의령군

2016 농촌지하수관리사업 보고서

의정지구

한국농어촌공사

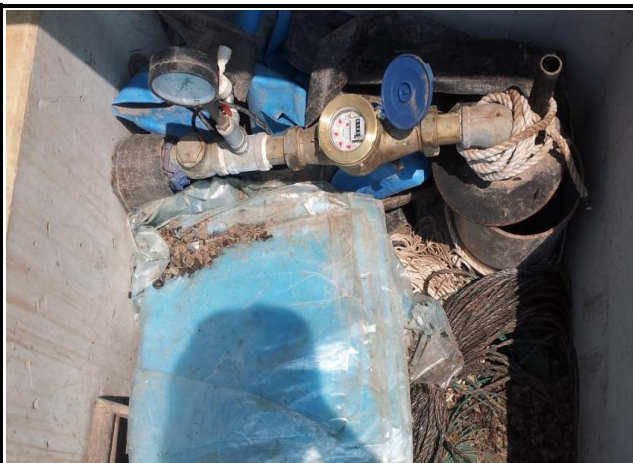
사 진 (내부)

분야별	구 분	점검항목	점검사항	점 검 내 용	점 검 결 과	
지질 / 수질	관 정	수 질	수질검사	검사일	2013-05-22	
				농업용 수질기준	적합	
				부적합항목		
		관 정	자연수위	자연수위 측정	10.5m	
				양 수 량	양수량의 적정여부	부족
				이 물 질 배출여부	이물질, 오염물질배출여부	무
		양수장 및 보호공	균 열	균열, 백태, 박리, 파손여부	무	
				누 수	위치, 누수원인, 누수여부	무
				침 하	침하부위, 원인 및 정도	무
		오염방지 시 설	덮개파손	파손 및 시건장치 유무	양호	
				녹발생 및 부식정도	양호	
		측 정 장 치	유 량 계	작동유무 및 파손여부	양호	
				출수장치	출수장치의 파손여부	양호
				수위측정관	수위측정관의 관리상태	양호
		기 계	기 계 시 설	수 중 펌 프	작동상태	작동여부, 진동 및 경음상태
용 량	이용량 대비 용량의 적정성				적정	
전 기	전 기 시 설	배전함 및 전기설비	외 형	누유상태, 계측기기 작동	양호	
			설 치	위치의 적정성, 설치상태	양호	
			동 작	진동상태, 계기류 작동	작동

문 제 점	수량부족으로 사용중단, 원상복구희망.		
대 책			
추정소요사업비 (공 중 별)	공 중 (항 목)	처 리 내 역	처 리 비 용
	계

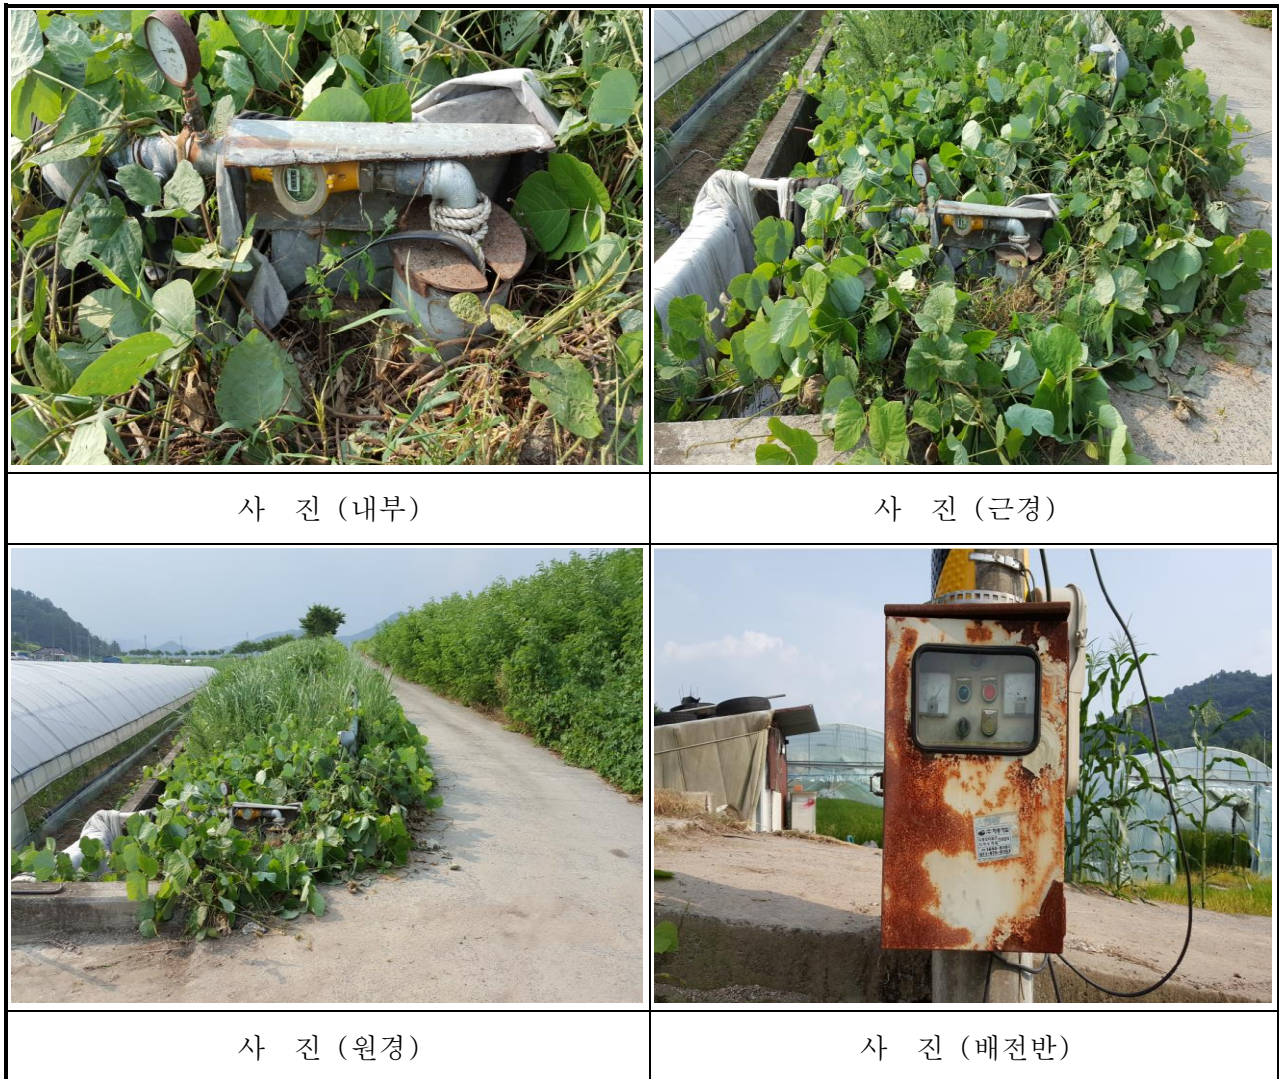
문 제 점	사용상 문제점은 없으나 노후되어 보호공은 없는 상태임, 수위측정관 없음		
대 책	보호공 설치, 수위측정관 설치		
추정소요사업비 (공 중 별)	공 중 (항 목)	처 리 내 역	처 리 비 용
	보호공	콘크리트보호공 설치	600천원
	수위측정관	PE-PIPE 설치(50m) (모터인양비용제외)	75천원
	계		675천원

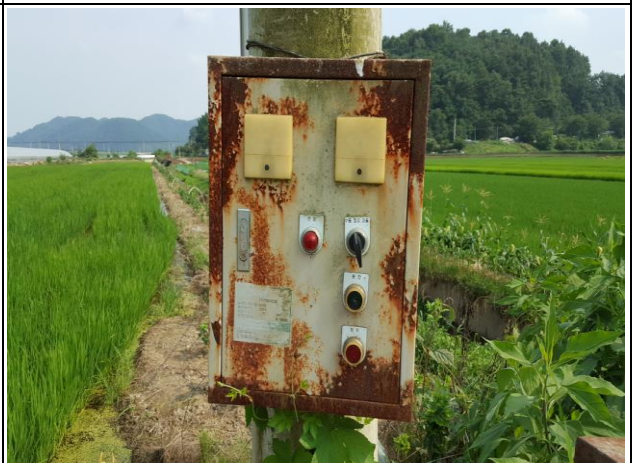
사 진 (배전반)

분야별	구 분	점검항목	점검사항	점 검 내 용	점 검 결 과	
지질 / 수질	관 정	수 질	수질검사	검사일	2011-11-10	
				농업용 수질기준	적합	
				부적합항목		
		관 정	자연수위	자연수위 측정	9.2m	
				양 수 량	양수량의 적정여부	적정
				이 물 질 배출여부	이물질, 오염물질배출여부	무
		양수장 및 보호공	균 열	균열, 백태, 박리, 파손여부	무	
				누 수	위치, 누수원인, 누수여부	무
				침 하	침하부위, 원인 및 정도	무
		오염방지 시 설	덮개파손	파손 및 시건장치 유무	양호	
				녹발생 및 부식정도	양호	
		측 정 장 치	유 량 계	작동유무 및 파손여부	양호	
				출수장치	출수장치의 파손여부	양호
				수위측정관	수위측정관의 관리상태	없음
		기 계	기 계 시 설	수 중 펌 프	작동상태	작동여부, 진동 및 경음상태
용 량	이용량 대비 용량의 적정성				적정	
전 기	전 기 시 설	배전함 및 전기설비	외 형	누유상태, 계측기기 작동	심한부식	
			설 치	위치의 적정성, 설치상태	양호	
			동 작	진동상태, 계기류 작동	작동

문 제 점	05.30~07.24 기간유량측정. 단위기간 월70톤 정도의 이용량으로서 사용시 문제점 없음. 수위측정관 없음		
대 책	수위측정관 설치		
추정소요사업비 (공 중 별)	공 중 (항 목)	처 리 내 역	처 리 비 용
	수위측정관	PE-PIPE 설치(50m) (모터인양비용제외)	75천원
	계		75천원

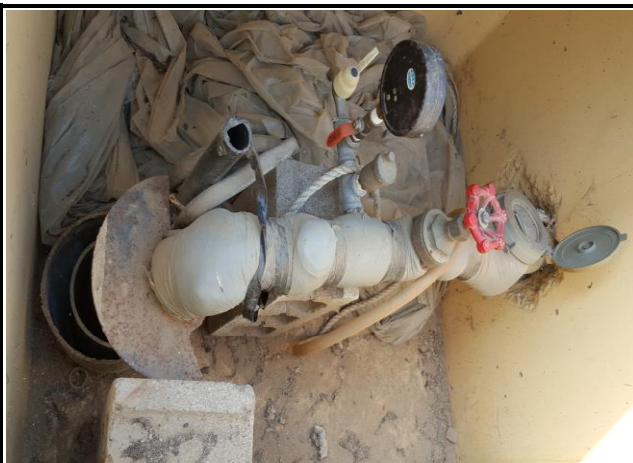
사 진 (내부)

문 제 점	사용시 문제점 없음. 유량계 고장.		
대 책	유량계 교체		
추정소요사업비 (공 중 별)	공 중 (항 목)	처 리 내 역	처 리 비 용
	유량계	유량계 교체	200천원
	계		200천원

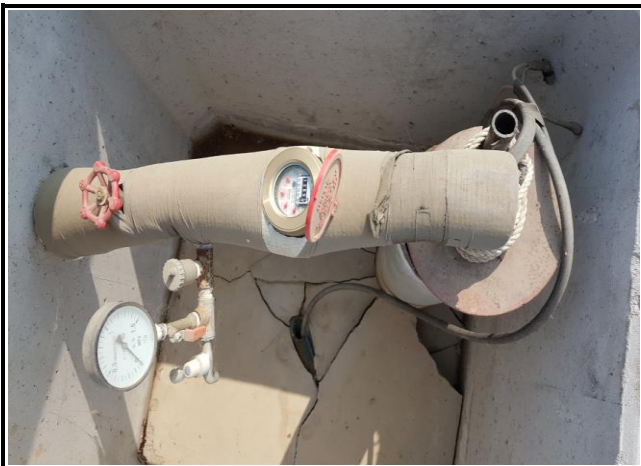
사 진 (내부)

분야별	구 분	점검항목	점검사항	점 검 내 용	점 검 결 과	
지질 / 수질	관 정	수 질	수질검사	검사일	2012-08-14	
				농업용 수질기준	적합	
				부적합항목		
		관 정	자연수위	자연수위 측정	12.8m	
				양 수 량	양수량의 적정여부	적정
				이 물 질 배출여부	이물질, 오염물질배출여부	무
		양수장 및 보호공	균 열	균열, 백태, 박리, 파손여부	내부바닥파손	
				누 수	위치, 누수원인, 누수여부	무
				침 하	침하부위, 원인 및 정도	무
		오염방지 시설	덮개파손	파손 및 시건장치 유무	양호	
				녹발생 및 부식정도	양호	
		측 정 치	유 량 계	작동유무 및 파손여부	양호	
				출수장치	출수장치의 파손여부	양호
				수위측정관	수위측정관의 관리상태	양호
		기 계	기 계 시 설	수 중 펌 프	작동상태	작동여부, 진동 및 경음상태
용 량	이용량 대비 용량의 적정성				적정	
전 기	전 기 시 설	배전함 및 전기설비	외 형	누유상태, 계측기기 작동	양호	
			설 치	위치의 적정성, 설치상태	양호	
			동 작	진동상태, 계기류 작동	작동

문 제 점	사용시 문제점 없음. 보호공 바닥 파손		
대 책	보호공 바닥 보수		
추정소요사업비 (공 종 별)	공 종 (항 목)	처 리 내 역	처 리 비 용
	균열보수	시멘트몰탈	100천원
	계		100천원

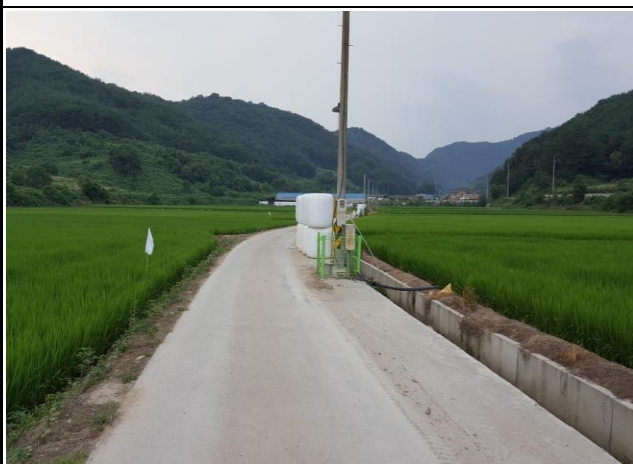
사 진 (원경)

문 제 점	크린캡, 사용시 문제점 없음. 외부웬스 파손.		
대 책	외부웬스 보수		
추정소요사업비 (공 중 별)	공 중 (항 목)	처 리 내 역	처 리 비 용
	웬스보수	메쉬웬스 설치	200천원
	계		200천원

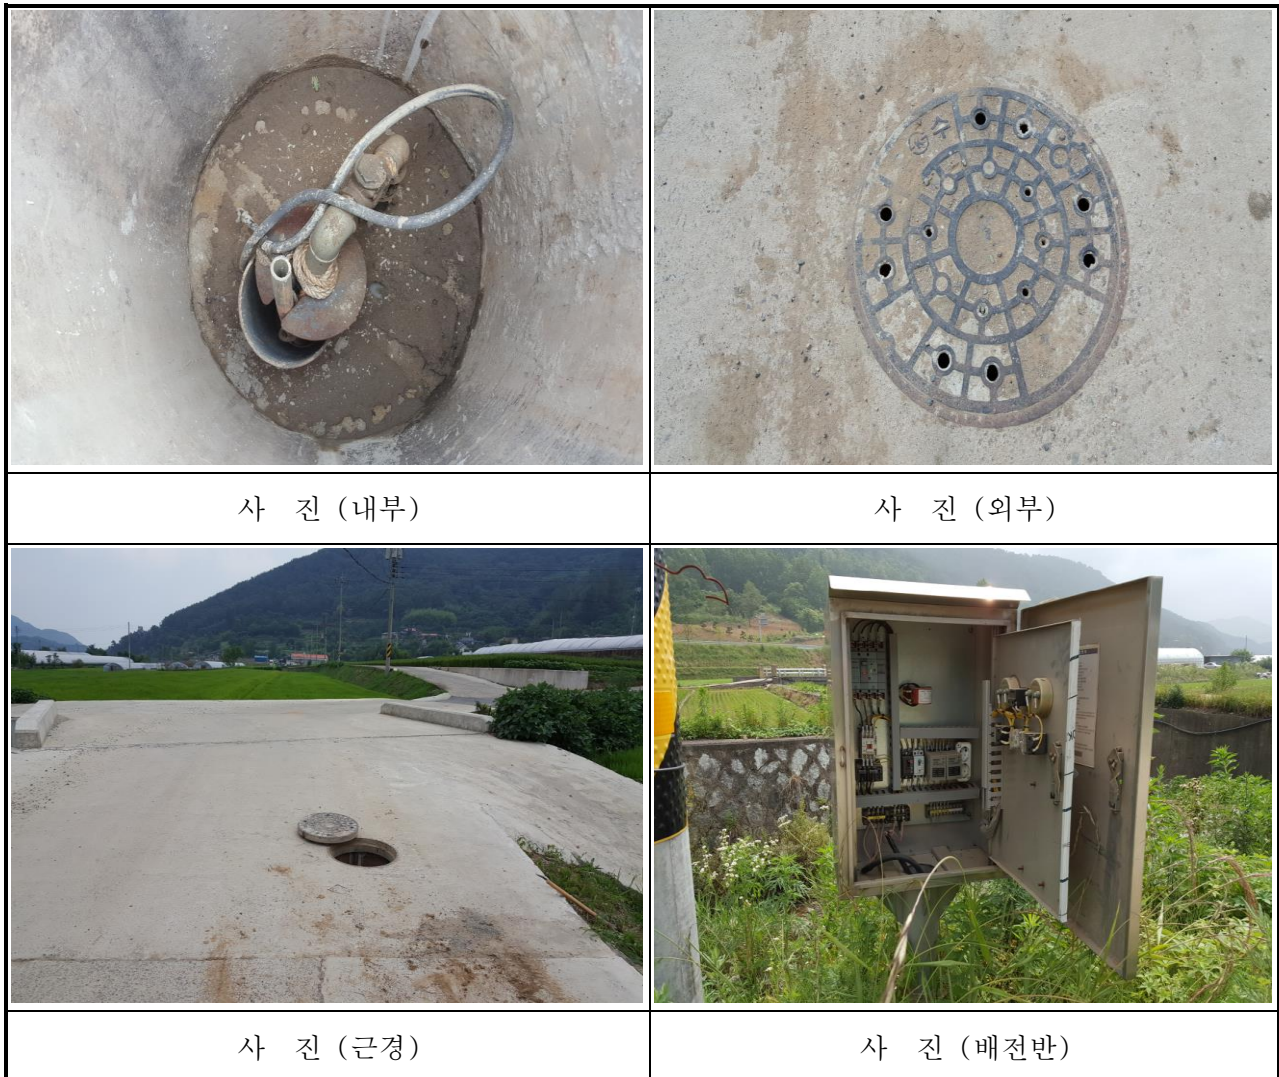
문 제 점	도로개설과정 중 맨홀박스로 보호공 처리 시공하였으나 우수침투의 우려가 있으며 뚜껑은 밀폐형으로 교체 요함. 유량계 없음. 출수장치 없음.		
대 책	뚜껑교체, 유량계 및 출수장치 설치		
추정소요사업비 (공 중 별)	공 중 (항 목)	처 리 내 역	처 리 비 용
	맨홀뚜껑	맨홀뚜껑 교체	250천원
	유량계	설치	200천원
	출수장치	설치	55천원
	계		505천원

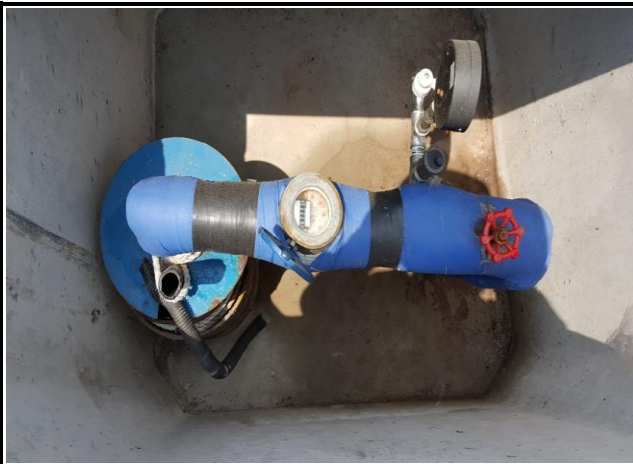
문 제 점	06.03~07.24 기간유량측정. 단위기간 월2,860톤 정도의 이용량이 다소 많은 편이며 충분한 수량으로 사용시 문제점 없음.		
대 책			
추정소요사업비 (공 종 별)	공 종 (항 목)	처 리 내 역	처 리 비 용
	계

사 진 (내부)

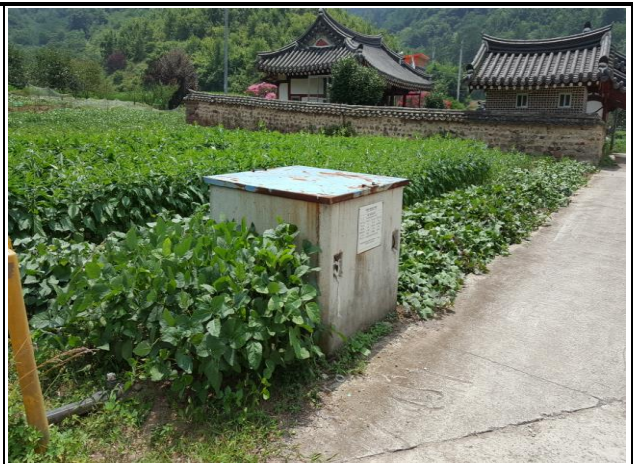
사 진 (근경)

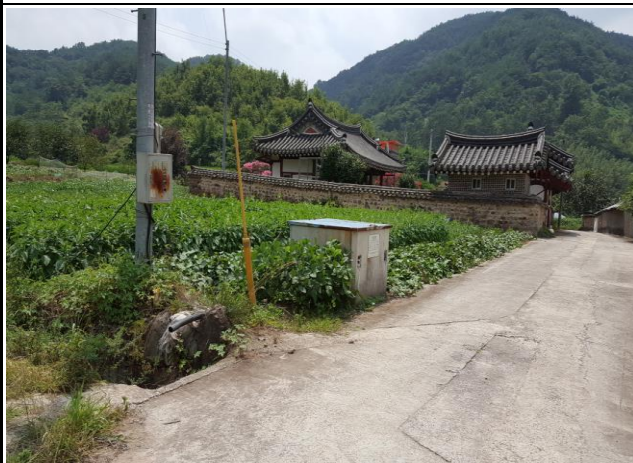
사 진 (원경)

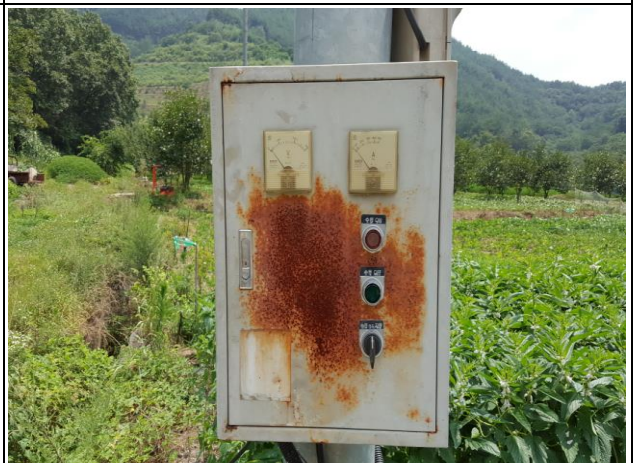
사 진 (배전반)

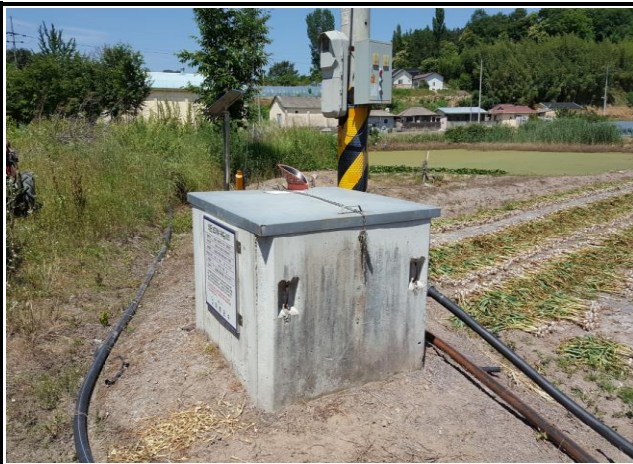
문 제 점	의령군 보조지하수 관측정 0025, 시건장치, 개봉할 수 없음. 사용시 문제점 없음.		
대 책			
추정소요사업비 (공 중 별)	공 중 (항 목)	처 리 내 역	처 리 비 용
	계

사 진 (외부)

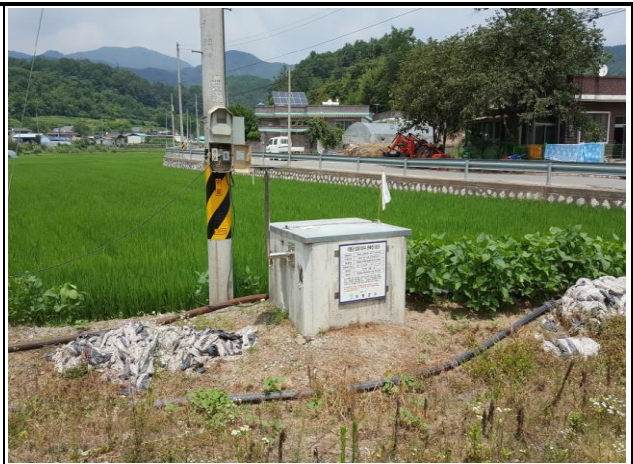
사 진 (근경)

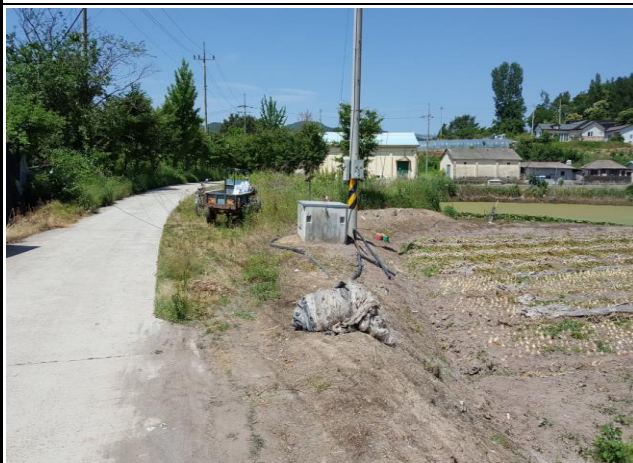
사 진 (원경)

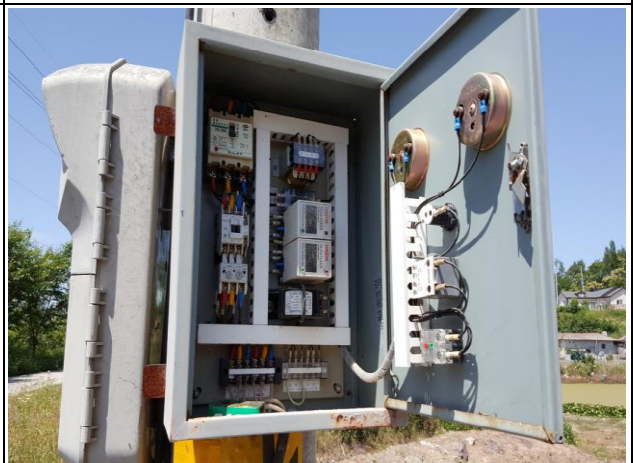
사 진 (배전반)

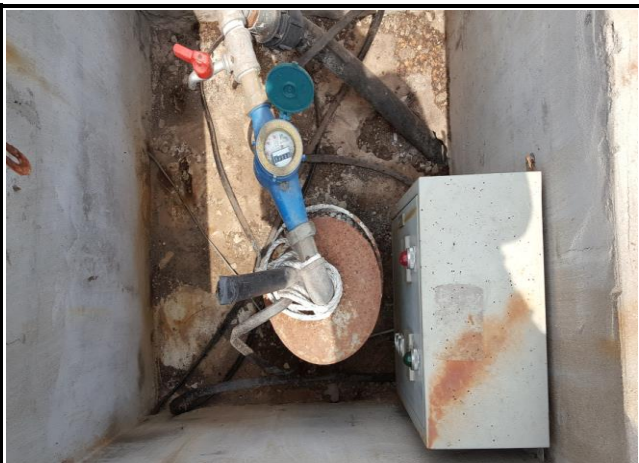
문 제 점	06.04~07.24 기간유량측정. 단위기간동안 2톤으로 거의 이용하지 않았으며 사용시 문제점 없음.		
대 책			
추정소요사업비 (공 종 별)	공 종 (항 목)	처 리 내 역	처 리 비 용
	계

사 진 (내부)

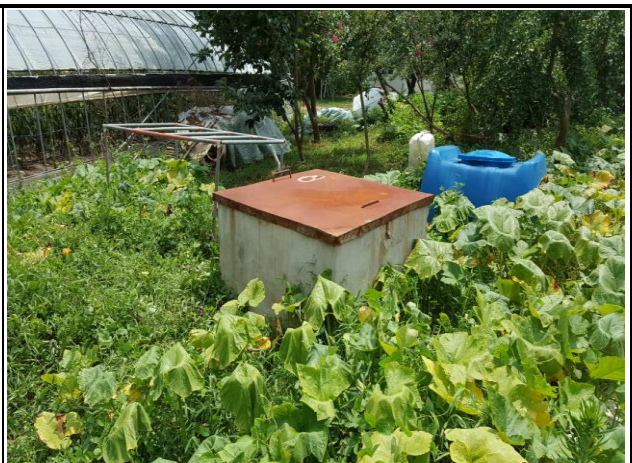
사 진 (근경)

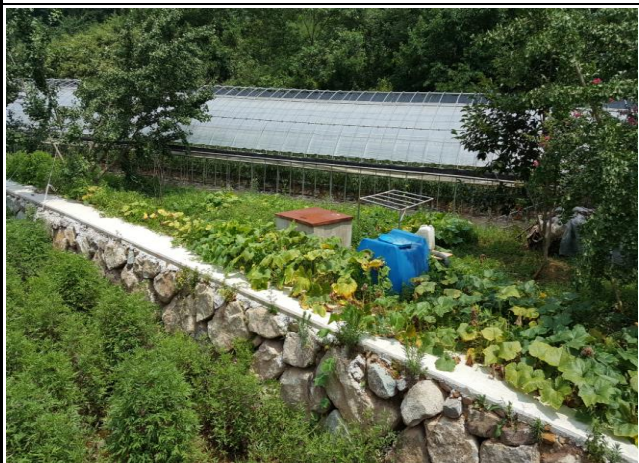
사 진 (원경)

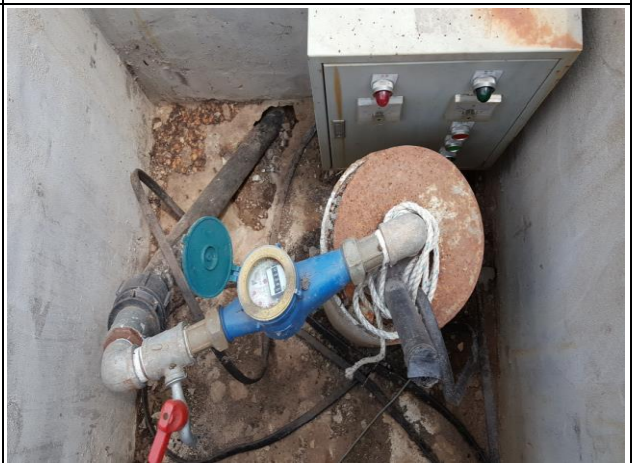
사 진 (배전반)

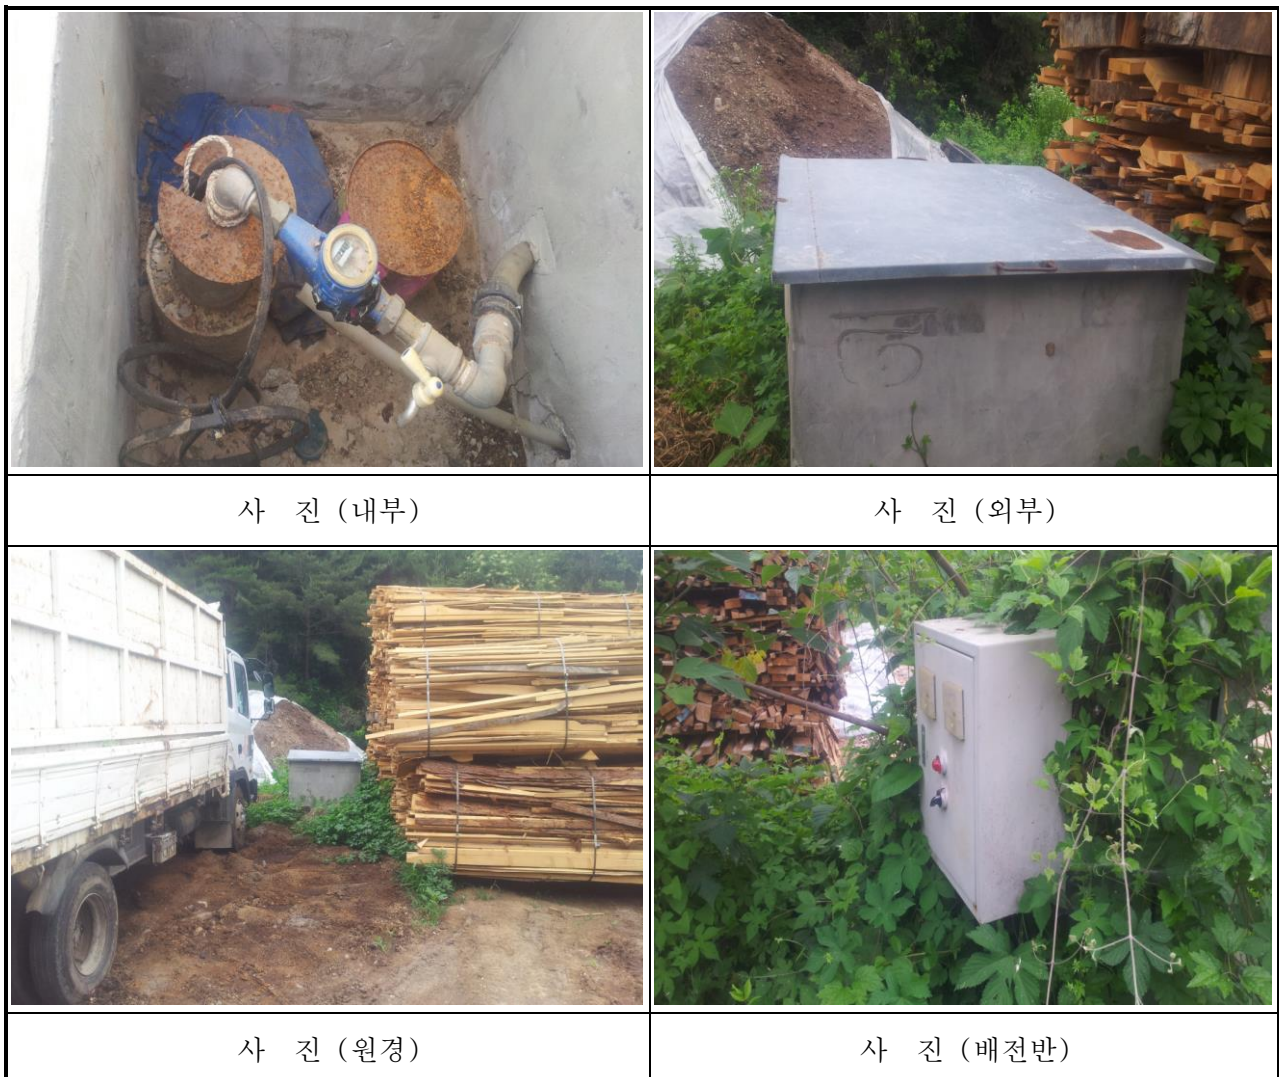
라. 사진대지

문 제 점	사용시 문제점 없음. 수위측정관 없음		
대 책	수위측정관 설치		
추정소요사업비 (공 중 별)	공 중 (항 목)	처 리 내 역	처 리 비 용
	수위측정관	PE-PIPE 설치(50m) (모터인양비용제외)	75천원
	계		75천원

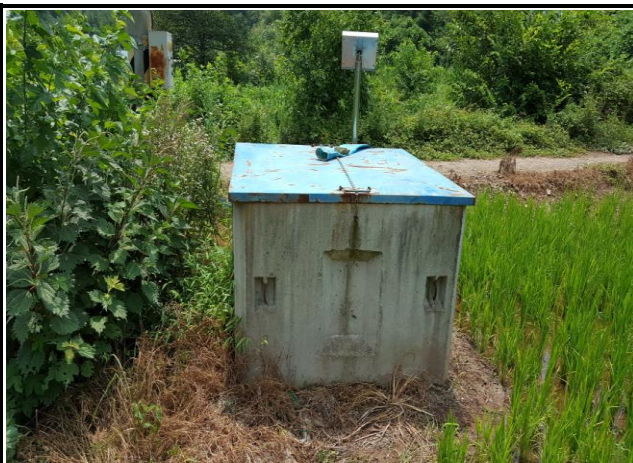
문 제 점	의령군 보조지하수 관측정 0026. 시건장치, 개봉할 수 없음. 사용시 문제점 없음		
대 책			
추정소요사업비 (공 중 별)	공 중 (항 목)	처 리 내 역	처 리 비 용
	계

사 진 (외부)

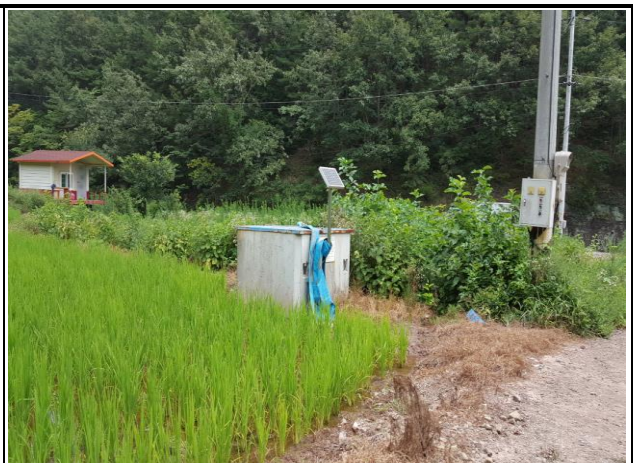
사 진 (근경)

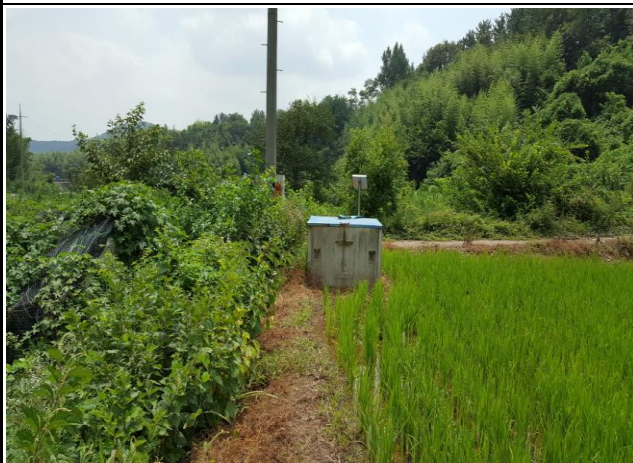
사 진 (원경)

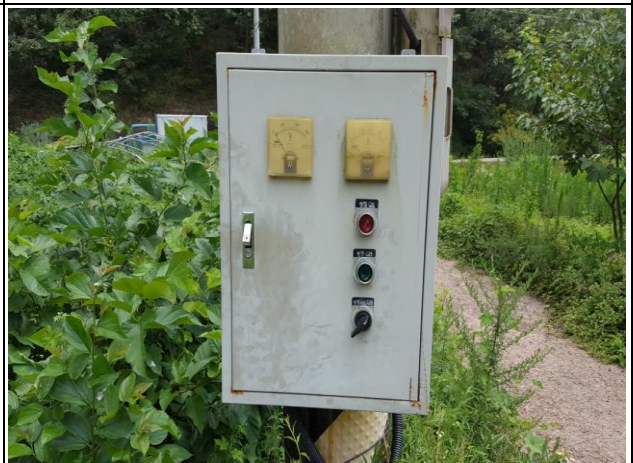
사 진 (배전반)

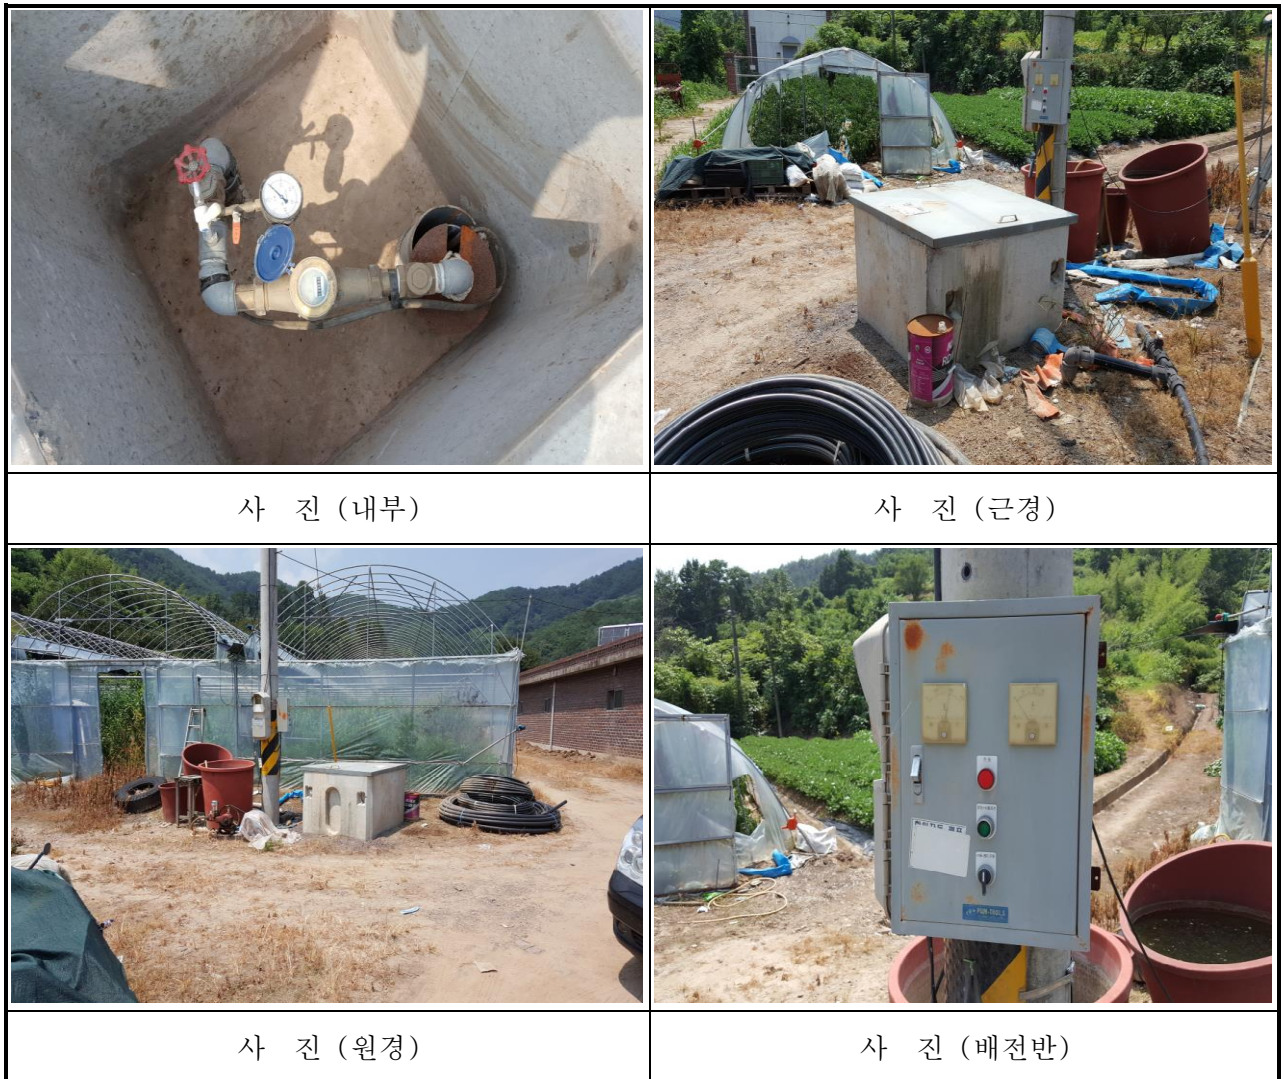
라. 사진대지

문 제 점	06.04~07.24 기간유량측정. 단위기간동안 월10톤 정도로 거의 이용하지 않았으며 사용시 문제점 없음. 수위측정관 없음.		
대 책	수위측정관 설치		
추정소요사업비 (공 중 별)	공 중 (항 목)	처 리 내 역	처 리 비 용
	수위측정관	PE-PIPE 설치(50m) (모터인양비용제외)	75천원
	계		75천원
