농업용수 수질개선사업 사후모니터링 보고서

2016. 12

농림축산식품부

한국농어촌공사

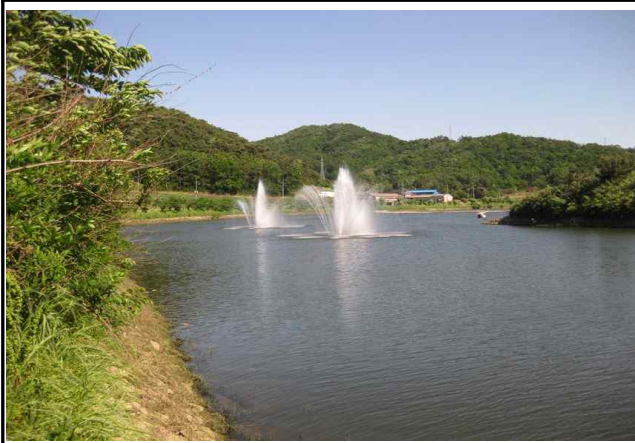
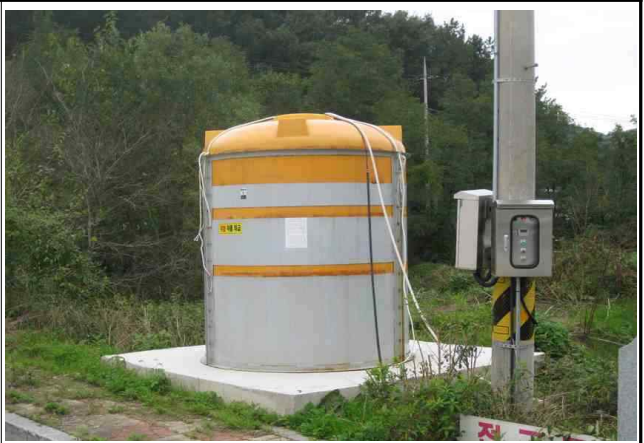
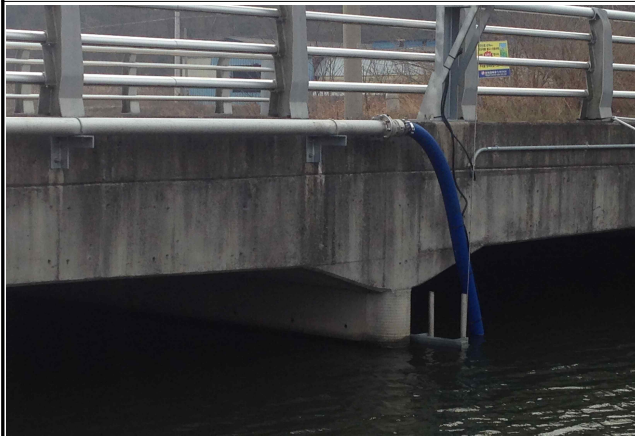
[그림 2-1-9] 기타시설 현황

- 기타 감돈저수지에 설치된 수질개선 시설은 침강지 내부 분수포기대 1기, 인불용화 약품투입을 위한 탱크 1식(용량 5,000L)과 침강지 수질정화용 수중펌프 1식(∅ 100mm×5.5kw)이 설치되어 있으며, 상태는 모두 양호하다.
- '15년 습지 리모델링 사업 개요
 - 사업비 : 135,000천원
 - 사업기간 : 2015. 11. 09. ~ 2015. 12. 28.
 - 사업내용 : 식생 및 표토제거(4,249m³), 준설(5,617m³), 노란꽃창포 식재(유용), 일체식문비 2개소 설치
- '16년 인불용화 사업 개요
 - 사업비 : 8,271천원
 - 사업기간 : 2016. 07. 25. ~ 2016. 12. 15.
 - 사업내용 : 저수지 내 인불용화 약품 탱크설치 및 살포

분수포기대

인불용화 약품탱크

수중펌프

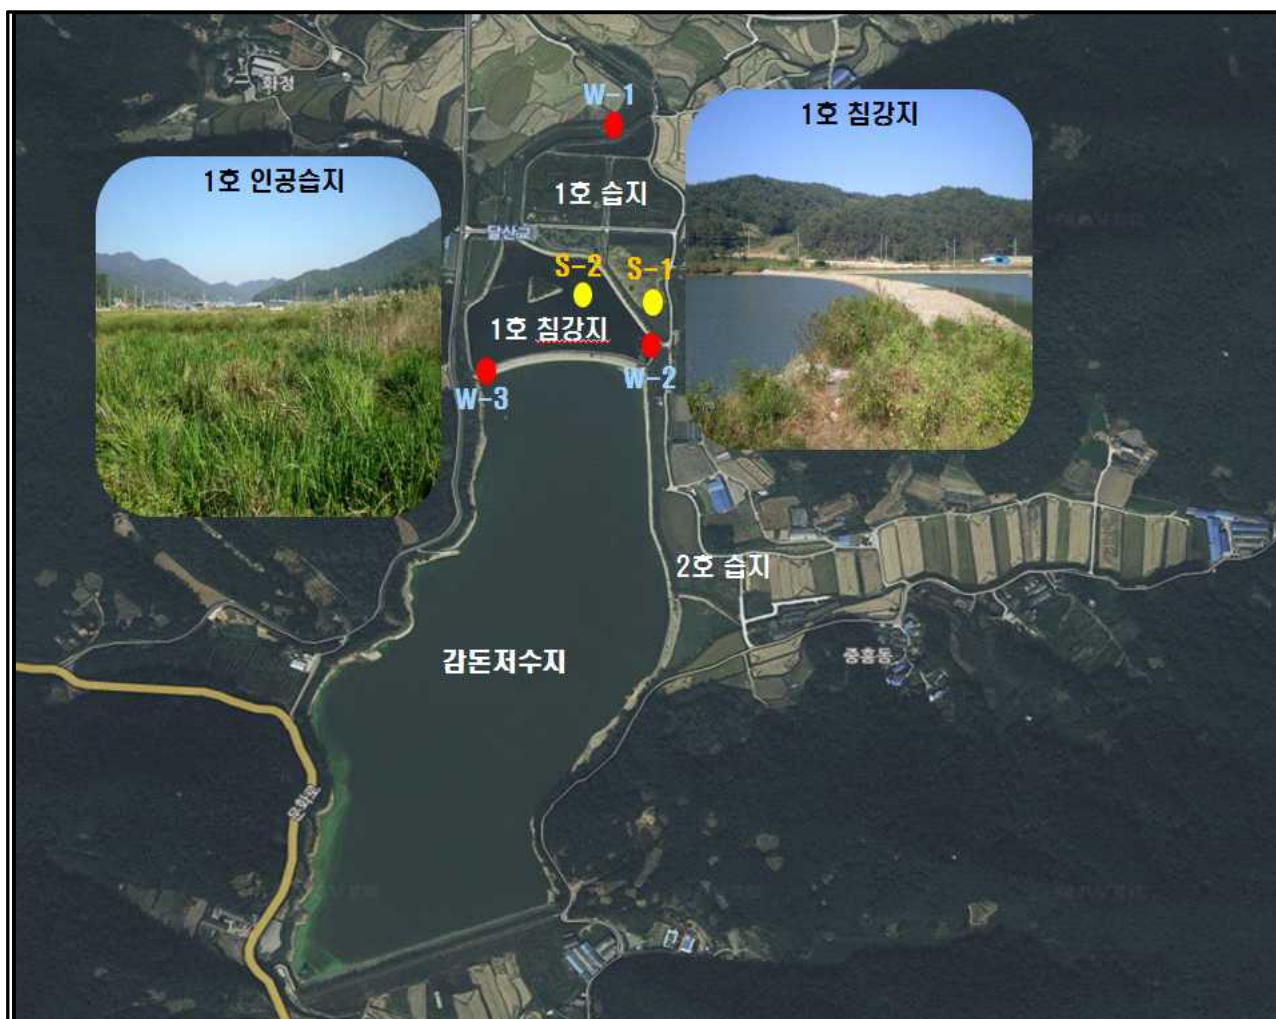
[그림 2-3-1] 감돈지구 수질 및 퇴적물 조사 지점

- 습지전방에서의 하천수는 취입보를 통해 습지로 유입되며 구배를 따라 자연적으로 유하하여 습지에서 저수지로 양호하게 배출되고 있었다.
- 조사시기는 일기가 양호한 4월 27일, 6월 23일, 8월 29일, 9월 7일에 실시하였고, 9월 28일에는 강우시 조사가 이루어 졌다. 이와 함께 퇴적물 조사가 인공습지 내부 S-1과 침강지 내부 S-2에서 8월 18일 실시되었다.

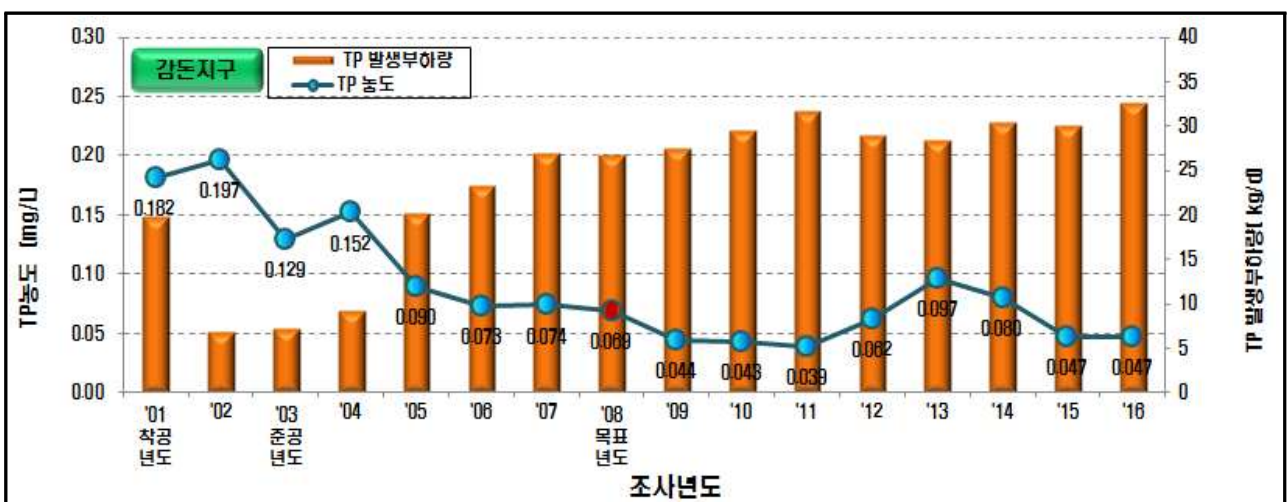
[그림 2-4-3] 감돈지구 유역 연도별 T-P 발생부하량 및 T-P 농도 변화

- T-P의 경우는 준공년도인 2003년도에 0.129mg/L로 농업용수 관리기준인 0.1mg/L를 상회하였으나, 이후 지속적으로 낮아져 2005년도에 0.09mg/L로 관리기준을 만족하였다.
- 이후 높아지기도 하고 낮아지기도 하였으나 전체적으로 관리기준을 만족하였고, 금년도에도 0.047mg/L로 관리기준을 만족하였다.

- 이상과 같이 감돈저수지 유입수의 발생부하량 증가에도 T-N과 달리 T-P의 상승률이 크지 않은 것은 올해 저수지 내 인불용화 공법적용으로 인 침전 및 재용출 방지 영향으로 판단된다.
- 감돈저수지 수질개선사업은 2003년 준공되어 목표연도인 2008년 농업용수 관리기준 (IV등급) 달성을 완수하였다. 하지만 2013년까지 수질등급을 만족하는 가운데 등락이 반복되다 2014년부터 수질등급을 초과하는 경향을 보인다. 이는, 2014년과 2015년 극심한 가뭄으로 인한 조류의 발생이 원인인 것으로 판단되어 진다.
- 금년의 경우도 전년도에 비해 전반적으로 수질 오염도가 높아지는 경향을 보이는데, 가뭄 등 기상여건과 유역에서 유입되는 점·비점오염원에서의 발생부하량 상승에서 발로한 것으로 사료된다.
- 이에 대한 대책으로 상류 유역에서의 오염원 오염원관리가 이루어져야 하며, 가장 큰 오염원 비중을 차지하는 축산계에서의 운영과정 전반에 관한 지도점검이 강화 되어야 할 것으로 판단된다.
- 동시에 호내대책으로 인공습지의 정상적인 운영을 위해 작년 습지정비사업 이후 식생관리 및 수로관리 등이 지속되어야 할 것으로 판단된다.
- 또한 침강지내 퇴적물 오염평가 기준에 근접한 퇴적토 준설에 대해서도 검토되어야 할 것으로 판단된다.

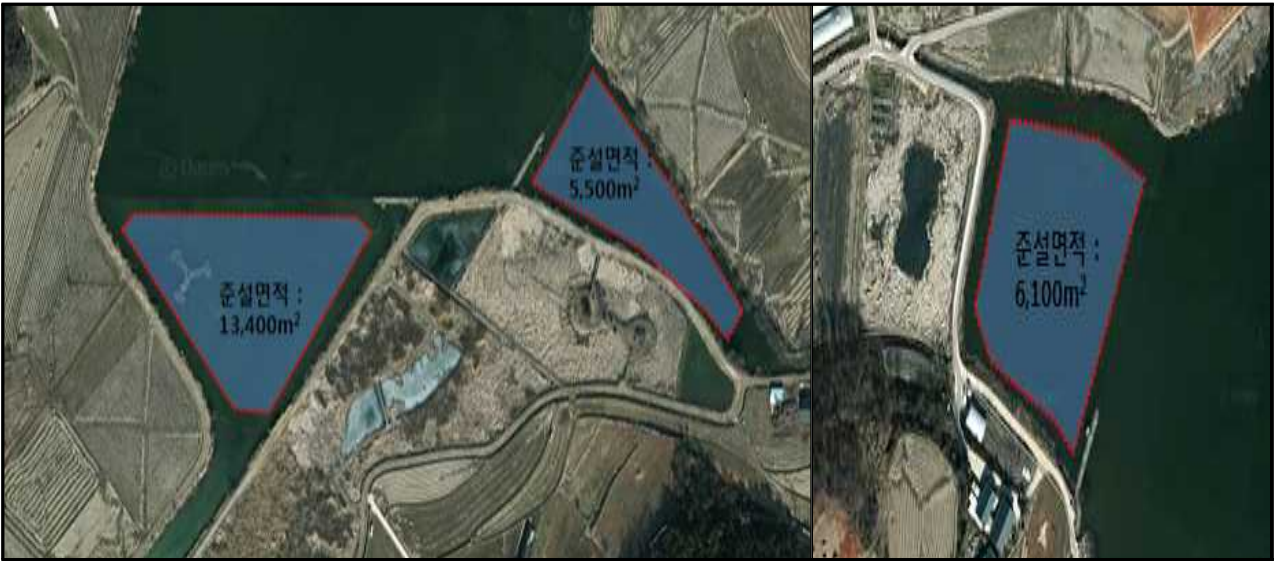
[그림 3-1-12] 침강지 1, 2, 3호 퇴적토 제거 면적

- 침강지내 퇴적된 토사를 제거하여 내용적 확보 및 수질개선효과 증대
 - 1호 침강지 : 13,400m², 2호 침강지 : 5,500m², 3호 침강지 : 6,100m²

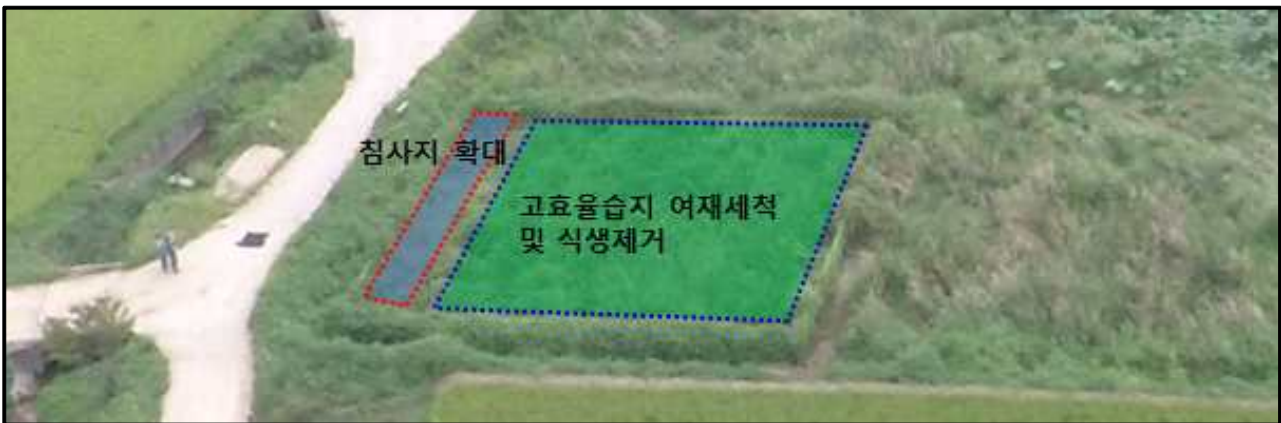
[그림 3-1-13] 고효율 인공습지 보강계획

- 유입부 침사지를 확대하고 정기적 준설이 가능한 구조로 시설보강

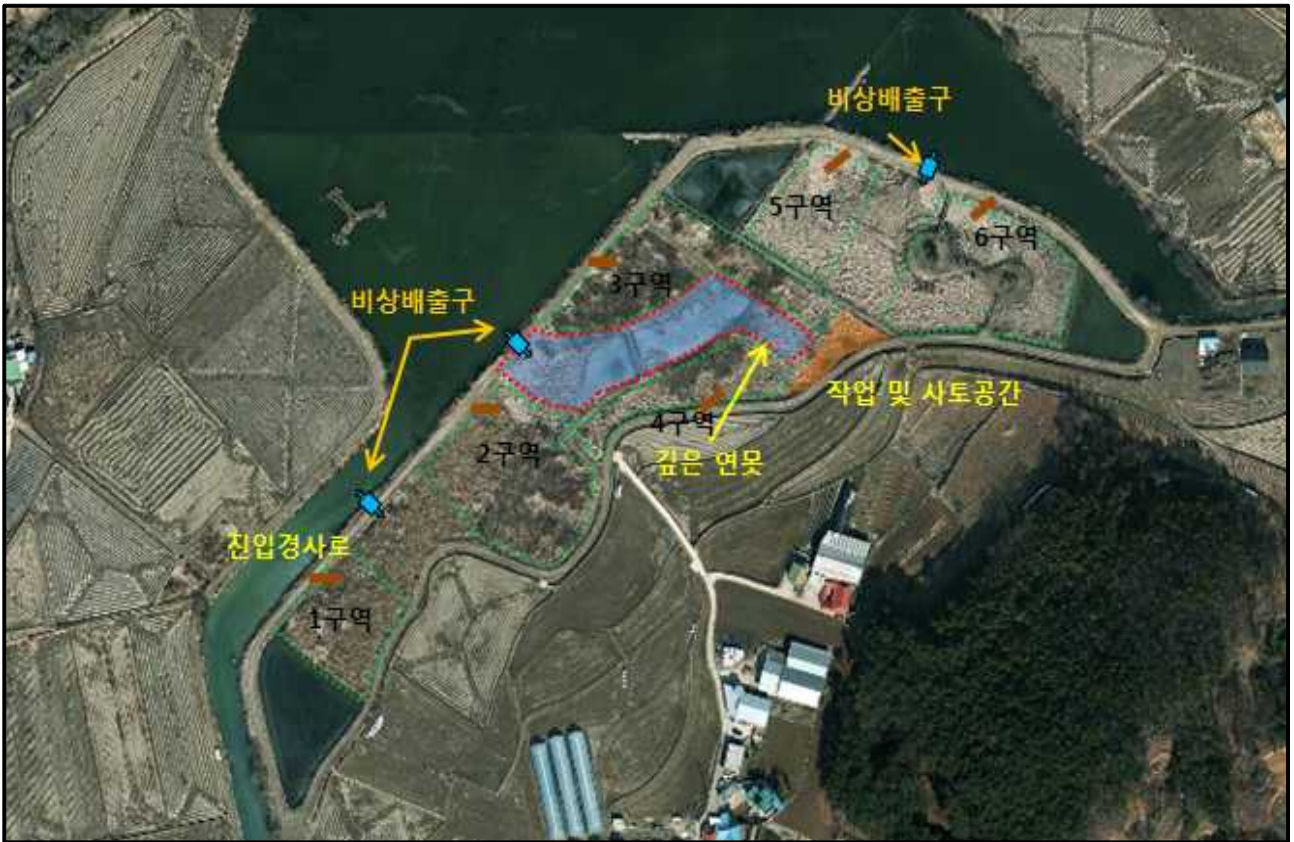
[그림 3-1-14] 1, 2호 인공습지 보강계획

- 실제 유입량 및 부분식생 제거를 고려한 구획화, 깊은연못 확대
- 장비진입 시설 및 강제배수를 위한 배출구 설치
 - 습지내 장비진입을 위한 경사로 설치 및 식생제거 용이성 확보를 위한 배수시설 설치(비상배출구)

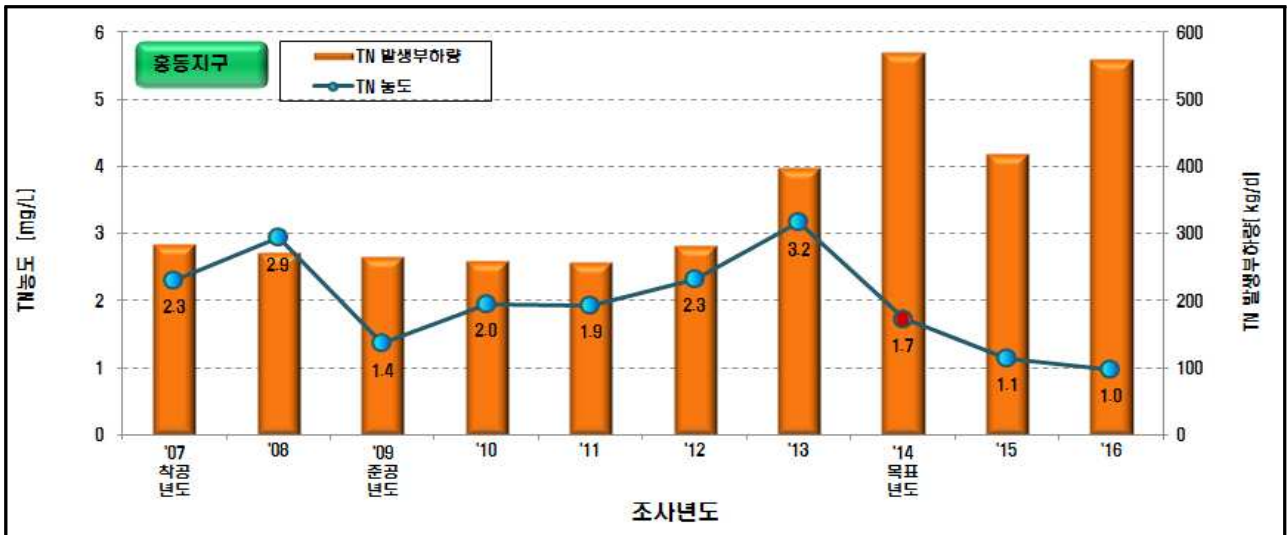
[그림 3-4-2] 홍동지구 연도별 T-N발생부하량 및 T-N농도 변화

- T-N 농도는 준공년도인 2009년도 이후 계속 높아져 2013년도에는 3.2mg/L로 더욱 높아졌다. 그러나 2014년부터 부하량이 높아졌음에도 불구하고 저수지의 T-N 농도가 1.1mg/L로 낮아져 개선되었다.
- 이는 인공습지와 침강지에서 지속적으로 T-N이 크게 정화되고 있기 때문이다. 또한 T-N/T-P 비가 22로 16 이상이기 때문에 T-N의 권장기준은 적용하지 않는다.
- 홍동저수지의 준공년도인 2009년도 이후 높아지기도 하고 낮아지기도 하였으나, 2012년도 이후에는 지속적으로 낮아지는 경향을 보이고 있다. 또한 2012년도를 제외하고는 모두 농업용수 권장기준인 0.1mg/L 이하를 만족하고 있다.
- 그러나 최근 부하량이 높아지고 있으므로 향후 홍동저수지의 T-P 농도가 지속적으로 권장기준을 만족하기 위해서는 무엇보다 유역에서 발생하는 오염부하가 저수지로 직접 유입되지 않도록 철저한 관리가 필요하다. 또한 수질개선시설의 정화효율을 높일 수 있도록 수질개선시설을 적절히 유지관리하는 것도 대단히 중요하다.

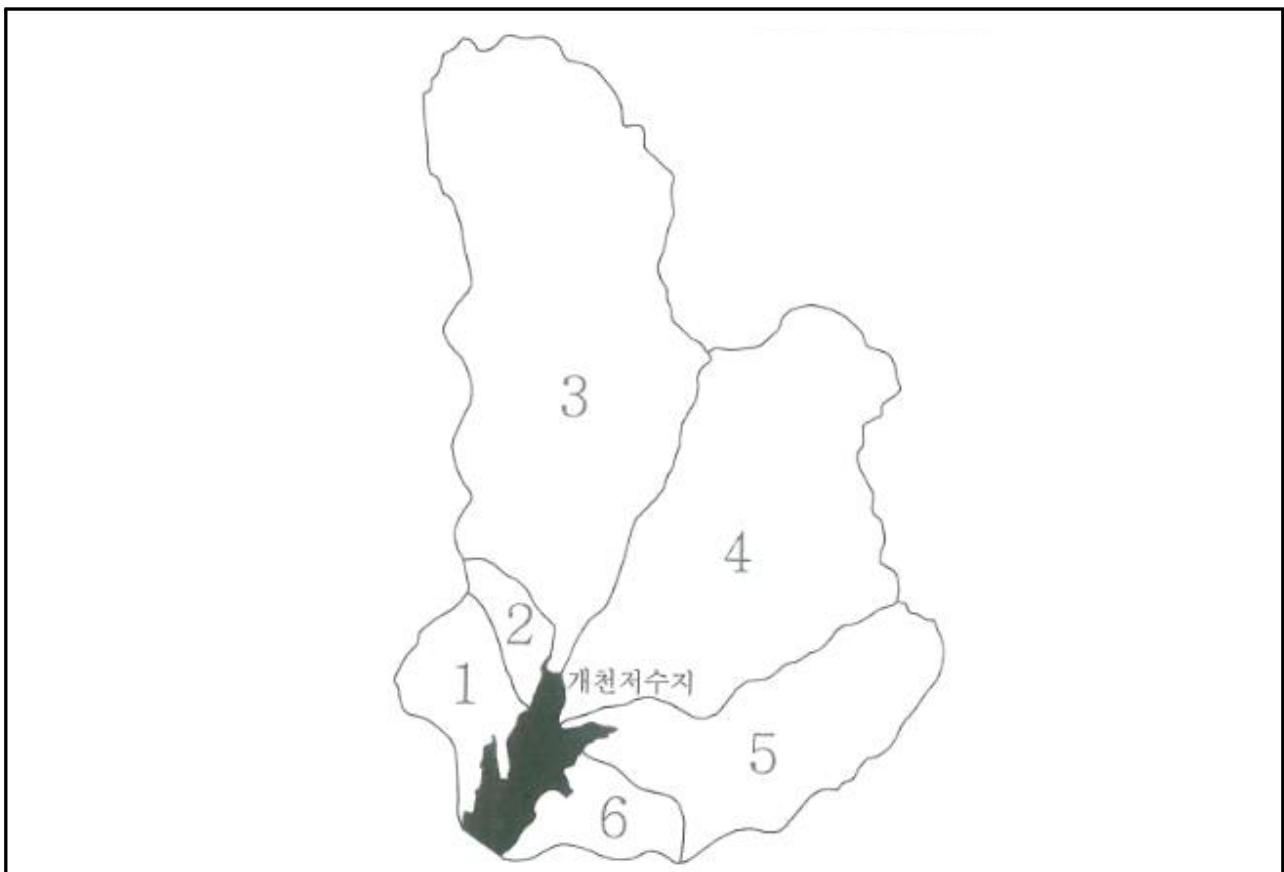
[그림 4-1-2] 개천저수지 유역 구분도

구 분	유역 구분	유역면적 (ha)	평균 유입량(m ³ /일)			계획수량 (m ³ /일)	비고
			총유입량	일30mm 미만유입량	마을하수도 유입량		
계	3개유역	1,138.9	17,954	17,512	-	17,512	
1호인공습지	3,4	935.4	14,626	14,286	-	14,286	기본조사
2호인공습지	5	203.4	3,328	3,226	-	3,226

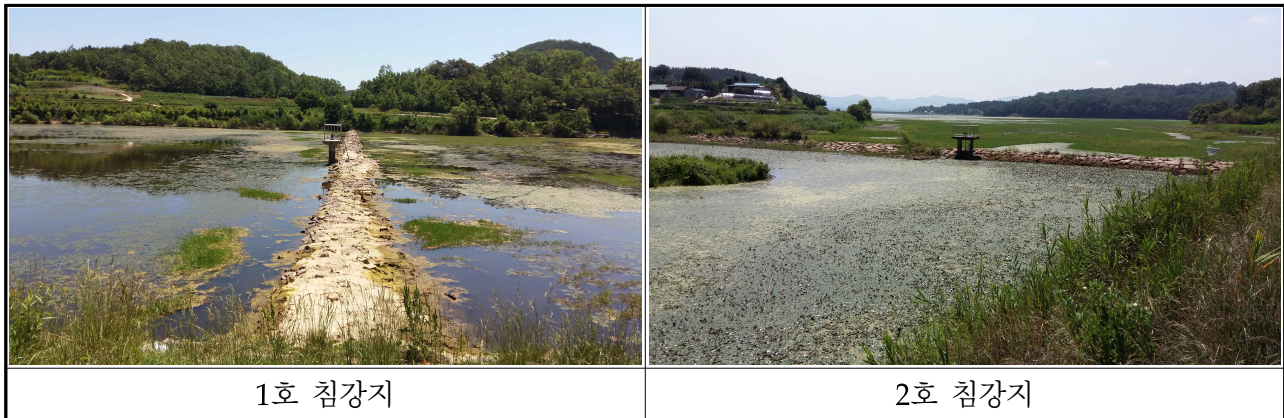
[그림 4-1-7] 침강지 시설현황

구 분	유 역		일30mm 초과유입량 (m ³ /일)	계획 수심 (m)	수표 면적 (m ²)	계획 내용적 (m ³)	체류 시간 (hr)	비 고
	유역 구분	면적 (ha)						
1호 침강지	3, 4	935.4	88,538	2.8	25,400	69,850	18.9	기본조사
2호 침강지	5	203.4	19,447	2.8	4,532	12,463	15.4

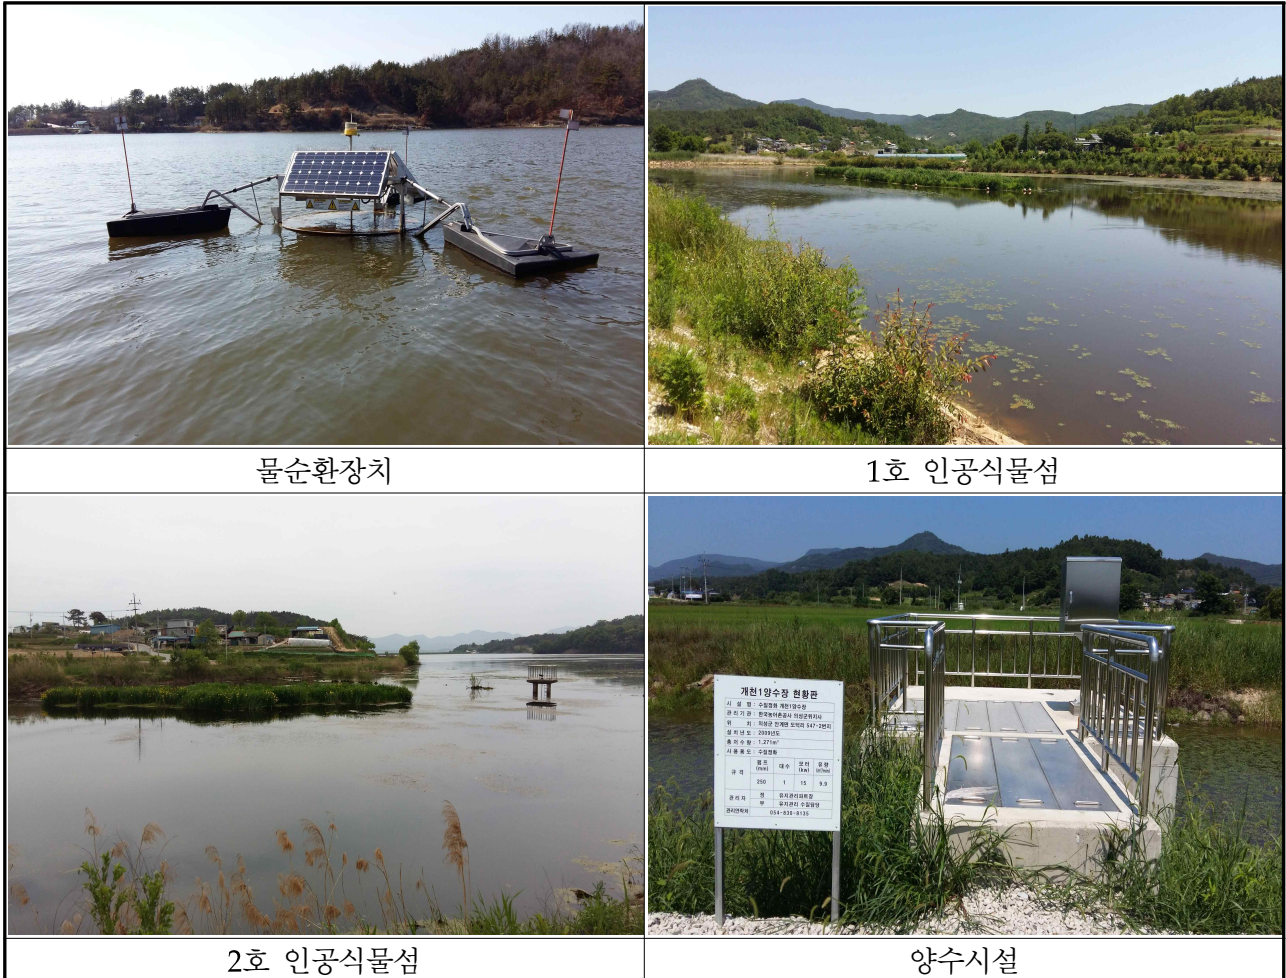
[그림 4-1-9] 기타 수질개선시설 현황

- 물순환장치(1개소) : 호내 설치
- 인공식물섬(2개소) : 침강지내 각 1개소 설치

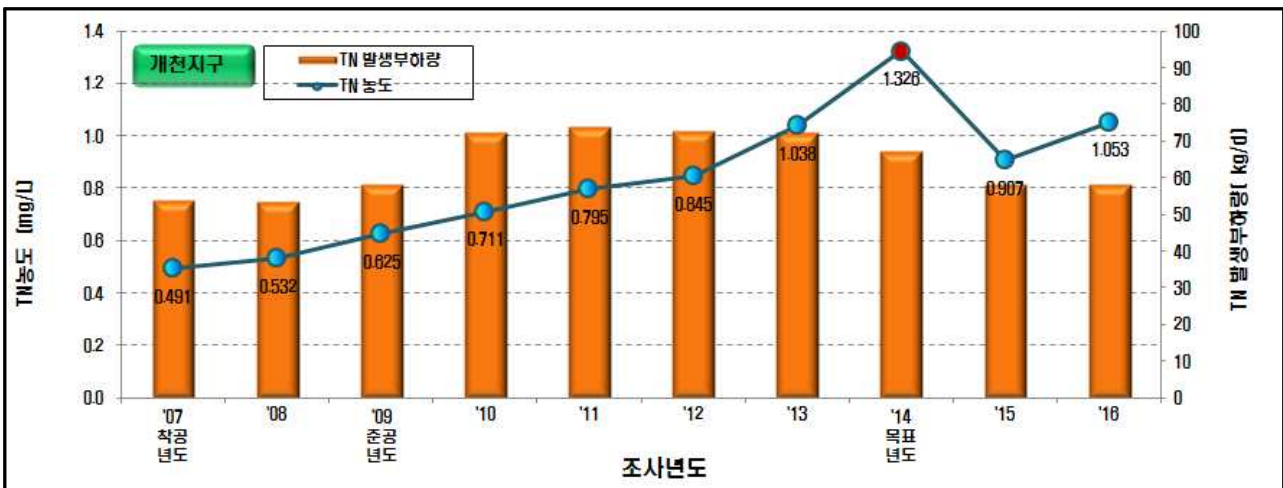
[그림 4-4-2] 개천지구 유역 연도별 T-N 발생부하량 및 T-N농도 변화

- T-N 항목의 경우 준공 이후 지속적으로 높아지는 경향을 보여 2014년도에는 1.326 mg/L까지 증가하였지만 이후로 감소세를 나타내다 2016년도에는 1.053mg/L로 조사되었다.

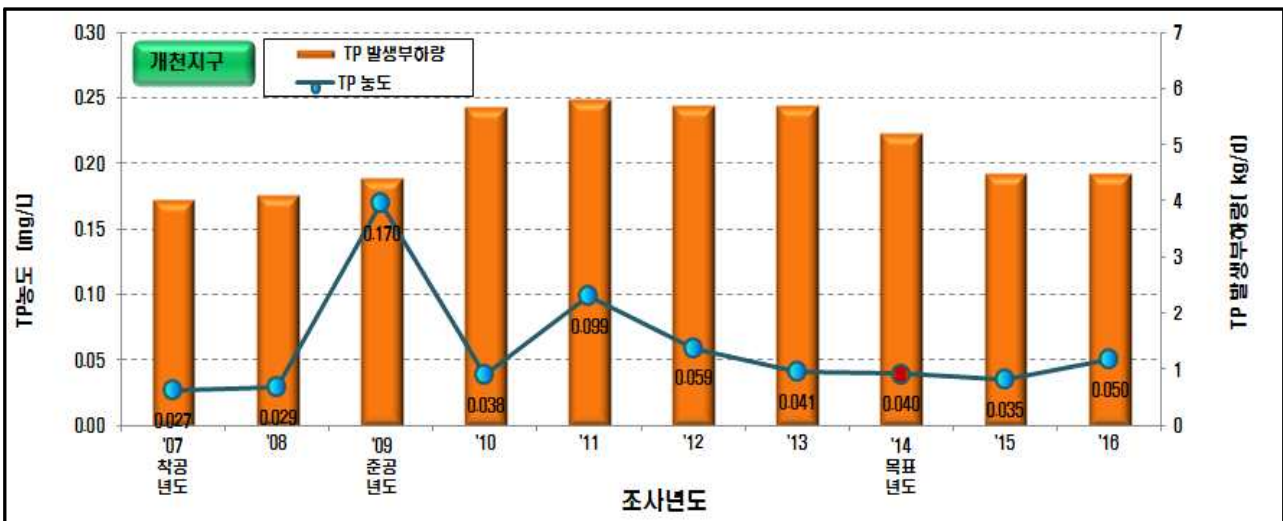
[그림 4-4-3] 개천지구 유역 연도별 T-P 발생부하량 및 T-P농도 변화

- T-P 항목의 경우는 준공년도인 2009년도를 정점으로 지속적으로 낮아져 안정화 단계에 있으며 2010년도부터 현재까지 농업용수 관리기준 0.1mg/L 이하를 만족하고 있다.

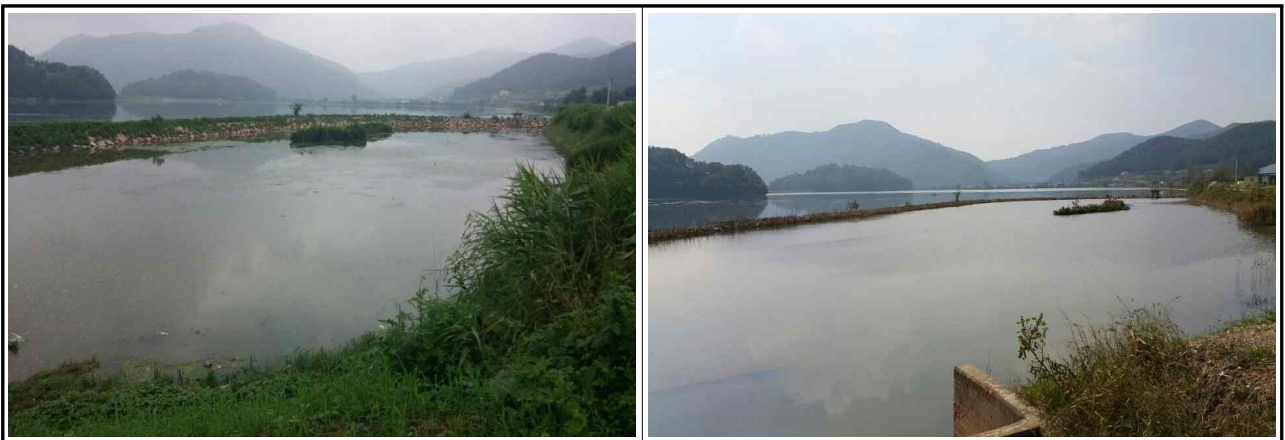
[그림 5-1-10] 2호 침강지 시설현황

- 2호 침강지는 4구역으로 30mm/일 초과유입량은 28,734.88m³/일, 계획 내용적 20,980m³, 면적 5,980m², 부담길이 192m로 이루어져 30mm/일 이상 강우시 유입되는 침강성 오염물질 처리하는 기능을 가지고 있다.

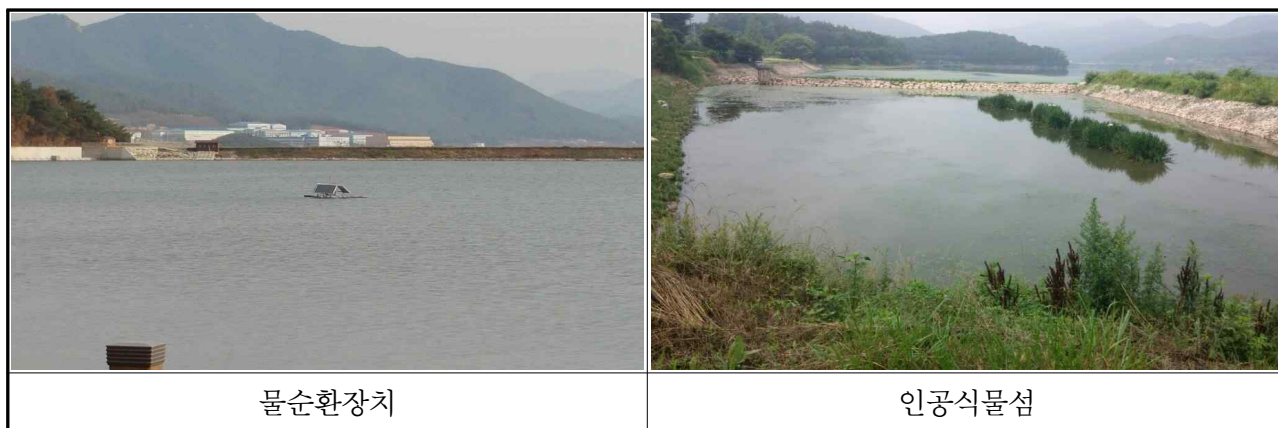
- 물순환장치를 저수지 수면 내에 4개소 설치하여 저수지 녹조 방지를 위해 수평·수직으로 순환하도록 하였다.
- 기타 수질개선시설로 인공식물섬 2개소를 1호 및 2호 침강지 수면에 설치하여 침강지 녹조발생 억제 및 생물 서식처를 제공하고 있다.

물순환장치

인공식물섬

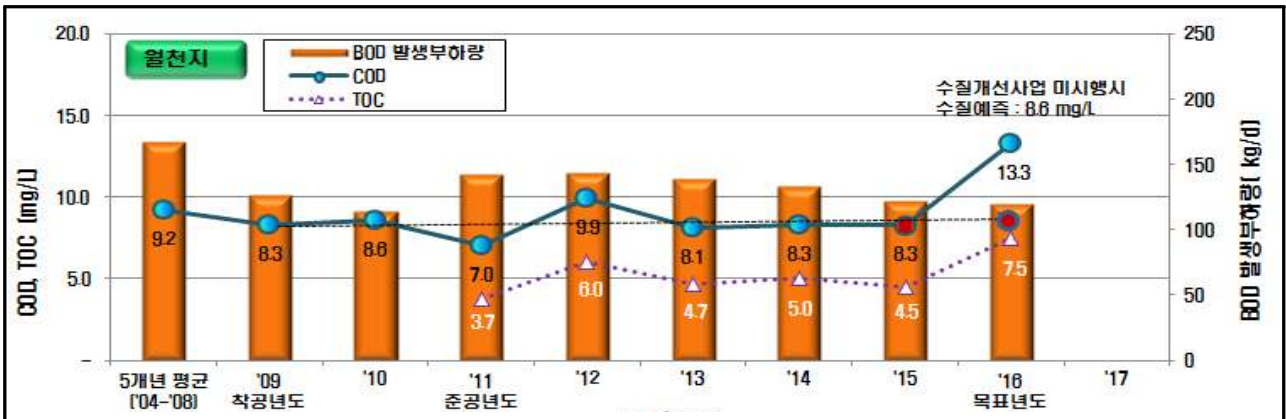
[그림 6-4-1] 월천지구 유역 연도별 BOD발생부하량 및 COD, TOC농도 변화

- 월천지구 수질정화시설은 운영 5년차로서 BOD 발생부하량이 준공년도인 2011년의 143.1kg/d에 비해 2012년에는 143.6kg/d, 2013년에는 139.8kg/d, 2014년에는 133.3 kg/d, 2015년에는 122.5kg/d로 낮아졌다. 2016년에는 120.1kg/d로 조금 더 낮아지는 양상을 보였다.
- 저수지의 COD 및 TOC 농도는 준공년도인 2011년도의 7.0mg/L 및 3.7mg/L에서 2012년도에 9.9mg/L 및 6.0mg/L로 높아졌으나, 2013년, 2014년도 및 2015년도에는 COD가 각각 8.1mg/L, 8.3mg/L 및 8.3mg/L로 농업용수 관리기준에 근접하였다.
- 2016년에는 13.3mg/L로 다소 높아졌다. TOC는 2013년부터 2015년까지 4.7mg/L, 5.0mg/L, 4.5mg/L로 관리기준을 만족하였으나, 2016년에는 7.5mg/L로 다소 높아졌다.

- 운영 5년차인 월천저수지는 준공이후 2012년에서 2015년까지 정화효율을 살펴보면 인공습지가 COD 33.6%, T-N 47.6%, T-P 74.2%, 침강지가 COD -28.3%, T-N 5.7%, T-P 2.0%였다. 인공습지의 정화효율은 수질정화시설이 일정부분 수질개선에 기여하는 것으로 보였으나, 침강지의 정화효율은 그에 비해 좀 더 관리가 필요한 것으로 보인다.

- 월천저수지의 수질은 COD가 2012년도의 9.9mg/L에서 2013년에서 2015년까지 8.1mg/L, 8.3mg/L, 8.3mg/L로 개선되는 양상을 보이다가 2015년도부터 비정상적인 운행으로 2016년에는 13.3mg/L로 높아졌다. 인공습지가 준공된 이후 2012년부터 2015년까지 수질개선효율이 지속적으로 높았다는 걸을 감안할 때 2016년의 수질 정화 효율이 급격히 낮은 건 인공습지의 시설유지관리가 어렵고 그만큼 중요하다는 걸 반증하는 자료가 될 것이다.

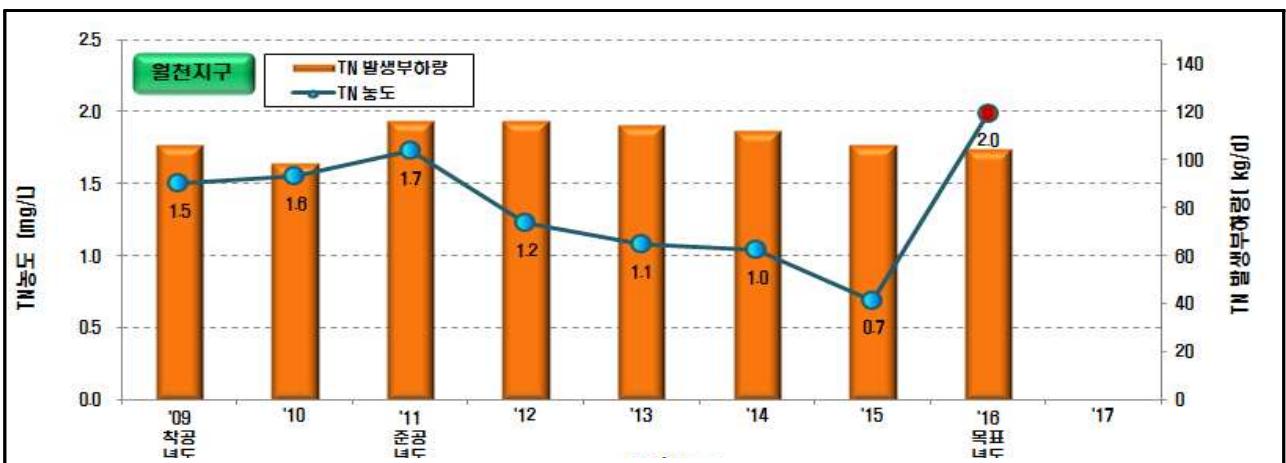
[그림 6-4-2] 월천지구 유역 연도별 T-N발생부하량 및 T-N농도 변화

- 월천저수지 유역의 T-N 발생부하량은 준공년도인 2011년에 116.2kg/d이고, 2012년에는 116.5kg/d, 2013년에는 114.3kg/d, 2014년에는 112.1kg/d, 2015년에는 106.3 kg/d로 낮아졌다. 2016년에는 104.7kg/d로 더욱 낮아졌다.
- 월천저수지의 T-N 농도는 준공 이후인 2012년 1.229mg/L에서 지속적으로 낮아져 2015년에는 0.7mg/L로 관리기준을 만족하였으나, 2016년에는 1.994mg/L로 급격히 높아졌다.

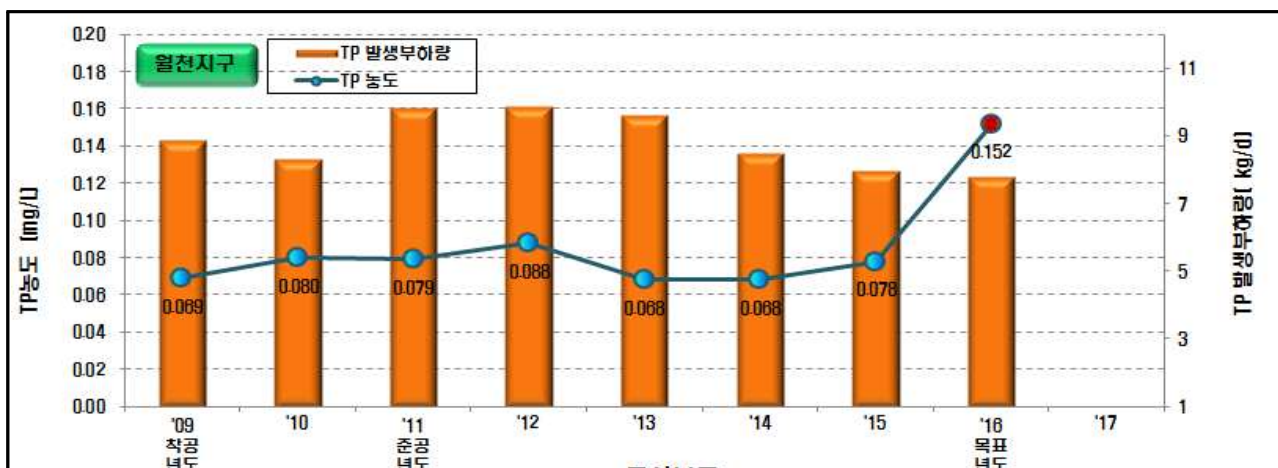
[그림 6-4-3] 월천지구 유역 연도별 T-P발생부하량 및 T-P농도 변화

- T-P의 경우도 T-P 발생부하량은 준공년도인 2011년도에 9.8kg/d이고, 2012년도에 9.9kg/d로 비슷하였으나, 2013년, 2014년 및 2015년에는 각각 9.6kg/d, 8.5kg/d, 8.0kg/d로 점차 낮아지는 양상을 보였다. 2016년에도 7.8kg/d 다소 감소하였다.
- 월천저수지의 T-P 농도는 준공 이후 2012년에 0.088mg/L 지속적으로 점차 낮아지는 양상을 보였지만, 2016년에는 1.152mg/L로 급격히 높아졌다.

- 2016년 월천저수지의 정화효율d.f 살펴보면, 수질개선시설이 정상 기능을 수행할 수 없는 상황이었으므로 COD -54.7%, T-N -35.6%, T-P -90.0%이었다. 월천저수지 수질 개선시설은 2015년도에 취입보 보수를 완료하였지만, 2016년도에도 갈대 식재 등으로 정상 운영되지 못하였고, 이에 따라 정화효율이 악화된 것으로 파악된다.

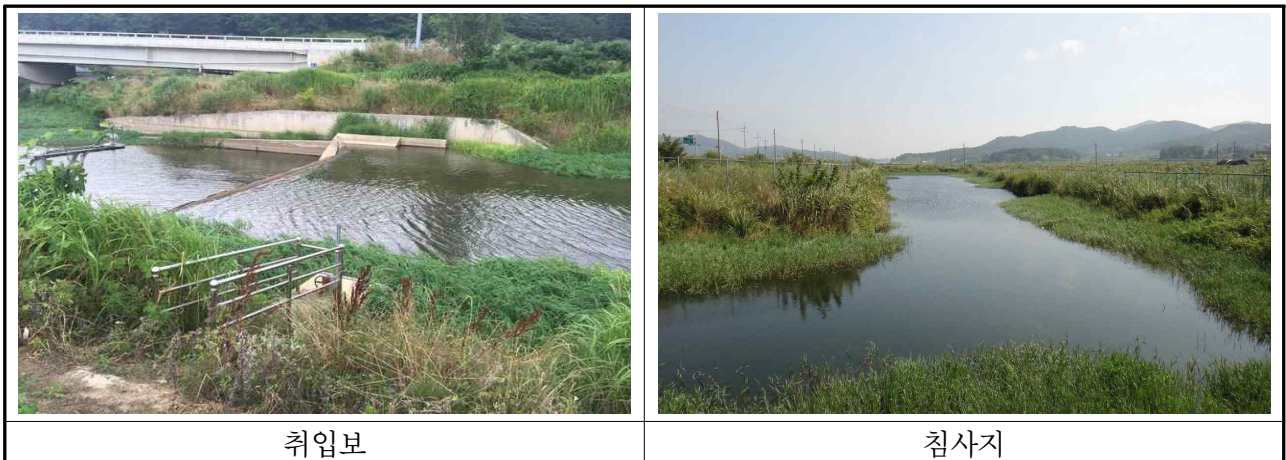
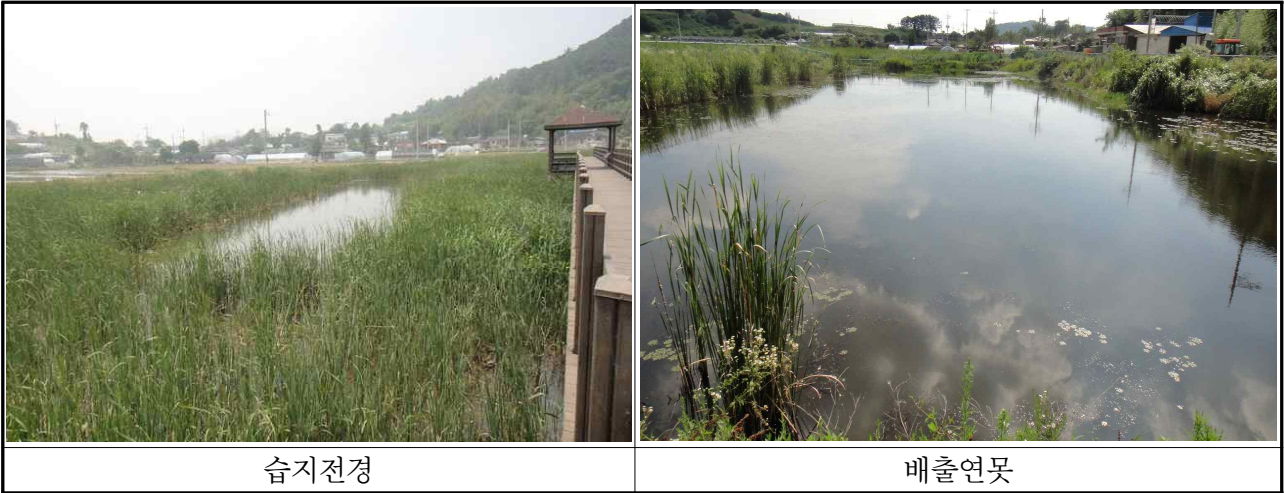
[그림 7-1-5] 1호 인공습지 시설현황

- 인공습지가 처리하는 2, 3유역 유역면적은 2,706.3ha으로 일 30mm미만 유입시 유하하는 유입유량 50,435m³/일을 정화하기 위해 얕은습지 6개소 35,438m², 깊은연못 15개소 13,442m², 침사지 2개소 5,267m², 배출연못 2개소 4,626m²를 설치하여 운영 중이다.
- 내용적상으로는 42,457m³으로서 유역에서 유입되는 유입량 2,101.46m³/hr이 습지에서 평균적으로 약 20.2시간정도 체류하는 것으로 조사되었다.

취입보

침사지

습지전경

배출연못

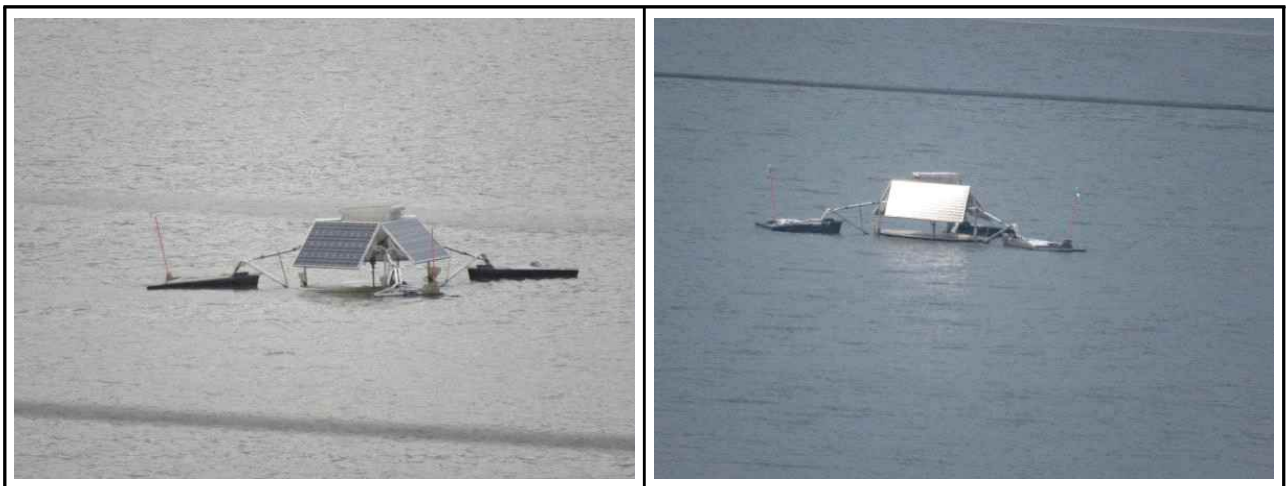
[그림 7-1-14] 물순환장치 시설현황

- 저수지내 물순환에 의해 심층수의 혐기화에 의한 영양염류의 용출과 조류발생 등을 억제하여 수질을 보전하기 위해 태양열을 이용한 물순환장치 1기를 제방쪽 수심이 깊은 곳에 설치하여 매일 54,000m³을 순환시키고 있다.

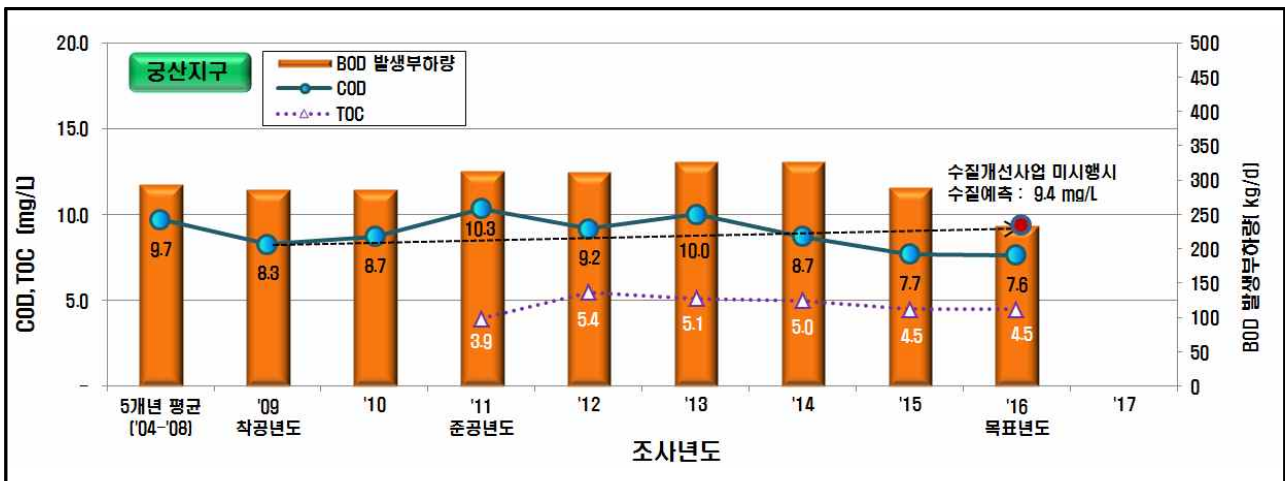
[그림 7-4-1] 공산지구 유역 연도별 BOD발생부하량 및 COD, TOC농도 변화

- 공산저수지 수질개선시설은 운영 5년차로써, BOD발생 부하량이 준공년도인 2011년도에 313.8kg/d에서 2014년도에는 326.4kg/d까지 증가하다가 2015년 이후로 감소하여 올해는 233.7kg/d까지 감소하였다. 이에 따라 공산저수지의 COD는 준공년도인 2011년에 10.3mg/L 였다가 2016년에는 7.6mg/L까지 감소하여 목표수질을 달성하였다.
- TOC는 2011년도에 3.9mg/L에서 2012년도에는 5.4mg/L로 높아졌다가 2013년 이후 지속적으로 낮아졌으며 준공이후 모두 호소의 농업용수 관리기준인 6.0mg/L 이하를 지속적으로 만족하고 있다.
- 공산저수지 유역내 오염부하량 감소는 인구감소와 소규모 축산농가의 폐업으로 오염부하량 감소에 영향을 끼친 것으로 보여진다.
- 공산저수지 COD, TOC 등 유기물의 농도가 준공년도부터 개선되고 있는 것은 유역내 오염부하량의 점차적인 감소와 인공습지에 수질정화식물이 안정적으로 정착되고 수질개선시설의 적극적인 유지관리를 통한 결과로 판단된다.

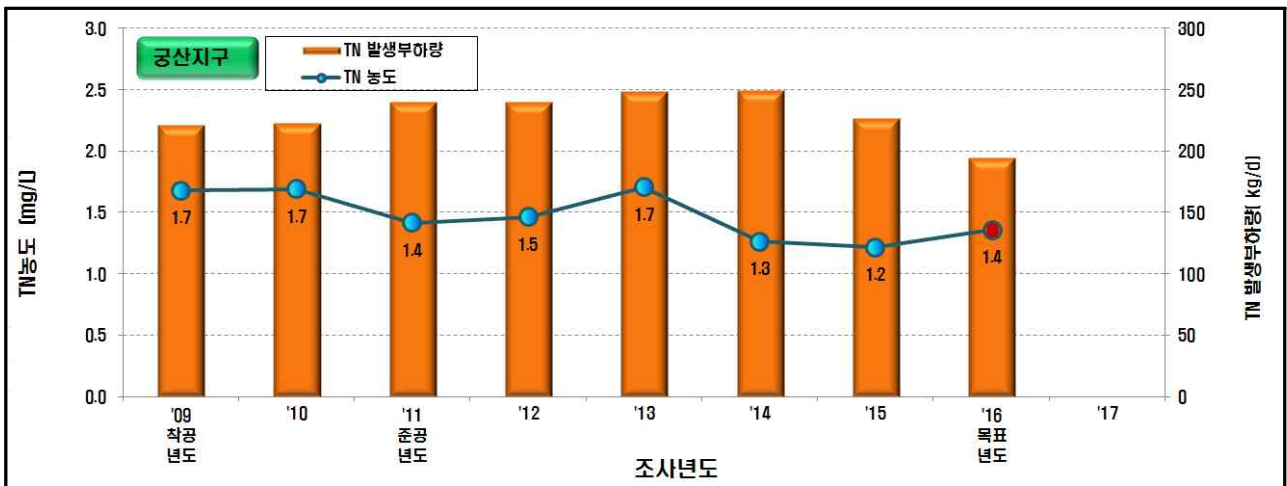
[그림 7-4-2] 공산지구 유역 연도별 T-N발생부하량 및 T-N농도 변화

- T-N은 준공년도인 2011년도에 발생부하량이 240.0kg/d에서 2014년도에 249.6kg/d 까지 다소 증가하다가 2015년 이후 감소하여 올해는 194.1kg/d까지 감소하였다. T-N 농도는 준공년도인 2011년도에 1.417mg/L였다가 2013년까지 1.704mg/L로 증가하다가 이후 점차 낮아져 2016년에는 1.357mg/L의 농도를 나타냈으나, 이는 TN/TP비가 32로 16이상이기 때문에 T-N기준은 적용하지 않는다.

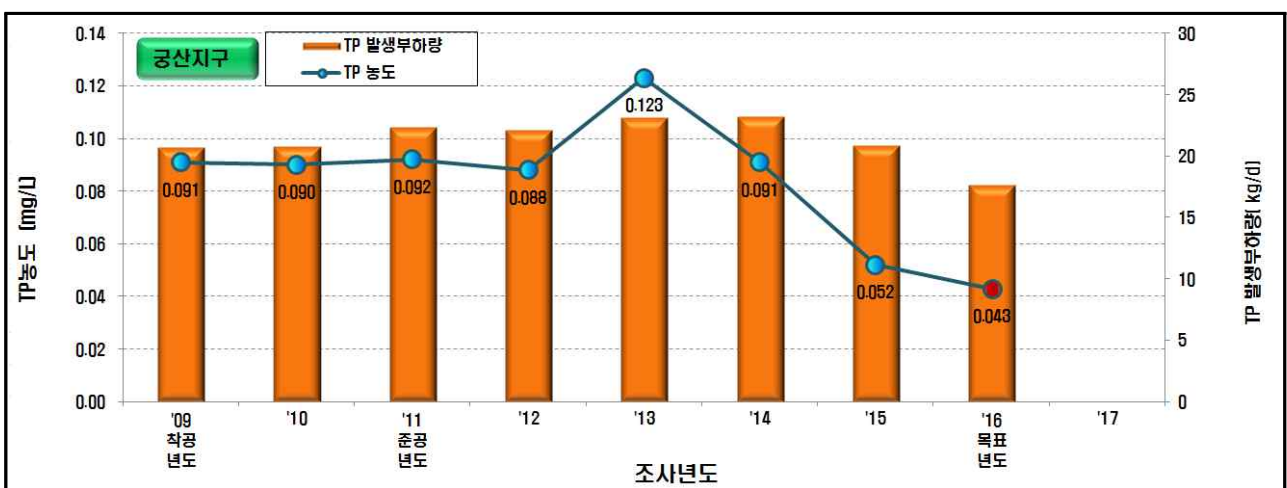
[그림 7-4-3] 공산지구 유역 연도별 T-P발생부하량 및 T-P농도 변화

- T-P는 준공년도인 2011년도에 발생부하량이 22.3kg/d에서 2014년도에 23.2kg/d까지 다소 증가하다가 2015년 이후 감소하여 올해는 17.6kg/d 까지 감소하였다. T-P농도는 준공년도인 2011년도에 0.092mg/L였는데 2013년을 제외하곤 차츰 감소하여 2016년에는 0.043mg/L의 농도를 나타내, 농업용수 관리기준 0.1mg/L이하를 만족하고 있다.

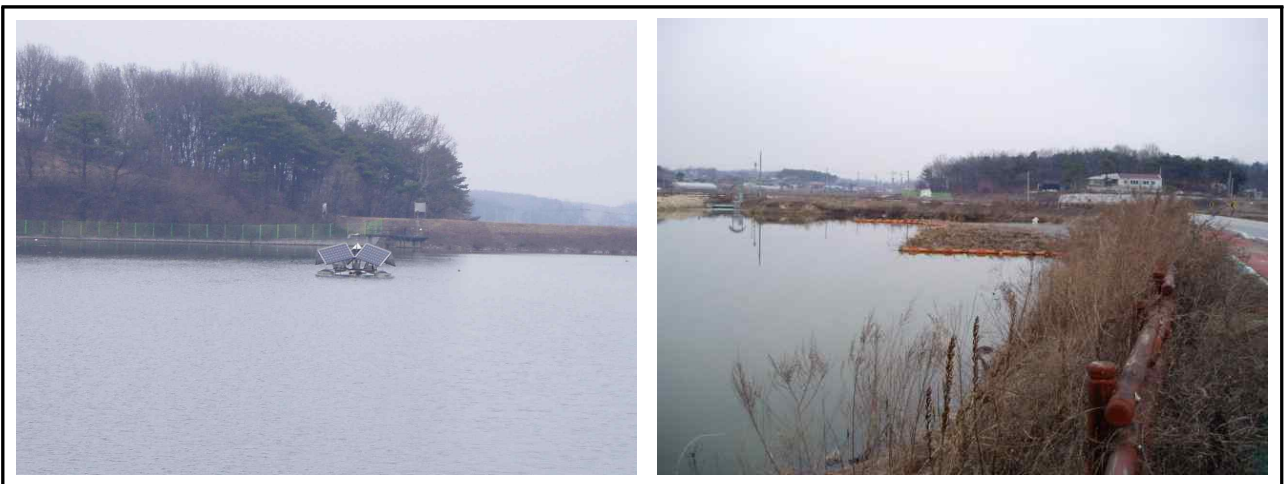
[그림 8-1-18] 기타 시설현황

- 물순환장치 : 호소내(SB10,000 : 1기)
- 인공식물섬
 - 인공식물섬은 1, 2, 3호 침강지 가장자리에 배치함
 - 시설의 설치방식 : 부유식, 2×4m/1set
 - 설치규모 : 1호 400m², 2호 200m², 3호 500m²

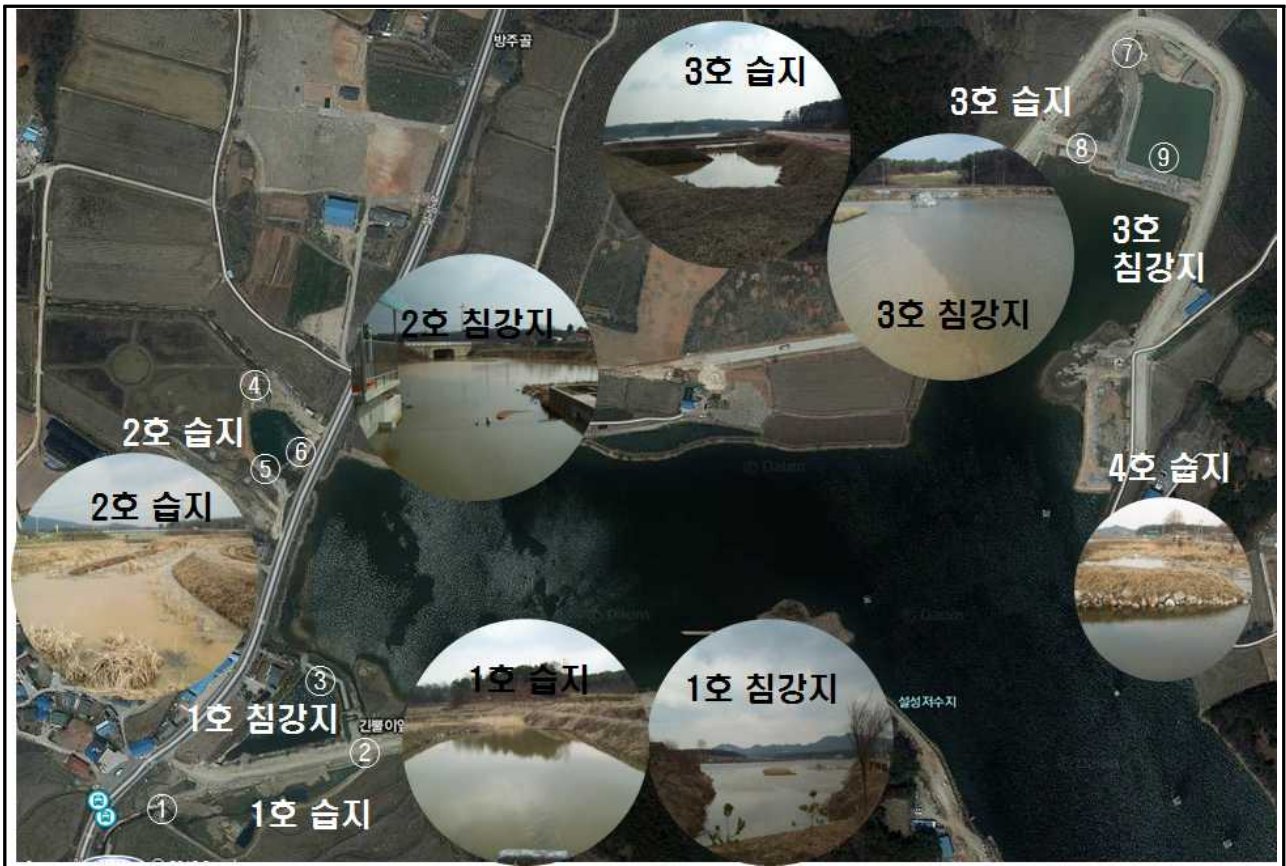
[그림 8-3-1] 설성저수지 수질조사 지점

- 설성지구는 인공습지와 침강지가 각각 4개와 3개가 조성되었으며, 침강지가 없는 4호 시설은 수질개선효과 분석에서 제외하였다.
- 설성저수지 수질개선시설의 수질개선효과를 분석하기 위하여 ① 1호 침강지 및 인공습지 유입부와 ② 1호 인공습지 유출부, ③ 1호 침강지 유출부, ④ 2호 침강지 및 인공습지 유입부, ⑤ 2호 인공습지 유출부, ⑥ 2호 침강지 유출부, ⑦ 3호 침강지 및 인공습지 유입부와 ⑧ 3호 인공습지 유출부, ⑨ 3호 침강지 유출부 등 총 9지점을 선정하였다.

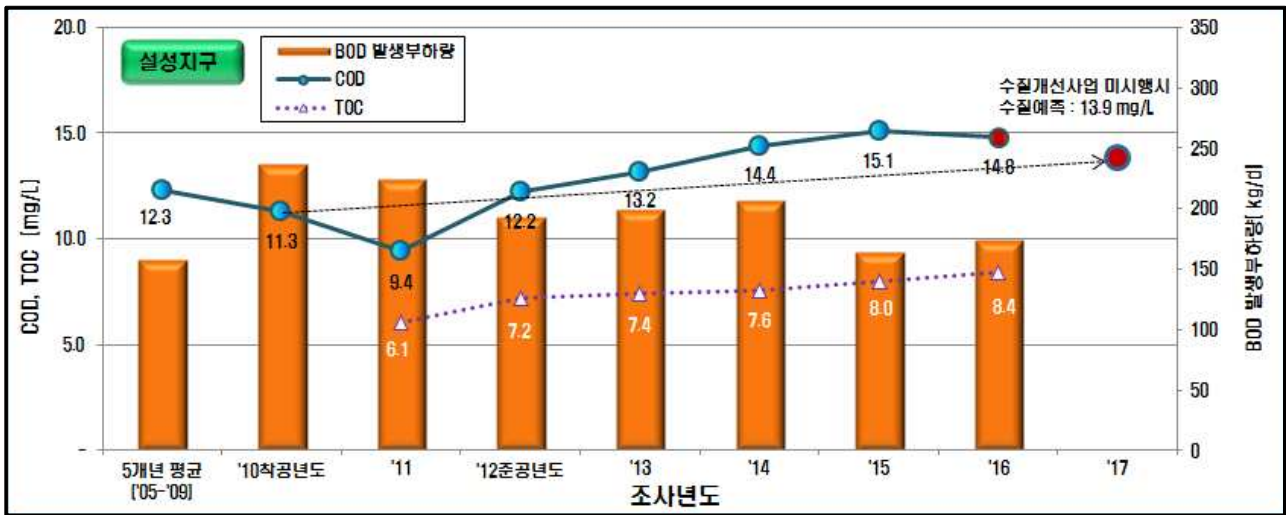
[그림 8-4-1] 설성저수지 유역 연도별 BOD발생부하량 및 COD, TOC농도 변화

- 설성저수지 수질개선시설은 운영 4년차로, 준공년도인 2012년도 BOD 발생부하량은 192.6kg/d, 2013년도, 2014년에는 각각 198.9kg/d, 206.9kg/d로 증가되다가 2015년 164.2kg/d, 2016년에는 173.7kg/d로 감소하였다.
- 그러나 설성저수지의 COD농도는 2012년도 12.2mg/L에서 2013년 13.2mg/L, 2014년 14.4mg/L, 2015년 15.1mg/L로 높아지는 경향을 나타냈으며, 2016년에는 14.8mg/L로 작년에 비해 다소 낮아진 것으로 조사되었다.
- TOC농도는 2011년 6.1mg/L, 2012년 7.2mg/L, 2013년 7.4mg/L, 2014년 7.6mg/L, 2015년 8.0mg/L, 2016년 8.4mg/L로 매년 증가하는 것으로 나타났다.

- 이와 같이 오염부하량 감소에도 불구하고 호내 오염도가 지속적으로 상승하는 것은, 수년간 지속되고 있는 가뭄으로 인한 유입수량 급감과 평년보다 높은 기온 등 이상 기후가 다른 수질악화 요인보다 크게 영향을 끼친 것으로 나타났다.
- 유입수량의 급감은 저수지 물교환율 감소, 이에 따른 오염물질의 축적 및 정체와 퇴적물로부터의 영양염류 용출, 내부생산물질의 증가를 촉진시켰을 뿐만 아니라 인공습지 등 수질개선시설의 기능저하에도 영향을 준 것으로 판단된다.

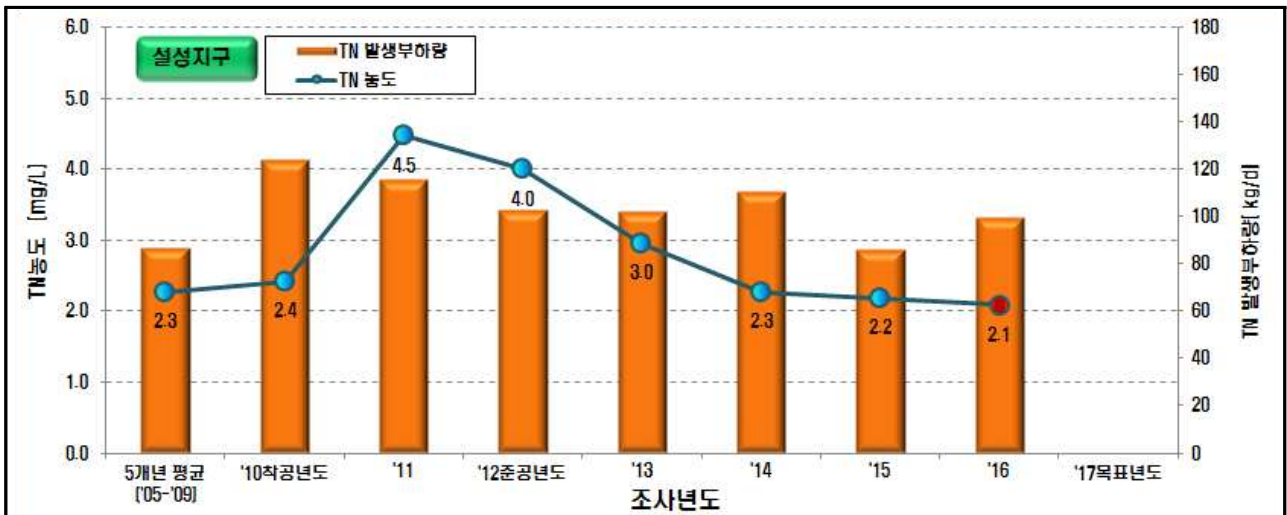
[그림 8-4-3] 설성 유역 연도별 T-N발생부하량 및 T-N농도 변화

- 설성저수지 유역의 T-N 발생부하량은 준공년도인 2012년도의 102.3kg/d에 비해 2016년도에는 99.3kg/d로 낮아졌다. 또한 저수지의 T-N농도는 2012년에 3.994mg/L에서 2016년에는 2.083mg/L로 개선되는 등 인공습지에서 총질소의 처리효율이 영향을 미친 것으로 판단된다.

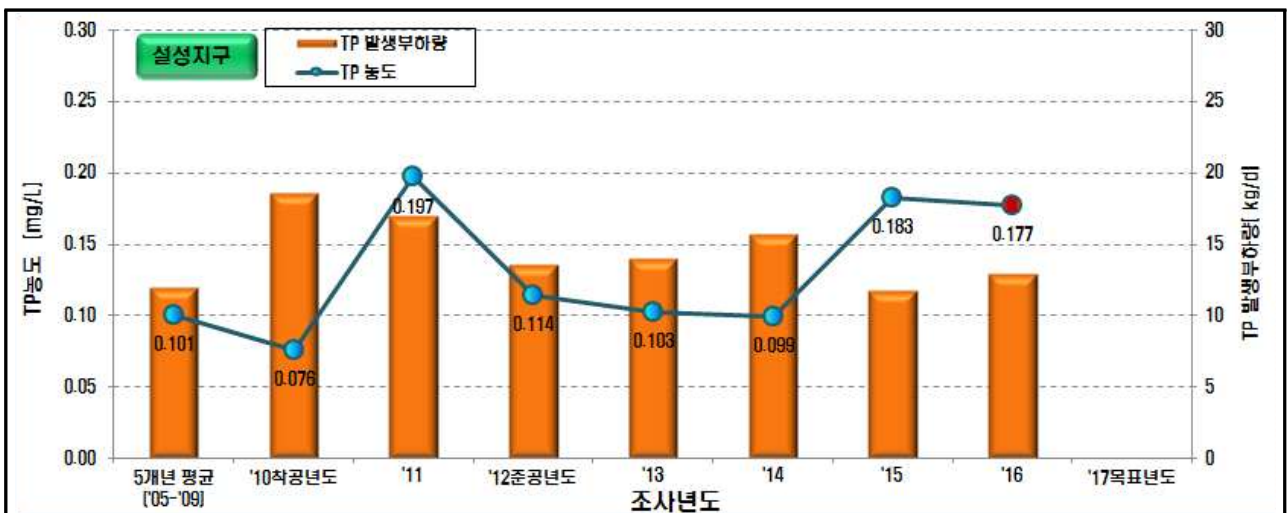
[그림 8-4-4] 설성 유역 연도별 T-P발생부하량 및 T-P농도 변화

- T-P의 경우 오염부하 발생부하량이 준공년도인 2012년도에 13.5kg/d에 비해 2016년도에는 12.9kg/d로 낮아졌으나, 저수지의 T-P농도는 2012년의 0.114mg/L에서 2015년 0.173, 2016년 0.177mg/L로 높아졌다. 이는 2014년부터 극심한 가뭄으로 유입수량이 매우 적었고, 또한 저수지 물교환을 저하에 따른 저수지내 T-P의 축적으로 오염도가 증가한 것으로 판단된다.
