농업용수 수질개선사업 사후모니터링 보고서

2016. 12

농림축산식품부

한국농어촌공사

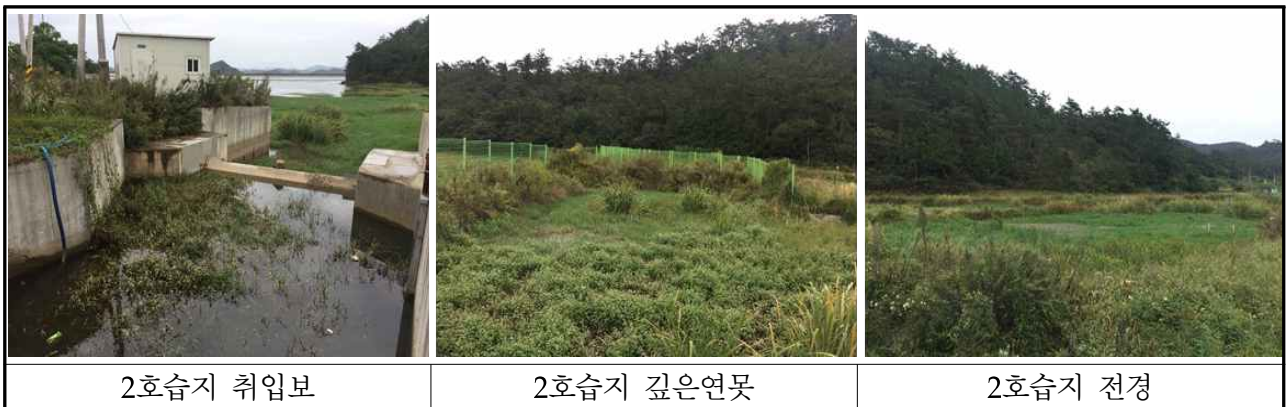
[그림 9-1-6] 2호 인공습지 시설현황

2호습지 취입보

2호습지 깊은연못

2호습지 전경

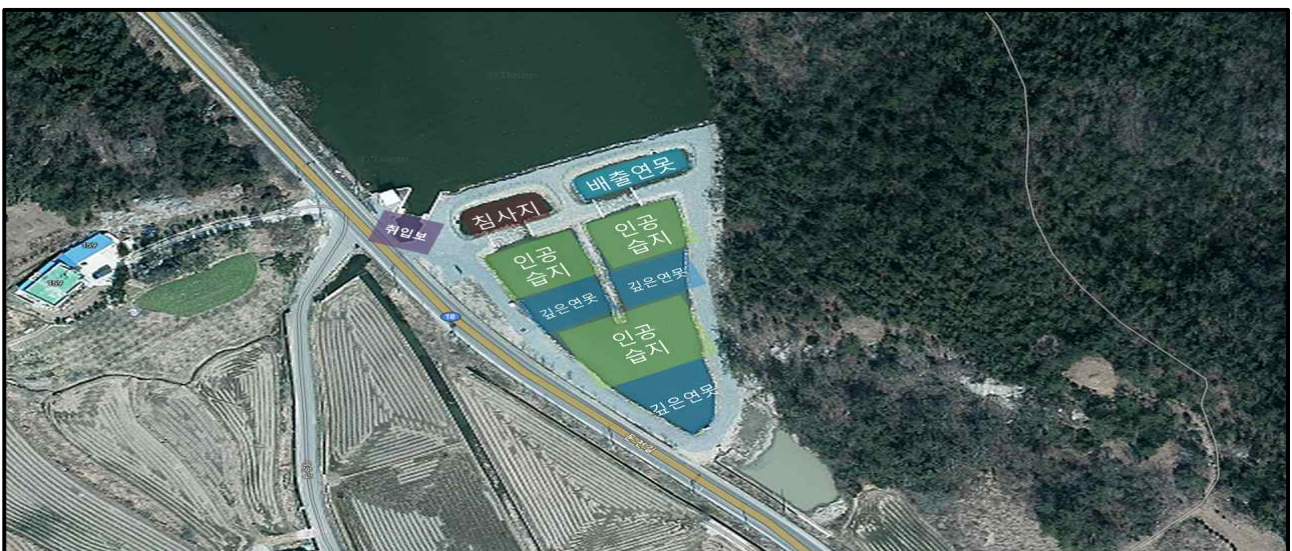
[그림 9-1-7] 2호 인공습지 계획평면도

- 2호 습지는 둔전저수지 유역4의 일30mm미만 유출시 유하하는 유입유량을 정화처리 하기 위해 필요한 2호 인공습지 계획면적은 관리도로 등을 포함하여 6,085m²로 계획하였다. 이중 습지의 면적은 3,872m²으로 계획하였고, 내용적 2,813m³(인공+연못 습지)으로서 유역에서 유출되는 유출량 74.78m³/hr을 2호 인공습지에서 약 12.86시간 체류하도록 계획하였다.

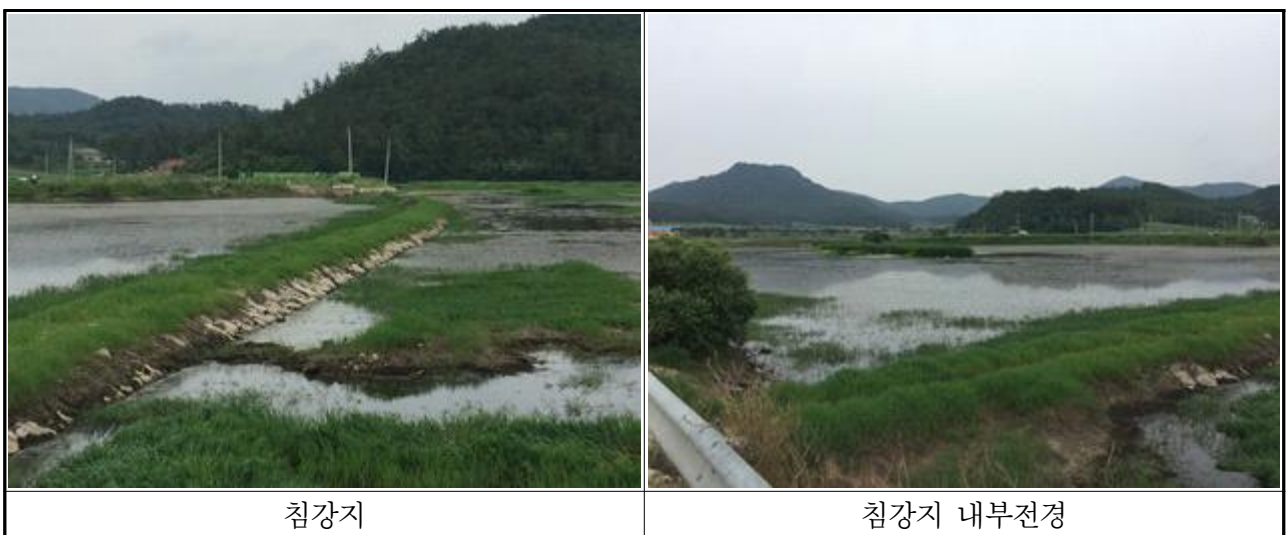
[그림 9-1-9] 침강지 시설현황

침강지

침강지 내부전경

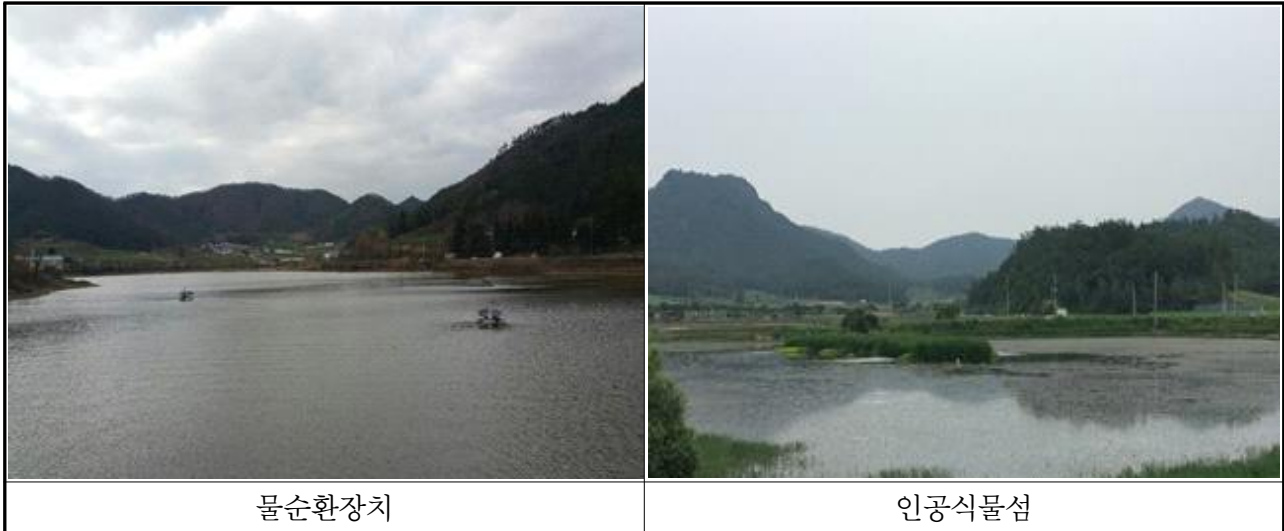
[그림 9-1-10] 물순환장치 및 인공식물섬 시설현황

- 기타 수질개선장치로서는 둔전저수지 내부에 물순환장치 3기와 침강지 내부에 500m²의 시설 1기가 설치되어 있으며, 운영상태는 모두 양호하다.

- 2015년 둔전지구 수질개선 시설보강사업
 - 사업비 : 195,000천원 (설계비 5,700천원, 토목공사비 113,863천원, 관급자재대 65,101천원, 전기공사비 10,336천원)
 - 사업기간 : 2015. 10. 19 ~ 2016. 12. 28
 - 주요공사
 - 1호습지 : 취입보 유입관로 교체 1식, 양수시설 설비 1식, 침사지 준설 1식, 전도수문 벽체 및 바닥정비 1식, 독보강 및 얇은 연못 수생식물 보식 1식, 전기공사 등
 - 2호습지 : 토출수문 철거 및 설치, 얇은연못 수생식물 보식 1식 등

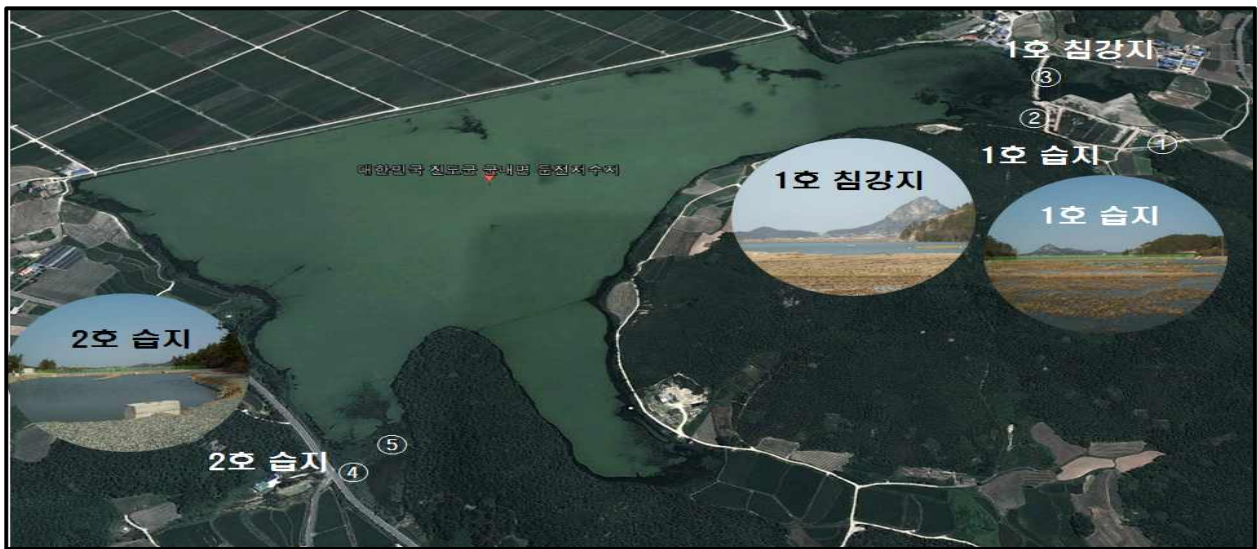
[그림 9-3-1] 둔전지구 수질조사 지점

- 둔전저수지 수질개선시설의 수질정화효율을 분석하기 위하여 ① 1호 침강지 및 인공습지 유입부, ② 1호 인공습지 유출부, ③ 1호 침강지 유출부, ④ 2호 인공습지 유입부와 ⑤ 유출부 등 총 5지점에서 조사를 실시하였다.
- 둔전지구는 2013년부터 운영된 지구로써 수질조사를 월 1회 이상 실시하였으며, 강우가 없었던 평상시에는 7월 28일, 8월 25일, 9월 20일, 10월 7일 조사를 실시하였고, 강우시 조사는 4월 27일 1회 실시하였다.

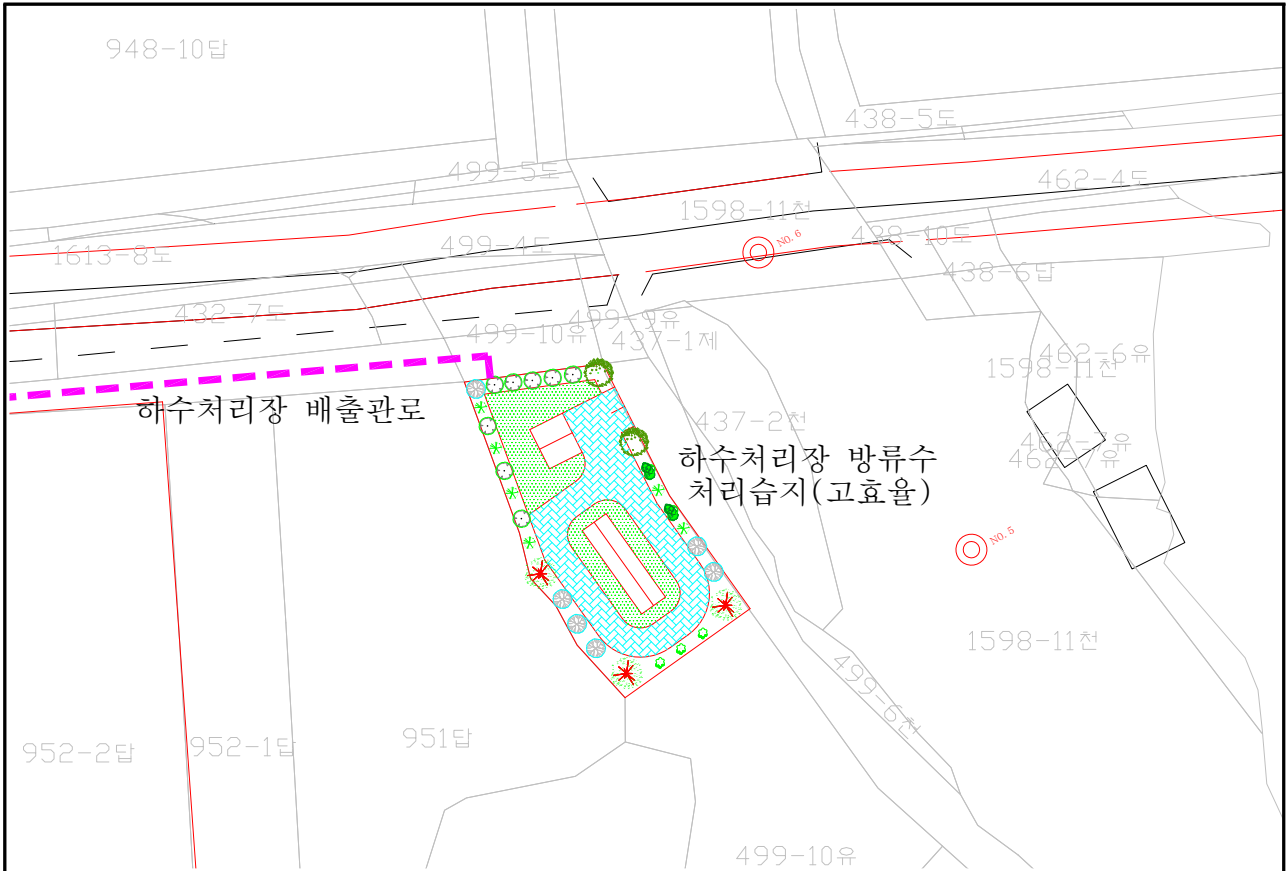
[그림 10-1-6] 3호 고효율인공습지 평면도

- 자유흐름형 인공습지와 지하흐름형 인공습지의 장점을 동시에 만족할 수 있도록 호기조건과 혐기조건을 동시에 가지고 있는 하향류 흐름을 지니고 있다.
- 하향류 흐름을 원활하게 하기 위하여 수두손실을 고려한 계단형으로 설계하여 처리 효율이 보장되는 한 많은 유량을 처리할 수 있으며 유량증가에 따른 월류를 방지할 수 있다.

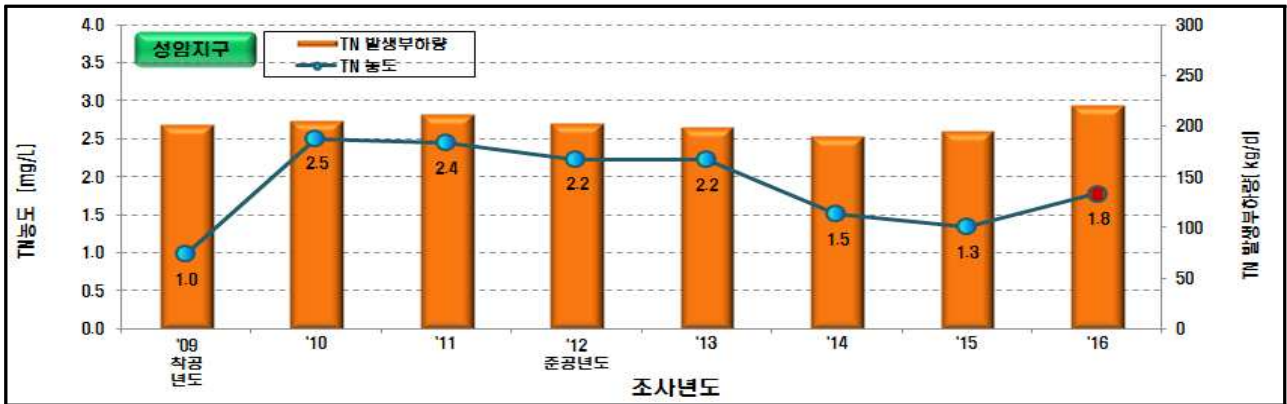
[그림 10-4-3] 성암지구 유역 연도별 T-N발생부하량 및 T-N농도 변화

- T-N 발생부하량은 준공년도인 2012년도의 202.9kg/d에 비해 2013년도에는 199.0kg/d, 2016년도에는 221.1kg/d로 높아졌다. 저수지의 T-N농도도 준공년도인 2012년에는 2.2mg/L였으나, 2016년도에는 1.8mg/L로 다시 증가하는 경향을 보였다. 이는 축산계 오염원인 한우 및 돼지 사육두수 증가로 인한 영향으로 보인다.

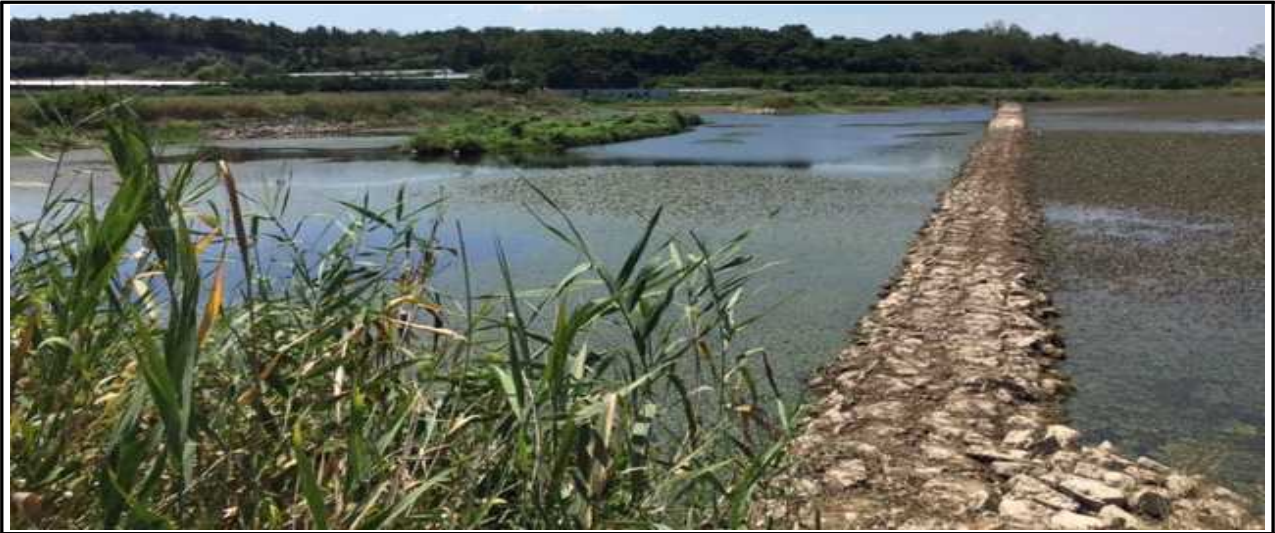
[그림 11-1-8] 1호 침강지 시설현황

○ 1호 침강지의 계획유량 및 설치제원, 평면도는 [표 11-1-7], [그림 11-1-8]과 같다.

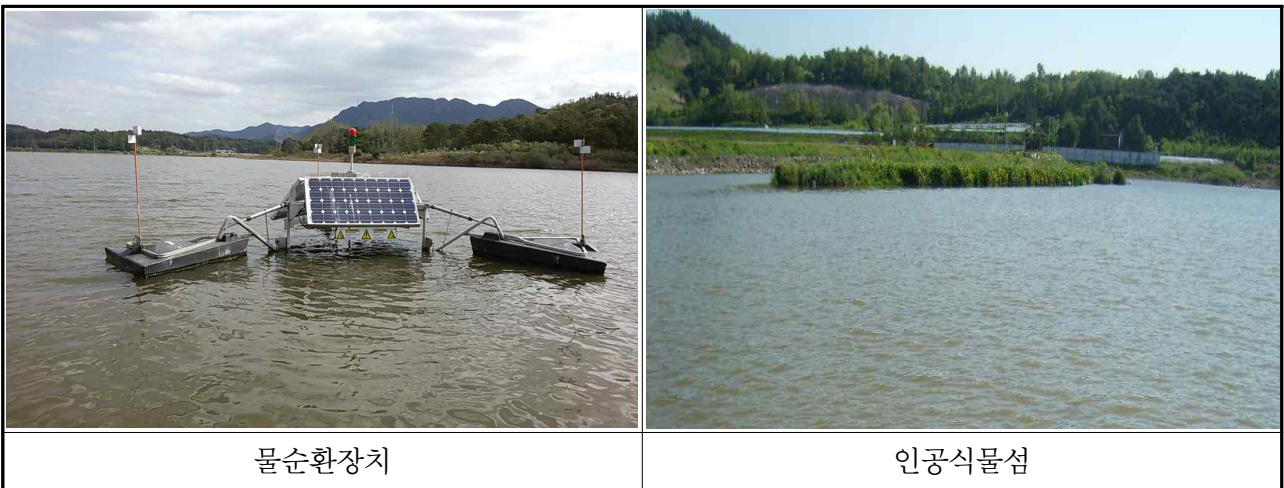
[그림 11-1-9] 기타시설 시설현황

- 물순환장치 : 호내 1개소(물순환량 54,000m³/d) 설치 및 운영
- 기타 수질개선시설 : 인공식물섬 1개소(0.05ha) 침강지내 설치 운영

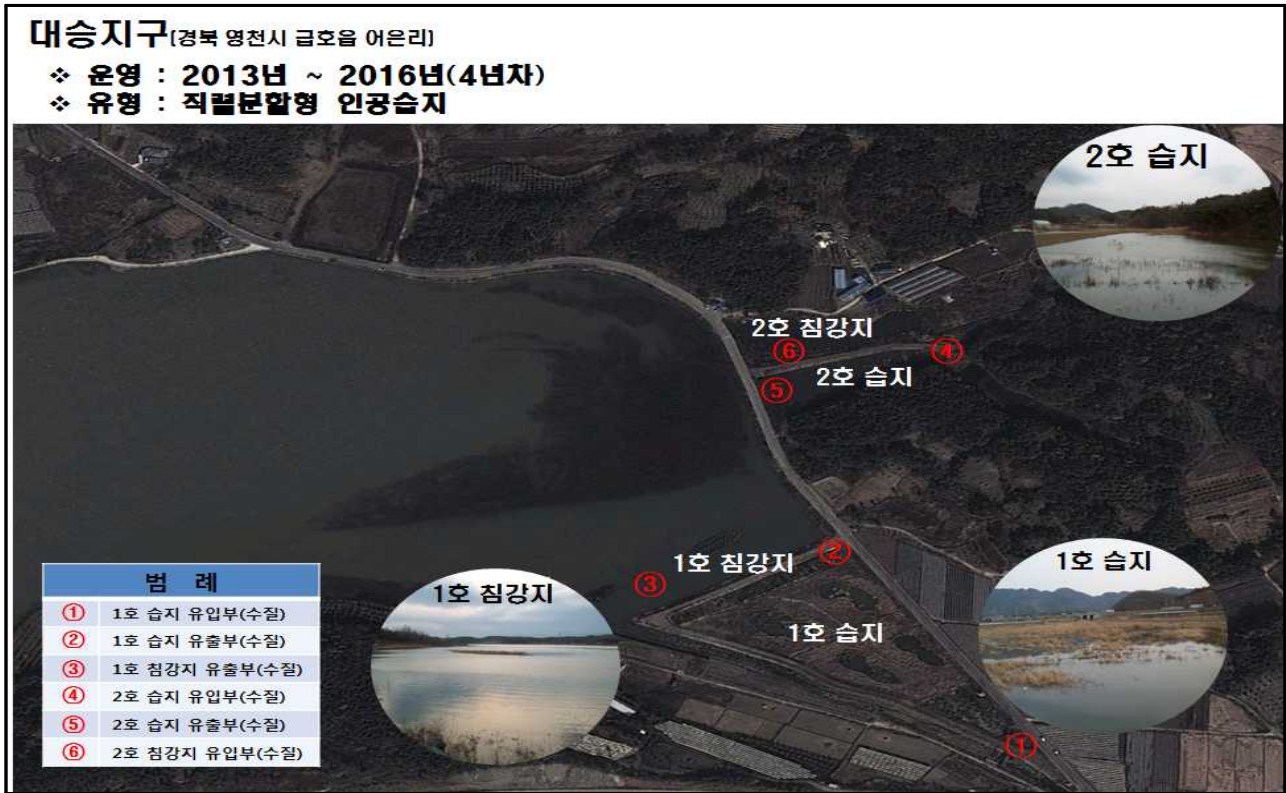
[그림 11-3-1] 대승지구 수질조사 지점

구분	조사횟수	조사일자				
		1차	2차	3차	4차	강우시
수질조사	5회	2016.05.12	2016.07.05	2016.08.24	2016.10.17	2016.9.20

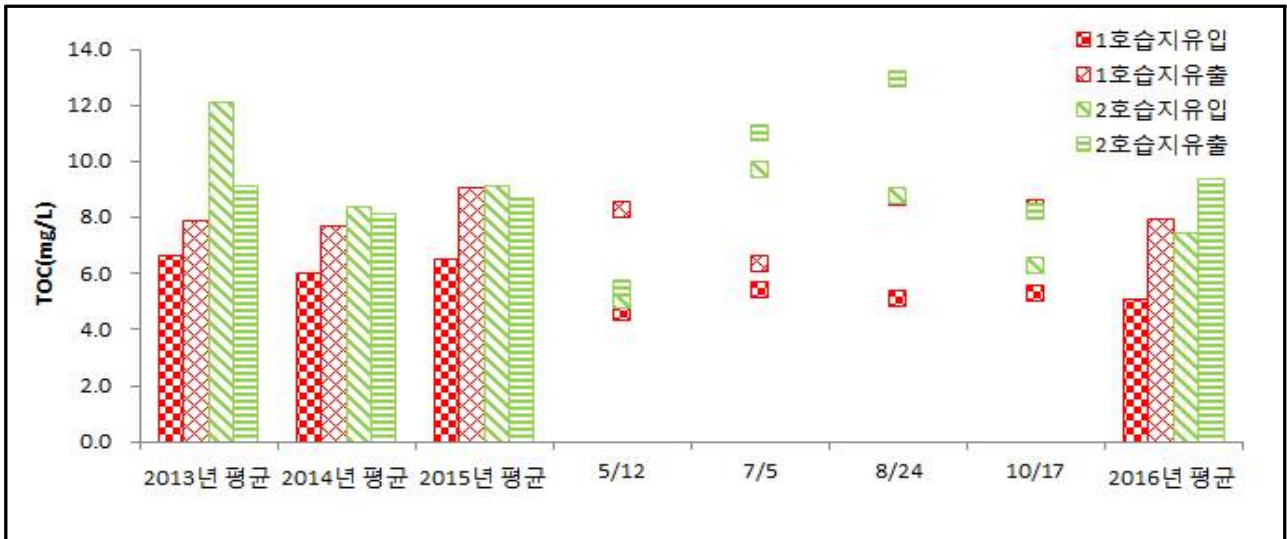
[그림 11-3-4] 대승지구 인공습지 유입수 및 유출수 TOC 변화

- TOC 항목 분석결과 제1호 습지의 유입수 평균이 5.1mg/L이며 유출수는 7.9mg/L로 증가하였으며, 제2호 습지도 유입수 평균이 7.5mg/L에서 유출수는 9.4mg/L로 증가하였다.
- 강우시 조사결과 제1호 습지의 유입수는 4.9mg/L이며 유출수는 8.6mg/L로 증가하였으며, 제2호 습지의 유입수는 7.0mg/L에서 유출수는 10.0mg/L로 증가하였다.
- TOC 정화효율은 1호습지에서 유입부하량이 15.5kg/d이고, 유출부하량이 18.2kg/d로써 -17.2%의 정화효율을 나타내었고, 2호습지에서 유입부하량이 14.8kg/d이고, 유출부하량이 12.5kg/d로써 15.4%의 정화효율을 나타내었다.
- COD와 마찬가지로 1호 습지에서는 낮은 정화효율, 2호 습지에서는 유기물 개선효과가 나타나지만 강우시를 제외한 평상시에는 모두 낮은 정화효율을 나타내고 있다.

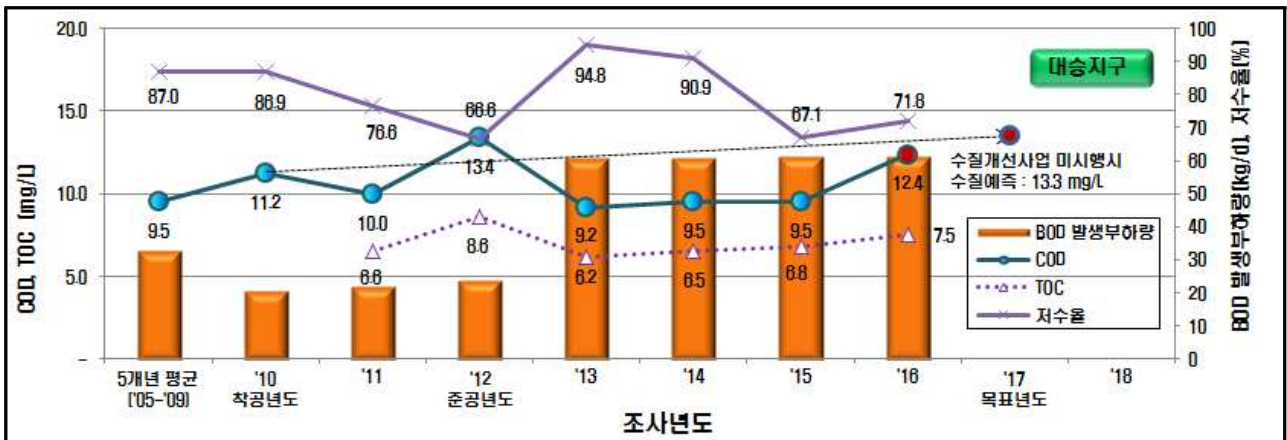
[그림 11-4-1] 대승지구 유역 연도별 BOD발생부하량 및 COD, TOC농도 변화

가뭄과 개보수공사로 인한 저수율 감소로 2016년 COD 농도가 12.4mg/L로 다소 높게 나타났다.

- TOC 농도 또한 준공년도인 2012년에 8.6mg/L, 2013년 6.2mg/L, 2014년 6.5mg/L, 2015년 6.8mg/L로 개선되는 경향을 보였으나, 2016년 7.5mg/L로 다소 높게 나타났다.
- 대승저수지의 수질개선 목표는 '17년 COD 8.0 mg/L을 목표로 하였지만 수질개선 사업 시행 후 오염원의 증가, 가뭄, 고온현상 등의 이상기온으로 인해 수질악화가 지속되고 있다. 향후 지자체와의 협력을 통한 상류대책마련, 수질개선시설 적정 운영 등 다양한 노력이 필요하다.
- 대승저수지의 저수율은 2012년도 66.6%로 가장 낮았으며 금년에는 71.8%를 나타내었다.

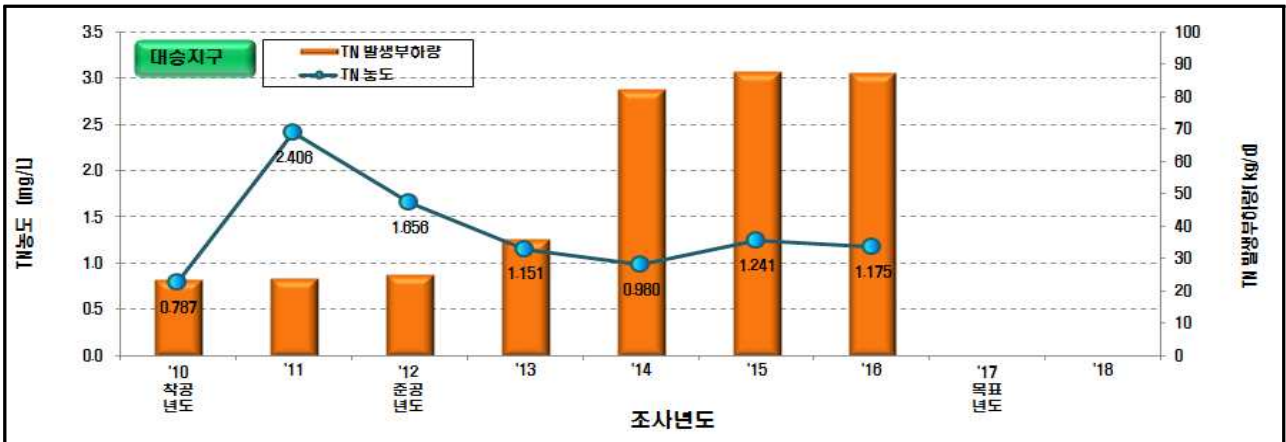
[그림 11-4-2] 대승지구 유역 연도별 T-N발생부하량 및 T-N농도 변화

- 대승저수지의 준공년도인 2012년 T-N 발생부하량 24.9kg/일에서 2016년 87.5kg/일로 크게 증가하였음에도 불구하고, 대승저수지의 T-N 농도가 2012년 1.656mg/L, 2013년 1.151mg/L, 2014년 0.980mg/L, 2015년 1.241mg/L, 2016년 1.175mg/L로 점차 안정화 되는 경향을 나타내고 있다.
