2017
농촌지하수관리 보고서
의안지구

『의안지구 농촌지하수관리』 보고서는

1. 농림축산식품부 주관으로 한국농어촌공사에서 시행한 『지하수 자원관리사업』 결과를 종합하여 작성하였습니다.

2. 『지하수자원관리사업』은 농어촌정비법 제18조의2(농어촌 용수계획 등) 및 지하수법 제5조(지하수조사)에 근거하여 농어촌지역 지하수 개발·이용 및 보전·관리를 위하여 2001년부터 농촌용수구역 단위별로 시행하는 사업입니다.

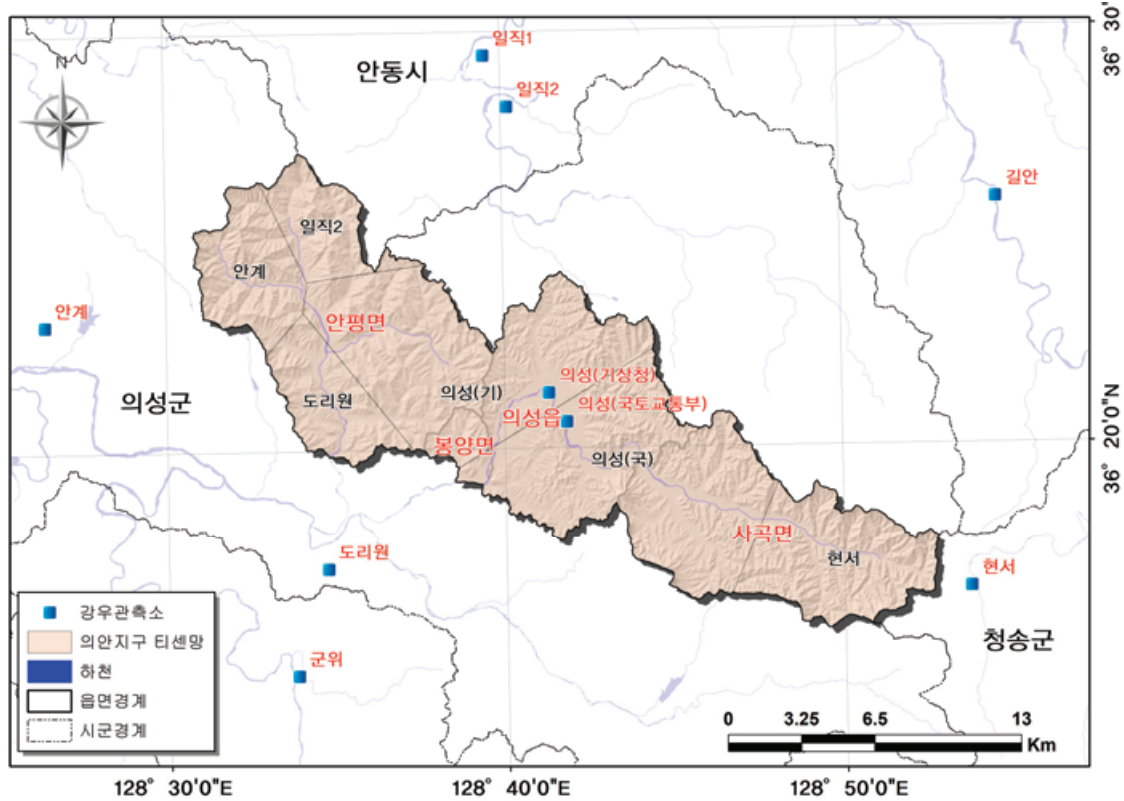
<그림 3-1-8> 의안지구 티센망도

으로 산술평균법, Thiessen법, 등우선법 및 삼각법등이 사용되고 있으며 본 조사에서는 Thiessen 면적평균강수량을 산출하였다.

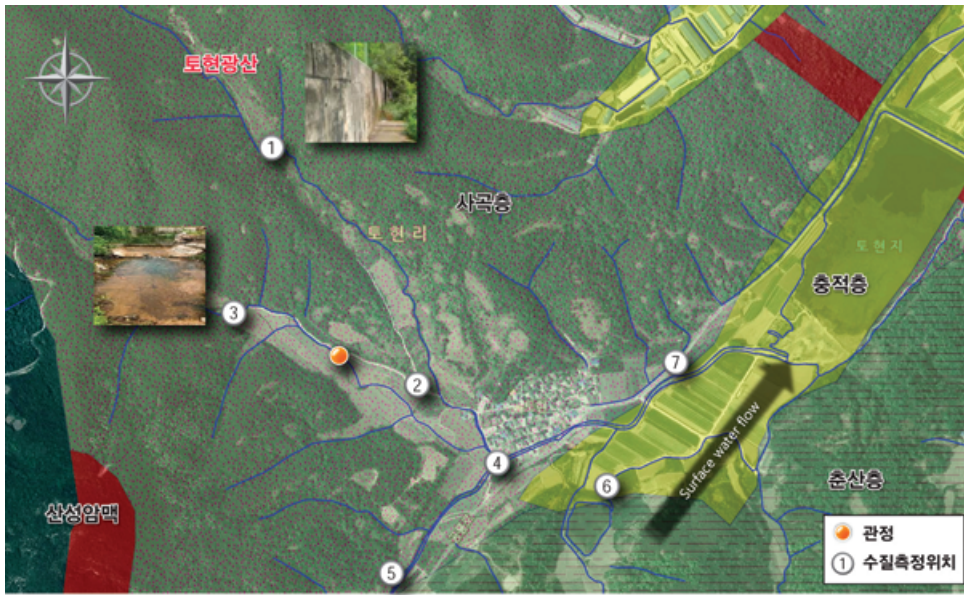
<그림 3-2-19> 토현광산 인근 지표수 및 지하수 분석 위치도

현장조사 지점	pH	EC(μ S/cm)	지점별 설명
1	6.6	950	토현광산 입구
2	7.7	612	토현광산 하류
3	7.8	197	토현광산 인근 수계
4	8.4	347	마을 인근
5	7.8	157	토현광산 인근 수계
6	7.4	210	토현광산 인근 수계
7	7.4	279	토현광산 인근 수계

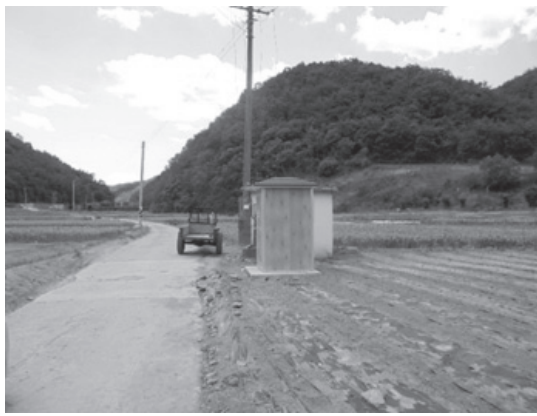
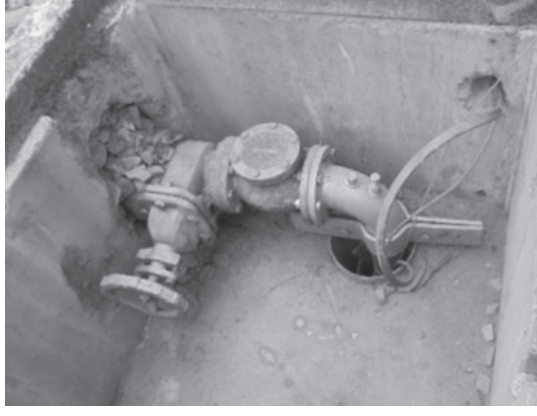
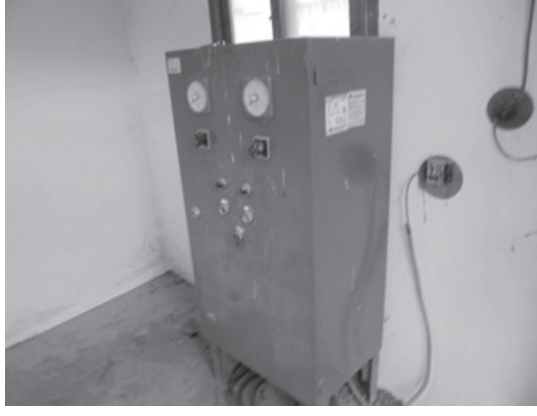
라. 사진대지

분야별	구 분	점 검 목	점검사항	점 검 내 용	점 검 결 과	
지 질 / 수 질	관 정	수 질	수질검사	검사일	2014-06-24	
				농업용 수질기준	합격	
				부적합 항목	-	
		관 정	자연수위	자연수위 측정	3.8 m	
				양 수 량	양수량의 적정여부	적정
				이물질 배출여부	이물질, 오염물질배출여부	양호
		양수장 및 보호공	균 열	균열, 백태, 박리, 파손여부	미흡	
				누 수	위치, 누수원인, 누수여부	양호
				침 하	침하부위, 원인 및 정도	양호
		오염방지 시설	덮개파손	파손 및 시건장치 유무	미흡	
				녹발생 및 부식정도	미흡	
		측 정 장 치	유 량 계	작동유무 및 파손여부	없음	
				출수장치	출수장치의 파손여부	없음
				수위측정관	수위측정관의 관리상태	없음
		기 계	기 계 설	수 중 펌 프	작동상태	작동여부, 진동 및 경음상태
용 량	이용량 대비 용량의 적정성				양호	
전 기	전 기 설	배전함 및 전기설비	외 형	누유상태, 계측기기 작동	보통	
			설 치	위치의 적정성, 설치상태	양호	
			동 작	진동상태, 계기류 작동	양호

문제점	유량계 없음, 출수장치 없음, 수위측정관 없음		
대책	유량계 설치, 출수장치 설치, 수위측정관 설치		
추정소요사업비 (공 종 별)	공종(항목)	처리내역	처리비용 (단위: 천원)
	유량계 없음	유량계 설치	231
	출수장치 없음	출수장치 설치	38
	수위측정관 없음	수위측정관 설치	167
	계		436

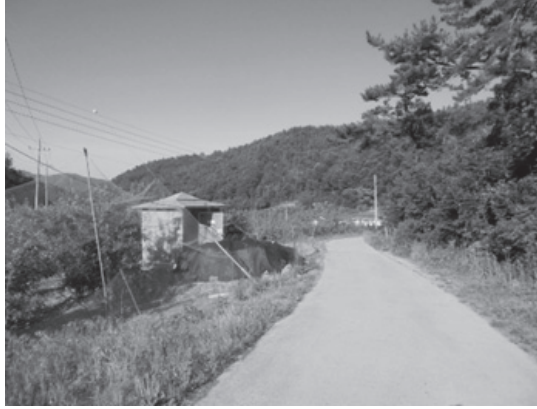
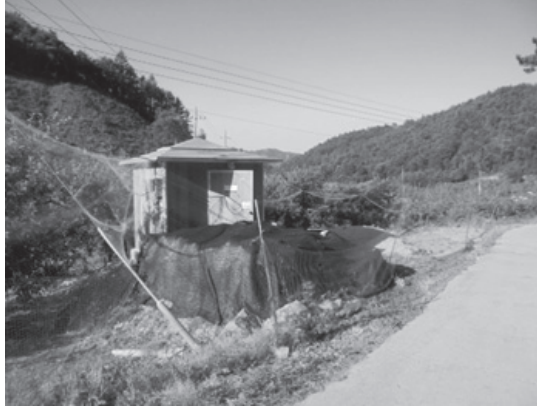
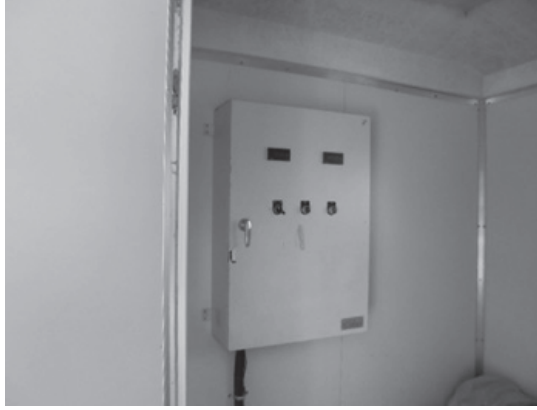
라. 사진대지

문제점	출수장치 없음		
대 책	출수장치 설치		
추정소요사업비 (공 종 별)	공종(항목)	처리내역	처리비용 (단위: 천원)
	출수장치 없음	출수장치 설치	38
	계		38

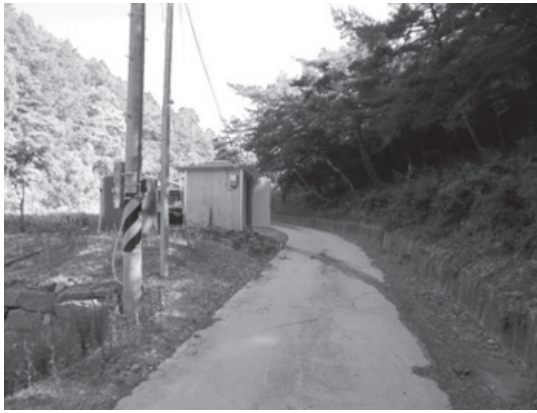
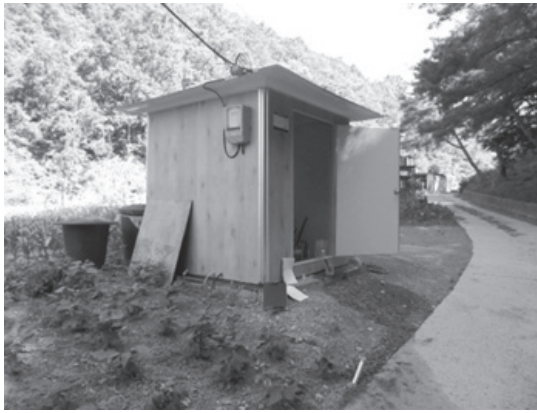
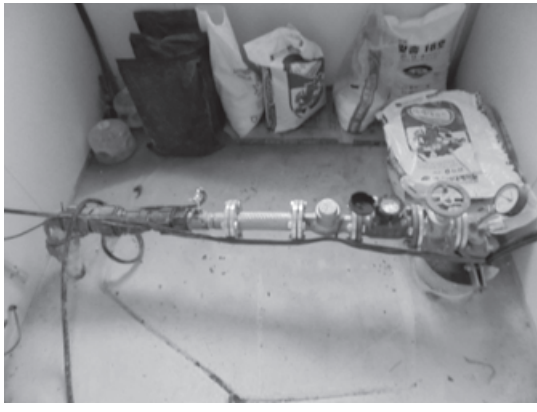
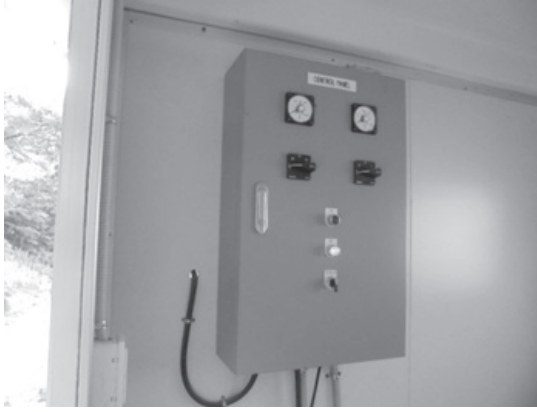
라. 사진대지

분야별	구 분	점 검 목	점검사항	점 검 내 용	점 검 결 과
지 질 / 수 질	관 정	수 질	수질검사	검사일	2013-08-22
				농업용 수질기준	합격
				부적합 항목	-
		관 정	자연수위	자연수위 측정	16.1 m
				양 수 량	양수량의 적정여부
				이물질 배출여부	양호
		양수장 및 보호공	균 열	균열, 백태, 박리, 파손여부	양호
				누 수	위치, 누수원인, 누수여부
				침 하	침하부위, 원인 및 정도
		오염방지 시설	덮개파손	파손 및 시건장치 유무	양호
				녹발생 및 부식정도	양호
		측 정 장 치	유 량 계	작동유무 및 파손여부	양호
				출수장치	출수장치의 파손여부
				수위측정관	수위측정관의 관리상태
		기 계	기 계 설	수 중 펌 프	작동상태
용 량	이용량 대비 용량의 적정성				
전 기	전 기 설	배전함 및 전기설비	외 형	누유상태, 계측기기 작동	
			설 치	위치의 적정성, 설치상태	
			동 작	진동상태, 계기류 작동

문제점	문제없음		
대책	문제없음		
추정소요사업비 (공종별)	공종(항목)	처리내역	처리비용 (단위: 천원)
	-	-	-
	계		-

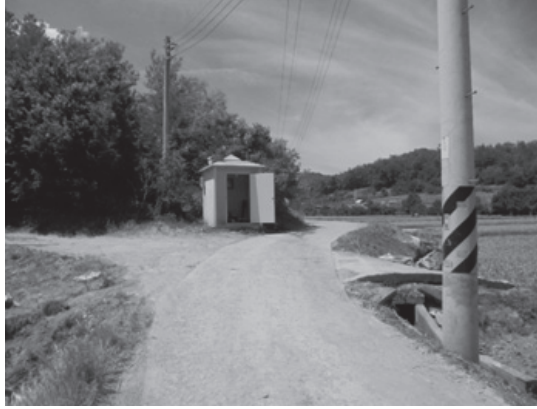
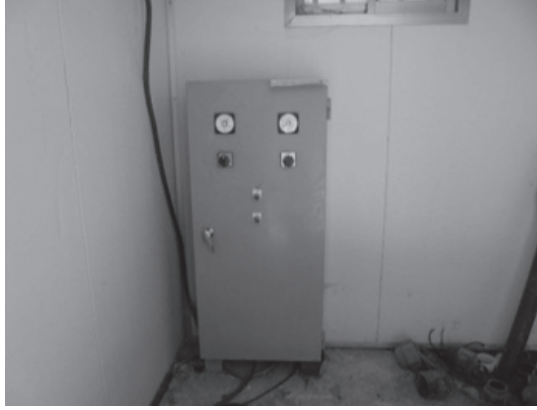
라. 사진대지

분야별	구 분	점 검 목	점검사항	점 검 내 용	점 검 결 과	
지 질 / 수 질	관 정	수 질	수질검사	검사일	2014-06-24	
				농업용 수질기준	합격	
				부적합 항목	-	
		관 정	자연수위	자연수위 측정	16.6(사용중) m	
				양 수 량	양수량의 적정여부	적정
				이 물 질 배출여부	이물질, 오염물질배출여부	양호
		양수장 및 보호공	균 열	균열, 백태, 박리, 파손여부	보통	
				누 수	위치, 누수원인, 누수여부	양호
				침 하	침하부위, 원인 및 정도	양호
		오염방지 시설	덮개파손	파손 및 시건장치 유무	양호	
				녹발생 및 부식정도	양호	
		측 정 장 치	유 량 계	작동유무 및 파손여부	없음	
				출수장치	출수장치의 파손여부	없음
				수위측정관	수위측정관의 관리상태	없음
		기 계	기 계 설	수 중 펌 프	작동상태	작동여부, 진동 및 경음상태
용 량	이용량 대비 용량의 적정성				양호	
전 기	전 기 설	배전함 및 전기설비	외 형	누유상태, 계측기기 작동	양호	
			설 치	위치의 적정성, 설치상태	양호	
			동 작	진동상태, 계기류 작동	양호

문제점	유량계 없음, 출수장치 없음, 수위측정관 없음		
대책	유량계 설치, 출수장치 설치, 수위측정관 설치		
추정소요사업비 (공 종 별)	공종(항목)	처리내역	처리비용 (단위: 천원)
	유량계 없음	유량계 설치	231
	출수장치 없음	출수장치 설치	38
	수위측정관 없음	수위측정관 설치	167
	계		436

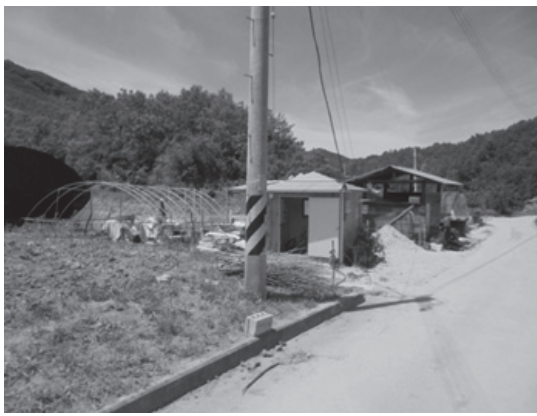
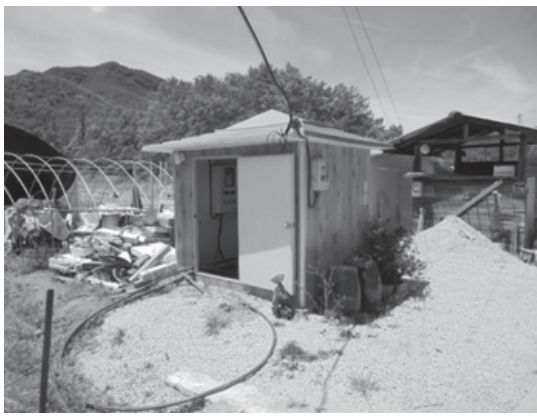
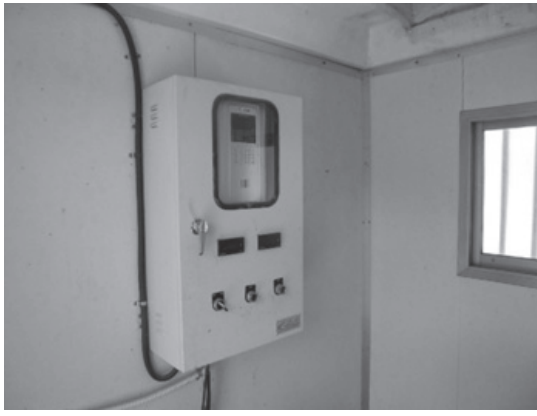
라. 사진대지

분야별	구 분	점 검 목	점검사항	점 검 내 용	점 검 결 과	
지 질 / 수 질	관 정	수 질	수질검사	검사일	-	
				농업용 수질기준	-	
				부적합 항목	-	
		관 정	자연수위	자연수위 측정	43.2(사용중) m	
				양 수 량	양수량의 적정여부	적정
				이물질 배출여부	이물질, 오염물질배출여부	양호
		양수장 및 보호공	균 열	균열, 백태, 박리, 파손여부	양호	
				누 수	위치, 누수원인, 누수여부	양호
				침 하	침하부위, 원인 및 정도	양호
		오염방지 시설	덮개파손	파손 및 시건장치 유무	보통	
				녹발생 및 부식정도	보통	
		측 정 장 치	유 량 계	작동유무 및 파손여부	없음	
				출수장치	출수장치의 파손여부	보통
				수위측정관	수위측정관의 관리상태	보통
		기 계	기 계 설	수 중 펌 프	작동상태	작동여부, 진동 및 경음상태
용 량	이용량 대비 용량의 적정성				양호	
전 기	전 기 설	배전함 및 전기설비	외 형	누유상태, 계측기기 작동	양호	
			설 치	위치의 적정성, 설치상태	양호	
			동 작	진동상태, 계기류 작동	양호

문제점	유량계 없음		
대 책	유량계 설치		
추정소요사업비 (공 종 별)	공종(항목)	처리내역	처리비용 (단위: 천원)
	유량계 없음	유량계 설치	231
	계		231

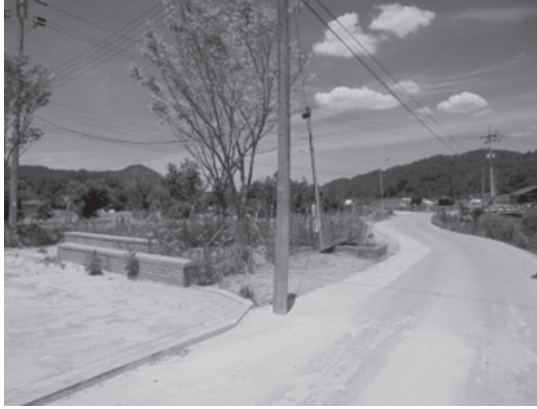
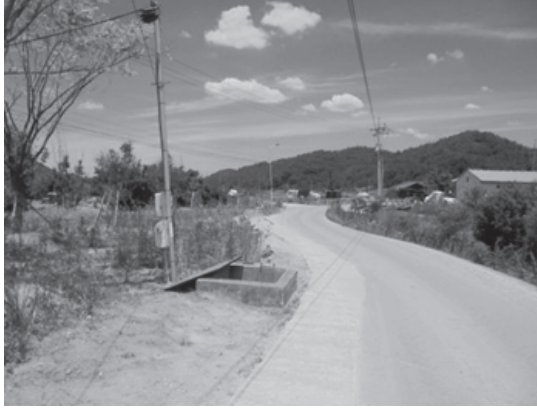
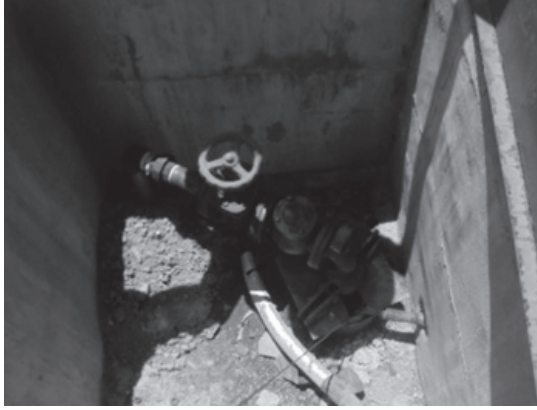
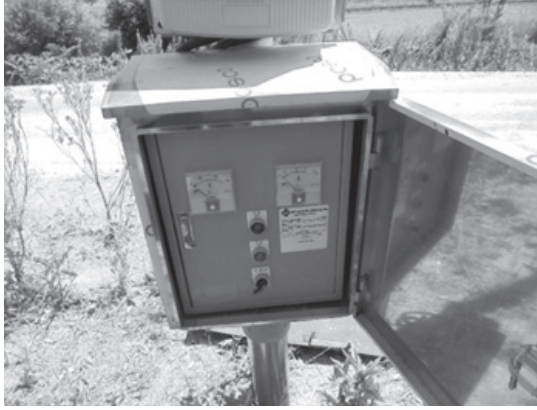
라. 사진대지

분야별	구 분	점 검 목	점검사항	점 검 내 용	점 검 결 과	
지 질 / 수 질	관 정	수 질	수질검사	검사일	2014-11-24	
				농업용 수질기준	합격	
				부적합 항목	-	
		관 정	자연수위	자연수위 측정	12.5 m	
				양 수 량	양수량의 적정여부	적정
				이물질 배출여부	이물질, 오염물질배출여부	양호
		양수장 및 보호공	균 열	균열, 백태, 박리, 파손여부	보통	
				누 수	위치, 누수원인, 누수여부	보통
				침 하	침하부위, 원인 및 정도	보통
		오염방지 시설	덮개파손	파손 및 시건장치 유무	보통	
				녹발생 및 부식정도	보통	
		측 정 장 치	유 량 계	작동유무 및 파손여부	없음	
				출수장치	출수장치의 파손여부	없음
				수위측정관	수위측정관의 관리상태	없음
		기 계	기 계 설	수 중 펌 프	작동상태	작동여부, 진동 및 경음상태
용 량	이용량 대비 용량의 적정성				보통	
전 기	전 기 설	배전함 및 전기설비	외 형	누유상태, 계측기기 작동	양호	
			설 치	위치의 적정성, 설치상태	양호	
			동 작	진동상태, 계기류 작동	양호

문제점	유량계 없음, 출수장치 없음, 수위측정관 없음		
대책	유량계 설치, 출수장치 설치, 수위측정관 설치		
추정소요사업비 (공종별)	공종(항목)	처리내역	처리비용 (단위: 천원)
	유량계 없음	유량계 설치	231
	출수장치 없음	출수장치 설치	38
	수위측정관 없음	수위측정관 설치	167
	계		436

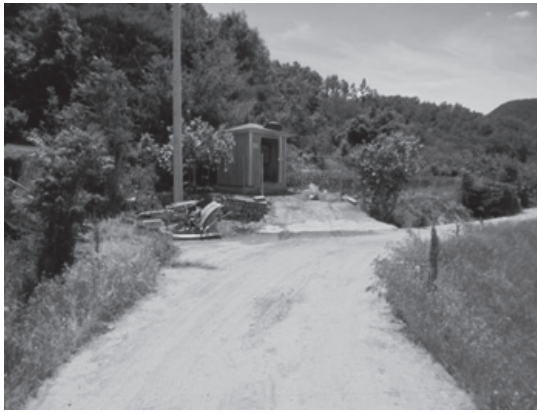
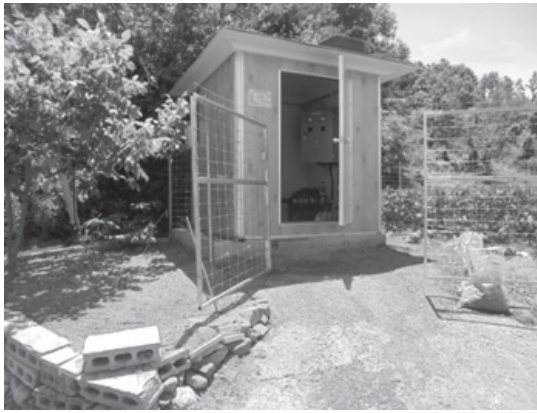
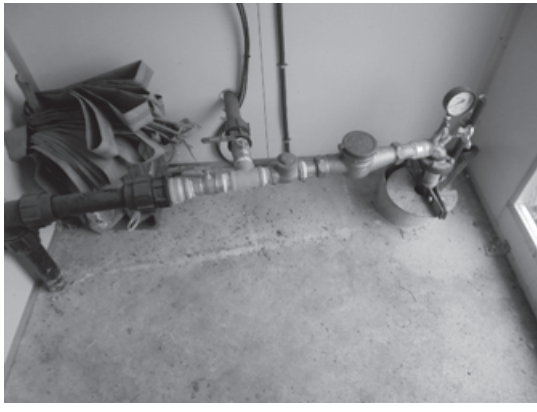
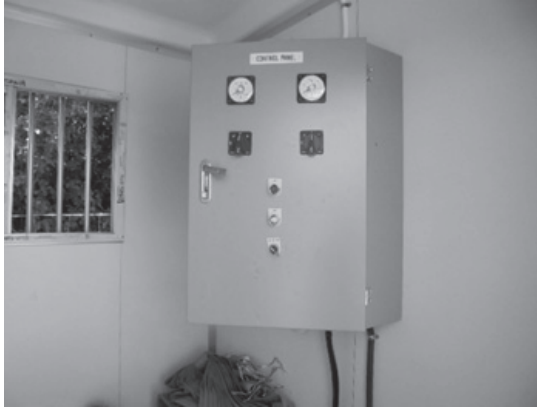
라. 사진대지

분야별	구 분	점 검 목	점검사항	점 검 내 용	점 검 결 과	
지 질 / 수 질	관 정	수 질	수질검사	검사일	2015-04-07	
				농업용 수질기준	합격	
				부적합 항목	-	
		관 정	자연수위	자연수위 측정	18.9 m	
				양 수 량	양수량의 적정여부	적정
				이물질 배출여부	이물질, 오염물질배출여부	양호
		양수장 및 보호공	균 열	균열, 백태, 박리, 파손여부	양호	
				누 수	위치, 누수원인, 누수여부	양호
				침 하	침하부위, 원인 및 정도	양호
		오염방지 시설	덮개파손	파손 및 시건장치 유무	양호	
				녹발생 및 부식정도	양호	
				유 량 계	작동유무 및 파손여부	양호
		측 정 장 치	출수장치	출수장치의 파손여부	양호	
				수위측정관	수위측정관의 관리상태	양호
				기 계	기 계 설	수 중 펌 프
용 량	이용량 대비 용량의 적정성	양호				
전 기	전 기 설	배전함 및 전기설비	외 형	누유상태, 계측기기 작동	양호	
			설 치	위치의 적정성, 설치상태	양호	
			동 작	진동상태, 계기류 작동	양호

문제점	문제없음		
대 책	문제없음		
추정소요사업비 (공 종 별)	공종(항목)	처리내역	처리비용 (단위: 천원)
	-	-	-
	계		-

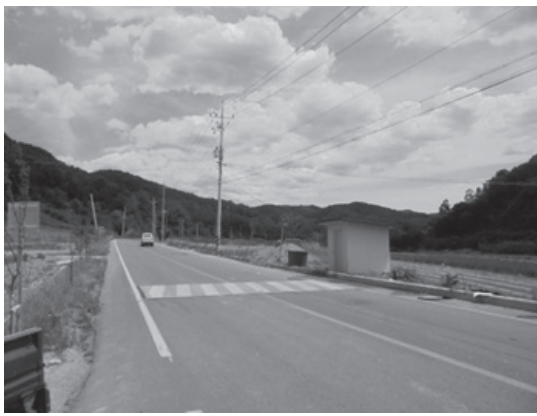
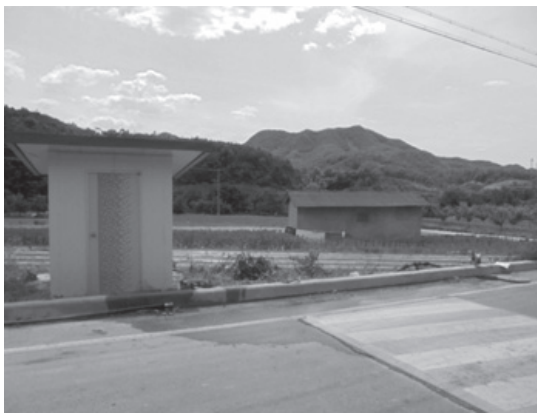
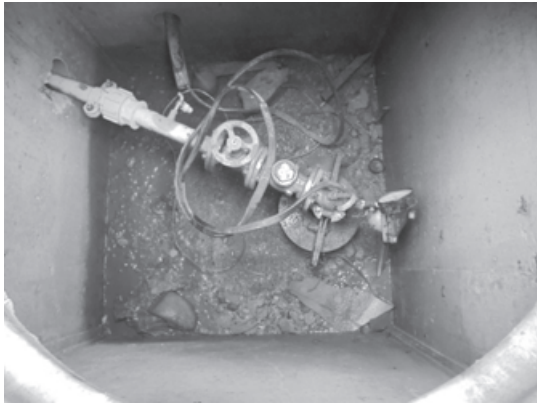
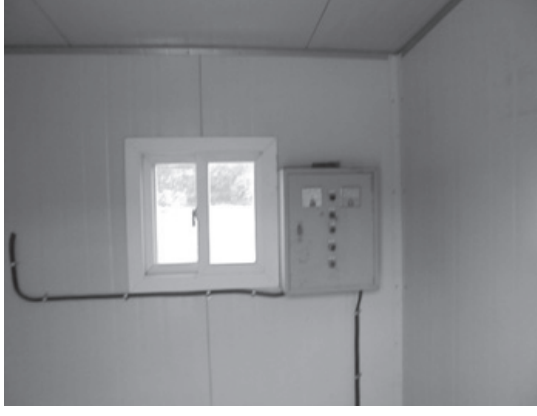
라. 사진대지

분야별	구 분	점 검 목	점검사항	점 검 내 용	점 검 결 과	
지 질 / 수 질	관 정	수 질	수질검사	검사일	2013-08-29	
				농업용 수질기준	합격	
				부적합 항목	-	
		관 정	자연수위	자연수위 측정	3.9 m	
				양 수 량	양수량의 적정여부	적정
				이 물 질 배출여부	이물질, 오염물질배출여부	양호
		양수장 및 보호공	균 열	균열, 백태, 박리, 파손여부	양호	
				누 수	위치, 누수원인, 누수여부	보통
				침 하	침하부위, 원인 및 정도	양호
		오염방지 시설	덮개파손	파손 및 시건장치 유무	양호	
				녹발생 및 부식정도	양호	
		측 정 장 치	유 량 계	작동유무 및 파손여부	없음	
				출수장치	출수장치의 파손여부	보통
				수위측정관	수위측정관의 관리상태	양호
		기 계	기 계 설	수 중 펌 프	작동상태	작동여부, 진동 및 경음상태
용 량	이용량 대비 용량의 적정성				양호	
전 기	전 기 설	배전함 및 전기설비	외 형	누유상태, 계측기기 작동	양호	
			설 치	위치의 적정성, 설치상태	양호	
			동 작	진동상태, 계기류 작동	양호

문제점	유량계 없음		
대 책	유량계 설치		
추정소요사업비 (공 종 별)	공종(항목)	처리내역	처리비용 (단위: 천원)
	유량계 없음	유량계 설치	231
	계		231

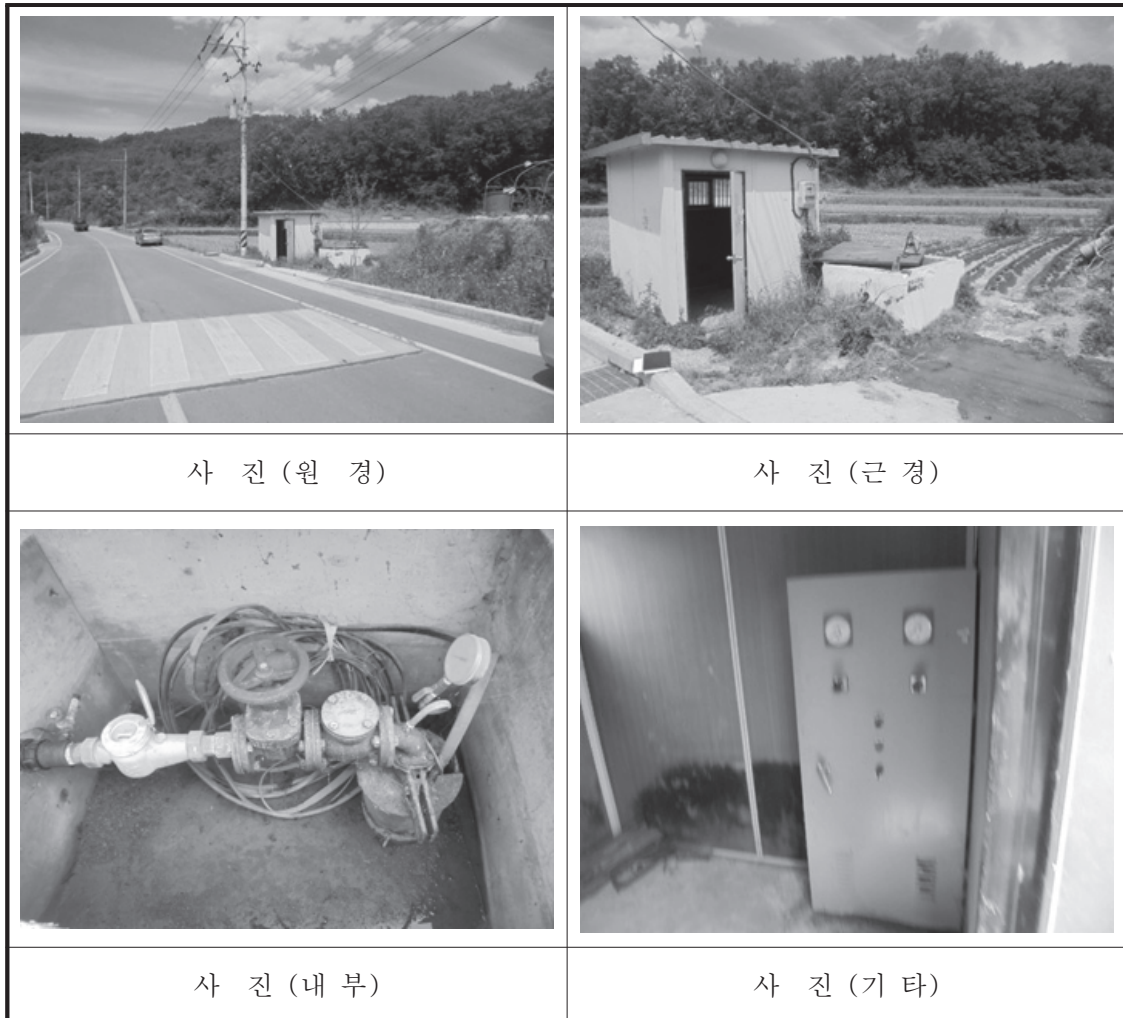
라. 사진대지

분야별	구 분	점 검 목	점검사항	점 검 내 용	점 검 결 과	
지 질 / 수 질	관 정	수 질	수질검사	검사일	2015-12-31	
				농업용 수질기준	합격	
				부적합 항목	-	
		관 정	자연수위	자연수위 측정	18.2 m	
				양 수 량	양수량의 적정여부	적정
				이물질 배출여부	이물질, 오염물질배출여부	양호
		양수장 및 보호공	균 열	균열, 백태, 박리, 파손여부	양호	
				누 수	위치, 누수원인, 누수여부	양호
				침 하	침하부위, 원인 및 정도	양호
		오염방지 시 설	덮개파손	파손 및 시건장치 유무	보통	
				녹발생 및 부식정도	보통	
				유 량 계	작동유무 및 파손여부	보통
		측 정 장 치	출수장치	출수장치의 파손여부	보통	
				수위측정관	수위측정관의 관리상태	보통
		기 계	기 계 설	수 중 펌 프	작동상태	작동여부, 진동 및 경음상태
용 량	이용량 대비 용량의 적정성				양호	
전 기	전 기 설	배전함 및 전기설비	외 형	누유상태, 계측기기 작동	보통	
			설 치	위치의 적정성, 설치상태	양호	
			동 작	진동상태, 계기류 작동	양호

문제점	문제없음		
대책	문제없음		
추정소요사업비 (공종별)	공종(항목)	처리내역	처리비용 (단위: 천원)
	-	-	-
	계		-

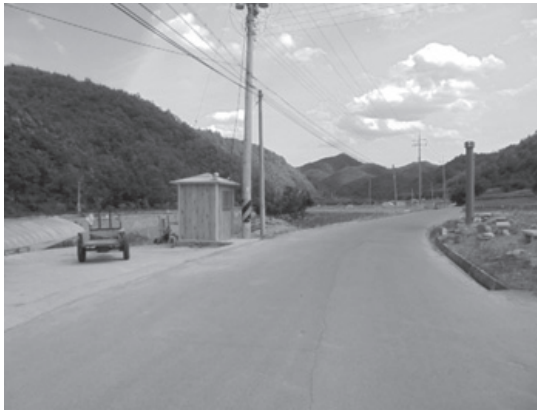
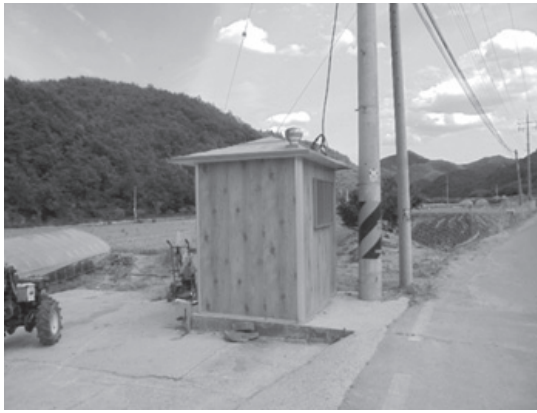
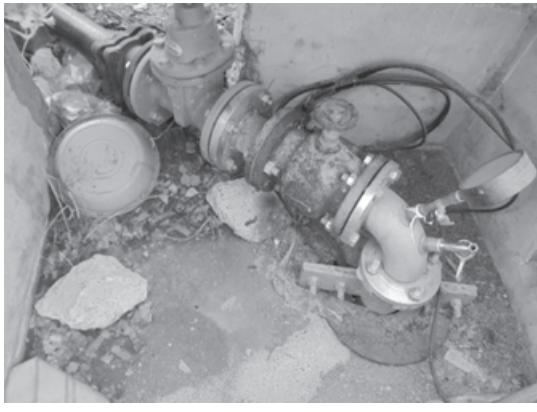
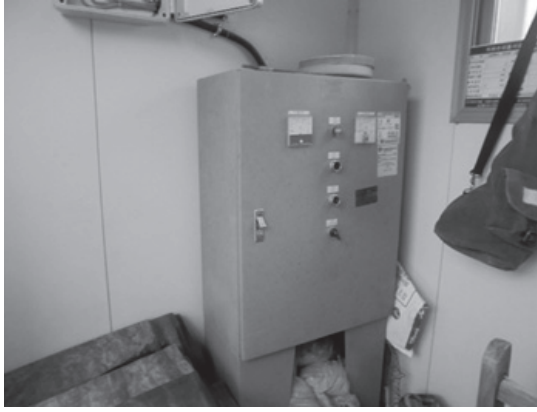
라. 사진대지

분야별	구 분	점 검 목	점검사항	점 검 내 용	점 검 결 과	
지 질 / 수 질	관 정	수 질	수질검사	검사일	-	
				농업용 수질기준	-	
				부적합 항목	-	
		관 정	자연수위	자연수위 측정	25.4(사용중) m	
				양 수 량	양수량의 적정여부	적정
				이물질 배출여부	이물질, 오염물질배출여부	양호
		양수장 및 보호공	균 열	균열, 백태, 박리, 파손여부	미흡	
				누 수	위치, 누수원인, 누수여부	미흡
				침 하	침하부위, 원인 및 정도	양호
		오염방지 시설	덮개파손	파손 및 시건장치 유무	양호	
				녹발생 및 부식정도	미흡	
		측 정 장 치	유 량 계	작동유무 및 파손여부	없음	
				출수장치	출수장치의 파손여부	보통
				수위측정관	수위측정관의 관리상태	없음
		기 계	기 계 설	수 중 펌 프	작동상태	작동여부, 진동 및 경음상태
용 량	이용량 대비 용량의 적정성				양호	
전 기	전 기 설	배전함 및 전기설비	외 형	누유상태, 계측기기 작동	보통	
			설 치	위치의 적정성, 설치상태	양호	
			동 작	진동상태, 계기류 작동	양호

문제점	유량계 없음, 수위측정관 없음, 상부보호공 파손		
대 책	유량계 설치, 수위측정관 설치, 상부보호공 보수		
추정소요사업비 (공 종 별)	공종(항목)	처리내역	처리비용 (단위: 천원)
	유량계 없음	유량계 설치	231
	수위측정관 없음	수위측정관 설치	167
	상부보호공 파손	상부보호공 보수	988
	계		1,336

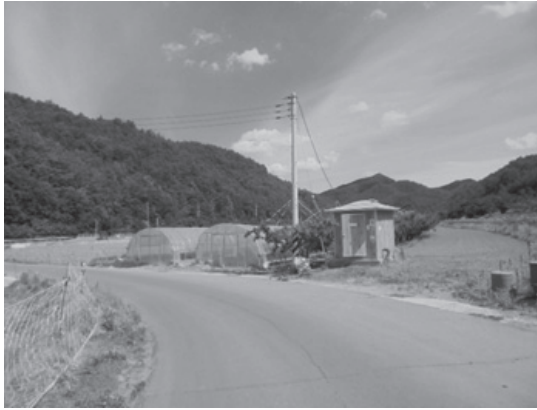
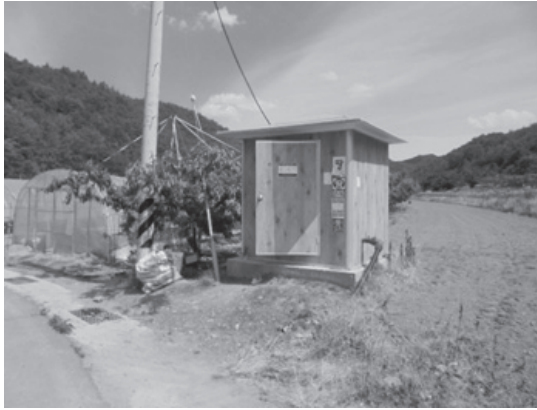
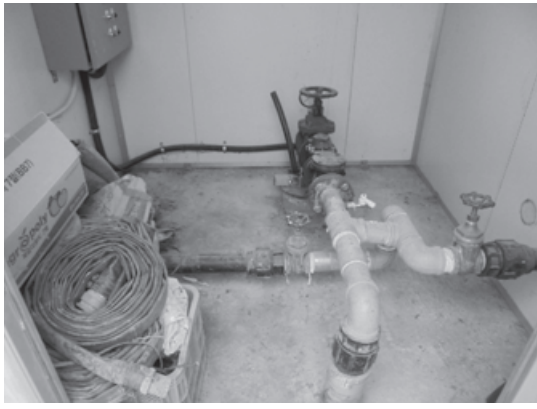
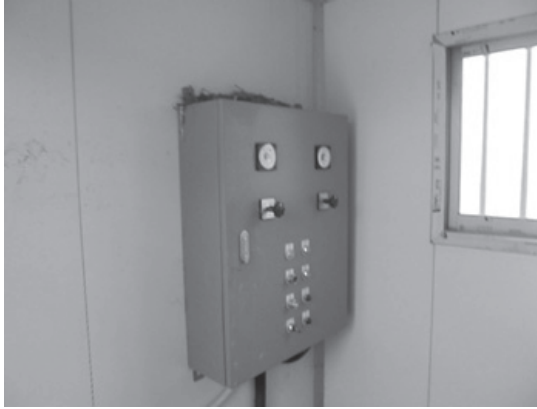
라. 사진대지

분야별	구 분	점 검 목	점검사항	점 검 내 용	점 검 결 과
지 질 / 수 질	관 정	수 질	수질검사	검사일	-
				농업용 수질기준	-
				부적합 항목	-
		관 정	자연수위	자연수위 측정	15.5 m
				양 수 량	적정
				이물질 배출여부	양호
		양수장 및 보호공	균 열	균열, 백태, 박리, 파손여부	양호
				누 수	양호
				침 하	양호
		오염방지 시 설	덮개파손	파손 및 시건장치 유무	양호
				녹발생 및 부식정도	보통
		측 정 장 치	유 량 계	작동유무 및 파손여부	양호
				출수장치	양호
				수위측정관	양호
		기 계	기 계 설	수 중 펌 프	작동상태
용 량	양호				
전 기	전 기 설	배전함 및 전기설비	외 형	양호	
			설 치	양호	
			동 작	양호

문제점	문제없음		
대책	문제없음		
추정소요사업비 (공종별)	공종(항목)	처리내역	처리비용 (단위: 천원)
	-	-	-
	계		-

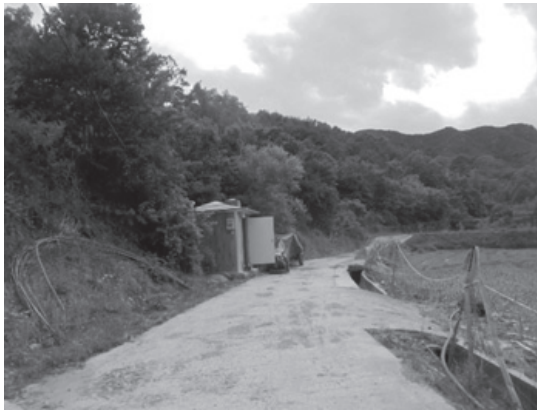
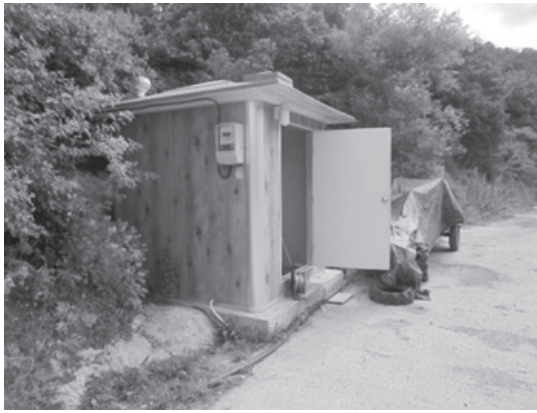
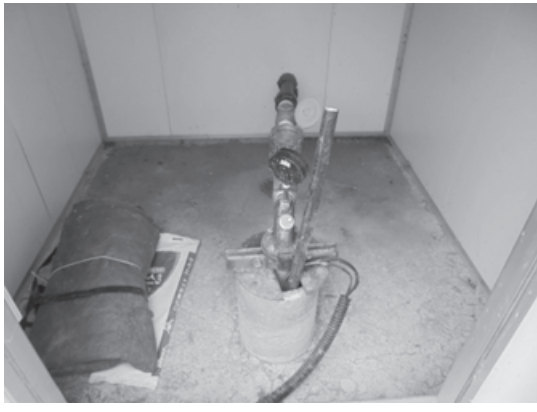
라. 사진대지

분야별	구 분	점 검 목	점검사항	점 검 내 용	점 검 결 과	
지 질 / 수 질	관 정	수 질	수질검사	검사일	2014-08-11	
				농업용 수질기준	합격	
				부적합 항목	-	
		관 정	자연수위	자연수위 측정	- m	
				양 수 량	양수량의 적정여부	적정
				이 물 질 배출여부	이물질, 오염물질배출여부	양호
		양수장 및 보호공	균 열	균열, 백태, 박리, 파손여부	양호	
				누 수	위치, 누수원인, 누수여부	양호
				침 하	침하부위, 원인 및 정도	양호
		오염방지 시 설	덮개파손	파손 및 시건장치 유무	양호	
				녹발생 및 부식정도	양호	
		측 정 장 치	유 량 계	작동유무 및 파손여부	양호	
				출수장치	출수장치의 파손여부	양호
				수위측정관	수위측정관의 관리상태	보통
		기 계	기 계 시 설	수 중 펌 프	작동상태	작동여부, 진동 및 경음상태
용 량	이용량 대비 용량의 적정성				양호	
전 기	전 기 시 설	배전함 및 전기설비	외 형	누유상태, 계측기기 작동	양호	
			설 치	위치의 적정성, 설치상태	양호	
			동 작	진동상태, 계기류 작동	양호

문제점	문제없음		
대책	문제없음		
추정소요사업비 (공 종 별)	공종(항목)	처리내역	처리비용 (단위: 천원)
	-	-	-
	계		-

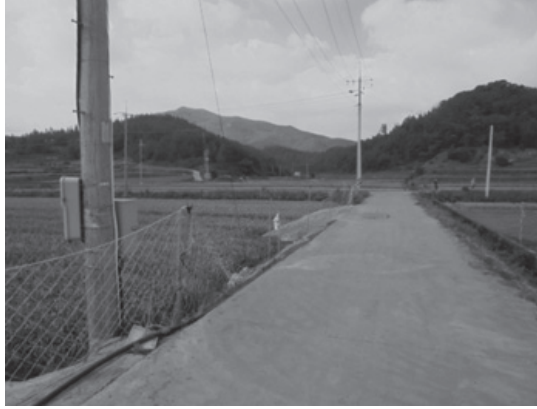
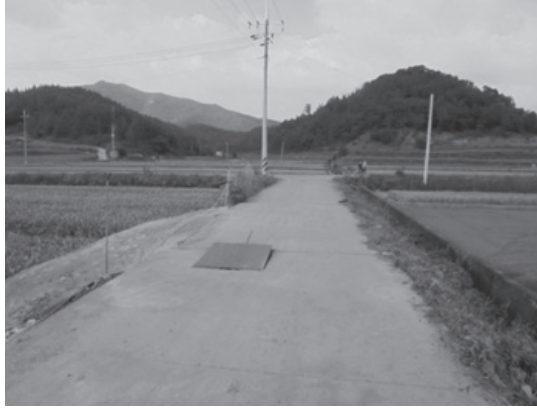
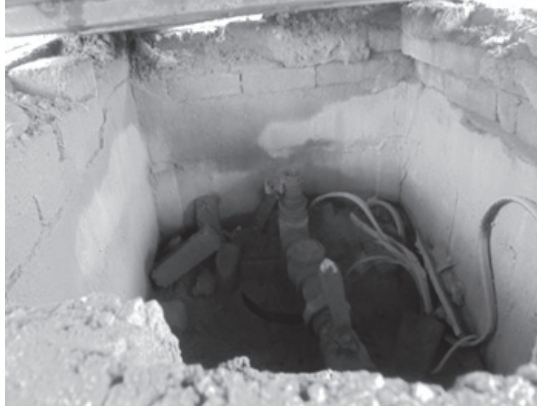
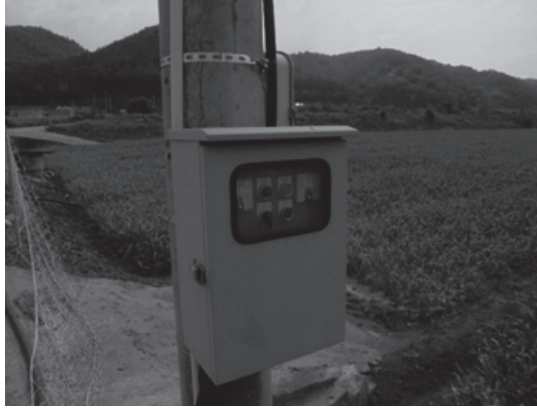
라. 사진대지

문제점	유량계 없음, 출수장치 없음, 수위측정관 없음		
대책	유량계 설치, 출수장치 설치, 수위측정관 설치		
추정소요사업비 (공종별)	공종(항목)	처리내역	처리비용 (단위: 천원)
	유량계 없음	유량계 설치	231
	출수장치 없음	출수장치 설치	38
	수위측정관 없음	수위측정관 설치	167
	계		436

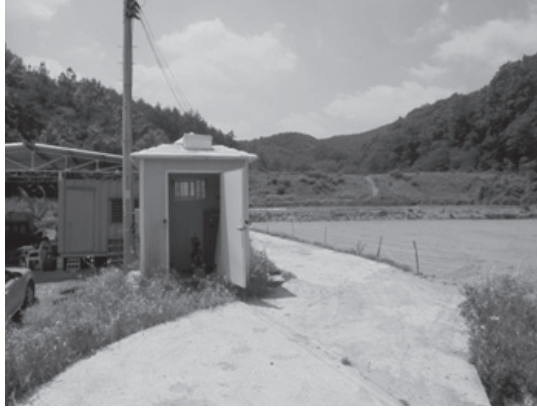
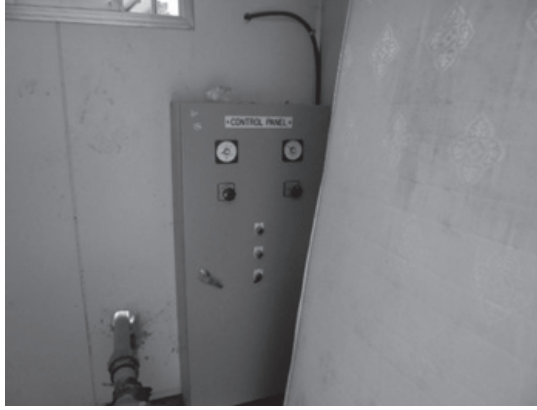
라. 사진대지

문제점	출수장치 없음		
대 책	출수장치 설치		
추정소요사업비 (공 종 별)	공종(항목)	처리내역	처리비용 (단위: 천원)
	출수장치 없음	출수장치 설치	38
	계		38

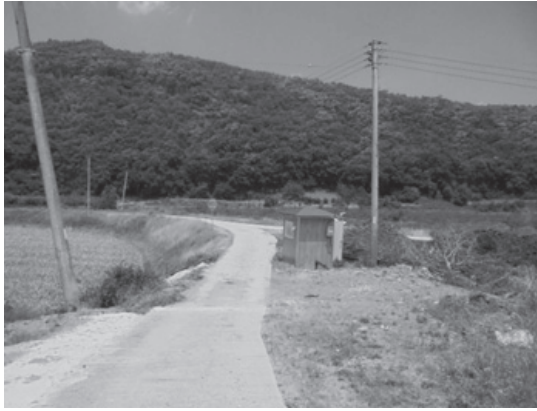
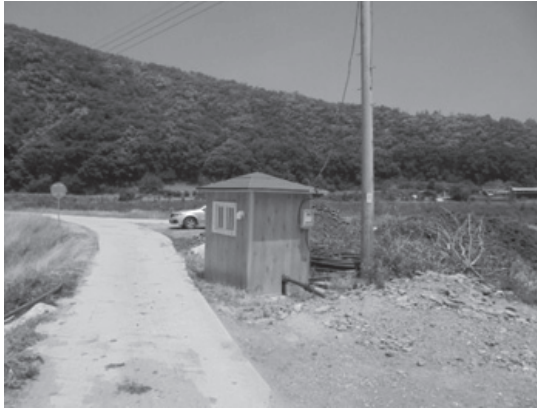
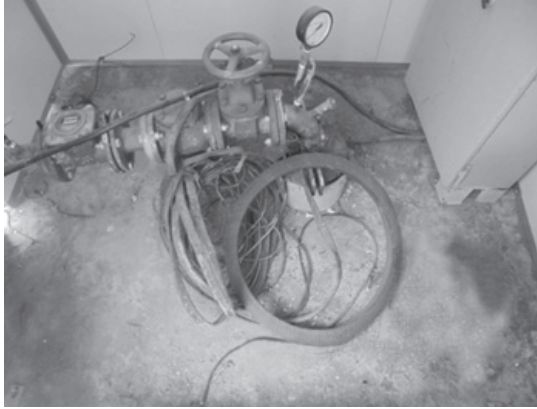
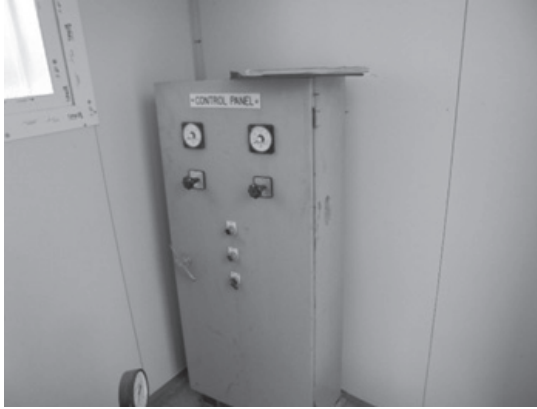
라. 사진대지

문제점	문제없음		
대 책	문제없음		
추정소요사업비 (공 종 별)	공종(항목)	처리내역	처리비용 (단위: 천원)
	-	-	-
	계		-

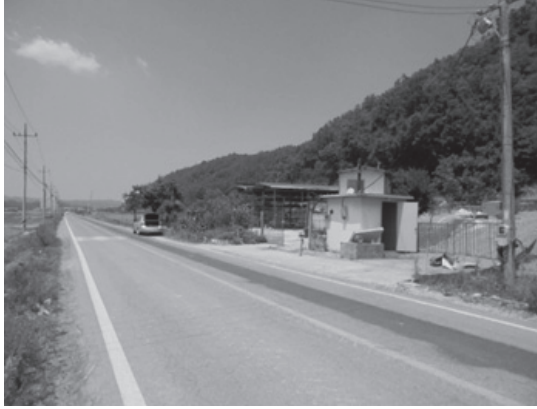
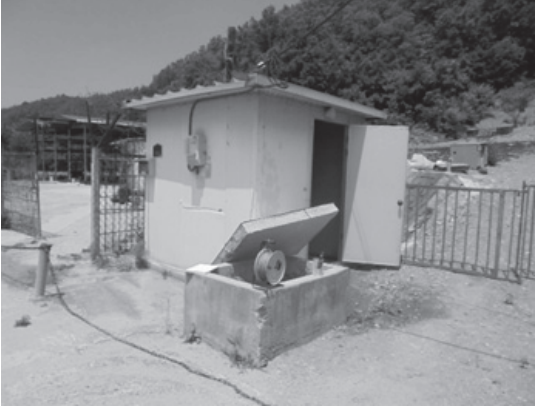
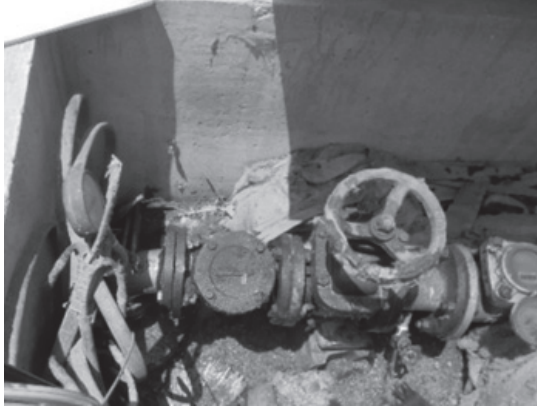
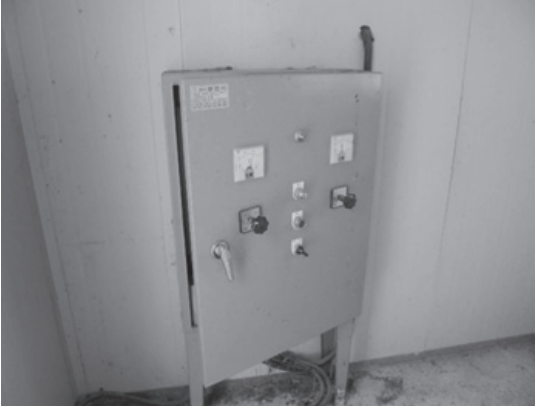
라. 사진대지

문제점	상부보호공 없음		
대 책	상부보호공 보수		
추정소요사업비 (공 종 별)	공종(항목)	처리내역	처리비용 (단위: 천원)
	상부보호공 파손	상부보호공 보수	988
	계		988

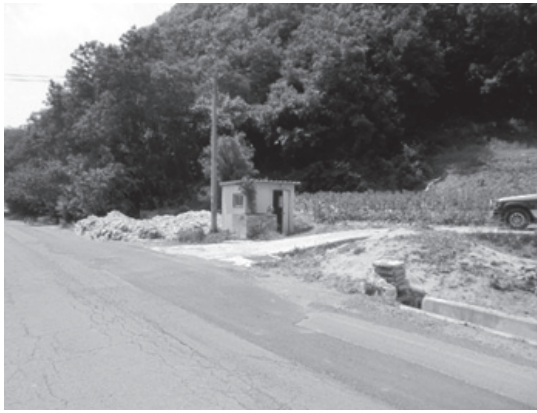
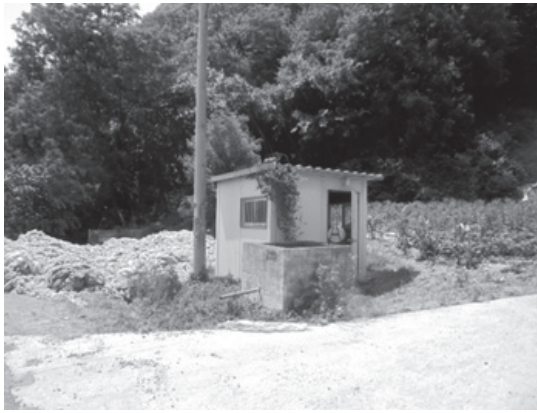
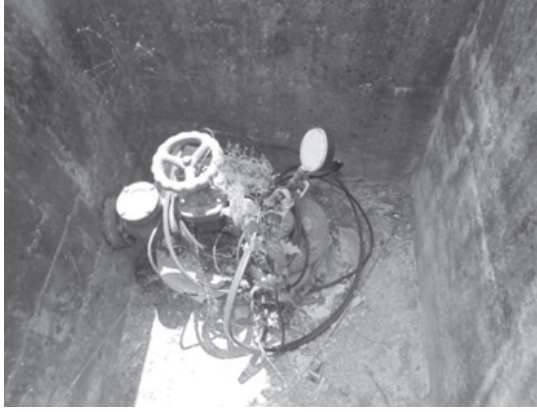
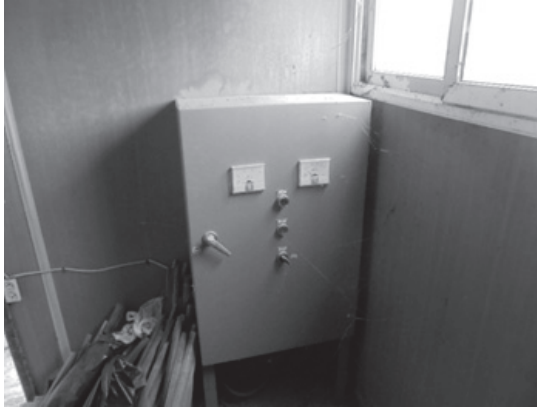
라. 사진대지

문제점	유량계 없음, 출수장치 없음, 수위측정관 없음, 상부보호공 없음		
대책	유량계 설치, 출수장치 설치, 수위측정관 설치, 상부보호공 보수		
추정소요사업비 (공 종 별)	공종(항목)	처리내역	처리비용 (단위: 천원)
	유량계 없음	유량계 설치	231
	출수장치 없음	출수장치 설치	38
	수위측정관 없음	수위측정관 설치	167
	상부보호공 없음	상부보호공 보수	988
	계		1,424

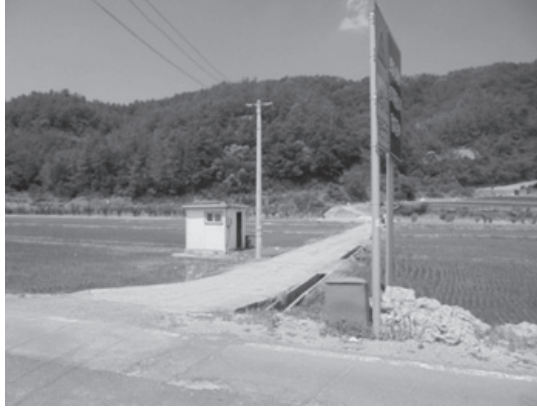
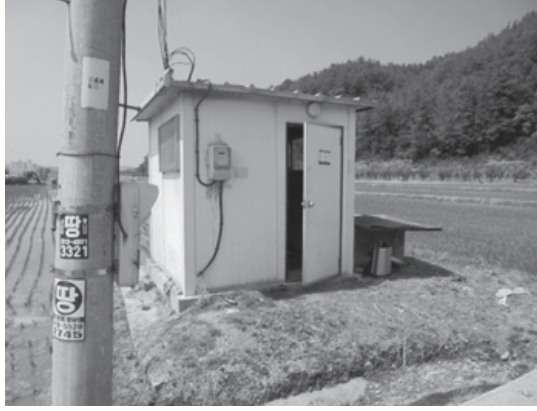
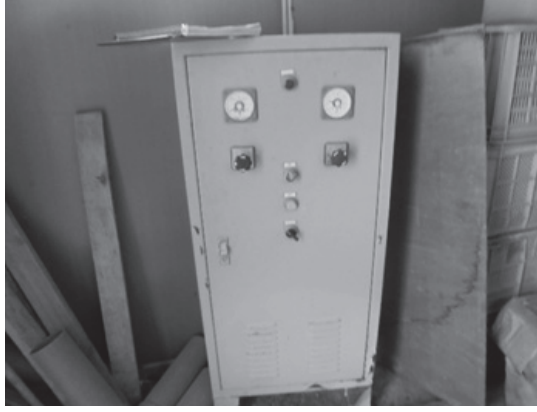
라. 사진대지

문제점	출수장치 없음, 수위측정관 없음		
대책	출수장치 설치, 수위측정관 설치		
추정소요사업비 (공 종 별)	공종(항목)	처리내역	처리비용 (단위: 천원)
	출수장치 없음	출수장치 설치	38
	수위측정관 없음	수위측정관 설치	167
	계		205

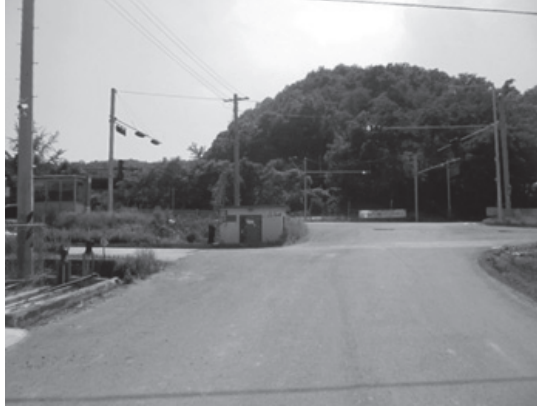
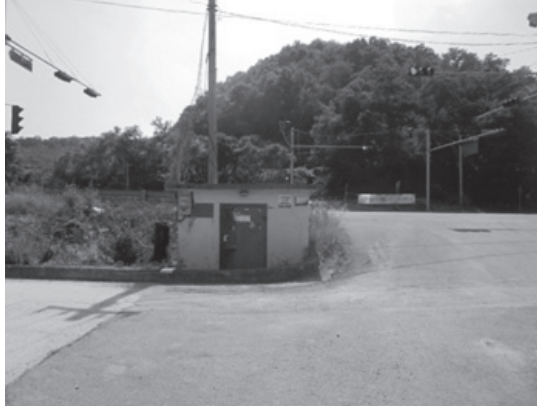
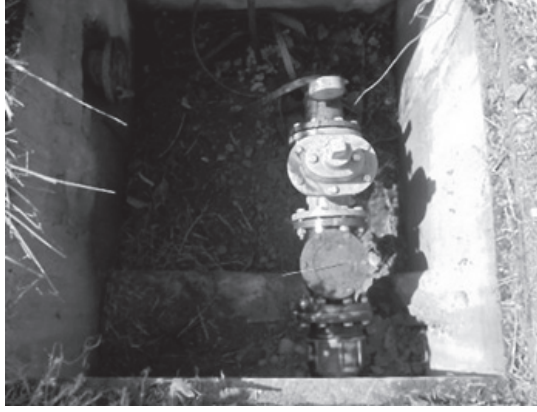
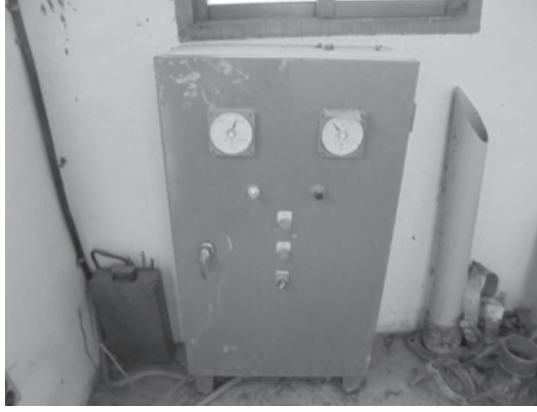
라. 사진대지

문제점	유량계 없음, 출수장치 없음, 수위측정관 없음		
대책	유량계 설치, 출수장치 설치, 수위측정관 설치		
추정소요사업비 (공 종 별)	공종(항목)	처리내역	처리비용 (단위: 천원)
	유량계 없음	유량계 설치	231
	출수장치 없음	출수장치 설치	38
	수위측정관 없음	수위측정관 설치	167
	계		436

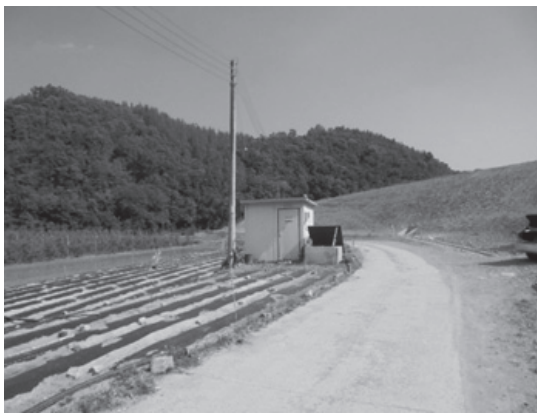
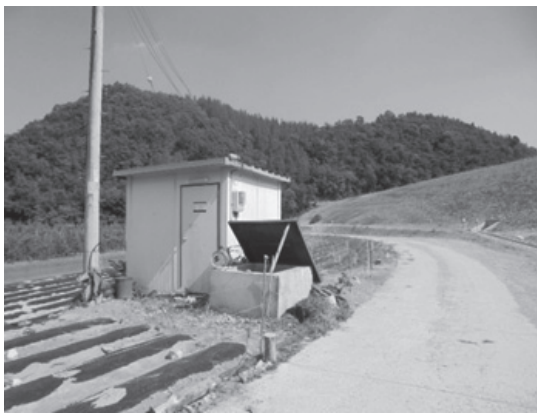
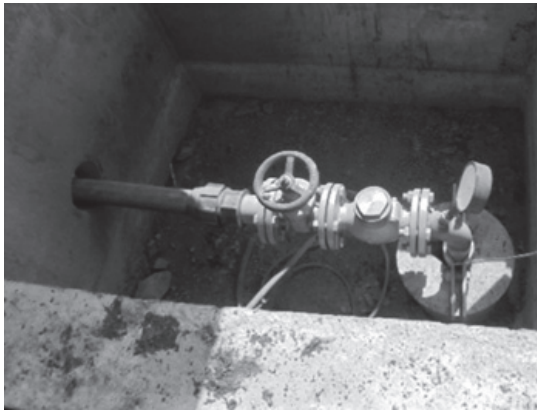
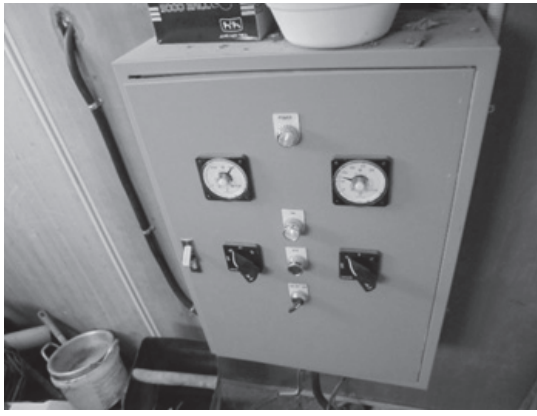
라. 사진대지

문제점	유량계 없음, 출수장치 없음, 수위측정관 없음		
대책	유량계 설치, 출수장치 설치, 수위측정관 설치		
추정소요사업비 (공종별)	공종(항목)	처리내역	처리비용 (단위: 천원)
	유량계 없음	유량계 설치	231
	출수장치 없음	출수장치 설치	38
	수위측정관 없음	수위측정관 설치	167
	계		436

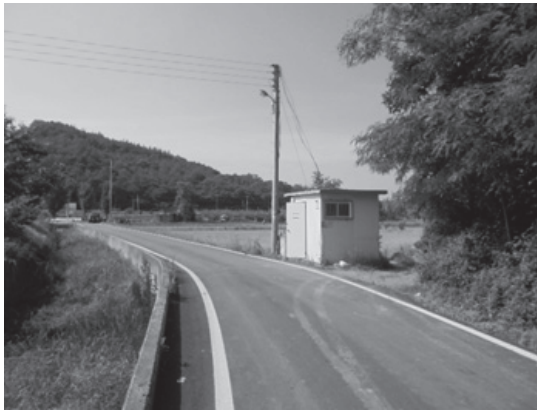
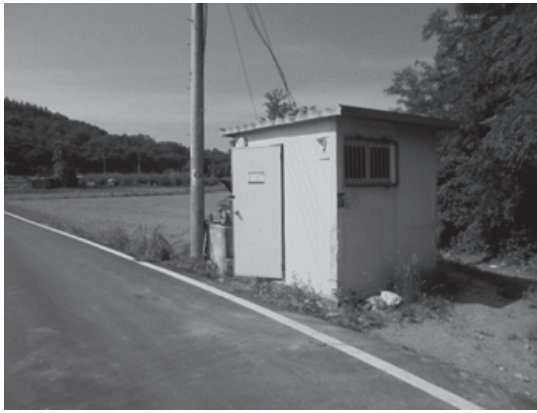
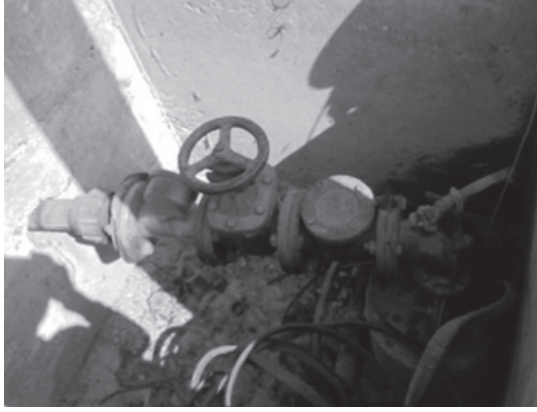
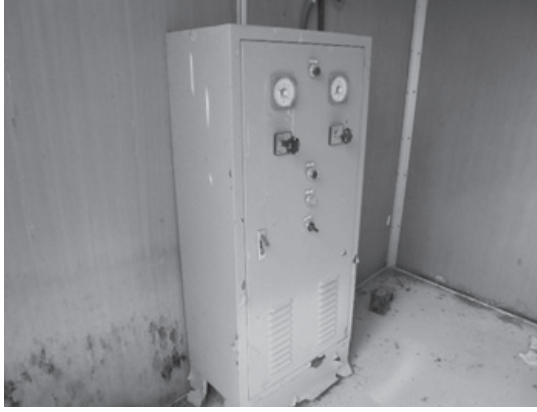
라. 사진대지

문제점	유량계 없음, 수위측정관 없음		
대책	유량계 설치, 수위측정관 설치		
추정소요사업비 (공 종 별)	공종(항목)	처리내역	처리비용 (단위: 천원)
	유량계 없음	유량계 설치	231
	수위측정관 없음	수위측정관 설치	167
	계		393

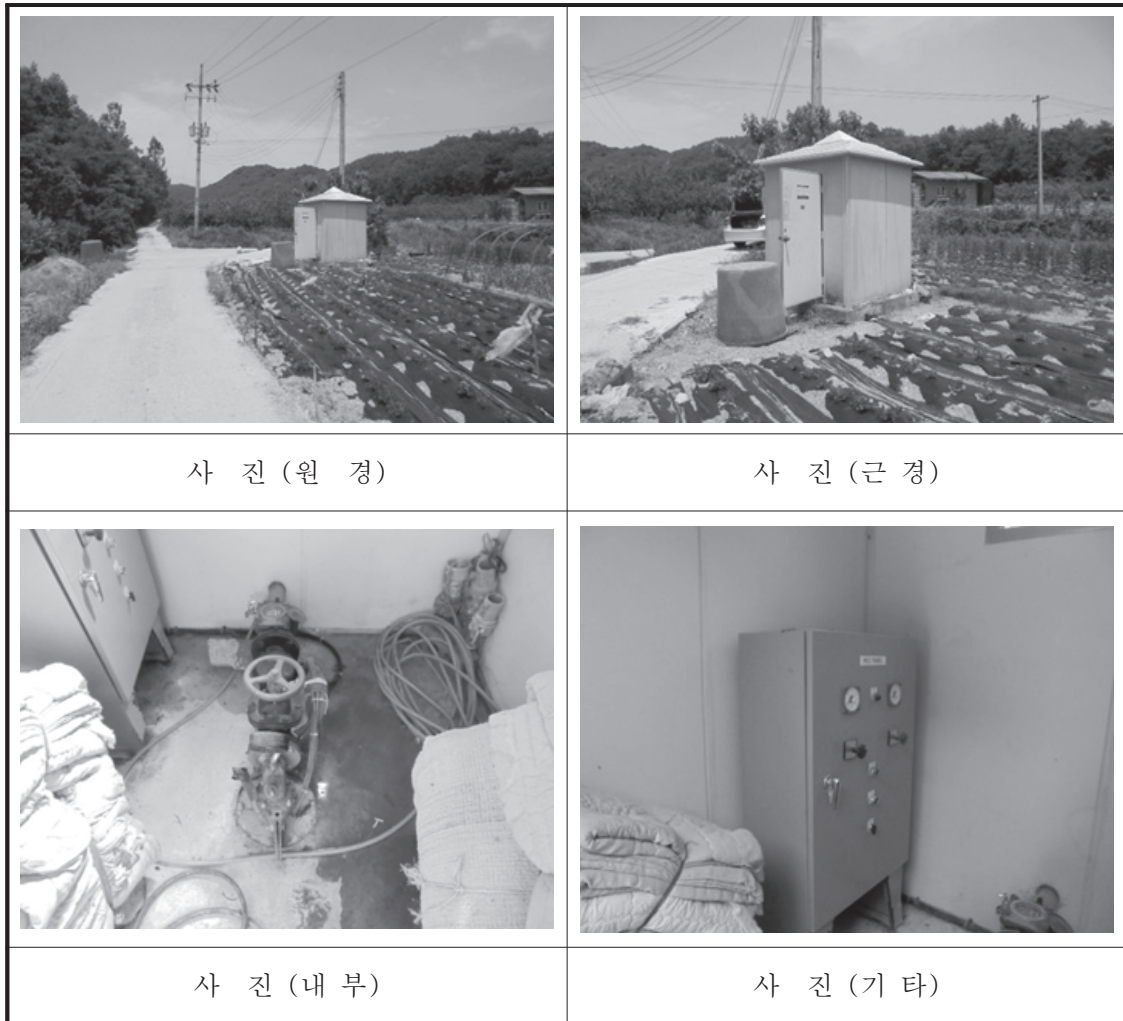
라. 사진대지

문제점	문제없음		
대책	문제없음		
추정소요사업비 (공종별)	공종(항목)	처리내역	처리비용 (단위: 천원)
	-	-	-
	계		-

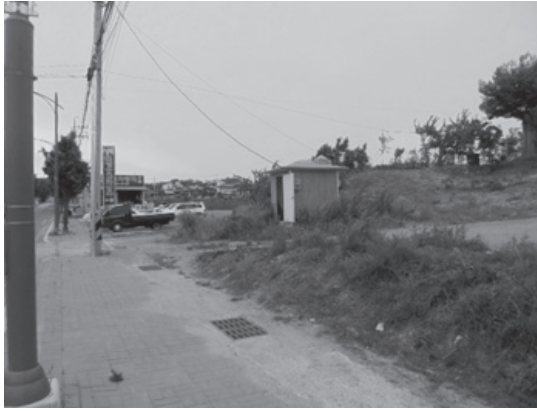
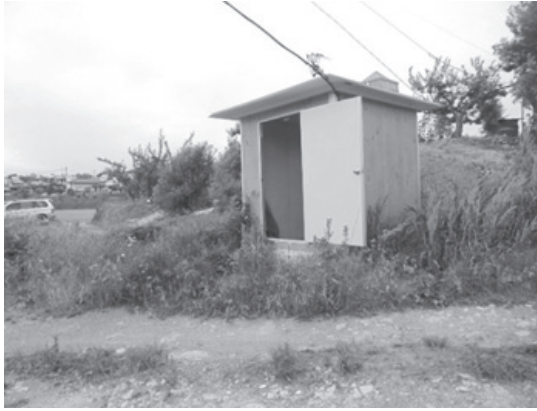
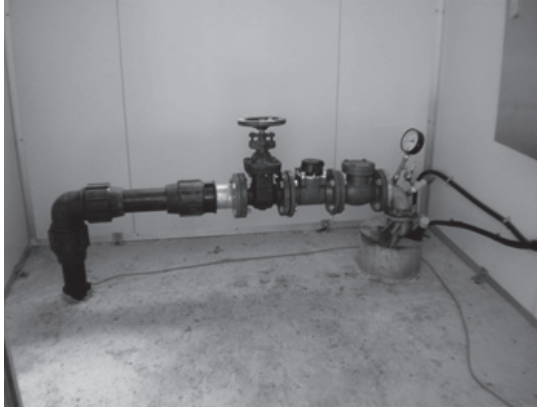
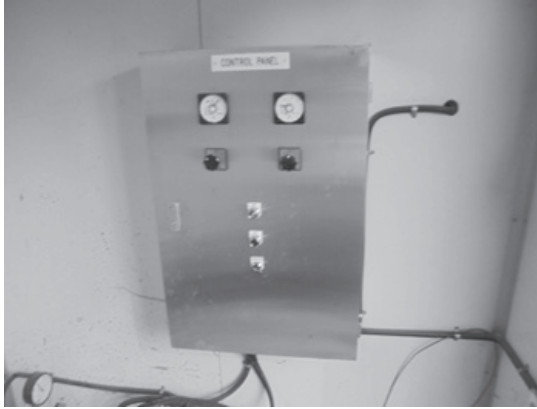
라. 사진대지

문제점	문제없음		
대책	문제없음		
추정소요사업비 (공 종 별)	공종(항목)	처리내역	처리비용 (단위: 천원)
	-	-	-
	계		-
