2017
농촌지하수관리 보고서
의안지구

『의안지구 농촌지하수관리』 보고서는

1. 농림축산식품부 주관으로 한국농어촌공사에서 시행한 『지하수 자원관리사업』 결과를 종합하여 작성하였습니다.

2. 『지하수자원관리사업』은 농어촌정비법 제18조의2(농어촌 용수계획 등) 및 지하수법 제5조(지하수조사)에 근거하여 농어촌지역 지하수 개발·이용 및 보전·관리를 위하여 2001년부터 농촌용수구역 단위별로 시행하는 사업입니다.

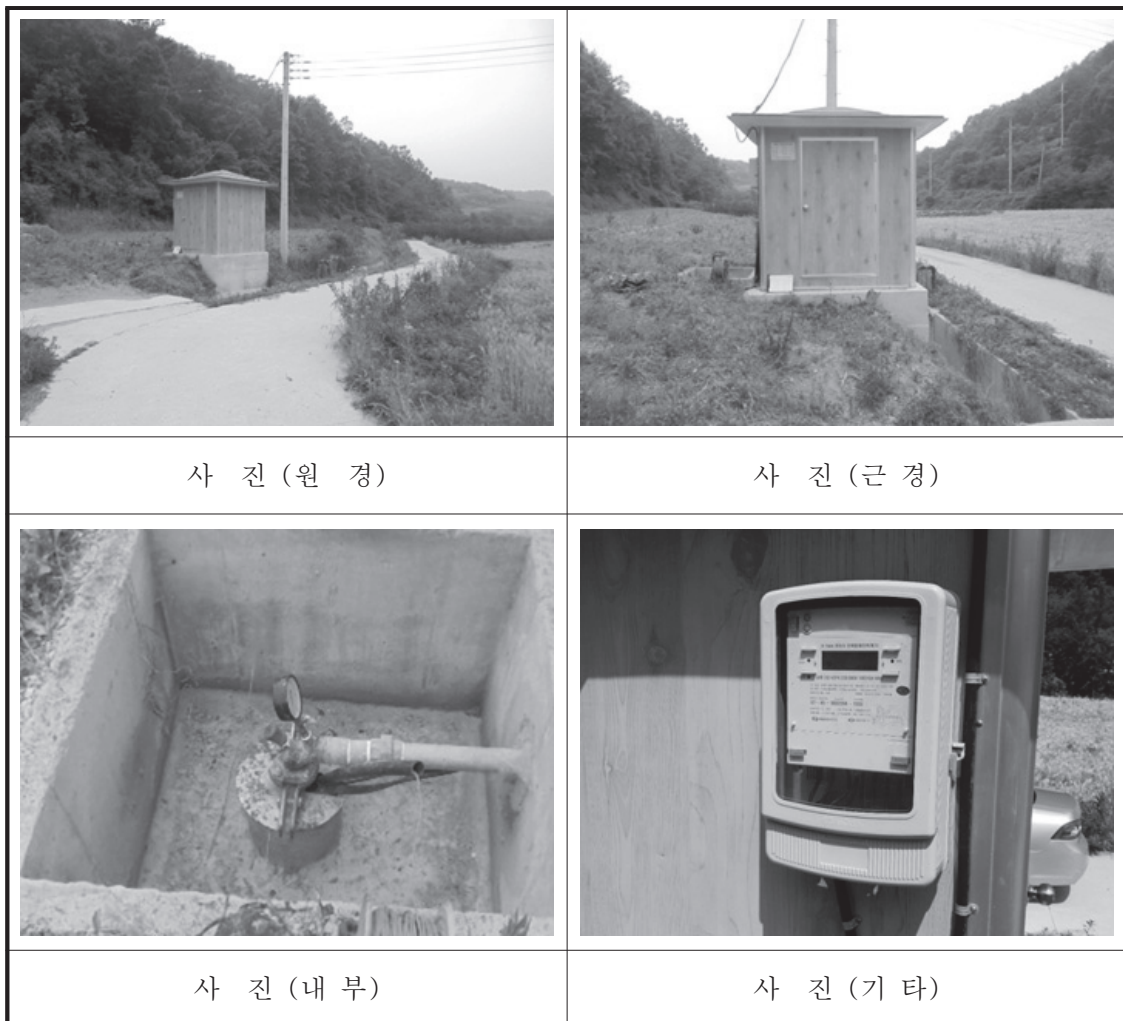
라. 사진대지

문제점	문제없음		
대책	문제없음		
추정소요사업비 (공종별)	공종(항목)	처리내역	처리비용 (단위: 천원)
	-	-	-
	계		-

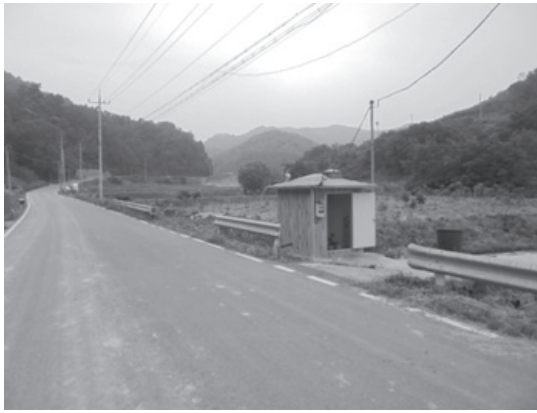
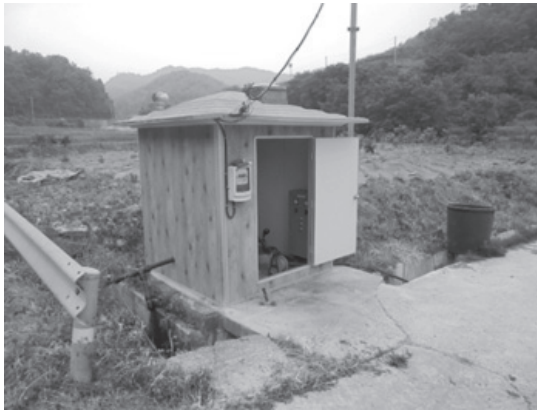
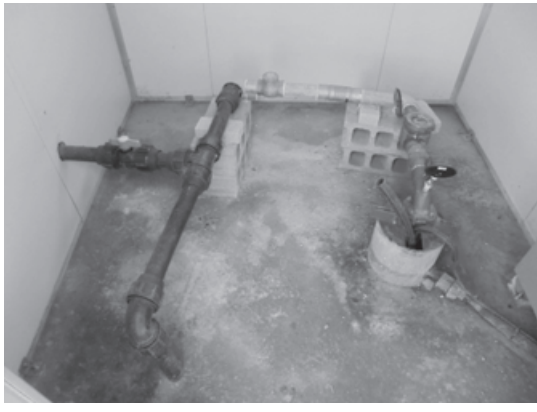
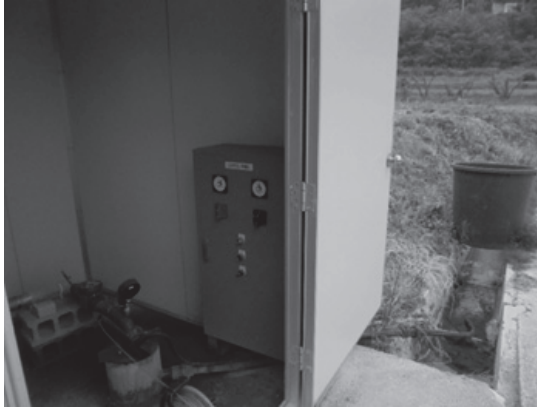
라. 사진대지

문제점	문제없음		
대책	문제없음		
추정소요사업비 (공종별)	공종(항목)	처리내역	처리비용 (단위: 천원)
	-	-	-
	계		-

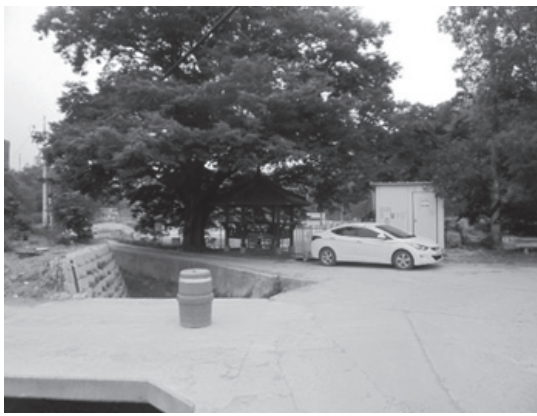
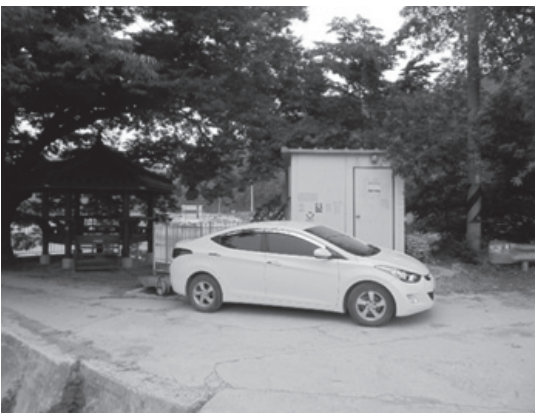
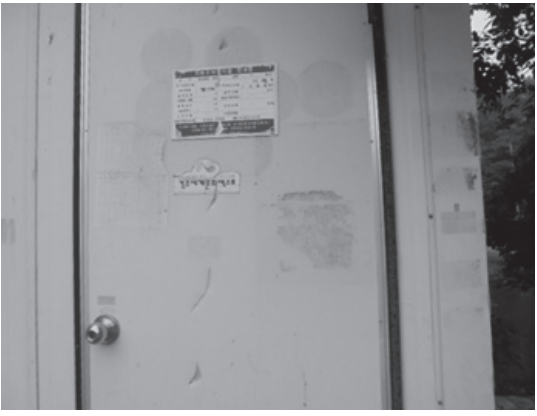
라. 사진대지

사 진 (원 경)	사 진 (근 경)

사 진 (내 부)	사 진 (기 타)

문제점	출수장치 없음, 수위측정관 없음		
대 책	출수장치 설치, 수위측정관 설치		
추정소요사업비 (공 종 별)	공종(항목)	처리내역	처리비용 (단위: 천원)
	출수장치 없음	출수장치 설치	38
	수위측정관 없음	수위측정관 설치	167
	계		205

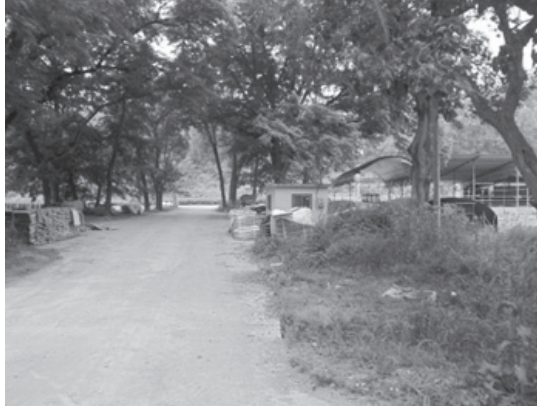
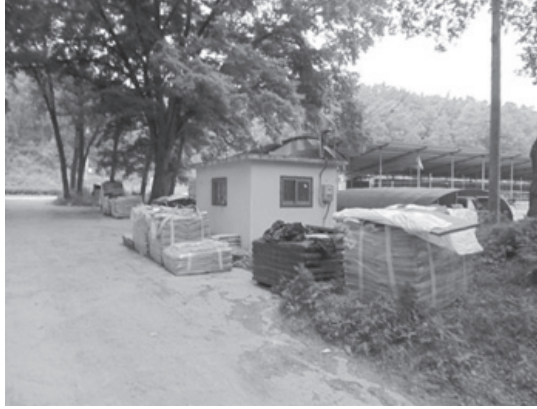
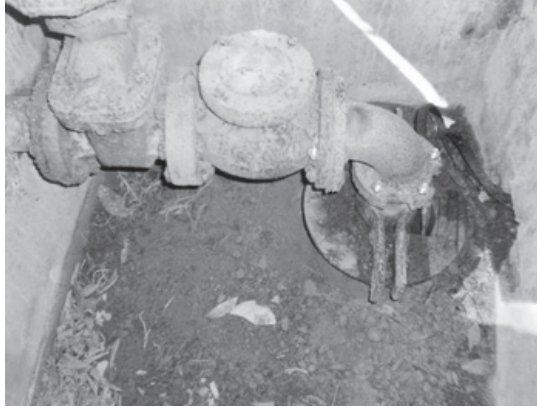
라. 사진대지

사 진 (원 경)	사 진 (근 경)

사 진 (내 부)	사 진 (기 타)

문제점	유량계 없음, 출수장치 없음, 수위측정관 없음		
대책	유량계 설치, 출수장치 설치, 수위측정관 설치		
추정소요사업비 (공 종 별)	공종(항목)	처리내역	처리비용 (단위: 천원)
	유량계 없음	유량계 설치	231
	출수장치 없음	출수장치 설치	38
	수위측정관 없음	수위측정관 설치	167
	계		436

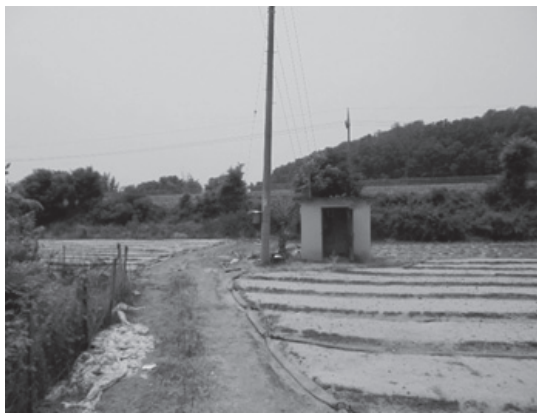
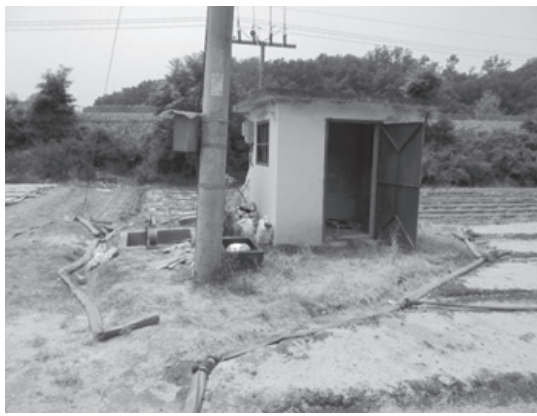
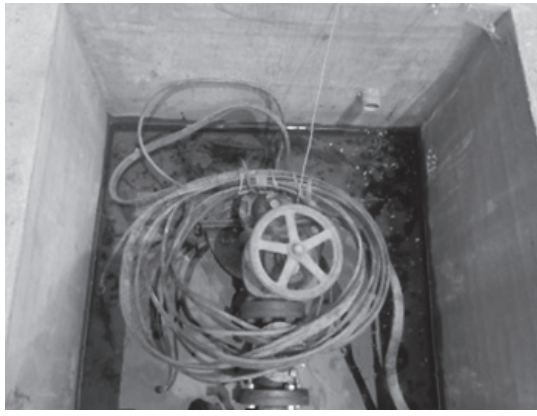
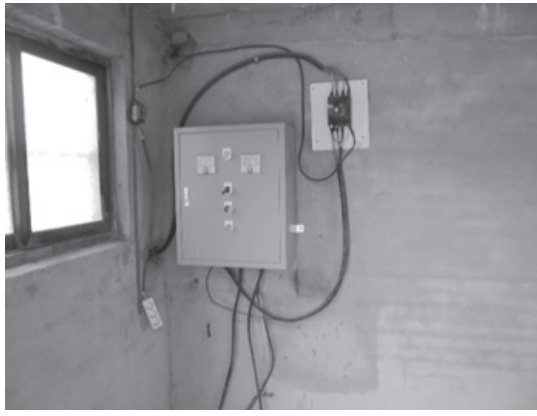
라. 사진대지

사 진 (원 경)	사 진 (근 경)

사 진 (내 부)	사 진 (기 타)

문제점	유량계 없음, 출수장치 없음, 수위측정관 없음		
대 책	유량계 설치, 출수장치 설치, 수위측정관 설치		
추정소요사업비 (공 종 별)	공종(항목)	처리내역	처리비용 (단위: 천원)
	유량계 없음	유량계 설치	231
	출수장치 없음	출수장치 설치	38
	수위측정관 없음	수위측정관 설치	167
	계		436

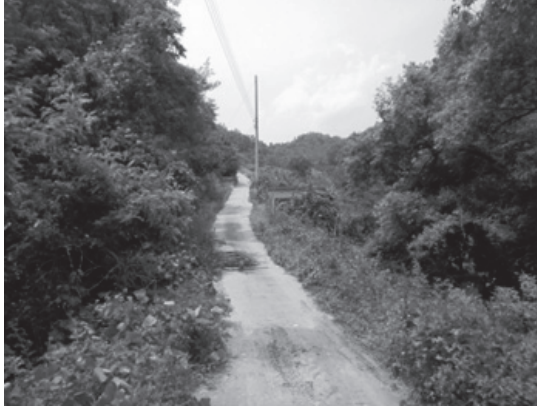
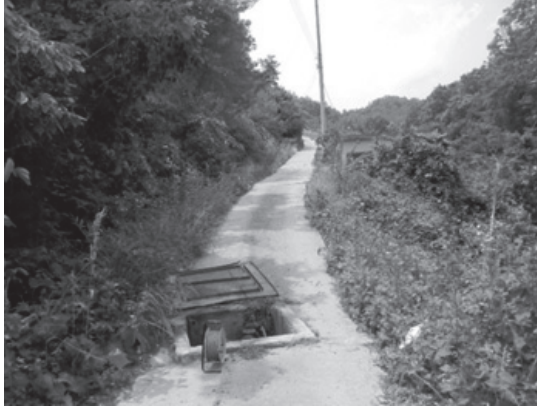
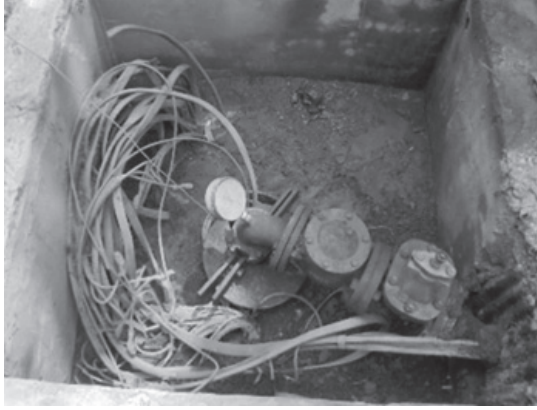
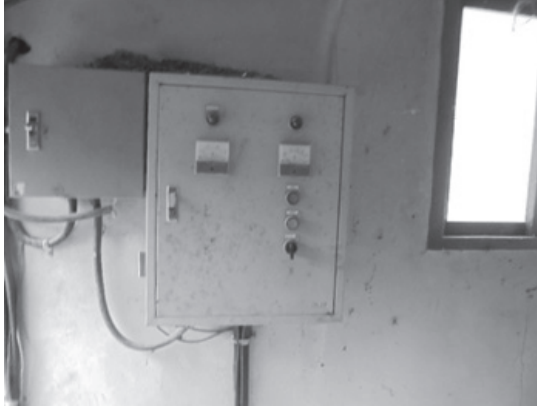
라. 사진대지

사 진 (원 경)	사 진 (근 경)

사 진 (내 부)	사 진 (기 타)

문제점	유량계 없음, 출수장치 없음, 수위측정관 없음		
대책	유량계 설치, 출수장치 설치, 수위측정관 설치		
추정소요사업비 (공 종 별)	공종(항목)	처리내역	처리비용 (단위: 천원)
	유량계 없음	유량계 설치	231
	출수장치 없음	출수장치 설치	38
	수위측정관 없음	수위측정관 설치	167
	계		436

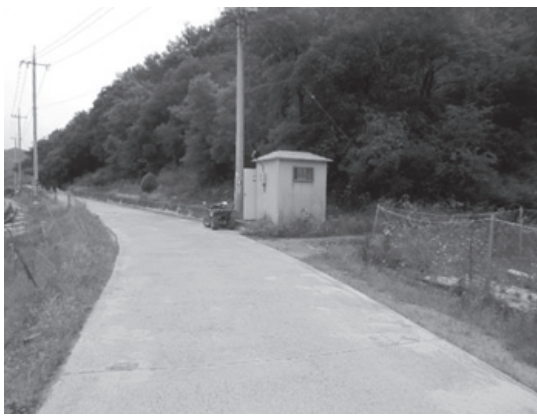
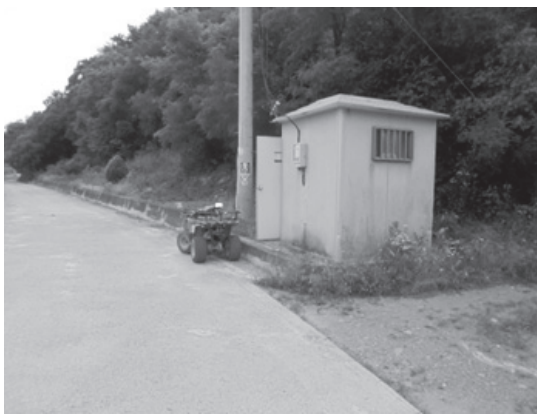
라. 사진대지

사 진 (원 경)	사 진 (근 경)

문제점	문제없음		
대책	문제없음		
추정소요사업비 (공종별)	공종(항목)	처리내역	처리비용 (단위: 천원)
	-	-	-
	계		-

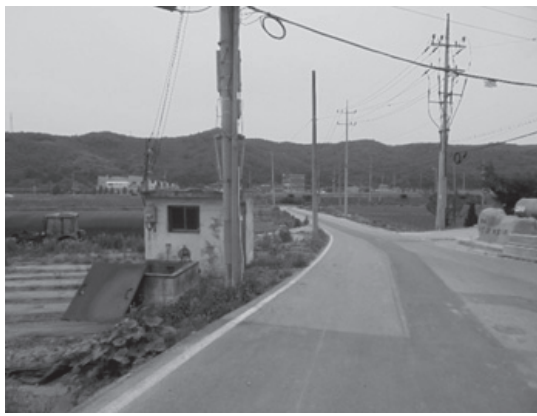
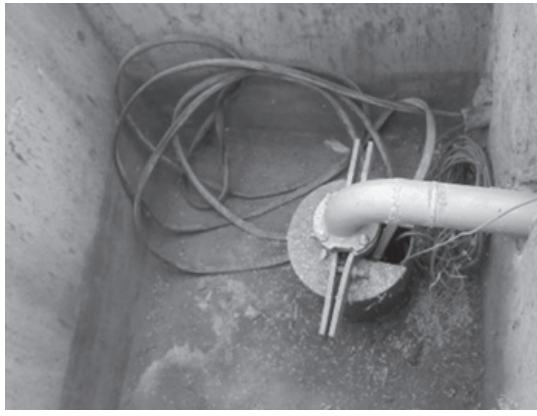
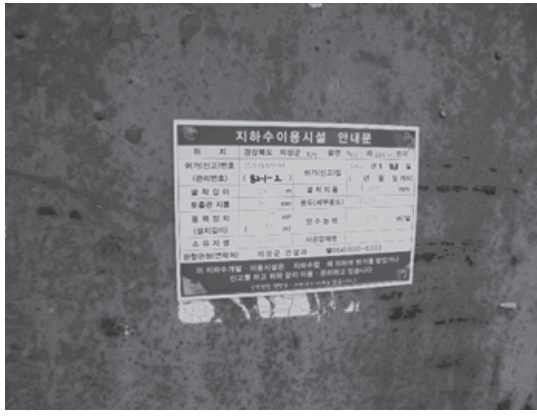
라. 사진대지

사 진 (원 경)	사 진 (근 경)

사 진 (내 부)	사 진 (기 타)

문제점	유량계 없음, 출수장치 없음, 수위측정관 없음		
대책	유량계 설치, 출수장치 설치, 수위측정관 설치		
추정소요사업비 (공종별)	공종(항목)	처리내역	처리비용 (단위: 천원)
	유량계 없음	유량계 설치	231
	출수장치 없음	출수장치 설치	38
	수위측정관 없음	수위측정관 설치	167
	계		436

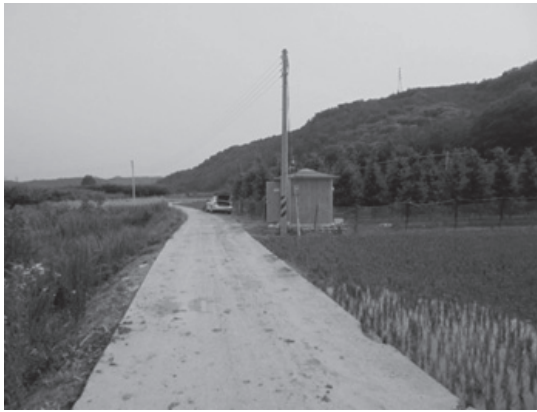
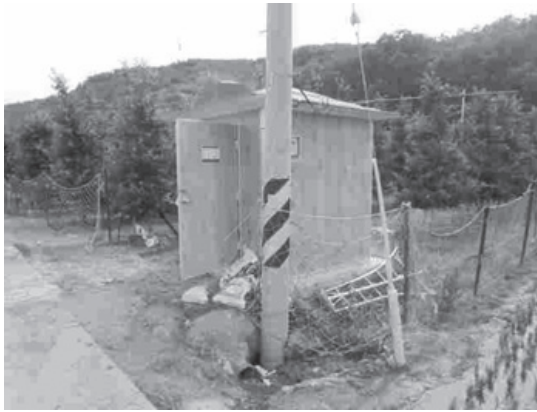
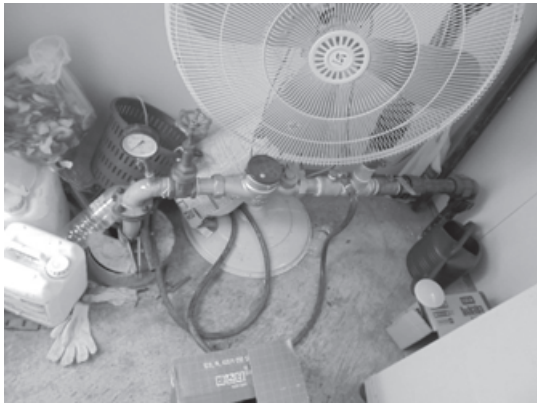
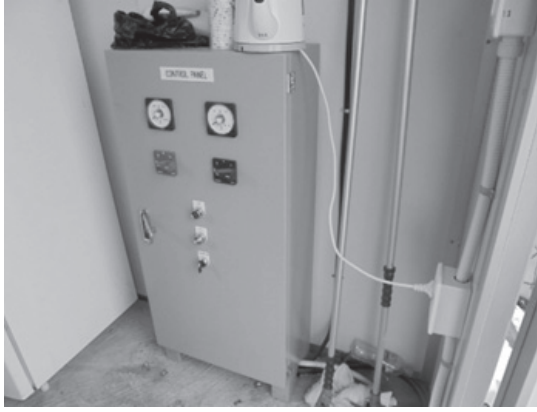
라. 사진대지

사 진 (원 경)	사 진 (근 경)

사 진 (내 부)	사 진 (기 타)

문제점	문제없음		
대책	문제없음		
추정소요사업비 (공종별)	공종(항목)	처리내역	처리비용 (단위: 천원)
	-	-	-
	계		-

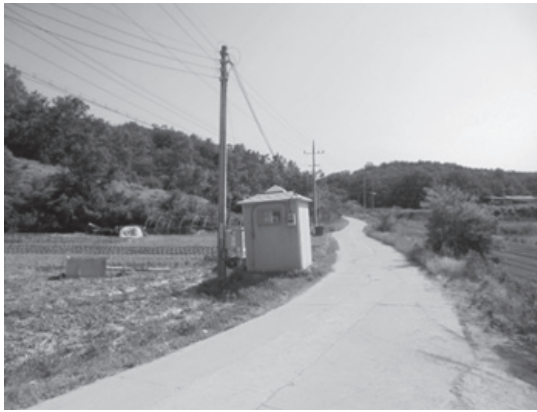
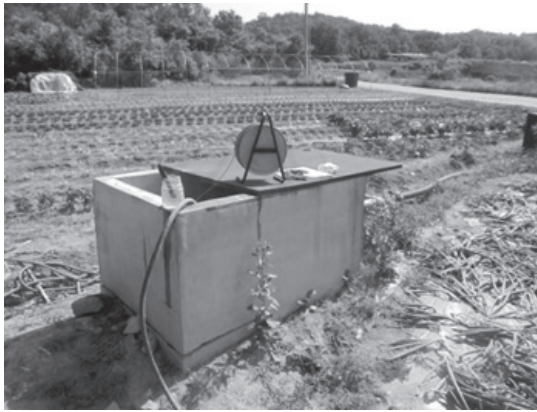
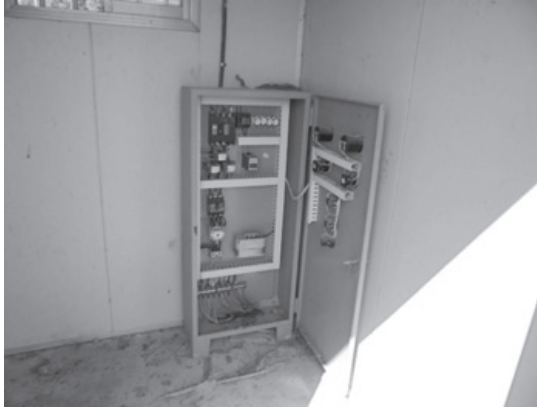
라. 사진대지

사 진 (원 경)	사 진 (근 경)

사 진 (내 부)	사 진 (기 타)

문제점	문제없음		
대책	문제없음		
추정소요사업비 (공종별)	공종(항목)	처리내역	처리비용 (단위: 천원)
	-	-	-
	계		-

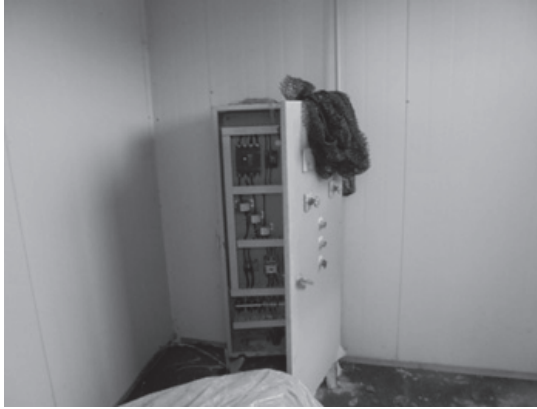
라. 사진대지

사 진 (원 경)	사 진 (근 경)

사 진 (내 부)	사 진 (기 타)

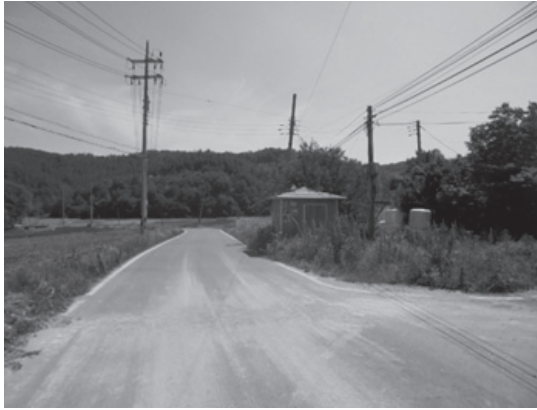
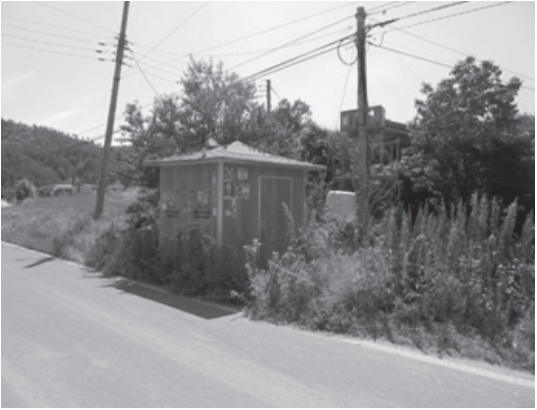
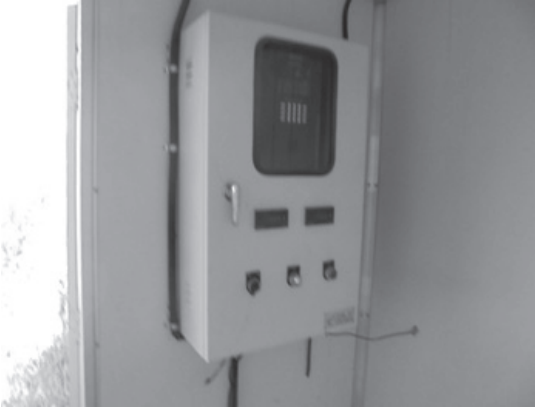
라. 사진대지

사 진 (원 경)	사 진 (근 경)

사 진 (내 부)	사 진 (기 타)

문제점	문제없음		
대책	문제없음		
추정소요사업비 (공종별)	공종(항목)	처리내역	처리비용 (단위: 천원)
	-	-	-
	계		-

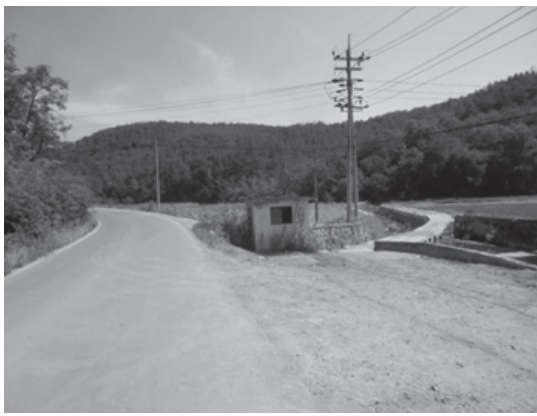
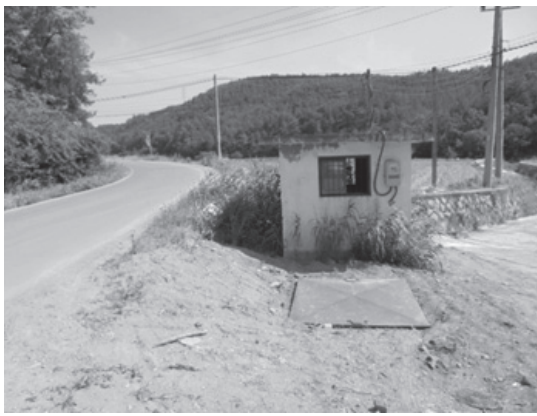
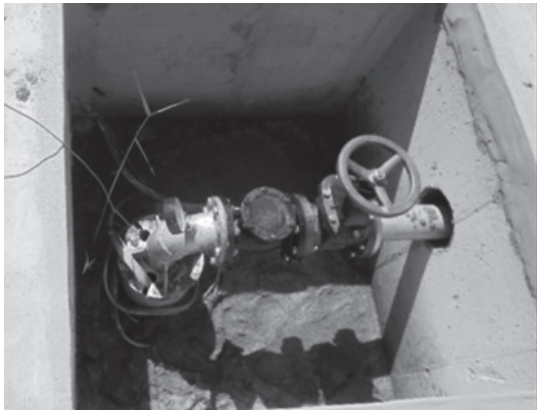
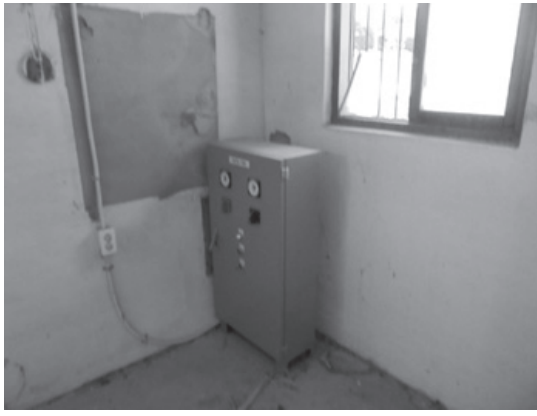
라. 사진대지

사 진 (원 경)	사 진 (근 경)

사 진 (내 부)	사 진 (기 타)

문제점	유량계 없음, 출수장치 없음, 수위측정관 없음		
대책	유량계 설치, 출수장치 설치, 수위측정관 설치		
추정소요사업비 (공 종 별)	공종(항목)	처리내역	처리비용 (단위: 천원)
	유량계 없음	유량계 설치	231
	출수장치 없음	출수장치 설치	38
	수위측정관 없음	수위측정관 설치	167
	계		436

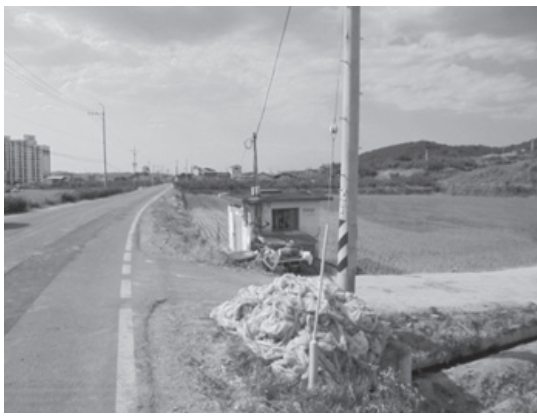
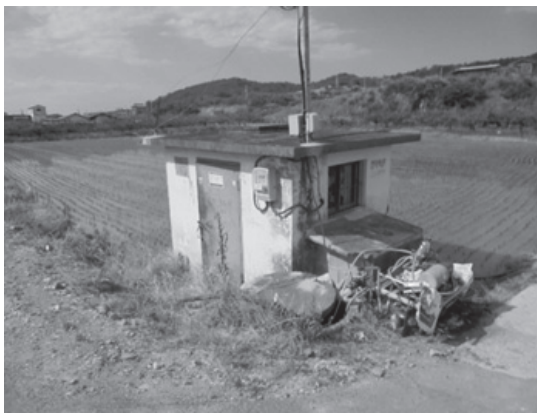
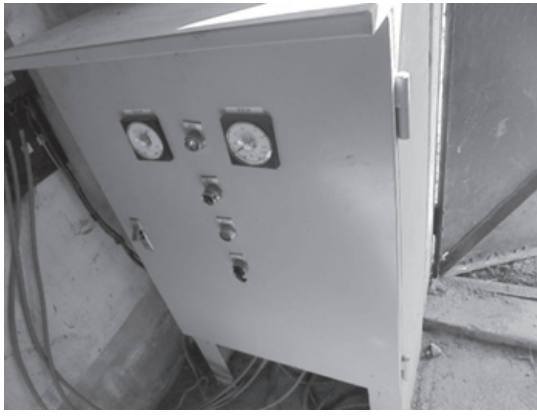
라. 사진대지

사 진 (원 경)	사 진 (근 경)

사 진 (내 부)	사 진 (기 타)

문제점	유량계 없음, 출수장치 없음, 수위측정관 없음		
대책	유량계 설치, 출수장치 설치, 수위측정관 설치		
추정소요사업비 (공 종 별)	공종(항목)	처리내역	처리비용 (단위: 천원)
	유량계 없음	유량계 설치	231
	출수장치 없음	출수장치 설치	38
	수위측정관 없음	수위측정관 설치	167
	계		436

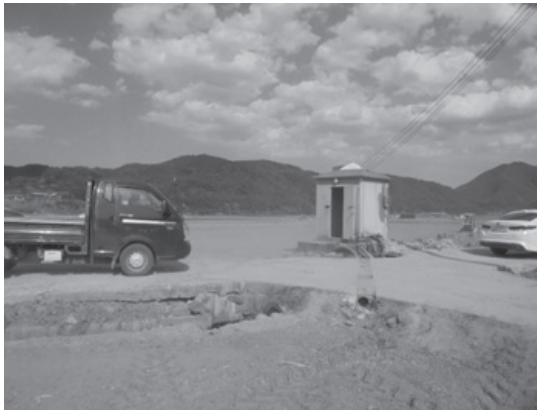
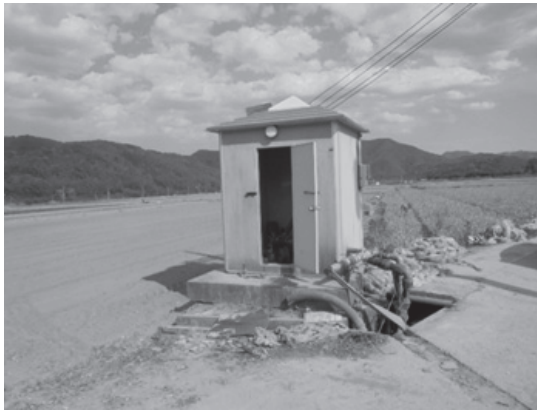
라. 사진대지

사 진 (원 경)	사 진 (근 경)

문제점	수위측정관 없음		
대 책	수위측정관 설치		
추정소요사업비 (공 종 별)	공종(항목)	처리내역	처리비용 (단위: 천원)
	수위측정관 없음	수위측정관 설치	167
	계		167

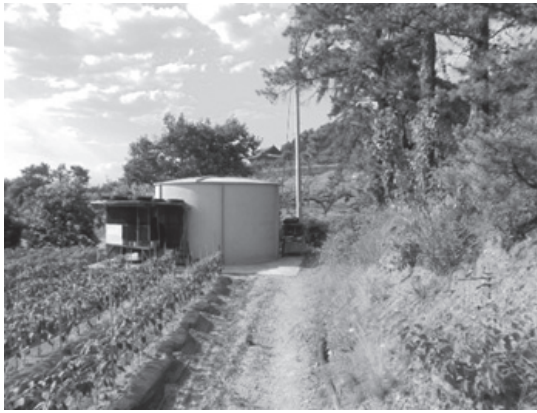
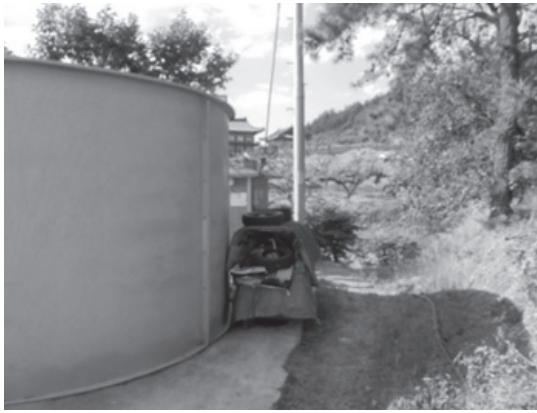
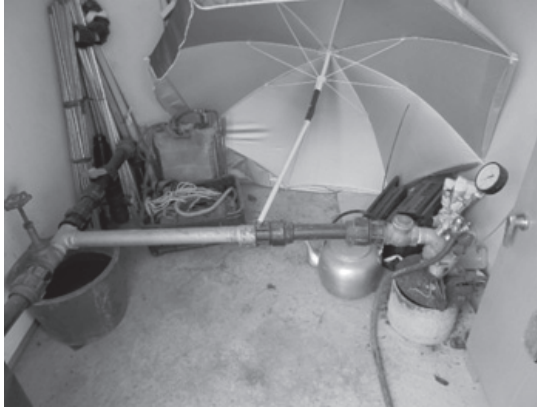
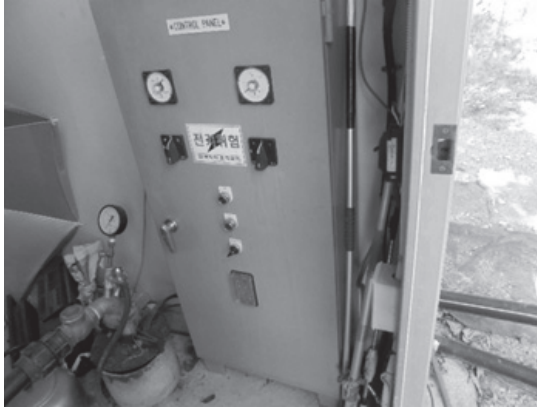
라. 사진대지

분야별	구 분	점 검 목	점검사항	점 검 내 용	점 검 결 과	
지 질 / 수 질	관 정	수 질	수질검사	검사일	2009-08-06	
				농업용 수질기준	합격	
				부적합 항목	-	
		관 정	자연수위	자연수위 측정	- m	
				양 수 량	양수량의 적정여부	적정
				이물질 배출여부	이물질, 오염물질배출여부	양호
		양수장 및 보호공	균 열	균열, 백태, 박리, 파손여부	양호	
				누 수	위치, 누수원인, 누수여부	양호
				침 하	침하부위, 원인 및 정도	양호
		오염방지 시 설	덮개파손	파손 및 시건장치 유무	양호	
				녹발생 및 부식정도	양호	
		측 정 장 치	유 량 계	작동유무 및 파손여부	양호	
				출수장치	출수장치의 파손여부	양호
				수위측정관	수위측정관의 관리상태	없음
		기 계	기 계 설	수 중 펌 프	작동상태	작동여부, 진동 및 경음상태
용 량	이용량 대비 용량의 적정성				양호	
전 기	전 기 설	배전함 및 전기설비	외 형	누유상태, 계측기기 작동	양호	
			설 치	위치의 적정성, 설치상태	양호	
			동 작	진동상태, 계기류 작동	양호

문제점	수위측정관 없음		
대 책	수위측정관 설치		
추정소요사업비 (공 종 별)	공종(항목)	처리내역	처리비용 (단위: 천원)
	수위측정관 없음	수위측정관 설치	167
	계		167

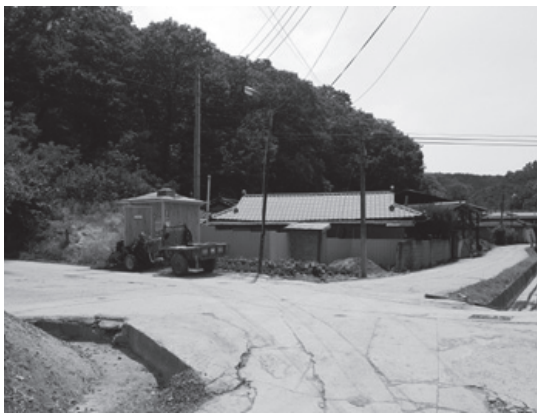
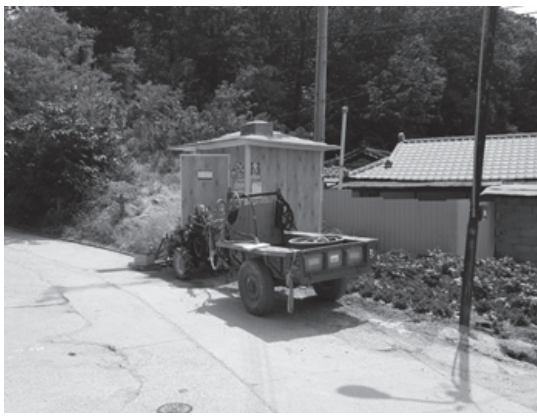
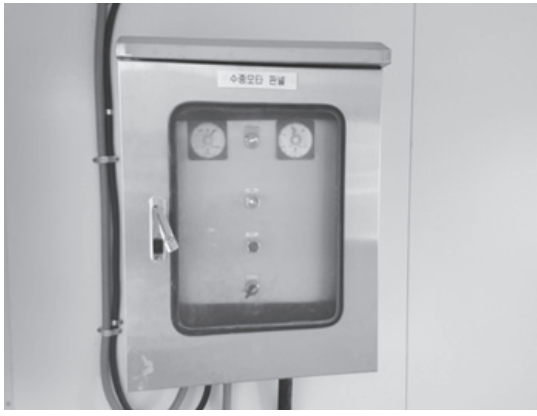
라. 사진대지

문제점	출수장치 없음		
대 책	출수장치 설치		
추정소요사업비 (공 종 별)	공종(항목)	처리내역	처리비용 (단위: 천원)
	출수장치 없음	출수장치 설치	38
	계		38

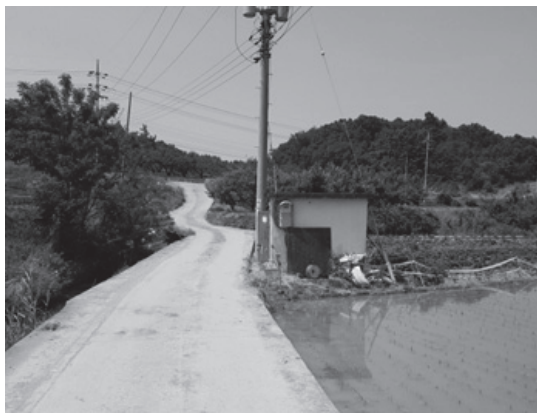
라. 사진대지

분야별	구 분	점 검 목	점검사항	점 검 내 용	점 검 결 과	
지 질 / 수 질	관 정	수 질	수질검사	검사일	2009-08-06	
				농업용 수질기준	합격	
				부적합 항목	-	
		관 정	자연수위	자연수위 측정	40.3 m	
				양 수 량	양수량의 적정여부	적정
				이물질 배출여부	이물질, 오염물질배출여부	양호
		양수장 및 보호공	균 열	균열, 백태, 박리, 파손여부	미흡	
				누 수	위치, 누수원인, 누수여부	미흡
				침 하	침하부위, 원인 및 정도	미흡
		오염방지 시설	덮개파손	파손 및 시건장치 유무	미흡	
				녹발생 및 부식정도	미흡	
		측 정 장 치	유 량 계	작동유무 및 파손여부	없음	
				출수장치	출수장치의 파손여부	없음
				수위측정관	수위측정관의 관리상태	없음
		기 계	기 계 설	수 중 펌 프	작동상태	작동여부, 진동 및 경음상태
용 량	이용량 대비 용량의 적정성				양호	
전 기	전 기 설	배전함 및 전기설비	외 형	누유상태, 계측기기 작동	보통	
			설 치	위치의 적정성, 설치상태	양호	
			동 작	진동상태, 계기류 작동	양호

문제점	유량계 없음, 출수장치 없음, 수위측정관 없음		
대책	유량계 설치, 출수장치 설치, 수위측정관 설치		
추정소요사업비 (공 종 별)	공종(항목)	처리내역	처리비용 (단위: 천원)
	유량계 없음	유량계 설치	231
	출수장치 없음	출수장치 설치	38
	수위측정관 없음	수위측정관 설치	167
	계		436

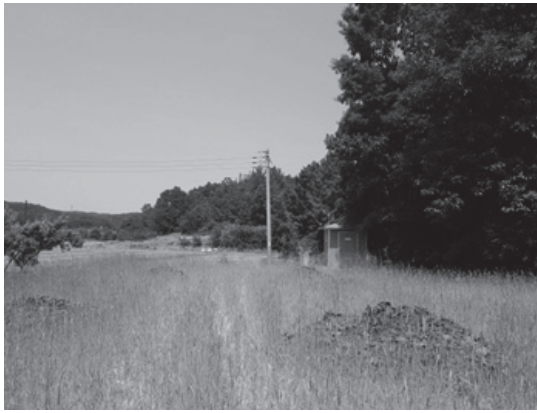
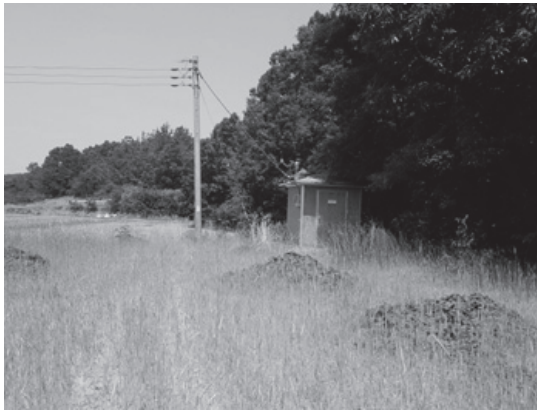
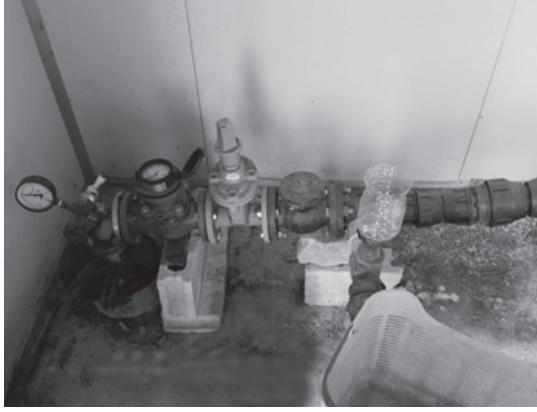
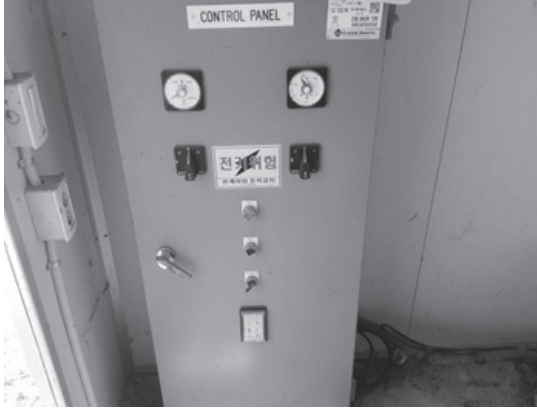
라. 사진대지

분야별	구 분	점 검 목	점검사항	점 검 내 용	점 검 결 과	
지 질 / 수 질	관 정	수 질	수질검사	검사일	2013-07-30	
				농업용 수질기준	합격	
				부적합 항목	-	
		관 정	자연수위	자연수위 측정	- m	
				양 수 량	양수량의 적정여부	적정
				이물질 배출여부	이물질, 오염물질배출여부	양호
		양수장 및 보호공	균 열	균열, 백태, 박리, 파손여부	양호	
				누 수	위치, 누수원인, 누수여부	양호
				침 하	침하부위, 원인 및 정도	양호
		오염방지 시설	덮개파손	파손 및 시건장치 유무	양호	
				녹발생 및 부식정도	양호	
		측 정 장 치	유 량 계	작동유무 및 파손여부	양호	
				출수장치	출수장치의 파손여부	양호
				수위측정관	수위측정관의 관리상태	없음
		기 계	기 계 설	수 중 펌 프	작동상태	작동여부, 진동 및 경음상태
용 량	이용량 대비 용량의 적정성				양호	
전 기	전 기 설	배전함 및 전기설비	외 형	누유상태, 계측기기 작동	양호	
			설 치	위치의 적정성, 설치상태	양호	
			동 작	진동상태, 계기류 작동	양호

문제점	수위측정관 없음		
대 책	수위측정관 설치		
추정소요사업비 (공 종 별)	공종(항목)	처리내역	처리비용 (단위: 천원)
	수위측정관 없음	수위측정관 설치	167
	계		167

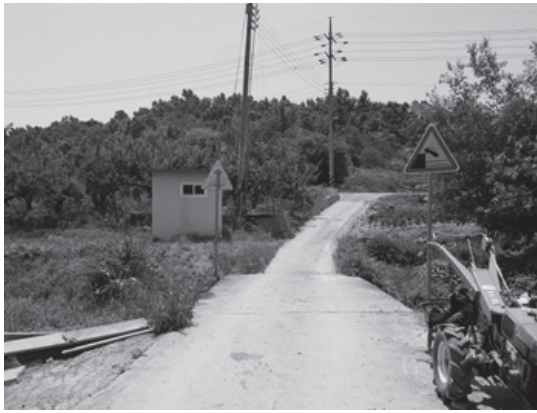
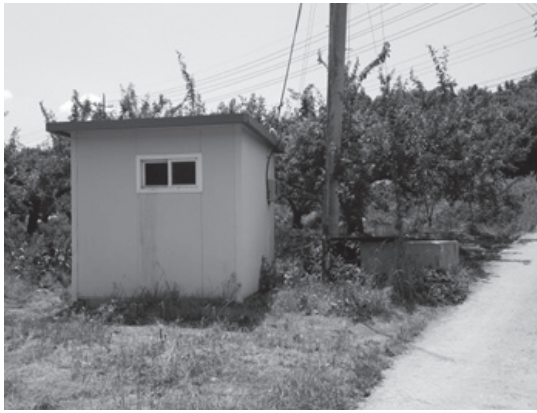
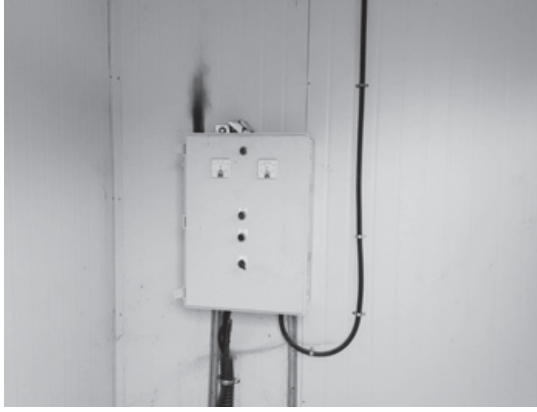
라. 사진대지

분야별	구 분	점 검 목	점검사항	점 검 내 용	점 검 결 과	
지 질 / 수 질	관 정	수 질	수질검사	검사일	2015-08-10	
				농업용 수질기준	합격	
				부적합 항목	-	
		관 정	자연수위	자연수위 측정	40.3 m	
				양 수 량	양수량의 적정여부	적정
				이물질 배출여부	이물질, 오염물질배출여부	양호
		양수장 및 보호공	균 열	균열, 박리, 파손여부	보통	
				누 수	위치, 누수원인, 누수여부	보통
				침 하	침하부위, 원인 및 정도	보통
		오염방지 시설	덮개파손	파손 및 시건장치 유무	보통	
				녹발생 및 부식정도	보통	
		측 정 장 치	유 량 계	작동유무 및 파손여부	보통	
				출수장치	출수장치의 파손여부	보통
				수위측정관	수위측정관의 관리상태	없음
		기 계	기 계 설	수 중 펌 프	작동상태	작동여부, 진동 및 경음상태
용 량	이용량 대비 용량의 적정성				양호	
전 기	전 기 설	배전함 및 전기설비	외 형	누유상태, 계측기기 작동	양호	
			설 치	위치의 적정성, 설치상태	양호	
			동 작	진동상태, 계기류 작동	양호

문제점	수위측정관 없음		
대 책	수위측정관 설치		
추정소요사업비 (공 종 별)	공종(항목)	처리내역	처리비용 (단위: 천원)
	수위측정관 없음	수위측정관 설치	167
	계		167

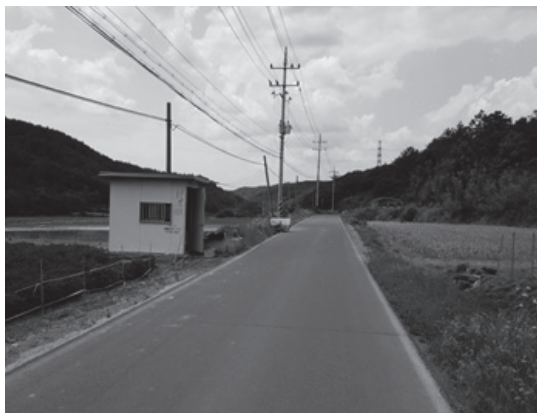
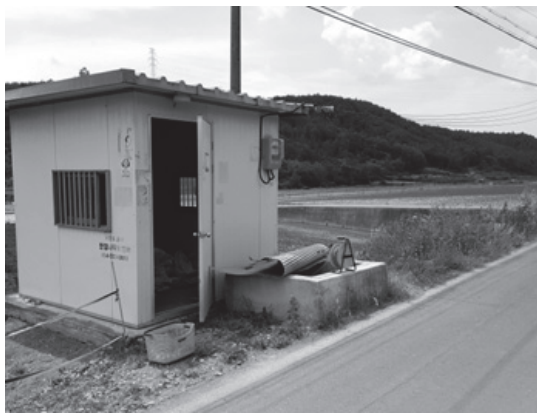
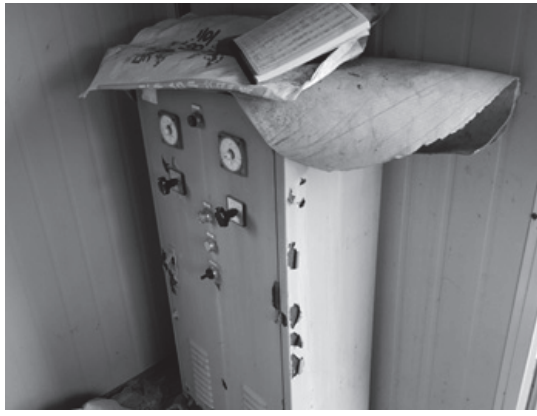
라. 사진대지

분야별	구 분	점 검 목	점검사항	점 검 내 용	점 검 결 과	
지 질 / 수 질	관 정	수 질	수질검사	검사일	-	
				농업용 수질기준	-	
				부적합 항목	-	
		관 정	자연수위	자연수위 측정	29.5(사용중) m	
				양 수 량	양수량의 적정여부	적정
				이물질 배출여부	이물질, 오염물질배출여부	양호
		양수장 및 보호공	균 열	균열, 박리, 파손여부	보통	
				누 수	위치, 누수원인, 누수여부	보통
				침 하	침하부위, 원인 및 정도	보통
		오염방지 시설	덮개파손	파손 및 시건장치 유무	없음	
				녹발생 및 부식정도	없음	
		측 정 장 치	유 량 계	작동유무 및 파손여부	보통	
				출수장치	출수장치의 파손여부	보통
				수위측정관	수위측정관의 관리상태	보통
		기 계	기 계 설	수 중 펌 프	작동상태	작동여부, 진동 및 경음상태
용 량	이용량 대비 용량의 적정성				양호	
전 기	전 기 설	배전함 및 전기설비	외 형	누유상태, 계측기기 작동	보통	
			설 치	위치의 적정성, 설치상태	양호	
			동 작	진동상태, 계기류 작동	양호

문제점	상부보호공 파손		
대 책	상부보호공 보수		
추정소요사업비 (공 종 별)	공종(항목)	처리내역	처리비용 (단위: 천원)
	상부보호공 파손	상부보호공 보수	988
	계		988

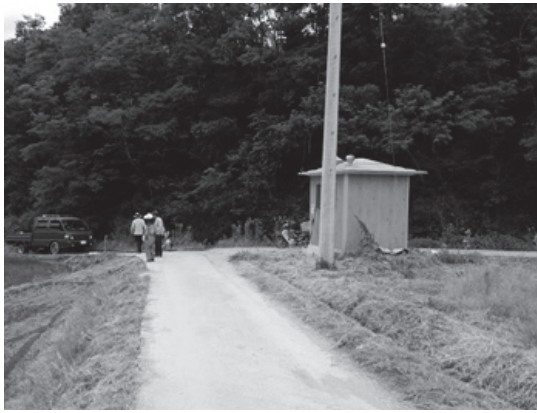
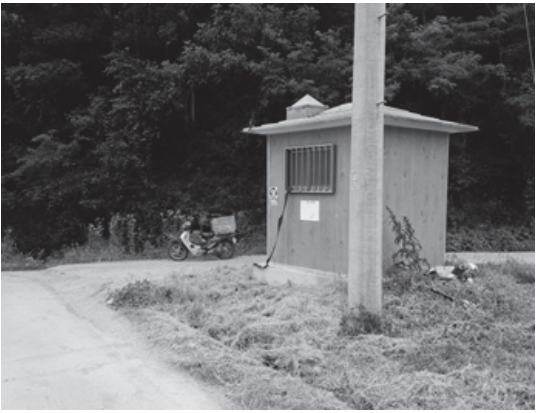
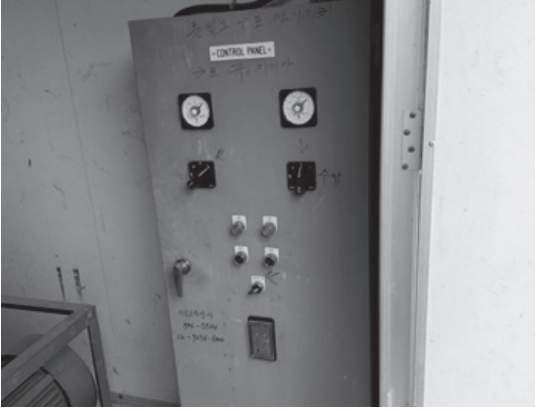
라. 사진대지

분야별	구 분	점 검 목	점검사항	점 검 내 용	점 검 결 과	
지 질 / 수 질	관 정	수 질	수질검사	검사일	2013-08-16	
				농업용 수질기준	합격	
				부적합 항목	-	
		관 정	자연수위	자연수위 측정	- m	
				양 수 량	양수량의 적정여부	적정
				이 물 질 배출여부	이물질, 오염물질배출여부	양호
		양수장 및 보호공	균 열	균열, 백태, 박리, 파손여부	양호	
				누 수	위치, 누수원인, 누수여부	양호
				침 하	침하부위, 원인 및 정도	양호
		오염방지 시 설	덮개파손	파손 및 시건장치 유무	양호	
				녹발생 및 부식정도	양호	
		측 정 장 치	유 량 계	작동유무 및 파손여부	양호	
				출수장치	출수장치의 파손여부	양호
				수위측정관	수위측정관의 관리상태	없음
		기 계	기 계 시 설	수 중 펌 프	작동상태	작동여부, 진동 및 경음상태
용 량	이용량 대비 용량의 적정성				양호	
전 기	전 기 시 설	배전함 및 전기설비	외 형	누유상태, 계측기기 작동	양호	
			설 치	위치의 적정성, 설치상태	양호	
			동 작	진동상태, 계기류 작동	양호

문제점	수위측정관 없음		
대 책	수위측정관 설치		
추정소요사업비 (공 종 별)	공종(항목)	처리내역	처리비용 (단위: 천원)
	수위측정관 없음	수위측정관 설치	167
	계		167

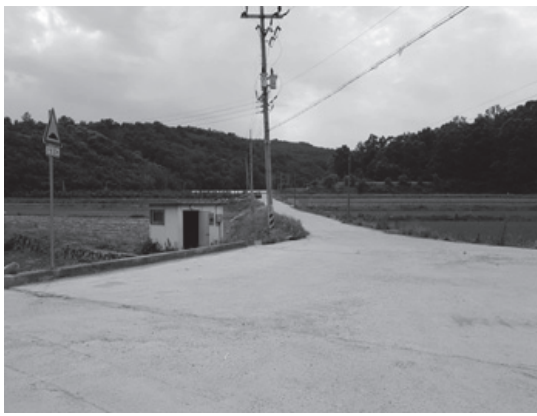
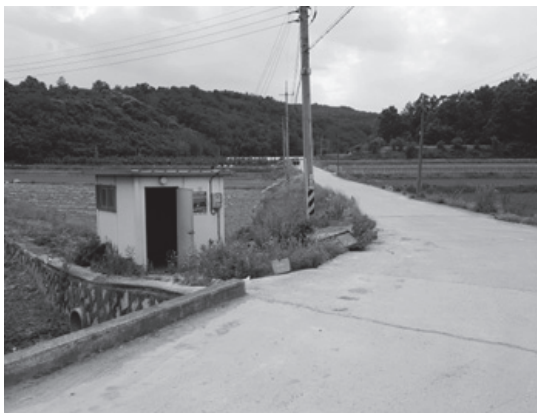
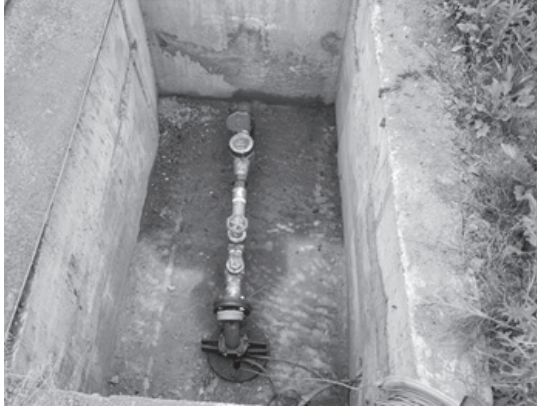
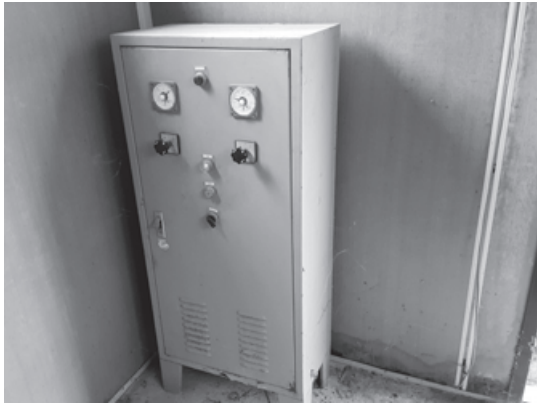
라. 사진대지

분야별	구 분	점 검 목	점 검 사 항	점 검 내 용	점 검 결 과	
지 질 / 수 질	관 정	수 질	수질검사	검사일	2014-06-24	
				농업용 수질기준	합격	
				부적합 항목	-	
		관 정	자연수위	자연수위 측정	17.4(사용중) m	
				양 수 량	양수량의 적정여부	적정
				이 물 질 배출여부	이물질, 오염물질배출여부	양호
		양수장 및 보호공	균 열	균열, 백태, 박리, 파손여부	보통	
				누 수	위치, 누수원인, 누수여부	보통
				침 하	침하부위, 원인 및 정도	보통
		오염방지 시설	덮개파손	파손 및 시건장치 유무	보통	
				녹발생 및 부식정도	보통	
		측 정 장 치	유 량 계	작동유무 및 파손여부	보통	
				출수장치	출수장치의 파손여부	없음
				수위측정관	수위측정관의 관리상태	없음
		기 계	기 계 설	수 중 펌 프	작동상태	작동여부, 진동 및 경음상태
용 량	이용량 대비 용량의 적정성				양호	
전 기	전 기 설	배전함 및 전기설비	외 형	누유상태, 계측기기 작동	양호	
			설 치	위치의 적정성, 설치상태	양호	
			동 작	진동상태, 계기류 작동	양호

문제점	출수장치 없음, 수위측정관 없음		
대 책	출수장치 설치, 수위측정관 설치		
추정소요사업비 (공 종 별)	공종(항목)	처리내역	처리비용 (단위: 천원)
	출수장치 없음	출수장치 설치	38
	수위측정관 없음	수위측정관 설치	167
	계		205

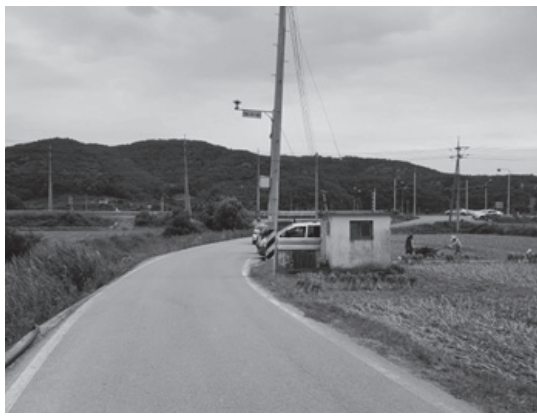
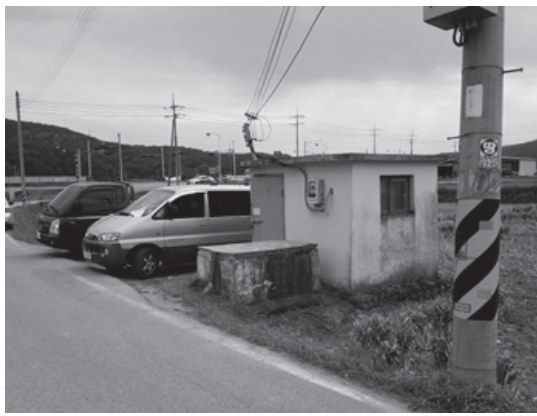
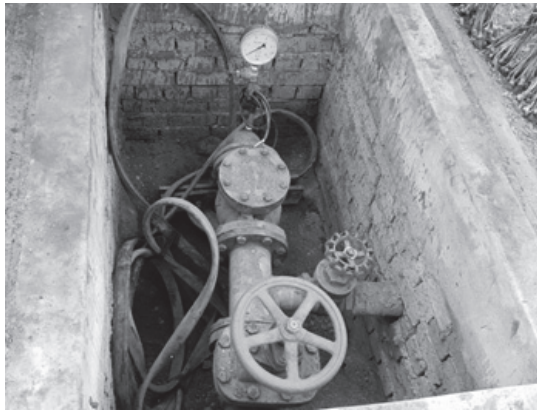
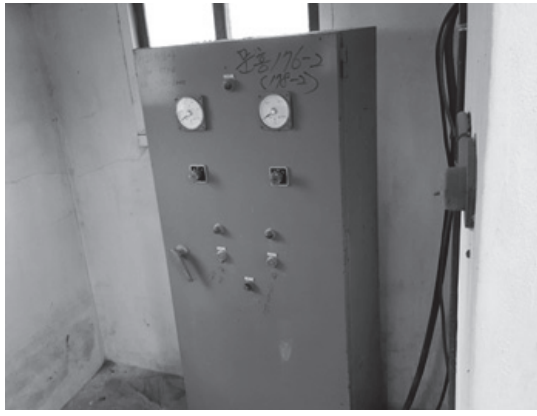
라. 사진대지

분야별	구 분	점 검 목	점검사항	점 검 내 용	점 검 결 과	
지 질 / 수 질	관 정	수 질	수질검사	검사일	2013-06-19	
				농업용 수질기준	합격	
				부적합 항목	-	
		관 정	자연수위	자연수위 측정	- m	
				양 수 량	양수량의 적정여부	적정
				이 물 질 배출여부	이물질, 오염물질배출여부	양호
		양수장 및 보호공	균 열	균열, 백태, 박리, 파손여부	보통	
				누 수	위치, 누수원인, 누수여부	보통
				침 하	침하부위, 원인 및 정도	보통
		오염방지 시설	덮개파손	파손 및 시건장치 유무	보통	
				녹발생 및 부식정도	보통	
		측 정 장 치	유 량 계	작동유무 및 파손여부	없음	
				출수장치	출수장치의 파손여부	없음
				수위측정관	수위측정관의 관리상태	없음
		기 계	기 계 설	수 중 펌 프	작동상태	작동여부, 진동 및 경음상태
용 량	이용량 대비 용량의 적정성				양호	
전 기	전 기 설	배전함 및 전기설비	외 형	누유상태, 계측기기 작동	양호	
			설 치	위치의 적정성, 설치상태	양호	
			동 작	진동상태, 계기류 작동	양호

문제점	유량계 없음, 출수장치 없음, 수위측정관 없음		
대 책	유량계 설치, 출수장치 설치, 수위측정관 설치		
추정소요사업비 (공 종 별)	공종(항목)	처리내역	처리비용 (단위: 천원)
	유량계 없음	유량계 설치	231
	출수장치 없음	출수장치 설치	38
	수위측정관 없음	수위측정관 설치	167
	계		436

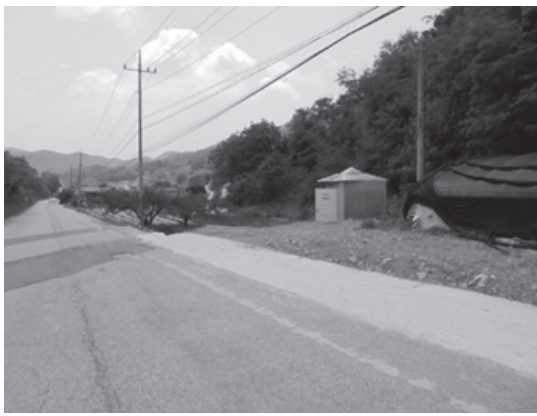
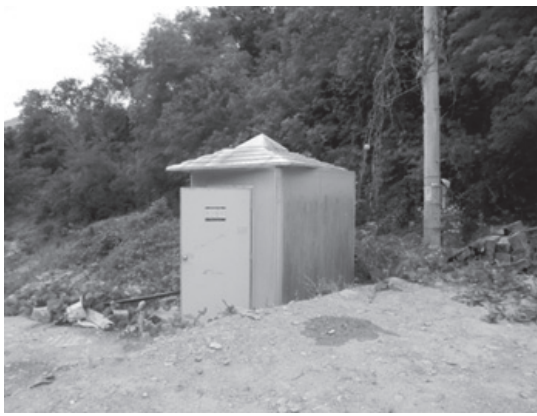
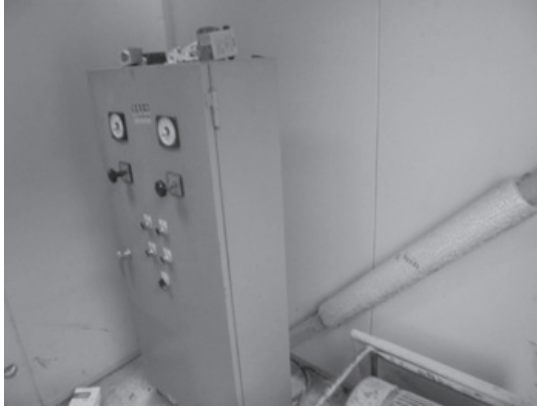
라. 사진대지

문제점	유량계 없음, 출수장치 없음, 수위측정관 없음		
대책	유량계 설치, 출수장치 설치, 수위측정관 설치		
추정소요사업비 (공 종 별)	공종(항목)	처리내역	처리비용 (단위: 천원)
	유량계 없음	유량계 설치	231
	출수장치 없음	출수장치 설치	38
	수위측정관 없음	수위측정관 설치	167
	계		436

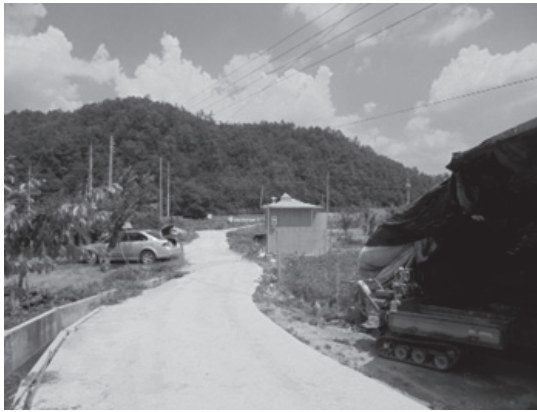
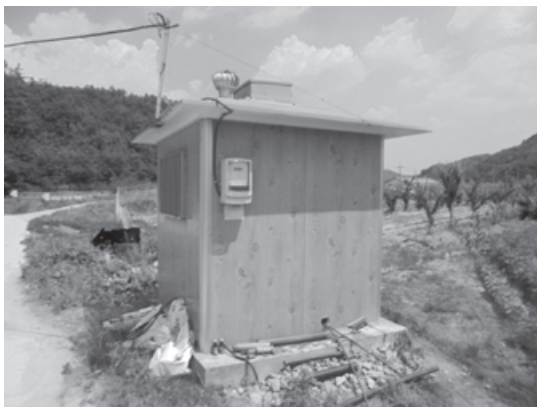
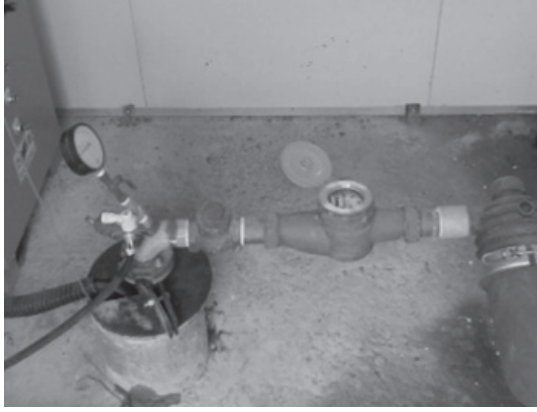
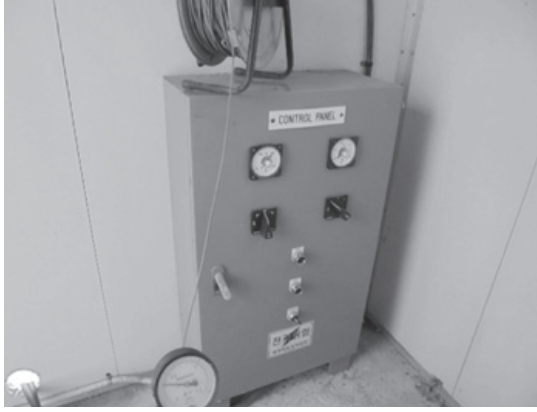
라. 사진대지

사 진 (원 경)	사 진 (근 경)

사 진 (내 부)	사 진 (기 타)

문제점	수위측정관 없음		
대 책	수위측정관 설치		
추정소요사업비 (공 종 별)	공종(항목)	처리내역	처리비용 (단위: 천원)
	수위측정관 없음	수위측정관 설치	167
	계		167

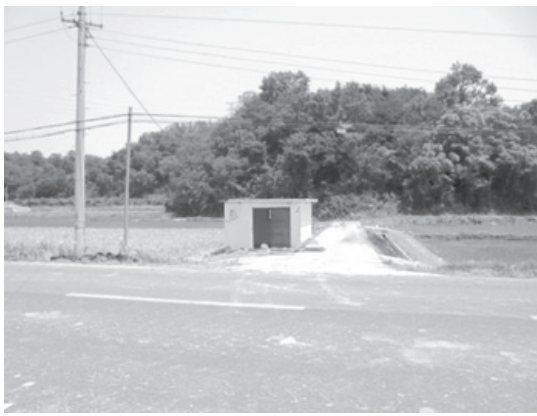
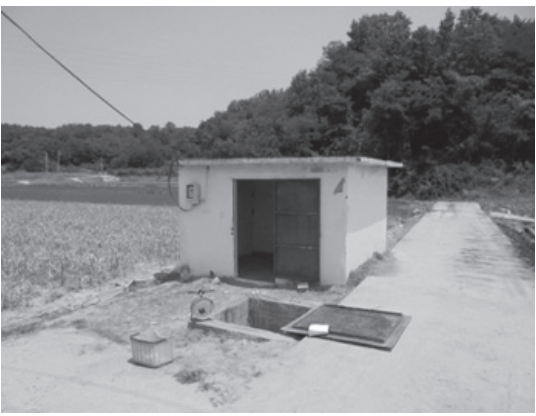
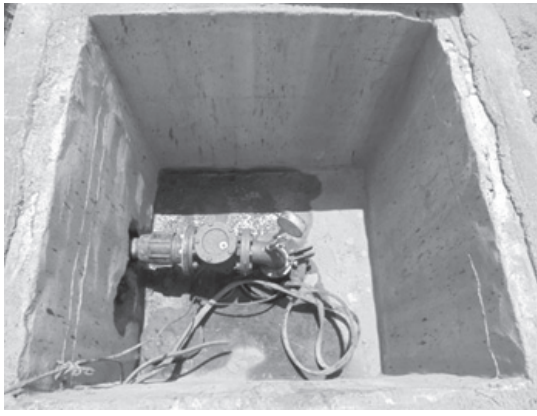
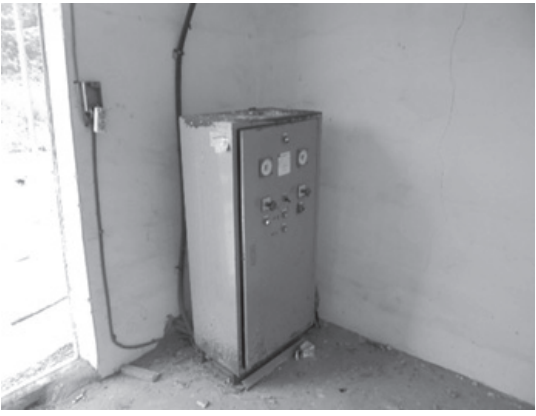
라. 사진대지

분야별	구 분	점 검 목	점검사항	점 검 내 용	점 검 결 과	
지 질 / 수 질	관 정	수 질	수질검사	검사일	2008-12-15	
				농업용 수질기준	합격	
				부적합 항목	-	
		관 정	자연수위	자연수위 측정	17.3(사용중) m	
				양 수 량	양수량의 적정여부	적정
				이물질 배출여부	이물질, 오염물질배출여부	양호
		양수장 및 보호공	균 열	균열, 백태, 박리, 파손여부	미흡	
				누 수	위치, 누수원인, 누수여부	미흡
				침 하	침하부위, 원인 및 정도	미흡
		오염방지 시 설	덮개파손	파손 및 시건장치 유무	미흡	
				녹발생 및 부식정도	미흡	
		측 정 장 치	유 량 계	작동유무 및 파손여부	없음	
				출수장치	출수장치의 파손여부	없음
				수위측정관	수위측정관의 관리상태	없음
		기 계	기 계 설	수 중 펌 프	작동상태	작동여부, 진동 및 경음상태
용 량	이용량 대비 용량의 적정성				양호	
전 기	전 기 설	배전함 및 전기설비	외 형	누유상태, 계측기기 작동	보통	
			설 치	위치의 적정성, 설치상태	양호	
			동 작	진동상태, 계기류 작동	양호

사 진 (원 경)	사 진 (근 경)

사 진 (내 부)	사 진 (기 타)

문제점	유량계 없음, 출수장치 없음, 수위측정관 없음		
대책	유량계 설치, 출수장치 설치, 수위측정관 설치		
추정소요사업비 (공 종 별)	공종(항목)	처리내역	처리비용 (단위: 천원)
	유량계 없음	유량계 설치	231
	출수장치 없음	출수장치 설치	38
	수위측정관 없음	수위측정관 설치	167
	계		436
