2017
농촌지하수관리 보고서
의안지구

『의안지구 농촌지하수관리』 보고서는

1. 농림축산식품부 주관으로 한국농어촌공사에서 시행한 『지하수 자원관리사업』 결과를 종합하여 작성하였습니다.

2. 『지하수자원관리사업』은 농어촌정비법 제18조의2(농어촌 용수계획 등) 및 지하수법 제5조(지하수조사)에 근거하여 농어촌지역 지하수 개발·이용 및 보전·관리를 위하여 2001년부터 농촌용수구역 단위별로 시행하는 사업입니다.

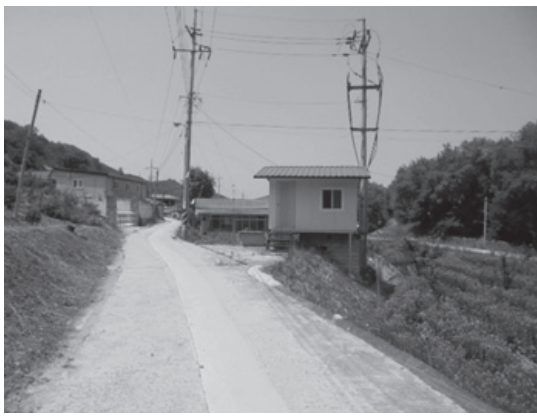
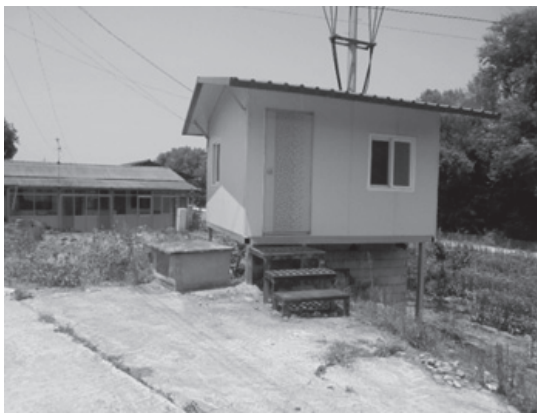
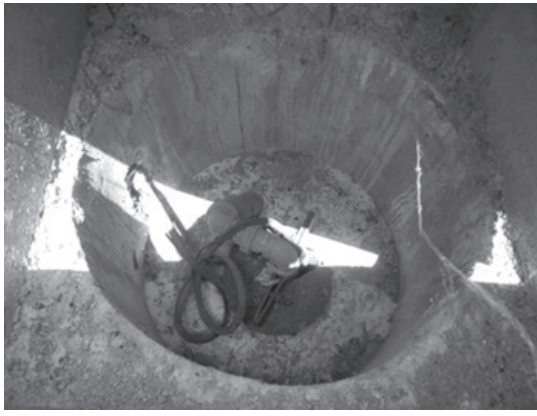
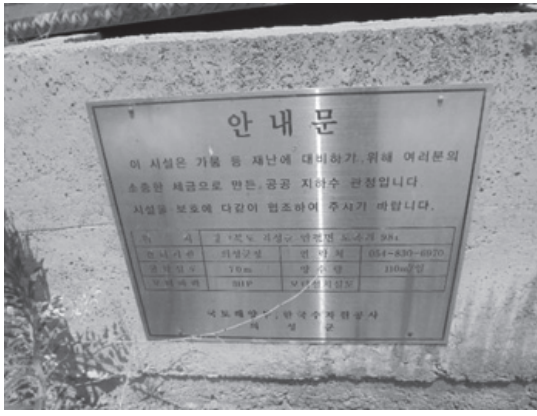
라. 사진대지

분야별	구 분	점 검 목	점검사항	점 검 내 용	점 검 결 과
지 질 / 수 질	관 정	수 질	수질검사	검사일	-
				농업용 수질기준	-
				부적합 항목	-
		관 정	자연수위	자연수위 측정	- m
				양 수 량	적정
			이물질 배출여부	양호	
		양수장 및 보호공	균 열	균열, 백태, 박리, 파손여부	보통
				누 수	미흡
				침 하	미흡
		오염방지 시설	덮개파손	파손 및 시건장치 유무	보통
				녹발생 및 부식정도	보통
		측 정 장 치	유 량 계	작동유무 및 파손여부	없음
				출수장치	없음
				수위측정관	없음
		기 계	기 계 설	수 중 펌 프	작동상태
용 량	양호				
전 기	전 기 설	배전함 및 전기설비	외 형	보통	
			설 치	양호	
			동 작	양호

사 진 (원 경)	사 진 (근 경)

사 진 (내 부)	사 진 (기 타)

문제점	유량계 없음, 출수장치 없음, 수위측정관 없음		
대책	유량계 설치, 출수장치 설치, 수위측정관 설치		
추정소요사업비 (공 종 별)	공종(항목)	처리내역	처리비용 (단위: 천원)
	유량계 없음	유량계 설치	231
	출수장치 없음	출수장치 설치	38
	수위측정관 없음	수위측정관 설치	167
	계		436

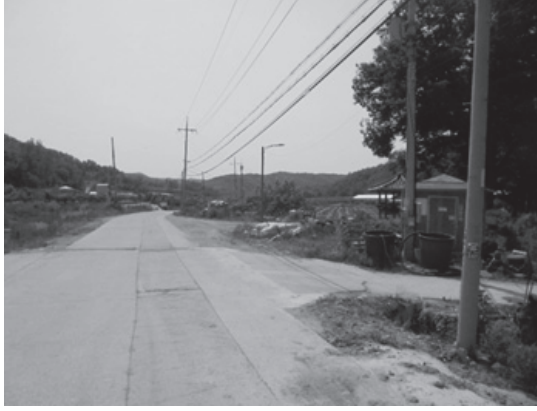
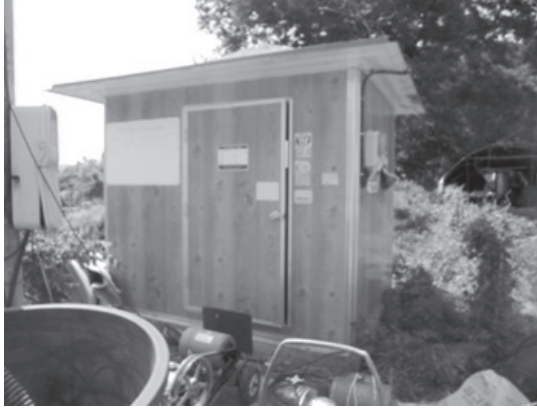
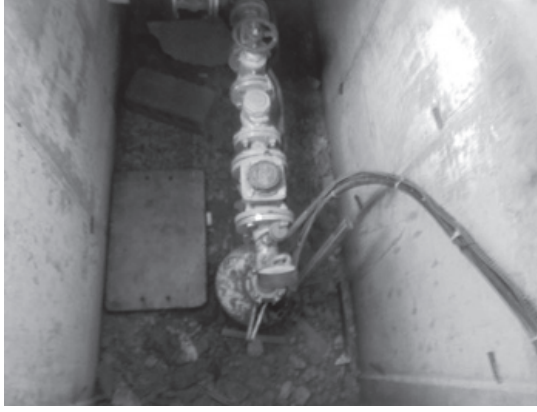
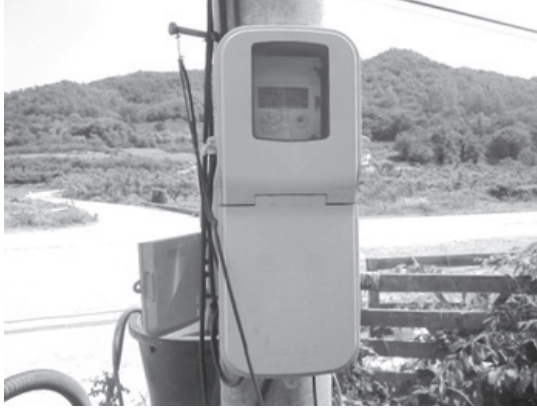
라. 사진대지

분야별	구 분	점 검 목	점검사항	점 검 내 용	점 검 결 과	
지 질 / 수 질	관 정	수 질	수질검사	검사일	2008-12-15	
				농업용 수질기준	합격	
				부적합 항목	-	
		관 정	자연수위	자연수위 측정	6.5 m	
				양 수 량	양수량의 적정여부	적정
				이 물 질 배출여부	이물질, 오염물질배출여부	양호
		양수장 및 보호공	균 열	균열, 박리, 파손여부	양호	
				누 수	위치, 누수원인, 누수여부	양호
				침 하	침하부위, 원인 및 정도	양호
		오염방지 시설	덮개파손	파손 및 시건장치 유무	양호	
				녹발생 및 부식정도	양호	
				유 량 계	작동유무 및 파손여부	양호
		측 장 치	출수장치	출수장치의 파손여부	없음	
				수위측정관	수위측정관의 관리상태	양호
		기 계	기 계 설	수 중 펌 프	작동상태	작동여부, 진동 및 경음상태
용 량	이용량 대비 용량의 적정성				양호	
전 기	전 기 설	배전함 및 전기설비	외 형	누유상태, 계측기기 작동	양호	
			설 치	위치의 적정성, 설치상태	양호	
			동 작	진동상태, 계기류 작동	양호

사 진 (원 경)	사 진 (근 경)

사 진 (내 부)	사 진 (기 타)

문제점	출수장치 없음		
대 책	출수장치 설치		
추정소요사업비 (공 종 별)	공종(항목)	처리내역	처리비용 (단위: 천원)
	출수장치 없음	출수장치 설치	38
	계		38

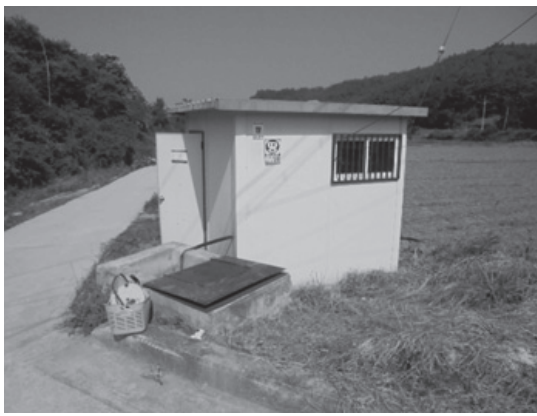
라. 사진대지

분야별	구 분	점 검 목	점검사항	점 검 내 용	점 검 결 과	
지 질 / 수 질	관 정	수 질	수질검사	검사일	2013-08-16	
				농업용 수질기준	합격	
				부적합 항목	-	
		관 정	자연수위	자연수위 측정	- m	
				양 수 량	양수량의 적정여부	적정
				이물질 배출여부	이물질, 오염물질배출여부	양호
		양수장 및 보호공	균 열	균열, 백태, 박리, 파손여부	보통	
				누 수	위치, 누수원인, 누수여부	보통
				침 하	침하부위, 원인 및 정도	보통
		오염방지 시설	덮개파손	파손 및 시건장치 유무	보통	
				녹발생 및 부식정도	보통	
		측 정 장 치	유 량 계	작동유무 및 파손여부	없음	
				출수장치	출수장치의 파손여부	없음
				수위측정관	수위측정관의 관리상태	없음
		기 계	기 계 설	수 중 펌 프	작동상태	작동여부, 진동 및 경음상태
용 량	이용량 대비 용량의 적정성				양호	
전 기	전 기 설	배전함 및 전기설비	외 형	누유상태, 계측기기 작동	보통	
			설 치	위치의 적정성, 설치상태	양호	
			동 작	진동상태, 계기류 작동	양호

사 진 (원 경)	사 진 (근 경)

문제점	유량계 없음, 출수장치 없음, 수위측정관 없음		
대책	유량계 설치, 출수장치 설치, 수위측정관 설치		
추정소요사업비 (공종별)	공종(항목)	처리내역	처리비용 (단위: 천원)
	유량계 없음	유량계 설치	231
	출수장치 없음	출수장치 설치	38
	수위측정관 없음	수위측정관 설치	167
	계		436

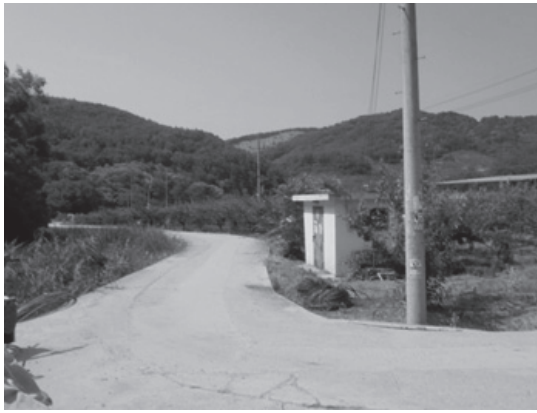
라. 사진대지

분야별	구 분	점 검 목	점검사항	점 검 내 용	점 검 결 과	
지 질 / 수 질	관 정	수 질	수질검사	검사일	2013-08-16	
				농업용 수질기준	합격	
				부적합 항목	-	
		관 정	자연수위	자연수위 측정	- m	
				양 수 량	양수량의 적정여부	적정
				이물질 배출여부	이물질, 오염물질배출여부	양호
		양수장 및 보호공	균 열	균열, 백태, 박리, 파손여부	보통	
				누 수	위치, 누수원인, 누수여부	미흡
				침 하	침하부위, 원인 및 정도	미흡
		오염방지 시설	덮개파손	파손 및 시건장치 유무	보통	
				녹발생 및 부식정도	보통	
		측 정 장 치	유 량 계	작동유무 및 파손여부	없음	
				출수장치	출수장치의 파손여부	양호
				수위측정관	수위측정관의 관리상태	없음
		기 계	기 계 설	수 중 펌 프	작동상태	작동여부, 진동 및 경음상태
용 량	이용량 대비 용량의 적정성				양호	
전 기	전 기 설	배전함 및 전기설비	외 형	누유상태, 계측기기 작동	보통	
			설 치	위치의 적정성, 설치상태	양호	
			동 작	진동상태, 계기류 작동	양호

사 진 (원 경)	사 진 (근 경)

문제점	유량계 없음, 수위측정관 없음		
대책	유량계 설치, 수위측정관 설치		
추정소요사업비 (공 종 별)	공종(항목)	처리내역	처리비용 (단위: 천원)
	유량계 없음	유량계 설치	231
	수위측정관 없음	수위측정관 설치	167
	계		393

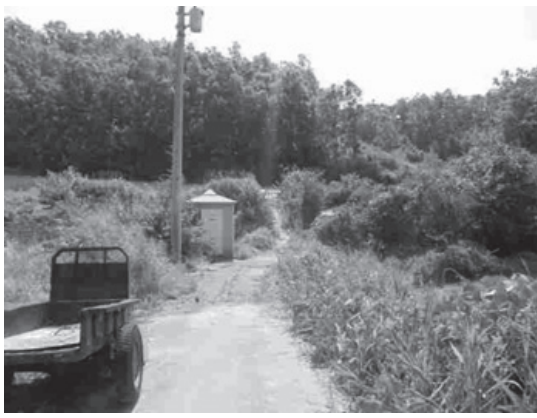
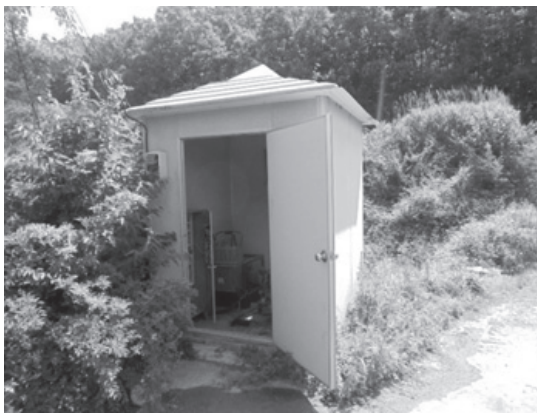
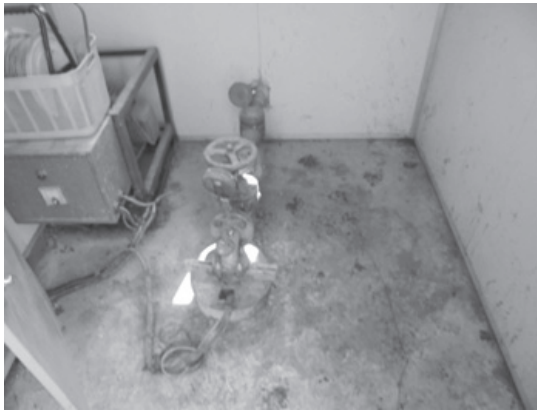
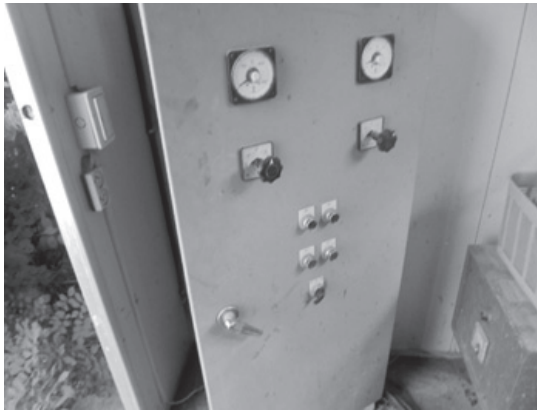
라. 사진대지

분야별	구 분	점 검 목	점검사항	점 검 내 용	점 검 결 과	
지 질 / 수 질	관 정	수 질	수질검사	검사일	2013-10-01	
				농업용 수질기준	합격	
				부적합 항목	-	
		관 정	자연수위	자연수위 측정	- m	
				양 수 량	양수량의 적정여부	적정
				이물질 배출여부	이물질, 오염물질배출여부	양호
		양수장 및 보호공	균 열	균열, 박리, 파손여부	양호	
				누 수	위치, 누수원인, 누수여부	양호
				침 하	침하부위, 원인 및 정도	양호
		오염방지 시 설	덮개파손	파손 및 시건장치 유무	양호	
				녹발생 및 부식정도	양호	
				유 량 계	작동유무 및 파손여부	양호
		측 정 장 치	출수장치	출수장치의 파손여부	없음	
				수위측정관	수위측정관의 관리상태	없음
		기 계	기 계 설	수 중 펌 프	작동상태	작동여부, 진동 및 경음상태
용 량	이용량 대비 용량의 적정성				양호	
전 기	전 기 설	배전함 및 전기설비	외 형	누유상태, 계측기기 작동	양호	
			설 치	위치의 적정성, 설치상태	양호	
			동 작	진동상태, 계기류 작동	양호

문제점	출수장치 없음, 수위측정관 없음		
대 책	출수장치 설치, 수위측정관 설치		
추정소요사업비 (공 종 별)	공종(항목)	처리내역	처리비용 (단위: 천원)
	출수장치 없음	출수장치 설치	38
	수위측정관 없음	수위측정관 설치	167
	계		205

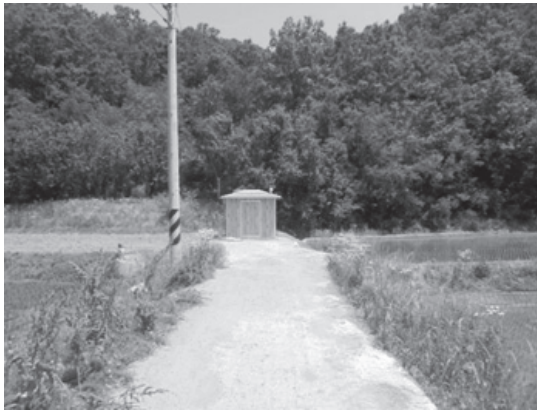
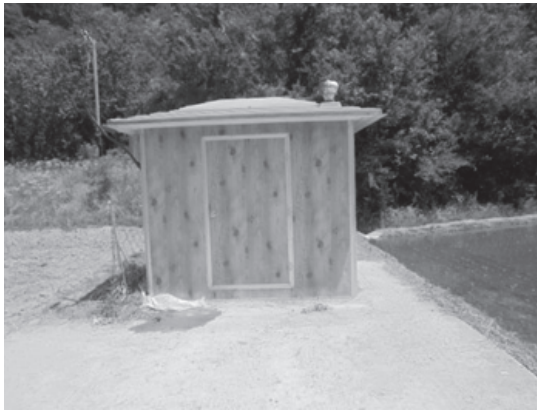
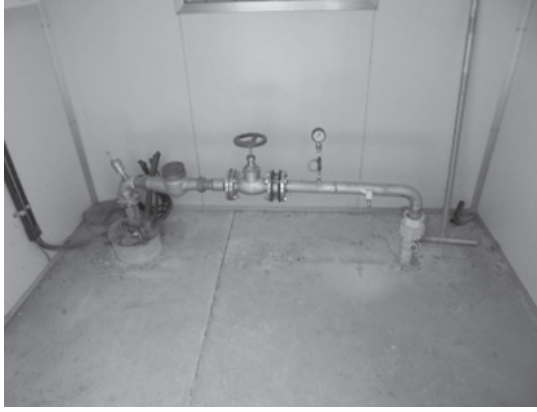
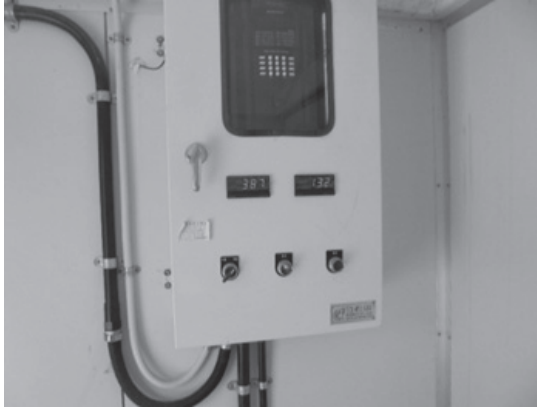
라. 사진대지

분야별	구 분	점 검 목	점검사항	점 검 내 용	점 검 결 과	
지 질 / 수 질	관 정	수 질	수질검사	검사일	2013-07-18	
				농업용 수질기준	합격	
				부적합 항목	-	
		관 정	자연수위	자연수위 측정	46.9(사용중) m	
				양 수 량	양수량의 적정여부	적정
				이 물 질 배출여부	이물질, 오염물질배출여부	양호
		양수장 및 보호공	균 열	균열, 박리, 파손여부	양호	
				누 수	위치, 누수원인, 누수여부	양호
				침 하	침하부위, 원인 및 정도	양호
		오염방지 시설	덮개파손	파손 및 시건장치 유무	양호	
				녹발생 및 부식정도	양호	
		측 정 장 치	유 량 계	작동유무 및 파손여부	양호	
				출수장치	출수장치의 파손여부	양호
				수위측정관	수위측정관의 관리상태	양호
		기 계	기 계 설	수 중 펌 프	작동상태	작동여부, 진동 및 경음상태
용 량	이용량 대비 용량의 적정성				양호	
전 기	전 기 설	배전함 및 전기설비	외 형	누유상태, 계측기기 작동	양호	
			설 치	위치의 적정성, 설치상태	양호	
			동 작	진동상태, 계기류 작동	양호

문제점	문제없음		
대책	문제없음		
추정소요사업비 (공종별)	공종(항목)	처리내역	처리비용 (단위: 천원)
	-	-	-
	계		-

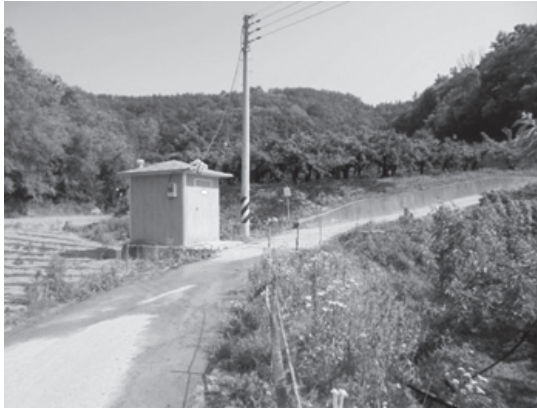
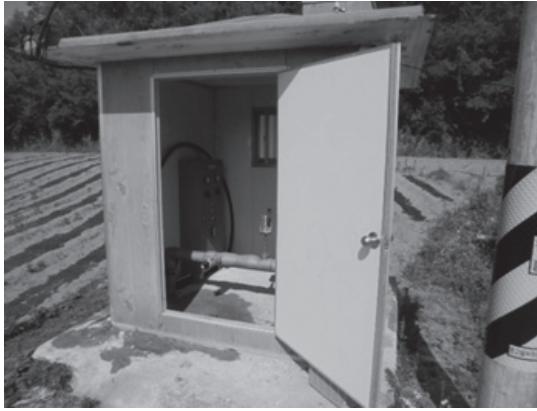
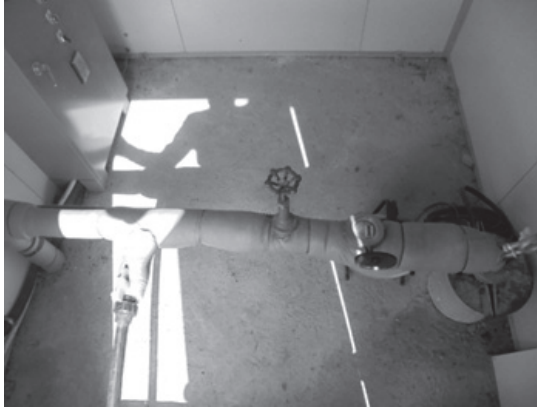
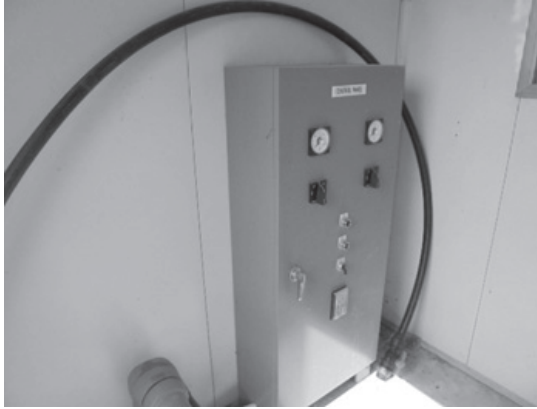
라. 사진대지

분야별	구 분	점 검 목	점검사항	점 검 내 용	점 검 결 과
지 질 / 수 질	관 정	수 질	수질검사	검사일	-
				농업용 수질기준	-
				부적합 항목	-
		관 정	자연수위	자연수위 측정	12.8 m
				양 수 량	적정
				이물질 배출여부	양호
		양수장 및 보호공	균 열	균열, 박리, 파손여부	양호
				누 수	양호
				침 하	양호
		오염방지 시 설	덮개파손	파손 및 시건장치 유무	양호
				녹발생 및 부식정도	양호
		측 정 장 치	유 량 계	작동유무 및 파손여부	양호
				출수장치	양호
				수위측정관	양호
		기 계	기 계 설	수 중 펌 프	작동상태
용 량	양호				
전 기	전 기 설	배전함 및 전기설비	외 형	양호	
			설 치	양호	
			동 작	양호

문제점	문제없음		
대책	문제없음		
추정소요사업비 (공종별)	공종(항목)	처리내역	처리비용 (단위: 천원)
	-	-	-
	계		-

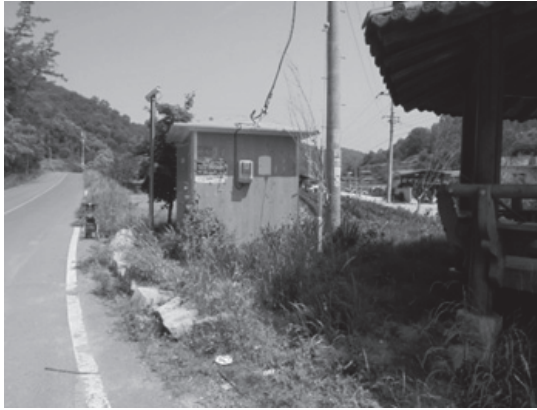
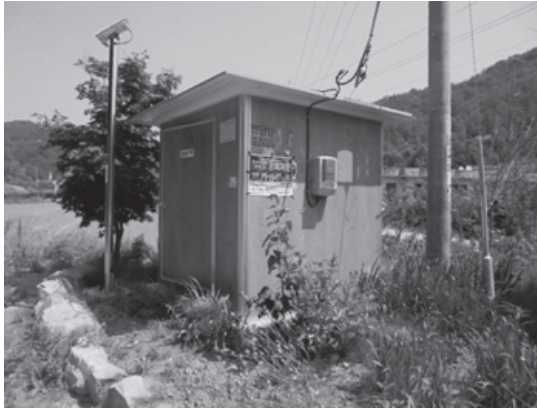
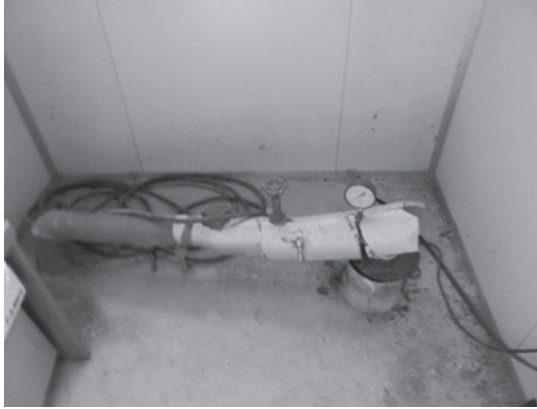
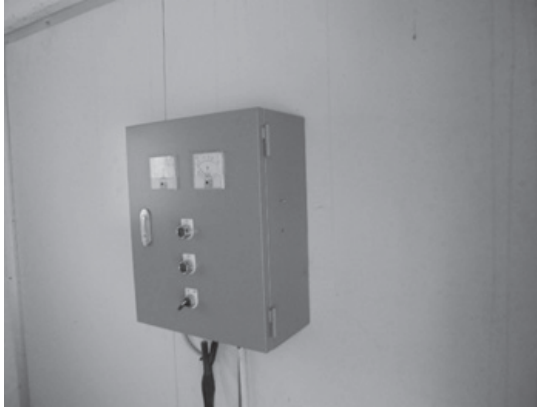
라. 사진대지

분야별	구 분	점 검 목	점검사항	점 검 내 용	점 검 결 과
지 질 / 수 질	관 정	수 질	수질검사	검사일	2015-11-17
				농업용 수질기준	합격
				부적합 항목	-
		관 정	자연수위	자연수위 측정	- m
				양 수 량	양수량의 적정여부
				이 물 질 배출여부	양호
		양수장 및 보호공	균 열	균열, 백태, 박리, 파손여부	양호
				누 수	위치, 누수원인, 누수여부
				침 하	침하부위, 원인 및 정도
		오염방지 시설	덮개파손	파손 및 시건장치 유무	양호
				녹발생 및 부식정도	양호
		측 정 장 치	유 량 계	작동유무 및 파손여부	양호
				출수장치	출수장치의 파손여부
				수위측정관	수위측정관의 관리상태
		기 계	기 계 설	수 중 펌 프	작동상태
용 량	이용량 대비 용량의 적정성				
전 기	전 기 설	배전함 및 전기설비	외 형	누유상태, 계측기기 작동	
			설 치	위치의 적정성, 설치상태	
			동 작	진동상태, 계기류 작동

문제점	수위측정관 없음		
대 책	수위측정관 설치		
추정소요사업비 (공 종 별)	공종(항목)	처리내역	처리비용 (단위: 천원)
	수위측정관 없음	수위측정관 설치	167
	계		167

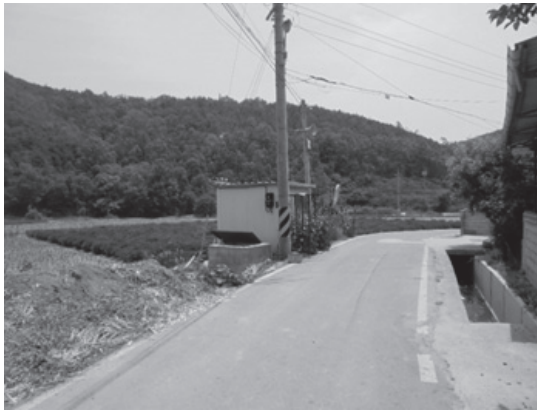
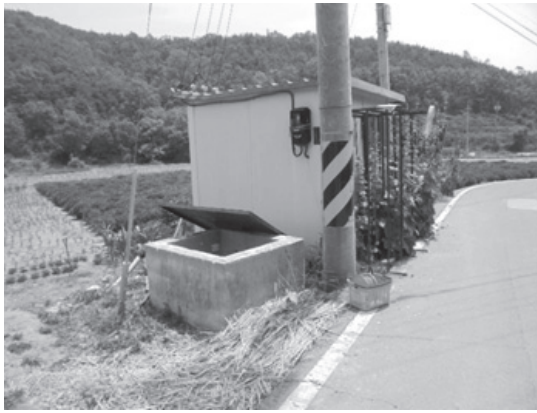
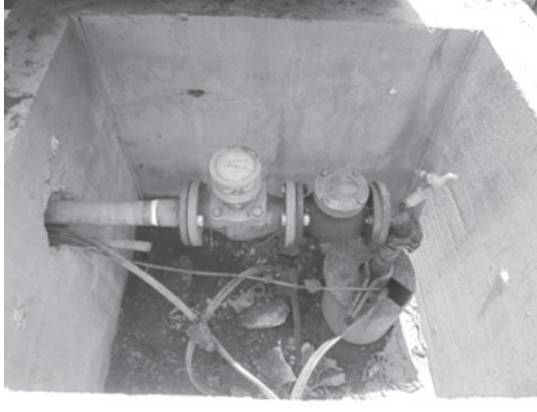
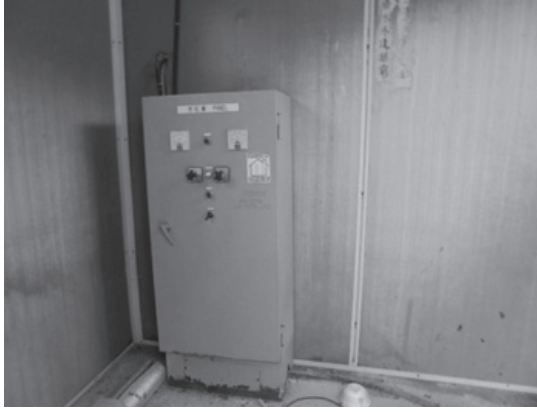
라. 사진대지

분야별	구 분	점 검 목	점검사항	점 검 내 용	점 검 결 과	
지 질 / 수 질	관 정	수 질	수질검사	검사일	2014-06-09	
				농업용 수질기준	합격	
				부적합 항목	-	
		관 정	자연수위	자연수위 측정	36.9(사용중) m	
				양 수 량	양수량의 적정여부	적정
				이물질 배출여부	이물질, 오염물질배출여부	양호
		양수장 및 보호공	균 열	균열, 백태, 박리, 파손여부	보통	
				누 수	위치, 누수원인, 누수여부	보통
				침 하	침하부위, 원인 및 정도	보통
		오염방지 시설	덮개파손	파손 및 시건장치 유무	보통	
				녹발생 및 부식정도	보통	
		측 장 치	유 량 계	작동유무 및 파손여부	보통	
				출수장치	출수장치의 파손여부	보통
				수위측정관	수위측정관의 관리상태	없음
		기 계	기 계 설	수 중 펌 프	작동상태	작동여부, 진동 및 경음상태
용 량	이용량 대비 용량의 적정성				보통	
전 기	전 기 설	배전함 및 전기설비	외 형	누유상태, 계측기기 작동	보통	
			설 치	위치의 적정성, 설치상태	양호	
			동 작	진동상태, 계기류 작동	양호

문제점	수위측정관 없음		
대 책	수위측정관 설치		
추정소요사업비 (공 종 별)	공종(항목)	처리내역	처리비용 (단위: 천원)
	수위측정관 없음	수위측정관 설치	167
	계		167

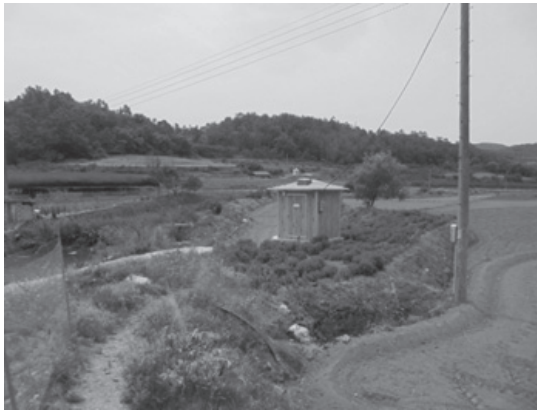
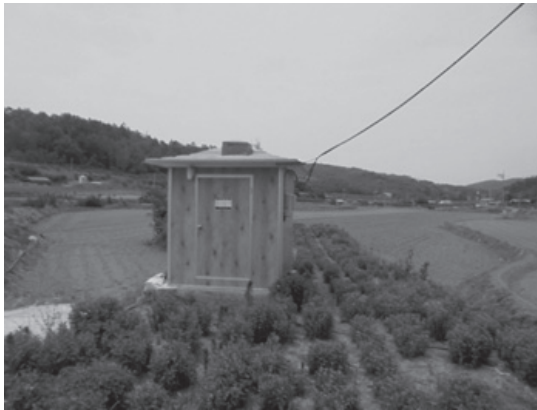
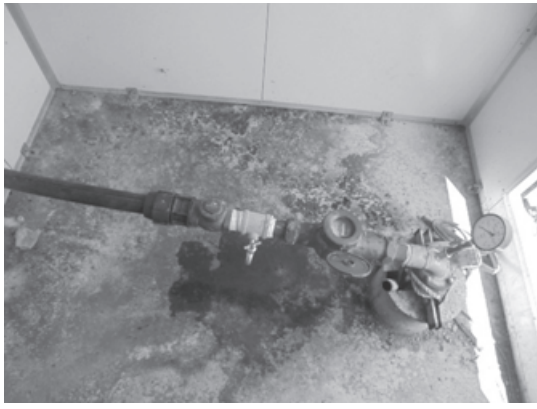
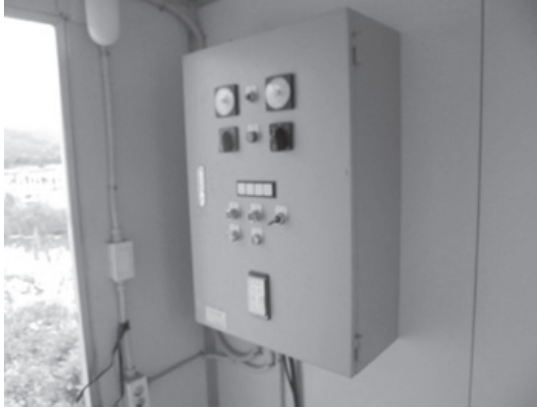
라. 사진대지

분야별	구 분	점 검 목	점검사항	점 검 내 용	점 검 결 과
지 질 / 수 질	관 정	수 질	수질검사	검사일	2012-09-06
				농업용 수질기준	합격
				부적합 항목	-
		관 정	자연수위	자연수위 측정	32.9 m
				양 수 량	양수량의 적정여부
				이물질 배출여부	양호
		양수장 및 보호공	균 열	균열, 백태, 박리, 파손여부	양호
				누 수	위치, 누수원인, 누수여부
				침 하	침하부위, 원인 및 정도
		오염방지 시 설	덮개파손	파손 및 시건장치 유무	양호
				녹발생 및 부식정도	양호
		측 정 장 치	유 량 계	작동유무 및 파손여부	양호
				출수장치	출수장치의 파손여부
				수위측정관	수위측정관의 관리상태
		기 계	기 계 설	수 중 펌 프	작동상태
용 량	이용량 대비 용량의 적정성				
전 기	전 기 설	배전함 및 전기설비	외 형	누유상태, 계측기기 작동	
			설 치	위치의 적정성, 설치상태	
			동 작	진동상태, 계기류 작동

문제점	문제없음		
대책	문제없음		
추정소요사업비 (공종별)	공종(항목)	처리내역	처리비용 (단위: 천원)
	-	-	-
	계		-

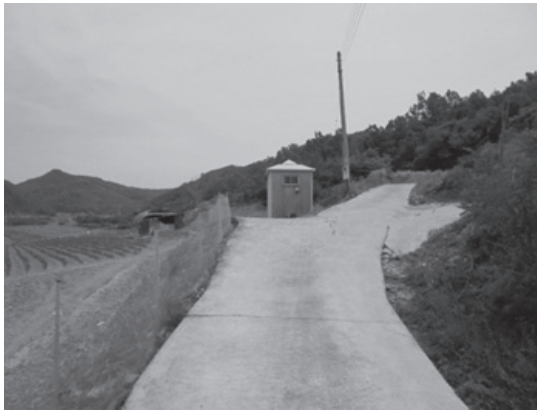
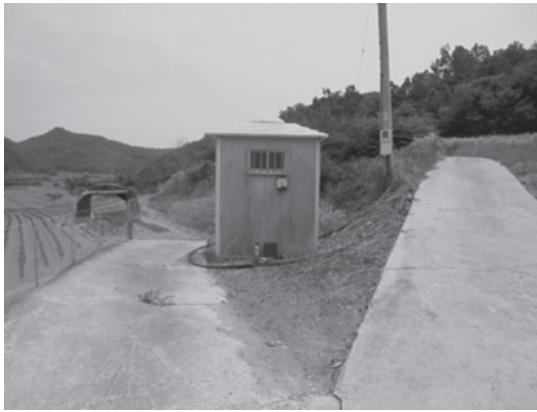
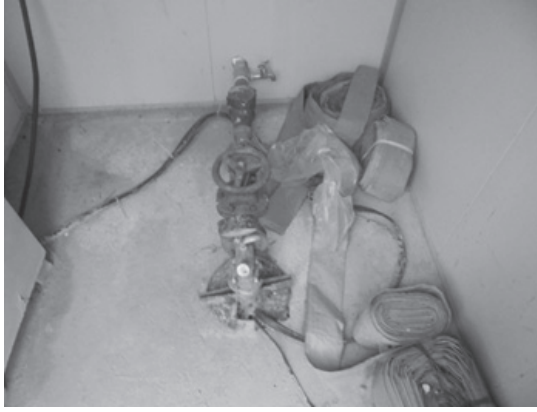
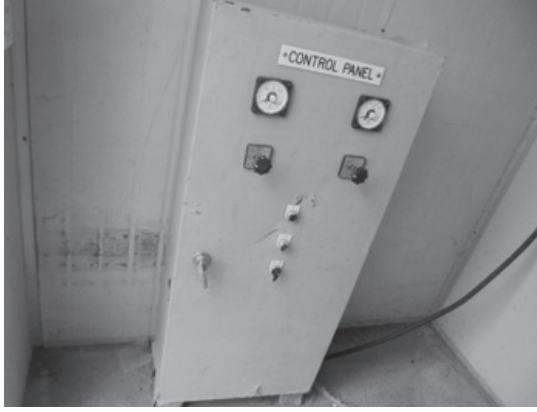
라. 사진대지

분야별	구 분	점 검 목	점검사항	점 검 내 용	점 검 결 과	
지 질 / 수 질	관 정	수 질	수질검사	검사일	2013-08-16	
				농업용 수질기준	합격	
				부적합 항목	-	
		관 정	자연수위	자연수위 측정	- m	
				양 수 량	양수량의 적정여부	적정
				이물질 배출여부	이물질, 오염물질배출여부	양호
		양수장 및 보호공	균 열	균열, 백태, 박리, 파손여부	양호	
				누 수	위치, 누수원인, 누수여부	양호
				침 하	침하부위, 원인 및 정도	양호
		오염방지 시설	덮개파손	파손 및 시건장치 유무	양호	
				녹발생 및 부식정도	양호	
		측 정 장 치	유 량 계	작동유무 및 파손여부	양호	
				출수장치	출수장치의 파손여부	양호
				수위측정관	수위측정관의 관리상태	없음
		기 계	기 계 설	수 중 펌 프	작동상태	작동여부, 진동 및 경음상태
용 량	이용량 대비 용량의 적정성				양호	
전 기	전 기 설	배전함 및 전기설비	외 형	누유상태, 계측기기 작동	양호	
			설 치	위치의 적정성, 설치상태	양호	
			동 작	진동상태, 계기류 작동	양호

문제점	수위측정관 없음		
대 책	수위측정관 설치		
추정소요사업비 (공 종 별)	공종(항목)	처리내역	처리비용 (단위: 천원)
	수위측정관 없음	수위측정관 설치	167
	계		167

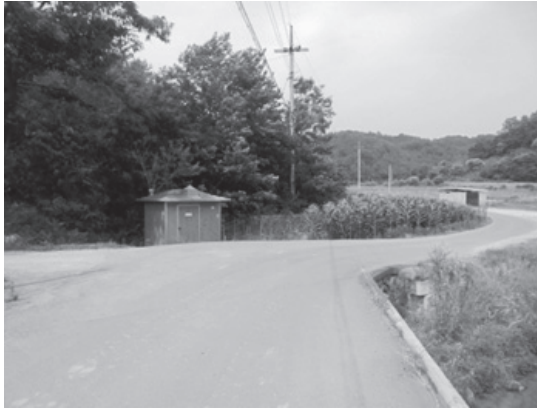
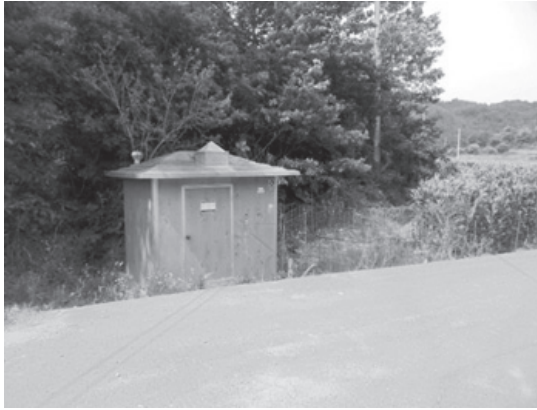
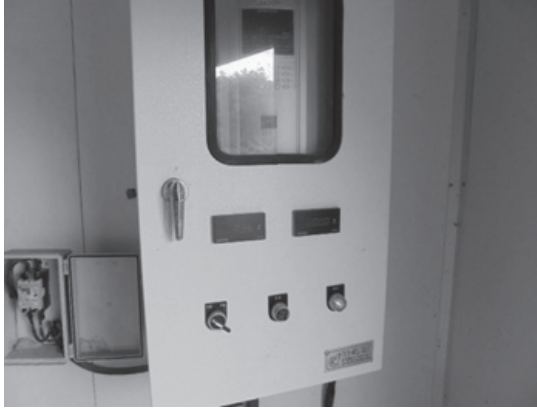
라. 사진대지

분야별	구 분	점 검 목	점검사항	점 검 내 용	점 검 결 과	
지 질 / 수 질	관 정	수 질	수질검사	검사일	2015-10-08	
				농업용 수질기준	합격	
				부적합 항목	-	
		관 정	자연수위	자연수위 측정	41.9(사용중) m	
				양 수 량	양수량의 적정여부	적정
				이물질 배출여부	이물질, 오염물질배출여부	양호
		양수장 및 보호공	균 열	균열, 박리, 파손여부	양호	
				누 수	위치, 누수원인, 누수여부	양호
				침 하	침하부위, 원인 및 정도	양호
		오염방지 시 설	덮개파손	파손 및 시건장치 유무	양호	
				녹발생 및 부식정도	양호	
		측 정 장 치	유 량 계	작동유무 및 파손여부	양호	
				출수장치	출수장치의 파손여부	양호
				수위측정관	수위측정관의 관리상태	없음
		기 계	기 계 설	수 중 펌 프	작동상태	작동여부, 진동 및 경음상태
용 량	이용량 대비 용량의 적정성				양호	
전 기	전 기 설	배전함 및 전기설비	외 형	누유상태, 계측기기 작동	양호	
			설 치	위치의 적정성, 설치상태	양호	
			동 작	진동상태, 계기류 작동	양호

문제점	수위측정관 없음		
대 책	수위측정관 설치		
추정소요사업비 (공 종 별)	공종(항목)	처리내역	처리비용 (단위: 천원)
	수위측정관 없음	수위측정관 설치	167
	계		167

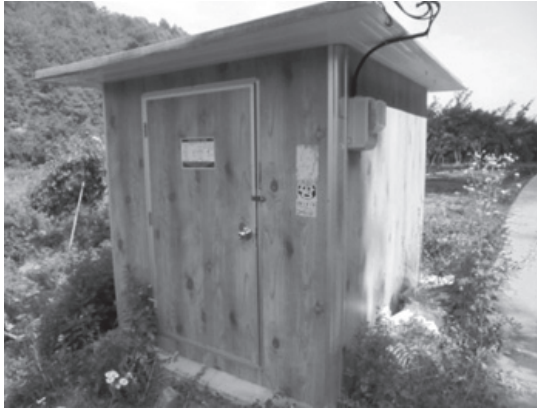
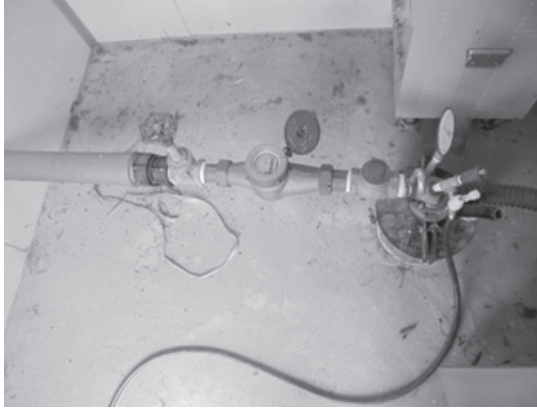
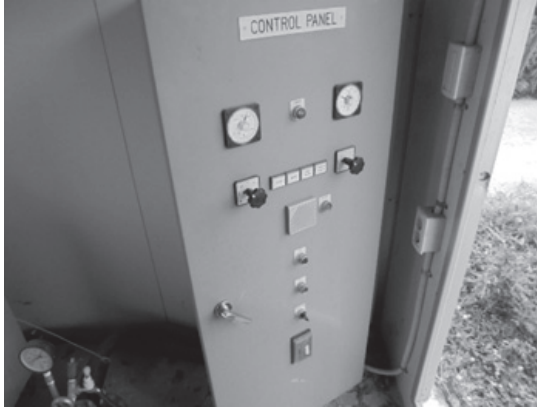
라. 사진대지

분야별	구 분	점 검 목	점검사항	점 검 내 용	점 검 결 과	
지 질 / 수 질	관 정	수 질	수질검사	검사일	2013-08-22	
				농업용 수질기준	합격	
				부적합 항목	-	
		관 정	자연수위	자연수위 측정	41.4(사용중) m	
				양 수 량	양수량의 적정여부	적정
				이물질 배출여부	이물질, 오염물질배출여부	양호
		양수장 및 보호공	균 열	균열, 백태, 박리, 파손여부	양호	
				누 수	위치, 누수원인, 누수여부	양호
				침 하	침하부위, 원인 및 정도	양호
		오염방지 시설	덮개파손	파손 및 시건장치 유무	양호	
				녹발생 및 부식정도	양호	
				유 량 계	작동유무 및 파손여부	양호
		측 정 장 치	출수장치	출수장치의 파손여부	양호	
				수위측정관	수위측정관의 관리상태	양호
				기 계	기 계 설	수 중 펌 프
용 량	이용량 대비 용량의 적정성	양호				
전 기	전 기 설	배전함 및 전기설비	외 형	누유상태, 계측기기 작동	양호	
			설 치	위치의 적정성, 설치상태	양호	
			동 작	진동상태, 계기류 작동	양호

문제점	문제없음		
대책	문제없음		
추정소요사업비 (공종별)	공종(항목)	처리내역	처리비용 (단위: 천원)
	-	-	-
	계		-

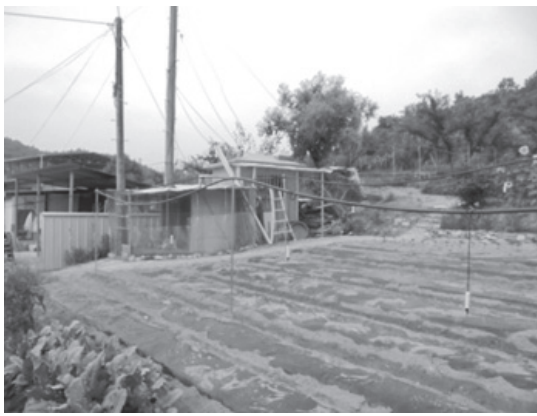
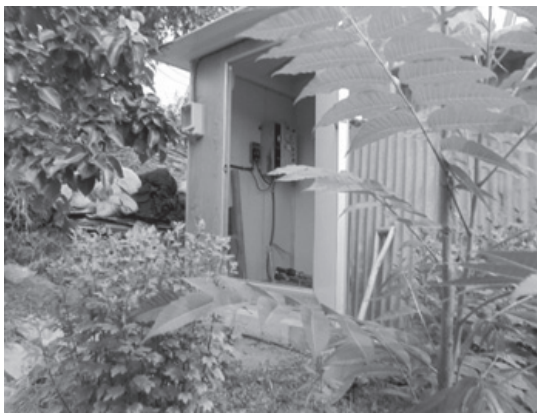
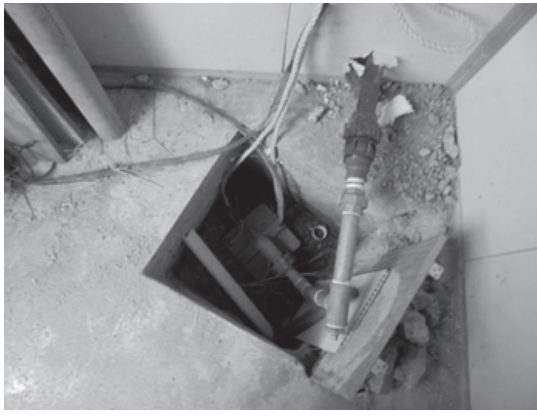
라. 사진대지

분야별	구 분	점 검 목	점검사항	점 검 내 용	점 검 결 과	
지 질 / 수 질	관 정	수 질	수질검사	검사일	2015-07-28	
				농업용 수질기준	합격	
				부적합 항목	-	
		관 정	자연수위	자연수위 측정	- m	
				양 수 량	양수량의 적정여부	적정
				이 물 질 배출여부	이물질, 오염물질배출여부	양호
		양수장 및 보호공	균 열	균열, 박리, 파손여부	양호	
				누 수	위치, 누수원인, 누수여부	양호
				침 하	침하부위, 원인 및 정도	양호
		오염방지 시설	덮개파손	파손 및 시건장치 유무	양호	
				녹발생 및 부식정도	양호	
		측 정 장 치	유 량 계	작동유무 및 파손여부	없음	
				출수장치	출수장치의 파손여부	없음
				수위측정관	수위측정관의 관리상태	없음
		기 계	기 계 설	수 중 펌 프	작동상태	작동여부, 진동 및 경음상태
용 량	이용량 대비 용량의 적정성				양호	
전 기	전 기 설	배전함 및 전기설비	외 형	누유상태, 계측기기 작동	양호	
			설 치	위치의 적정성, 설치상태	양호	
			동 작	진동상태, 계기류 작동	양호

문제점	유량계 없음, 출수장치 없음, 수위측정관 없음		
대책	유량계 설치, 출수장치 설치, 수위측정관 설치		
추정소요사업비 (공 종 별)	공종(항목)	처리내역	처리비용 (단위: 천원)
	유량계 없음	유량계 설치	231
	출수장치 없음	출수장치 설치	38
	수위측정관 없음	수위측정관 설치	167
	계		436

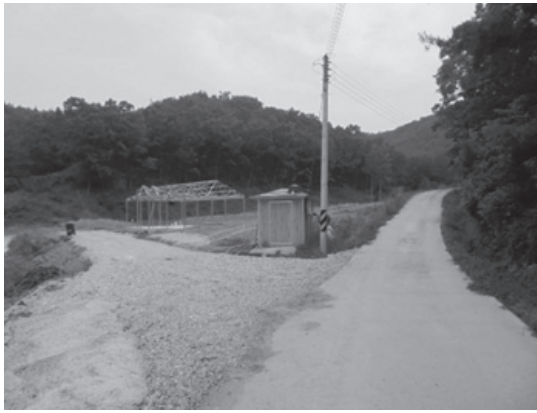
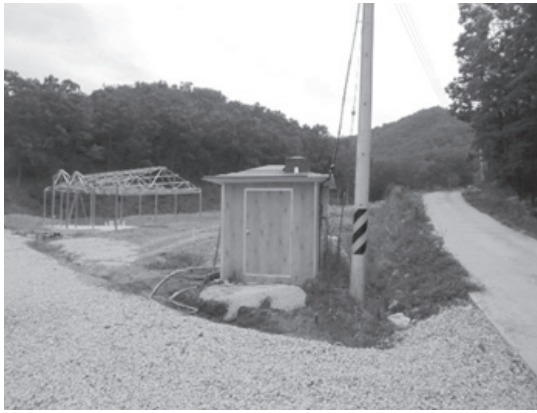
라. 사진대지

분야별	구 분	점 검 목	점검사항	점 검 내 용	점 검 결 과	
지 질 / 수 질	관 정	수 질	수질검사	검사일	2013-08-16	
				농업용 수질기준	합격	
				부적합 항목	-	
		관 정	자연수위	자연수위 측정	19.6(사용중) m	
				양 수 량	양수량의 적정여부	적정
				이물질 배출여부	이물질, 오염물질배출여부	양호
		양수장 및 보호공	균 열	균열, 박리, 파손여부	양호	
				누 수	위치, 누수원인, 누수여부	양호
				침 하	침하부위, 원인 및 정도	양호
		오염방지 시 설	덮개파손	파손 및 시건장치 유무	양호	
				녹발생 및 부식정도	양호	
				유 량 계	작동유무 및 파손여부	양호
		측 정 장 치	출수장치	출수장치의 파손여부	양호	
				수위측정관	수위측정관의 관리상태	양호
				기 계	기 계 설	수 중 펌 프
용 량	이용량 대비 용량의 적정성	양호				
전 기	전 기 설	배전함 및 전기설비	외 형	누유상태, 계측기기 작동	양호	
			설 치	위치의 적정성, 설치상태	양호	
			동 작	진동상태, 계기류 작동	양호

문제점	문제없음		
대책	문제없음		
추정소요사업비 (공종별)	공종(항목)	처리내역	처리비용 (단위: 천원)
	-	-	-
	계		-

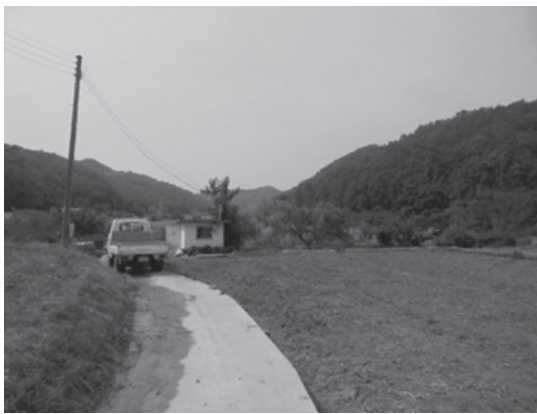
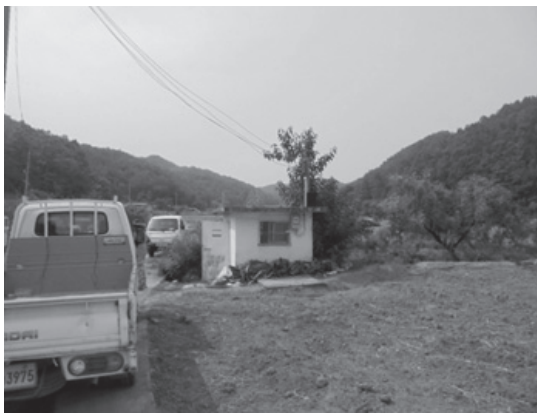
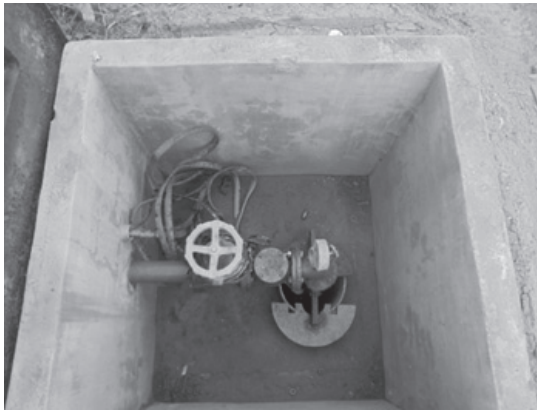
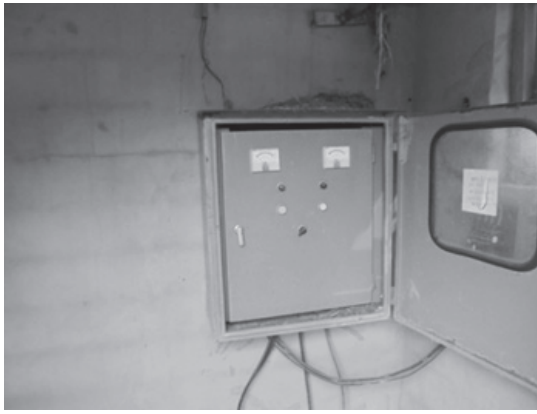
라. 사진대지

분야별	구 분	점 검 목	점검사항	점 검 내 용	점 검 결 과	
지 질 / 수 질	관 정	수 질	수질검사	검사일	2004-11-19	
				농업용 수질기준	합격	
				부적합 항목	-	
		관 정	자연수위	자연수위 측정	48.1 m	
				양 수 량	양수량의 적정여부	적정
				이 물 질 배출여부	이물질, 오염물질배출여부	양호
		양수장 및 보호공	균 열	균열, 백태, 박리, 파손여부	양호	
				누 수	위치, 누수원인, 누수여부	양호
				침 하	침하부위, 원인 및 정도	양호
		오염방지 시설	덮개파손	파손 및 시건장치 유무	양호	
				녹발생 및 부식정도	양호	
		측 정 장 치	유 량 계	작동유무 및 파손여부	없음	
				출수장치	출수장치의 파손여부	없음
				수위측정관	수위측정관의 관리상태	없음
		기 계	기 계 설	수 중 펌 프	작동상태	작동여부, 진동 및 경음상태
용 량	이용량 대비 용량의 적정성				보통	
전 기	전 기 설	배전함 및 전기설비	외 형	누유상태, 계측기기 작동	보통	
			설 치	위치의 적정성, 설치상태	양호	
			동 작	진동상태, 계기류 작동	양호

문제점	출수장치 없음, 수위측정관 없음		
대 책	출수장치 설치, 수위측정관 설치		
추정소요사업비 (공 종 별)	공종(항목)	처리내역	처리비용 (단위: 천원)
	출수장치 없음	출수장치 설치	38
	수위측정관 없음	수위측정관 설치	167
	계		205

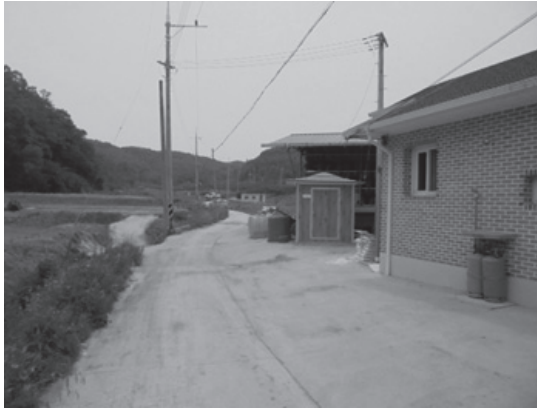
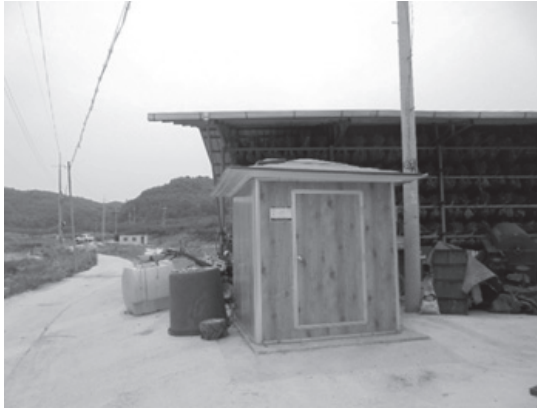
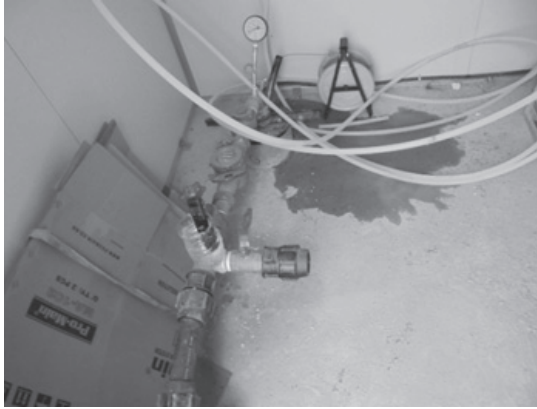
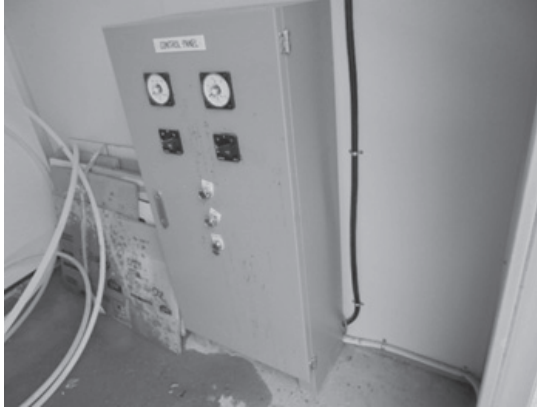
라. 사진대지

분야별	구 분	점 검 목	점검사항	점 검 내 용	점 검 결 과
지 질 / 수 질	관 정	수 질	수질검사	검사일	-
				농업용 수질기준	-
				부적합 항목	-
		관 정	자연수위	자연수위 측정	11.3 m
				양 수 량	적정
				이물질 배출여부	양호
		양수장 및 보호공	균 열	균열, 백태, 박리, 파손여부	양호
				누 수	양호
				침 하	양호
		오염방지 시설	덮개파손	파손 및 시건장치 유무	양호
				녹발생 및 부식정도	양호
		측 정 장 치	유 량 계	작동유무 및 파손여부	양호
				출수장치	양호
				수위측정관	양호
		기 계	기 계 설	수 중 펌 프	작동상태
용 량	양호				
전 기	전 기 설	배전함 및 전기설비	외 형	양호	
			설 치	양호	
			동 작	양호

문제점	문제없음		
대 책	문제없음		
추정소요사업비 (공 종 별)	공종(항목)	처리내역	처리비용 (단위: 천원)
	-	-	-
	계		-
