# 2017 농업용수 수질개선사업 사후모니터링 보고서

2017. 12

농림축산식품부

한국농어촌공사

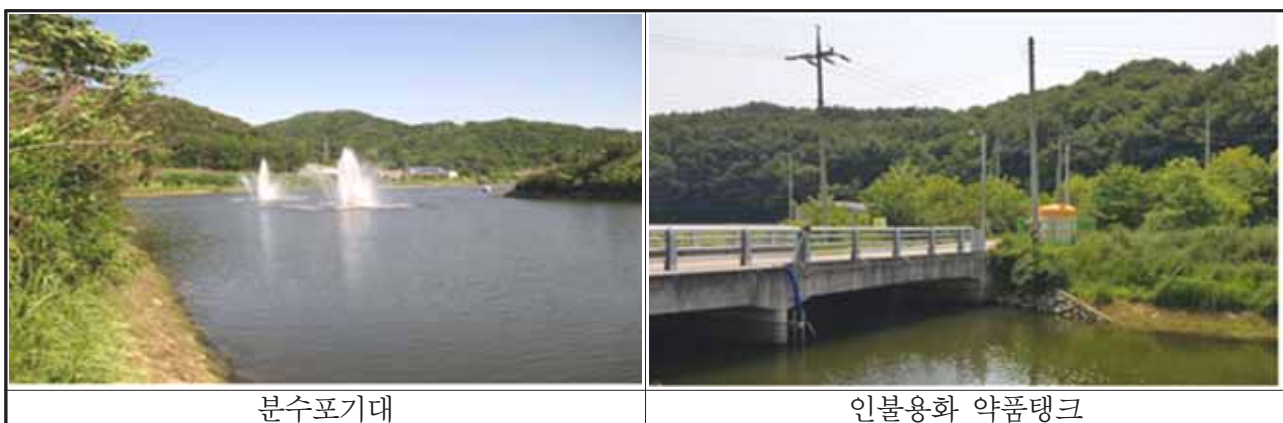
[그림 2-1-8] 기타시설 현황

- 기타 감돈저수지에 설치된 수질개선 시설은 침강지 내부 분수포기대 1기, 인불용화 약품투입을 위한 탱크 1식(용량 5,000L)과 침강지 수질정화용 수중펌프 1식(∅ 100mm×5.5kw)이 설치되어 있으며, 상태는 모두 양호하다.

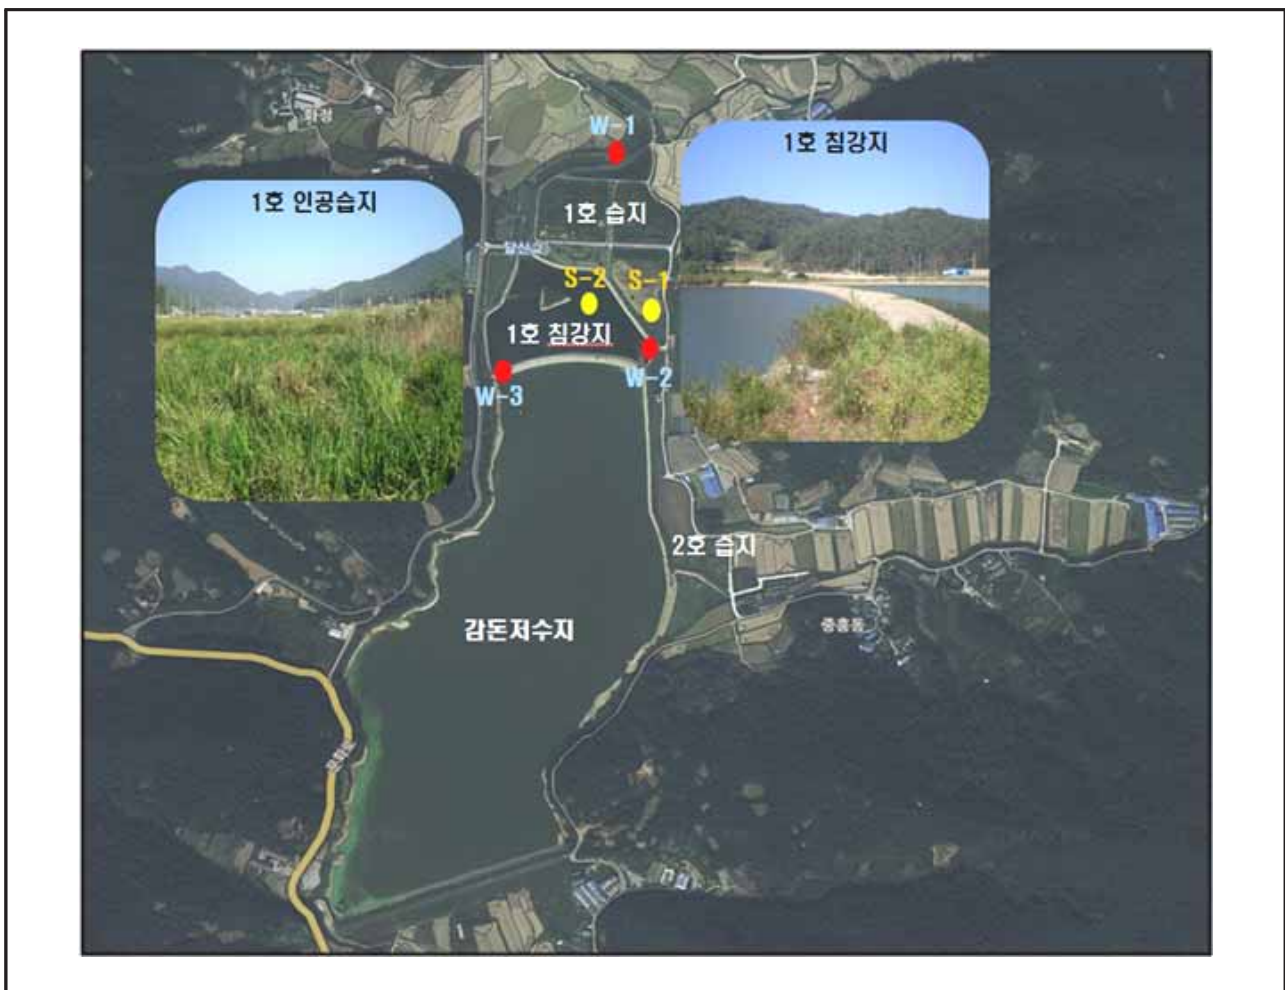
[그림 2-3-1] 감돈지구 수질 및 퇴적물 조사 지점

- 습지전방에서의 하천수는 취입보를 통해 습지로 유입되며 구배를 따라 자연적으로 유하하여 습지에서 저수지로 양호하게 배출되고 있었다.
- 조사시기는 일기가 양호한 3월 23일, 5월 22일, 9월 4일, 10월 11일에 실시하였고, 7월 10일에는 강우시(0.9mm) 조사가 이루어 졌다. 이와 함께 퇴적물 조사가 인공 습지 내부 S-1과 침강지 내부 S-2에서 10월 26일 실시되었다.
- 2017년도 감돈 저수지 1호 인공습지 유입수의 평균 수온은 19.5℃였고, 유출수는 19.0℃를 나타냈다.
- 1호 인공습지 유입수의 평균 pH는 7.6이었는데, 유출수는 7.4로써 유입수와 유출수 간에 차이가 거의 없었으며, 농업용 수질관리기준인 6.0 ~ 8.5를 만족하였다.
- EC는 1호 인공습지 유입수가 평균 314.8μS/cm였는데, 유출수는 평균 284.5μS/cm를 나타내었다.
  - 국내 환경정책기본법의 농업용 수질관리기준에는 없지만 미국 캘리포니아대학교 대외협력국(UCCES)이 개발한 농업용 수질관리기준지침에는 700μS/cm 이하에서는 작물생육에 문제가 없는 것으로, 700~3,000μS/cm에서는 오염우려, 3,000μS/cm 이상에서는 작물생육에 큰 영향을 미치는 것으로 분류하고 있다.
  - 1호 인공습지 유입수 및 유출수는 700μS/cm에 비해 매우 작은 값이기 때문에 농업 용수로 이용하는데 문제가 없는 수준이다.
- DO는 유입수가 평균 6.9mg/L, 유출수는 평균 6.4mg/L로써 큰 차이 없이 일정한 수준을 유지하는 경향을 보였다.
  - 얕은습지에서는 미생물의 유기물 분해 과정에서 DO(용존산소)를 소모하게 되고, 깊은습지를 거치며 DO 농도가 회복되는 것으로 판단된다.
  - 인공습지는 DO 소모와 회복의 균형을 이루고 있는 모습을 보였다.

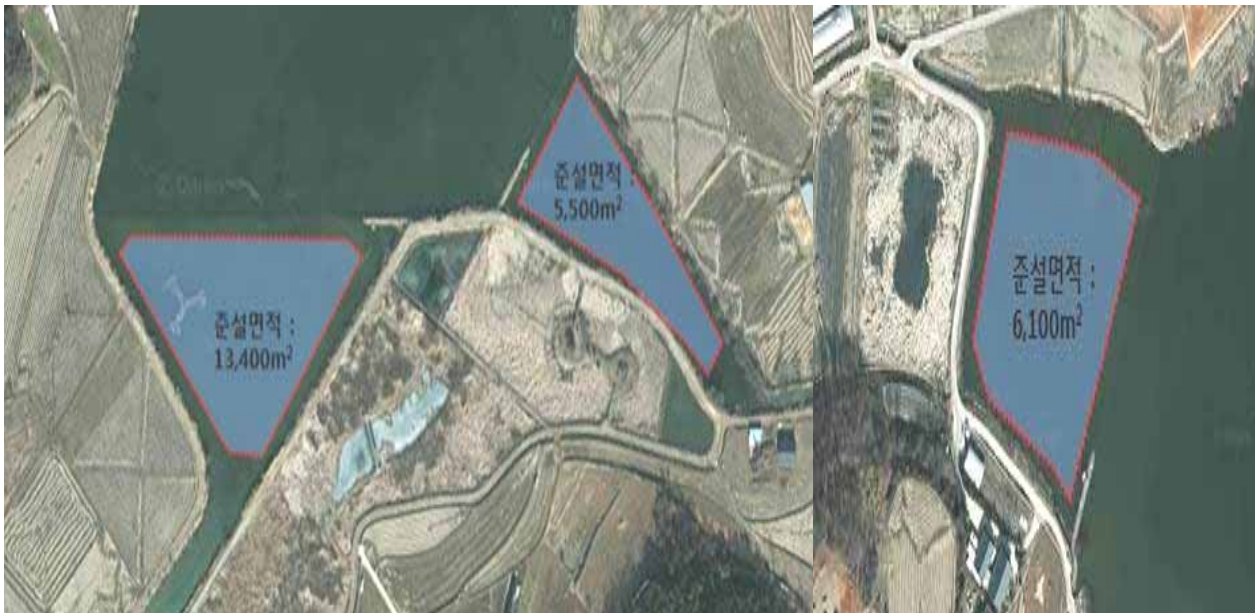
[그림 3-1-12] 침강지 1, 2, 3호 퇴적토 제거 면적

- 침강지 내 퇴적된 토사를 제거하여 내용적 확보 및 수질개선효과 증대  
- 1호 침강지 : 13,400m<sup>2</sup>, 2호 침강지 : 5,500m<sup>2</sup>, 3호 침강지 : 6,100m<sup>2</sup>

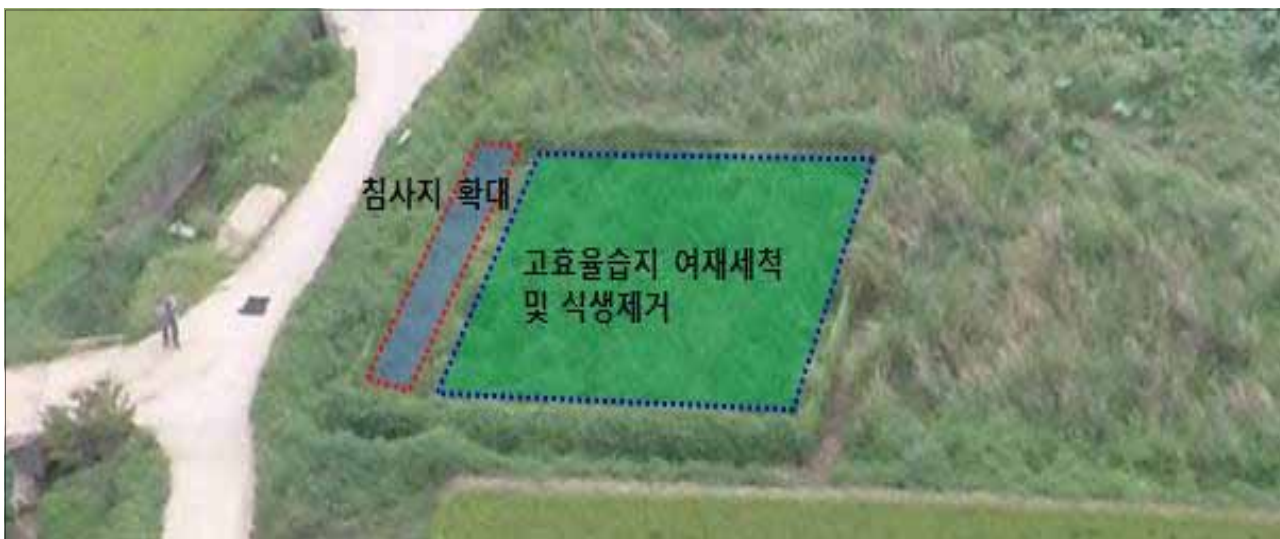
[그림 3-1-13] 고효율습지 보강계획

- 유입부 침사지를 확대하고 정기적 준설이 가능한 구조로 시설보강

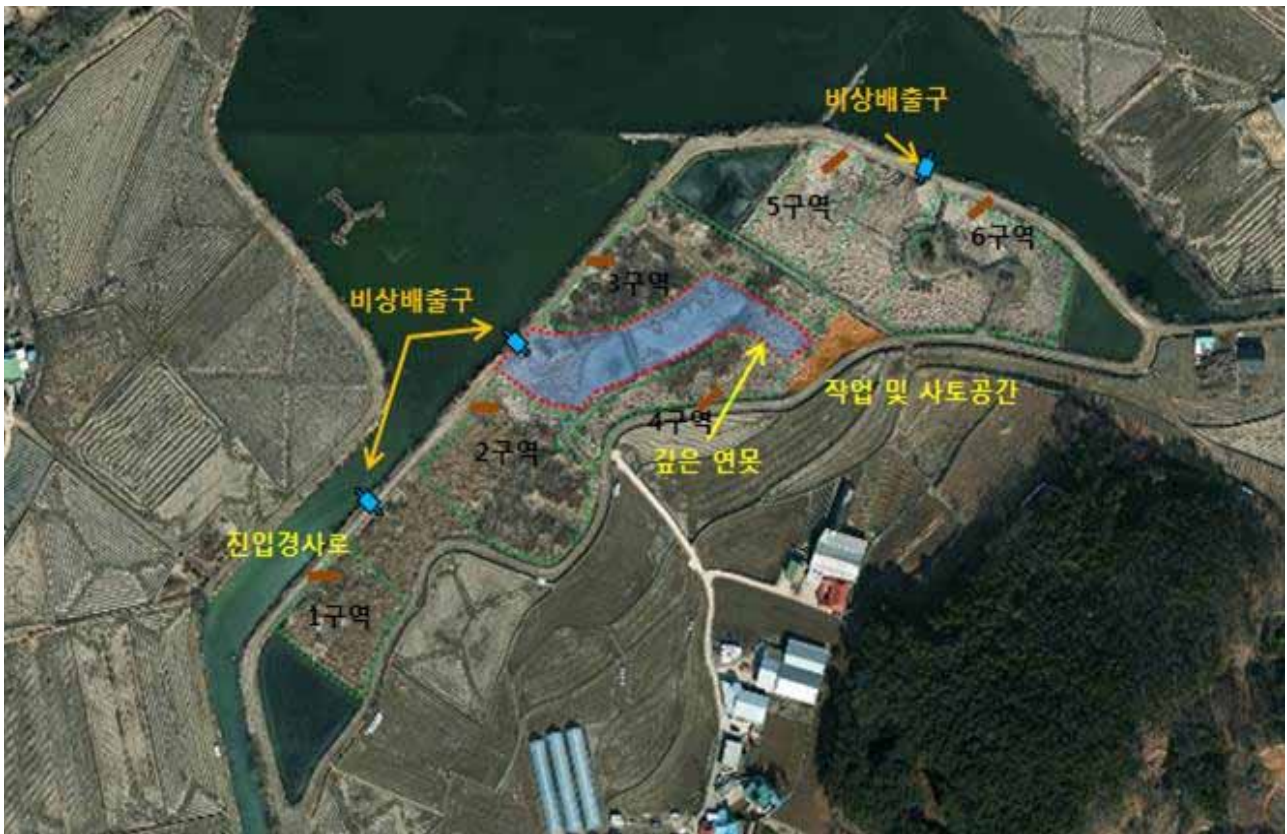
[그림 3-1-14] 1, 2호 인공습지 보강내역

- 실제 유입량을 고려한 습지 구획화와 깊은연못 확대
- 장비진입 시설 및 강제배수를 위한 배출구 설치
  - 습지 내 장비진입을 위한 경사로 설치 및 식생제거 용이성 확보를 위한 배수시설 설치(비상 배출구)

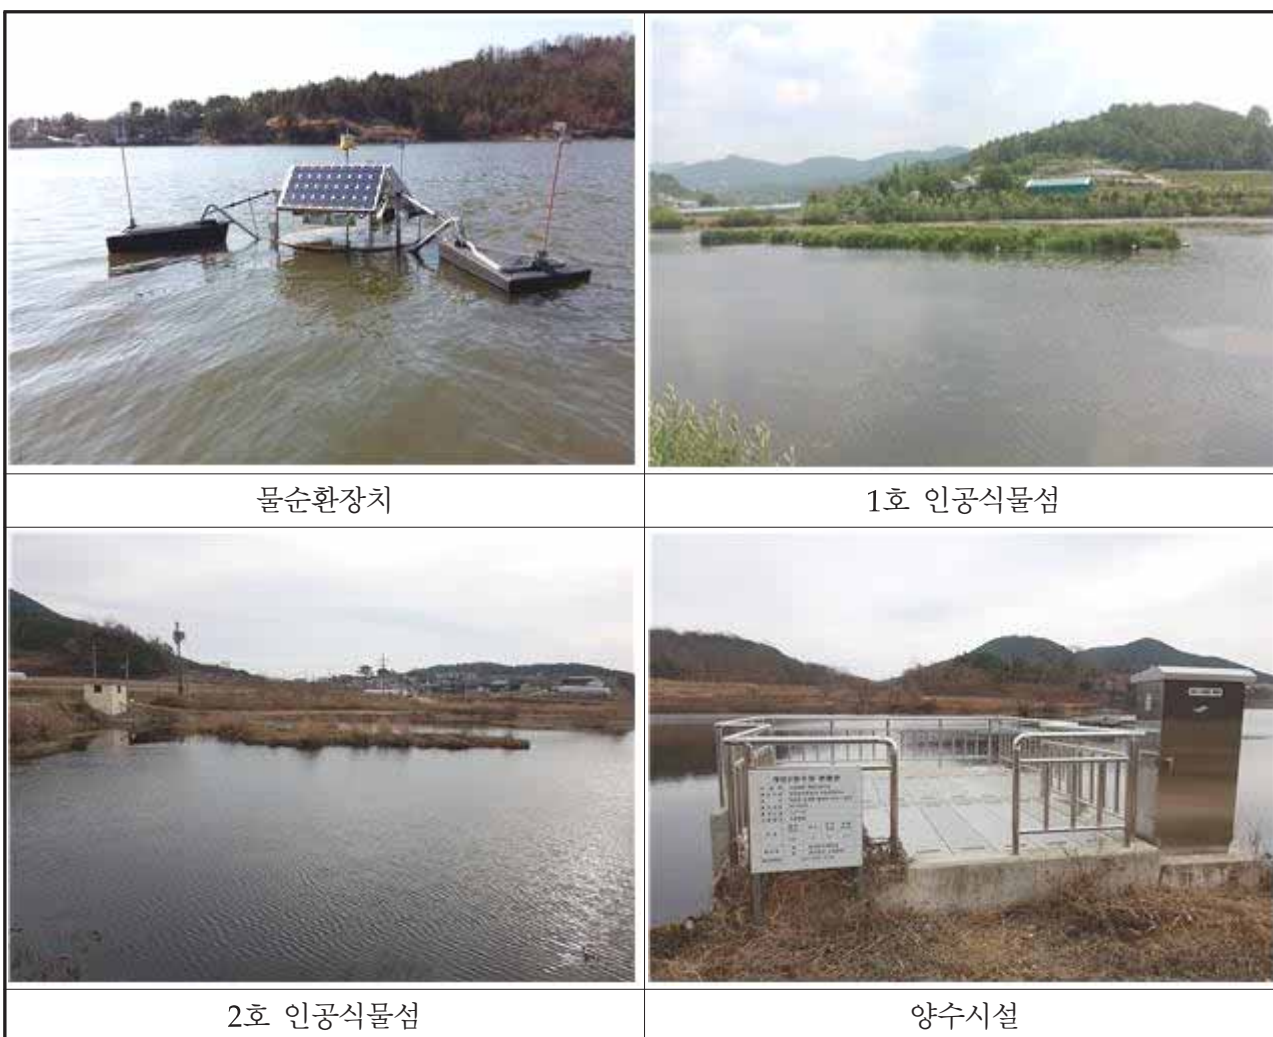
[그림 4-1-14] 기타 수질개선시설 현황

- 물순환장치(1개소) : 호내 설치
  - 1기 일일순환량 54,000㎥, 제조사 (주)솔라비
- 인공식물섬(2개소) : 침강지내 각 1개소 설치
  - 규격 1호 500㎥, 2호 192㎥, 제조사 (주)아썸
- 양수시설

구 분	설치위치	대 수	펌프 (mm)	유 량 (㎥/min)	비 고
1호 양수장	1호 습지 침사지	1	250	9.9	
2호 양수장	1호 침강지	3	150	2.7

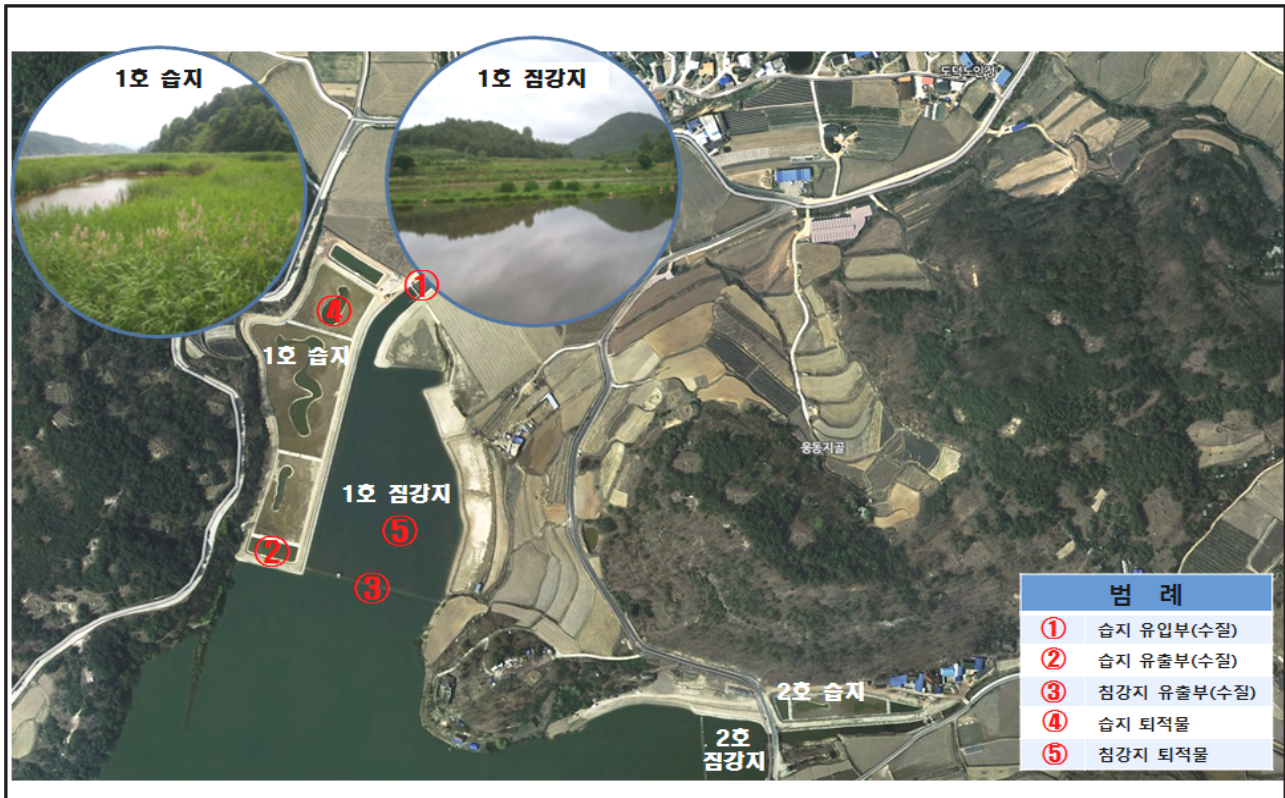
[그림 4-3-1] 개천지구 수질 및 퇴적물 조사 지점

구 분	조사횟수	조사일자				
		1차	2차	강우시 (5.0mm)	3차	4차
수질조사	5회	03.17	05.17	08.17	09.19	10.26
퇴적물조사	1회	-	-	-	09.19	-

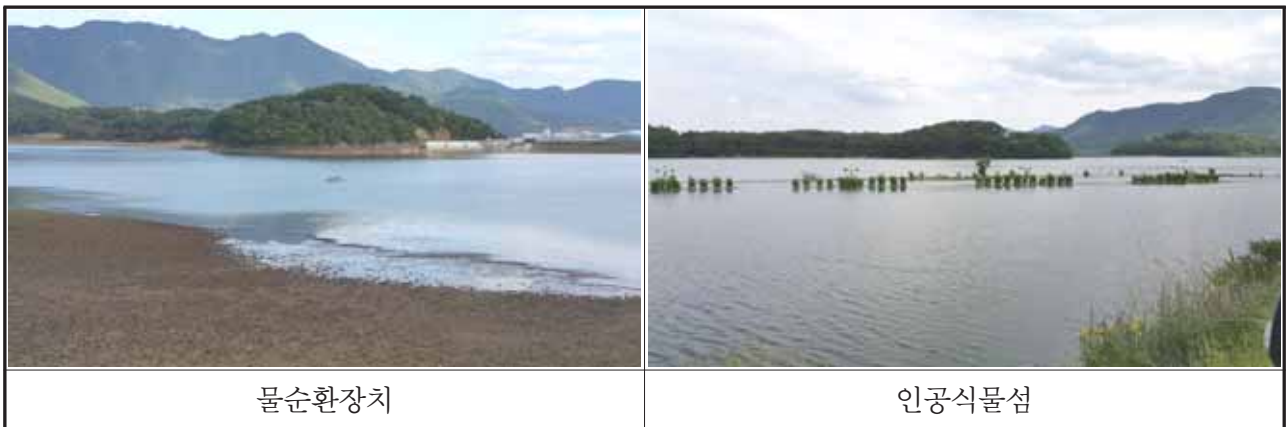
[그림 5-1-12] 기타 수질개선시설 현황

- 녹조 발생 억제를 위해 저수지 내에 물순환 장치 4개소를 설치하였다.
- 기타 수질개선시설로 인공식물섬 7석을 1호(3석) 및 2호(4석) 침강지 수면에 설치하여 침강지 녹조발생 억제 및 생물 서식처를 제공하고 있다.

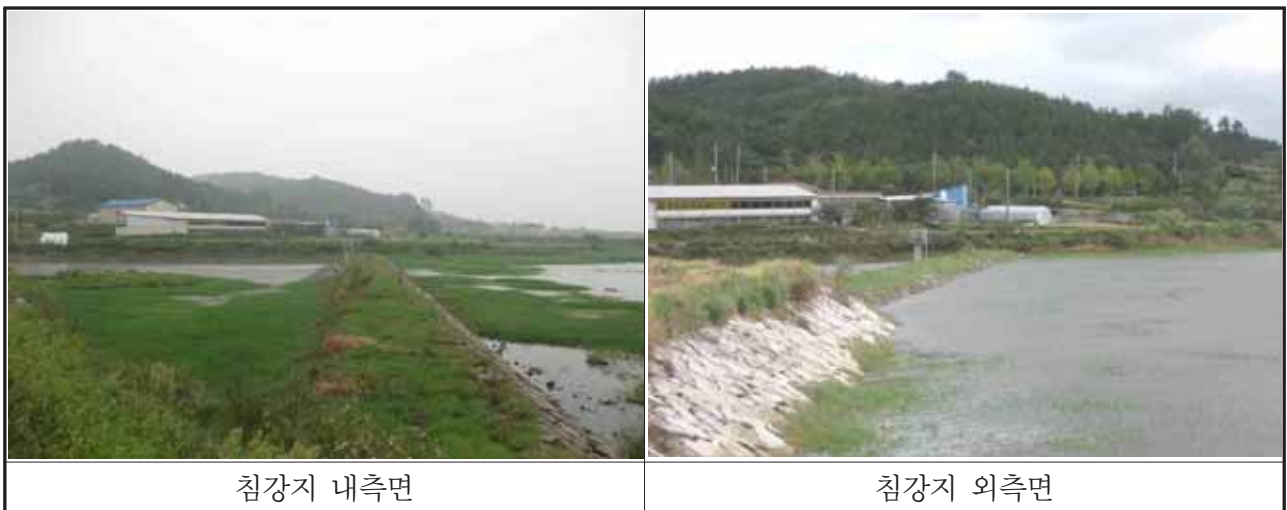
[그림 6-1-6] 침강지 시설현황

침강지 내측면

침강지 외측면

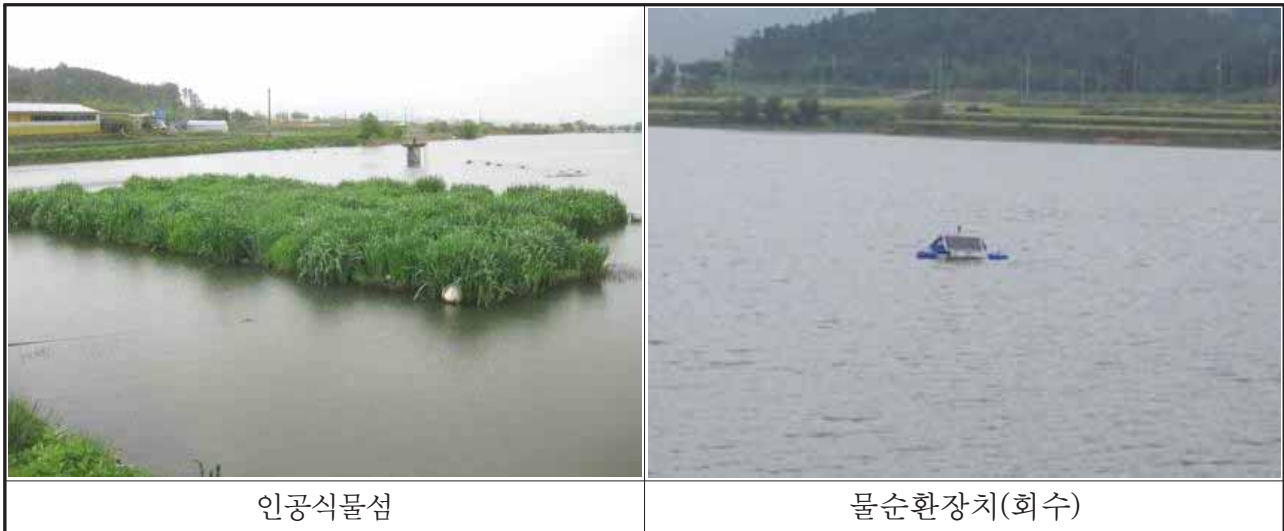
[그림 6-1-8] 기타 시설현황

- 호 내 내부생산 제어와 이상 녹조발생을 방지하기 위해 물순환장치 1기를 설치하였다. 2015년 2월 내구력 약화로 인한 고장으로 회수된 상태이며, 향후 예산 검토 후 재설치 여부를 결정 할 예정이다.
- 침강지 녹조발생 억제를 위해 인공식물섬(500m<sup>2</sup>)을 설치하였고 현재까지 양호한 상태로 운영되고 있다.

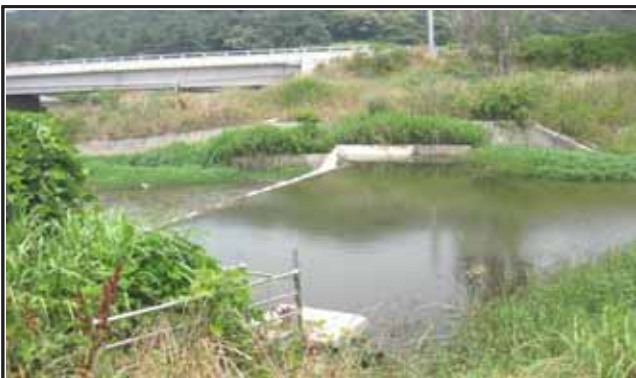
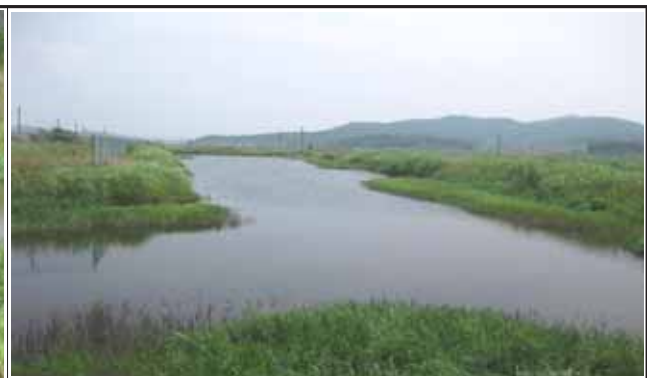
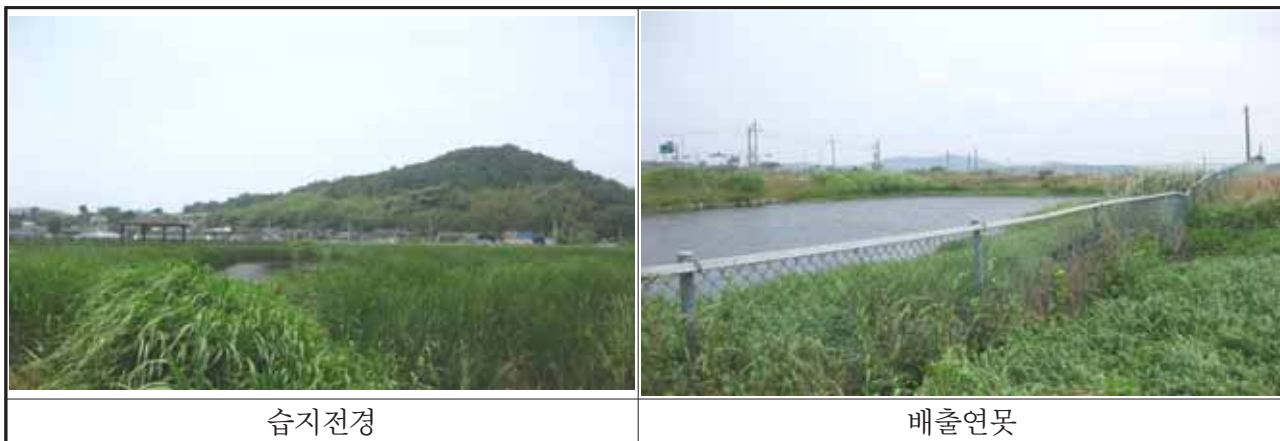
[그림 7-1-5] 1호 인공습지 시설현황

취입보

침사지

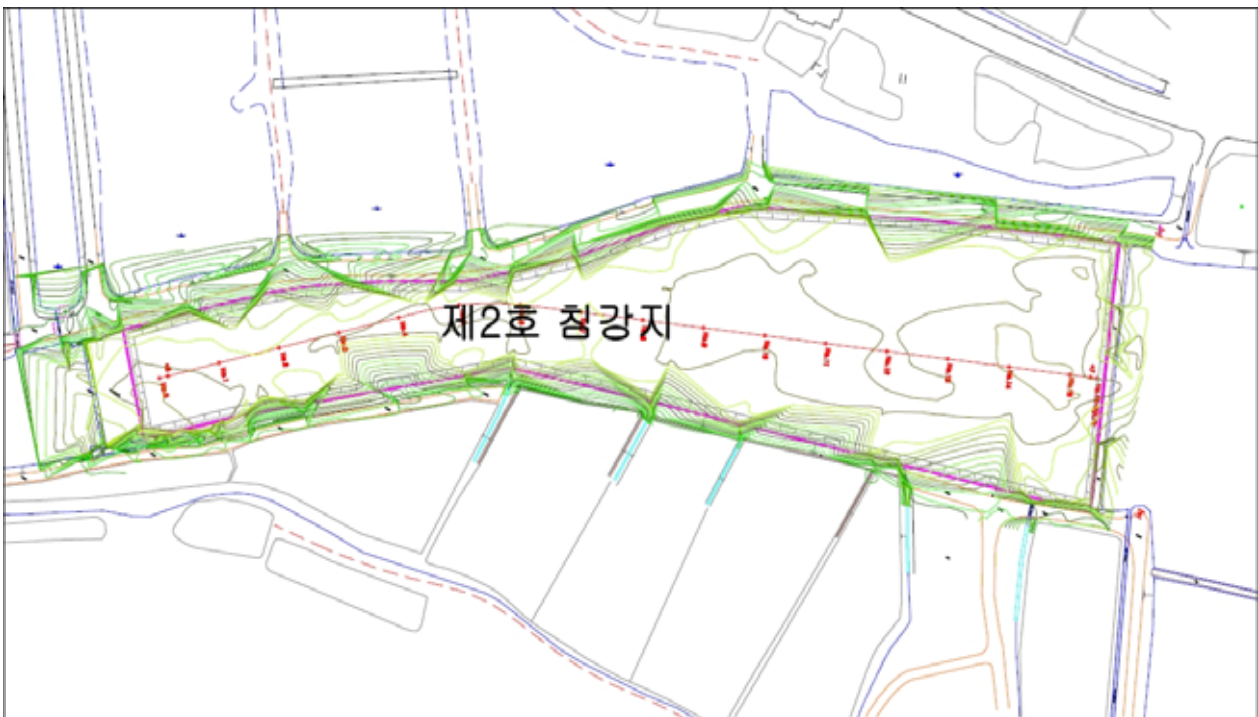
[그림 7-1-13] 침강지 측량 수심 등고선도

○ 공산저수지 1호, 2호 침강지의 내용적을 2017년 9월 26일부터 9월 29일까지 측량하였고, 그 결과를 [표 7-1-7]과 [그림 7-1-13], [그림 7-1-14]에 나타내었다.

구 분	관 측 면적(m <sup>2</sup> )	관측전 내용적(m <sup>3</sup> )	관측후 내용적(m <sup>3</sup> )	내용적 퇴적량(m <sup>3</sup> )	퇴적율 (%)
1호 침강지	22,016	49,405	16,818	32,587	66.0
2호 침강지	17,377	30,583	13,504	17,079	55.8

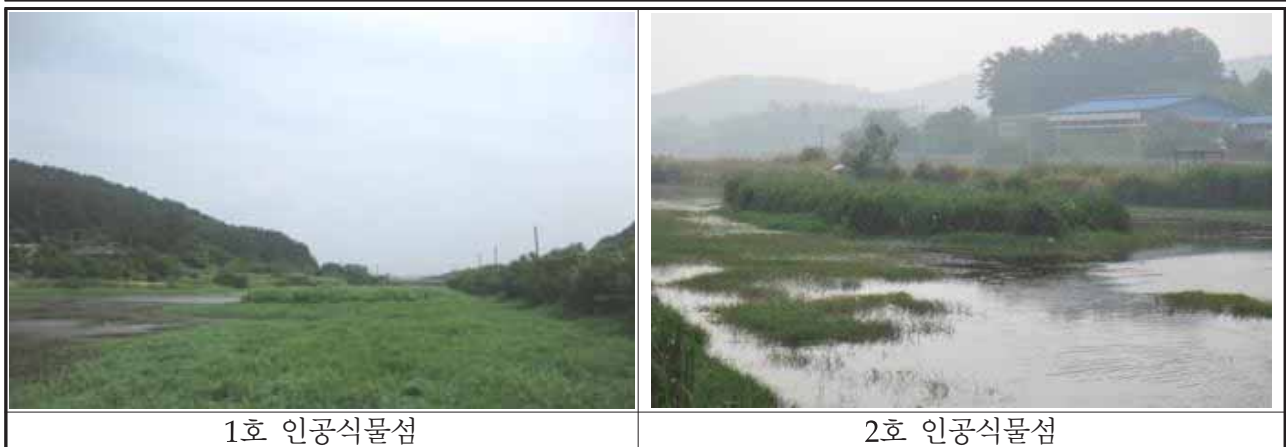
[그림 7-1-15] 인공식물섬 시설현황

- 저류수가 장기간 체류되고 유속이 감소되어 오염물질의 침전 가능성이 있는 1, 2호 침강지에 각 1set씩 총 2set를 설치하여 영양물질의 제거 및 조류의 이상증식을 방지하고 있다.

구 분	설치위치	규모(m <sup>2</sup> )	규격	비 고
계		1,000		
1호 인공식물섬	1호 침강지	500	부유식(1set) 5.92×5.92m/set	부유식
2호 인공식물섬	2호 침강지	500	부유식(1set) 5.92×5.92m/set	부유식

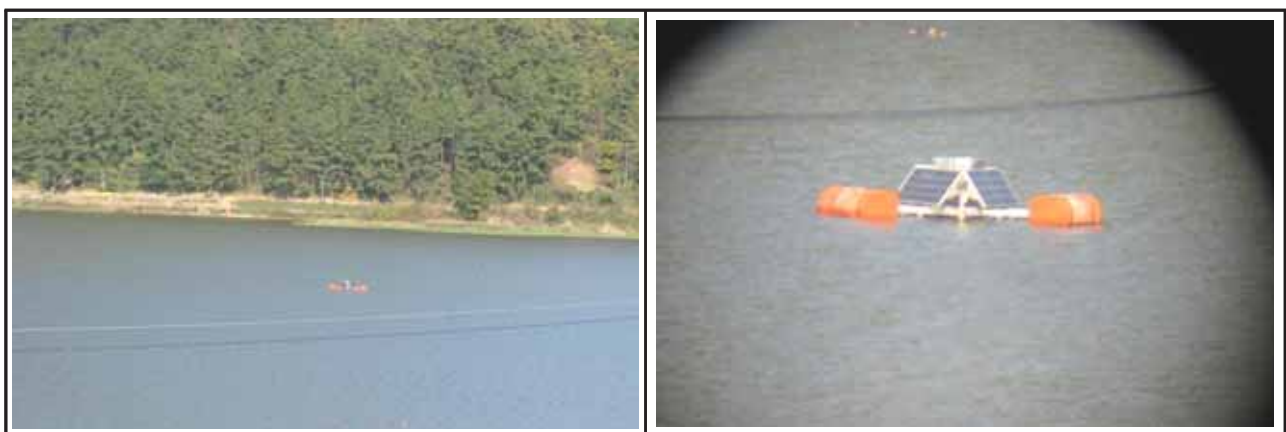
[그림 7-1-16] 물순환장치 시설현황

- 저수지내 물순환에 의해 심층수의 혐기화에 의한 영양염류의 용출과 조류발생 등을 억제하여 수질을 보전하기 위해 태양열을 이용한 물순환장치 1기를 제방 쪽 수심이 깊은 곳에 설치하여 매일 54,000m<sup>3</sup>을 순환시키고 있다.

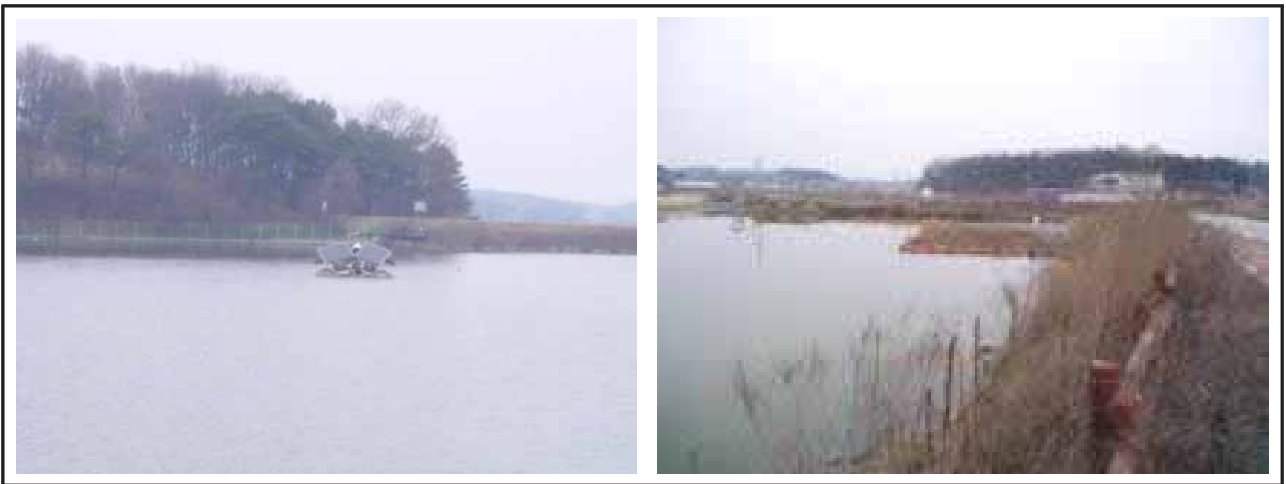
[그림 8-1-16] 기타 시설현황

- 물순환장치 : 호소 내(SB10,000 : 1기)
- 인공식물섬
  - 인공식물섬은 1, 2, 3호 침강지 가장자리에 배치함
  - 시설의 설치방식 : 부유식, 2×4m/1set
  - 설치규모 : 1호 400m<sup>2</sup>, 2호 200m<sup>2</sup>, 3호 500m<sup>2</sup>

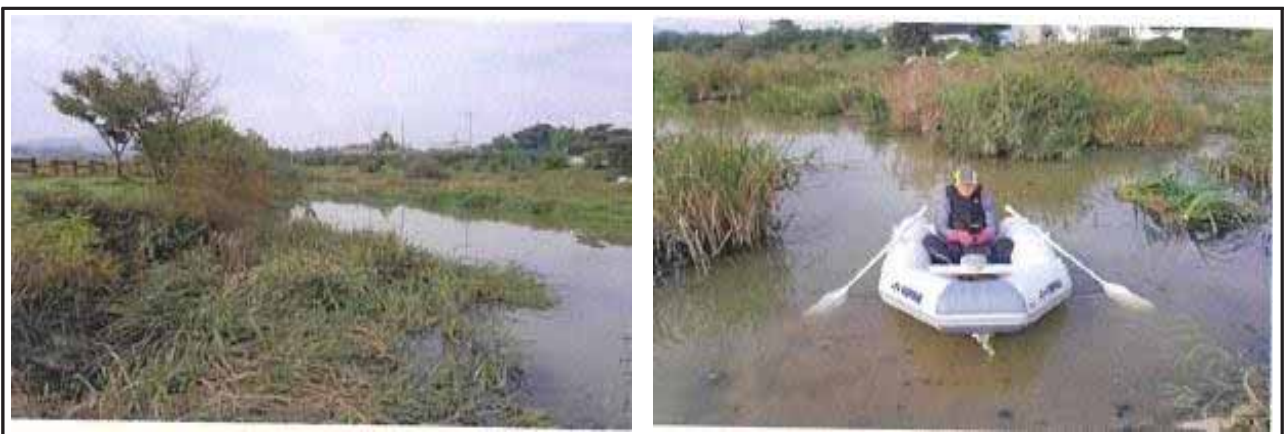
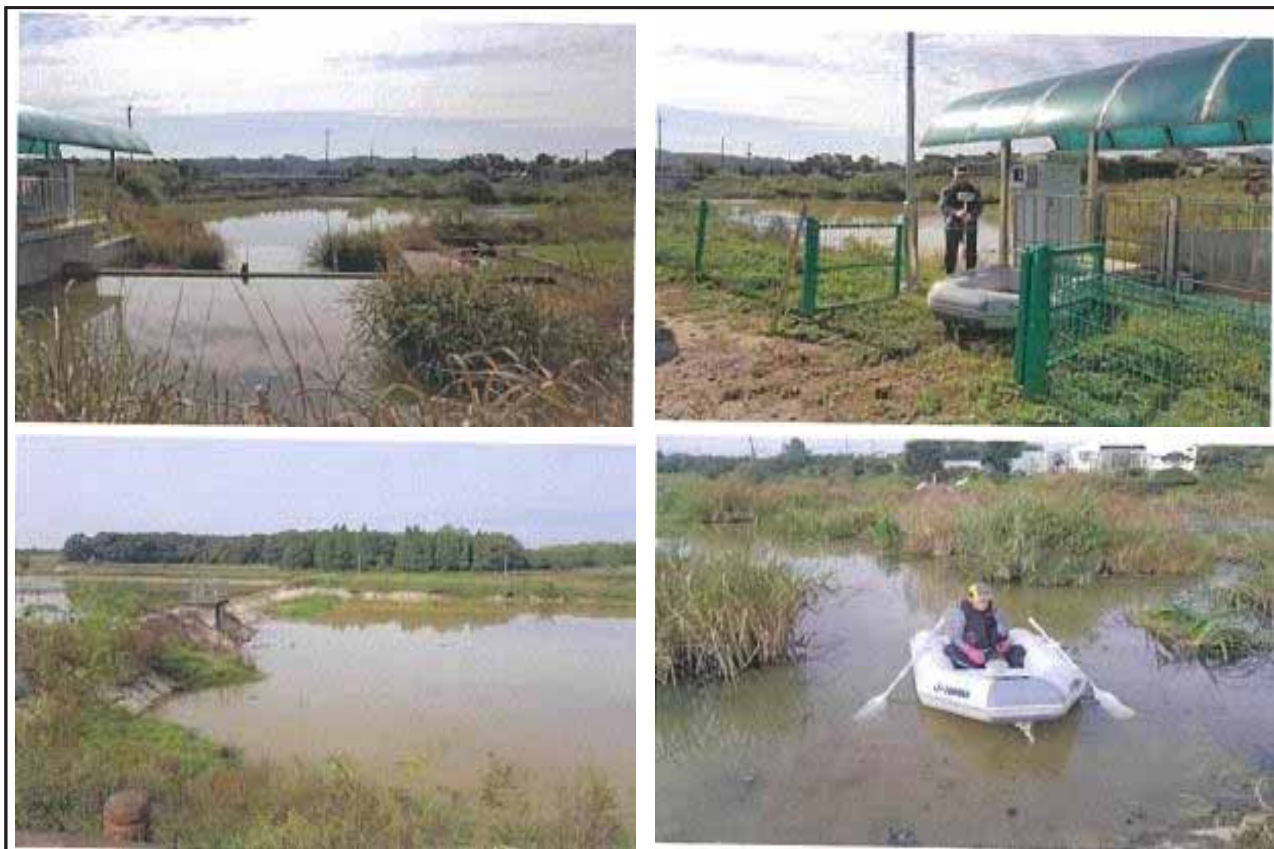
[그림 8-1-17] 침강지 내용적 측량

- 설성저수지 침강지의 퇴적량 산정을 위한 내용적 측량 목적
- 측량일시 : 2017년 10월 14일 ~ 10월 29일
- 측량대상 : 성호저수지 1, 2, 3호 침강지

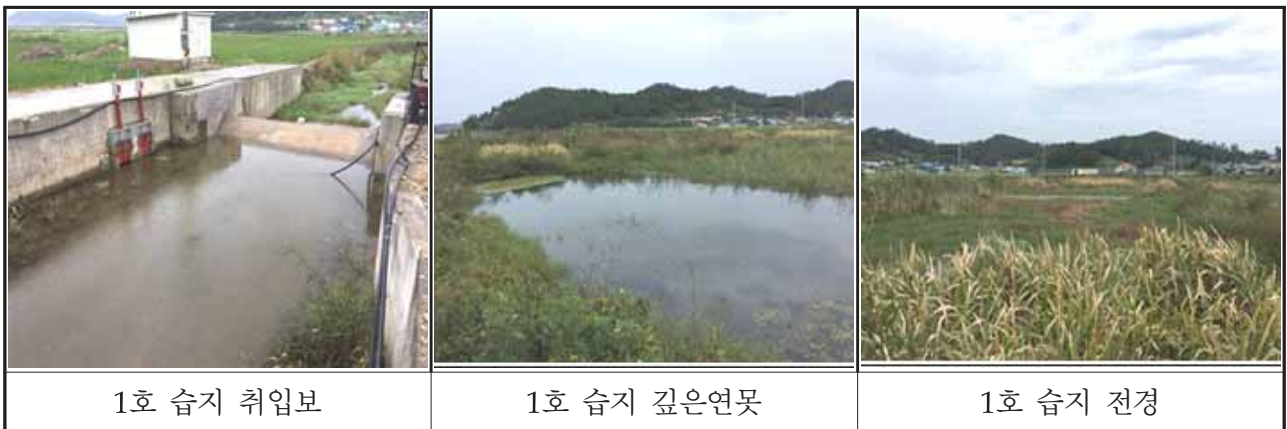
[그림 9-1-3] 1호 인공습지 시설현황

1호 습지 취입보

1호 습지 깊은연못

1호 습지 전경

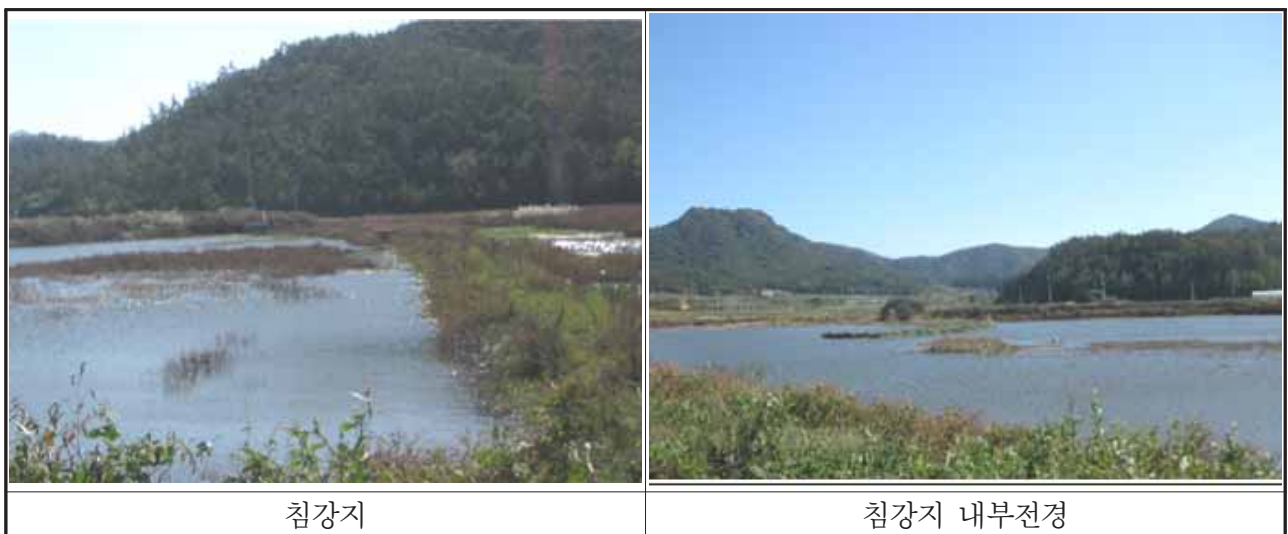
[그림 9-1-6] 침강지 시설현황

침강지

침강지 내부전경

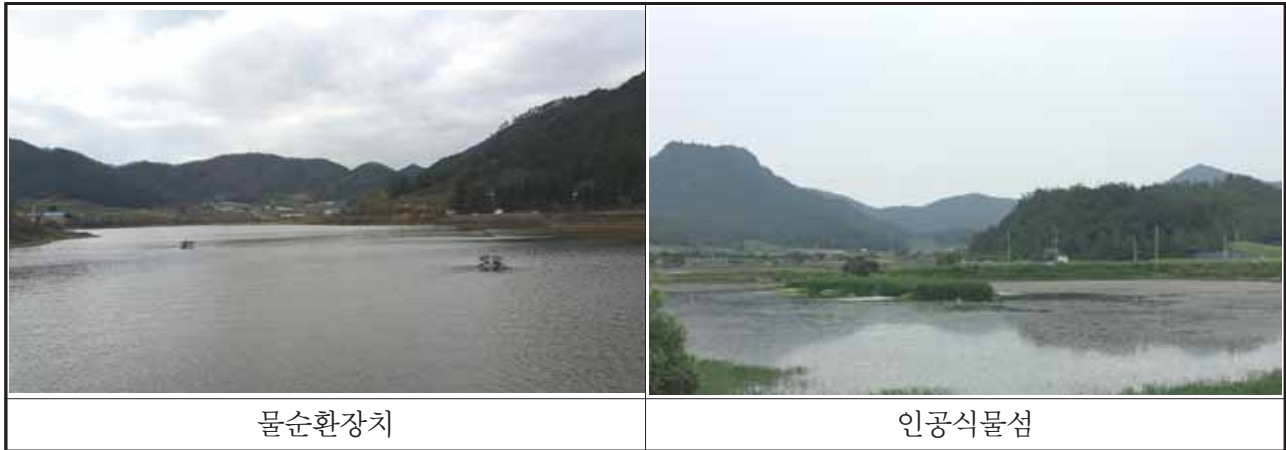
[그림 9-1-8] 물순환장치 및 인공식물섬 시설현황

- 기타 수질개선장치로서는 둔전저수지 내부에 물순환장치 3기와 침강지 내부에 500m<sup>2</sup>의 인공식물섬 1기가 설치되어 있다.

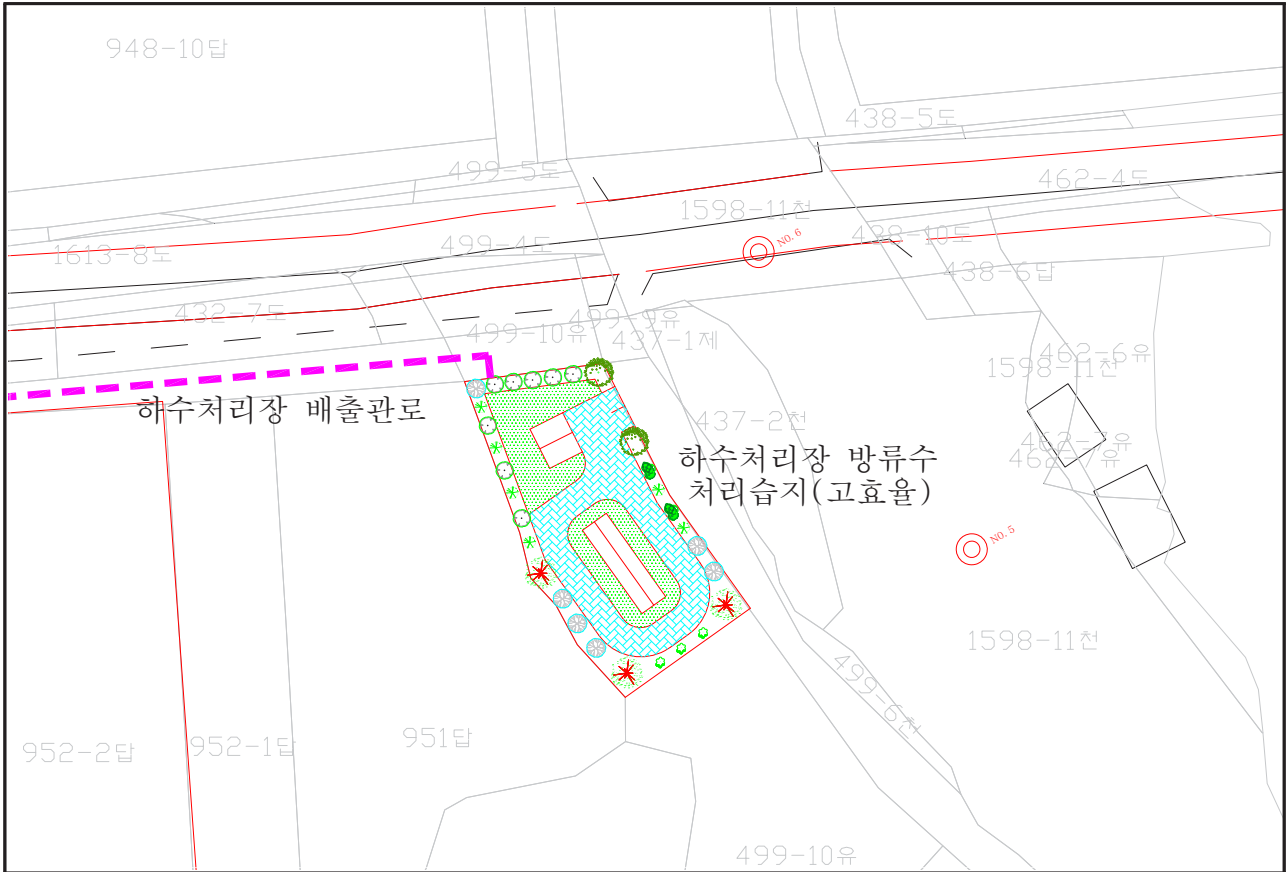
[그림 10-1-6] 3호 고효율인공습지 평면도

- 본 사업지역에 적용된 NPS 여재는 무수히 많은 공극이 존재하여 비표면적이 많고 적당한 양이온 치환능력(CEC)을 보유하여 식물생육을 더욱 촉진시킨다.
- 그리고 30%에 불과한 모래의 공극율과 비교할 때 본 여재는 55%~60%의 공극율을 지니고 있어서 좁은 면적에서 많은 유량을 처리할 수 있다.
- 자유흐름형 인공습지와 고효율형 인공습지의 장점을 동시에 만족할 수 있도록 호기 조건과 혐기조건을 동시에 가지고 있는 상하향류 흐름을 지니고 있다. 원활한 상하류간 흐름 유도 및 수두손실 최소화를 위해 계단형으로 설계하였다. 이를 통해 최대한의 유량을 처리할 수 있으며 유량증가에 따른 월류를 방지 할 수 있다.

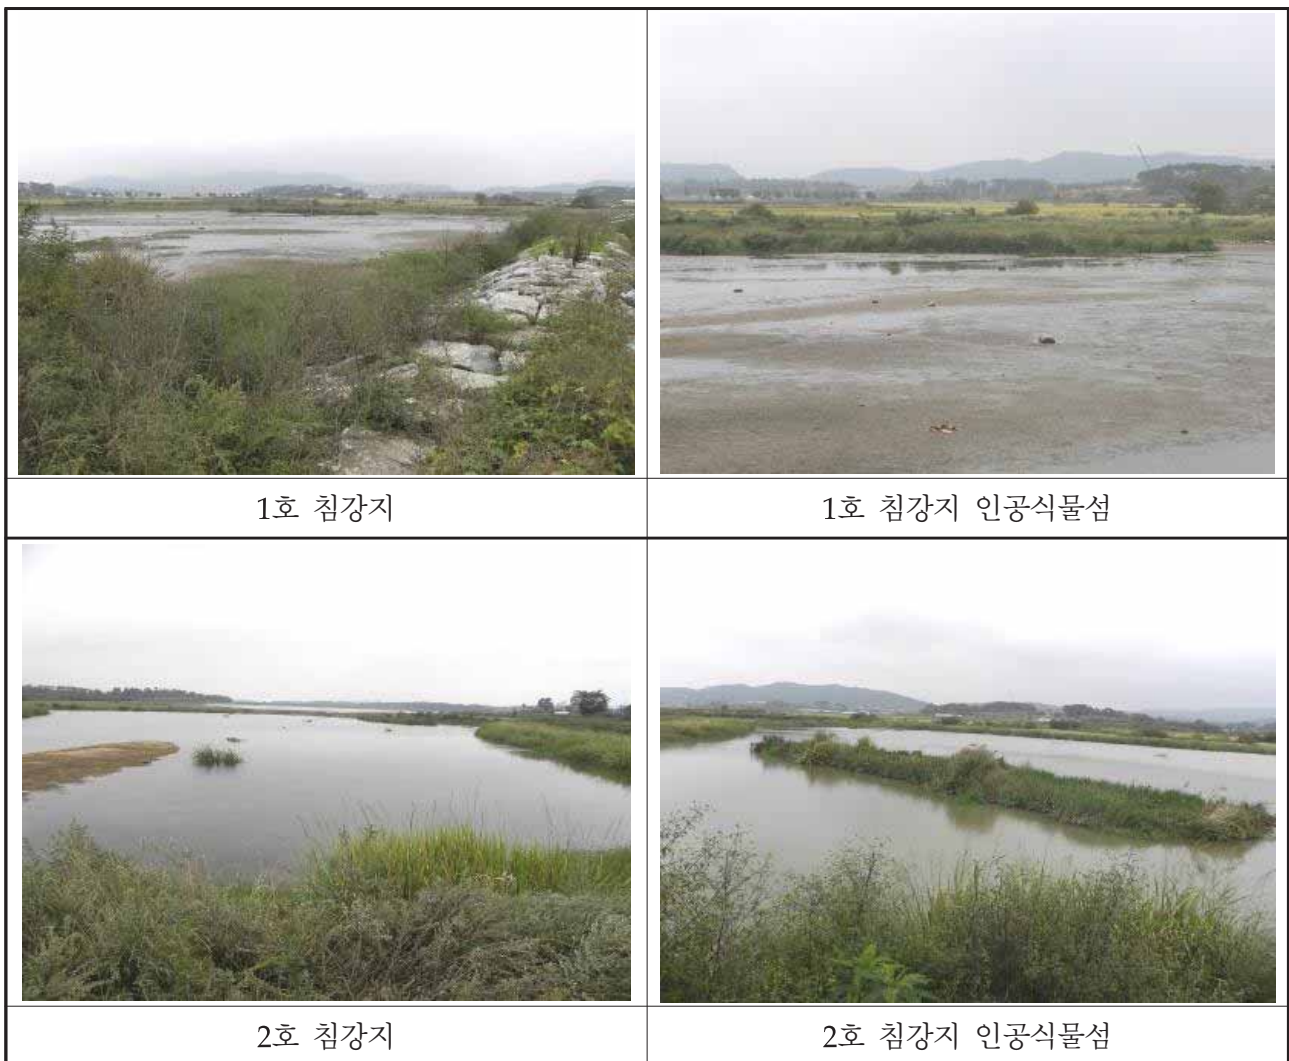
[그림 10-1-7] 1호 및 2호 침강지 및 인공식물섬 시설현황

- 침강지의 계획 시 가장 중요한 체류시간, 부유물질의 침강속도 등을 살펴보면 강우시 유입하천수의 퇴적속도 실험결과 2시간 이내에 대부분의 입자성 물질이 침강되는 것으로 나타났으며, 문헌(환경공학, George Tchobanogious & Edward. D. Schroeder 공저, 1985년)에 의하면 강우유출수에 포함된 입자성물질이  $d=0.02\text{mm}$  정도의 clay질로 볼 때, 침전속도는  $8.72 \times 10^{-5} \text{m/sec}$ 로 보고 있다.
- 침강지의 평균수심을 2.5m로 볼 때, 필요한 침강속도는 약 8시간 정도 필요한 것으로 나타났다.
- 따라서 본 지구의 침강지 규모는 유역의 유출량(일평균 30mm 초과 유출시 침강지 유입량)에 대하여 체류시간을 약 12시간 이상 확보할 수 있도록 계획하였다.

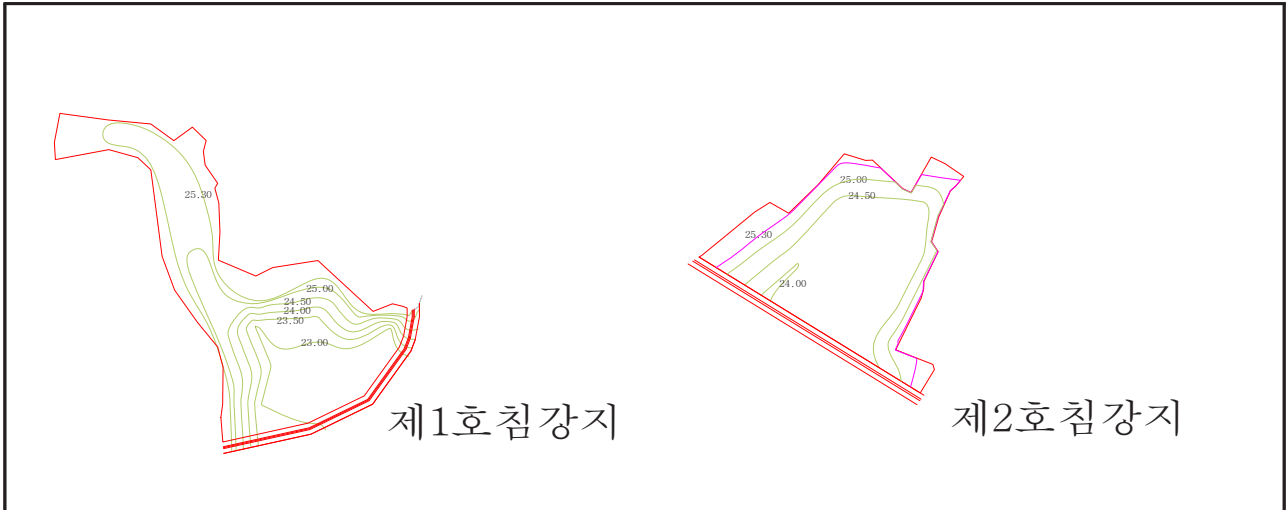
[그림 10-1-8] 1호 및 2호 침강지 평면도

- 성암저수지 침강지의 퇴적량을 산정하기 위하여 2017년 8월 30일부터 9월 8일까지 1호 및 2호 침강지의 내용적 측량을 수행하였다.
- 성암저수지 침강지의 내용적 측량 결과, 1호 침강지는 관측 전 내용적이 102,859 $m^3$ 이었으나 관측 후 내용적은 100,359 $m^3$ 으로 2,500 $m^3$ 이 퇴적된 것으로 나타났다. 2호 침강지는 관측 전 79,477 $m^3$ 에서 관측 후 78,227 $m^3$ 로 1,250 $m^3$ 가 퇴적된 것으로 조사되었다.

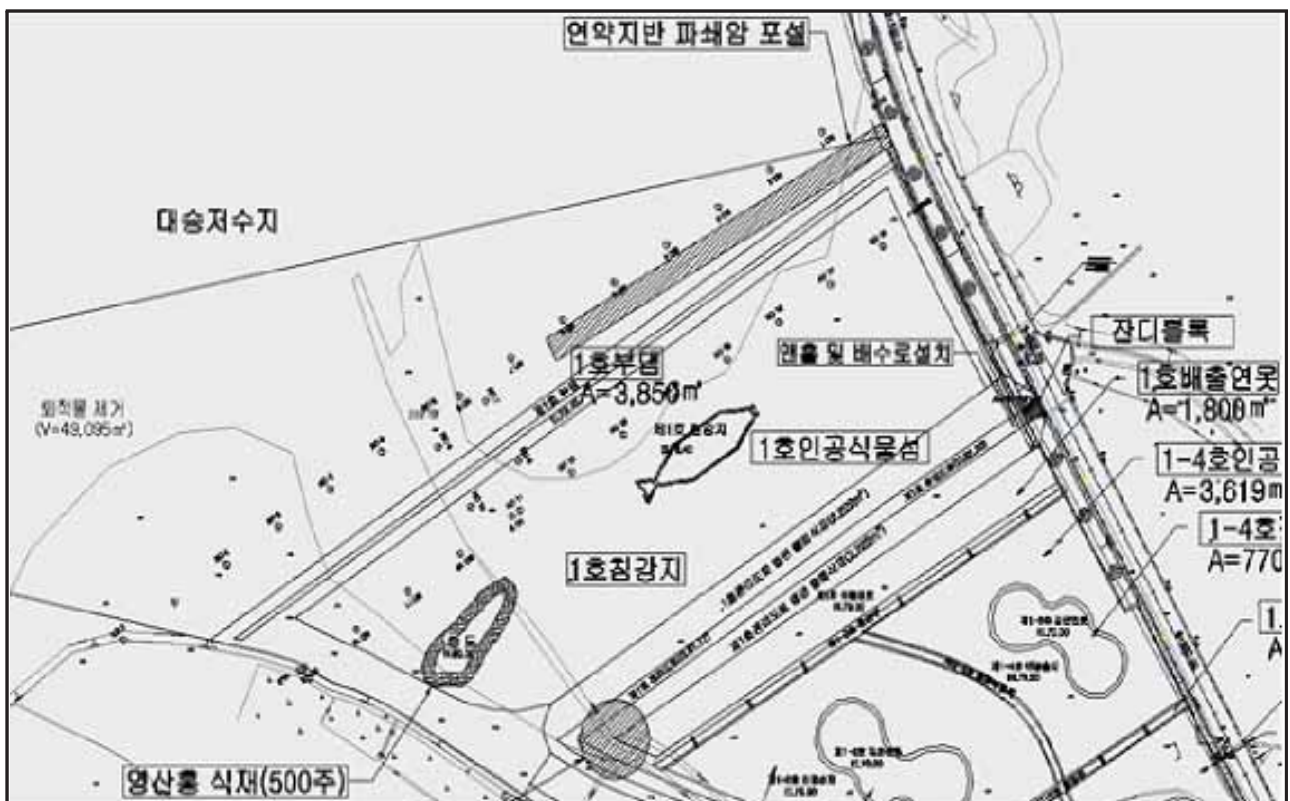
[그림 11-1-9] 침강지 평면도

내 용	토지이용상태(ha)					높이 (m)	길이 (m)	시설 면적 (ha)	용량 (ha-m)	SAR (%)
	계	논	밭	임야	기타					
1호(4유역)	446.3	83.9	76.2	256.9	29.3	2	280	1.4	26.5	0.31

○ 대승저수지 침강지의 내용적을 2017년 8월 30일부터 9월 8일까지 측량하였고, 그 결과를 [표 11-1-7]과 [그림 11-1-9], [그림 11-1-10]에 나타내었다.

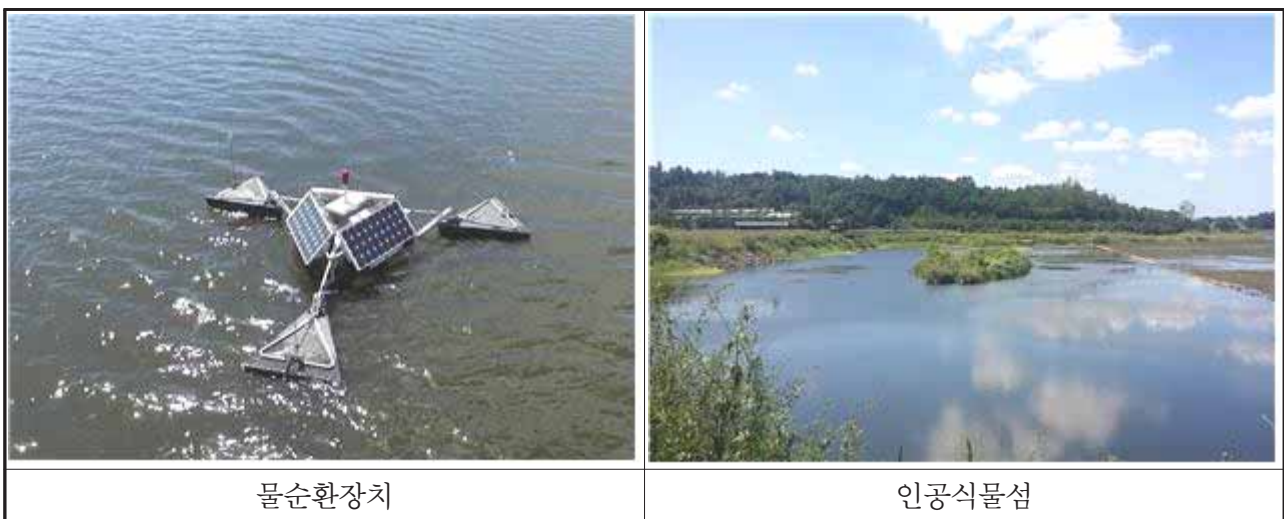
[그림 11-1-13] 기타시설 현황

- 물순환장치 : 호 내 1개소 설치 및 운영
  - 순환량 54,000m<sup>3</sup>/d, 제조사 슬라비
- 인공식물섬 : 1호 침강지내 설치 운영
  - 면적 500m<sup>2</sup>, 제조사 (주)아쌈

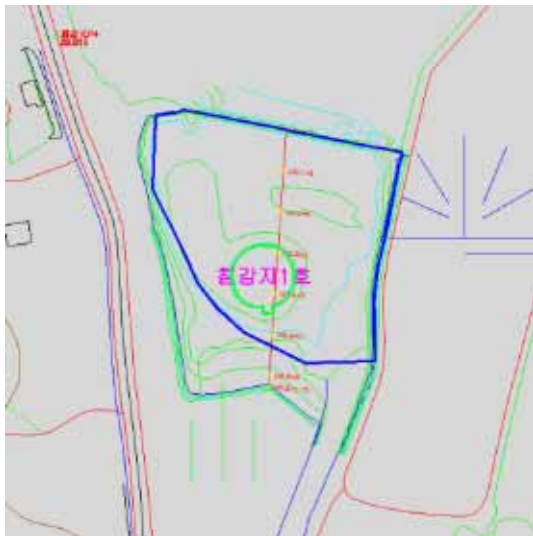
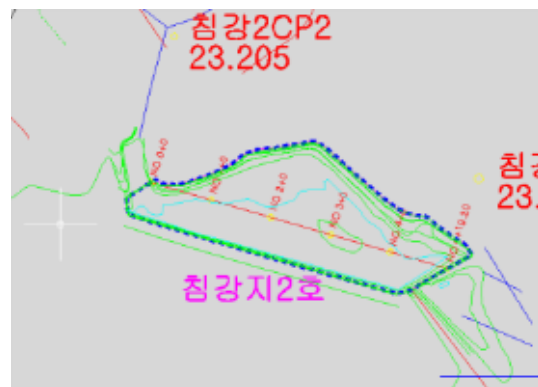
[그림 12-1-12] 신희저수지 1호 및 2호 침강지 측량 수심 등고선도

- 침강지의 퇴적량을 산정하기 위하여 2017년 8월 29일부터 9월 6일까지 1호 및 2호 침강지의 내용적 측량을 수행하였다.
- 내용적 측량 결과, 1호 침강지는 관측 전 내용적이 19,625m<sup>3</sup>이었으나 관측 후 내용적은 19,279m<sup>3</sup>으로 346m<sup>3</sup>의 퇴적물이 퇴적된 것으로 나타났다. 2호 침강지는 관측 전 5,184m<sup>3</sup>에서 관측 후 4,049m<sup>3</sup>로 1,135m<sup>3</sup>가 퇴적된 것으로 조사되었다.
