# 2017 농업용수 수질개선사업 사후모니터링 보고서

2017. 12

농림축산식품부

한국농어촌공사

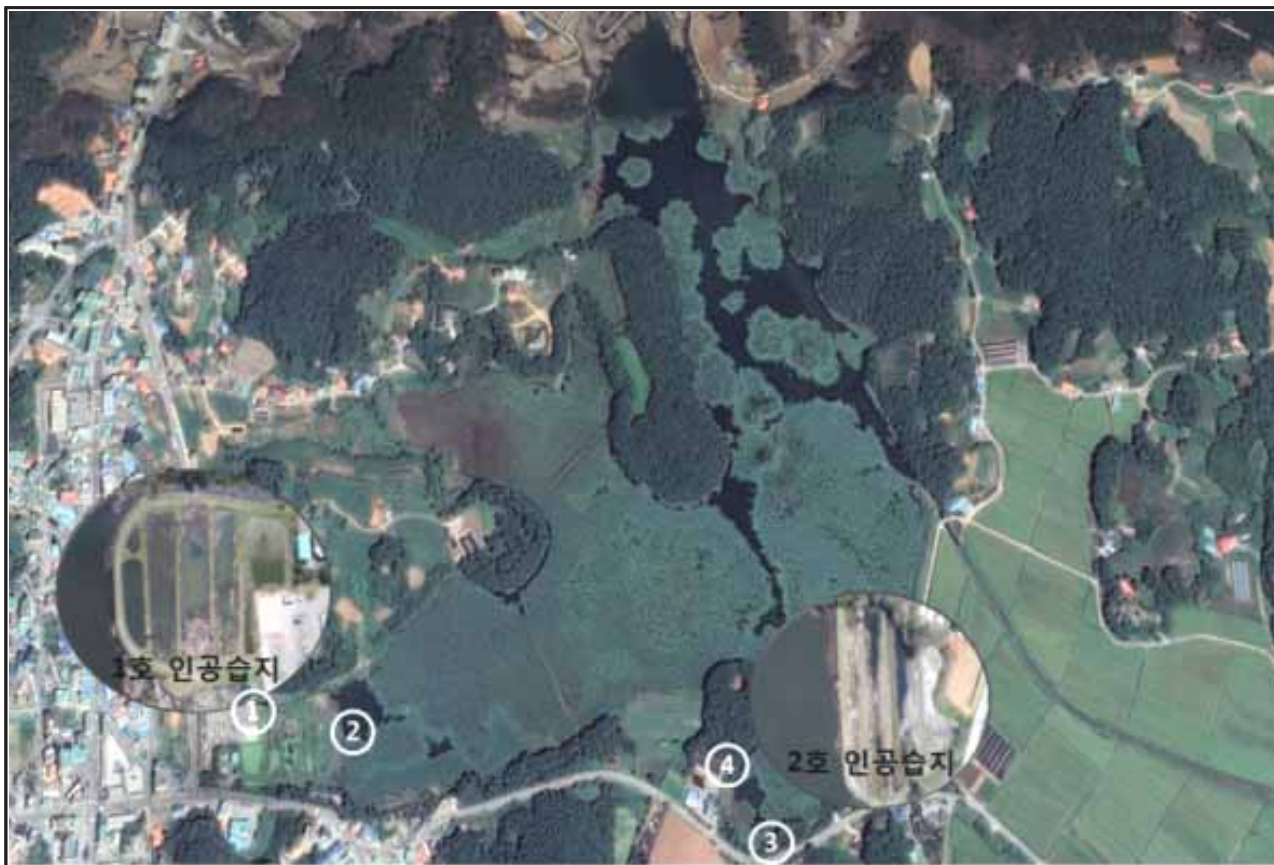
[그림 13-3-1] 승연2저수지 수질조사 지점

- 승언2지구는 인공습지 3개소만 조성되어 운영되고 있다. 인공습지의 수질개선효과를 분석하기 위하여 ① 1호 인공습지 유입부와 ② 1호 인공습지 유출부, ③ 2호 인공습지 유입부, ④ 2호 인공습지 유출부 등 총 4지점을 선정하였다.

- 2017년 수질개선시설 사후모니터링 조사는 강우시를 포함하여 총 5회에 걸쳐 현장 조사를 실시하였다(1차 4.19, 2차 9.8, 3차 10.18, 4차 11.20, 강우시 7.25).

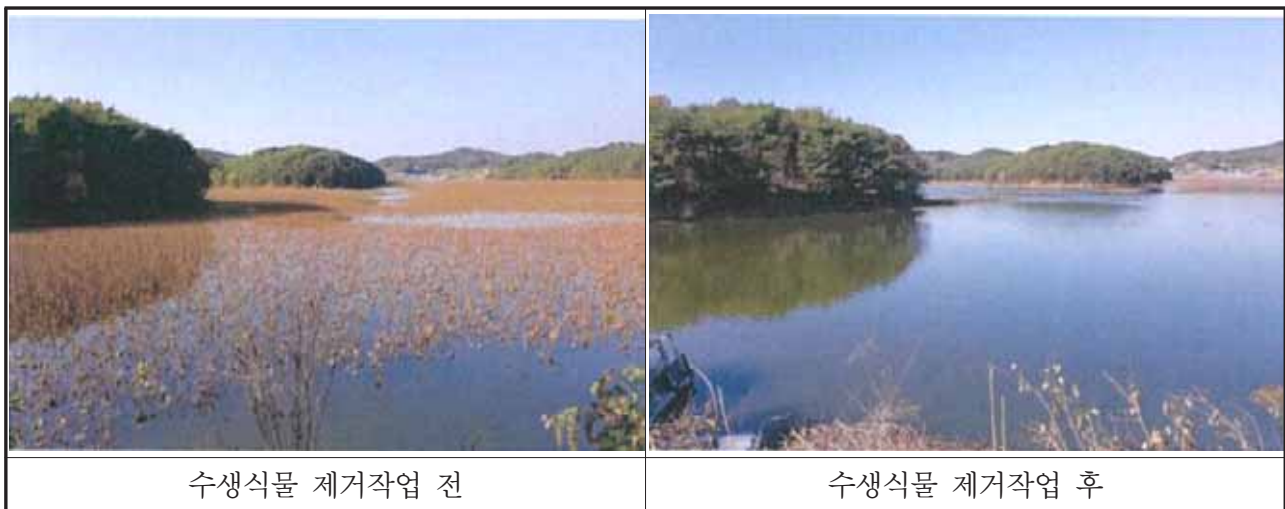
[그림 13-3-기 승언2저수지 수생식물 제거작업 전후 전경

- 이상과 같이 전체적으로 보면 승언2호저수지 인공습지의 유기물 정화효율은 다소 미미한 것으로 나타났는데, 이는 2014년부터 최근까지 지속된 가뭄의 영향이 큰 것으로 판단된다. 뿐만 아니라, 저수지 수면의 70%가량을 뒤덮고 있는 수생식물(연; 蓮)에 의해 호내 물순환이 더욱 악화되고 있기 때문인 것으로 볼 수 있다.
- 수생식물을 제거하여 수질악화를 방지하기 위하여 KRC 수질보전대책사업의 일환으로 수생식물 제거작업을 수행하였다. 제거작업은 2017년 11월 7일~12월 15일까지 수행하였으며, 절취한 수생식물은 모두 수거하여 육상에서 건조·폐기처리 하였다. '18년 이후부터는 호내 수질개선에 긍정적 효과가 있을 것으로 기대된다.

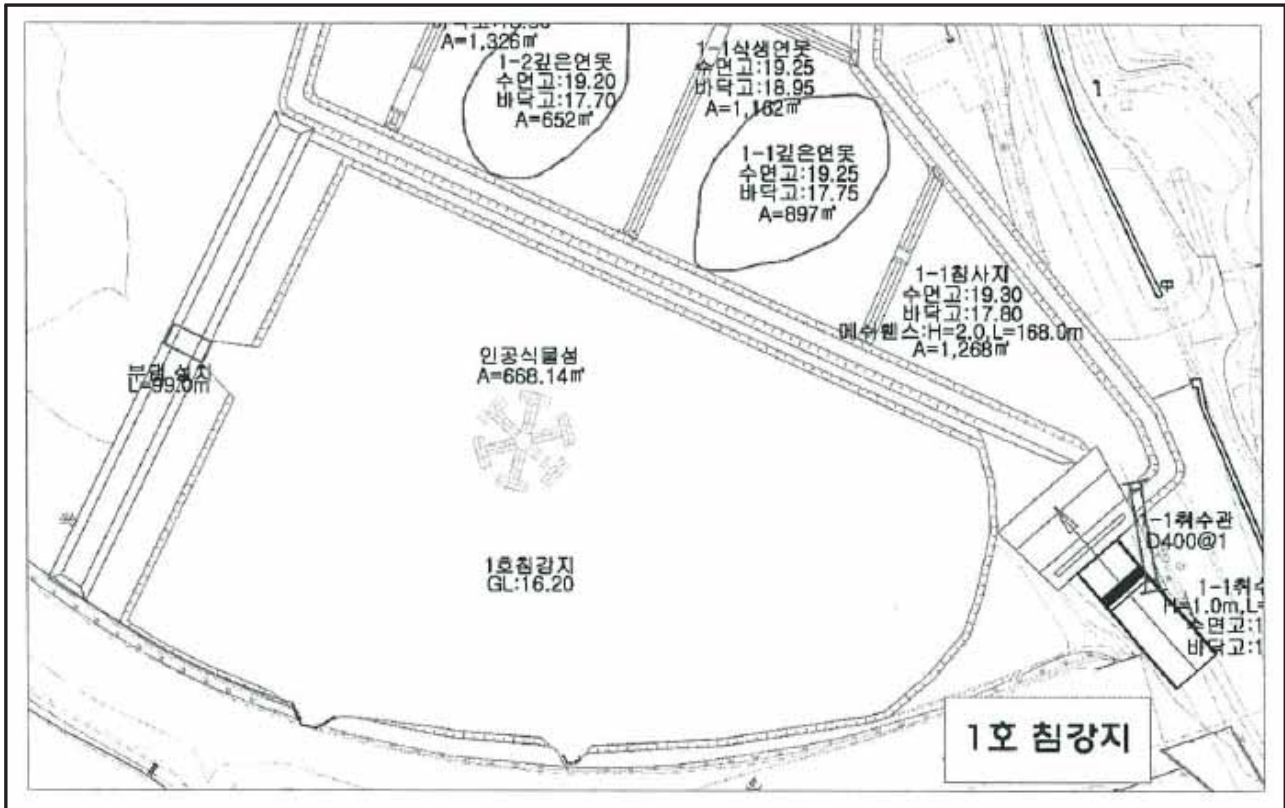
[그림 14-1-7] 침강지 평면도

구 분	유 역		일30mm 초과유입량 (m <sup>3</sup> /일)	계획 수심 (m)	수표 면적 (m <sup>2</sup> )	계획 내용적 (m <sup>3</sup> )	체류 시간 (hr)	비 고
	유역 구분	면적 (ha)						
침강지	2유역	370	65,216.2	2.0	13,606	33,090	6.4

- 상성저수지 침강지의 퇴적량을 산정하기 위하여 2017년 8월 29일부터 9월 6일까지 침강지의 내용적 측량을 수행하였다.
- 상성저수지 침강지의 내용적 측량 결과, 관측 전 내용적이 33,090m<sup>3</sup>이었으나 관측 후 내용적은 27,338m<sup>3</sup>으로 5,752m<sup>3</sup>의 퇴적물이 퇴적된 것으로 나타났다.

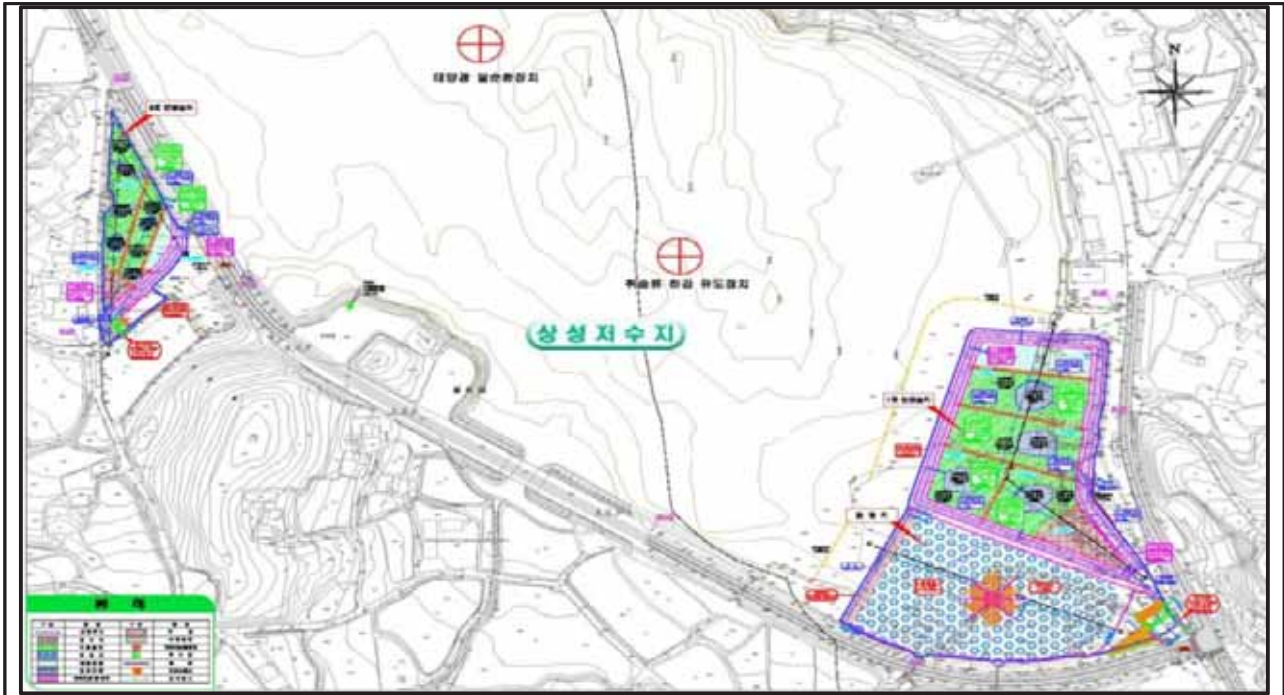
[그림 14-1-9] 부유식 물순환장치 설치현황

- 설치목적 : 저수지내 넓은 수체를 효율적으로 순환시키고 공기를 접촉 혼합시켜 호수의 수질을 자연친화적으로 개선하고 수질악화를 사전에 방지
- 순환수량 : 최대 55,000m<sup>3</sup>/일
- 용존산소 공급율 : 최대 5,200kg O<sub>2</sub>/1일/1unit
- 설치위치 : 저수지 내
- 설치대수 : 2기

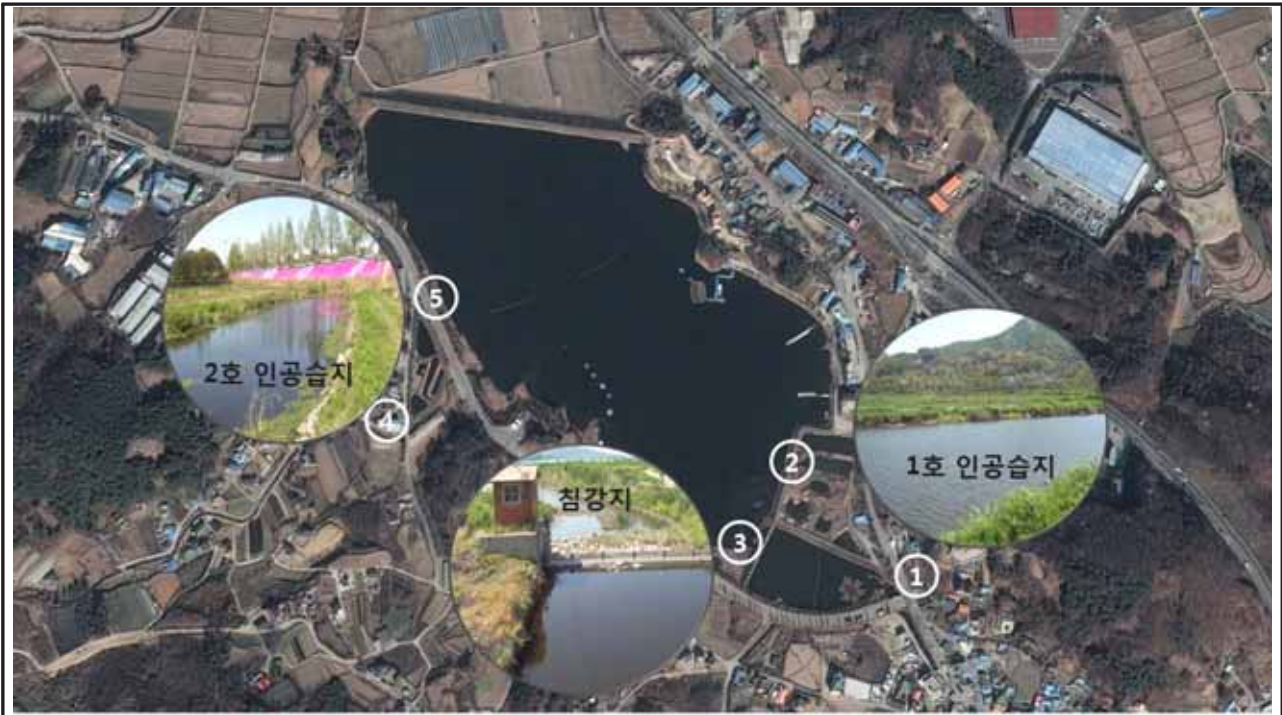
[그림 14-3-1] 상성저수지 수질조사 지점

- 상성지구는 인공습지 2개소와 침강지 1개소에 대해 수질개선효과 분석을 위한 사후 모니터링조사를 실시하였다.
- 상성저수지 수질개선시설의 수질개선효과를 분석하기 위하여 ① 1호 인공습지 및 침강지 유입부와 ② 1호 인공습지 유출부, ③ 1호 침강지 유출부, ④ 2호 인공습지 유입부, ⑤ 2호 인공습지 유출부 등 총 5지점을 선정하였다.

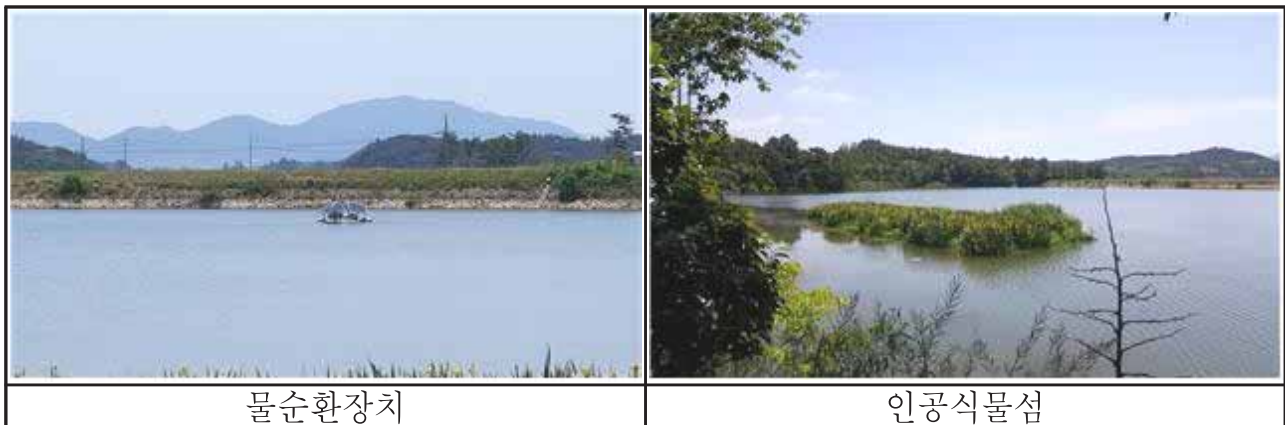
[그림 15-1-5] 기타 수질개선시설 현황

- 호내 내부생산성 제어와 이상 녹조발생을 방지하기 위해 물순환장치 2기를 설치하였고, 침강지 녹조발생 억제를 위해 181m<sup>2</sup> 인공식물섬을 설치하였고 현재까지 정상적으로 운영되고 있다.
- '16년 물순환장치 보수 개요
  - 사업비 : 9,810천원
  - 사업기간 : 2016. 12. 02. ~ 2016. 12. 21.
  - 사업내용 : 노후된 태양광설비를 상용전기 전원공급 장치로 교체

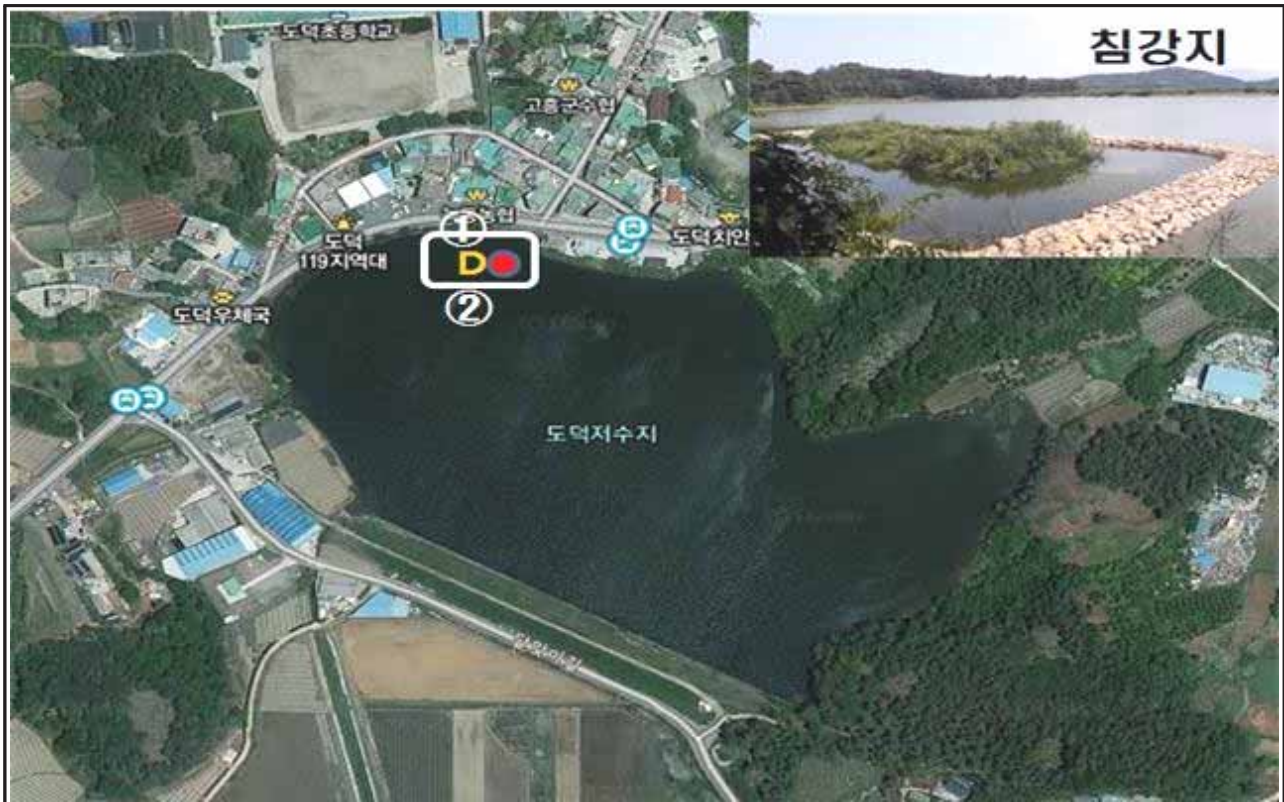
[그림 15-3-1] 도덕지구 수질 및 퇴적물 조사 지점

구분	조사횟수	조사일자				
		1차	2차	3차	4차	5차(강우시)
수질조사	5회	2017.03.21	2017.05.17	2017.07.07	2017.11.09	2017.09.05
퇴적물조사	1회	2017.11.09	-	-	-	-
