# 농촌지하수관리보고서

## 울기지구

1. 농림축산식품부 주관으로 한국농어촌공사에서 시행한 『지하수 자원관리사업』 결과를 종합하여 작성하였습니다.  
(조사기간 : 2018.05 ~ 2018.10)
2. 『지하수자원관리사업』은 농어촌정비법 제18조의2(농어촌 용수계획 등) 및 지하수법 제5조(지하수조사)에 근거하여 농어촌지역 지하수 개발·이용 및 보전·관리를 위하여 2001년 부터 농촌용수구역 단위별로 시행하는 사업입니다.
3. 본 보고서의 관정현황자료는 지하수법 제17조 제6항의 규정에 의하여 매년 지방자치단체에서 실시하고 있는 지하수이용 실태자료를 토대로 조사하였으며, 지하수조사연보와는 차이가 날 수 있습니다.
4. 지하수수질 분석결과는 조사시점에 한하며, 수질오염우려 지역에 대해서는 변화하는 지하수 환경에 대한 지속적이며 정기적인 분석이 필요합니다.
5. 조사결과는 한국농어촌공사에서 운영하는 농어촌지하수넷 (<https://www.groundwater.or.kr>)에서 조회가 가능합니다.

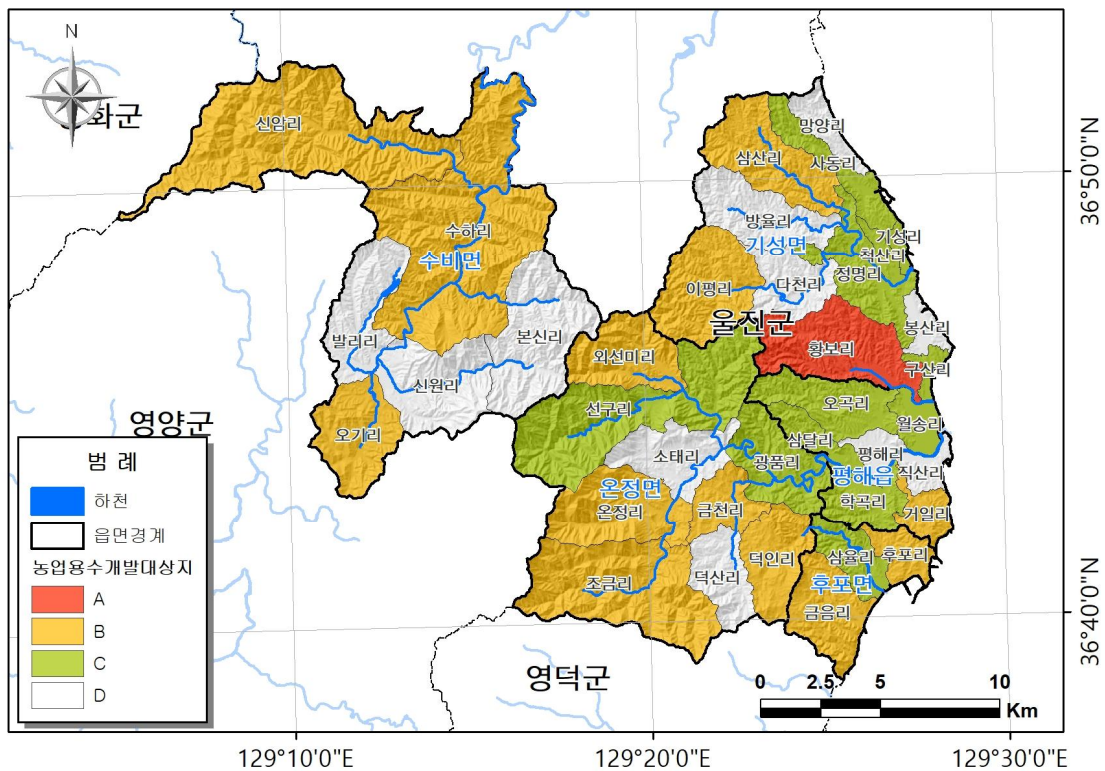
<그림 4-2-1> 농업용수개발대상지 검토결과

구 분	읍 면					용수공급 확보(안)	
	수비면	기성면	온정면	평해읍	후포면		
A	잔여면적 ↑ 관정밀도 ↑		황보리			- 지표수를 이용한 수리시설물 확충(저수지, 양수장, 취입보) - 신규 지하수 개발 및 이용량 제한	
B	잔여면적 ↑ 관정밀도 ↓	수하리, 신암리, 오기리	삼산리, 이평리	금천리, 덕인리, 온정리, 외선미리, 조금리	거일리	금음리, 후포리	- 지표수를 이용한 수리시설물 확충(저수지, 양수장, 취입보) - 공공지하수시설물설치
C	잔여면적 ↓ 관정밀도 ↑		구산리, 기성리, 사동리, 정명리, 천산리	광품리, 선구리	삼달리, 오곡리, 월송리, 학곡리	삼율리	- 신규 지하수 개발 및 이용량 제한 - 공공지하수시설물 정비 및 관리체 계구축 - 농업기반시설공동이용체계 구축
D	잔여면적 ↓ 관정밀도 ↓	발리리, 본신리, 신원리	다천리, 망양리, 방율리, 봉산리	덕산리, 소태리	직산리, 평해리		- 공공지하수시설물 설치 - 소류지 및 농업용수로 시설 확충

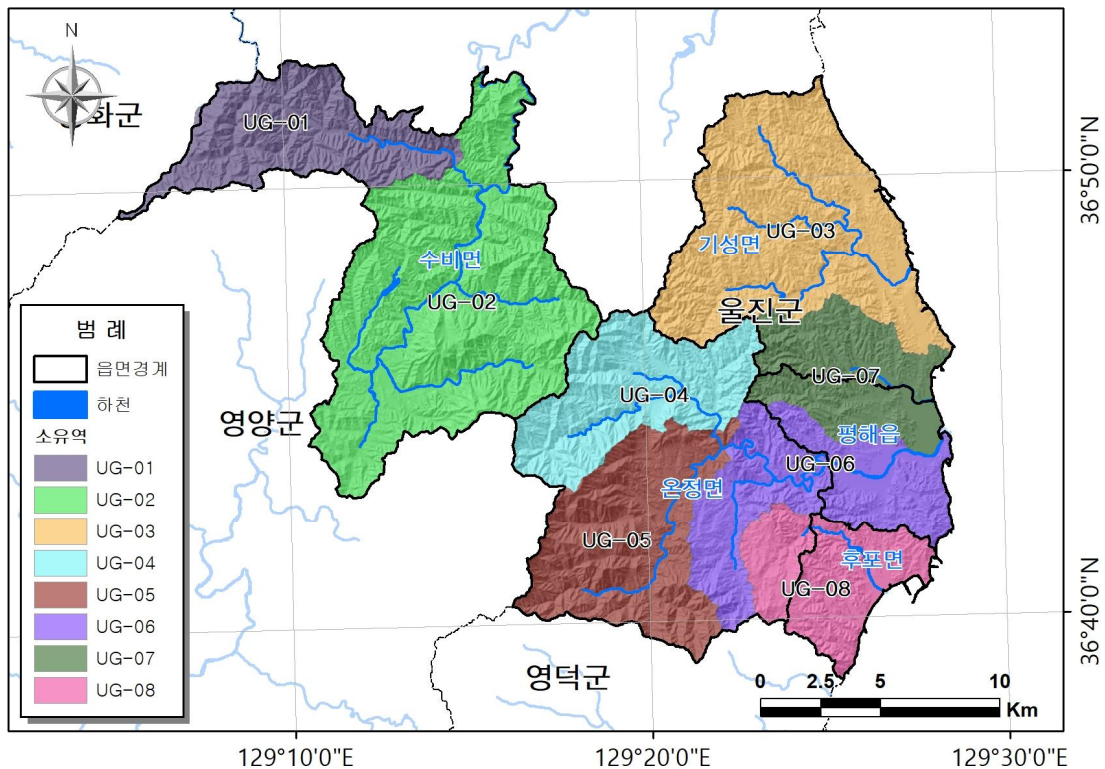
<그림 1-4-3> 울기지구 소유역현황

□ 지표에 내린 강수가 한 하천과 다른 하천으로 갈라져 흘러드는 지리적 경계를 흔히 분수령(Watershed)이라고 한다. 즉, 분수령은 유역을 나누는 경계가 되며, 이러한 분수령 내의 하천 유역을 유역분지라고 한다. 유역 분지의 경우 하천의 차수가 높아질수록 유역면적은 상당히 증가하게 되며 분수령을 분석하기 위해서는 하계망의 차수들이 만나는 지점을 인식하여 유역분지(이하 ‘소유역’)를 분석하여야 한다.

구 분	계(km <sup>2</sup> )	영양군	울진군			
		수비면	기성면	온정면	평해읍	후포면
울기지구	440.51	150.70	98.58	131.83	37.22	22.18
(비율)	100.0	34.2	22.4	29.9	8.4	5.1
UG-01	40.42	40.42	-	-	-	-
UG-02	110.28	110.28	-	-	-	-
UG-03	79.55	-	79.55	-	-	-
UG-04	42.53	-	-	42.53	-	-
UG-05	52.41	-	-	52.41	-	-
UG-06	48.77	-	-	26.56	22.21	-
UG-07	34.04	-	19.03	-	15.01	-
UG-08	32.51	-	-	10.33	-	22.18

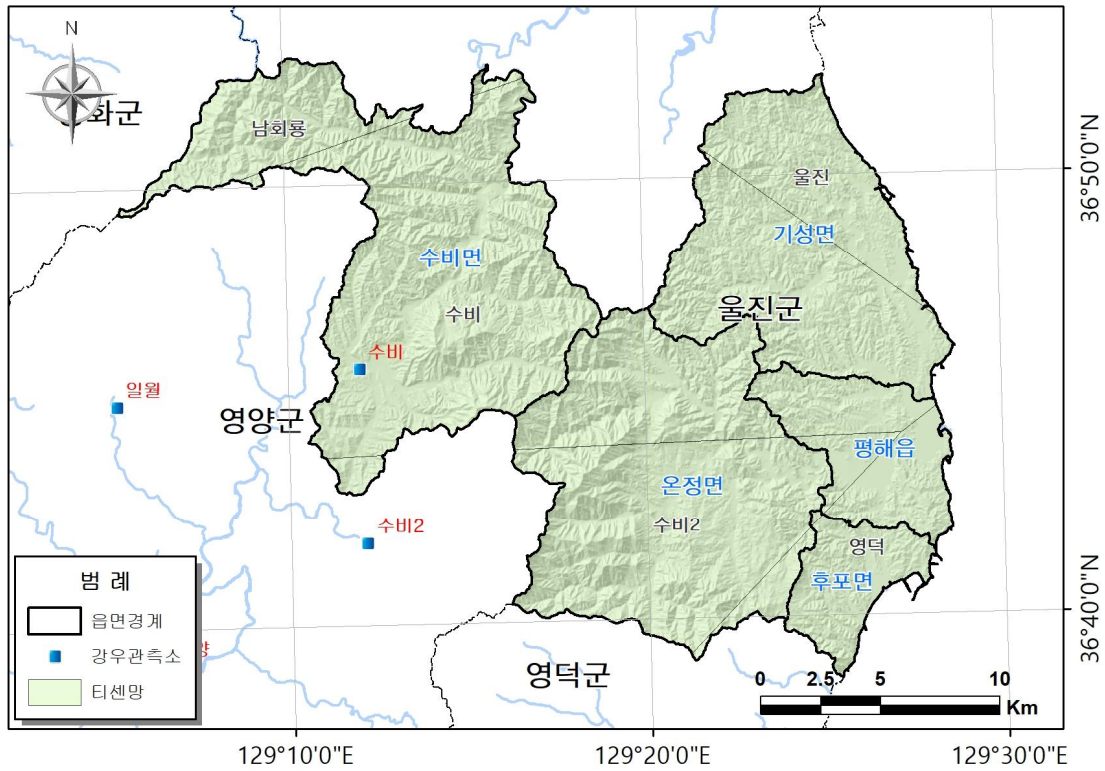
<그림 3-1-8> 울기지구 티센망도

- 일반적으로 기상관측소에서 얻어지는 강수량 자료는 점강수량을 나타내므로 조사지역 인근 여러 기상관측소에서의 당해연도 혹은 다년간에 얻어진 평균강수량 자료를 이용하여 이들 자료로부터 해당 지역의 면적을 대표할 수 있는 평균면적을 계산해서 적용해야한다. 특정지역의 강수량 산정방법에 대한 여러 가지 논의가 있으나, 보편적으로 산술평균법, Thiessen법, 등우선법 및 삼각법등이 사용되고 있으며 본 조사에서는 Thiessen 면적평균강수량을 산출하였다.

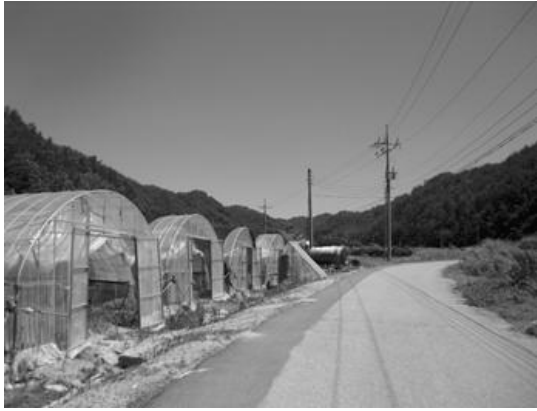
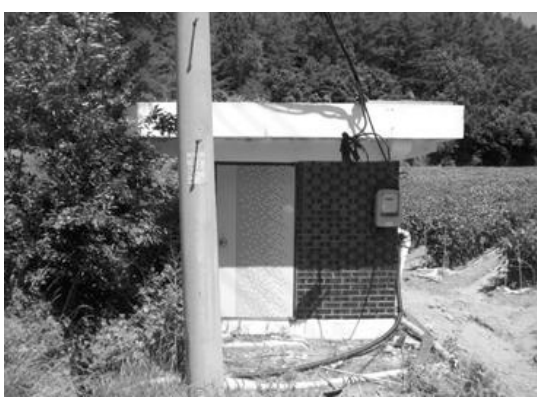
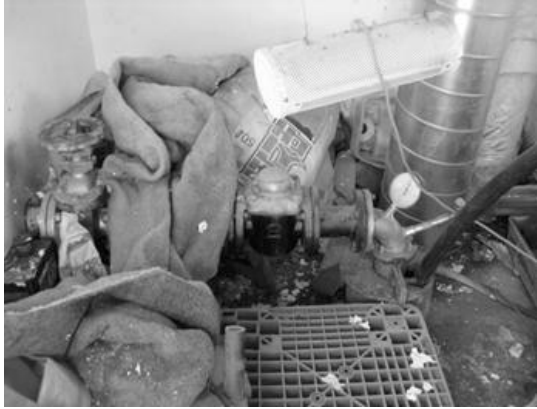
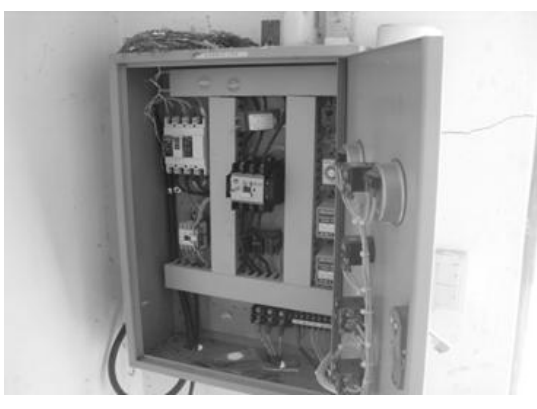
라. 사진대지

분야별	구 분	점 검 목	점검사항	점 검 내 용	점 검 결 과
지 질 / 수 질	관 정	수 질	수질검사	검사일	-
				농업용 수질기준	-
				부적합 항목	-
		관 정	자연수위	자연수위 측정	2.74 m
				양 수 량	적정
				이물질 배출여부	양호
		양수장 및 보호공	균 열	균열, 백태, 박리, 파손여부	보통
				누 수	양호
				침 하	양호
		오염방지 시설	덮개파손	파손 및 시건장치 유무	양호
				녹발생 및 부식정도	보통
		측 정 장 치	유 량 계	작동유무 및 파손여부	양호
				출수장치	양호
				수위측정관	없음
		기 계	기 계 설	수 중 펌 프	작동상태
용 량	양호				
전 기	전 기 설	배전함 및 전기설비	외 형	양호	
			설 치	양호	
			동 작	양호

문제점	수위측정관 없음		
대 책	수위측정관 설치		
추정소요사업비 (공 종 별)	공종(항목)	처리내역	처리비용 (단위: 천원)
	수위측정관 없음	수위측정관 설치	167
	계		167

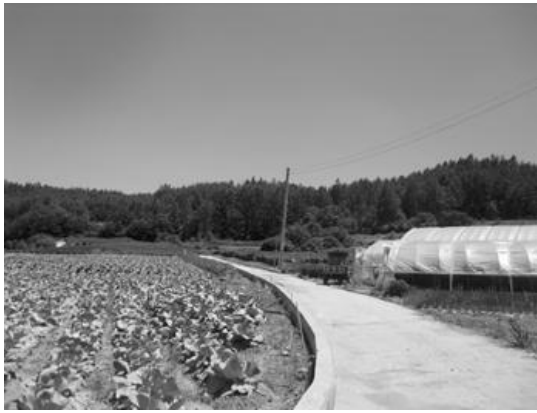
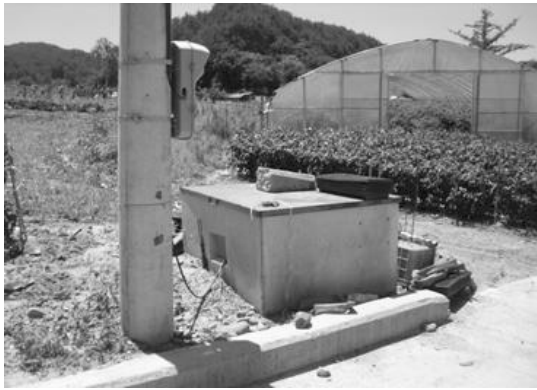
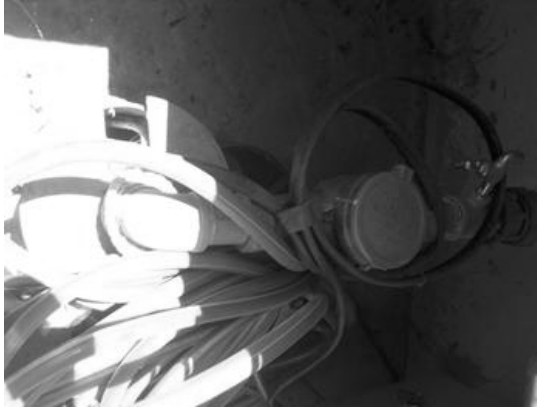
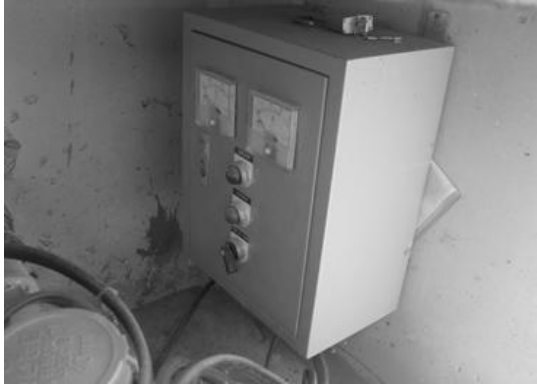
라. 사진대지

분야별	구 분	점 검 목	점검사항	점 검 내 용	점 검 결 과	
지 질 / 수 질	관 정	수 질	수질검사	검사일	2014-11-24	
				농업용 수질기준	합격	
				부적합 항목	-	
		관 정	자연수위	자연수위 측정	7.11 m	
				양 수 량	양수량의 적정여부	적정
				이물질 배출여부	이물질, 오염물질배출여부	양호
		양수장 및 보호공	균 열	균열, 백태, 박리, 파손여부	양호	
				누 수	위치, 누수원인, 누수여부	양호
				침 하	침하부위, 원인 및 정도	양호
		오염방지 시설	덮개파손	파손 및 시건장치 유무	양호	
				녹발생 및 부식정도	양호	
			측 정 장 치	유 량 계	작동유무 및 파손여부	양호
		출수장치		출수장치의 파손여부	양호	
		수위측정관		수위측정관의 관리상태	없음	
		기 계	기 계 설	수 중 펌 프	작동상태	작동여부, 진동 및 경음상태
용 량	이용량 대비 용량의 적정성				양호	
전 기	전 기 설	배전함 및 전기설비	외 형	누유상태, 계측기기 작동	양호	
			설 치	위치의 적정성, 설치상태	양호	
			동 작	진동상태, 계기류 작동	양호

문제점	수위측정관 없음		
대 책	수위측정관 설치		
추정소요사업비 (공 종 별)	공종(항목)	처리내역	처리비용 (단위: 천원)
	수위측정관 없음	수위측정관 설치	167
	계		167

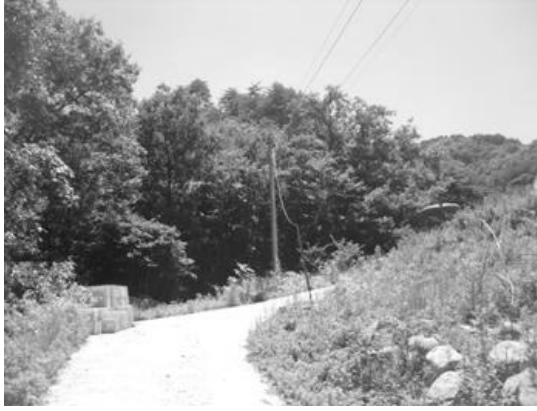
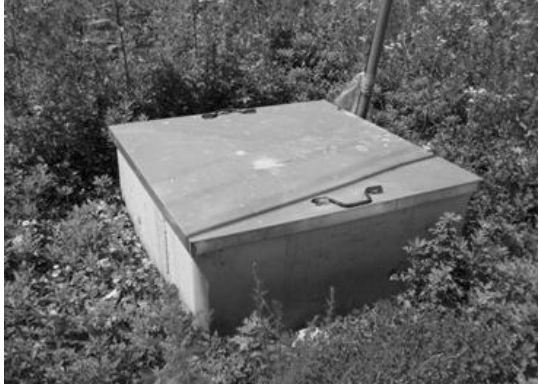
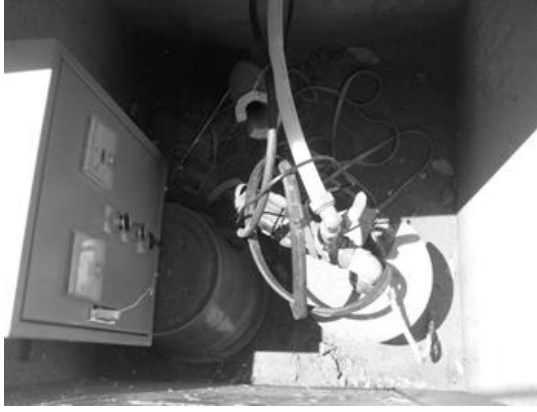
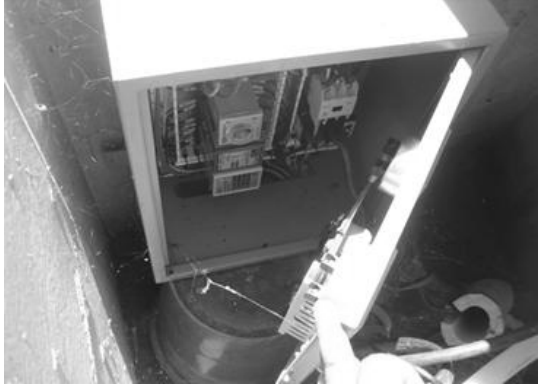
라. 사진대지

문제점	유량계 없음, 출수장치 없음, 수위측정관 없음		
대책	유량계 설치, 출수장치 설치, 수위측정관 설치		
추정소요사업비 (공종별)	공종(항목)	처리내역	처리비용 (단위: 천원)
	유량계 없음	유량계 설치	231
	출수장치 없음	출수장치 설치	38
	수위측정관 없음	수위측정관 설치	167
	계		436

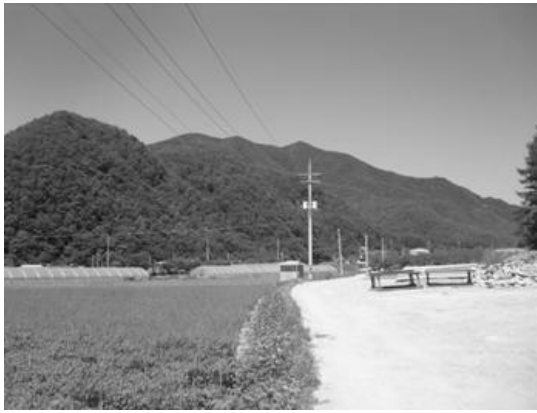
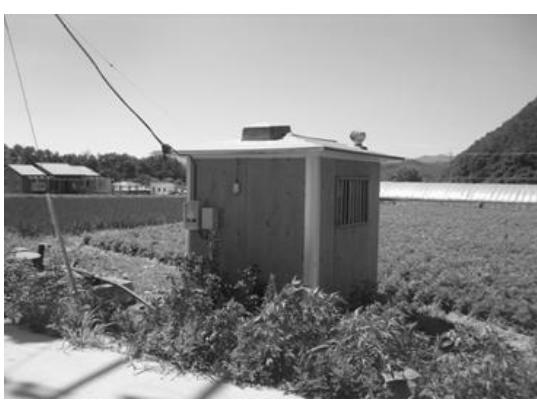
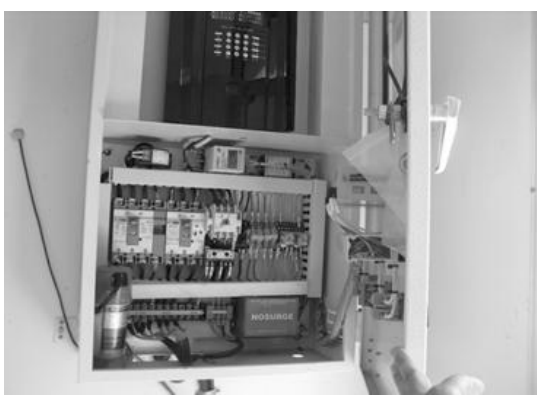
라. 사진대지

문제점	수위측정관 없음		
대 책	수위측정관 설치		
추정소요사업비 (공 종 별)	공종(항목)	처리내역	처리비용 (단위: 천원)
	수위측정관 없음	수위측정관 설치	167
	계		167

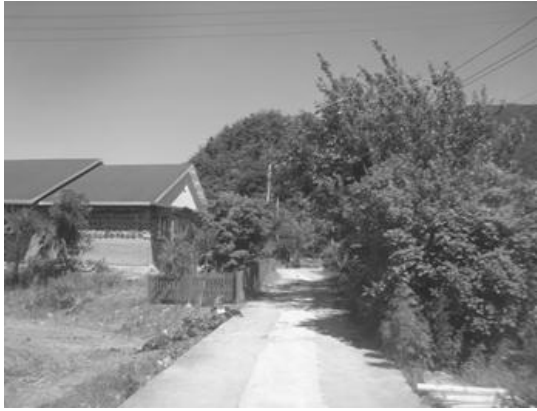
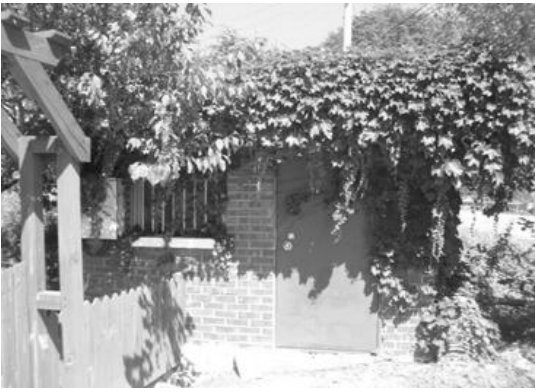
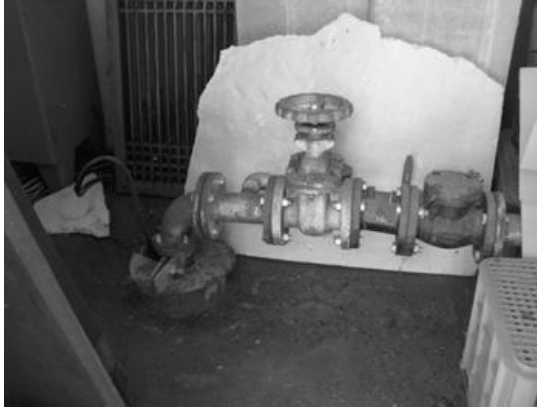
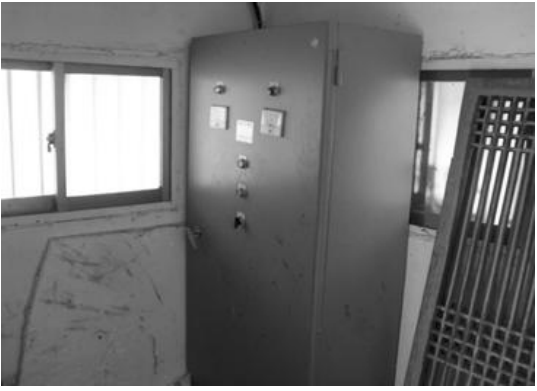
라. 사진대지

문제점	수위측정관 없음		
대 책	수위측정관 설치		
추정소요사업비 (공 종 별)	공종(항목)	처리내역	처리비용 (단위: 천원)
	수위측정관 없음	수위측정관 설치	167
	계		167

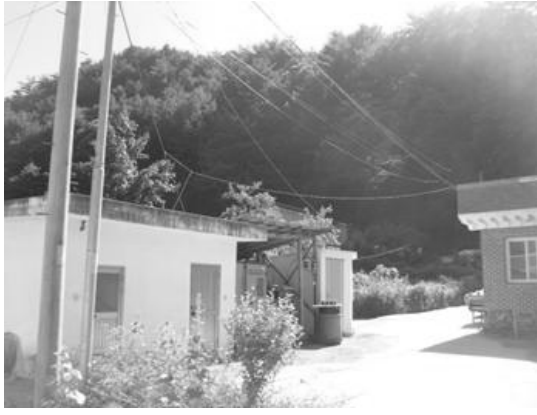
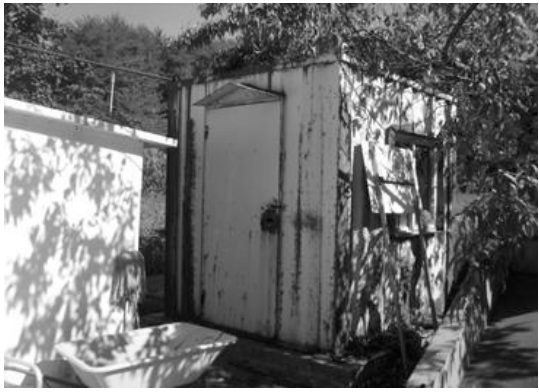
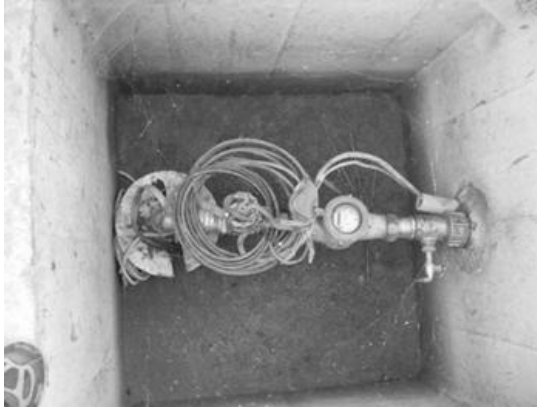
라. 사진대지

문제점	수위측정관 없음		
대 책	수위측정관 설치		
추정소요사업비 (공 종 별)	공종(항목)	처리내역	처리비용 (단위: 천원)
	수위측정관 없음	수위측정관 설치	167
	계		167

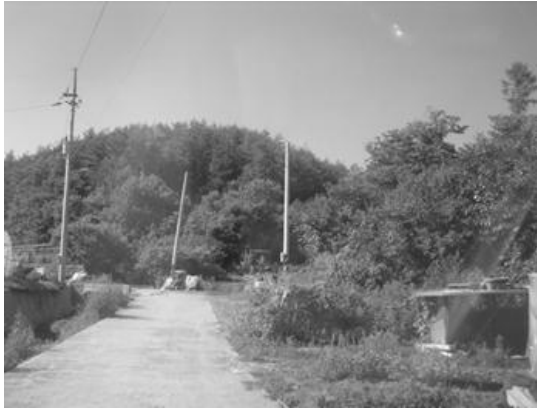
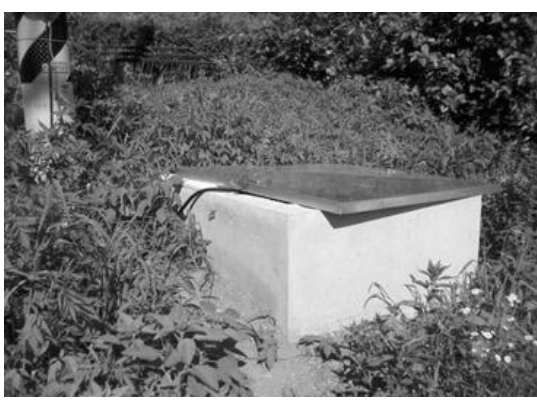
라. 사진대지

문제점	수위측정관 없음		
대 책	수위측정관 설치		
추정소요사업비 (공 종 별)	공종(항목)	처리내역	처리비용 (단위: 천원)
	수위측정관 없음	수위측정관 설치	167
	계		167

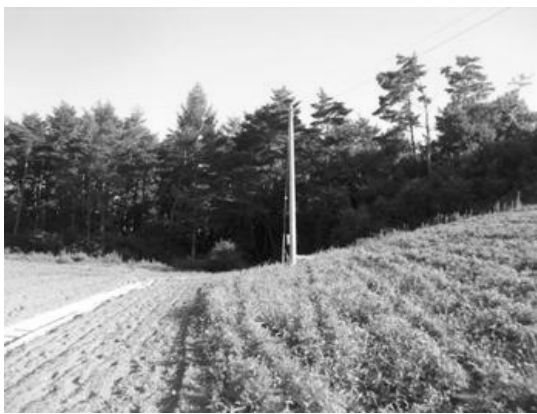
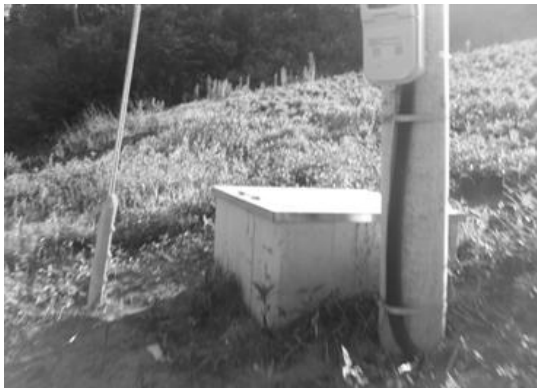
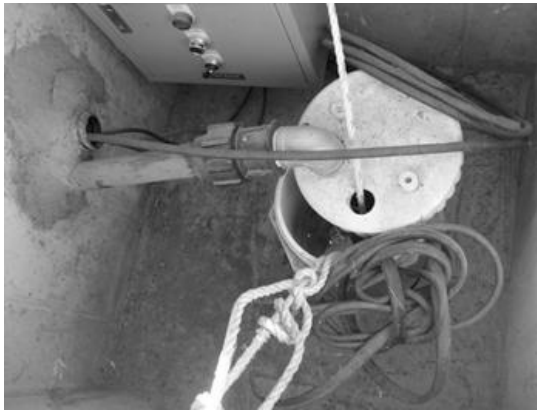
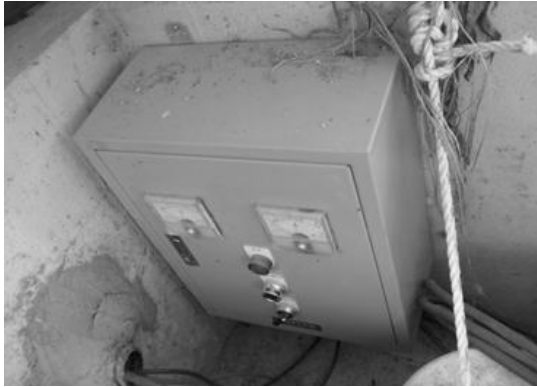
라. 사진대지

분야별	구 분	점 검 목	점검사항	점 검 내 용	점 검 결 과	
지 질 / 수 질	관 정	수 질	수질검사	검사일	-	
				농업용 수질기준	-	
				부적합 항목	-	
		관 정	자연수위	자연수위 측정	52.62 m	
				양 수 량	양수량의 적정여부	적정
				이 물 질 배출여부	이물질, 오염물질배출여부	양호
		양수장 및 보호공	균 열	균열, 박리, 파손여부	양호	
				누 수	위치, 누수원인, 누수여부	양호
				침 하	침하부위, 원인 및 정도	양호
		오염방지 시설	덮개파손	파손 및 시건장치 유무	양호	
				녹발생 및 부식정도	양호	
		측 정 장 치	유 량 계	작동유무 및 파손여부	없음	
				출수장치	출수장치의 파손여부	없음
				수위측정관	수위측정관의 관리상태	없음
		기 계	기 계 설	수 중 펌 프	작동상태	작동여부, 진동 및 경음상태
용 량	이용량 대비 용량의 적정성				양호	
전 기	전 기 설	배전함 및 전기설비	외 형	누유상태, 계측기기 작동	양호	
			설 치	위치의 적정성, 설치상태	양호	
			동 작	진동상태, 계기류 작동	양호

문제점	출수장치 없음, 수위측정관 없음		
대책	출수장치 설치, 수위측정관 설치		
추정소요사업비 (공 종 별)	공종(항목)	처리내역	처리비용 (단위: 천원)
	출수장치 없음	출수장치 설치	38
	수위측정관 없음	수위측정관 설치	167
	계		205

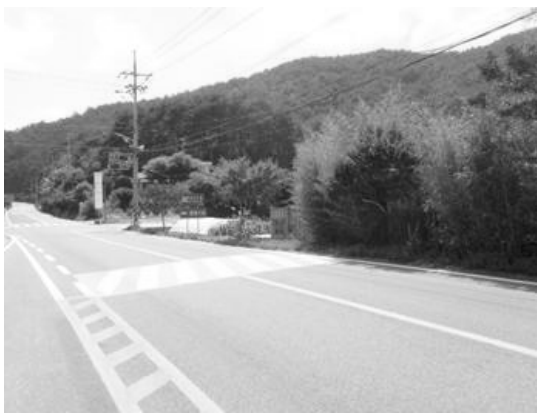
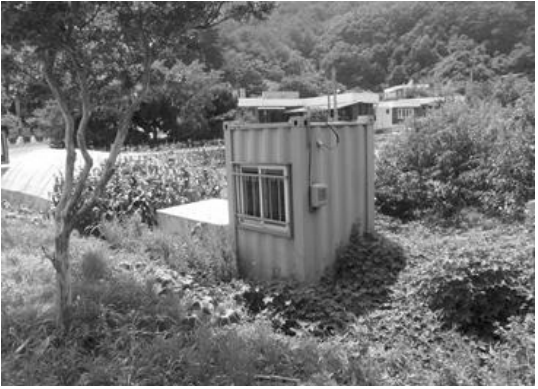
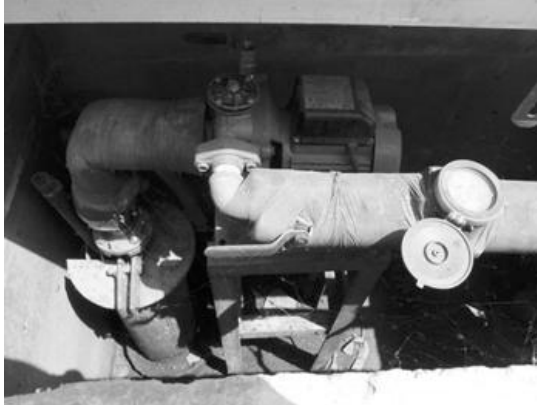
라. 사진대지

분야별	구 분	점 검 목	점 검 사항	점 검 내 용	점 검 결 과
지 질 / 수 질	관 정	수 질	수질검사	검사일	-
				농업용 수질기준	-
				부적합 항목	-
		관 정	자연수위	자연수위 측정	5.89 m
				양 수 량	확인불가
				이물질 배출여부	양호
		양수장 및 보호공	균 열	균열, 백태, 박리, 파손여부	양호
				누 수	양호
				침 하	양호
		오염방지 시설	덮개파손	파손 및 시건장치 유무	양호
				녹발생 및 부식정도	양호
		측 정 장 치	유 량 계	작동유무 및 파손여부	미흡
				출수장치	확인불가
				수위측정관	보통
		기 계	기 계 설	수 중 펌 프	작동상태
용 량	확인불가				
전 기	전 기 설	배전함 및 전기설비	외 형	확인불가	
			설 치	양호	
			동 작	확인불가

문제점	유량계 없음, 출수장치 없음		
대책	유량계 설치, 출수장치 설치		
추정소요사업비 (공종별)	공종(항목)	처리내역	처리비용 (단위: 천원)
	유량계 없음	유량계 설치	231
	출수장치 없음	출수장치 설치	38
	계		269

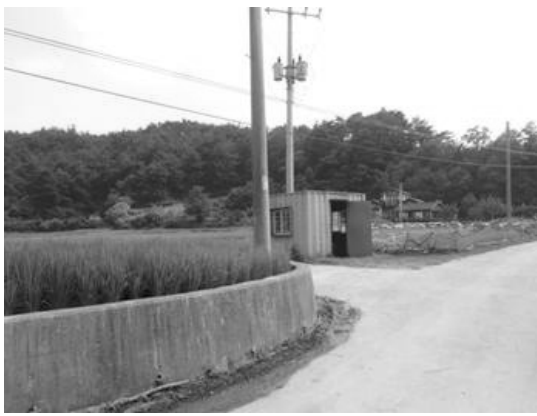
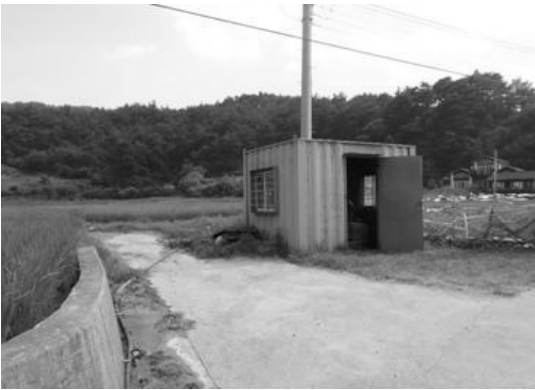
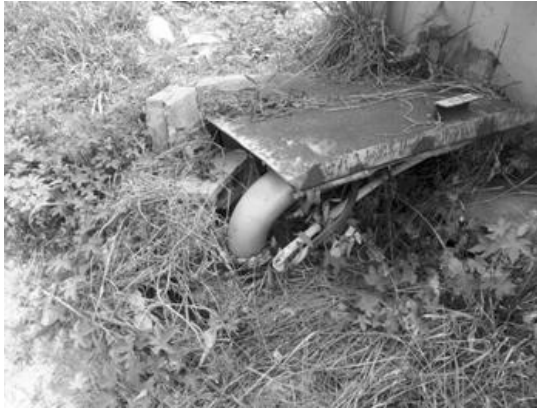
라. 사진대지

분야별	구 분	점 검 목	점검사항	점 검 내 용	점 검 결 과	
지 질 / 수 질	관 정	수 질	수질검사	검사일	-	
				농업용 수질기준	-	
				부적합 항목	-	
		관 정	자연수위	자연수위 측정	(사용중)20.84 m	
				양 수 량	양수량의 적정여부	
				이물질 배출여부	이물질, 오염물질배출여부	
		양수장 및 보호공	균 열	균열, 박리, 파손여부	미흡	
				누 수	위치, 누수원인, 누수여부	
				침 하	침하부위, 원인 및 정도	
		오염방지 시설	덮개파손	파손 및 시건장치 유무	보통	
				녹발생 및 부식정도	보통	
		측 정 장 치	유 량 계	작동유무 및 파손여부	없음	
				출수장치	출수장치의 파손여부	
				수위측정관	수위측정관의 관리상태	
		기 계	기 계 설	수 중 펌 프	작동상태	작동여부, 진동 및 경음상태
용 량	이용량 대비 용량의 적정성					
전 기	전 기 설	배전함 및 전기설비	외 형	누유상태, 계측기기 작동		
			설 치	위치의 적정성, 설치상태		
			동 작	진동상태, 계기류 작동

문제점	유량계 없음, 출수장치 없음		
대책	유량계 설치, 출수장치 설치		
추정소요사업비 (공 종 별)	공종(항목)	처리내역	처리비용 (단위: 천원)
	유량계 없음	유량계 설치	231
	출수장치 없음	출수장치 설치	38
	계		269

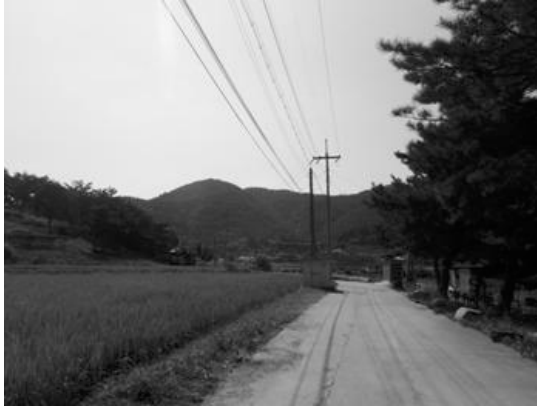
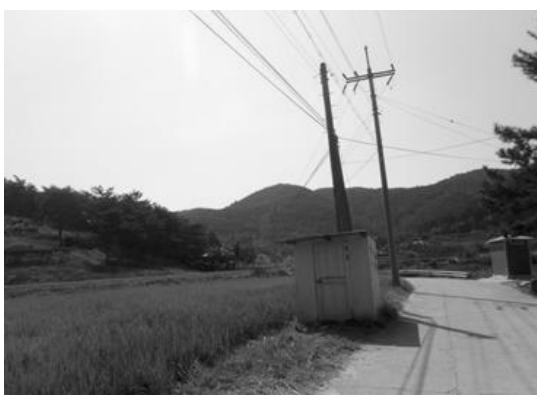
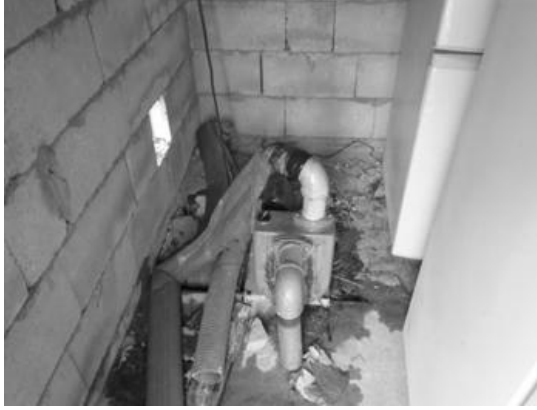
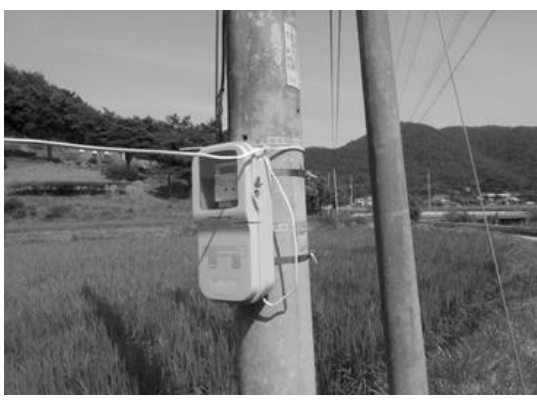
라. 사진대지

분야별	구 분	점 검 목	점검사항	점 검 내 용	점 검 결 과
지 질 / 수 질	관 정	수 질	수질검사	검사일	-
				농업용 수질기준	-
				부적합 항목	-
		관 정	자연수위	자연수위 측정	- m
				양 수 량	양수량의 적정여부
				이물질 배출여부	양호
		양수장 및 보호공	균 열	균열, 백태, 박리, 파손여부	보통
				누 수	위치, 누수원인, 누수여부
				침 하	침하부위, 원인 및 정도
		오염방지 시설	덮개파손	파손 및 시건장치 유무	보통
				녹발생 및 부식정도	양호
				유 량 계	작동유무 및 파손여부
		측 정 장 치	출수장치	출수장치의 파손여부	없음
				수위측정관	수위측정관의 관리상태
				작동상태	작동여부, 진동 및 경음상태
기 계	기 계 설	수 중 펌 프	이용량 대비 용량의 적정성	양호	
			작동상태	작동여부, 진동 및 경음상태	
전 기	전 기 설	배전함 및 전기설비	외 형	누유상태, 계측기기 작동	
			설 치	위치의 적정성, 설치상태	
			동 작	진동상태, 계기류 작동

문제점	유량계 없음, 출수장치 없음, 수위측정관 없음		
대책	유량계 설치, 출수장치 설치, 수위측정관 설치		
추정소요사업비 (공종별)	공종(항목)	처리내역	처리비용 (단위: 천원)
	유량계 없음	유량계 설치	231
	출수장치 없음	출수장치 설치	38
	수위측정관 없음	수위측정관 설치	167
	계		436

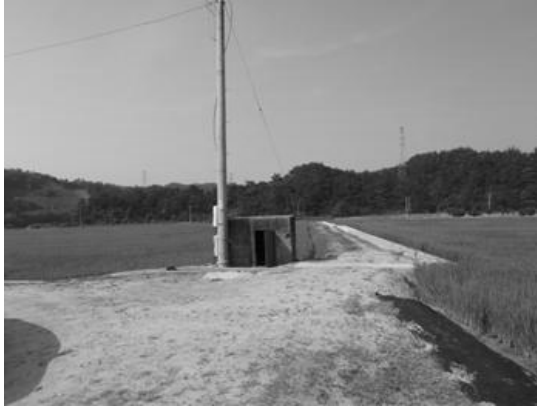
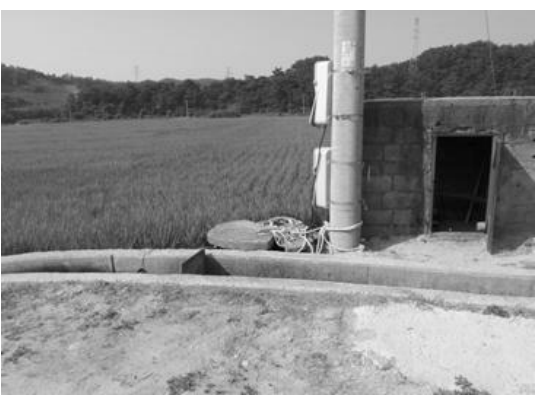
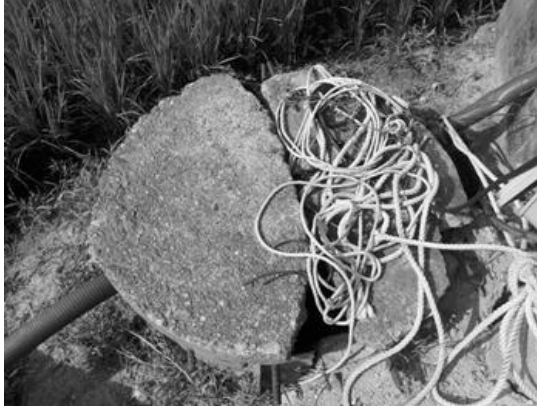
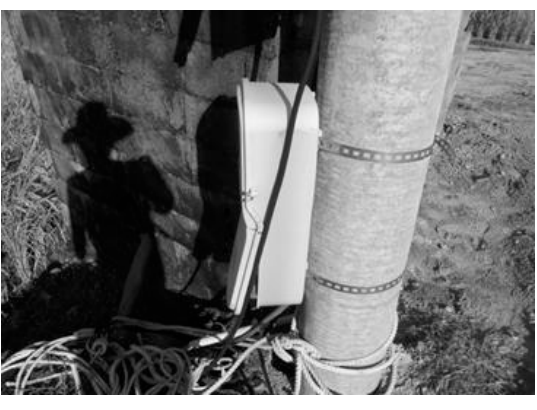
라. 사진대지

분야별	구 분	점 검 목	점검사항	점 검 내 용	점 검 결 과
지 질 / 수 질	관 정	수 질	수질검사	검사일	-
				농업용 수질기준	-
				부적합 항목	-
		관 정	자연수위	자연수위 측정	8.75 m
				양 수 량	확인불가
			이물질 배출여부	이물질, 오염물질배출여부	
		양수장 및 보호공	균 열	균열, 백태, 박리, 파손여부	
			누 수	위치, 누수원인, 누수여부	
			침 하	침하부위, 원인 및 정도	
		오염방지 시설	덮개파손	파손 및 시건장치 유무	
			덮개부식	녹발생 및 부식정도	
		측 정 장 치	유 량 계	작동유무 및 파손여부	없음
			출수장치	출수장치의 파손여부	없음
			수위측정관	수위측정관의 관리상태	양호
		기 계	기 계 설	수 중 펌 프	작동상태
용 량	이용량 대비 용량의 적정성				
전 기	전 기 설	배전함 및 전기설비	외 형	누유상태, 계측기기 작동	
			설 치	위치의 적정성, 설치상태	
			동 작	진동상태, 계기류 작동

문제점	유량계 없음, 출수장치 없음		
대책	유량계 설치, 출수장치 설치		
추정소요사업비 (공종별)	공종(항목)	처리내역	처리비용 (단위: 천원)
	유량계 없음	유량계 설치	231
	출수장치 없음	출수장치 설치	38
	계		269

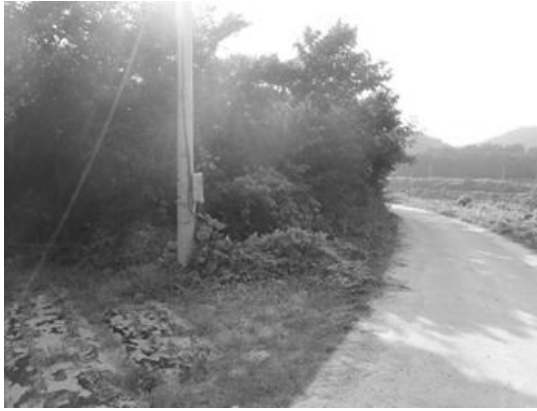
라. 사진대지

분야별	구 분	점 검 목	점검사항	점 검 내 용	점 검 결 과
지 질 / 수 질	관 정	수 질	수질검사	검사일	-
				농업용 수질기준	-
				부적합 항목	-
		관 정	자연수위	자연수위 측정	7.54 m
				양 수 량	적정
				이물질 배출여부	양호
		양수장 및 보호공	균 열	균열, 백태, 박리, 파손여부	양호
				누 수	양호
				침 하	양호
		오염방지 시설	덮개파손	파손 및 시건장치 유무	양호
				녹발생 및 부식정도	양호
				유 량 계	양호
		측 정 장 치	출수장치	출수장치의 파손여부	없음
				수위측정관	양호
				수위측정관의 관리상태	양호
기 계	기 계 설	수 중 펌 프	작동상태	양호	
			용 량	양호	
전 기	전 기 설	배전함 및 전기설비	외 형	양호	
			설 치	양호	
			동 작	양호

문제점	출수장치 없음		
대책	출수장치 설치		
추정소요사업비 (공 종 별)	공종(항목)	처리내역	처리비용 (단위: 천원)
	출수장치 없음	출수장치 설치	38
	계		38

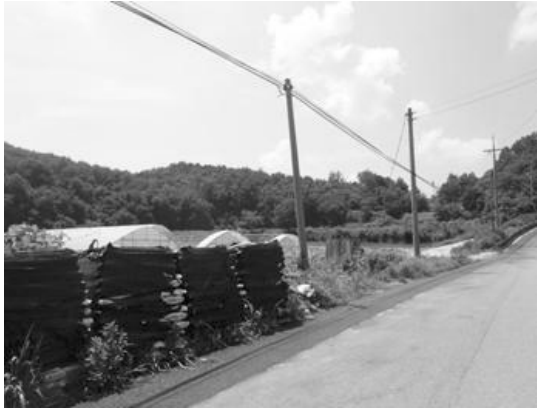
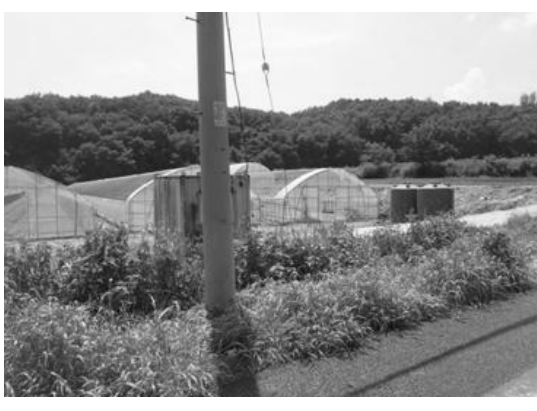
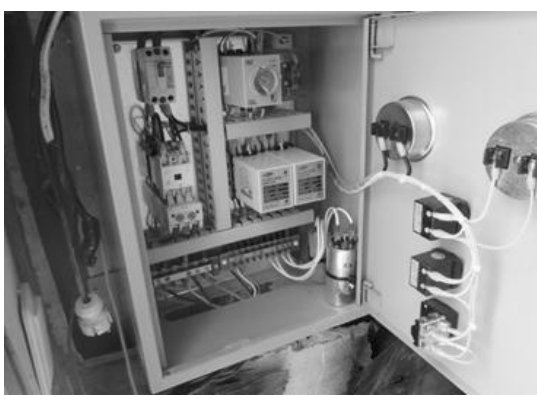
라. 사진대지

문제점	수위측정관 없음		
대 책	수위측정관 설치		
추정소요사업비 (공 종 별)	공종(항목)	처리내역	처리비용 (단위: 천원)
	수위측정관 없음	수위측정관 설치	167
	계		167

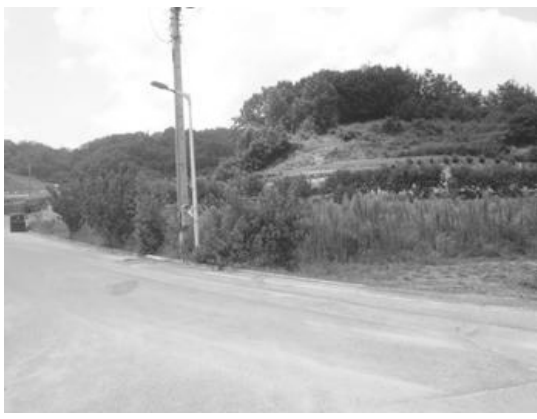
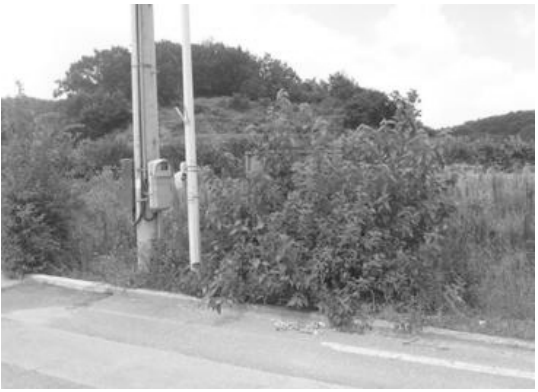
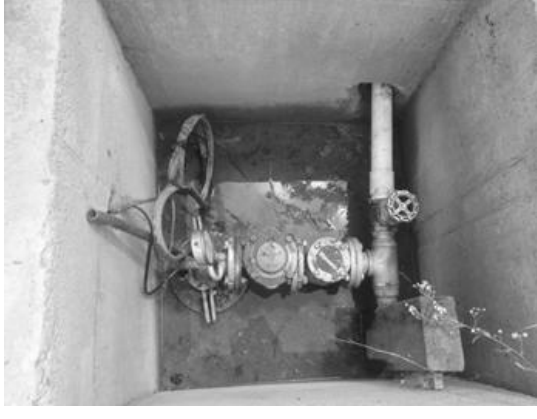
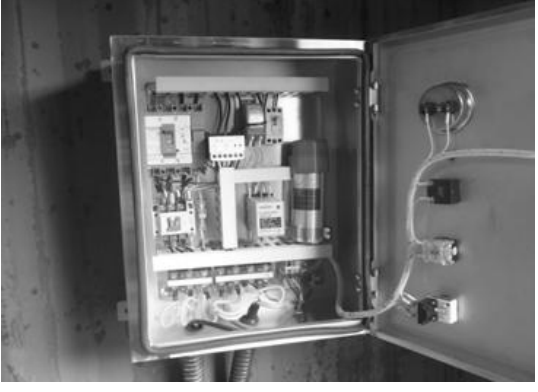
라. 사진대지

문제점	출수장치 없음		
대 책	출수장치 설치		
추정소요사업비 (공 종 별)	공종(항목)	처리내역	처리비용 (단위: 천원)
	출수장치 없음	출수장치 설치	38
	계		38

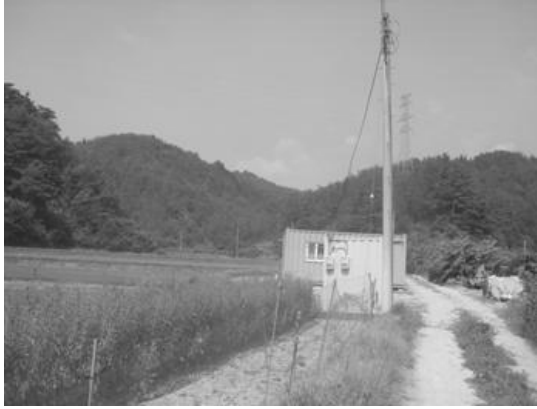
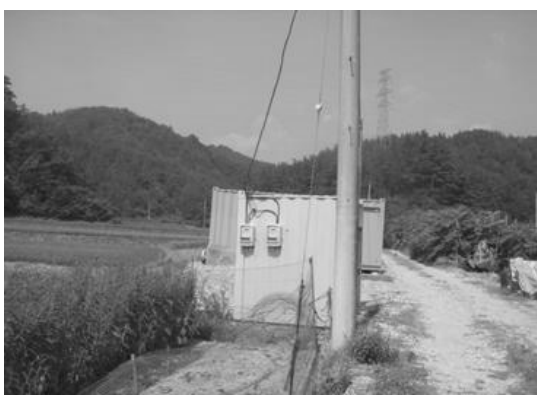
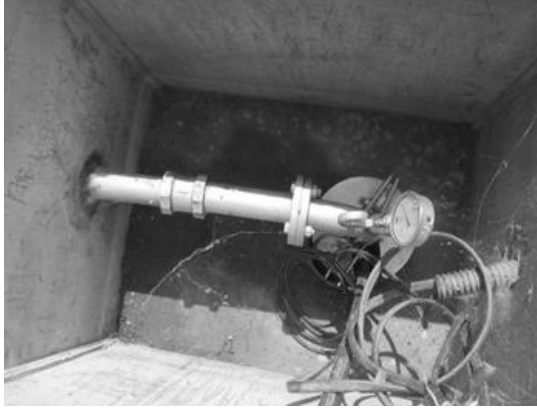
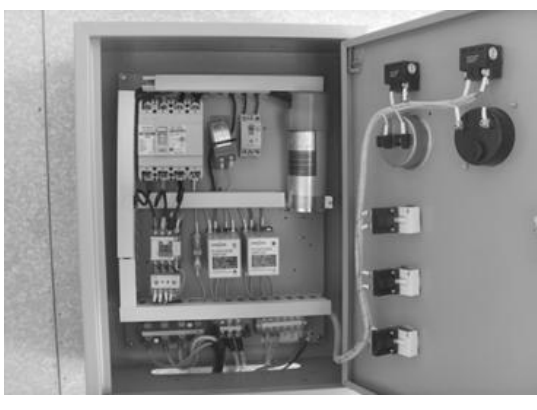
라. 사진대지

문제점	출수장치 없음		
대 책	출수장치 설치		
추정소요사업비 (공 종 별)	공종(항목)	처리내역	처리비용 (단위: 천원)
	출수장치 없음	출수장치 설치	38
	계		38

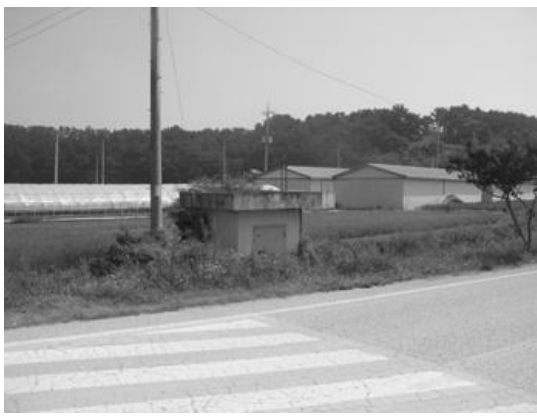
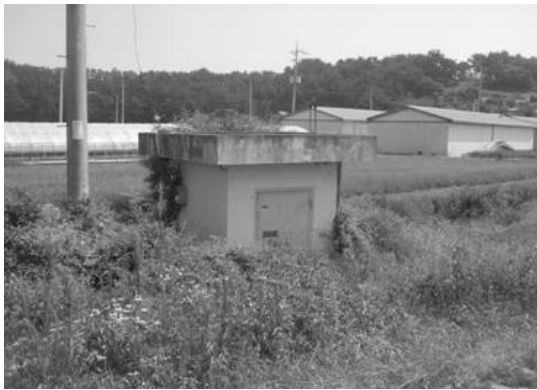
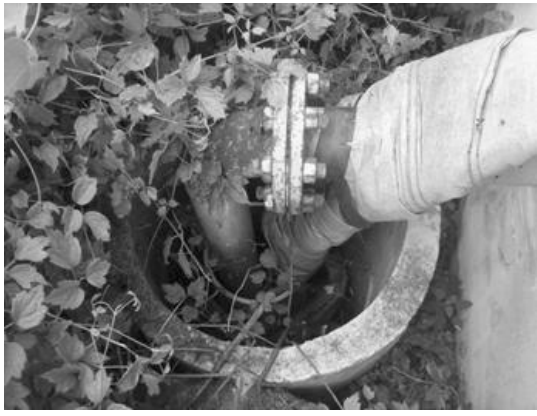
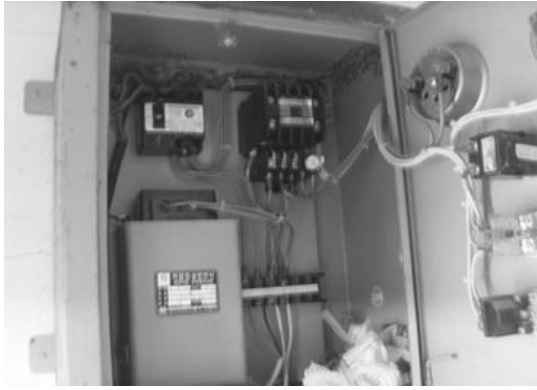
라. 사진대지

문제점	유량계 없음, 출수장치 없음, 수위측정관 없음		
대책	유량계 설치, 출수장치 설치, 수위측정관 설치		
추정소요사업비 (공종별)	공종(항목)	처리내역	처리비용 (단위: 천원)
	유량계 없음	유량계 설치	231
	출수장치 없음	출수장치 설치	38
	수위측정관 없음	수위측정관 설치	167
	계		436

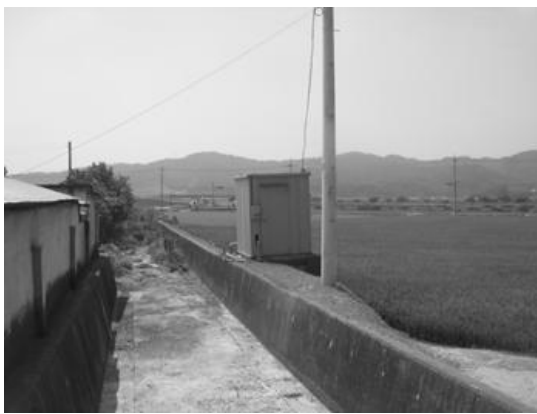
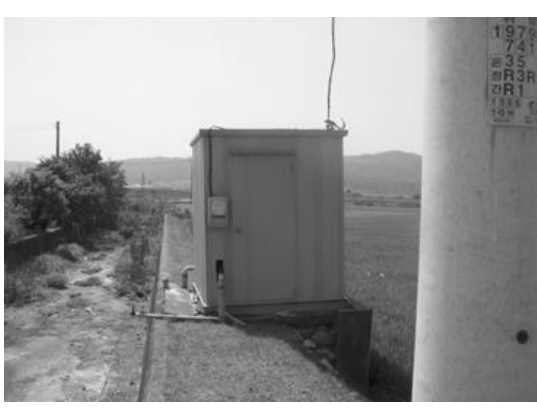
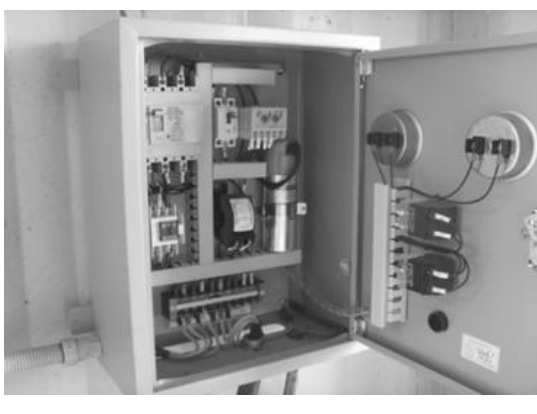
라. 사진대지

문제점	유량계 없음, 출수장치 없음, 수위측정관 없음		
대책	유량계 설치, 출수장치 설치, 수위측정관 설치		
추정소요사업비 (공 종 별)	공종(항목)	처리내역	처리비용 (단위: 천원)
	유량계 없음	유량계 설치	231
	출수장치 없음	출수장치 설치	38
	수위측정관 없음	수위측정관 설치	167
	계		436

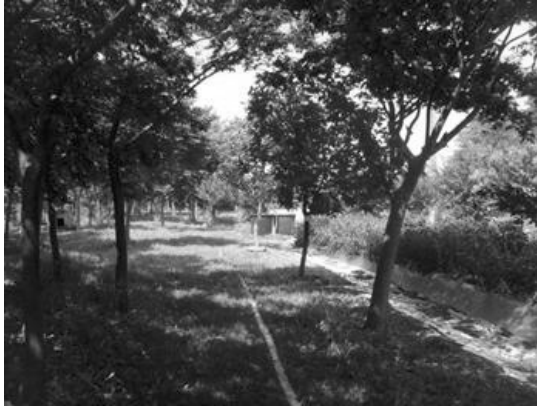
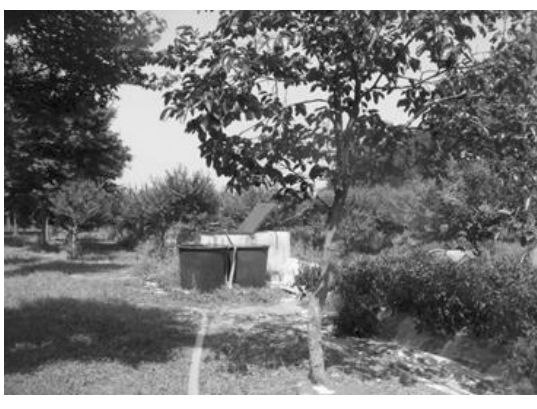
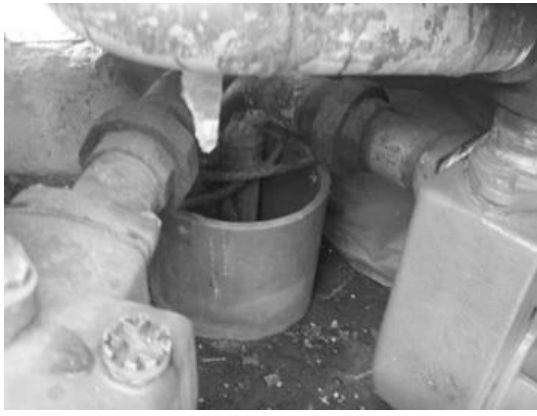
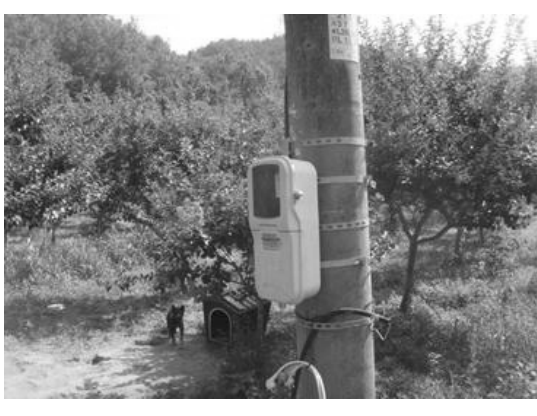
라. 사진대지

문제점	유량계 없음, 출수장치 없음, 수위측정관 없음		
대책	유량계 설치, 출수장치 설치, 수위측정관 설치		
추정소요사업비 (공종별)	공종(항목)	처리내역	처리비용 (단위: 천원)
	유량계 없음	유량계 설치	231
	출수장치 없음	출수장치 설치	38
	수위측정관 없음	수위측정관 설치	167
	계		436

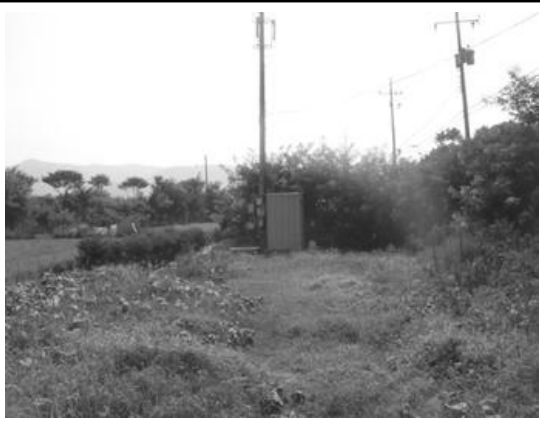
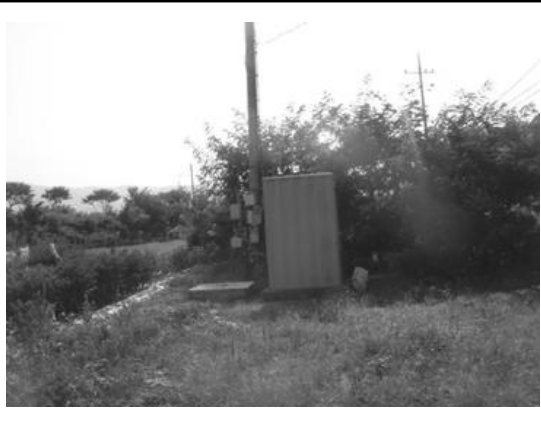
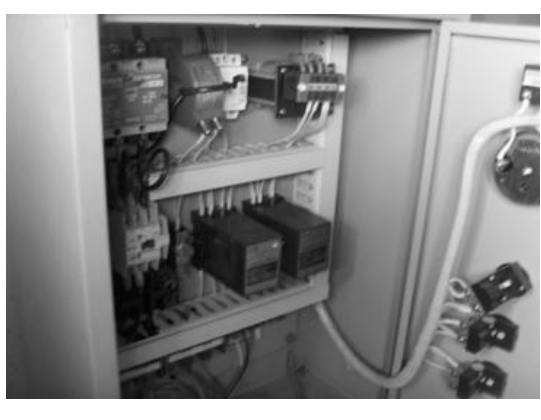
라. 사진대지

문제점	유량계 없음		
대 책	유량계 설치		
추정소요사업비 (공 종 별)	공종(항목)	처리내역	처리비용 (단위: 천원)
	유량계 없음	유량계 설치	231
	계		231

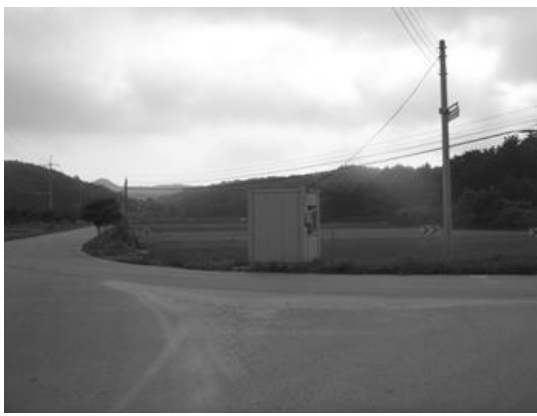
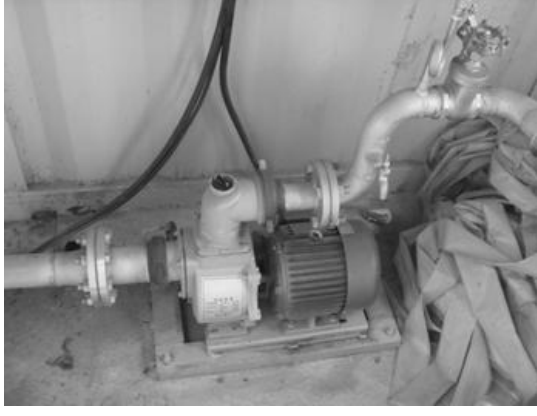
라. 사진대지

문제점	유량계 없음, 수위측정관 없음		
대책	유량계 설치, 수위측정관 설치		
추정소요사업비 (공종별)	공종(항목)	처리내역	처리비용 (단위: 천원)
	유량계 없음	유량계 설치	231
	수위측정관 없음	수위측정관 설치	167
	계		398

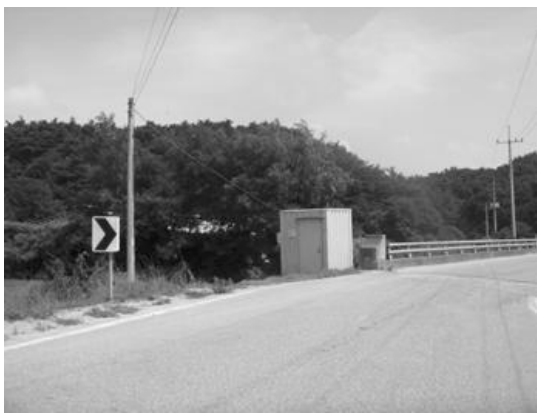
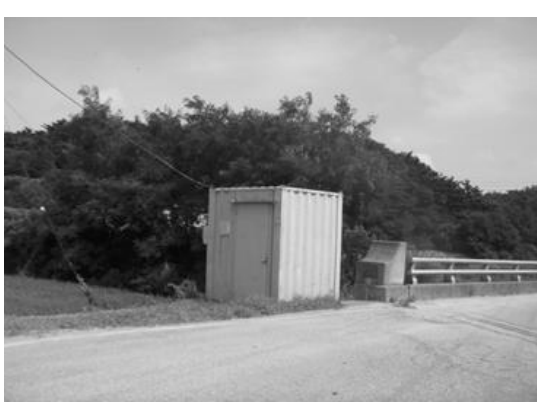
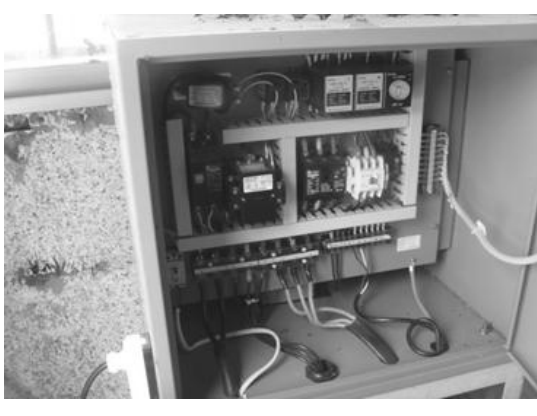
라. 사진대지

문제점	출수장치 없음, 수위측정관 없음		
대책	출수장치 설치, 수위측정관 설치		
추정소요사업비 (공 종 별)	공종(항목)	처리내역	처리비용 (단위: 천원)
	출수장치 없음	출수장치 설치	38
	수위측정관 없음	수위측정관 설치	167
	계		205

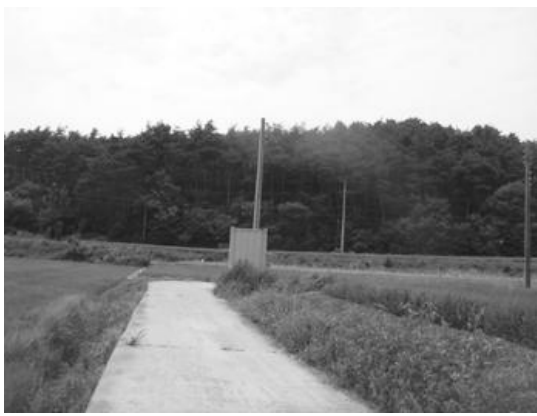
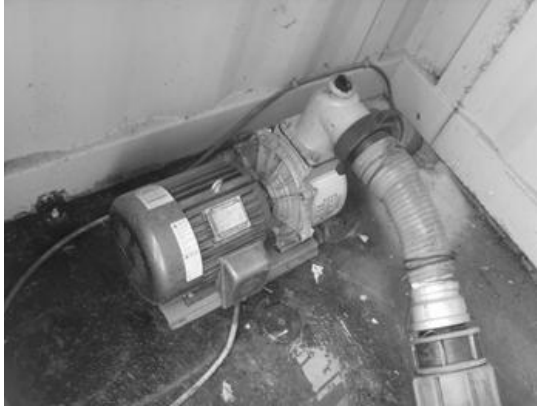
라. 사진대지

문제점	유량계 없음, 출수장치 없음, 수위측정관 없음		
대책	유량계 설치, 출수장치 설치, 수위측정관 설치		
추정소요사업비 (공종별)	공종(항목)	처리내역	처리비용 (단위: 천원)
	유량계 없음	유량계 설치	231
	출수장치 없음	출수장치 설치	38
	수위측정관 없음	수위측정관 설치	167
	계		436

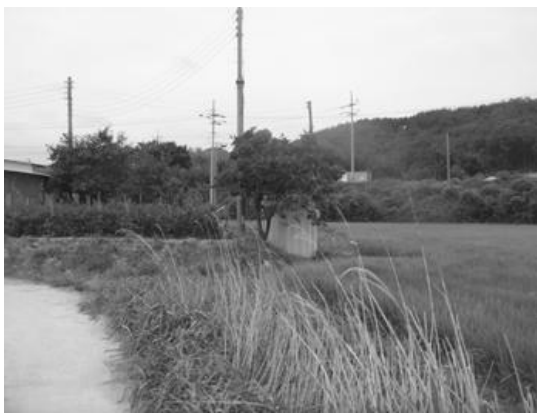
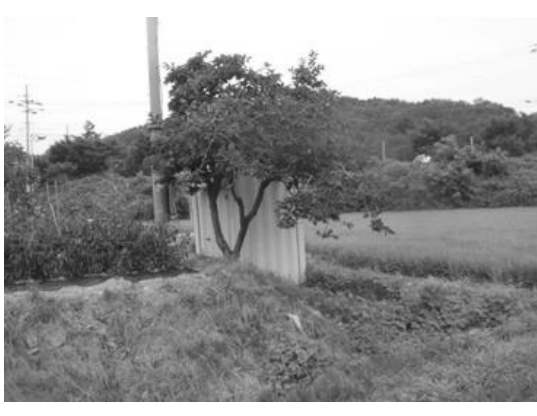
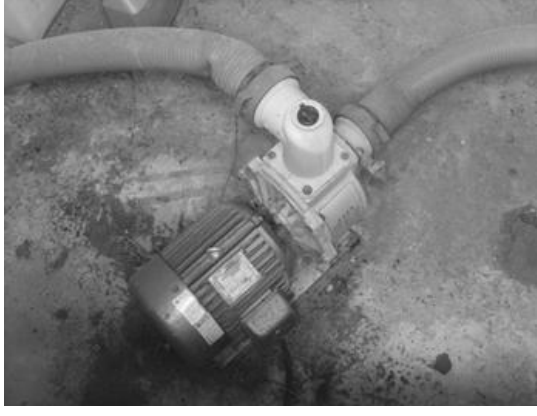
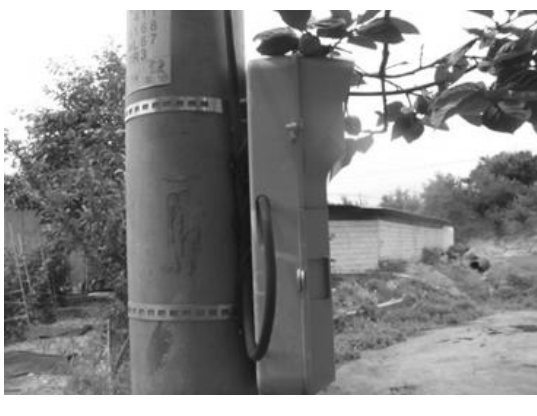
라. 사진대지

문제점	유량계 없음, 출수장치 없음, 수위측정관 없음		
대책	유량계 설치, 출수장치 설치, 수위측정관 설치		
추정소요사업비 (공 종 별)	공종(항목)	처리내역	처리비용 (단위: 천원)
	유량계 없음	유량계 설치	231
	출수장치 없음	출수장치 설치	38
	수위측정관 없음	수위측정관 설치	167
	계		436

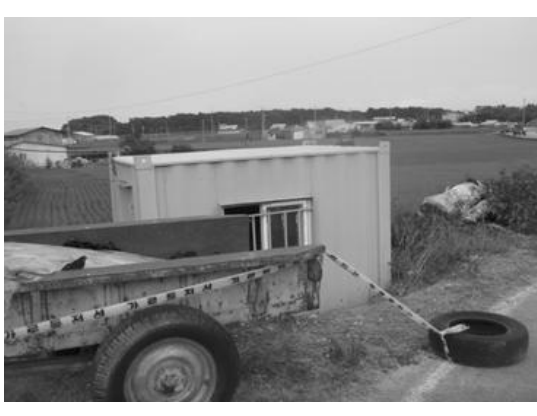
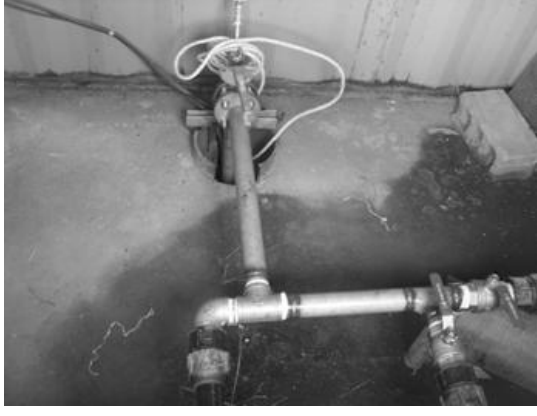
라. 사진대지

문제점	유량계 없음, 출수장치 없음, 수위측정관 없음		
대책	유량계 설치, 출수장치 설치, 수위측정관 설치		
추정소요사업비 (공종별)	공종(항목)	처리내역	처리비용 (단위: 천원)
	유량계 없음	유량계 설치	231
	출수장치 없음	출수장치 설치	38
	수위측정관 없음	수위측정관 설치	167
	계		436
