# 농촌지하수관리보고서

## 울기지구

1. 농림축산식품부 주관으로 한국농어촌공사에서 시행한 『지하수 자원관리사업』 결과를 종합하여 작성하였습니다.  
(조사기간 : 2018.05 ~ 2018.10)
2. 『지하수자원관리사업』은 농어촌정비법 제18조의2(농어촌 용수계획 등) 및 지하수법 제5조(지하수조사)에 근거하여 농어촌지역 지하수 개발·이용 및 보전·관리를 위하여 2001년 부터 농촌용수구역 단위별로 시행하는 사업입니다.
3. 본 보고서의 관정현황자료는 지하수법 제17조 제6항의 규정에 의하여 매년 지방자치단체에서 실시하고 있는 지하수이용 실태자료를 토대로 조사하였으며, 지하수조사연보와는 차이가 날 수 있습니다.
4. 지하수수질 분석결과는 조사시점에 한하며, 수질오염우려 지역에 대해서는 변화하는 지하수 환경에 대한 지속적이며 정기적인 분석이 필요합니다.
5. 조사결과는 한국농어촌공사에서 운영하는 농어촌지하수넷 (<https://www.groundwater.or.kr>)에서 조회가 가능합니다.

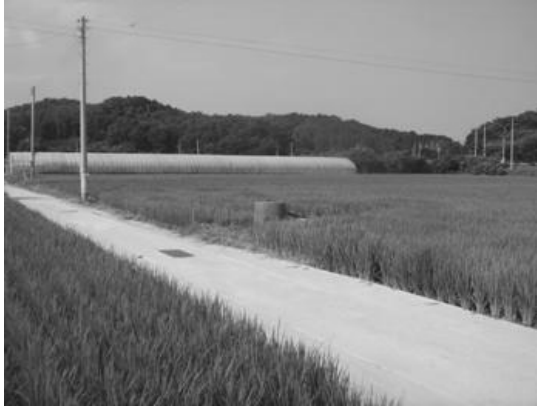
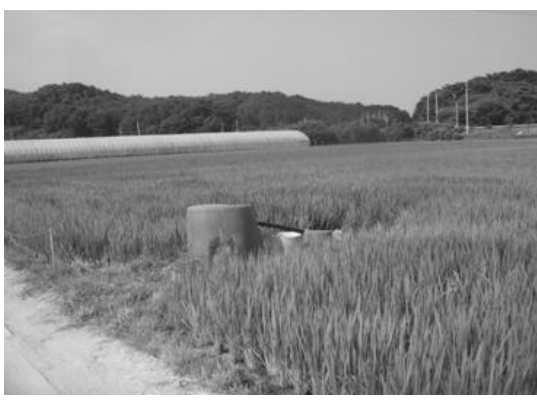
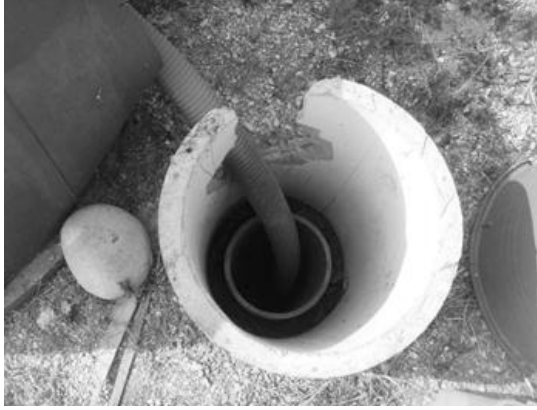
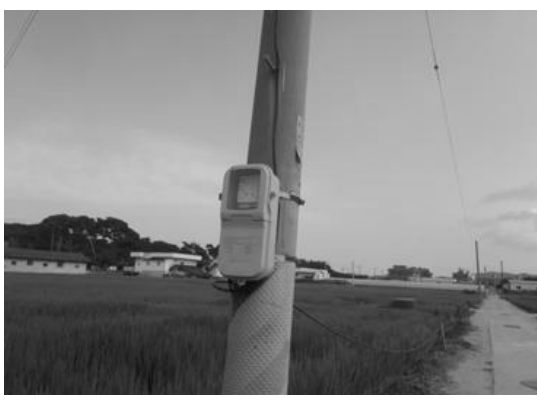
라. 사진대지

문제점	상부보호공 없음, 유량계 없음, 출수장치 없음, 수위측정관 없음		
대책	상부보호공 보수, 유량계 설치, 출수장치 설치, 수위측정관 설치		
추정소요사업비 (공종별)	공종(항목)	처리내역	처리비용 (단위: 천원)
	상부보호공 없음	상부보호공 설치	988
	유량계 없음	유량계 설치	231
	출수장치 없음	출수장치 설치	38
	수위측정관 없음	수위측정관 설치	167
	계		1,424

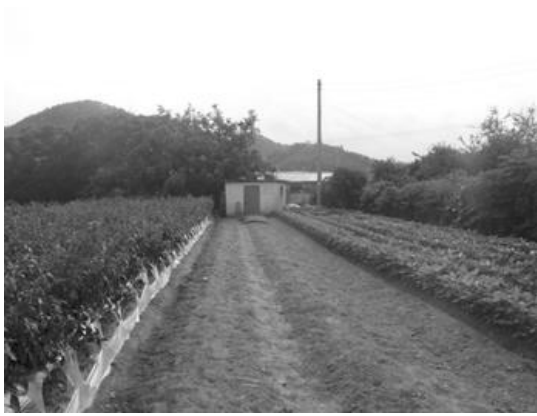
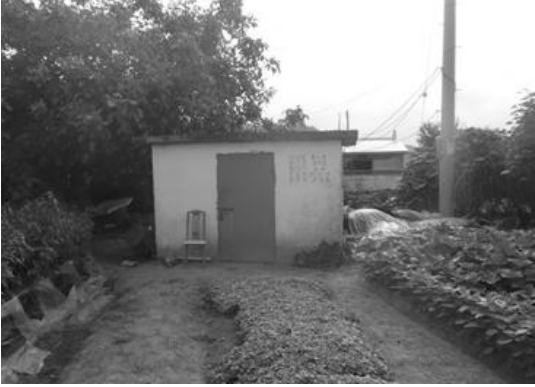
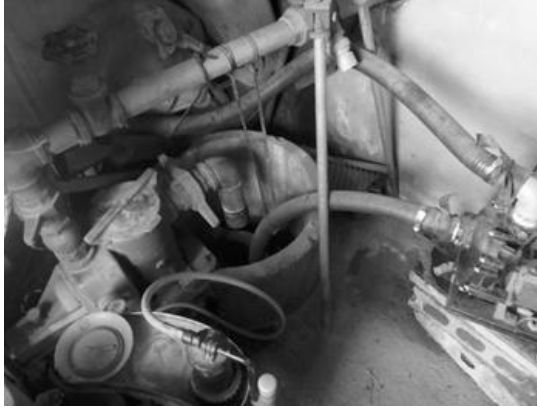
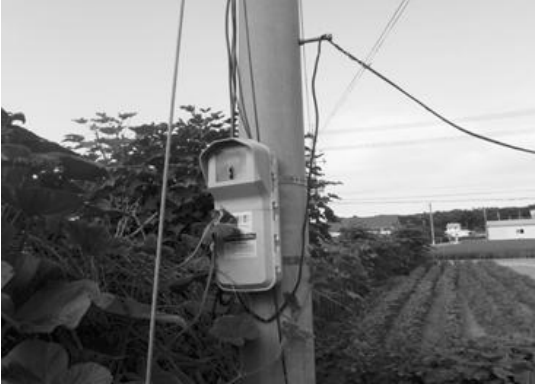
라. 사진대지

문제점	유량계 없음, 출수장치 없음, 수위측정관 없음		
대책	유량계 설치, 출수장치 설치, 수위측정관 설치		
추정소요사업비 (공종별)	공종(항목)	처리내역	처리비용 (단위: 천원)
	유량계 없음	유량계 설치	231
	출수장치 없음	출수장치 설치	38
	수위측정관 없음	수위측정관 설치	167
	계		436

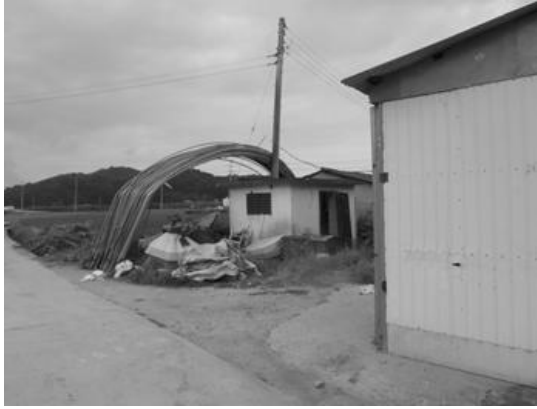
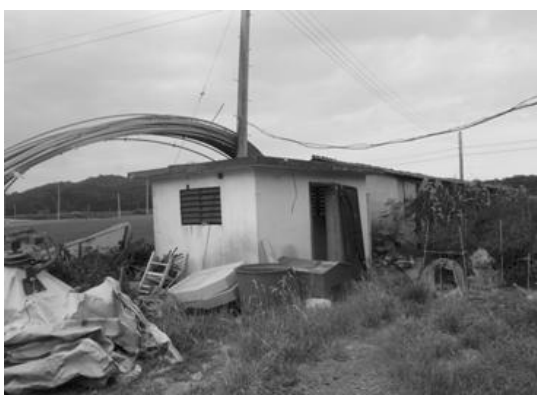
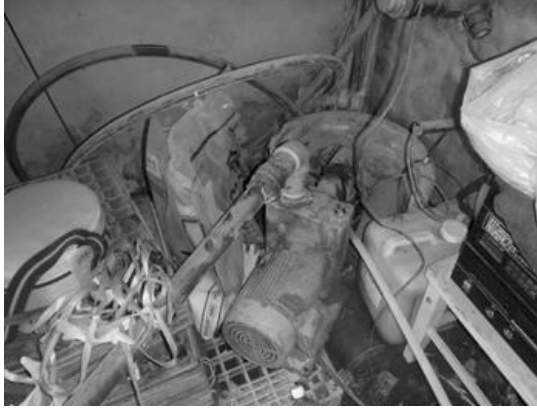
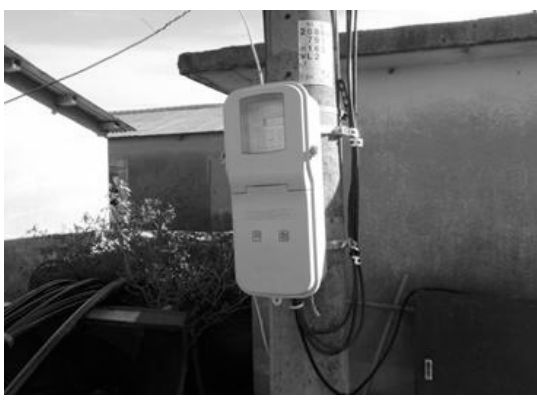
라. 사진대지

문제점	유량계 없음, 출수장치 없음, 수위측정관 없음		
대책	유량계 설치, 출수장치 설치, 수위측정관 설치		
추정소요사업비 (공종별)	공종(항목)	처리내역	처리비용 (단위: 천원)
	유량계 없음	유량계 설치	231
	출수장치 없음	출수장치 설치	38
	수위측정관 없음	수위측정관 설치	167
	계		436

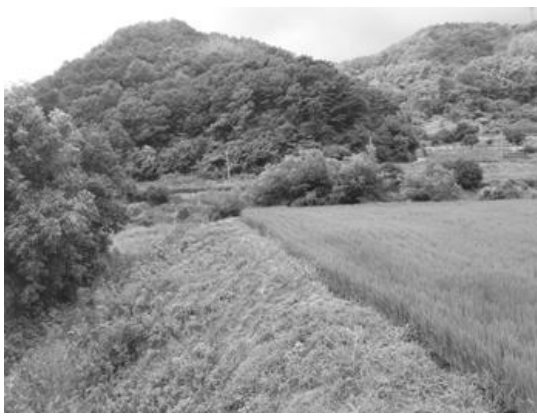
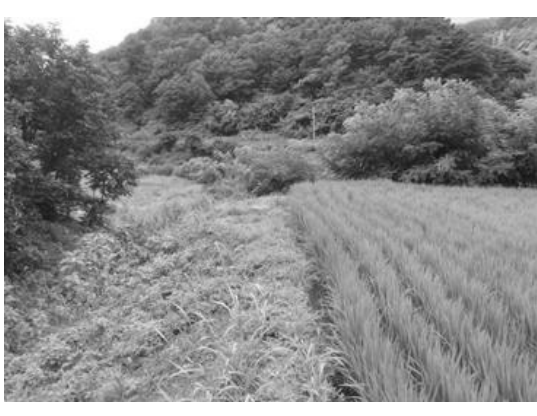
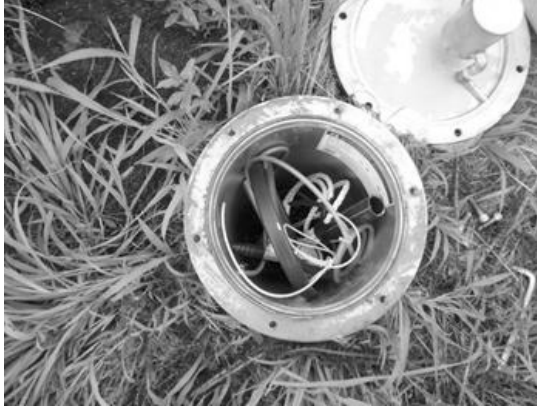
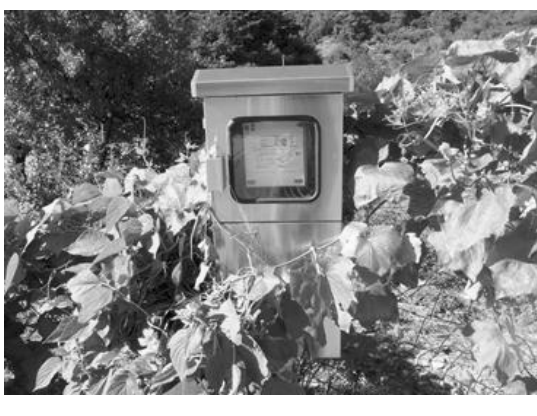
라. 사진대지

문제점	유량계 없음, 출수장치 없음		
대책	유량계 설치, 출수장치 설치		
추정소요사업비 (공 종 별)	공종(항목)	처리내역	처리비용 (단위: 천원)
	유량계 없음	유량계 설치	231
	출수장치 없음	출수장치 설치	38
	계		269

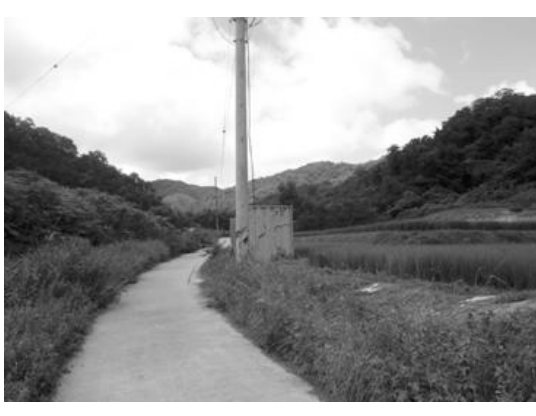
라. 사진대지

문제점	유량계 없음		
대 책	유량계 설치		
추정소요사업비 (공 종 별)	공종(항목)	처리내역	처리비용 (단위: 천원)
	유량계 없음	유량계 설치	231
	계		231

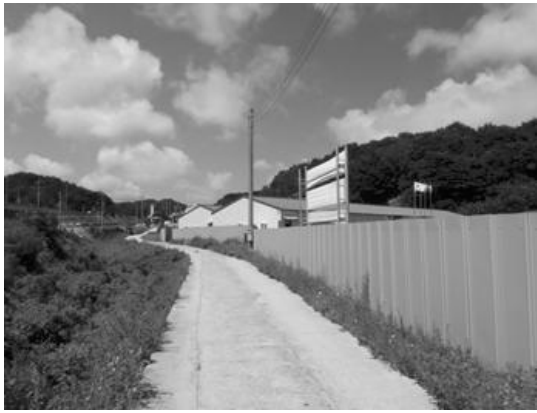
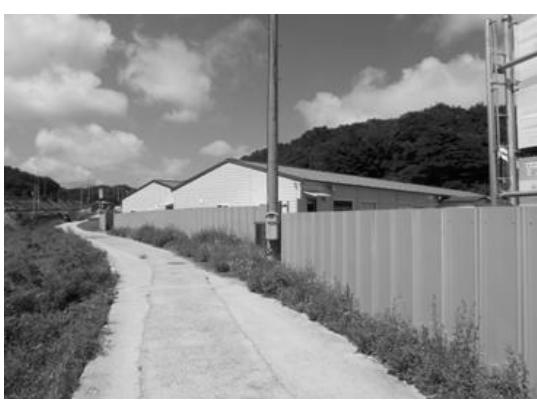
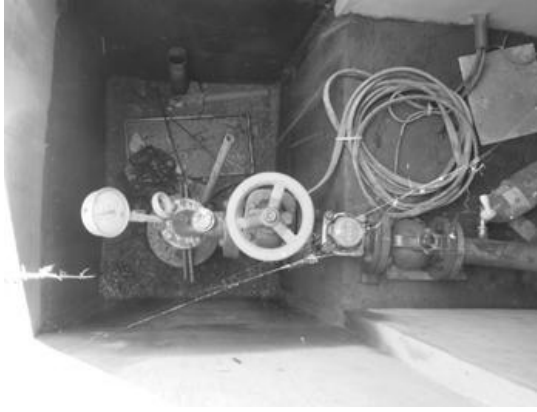
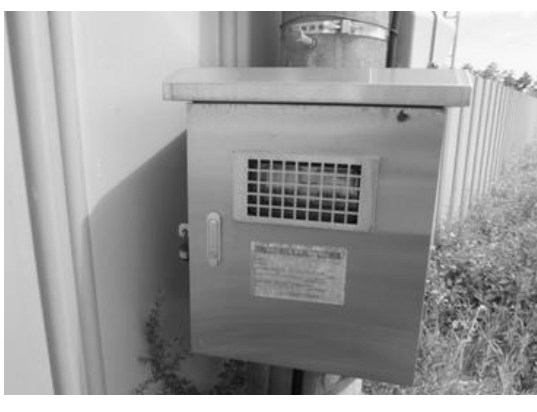
라. 사진대지

문제점	출수장치 파손		
대 책	출수장치 설치		
추정소요사업비 (공 종 별)	공종(항목)	처리내역	처리비용 (단위: 천원)
	출수장치 파손	출수장치 설치	38
	계		38

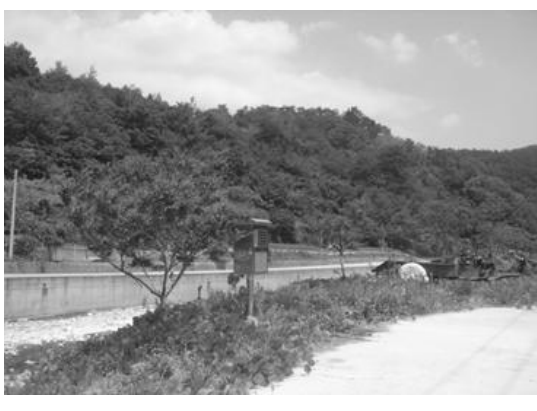
사 진 (원 경)	사 진 (근 경)

분야별	구 분	점 검 목	점검사항	점 검 내 용	점 검 결 과
지 질 / 수 질	관 정	수 질	수질검사	검사일	-
				농업용 수질기준	-
				부적합 항목	-
		관 정	자연수위	자연수위 측정	3.86 m
				양 수 량	적정
				이물질 배출여부	양호
		양수장 및 보호공	균 열	균열, 박리, 파손여부	양호
				누 수	양호
				침 하	양호
		오염방지 시설	덮개파손	파손 및 시건장치 유무	양호
				녹발생 및 부식정도	양호
		측 정 장 치	유 량 계	작동유무 및 파손여부	없음
				출수장치	없음
				수위측정관	양호
		기 계	기 계 설	수 중 펌 프	작동상태
용 량	양호				
전 기	전 기 설	배전함 및 전기설비	외 형	양호	
			설 치	양호	
			동 작	양호

문제점	유량계 없음, 출수장치 없음		
대책	유량계 설치, 출수장치 설치		
추정소요사업비 (공 종 별)	공종(항목)	처리내역	처리비용 (단위: 천원)
	유량계 없음	유량계 설치	231
	출수장치 없음	출수장치 설치	38
	계		269

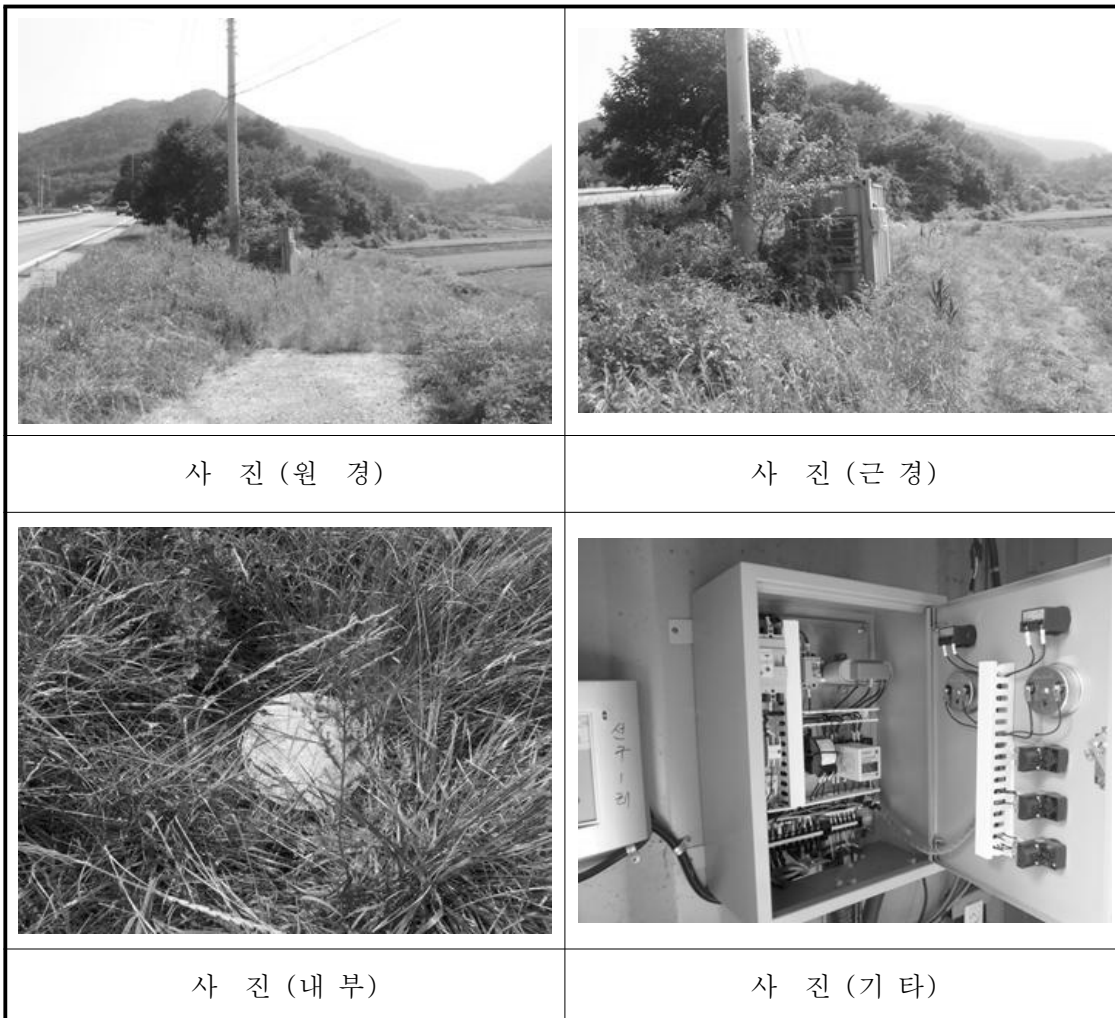
라. 사진대지

분야별	구 분	점 검 목	점 검 사항	점 검 내 용	점 검 결 과		
지 질 / 수 질	관 정	수 질	수질검사	검사일	-		
				농업용 수질기준	-		
				부적합 항목	-		
		관 정	자연수위	자연수위 측정	28.91(양수중) m		
				양 수 량	양수량의 적정여부	적정	
			이물질 배출여부	이물질, 오염물질배출여부		양호	
		양수장 및 보호공	관 정	균 열	균열, 백태, 박리, 파손여부		양호
				누 수	위치, 누수원인, 누수여부		양호
				침 하	침하부위, 원인 및 정도		양호
		오염방지 시설	관 정	덮개파손	파손 및 시건장치 유무		양호
				덮개부식	녹발생 및 부식정도		양호
		측 정 장 치	관 정	유 량 계	작동유무 및 파손여부		없음
				출수장치	출수장치의 파손여부		없음
				수위측정관	수위측정관의 관리상태		없음
		기 계	기 계 설	수 중 펌 프	작동상태	작동여부, 진동 및 경음상태	
용 량	이용량 대비 용량의 적정성				양호		
전 기	전 기 설	배전함 및 전기설비	외 형	누유상태, 계측기기 작동		양호	
			설 치	위치의 적정성, 설치상태		양호	
			동 작	진동상태, 계기류 작동		양호

문제점	유량계 없음, 출수장치 없음, 수위측정관 없음		
대책	유량계 설치, 출수장치 설치, 수위측정관 설치		
추정소요사업비 (공종별)	공종(항목)	처리내역	처리비용 (단위: 천원)
	유량계 없음	유량계 설치	231
	출수장치 없음	출수장치 설치	38
	수위측정관 없음	수위측정관 설치	167
	계		436

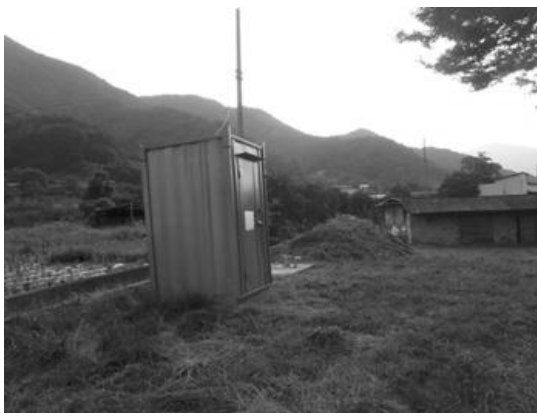
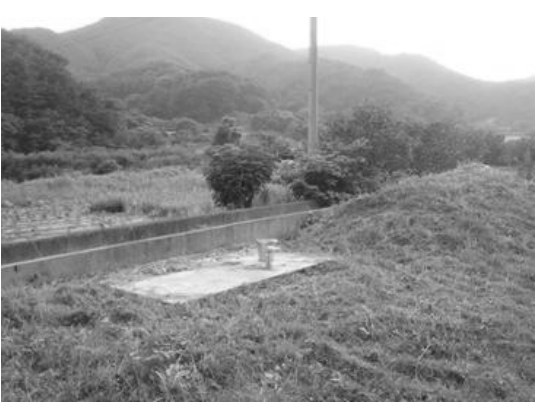
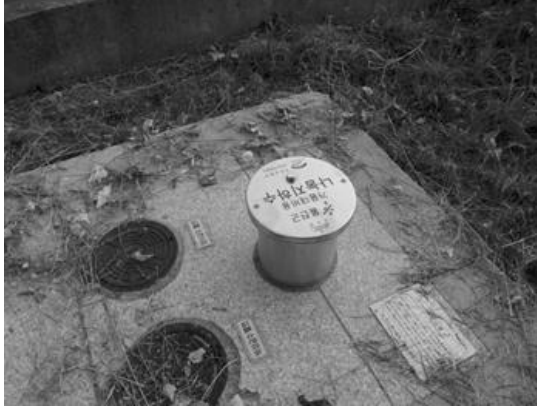
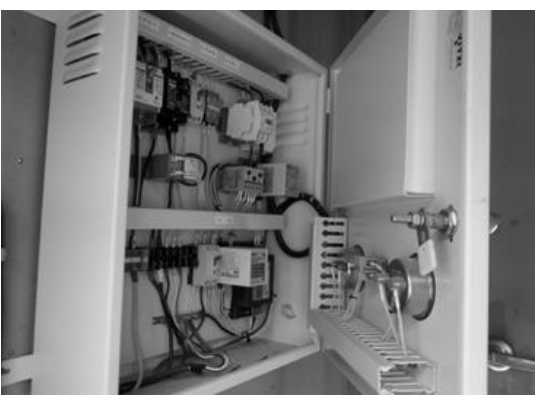
사 진 (원 경)	사 진 (근 경)

분야별	구 분	점 검 목	점 검 사항	점 검 내 용	점 검 결 과
지 질 / 수 질	관 정	수 질	수질검사	검사일	-
				농업용 수질기준	-
				부적합 항목	-
		관 정	자연수위	자연수위 측정	28.74 m
				양 수 량	적정
				이물질 배출여부	양호
		양수장 및 보호공	균 열	균열, 백태, 박리, 파손여부	양호
				누 수	양호
				침 하	양호
		오염방지 시설	덮개파손	파손 및 시건장치 유무	보통
				녹발생 및 부식정도	양호
				유 량 계	없음
		측 정 장 치	출수장치	출수장치의 파손여부	없음
				수위측정관	양호
				수위측정관의 관리상태	양호
기 계	기 계 설	수 중 펌 프	작동상태	양호	
			용 량	양호	
전 기	전 기 설	배전함 및 전기설비	외 형	양호	
			설 치	양호	
			동 작	양호

문제점	유량계 없음, 출수장치 없음		
대책	유량계 설치, 출수장치 설치		
추정소요사업비 (공 종 별)	공종(항목)	처리내역	처리비용 (단위: 천원)
	유량계 없음	유량계 설치	231
	출수장치 없음	출수장치 설치	38
	계		269

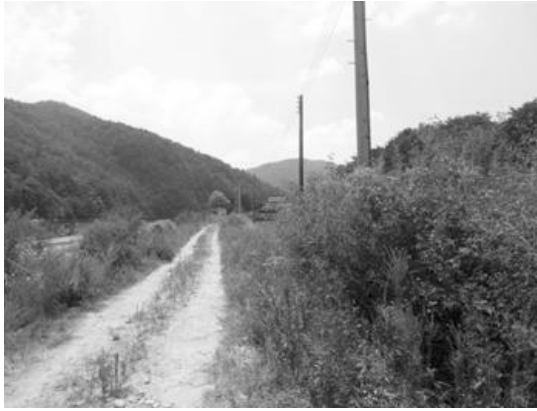
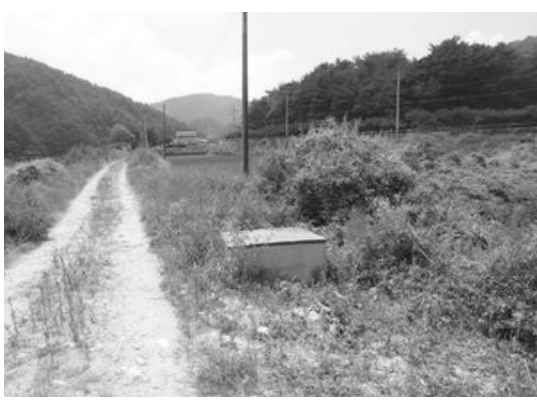
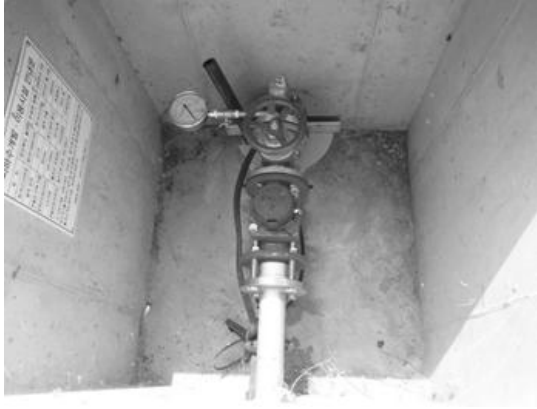
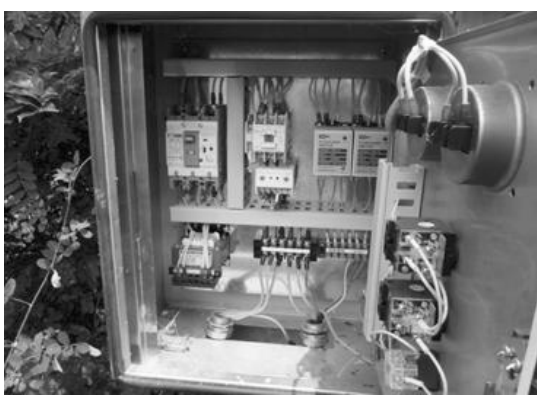
사 진 (원 경)	사 진 (근 경)

분야별	구 분	점 검 목	점 검 사항	점 검 내 용	점 검 결 과	
지 질 / 수 질	관 정	수 질	수질검사	검사일	-	
				농업용 수질기준	-	
				부적합 항목	-	
		관 정	자연수위	자연수위 측정	4.87(양수중) m	
				양 수 량	양수량의 적정여부	적정
			이물질 배출여부	이물질, 오염물질배출여부	양호	
		양수장 및 보호공	균 열	균열, 백태, 박리, 파손여부	양호	
				누 수	위치, 누수원인, 누수여부	양호
			침 하	침하부위, 원인 및 정도	양호	
		오염방지 시설	덮개파손	파손 및 시건장치 유무	보통	
				녹발생 및 부식정도	보통	
		측 정 장 치	유 량 계	작동유무 및 파손여부	양호	
				출수장치	출수장치의 파손여부	없음
				수위측정관	수위측정관의 관리상태	양호
		기 계	기 계 설	수 중 펌 프	작동상태	작동여부, 진동 및 경음상태
용 량	이용량 대비 용량의 적정성				양호	
전 기	전 기 설	배전함 및 전기설비	외 형	누유상태, 계측기기 작동	양호	
			설 치	위치의 적정성, 설치상태	양호	
			동 작	진동상태, 계기류 작동	양호

문제점	출수장치 없음		
대 책	출수장치 설치		
추정소요사업비 (공 종 별)	공종(항목)	처리내역	처리비용 (단위: 천원)
	출수장치 없음	출수장치 설치	38
	계		38

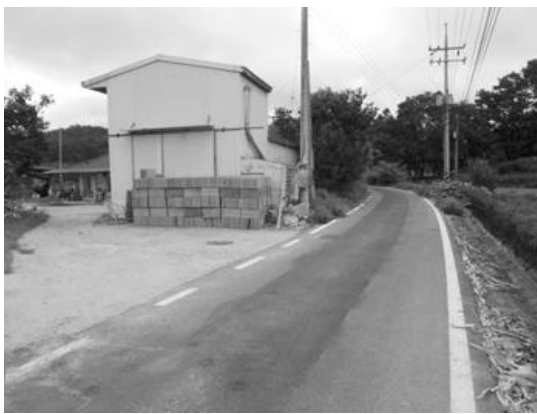
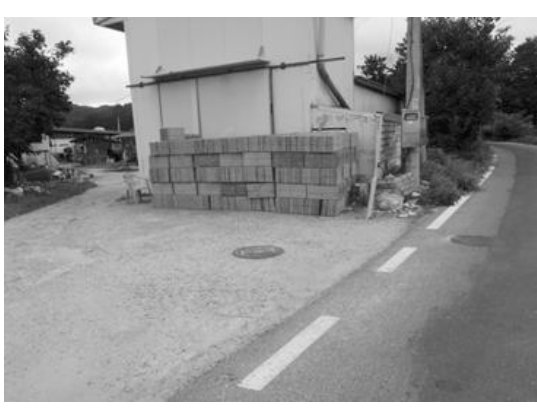
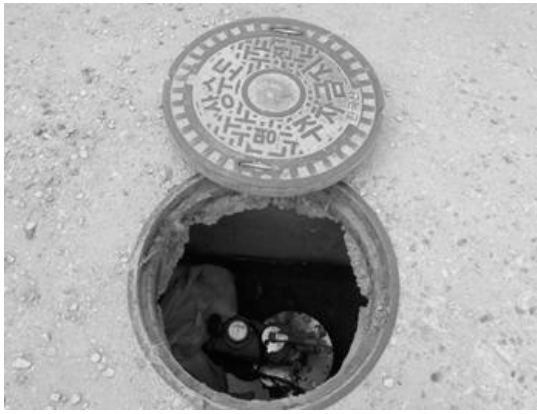
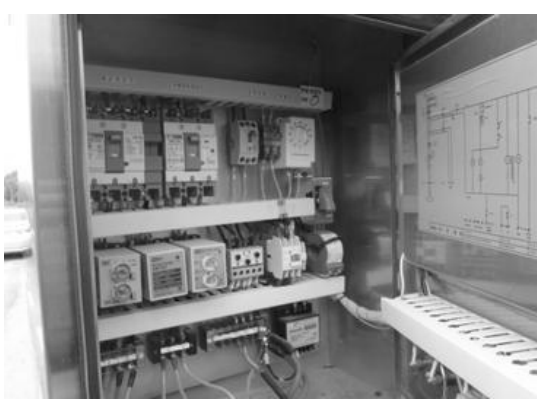
사 진 (원 경)	사 진 (근 경)

분야별	구 분	점 검 목	점 검 사항	점 검 내 용	점 검 결 과
지 질 / 수 질	관 정	수 질	수질검사	검사일	-
				농업용 수질기준	-
				부적합 항목	-
		관 정	자연수위	자연수위 측정	- m
				양 수 량	양수량의 적정여부
				이 물 질 배출여부	양호
		양수장 및 보호공	균 열	균열, 백태, 박리, 파손여부	양호
				누 수	위치, 누수원인, 누수여부
				침 하	침하부위, 원인 및 정도
		오염방지 시설	덮개파손	파손 및 시건장치 유무	보통
				녹발생 및 부식정도	보통
		측 정 장 치	유 량 계	작동유무 및 파손여부	양호
				출수장치	출수장치의 파손여부
				수위측정관	수위측정관의 관리상태
		기 계	기 계 설	수 중 펌 프	작동상태
용 량	이용량 대비 용량의 적정성				
전 기	전 기 설	배전함 및 전기설비	외 형	누유상태, 계측기기 작동	
			설 치	위치의 적정성, 설치상태	
			동 작	진동상태, 계기류 작동

문제점	출수장치 없음, 수위측정관 없음		
대책	출수장치 설치, 수위측정관 설치		
추정소요사업비 (공 종 별)	공종(항목)	처리내역	처리비용 (단위: 천원)
	출수장치 없음	출수장치 설치	38
	수위측정관 없음	수위측정관 설치	167
	계		205

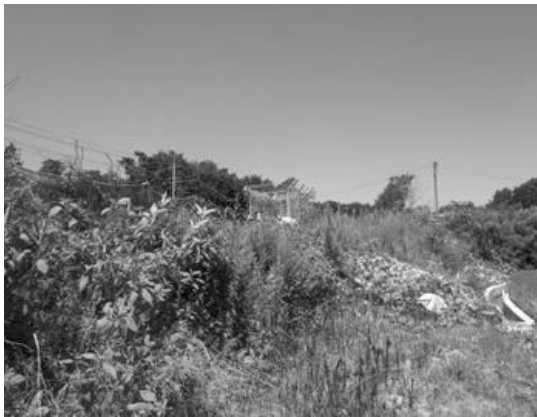
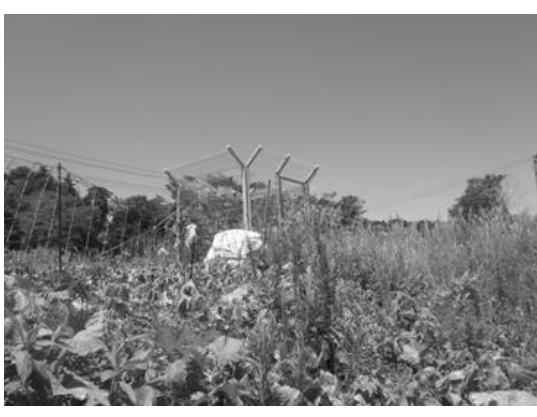
사 진 (원 경)	사 진 (근 경)

문제점	출수장치 없음		
대 책	출수장치 설치		
추정소요사업비 (공 종 별)	공종(항목)	처리내역	처리비용 (단위: 천원)
	출수장치 없음	출수장치 설치	38
	계		38

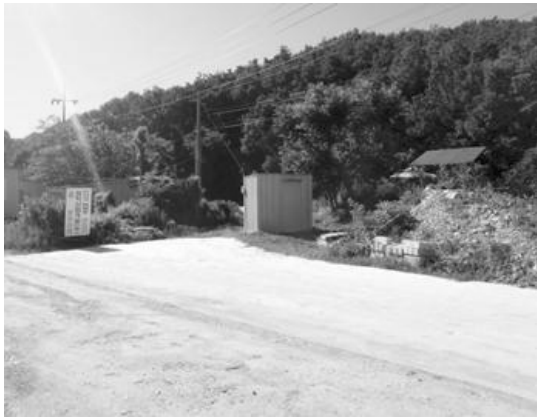
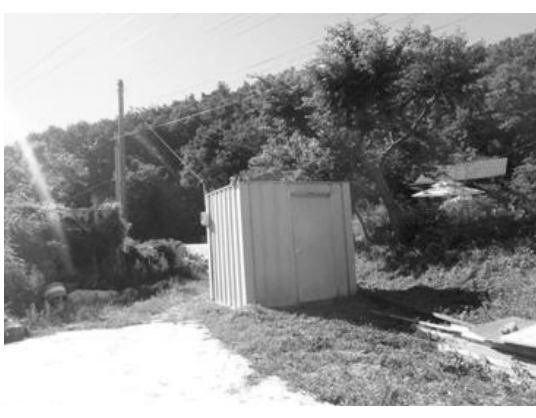
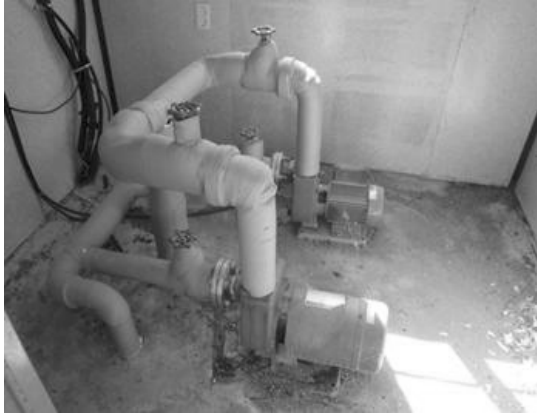
사 진 (원 경)	사 진 (근 경)

문제점	유량계 없음, 출수장치 없음, 수위측정관 없음		
대책	유량계 설치, 출수장치 설치, 수위측정관 설치		
추정소요사업비 (공종별)	공종(항목)	처리내역	처리비용 (단위: 천원)
	유량계 없음	유량계 설치	231
	출수장치 없음	출수장치 설치	38
	수위측정관 없음	수위측정관 설치	167
	계		436

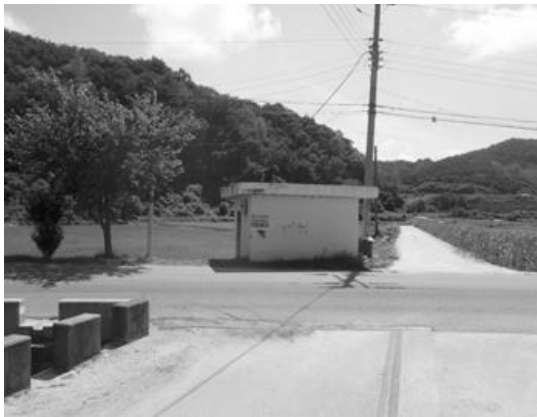
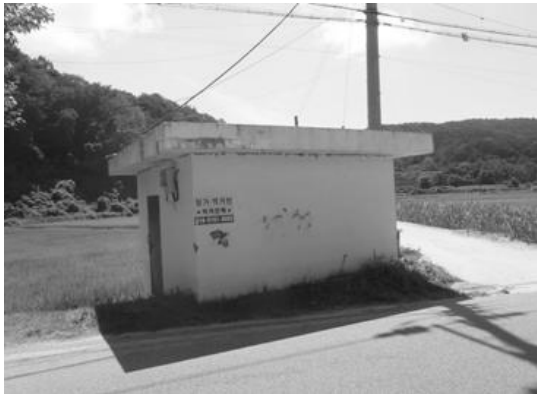
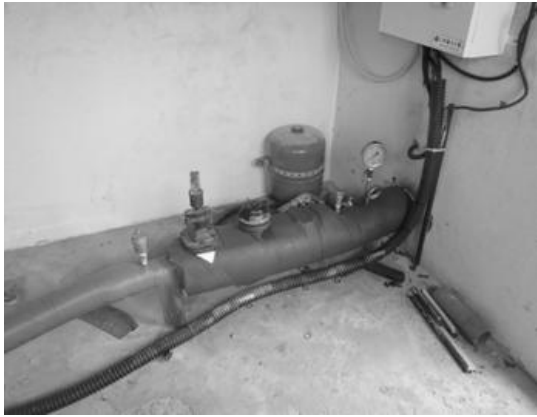
라. 사진대지

분야별	구 분	점 검 목	점 검 사항	점 검 내 용	점 검 결 과
지 질 / 수 질	관 정	수 질	수질검사	검사일	-
				농업용 수질기준	-
				부적합 항목	-
		관 정	자연수위	자연수위 측정	- m
				양 수 량	양수량의 적정여부
				이 물 질 배출여부	보통
		양수장 및 보호공	균 열	균열, 백태, 박리, 파손여부	양호
				누 수	위치, 누수원인, 누수여부
				침 하	침하부위, 원인 및 정도
		오염방지 시설	덮개파손	파손 및 시건장치 유무	양호
				녹발생 및 부식정도	양호
		측 정 장 치	유 량 계	작동유무 및 파손여부	양호
				출수장치	출수장치의 파손여부
				수위측정관	수위측정관의 관리상태
		기 계	기 계 설	수 중 펌 프	작동상태
용 량	이용량 대비 용량의 적정성				
전 기	전 기 설	배전함 및 전기설비	외 형	누유상태, 계측기기 작동	
			설 치	위치의 적정성, 설치상태	
			동 작	진동상태, 계기류 작동

문제점	수위측정관 없음		
대 책	수위측정관 설치		
추정소요사업비 (공 종 별)	공종(항목)	처리내역	처리비용 (단위: 천원)
	수위측정관 없음	수위측정관 설치	167
	계		167

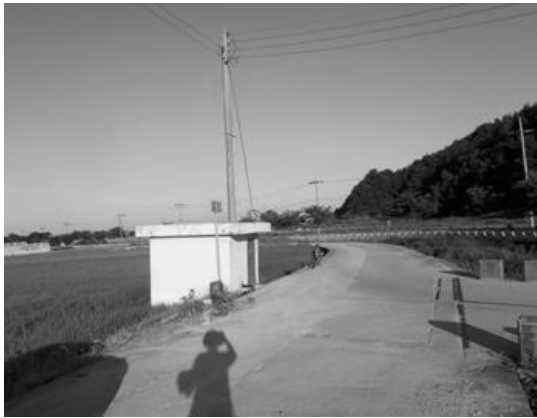
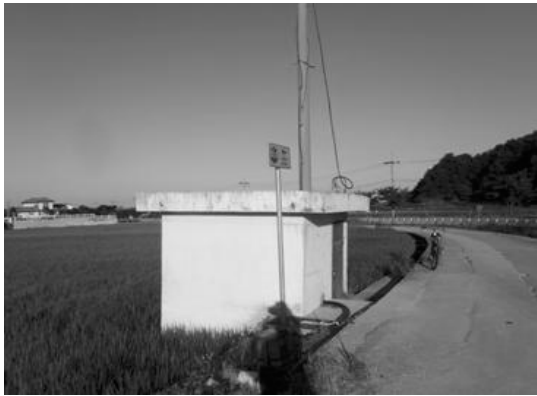
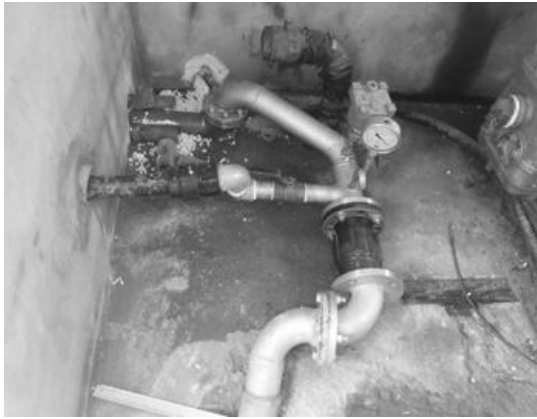
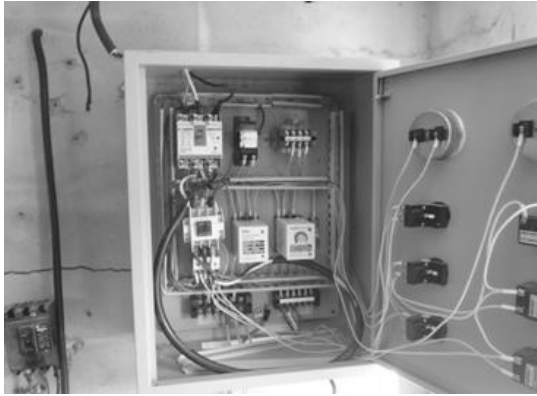
라. 사진대지

분야별	구 분	점 검 목	점 검 사항	점 검 내 용	점 검 결 과
지 질 / 수 질	관 정	수 질	수질검사	검사일	-
				농업용 수질기준	-
				부적합 항목	-
		관 정	자연수위	자연수위 측정	- m
				양 수 량	적정
				이물질 배출여부	양호
		양수장 및 보호공	균 열	균열, 백태, 박리, 파손여부	미흡
				누 수	양호
				침 하	양호
		오염방지 시설	덮개파손	파손 및 시건장치 유무	양호
				녹발생 및 부식정도	보통
		측 정 장 치	유 량 계	작동유무 및 파손여부	없음
				출수장치	없음
				수위측정관	없음
		기 계	기 계 설	수 중 펌 프	작동상태
용 량	양호				
전 기	전 기 설	배전함 및 전기설비	외 형	미흡	
			설 치	양호	
			동 작	양호

문제점	유량계 없음, 출수장치 없음, 수위측정관 없음		
대책	유량계 설치, 출수장치 설치, 수위측정관 설치		
추정소요사업비 (공 종 별)	공종(항목)	처리내역	처리비용 (단위: 천원)
	유량계 없음	유량계 설치	231
	출수장치 없음	출수장치 설치	38
	수위측정관 없음	수위측정관 설치	167
	계		436

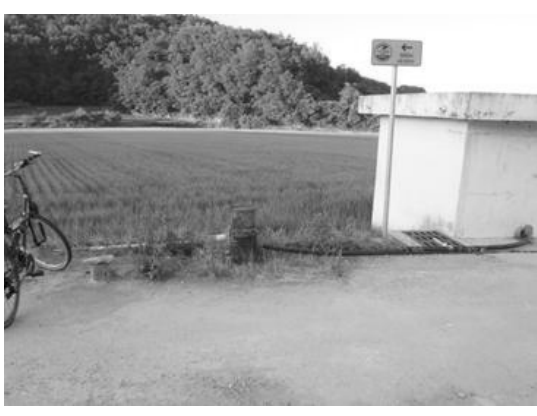
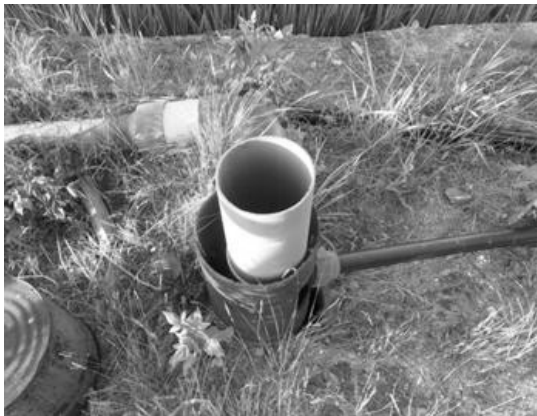
라. 사진대지

분야별	구 분	점 검 목	점 검 사항	점 검 내 용	점 검 결 과
지 질 / 수 질	관 정	수 질	수질검사	검사일	-
				농업용 수질기준	-
				부적합 항목	-
		관 정	자연수위	자연수위 측정	0.1 m
				양 수 량	적정
				이물질 배출여부	양호
		양수장 및 보호공	균 열	균열, 박리, 파손여부	없음
				누 수	없음
				침 하	없음
		오염방지 시설	덮개파손	파손 및 시건장치 유무	없음
				녹발생 및 부식정도	없음
				유 량 계	없음
		측 정 장 치	출수장치	출수장치의 파손여부	없음
				수위측정관	없음
				수위측정관의 관리상태	없음
기 계	기 계 설	수 중 펌 프	작동상태	없음	
			용 량	없음	
전 기	전 기 설	배전함 및 전기설비	외 형	없음	
			설 치	없음	
			동 작	없음

문제점	사용중지		
대 책	원상복구		
추정소요사업비 (공 종 별)	공종(항목)	처리내역	처리비용 (단위: 천원)
	사용중지	원상복구	3,500
	계		3,500

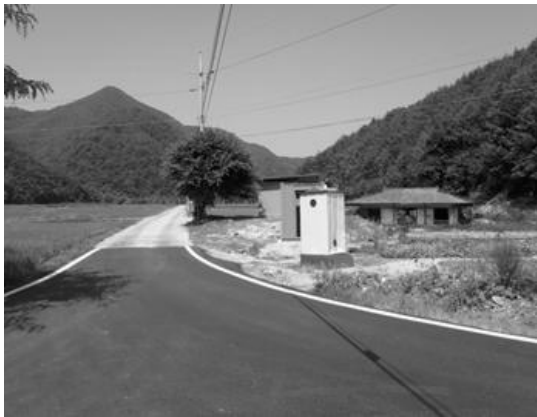
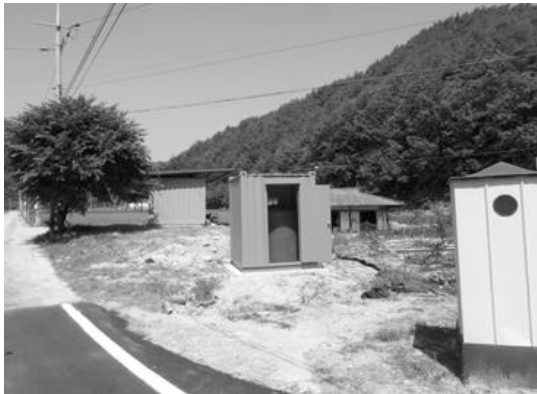
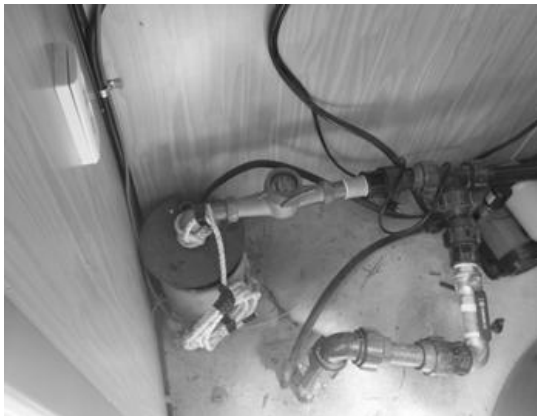
라. 사진대지

분야별	구 분	점 검 목	점검사항	점 검 내 용	점 검 결 과	
지 질 / 수 질	관 정	수 질	수질검사	검사일	2017-12-08	
				농업용 수질기준	합격	
				부적합 항목	-	
		관 정	자연수위	자연수위 측정	4.37 m	
				양 수 량	양수량의 적정여부	적정
				이물질 배출여부	이물질, 오염물질배출여부	양호
		양수장 및 보호공	균 열	균열, 백태, 박리, 파손여부	양호	
				누 수	위치, 누수원인, 누수여부	양호
				침 하	침하부위, 원인 및 정도	양호
		오염방지 시설	덮개파손	파손 및 시건장치 유무	양호	
				녹발생 및 부식정도	양호	
		측 정 치	유 량 계	작동유무 및 파손여부	양호	
				출수장치	출수장치의 파손여부	없음
				수위측정관	수위측정관의 관리상태	양호
		기 계	기 계 설	수 중 펌 프	작동상태	작동여부, 진동 및 경음상태
용 량	이용량 대비 용량의 적정성				양호	
전 기	전 기 설	배전함 및 전기설비	외 형	누유상태, 계측기기 작동	양호	
			설 치	위치의 적정성, 설치상태	양호	
			동 작	진동상태, 계기류 작동	양호

문제점	출수장치 없음		
대 책	출수장치 설치		
추정소요사업비 (공 종 별)	공종(항목)	처리내역	처리비용 (단위: 천원)
	출수장치 없음	출수장치 설치	38
	계		38

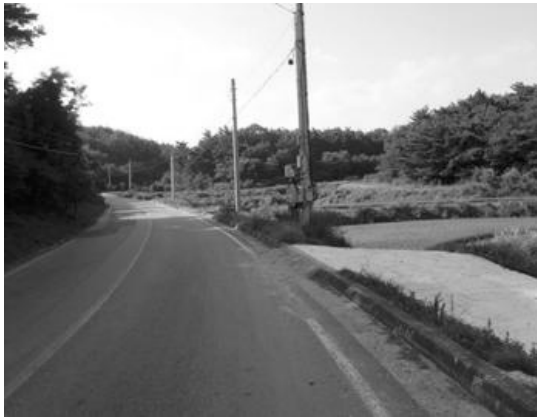
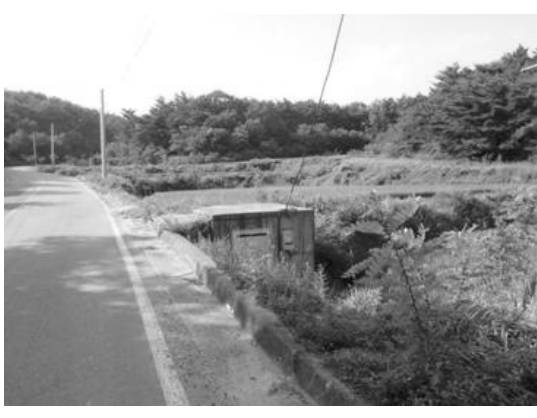
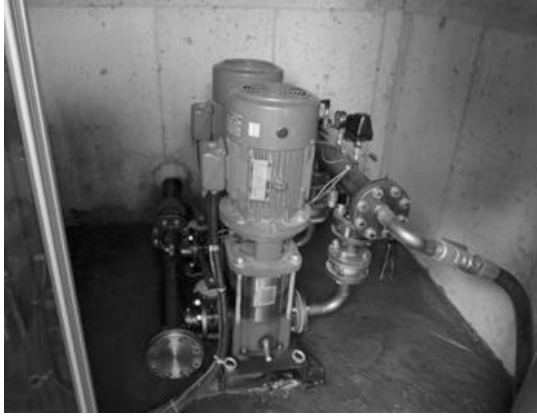
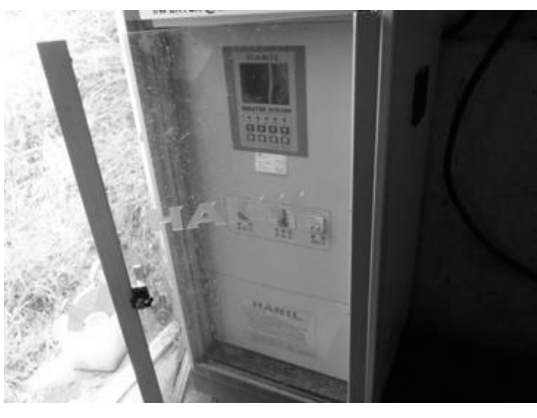
라. 사진대지

분야별	구 분	점 검 목	점 검 사항	점 검 내 용	점 검 결 과
지 질 / 수 질	관 정	수 질	수질검사	검사일	-
				농업용 수질기준	-
				부적합 항목	-
		관 정	자연수위	자연수위 측정	- m
				양 수 량	적정
			이물질 배출여부	양호	
		양수장 및 보호공	균 열	균열, 백태, 박리, 파손여부	양호
				누 수	양호
			침 하	양호	
		오염방지 시설	덮개파손	파손 및 시건장치 유무	양호
				녹발생 및 부식정도	양호
		측 정 장 치	유 량 계	작동유무 및 파손여부	없음
				출수장치	양호
				수위측정관	양호
		기 계	기 계 설	수 중 펌 프	작동상태
용 량	없음				
전 기	전 기 설	배전함 및 전기설비	외 형	양호	
			설 치	양호	
			동 작	양호

문제점	유량계 없음		
대 책	유량계 설치		
추정소요사업비 (공 종 별)	공종(항목)	처리내역	처리비용 (단위: 천원)
	유량계 없음	유량계 설치	231
	계		231

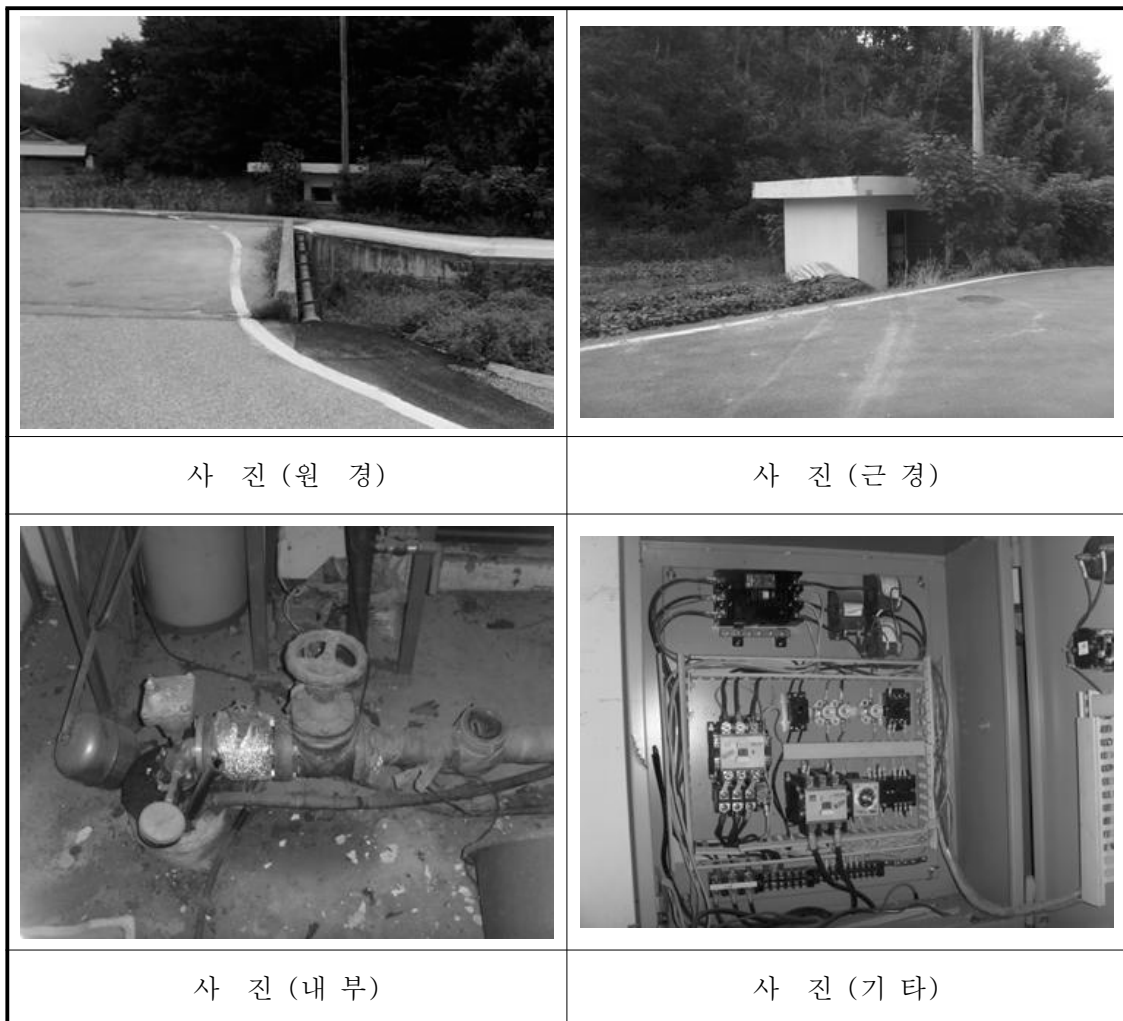
라. 사진대지

문제점	출수장치 없음		
대 책	출수장치 설치		
추정소요사업비 (공 종 별)	공종(항목)	처리내역	처리비용 (단위: 천원)
	출수장치 없음	출수장치 설치	38
	계		38

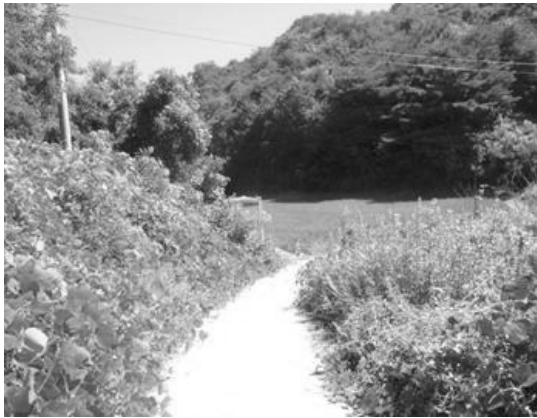
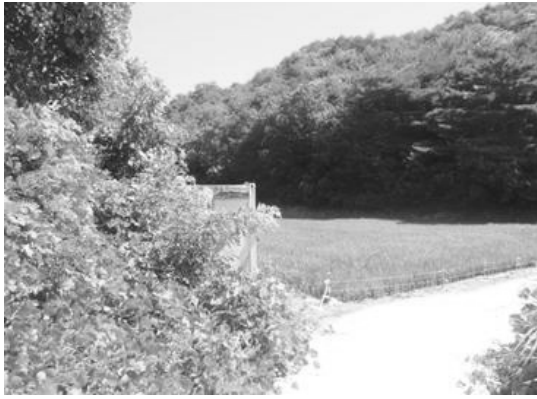
라. 사진대지

문제점	유량계 없음, 출수장치 없음, 수위측정관 없음		
대책	유량계 설치, 출수장치 설치, 수위측정관 설치		
추정소요사업비 (공종별)	공종(항목)	처리내역	처리비용 (단위: 천원)
	유량계 없음	유량계 설치	231
	출수장치 없음	출수장치 설치	38
	수위측정관 없음	수위측정관 설치	167
	계		436

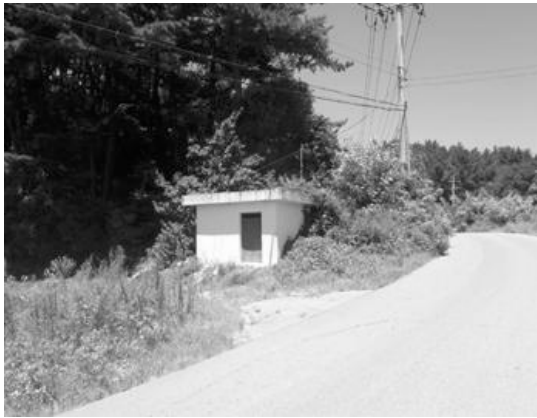
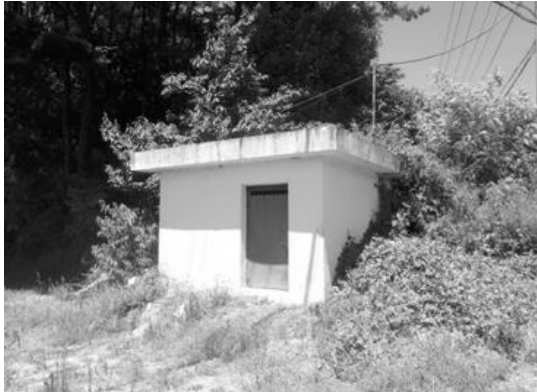
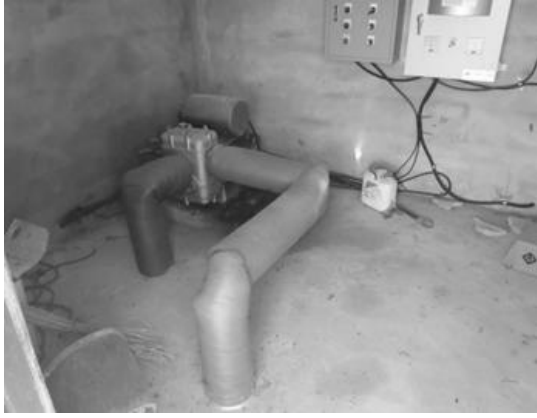
라. 사진대지

문제점	유량계 없음, 출수장치 없음, 수위측정관 없음		
대책	유량계 설치, 출수장치 설치, 수위측정관 설치		
추정소요사업비 (공 종 별)	공종(항목)	처리내역	처리비용 (단위: 천원)
	유량계 없음	유량계 설치	231
	출수장치 없음	출수장치 설치	38
	수위측정관 없음	수위측정관 설치	167
	계		436

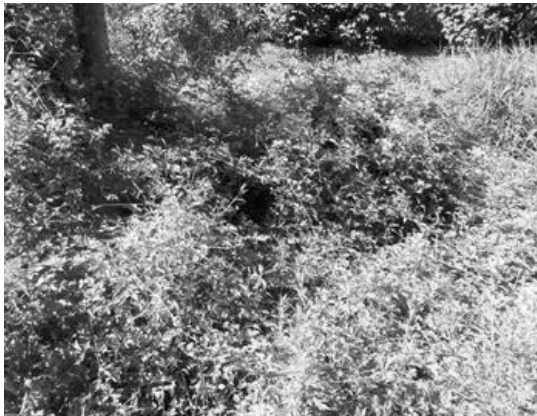
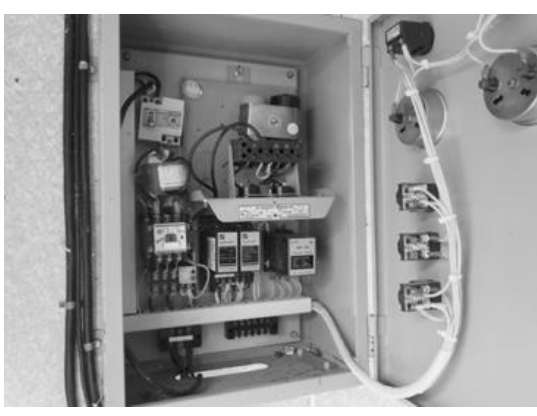
사 진 (내 부)	사 진 (기 타)

분야별	구 분	점 검 목	점 검 사항	점 검 내 용	점 검 결 과	
지 질 / 수 질	관 정	수 질	수질검사	검사일	-	
				농업용 수질기준	-	
				부적합 항목	-	
		관 정	자연수위	자연수위 측정	- m	
				양 수 량	양수량의 적정여부	
			이물질 배출여부	이물질, 오염물질배출여부	양호	
		양수장 및 보호공	균 열	균열, 백태, 박리, 파손여부	양호	
				누 수	위치, 누수원인, 누수여부	양호
				침 하	침하부위, 원인 및 정도	양호
		오염방지 시설	덮개파손	파손 및 시건장치 유무	양호	
				녹발생 및 부식정도	양호	
		측 정 장 치	유 량 계	작동유무 및 파손여부	확인불가	
				출수장치	출수장치의 파손여부	확인불가
				수위측정관	수위측정관의 관리상태	확인불가
		기 계	기 계 설	수 중 펌 프	작동상태	작동여부, 진동 및 경음상태
용 량	이용량 대비 용량의 적정성				양호	
전 기	전 기 설	배전함 및 전기설비	외 형	누유상태, 계측기기 작동	양호	
			설 치	위치의 적정성, 설치상태	양호	
			동 작	진동상태, 계기류 작동	양호
