창원시

2019 농촌지하수관리보고서 창대지구

농림축산식품부

한국농어촌공사

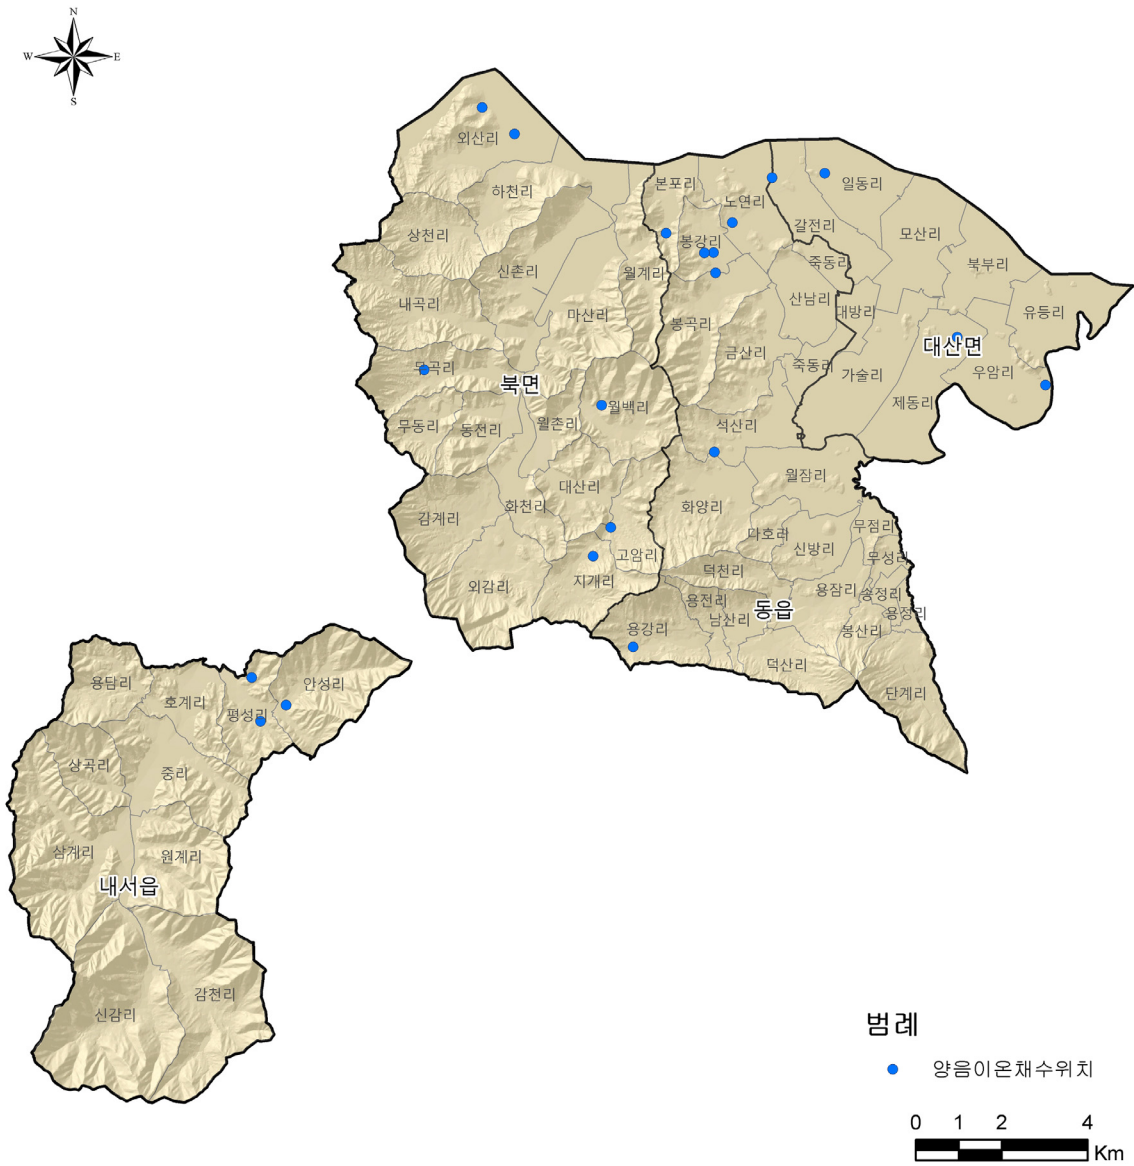
<그림 3-2-7> 양·음이온 시료채수 위치도

- Na : 지하수의 주성분 이온으로 물과 암석의 반응에 의해 증가하므로 수문순환계의 하류로 갈수록 함량이 증가한다.
- K : 지하수의 주성분 이온이며, 미량으로 존재하고, 농업지역에서는 비료의 살포로 함량이 증가할 수 있다.
- Mg : 지하수에서는 돌로마이트가 존재할 경우 돌로마이트의 용해에 의해 공급된다.
- Ca : 일반적으로는 사장석, 방해석, 석고 등 조암광물과 물의 반응에 의해 증가한다. 충적층의 경우 충적층 고결물질인 방해석의 용해가, 암반대수층의 경우에는 열극 내 방해석의 용해로 함량이 증가한다.
- Cl : 자연환경 속에서 제거되거나 공급되지 않는 보존성 이온이다. 충적층 지하수에서 높은 함량은 인위적인 생활하수 등의 유입에 의해 나타날 수 있다.
- HCO_3^- : 일반적으로 대수층으로 유입되는 강우의 함량에 영향을 받으며, 토양의 CO_2 의 용해에 따라 증가하기도 한다.
- SO_4 : 일반적으로 기반암의 황화광물(황철석, 석고 등) 용해에 의해 공급된다.
- NO_3^- : 농업 및 축산지역의 폐수 내 다량으로 함유하고 있으며, 질소를 통해 오염원을 추측하는데 용이한 원소이다.

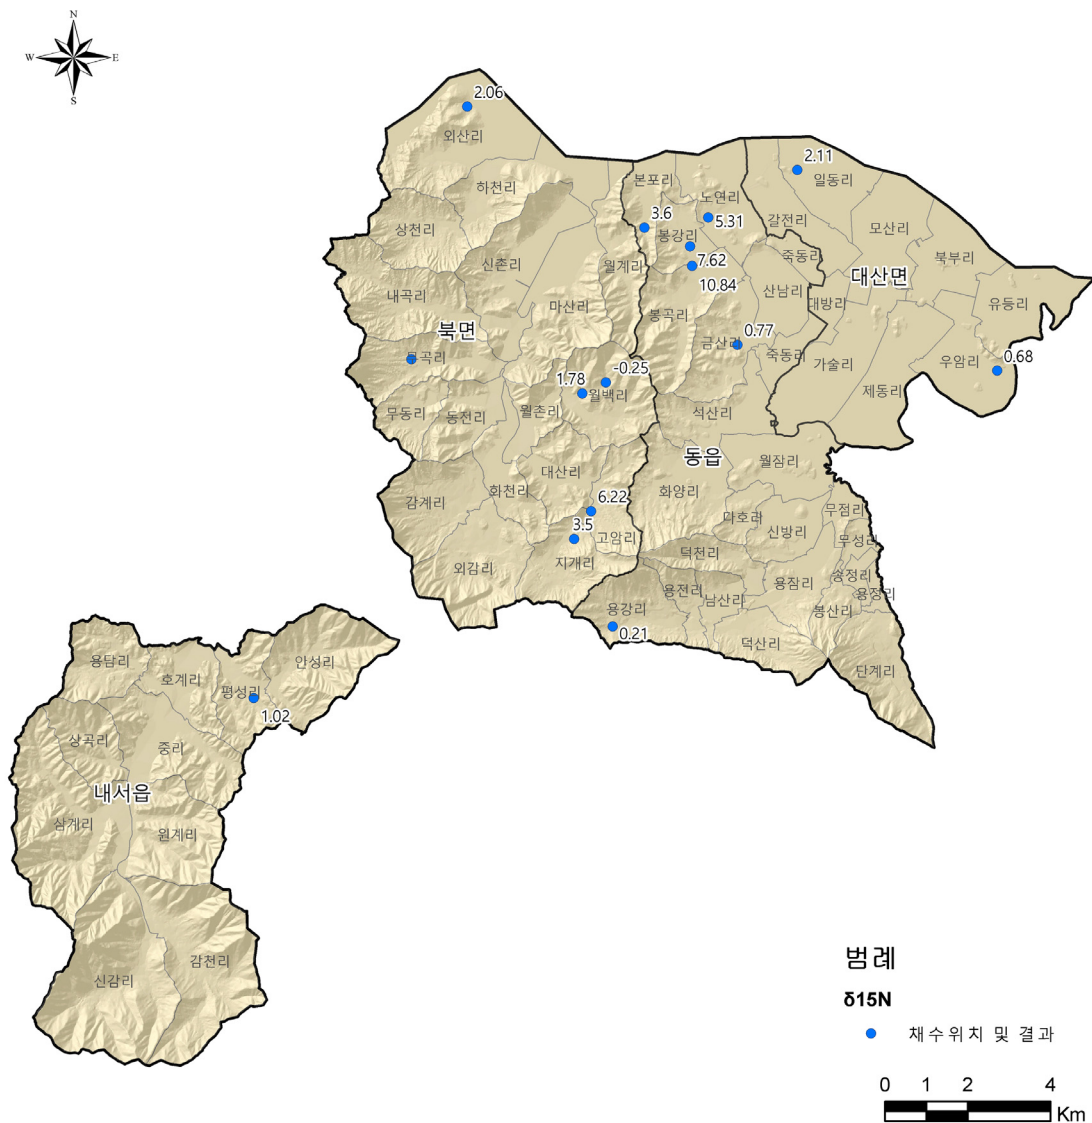
<그림 3-2-22> 질소동위원소 시료채수 위치도

창대지구의 질소동위원소 분석을 위한 시료채취는 갈수기 일제조사 분석 값을 이용하여 질산성질소 농도가 높은 대상으로 15개 관정에서 채수하였다<그림 3-2-22>. 질소동위원소와 질산성질소에 대한 분석결과를 <표 3-2-25>에 정리하였다.

창대지구 15개 관정을 조사하였으며, 모든 지하수는 먹는 물 기준과 생활용수 기준에 적합한 것으로 확인되었다. $\delta^{15}\text{N}$ 값이 $-0.3\sim 10.8$ ‰로 일반적인 지하수 양상으로 나타났다. 오염원에 따라 분류하면, 화학비료는 9점, 토양 기원의 유기질소는 1점, 화학비료와 유기질소의 복합요인 2점, 유기질소와 생활하수의 복합요인 2점, 축산분뇨 1점으로 조사되었다. 창대지구의 질소 오염원은 대부분 농경활동에 의한 주요오염원으로 강우에 의한 비료 및 토양 내 유기질소 성분이 지하수까지 유입되거나 주택 및 축산단지에서의 하수 및 분뇨가 지하수로 유입된 것으로 사료된다. 하지만 질산성질소의 농도가 낮아 인위적인 오염에 대한 영향은 미비한 것으로 판단된다.

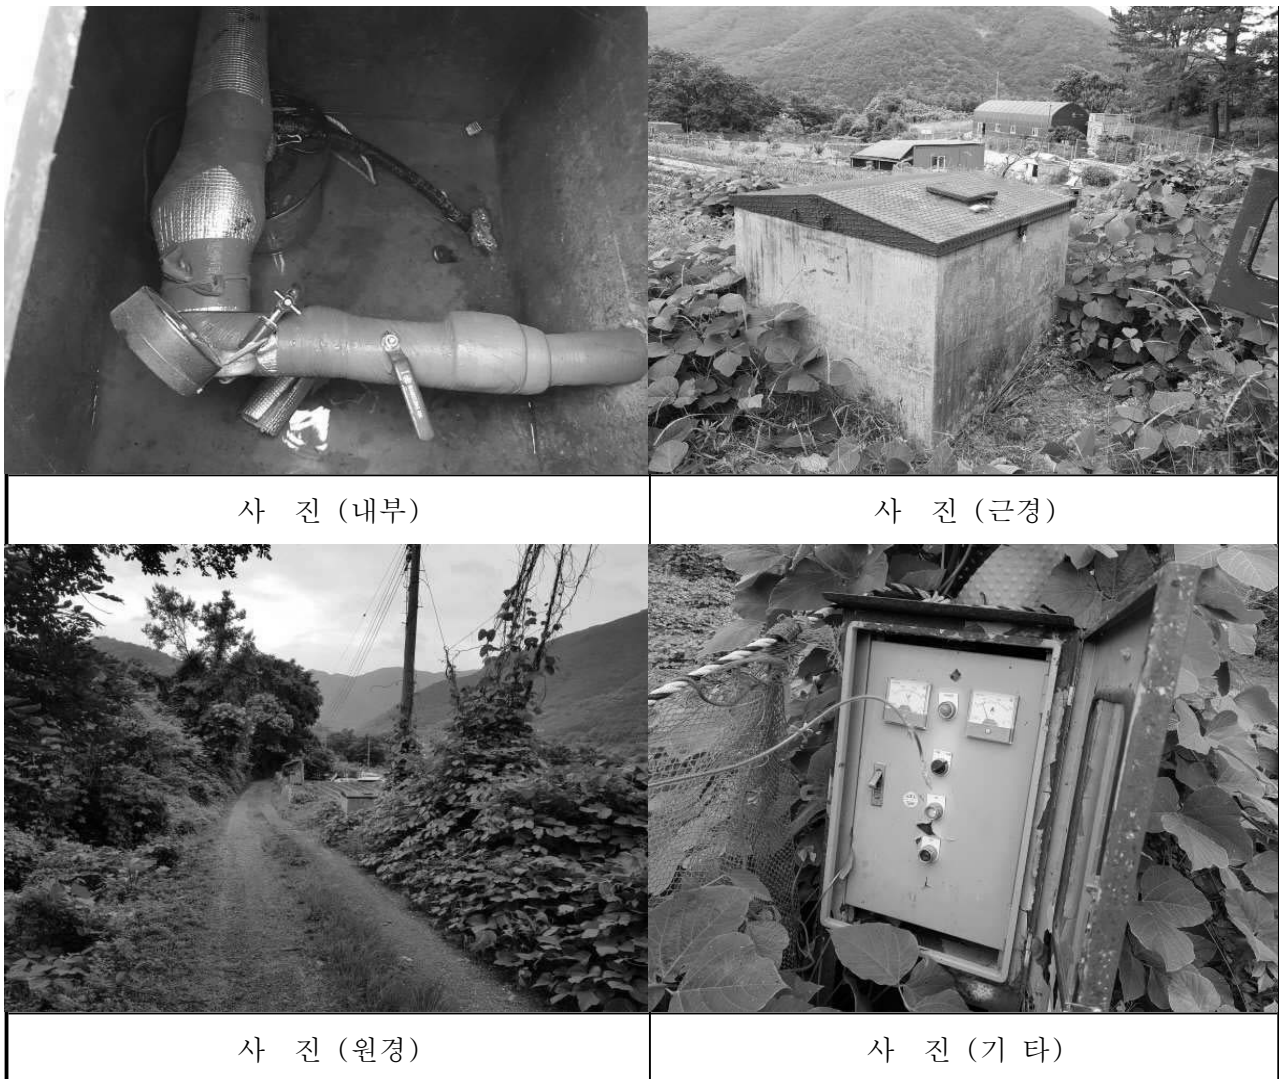
라. 사진대지

분야별	구 분	점검항목	점검사항	점 검 내 용	점 검 결 과	
지질 / 수질	관 정	수 질	수질검사	검사일		
				농업용 수질기준		
				부적합항목		
		관 정	자연수위	자연수위 측정		
				양 수 량	양수량의 적정여부	적정
				이 물 질 배출여부	이물질, 오염물질배출여부	양호
		양수장 및 보호공	균 열	균열, 백태, 박리, 파손여부	양호	
				누 수	위치, 누수원인, 누수여부	양호
				침 하	침하부위, 원인 및 정도	양호
		오염방지 시 설	덮개파손	파손 및 시건장치 유무	양호	
				녹발생 및 부식정도	양호	
		측 정 치	유 량 계	작동유무 및 파손여부	양호	
				출수장치	출수장치의 파손여부	양호
				수위측정관	수위측정관의 관리상태	없음
		기 계	기 계 시 설	수 중 펌 프	작동상태	작동여부, 진동 및 경음상태
용 량	이용량 대비 용량의 적정성				적정	
전 기	전 기 시 설	배전함 및 전기설비	외 형	누유상태, 계측기기 작동	양호	
			설 치	위치의 적정성, 설치상태	양호	
			동 작	진동상태, 계기류 작동	양호

문 제 점	수위측정관 없음		
대 책	수위측정관 설치		
추정소요사업비 (공 중 별)	공 중 (항 목)	처 리 내 역	처 리 비 용
	수위측정관	수위측정관 설치	167천원
	계		167천원

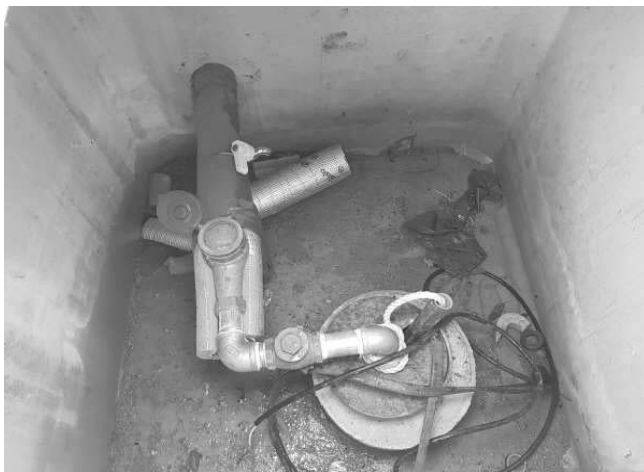
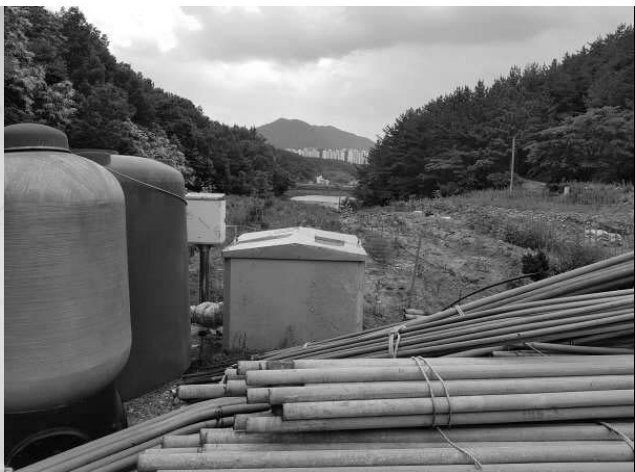
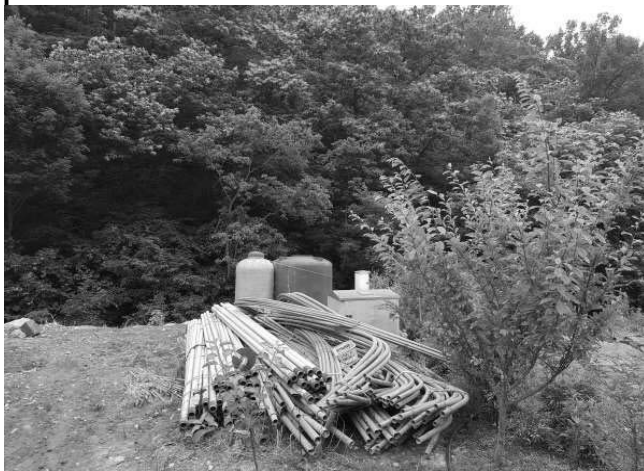
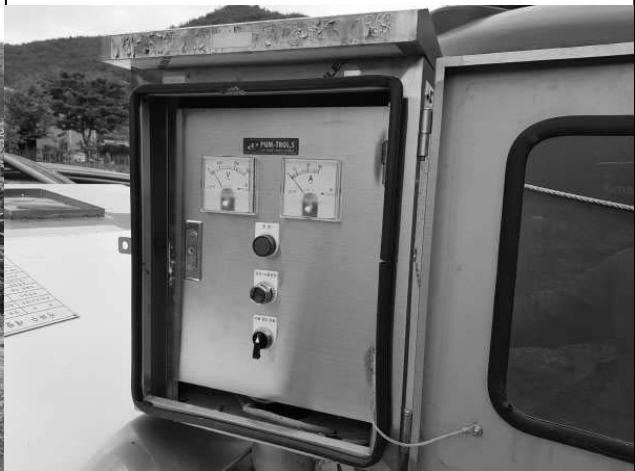
라. 사진대지

문 제 점	유량계 없음		
대 책	유량계 설치		
추정소요사업비 (공 중 별)	공 중 (항 목)	처 리 내 역	처 리 비 용
	유량계	유량계 설치	231천원
	계		231천원

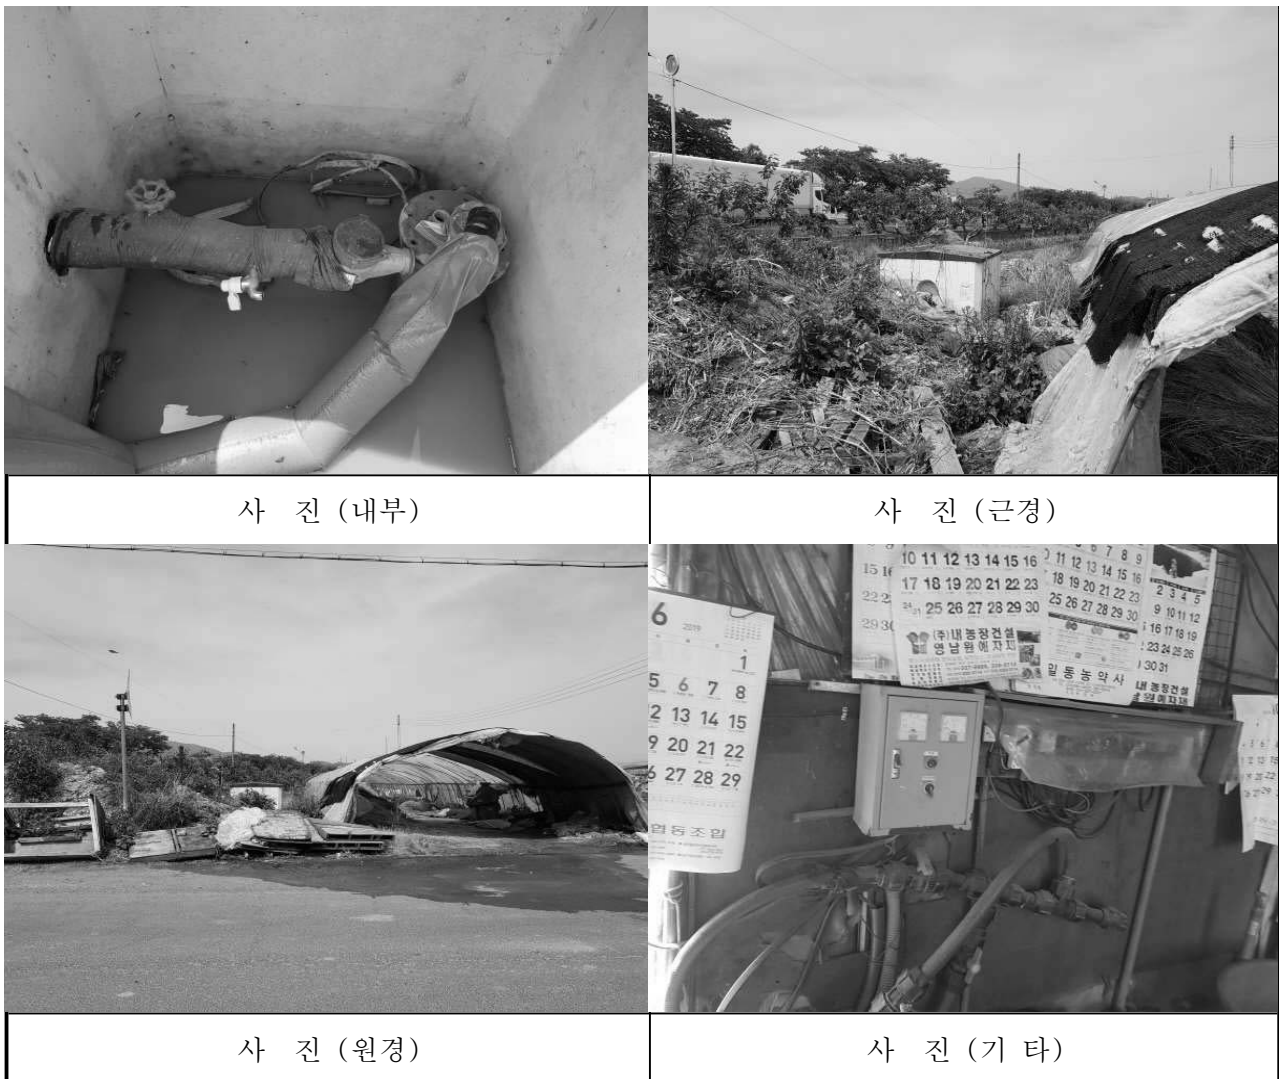
라. 사진대지

분야별	구 분	점검항목	점검사항	점 검 내 용	점 검 결 과	
지질 / 수질	관 정	수 질	수질검사	검사일		
				농업용 수질기준		
				부적합항목		
		관 정	자연수위	자연수위 측정	11.54	
				양 수 량	양수량의 적정여부	적정
				이 물 질 배출여부	이물질, 오염물질배출여부	미흡
		양수장 및 보호공	균 열	균열, 백태, 박리, 파손여부	양호	
				누 수	위치, 누수원인, 누수여부	양호
				침 하	침하부위, 원인 및 정도	양호
		오염방지 시 설	덮개파손	파손 및 시건장치 유무	양호	
				녹발생 및 부식정도	양호	
		측 정 치	유 량 계	작동유무 및 파손여부	양호	
				출수장치	출수장치의 파손여부	양호
				수위측정관	수위측정관의 관리상태	없음
		기 계	기 계 시 설	수 중 펌 프	작동상태	작동여부, 진동 및 경음상태
용 량	이용량 대비 용량의 적정성				적정	
전 기	전 기 시 설	배전함 및 전기설비	외 형	누유상태, 계측기기 작동	양호	
			설 치	위치의 적정성, 설치상태	양호	
			동 작	진동상태, 계기류 작동	양호

문 제 점	수위측정관 없음		
대 책	수위측정관 설치		
추정소요사업비 (공 중 별)	공 중 (항 목)	처 리 내 역	처 리 비 용
	수위측정관	수위측정관 없음	167천원
		수위측정관 설치	
	계		167천원

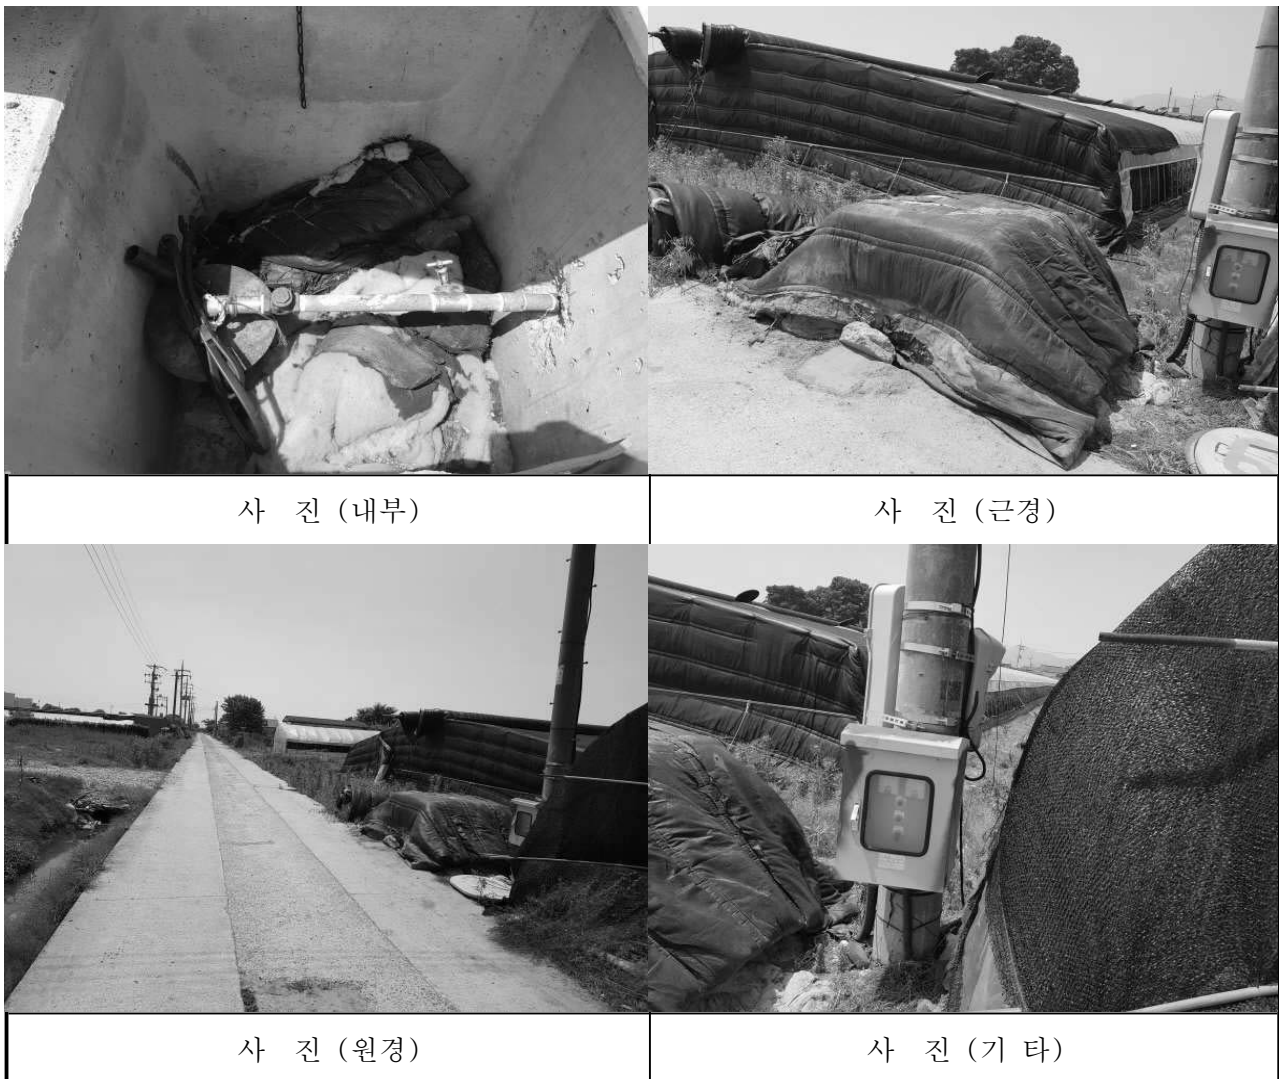
라. 사진대지

문 제 점	유량계 없음		
대 책	유량계 설치		
추정소요사업비 (공 중 별)	공 중 (항 목)	처 리 내 역	처 리 비 용
	유량계	유량계 설치	231천원
	계		231천원

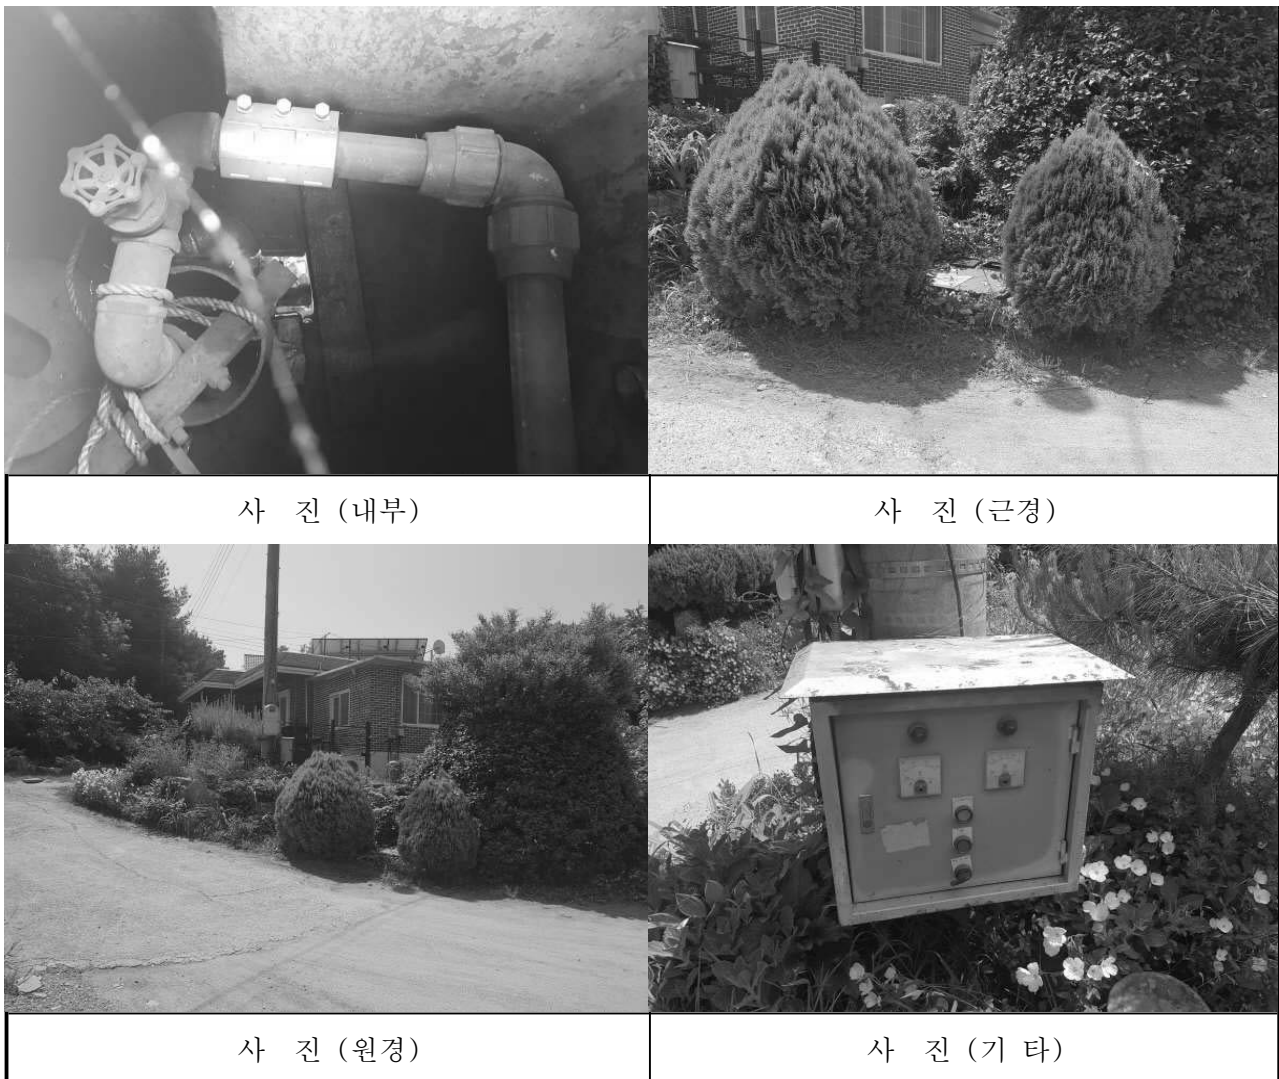
라. 사진대지

문 제 점	수위측정관 없음, 출수장치 없음, 유량계 없음		
대 책	수위측정관 설치, 출수장치 설치, 유량계 설치		
추정소요사업비 (공 중 별)	공 중 (항 목)	처 리 내 역	처 리 비 용
	수위측정관	수위측정관 설치	167천원
	출수장치	출수장치 설치	38천원
	유량계	유량계 설치	231천원
	계		436천원

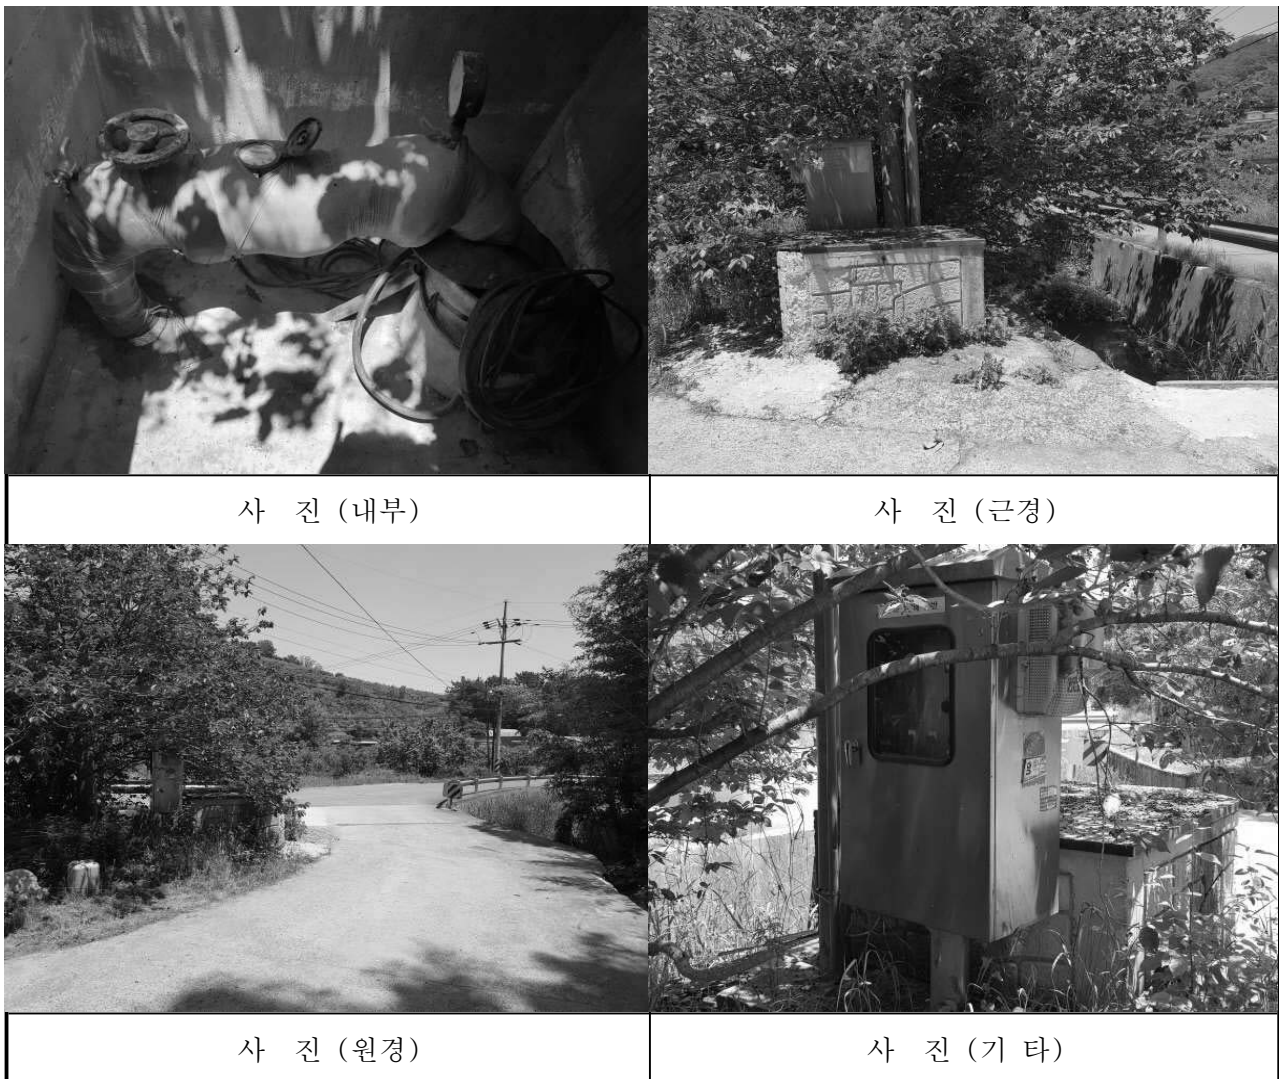
라. 사진대지

문 제 점	수위측정관 없음		
대 책	수위측정관 설치		
추정소요사업비 (공 종 별)	공 종 (항 목)	처 리 내 역	처 리 비 용
	수위측정관	수위측정관 설치	167천원
	계		167천원

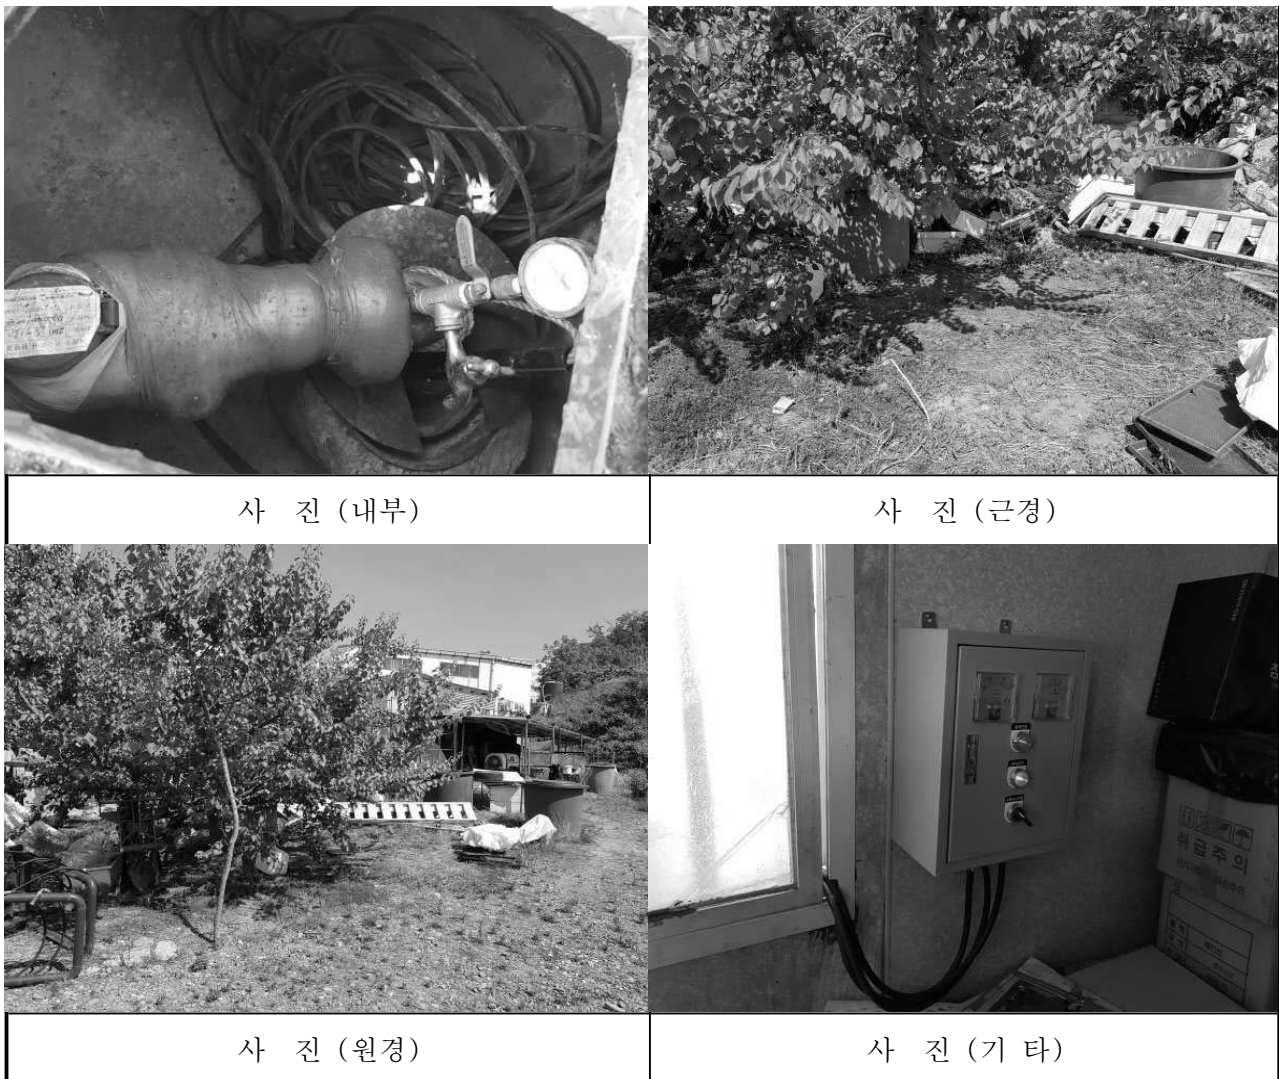
라. 사진대지

문 제 점	수위측정관 없음		
대 책	수위측정관 설치		
추정소요사업비 (공 중 별)	공 중 (항 목)	처 리 내 역	처 리 비 용
	수위측정관	수위측정관 없음	167천원
		수위측정관 설치	
	계		167천원

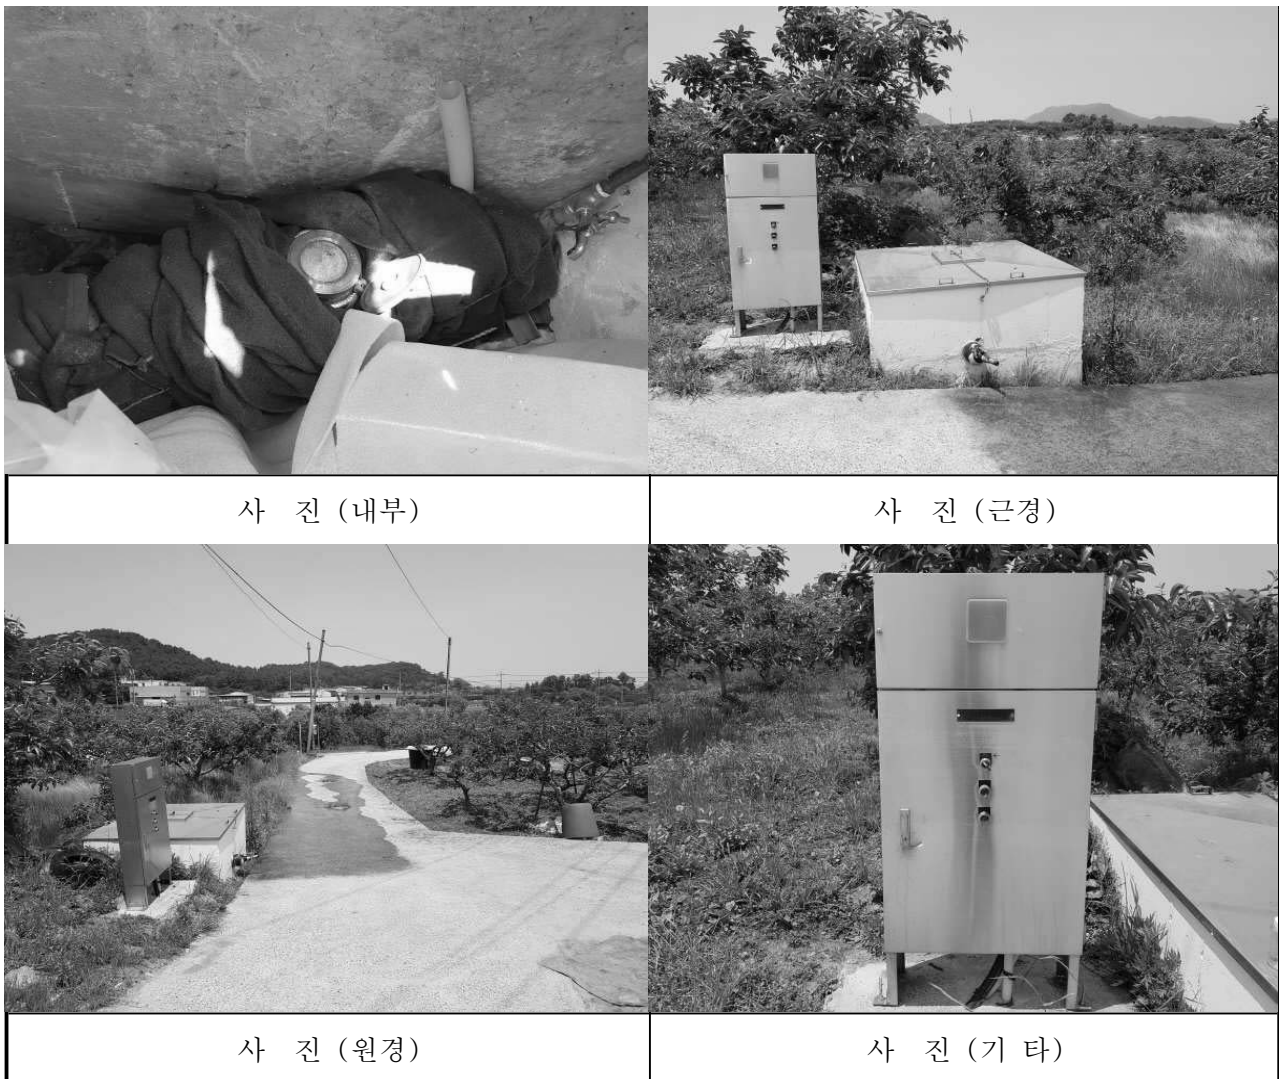
라. 사진대지

문 제 점	유량계 없음		
대 책	유량계 설치		
추정소요사업비 (공 중 별)	공 중 (항 목)	처 리 내 역	처 리 비 용
	유량계	유량계 설치	231천원
	계		231천원

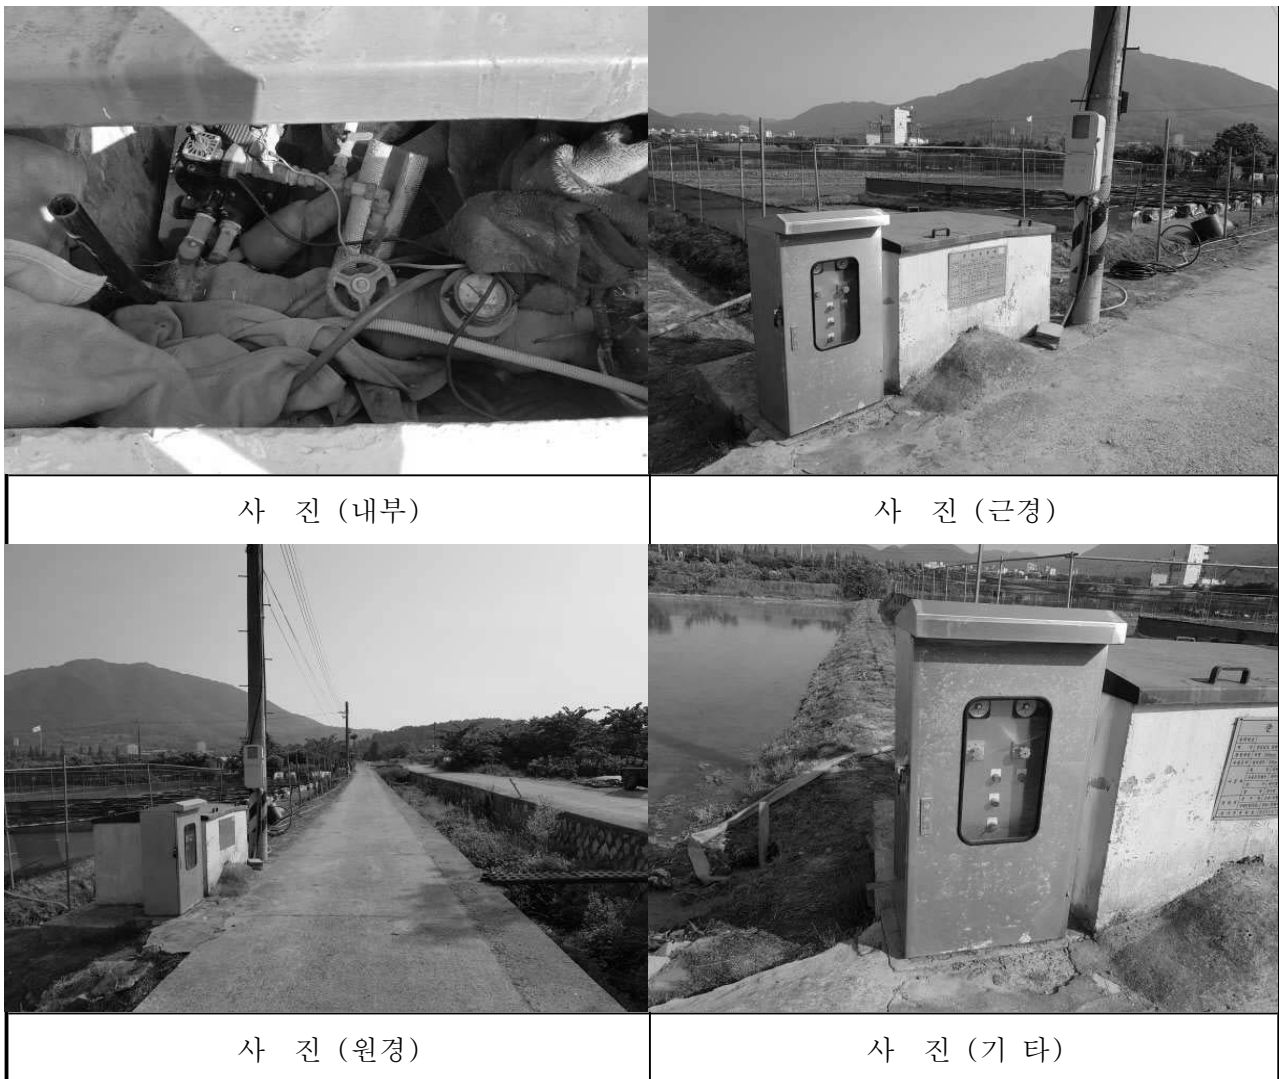
라. 사진대지

문 제 점	출수장치 없음		
대 책	출수장치 설치		
추정소요사업비 (공 중 별)	공 중 (항 목)	처 리 내 역	처 리 비 용
	출수장치	출수장치 설치	38천원
	계		38천원

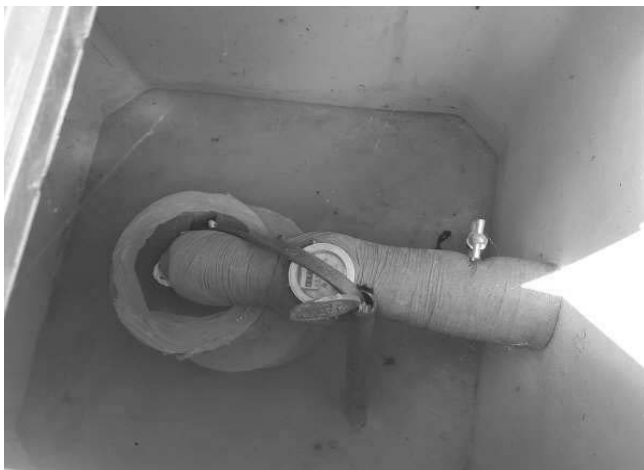
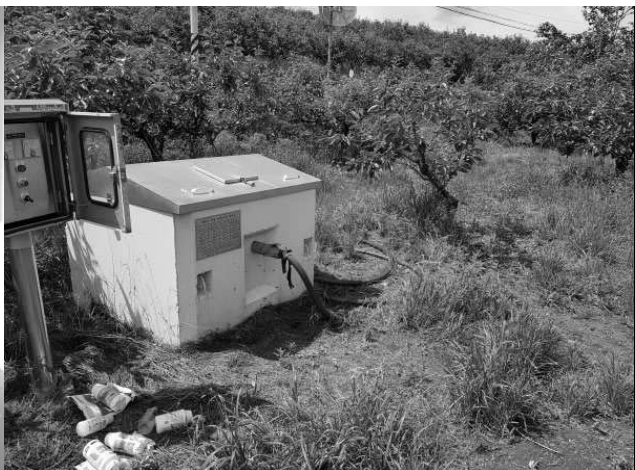
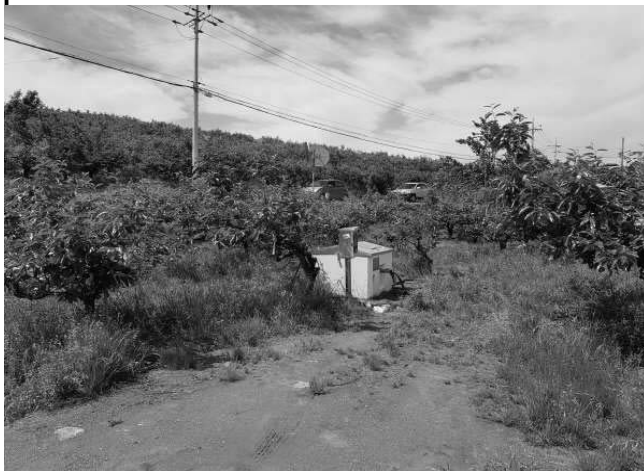
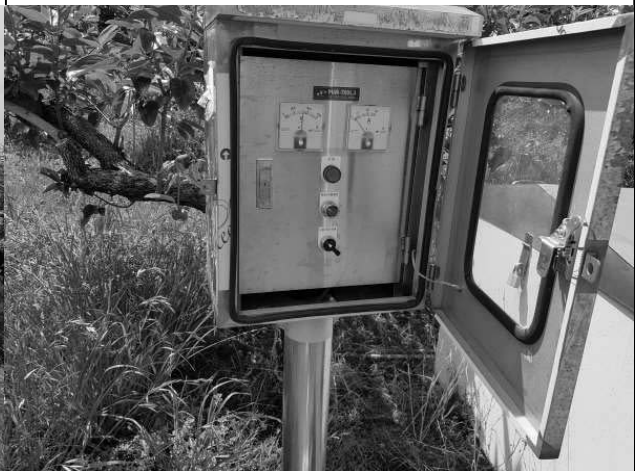
라. 사진대지

분야별	구 분	점검항목	점검사항	점 검 내 용	점 검 결 과	
지질 / 수질	관 정	수 질	수질검사	검사일		
				농업용 수질기준		
				부적합항목		
		관 정	자연수위	자연수위 측정		
				양 수 량	양수량의 적정여부	부적정
				이 물 질 배출여부	이물질, 오염물질배출여부	양호
		양수장 및 보호공	균 열	균열, 백태, 박리, 파손여부	양호	
				누 수	위치, 누수원인, 누수여부	양호
				침 하	침하부위, 원인 및 정도	양호
		오염방지 시 설	덮개파손	파손 및 시건장치 유무	양호	
				녹발생 및 부식정도	양호	
		측 정 치	유 량 계	작동유무 및 파손여부	양호	
				출수장치	출수장치의 파손여부	양호
				수위측정관	수위측정관의 관리상태	없음
		기 계	기 계 시 설	수 중 펌 프	작동상태	작동여부, 진동 및 경음상태
용 량	이용량 대비 용량의 적정성				적정	
전 기	전 기 시 설	배전함 및 전기설비	외 형	누유상태, 계측기기 작동	양호	
			설 치	위치의 적정성, 설치상태	양호	
			동 작	진동상태, 계기류 작동	양호

문 제 점	수위측정관 없음		
대 책	수위측정관 설치		
추정소요사업비 (공 중 별)	공 중 (항 목)	처 리 내 역	처 리 비 용
	수위측정관	수위측정관 없음	167천원
		수위측정관 설치	
	계		167천원

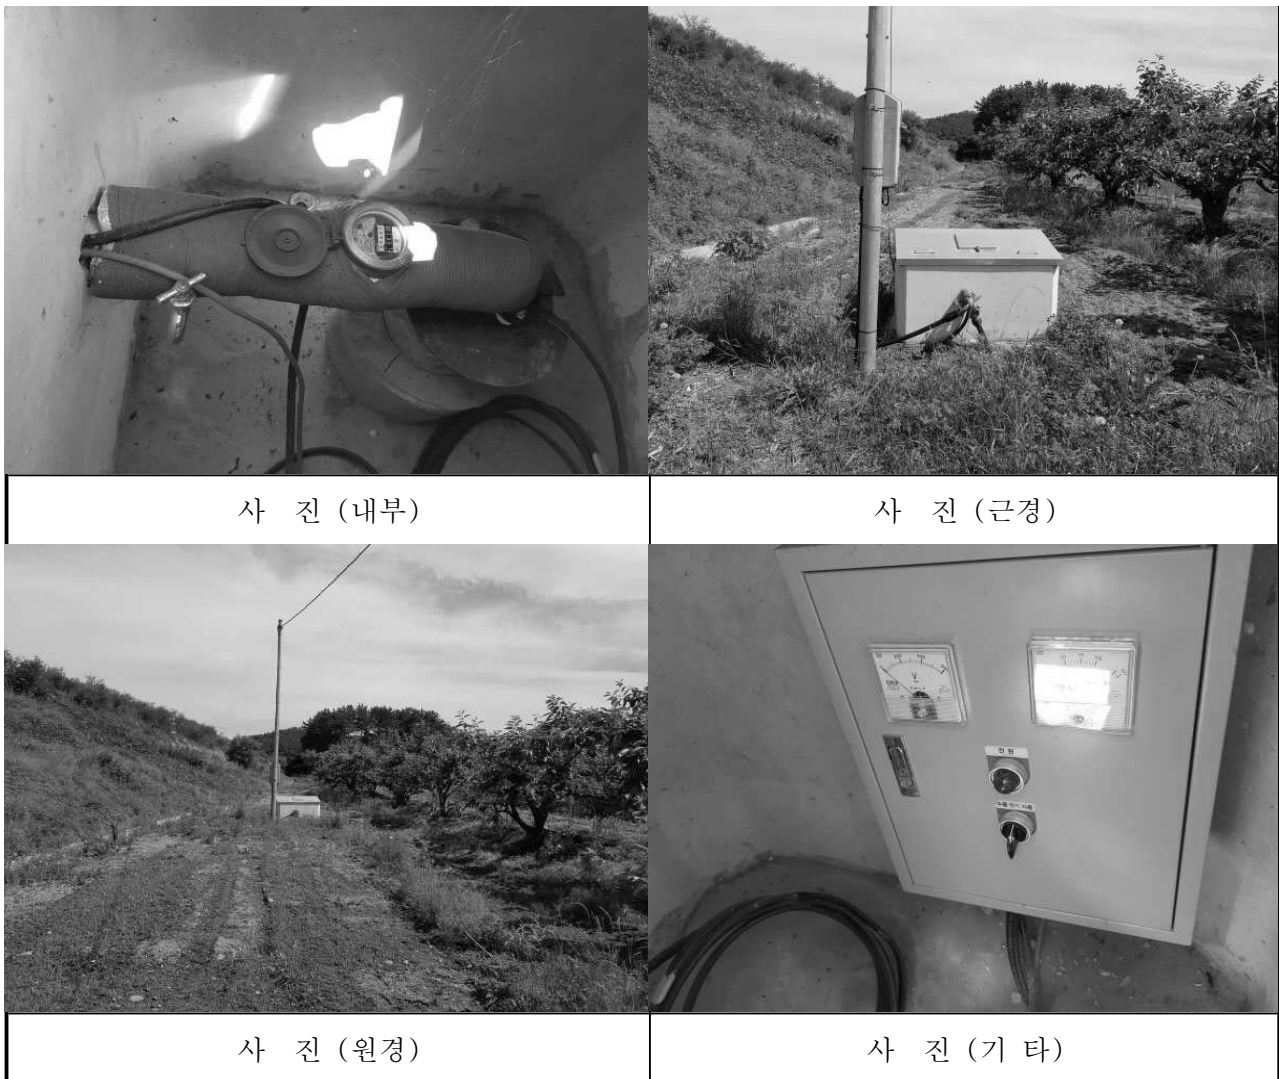
라. 사진대지

문 제 점	수위측정관 없음		
대 책	수위측정관 설치		
추정소요사업비 (공 중 별)	공 중 (항 목)	처 리 내 역	처 리 비 용
	수위측정관	수위측정관 없음	167천원
		수위측정관 설치	
	계		167천원

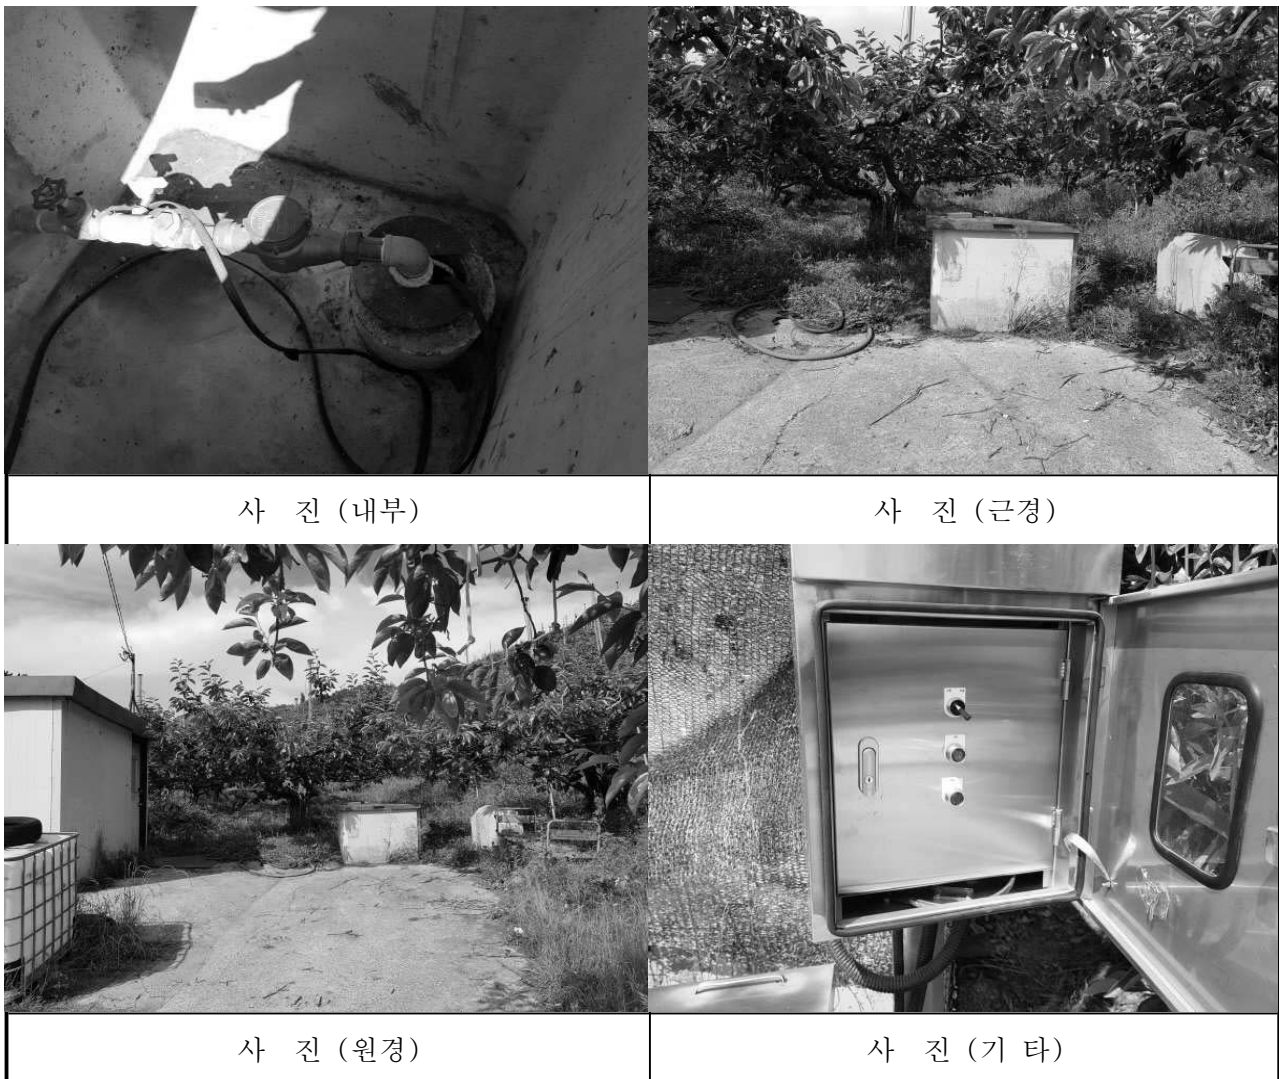
라. 사진대지

분야별	구 분	점검항목	점검사항	점 검 내 용	점 검 결 과	
지질 / 수질	관 정	수 질	수질검사	검사일		
				농업용 수질기준		
				부적합항목		
		관 정	자연수위	자연수위 측정		
				양 수 량	양수량의 적정여부	적정
				이 물 질 배출여부	이물질, 오염물질배출여부	양호
		양수장 및 보호공	균 열	균열, 백태, 박리, 파손여부	양호	
				누 수	위치, 누수원인, 누수여부	양호
				침 하	침하부위, 원인 및 정도	양호
		오염방지 시 설	덮개파손	파손 및 시건장치 유무	양호	
				녹발생 및 부식정도	양호	
		측 정 치	유 량 계	작동유무 및 파손여부	양호	
				출수장치	출수장치의 파손여부	양호
				수위측정관	수위측정관의 관리상태	없음
		기 계	기 계 시 설	수 중 펌 프	작동상태	작동여부, 진동 및 경음상태
용 량	이용량 대비 용량의 적정성				적정	
전 기	전 기 시 설	배전함 및 전기설비	외 형	누유상태, 계측기기 작동	양호	
			설 치	위치의 적정성, 설치상태	양호	
			동 작	진동상태, 계기류 작동	양호

문 제 점	수위측정관 없음		
대 책	수위측정관 설치		
추정소요사업비 (공 중 별)	공 중 (항 목)	처 리 내 역	처 리 비 용
	수위측정관	수위측정관 없음	167천원
		수위측정관 설치	
	계		167천원

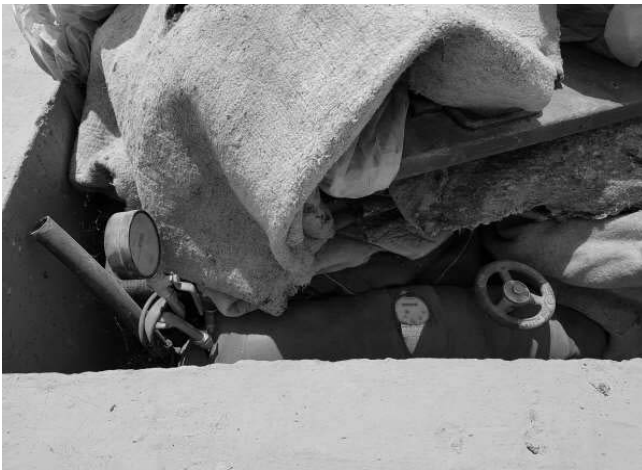
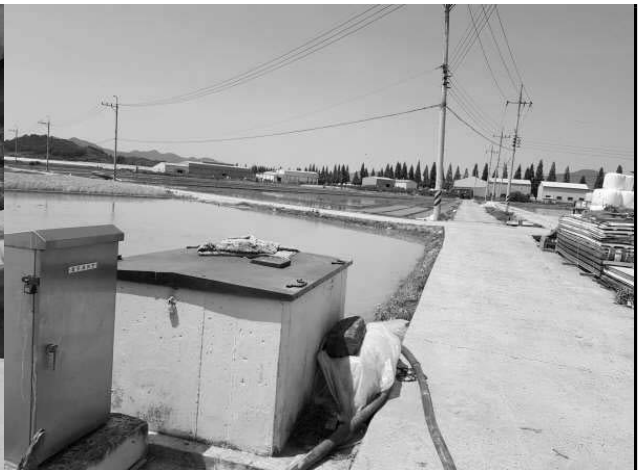
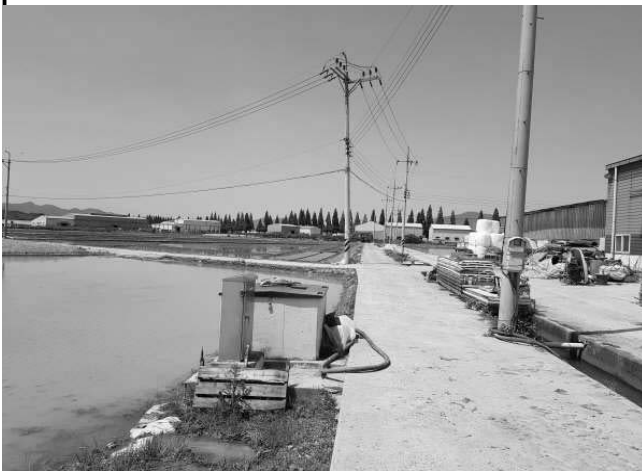
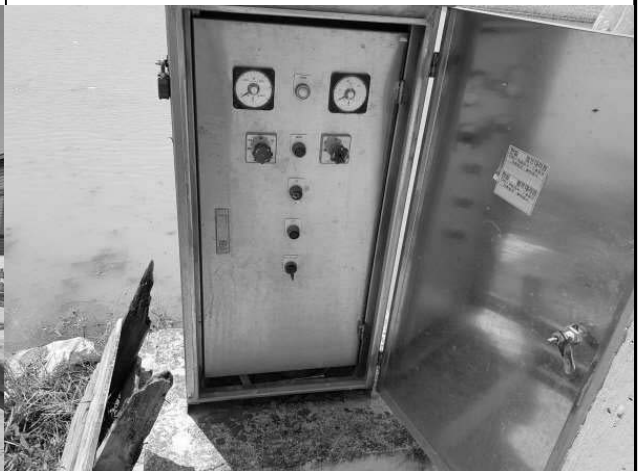
라. 사진대지

분야별	구 분	점검항목	점검사항	점 검 내 용	점 검 결 과	
지질 / 수질	관 정	수 질	수질검사	검사일		
				농업용 수질기준		
				부적합항목		
		관 정	자연수위	자연수위 측정	4.88	
				양 수 량	양수량의 적정여부	적정
				이 물 질 배출여부	이물질, 오염물질배출여부	양호
		양수장 및 보호공	균 열	균열, 백태, 박리, 파손여부	양호	
				누 수	위치, 누수원인, 누수여부	양호
				침 하	침하부위, 원인 및 정도	양호
		오염방지 시 설	덮개파손	파손 및 시건장치 유무	양호	
				녹발생 및 부식정도	양호	
		측 정 치	유 량 계	작동유무 및 파손여부	양호	
				출수장치	출수장치의 파손여부	없음
				수위측정관	수위측정관의 관리상태	양호
		기 계	기 계 시 설	수 중 펌 프	작동상태	작동여부, 진동 및 경음상태
용 량	이용량 대비 용량의 적정성				적정	
전 기	전 기 시 설	배전함 및 전기설비	외 형	누유상태, 계측기기 작동	양호	
			설 치	위치의 적정성, 설치상태	양호	
			동 작	진동상태, 계기류 작동	양호

문 제 점	출수장치 없음		
대 책	출수장치 설치		
추정소요사업비 (공 중 별)	공 중 (항 목)	처 리 내 역	처 리 비 용
	출수장치	출수장치 설치	38천원
	계		38천원

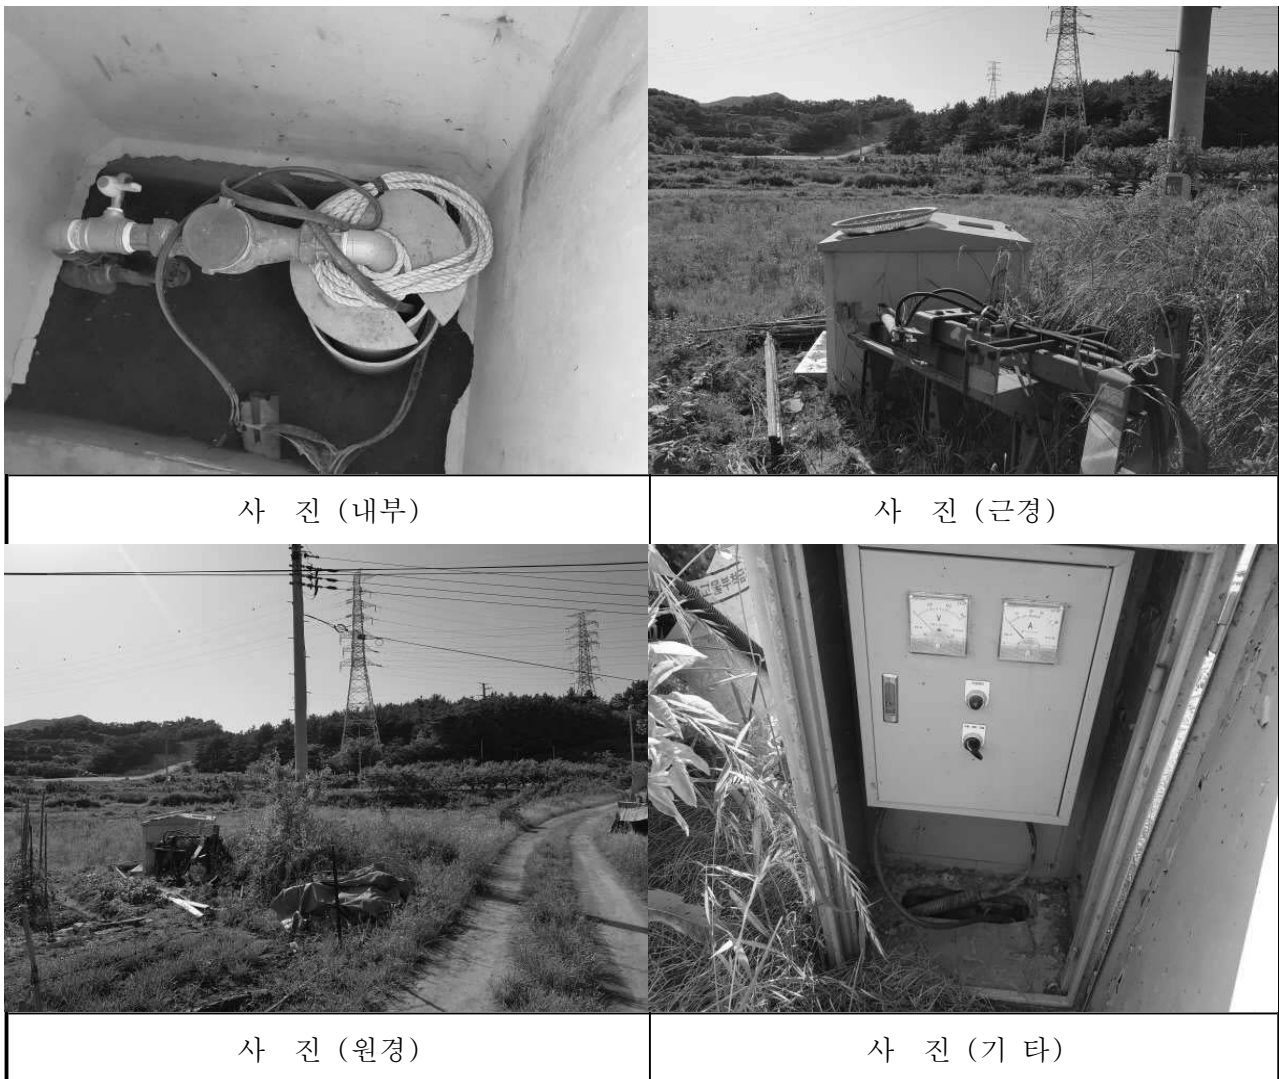
라. 사진대지

분야별	구 분	점검항목	점검사항	점 검 내 용	점 검 결 과	
지질 / 수질	관 정	수 질	수질검사	검사일	2019	
				농업용 수질기준	적합	
				부적합항목		
		관 정	자연수위	자연수위 측정	2.66	
				양 수 량	양수량의 적정여부	적정
				이 물 질 배출여부	이물질, 오염물질배출여부	양호
		양수장 및 보호공	균 열	균열, 백태, 박리, 파손여부	양호	
				누 수	위치, 누수원인, 누수여부	양호
				침 하	침하부위, 원인 및 정도	양호
		오염방지 시 설	덮개파손	파손 및 시건장치 유무	양호	
				녹발생 및 부식정도	양호	
		측 정 치	유 량 계	작동유무 및 파손여부	양호	
				출수장치	출수장치의 파손여부	양호
				수위측정관	수위측정관의 관리상태	양호
		기 계	기 계 시 설	수 중 펌 프	작동상태	작동여부, 진동 및 경음상태
용 량	이용량 대비 용량의 적정성				적정	
전 기	전 기 시 설	배전함 및 전기설비	외 형	누유상태, 계측기기 작동	양호	
			설 치	위치의 적정성, 설치상태	양호	
			동 작	진동상태, 계기류 작동	양호

문 제 점	수위측정관 없음		
대 책	수위측정관 설치		
추정소요사업비 (공 중 별)	공 중 (항 목)	처 리 내 역	처 리 비 용
	수위측정관	수위측정관 설치	167천원
	계		167천원
