창원시

2019 농촌지하수관리보고서 창대지구

농림축산식품부

한국농어촌공사

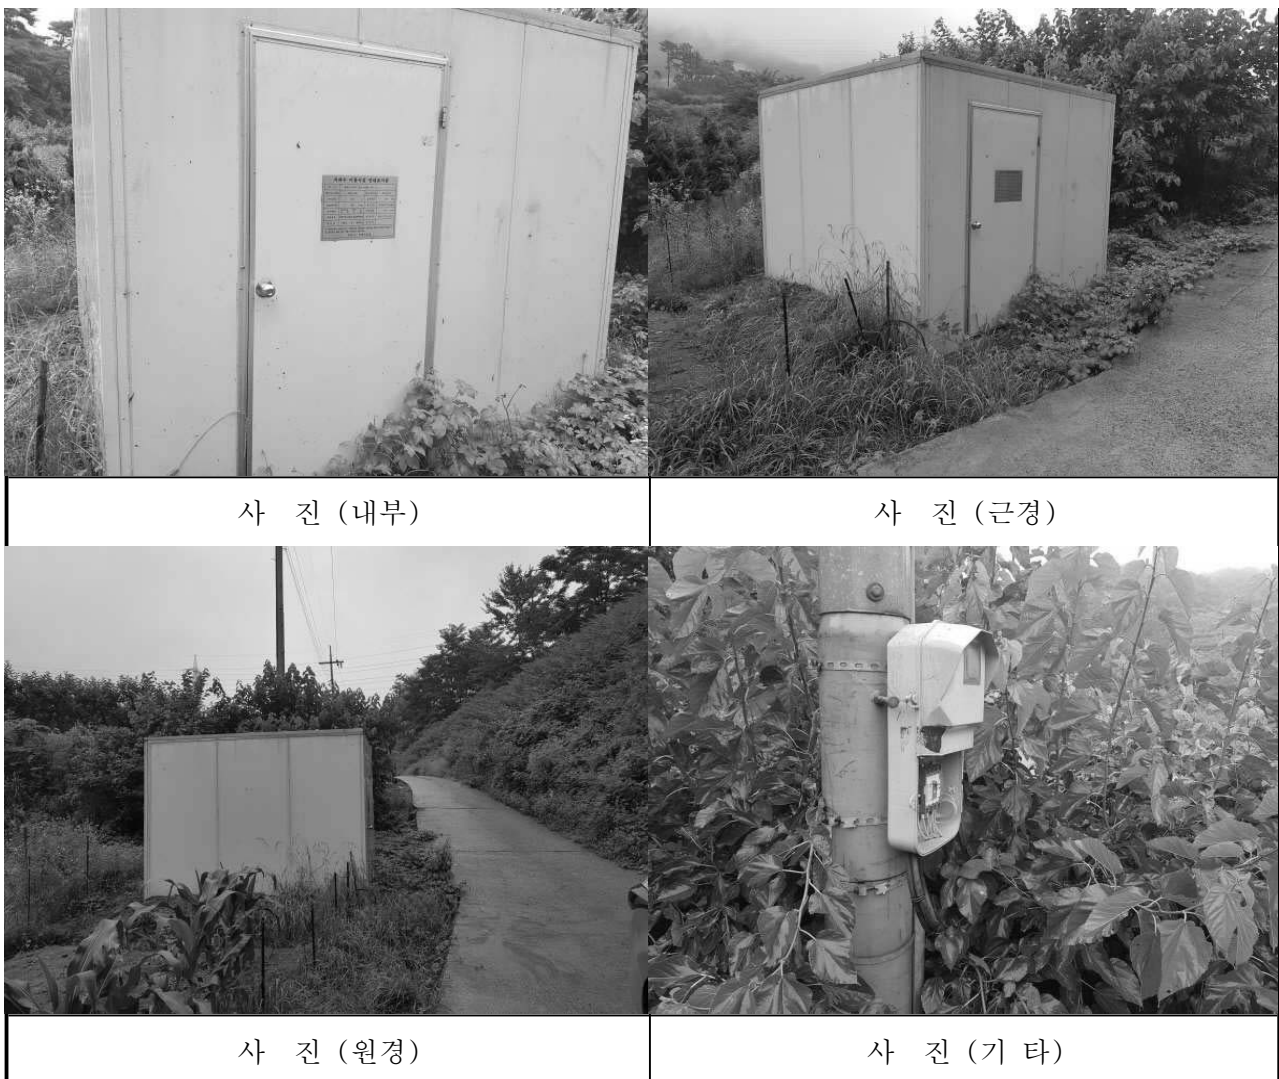
라. 사진대지

문 제 점	수위측정관 없음, 출수장치 없음, 유량계 없음		
대 책	수위측정관 설치, 출수장치 설치, 유량계 설치		
추정소요사업비 (공 중 별)	공 중 (항 목)	처 리 내 역	처 리 비 용
	수위측정관	수위측정관 설치	167천원
	출수장치	출수장치 설치	38천원
	유량계	유량계 설치	231천원
	계		436천원

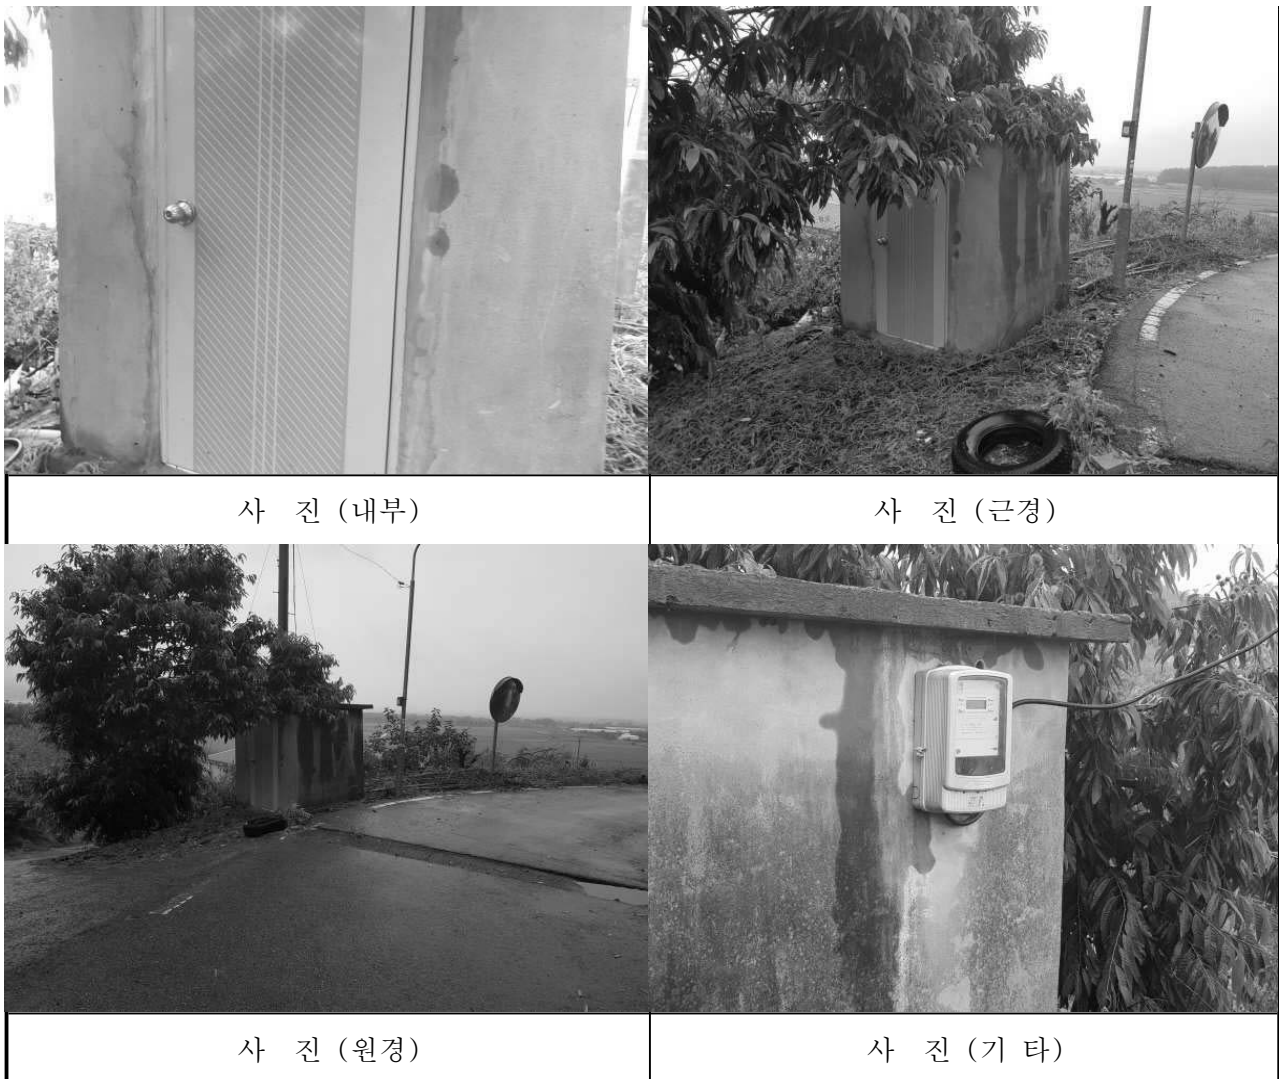
라. 사진대지

문 제 점	수위측정관 없음, 출수장치 없음, 유량계 없음		
대 책	수위측정관 설치, 출수장치 설치, 유량계 설치		
추정소요사업비 (공 중 별)	공 중 (항 목)	처 리 내 역	처 리 비 용
	수위측정관	수위측정관 설치	167천원
	출수장치	출수장치 설치	38천원
	유량계	유량계 설치	231천원
	계		436천원

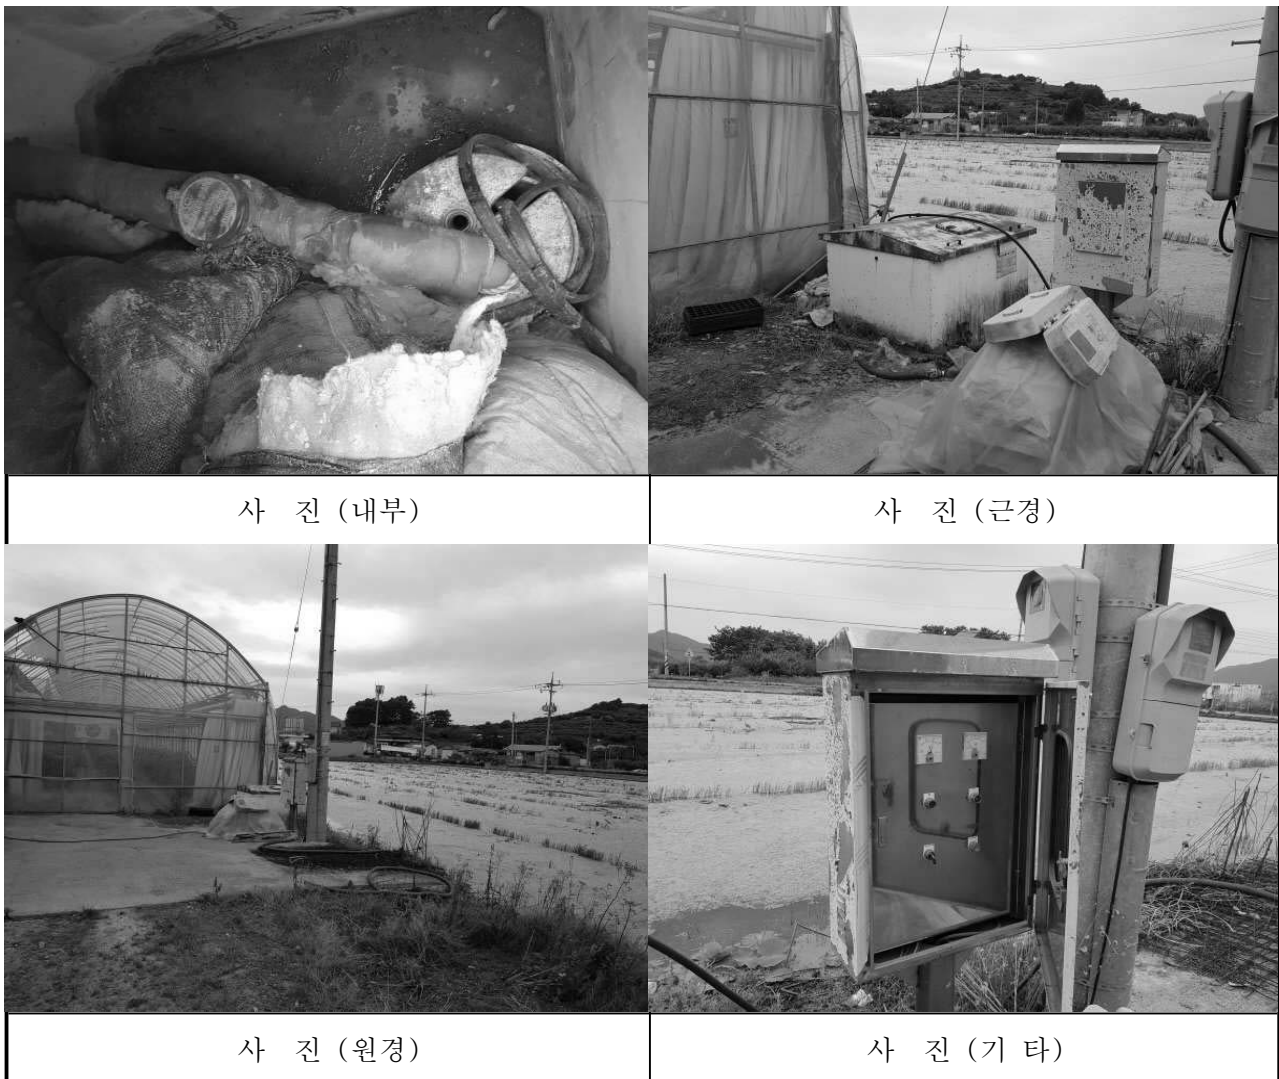
라. 사진대지

문 제 점	수위측정관 없음, 출수장치 없음,		
대 책	수위측정관 설치, 출수장치 설치		
추정소요사업비 (공 중 별)	공 중 (항 목)	처 리 내 역	처 리 비 용
	수위측정관	수위측정관 설치	167천원
	출수장치	출수장치 설치	38천원
	계		205천원

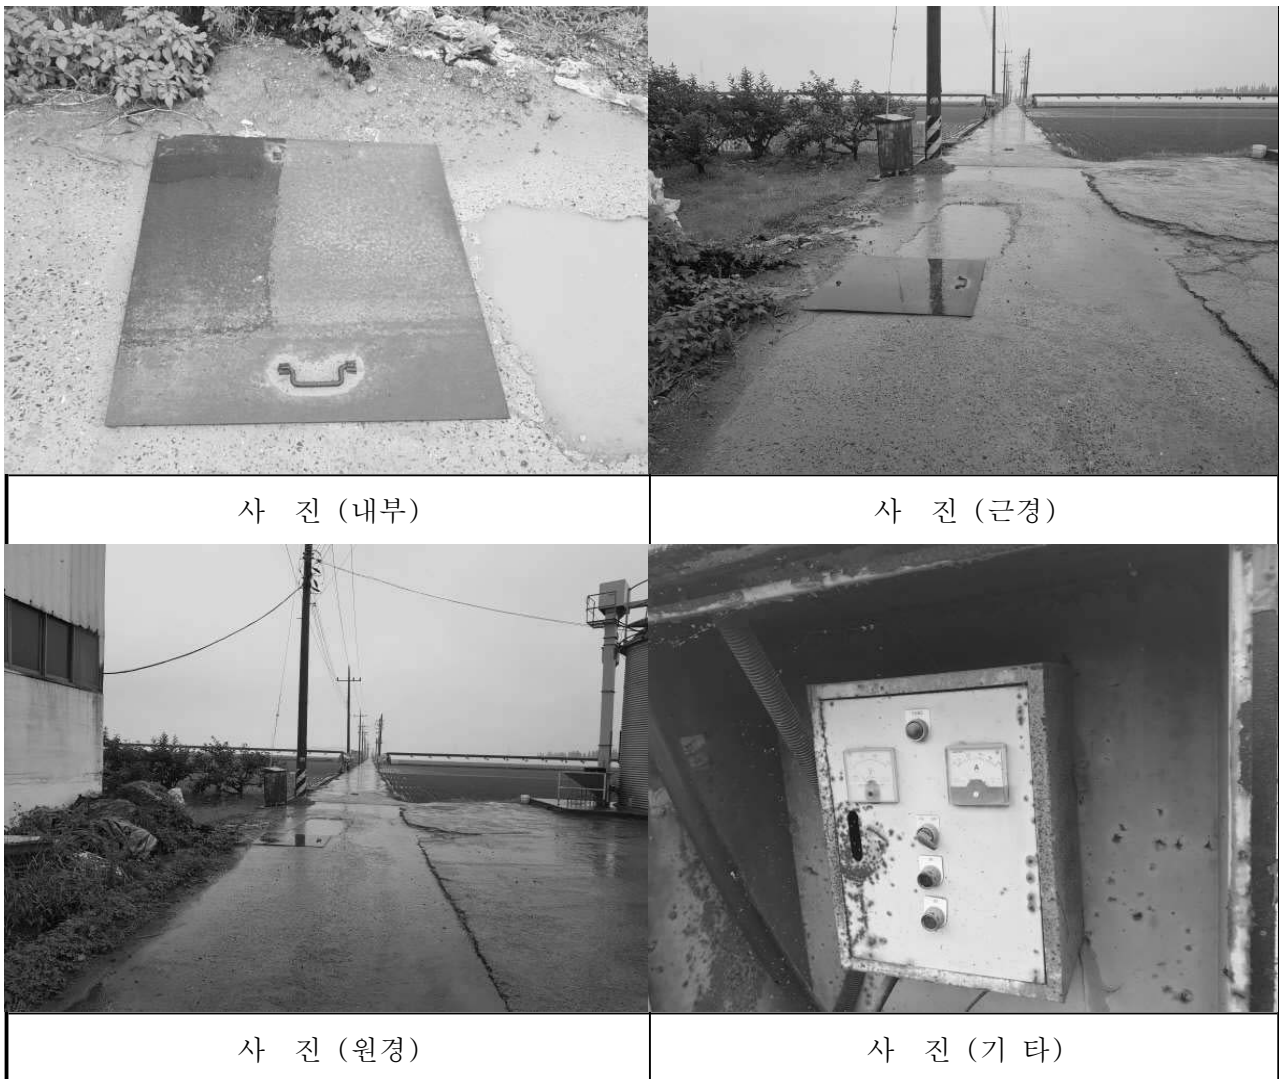
라. 사진대지

문 제 점	수위측정관 없음, 출수장치 없음, 유량계 없음		
대 책	수위측정관 설치, 출수장치 설치, 유량계 설치		
추정소요사업비 (공 중 별)	공 중 (항 목)	처 리 내 역	처 리 비 용
	수위측정관	수위측정관 설치	167천원
	출수장치	출수장치 설치	38천원
	유량계	유량계 설치	231천원
	계		436천원

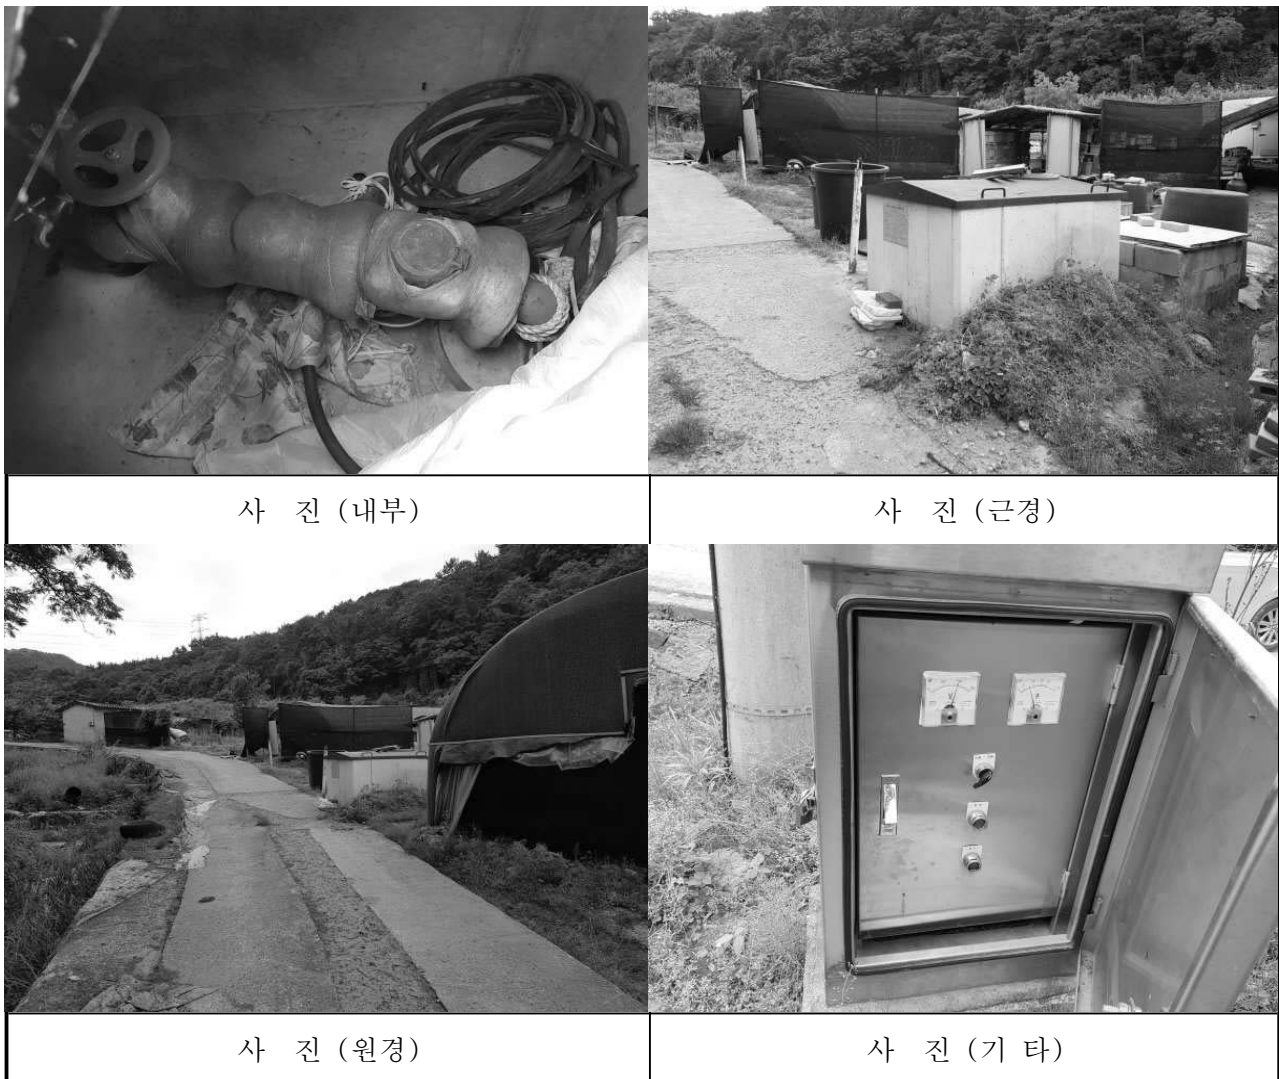
라. 사진대지

문 제 점	수위측정관 없음		
대 책	수위측정관 설치		
추정소요사업비 (공 중 별)	공 중 (항 목)	처 리 내 역	처 리 비 용
	수위측정관	수위측정관 없음	167천원
		수위측정관 설치	
	계		167천원

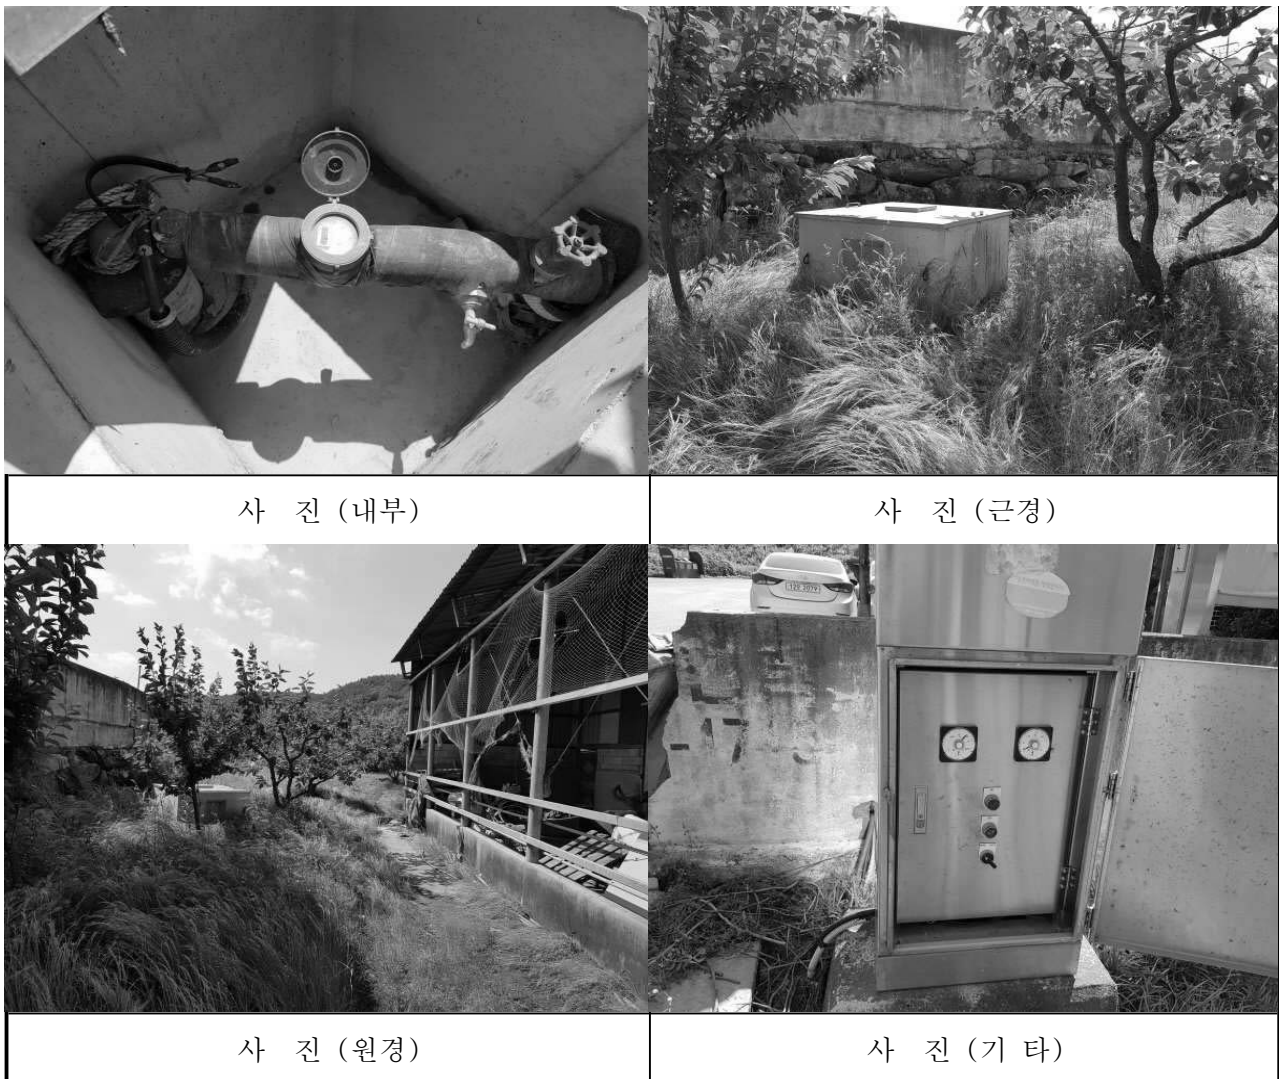
라. 사진대지

문 제 점	수위측정관 없음		
대 책	수위측정관 설치		
추정소요사업비 (공 중 별)	공 중 (항 목)	처 리 내 역	처 리 비 용
	수위측정관	수위측정관 없음	167천원
		수위측정관 설치	
	계		167천원

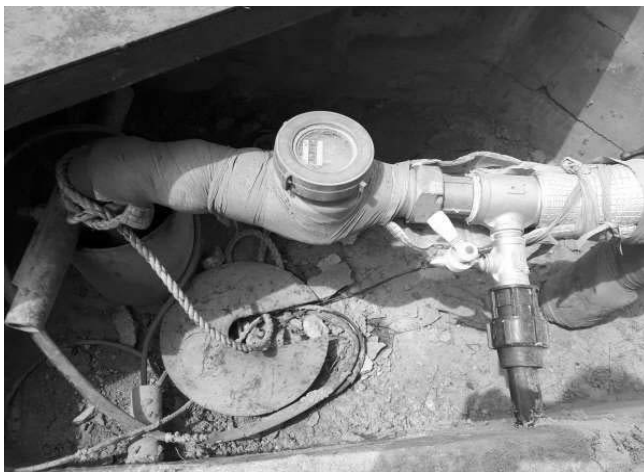
사 진 (내부)

문 제 점	수위측정관 없음		
대 책	수위측정관 설치		
추정소요사업비 (공 중 별)	공 중 (항 목)	처 리 내 역	처 리 비 용
	수위측정관	수위측정관 설치	167천원
	계		167천원

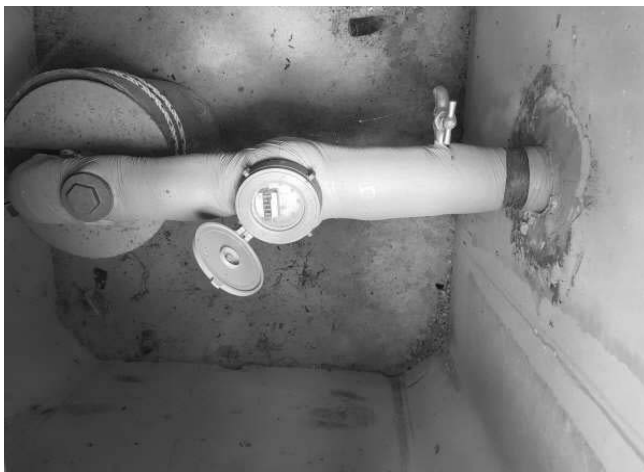
사 진 (내부)

문 제 점	수위측정관 없음		
대 책	수위측정관 설치		
추정소요사업비 (공 중 별)	공 중 (항 목)	처 리 내 역	처 리 비 용
	수위측정관	수위측정관 없음	167천원
		수위측정관 설치	
	계		167천원

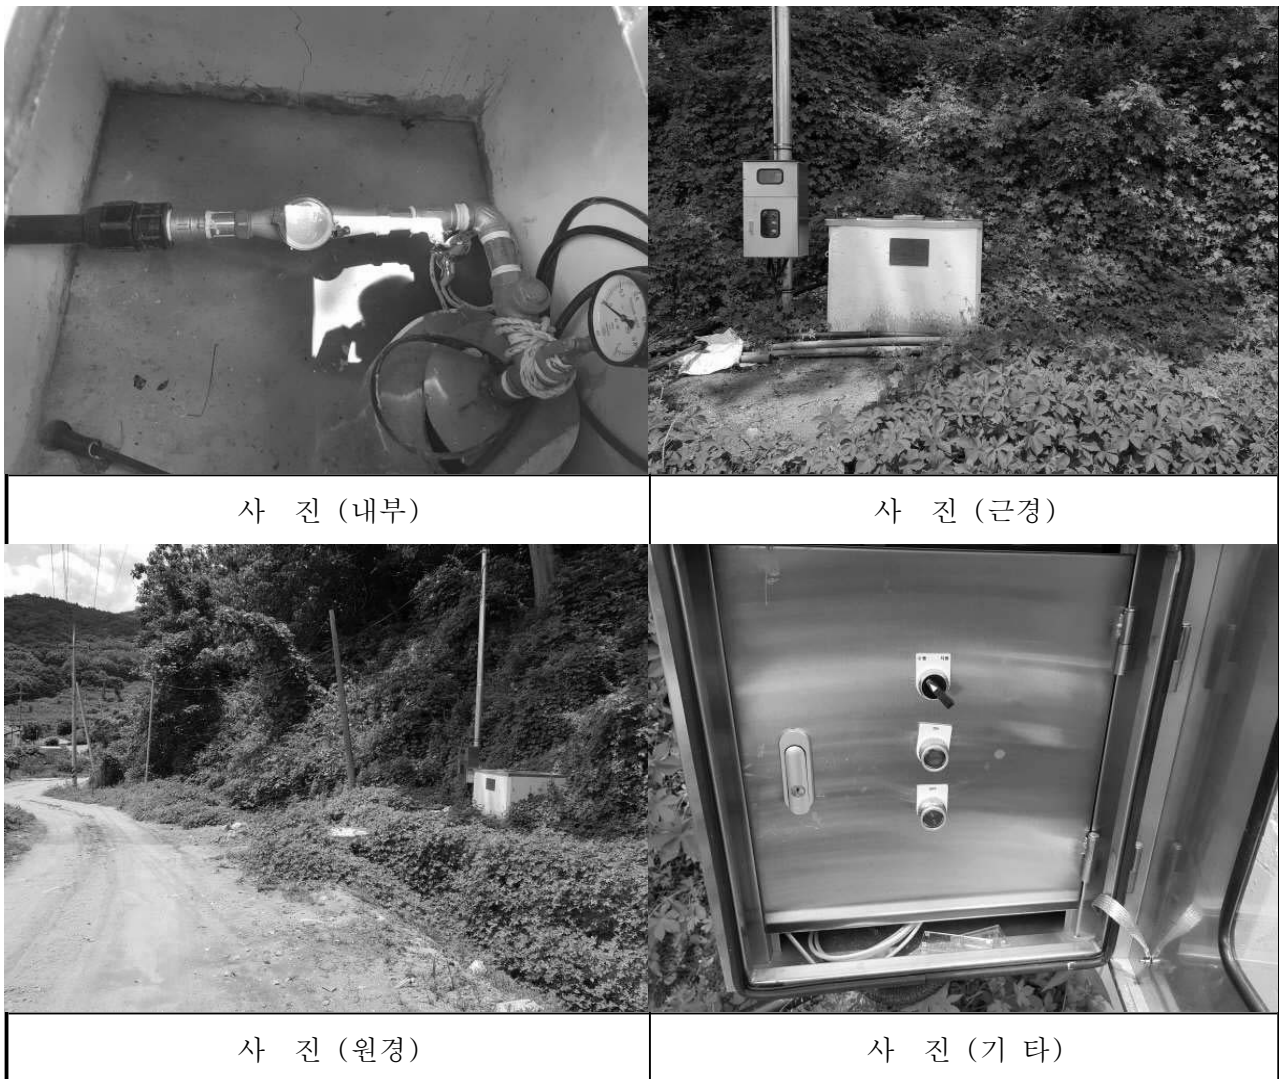
라. 사진대지

문 제 점	수위측정관 없음		
대 책	수위측정관 설치		
추정소요사업비 (공 중 별)	공 중 (항 목)	처 리 내 역	처 리 비 용
	수위측정관	수위측정관 없음	167천원
		수위측정관 설치	
	계		167천원

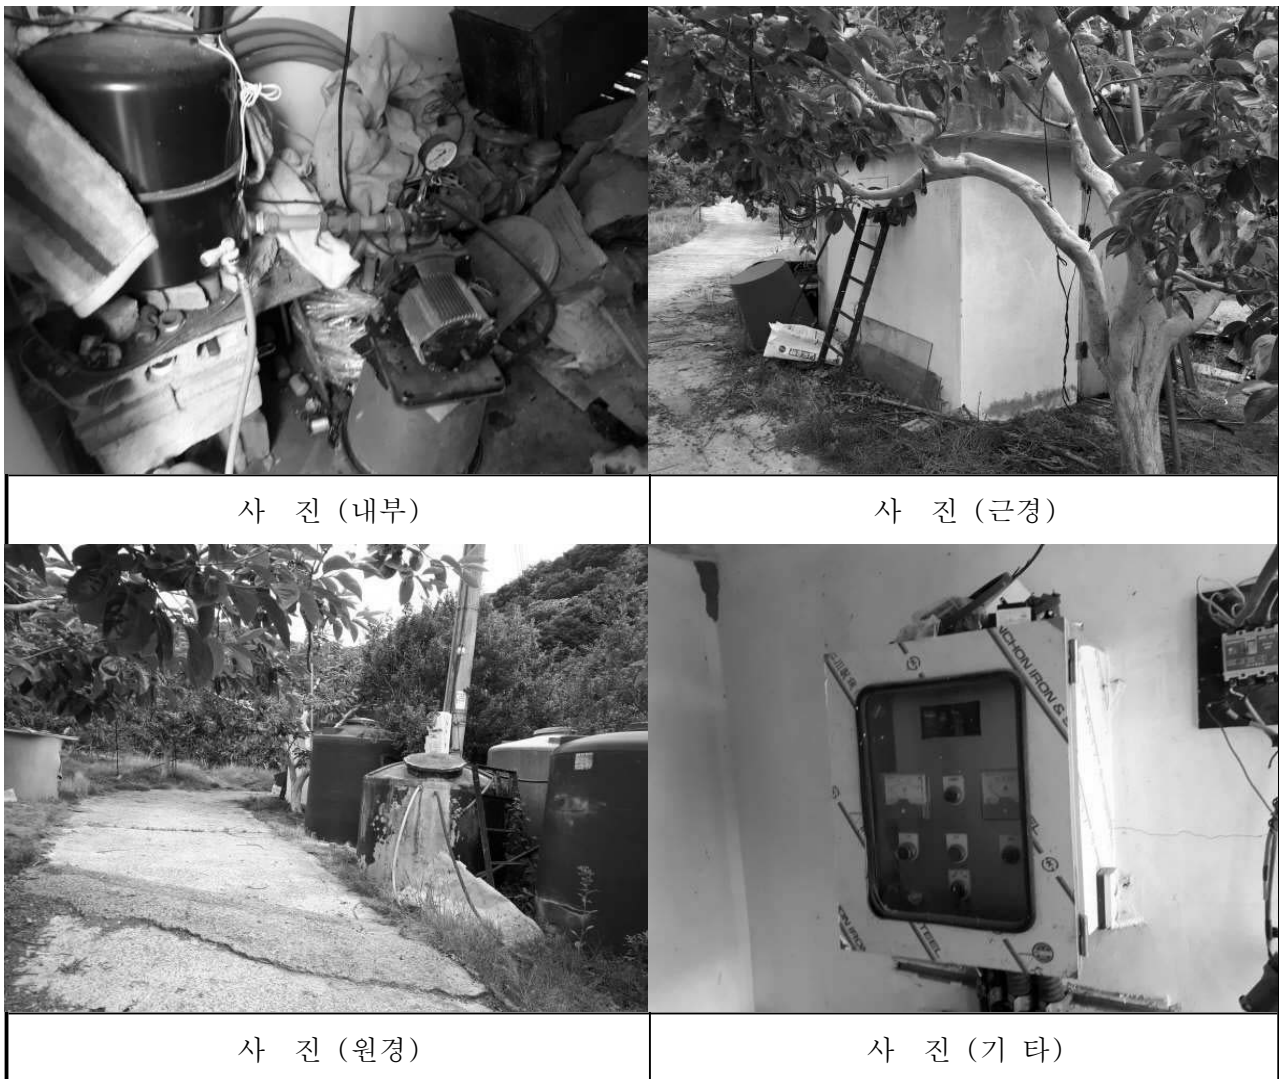
라. 사진대지

문 제 점	수위측정관 없음, 유량계 없음		
대 책	수위측정관 설치, 유량계 설치		
추정소요사업비 (공 중 별)	공 중 (항 목)	처 리 내 역	처 리 비 용
	수위측정관	수위측정관 설치	167천원
	유량계	유량계 설치	231천원
	계		394천원

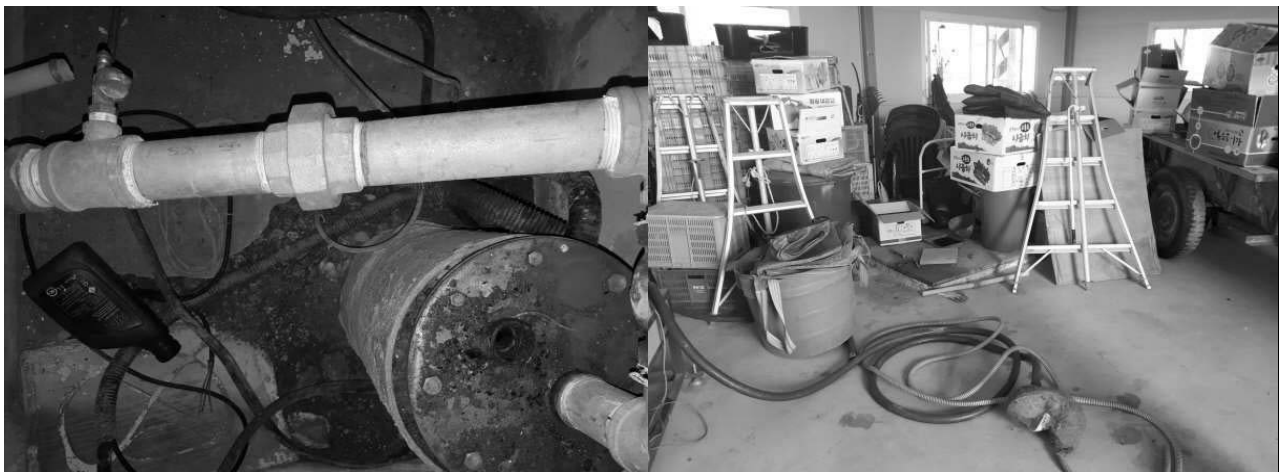
라. 사진대지

문 제 점	수위측정관 없음		
대 책	수위측정관 설치		
추정소요사업비 (공 중 별)	공 중 (항 목)	처 리 내 역	처 리 비 용
	수위측정관	수위측정관 설치	167천원
	계		167천원

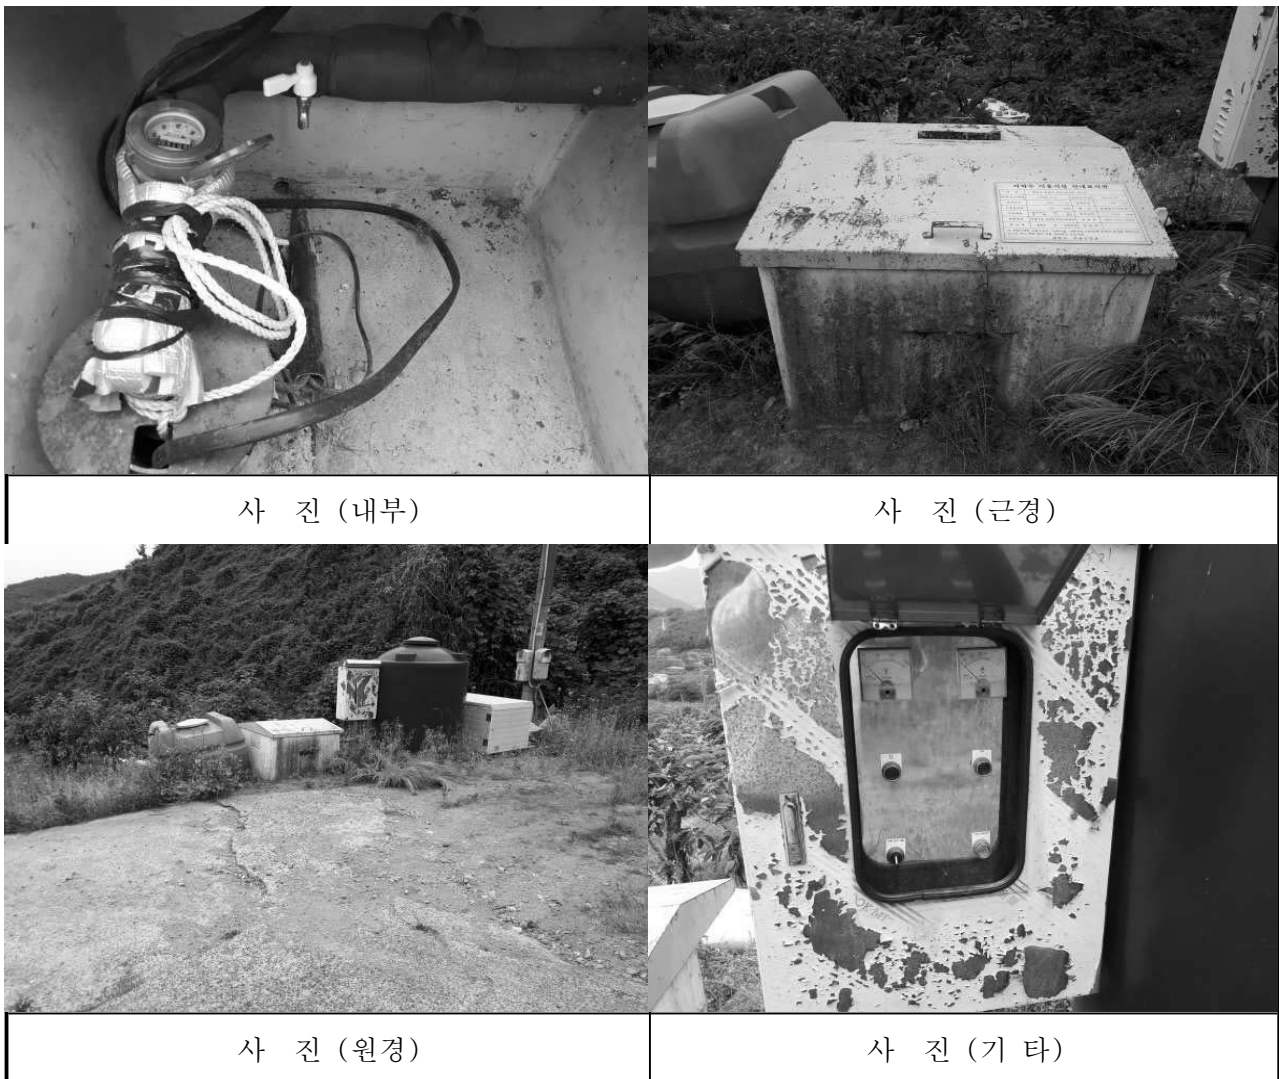
라. 사진대지

문 제 점	수위측정관 없음		
대 책	수위측정관 설치		
추정소요사업비 (공 중 별)	공 중 (항 목)	처 리 내 역	처 리 비 용
	수위측정관	수위측정관 설치	167천원
	계		167천원

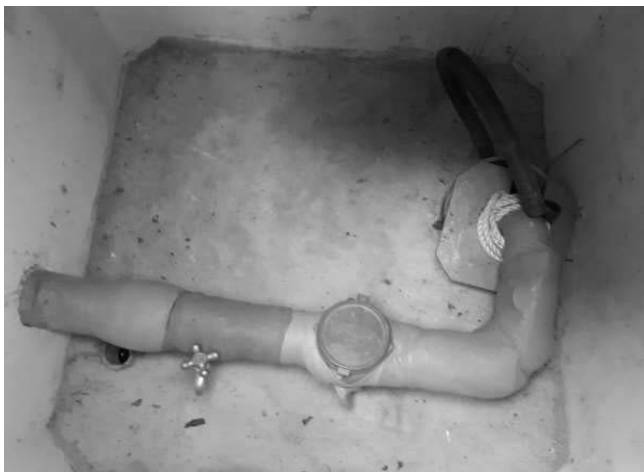
라. 사진대지

문 제 점	수위측정관 없음		
대 책	수위측정관 설치		
추정소요사업비 (공 중 별)	공 중 (항 목)	처 리 내 역	처 리 비 용
	수위측정관	수위측정관 설치	167천원
	계		167천원

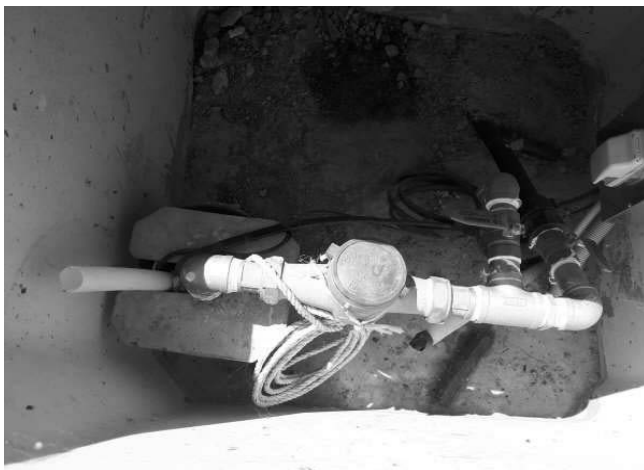
라. 사진대지

문 제 점	출수장치 없음		
대 책	출수장치 설치		
추정소요사업비 (공 중 별)	공 중 (항 목)	처 리 내 역	처 리 비 용
	출수장치	출수장치 설치	38천원
	계		38천원

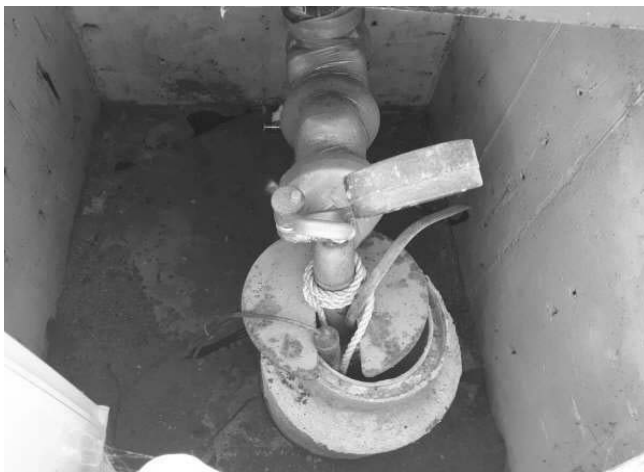
라. 사진대지

문 제 점	출수장치 없음		
대 책	출수장치 설치		
추정소요사업비 (공 중 별)	공 중 (항 목)	처 리 내 역	처 리 비 용
	출수장치	출수장치 설치	38천원
	계		38천원

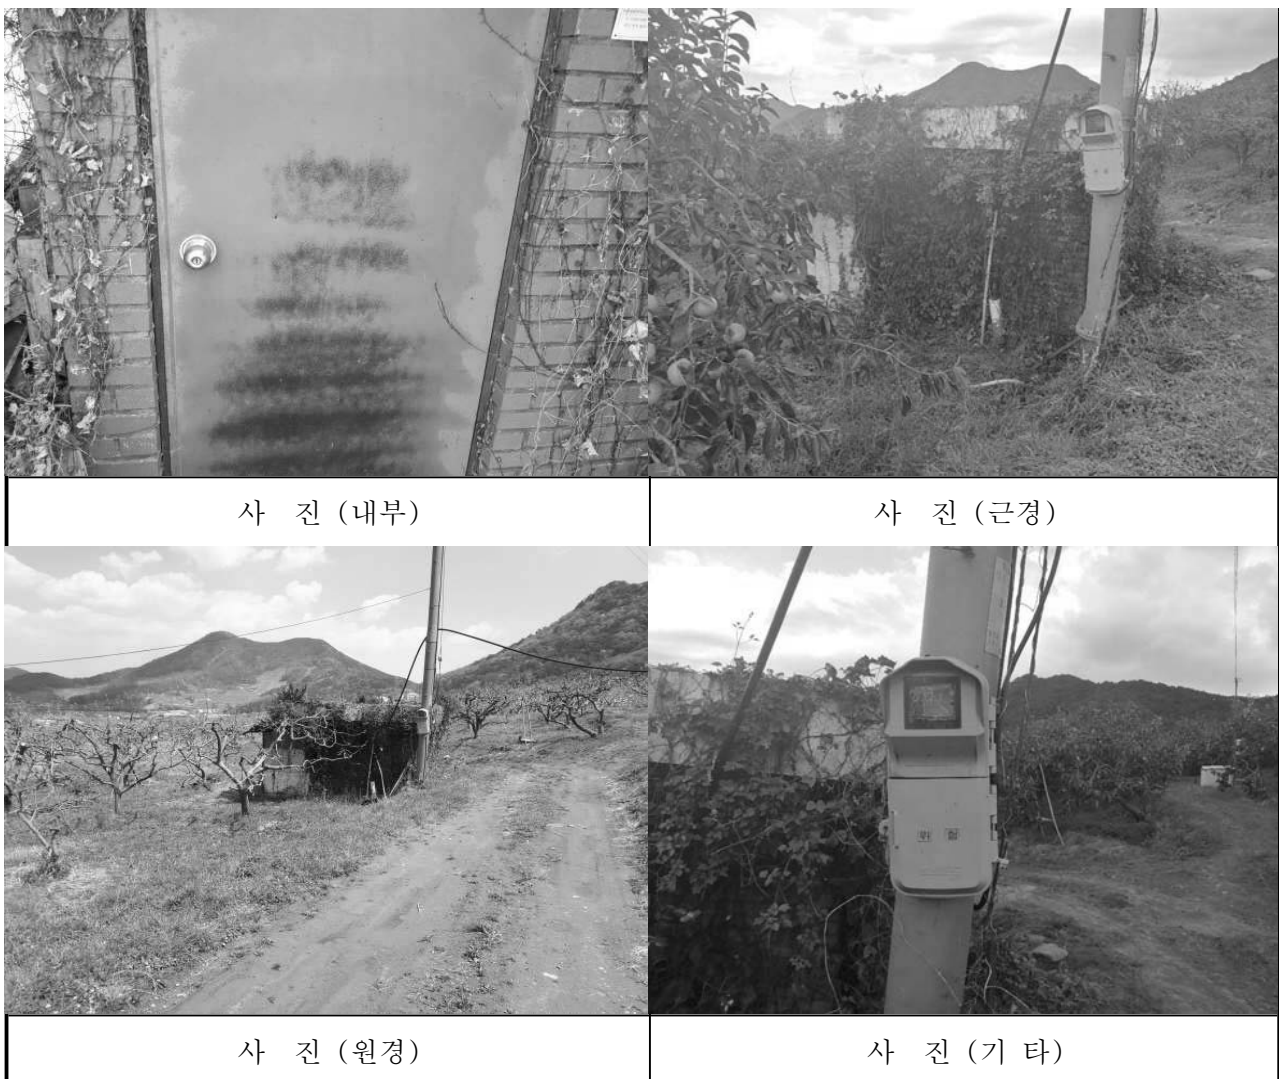
라. 사진대지

문 제 점	수위측정관 없음, 출수장치 없음, 유량계 없음		
대 책	수위측정관 설치, 출수장치 설치, 유량계 설치		
추정소요사업비 (공 중 별)	공 중 (항 목)	처 리 내 역	처 리 비 용
	수위측정관	수위측정관 설치	167천원
	출수장치	출수장치 설치	38천원
	유량계	유량계 설치	231천원
	계		436천원

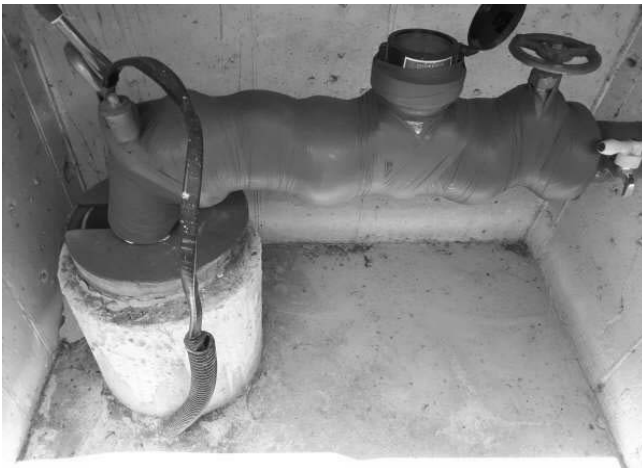
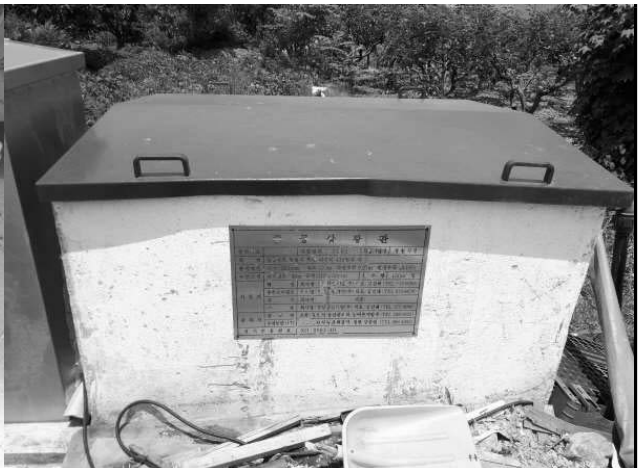
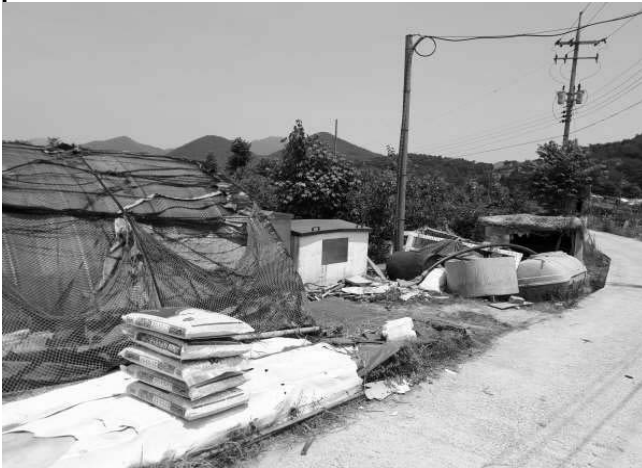
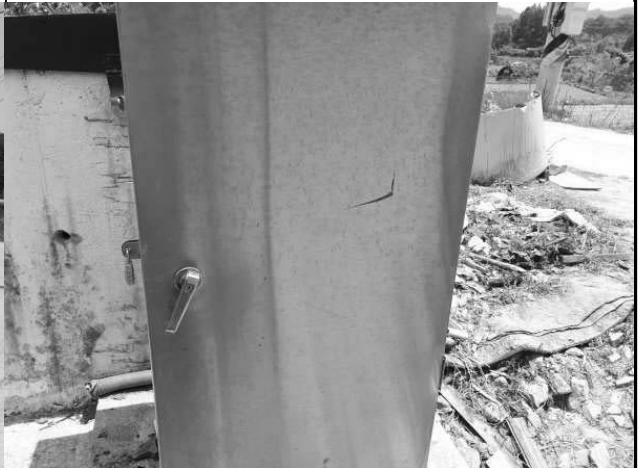
라. 사진대지

문 제 점	수위측정관 없음		
대 책	수위측정관 설치		
추정소요사업비 (공 중 별)	공 중 (항 목)	처 리 내 역	처 리 비 용
	수위측정관	수위측정관 설치	167천원
	계		167천원

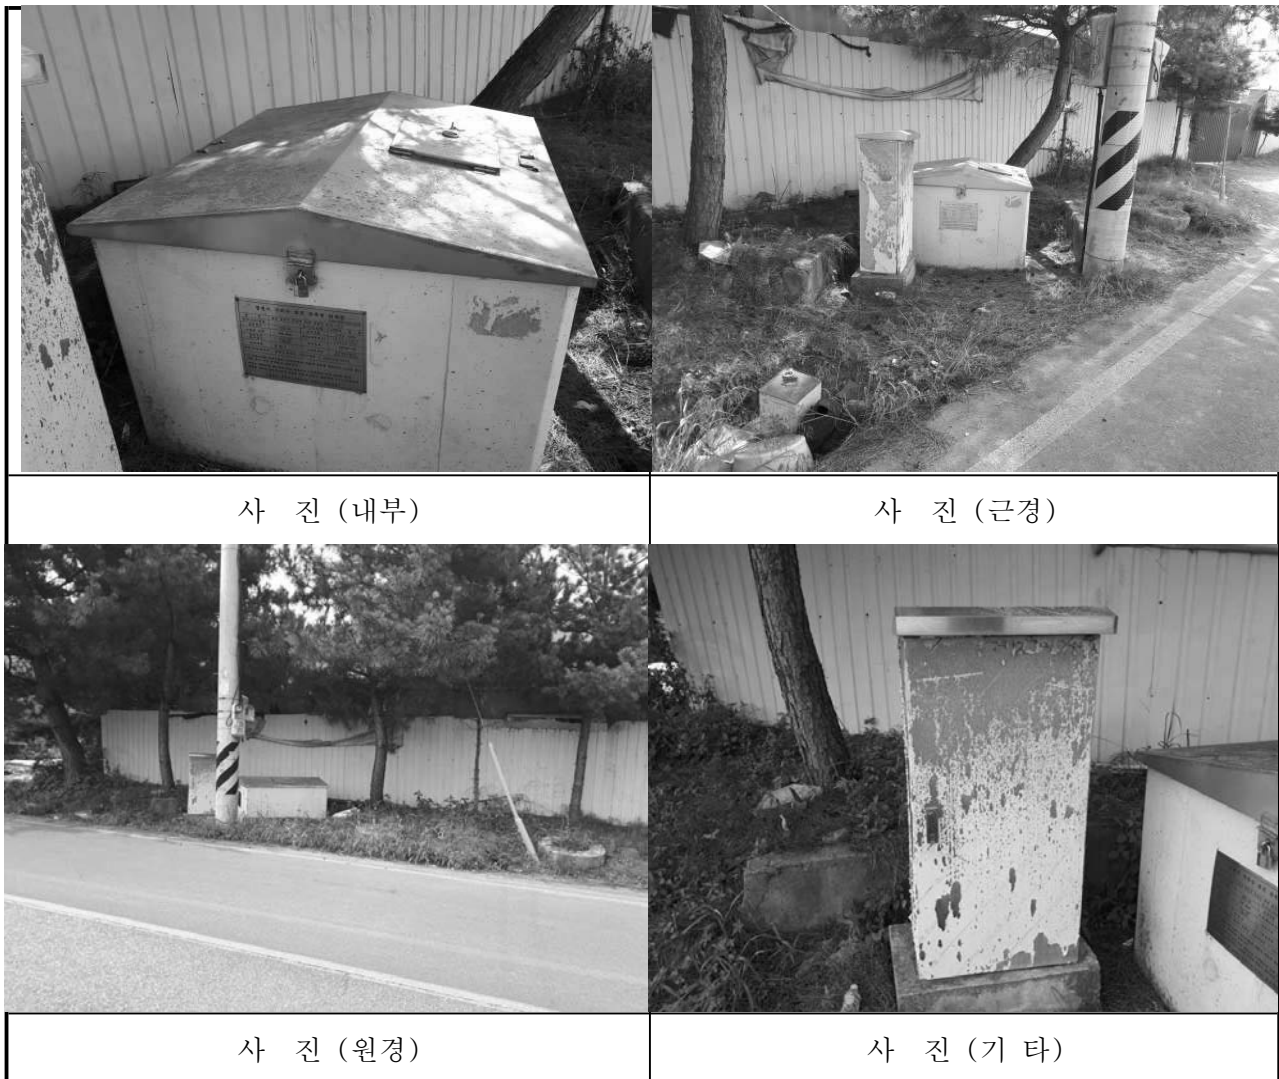
라. 사진대지

문 제 점	수위측정관 없음, 출수장치 없음, 유량계 없음		
대 책	수위측정관 설치, 출수장치 설치, 유량계 설치		
추정소요사업비 (공 종 별)	공 종 (항 목)	처 리 내 역	처 리 비 용
	수위측정관	수위측정관 설치	167천원
	출수장치	출수장치 설치	38천원
	유량계	유량계 설치	231천원
	계		436천원

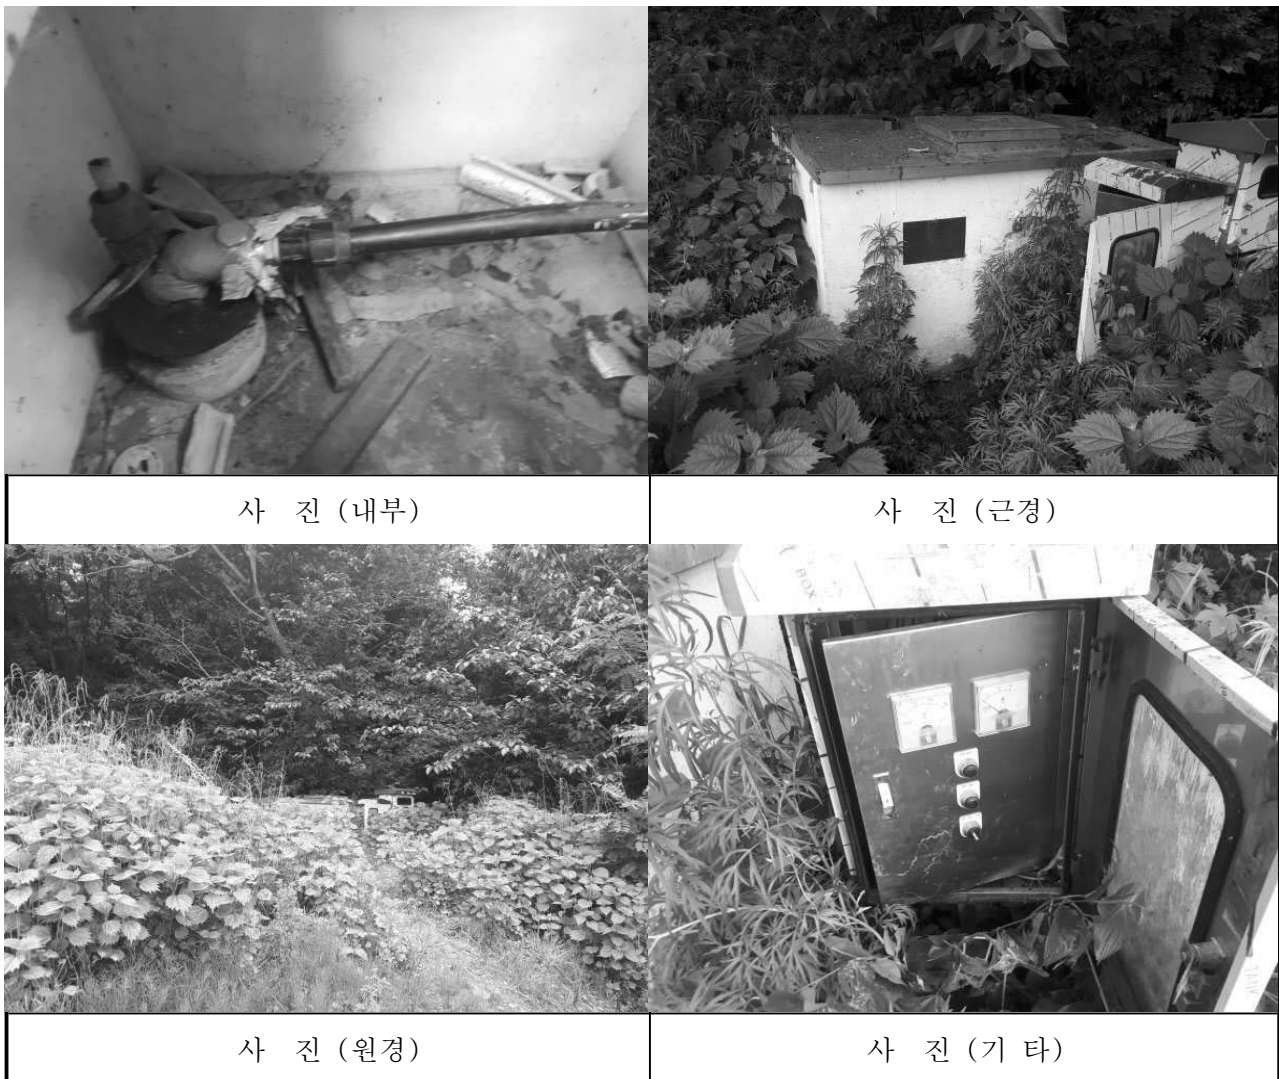
라. 사진대지

문 제 점	출수장치 없음, 유량계 없음		
대 책	출수장치 설치, 유량계 설치		
추정소요사업비 (공 중 별)	공 중 (항 목)	처 리 내 역	처 리 비 용
	출수장치	출수장치 설치	38천원
	유량계	유량계설치	231천원
	계		269천원

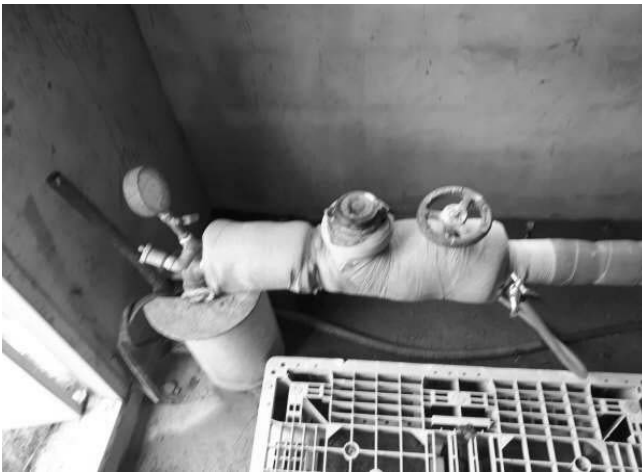
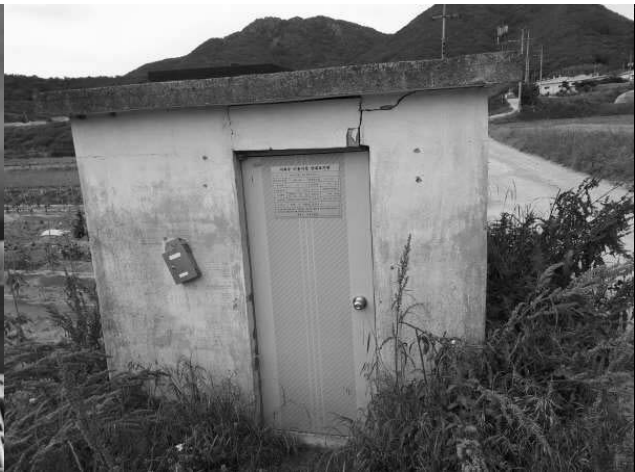
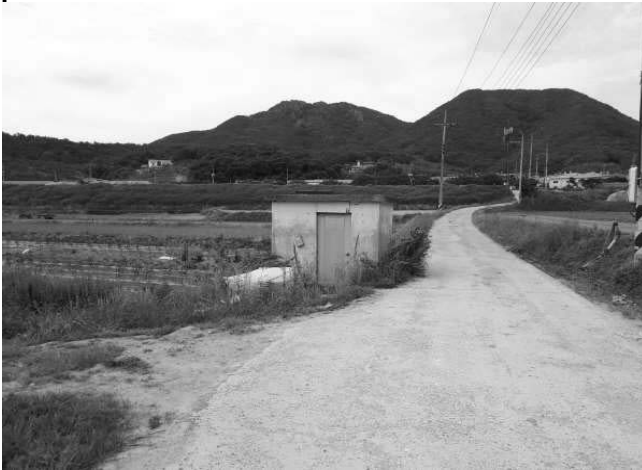
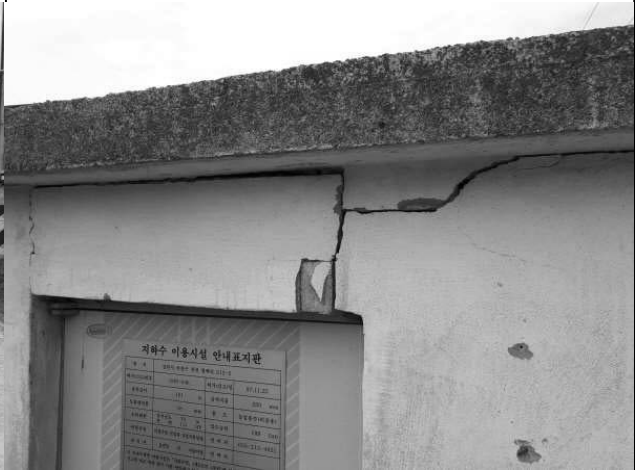
라. 사진대지

문 제 점	보호공 파손		
대 책	보호공 보수		
추정소요사업비 (공 중 별)	공 중 (항 목)	처 리 내 역	처 리 비 용
	보호공	보호공 보수	988천원
	계		988천원

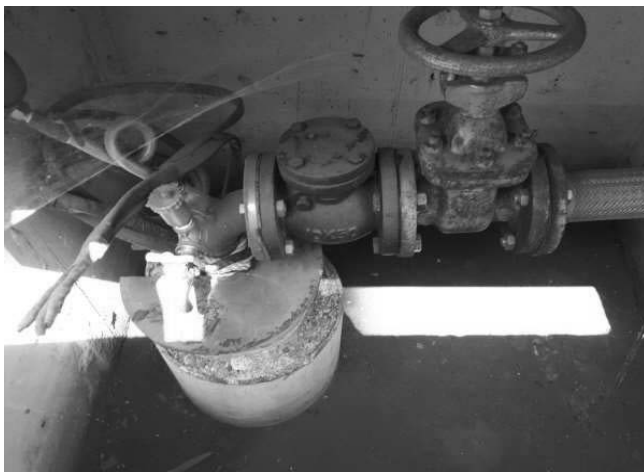
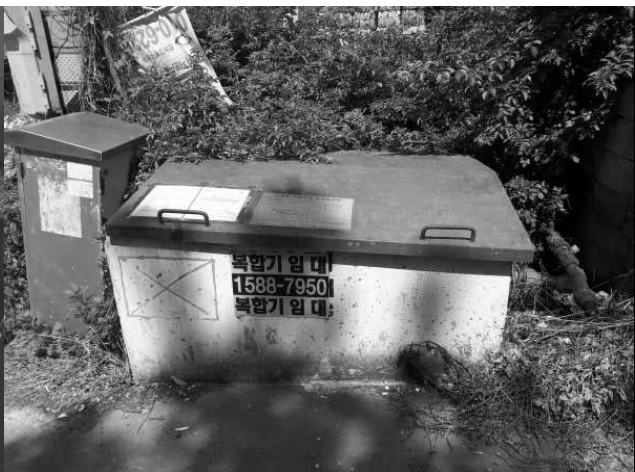
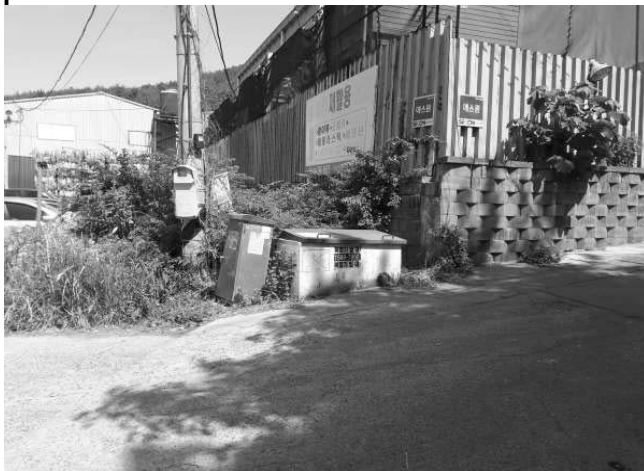
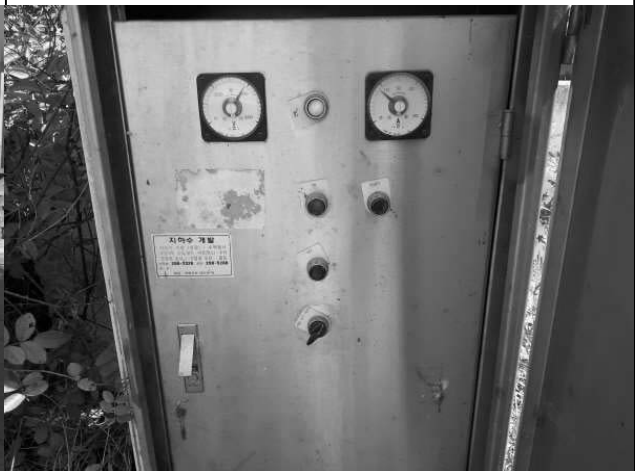
라. 사진대지

문 제 점	수위측정관 없음		
대 책	수위측정관 설치		
추정소요사업비 (공 중 별)	공 중 (항 목)	처 리 내 역	처 리 비 용
	수위측정관	수위측정관 설치	167천원
	계		167천원
