창원시

2019 농촌지하수관리보고서 창대지구

농림축산식품부

한국농어촌공사

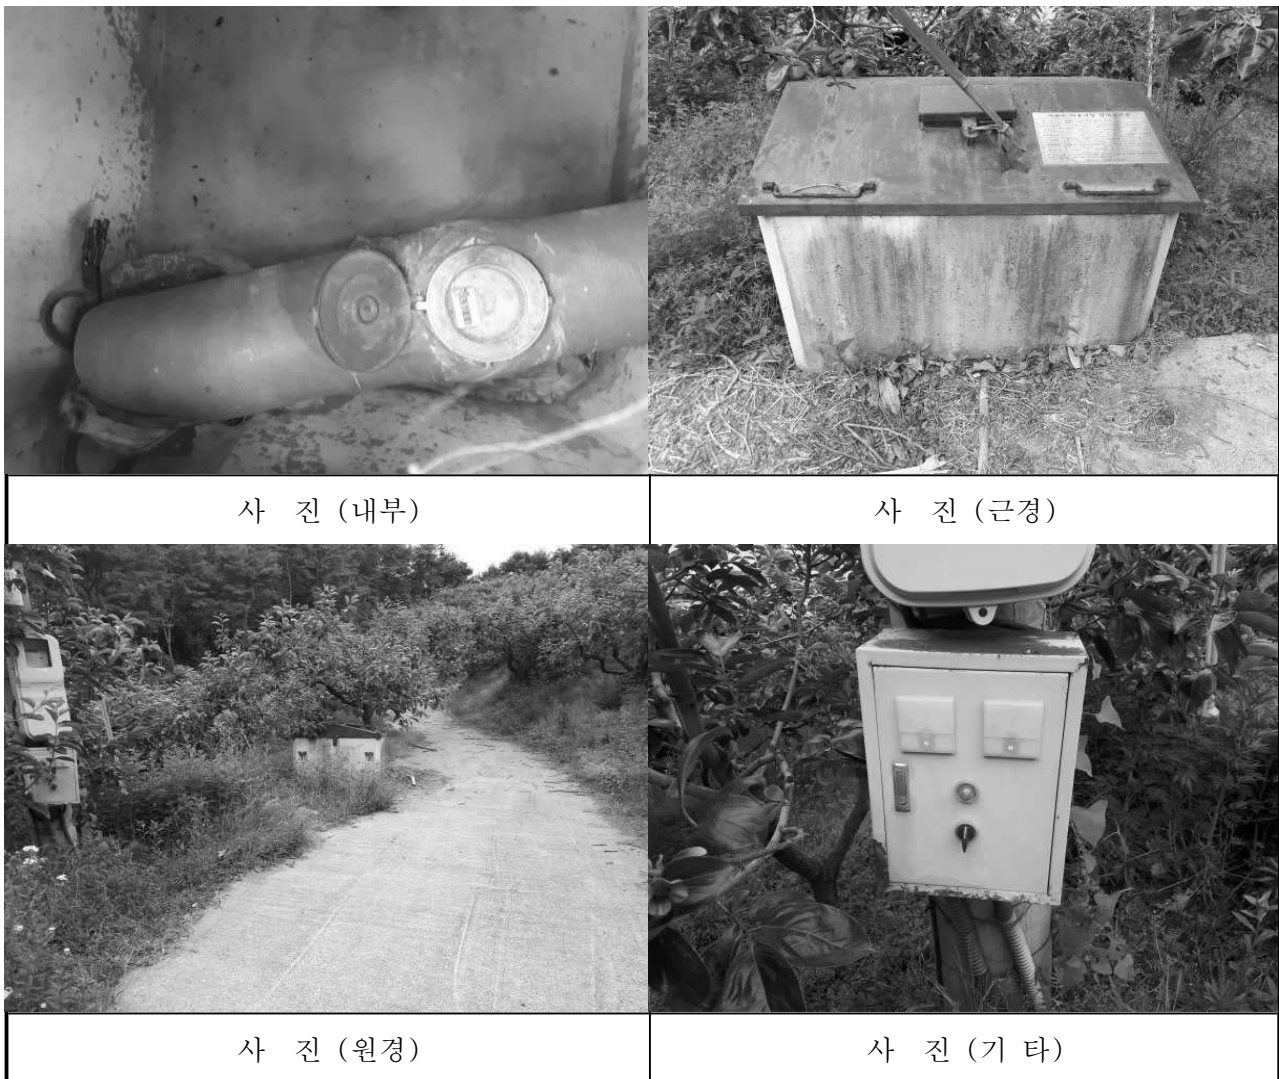
라. 사진대지

문 제 점	수위측정관 없음		
대 책	수위측정관 설치		
추정소요사업비 (공 중 별)	공 중 (항 목)	처 리 내 역	처 리 비 용
	수위측정관	수위측정관 설치	167천원
	계		167천원

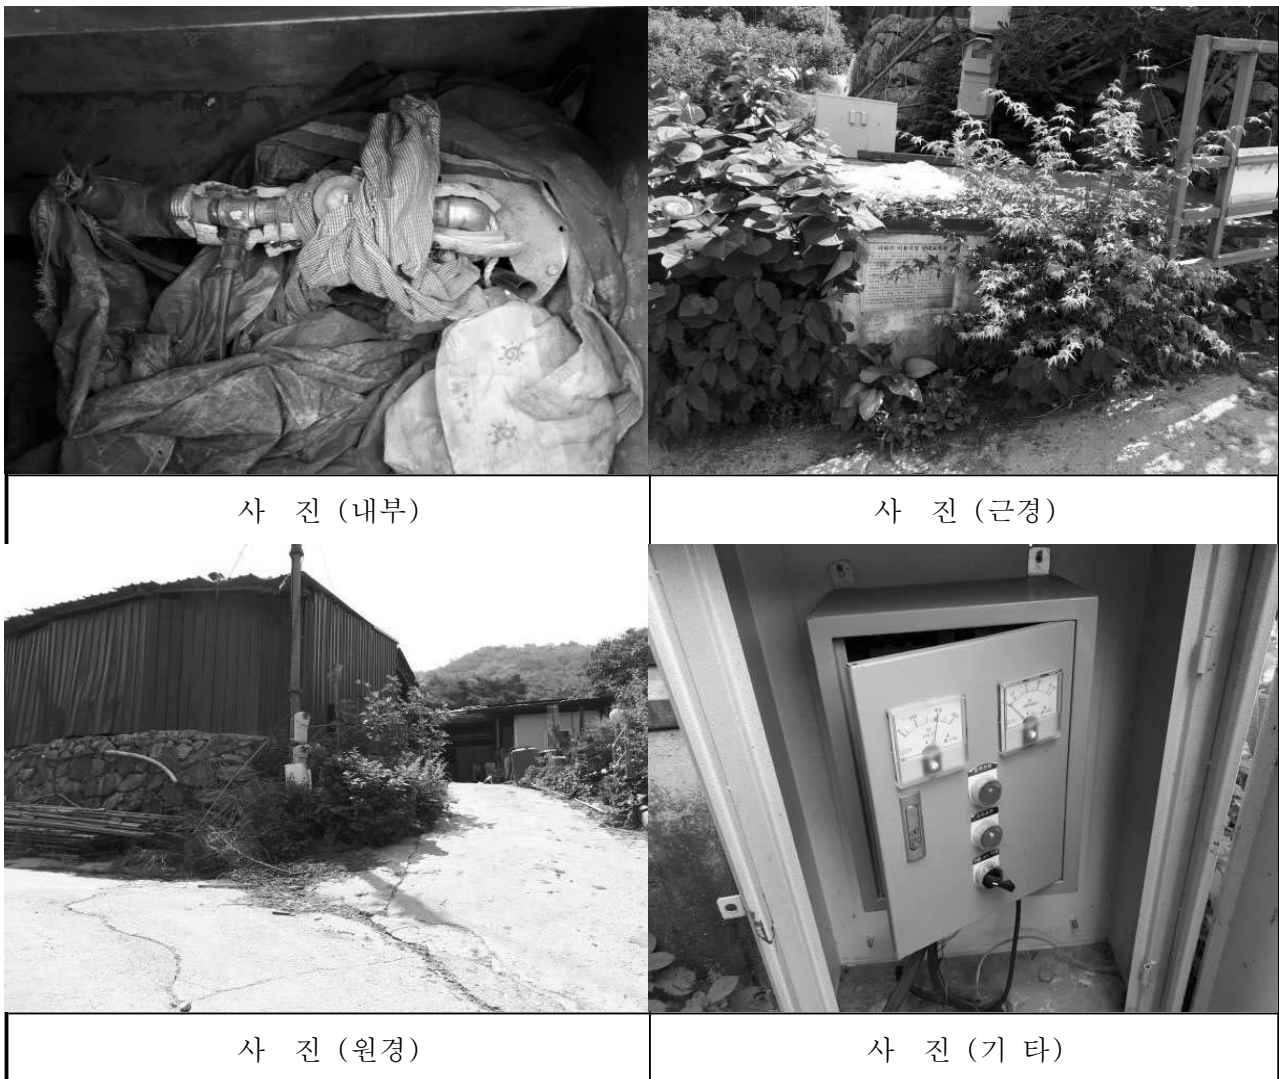
라. 사진대지

문 제 점	출수장치 없음		
대 책	출수장치 설치		
추정소요사업비 (공 중 별)	공 중 (항 목)	처 리 내 역	처 리 비 용
	출수장치	출수장치 설치	38천원
	계		38천원

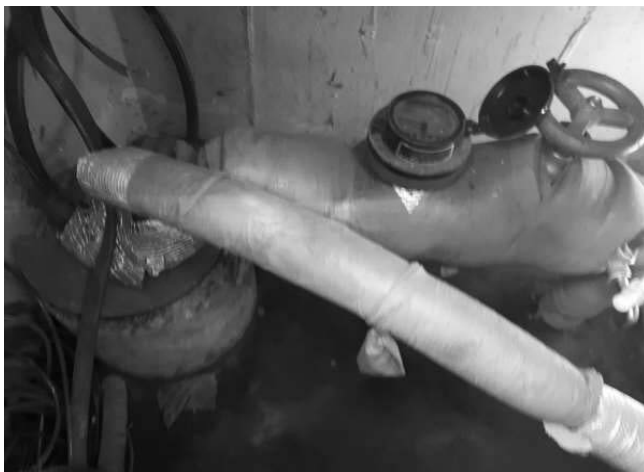
사 진 (내부)

분야별	구 분	점검항목	점검사항	점 검 내 용	점 검 결 과	
지질 / 수질	관 정	수 질	수질검사	검사일		
				농업용 수질기준		
				부적합항목		
		관 정	자연수위	자연수위 측정	3.56	
				양 수 량	양수량의 적정여부	적정
				이 물 질 배출여부	이물질, 오염물질배출여부	양호
		양수장 및 보호공	균 열	균열, 백태, 박리, 파손여부	양호	
				누 수	위치, 누수원인, 누수여부	양호
				침 하	침하부위, 원인 및 정도	양호
		오염방지 시 설	덮개파손	파손 및 시건장치 유무	양호	
				녹발생 및 부식정도	양호	
		측 정 치	유 량 계	작동유무 및 파손여부	양호	
				출수장치	출수장치의 파손여부	양호
				수위측정관	수위측정관의 관리상태	양호
		기 계	기 계 시 설	수 중 펌 프	작동상태	작동여부, 진동 및 경음상태
용 량	이용량 대비 용량의 적정성				적정	
전 기	전 기 시 설	배전함 및 전기설비	외 형	누유상태, 계측기기 작동	양호	
			설 치	위치의 적정성, 설치상태	양호	
			동 작	진동상태, 계기류 작동	양호

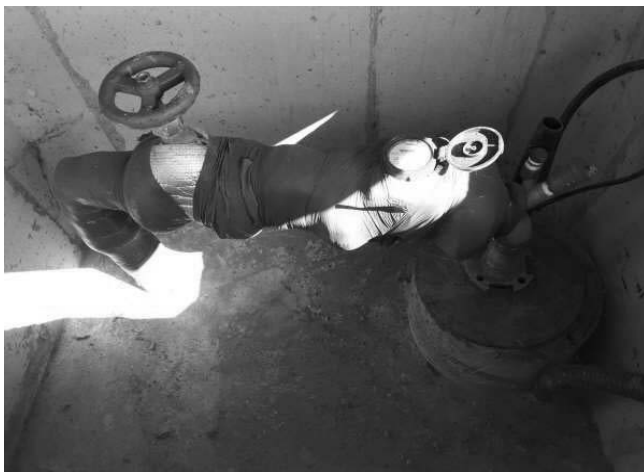
사 진 (내부)

분야별	구 분	점검항목	점검사항	점 검 내 용	점 검 결 과	
지질 / 수질	관 정	수 질	수질검사	검사일		
				농업용 수질기준		
				부적합항목		
		관 정	자연수위	자연수위 측정	3.46	
				양 수 량	양수량의 적정여부	적정
				이 물 질 배출여부	이물질, 오염물질배출여부	양호
		양수장 및 보호공	균 열	균열, 백태, 박리, 파손여부	양호	
				누 수	위치, 누수원인, 누수여부	양호
				침 하	침하부위, 원인 및 정도	양호
		오염방지 시 설	덮개파손	파손 및 시건장치 유무	양호	
				녹발생 및 부식정도	양호	
		측 정 치	유 량 계	작동유무 및 파손여부	양호	
				출수장치	출수장치의 파손여부	양호
				수위측정관	수위측정관의 관리상태	양호
		기 계	기 계 시 설	수 중 펌 프	작동상태	작동여부, 진동 및 경음상태
용 량	이용량 대비 용량의 적정성				적정	
전 기	전 기 시 설	배전함 및 전기설비	외 형	누유상태, 계측기기 작동	양호	
			설 치	위치의 적정성, 설치상태	양호	
			동 작	진동상태, 계기류 작동	양호

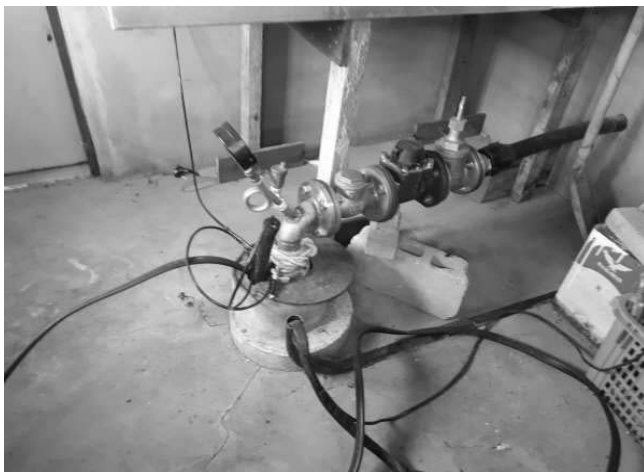
사 진 (내부)

분야별	구 분	점검항목	점검사항	점 검 내 용	점 검 결 과	
지질 / 수질	관 정	수 질	수질검사	검사일		
				농업용 수질기준		
				부적합항목		
		관 정	자연수위	자연수위 측정	3.44	
				양 수 량	양수량의 적정여부	적정
				이 물 질 배출여부	이물질, 오염물질배출여부	양호
		양수장 및 보호공	균 열	균열, 백태, 박리, 파손여부	양호	
				누 수	위치, 누수원인, 누수여부	양호
				침 하	침하부위, 원인 및 정도	양호
		오염방지 시 설	덮개파손	파손 및 시건장치 유무	양호	
				녹발생 및 부식정도	양호	
		측 정 치	유 량 계	작동유무 및 파손여부	양호	
				출수장치	출수장치의 파손여부	양호
				수위측정관	수위측정관의 관리상태	양호
		기 계	기 계 시 설	수 중 펌 프	작동상태	작동여부, 진동 및 경음상태
용 량	이용량 대비 용량의 적정성				적정	
전 기	전 기 시 설	배전함 및 전기설비	외 형	누유상태, 계측기기 작동	양호	
			설 치	위치의 적정성, 설치상태	양호	
			동 작	진동상태, 계기류 작동	양호

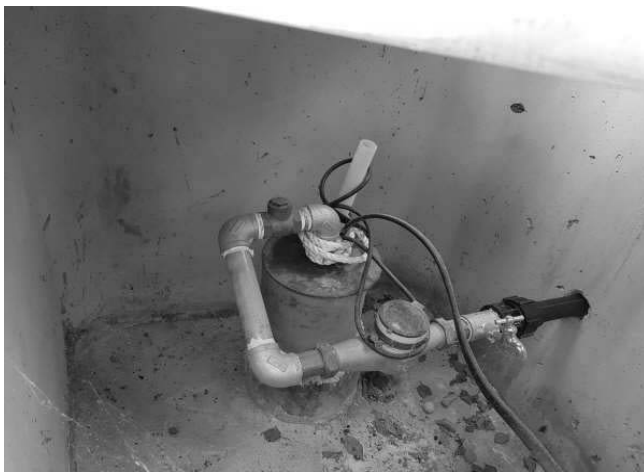
사 진 (내부)

분야별	구 분	점검항목	점검사항	점 검 내 용	점 검 결 과	
지질 / 수질	관 정	수 질	수질검사	검사일		
				농업용 수질기준		
				부적합항목		
		관 정	자연수위	자연수위 측정	15.41	
				양 수 량	양수량의 적정여부	적정
				이 물 질 배출여부	이물질, 오염물질배출여부	양호
		양수장 및 보호공	균 열	균열, 백태, 박리, 파손여부	양호	
				누 수	위치, 누수원인, 누수여부	양호
				침 하	침하부위, 원인 및 정도	양호
		오염방지 시 설	덮개파손	파손 및 시건장치 유무	양호	
				녹발생 및 부식정도	양호	
		측 정 장 치	유 량 계	작동유무 및 파손여부	양호	
				출수장치	출수장치의 파손여부	양호
				수위측정관	수위측정관의 관리상태	양호
		기 계	기 계 시 설	수 중 펌 프	작동상태	작동여부, 진동 및 경음상태
용 량	이용량 대비 용량의 적정성				적정	
전 기	전 기 시 설	배전함 및 전기설비	외 형	누유상태, 계측기기 작동	양호	
			설 치	위치의 적정성, 설치상태	양호	
			동 작	진동상태, 계기류 작동	양호

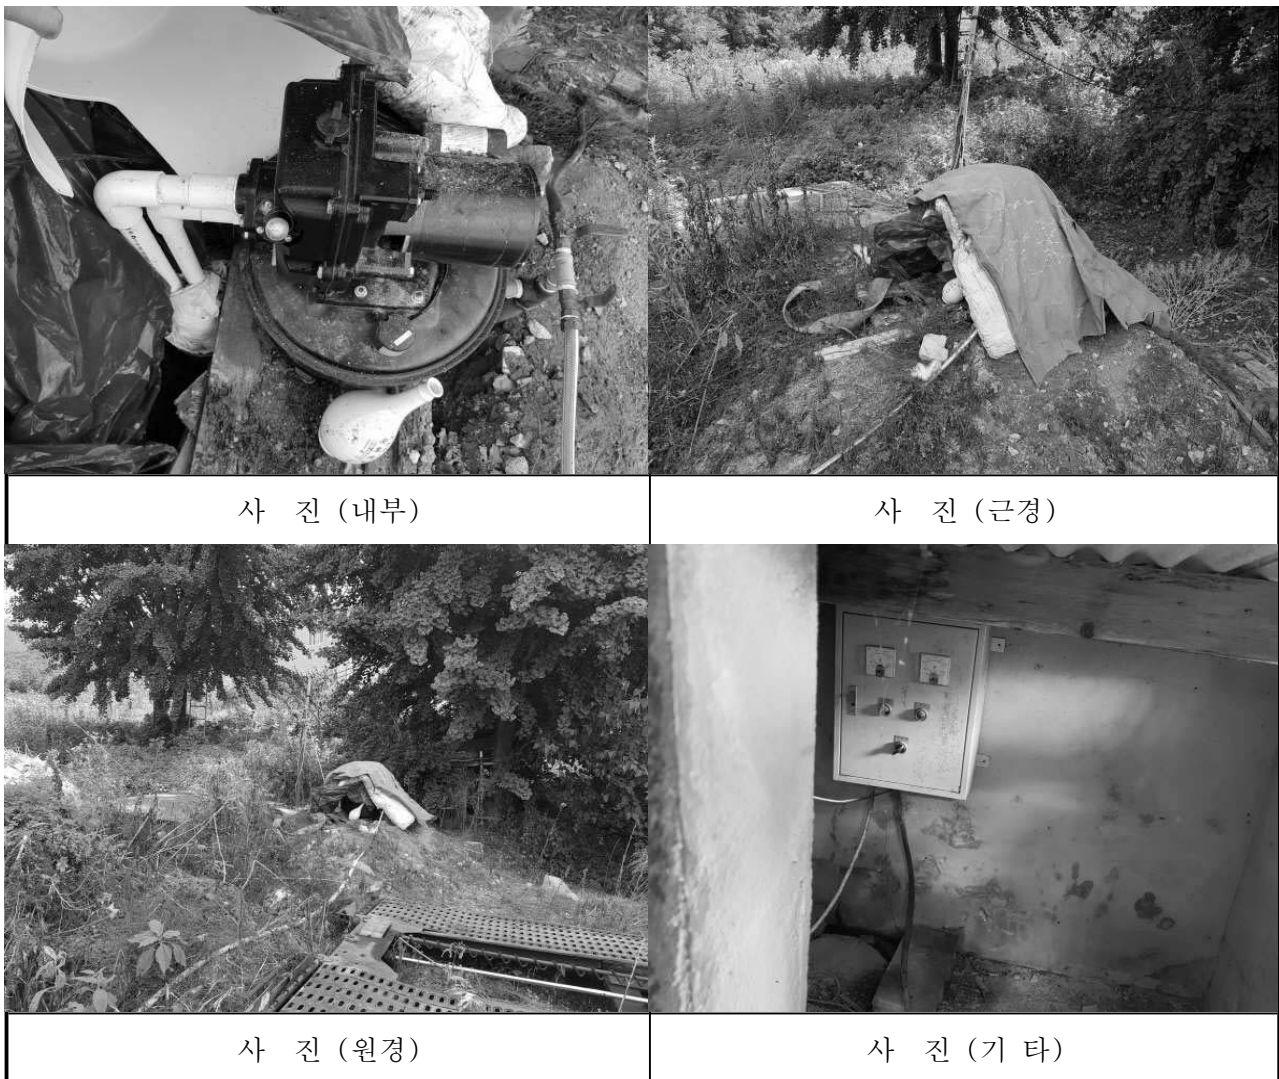
라. 사진대지

분야별	구 분	점검항목	점검사항	점 검 내 용	점 검 결 과	
지질 / 수질	관 정	수 질	수질검사	검사일		
				농업용 수질기준		
				부적합항목		
		관 정	자연수위	자연수위 측정		
				양 수 량	양수량의 적정여부	적정
				이 물 질 배출여부	이물질, 오염물질배출여부	양호
		양수장 및 보호공	균 열	균열, 백태, 박리, 파손여부	없음	
				누 수	위치, 누수원인, 누수여부	없음
				침 하	침하부위, 원인 및 정도	없음
		오염방지 시 설	덮개파손	파손 및 시건장치 유무	없음	
				녹발생 및 부식정도	없음	
		측 정 치	유 량 계	작동유무 및 파손여부	없음	
				출수장치	출수장치의 파손여부	양호
				수위측정관	수위측정관의 관리상태	없음
		기 계	기 계 시 설	수 중 펌 프	작동상태	작동여부, 진동 및 경음상태
용 량	이용량 대비 용량의 적정성				적정	
전 기	전 기 시 설	배전함 및 전기설비	외 형	누유상태, 계측기기 작동	양호	
			설 치	위치의 적정성, 설치상태	양호	
			동 작	진동상태, 계기류 작동	양호

문 제 점	수위측정관 없음, 유량계 없음, 보호공 없음		
대 책	수위측정관 설치, 유량계 설치, 보호공 설치		
추정소요사업비 (공 중 별)	공 중 (항 목)	처 리 내 역	처 리 비 용
	수위측정관	수위측정관 설치	167천원
	유량계	유량계 설치	231천원
	보호공	보호공 설치	988천원
	계		1,386천원

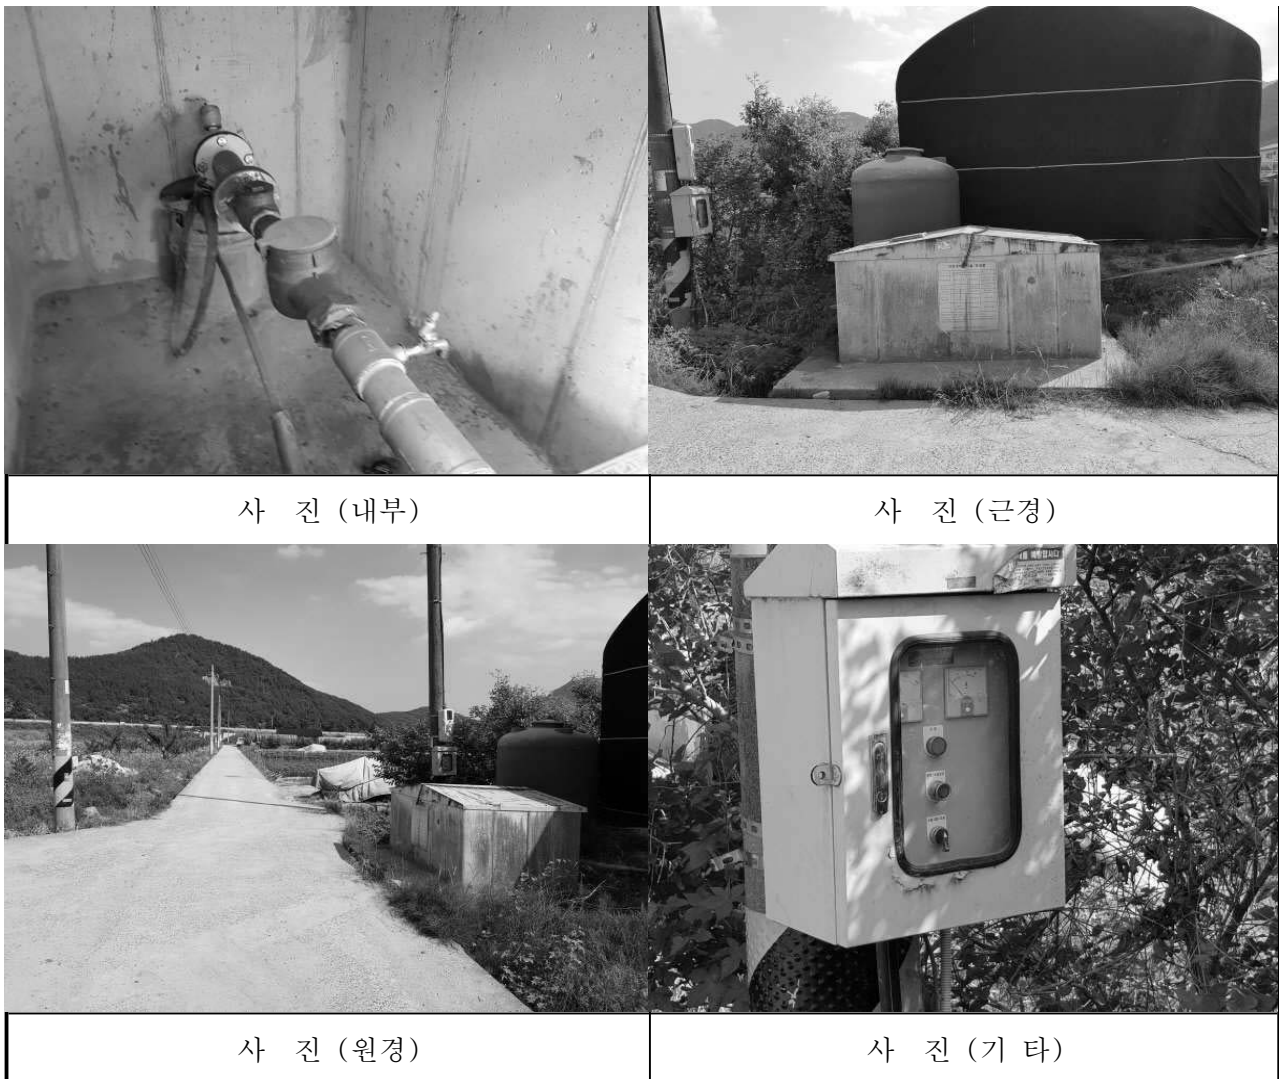
라. 사진대지

분야별	구 분	점검항목	점검사항	점 검 내 용	점 검 결 과	
지질 / 수질	관 정	수 질	수질검사	검사일		
				농업용 수질기준		
				부적합항목		
		관 정	자연수위	자연수위 측정		
				양 수 량	양수량의 적정여부	적정
				이 물 질 배출여부	이물질, 오염물질배출여부	양호
		양수장 및 보호공	균 열	균열, 백태, 박리, 파손여부	양호	
				누 수	위치, 누수원인, 누수여부	양호
				침 하	침하부위, 원인 및 정도	양호
		오염방지 시 설	덮개파손	파손 및 시건장치 유무	양호	
				녹발생 및 부식정도	양호	
		측 정 치	유 량 계	작동유무 및 파손여부	양호	
				출수장치	출수장치의 파손여부	양호
				수위측정관	수위측정관의 관리상태	없음
		기 계	기 계 시 설	수 중 펌 프	작동상태	작동여부, 진동 및 경음상태
용 량	이용량 대비 용량의 적정성				적정	
전 기	전 기 시 설	배전함 및 전기설비	외 형	누유상태, 계측기기 작동	양호	
			설 치	위치의 적정성, 설치상태	양호	
			동 작	진동상태, 계기류 작동	양호

문 제 점	수위측정관 없음		
대 책	수위측정관 설치		
추정소요사업비 (공 중 별)	공 중 (항 목)	처 리 내 역	처 리 비 용
	수위측정관	수위측정관 없음	167천원
		수위측정관 설치	
	계		167천원
