2019 농촌지하수관리보고서 영봉지구

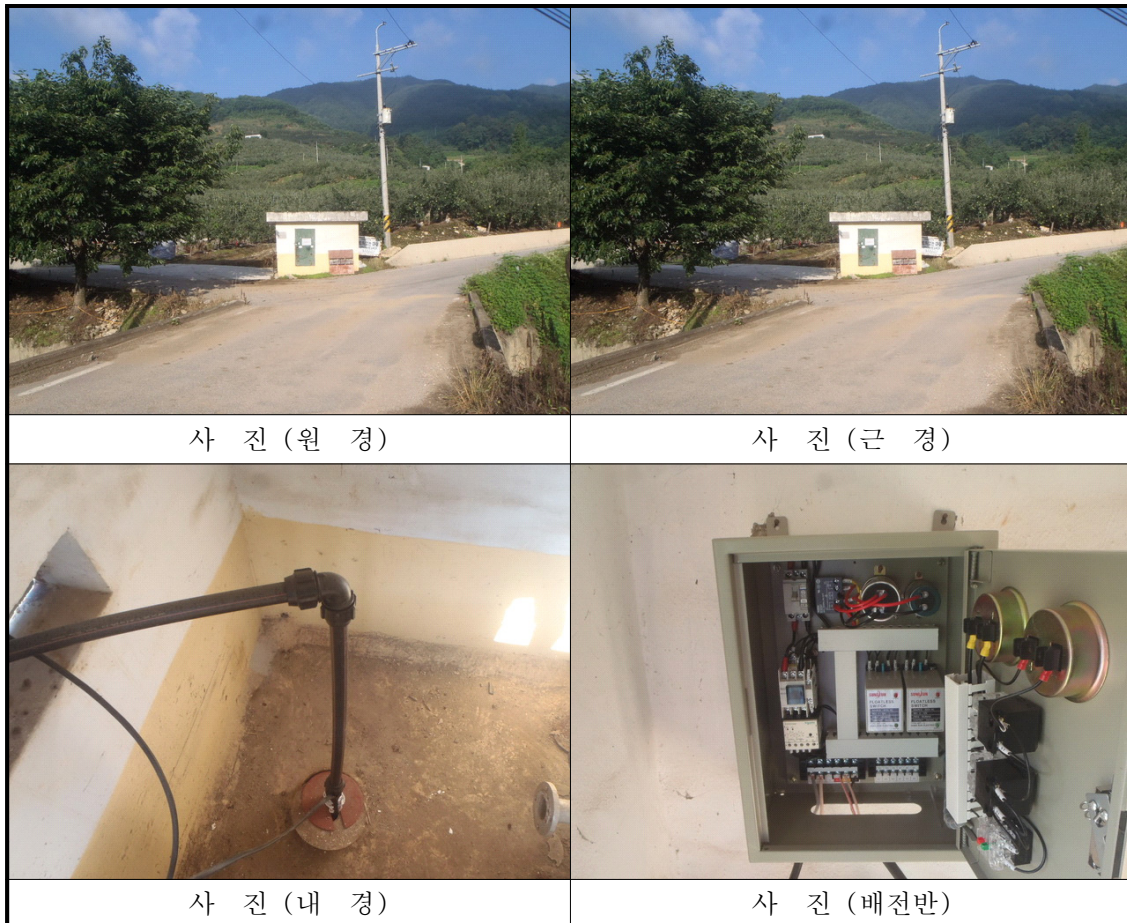
라. 사진대지

문제점	기존 시설 고장으로 방치상태/압력계없음/유량계불량/출수장치없음/ 수위측정관없음/배전함불량		
대책	영향조사 실시 사후관리 실시		
추정소요사업비 (공종별)	공종(항목)	처리내역	처리비용(원)
	영향조사 실시	연장허가	5,780,000
	사후관리 실시	사후관리	5,840,000
	계		11,620,000

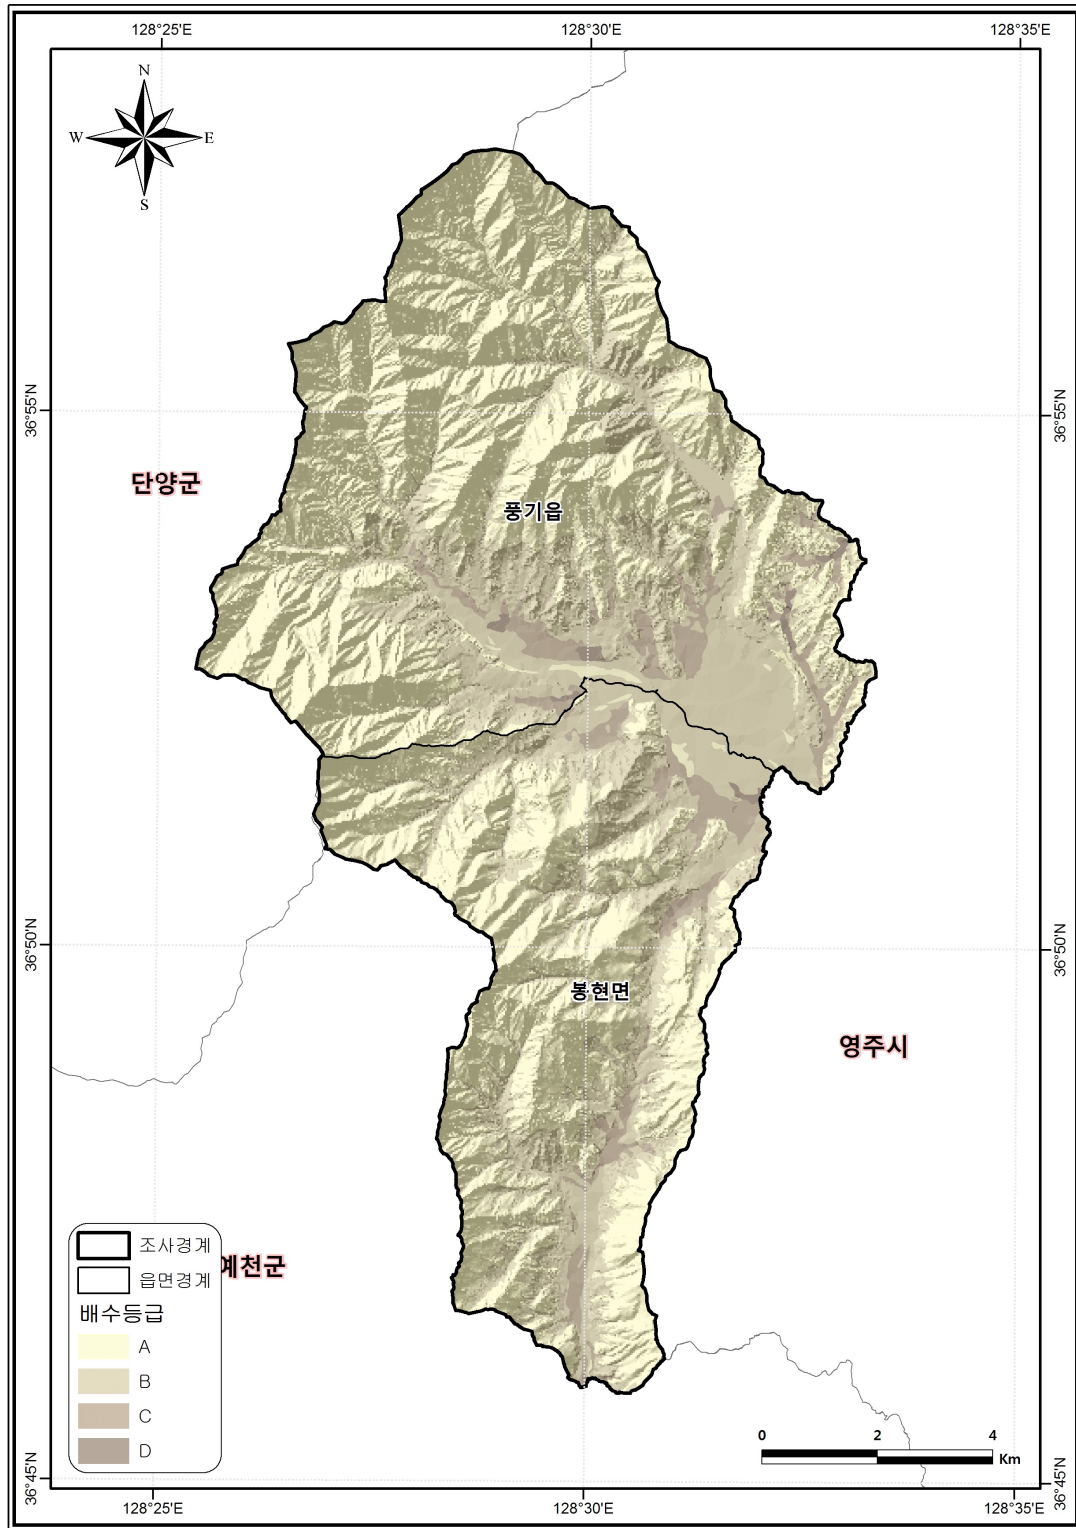
<그림 1-4-9> NRCS 토양배수등급도

토양구분		A	B	C	D	면적계
이용구분						
농경지	답	0.33	4.19	3.14	0.35	8.01
	전	1.66	6.29	0.83	0.06	8.84
	기타	3.15	13.72	1.10	0.08	18.05
습지	습지	0.01	0.21	-	-	0.22
나지	나지	0.15	0.42	0.01	-	0.58
산림	임야	74.41	10.52	0.16	0.02	85.11
	초지	0.43	0.62	0.08	-	1.13
수역	수역	0.03	0.70	0.07	0.01	0.81
시설	주거지역	0.15	2.55	0.17	0.04	2.91
	공업지역	0.01	0.13	0.11	-	0.25
	상업지역	-	0.29	0.02	-	0.31
	교통지역	0.14	0.99	0.34	0.04	1.51
	공공시설	-	0.09	-	-	0.09
	기타	-	-	-	-	-
계		80.47	40.72	6.03	0.60	127.82

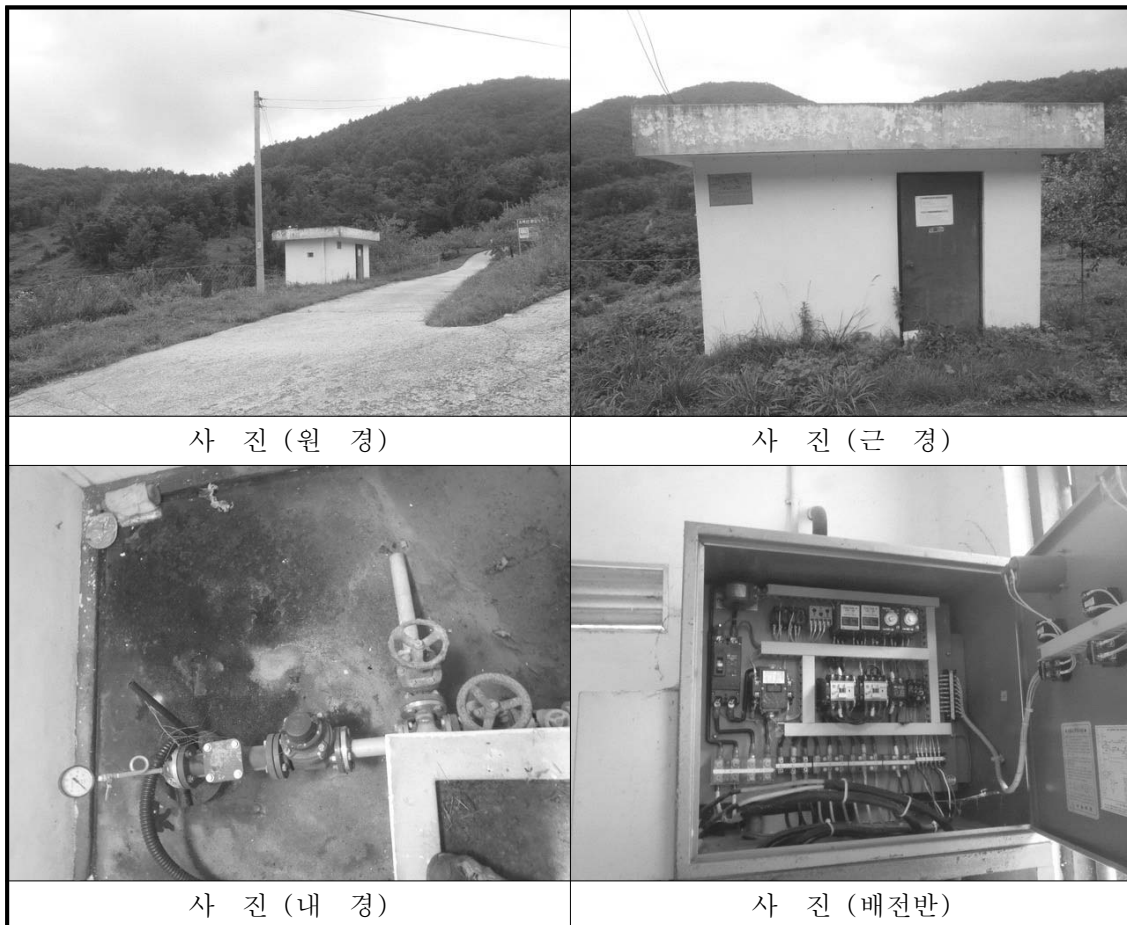
라. 사진대지

문제점	전기차단으로 시설작동여부 확인불가/		
대 책			
추정소요사업비 (공 중 별)	공 중 (항 목)	처 리 내 역	처 리 비 용 (원)
	계

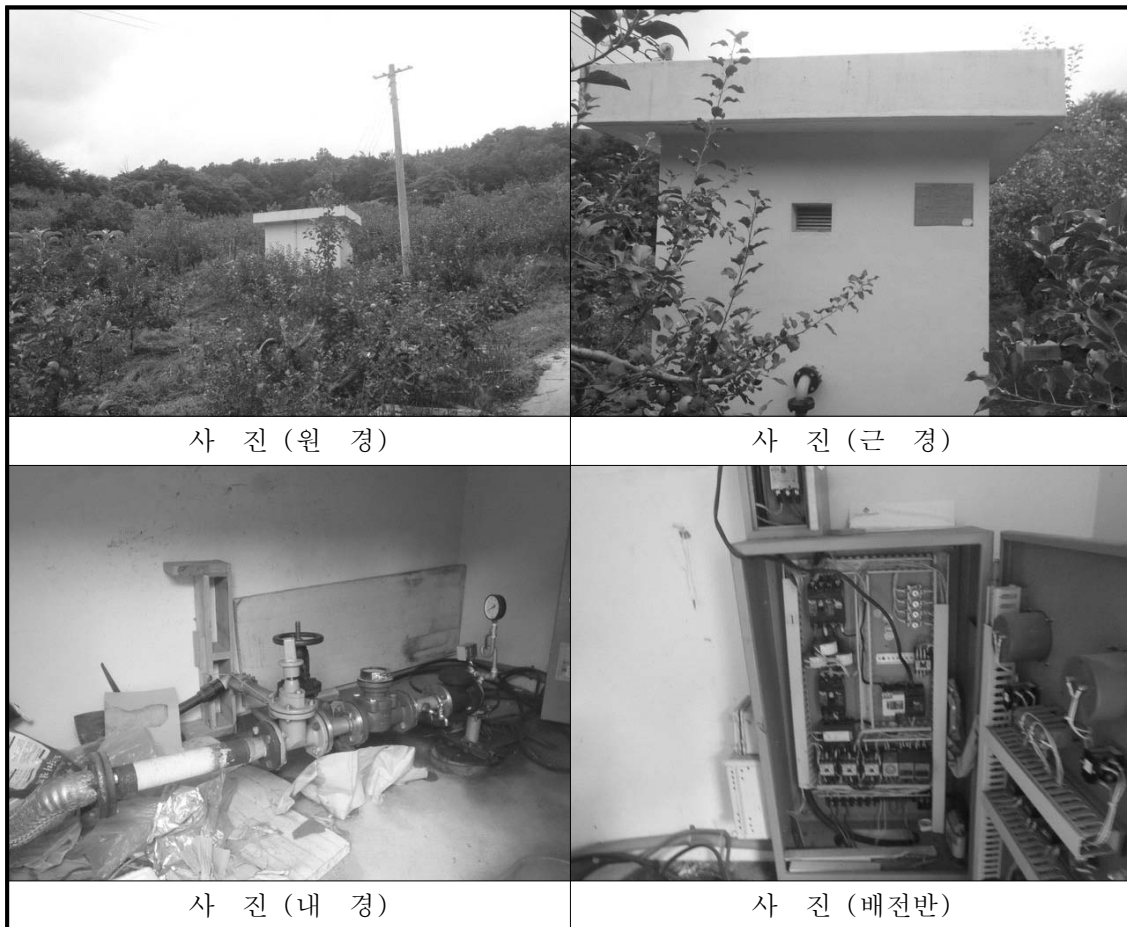
라. 사진대지

문제점	압력계불량/수위측정관없음/배전함불량		
대 책	수위측정관		
추정소요사업비 (공 중 별)	공 중 (항 목)	처 리 내 역	처 리 비 용 (원)
	수위측정관	수위측정관	167,000
	계		167,000

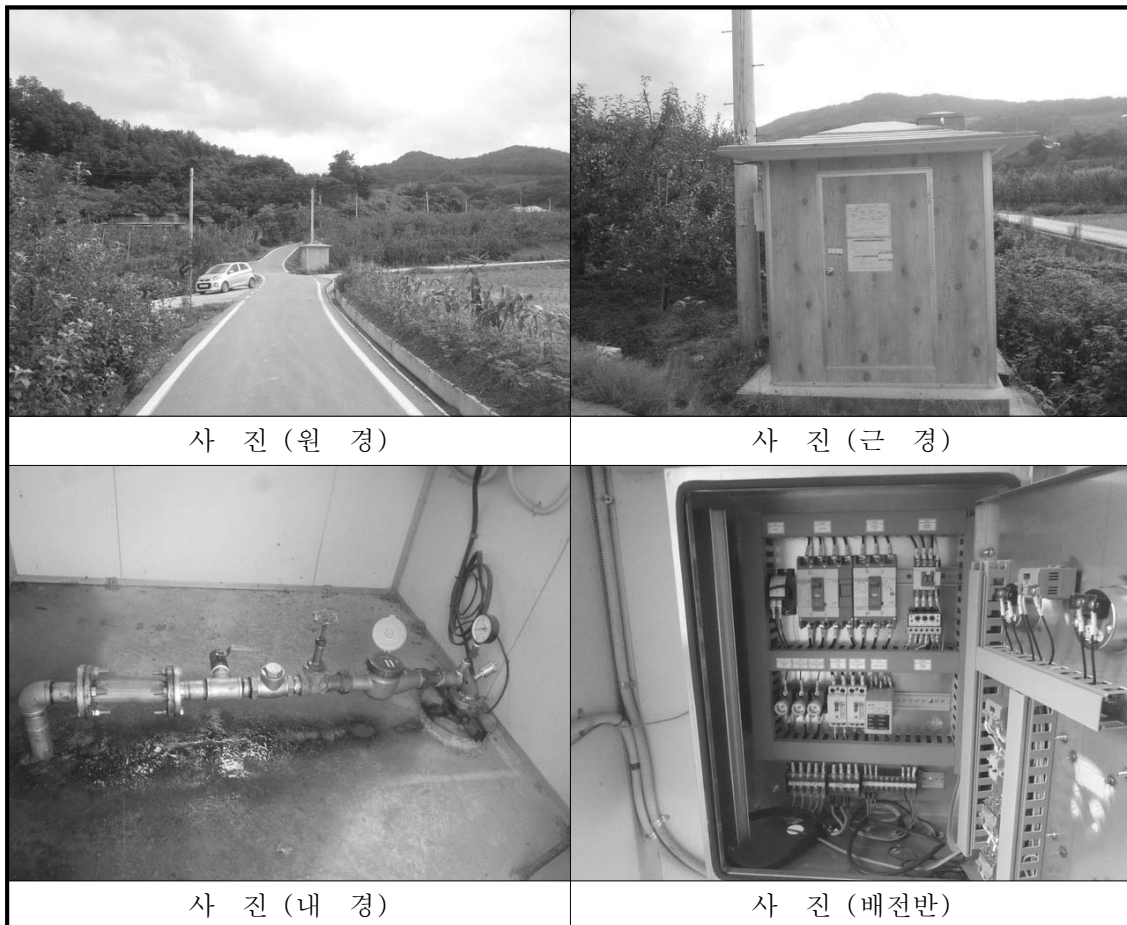
라. 사진대지

문제점	유량계불량/수위측정관없음/		
대 책	유량계 수위측정관		
추정소요사업비 (공 중 별)	공 중 (항 목)	처 리 내 역	처 리 비 용 (원)
	유량계	유량계	250,000
	수위측정관	수위측정관	167,000
	계		417,000

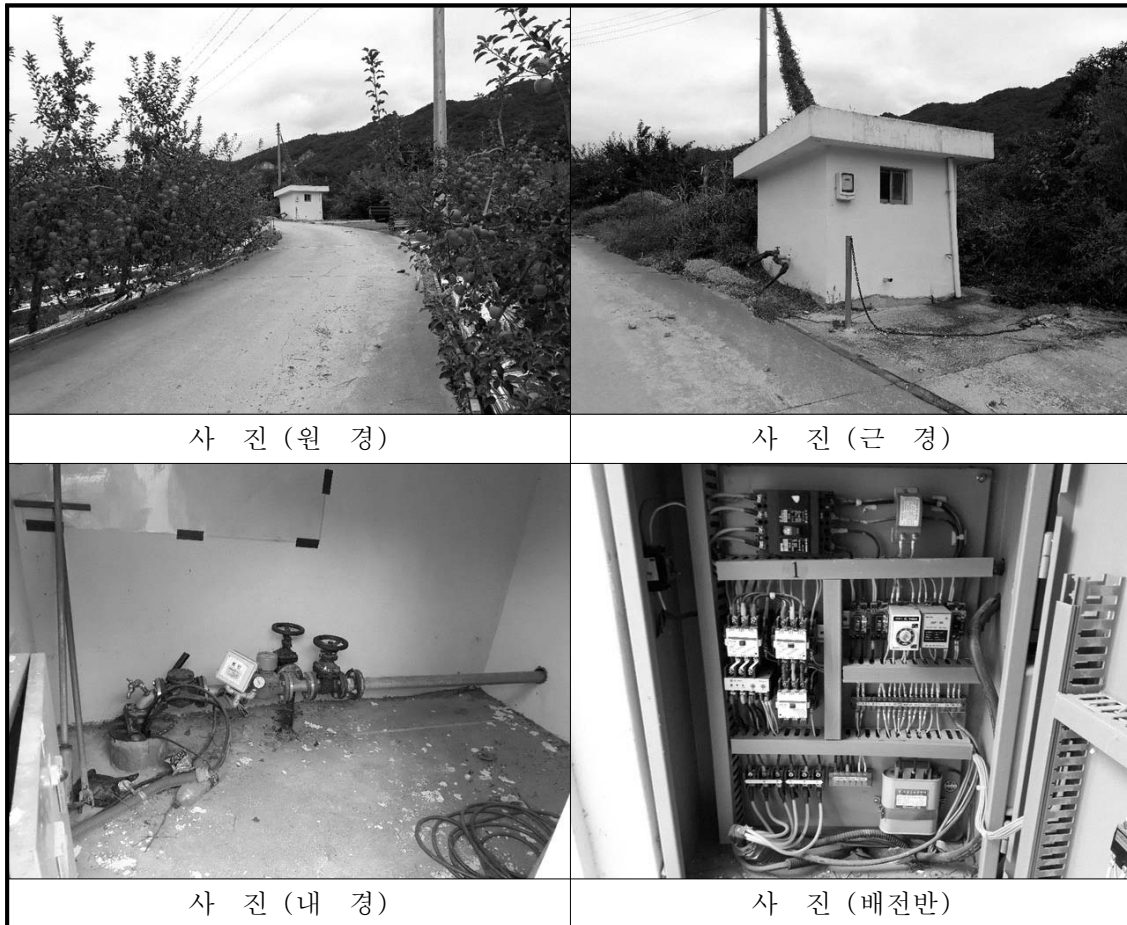
라. 사진대지

문제점			
대 책	수질검사		
추정소요사업비 (공 중 별)	공 중 (항 목)	처 리 내 역	처 리 비 용 (원)
	수질검사	수질검사	150,000
	계		150,000

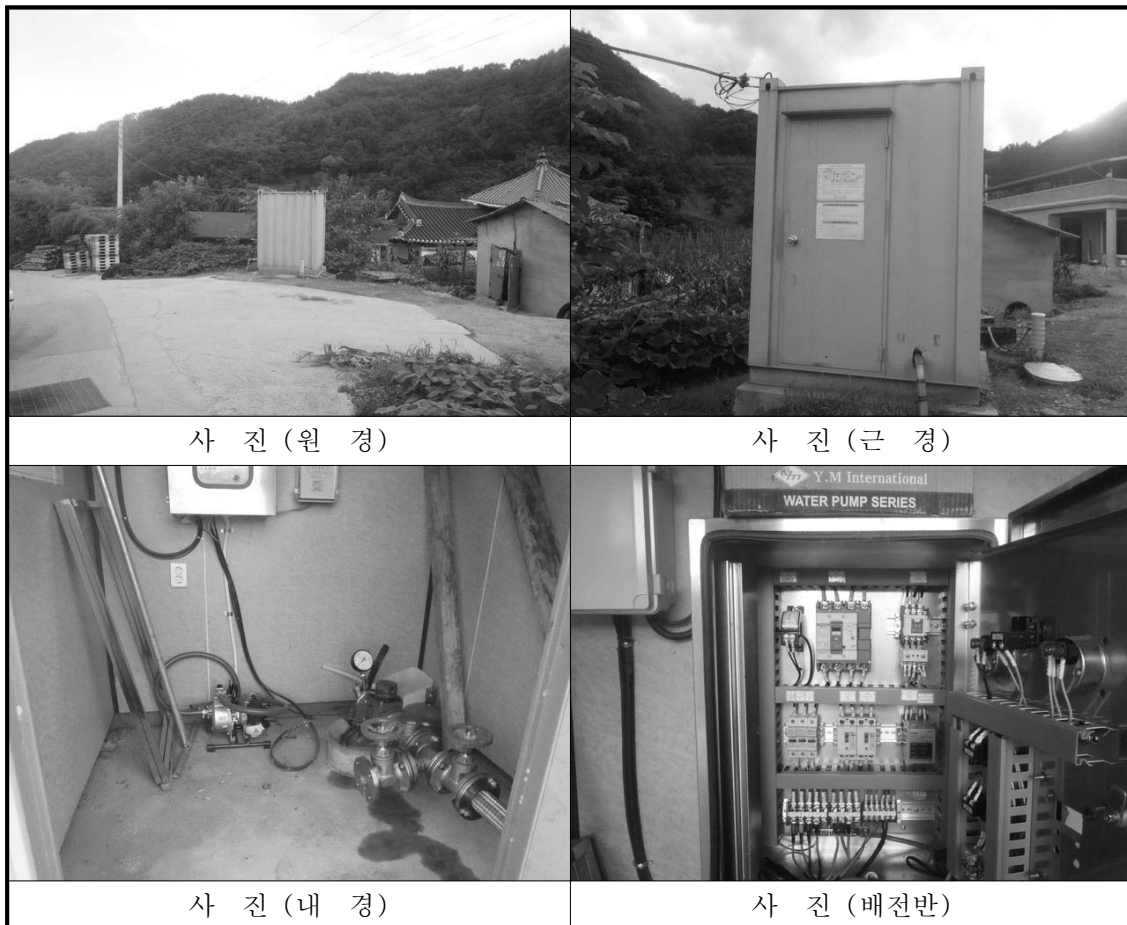
라. 사진대지

문제점	배전함불량		
대 책			
추정소요사업비 (공 중 별)	공 중 (항 목)	처 리 내 역	처 리 비 용 (원)
	계

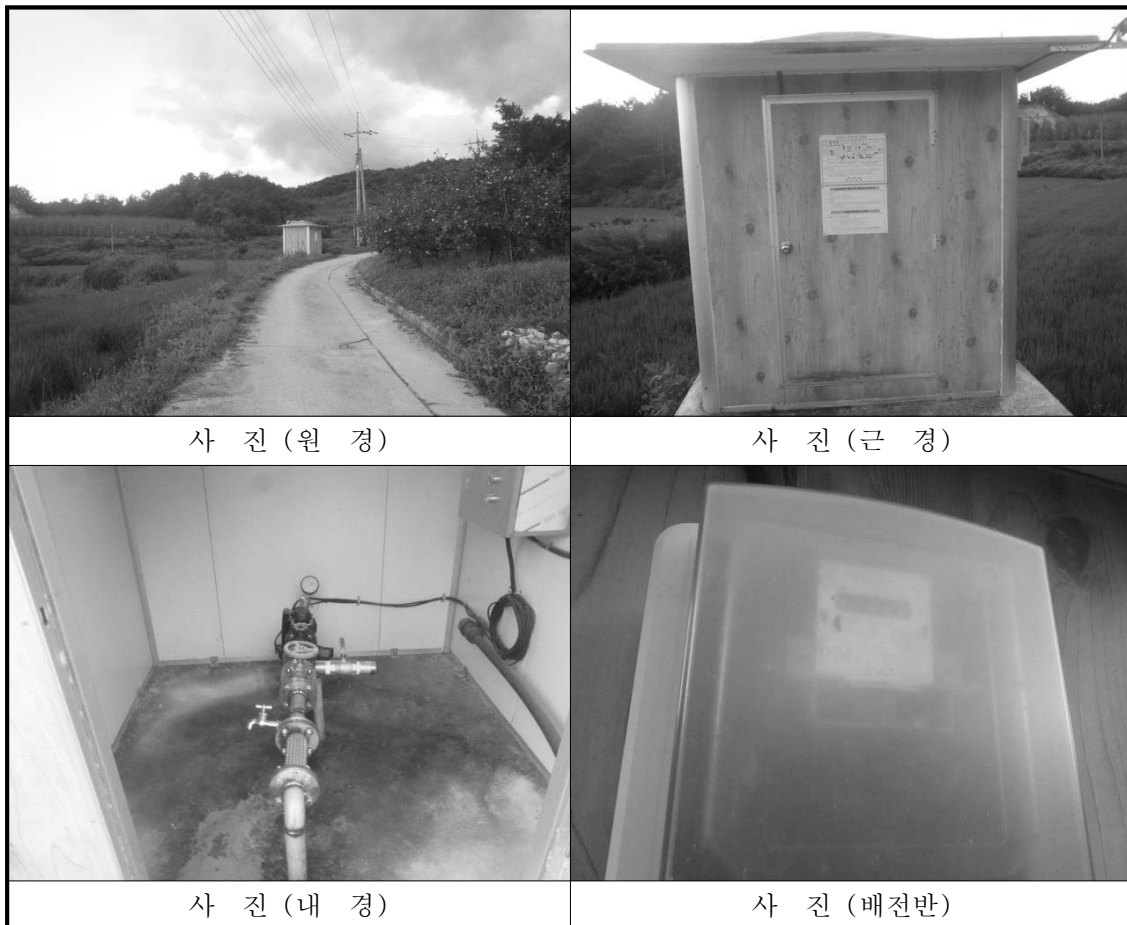
라. 사진대지

문제점	압력계불량/배전함불량		
대 책			
추정소요사업비 (공 중 별)	공 중 (항 목)	처 리 내 역	처 리 비 용 (원)
	계

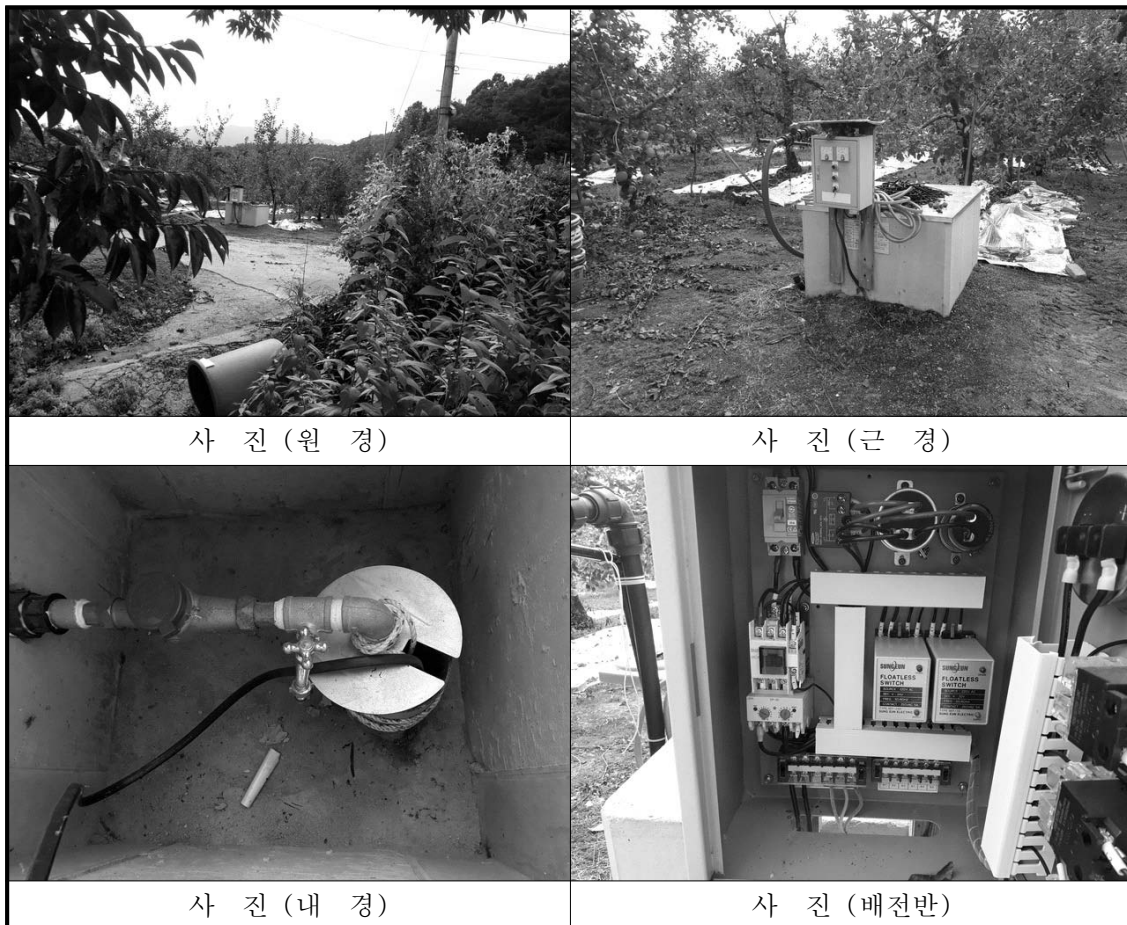
라. 사진대지

문제점	압력계없음/수위측정관없음/		
대 책	수위측정관		
추정소요사업비 (공 중 별)	공 중 (항 목)	처 리 내 역	처 리 비 용 (원)
	수위측정관	수위측정관	167,000
	계		167,000

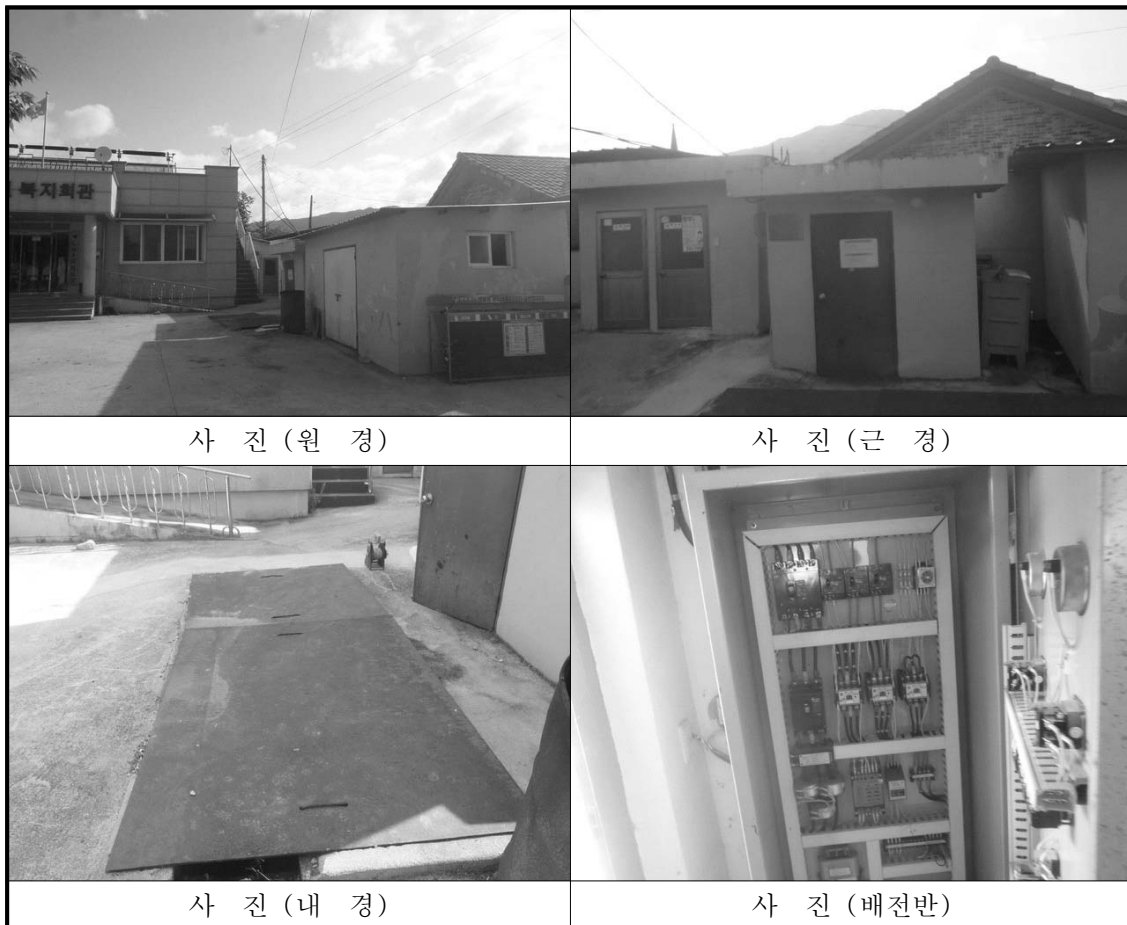
라. 사진대지

문제점	덜게무게과다로 내부시설 확인불가/배전함불량		
대 책			
추정소요사업비 (공 중 별)	공 중 (항 목)	처 리 내 역	처 리 비 용 (원)
	계

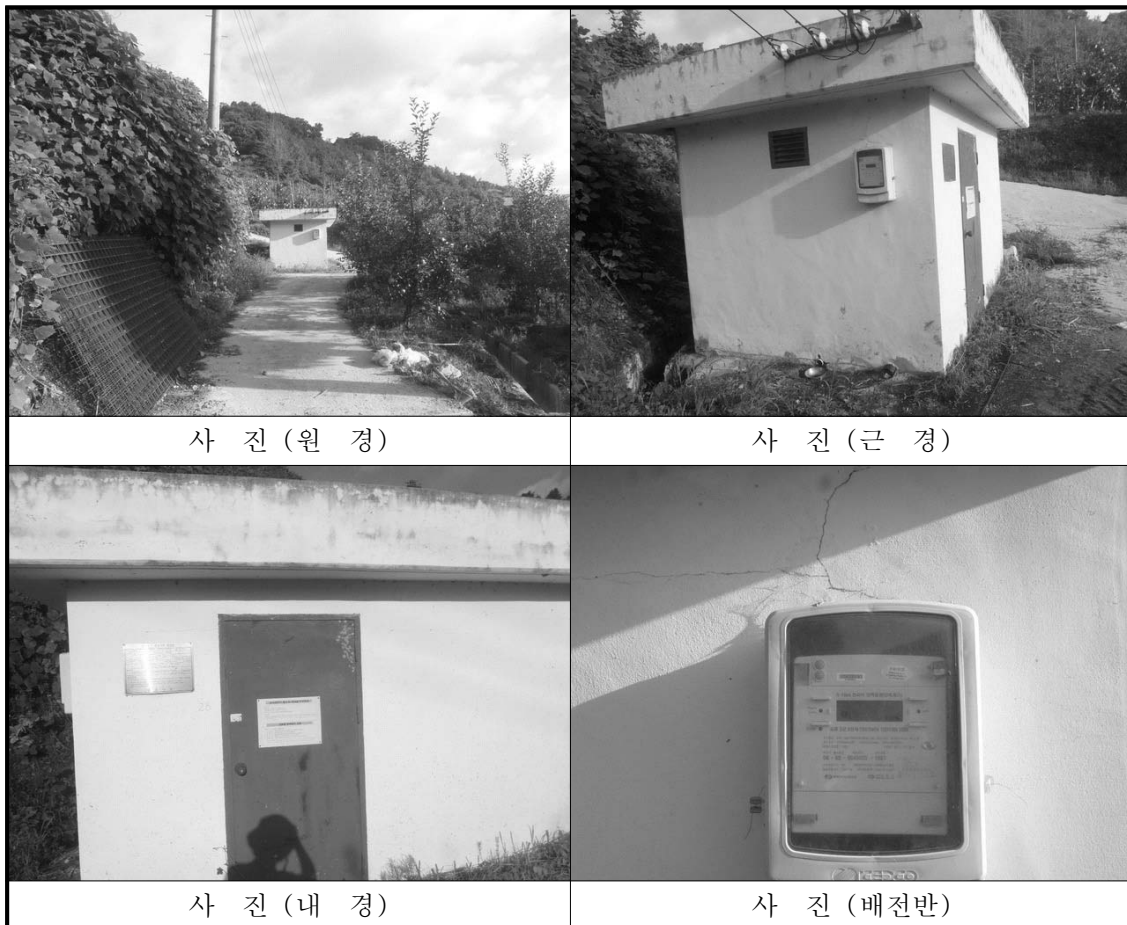
라. 사진대지

문제점	시건장치로 내부시설 확인불가/		
대 책	수질검사 영향조사 실시 사후관리 실시		
추정소요사업비 (공 중 별)	공 중 (항 목)	처 리 내 역	처 리 비 용 (원)
	수질검사	수질검사	150,000
	영향조사 실시	연장허가	5,780,000
	사후관리 실시	사후관리	5,840,000
	계		11,770,000

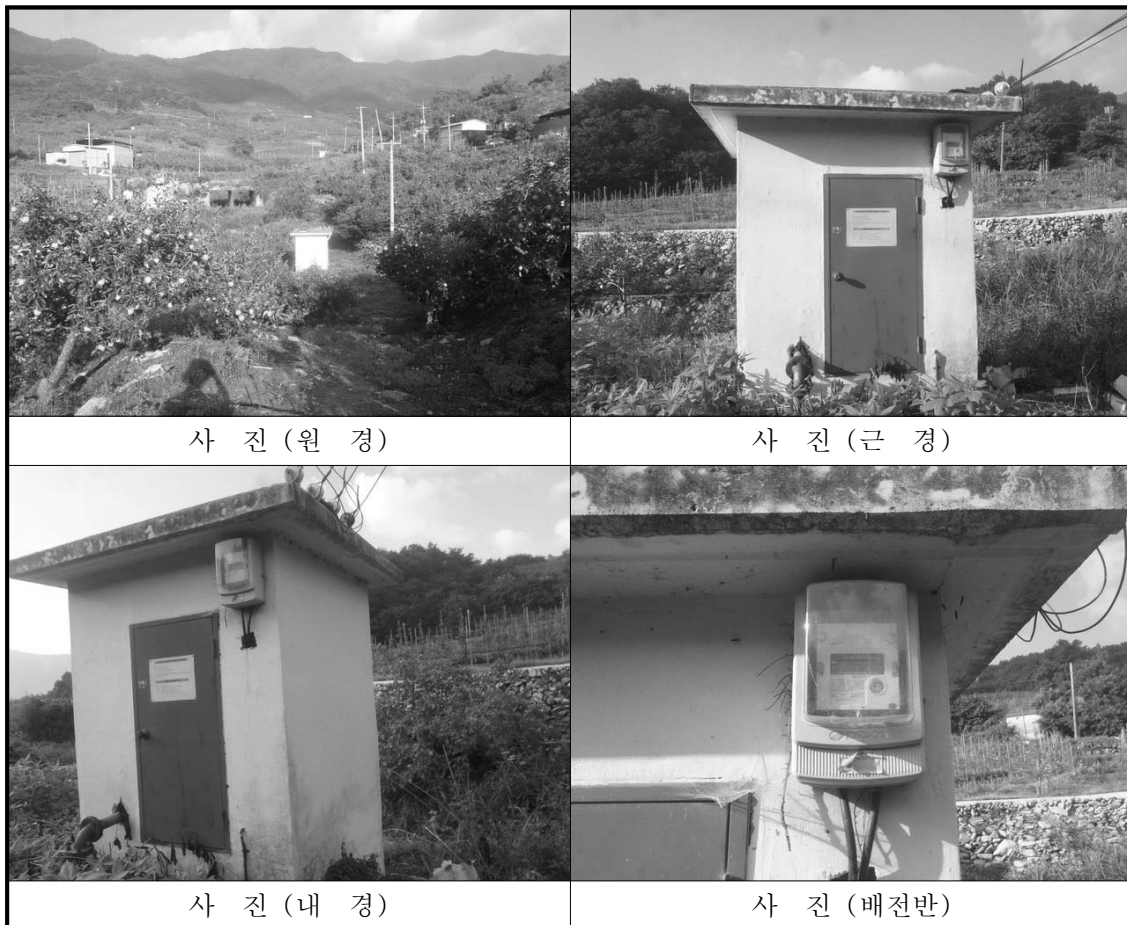
라. 사진대지

문제점	시건장치로 내부시설 확인불가/		
대 책	수질검사 영향조사 실시 사후관리 실시		
추정소요사업비 (공 중 별)	공 중 (항 목)	처 리 내 역	처 리 비 용 ( 원 )
	수질검사	수질검사	150,000
	영향조사 실시	연장허가	5,780,000
	사후관리 실시	사후관리	5,840,000
	계		11,770,000

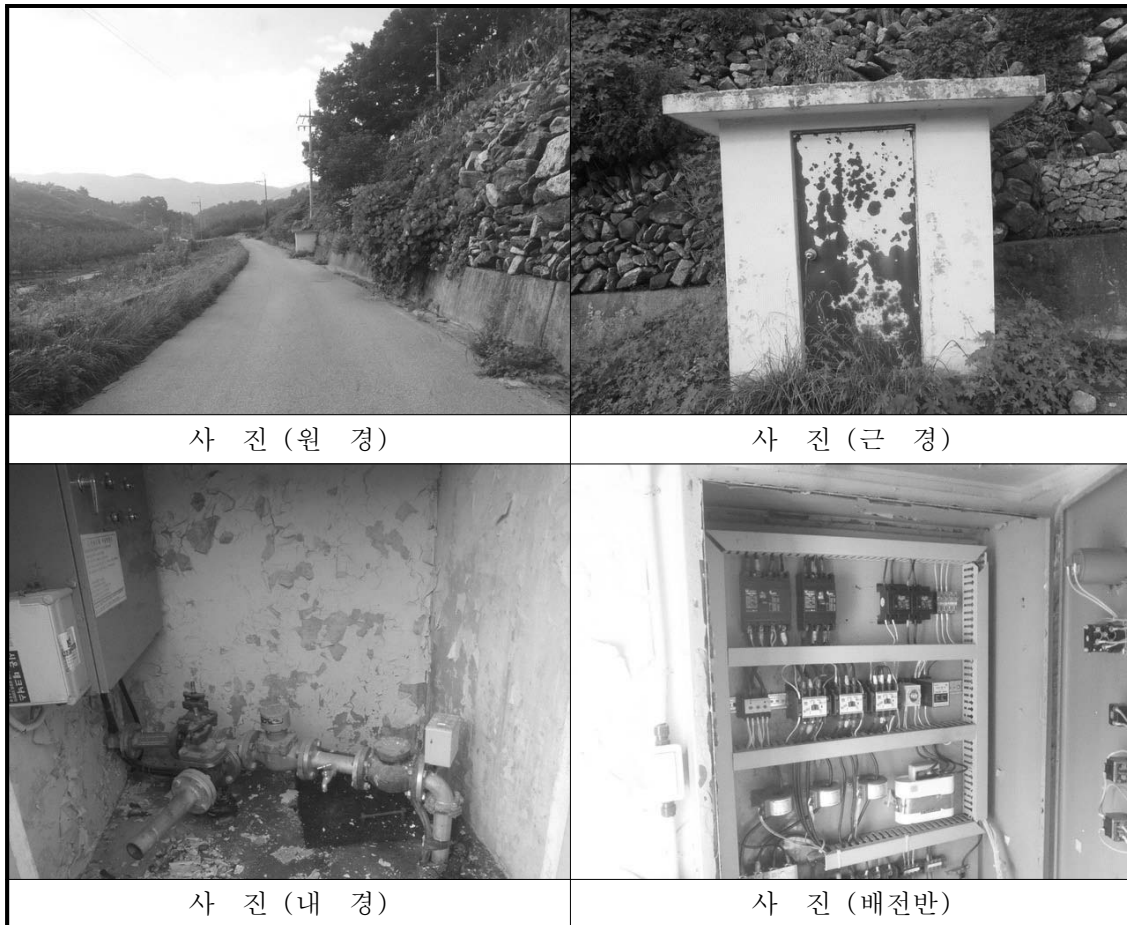
라. 사진대지

문제점	관정시설 위치확인불가/전력계철거로 시설작동여부 확인불가/수위측정관없음/		
대책	수위측정관		
추정소요사업비 (공종별)	공종(항목)	처리내역	처리비용(원)
	수위측정관	수위측정관	167,000
	계		167,000

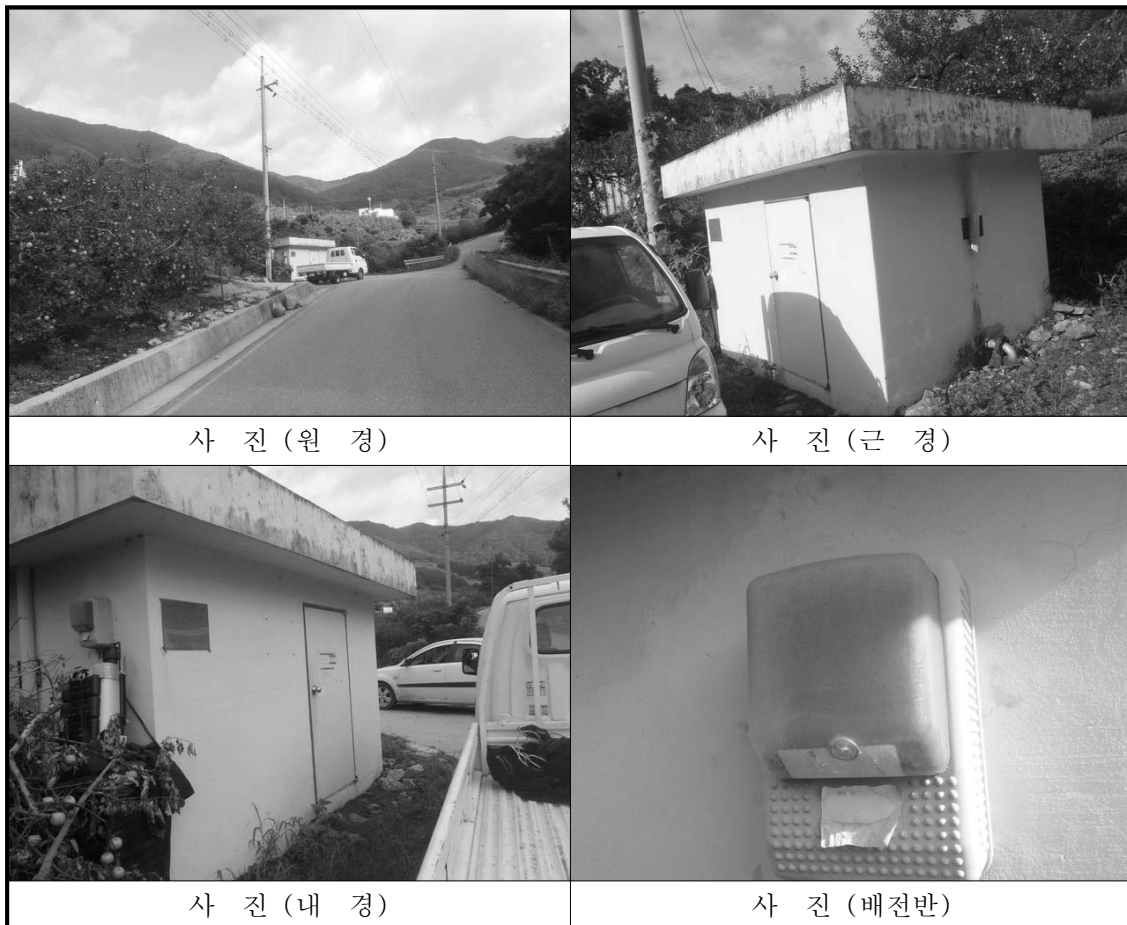
라. 사진대지

문제점	시건장치로 내부시설 확인불가/		
대 책			
추정소요사업비 (공 중 별)	공 중 (항 목)	처 리 내 역	처 리 비 용 (원)
	계

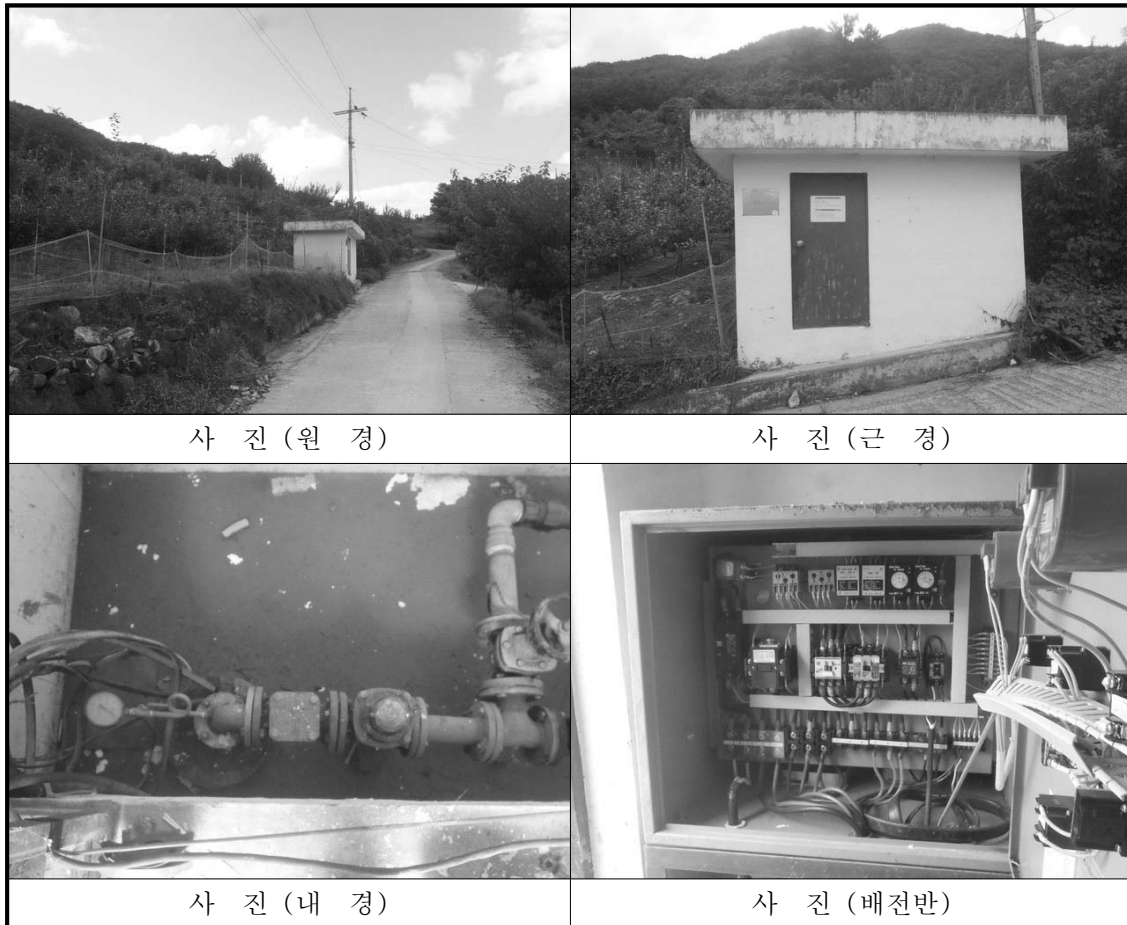
라. 사진대지

문제점	압력계불량/출수장치없음/수위측정관없음/		
대 책	출수장치 수위측정관		
추정소요사업비 (공 중 별)	공 중 (항 목)	처 리 내 역	처 리 비 용 ( 원 )
	출수장치	출수장치	100,000
	수위측정관	수위측정관	167,000
	계		267,000

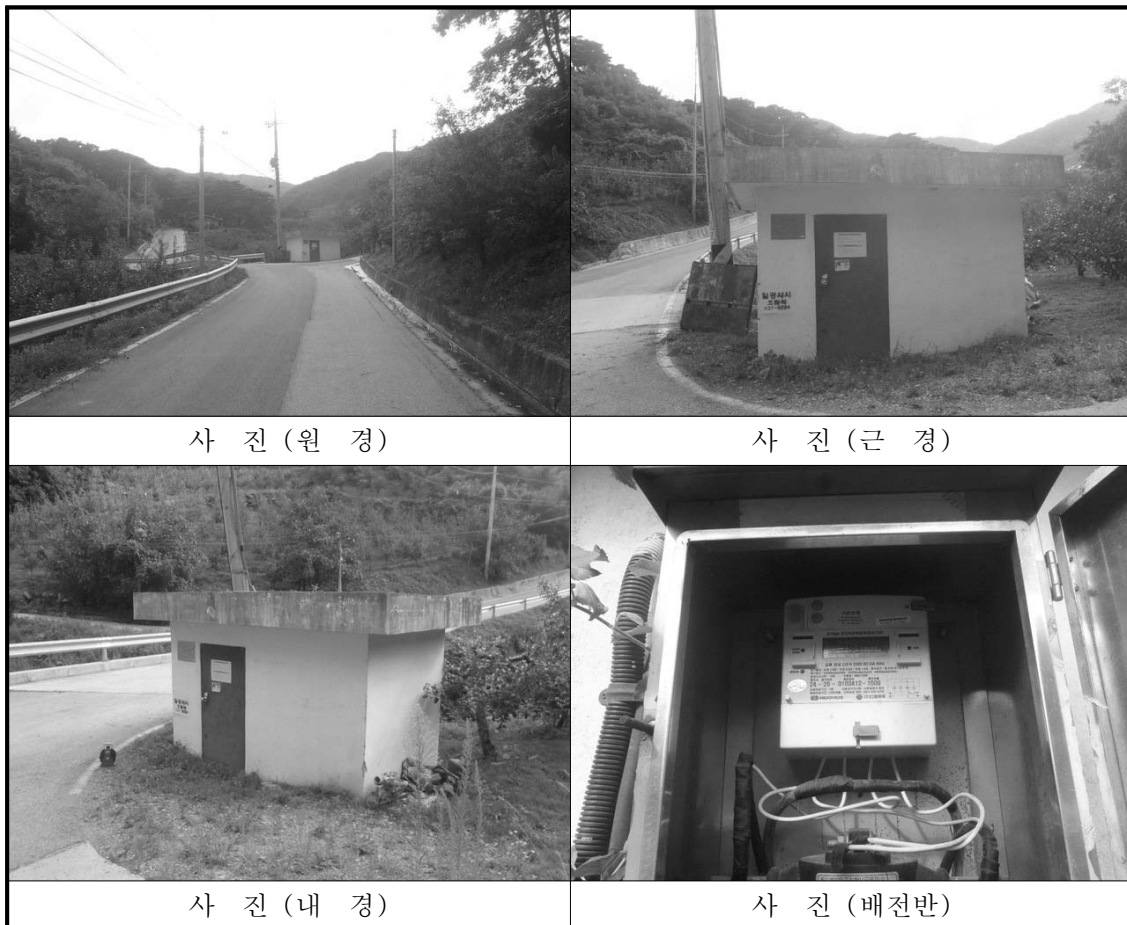
라. 사진대지

문제점	시건장치로 내부시설 확인불가/		
대 책			
추정소요사업비 (공 중 별)	공 중 (항 목)	처 리 내 역	처 리 비 용 (원)
	계

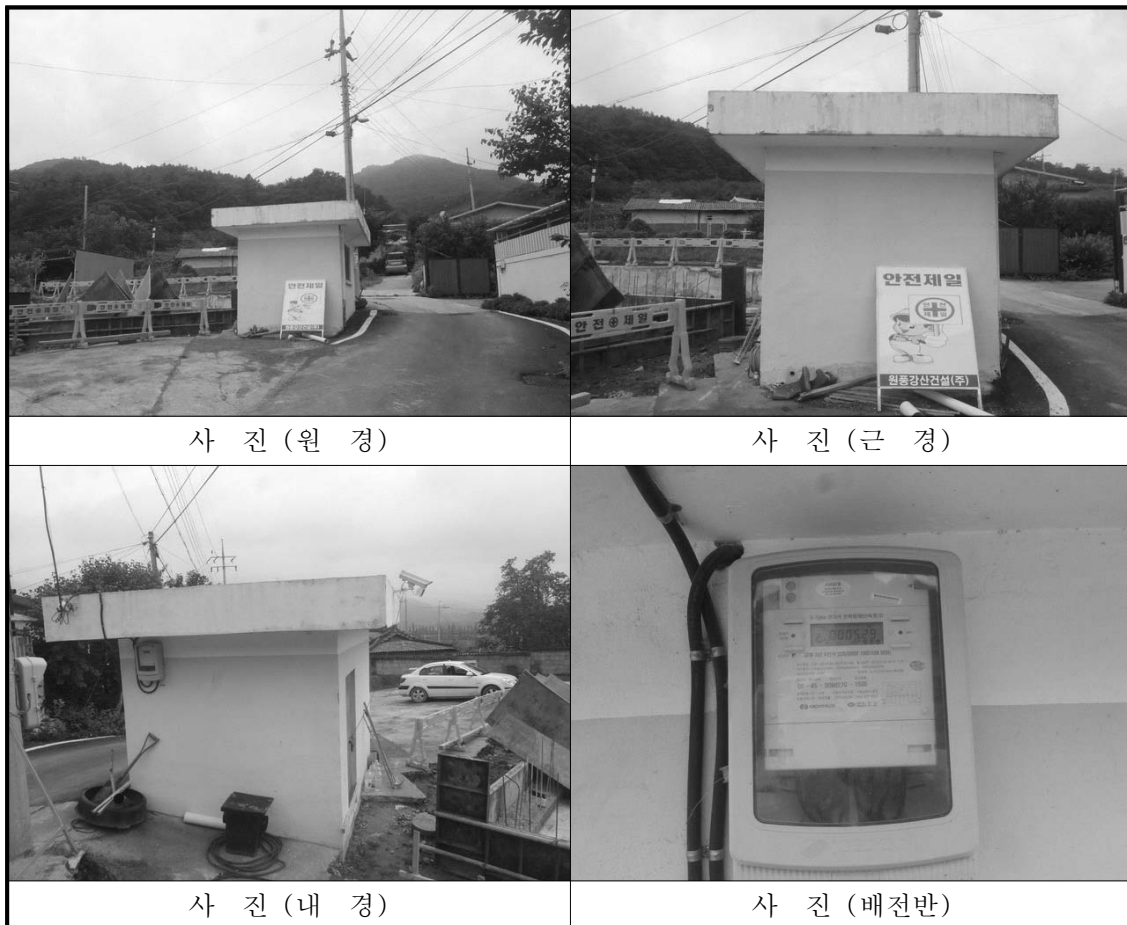
라. 사진대지

문제점	시건장치로 내부시설 확인불가/		
대 책			
추정소요사업비 (공 중 별)	공 중 (항 목)	처 리 내 역	처 리 비 용 ( 원 )
	계

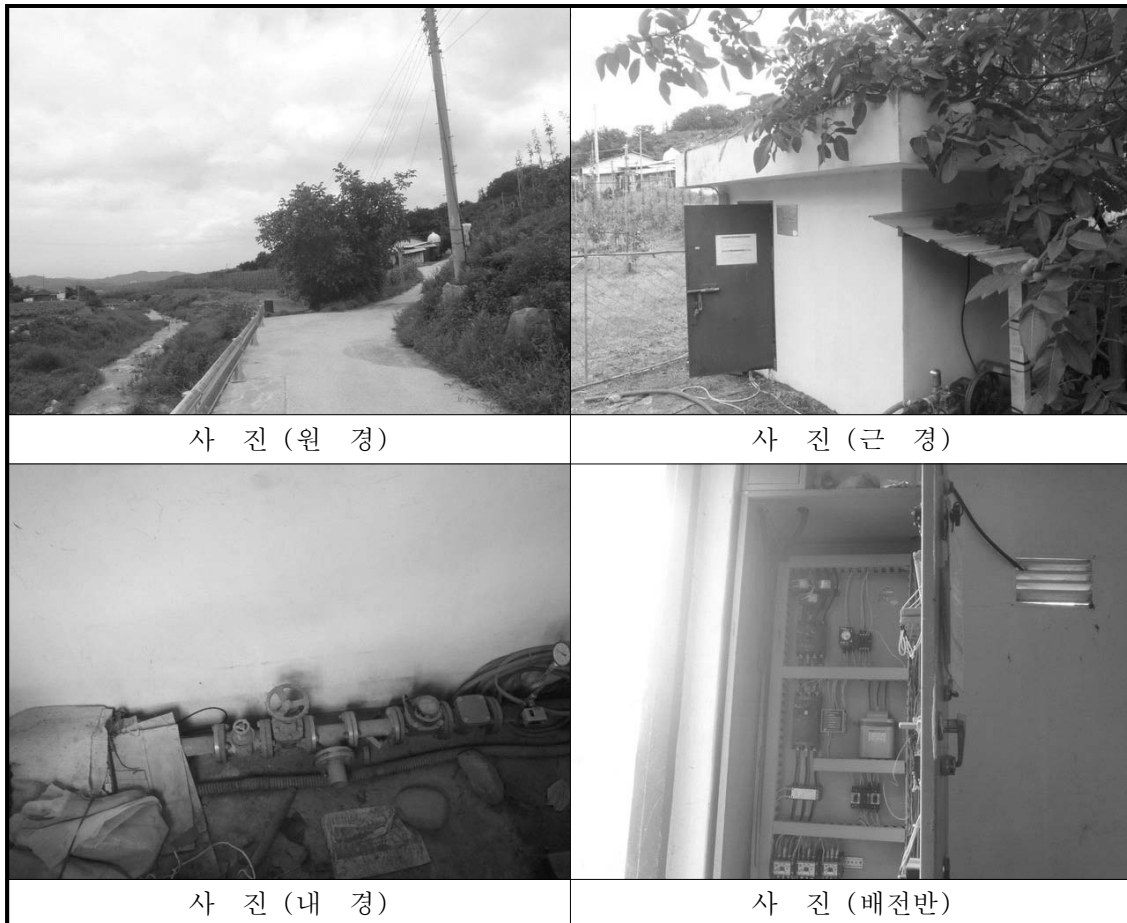
라. 사진대지

문제점	관정시설 덮개 무게과다로 내부확인불가/현재 수중펌프 사용중지상태/개인이 양수기로 사용중/출수장치없음/		
대책	출수장치		
추정소요사업비 (공종별)	공종(항목)	처리내역	처리비용(원)
	출수장치	출수장치	100,000
	계		100,000

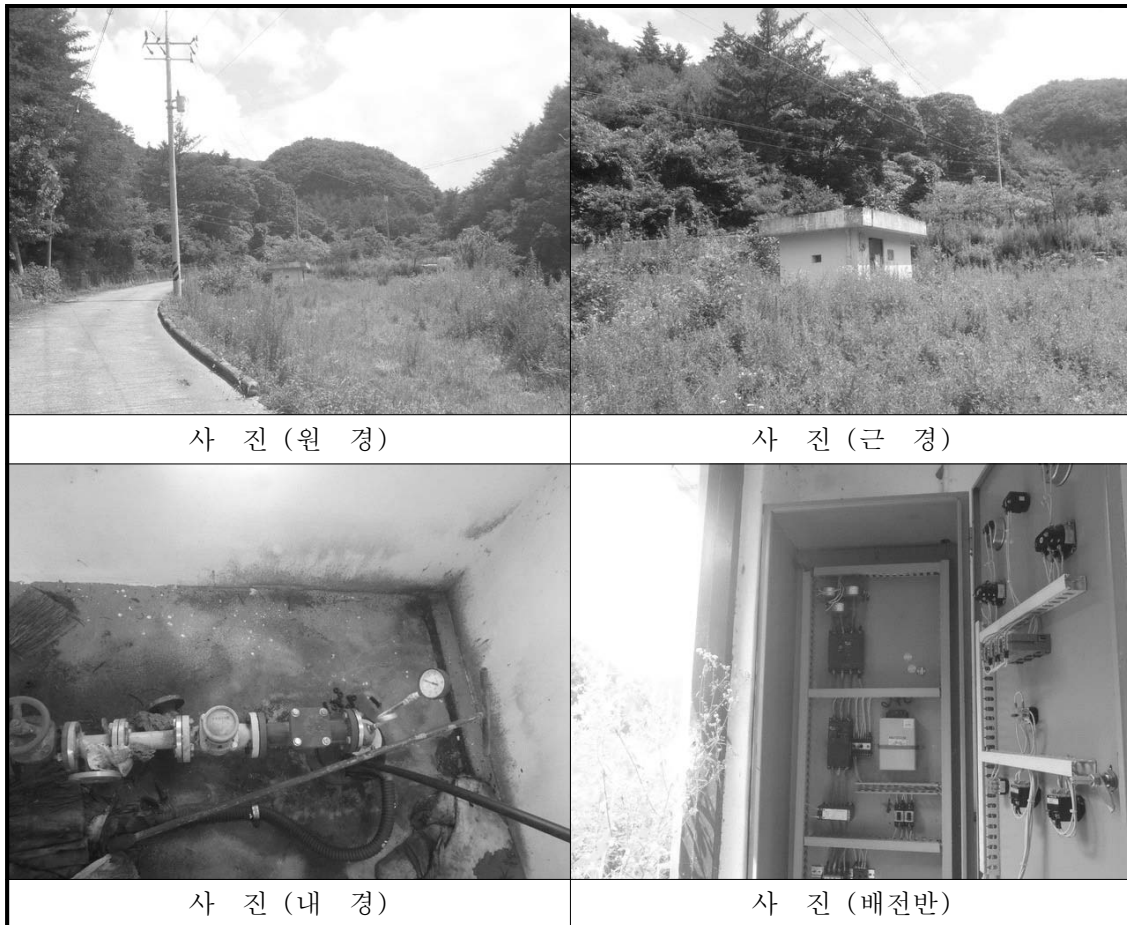
라. 사진대지

문제점	전력계철거로 시설작동여부 확인불가/폐공 신청중/보호공덮개불량/출수장치없음/수위측정관없음/		
대책	출수장치 수위측정관		
추정소요사업비 (공종별)	공종(항목)	처리내역	처리비용(원)
	출수장치	출수장치	100,000
	수위측정관	수위측정관	167,000
	계		267,000

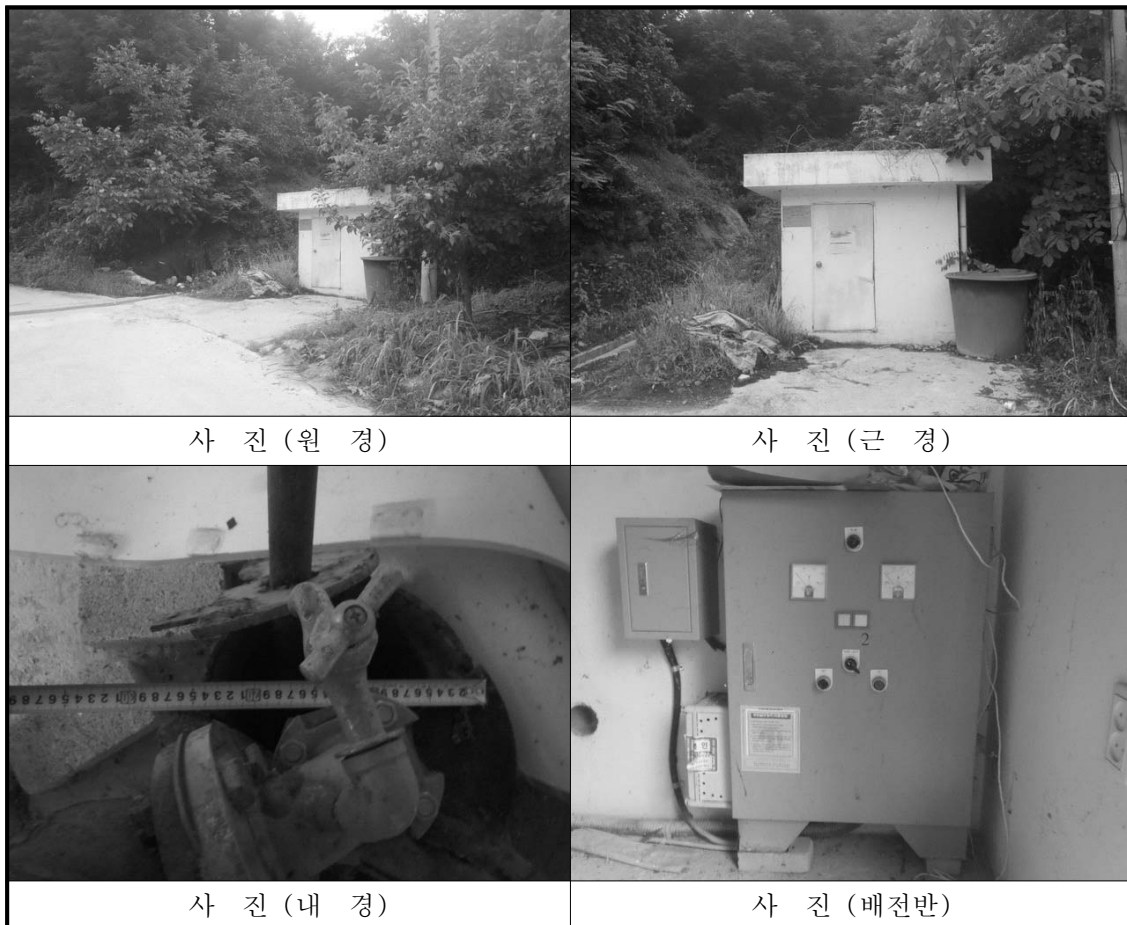
라. 사진대지

문제점	전기차단으로 시설작동여부 확인불가/		
대 책			
추정소요사업비 (공 중 별)	공 중 (항 목)	처 리 내 역	처 리 비 용 (원)
	계

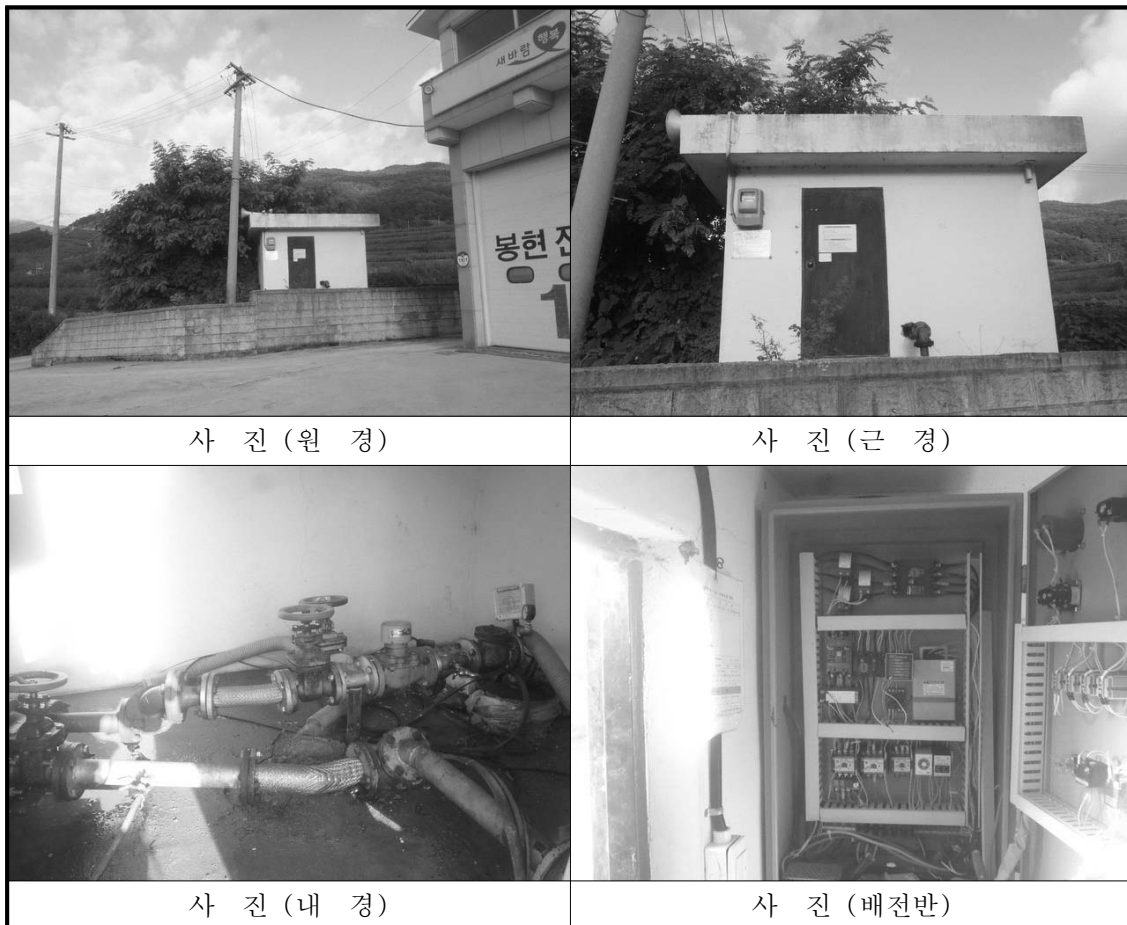
라. 사진대지

문제점			
대 책	수질검사 영향조사 실시 사후관리 실시		
추정소요사업비 (공 중 별)	공 중 (항 목)	처 리 내 역	처 리 비 용 ( 원 )
	수질검사	수질검사	150,000
	영향조사 실시	연장허가	5,780,000
	사후관리 실시	사후관리	5,840,000
	계		11,770,000
