2019 농촌지하수관리보고서 영봉지구

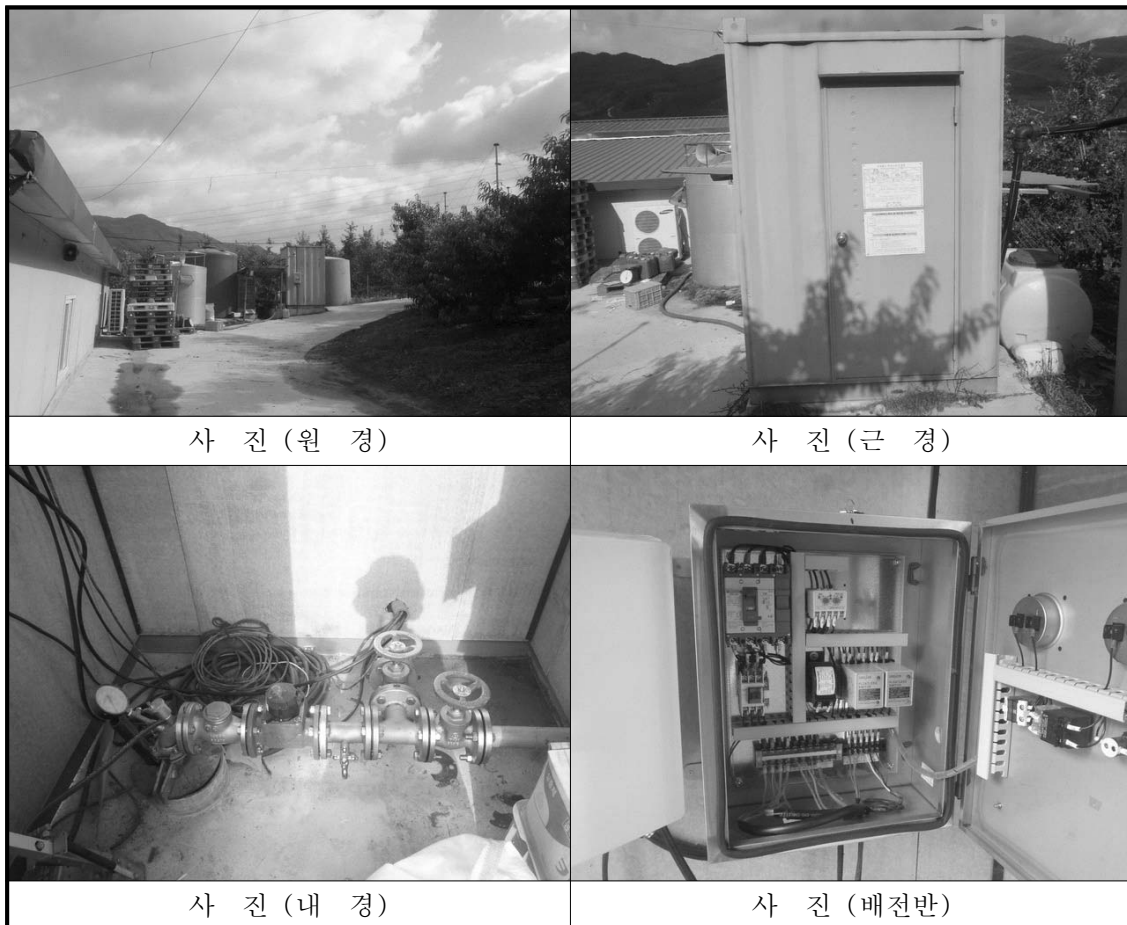
라. 사진대지

문제점	압력계불량/		
대 책			
추정소요사업비 (공 중 별)	공 중 (항 목)	처 리 내 역	처 리 비 용 (원)
	계

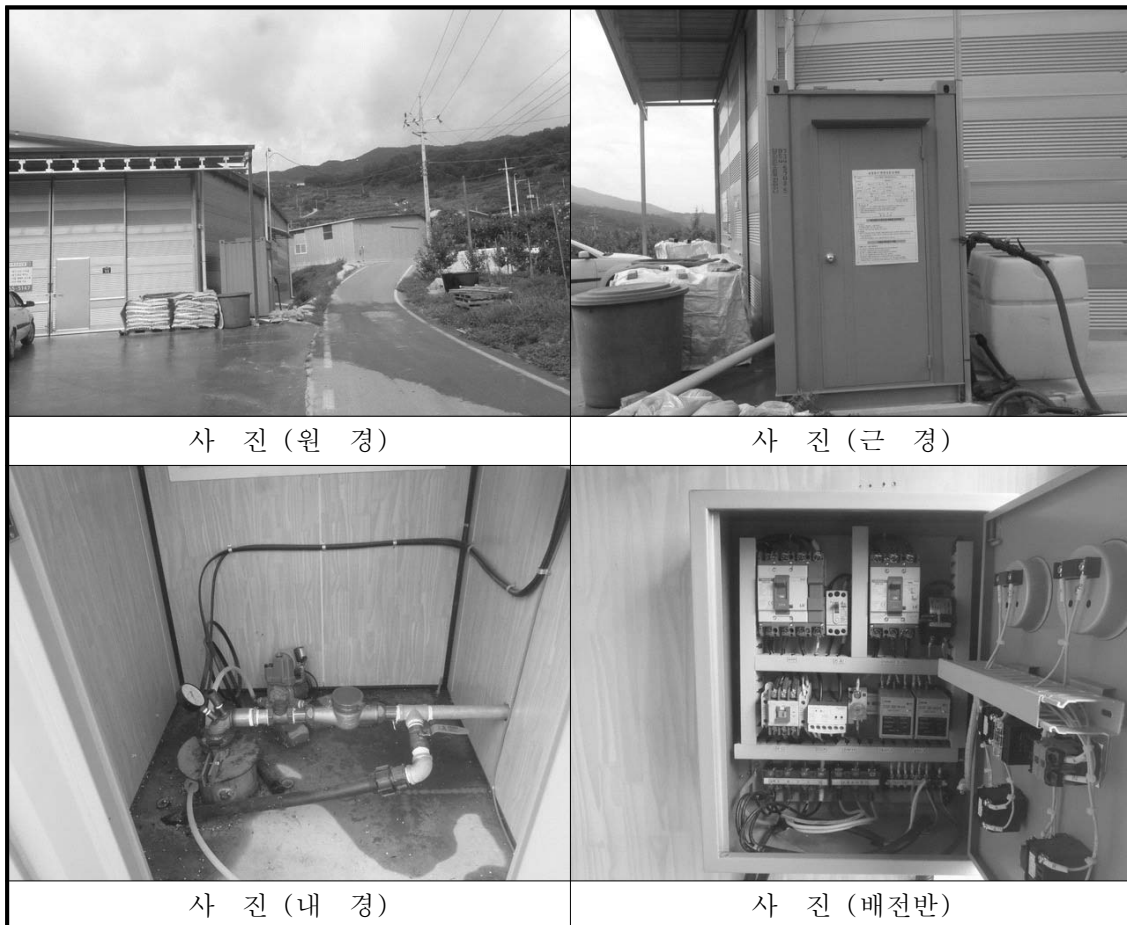
라. 사진대지

문제점	출수장치없음/수위측정관없음/		
대 책	출수장치 수위측정관		
추정소요사업비 (공 중 별)	공 중 (항 목)	처 리 내 역	처 리 비 용 ( 원 )
	출수장치	출수장치	100,000
	수위측정관	수위측정관	167,000
	계		267,000

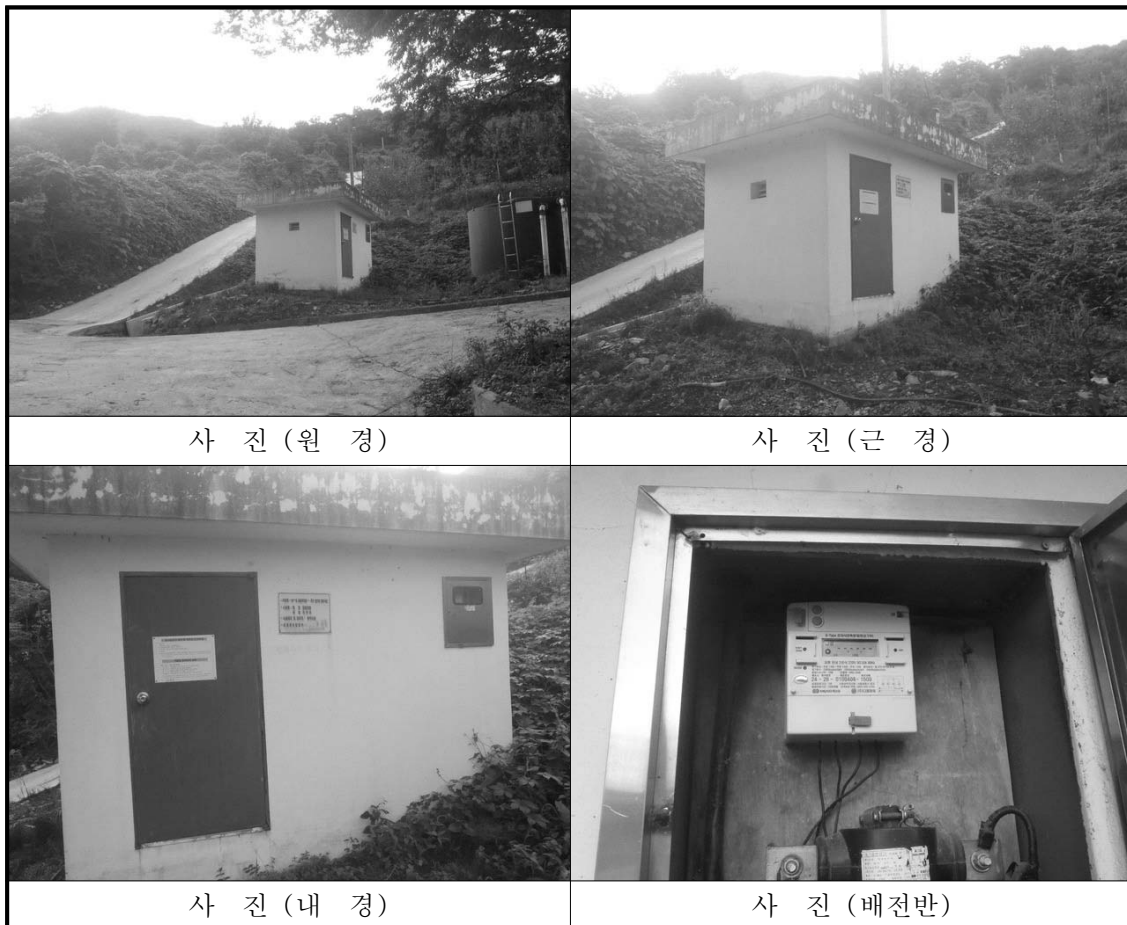
라. 사진대지

문제점	시건장치로 내부시설 확인불가/		
대 책			
추정소요사업비 (공 중 별)	공 중 (항 목)	처 리 내 역	처 리 비 용 (원)
	계

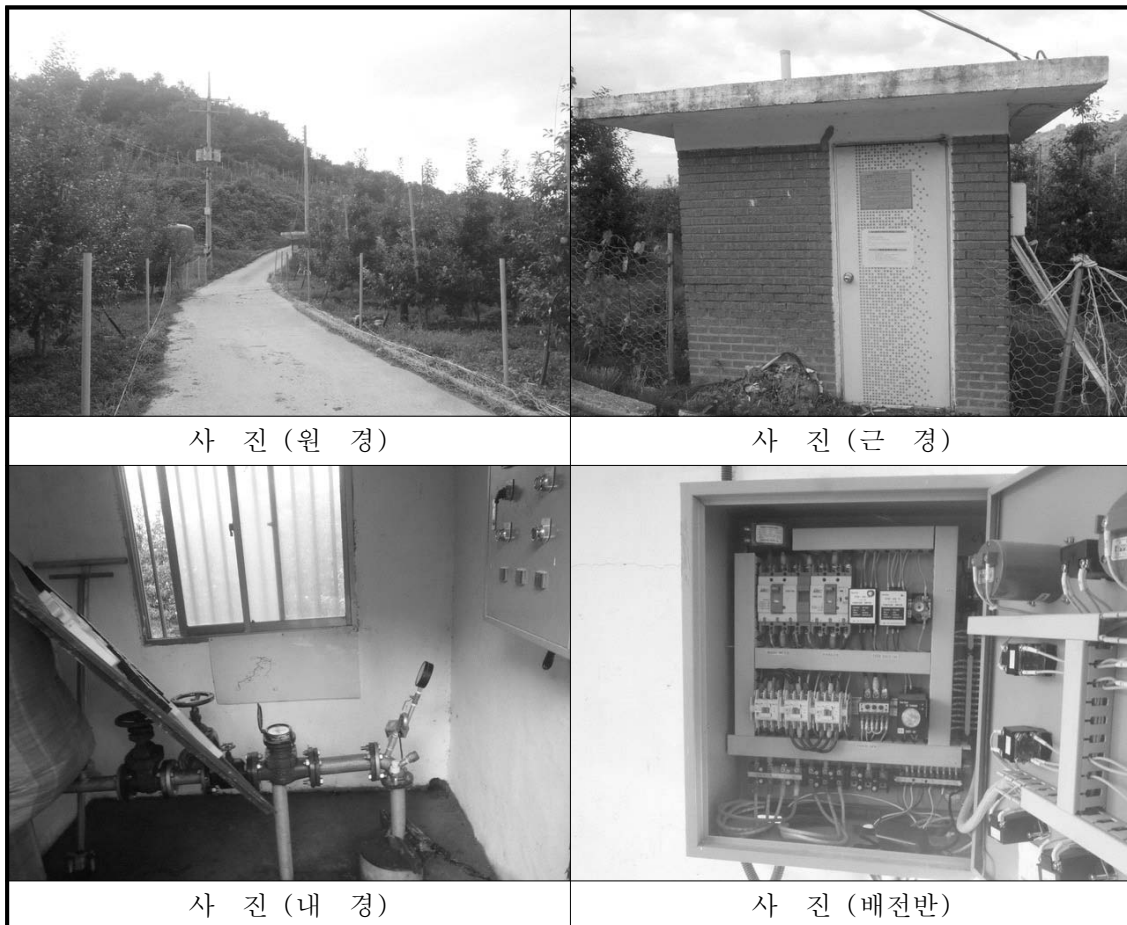
문제점	수위측정관없음/배관누수/		
대책	수질검사 영향조사 실시 사후관리 실시 수위측정관		
추정소요사업비 (공 중 별)	공 중 (항 목)	처 리 내 역	처 리 비 용 ( 원 )
	수질검사	수질검사	150,000
	영향조사 실시	연장허가	5,780,000
	사후관리 실시	사후관리	5,840,000
	수위측정관	수위측정관	167,000
	계		11,937,000

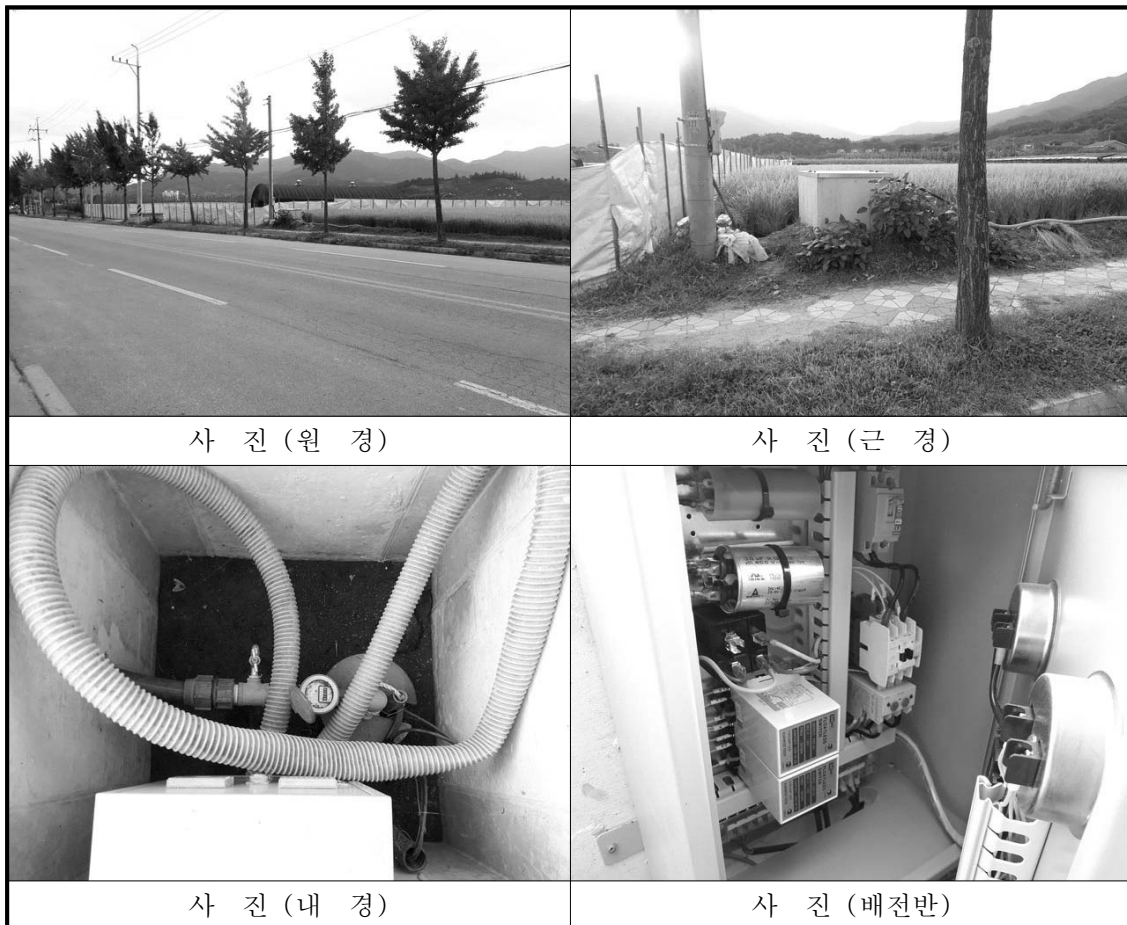
라. 사진대지

문제점	압력계없음/유량계불량/		
대 책	유량계		
추정소요사업비 (공 중 별)	공 중 (항 목)	처 리 내 역	처 리 비 용 (원)
	유량계	유량계	250,000
	계		250,000

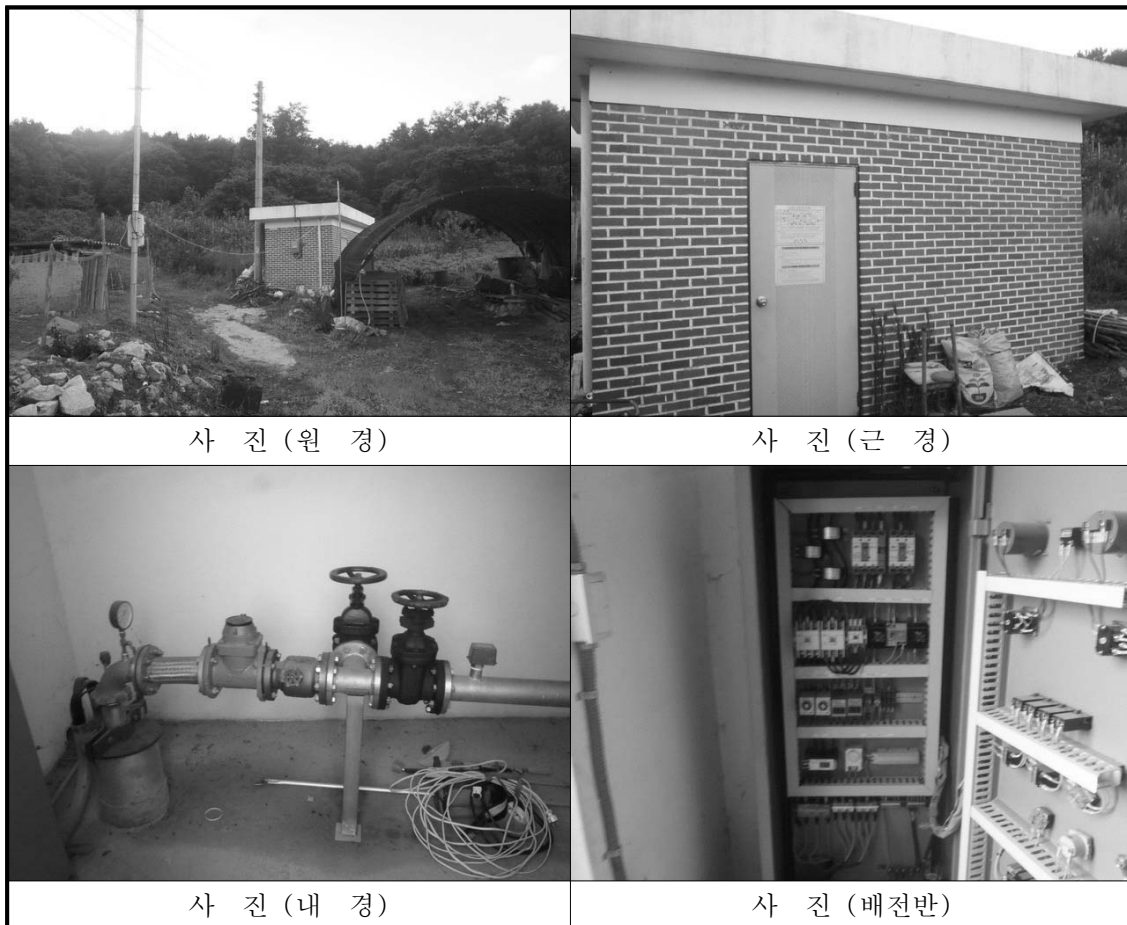
라. 사진대지

문제점	수위측정관없음/		
대책	수위측정관 설치 영향조사 실시 사후관리 실시 수위측정관		
추정소요사업비 (공 중 별)	공 중 (항 목)	처 리 내 역	처 리 비 용 ( 원 )
	수위측정관	수위측정관	167,000
	영향조사 실시	연장허가	5,780,000
	사후관리 실시	사후관리	5,840,000
	계		11,787,000

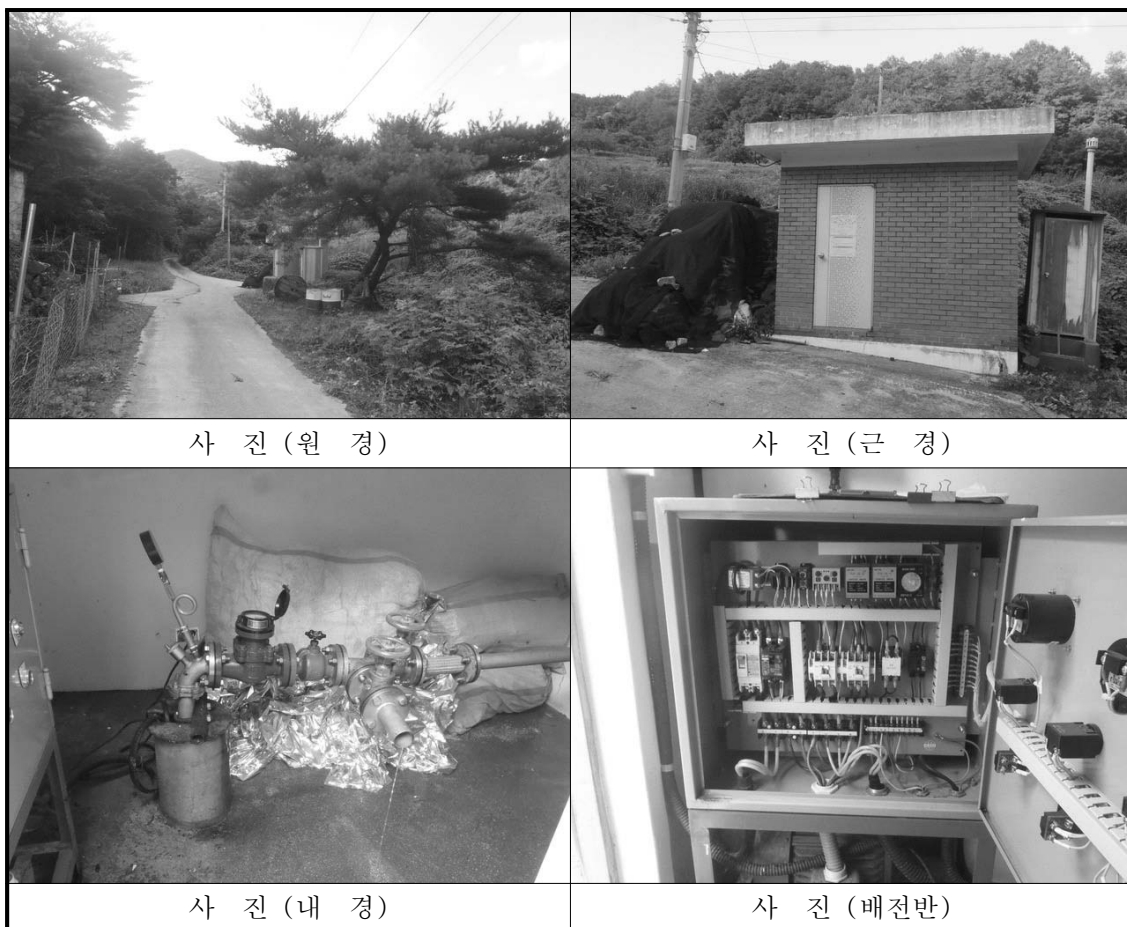
라. 사진대지

문제점	압력계불량/유량계불량/수위측정관없음/배전함불량		
대책	수질검사 영향조사 실시 사후관리 실시 유량계, 수위측정관		
추정소요사업비 (공종별)	공종(항목)	처리내역	처리비용(원)
	수질검사	수질검사	150,000
	영향조사 실시	연장허가	5,780,000
	사후관리 실시	사후관리	5,840,000
	유량계, 수위측정관	유량계, 수위측정관	417,000
	계		12,187,000

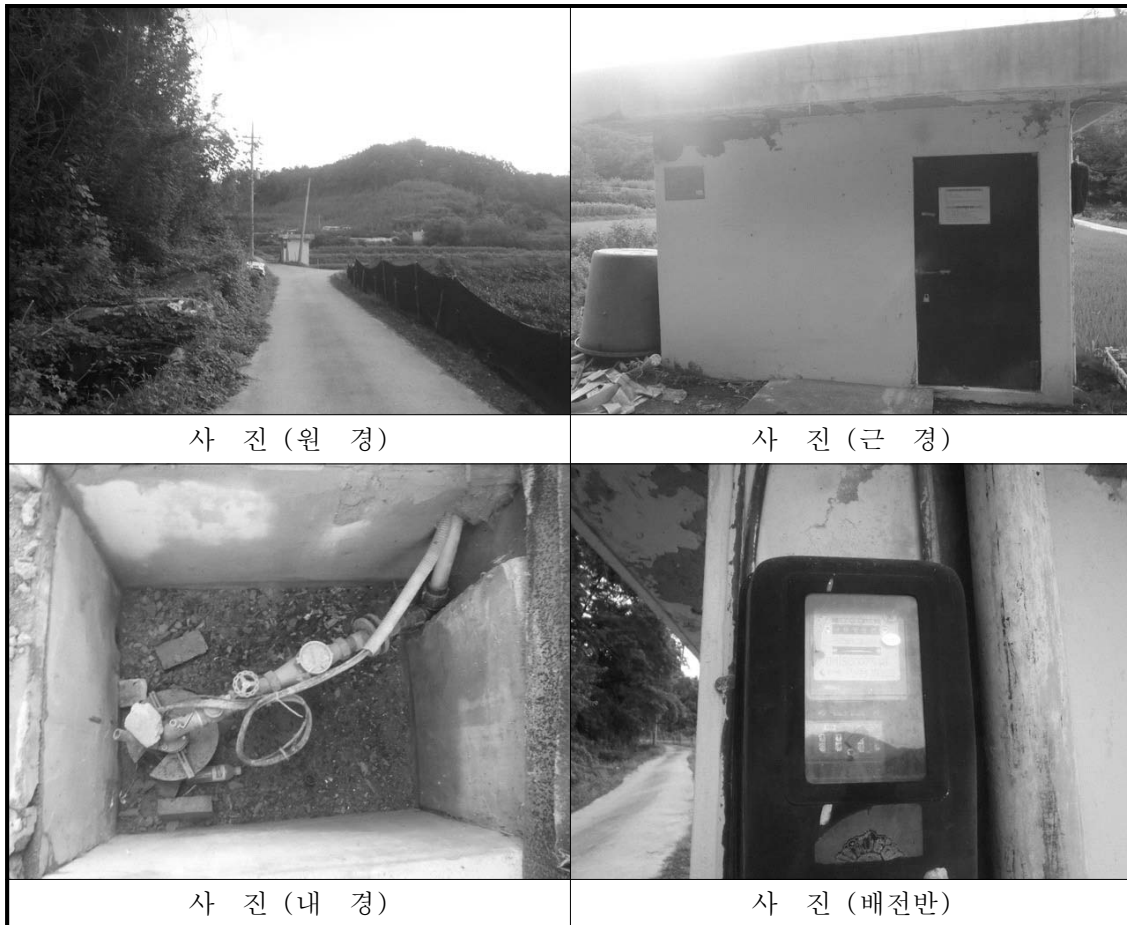
라. 사진대지

문제점	배전함 보호시설 시건장치로 내부시설 확인불가/상부보호공불량/압력계없음/		
대책			
추정소요사업비 (공종별)	공종(항목)	처리내역	처리비용(원)
	계

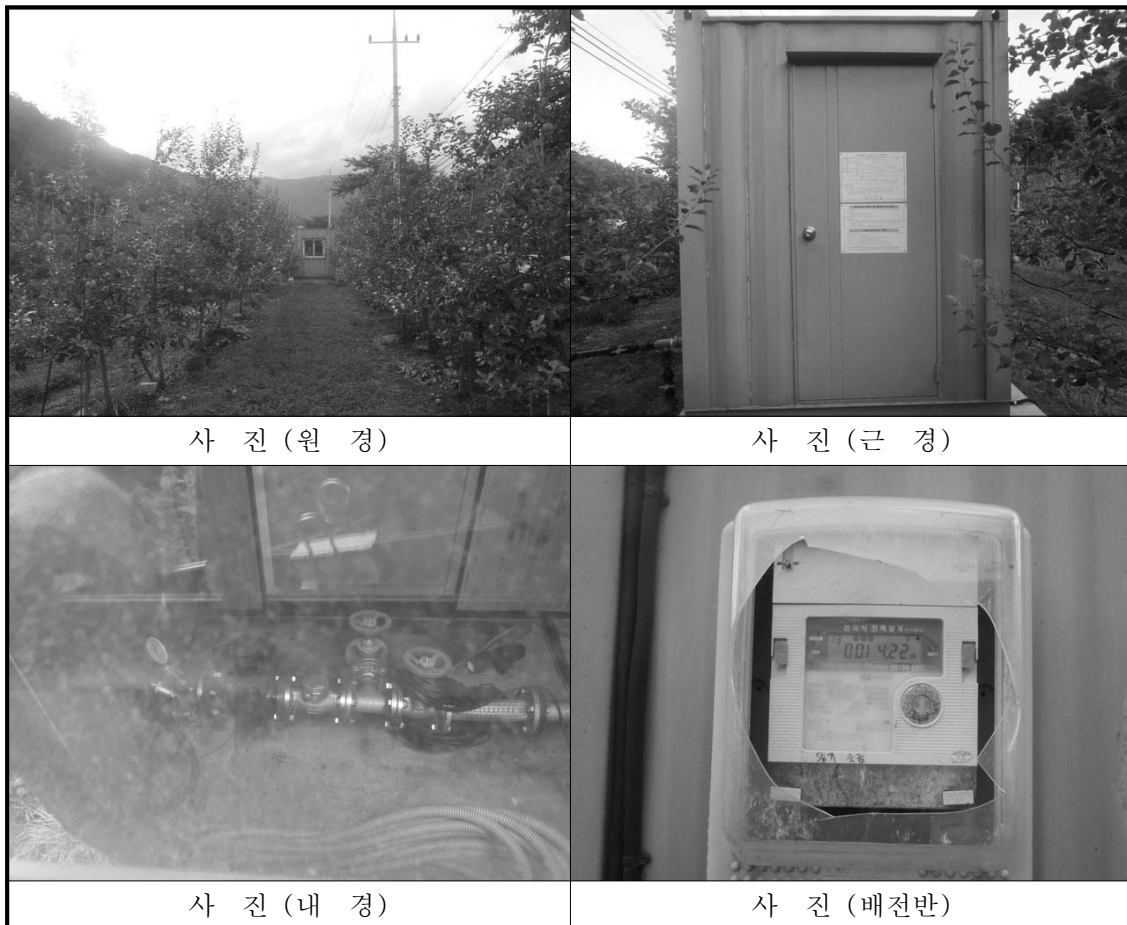
라. 사진대지

문제점	시건장치로 시설작동여부확인불가/창문통해 시설유무는 확인/		
대 책			
추정소요사업비 (공 중 별)	공 중 (항 목)	처 리 내 역	처 리 비 용 (원)
	계

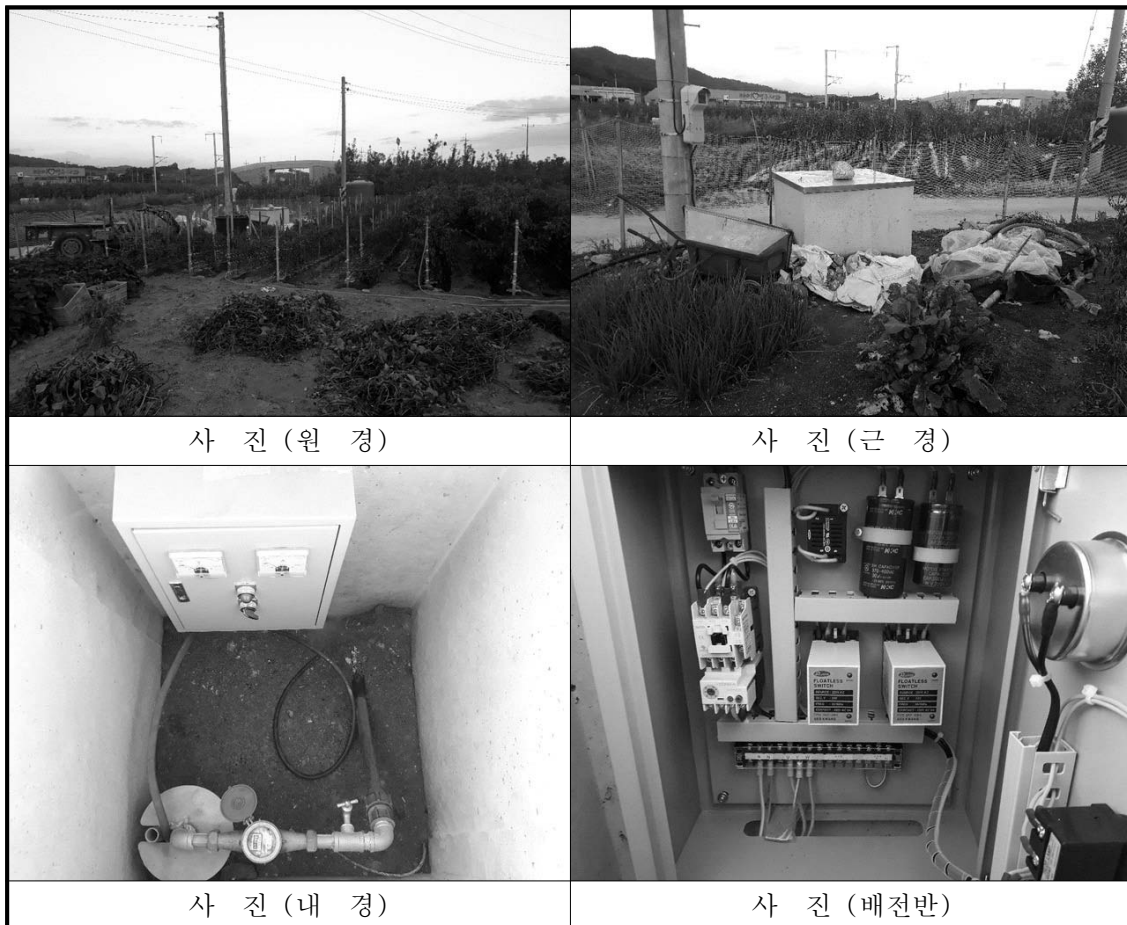
라. 사진대지

문제점	압력계없음/		
대 책			
추정소요사업비 (공 중 별)	공 중 (항 목)	처 리 내 역	처 리 비 용 (원)
	계

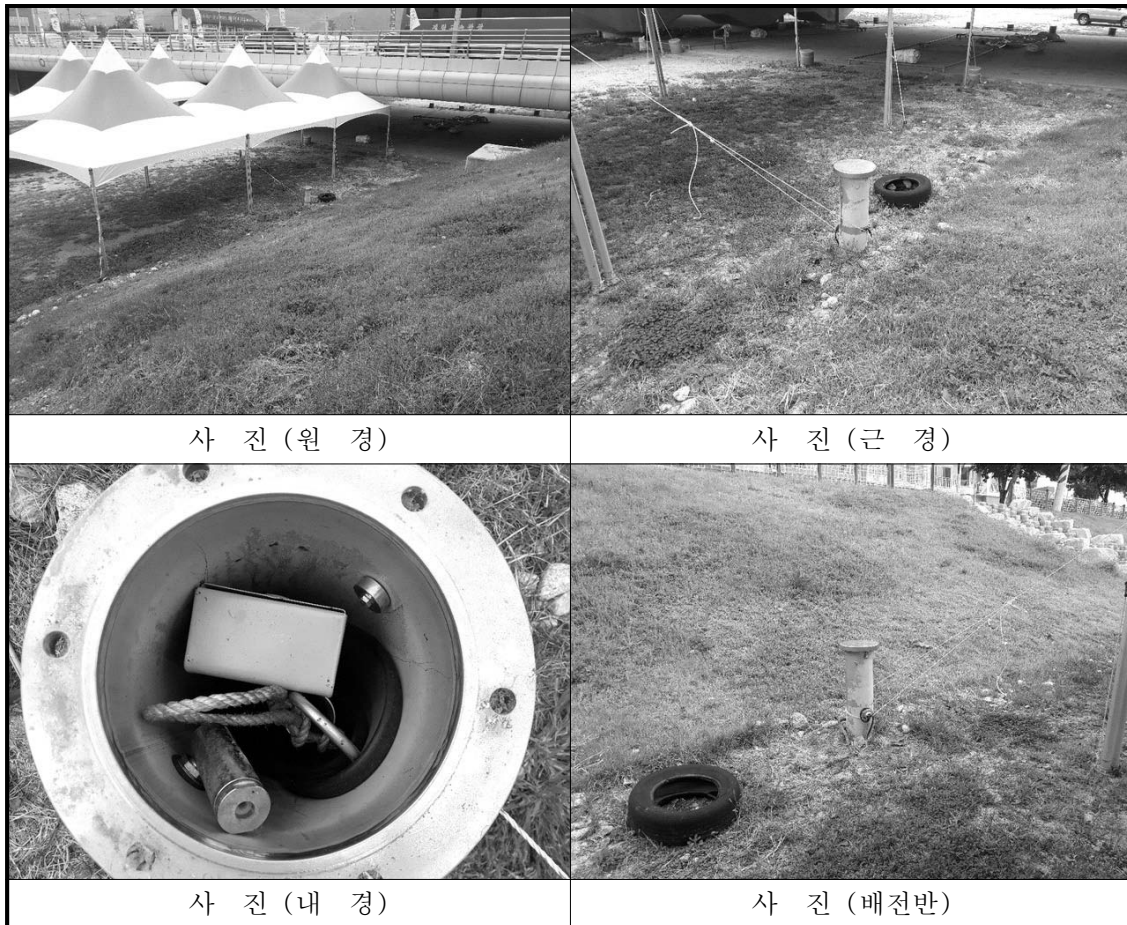
라. 사진대지

문제점	밀폐형 관정(크린캡) 현재 사용안하는 것으로 사료됨/압력계없음/유량계불량/출수장치없음/수위측정관없음/		
대책	유량계 출수장치 수위측정관		
추정소요사업비 (공종별)	공종(항목)	처리내역	처리비용(원)
	유량계	유량계	250,000
	출수장치	출수장치	100,000
	수위측정관	수위측정관	167,000
	계		517,000

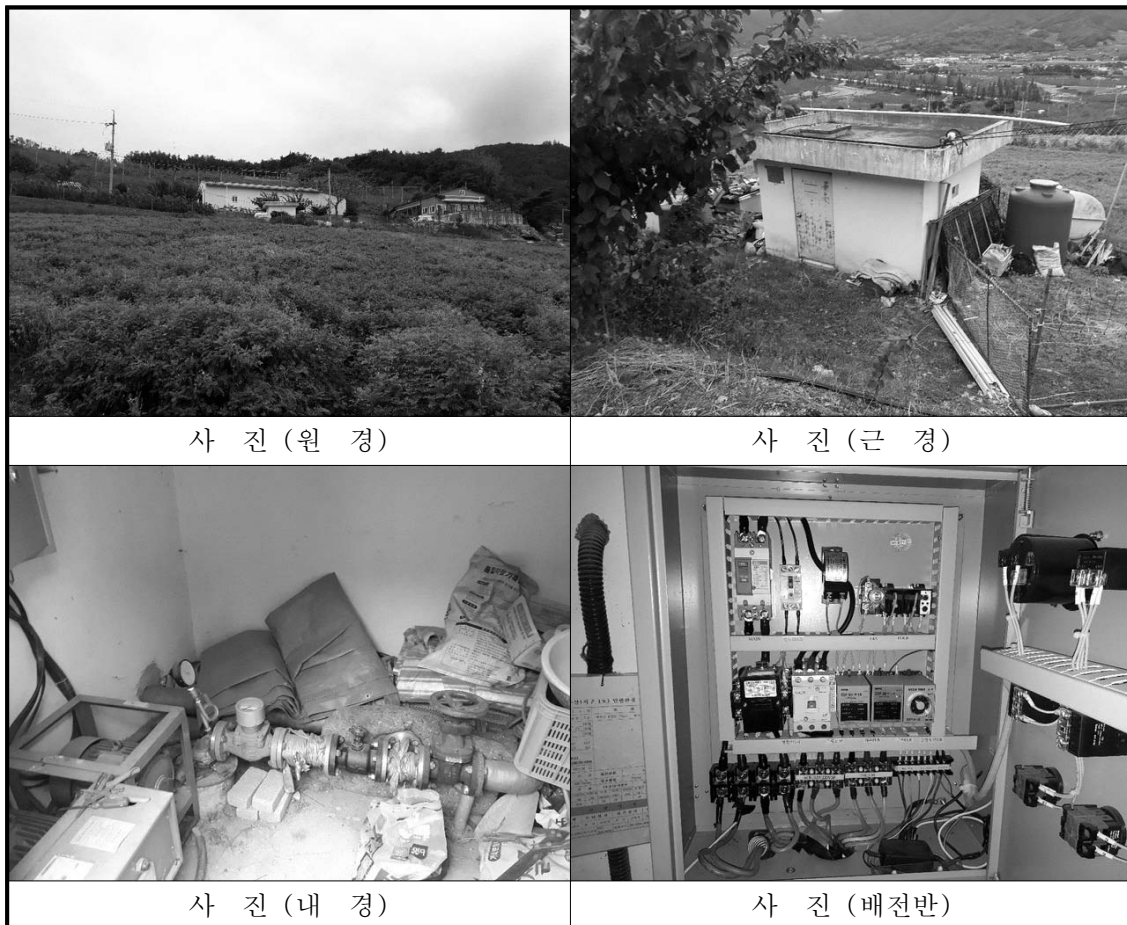
라. 사진대지

문제점	수위측정관없음/배전함불량		
대책	수질검사 영향조사 실시 사후관리 실시 수위측정관		
추정소요사업비 (공 중 별)	공 중 (항 목)	처 리 내 역	처 리 비 용 ( 원 )
	수질검사	수질검사	150,000
	영향조사 실시	연장허가	5,780,000
	사후관리 실시	사후관리	5,840,000
	수위측정관	수위측정관	167,000
	계		11,937,000

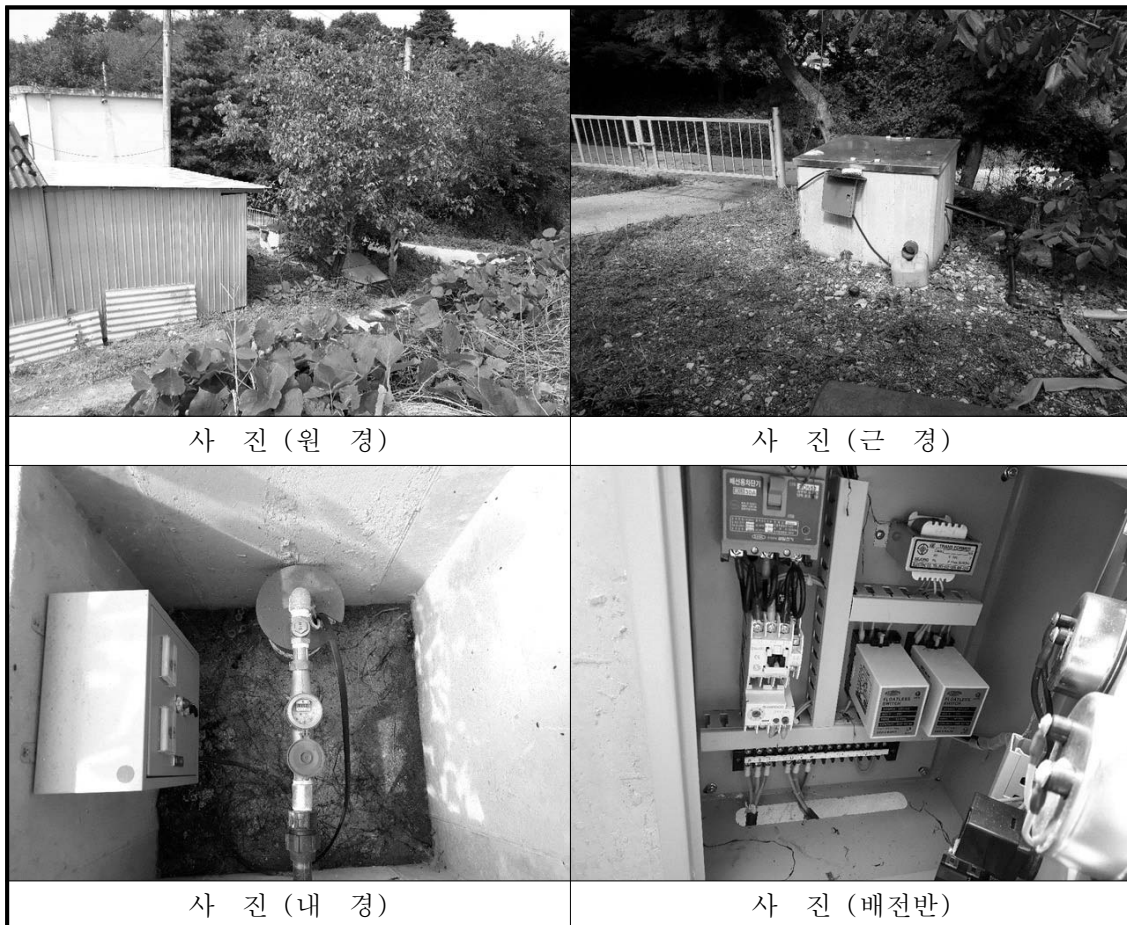
라. 사진대지

문제점	압력계없음/출수장치불량/수위측정관없음/배전함불량		
대책	출수장치 수위측정관		
추정소요사업비 (공 중 별)	공 중 (항 목)	처 리 내 역	처 리 비 용 ( 원 )
	출수장치	출수장치	100,000
	수위측정관	수위측정관	167,000
	계		267,000

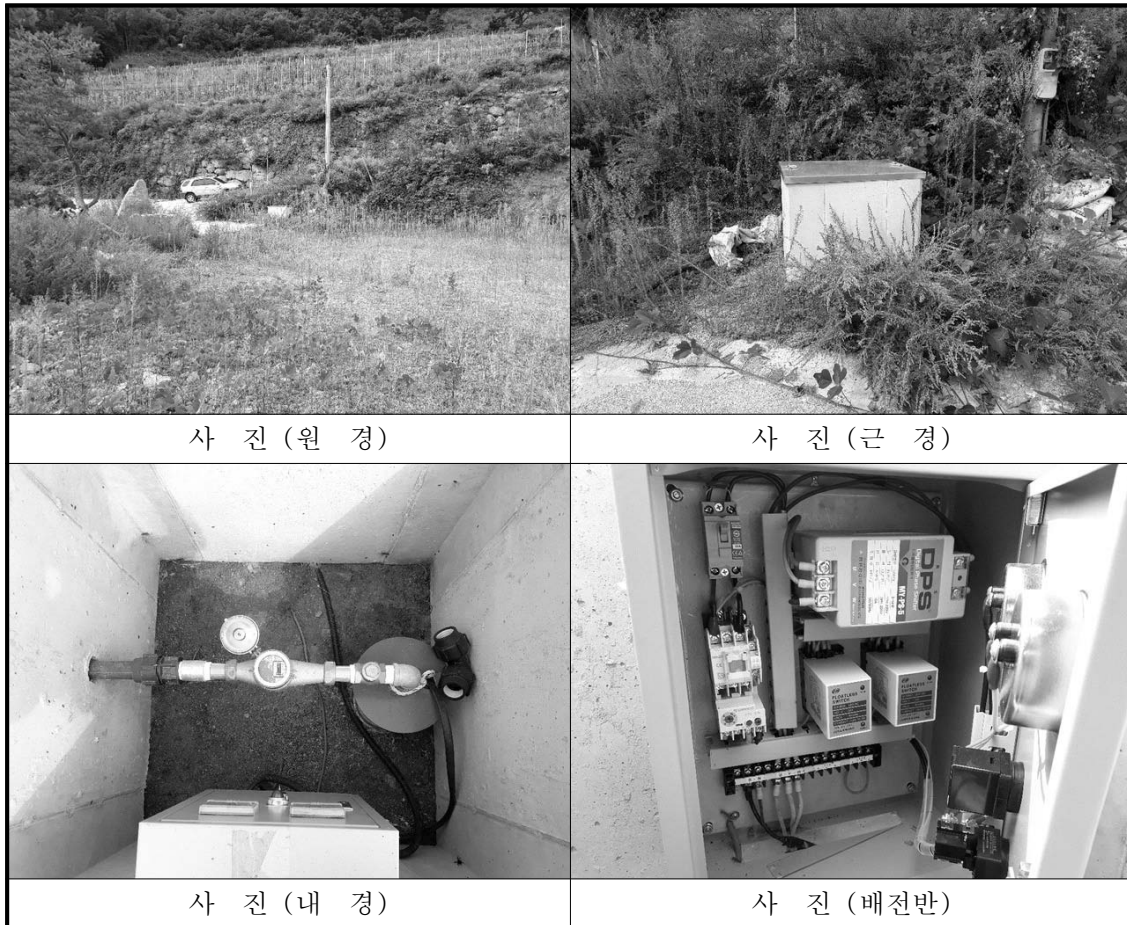
라. 사진대지

문제점	압력계없음/출수장치불량/수위측정관없음/배전함불량		
대책	출수장치 수위측정관		
추정소요사업비 (공 중 별)	공 중 (항 목)	처 리 내 역	처 리 비 용 ( 원 )
	출수장치	출수장치	100,000
	수위측정관	수위측정관	167,000
	계		267,000

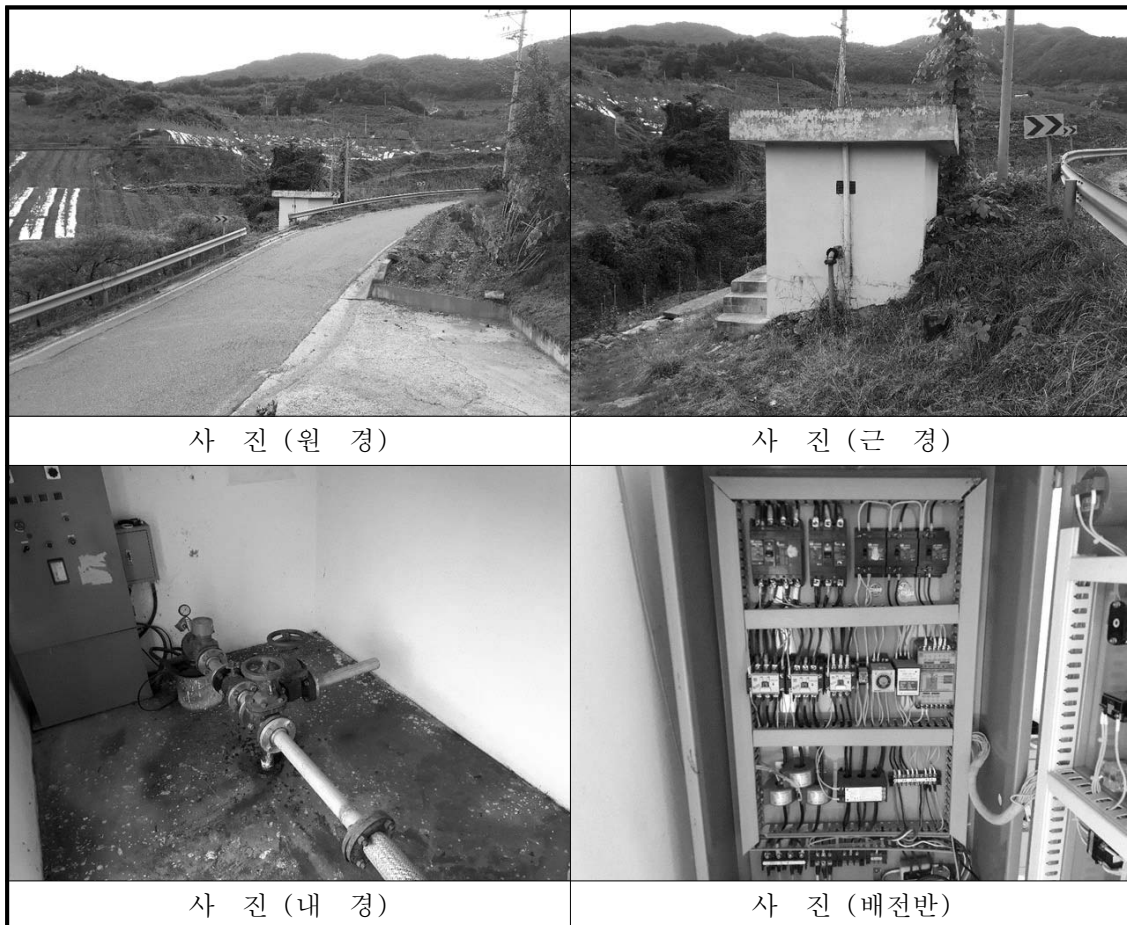
라. 사진대지

문제점	수위측정관없음/배전함불량		
대 책	수질검사 영향조사 실시 사후관리 실시 수위측정관		
추정소요사업비 (공 중 별)	공 중 (항 목)	처 리 내 역	처 리 비 용 (원)
	수질검사	수질검사	150,000
	영향조사 실시	연장허가	5,780,000
	사후관리 실시	사후관리	5,840,000
	수위측정관	수위측정관	167,000
	계		11,937,000

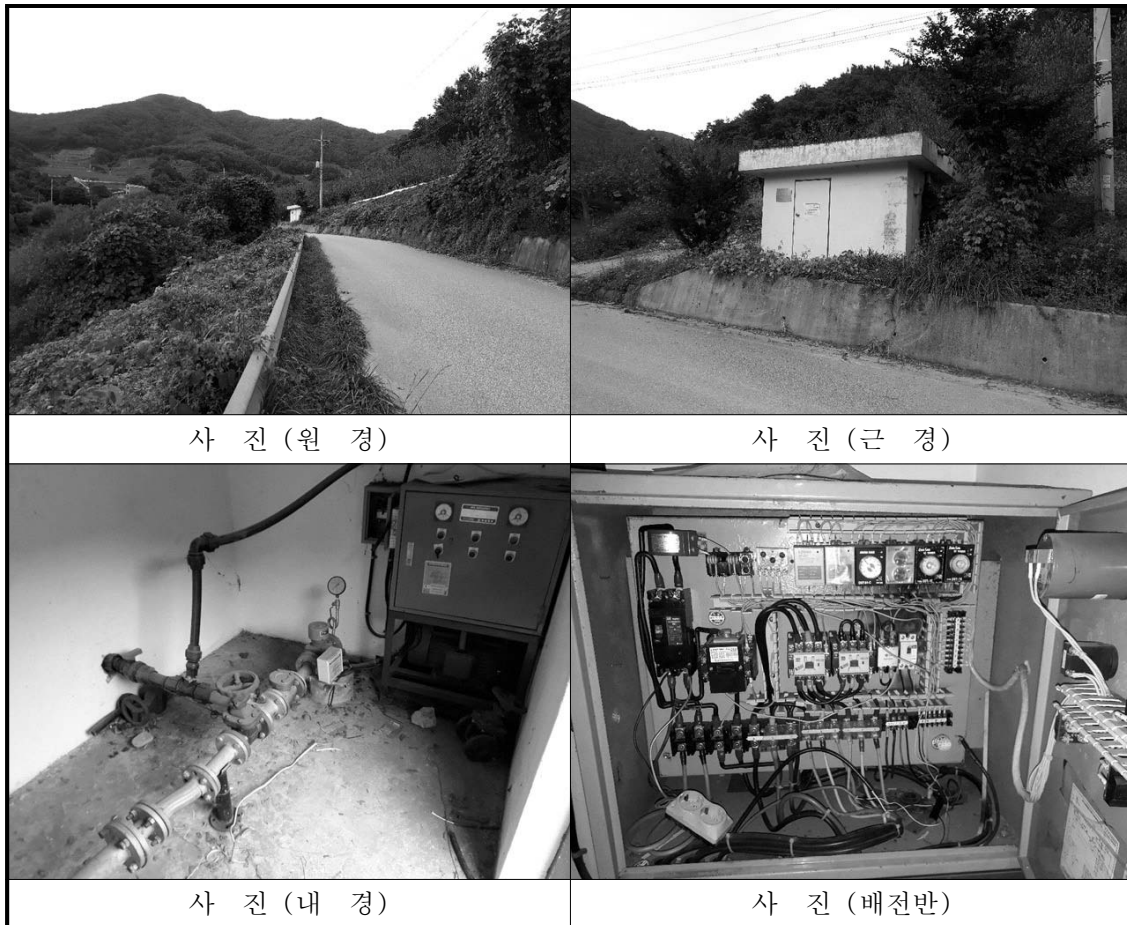
라. 사진대지

문제점	전기 연결은 정상이나 배전함 전원 및 수증펌프 작동안됨/수위측정관없음/		
대책	수질검사 영향조사 실시 사후관리 실시 수위측정관		
추정소요사업비 (공종별)	공종(항목)	처리내역	처리비용(원)
	수질검사	수질검사	150,000
	영향조사 실시	연장허가	5,780,000
	사후관리 실시	사후관리	5,840,000
	수위측정관	수위측정관	167,000
	계		11,937,000

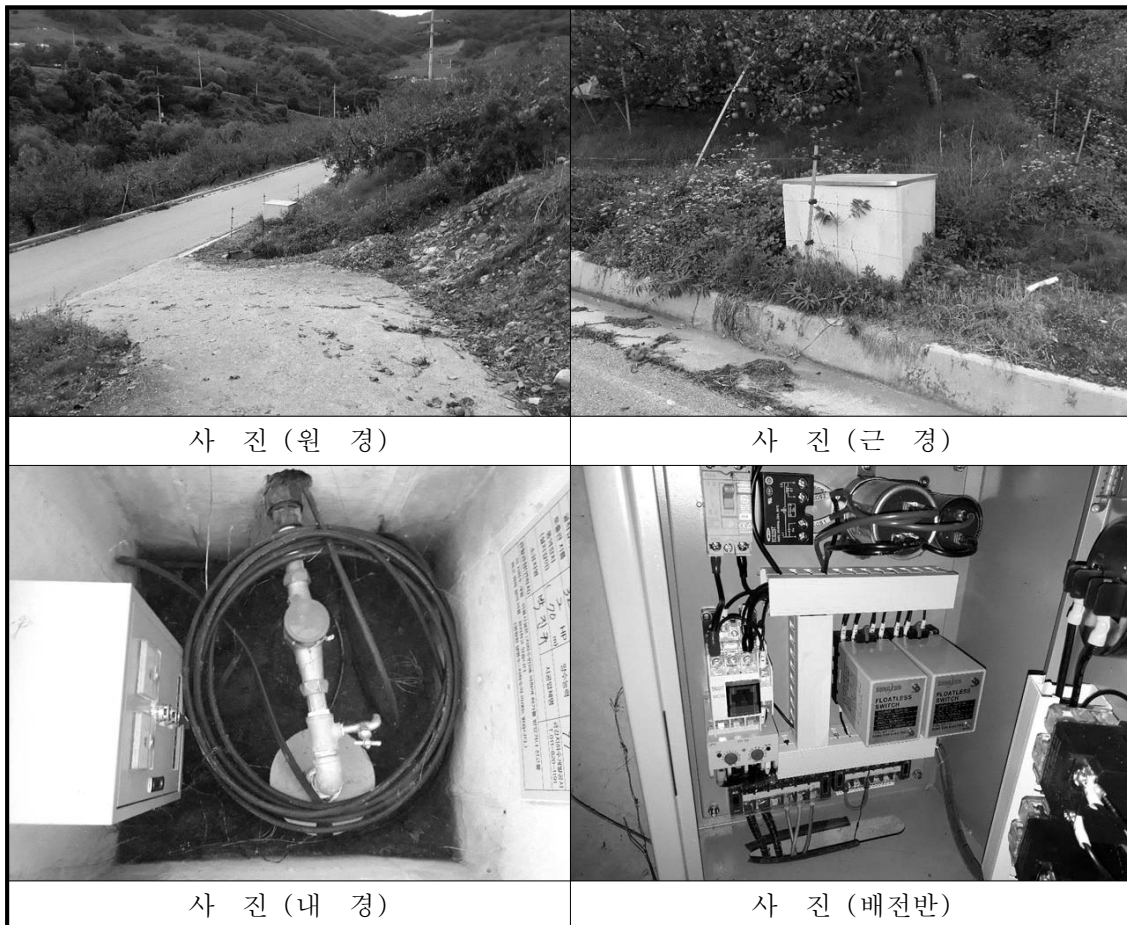
라. 사진대지

문제점	압력계없음/수위측정관없음/		
대 책	수위측정관		
추정소요사업비 (공 중 별)	공 중 (항 목)	처 리 내 역	처 리 비 용 (원)
	수위측정관	수위측정관	167,000
	계		167,000

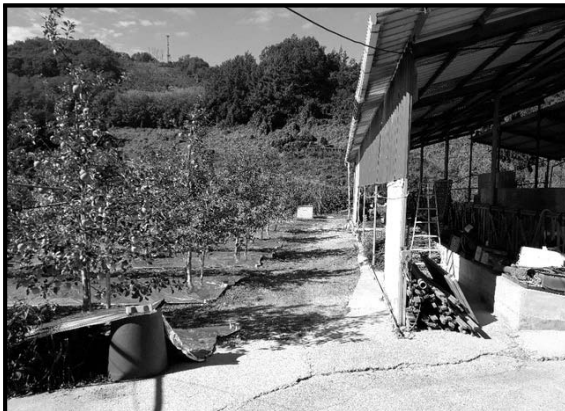
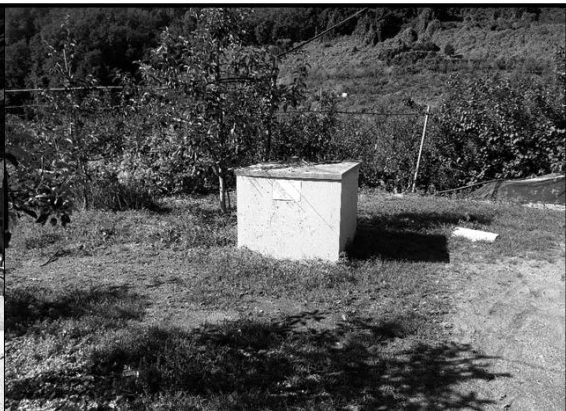
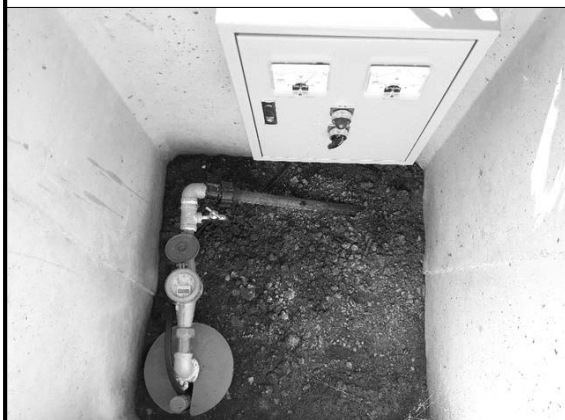
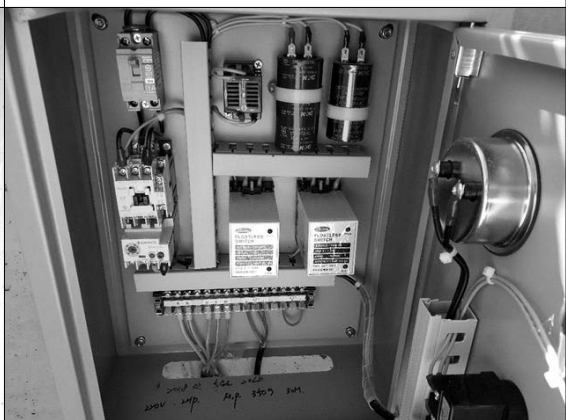
라. 사진대지

문제점	압력계없음/		
대 책			
추정소요사업비 (공 중 별)	공 중 (항 목)	처 리 내 역	처 리 비 용 (원)
	계

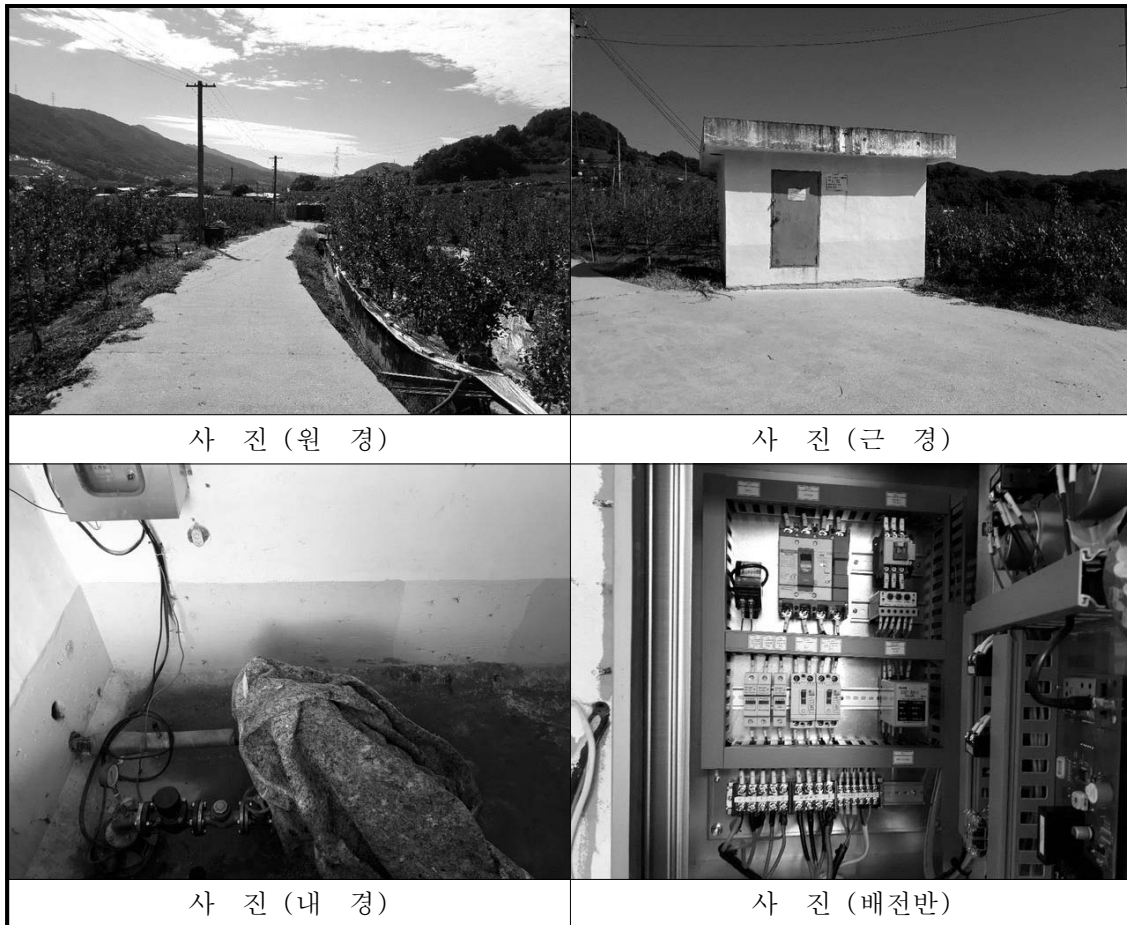
라. 사진대지

문제점	시건장치(문열쇠) 사용자 남태동 010-2606-5533/유량계불량/출수장치없음/수위측정관없음/배전함불량		
대책	유량계 수질검사 출수장치 수위측정관		
추정소요사업비 (공종별)	공종(항목)	처리내역	처리비용(원)
	유량계	유량계	250,000
	수질검사	수질검사	150,000
	출수장치	출수장치	100,000
	수위측정관	수위측정관	167,000
	계		667,000
