2019 농촌지하수관리보고서 당우지구

I. 농촌지하수관리사업 개요

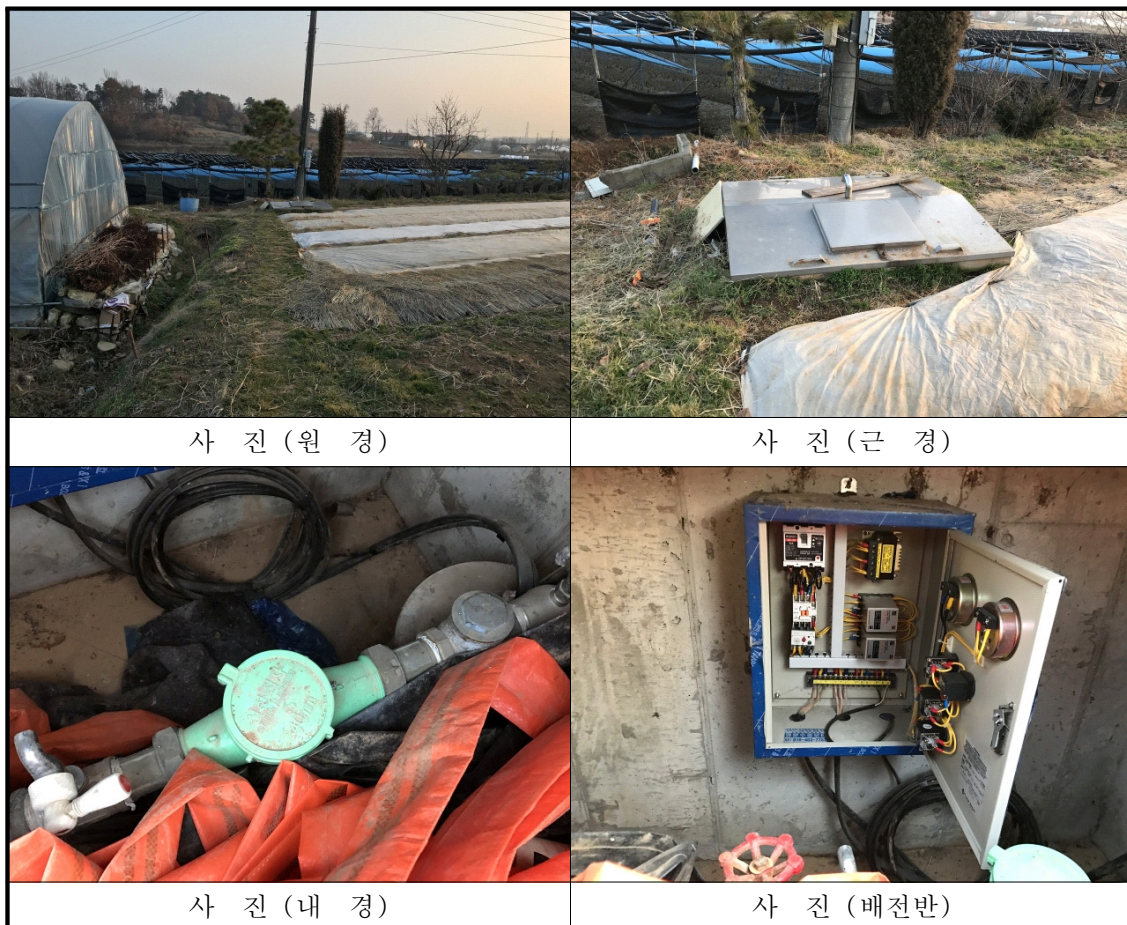
라. 사진대지

분야별	구 분	점 검 목 적	점 검 사 항	점 검 내 용	점 검 결 과	
지 질 / 수 질	관 정	수 질	수질검사	검사일	-	
				농업용 수질기준	-	
				부적합 항목	-	
		관 정	자연수위	자연수위 측정	4.95	
				양 수 량	양수량의 적정여부	289
				이 물 질 배출여부	이물질, 오염물질배출여부	적정
		양수장 및 보호공	균 열	균열, 백태, 박리, 파손여부	양호	
				누 수	위치, 누수원인, 누수여부	양호
				침 하	침하부위, 원인 및 정도	양호
		오염방지 시설	덮개파손	파손 및 시건장치 유무	양호	
				녹발생 및 부식정도	양호	
				유 량 계	작동유무 및 파손여부	-
		측 정 장 치	출수장치	출수장치의 파손여부	-	
수위측정관	수위측정관의 관리상태			해당없음		
기 계 시 설	수 펌 프			작동상태	작동여부, 진동 및 경음상태	-
		용 량	이용량 대비 용량의 적정성	-		
전 기 시 설	배전함 및 전기설비	외 형	누유상태, 계측기기 작동	-		
			설 치	위치의 적정성, 설치상태	양호	
			동 작	진동상태, 계기류 작동	-

문제점	전기차단으로 시설작동여부 확인불가		
대책	관정재정비, 내부청소 실시		
추정소요사업비 (공 중 별)	공 중 (항 목)	처리내역	처리비용 (천 원)
	영향조사	영향조사	5,533
	수위측정관	수위측정관교체및설치	167
	계		5,700

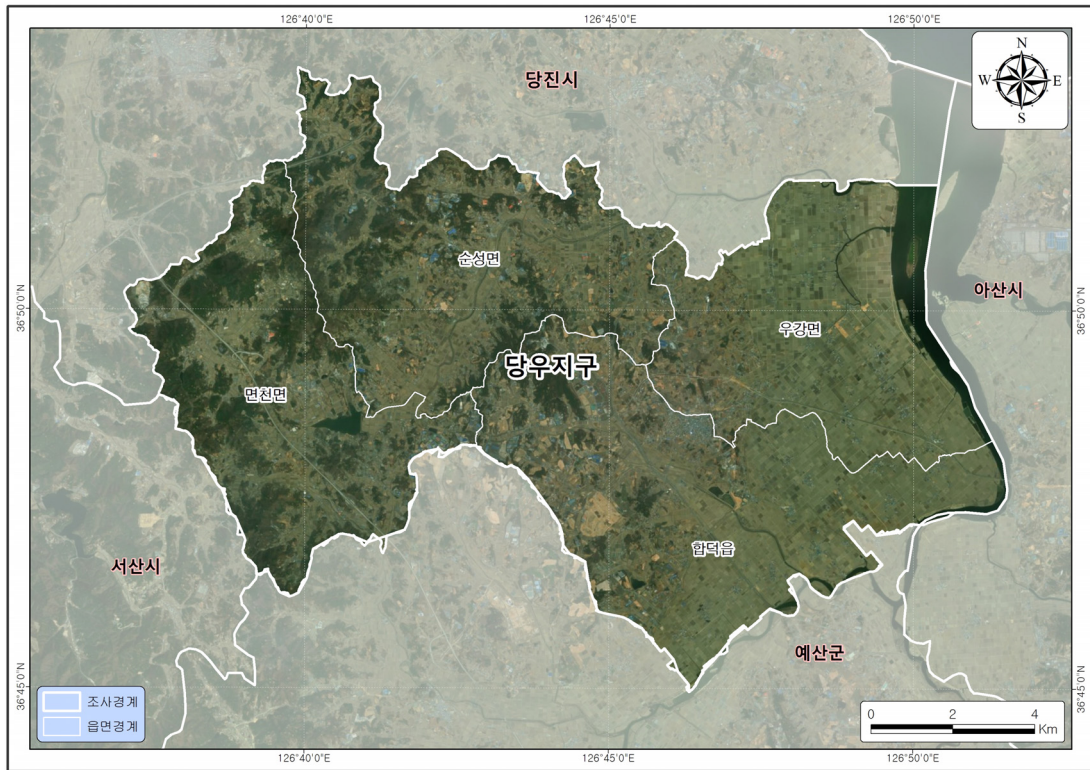
<그림 1-1-1> 용수구역 현황도

□ 농어촌정비법 제 15조에 근거한 농촌용수구역은 농지, 농어촌의 취락과 농어촌 용수계획 수립이 필요하다고 인정되는 농어촌 지역과 소규모 유역과 소하천으로서 수질관리 및 보전이 필요하다고 인정되는 유역으로 정의하고 전국을 352개 용수구역으로 구분하였으며 이번 조사지역은 당우지구이다(표 1-1-1, 그림 1-1-1).

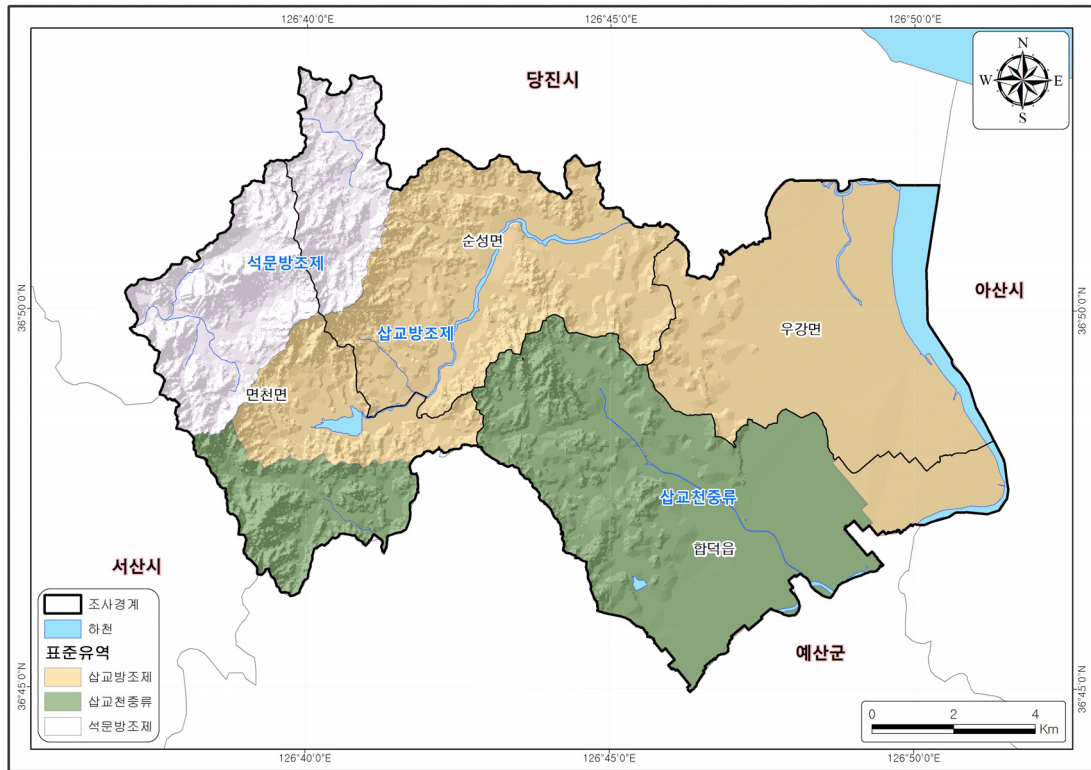
<그림 1-4-2> 당우지구 표준유역도

중 권 역	유 역 명	행정구역		면적 (km ²)	구성비 (%)
		읍면동	리		
계		-		173.80	100.0
삽 교 천	삽교 천 중류	합덕읍	운산리 도곡리 소소리 석우리 성동리 대합덕리 대전리 도리 신리 옥금리 합덕리 점원리 신석리	45.50	26.18
		면천면	문봉리 자개리 율사리 대치리	11.06	6.36
	삽교 방조 제	합덕읍	신흥리	5.80	3.34
		면천면	성상리 성하리 원동리 문봉리	11.68	6.72
		순성면	봉소리 백석리 양유리 나산리 광천리 본리 중방리 아찬리 옥호리	33.81	19.45
		우강면	창리 송산리 세류리 원치리 공포리 부장리 신촌리 강문리 소반리 대포리 내경리 성원리	38.86	22.36
대호 방조 제	석문 방조 제	면천면	삼웅리 송학리 죽동리 사기소리	16.50	9.50
		순성면	성북리 갈산리	10.59	6.09

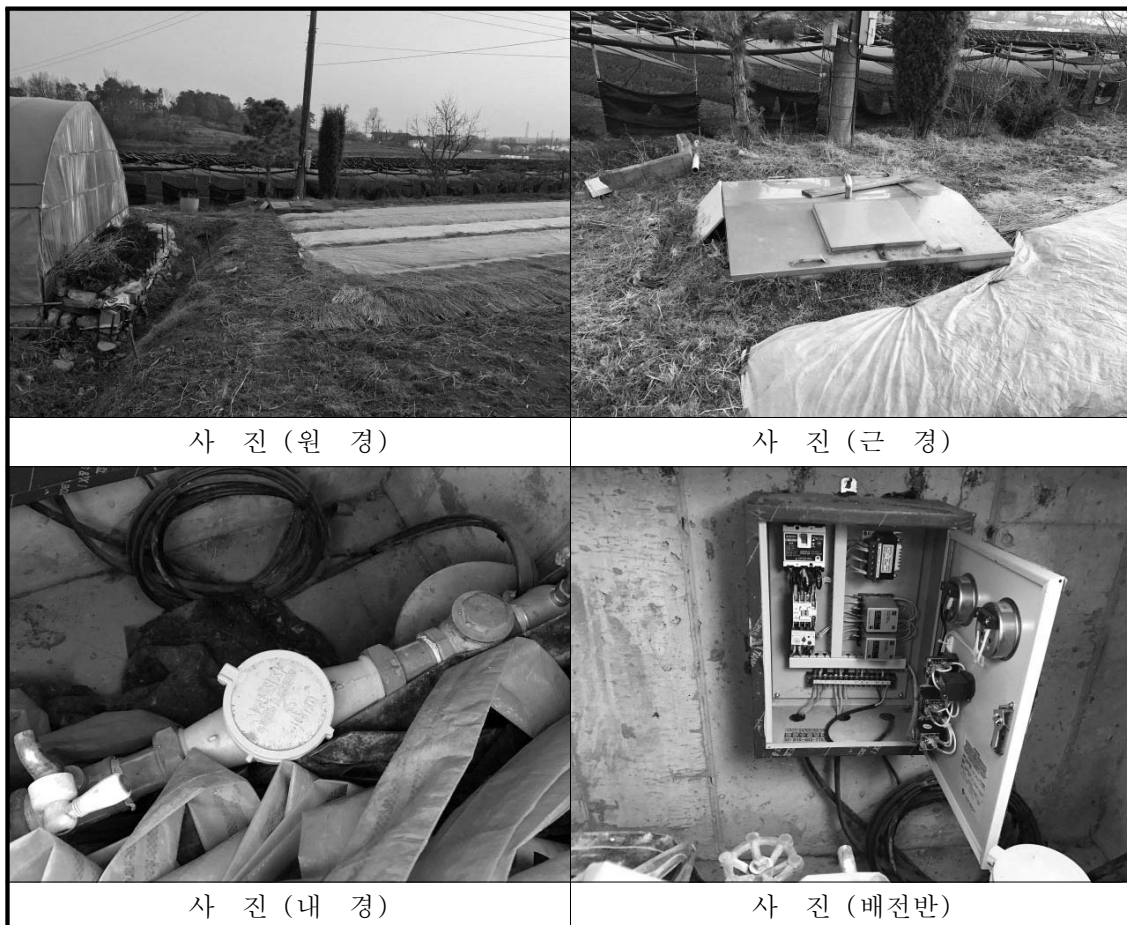
라. 사진대지

분야별	구 분	점 검 목 적	점 검 사 항	점 검 내 용	점 검 결 과	
지 질 / 수 질	관 정	수 질	수질검사	검사일	-	
				농업용 수질기준	-	
				부적합 항목	-	
		관 정	자연수위	자연수위 측정	4.95	
				양 수 량	양수량의 적정여부	289
				이 물 질 배출여부	이물질, 오염물질배출여부	적정
		양수장 및 보호공	균 열	균열, 백태, 박리, 파손여부	양호	
				누 수	위치, 누수원인, 누수여부	양호
				침 하	침하부위, 원인 및 정도	양호
		오염방지 시설	덮개파손	파손 및 시건장치 유무	양호	
				녹발생 및 부식정도	양호	
				유 량 계	작동유무 및 파손여부	-
		측 정 장 치	출수장치	출수장치의 파손여부	-	
수위측정관	수위측정관의 관리상태			해당없음		
기 계 시 설	수 펌 프			작동상태	작동여부, 진동 및 경음상태	-
		용 량	이용량 대비 용량의 적정성	-		
전 기 시 설	배전함 및 전기설비	외 형	누유상태, 계측기기 작동	-		
			설 치	위치의 적정성, 설치상태	양호	
			동 작	진동상태, 계기류 작동	-

문제점	전기차단으로 시설작동여부 확인불가		
대책	관정재정비, 내부청소 실시		
추정소요사업비 (공 중 별)	공 중 (항 목)	처 리 내 역	처 리 비 용 (천 원)
	영향조사	영향조사	5,533
	수위측정관	수위측정관교체및설치	167
	계		5,700

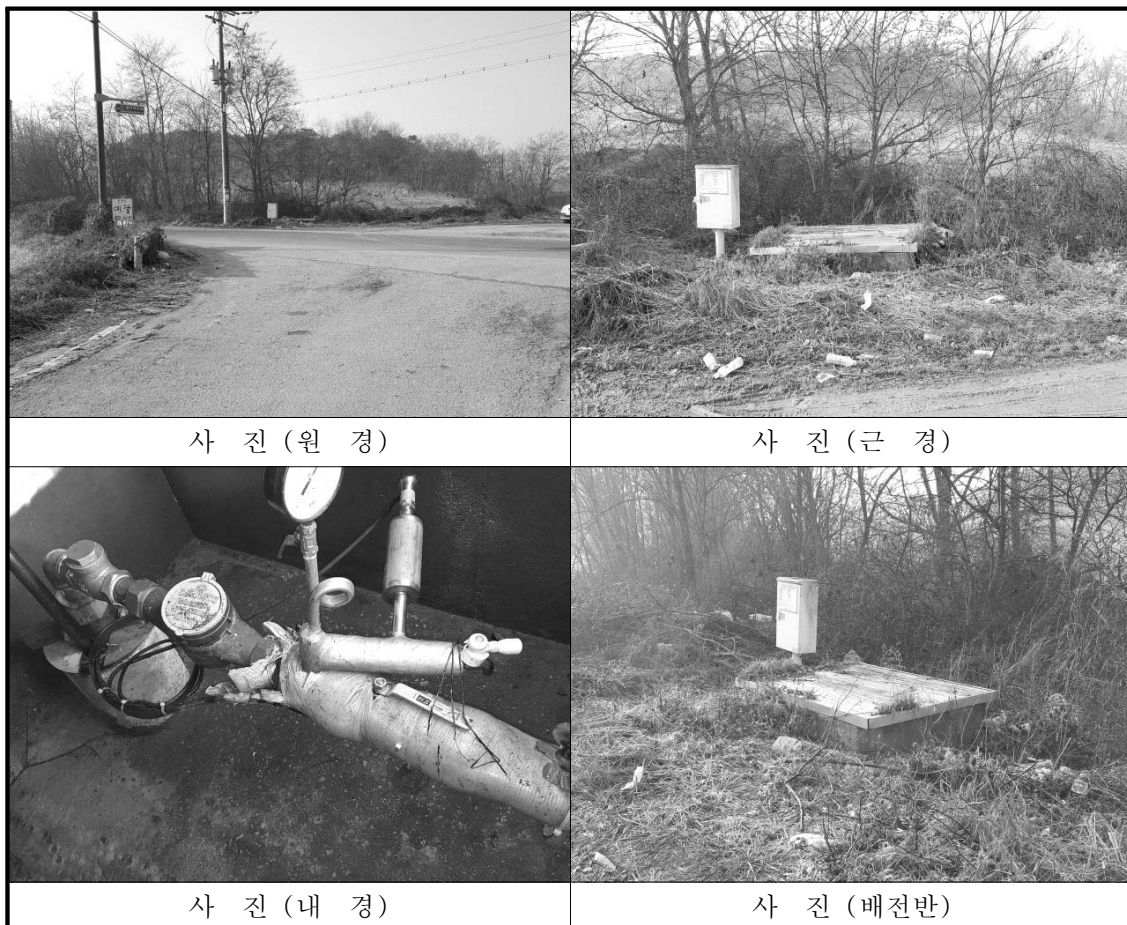
라. 사진대지

분야별	구 분	점 검 목 적	점 검 사항	점 검 내 용	점 검 결 과	
지 질 / 수 질	관 정	수 질	수질검사	검사일	농·어업용수	
				농업용 수질기준	20181229	
				부적합 항목	적합	
		관 정	자연수위	자연수위 측정	4.3	
				양 수 량	양수량의 적정여부	278
				이 물 질 배출여부	이물질, 오염물질배출여부	적정
		양수장 및 보호공	균 열	균열, 백태, 박리, 파손여부	양호	
				누 수	위치, 누수원인, 누수여부	양호
				침 하	침하부위, 원인 및 정도	양호
		오염방지 시설	덮개파손	파손 및 시건장치 유무	양호	
				덮개부식	녹발생 및 부식정도	양호
		측 정 장 치	유 량 계	작동유무 및 파손여부	-	
				출수장치	출수장치의 파손여부	-
수위측정관	수위측정관의 관리상태			양호		
기 계	기 계 시 설	수 중 펌 프	작동상태	작동여부, 진동 및 경음상태	-	
			용 량	이용량 대비 용량의 적정성	-	
전 기	전 기 시 설	배전함 및 전기설비	외 형	누유상태, 계측기기 작동	-	
			설 치	위치의 적정성, 설치상태	양호	
			동 작	진동상태, 계기류 작동	-

문제점	컨트롤박스 시건장치로 시설 작동여부 확인불가		
대책	관정재정비, 내부청소 실시		
추정소요사업비 (공종별)	공종(항목)	처리내역	처리비용(천원)
	사후관리	에어써징 등	5,126
	계		5,126

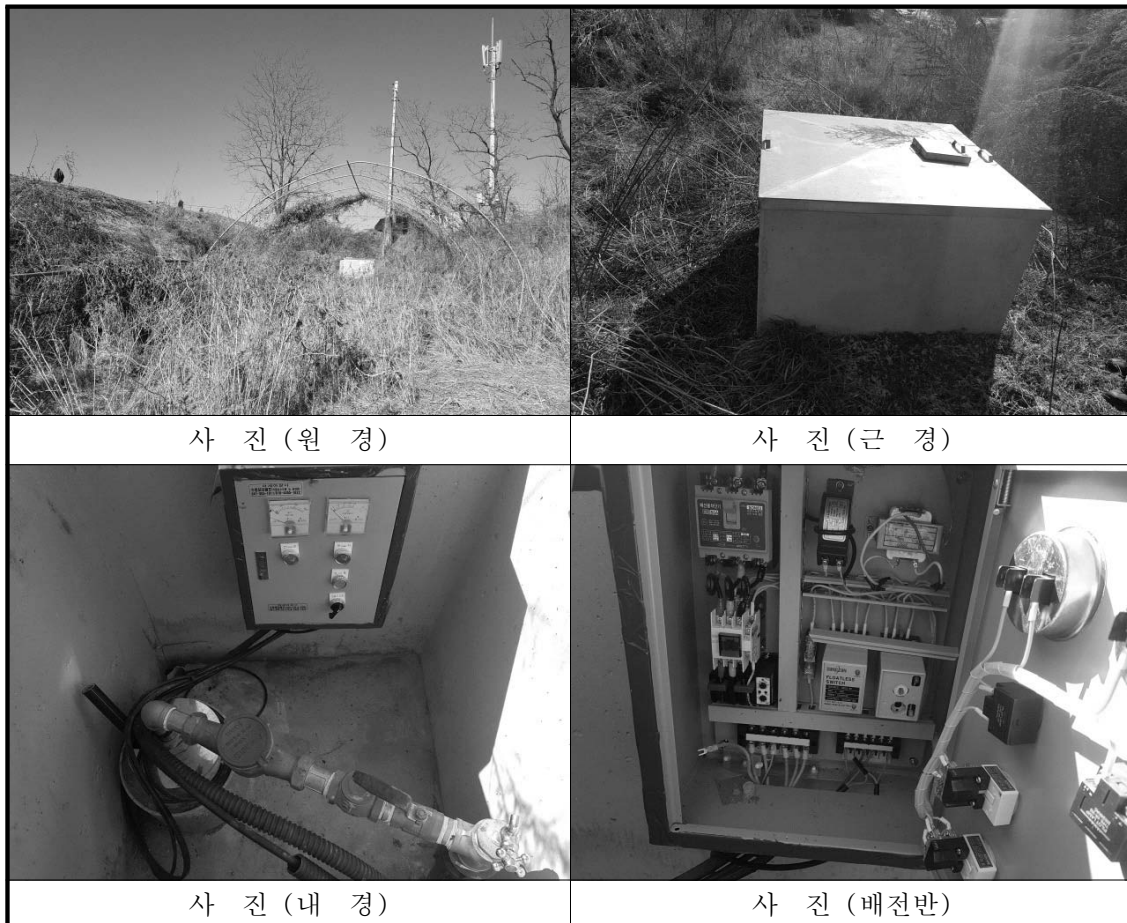
라. 사진대지

분야별	구 분	점 검 목 적	점 검 사항	점 검 내 용	점 검 결 과	
지 질 / 수 질	관 정	수 질	수질검사	검사일	농.어업용수	
				농업용 수질기준	20190110	
				부적합 항목	부적합	
		관 정	자연수위	자연수위 측정	20.1	
				양 수 량	양수량의 적정여부	186
				이 물 질 배출여부	이물질, 오염물질배출여부	적정
		양수장 및 보호공	균 열	균열, 백태, 박리, 파손여부	양호	
				누 수	위치, 누수원인, 누수여부	양호
				침 하	침하부위, 원인 및 정도	양호
		오염방지 시설	덮개파손	파손 및 시건장치 유무	양호	
				덮개부식	녹발생 및 부식정도	양호
				유 량 계	작동유무 및 파손여부	양호
		측 정 장 치	출수장치	출수장치의 파손여부	양호	
수위측정관	수위측정관의 관리상태			양호		
기 계 시 설	수 중 펌 프			작동상태	작동여부, 진동 및 경음상태	양호
		용 량	이용량 대비 용량의 적정성	양호		
전 기 시 설	배전함 및 전기설비	외 형	누유상태, 계측기기 작동	양호		
		설 치	위치의 적정성, 설치상태	양호		
		동 작	진동상태, 계기류 작동	불량

문제점	V게이지고장		
대책	관정재정비, 내부청소 실시		
추정소요사업비 (공종별)	공종(항목)	처리내역	처리비용(천원)
	배전함 및 전기		2,430
	계		2,430

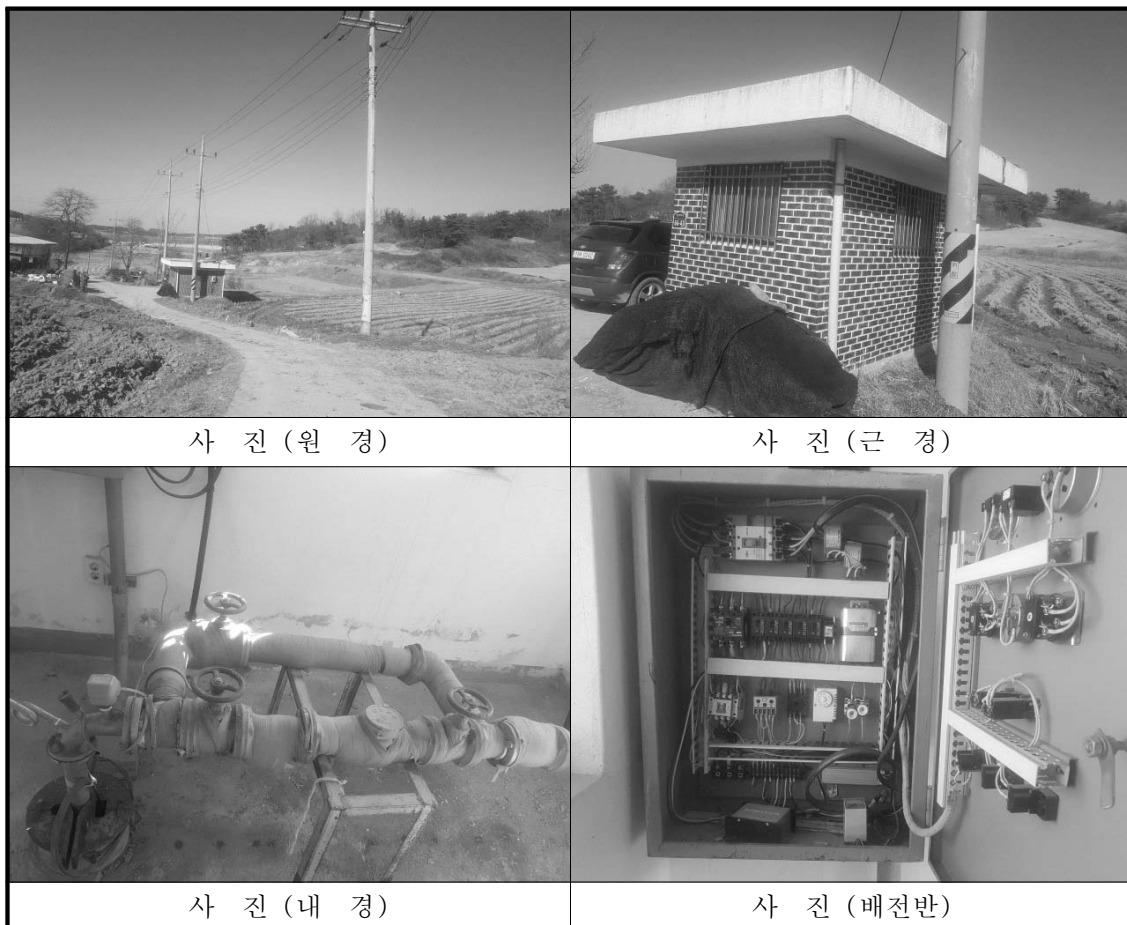
라. 사진대지

분야별	구 분	점 검 목 적	점 검 사항	점 검 내 용	점 검 결 과	
지 질 / 수 질	관 정	수 질	수질검사	검사일	농·어업용수	
				농업용 수질기준	20181222	
				부적합 항목	적합	
		관 정	자연수위	자연수위 측정	9.1	
				양 수 량	양수량의 적정여부	198
				이 물 질 배출여부	이물질, 오염물질배출여부	적정
		양수장 및 보호공	균 열	균열, 백태, 박리, 파손여부	양호	
				누 수	위치, 누수원인, 누수여부	양호
				침 하	침하부위, 원인 및 정도	양호
		오염방지 시설	덮개파손	파손 및 시건장치 유무	양호	
				덮개부식	녹발생 및 부식정도	양호
				유 량 계	작동유무 및 파손여부	불량
		측 정 장 치	출수장치	출수장치의 파손여부	양호	
수위측정관	수위측정관의 관리상태			불량		
기 계	기 계 시 설	수 중 펌 프	작동상태	작동여부, 진동 및 경음상태	양호	
			용 량	이용량 대비 용량의 적정성	양호	
전 기	전 기 시 설	배전함 및 전기설비	외 형	누유상태, 계측기기 작동	양호	
			설 치	위치의 적정성, 설치상태	양호	
			동 작	진동상태, 계기류 작동	불량

문제점	V게이지고장, 유량계 이물질로 인해 안보임, 유량계 고장인듯		
대책	관정재정비, 내부청소 실시		
추정소요사업비 (공종별)	공종(항목)	처리내역	처리비용(천원)
	사후관리	에어써징 등	5,126
	유량계	유량계교체 및 설치	231
	수위측정관	수위측정관교체및설치	167
	계		5,524

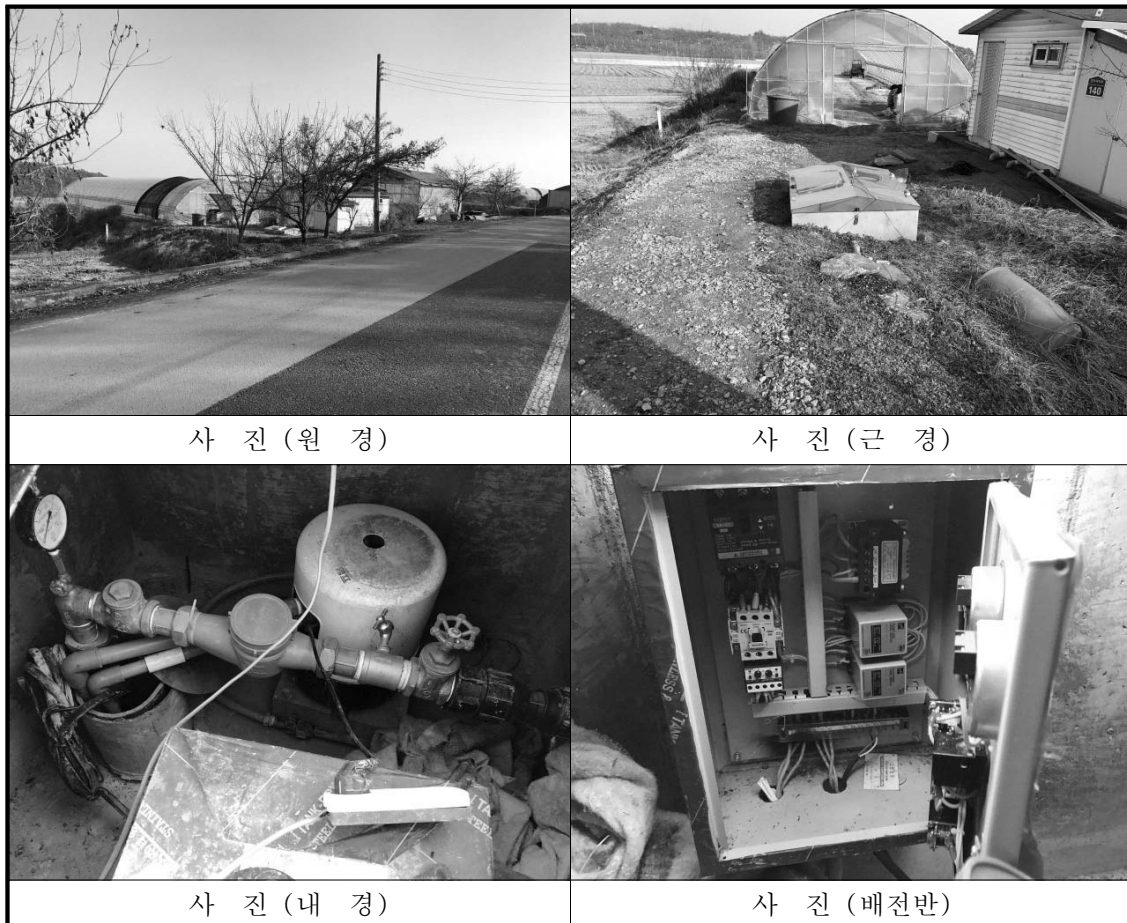
라. 사진대지

분야별	구 분	점 검 목 적	점 검 사항	점 검 내 용	점 검 결 과	
지 질 / 수 질	관 정	수 질	수질검사	검사일	농.어업용수	
				농업용 수질기준	20181222	
				부적합 항목	적합	
		관 정	자연수위	자연수위 측정	3.58	
				양 수 량	양수량의 적정여부	300
				이 물 질 배출여부	이물질, 오염물질배출여부	적정
		양수장 및 보호공	균 열	균열, 백태, 박리, 파손여부	양호	
				누 수	위치, 누수원인, 누수여부	양호
				침 하	침하부위, 원인 및 정도	양호
		오염방지 시설	덮개파손	파손 및 시건장치 유무	양호	
				녹발생 및 부식정도	양호	
		측 정 장 치	유 량 계	작동유무 및 파손여부	-	
				출수장치	출수장치의 파손여부	-
수위측정관	수위측정관의 관리상태			해당없음		
기 계	기 계 시 설	수 중 펌 프	작동상태	작동여부, 진동 및 경음상태	-	
			용 량	이용량 대비 용량의 적정성	-	
전 기	전 기 시 설	배전함 및 전기설비	외 형	누유상태, 계측기기 작동	-	
			설 치	위치의 적정성, 설치상태	양호	
			동 작	진동상태, 계기류 작동	-

문제점	전기차단으로 시설 작동여부 확인불가		
대책	관정재정비, 내부청소 실시		
추정소요사업비 (공 중 별)	공 중 (항 목)	처리내역	처리비용 (천 원)
	영향조사	영향조사	5,533
	수위측정관	수위측정관교체및설치	167
	계		5,700

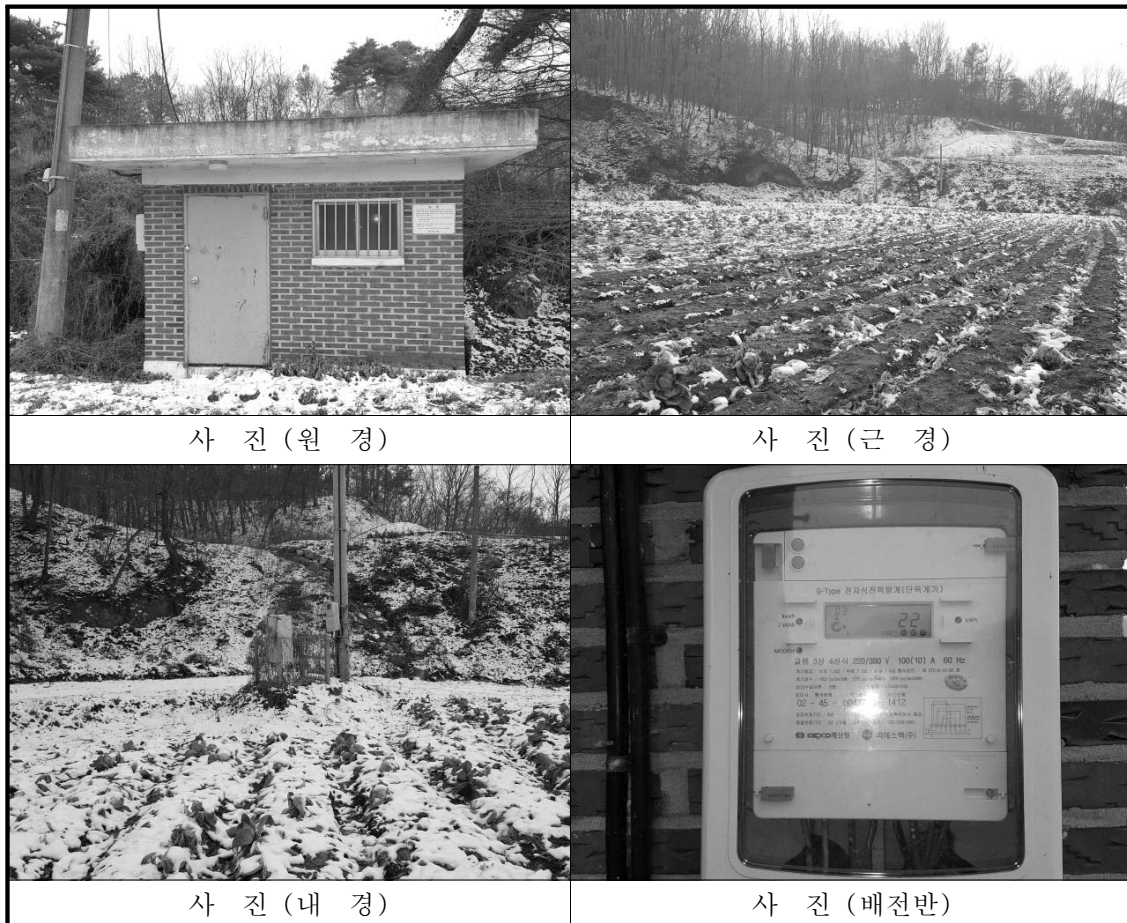
라. 사진대지

문제점	출수장치(확인불가),수위측정관(확인불가),수중펌프작동여부(확인불가)		
대책	관정재정비, 내부청소 실시		
추정소요사업비 (공종별)	공종(항목)	처리내역	처리비용(천원)
	계

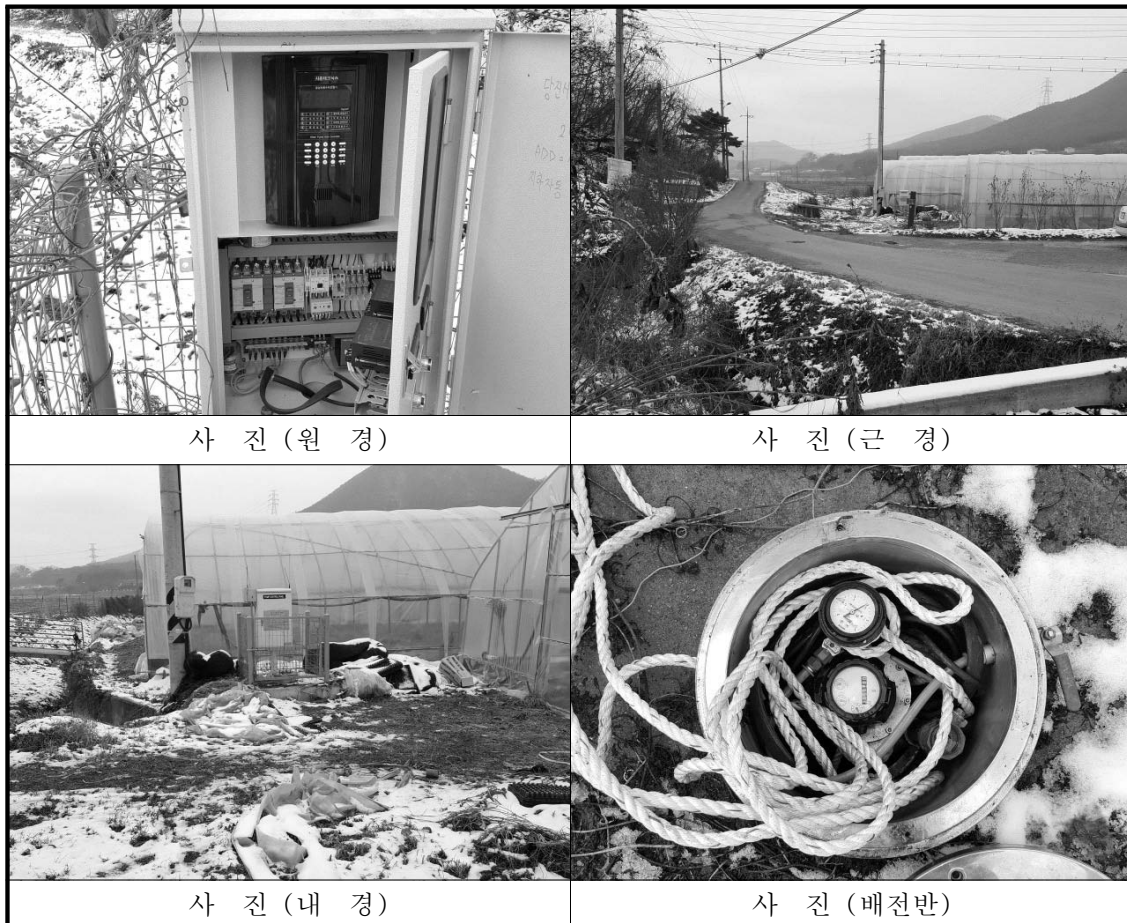
라. 사진대지

문제점	수위측정관(불량)		
대책	관정재정비, 내부청소 실시		
추정소요사업비 (공종별)	공종(항목)	처리내역	처리비용(천원)
	수위측정관	수위측정관교체및설치	167
	계		167

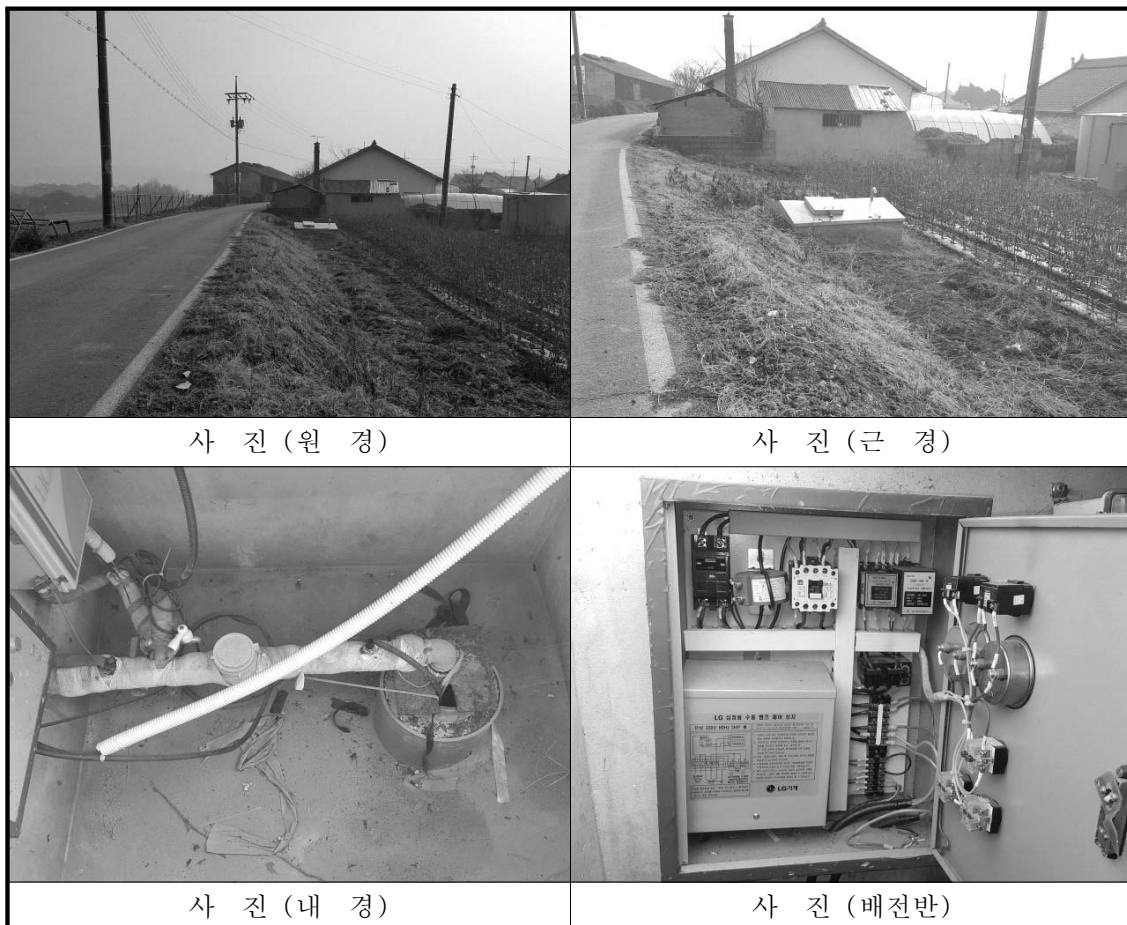
라. 사진대지

문제점	수위측정관 불량 3m만 들어감		
대책	관정재정비, 내부청소 실시		
추정소요사업비 (공종별)	공종(항목)	처리내역	처리비용(천원)
	수위측정관	수위측정관교체및설치	167
	계		167

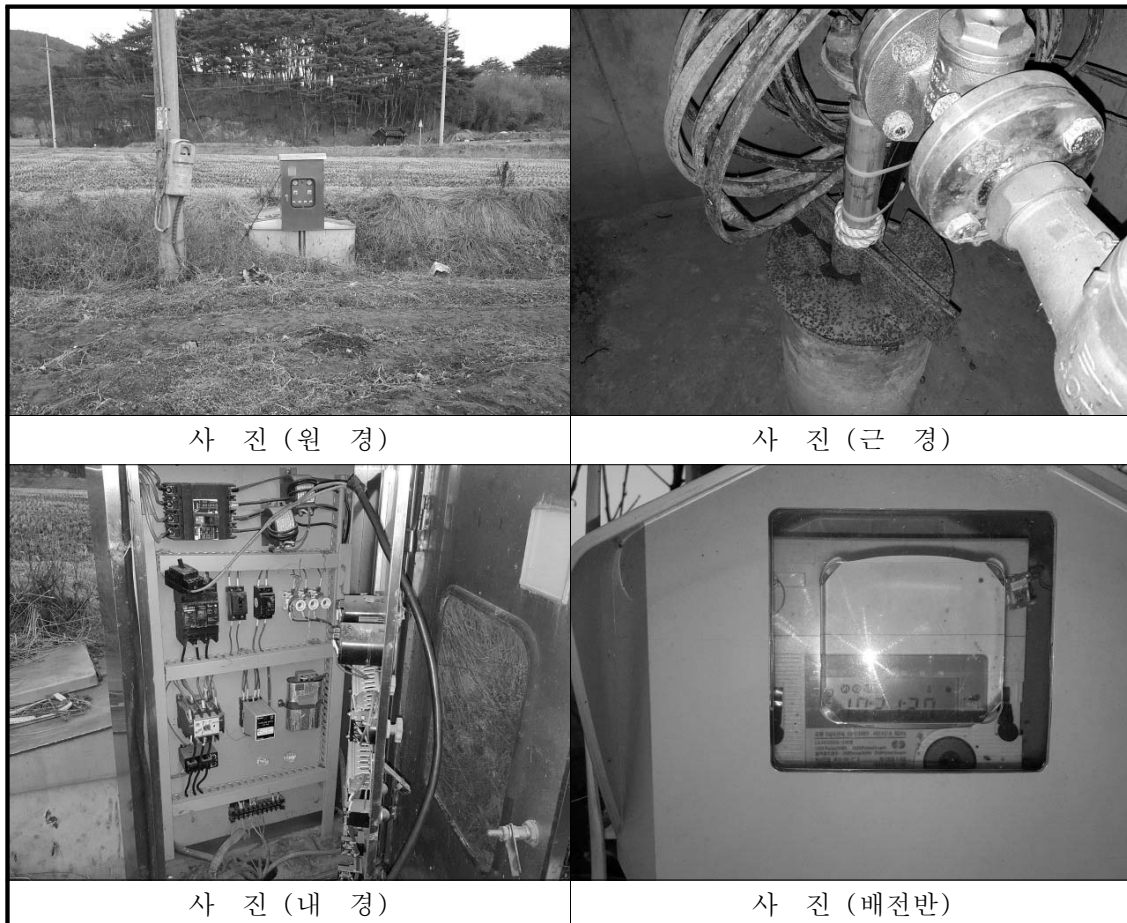
라. 사진대지

문제점	출수장치(확인불가),수위측정관(확인불가),수중펌프작동여부(확인불가)		
대 책	관정재정비, 내부청소 실시		
추정소요사업비 (공 중 별)	공 중 (항 목)	처 리 내 역	처 리 비 용 (천 원)
	계

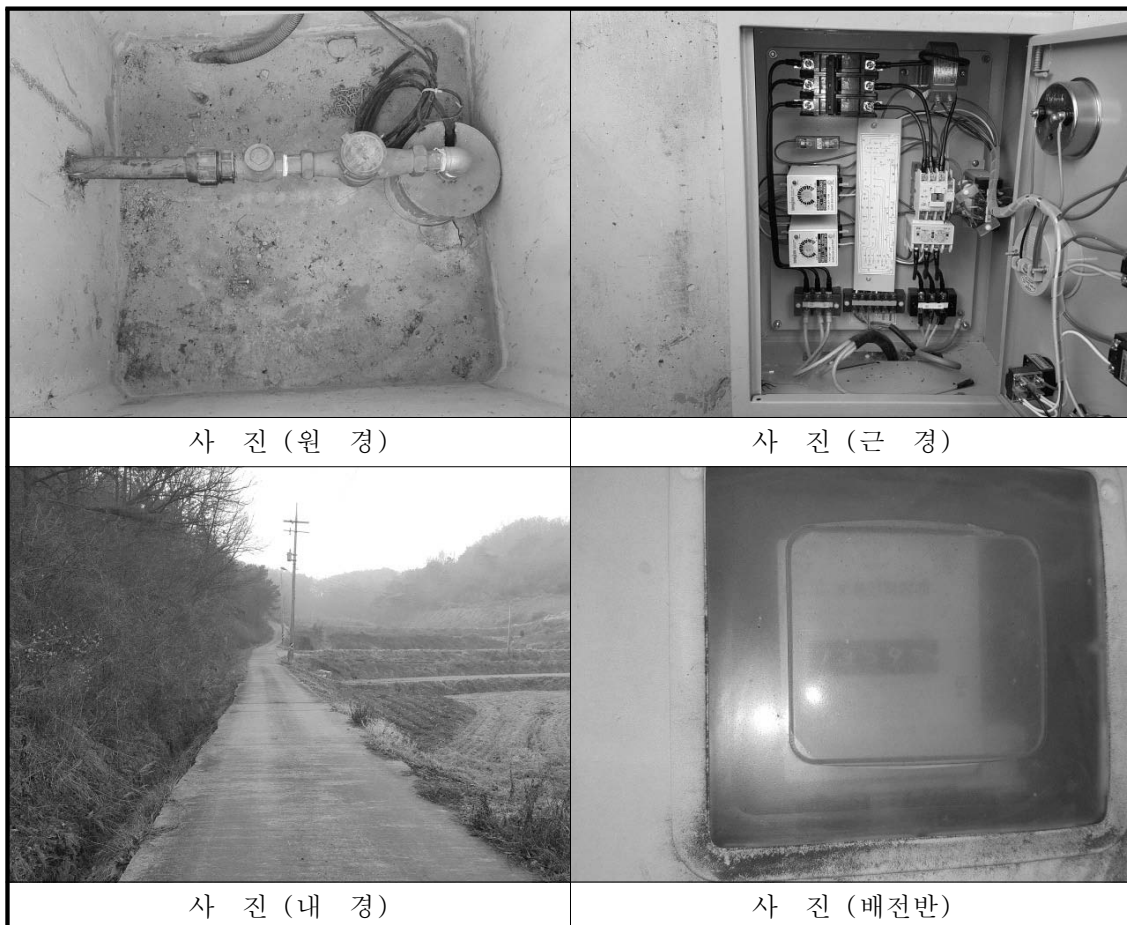
라. 사진대지

문제점	시건장치로 시설 확인불가		
대책	관정재정비, 내부청소 실시		
추정소요사업비 (공종별)	공종(항목)	처리내역	처리비용(천원)
	영향조사	영향조사	5,533
	계		5,533
