기후변화에 따른 농경지 배수체계 개선에 관한 연구

A Study on the Improvement of Rural Drainage
System to cope with Climate Change

2011. 12.

연구기관명 : 한국농어촌공사 농어촌연구원

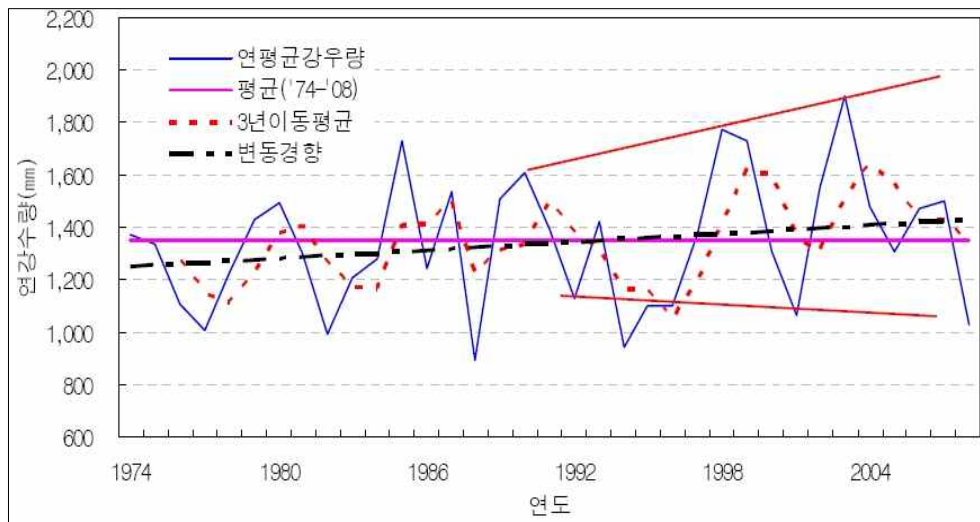
<그림 2-3> 연평균 강수량 변동 경향

연평균 강수량 변동 경향을 살펴보면 전국관측소의 35개년간('74~'08) 연평균 강수량은 1992년 이후 약간 증가하는 경향을 보이고 있으며, 연강

수량의 변동 폭이 커져 기존 수리시설물의 배수능력과 홍수방어능력을 취약하게 하는 원인으로 작용하고 있다.

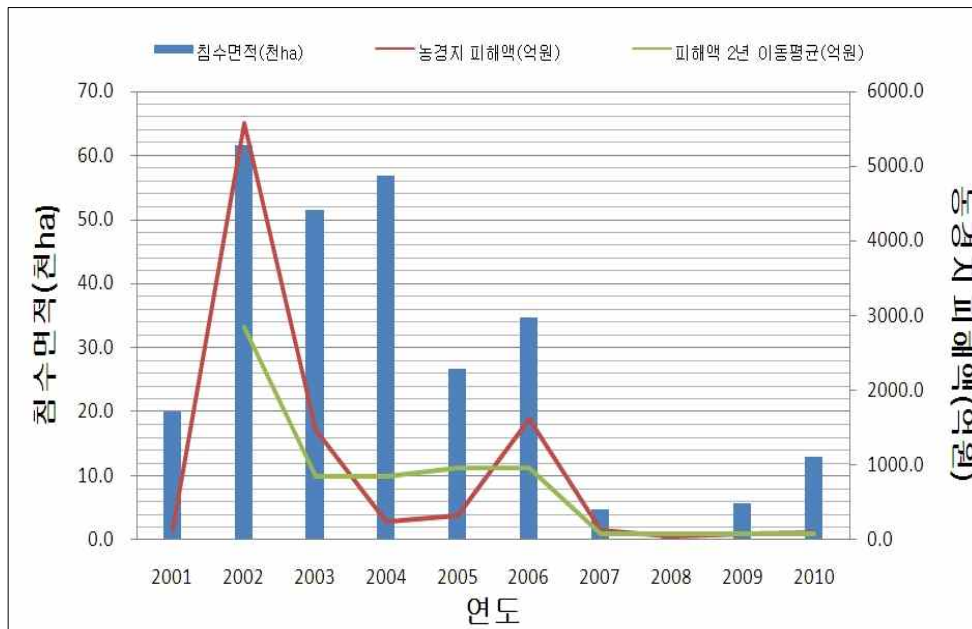
<그림 2-8> 최근 10년간의 피해규모

<그림 2-8>은 최근 10년간(2001~2010) 집중 호우로 인한 침수면적, 농경지 피해액을 나타낸다. 그림을 살펴보면 태풍 '매미'로 인한 집중호우와

강풍, 해일로 우리나라에 큰 피해가 발생한 2002년을 정점으로 침수면적과 농경지 피해액이 감소하다가 2008년을 기점으로 계절성 호우 등으로 인한 피해가 증가하는 추세를 보여 침수, 파손 및 유실피해 등이 증가하고 있다.

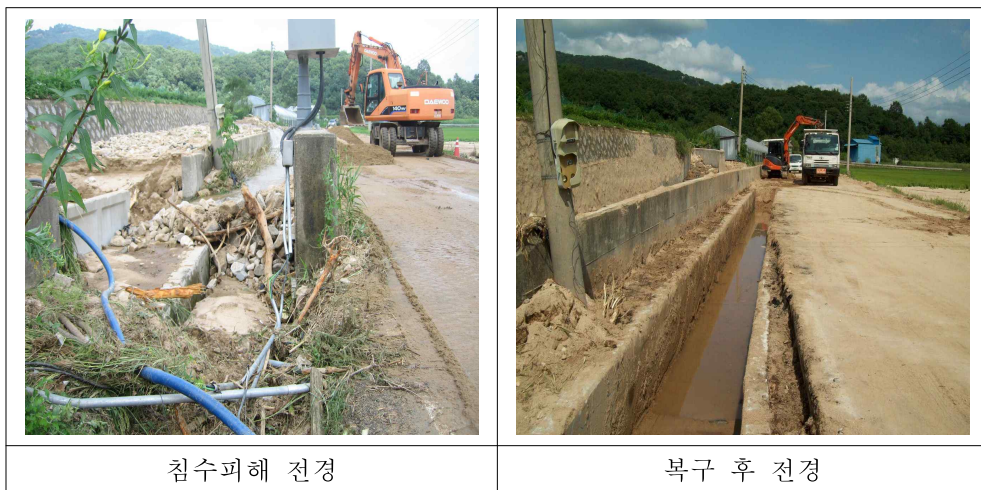
<표 2-8> 정연지구 침수피해사례

- 현행 배수로 설계기준 개선을 통하여 집중호우에 대비할 수 있도록 구조물이 설치되어야 하겠음
- 재해상황의 사전대처 및 신속한 응급복구를 통하여 재해 대응능력 향상

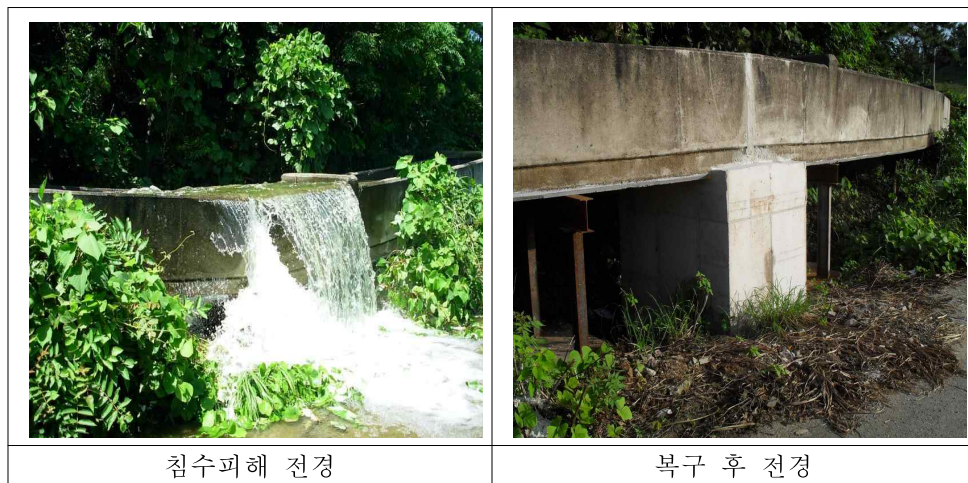
<표 2-9> 약산지구 침수피해사례

- 2010년 8월 11일 제 4호 태풍 덴무의 영향으로 완도지역 일 강우량 111mm, 풍속 14.2m/sec 강풍을 동반한 호우
- 관산 양·배수장 수로교가 붕괴되어 영농기 용수공급에 지장을 초래

- 2010. 8. 12. 제4호 태풍 덴무의 영향으로 수로교 붕괴로 용수공급의 어려움을 초래

- 수로교 승강 , 크레인 작업 , H빔 2본, 기초 균열부 보수 (L=17.5m, B=1.0m, H=0.7m붕괴)

- 최근 집중호우로 인한 침수피해 발생이 빈번하고, 현행 설계기준으로 대응하기 어려우므로 현재 강우패턴을 반영한 설계기준으로의 상향 조정이 요구됨

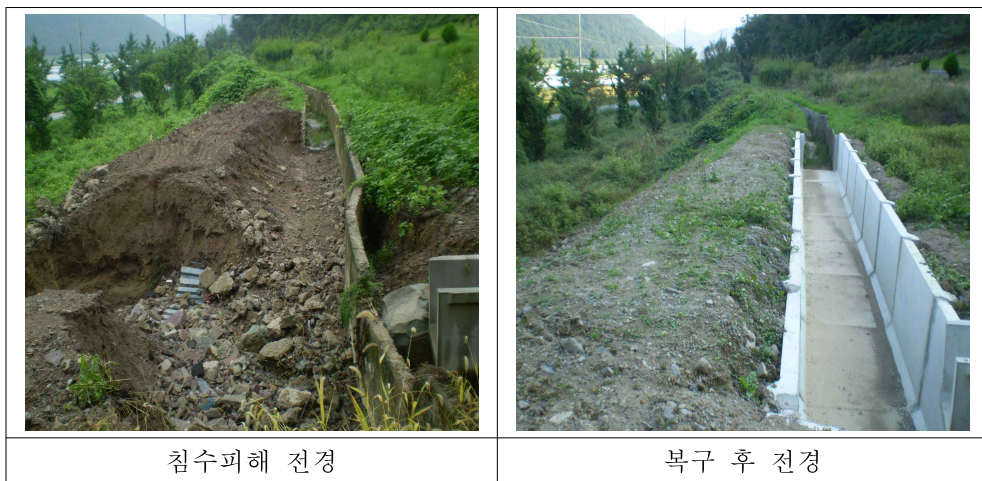
<표 2-10> 고곡지구 침수피해사례

- '10년7월11일 내린 집중호우 발생
- 고곡지구 승수로 개거 18m(1.2*1.2) 유실

- 이상강우에 따른 집중호우 발생으로 시설 수로 유실

- 유실, 붕괴부분에 대하여 조립식 구조물(1.5*1.2)을 설치하여 복구조치함.
- 복구기간 : '10. 7. 29 ~ 8. 30.
- 복구소요비용 : 5,280천원

- 현행 배수로 설계기준은 1980년대 이후 20년 1일을 기준으로 하고 있어 이상기후에 따른 집중호우에 대응하기 어려우며 이를 대비한 설계기준 상향 조정이 필요함

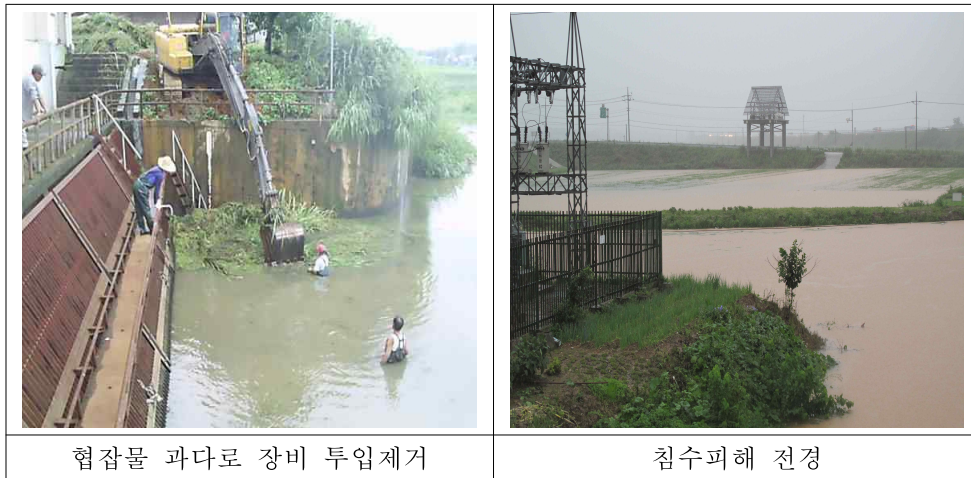
<표 2-12> 삼용지구 침수피해사례

- 2010. 7. 10~11일(2일간) 장마전선의 영향으로 부여지역 집중호우 (324.3mm)

- 부여군 남면 내곡리 일원 103ha 유역으로부터 우수 및 부유물 집중 유하
- 배수장내 스크린에 부유물 적치로 펌프 정상가동 불능으로 침수피해 발생
- 문제점
 - 집중호우시 배수로 수위상승에 따라 일시적으로 유하하는 부유물(잡초, 생활쓰레기)을 인력수거 작업은 한계가 있고, 악천후에 스크린에 매달려 인력 수거작업시 안전사고의 위험이 상존
- 주요 복구내용
 - 인력 추가 동원하여 협잡물을 제거후 정상가동
- 개선방안
 - 유역내 말단부에 설치되어 있는 배수장의 특성상 배수장 흡입조에 자동제진기 설치

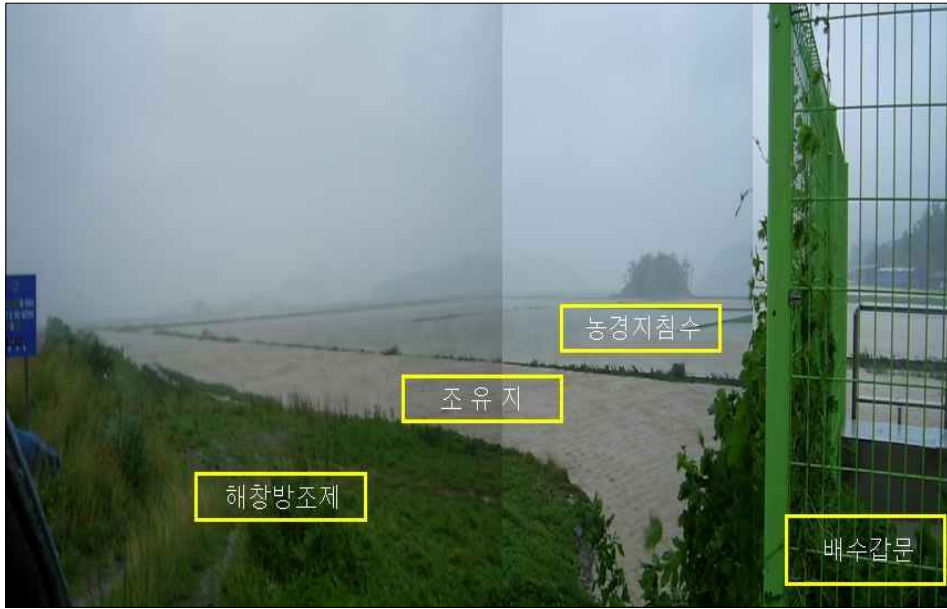
<그림 2-10> 모령지구 피해전경

- 기설 토공 배수로의 갈대 식생 왕성 및 사면포락, 지반 토사퇴적 등 통수단면이 부족하여 지구내 저지대의 경우 침수 발생시 홍수위가 2~3일간 빠지지 않는다는 청문 조사 내용에 대하여 침수분석 결과와 비교하여 최저답 기준 36시간의 허용 침수시간이 발생하는 것을 확인함.

- 홍수피해 발생원인 검토
 - 배수로 말단은 남해로 연결된 배수갑문이 위치하고 있어 해수 조위 영향에 따라 유역 내 유출이 지연되어 구조적인 어려움이 있음. 또한, 배수로내의 갈대 식생이 왕성하여 홍수시 갈대로 인한 통수단면 부족으로 배수로를 통한 월류 및 자연배제 지체로 침수피해를 가중 시킴.
 - 특히 간척지 내에 위치하고 있는 배수로의 경사가 완만하여 시간 경과에 따른 배수소통이 원활 하지 않아 농경지내로 월류, 침수피해가 발생이 지속되었음.

- 향후 개선방안
 - 현배수로 내에 식생을 억제할 방법은 개거 및 구조물 설치 방안이 있지만 환경적 측면과 사업성 측면에서 어려움이 있으므로 갈대 식생을 억제할 대안이 없는 실정으므로, 사업 시행 후 지속적인 관리가 필요한 지역으로 판단됨.
 - 외수위 상승시 지구내 홍수량이 배제되지 못하고 침수피해를 발생시키는 현 상태에서 배수장 설치를 통한 강제배제가 필요한 지역임. 따라서 배수장을 설치함으로써 침수피해를 최소화 할 수 있음.

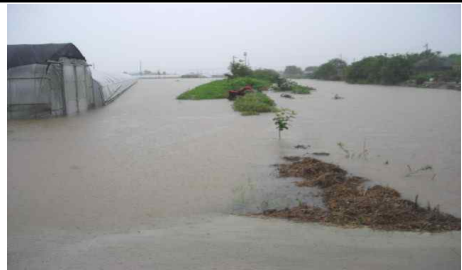
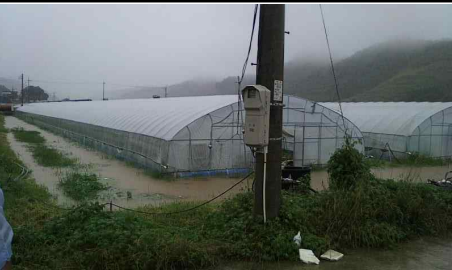
전북 화상배수장	경남 홍정지구
강우발생일 : 7.10(2일강우 341mm) 침수면적 : 190ha (벼:100ha, 원예:90ha) 피해원인 : 이상강우 발생 및 외수위 상승, 시설용량 부족	강우발생일 : 7.09(2일강우 361mm) 침수면적 : 15ha(원예:15ha) 피해원인 : 시설배수장 용량 부족 및 배수로 단면부족

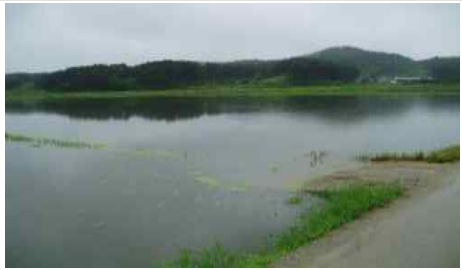
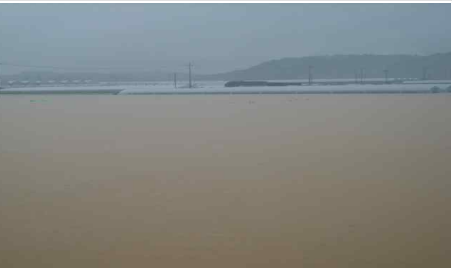
강원 경포배수장	경남 단목지구
강우발생일 : 6.25(2일강우 165mm) 침수면적 : 60ha(벼:50ha, 원예:10ha) 피해원인 : 이상강우 발생 및 배수로 단면 부족	강우발생일 : 7.09(2일강우 361mm) 침수면적 : 40ha(원예:40ha) 피해원인 : 시설용량 부족 및 이상강우 발생

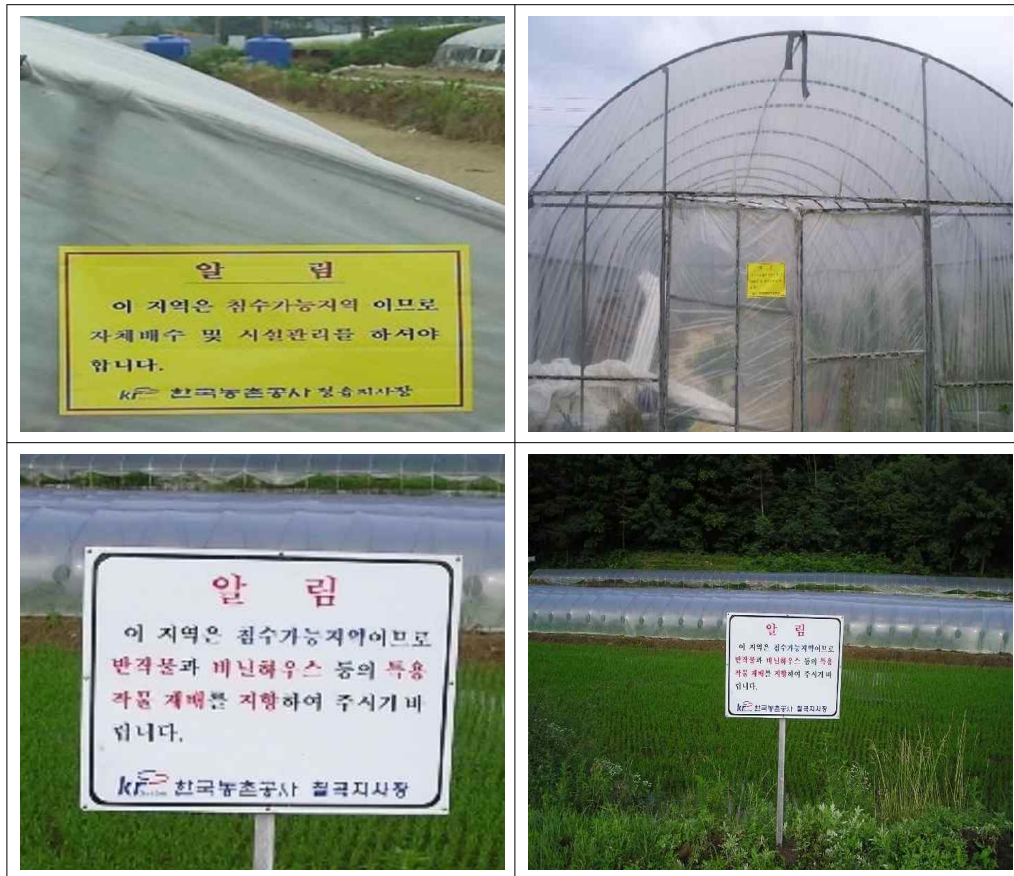
<그림 3-5> 우리나라 침수가능지역 안내판

우리나라의 경우 현재 농경지에 대한 홍수위험지도 작성은 전무한 상황이지만, 농업생산기반시설의 안전관리를 목적으로 농업생산기반시설의 안전관리계획을 5년마다 세우되, 「재난 및 안전관리기본법」 제22조에 따른 국가안전관리기본계획과 연계되도록 되어있다. 구체적으로 살펴보면, 농어촌정비법 시행령 26조 5항 ①호, ②호에는 「농업생산기반시설이 설치된 구역의 출입을 제한하기 위한 시설물의 설치», 「농업생산기반시설의 안전관리에 지장을 줄 수 있는 행위나 도구의 사용을 제한하기 위한 표지의 설치」 등의 조치를 할 수 있도록 되어있으며, <그림 3-5>는 현재 우리나라에서 침수가능지역에 대한 스티커, 안내판 설치 사례를 보여준다.

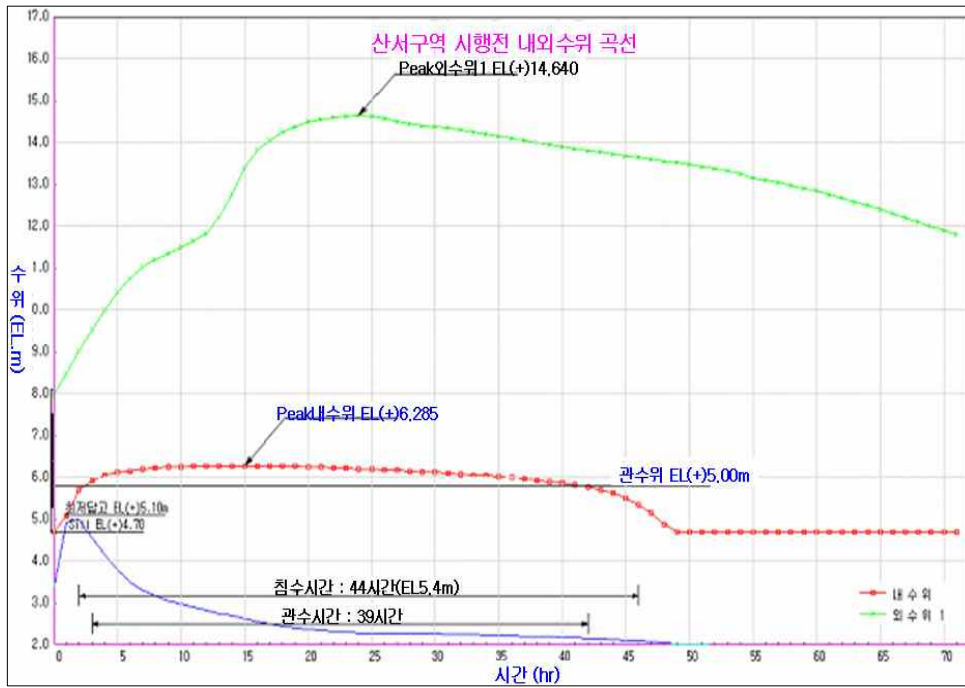
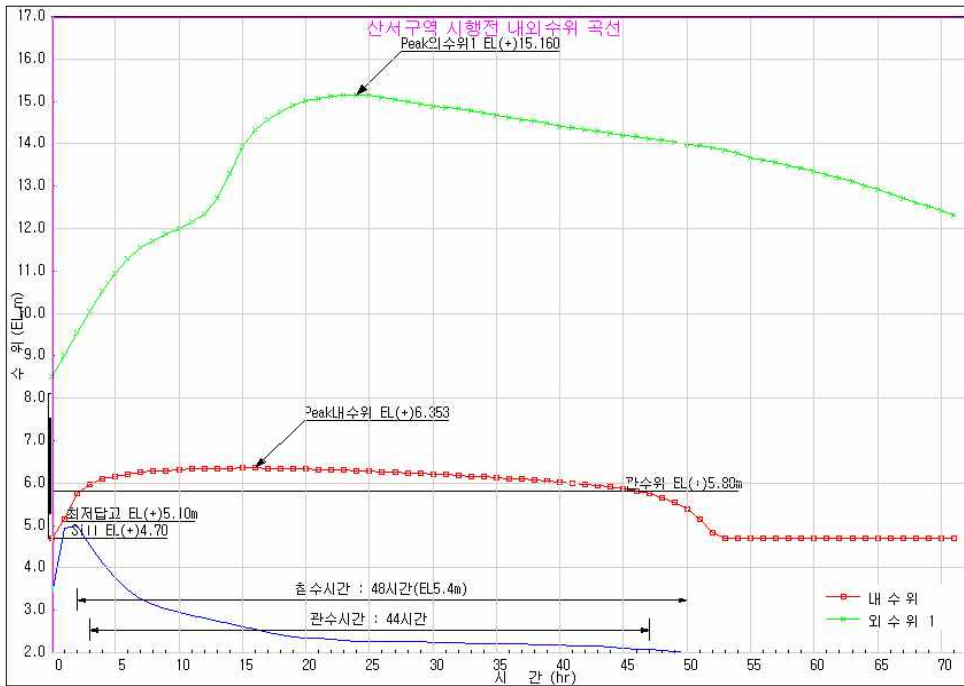
유역 면적 (ha)	배수장규모 (m ² /s)		기준답고 (EL.m)		peak내수위 (EL.m)		시행전(hr)		시행후(hr)	
	기설	신설	시행전	시행후	시행전	시행후	침수	관수	침수	관수
640.6	10.9	10.0	5.10	5.40	6.353	6.093	48	44	17	0

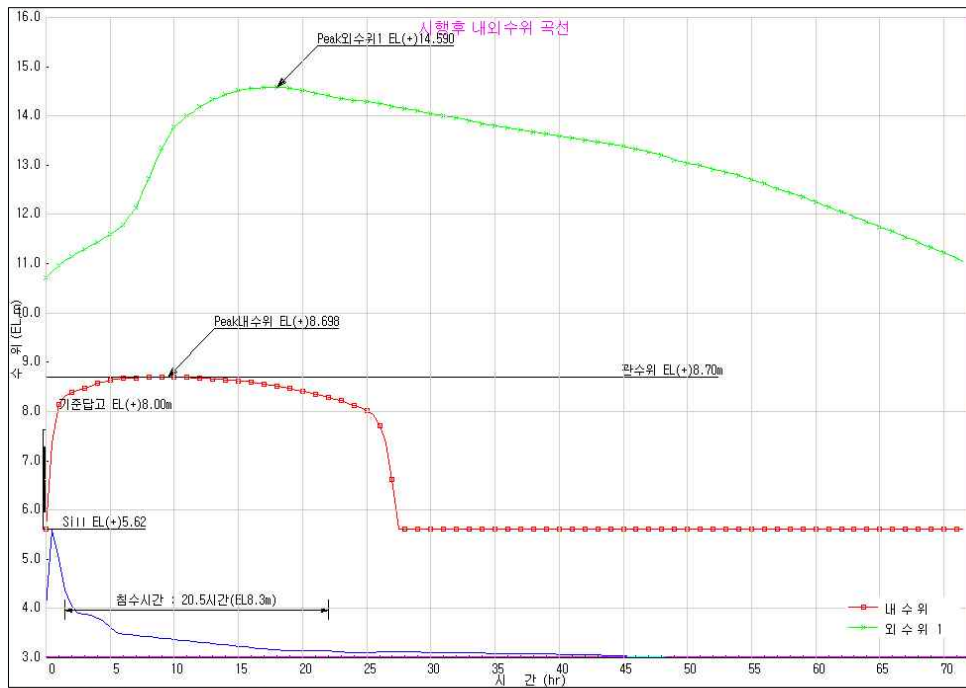
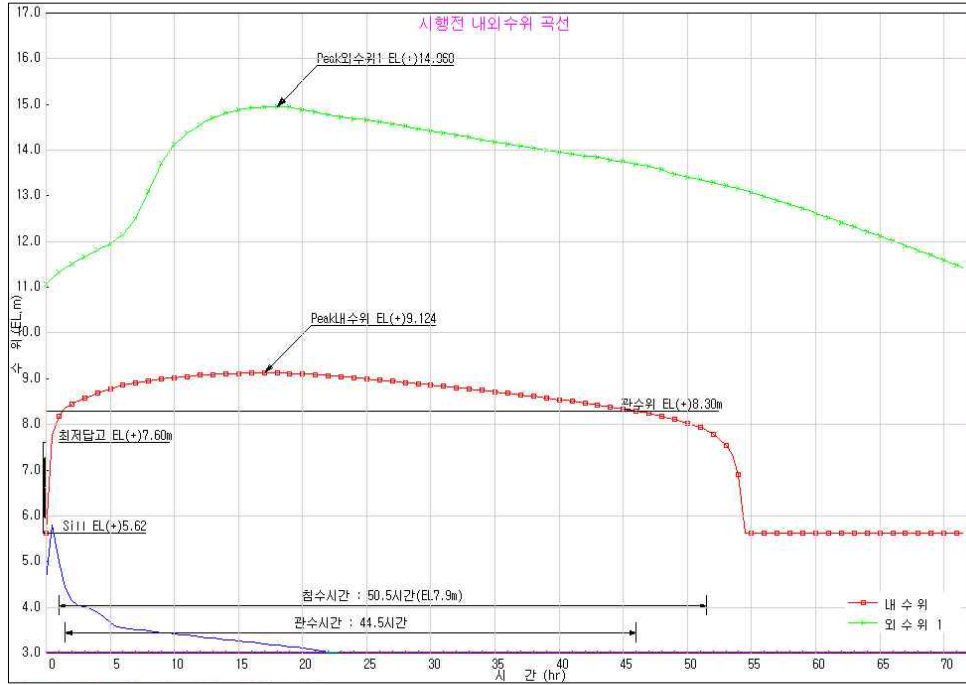
구역	유역 면적 (ha)	침수 면적 (ha)	기준답고 (EL.m)		Peak내수위 (EL.m)		시행전 (h)		시행후 (h)	
			시행전	시행후	시행전	시행후	침수	관수	침수	관수
주 구역	270.1	72.9	7.60	8.00	9.124	8.696	50.5	44.5	18.5	-
종속구역	8.8	9.1	9.452	9.398	70.5	-	-	-	-	-

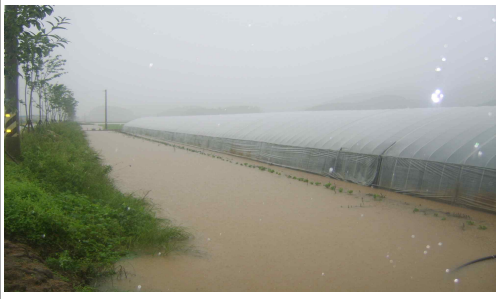
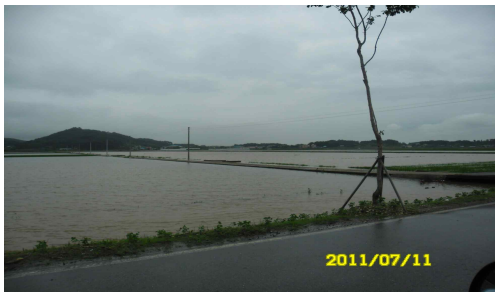
<p>#사진3 : 전북 수산지구</p>	<p>#사진4 : 전북 수산지구</p>

시도	시군	지구명	계	침수면적 (ha)		기설 시설명	침수원인	비고
				벼	원예			
계		60지구	4,444	3,942	505			
충북		3지구	79	76	3			
	진천	용몽	32	30	2	배수문 6개소 배수로 2.4km	한천천 배수능력 부족, 외수위 상승 및 강제 배수시설 부재	
	청원	서평2	22	21	1	배수문 2개소 배수로 4.2km	배수시설 용량부족	
	청주	정북	25	25	-	배수문 2개소 배수로 5.1km	유입배수로 불량, 배수로단면부족	
충남		6지구	800	628	172			
	아산	가채	5	4.5	-	배수문, 배수로	외수위 상승으로 자연배제 불가	
	부여	구봉	86	86		배수문 1개소 배수로 4.8km	외수위상승 및 배수시설부재	
	논산	아호 부인	276	194	82.0	배수장, 배수문	논산천수위상승 및 배수용량부족	
	논산	사포	245	175	70.0	배수장, 배수문	강경천수위상승 및 배수용량부족	
	논산	방축	80	60	20.0	배수문1	방축천수위상승 및 배수용량부족	
	부여	발산	108	108	-	배수문 3개소 배수로 4.1km	외수위상승 및 배수시설부재	
전북		10지구	1,463	1,434	32			
	익산	내촌	119	92	27	봉동, 내촌배수장	배수본천 수위상승, 배수장 용량 부족, 배수로 협소	#사진1,2
	정읍	거산	119	119	2	배수로	저지대로써 통수능력 부족 (동진강 수위상승)	
	김제	월성	80	80	-	황산배수장	시설용량 부족, 외수위 상승	
	군산	수산	400	400	-	수산배수갑문 수산제수문	기설갑문 노후및 단면부족 토공수로로인해 배수지장	#사진3,4
	정읍	화호	110	107	3	배수로	저지대로써 통수능력
