2019 농촌지하수관리보고서 천호지구

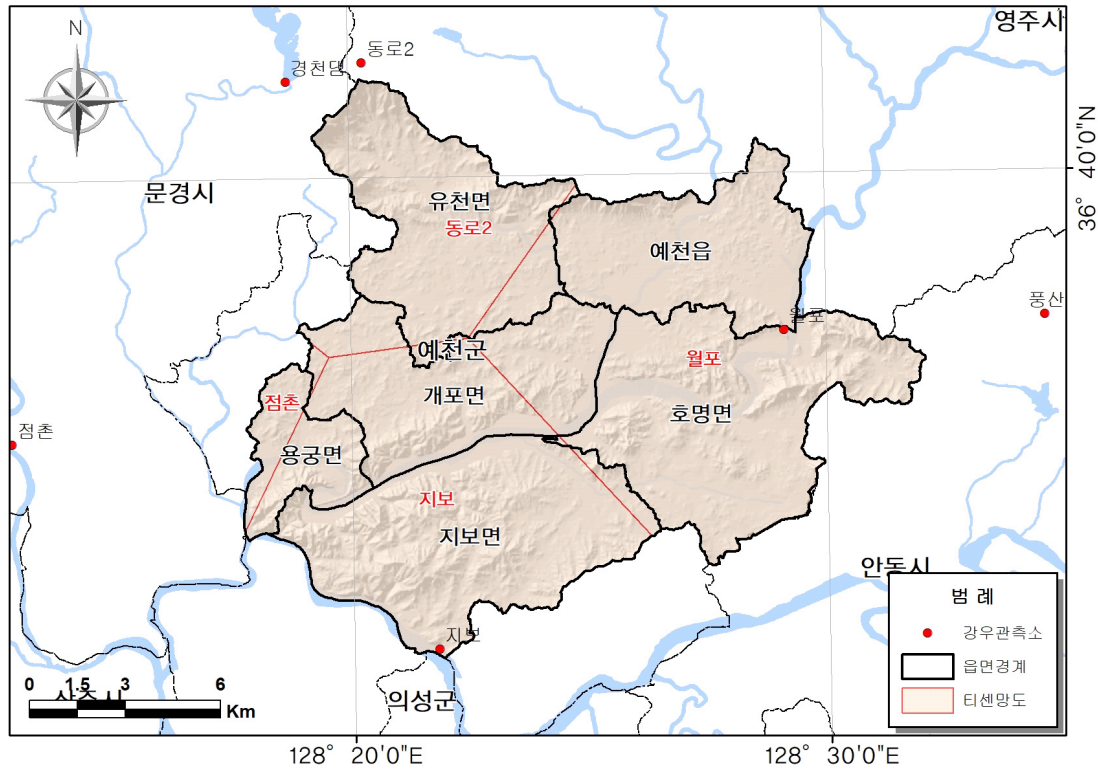
<그림 3-1-9> 천호지구 티센망도

- 일반적으로 기상관측소에서 얻어지는 강수량 자료는 점강수량을 나타내므로 조사지역 인근 여러 기상관측소에서의 당해연도 혹은 다년간에 얻어진 평균강수량 자료를 이용하여 이들 자료로부터 해당 지역의 면적을 대표할 수 있는 평균면적을 계산해서 적용해야한다. 특정지역의 강수량 산정방법에 대한 여러 가지 논의가 있으나, 보편적으로 산술평균법, Thiessen법, 등우선법 및 삼각법등이 사용되고 있으며 본 조사에서는 Thiessen 면적평균강수량을 산출하였다.

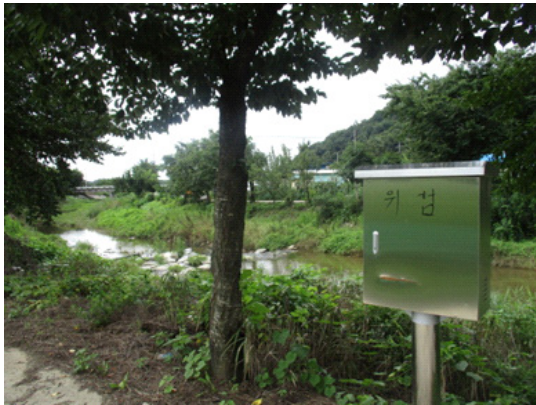
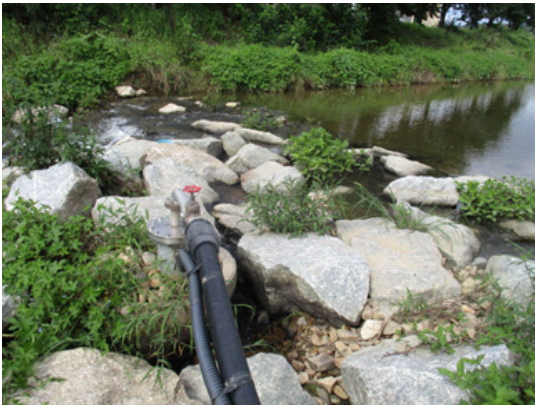
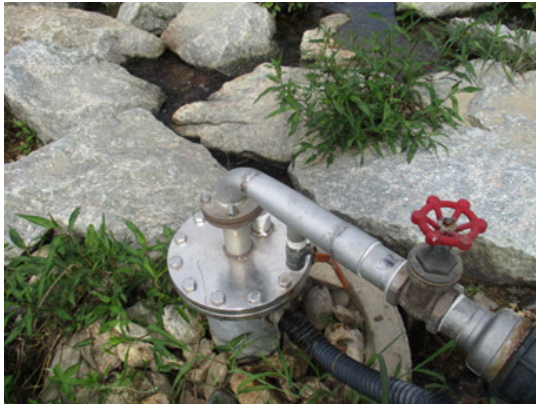
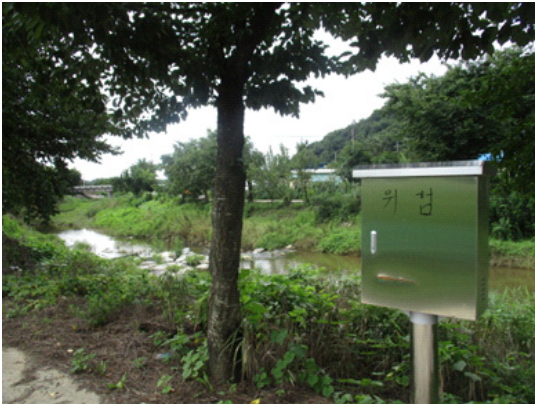
라. 사진대지

문제점	유량계 없음, 출수장치 없음, 수위측정관 없음		
대책	유량계 설치, 출수장치 설치, 수위측정관 설치		
추정소요사업비 (공 종 별)	공종(항목)	처리내역	처리비용 (단위: 천원)
	유량계 없음	유량계 설치	250
	출수장치 없음	출수장치 설치	100
	수위측정관 없음	수위측정관 설치	167
	계		498

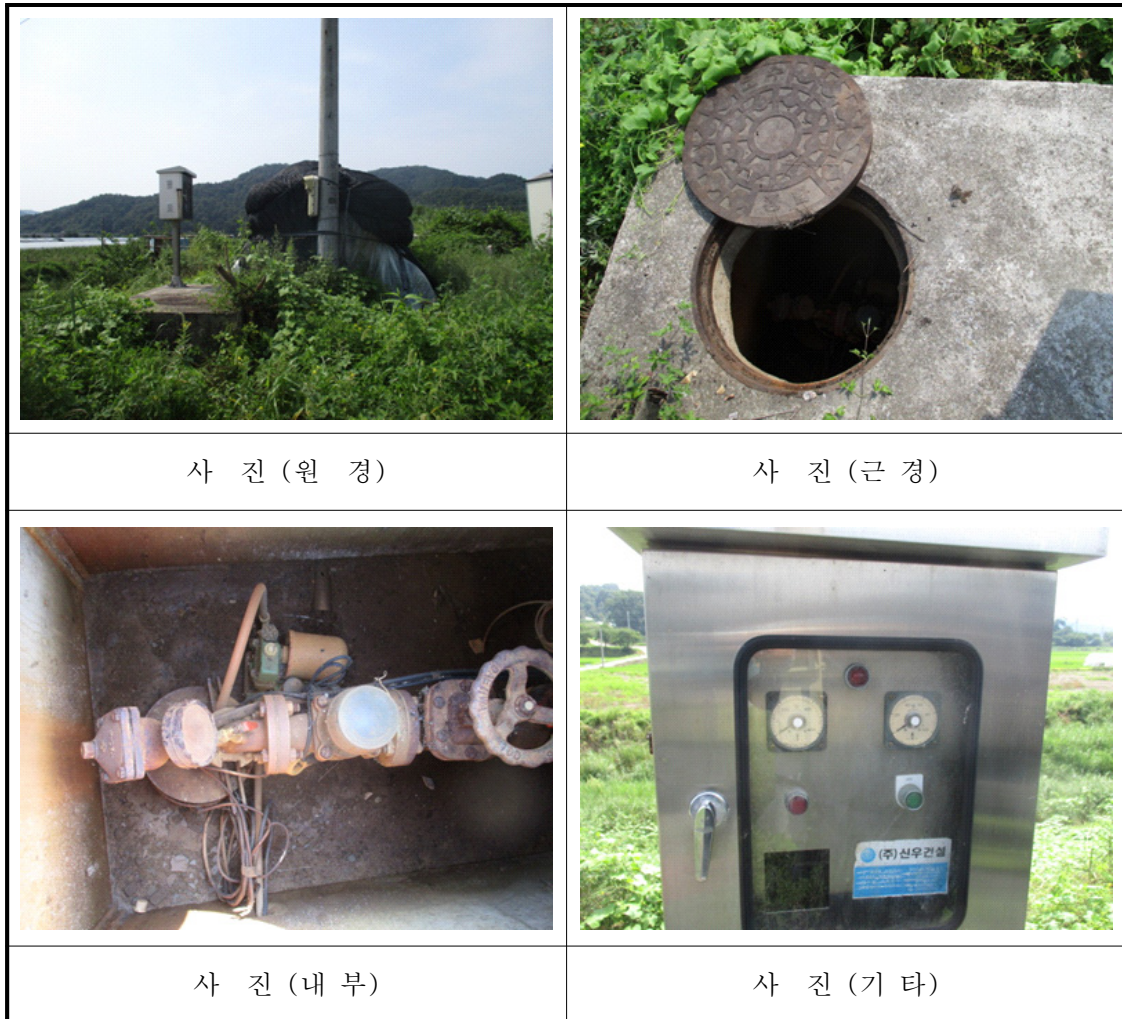
라. 사진대지

문제점	출수장치 없음, 수위측정관 없음		
대책	출수장치 설치, 수위측정관 설치		
추정소요사업비 (공 종 별)	공종(항목)	처리내역	처리비용 (단위: 천원)
	출수장치 없음	출수장치 설치	100
	수위측정관 없음	수위측정관 설치	167
	계		267

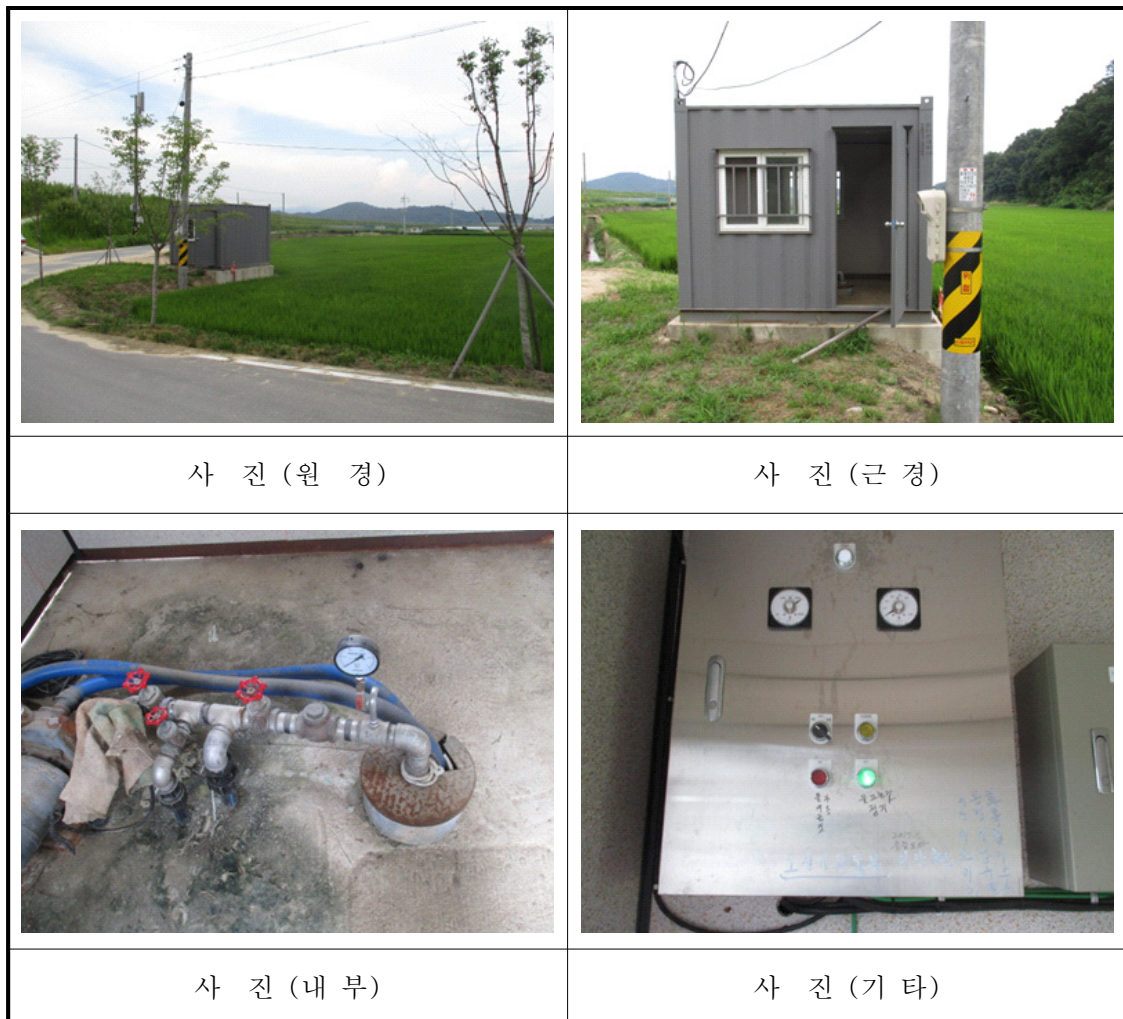
라. 사진대지

문제점	유량계 없음, 출수장치 없음, 수위측정관 없음		
대책	유량계 설치, 출수장치 설치, 수위측정관 설치		
추정소요사업비 (공 종 별)	공종(항목)	처리내역	처리비용 (단위: 천원)
	유량계 없음	유량계 설치	250
	출수장치 없음	출수장치 설치	100
	수위측정관 없음	수위측정관 설치	167
	계		517

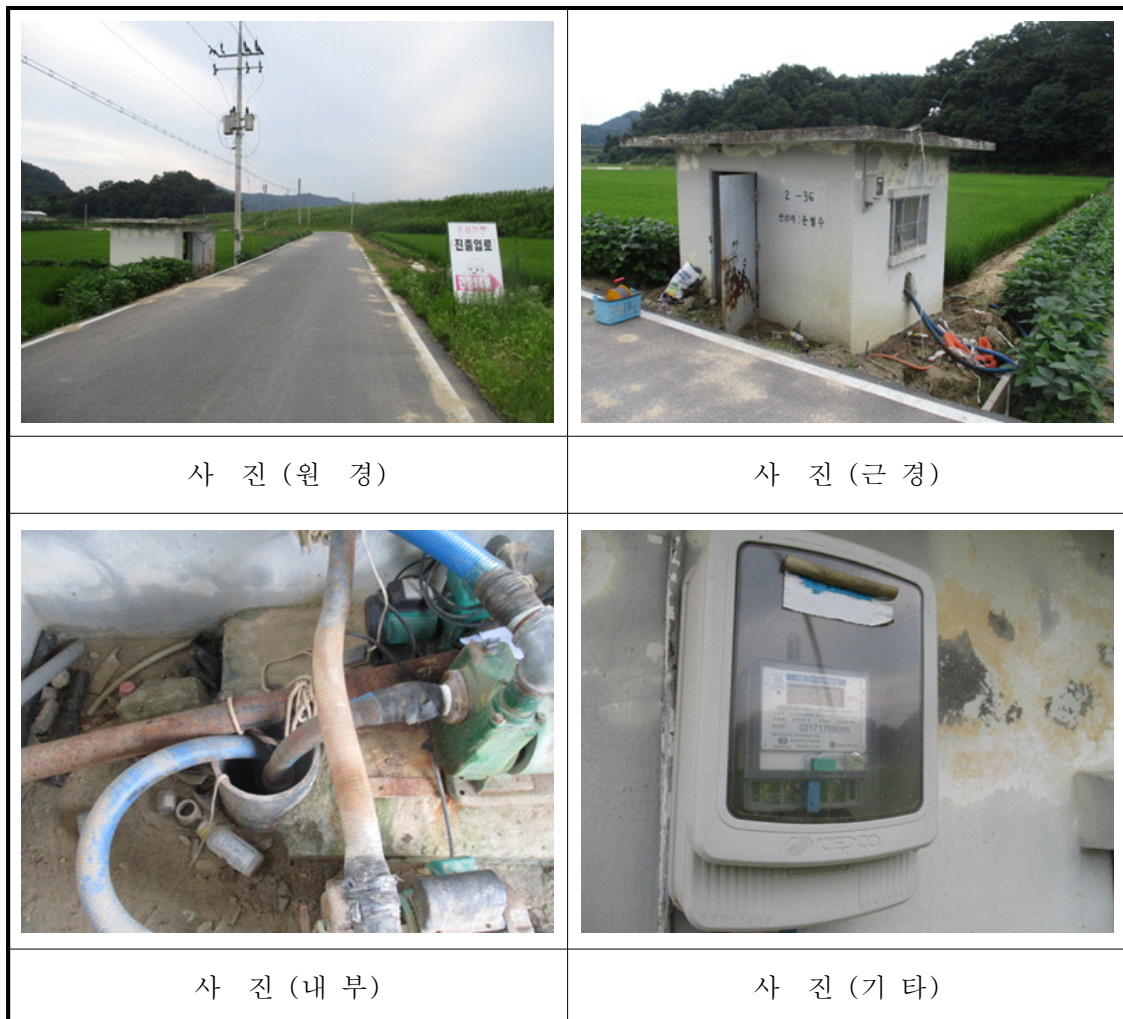
라. 사진대지

문제점	유량계 없음, 출수장치 없음, 수위측정관 없음		
대책	유량계 설치, 출수장치 설치, 수위측정관 설치		
추정소요사업비 (공 종 별)	공종(항목)	처리내역	처리비용 (단위: 천원)
	유량계 없음	유량계 설치	250
	출수장치 없음	출수장치 설치	100
	수위측정관 없음	수위측정관 설치	167
	계		517

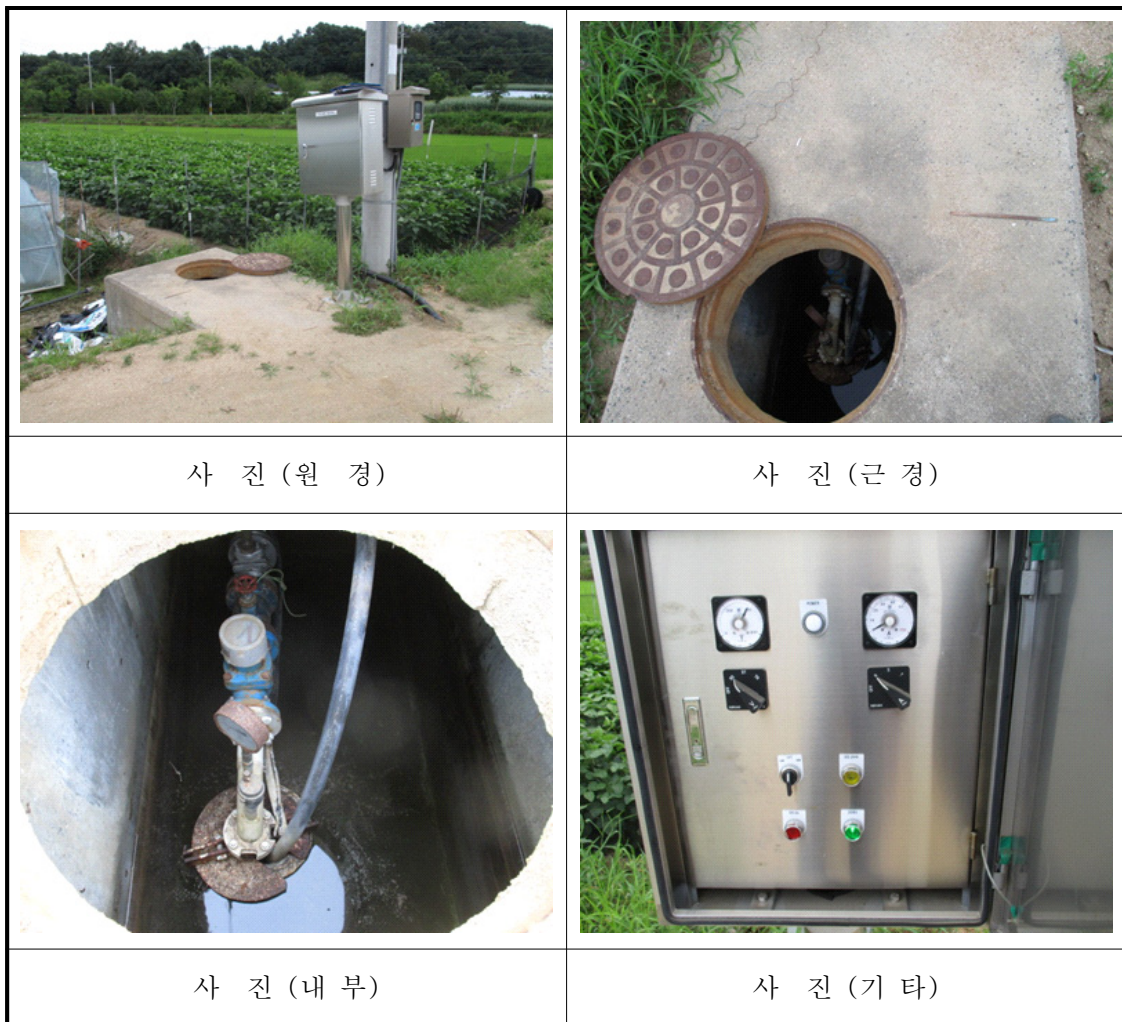
라. 사진대지

문제점	출수장치 없음, 수위측정관 없음		
대 책	출수장치 설치, 수위측정관 설치		
추정소요사업비 (공 종 별)	공종(항목)	처리내역	처리비용 (단위: 천원)
	출수장치 없음	출수장치 설치	100
	수위측정관 없음	수위측정관 설치	167
	계		267

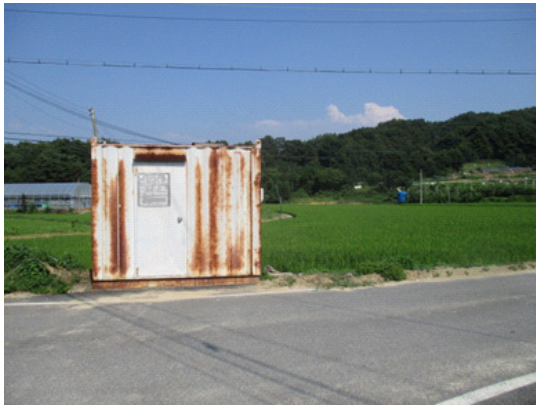
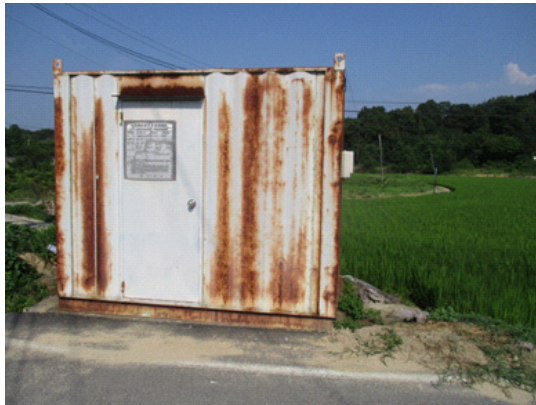
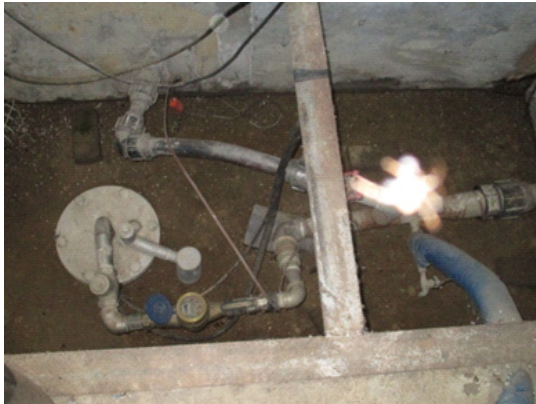
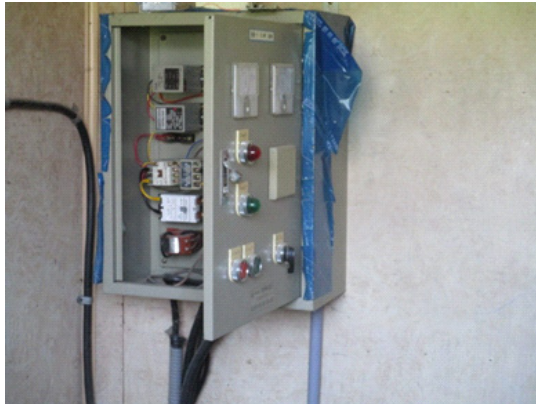
라. 사진대지

문제점	수위측정관 없음		
대 책	수위측정관 설치		
추정소요사업비 (공 종 별)	공종(항목)	처리내역	처리비용 (단위: 천원)
	수위측정관 없음	수위측정관 설치	167
	계		167

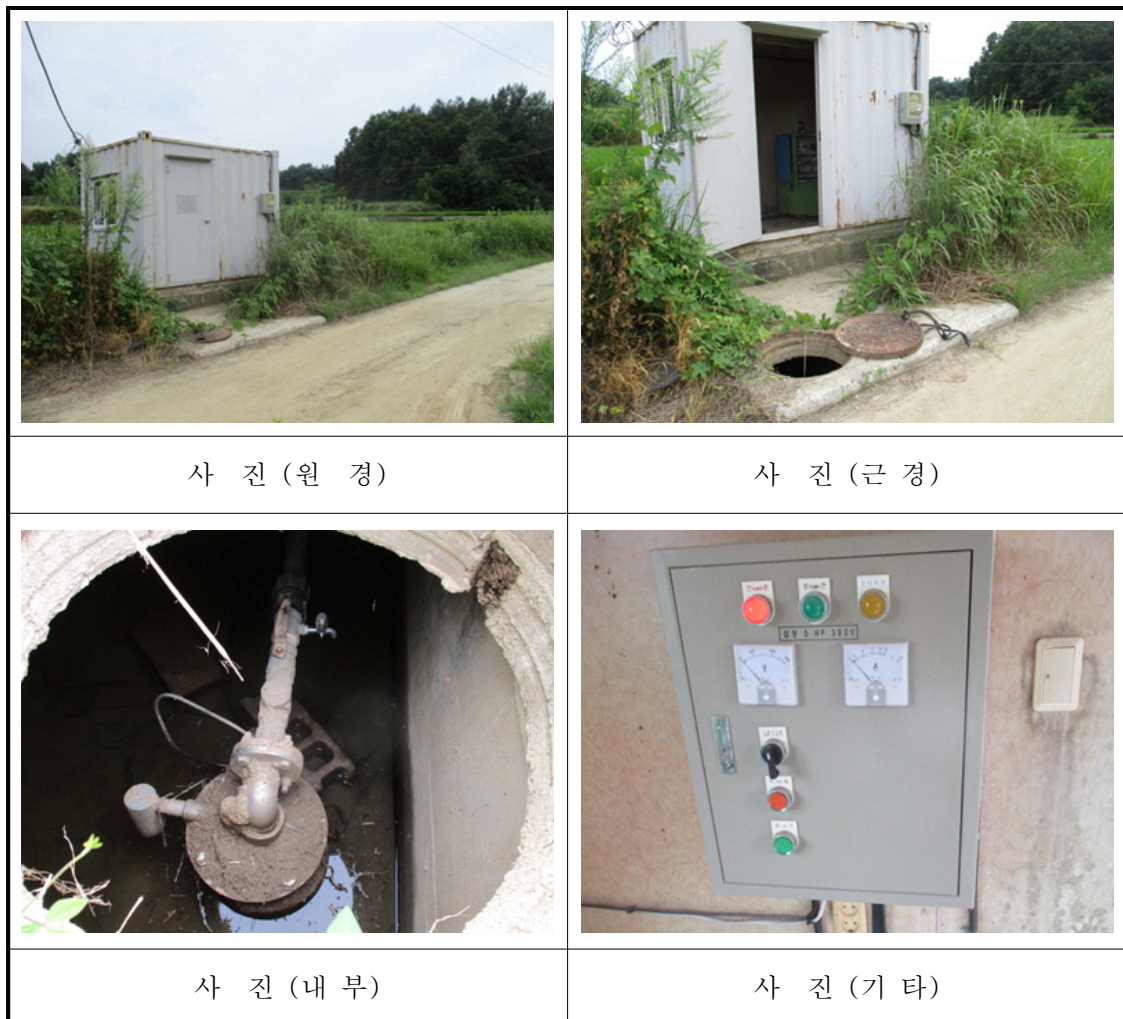
라. 사진대지

문제점	유량계 없음, 수위측정관 없음		
대 책	유량계 설치, 수위측정관 설치		
추정소요사업비 (공 종 별)	공종(항목)	처리내역	처리비용 (단위: 천원)
	유량계 없음	유량계 설치	250
	수위측정관 없음	수위측정관 설치	167
	계		417

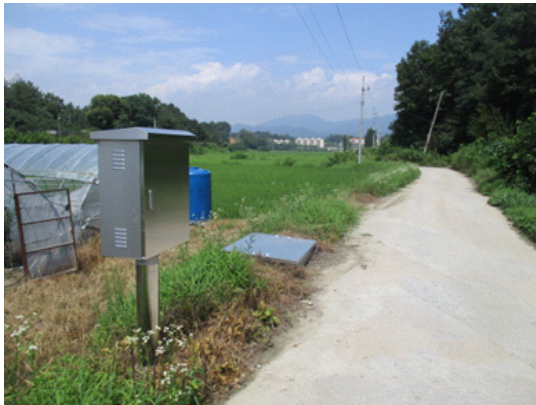
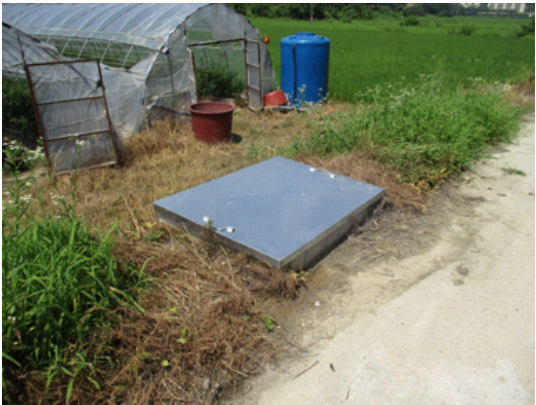
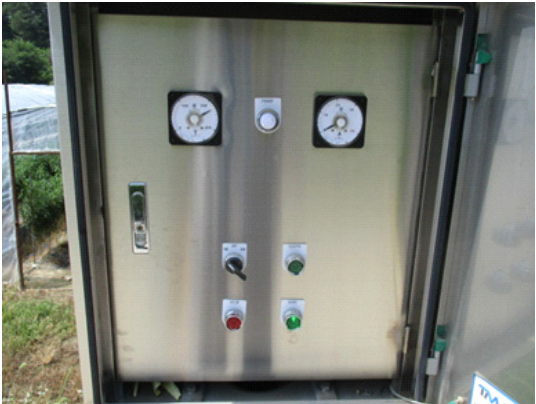
라. 사진대지

문제점	출수장치 없음		
대 책	출수장치 설치		
추정소요사업비 (공 종 별)	공종(항목)	처리내역	처리비용 (단위: 천원)
	출수장치 없음	출수장치 설치	100
	계		100

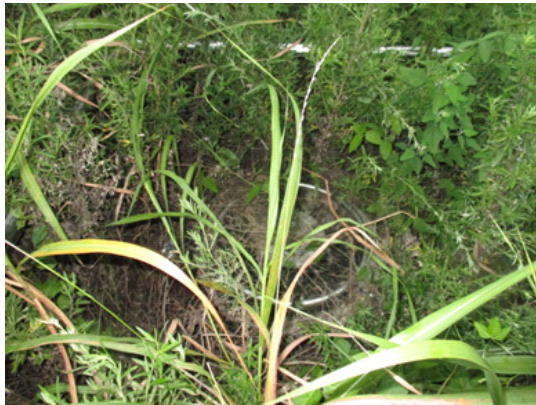
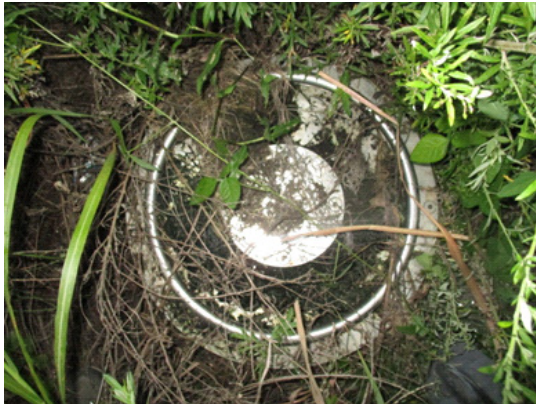
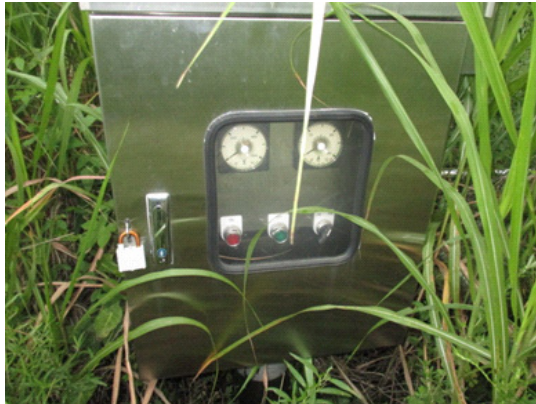
라. 사진대지

문제점	밀폐형 시설로 시설물 확인불가
대 책	
추정소요사업비 (공 종 별)

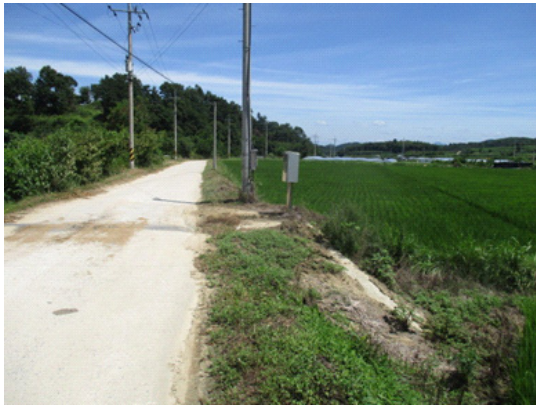
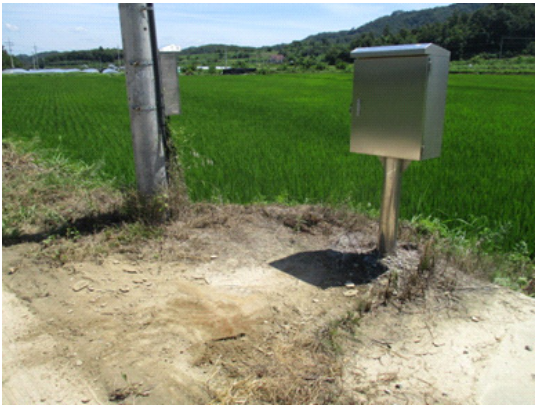
라. 사진대지

문제점	상부보호공 개폐불가로 시설물 확인불가
대 책	
추정소요사업비 (공 종 별)

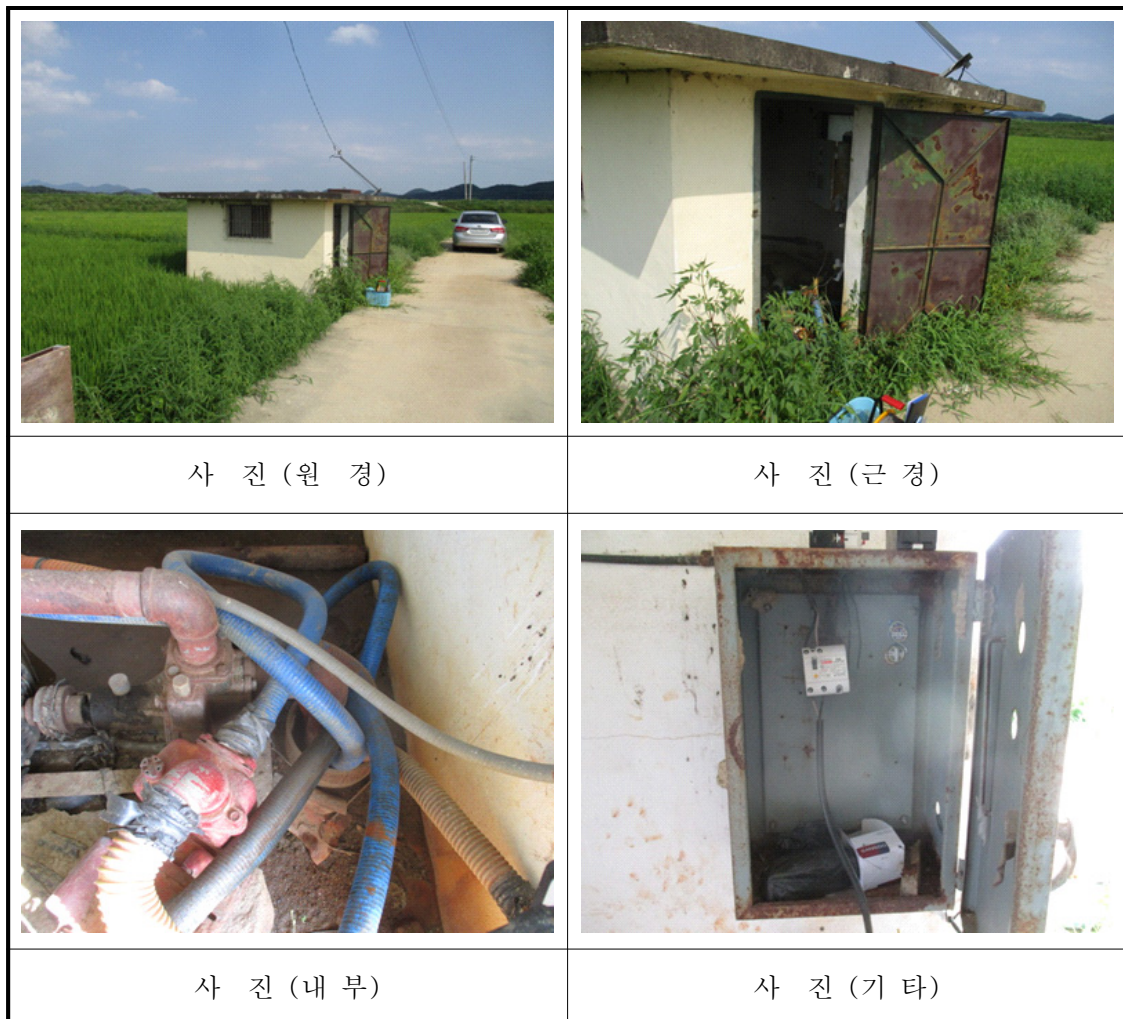
라. 사진대지

문제점	유량계 없음, 출수장치 없음, 수위측정관 없음		
대책	유량계 설치, 출수장치 설치, 수위측정관 설치		
추정소요사업비 (공 종 별)	공종(항목)	처리내역	처리비용 (단위: 천원)
	유량계 없음	유량계 설치	250
	출수장치 없음	출수장치 설치	100
	수위측정관 없음	수위측정관 설치	167
	계		517

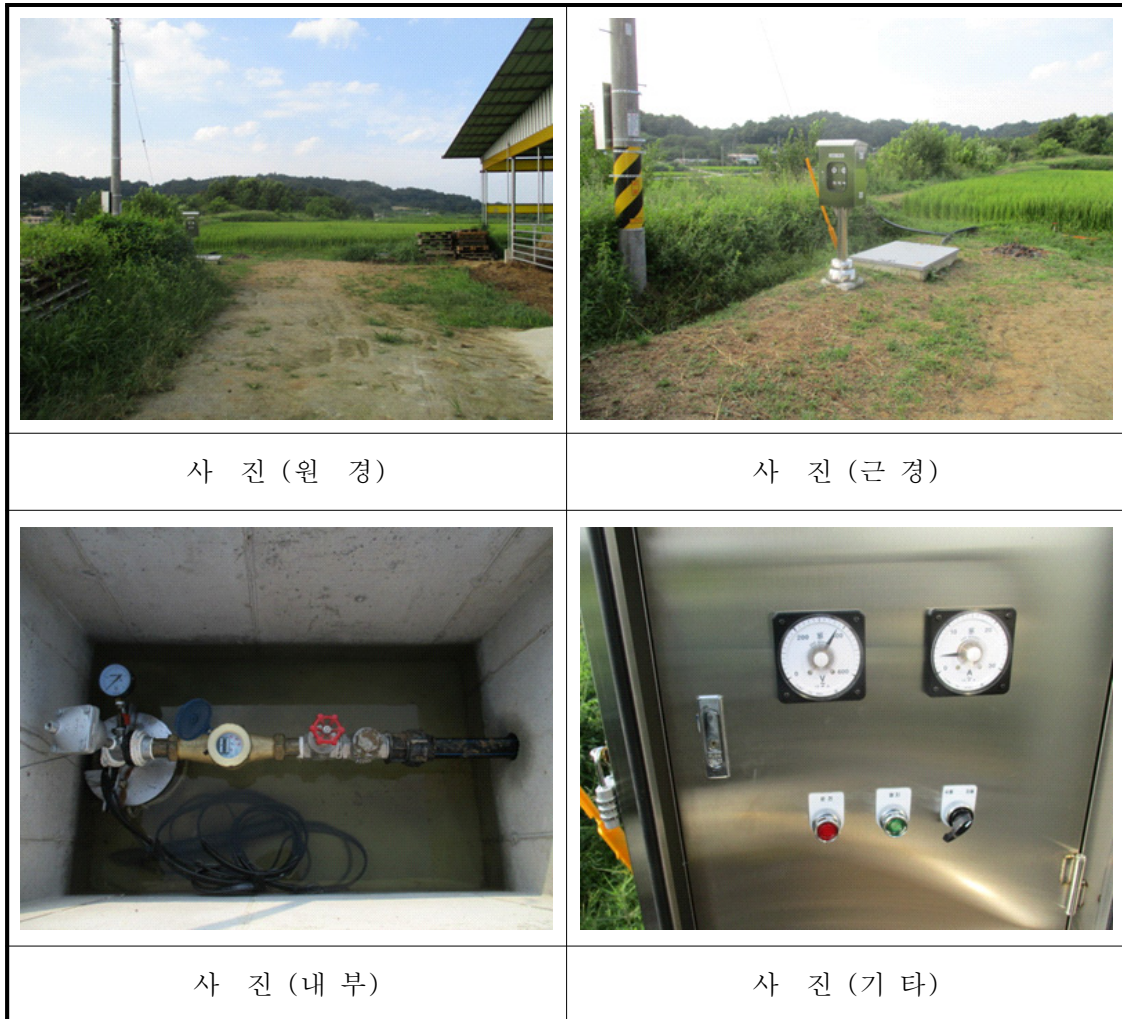
라. 사진대지

문제점	출수장치 없음		
대 책	출수장치 설치		
추정소요사업비 (공 종 별)	공종(항목)	처리내역	처리비용 (단위: 천원)
	출수장치 없음	출수장치 설치	100
	계		100

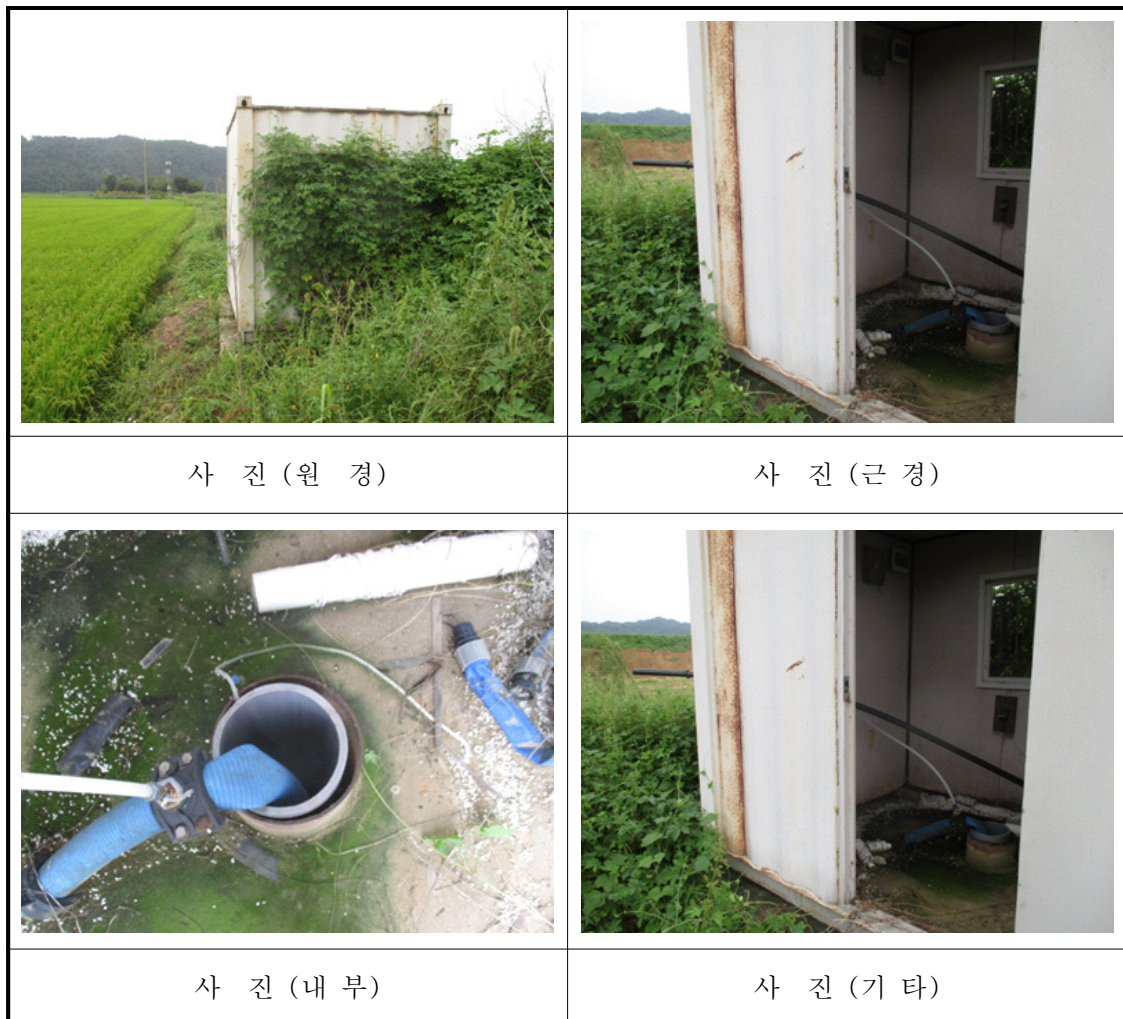
라. 사진대지

문제점	유량계 없음, 출수장치 없음, 수위측정관 없음		
대책	유량계 설치, 출수장치 설치, 수위측정관 설치		
추정소요사업비 (공 종 별)	공종(항목)	처리내역	처리비용 (단위: 천원)
	유량계 없음	유량계 설치	250
	출수장치 없음	출수장치 설치	100
	수위측정관 없음	수위측정관 설치	167
	계		517

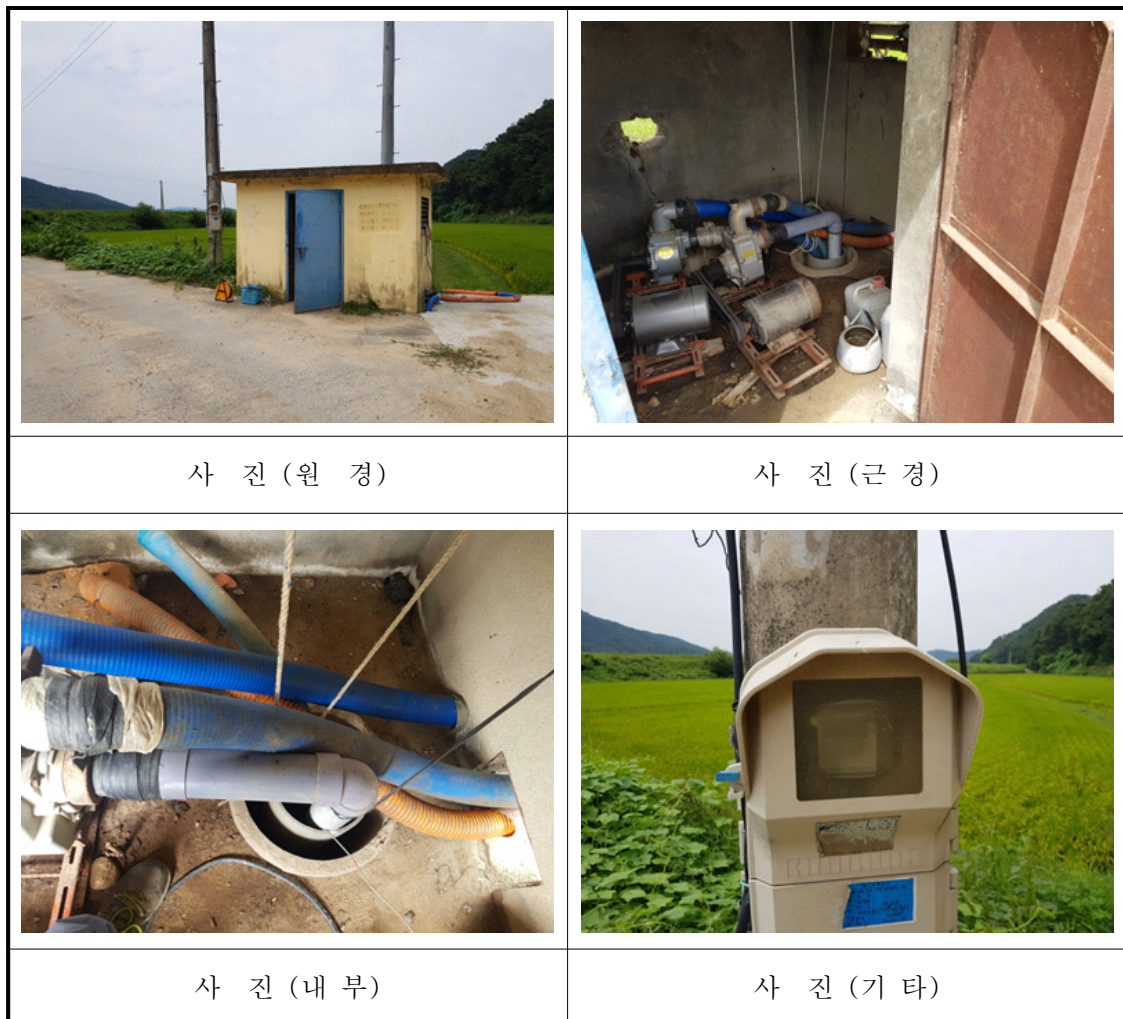
라. 사진대지

문제점	유량계 없음, 출수장치 없음, 수위측정관 없음		
대책	유량계 설치, 출수장치 설치, 수위측정관 설치		
추정소요사업비 (공 종 별)	공종(항목)	처리내역	처리비용 (단위: 천원)
	유량계 없음	유량계 설치	250
	출수장치 없음	출수장치 설치	100
	수위측정관 없음	수위측정관 설치	167
	계		517

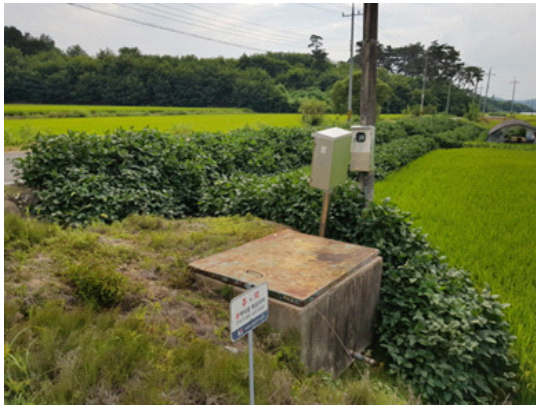
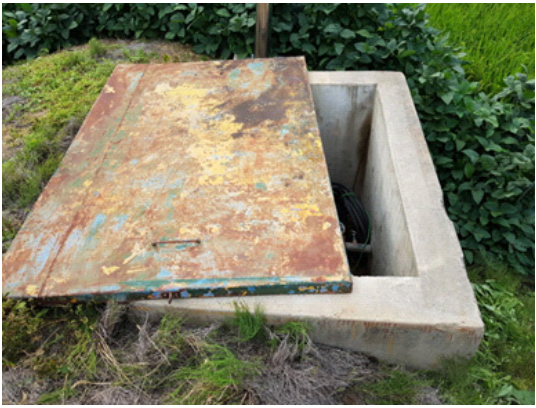
라. 사진대지

문제점	수위측정관 없음		
대 책	수위측정관 설치		
추정소요사업비 (공 종 별)	공종(항목)	처리내역	처리비용 (단위: 천원)
	수위측정관 없음	수위측정관 설치	167
	계		167

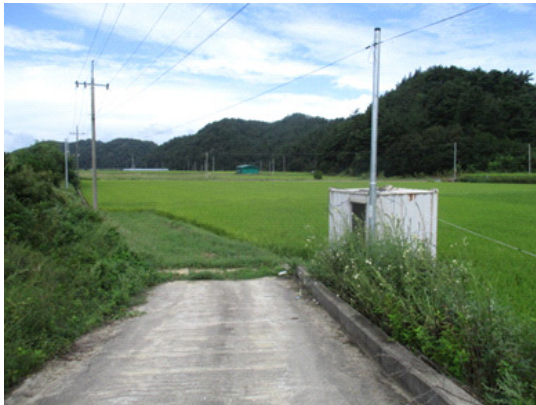
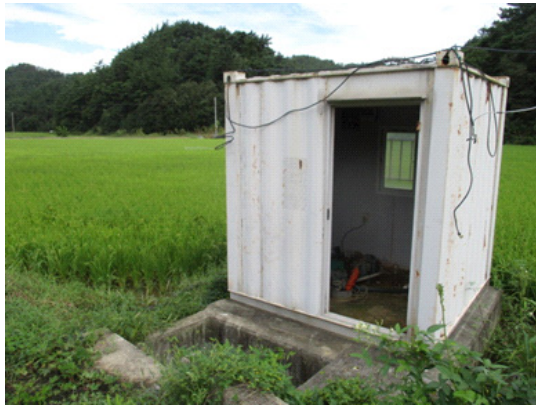
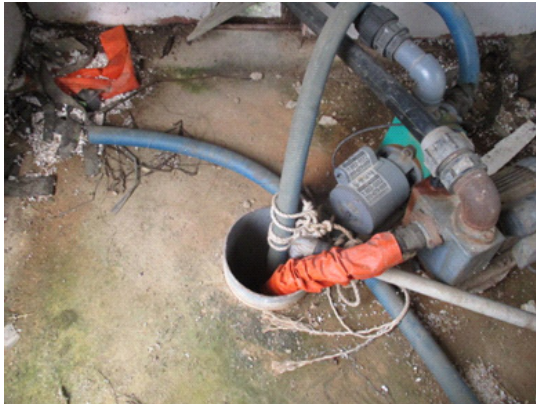
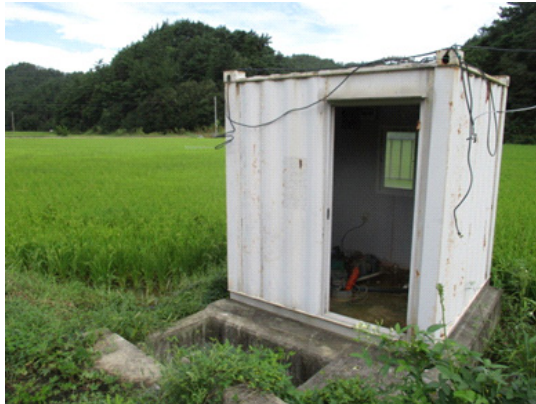
라. 사진대지

문제점	유량계 없음, 수위측정관 없음		
대책	유량계 설치, 수위측정관 설치		
추정소요사업비 (공 종 별)	공종(항목)	처리내역	처리비용 (단위: 천원)
	유량계 없음	유량계 설치	250
	수위측정관 없음	수위측정관 설치	167
	계		417

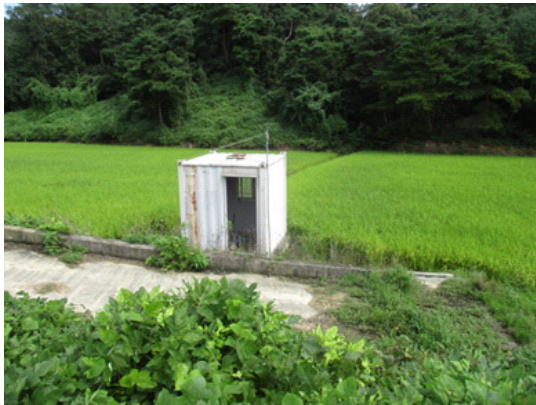
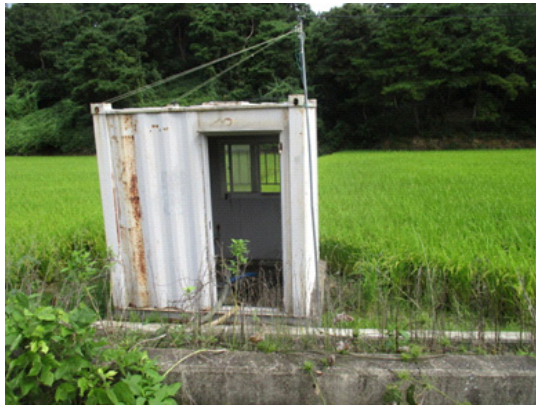
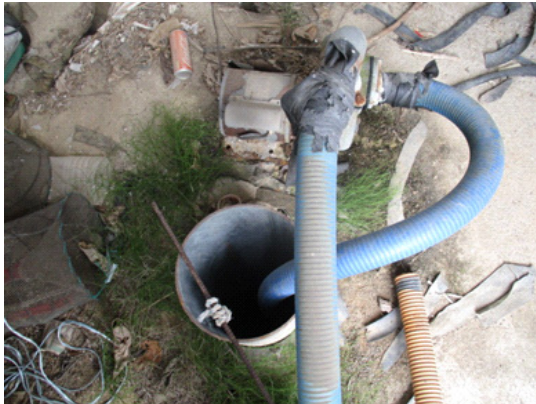
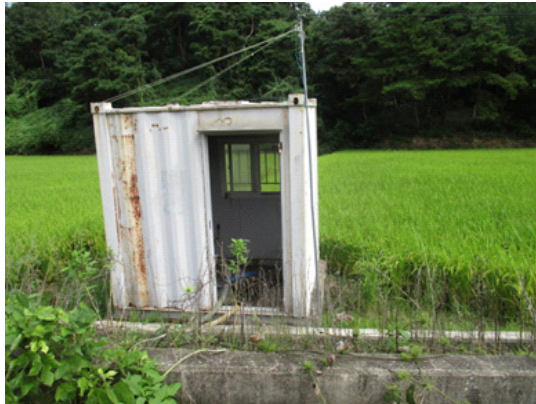
라. 사진대지

문제점	유량계 없음, 수위측정관 없음		
대책	유량계 설치, 수위측정관 설치		
추정소요사업비 (공 종 별)	공종(항목)	처리내역	처리비용 (단위: 천원)
	유량계 없음	유량계 설치	250
	수위측정관 없음	수위측정관 설치	167
	계		417

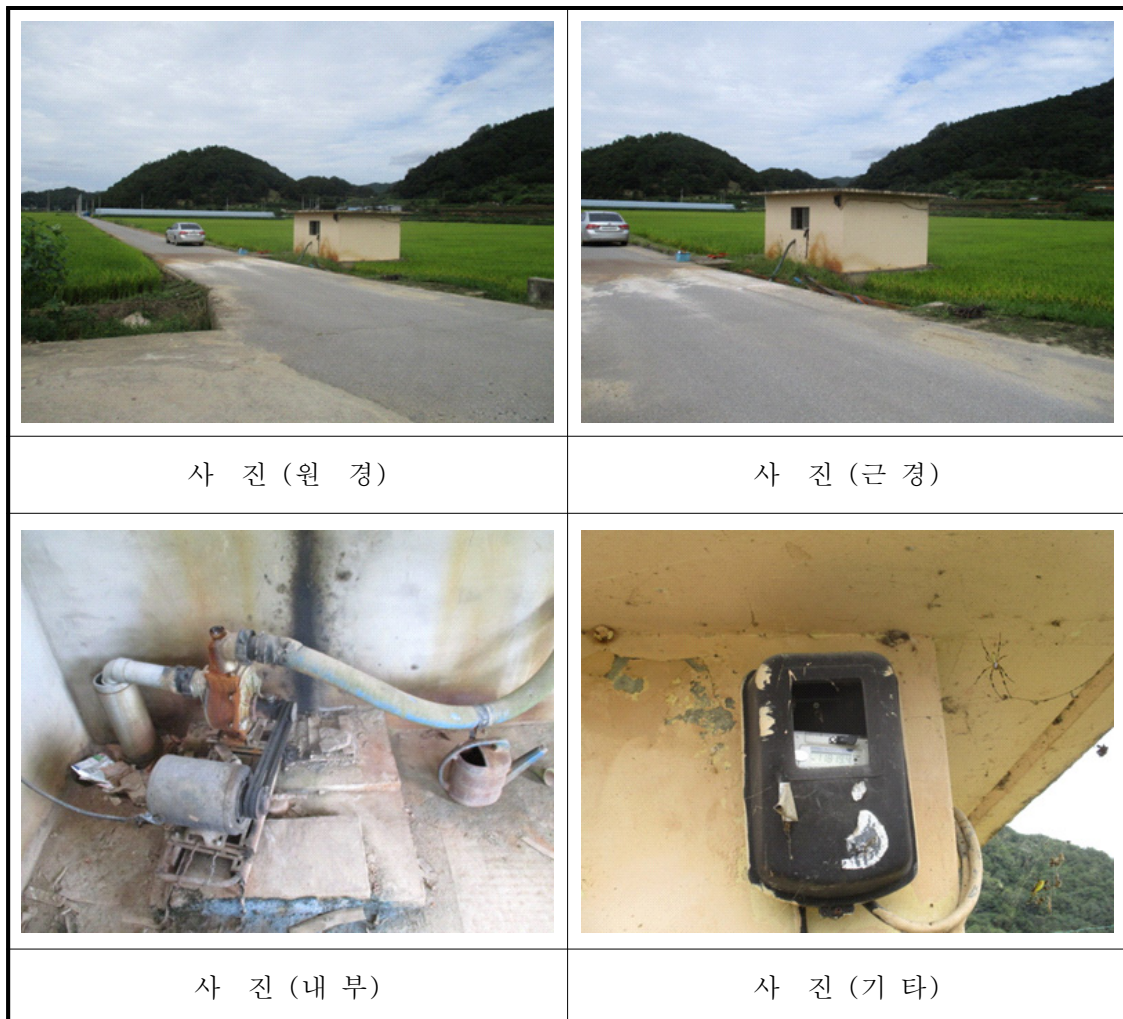
라. 사진대지

문제점	유량계 없음, 출수장치 없음, 수위측정관 없음		
대책	유량계 설치, 출수장치 설치, 수위측정관 설치		
추정소요사업비 (공 종 별)	공종(항목)	처리내역	처리비용 (단위: 천원)
	유량계 없음	유량계 설치	250
	출수장치 없음	출수장치 설치	100
	수위측정관 없음	수위측정관 설치	167
	계		517

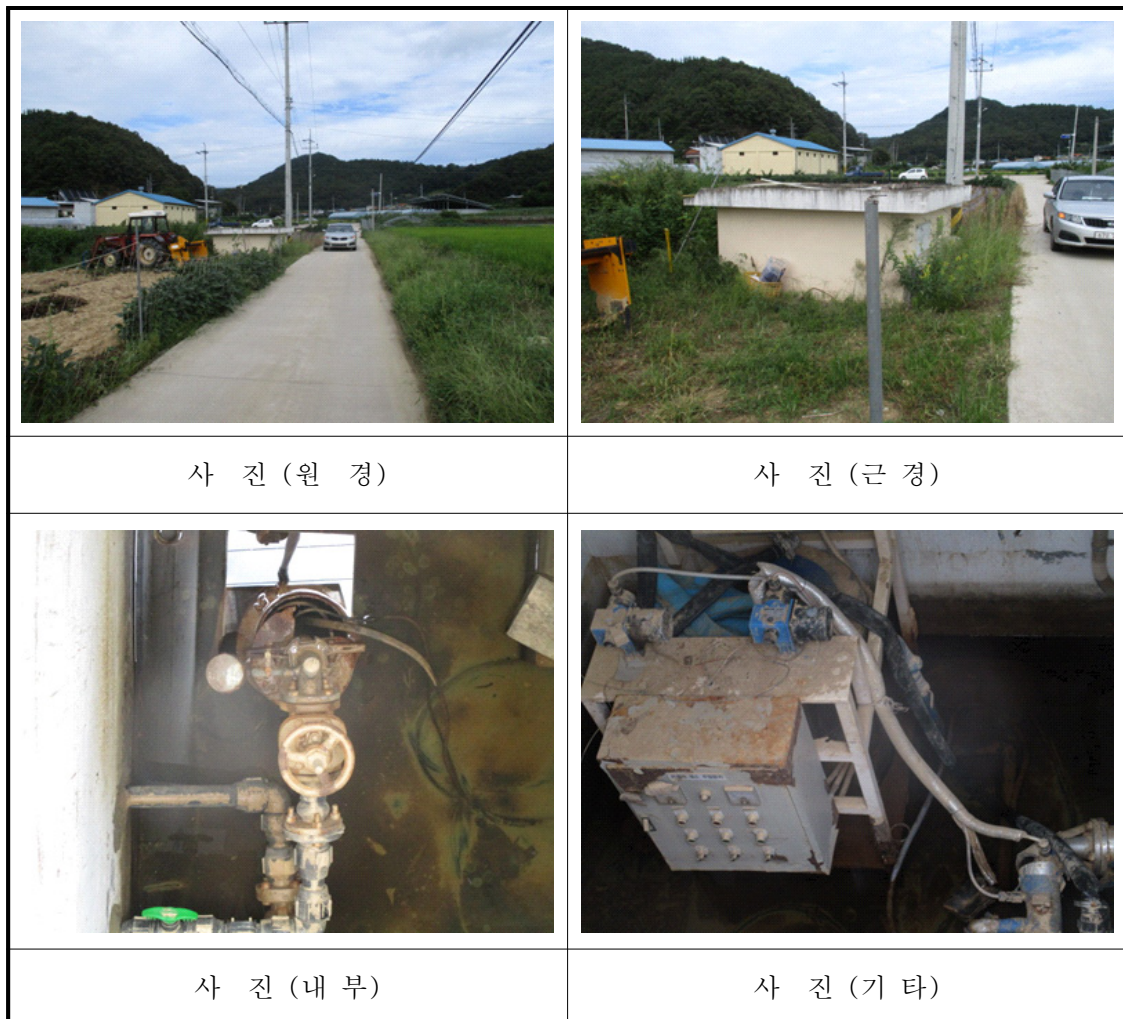
라. 사진대지

문제점	유량계 없음, 출수장치 없음, 수위측정관 없음		
대책	유량계 설치, 출수장치 설치, 수위측정관 설치		
추정소요사업비 (공 종 별)	공종(항목)	처리내역	처리비용 (단위: 천원)
	유량계 없음	유량계 설치	250
	출수장치 없음	출수장치 설치	100
	수위측정관 없음	수위측정관 설치	167
	계		517

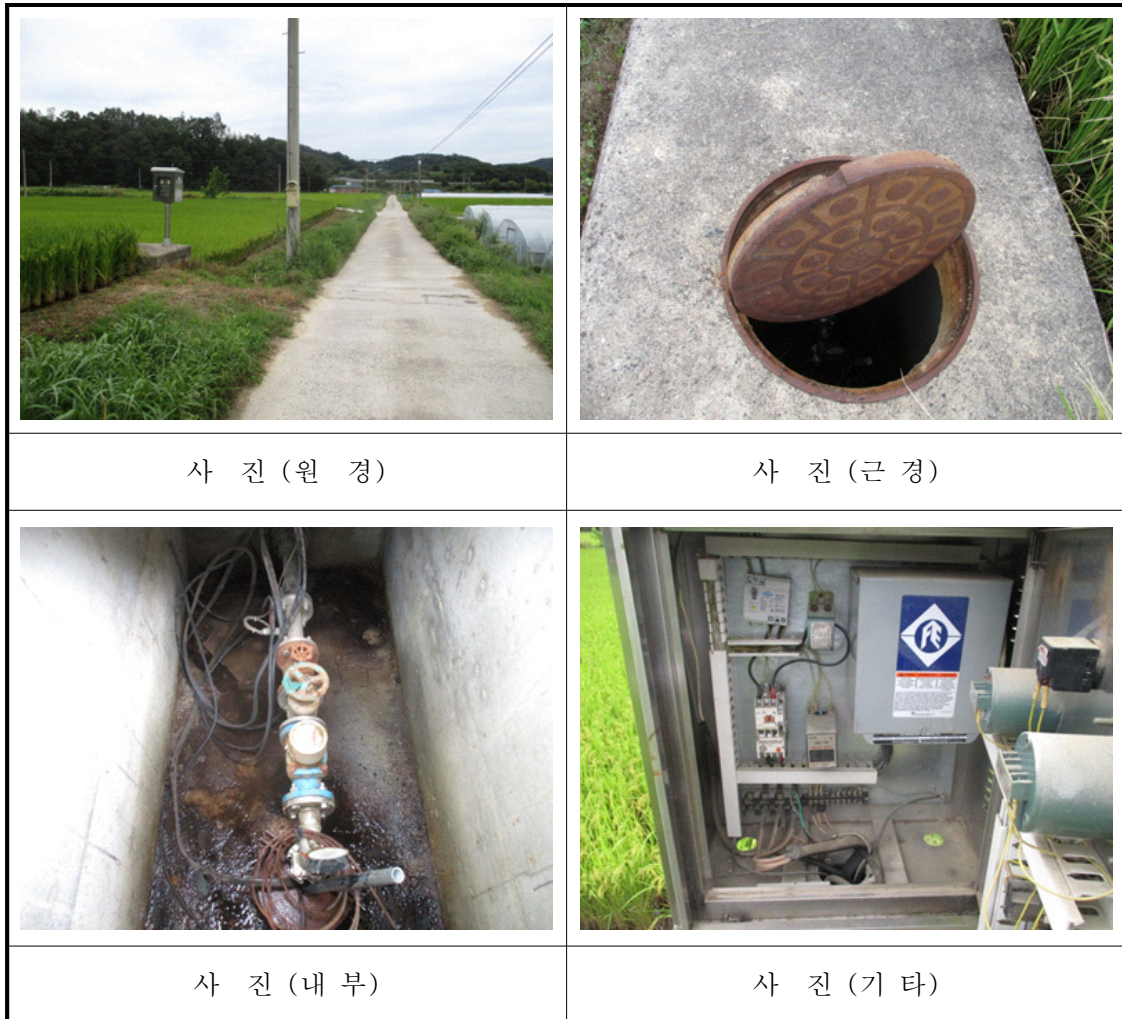
라. 사진대지

문제점	출수장치 없음, 수위측정관 없음		
대 책	출수장치 설치, 수위측정관 설치		
추정소요사업비 (공 종 별)	공종(항목)	처리내역	처리비용 (단위: 천원)
	출수장치 없음	출수장치 설치	100
	수위측정관 없음	수위측정관 설치	167
	계		267

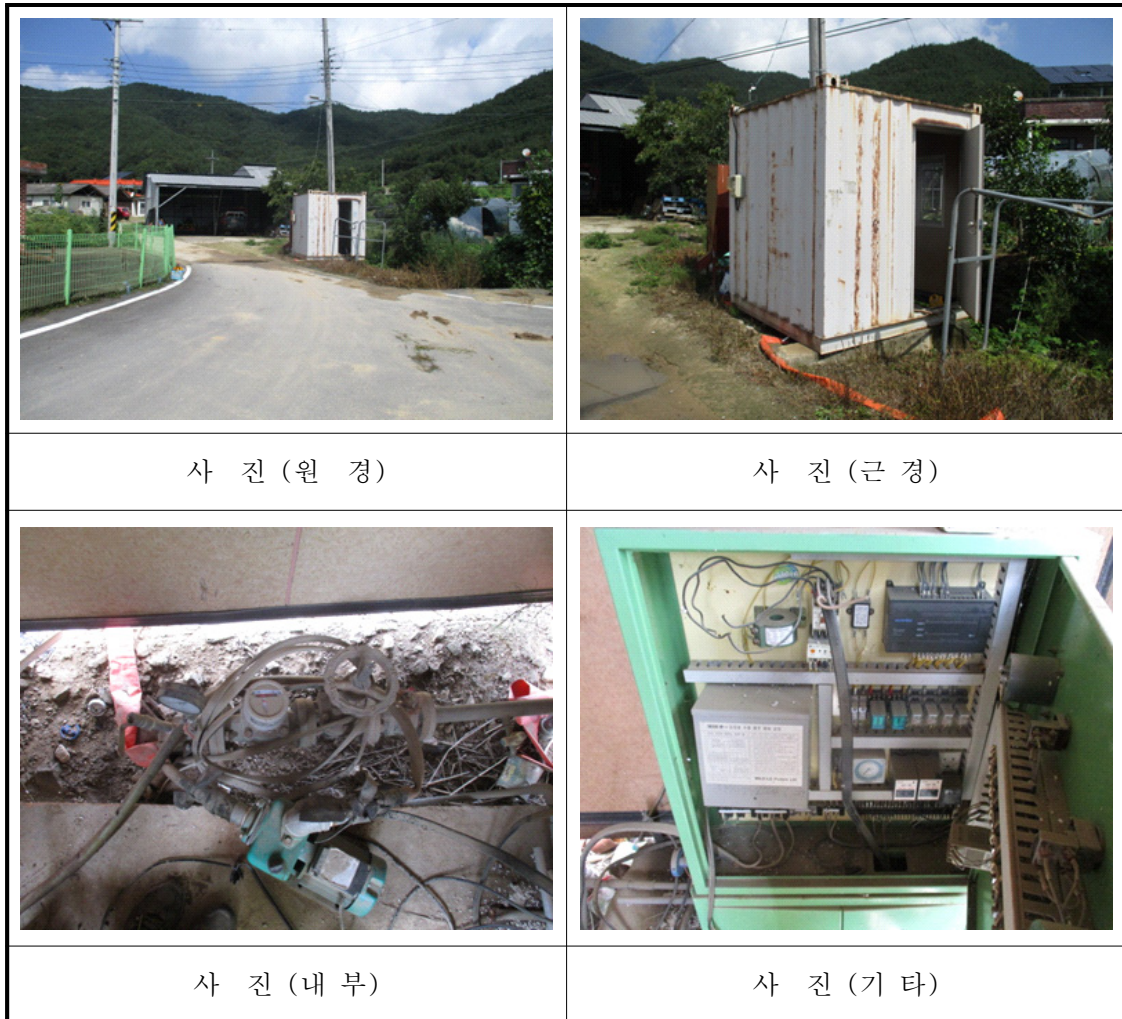
라. 사진대지

문제점	출수장치 없음, 수위측정관 없음		
대책	출수장치 설치, 수위측정관 설치		
추정소요사업비 (공 종 별)	공종(항목)	처리내역	처리비용 (단위: 천원)
	출수장치 없음	출수장치 설치	100
	수위측정관 없음	수위측정관 설치	167
	계		267
