2019 농촌지하수관리보고서 천호지구

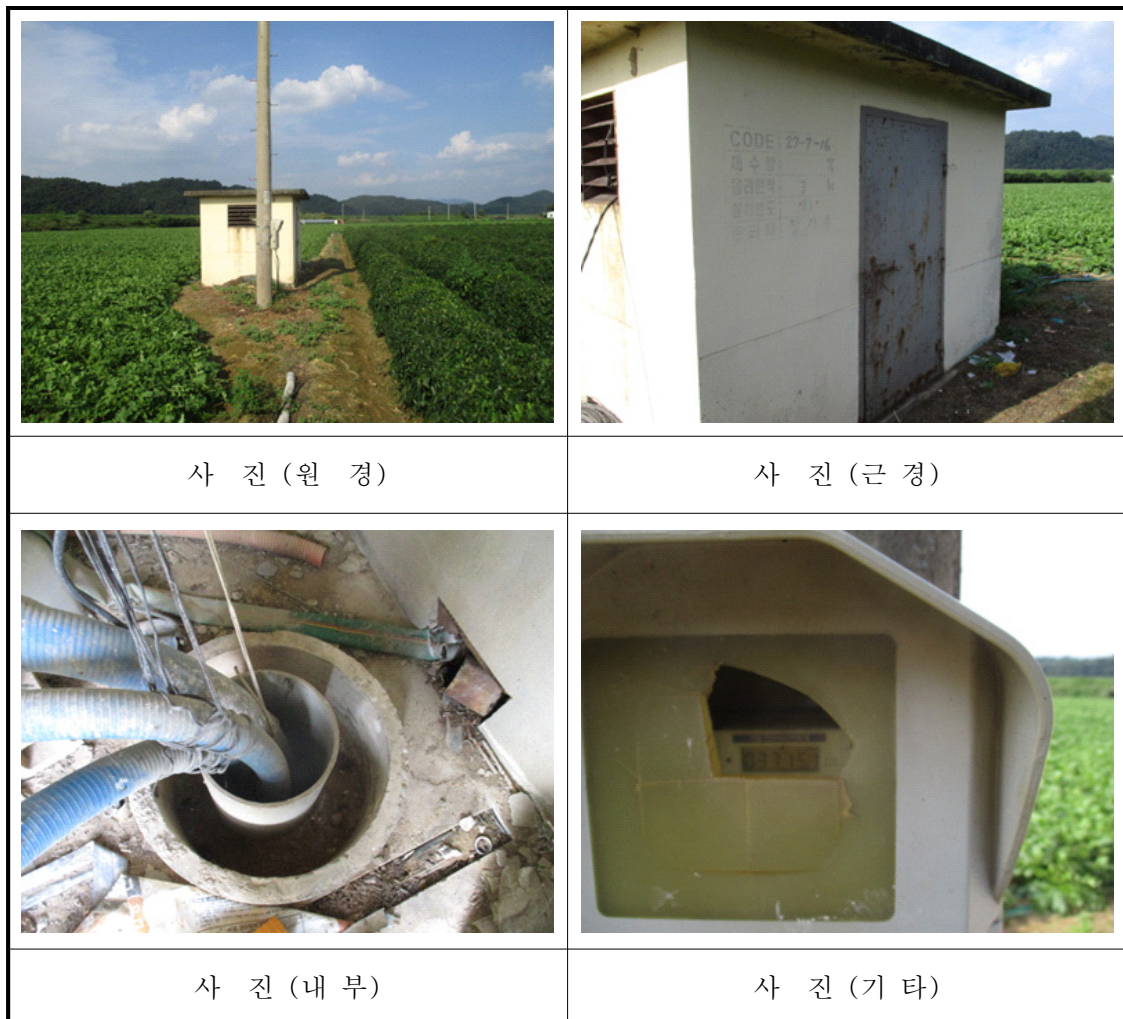
라. 사진대지

문제점	유량계 없음, 출수장치 없음, 수위측정관 없음		
대책	유량계 설치, 출수장치 설치, 수위측정관 설치		
추정소요사업비 (공 종 별)	공종(항목)	처리내역	처리비용 (단위: 천원)
	유량계 없음	유량계 설치	250
	출수장치 없음	출수장치 설치	100
	수위측정관 없음	수위측정관 설치	167
	계		517

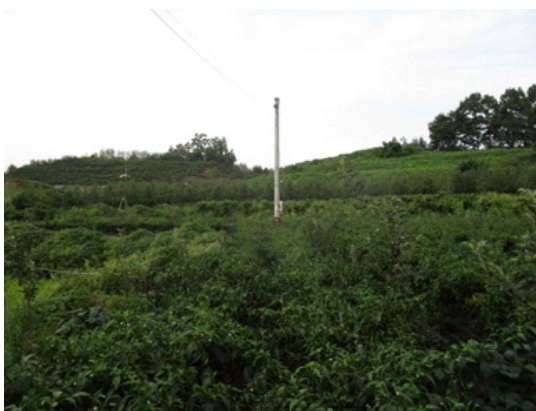
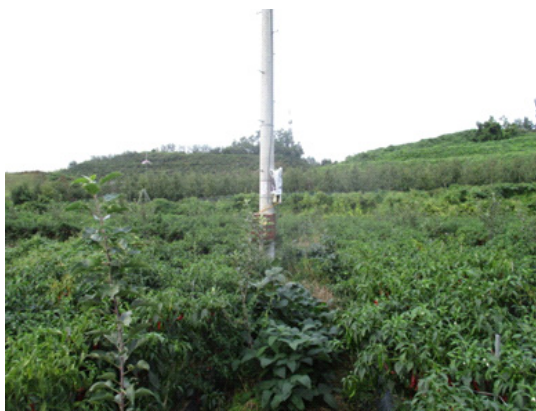
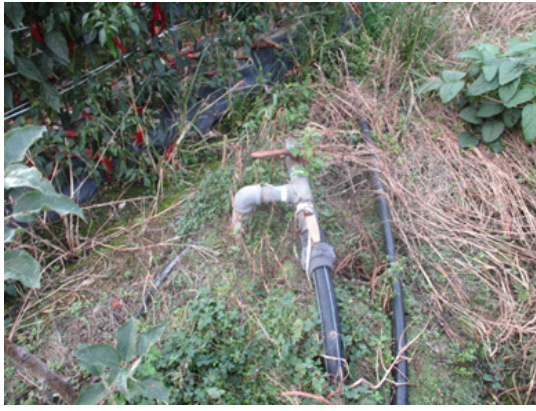
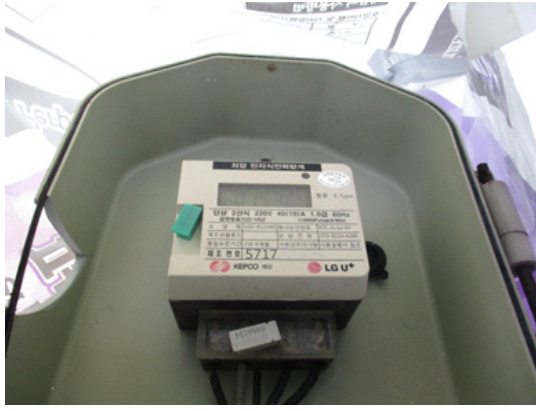
라. 사진대지

문제점	유량계 없음, 출수장치 없음, 수위측정관 없음, 상부보호공 없음		
대책	유량계 설치, 출수장치 설치, 수위측정관 설치, 상부보호공 설치		
추정소요사업비 (공 종 별)	공종(항목)	처리내역	처리비용 (단위: 천원)
	유량계 없음	유량계 설치	250
	출수장치 없음	출수장치 설치	100
	수위측정관 없음	수위측정관 설치	167
	상부보호공 미흡	상부보호공 설치	150
	계		667

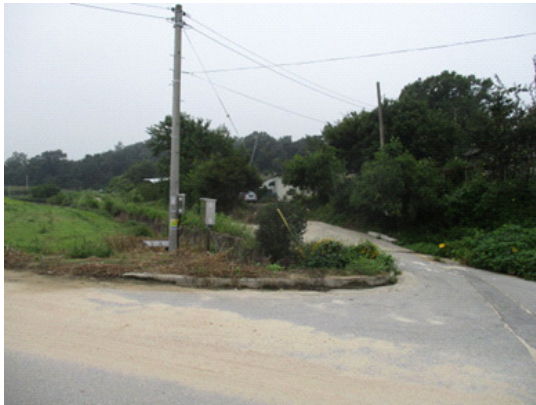
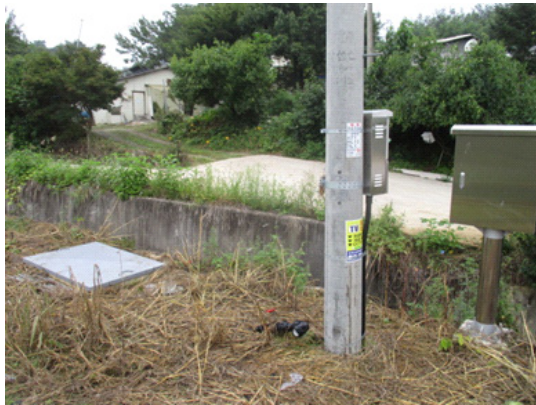
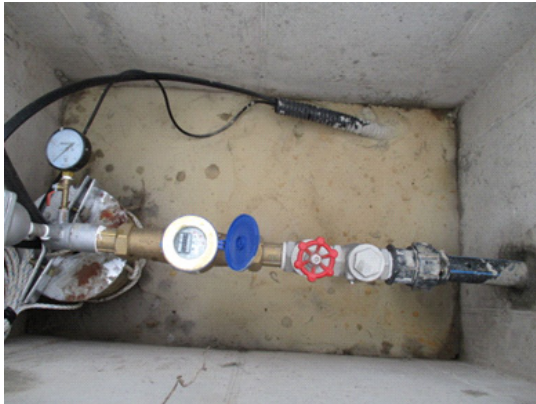
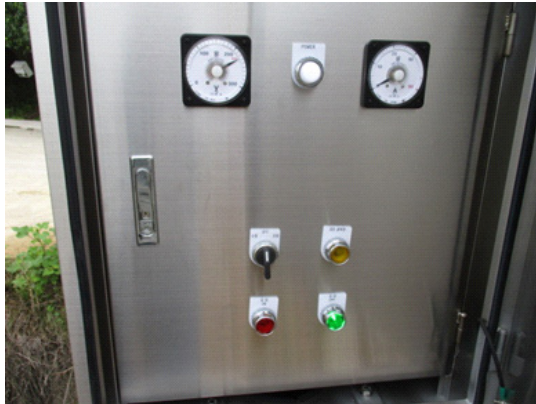
라. 사진대지

문제점	출수장치 없음		
대 책	출수장치 설치		
추정소요사업비 (공 종 별)	공종(항목)	처리내역	처리비용 (단위: 천원)
	출수장치 없음	출수장치 설치	100
	계		100

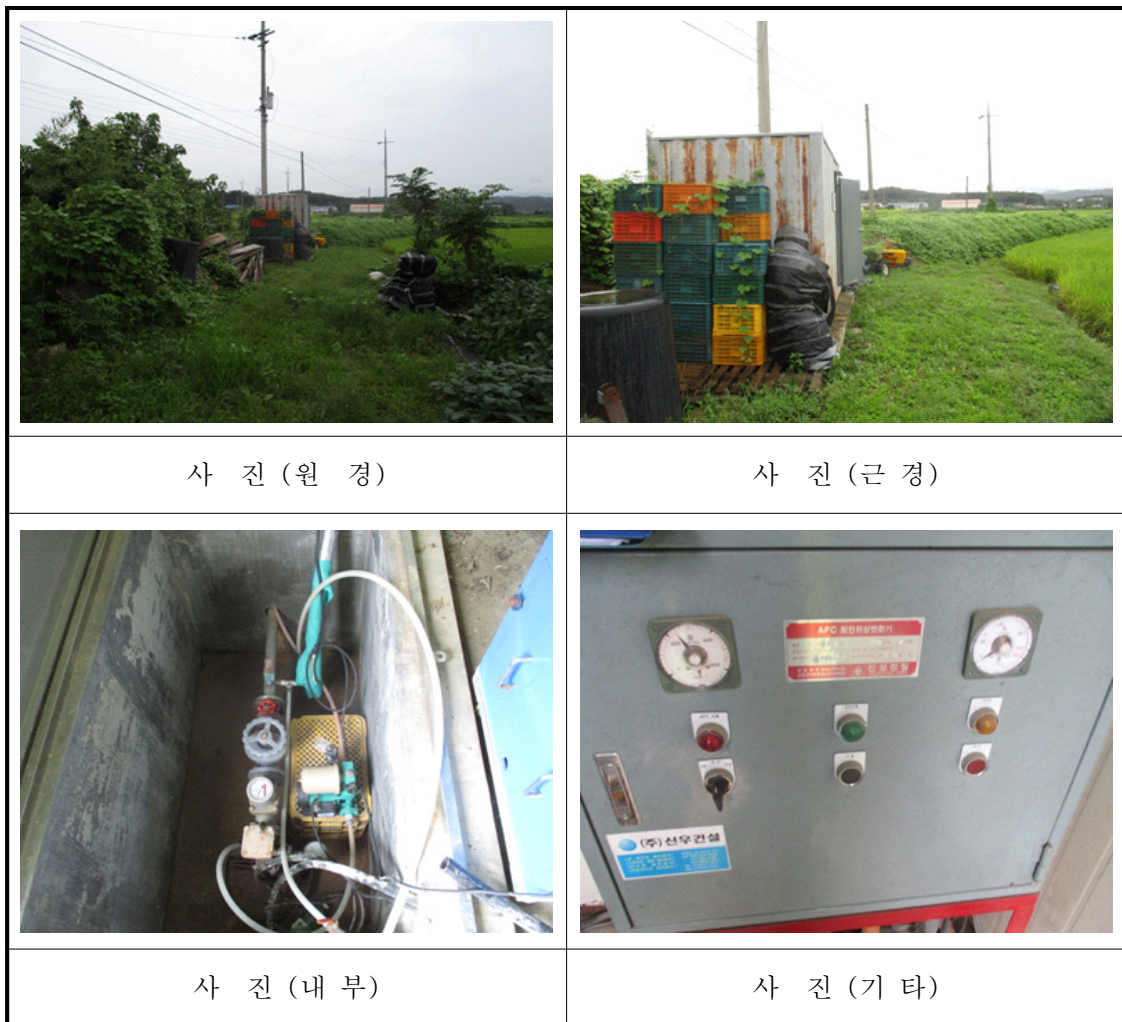
라. 사진대지

문제점	출수장치 없음		
대 책	출수장치 설치		
추정소요사업비 (공 종 별)	공종(항목)	처리내역	처리비용 (단위: 천원)
	출수장치 없음	출수장치 설치	100
	계		100

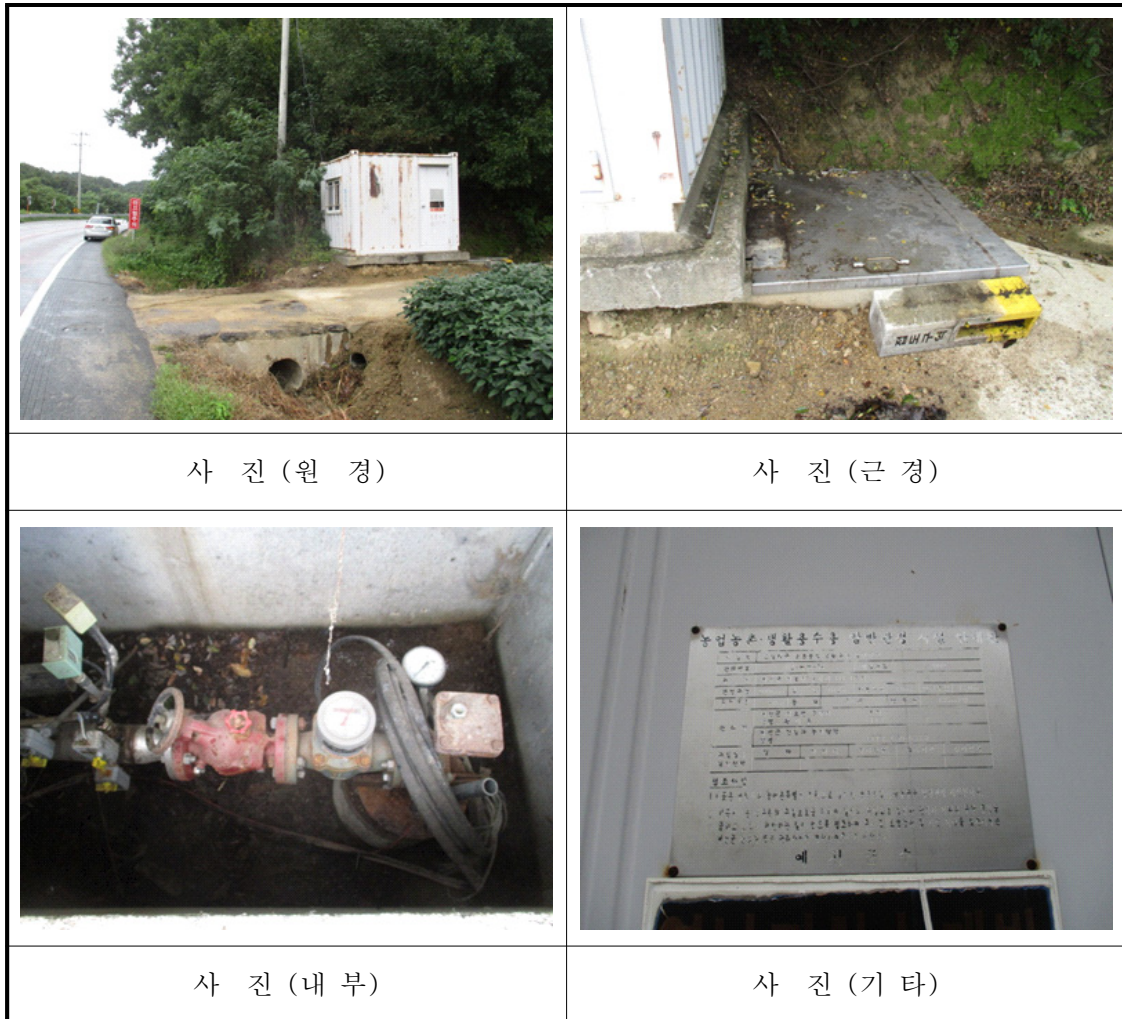
라. 사진대지

문제점	출수장치 없음		
대 책	출수장치 설치		
추정소요사업비 (공 종 별)	공종(항목)	처리내역	처리비용 (단위: 천원)
	출수장치 없음	출수장치 설치	100
	계		100

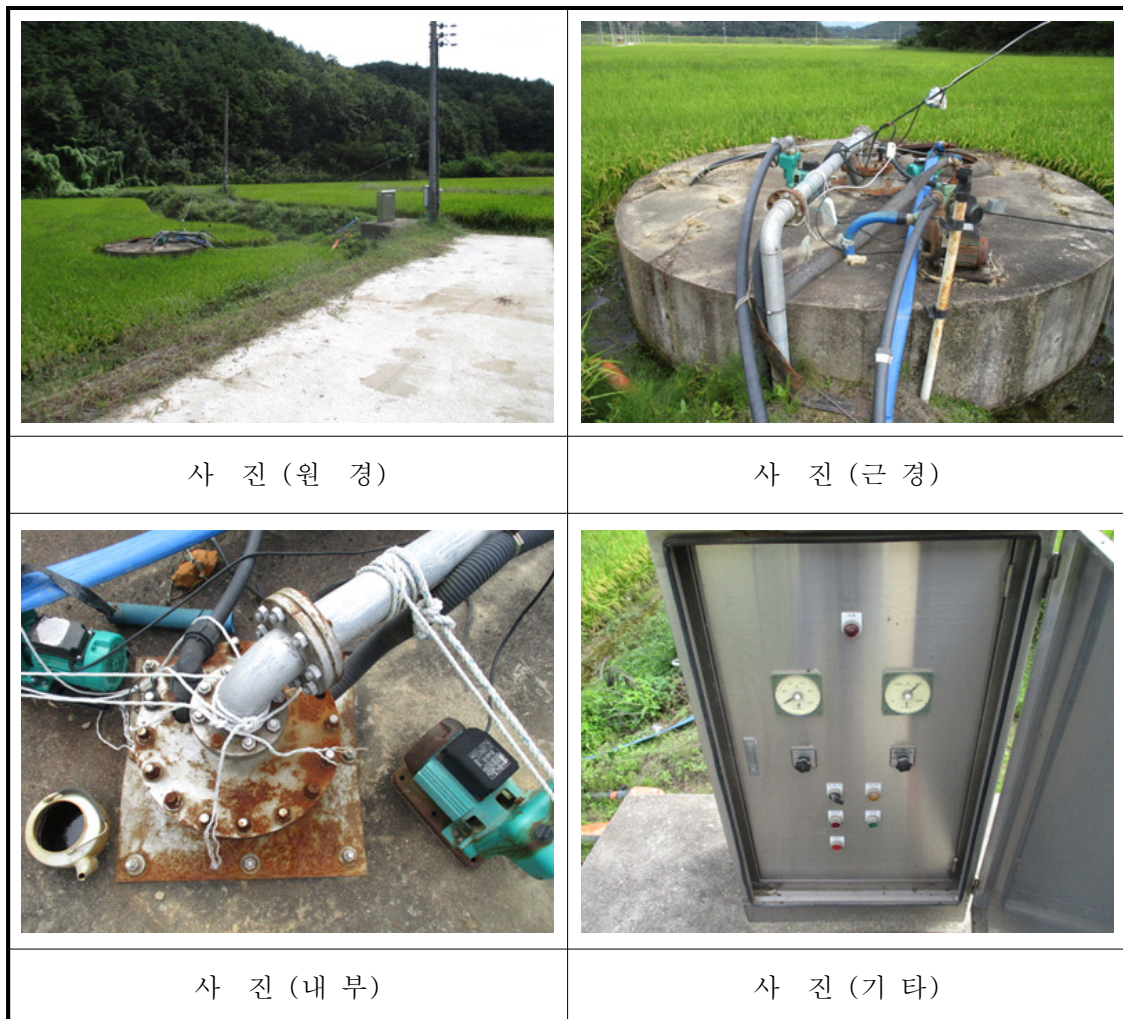
라. 사진대지

문제점	유량계 없음, 출수장치 없음, 수위측정관 없음		
대책	유량계 설치, 출수장치 설치, 수위측정관 설치		
추정소요사업비 (공 종 별)	공종(항목)	처리내역	처리비용 (단위: 천원)
	유량계 없음	유량계 설치	250
	출수장치 없음	출수장치 설치	100
	수위측정관 없음	수위측정관 설치	167
	계		517

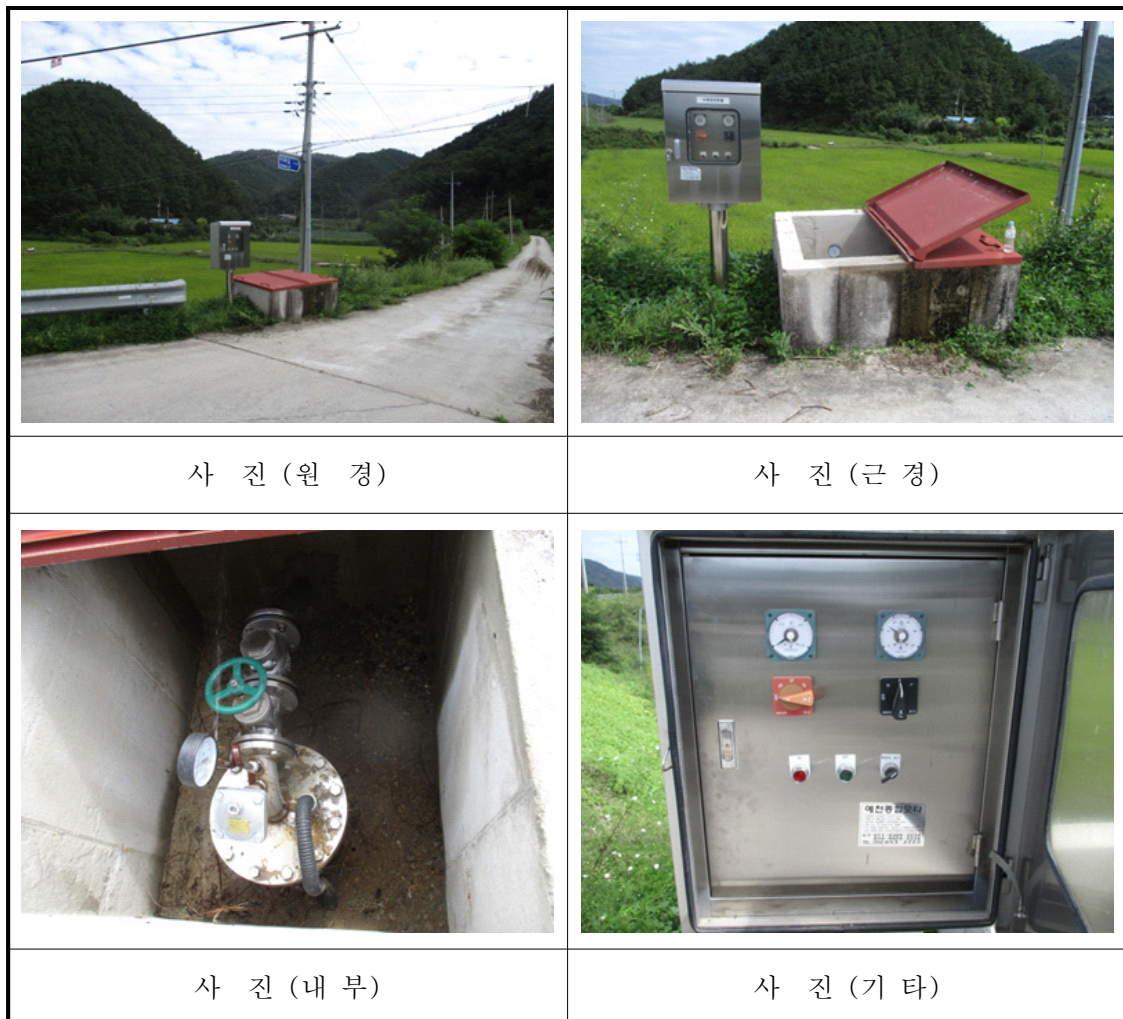
라. 사진대지

문제점	유량계 없음, 출수장치 없음, 수위측정관 없음		
대책	유량계 설치, 출수장치 설치, 수위측정관 설치		
추정소요사업비 (공 종 별)	공종(항목)	처리내역	처리비용 (단위: 천원)
	유량계 없음	유량계 설치	250
	출수장치 없음	출수장치 설치	100
	수위측정관 없음	수위측정관 설치	167
	계		517

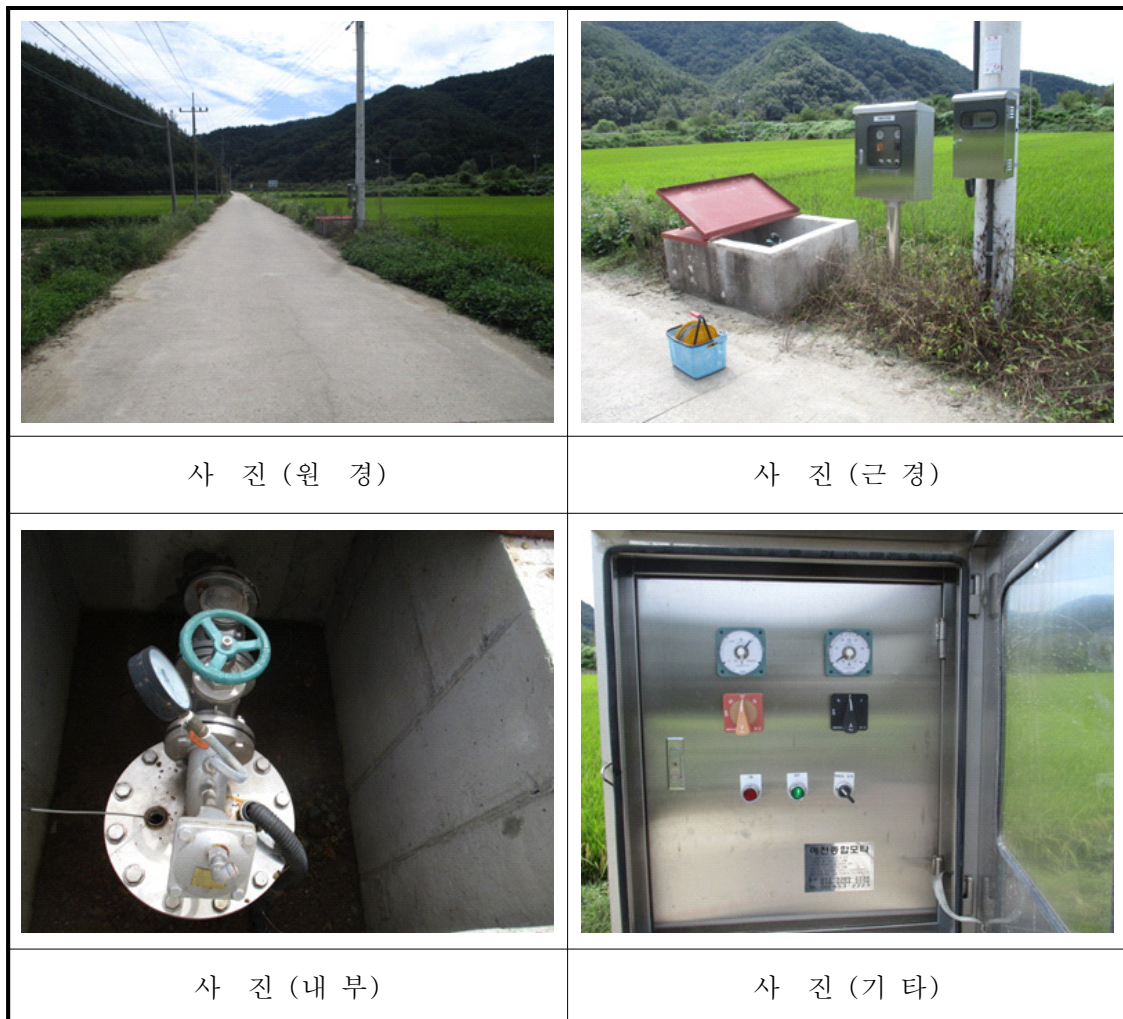
라. 사진대지

문제점	유량계 없음, 출수장치 없음		
대 책	유량계 설치, 출수장치 설치		
추정소요사업비 (공 종 별)	공종(항목)	처리내역	처리비용 (단위: 천원)
	유량계 없음	유량계 설치	250
	출수장치 없음	출수장치 설치	100
	계		350

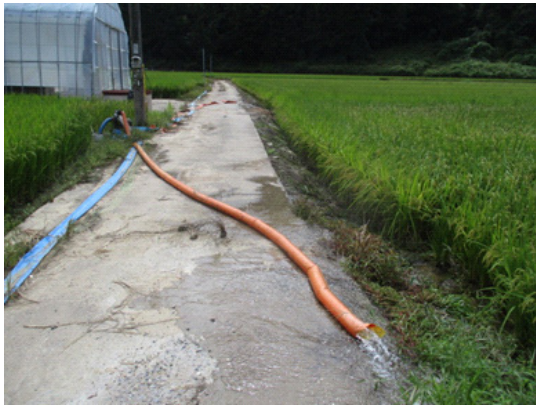
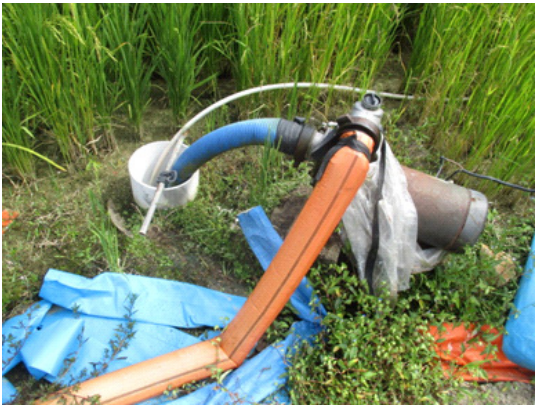
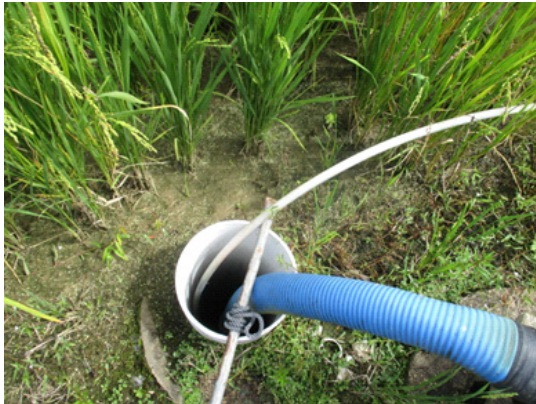
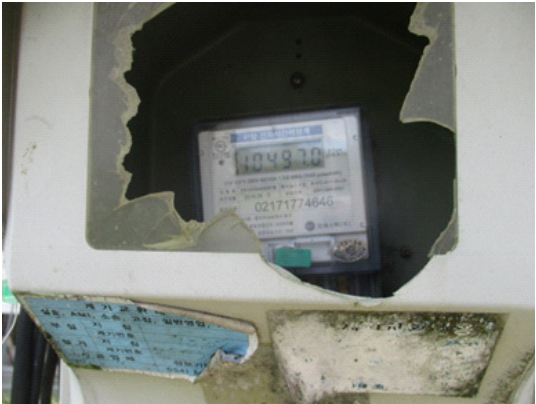
라. 사진대지

문제점	유량계 없음, 출수장치 없음, 수위측정관 없음, 상부보호공 없음		
대책	유량계 설치, 출수장치 설치, 수위측정관 설치, 상부보호공 설치		
추정소요사업비 (공 종 별)	공종(항목)	처리내역	처리비용 (단위: 천원)
	유량계 없음	유량계 설치	250
	출수장치 없음	출수장치 설치	100
	수위측정관 없음	수위측정관 설치	167
	상부보호공 미흡	상부보호공 설치	150
	계		667

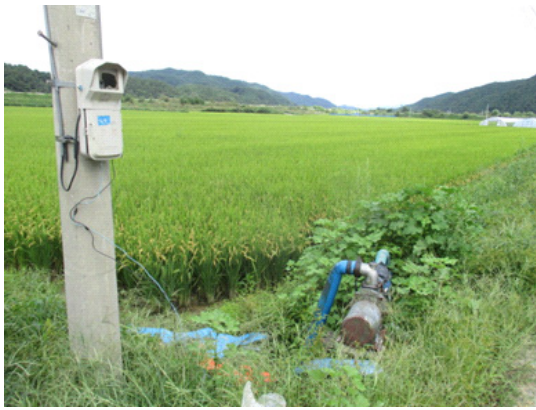
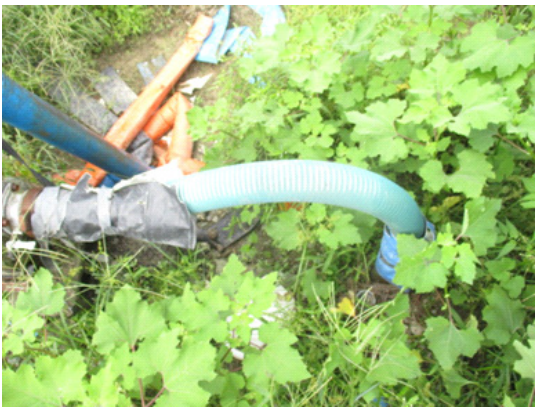
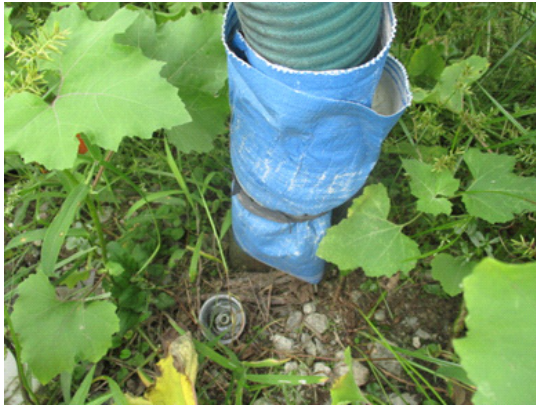
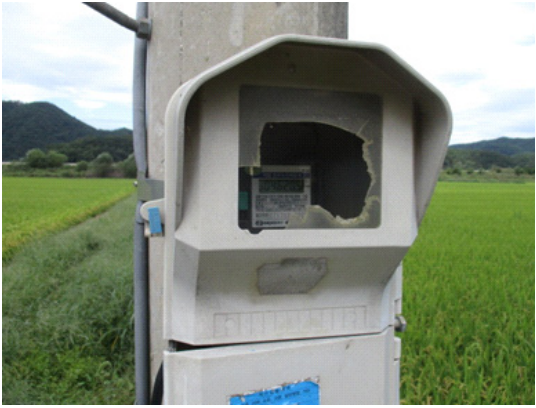
라. 사진대지

문제점	유량계 없음, 출수장치 없음, 수위측정관 없음, 상부보호공 미흡		
대책	유량계 설치, 출수장치 설치, 수위측정관 설치, 상부보호공 설치		
추정소요사업비 (공 종 별)	공종(항목)	처리내역	처리비용 (단위: 천원)
	유량계 없음	유량계 설치	250
	출수장치 없음	출수장치 설치	100
	수위측정관 없음	수위측정관 설치	167
	상부보호공 미흡	상부보호공 설치	150
	계		667

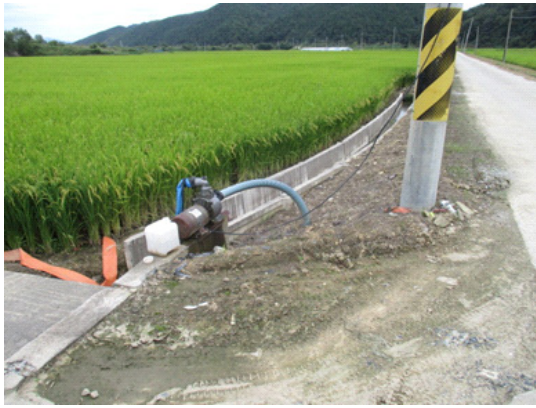
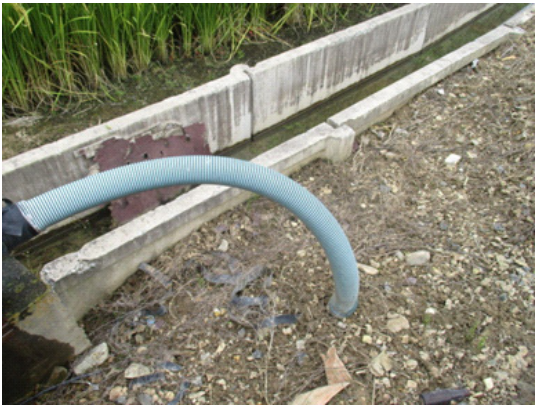
라. 사진대지

문제점	유량계 없음, 출수장치 없음, 수위측정관 없음, 상부보호공 미흡		
대책	유량계 설치, 출수장치 설치, 수위측정관 설치, 상부보호공 설치		
추정소요사업비 (공 종 별)	공종(항목)	처리내역	처리비용 (단위: 천원)
	유량계 없음	유량계 설치	250
	출수장치 없음	출수장치 설치	100
	수위측정관 없음	수위측정관 설치	167
	상부보호공 미흡	상부보호공 설치	150
	계		667

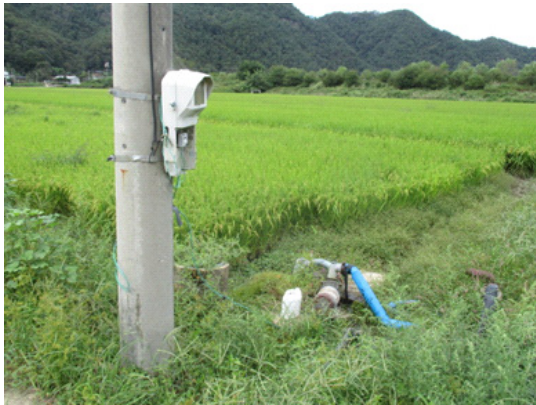
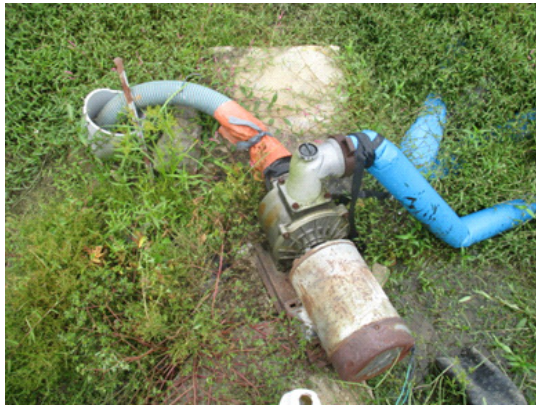
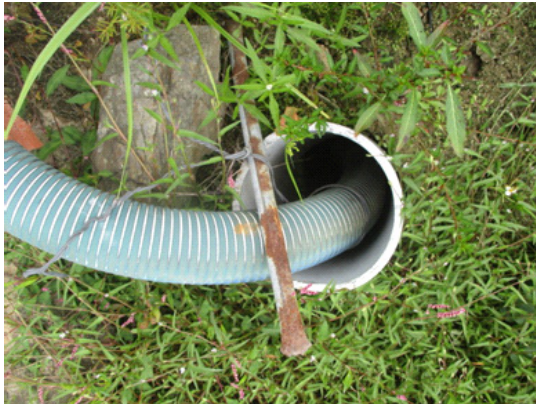
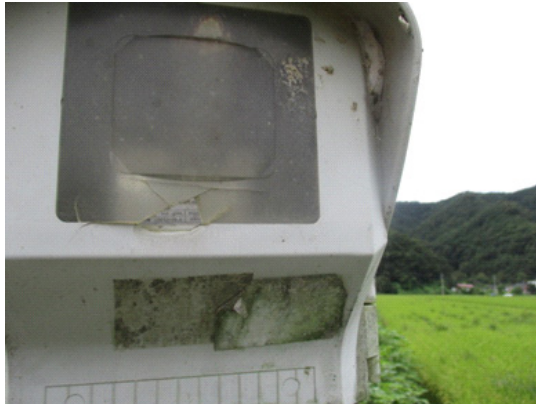
라. 사진대지

분야별	구 분	점 검 목	점검사항	점 검 내 용	점 검 결 과	
지 질 / 수 질	관 정	수 질	수질검사	검사일		
				농업용 수질기준		
				부적합 항목		
		관 정	자연수위	자연수위 측정		-
				양 수 량	양수량의 적정여부	적정
				이 물 질 배출여부	이물질, 오염물질배출여부	양호
		양수장 및 보호공	균 열	균열	균열, 백태, 박리, 파손여부	확인불가
				누 수	위치, 누수원인, 누수여부	양호
				침 하	침하부위, 원인 및 정도	양호
		오염방지 시설	덮개파손	파손	파손 및 시건장치 유무	없음
				녹발생	녹발생 및 부식정도	없음
		측 정 장 치	유 량 계	작동유무	작동유무 및 파손여부	없음
				출수장치	출수장치의 파손여부	없음
				수위측정관	수위측정관의 관리상태	없음
		기 계	기 계 시 설	수 중 펌 프	작동상태	작동여부, 진동 및 경음상태
용 량	이용량 대비 용량의 적정성				확인불가	
전 기	전 기 시 설	배전함 및 전기설비	외 형	누유상태, 계측기기 작동	양호	
			설 치	위치의 적정성, 설치상태	양호	
			동 작	진동상태, 계기류 작동	양호

문제점	유량계 없음, 출수장치 없음, 수위측정관 없음, 상부보호공 미흡		
대책	유량계 설치, 출수장치 설치, 수위측정관 설치, 상부보호공 설치		
추정소요사업비 (공 종 별)	공종(항목)	처리내역	처리비용 (단위: 천원)
	유량계 없음	유량계 설치	250
	출수장치 없음	출수장치 설치	100
	수위측정관 없음	수위측정관 설치	167
	상부보호공 미흡	상부보호공 설치	150
	계		667

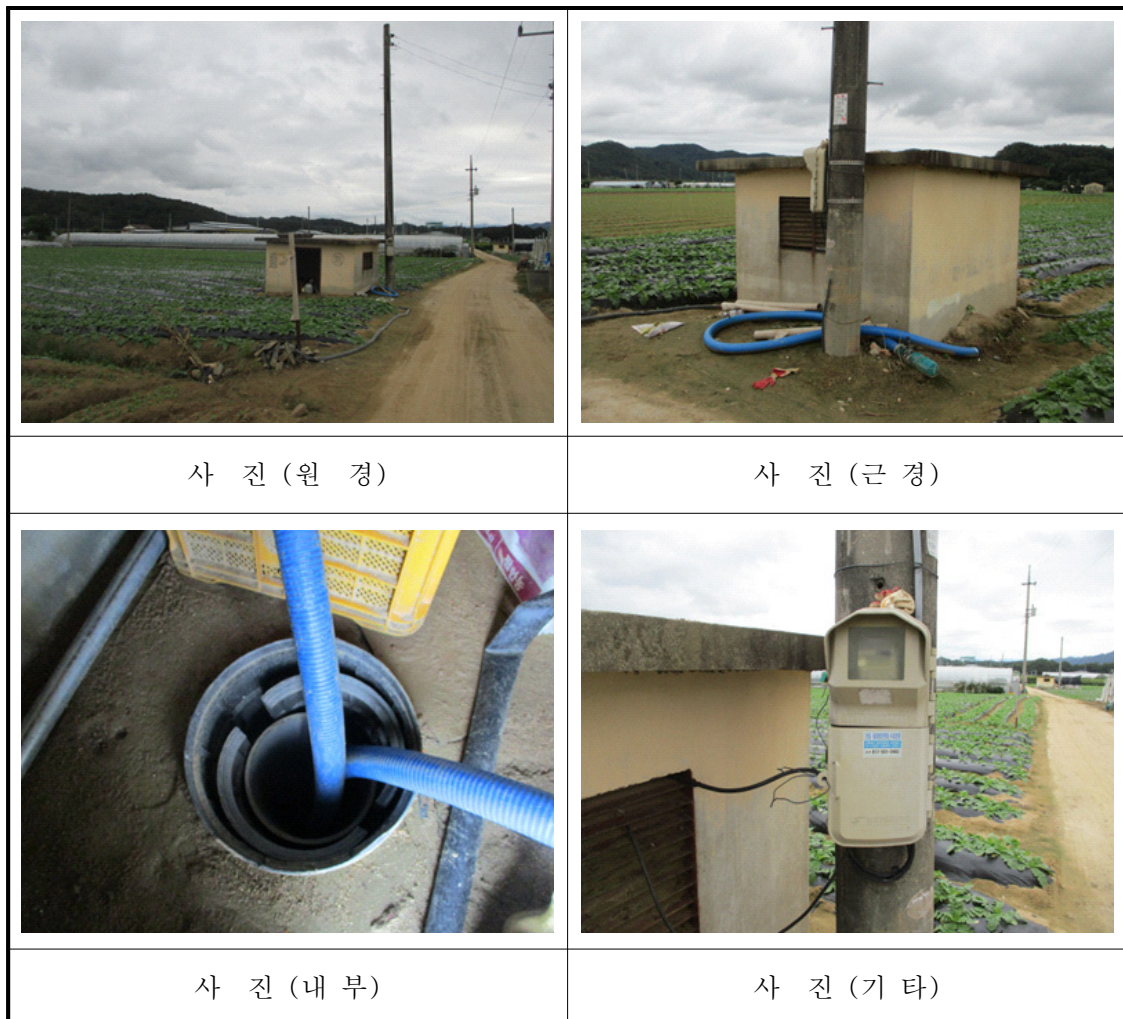
라. 사진대지

문제점	유량계 없음, 출수장치 없음, 수위측정관 없음, 상부보호공 미흡		
대책	유량계 설치, 출수장치 설치, 수위측정관 설치, 상부보호공 설치		
추정소요사업비 (공 종 별)	공종(항목)	처리내역	처리비용 (단위: 천원)
	유량계 없음	유량계 설치	250
	출수장치 없음	출수장치 설치	100
	수위측정관 없음	수위측정관 설치	167
	상부보호공 미흡	상부보호공 설치	150
	계		667

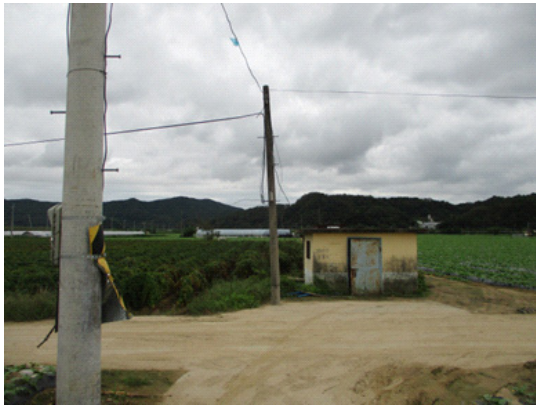
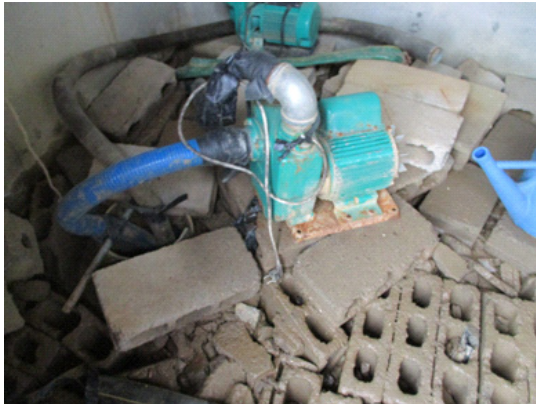
라. 사진대지

분야별	구 분	점 검 목	점 검 사 항	점 검 내 용	점 검 결 과	
지 질 / 수 질	관 정	수 질	수질검사	검사일		
				농업용 수질기준		
				부적합 항목		
		관 정	자연수위	자연수위 측정		
				양 수 량	양수량의 적정여부	적정
				이 물 질 배출여부	이물질, 오염물질배출여부	양호
		양수장 및 보호공	균 열	균열, 백태, 박리, 파손여부	양호	
				누 수	위치, 누수원인, 누수여부	양호
				침 하	침하부위, 원인 및 정도	양호
		오염방지 시설	덮개파손	파손 및 시건장치 유무	없음	
				녹발생 및 부식정도	없음	
		측 정 장 치	유 량 계	작동유무 및 파손여부	없음	
				출수장치	출수장치의 파손여부	없음
				수위측정관	수위측정관의 관리상태	없음
		기 계	기 계 설	수 중 펌 프	작동상태	작동여부, 진동 및 경음상태
용 량	이용량 대비 용량의 적정성				적정	
전 기	전 기 설	배전함 및 전기설비	외 형	누유상태, 계측기기 작동	양호	
			설 치	위치의 적정성, 설치상태	양호	
			동 작	진동상태, 계기류 작동	양호

문제점	유량계 없음, 출수장치 없음, 수위측정관 없음, 상부보호공 미흡		
대책	유량계 설치, 출수장치 설치, 수위측정관 설치, 상부보호공 설치		
추정소요사업비 (공 종 별)	공종(항목)	처리내역	처리비용 (단위: 천원)
	유량계 없음	유량계 설치	250
	출수장치 없음	출수장치 설치	100
	수위측정관 없음	수위측정관 설치	167
	상부보호공 미흡	상부보호공 설치	150
	계		667

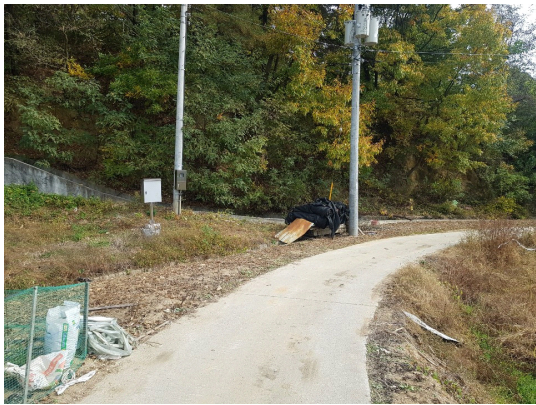
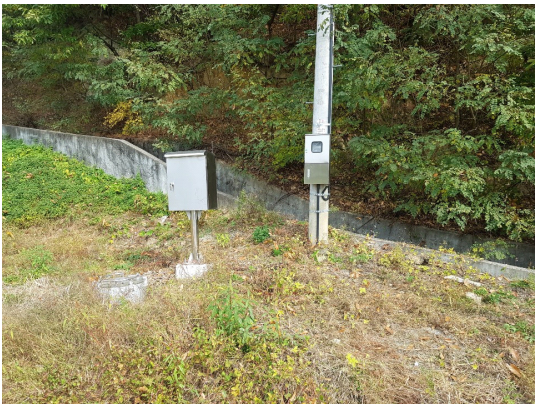
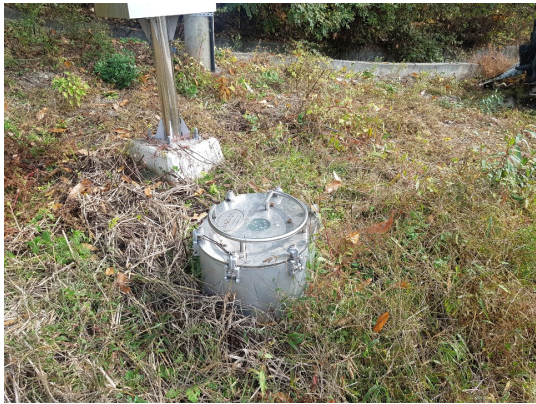
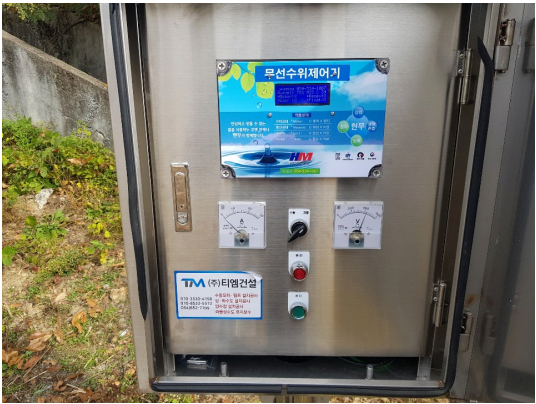
라. 사진대지

문제점	밀폐형 시설로 시설물 확인불가
대 책	
추정소요사업비 (공 종 별)
