2020 농촌지하수관리보고서 정신지구

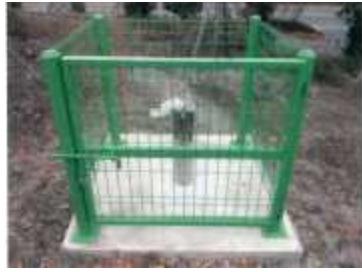
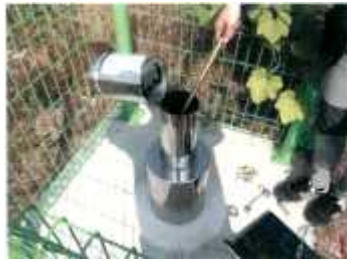
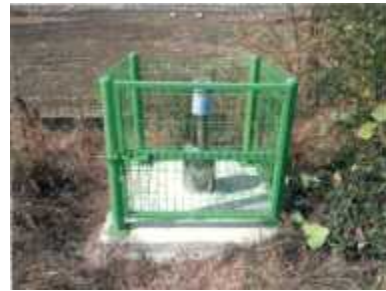
<그림 1-4-8> 관측망 설치 순서도

1) 관측공 굴착, 보호시설 설치

2) 센서, RTU 전원공급장치, 케이블 준비

3) 관정내장형 관측장치 설치

4) 관측망 설치 완료

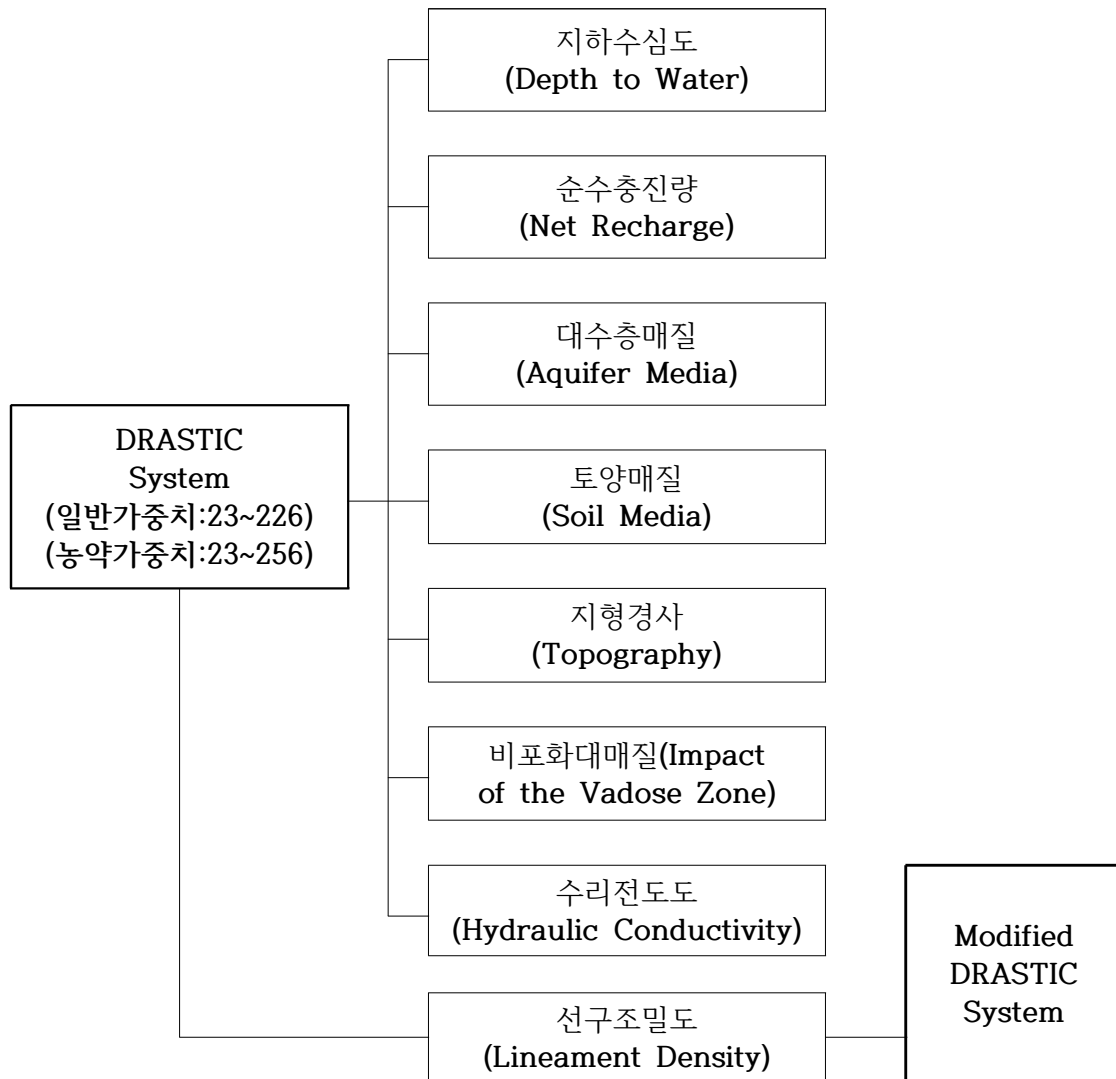
<그림 3-2-1> DRASTIC 흐름도

DRASTIC 및 Modified DRASTIC 모델을 이용하여 오염취약성을 평가하는 과정은 다음의 흐름도와 같다<그림 3-2-1>.

DRASTIC 지수는 지하수 오염에 대한 취약성과 민감성을 상대 평가하는 것이며, 지하수의 오염정도를 직접적으로 나타내는 것은 아니다. 일반적인 평가방법에서 DRASTIC 지수는 23~226의 범위에 있으며, 농업지역에서 농약에 의한 오염가능성을 고려할 경우

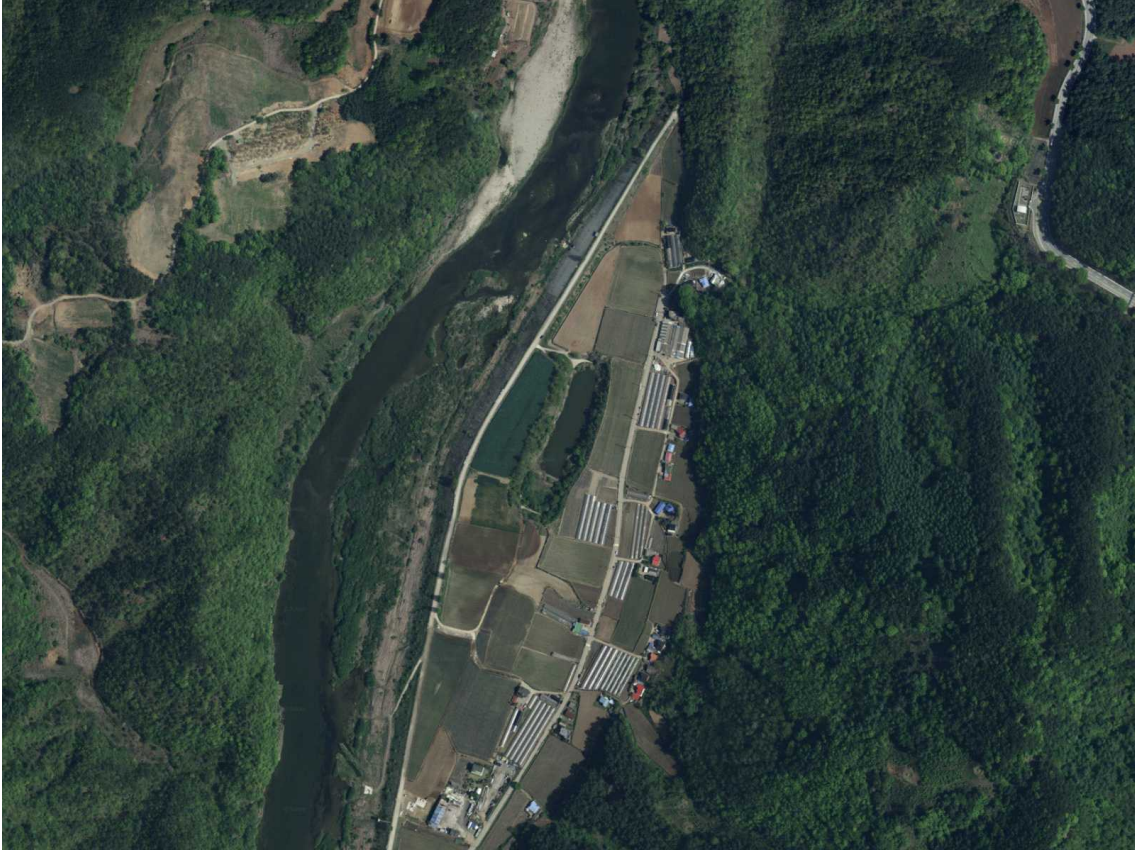
(a) 영월읍 방절리 399-4번지
<그림 4-2-2> 정신지구 소류지 조사결과

분포 조사를 실시하였다. 정신지구 내 소류지 분포 결과를 <그림 4-2-2>에 나타냈었다. 농업용수로 활용되는 소류지는 1개소로 나타났으며 영월읍 1개소로 조사되었다.

* 영월읍 방절리 399-4 : 주변 농경지와 하천 경계에 인접하게 위치, 대체수원으로 활용가능성이 있는 것으로 판단

농업용수 공급방안 분류 결과, 영월읍 방절리는 C그룹에 속한다. C그룹에 속해있는 지역은 신규 관정개발이 제한적인 것으로 평가되었으므로 조사된 소류지 등 기존의 수리시설물을 적극적으로 활용하는 것이 바람직하다.

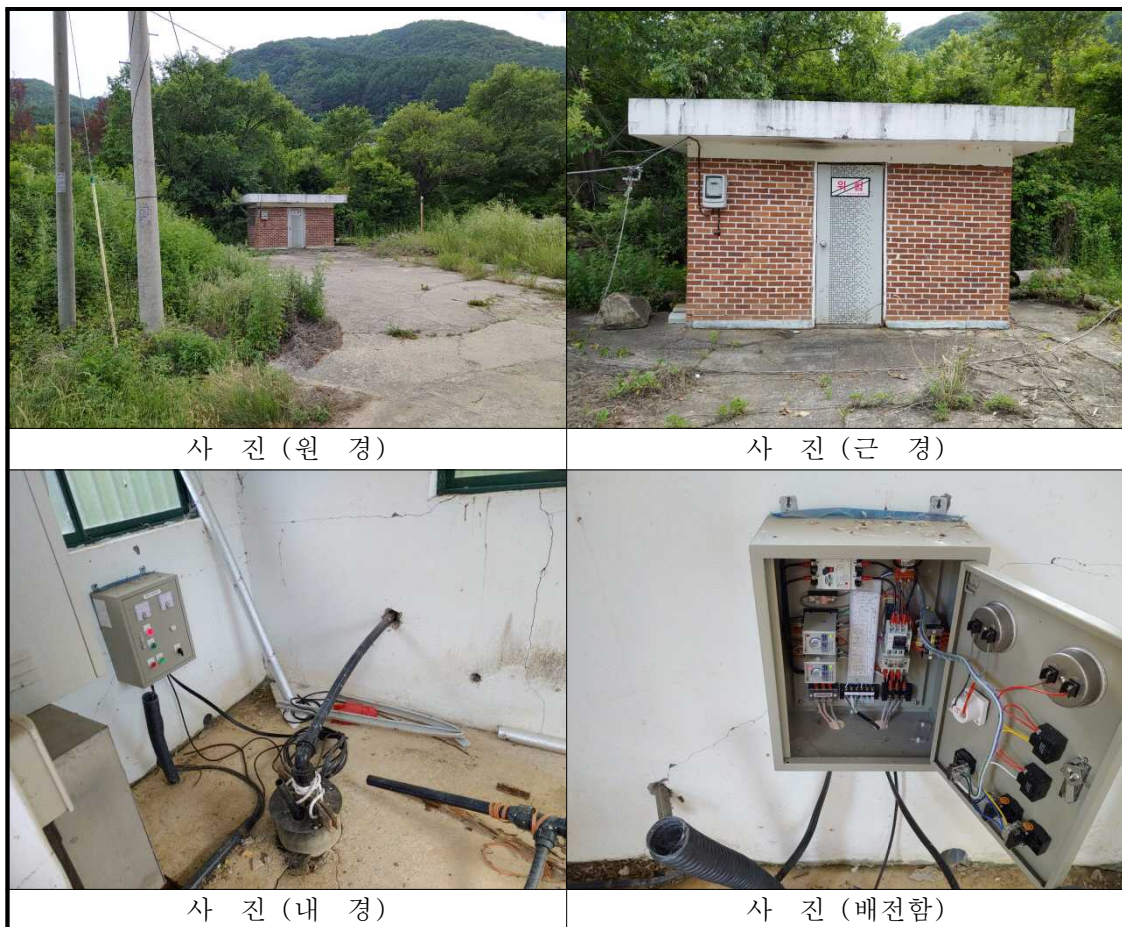
라. 사진대지

문제점	1. 유량계 미설치 2. 배전함 불량		
대 책	1. 유량계 설치 2. 배전함 점검 또는 교체		
추정소요 사업비 (공 종 별)	공 종 (항 목)	처 리 내 역	처 리 비 용 (천 원)
	유량계 없음	유량계 설치	231
	배전함 불량	배전함 교체	2,430
	계		2,661

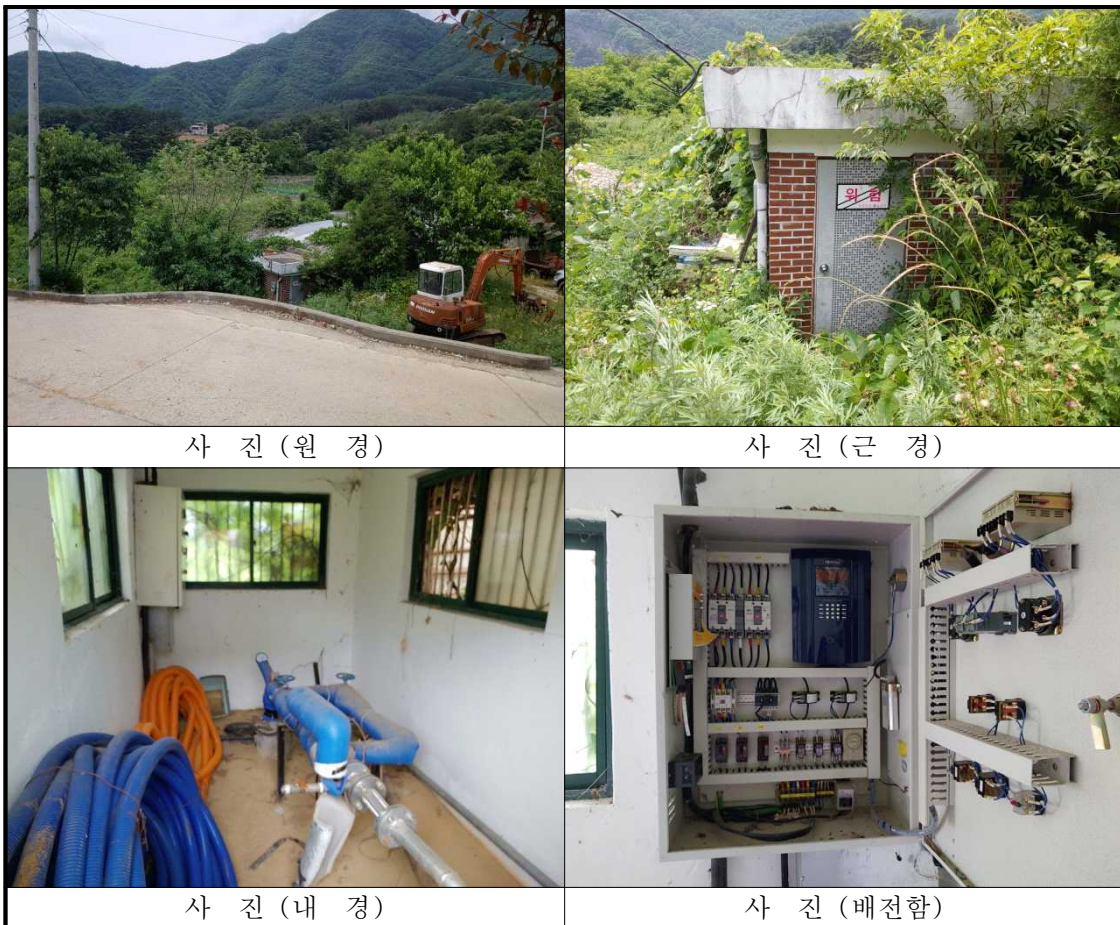
라. 사진대지

문제점	1. 수위측정관 없음		
대 책	1. 수위측정관 설치		
추정소요 사업비 (공 종 별)	공 종 (항 목)	처 리 내 역	처 리 비 용 (천 원)
	수위측정관 없음	수위측정관 설치	167
	계		167

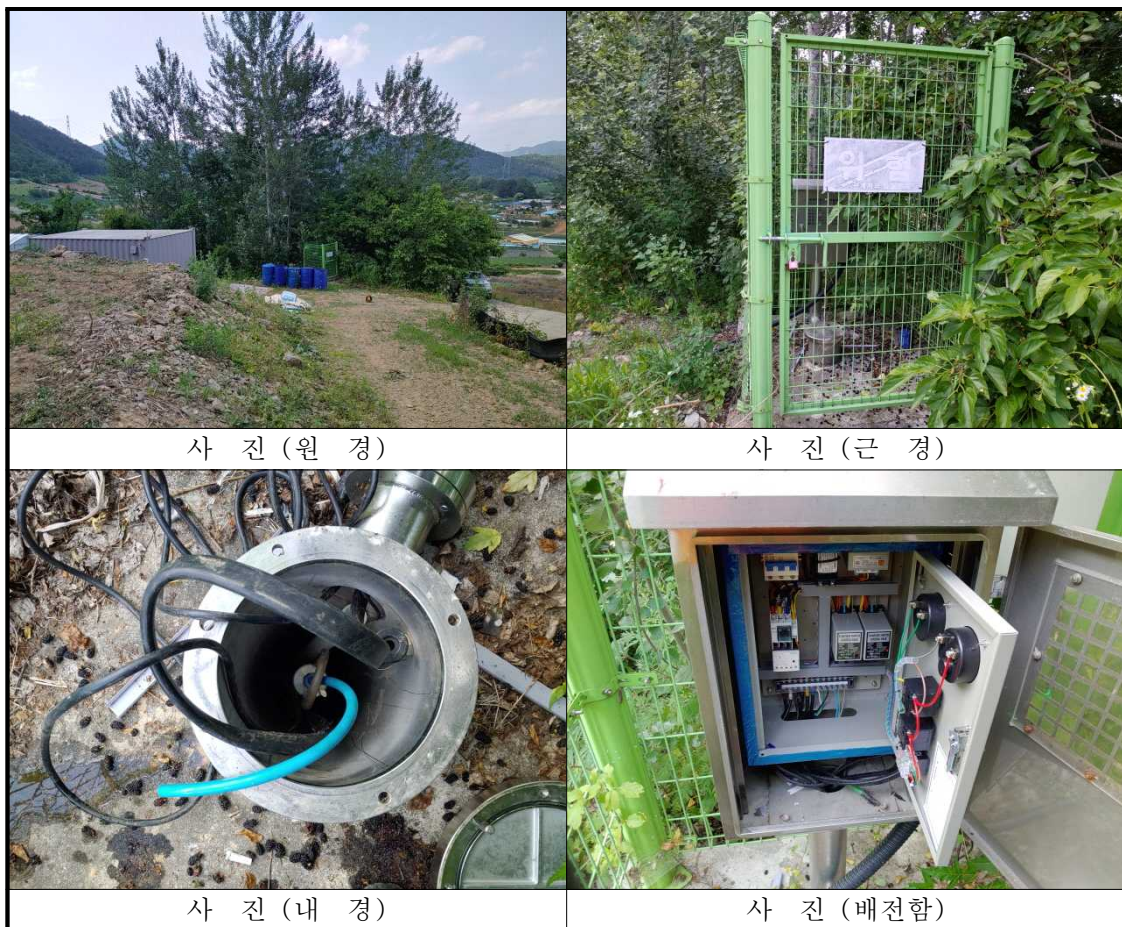
라. 사진대지

문제점	1. 유량계 없음		
대 책	1. 유량계 설치		
추정소요 사업비 (공 종 별)	공 종 (항 목)	처 리 내 역	처 리 비 용 (천 원)
	유량계 없음	유량계 설치	231
	계		231

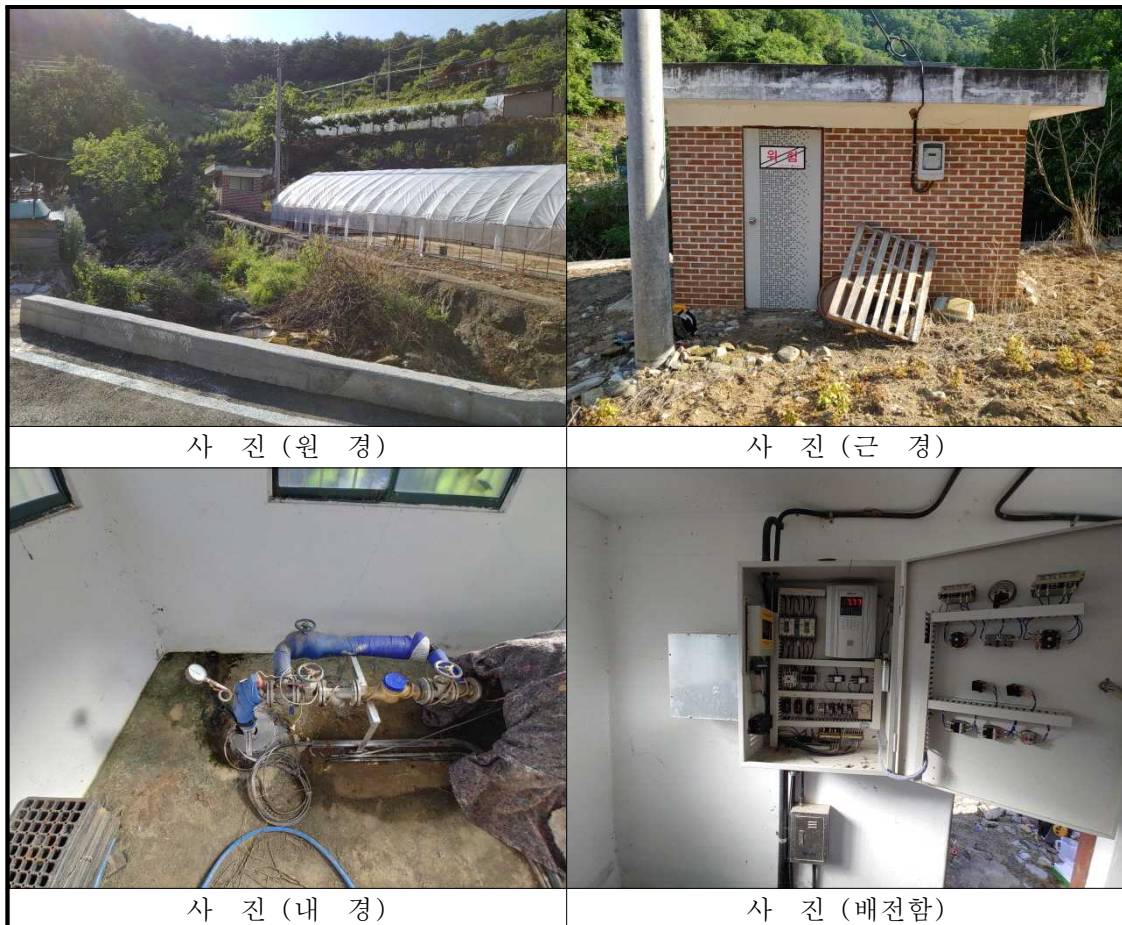
라. 사진대지

문제점	1. 수위측정관 막힘		
대 책	1. 수위측정관 교체		
추정소요 사업비 (공 종 별)	공 종 (항 목)	처 리 내 역	처 리 비 용 (천 원)
	수위측정관 막힘	수위측정관 교체	167
	계		167

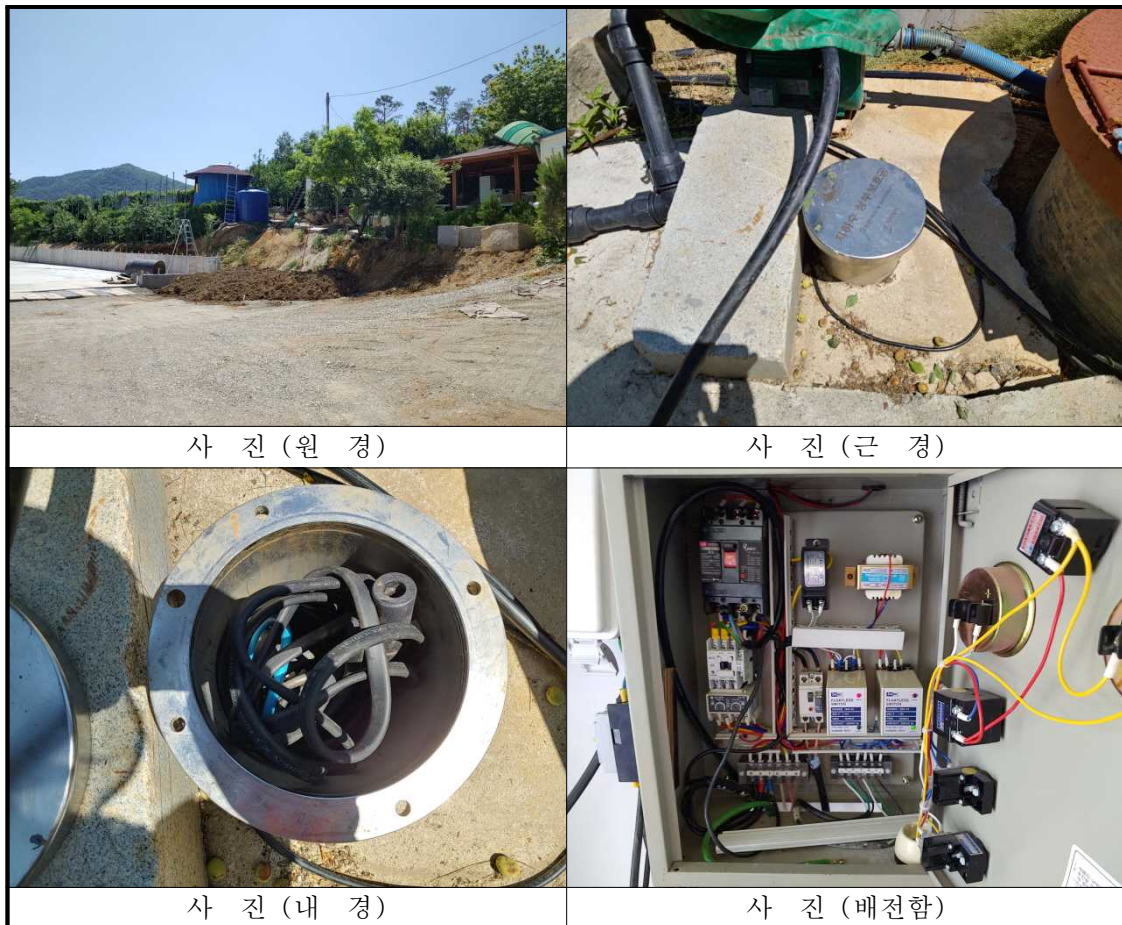
라. 사진대지

문제점	1. 수위측정관 미설치 2. 유량계 미설치		
대 책	1. 수위측정관 설치 2. 유량계 설치		
추정소요 사업비 (공 종 별)	공 종 (항 목)	처 리 내 역	처 리 비 용 (천 원)
	수위측정관 없음	수위측정관 설치	167
	유량계 없음	유량계 설치	231
	계		398

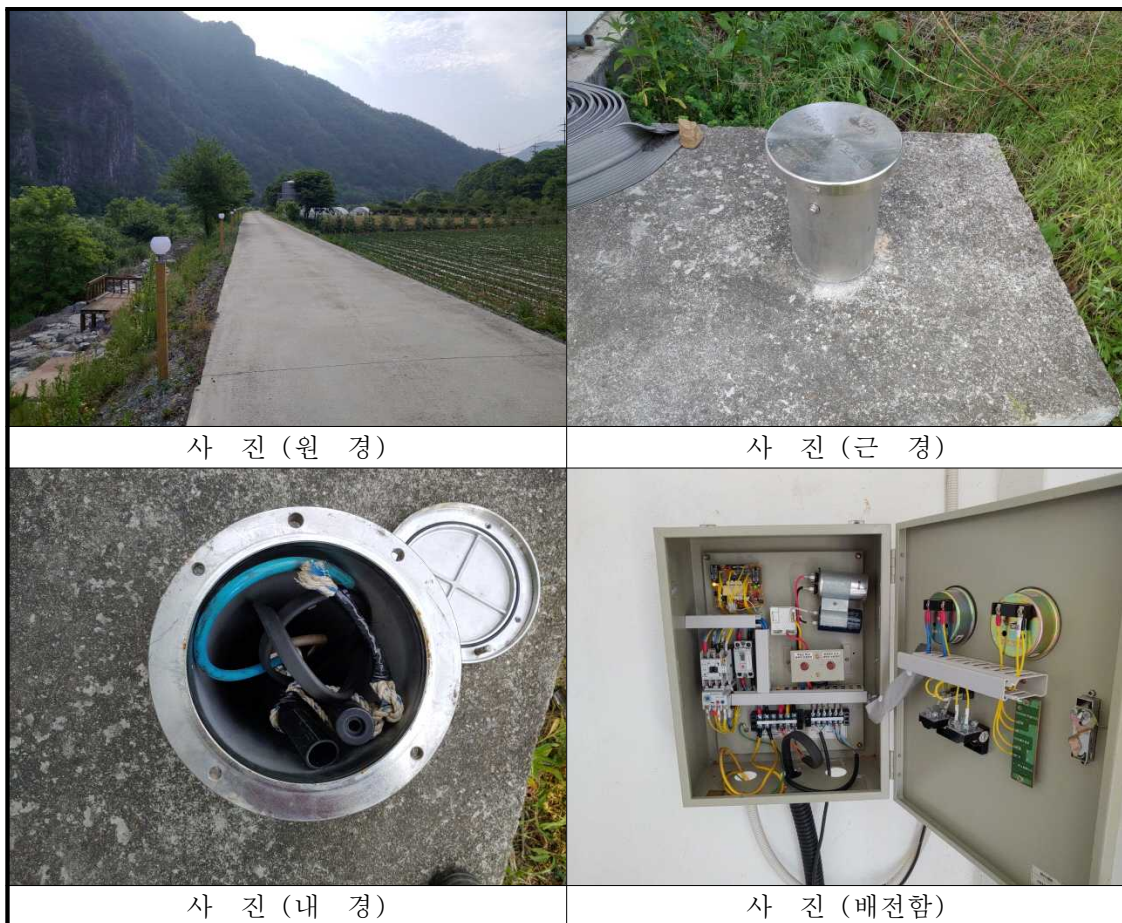
라. 사진대지

문제점	1. 유량계 미설치		
대 책	1. 유량계 설치		
추정소요 사업비 (공 종 별)	공 종 (항 목)	처 리 내 역	처 리 비 용 (천 원)
	유량계 없음	유량계 설치	231
	계		231

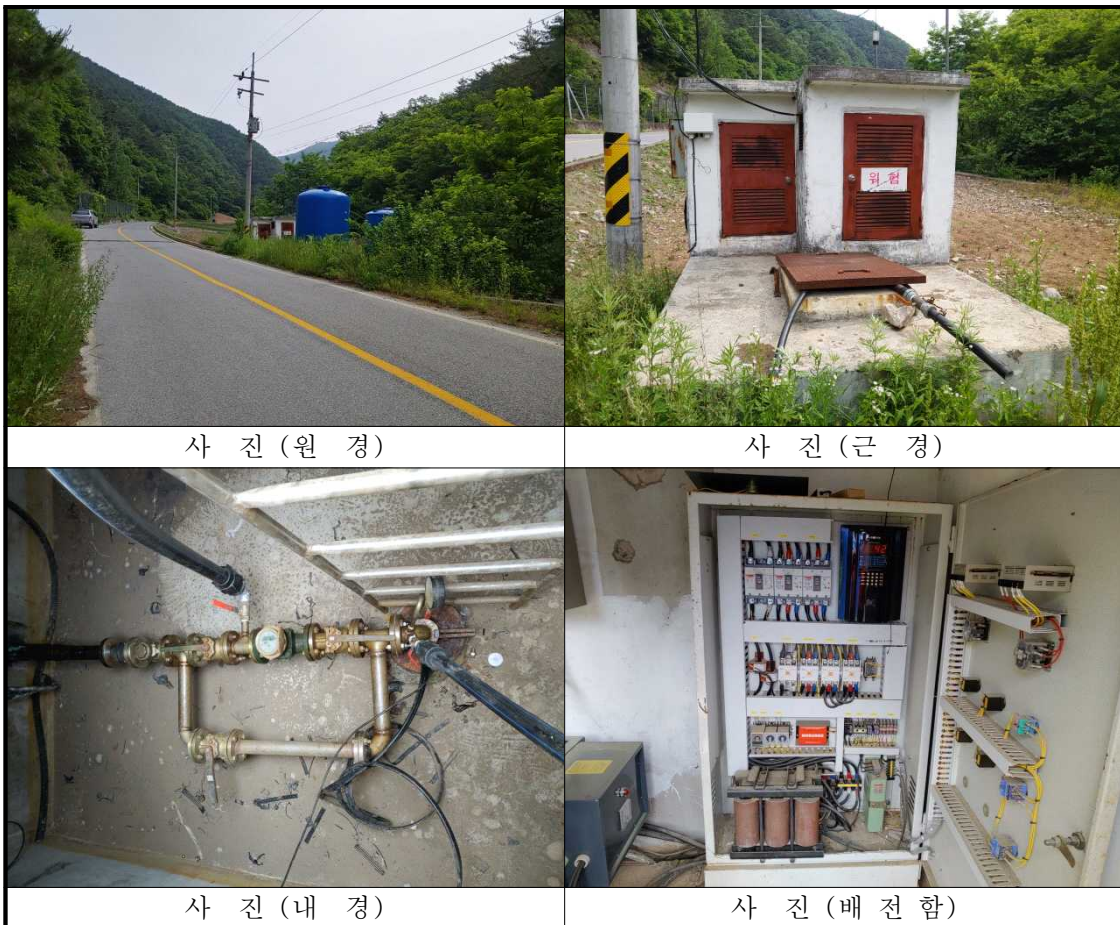
라. 사진대지

문제점	1. 수위측정관 미설치		
대 책	1. 수위측정관 설치		
추정소요 사업비 (공 종 별)	공 종 (항 목)	처 리 내 역	처 리 비 용 (천 원)
	수위측정관 없음	수위측정관 설치	167
	계		167

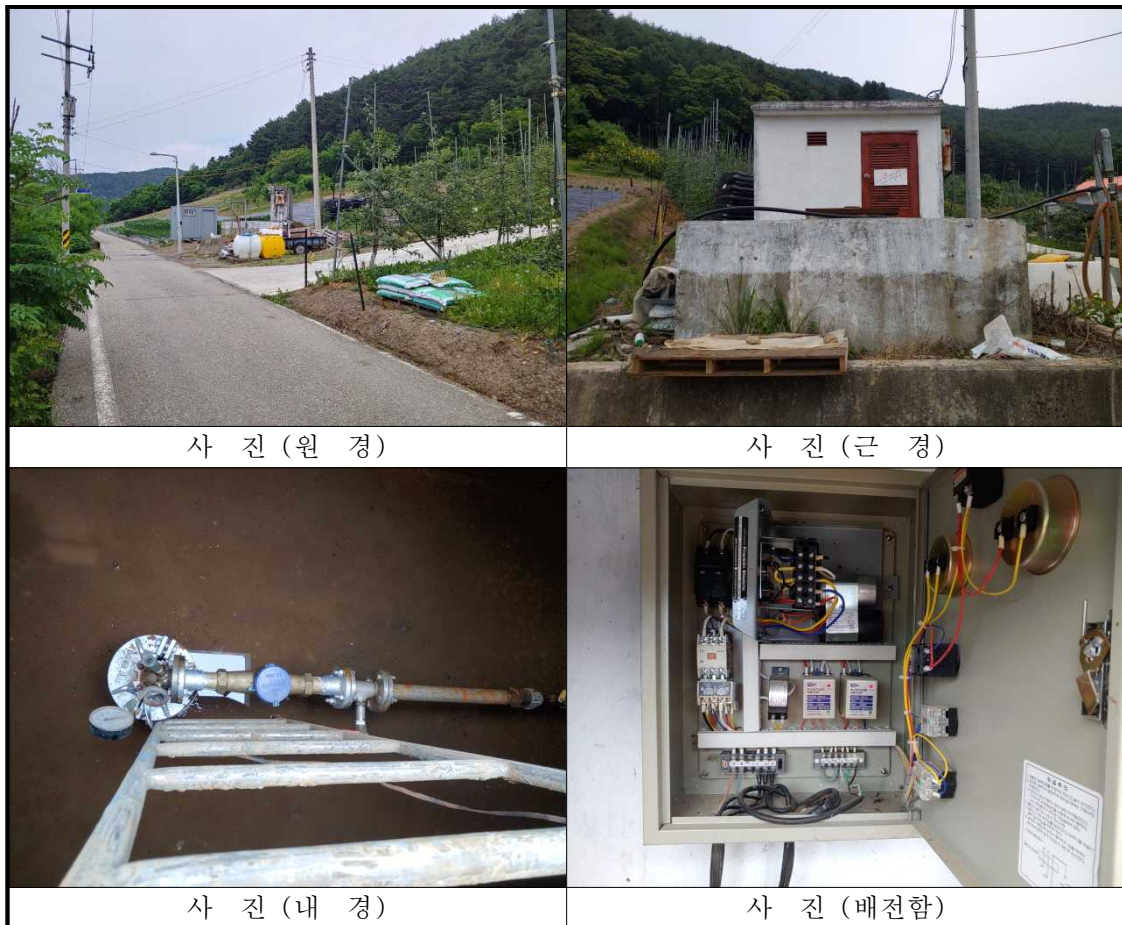
라. 사진대지

문제점	1. 수위측정관 없음		
대 책	1. 수위측정관 설치		
추정소요 사업비 (공 종 별)	공 종 (항 목)	처 리 내 역	처 리 비 용 (천 원)
	수위측정관 없음	수위측정관 설치	167
	계		167

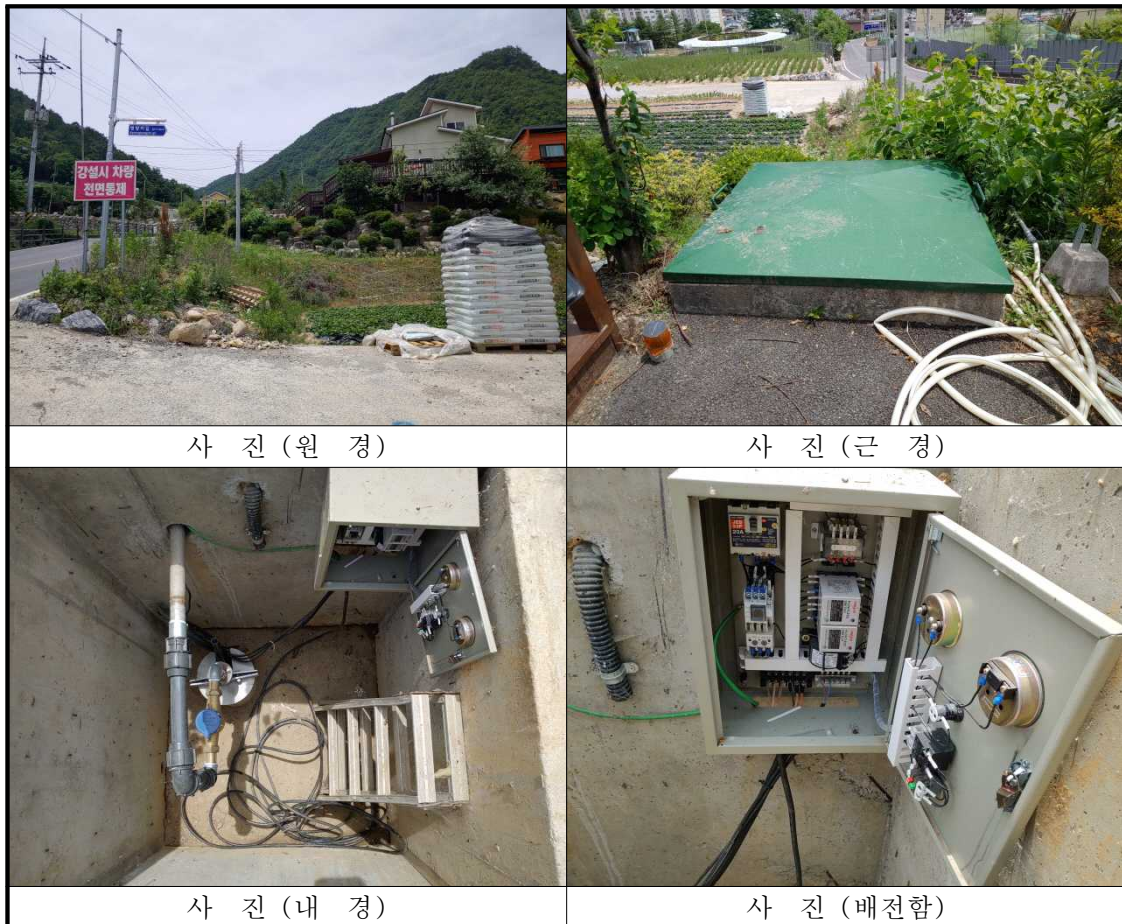
라. 사진대지

문제점	1. 수위측정관 막힘 2. 수질검사 시기 도래 3. 주소상이(관리대장 북실리 606번지 6호) 4. 전기시설 단선		
대 책	1. 수위측정관 재설치 2. 수질검사 실시 3. 지번변경(실지번 북실리 606번지 11호) 4. 주민 사용자 결정		
추정소요 사업비 (공 종 별)	공 종 (항 목)	처 리 내 역	처 리 비 용 (천 원)
	수위측정관 막힘	수위측정관 교체	167
	수질검사	농업용수	109
	계		276

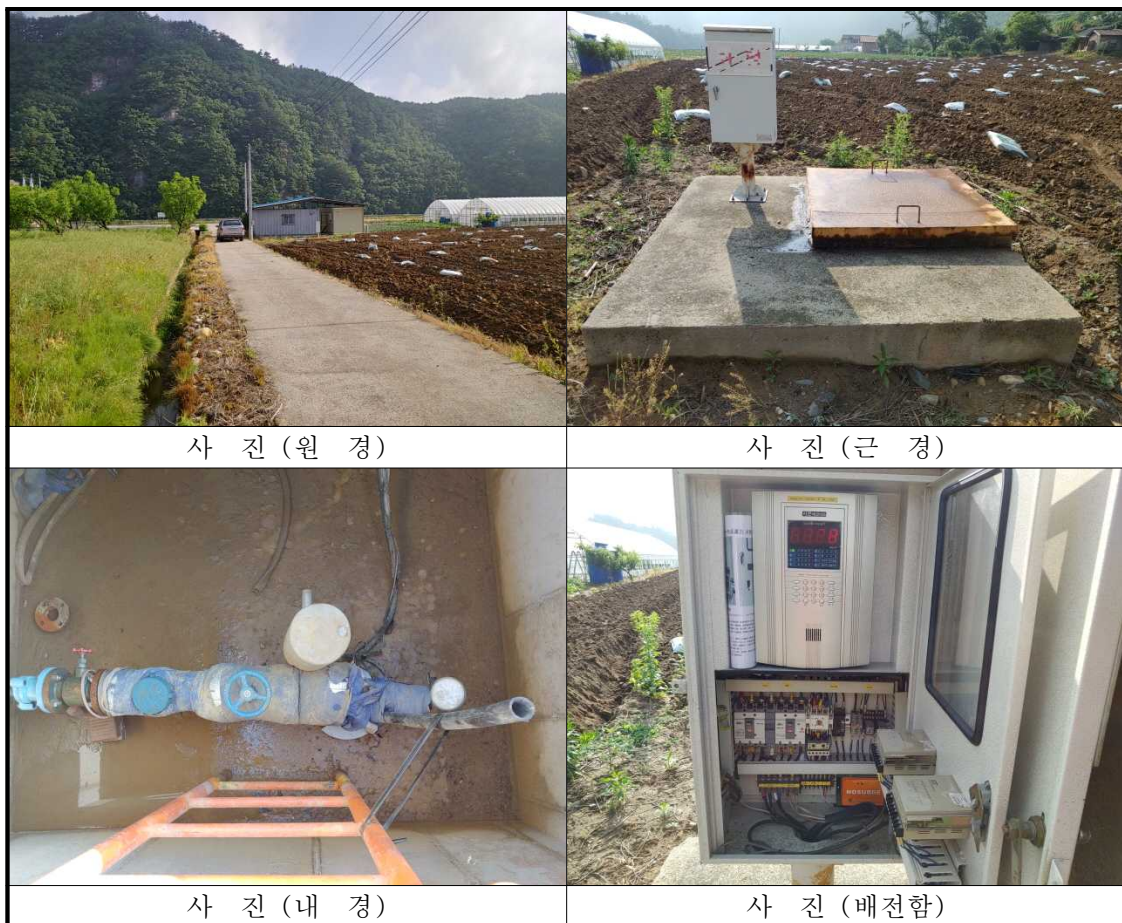
라. 사진대지

문제점	1. 덮개 부식		
대 책	1. 덮개 페인트 및 보수		
추정소요 사업비 (공 종 별)	공 종 (항 목)	처 리 내 역	처 리 비 용 (천 원)
	시설물	시설물 정비	436
	계		436

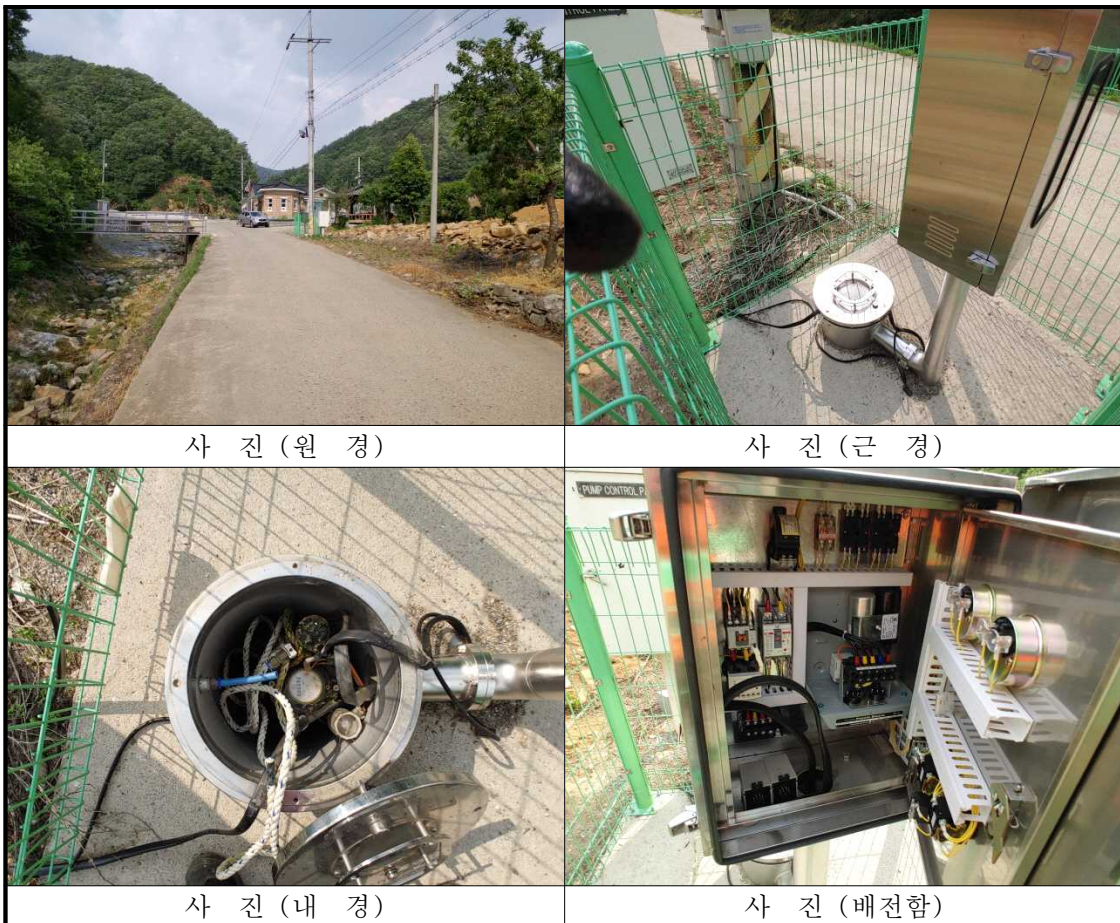
라. 사진대지

문제점	1. 수위측정관 없음		
대 책	1. 수위측정관 설치		
추정소요 사업비 (공 종 별)	공 종 (항 목)	처 리 내 역	처 리 비 용 (천 원)
	수위측정관 없음	수위측정관 설치	167
	계		167

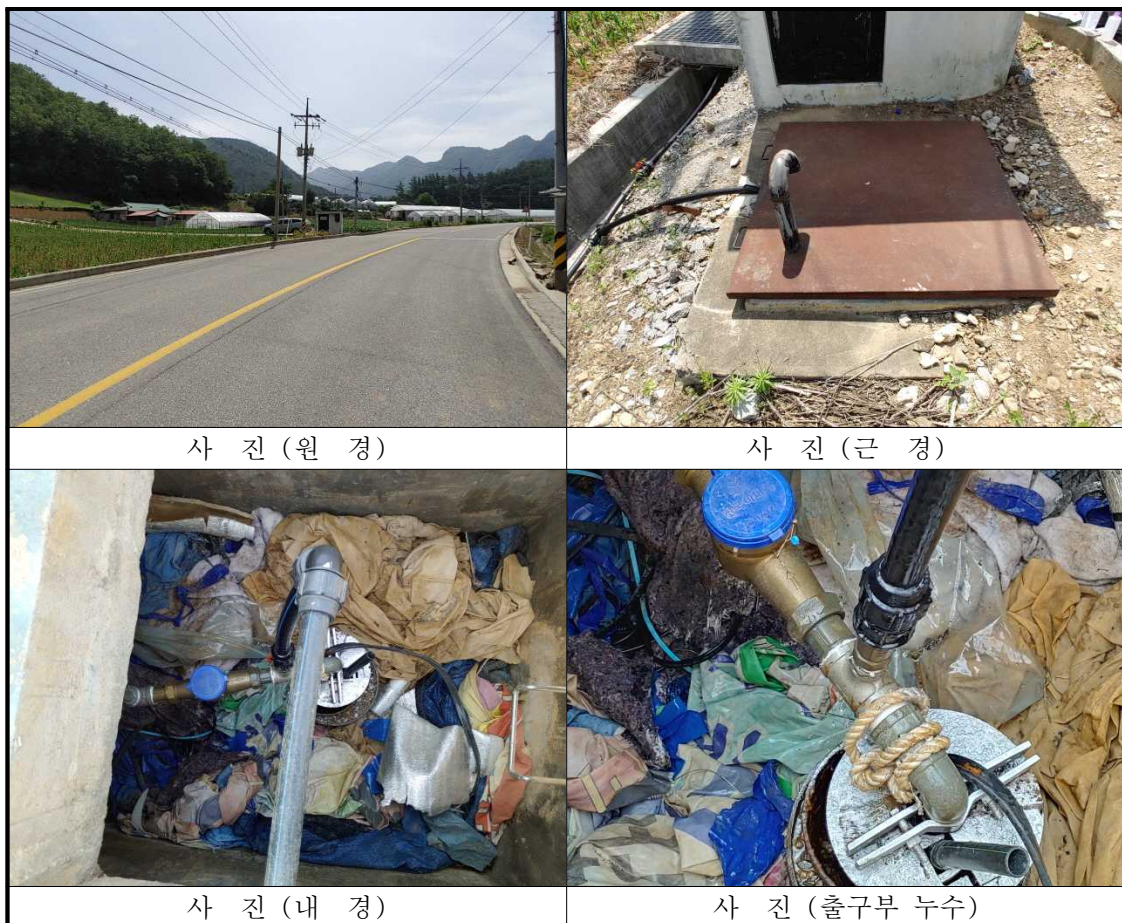
라. 사진대지

문제점	1. 양수장 누수 2. 덮개 부식 3. 출수장치 누수		
대 책	1. 양수장 보수 2. 덮개 보수 3. 출수장치 교체		
추정소요 사업비 (공 종 별)	공 종 (항 목)	처 리 내 역	처 리 비 용 (천 원)
	양수장 누수	양수장 보수	988
	덮개 보수	시설물 정비	436
	출수장치 누수	출수장치 교체	150
	계		1,574

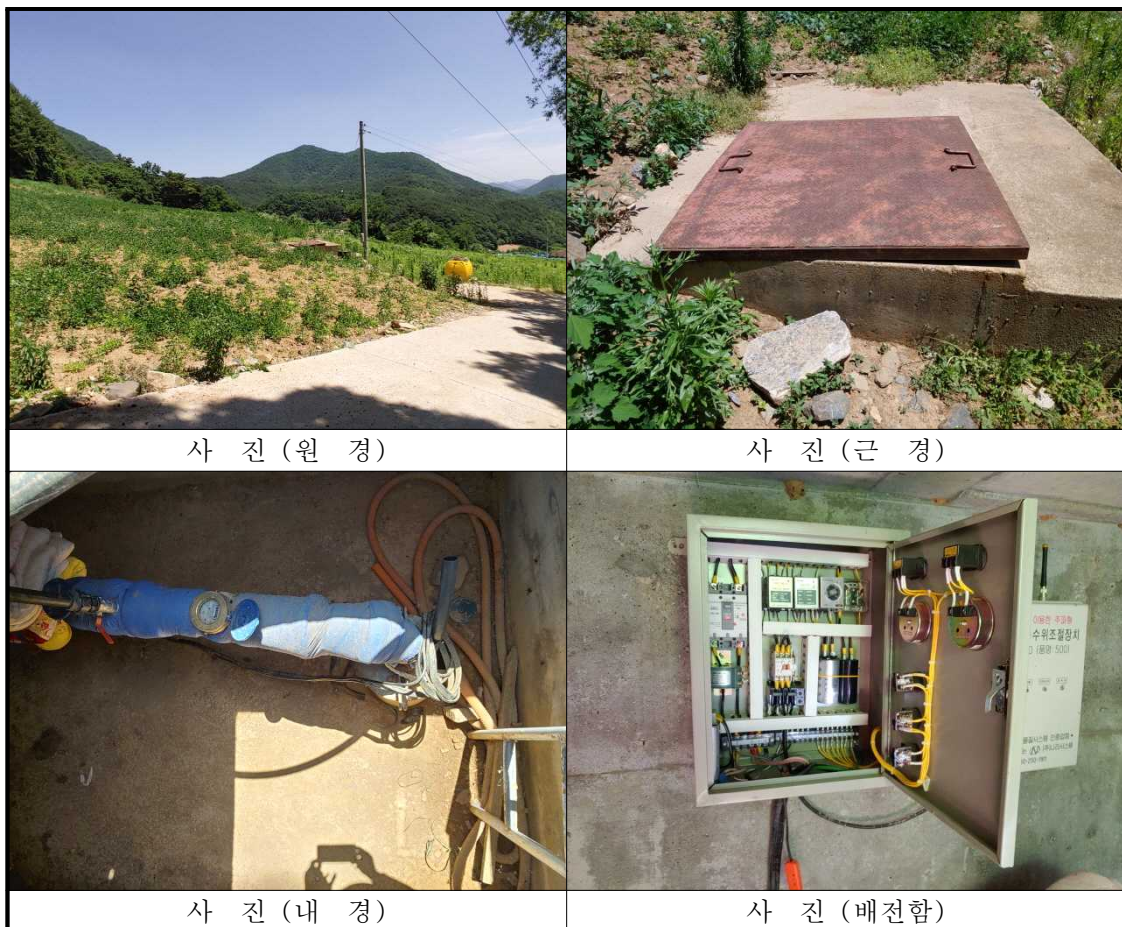
라. 사진대지

문제점	1. 덮개 부식 2. 수질검사 시기도래		
대 책	1. 덮개 보수 2. 수질검사 실시		
추정소요 사업비 (공 종 별)	공 종 (항 목)	처 리 내 역	처 리 비 용 (천 원)
	덮개 보수	시설물 정비	436
	수질검사	농업용수	109
	계		545

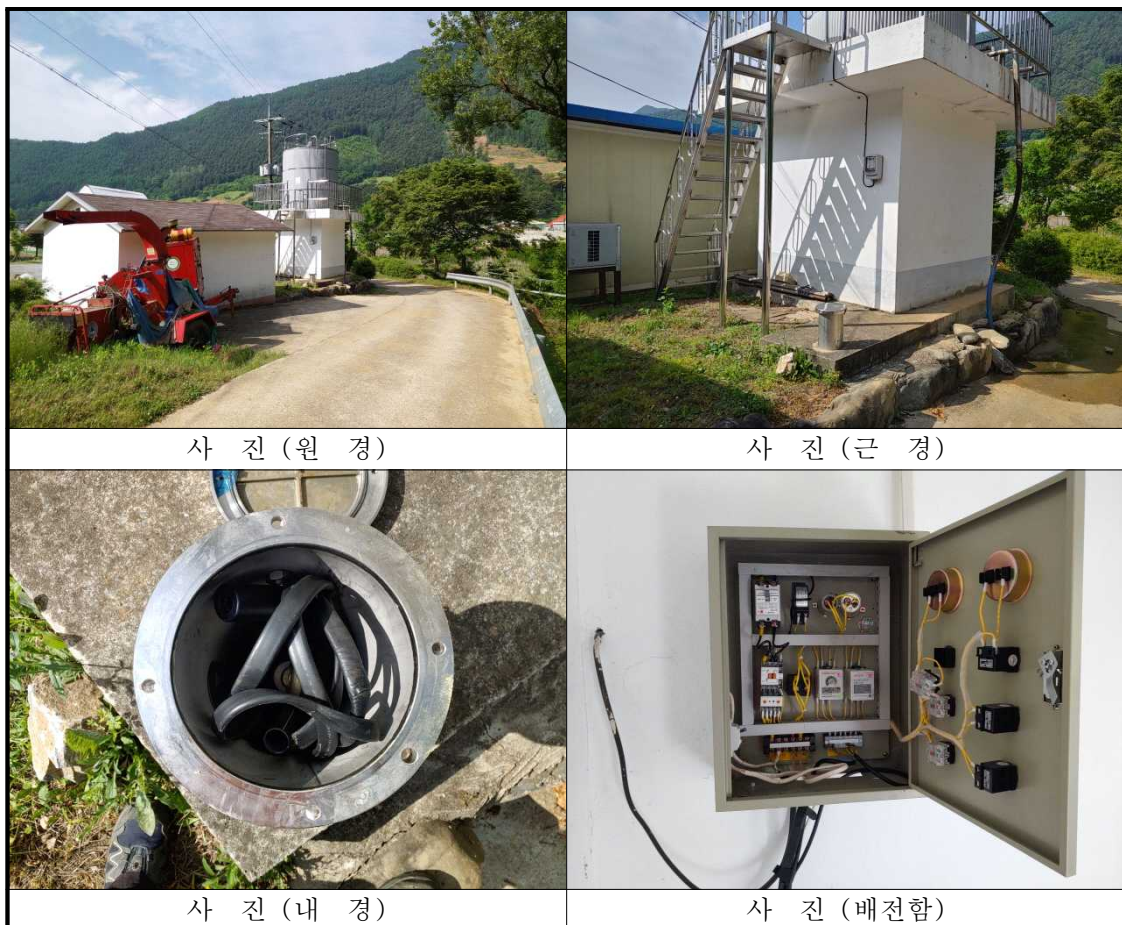
라. 사진대지

분야별	구 분	점 검 항목	점검사항	점 검 내 용	점 검 결 과	
지 질 / 수 질	관 정	수 질	수질검사	검사일	2018-10-17	
				농업용 수질기준	적합	
				부적합 항목	없음	
		관 정	자연수위	자연수위 측정	9.53m	
				양 수 량	양수량의 적정여부	적정
				이물질 배출여부	이물질, 오염물질배출여부	양호
		양수장 및 보호공	균 열	균열, 백태, 박리, 파손여부	양호	
				누 수	위치, 누수원인, 누수여부	양호
				침 하	침하부위, 원인 및 정도	양호
		오염방지 시설	덮개파손	파손 및 시건장치 유무	양호	
				덮개부식	녹발생 및 부식정도	양호
		측 정 장 치	유 량 계	작동유무 및 파손여부	없음	
				출수장치	출수장치의 파손여부	양호
				수위측정관	수위측정관의 관리상태	양호
		기 계	기 계 시설	수 중 펌 프	작동상태	작동여부, 진동 및 경음상태
용 량	이용량 대비 용량의 적정성				적정	
전 기	전 기 시설	배전반 및 전기설비	외 형	누유상태, 계측기기 작동	양호	
			설 치	위치의 적정성, 설치상태	양호	
			동 작	진동상태, 계기류 작동	미흡

문제점	1. 유량계 미설치 2. 배전함 불량 3.주소상이(기존 용탄리 885번지)		
대 책	1. 유량계 설치 2. 배전함 교체 3.지번변경(변경 용탄리 889번지)		
추정소요 사업비 (공 종 별)	공 종 (항 목)	처 리 내 역	처 리 비 용 (천 원)
	유량계 없음	유량계 설치	231
	배전함 불량	배전함 교체	2,430
	계		2,661

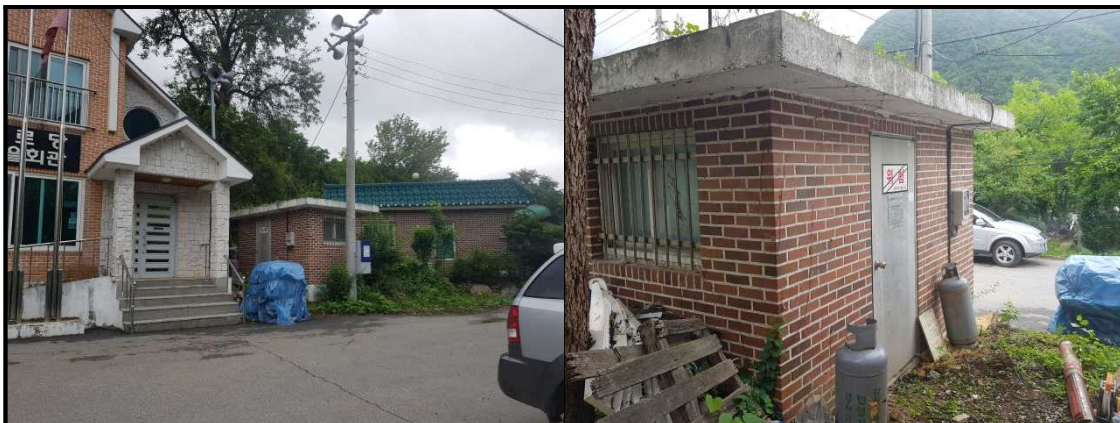
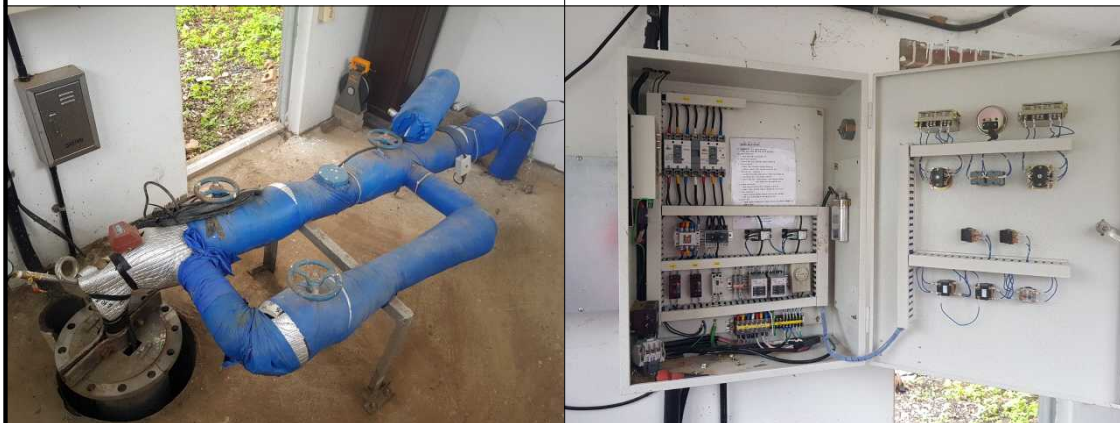
라. 사진대지

분야별	구 분	점 검 항목	점검사항	점 검 내 용	점 검 결 과				
지 질 / 수 질	관 정	수 질	수질검사	검사일	2016-08-30				
				농업용 수질기준	적합				
				부적합 항목	없음				
		관 정	자연수위	자연수위	자연수위 측정	자연수위 측정	34.02m		
						양 수 량	양수량의 적정여부	적정	
						이물질 배출여부	이물질, 오염물질배출여부	양호	
		양수장 및 보호공	균 열	균 열	균열, 백태, 박리, 파손여부	균열, 백태, 박리, 파손여부	양호		
						누 수	위치, 누수원인, 누수여부	위치, 누수원인, 누수여부	양호
								침 하	침하부위, 원인 및 정도
		오염방지 시설	덮개파손	덮개파손	파손 및 시건장치 유무	파손 및 시건장치 유무	양호		
						덮개부식	녹발생 및 부식정도	양호	
		측 정 장 치	유 량 계	작동유무	작동유무 및 파손여부	작동유무 및 파손여부	양호		
						출수장치	출수장치의 파손여부	출수장치의 파손여부	양호
								수위측정관	수위측정관의 관리상태
		기 계	기 계 시설	수 중 펌 프	작동상태	작동여부, 진동 및 경음상태	양호		
용 량	이용량 대비 용량의 적정성					적정			
전 기	전 기 시설	배전반 및 전기설비	외 형	누유상태, 계측기기 작동	양호				
				설 치	위치의 적정성, 설치상태	위치의 적정성, 설치상태	양호		
						동 작	진동상태, 계기류 작동	양호

문제점	1. 수위측정관 없음 2. 수질검사, 영향조사 및 사후관리 시기 도래		
대 책	1. 수위측정관 설치 2. 수질검사, 영향조사 및 사후관리 실시		
추정소요 사업비 (공 종 별)	공 종 (항 목)	처 리 내 역	처 리 비 용 (천 원)
	수위측정관 없음	수위측정관 설치	167
	수질검사	농업용수	109
	영향조사	지하수인허가	5,553
	사후관리	에어서징 등	5,126
	계		10,955

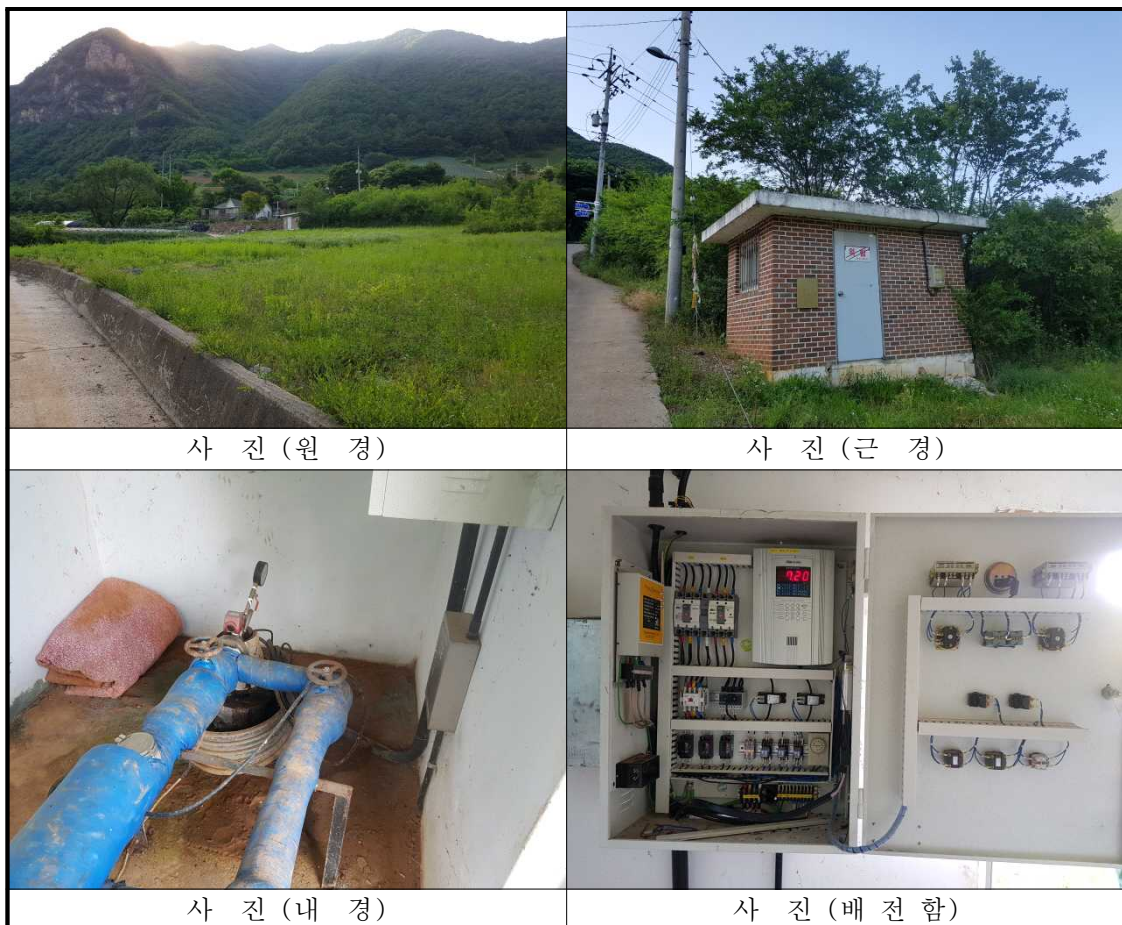
라. 사진대지

분야별	구 분	점 검 항목	점검사항	점 검 내 용	점 검 결 과	
지 질 / 수 질	관 정	수 질	수질검사	검사일	2019-05-15	
				농업용 수질기준	적합	
				부적합 항목	없음	
		관 정	자연수위	자연수위 측정	20.13m	
				양 수 량	양수량의 적정여부	적정
				이물질 배출여부	이물질, 오염물질배출여부	양호
		양수장 및 보호공	균 열	균열, 백태, 박리, 파손여부	양호	
				누 수	위치, 누수원인, 누수여부	미흡
				침 하	침하부위, 원인 및 정도	양호
		오염방지 시설	덮개파손	파손 및 시건장치 유무	양호	
				덮개부식	녹발생 및 부식정도	양호
		측 정 장 치	유 량 계	작동유무 및 파손여부	양호	
				출수장치	출수장치의 파손여부	양호
				수위측정관	수위측정관의 관리상태	양호
		기 계	기 계 시설	수 중 펌 프	작동상태	작동여부, 진동 및 경음상태
용 량	이용량 대비 용량의 적정성			적정		
전 기	전 기 시설	배전반 및 전기설비	외 형	누유상태, 계측기기 작동	양호	
			설 치	위치의 적정성, 설치상태	양호	
			동 작	진동상태, 계기류 작동	양호

문제점	1. 양수장 누수(출수관 매립부)		
대 책	1. 양수장 보수		
추정소요 사업비 (공 종 별)	공 종 (항 목)	처 리 내 역	처 리 비 용 (천 원)
	양수장 누수	양수장 보수	988
	계		988

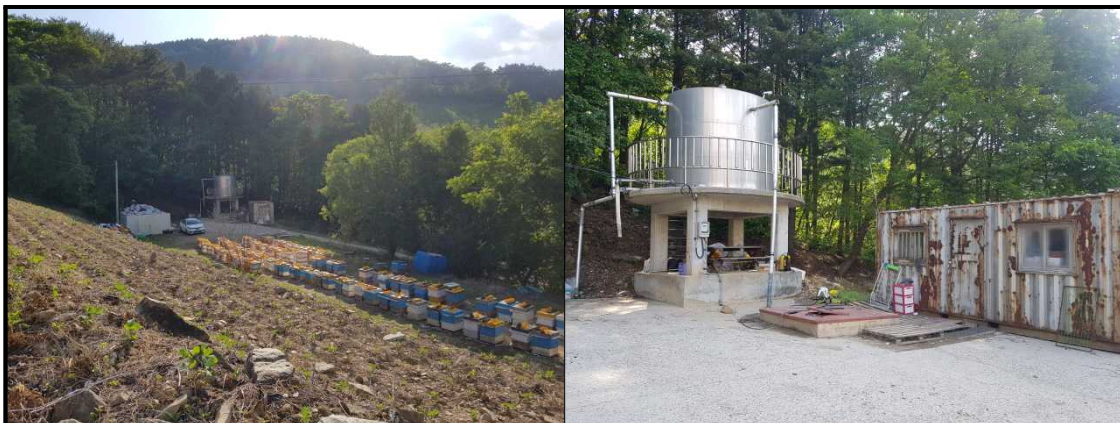
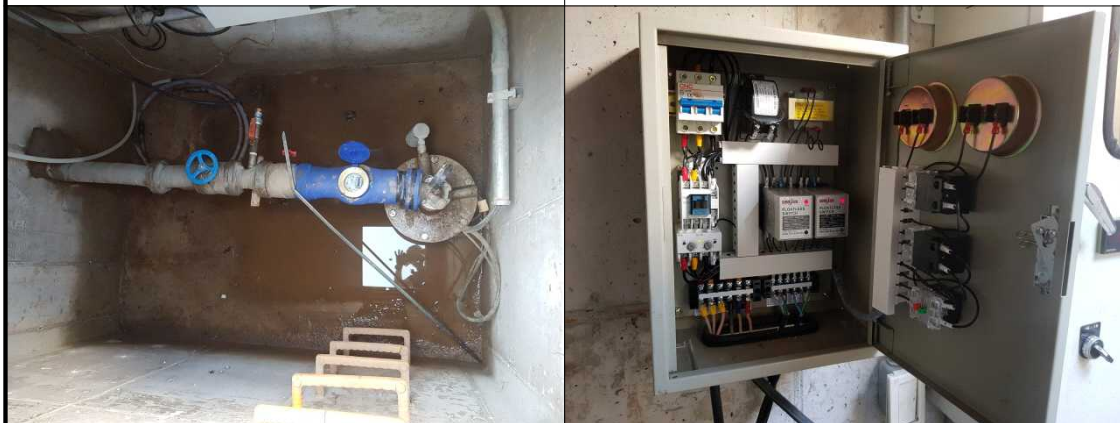
라. 사진대지

문제점	1. 양수장 누수		
대 책	1. 양수장 보수		
추정소요 사업비 (공 종 별)	공 종 (항 목)	처 리 내 역	처 리 비 용 (천 원)
	양수장 누수	양수장 보수	988
	계		988

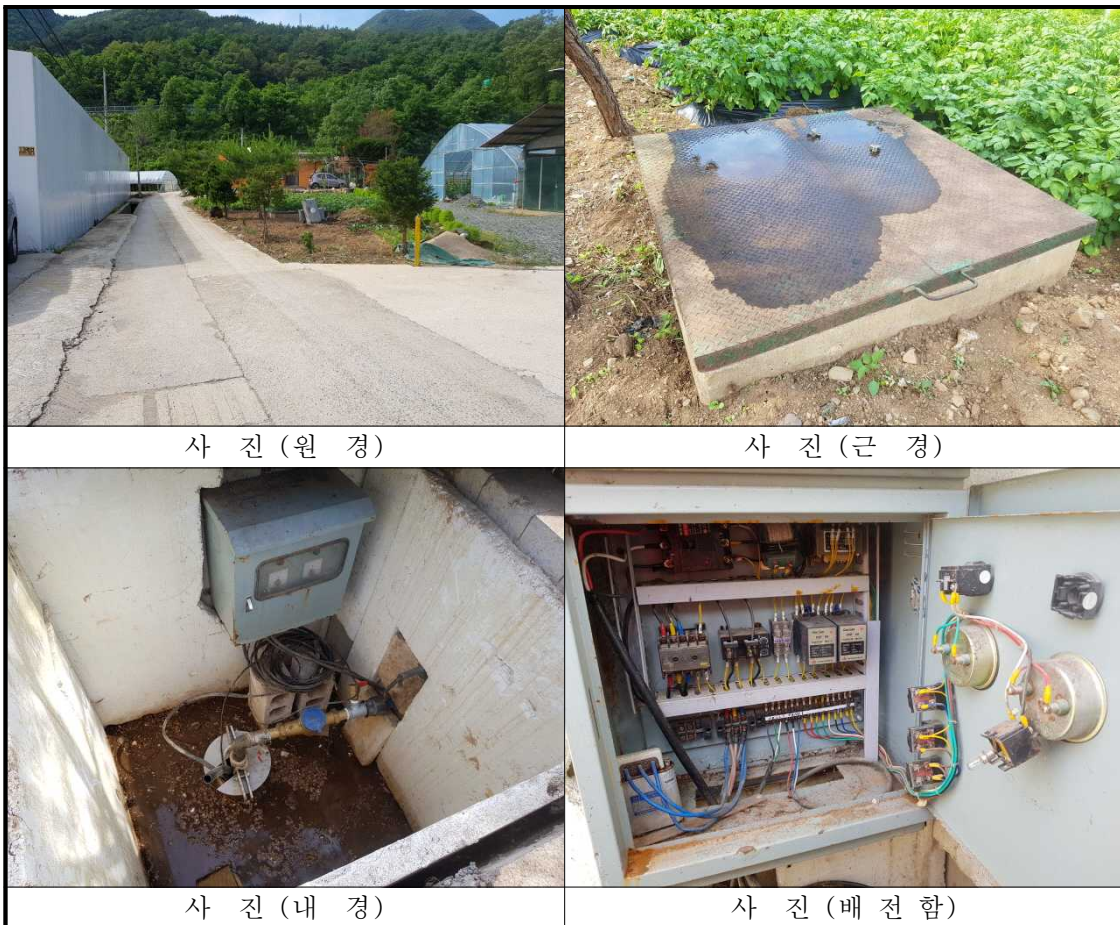
라. 사진대지

문제점	1. 양수장 누수 2. 수질검사 시기 도래		
대 책	1. 양수장 보수 2. 수질검사 실시		
추정소요 사업비 (공 종 별)	공 종 (항 목)	처 리 내 역	처 리 비 용 (천 원)
	양수장 누수	양수장 보수	988
	수질검사	농업용수	109
	계		1,097
