2020 농촌지하수관리보고서 정신지구

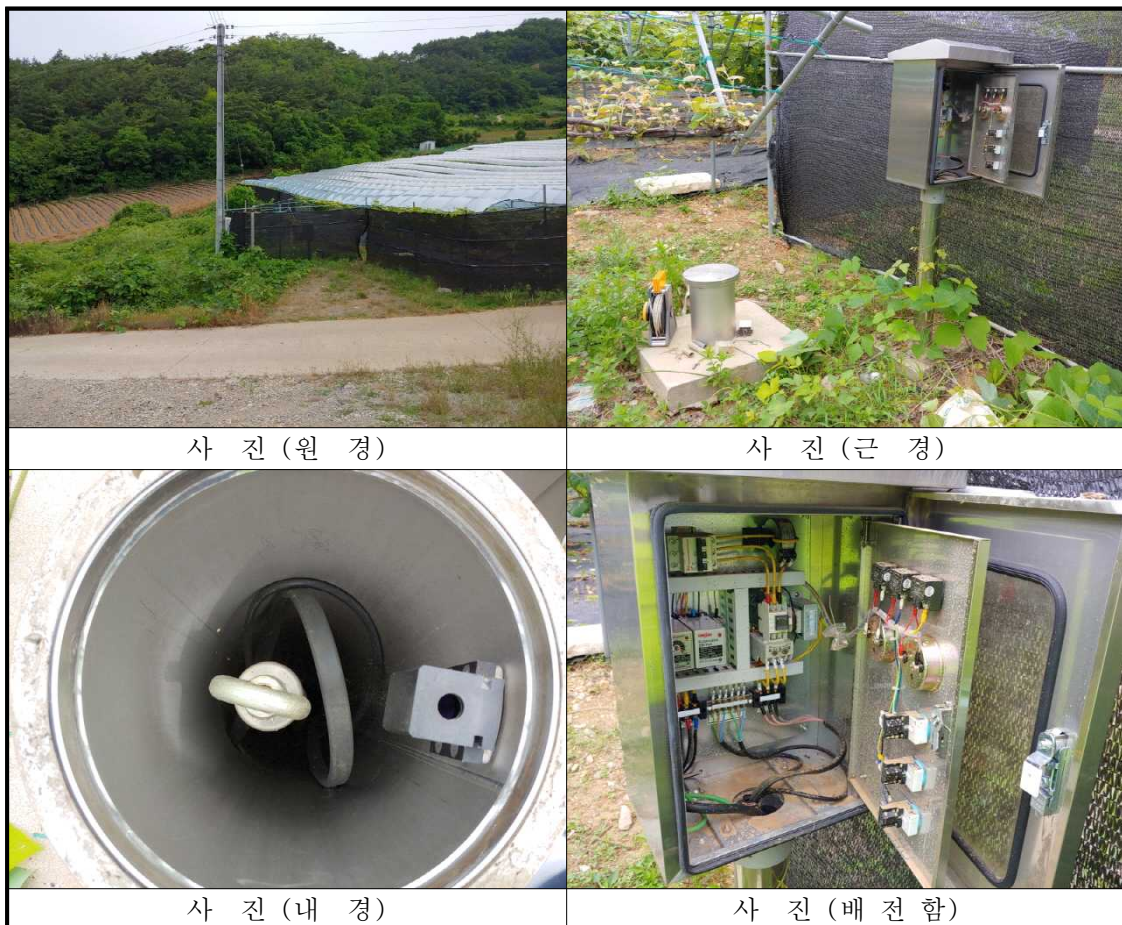
라. 사진대지

문제점	1. 수위측정관 없음 2. 유량계 미설치		
대 책	1. 수위측정관 설치 2. 유량계 설치		
추정소요 사업비 (공 종 별)	공 종 (항 목)	처 리 내 역	처 리 비 용 (천 원)
	수위측정관 없음	수위측정관 설치	167
	유량계 없음	유량계 설치	231
	계		398

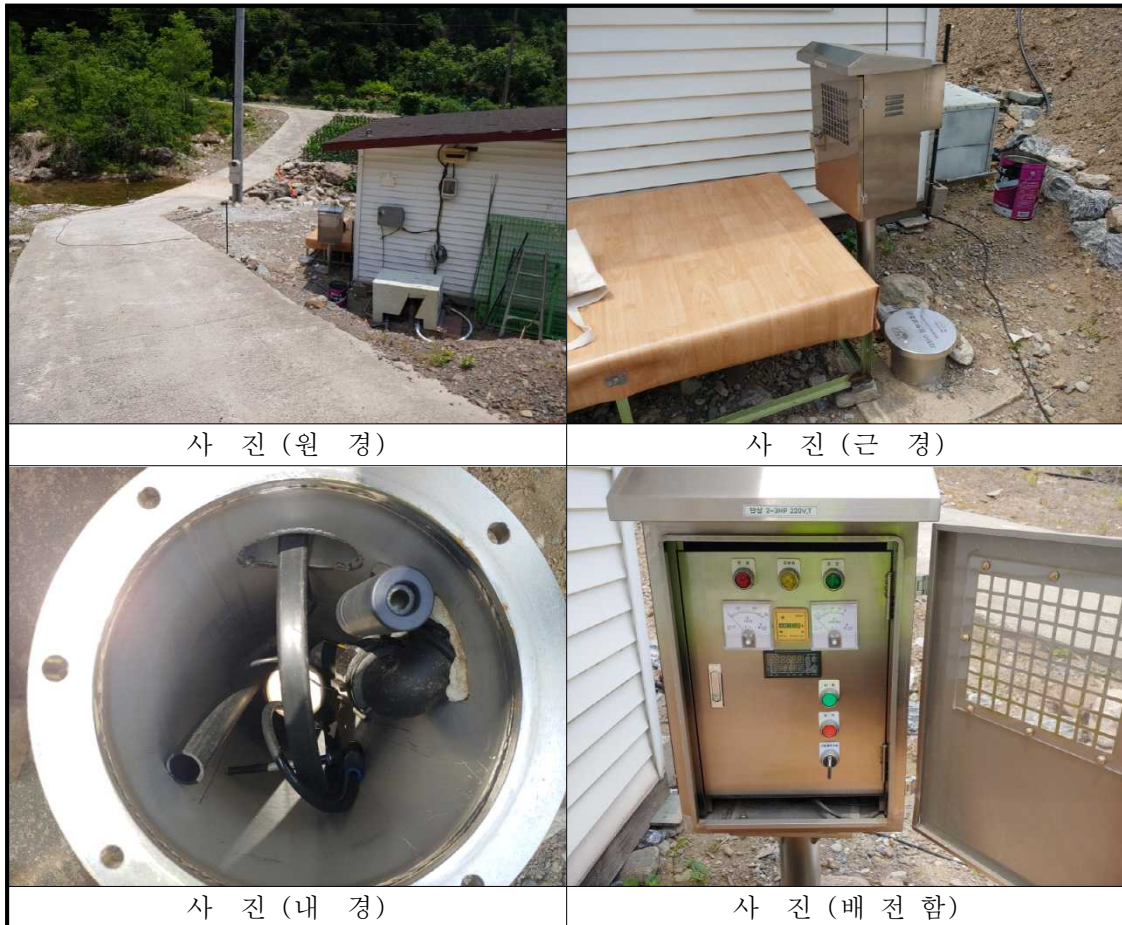
라. 사진대지

문제점	1. 수위측정관 막힘 2. 수질검사 시기도래 3. 미사용 전기단락(사용불편, 전기료분담 문제)		
대 책	1. 수위측정관 재설치 2. 수질검사 실시 3. 사용자간 지속사용 선결정 후 가동처리		
추정소요 사업비 (공 종 별)	공 종 (항 목)	처 리 내 역	처 리 비 용 (천 원)
	수위측정관 막힘	수위측정관 설치	167
	수질검사	농업용수	109
	계		276

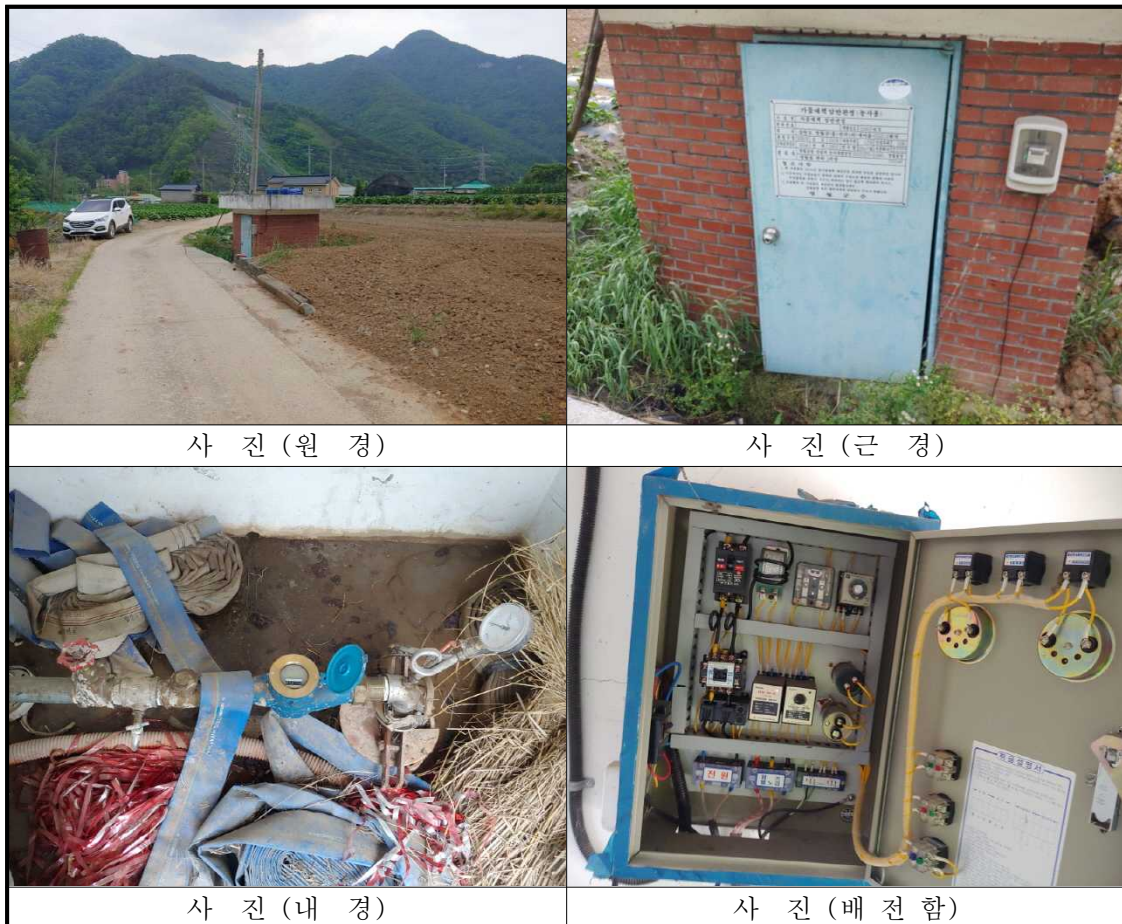
라. 사진대지

문제점	1. 수위측정관 없음 2. 문고장 3. 채수량 부족, 양수장 토사유입		
대책	1. 수위측정관 설치 2. 문설치 3. 에어서징, 펌프보수 및 시설물 정비		
추정소요 사업비 (공종별)	공종(항목)	처리내역	처리비용(천원)
	수위측정관 없음	수위측정관 설치	167
	문고장	문설치	500
	채수량 부족, 양수장 토사유입	에어서징, 수중펌프 보수, 시설물보수 등	5,126
	계		5,793

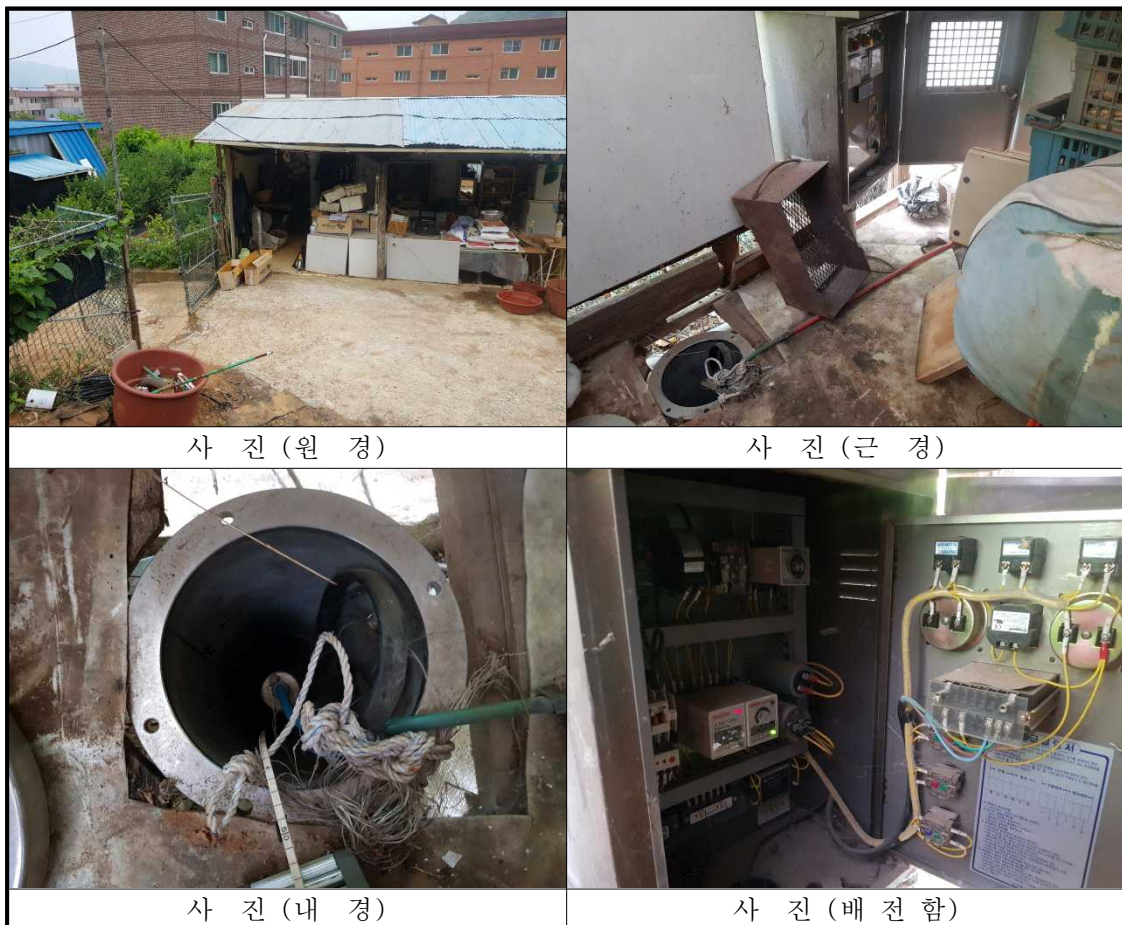
라. 사진대지

문제점	1. 수위측정관 없음		
대 책	1. 수위측정관 설치		
추정소요 사업비 (공 종 별)	공 종 (항 목)	처 리 내 역	처 리 비 용 (천 원)
	수위측정관 없음	수위측정관 설치	167
	계		167

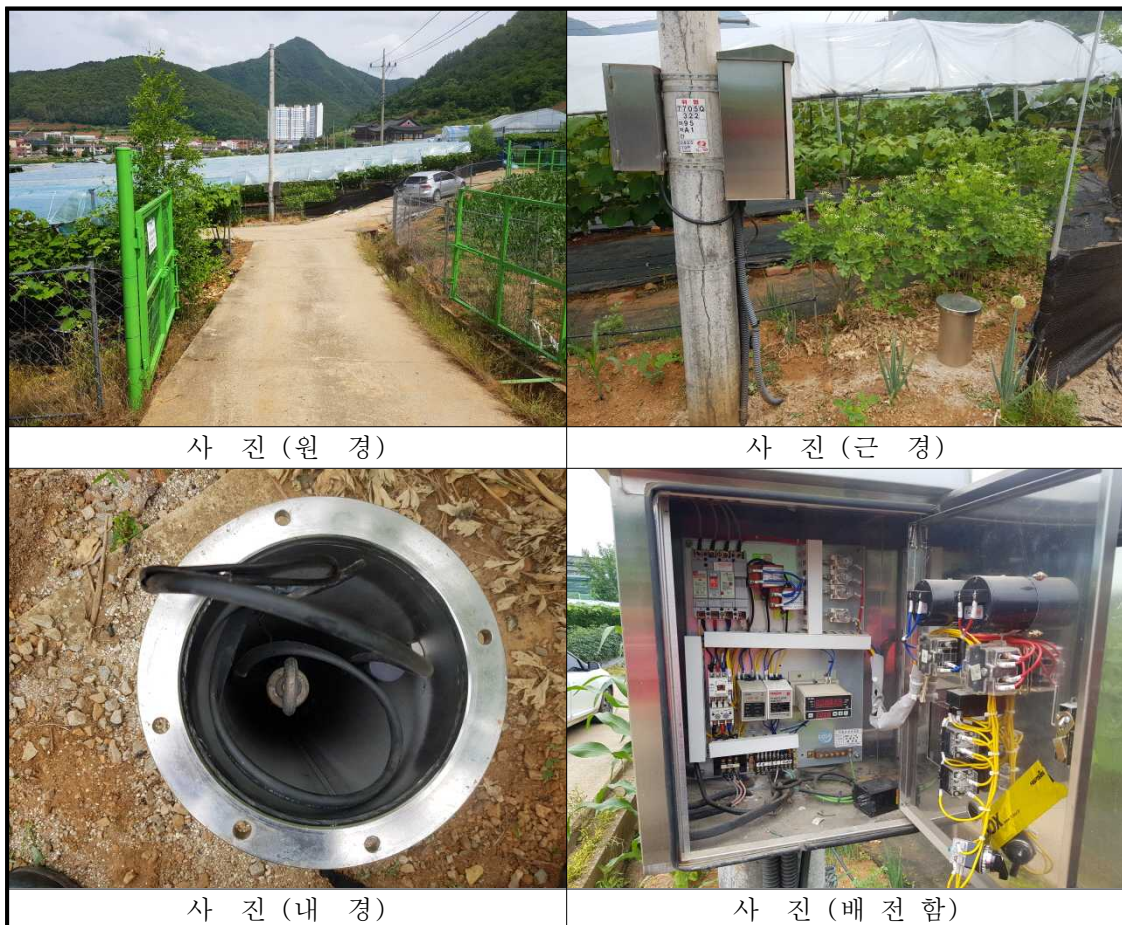
라. 사진대지

분야별	구 분	점 검 항목	점검사항	점 검 내 용	점 검 결 과	
지 질 / 수 질	관 정	수 질	수질검사	검사일	2019-10-02	
				농업용 수질기준	적합	
				부적합 항목	없음	
		관 정	자연수위	자연수위 측정	7.02m	
				양 수 량	양수량의 적정여부	적정
				이물질 배출여부	이물질, 오염물질배출여부	양호
		양수장 및 보호공	균 열	균열	균열, 백태, 박리, 파손여부	양호
				누 수	위치, 누수원인, 누수여부	양호
				침 하	침하부위, 원인 및 정도	양호
		오염방지 시설	덮개파손	파손 및 시건장치 유무	양호	
				덮개부식	녹발생 및 부식정도	양호
		측 정 장 치	유 량 계	작동유무 및 파손여부	양호	
				출수장치	출수장치의 파손여부	양호
				수위측정관	수위측정관의 관리상태	없음
		기 계	기 계 시설	수 중 펌 프	작동상태	작동여부, 진동 및 경음상태
용 량	이용량 대비 용량의 적정성				적정	
전 기	전 기 시설	배전반 및 전기설비	외 형	누유상태, 계측기기 작동	양호	
			설 치	위치의 적정성, 설치상태	양호	
			동 작	진동상태, 계기류 작동	양호

문제점	1. 수위측정관 없음		
대 책	1. 수위측정관 설치		
추정소요 사업비 (공 종 별)	공 종 (항 목)	처 리 내 역	처 리 비 용 (천 원)
	수위측정관 없음	수위측정관 설치	167
	계		167

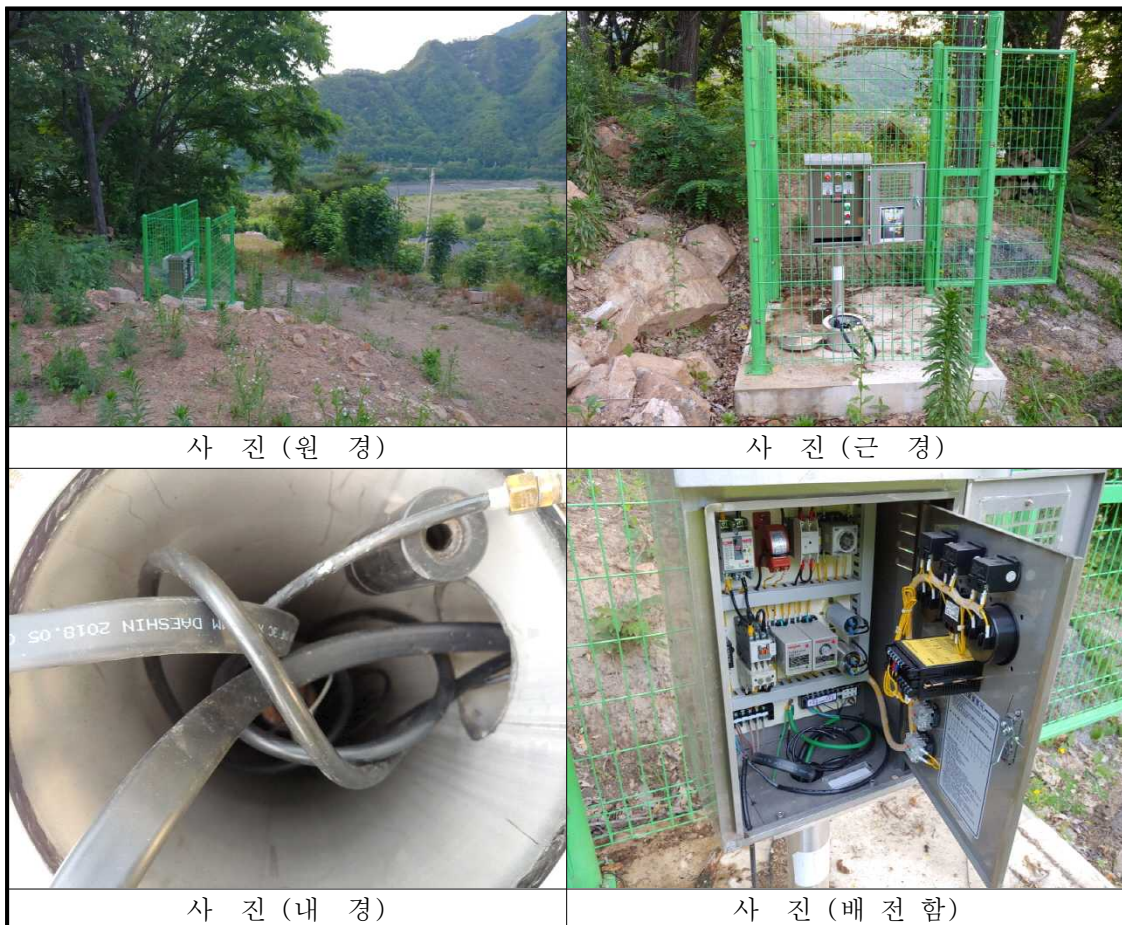
라. 사진대지

분야별	구 분	점 검 항목	점검사항	점 검 내 용	점 검 결 과
지 질 / 수 질	관 정	수 질	수질검사	검사일	2022년 도래
				농업용 수질기준	-
				부적합 항목	-
		관 정	자연수위	자연수위 측정	18.47m
			양 수 량	양수량의 적정여부	적정
			이물질 배출여부	이물질, 오염물질배출여부	양호
		양수장 및 보호공	균 열	균열, 백태, 박리, 파손여부	양호
			누 수	위치, 누수원인, 누수여부	양호
			침 하	침하부위, 원인 및 정도	양호
		오염방지 시설	덧개파손	파손 및 시건장치 유무	양호
			덧개부식	녹발생 및 부식정도	양호
		측 정 장 치	유 량 계	작동유무 및 파손여부	양호
			출수장치	출수장치의 파손여부	양호
			수위측정관	수위측정관의 관리상태	없음
		기 계	기 계 시설	수 중 펌 프	작동상태
용 량	이용량 대비 용량의 적정성			적정	
전 기	전 기 시설	배전반 및 전기설비	외 형	누유상태, 계측기기 작동	양호
			설 치	위치의 적정성, 설치상태	양호
			동 작	진동상태, 계기류 작동	양호

문제점	1. 수위측정관 없음		
대 책	1. 수위측정관 설치		
추정소요 사업비 (공 종 별)	공 종 (항 목)	처 리 내 역	처 리 비 용 (천 원)
	수위측정관 없음	수위측정관 설치	167
	계		167

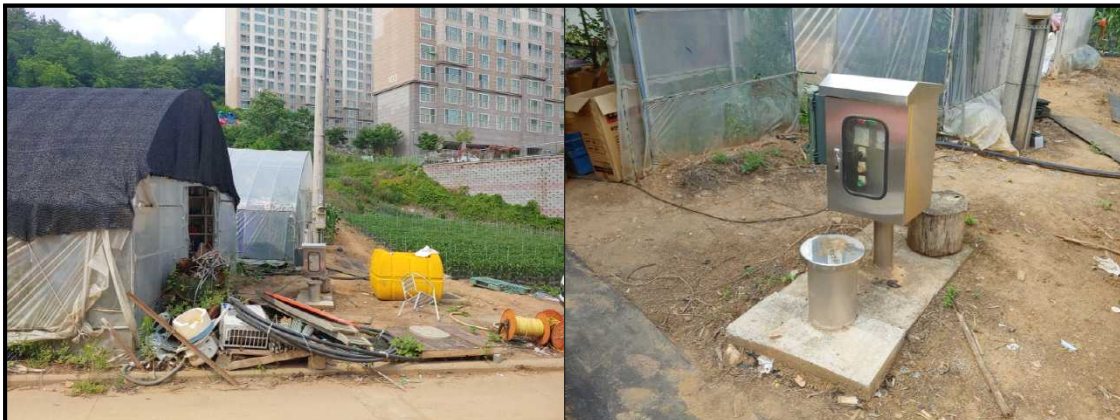
라. 사진대지

분야별	구 분	점 검 항목	점검사항	점 검 내 용	점 검 결 과	
지 질 / 수 질	관 정	수 질	수질검사	검사일	2019-10-02	
				농업용 수질기준	적합	
				부적합 항목	없음	
		관 정	자연수위	자연수위 측정	20.63m	
				양 수 량	양수량의 적정여부	적정
				이물질 배출여부	이물질, 오염물질배출여부	양호
		양수장 및 보호공	균 열	균열	균열, 백태, 박리, 파손여부	양호
				누 수	위치, 누수원인, 누수여부	양호
				침 하	침하부위, 원인 및 정도	양호
		오염방지 시설	덮개파손	파손 및 시건장치 유무	양호	
				덮개부식	녹발생 및 부식정도	양호
		측 정 장 치	유 량 계	작동유무 및 파손여부	없음	
				출수장치	출수장치의 파손여부	양호
				수위측정관	수위측정관의 관리상태	없음
		기 계	기 계 시설	수 중 펌 프	작동상태	작동여부, 진동 및 경음상태
용 량	이용량 대비 용량의 적정성				적정	
전 기	전 기 시설	배전반 및 전기설비	외 형	누유상태, 계측기기 작동	양호	
			설 치	위치의 적정성, 설치상태	양호	
			동 작	진동상태, 계기류 작동	양호

문제점	1. 수위측정관 없음 2. 유량계 미설치		
대 책	1. 수위측정관 설치 2. 유량계 설치		
추정소요 사업비 (공 종 별)	공 종 (항 목)	처 리 내 역	처 리 비 용 (천 원)
	수위측정관 없음	수위측정관 설치	167
	유량계 없음	유량계 설치	231
	계		398

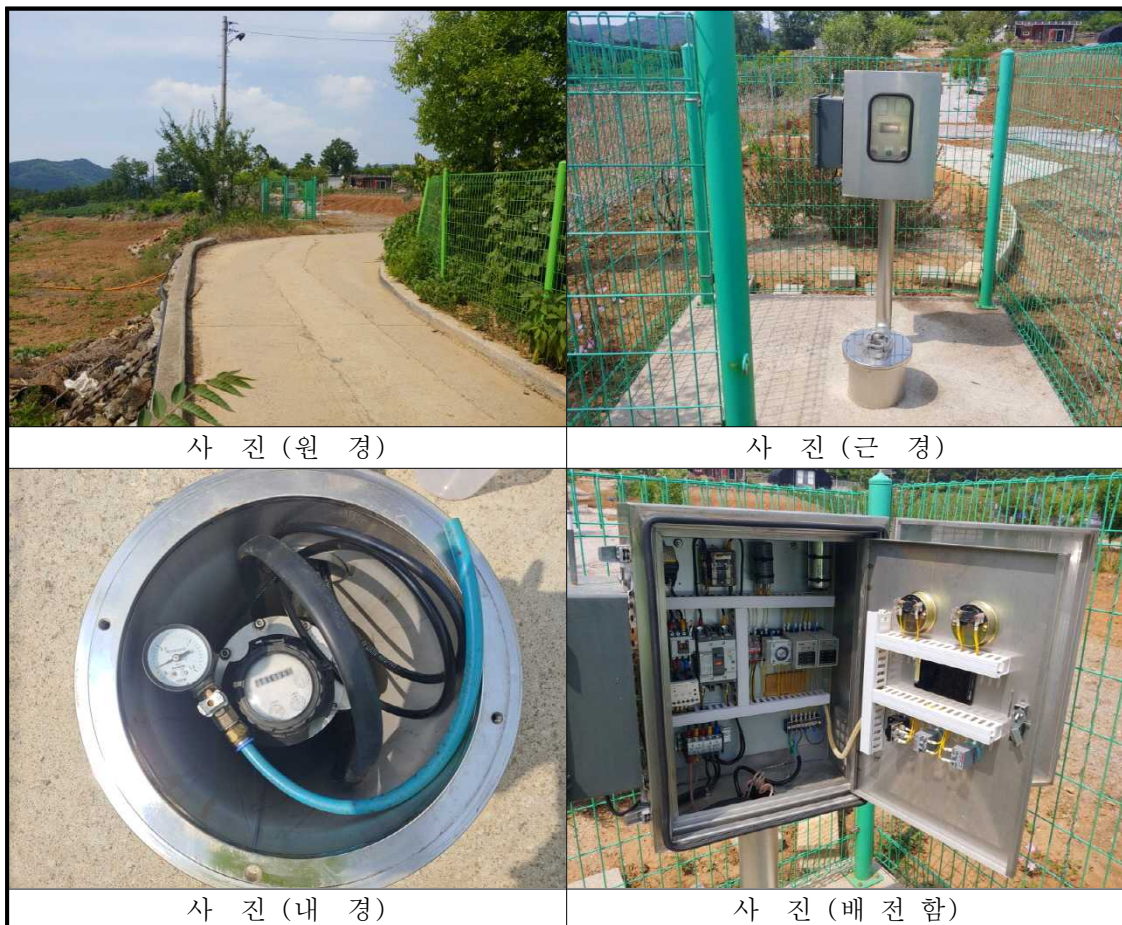
라. 사진대지

분야별	구 분	점 검 항목	점검사항	점 검 내 용	점 검 결 과	
지 질 / 수 질	관 정	수 질	수질검사	검사일	2018-07-30	
				농업용 수질기준	적합	
				부적합 항목	없음	
		관 정	자연수위	자연수위 측정	37.25m	
				양 수 량	양수량의 적정여부	적정
				이물질 배출여부	이물질, 오염물질배출여부	양호
		양수장 및 보호공	균 열	균열	균열, 백태, 박리, 파손여부	양호
				누 수	위치, 누수원인, 누수여부	양호
				침 하	침하부위, 원인 및 정도	양호
		오염방지 시설	덮개파손	파손 및 시건장치 유무	양호	
				덮개부식	녹발생 및 부식정도	양호
		측 정 장 치	유 량 계	작동유무 및 파손여부	양호	
				출수장치	출수장치의 파손여부	양호
				수위측정관	수위측정관의 관리상태	없음
		기 계	기 계 시설	수 중 펌 프	작동상태	작동여부, 진동 및 경음상태
용 량	이용량 대비 용량의 적정성				적정	
전 기	전 기 시설	배전반 및 전기설비	외 형	누유상태, 계측기기 작동	양호	
			설 치	위치의 적정성, 설치상태	양호	
			동 작	진동상태, 계기류 작동	양호

문제점	1. 수위측정관 없음		
대 책	1. 수위측정관 설치		
추정소요 사업비 (공 종 별)	공 종 (항 목)	처 리 내 역	처 리 비 용 (천 원)
	수위측정관 없음	수위측정관 설치	167
	계		167

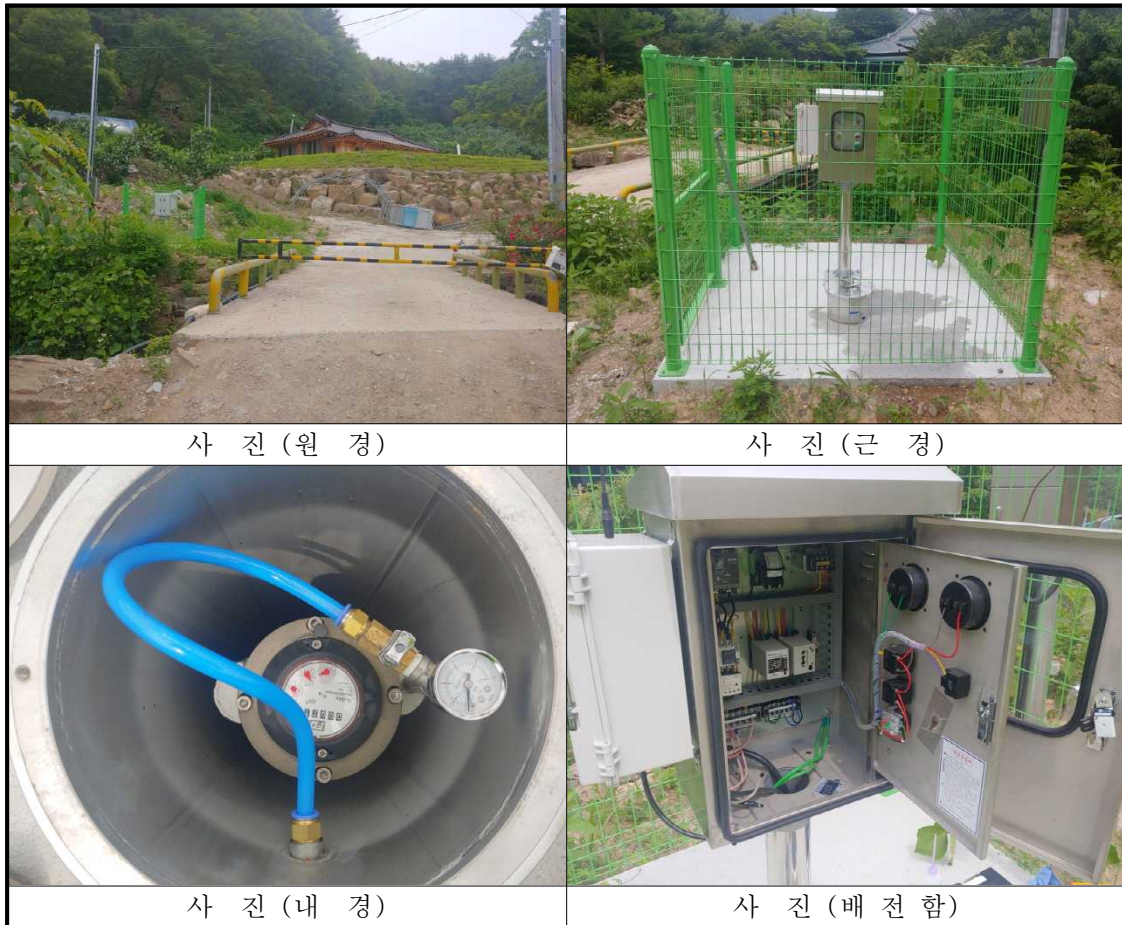
라. 사진대지

분야별	구 분	점 검 항목	점검사항	점 검 내 용	점 검 결 과	
지 질 / 수 질	관 정	수 질	수질검사	검사일	2023년 도래	
				농업용 수질기준	-	
				부적합 항목	-	
		관 정	자연수위	자연수위 측정	12.23m	
				양 수 량	양수량의 적정여부	적정
				이물질 배출여부	이물질, 오염물질배출여부	양호
		양수장 및 보호공	균 열	균열, 백태, 박리, 파손여부	양호	
				누 수	위치, 누수원인, 누수여부	양호
				침 하	침하부위, 원인 및 정도	양호
		오염방지 시설	덮개파손	파손 및 시건장치 유무	양호	
				덮개부식	녹발생 및 부식정도	양호
		측 정 장 치	유 량 계	작동유무 및 파손여부	양호	
				출수장치	출수장치의 파손여부	양호
수위측정관	수위측정관의 관리상태			없음		
기 계	기 계 시설	수 중 펌 프	작동상태	작동여부, 진동 및 경음상태	양호	
			용 량	이용량 대비 용량의 적정성	적정	
전 기	전 기 시설	배전반 및 전기설비	외 형	누유상태, 계측기기 작동	양호	
			설 치	위치의 적정성, 설치상태	양호	
			동 작	진동상태, 계기류 작동	양호

문제점	1. 수위측정관 없음		
대 책	1. 수위측정관 설치		
추정소요 사업비 (공 종 별)	공 종 (항 목)	처 리 내 역	처 리 비 용 (천 원)
	수위측정관 없음	수위측정관 설치	167
	계		167

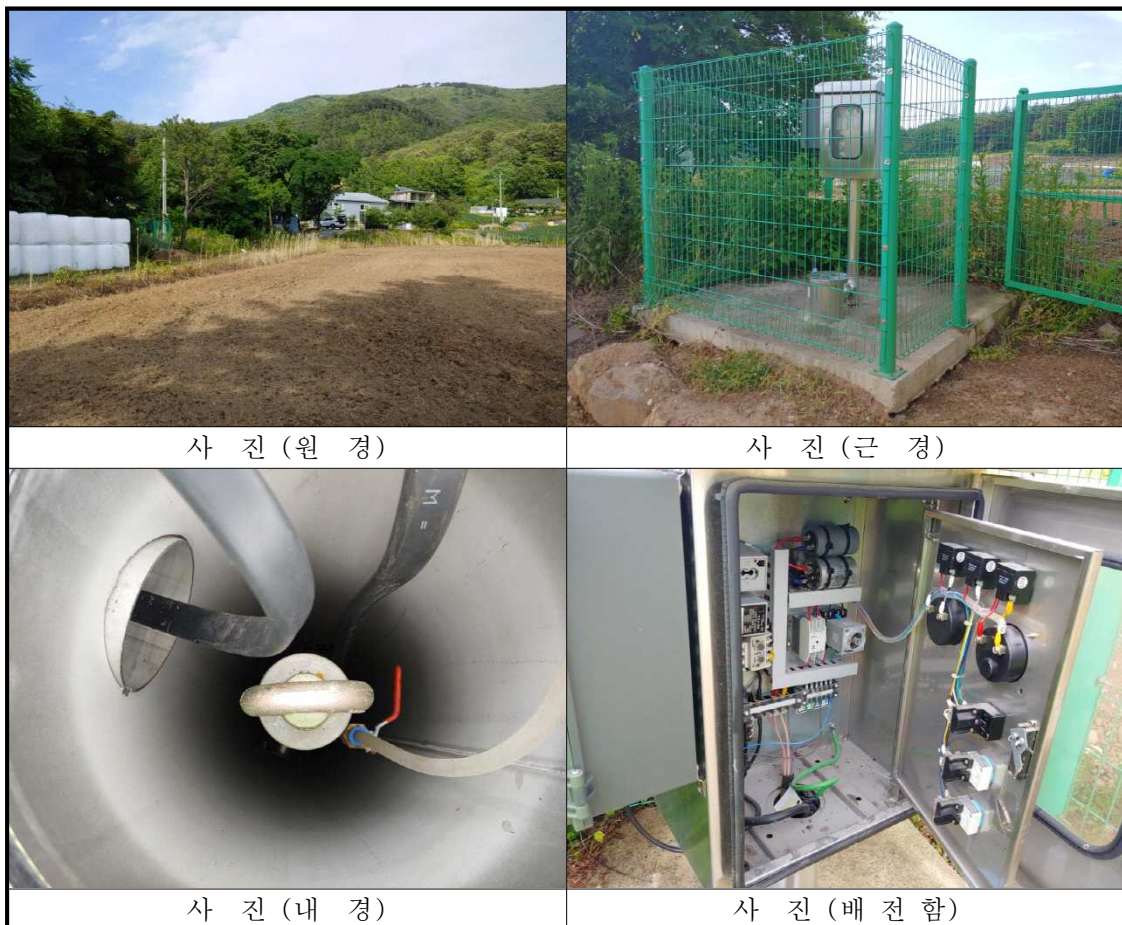
라. 사진대지

분야별	구 분	점 검 항목	점검사항	점 검 내 용	점 검 결 과
지 질 / 수 질	관 정	수 질	수질검사	검사일	2018-07-30
				농업용 수질기준	적합
				부적합 항목	없음
		관 정	자연수위	자연수위 측정	37.69m
			양 수 량	양수량의 적정여부	적정
			이물질 배출여부	이물질, 오염물질배출여부	양호
		양수장 및 보호공	균 열	균열, 백태, 박리, 파손여부	양호
			누 수	위치, 누수원인, 누수여부	양호
			침 하	침하부위, 원인 및 정도	양호
		오염방지 시설	덧개파손	파손 및 시건장치 유무	양호
			덧개부식	녹발생 및 부식정도	양호
		측 정 장 치	유 량 계	작동유무 및 파손여부	없음
			출수장치	출수장치의 파손여부	양호
			수위측정관	수위측정관의 관리상태	없음
		기 계	기 계 시설	수 중 펌 프	작동상태
용 량	이용량 대비 용량의 적정성			적정	
전 기	전 기 시설	배전반 및 전기설비	외 형	누유상태, 계측기기 작동	양호
			설 치	위치의 적정성, 설치상태	양호
			동 작	진동상태, 계기류 작동	양호

문제점	1. 수위측정관 없음 2. 유량계 미설치		
대 책	1. 수위측정관 설치 2. 유량계 설치		
추정소요 사업비 (공 종 별)	공 종 (항 목)	처 리 내 역	처 리 비 용 (천 원)
	수위측정관 없음	수위측정관 설치	167
	유량계 미설치	유량계 설치	231
	계		398

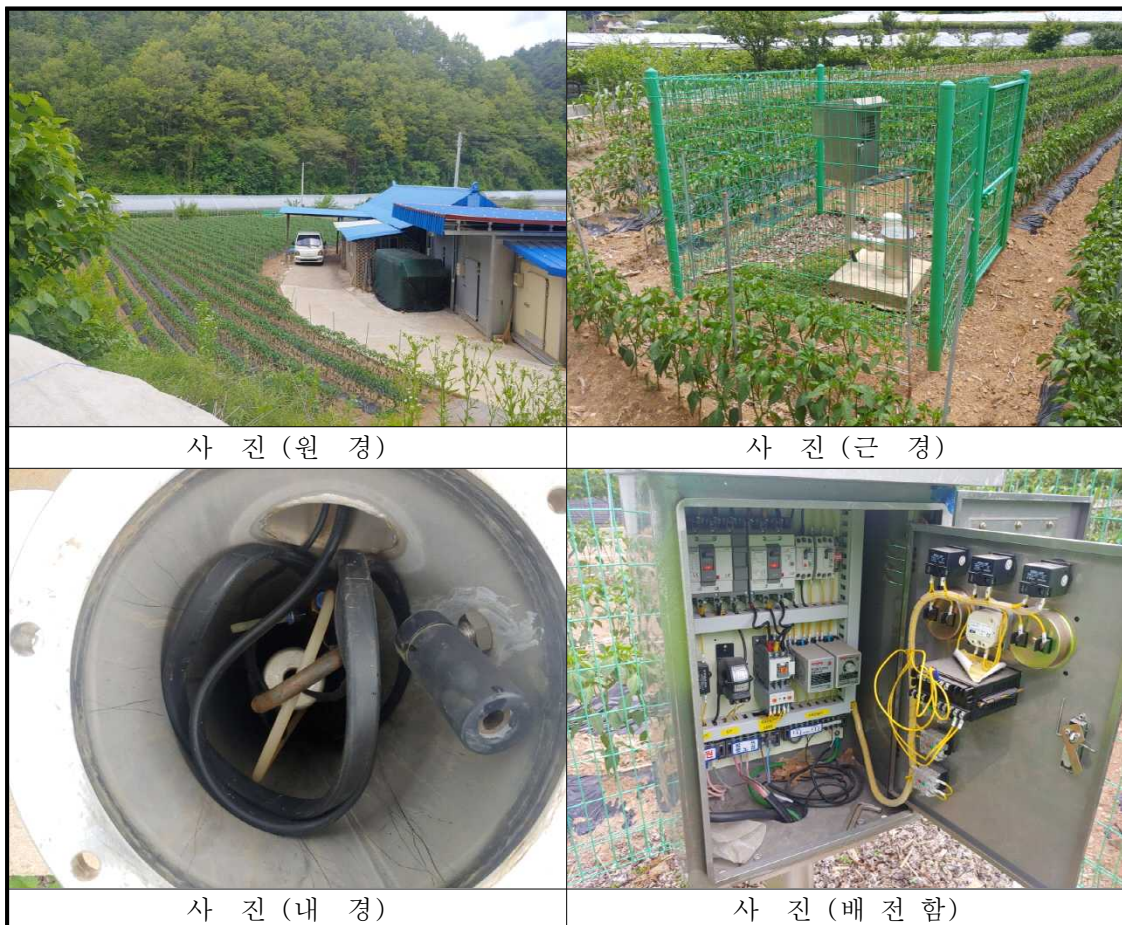
라. 사진대지

분야별	구 분	점 검 항목	점검사항	점 검 내 용	점 검 결 과
지 질 / 수 질	관 정	수 질	수질검사	검사일	2017-07-27
				농업용 수질기준	적합
				부적합 항목	없음
		관 정	자연수위	자연수위 측정	4.85m
			양 수 량	양수량의 적정여부	적정
			이물질 배출여부	이물질, 오염물질배출여부	양호
		양수장 및 보호공	균 열	균열, 백태, 박리, 파손여부	양호
			누 수	위치, 누수원인, 누수여부	양호
			침 하	침하부위, 원인 및 정도	양호
		오염방지 시설	덧개파손	파손 및 시건장치 유무	양호
			덧개부식	녹발생 및 부식정도	양호
		측 정 장 치	유 량 계	작동유무 및 파손여부	양호
			출수장치	출수장치의 파손여부	양호
			수위측정관	수위측정관의 관리상태	없음
		기 계	기 계 시설	수 중 펌 프	작동상태
용 량	이용량 대비 용량의 적정성			적정	
전 기	전 기 시설	배전반 및 전기설비	외 형	누유상태, 계측기기 작동	양호
			설 치	위치의 적정성, 설치상태	양호
			동 작	진동상태, 계기류 작동	양호

문제점	1. 수위측정관 없음		
대 책	1. 수위측정관 설치		
추정소요 사업비 (공 종 별)	공 종 (항 목)	처 리 내 역	처 리 비 용 (천 원)
	수위측정관 없음	수위측정관 설치	167
	계		167

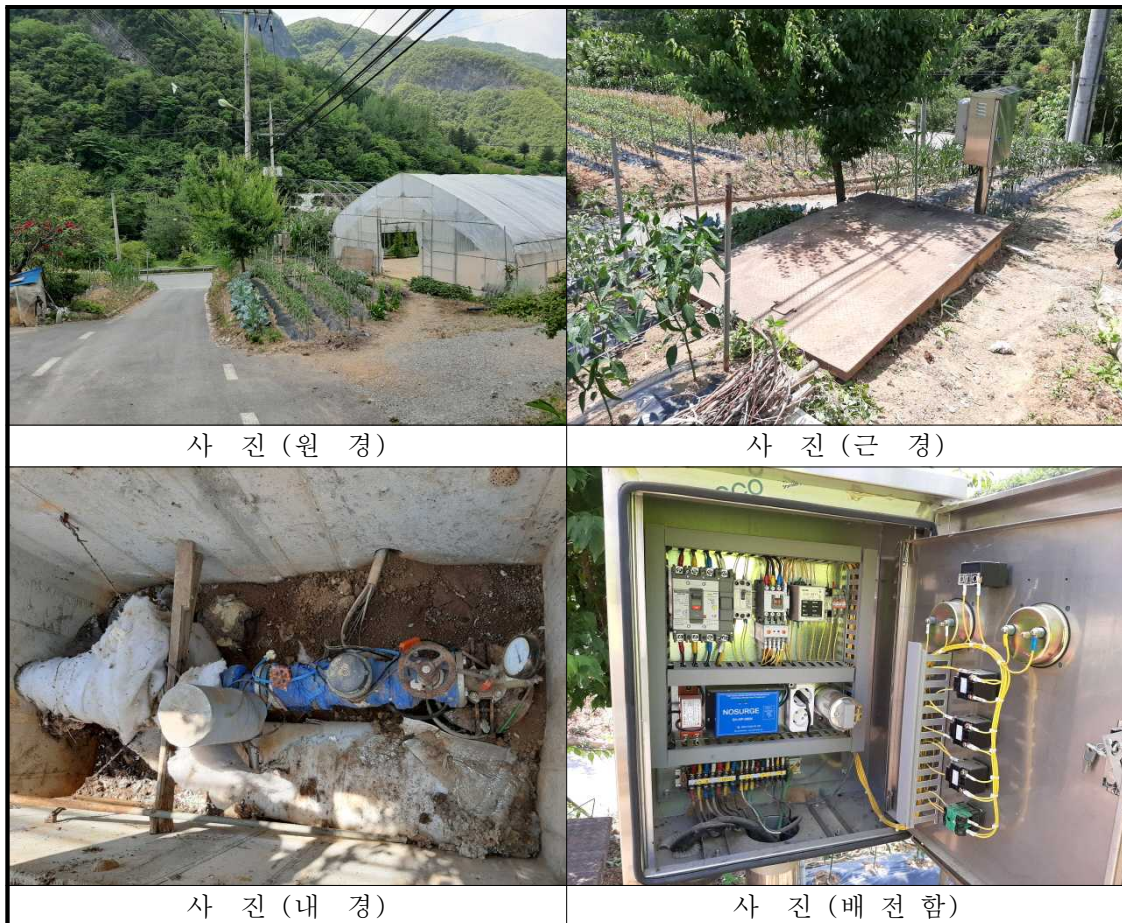
라. 사진대지

분야별	구 분	점 검 항목	점검사항	점 검 내 용	점 검 결 과
지 질 / 수 질	관 정	수 질	수질검사	검사일	2019-05-28
				농업용 수질기준	적합
				부적합 항목	없음
		관 정	자연수위	자연수위 측정	14.72m
			양 수 량	양수량의 적정여부	부족
			이물질 배출여부	이물질, 오염물질배출여부	양호
		양수장 및 보호공	균 열	균열, 백태, 박리, 파손여부	미흡
			누 수	위치, 누수원인, 누수여부	양호
			침 하	침하부위, 원인 및 정도	양호
		오염방지 시설	덧개파손	파손 및 시건장치 유무	양호
			덧개부식	녹발생 및 부식정도	양호
		측 정 장 치	유 량 계	작동유무 및 파손여부	양호
			출수장치	출수장치의 파손여부	양호
			수위측정관	수위측정관의 관리상태	없음
		기 계	기 계 시설	수 중 펌 프	작동상태
용 량	이용량 대비 용량의 적정성			불량	
전 기	전 기 시설	배전반 및 전기설비	외 형	누유상태, 계측기기 작동	양호
			설 치	위치의 적정성, 설치상태	양호
			동 작	진동상태, 계기류 작동	양호

문제점	1. 수위측정관 없음 2. 모터불량(양수량부족) 3. 양수장 토사유입		
대책	1. 수위측정관 설치 2. 에어서징 및 모터 수리 3. 양수장 보수		
추정소요 사업비 (공 종 별)	공 종 (항 목)	처 리 내 역	처 리 비 용 (천 원)
	수위측정관 없음	수위측정관 설치	167
	수중펌프	청소,보수 (에어서징 등)	5,126
	양수장 토사유입	양수장 보수	988
	계		6,281

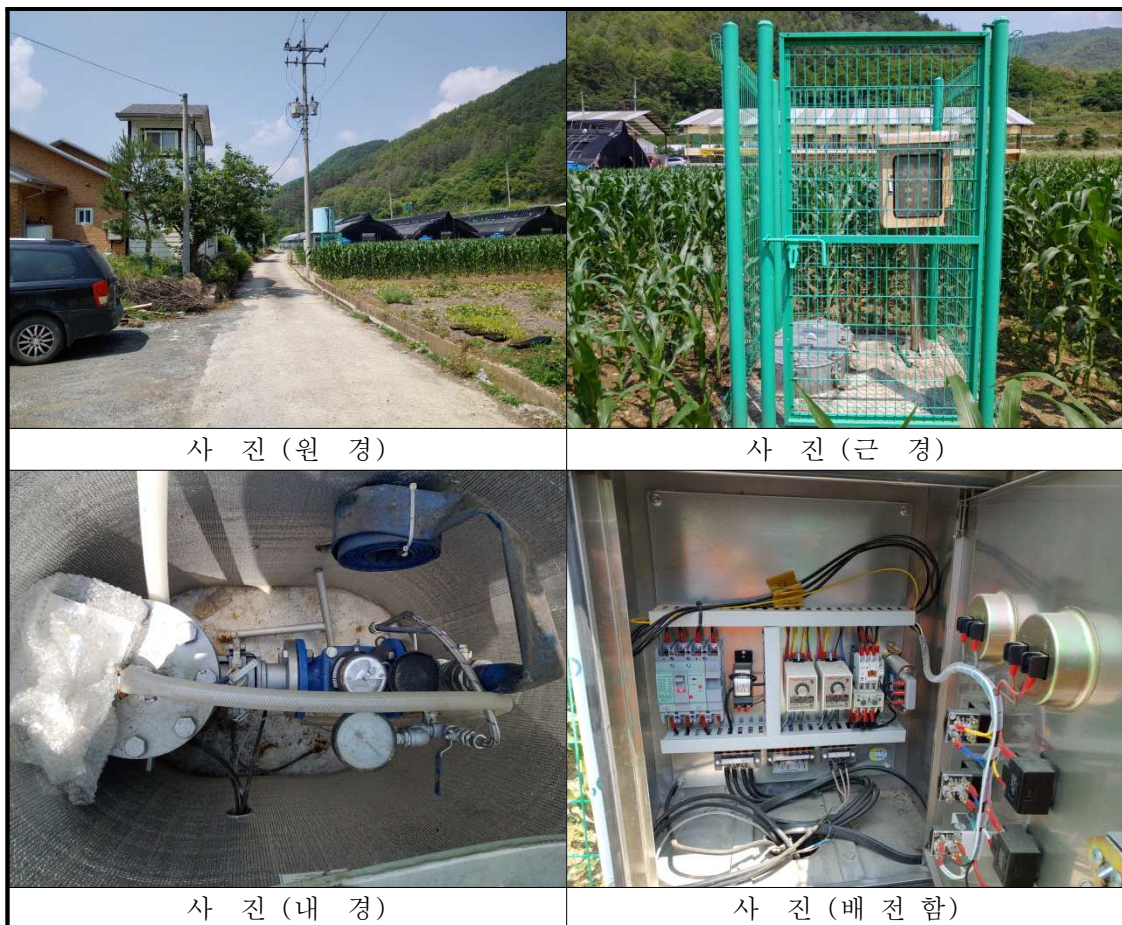
라. 사진대지

분야별	구 분	점 검 항목	점검사항	점 검 내 용	점 검 결 과	
지 질 / 수 질	관 정	수 질	수질검사	검사일	2018-03-22	
				농업용 수질기준	적합	
				부적합 항목	없음	
		관 정	자연수위	자연수위 측정	2.48m	
				양 수 량	양수량의 적정여부	적정
				이물질 배출여부	이물질, 오염물질배출여부	양호
		양수장 및 보호공	균 열	균열, 백태, 박리, 파손여부	양호	
				누 수	위치, 누수원인, 누수여부	양호
				침 하	침하부위, 원인 및 정도	양호
		오염방지 시설	덮개파손	파손 및 시건장치 유무	양호	
				덮개부식	녹발생 및 부식정도	양호
		측 정 장 치	유 량 계	작동유무 및 파손여부	양호	
				출수장치	출수장치의 파손여부	양호
				수위측정관	수위측정관의 관리상태	없음
		기 계	기 계 시설	수 중 펌 프	작동상태	작동여부, 진동 및 경음상태
용 량	이용량 대비 용량의 적정성				적정	
전 기	전 기 시설	배전반 및 전기설비	외 형	누유상태, 계측기기 작동	양호	
			설 치	위치의 적정성, 설치상태	양호	
			동 작	진동상태, 계기류 작동	양호

문제점	1. 수위측정관 없음		
대 책	1. 수위측정관 설치		
추정소요 사업비 (공 종 별)	공 종 (항 목)	처 리 내 역	처 리 비 용 (천 원)
	수위측정관 없음	수위측정관 설치	167
	계		167

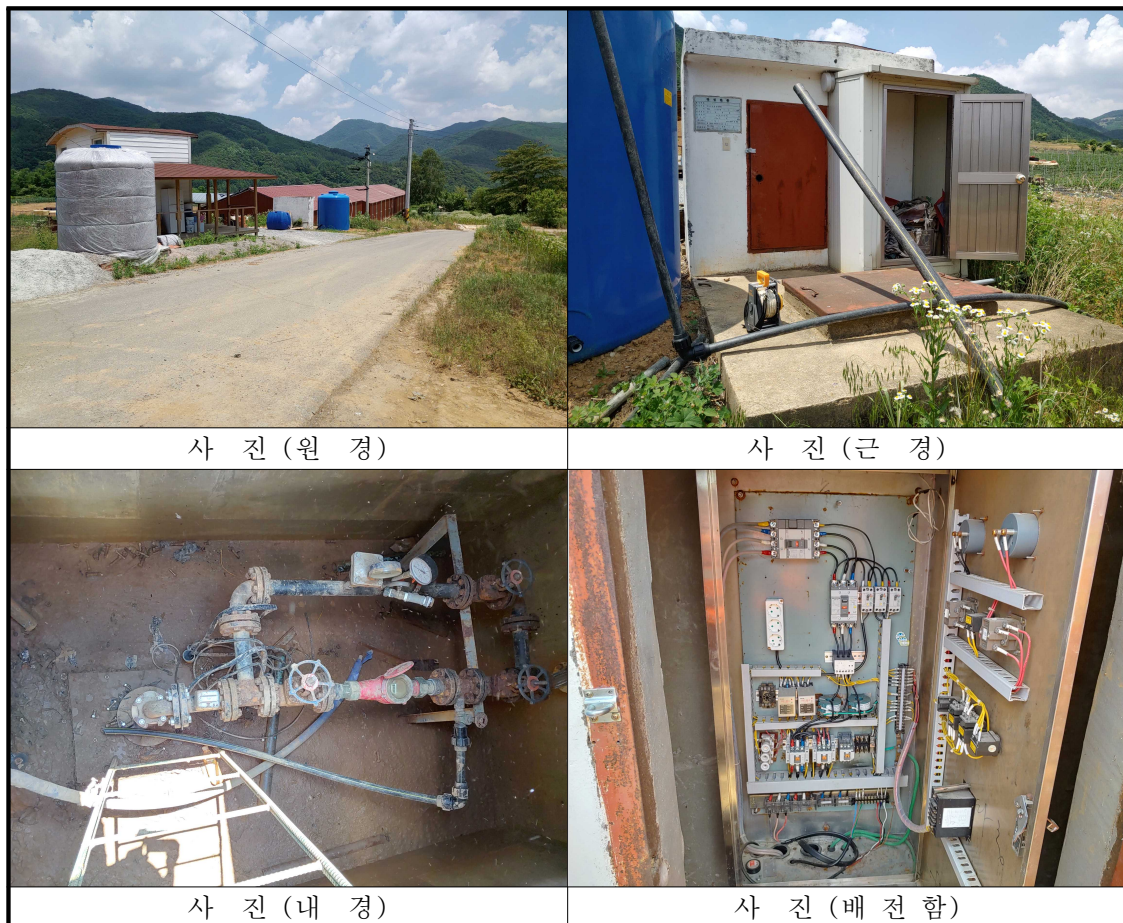
라. 사진대지

분야별	구 분	점 검 항목	점검사항	점 검 내 용	점 검 결 과
지 질 / 수 질	관 정	수 질	수질검사	검사일	2015-04-23
				농업용 수질기준	적합
				부적합 항목	없음
		관 정	자연수위	자연수위 측정	22.05m
			양 수 량	양수량의 적정여부	적정
			이물질 배출여부	이물질, 오염물질배출여부	양호
		양수장 및 보호공	균 열	균열, 백태, 박리, 파손여부	양호
			누 수	위치, 누수원인, 누수여부	양호
			침 하	침하부위, 원인 및 정도	양호
		오염방지 시설	덧개파손	파손 및 시건장치 유무	양호
			덧개부식	녹발생 및 부식정도	양호
		측 정 장 치	유 량 계	작동유무 및 파손여부	양호
			출수장치	출수장치의 파손여부	양호
			수위측정관	수위측정관의 관리상태	없음
기 계	기 계 시설	수 중 펌 프	작동상태	작동여부, 진동 및 경음상태	양호
		용 량	이용량 대비 용량의 적정성	적정	
전 기	전 기 시설	배전반 및 전기설비	외 형	누유상태, 계측기기 작동	양호
			설 치	위치의 적정성, 설치상태	양호
			동 작	진동상태, 계기류 작동	양호

문제점	1. 수위측정관 없음 2. 수질검사 시기도래 3. 지번상이(대장상 창리 501번지)		
대책	1. 수위측정관 설치 2. 수질검사 실시 3. 지번변경(실지번 창리 502번지)		
추정소요 사업비 (공 종 별)	공 종 (항 목)	처 리 내 역	처 리 비 용 (천 원)
	수위측정관 없음	수위측정관 설치	167
	수질검사	농업용수	109
	계		276

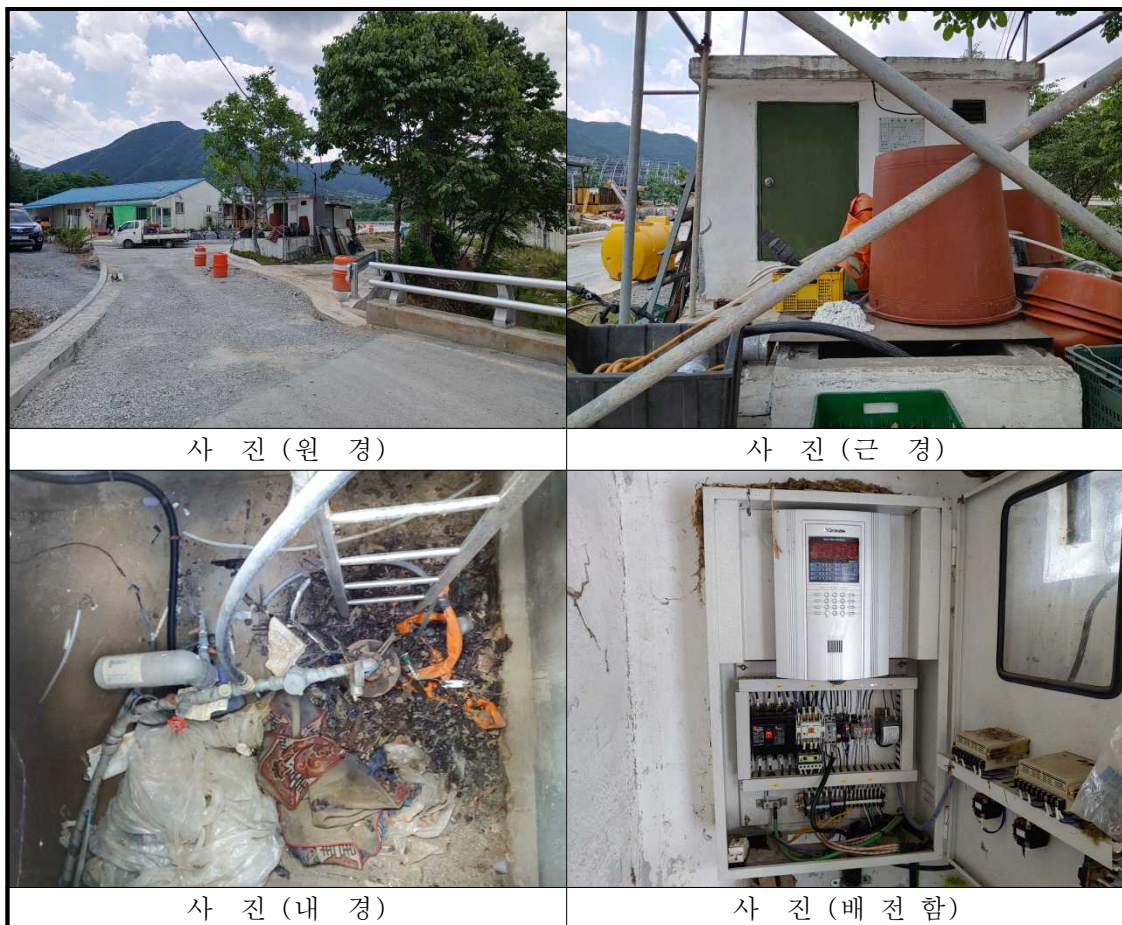
라. 사진대지

문제점	1. 수위측정관 없음 2. 수질검사 시기도래 3. 덮개 부식		
대 책	1. 수위측정관 설치 2. 수질검사 실시 3. 덮개 보수		
추정소요 사업비 (공 종 별)	공 종 (항 목)	처 리 내 역	처 리 비 용 (천 원)
	수위측정관 없음	수위측정관 설치	167
	수질검사	농업용수	109
	시설물(덮개 부식)	시설물 정비	436
	계		712

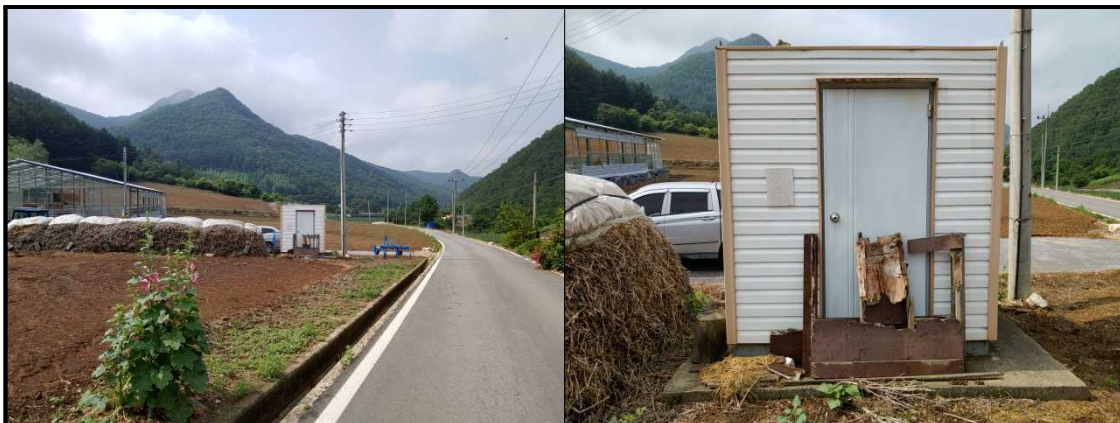
라. 사진대지

문제점	1. 수중펌프 불량(15분 정도 가동시 물이 안나옴)		
대 책	1. 수중펌프 수리(고장수리 접수완료상태)		
추정소요 사업비 (공 종 별)	공 종 (항 목)	처 리 내 역	처 리 비 용 (천 원)
	수중펌프 불량	수중펌프 수리	1,267
	계		1,267

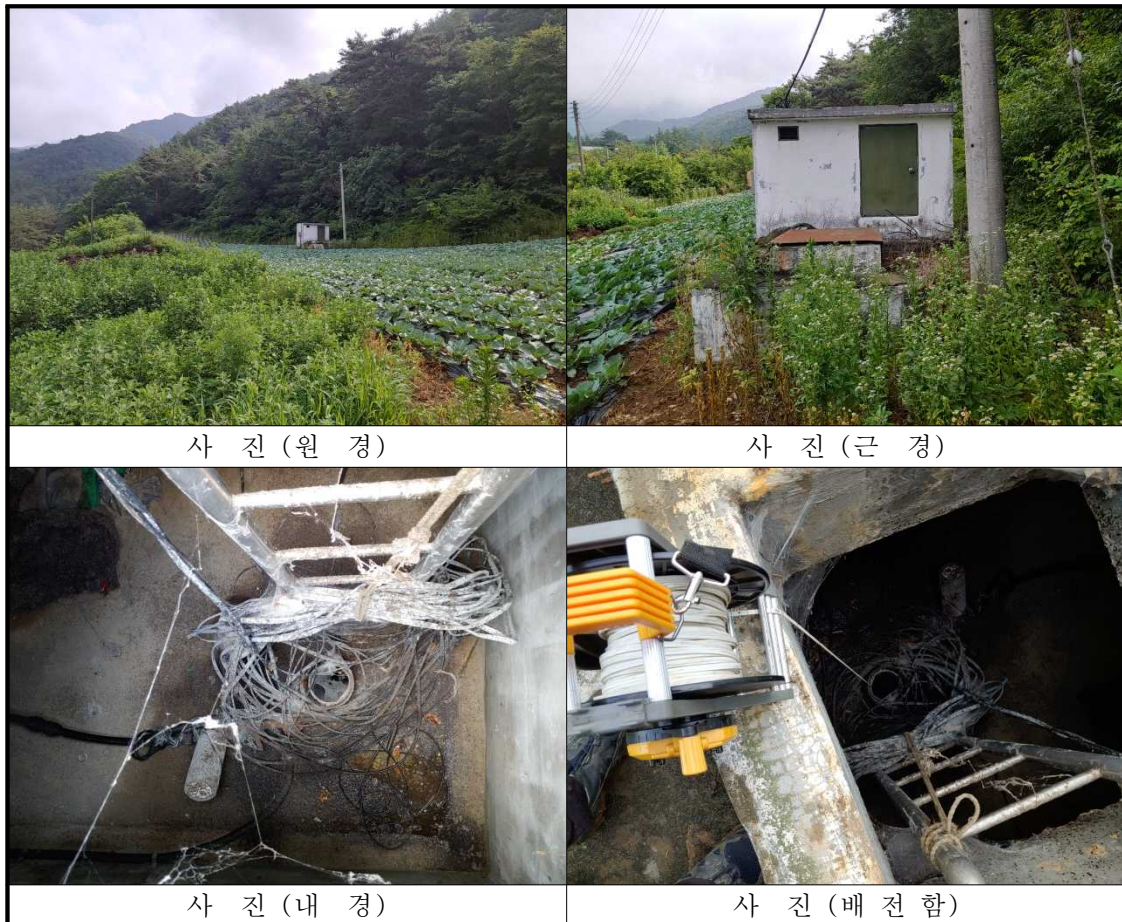
라. 사진대지

문제점	1. 사용중지(수위낮음, 전기 및 펌프시설 없음)		
대책	1. 지속사용여부에 대하여 상세한 주민의견 청취 필요 (상세의견 청취결과에 따라 폐공 또는 영향조사 실시)		
추정소요 사업비 (공종별)	공종(항목)	처리내역	처리비용(천원)
	계		0

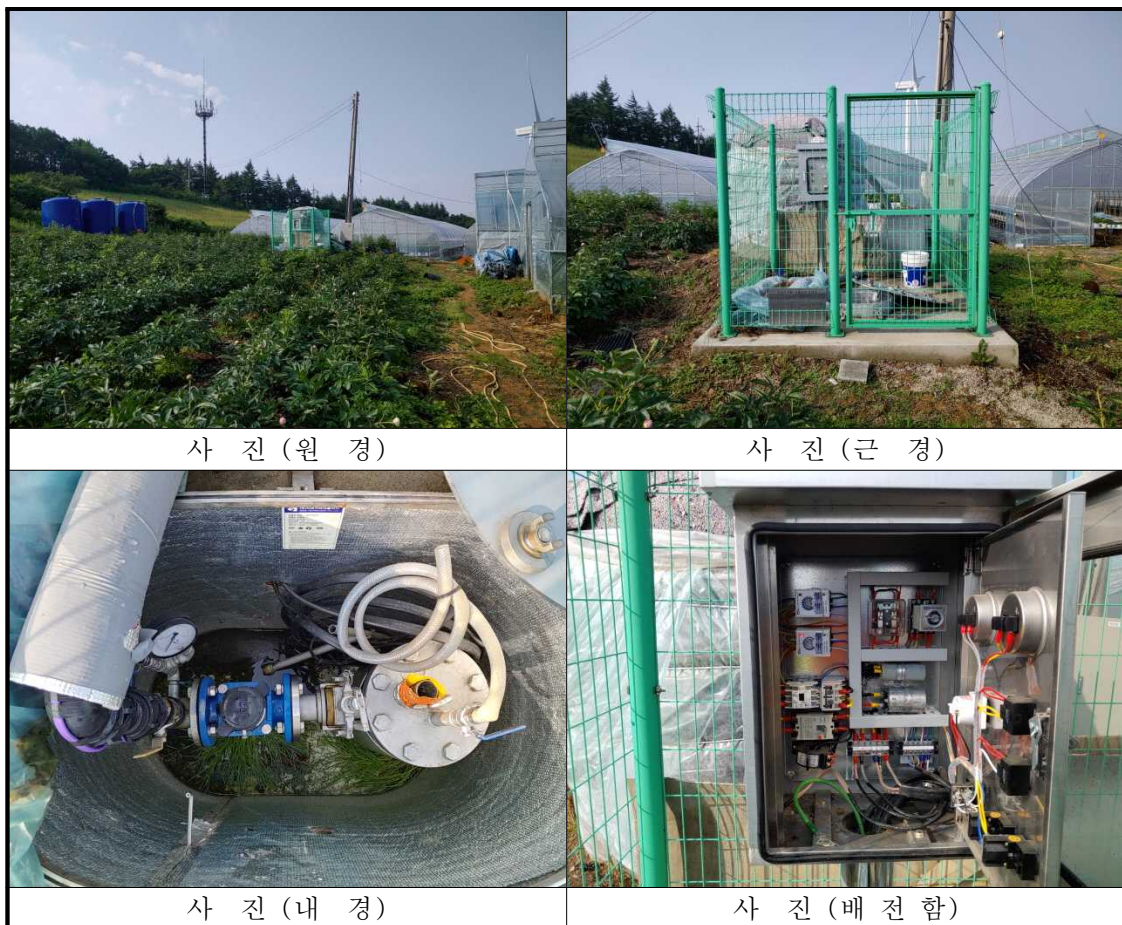
라. 사진대지

문제점	1. 수질검사 시기 도래		
대 책	1. 수질검사 실시		
추정소요 사업비 (공 종 별)	공 종 (항 목)	처 리 내 역	처 리 비 용 (천 원)
	수질검사	농업용수	109
	계		109

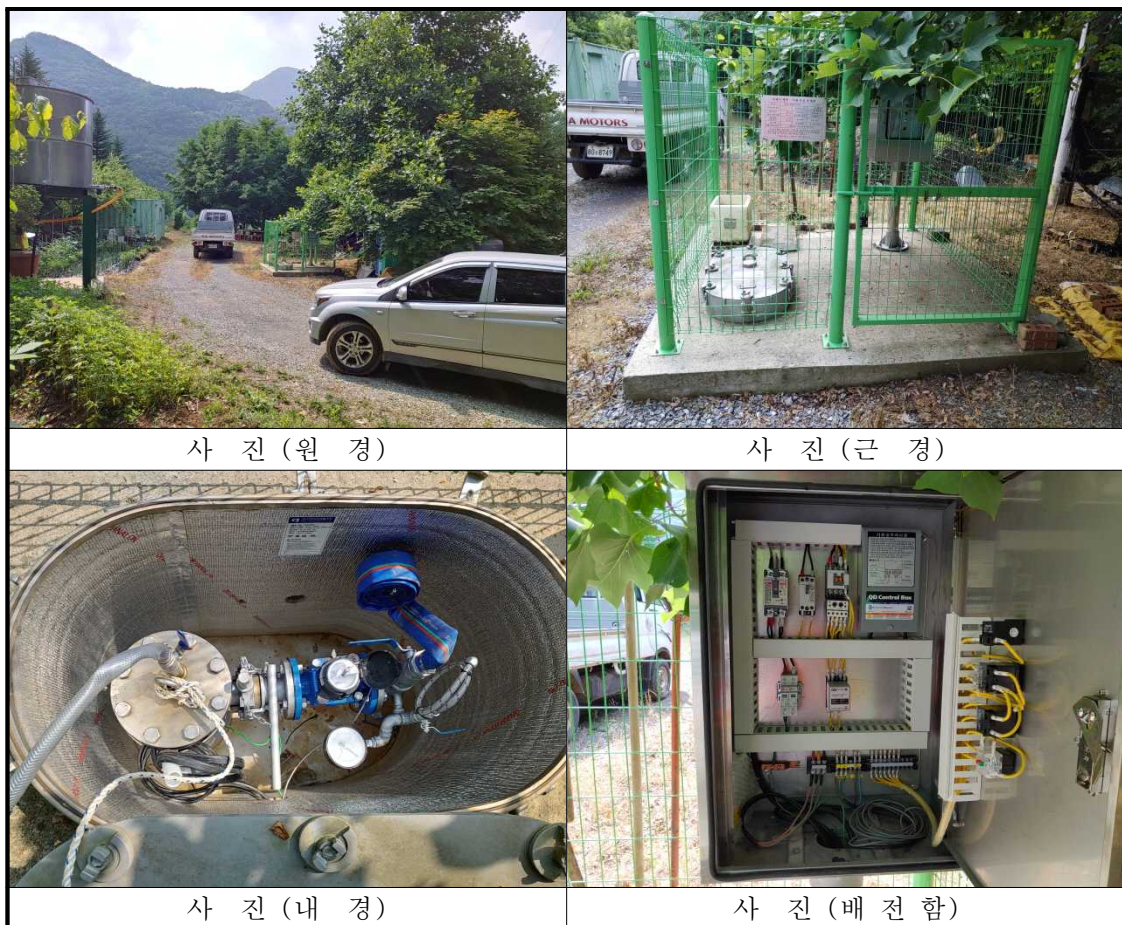
라. 사진대지

문제점	1. 수질검사 시기도래 2. 수중펌프 약함(물량 적음), 수질 탁함		
대책	1. 수질검사 실시 2. 수중펌프 청소, 보수		
추정소요 사업비 (공 종 별)	공 종 (항 목)	처 리 내 역	처 리 비 용 (천 원)
	수질검사	농업용수	109
	수중펌프	청소, 보수	5,126
	계		5,235

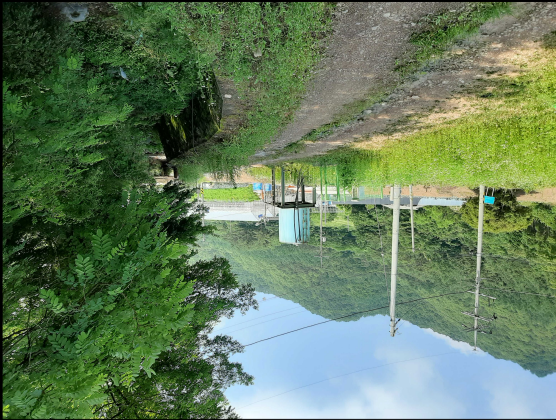
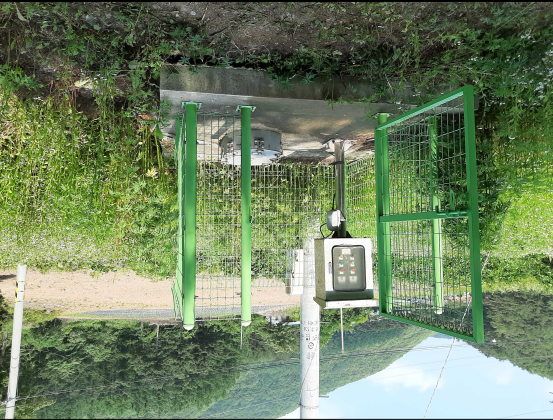
라. 사진대지

문제점	1. 수위측정관 없음		
대 책	1. 수위측정관 설치		
추정소요 사업비 (공 종 별)	공 종 (항 목)	처 리 내 역	처 리 비 용 (천 원)
	수위측정관 없음	수위측정관 설치	167
	계		167

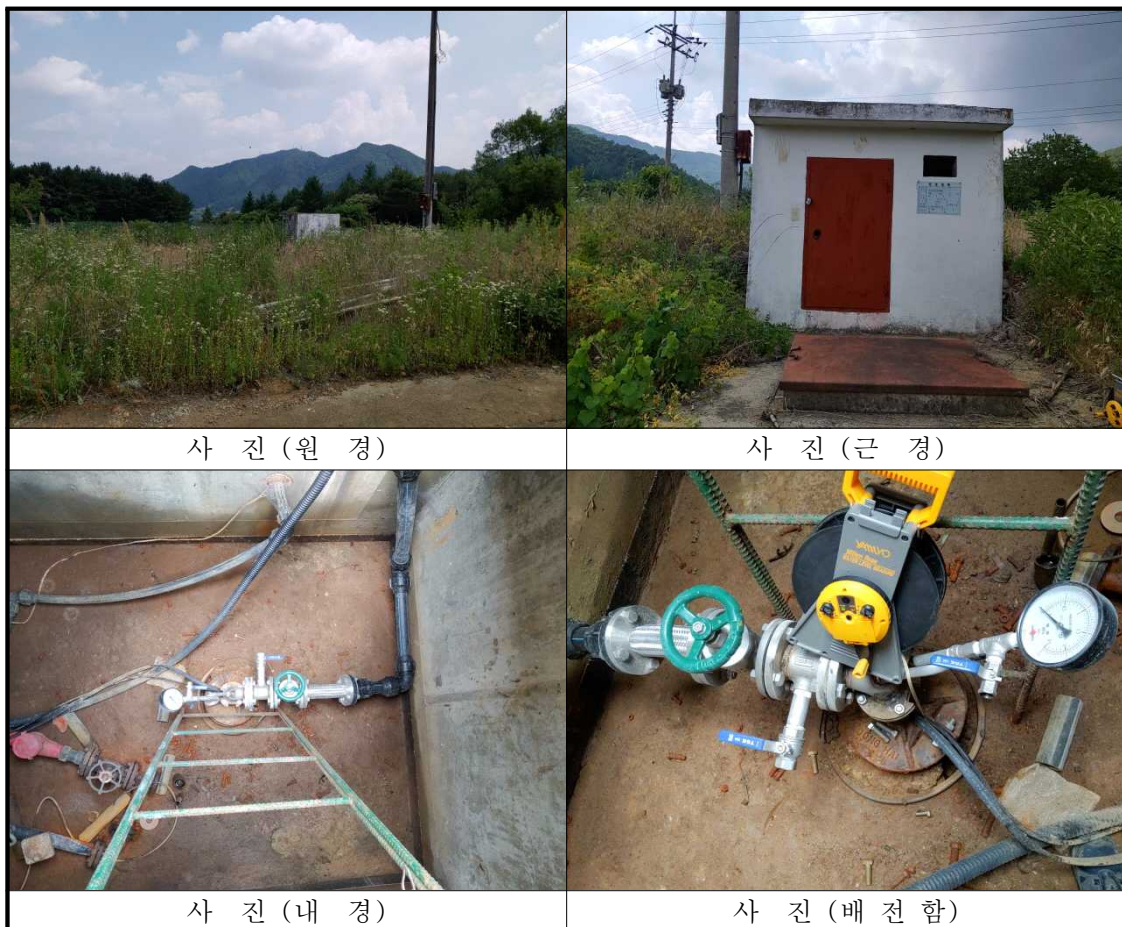
라. 사진대지

문제점	1. 수위측정관 없음 2. 유량계 없음 3. 영향조사 및 사후관리 시기도래 4. 지번상이(대장상 산417번지)		
대책	1. 수위측정관 설치 2. 유량계 설치 3. 영향조사 및 사후관리 실시 4. 지번변경(실지번 417-3번지)		
추정소요 사업비 (공 종 별)	공 종 (항 목)	처 리 내 역	처 리 비 용 (천 원)
	수위측정관 없음	수위측정관 설치	167
	유량계 없음	유량계 설치	231
	영향조사	지하수인허가 등	5,553
	사후관리	에어서징 등	5,126
	계		11,077
