2020 농촌지하수관리보고서 정신지구

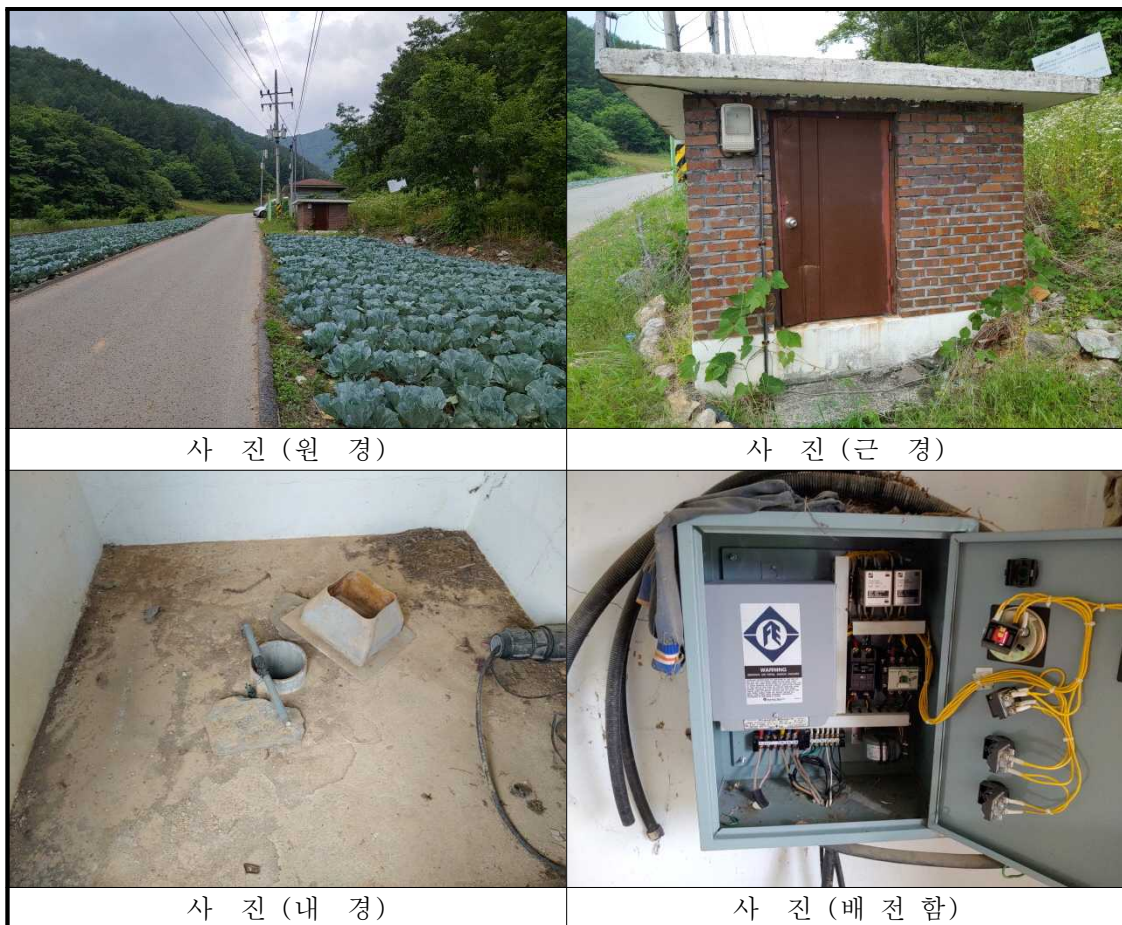
라. 사진대지

문제점	1. 사용안함(양수시설, 전력량계 없음) 2. 지번상이(대장상 659번지)		
대책	1. 사용여부 결정 필요(장기간 방치) 2. 지번변경(실지번 648-1번지)		
추정소요 사업비 (공종별)	공종(항목)	처리내역	처리비용(천원)
	계		0

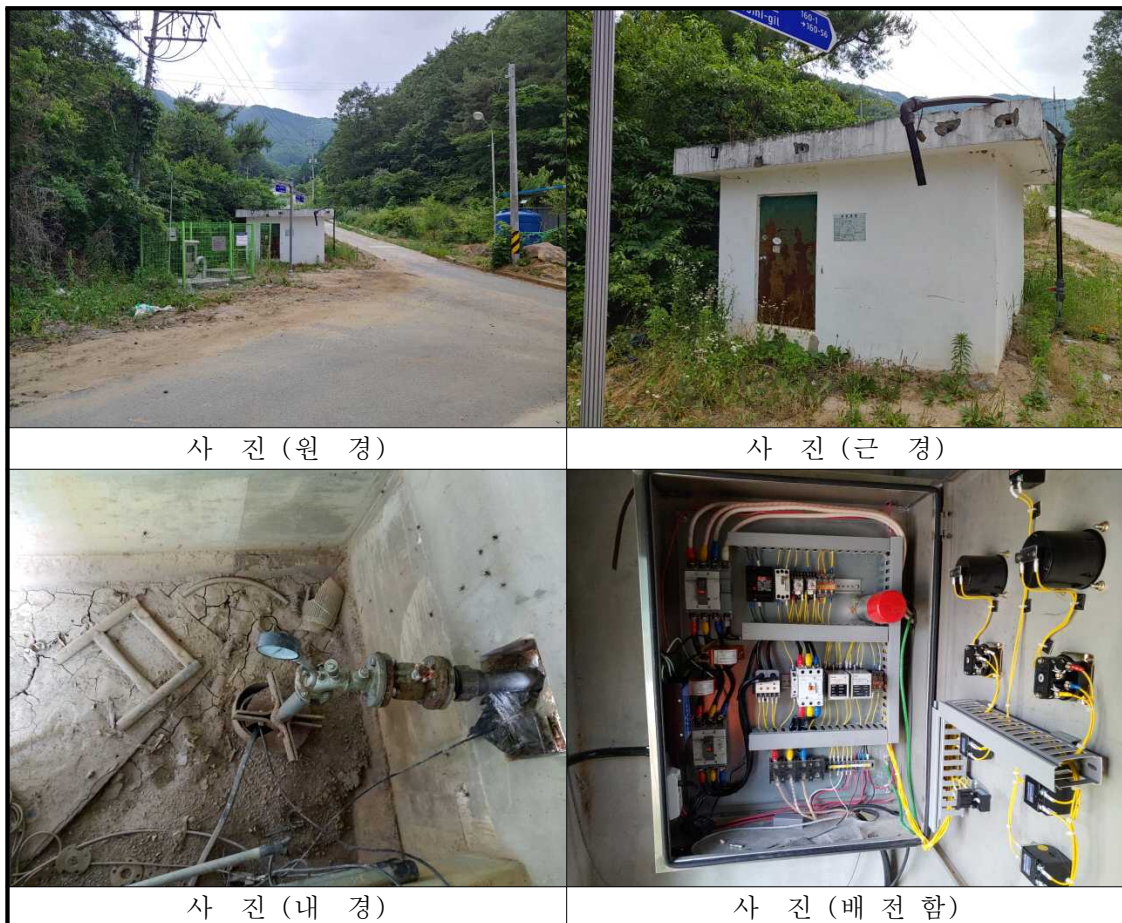
라. 사진대지

문제점	1. 수위측정관 없음 2. 유량계 없음 3. 양수장 노후		
대책	1. 수위측정관 설치 2. 유량계 설치 3. 양수장 보수		
추정소요 사업비 (공 중 별)	공 중 (항 목)	처 리 내 역	처 리 비 용 (천 원)
	수위측정관 없음	수위측정관 설치	167
	유량계 없음	유량계 설치	231
	양수장 노후	양수장 보수 (출수부위 및 배관보수)	988
	계		1,386
