2019 농촌지하수관리보고서 해화지구

농림축산식품부

한국농어촌공사

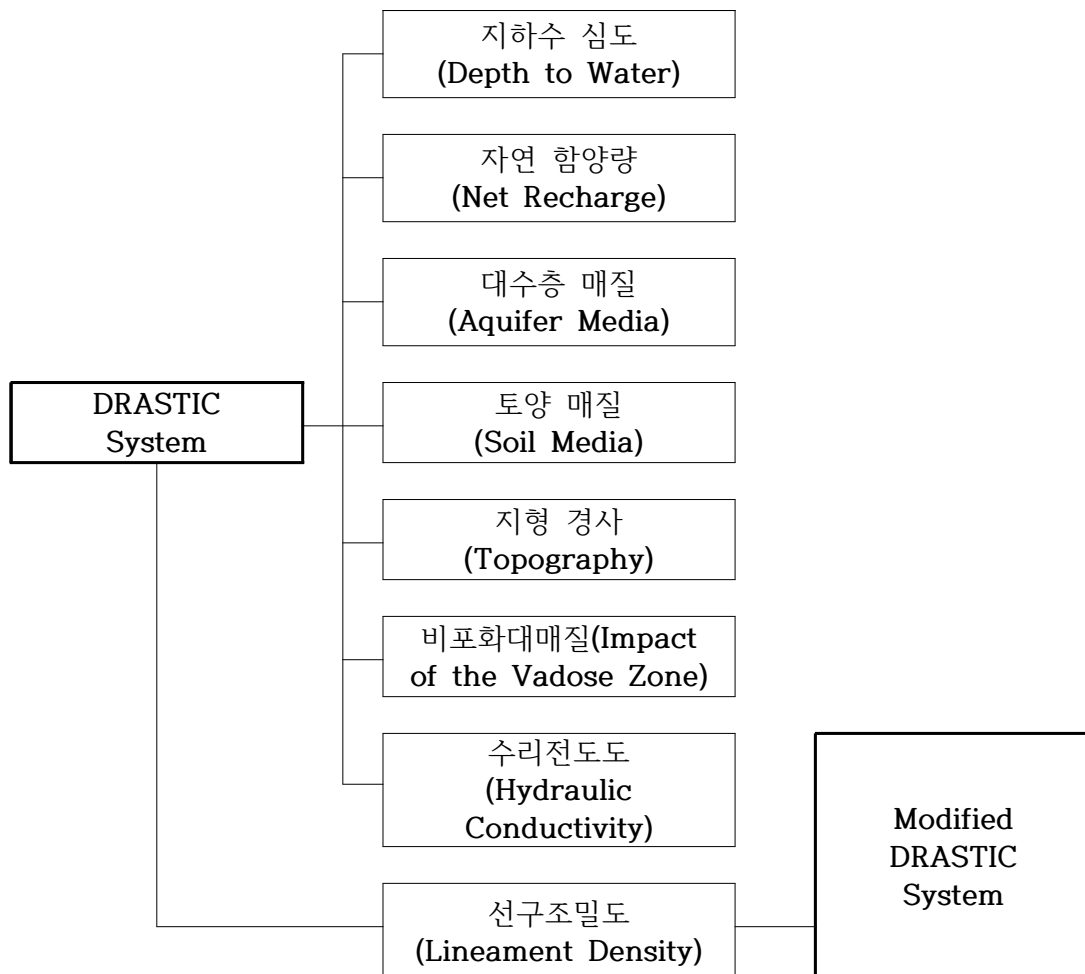
<그림 3-3-1> DRASTIC 흐름도

마. DRASTIC 시스템의 평가 절차는 <그림 3-3-1>과 같으며, 본 조사에서는 전술된 각종 성과를 기반으로 GIS 공간 분석 기법에 의거 각 항목별 주제 도면을 작성하고 이를 중첩하여 평가하였다.
