2021 농촌지하수관리 보고서

영덕지구

농림축산식품부

한국농어촌공사

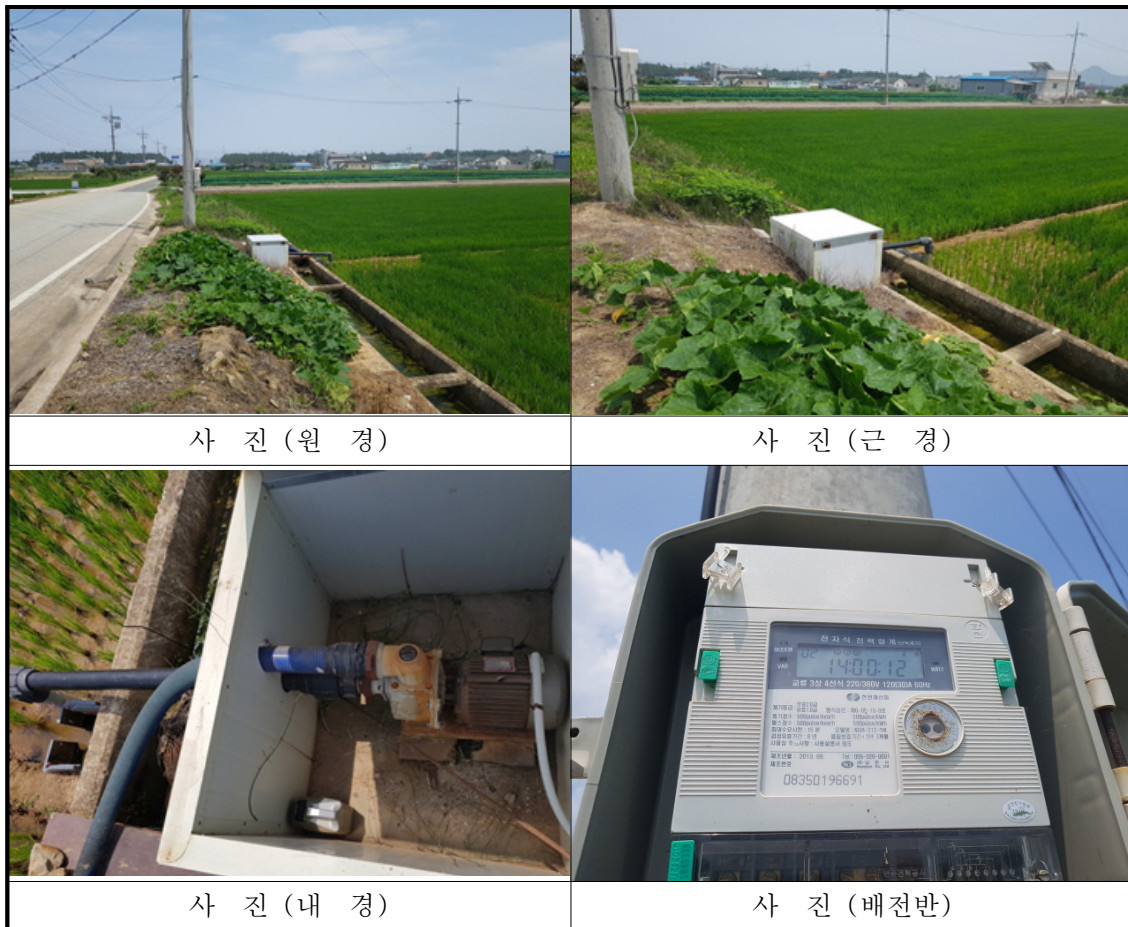
라. 사진대지

분야별	구 분	점 검 목 적	점 검 사 항	점 검 내 용	점 검 결 과	
지 질 / 수 질	관 정	수 질	수질검사	검사일		
				농업용 수질기준		
				부적합 항목		
		관 정	자연수위	자연수위 측정	m	
				양 수 량	양수량의 적정여부	적정
				이 물 질 배출여부	이물질, 오염물질배출여부	양호
		양수장 및 보호공	균 열	균열, 백태, 박리, 파손여부	양호	
				누 수	위치, 누수원인, 누수여부	양호
				침 하	침하부위, 원인 및 정도	양호
		오염방지 시설	덮개파손	파손 및 시건장치 유무	미설치	
				녹발생 및 부식정도	미설치	
			측 정 장 치	유 량 계	작동유무 및 파손여부	미설치
		출수장치		출수장치의 파손여부	미설치	
수위측정관	수위측정관의 관리상태	미설치				
기 계	기 계 시 설	수 펌 프	작동상태	작동여부, 진동 및 경음상태	미설치	
			용 량	이용량 대비 용량의 적정성	미설치	
전 기	전 기 시 설	배전함 및 전기설비	외 형	누유상태, 계측기기 작동	미설치	
			설 치	위치의 적정성, 설치상태	미설치	
			동 작	진동상태, 계기류 작동	양호

문제점	유량계없음, 출수장치없음, 수위측정관없음, 상부보호공없음		
대책	유량계설치, 출수장치설치, 수위측정관설치, 상부보호공설치		
추정소요사업비 (공 중 별)	공종(항목)	처리내역	처리비용(천원)
	유량계없음	유량계설치	231
	출수장치없음	출수장치설치	38
	수위측정관없음	수위측정관설치	167
	상부보호공없음	상부보호공설치	
	계		436

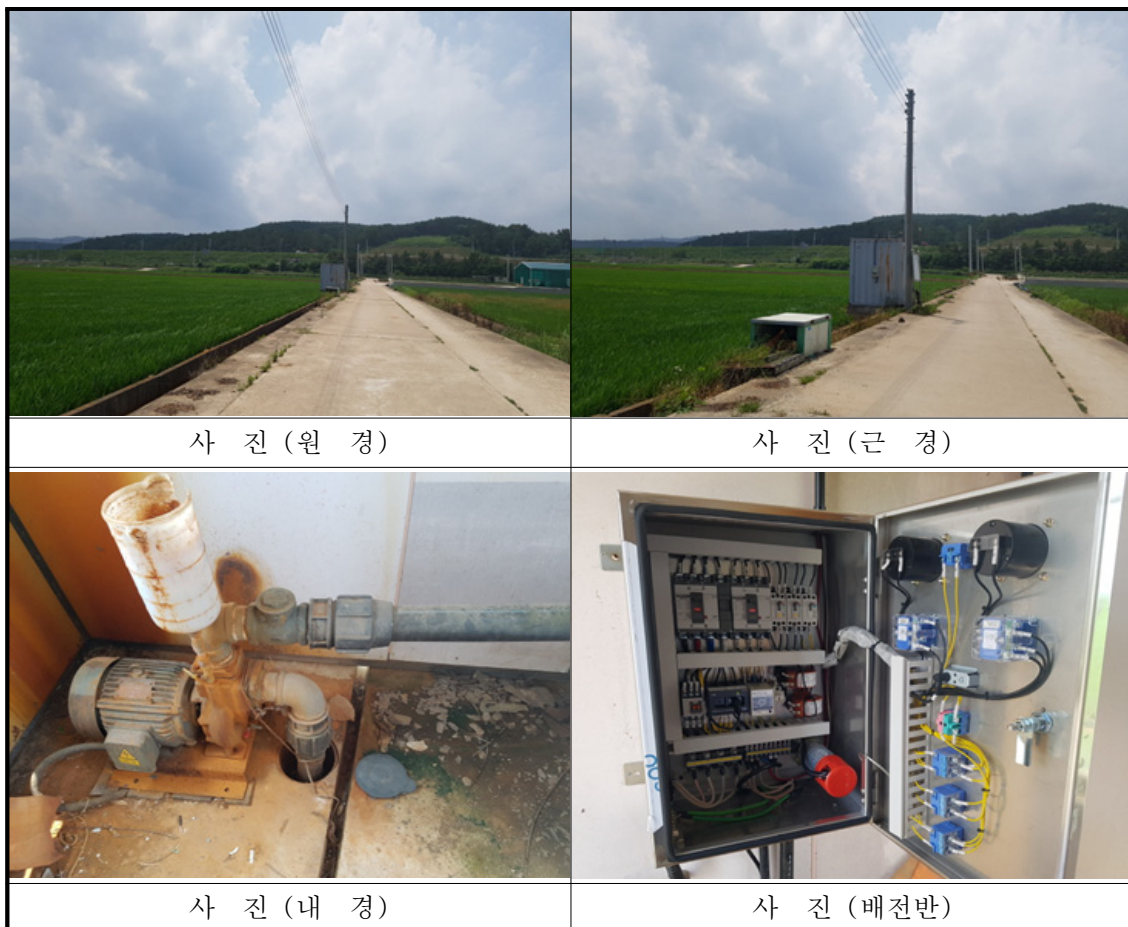
라. 사진대지

분야별	구 분	점 검 목 적	점 검 사 항	점 검 내 용	점 검 결 과	
지 질 / 수 질	관 정	수 질	수질검사	검사일		
				농업용 수질기준		
				부적합 항목		
		관 정	자연수위	자연수위 측정		m
				양 수 량	양수량의 적정여부	적정
				이 물 질 배출여부	이물질, 오염물질배출여부	양호
		양수장 및 보호공	균 열	균열, 백태, 박리, 파손여부		양호
				누 수	위치, 누수원인, 누수여부	양호
				침 하	침하부위, 원인 및 정도	양호
		오염방지 시설	덮개파손	파손 및 시건장치 유무		양호
				녹발생 및 부식정도		미설치
				유 량 계	작동유무 및 파손여부	미설치
		측 정 장 치	출수장치	출수장치의 파손여부		미설치
수위측정관	수위측정관의 관리상태			미설치		
기 계 시 설	수 중 펌 프			작동상태	작동여부, 진동 및 경음상태	미설치
		용 량	이용량 대비 용량의 적정성	미설치		
전 기 시 설	배전함 및 전기설비	외 형 설 치 동 작	누유상태, 계측기기 작동		양호	
			위치의 적정성, 설치상태		적정	
			진동상태, 계기류 작동		양호

문제점	유량계없음, 출수장치없음, 수위측정관없음		
대 책	유량계설치, 출수장치설치, 수위측정관설치		
추정소요사업비 (공 종 별)	공 종 (항 목)	처 리 내 역	처 리 비 용 (천 원)
	유량계없음	유량계설치	231
	출수장치없음	출수장치설치	38
	수위측정관없음	수위측정관설치	167
	계		436

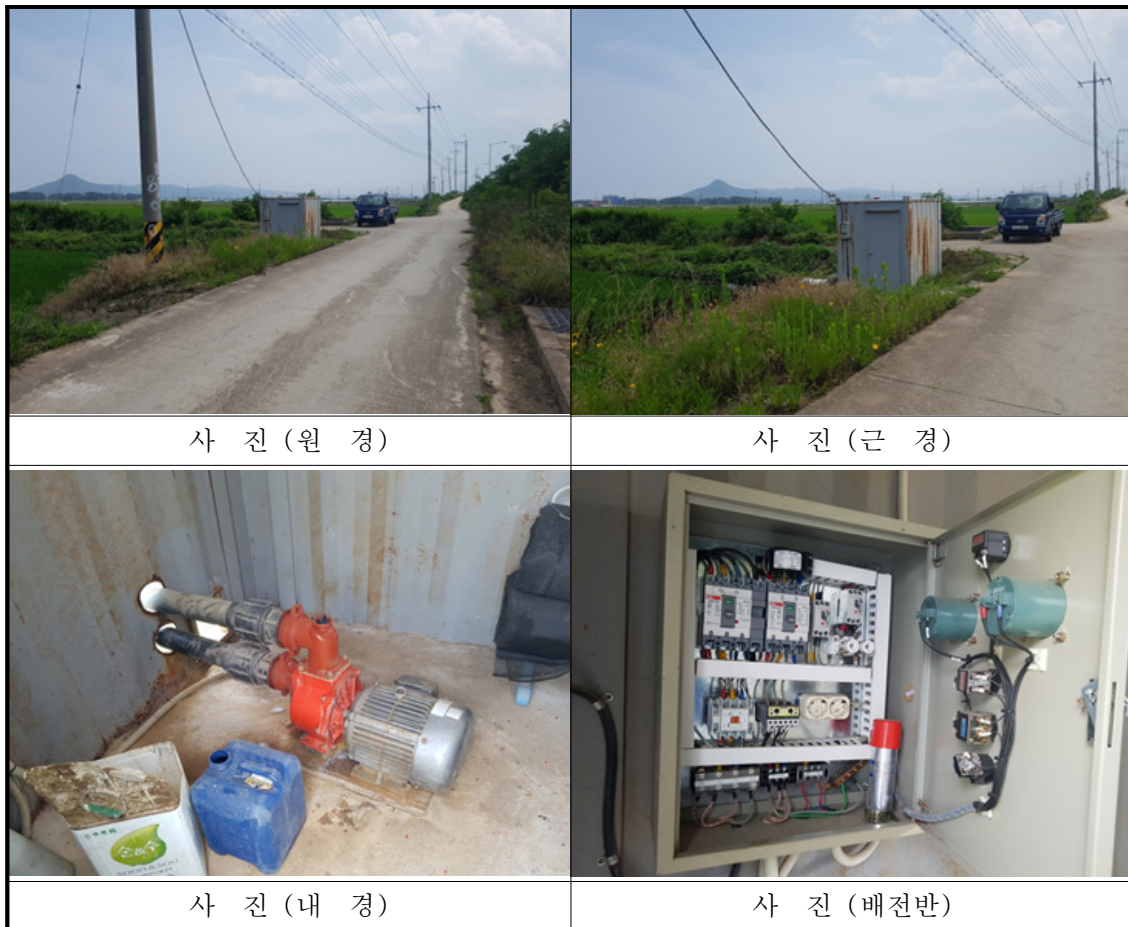
라. 사진대지

분야별	구 분	점 검 목 적	점 검 사 항	점 검 내 용	점 검 결 과	
지 질 / 수 질	관 정	수 질	수질검사	검사일		
				농업용 수질기준		
				부적합 항목		
		관 정	자연수위	자연수위 측정	m	
				양 수 량	양수량의 적정여부	적정
				이 물 질 배출여부	이물질, 오염물질배출여부	양호
		양수장 및 보호공	균 열	균열, 백태, 박리, 파손여부	양호	
				누 수	위치, 누수원인, 누수여부	양호
				침 하	침하부위, 원인 및 정도	양호
		오염방지 시설	덮개파손	파손 및 시건장치 유무	양호	
				녹발생 및 부식정도	미설치	
			측 정 장 치	유 량 계	작동유무 및 파손여부	미설치
		출수장치		출수장치의 파손여부	미설치	
수위측정관	수위측정관의 관리상태	미설치				
기 계	기 계 시 설	수 펌 프	작동상태	작동여부, 진동 및 경음상태	미설치	
			용 량	이용량 대비 용량의 적정성	미설치	
전 기	전 기 시 설	배전함 및 전기설비	외 형	누유상태, 계측기기 작동	양호	
			설 치	위치의 적정성, 설치상태	적정	
			동 작	진동상태, 계기류 작동	양호

문제점	유량계없음, 출수장치없음, 수위측정관없음		
대 책	유량계설치, 출수장치설치, 수위측정관설치		
추정소요사업비 (공 종 별)	공 종 (항 목)	처 리 내 역	처 리 비 용 (천 원)
	유량계없음	유량계설치	231
	출수장치없음	출수장치설치	38
	수위측정관없음	수위측정관설치	167
	계		436

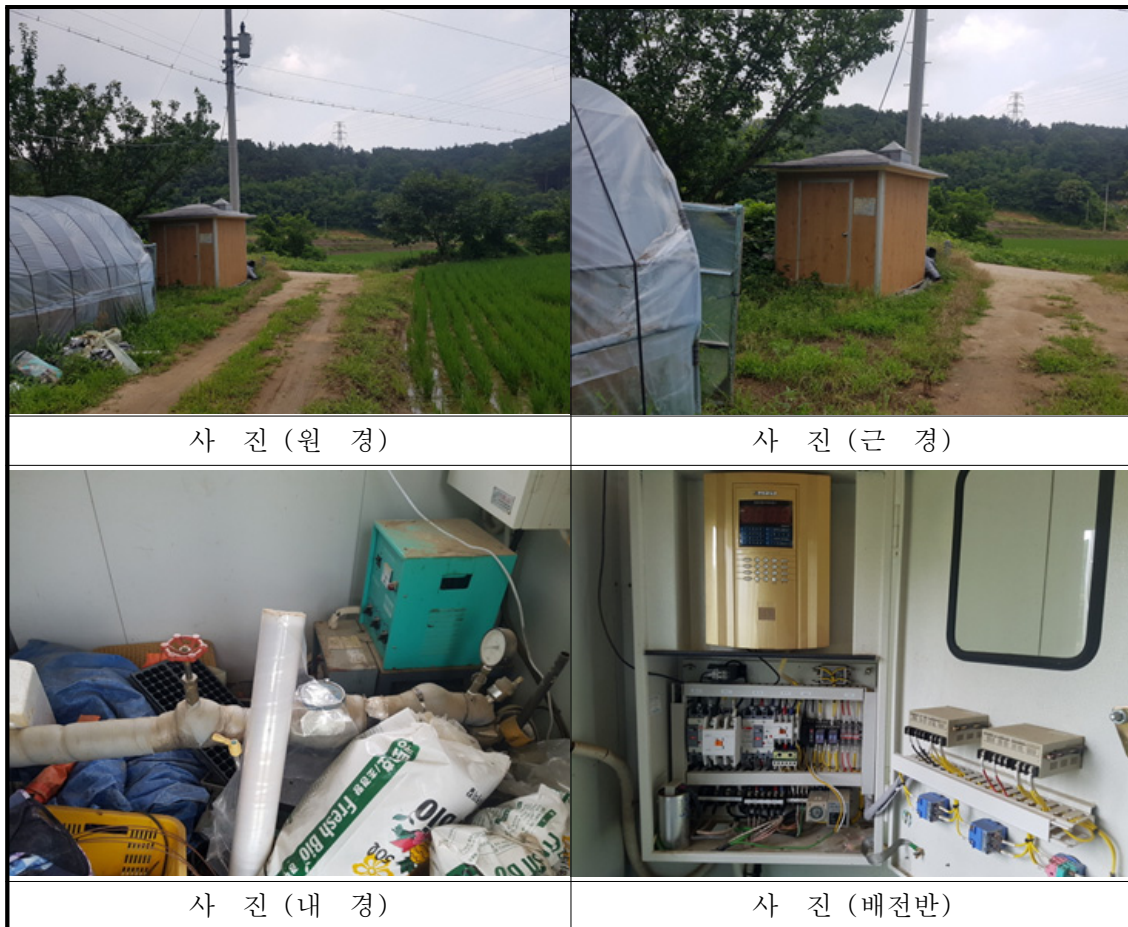
라. 사진대지

분야별	구 분	점 검 목 적	점 검 사 항	점 검 내 용	점 검 결 과	
지 질 / 수 질	관 정	수 질	수질검사	검사일		
				농업용 수질기준		
				부적합 항목		
		관 정	자연수위	자연수위 측정	6.52 m	
				양 수 량	양수량의 적정여부	적정
				이 물 질 배출여부	이물질, 오염물질배출여부	양호
		양수장 및 보호공	균 열	균열, 백태, 박리, 파손여부	양호	
				누 수	위치, 누수원인, 누수여부	양호
				침 하	침하부위, 원인 및 정도	양호
		오염방지 시설	덮개파손	파손 및 시건장치 유무	양호	
				녹발생 및 부식정도	양호	
			측 정 장 치	유 량 계	작동유무 및 파손여부	양호
		출수장치		출수장치의 파손여부	고장	
수위측정관	수위측정관의 관리상태	양호				
기 계	기 계 시 설	수 펌 프	작동상태	작동여부, 진동 및 경음상태	양호	
			용 량	이용량 대비 용량의 적정성	적정	
전 기	전 기 시 설	배전함 및 전기설비	외 형	누유상태, 계측기기 작동	양호	
			설 치	위치의 적정성, 설치상태	적정	
			동 작	진동상태, 계기류 작동	양호

문제점	출수장치고장		
대 책	출수장치설치		
추정소요사업비 (공 종 별)	공종(항목)	처리내역	처리비용(천 원)
	출수장치고장	출수장치설치	38
	계		38

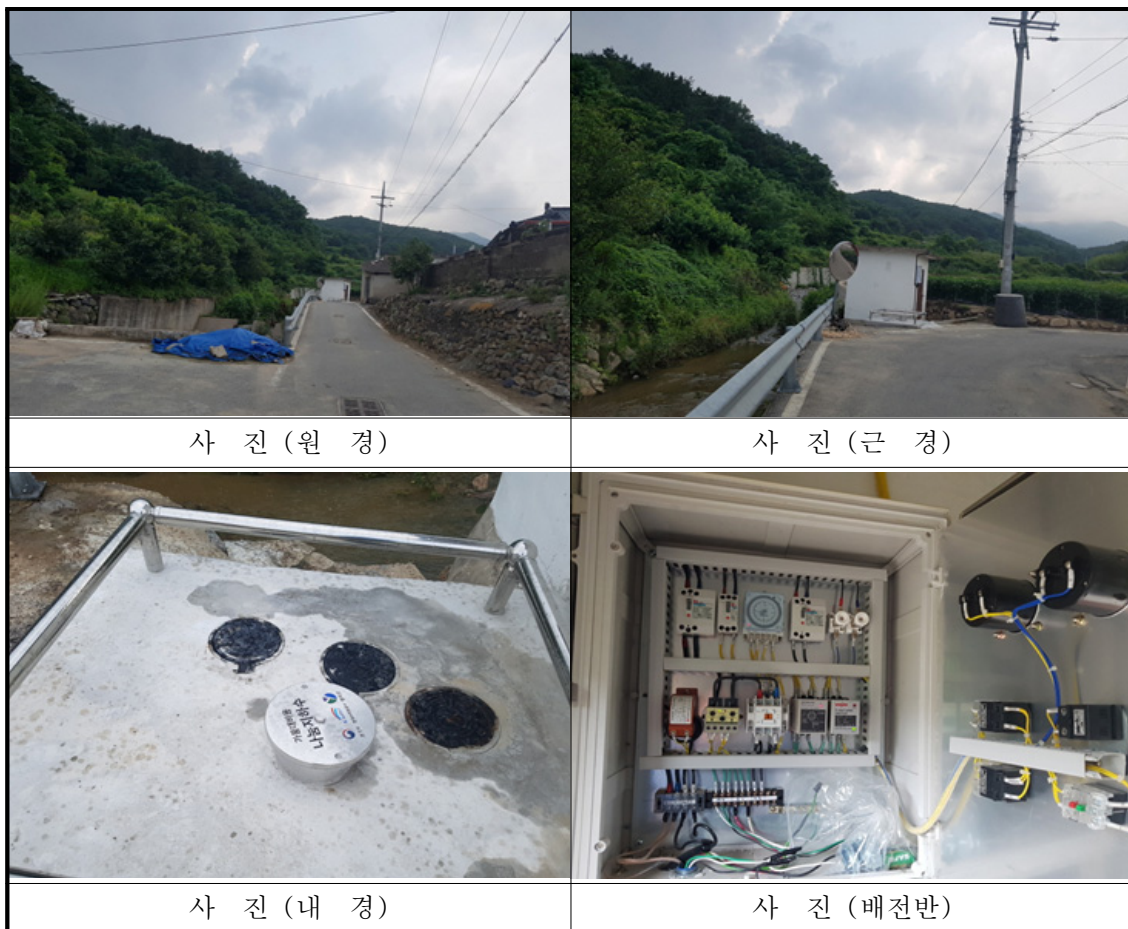
라. 사진대지

분야별	구 분	점 검 목 적	점 검 사 항	점 검 내 용	점 검 결 과	
지 질 / 수 질	관 정	수 질	수질검사	검사일		
				농업용 수질기준		
				부적합 항목		
		관 정	자연수위	자연수위 측정	0.47 m	
				양 수 량	양수량의 적정여부	적정
				이 물 질 배출여부	이물질, 오염물질배출여부	양호
		양수장 및 보호공	균 열	균열, 백태, 박리, 파손여부	양호	
				누 수	위치, 누수원인, 누수여부	양호
				침 하	침하부위, 원인 및 정도	양호
		오염방지 시설	덮개파손	파손 및 시건장치 유무	양호	
				녹발생 및 부식정도	양호	
		측 정 장 치	유 량 계	작동유무 및 파손여부	양호	
				출수장치	출수장치의 파손여부	양호
수위측정관	수위측정관의 관리상태			미설치		
기 계	기 계 시 설	수 펌 프	작동상태	작동여부, 진동 및 경음상태	양호	
			용 량	이용량 대비 용량의 적정성	적정	
전 기	전 기 시 설	배전함 및 전기설비	외 형	누유상태, 계측기기 작동	양호	
			설 치	위치의 적정성, 설치상태	적정	
			동 작	진동상태, 계기류 작동	양호

문제점	수위측정관없음		
대 책	수위측정관설치		
추정소요사업비 (공 중 별)	공종(항목)	처리내역	처리비용(천 원)
	수위측정관없음	수위측정관설치	167
	계		167

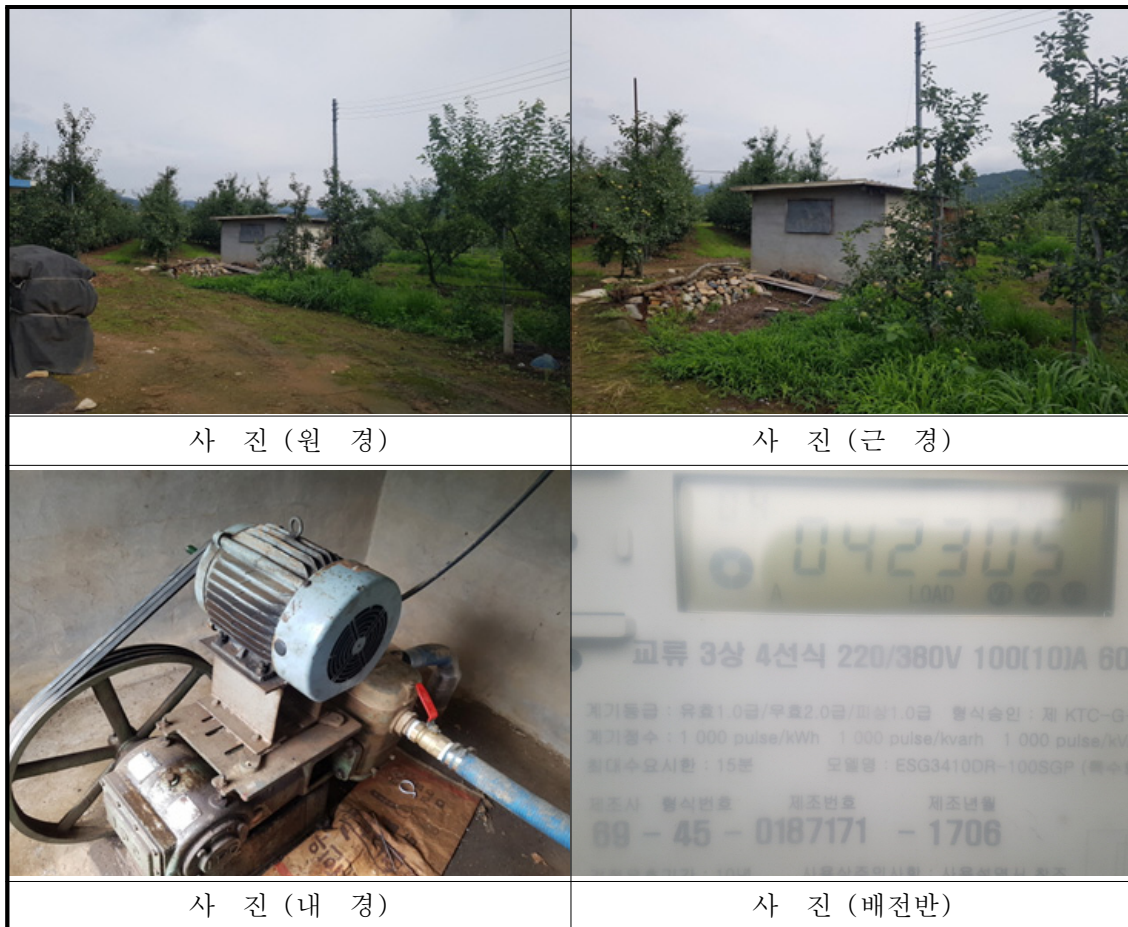
라. 사진대지

분야별	구 분	점 검 목 적	점 검 사 항	점 검 내 용	점 검 결 과	
지 질 / 수 질	관 정	수 질	수질검사	검사일		
				농업용 수질기준		
				부적합 항목		
		관 정	자연수위	자연수위 측정	m	
				양 수 량	양수량의 적정여부	적정
				이 물 질 배출여부	이물질, 오염물질배출여부	양호
		양수장 및 보호공	균 열	균열, 백태, 박리, 파손여부	양호	
				누 수	위치, 누수원인, 누수여부	양호
				침 하	침하부위, 원인 및 정도	양호
		오염방지 시설	덮개파손	파손 및 시건장치 유무	양호	
				녹발생 및 부식정도	양호	
		측 정 장 치	유 량 계	작동유무 및 파손여부	양호	
				출수장치	출수장치의 파손여부	미설치
수위측정관	수위측정관의 관리상태			미설치		
기 계	기 계 시 설	수 중 펌 프	작동상태	작동여부, 진동 및 경음상태	미설치	
			용 량	이용량 대비 용량의 적정성	미설치	
전 기	전 기 시 설	배전함 및 전기설비	외 형	누유상태, 계측기기 작동	미설치	
			설 치	위치의 적정성, 설치상태	미설치	
			동 작	진동상태, 계기류 작동	미설치

문제점	출수장치없음, 수위측정관없음		
대책	출수장치설치, 수위측정관설치		
추정소요사업비 (공 중 별)	공종(항목)	처리내역	처리비용(천 원)
	출수장치없음	출수장치설치	38
	수위측정관없음	수위측정관설치	167
	계		205

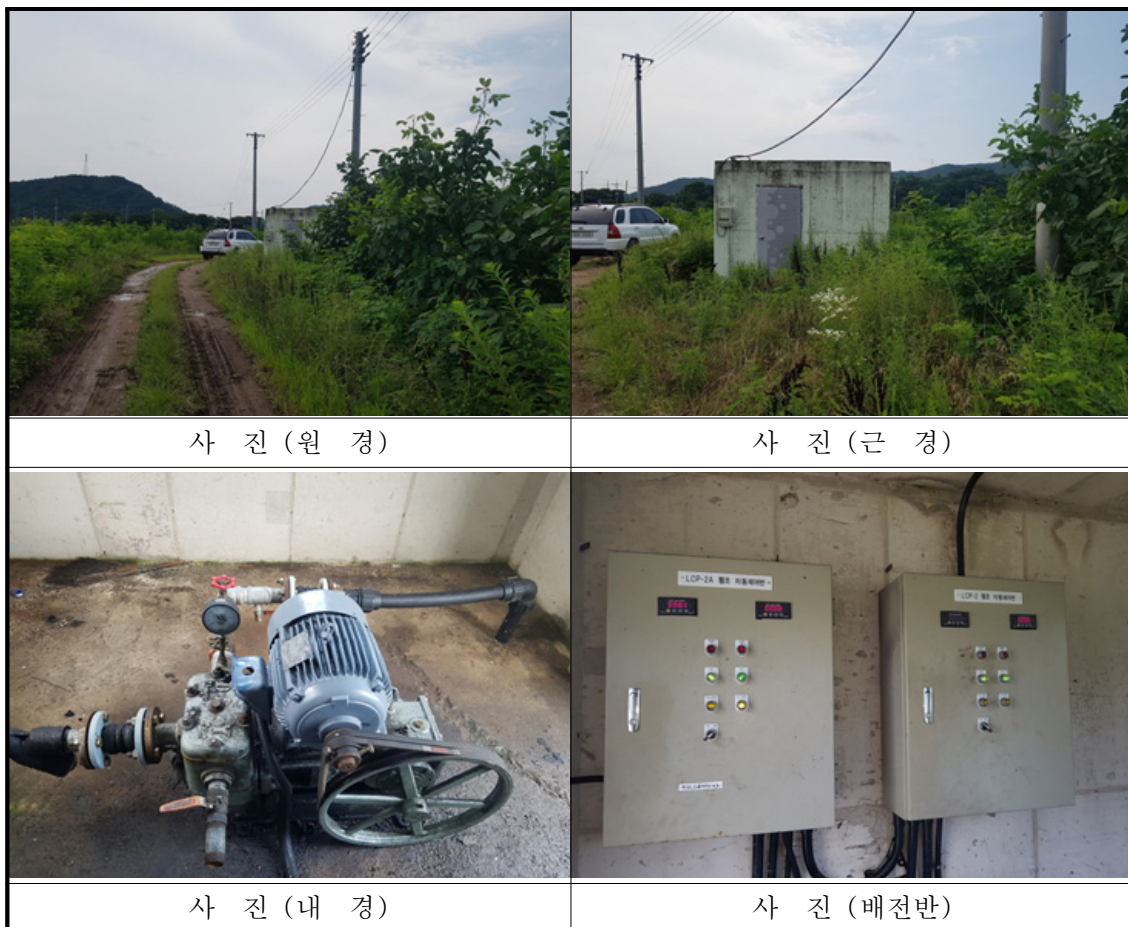
라. 사진대지

분야별	구 분	점 검 목	점 검 사항	점 검 내 용	점 검 결 과
지 질 / 수 질	관 정	수 질	수질검사	검사일	
				농업용 수질기준	
				부적합 항목	
		관 정	자연수위	자연수위 측정	m
			양 수 량	양수량의 적정여부	적정
			이 물 질 배출여부	이물질, 오염물질배출여부	양호
		양수장 및 보호공	균 열	균열, 백태, 박리, 파손여부	양호
			누 수	위치, 누수원인, 누수여부	양호
			침 하	침하부위, 원인 및 정도	양호
		오염방지 시설	덮개파손	파손 및 시건장치 유무	미설치
			덮개부식	녹발생 및 부식정도	미설치
			유 량 계	작동유무 및 파손여부	미설치
		측 정 장 치	출수장치	출수장치의 파손여부	미설치
수위측정관	수위측정관의 관리상태		미설치		
기 계	기 계 시 설	수 중 펌 프	작동상태	작동여부, 진동 및 경음상태	양호
			용 량	이용량 대비 용량의 적정성	적정
전 기	전 기 시 설	배전함 및 전기설비	외 형	누유상태, 계측기기 작동	양호
			설 치	위치의 적정성, 설치상태	적정
			동 작	진동상태, 계기류 작동	양호

문제점	유량계없음, 출수장치없음, 수위측정관없음		
대 책	유량계설치, 출수장치설치, 수위측정관설치		
추정소요사업비 (공 중 별)	공중(항목)	처리내역	처리비용(천 원)
	유량계없음	유량계설치	231
	출수장치없음	출수장치설치	38
	수위측정관없음	수위측정관설치	167
	계		436

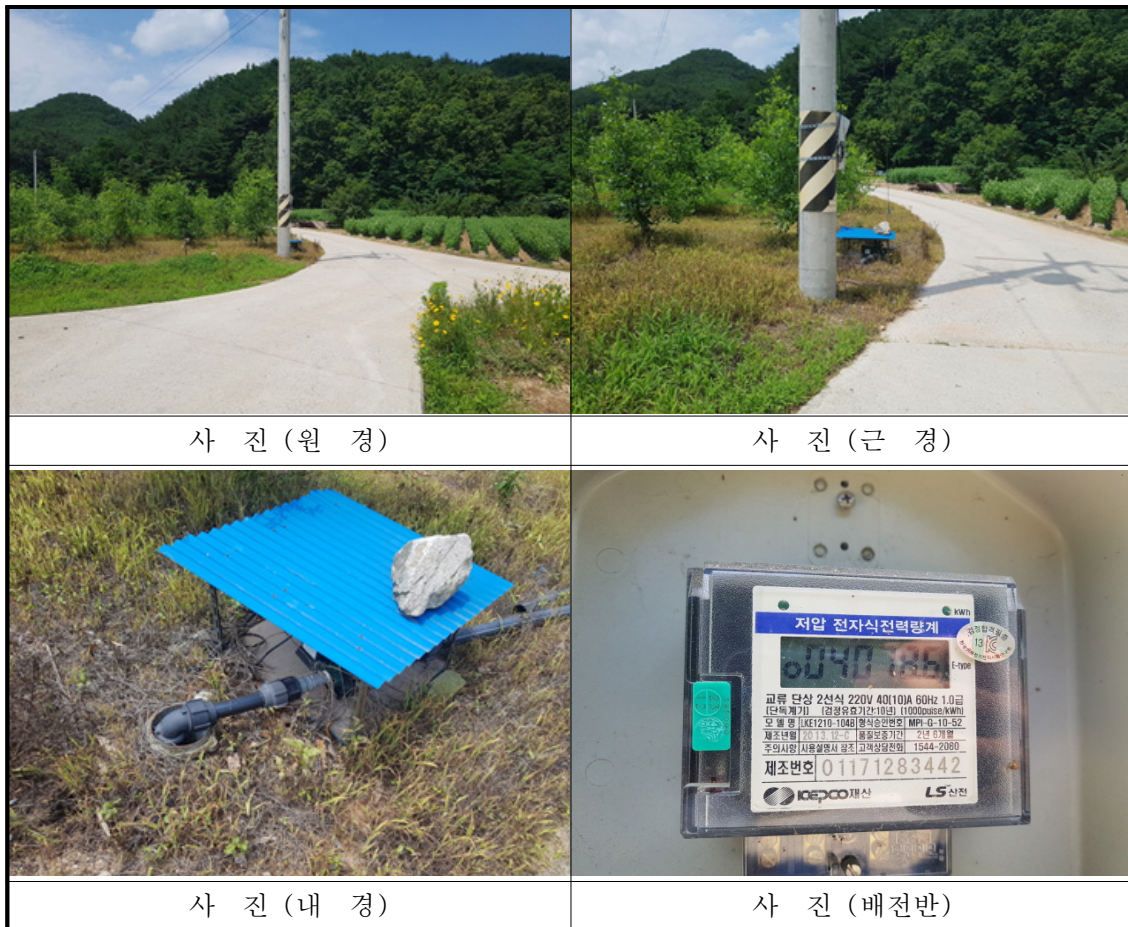
라. 사진대지

분야별	구 분	점 검 목 록	점 검 사 항	점 검 내 용	점 검 결 과	
지 질 / 수 질	관 정	수 질	수질검사	검사일	20180412	
				농업용 수질기준	합격	
				부적합 항목		
		관 정		자연수위	자연수위 측정	3.44 m
				양 수 량	양수량의 적정여부	적정
				이 물 질 배출여부	이물질, 오염물질배출여부	양호
		양수장 및 보호공		균 열	균열, 백태, 박리, 파손여부	양호
				누 수	위치, 누수원인, 누수여부	양호
				침 하	침하부위, 원인 및 정도	양호
		오염방지 시설		덮개파손	파손 및 시건장치 유무	미설치
				덮개부식	녹발생 및 부식정도	미설치
				유 량 계	작동유무 및 파손여부	미설치
		측 정 장 치		출수장치	출수장치의 파손여부	미설치
				수위측정관	수위측정관의 관리상태	미설치
				기 계 시 설	수 펌 프	작동상태
용 량	이용량 대비 용량의 적정성	미설치				
전 기 시 설	전 기 시 설	배전함 및 전기설비	외 형	누유상태, 계측기기 작동	미설치	
			설 치	위치의 적정성, 설치상태	미설치	
			동 작	진동상태, 계기류 작동	미설치

문제점	유량계없음, 출수장치없음, 수위측정관없음, 상부보호공없음		
대책	유량계설치, 출수장치설치, 수위측정관설치, 상부보호공설치		
추정소요사업비 (공종별)	공종(항목)	처리내역	처리비용(천원)
	유량계없음	유량계설치	231
	출수장치없음	출수장치설치	38
	수위측정관없음	수위측정관설치	167
	상부보호공없음	상부보호공설치	
	계		436

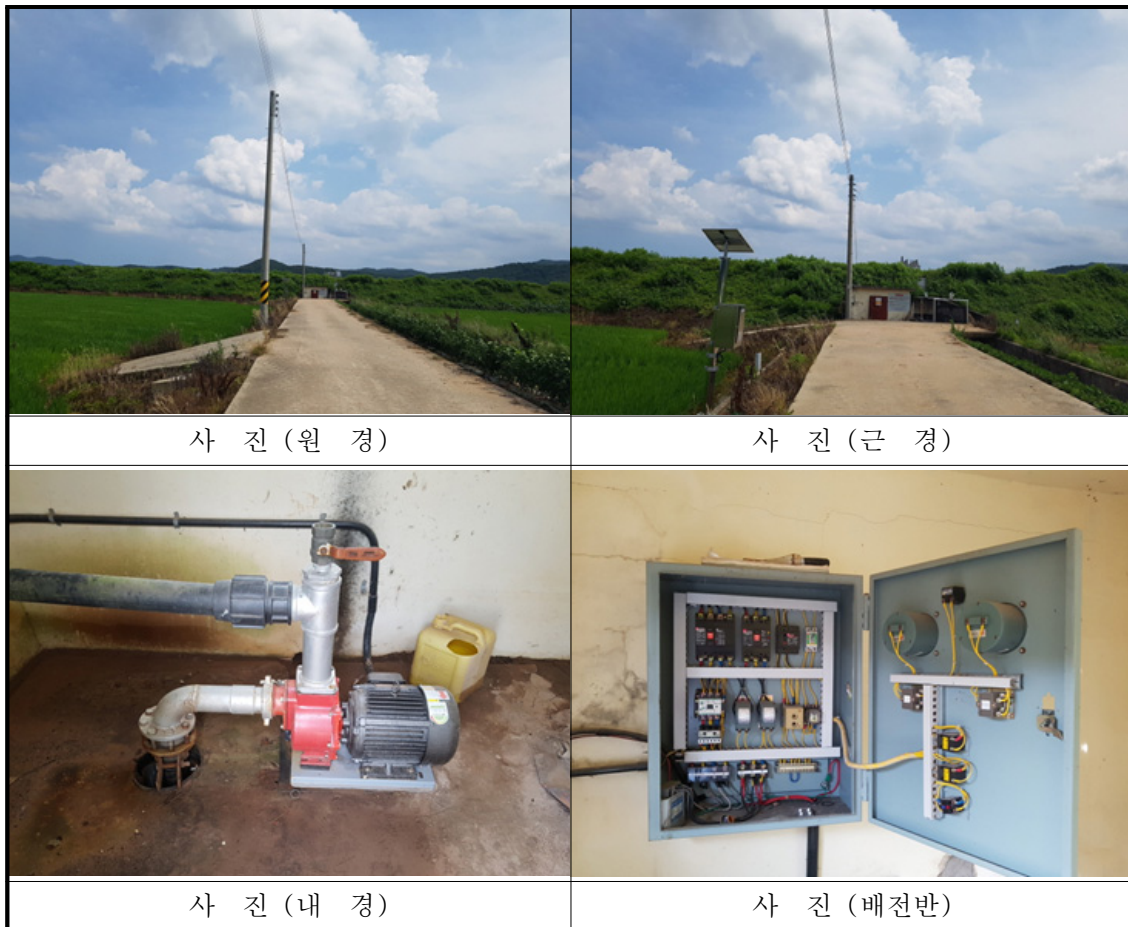
라. 사진대지

분야별	구 분	점 검 목 적	점 검 사항	점 검 내 용	점 검 결 과	
지 질 / 수 질	관 정	수 질	수질검사	검사일		
				농업용 수질기준		
				부적합 항목		
		관 정	자연수위	자연수위 측정	1.42 m	
				양 수 량	양수량의 적정여부	적정
				이 물 질 배출여부	이물질, 오염물질배출여부	양호
		양수장 및 보호공	균 열	균열, 백태, 박리, 파손여부	양호	
				누 수	위치, 누수원인, 누수여부	양호
				침 하	침하부위, 원인 및 정도	양호
		오염방지 시설	덮개파손	파손 및 시건장치 유무	미설치	
				녹발생 및 부식정도	미설치	
			측 정 장 치	유 량 계	작동유무 및 파손여부	미설치
		출수장치		출수장치의 파손여부	미설치	
수위측정관	수위측정관의 관리상태	미설치				
기 계	기 계 시 설	수 펌 프	작동상태	작동여부, 진동 및 경음상태	미설치	
			용 량	이용량 대비 용량의 적정성	미설치	
전 기	전 기 시 설	배전함 및 전기설비	외 형	누유상태, 계측기기 작동	양호	
			설 치	위치의 적정성, 설치상태	적정	
			동 작	진동상태, 계기류 작동	양호

문제점	유량계없음, 출수장치없음, 수위측정관없음		
대 책	유량계설치, 출수장치설치, 수위측정관설치		
추정소요사업비 (공 종 별)	공 종 (항 목)	처 리 내 역	처 리 비 용 (천 원)
	유량계없음	유량계설치	231
	출수장치없음	출수장치설치	38
	수위측정관없음	수위측정관설치	167
	계		436

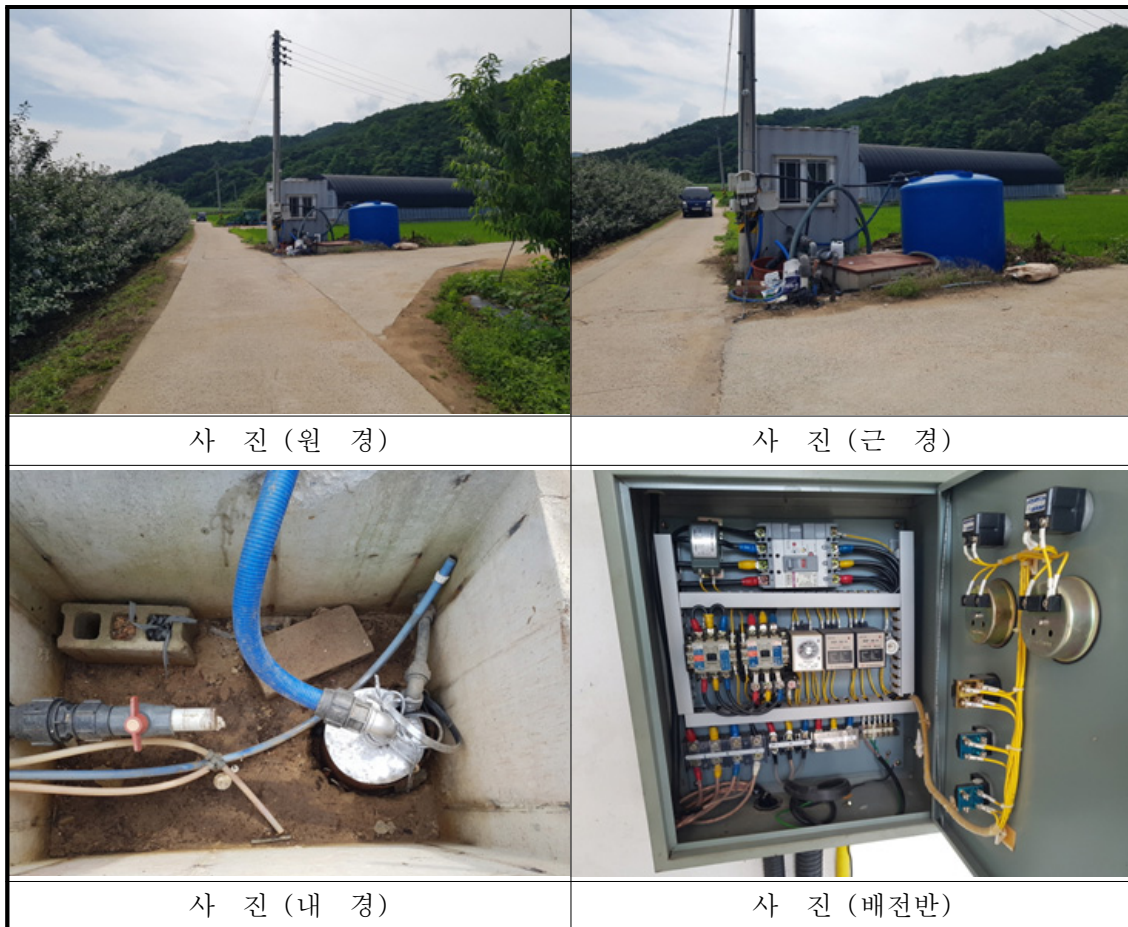
라. 사진대지

문제점	유량계없음, 출수장치없음, 수위측정관없음		
대 책	유량계설치, 출수장치설치, 수위측정관설치		
추정소요사업비 (공 종 별)	공 종 (항 목)	처 리 내 역	처 리 비 용 (천 원)
	유량계없음	유량계설치	231
	출수장치없음	출수장치설치	38
	수위측정관없음	수위측정관설치	167
	계		436

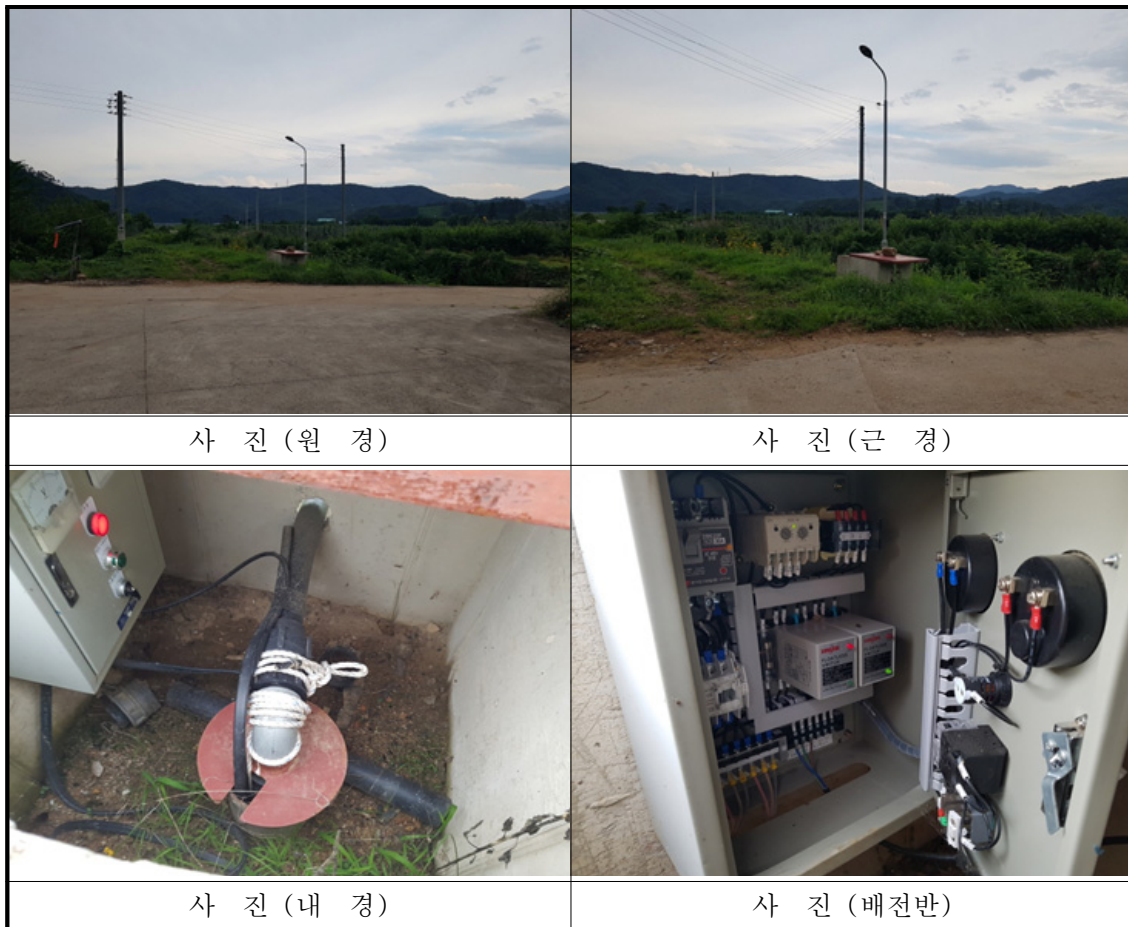
라. 사진대지

문제점	유량계없음, 출수장치없음, 수위측정관없음		
대 책	유량계설치, 출수장치설치, 수위측정관설치		
추정소요사업비 (공 종 별)	공 종 (항 목)	처 리 내 역	처 리 비 용 (천 원)
	유량계없음	유량계설치	231
	출수장치없음	출수장치설치	38
	수위측정관없음	수위측정관설치	167
	계		436

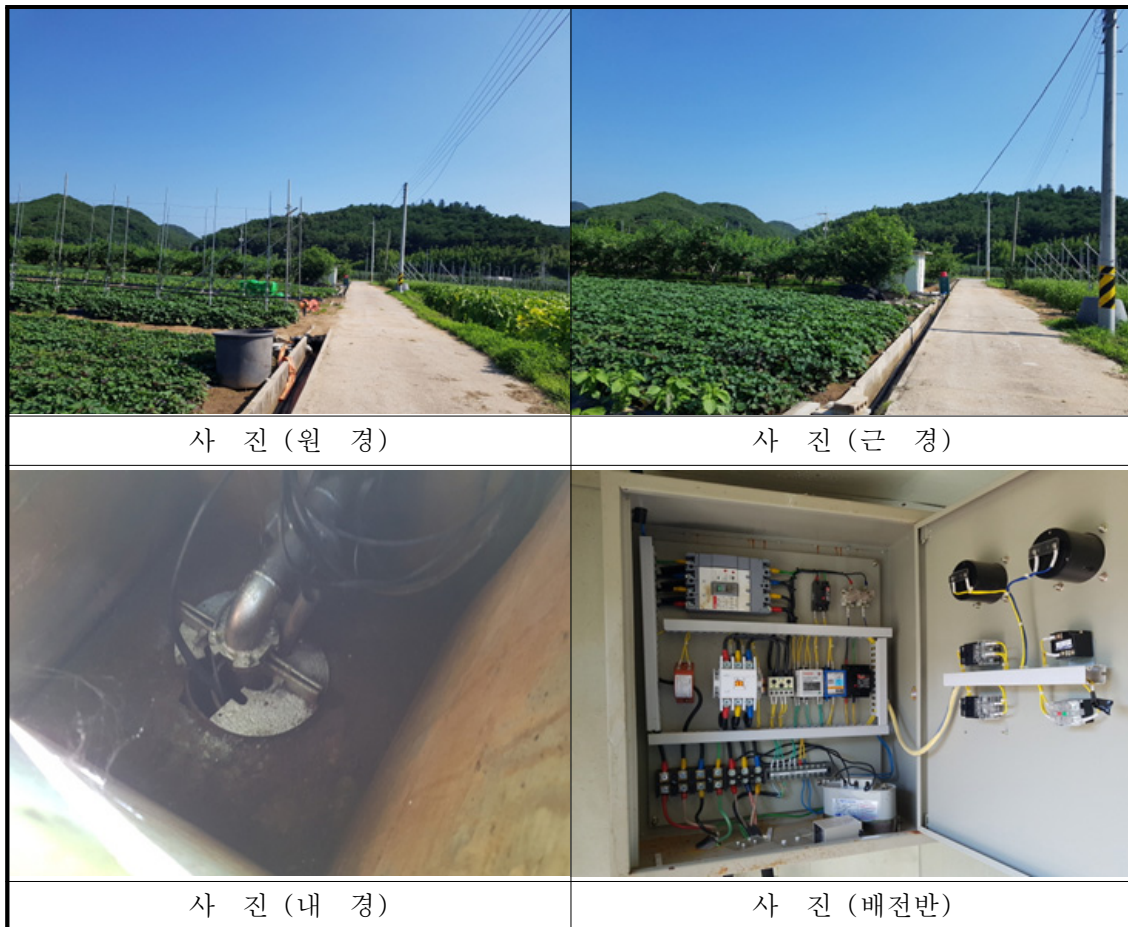
라. 사진대지

문제점	유량계없음, 출수장치없음, 수위측정관없음		
대 책	유량계설치, 출수장치설치, 수위측정관설치		
추정소요사업비 (공 종 별)	공 종 (항 목)	처 리 내 역	처 리 비 용 (천 원)
	유량계없음	유량계설치	231
	출수장치없음	출수장치설치	38
	수위측정관없음	수위측정관설치	167
	계		436

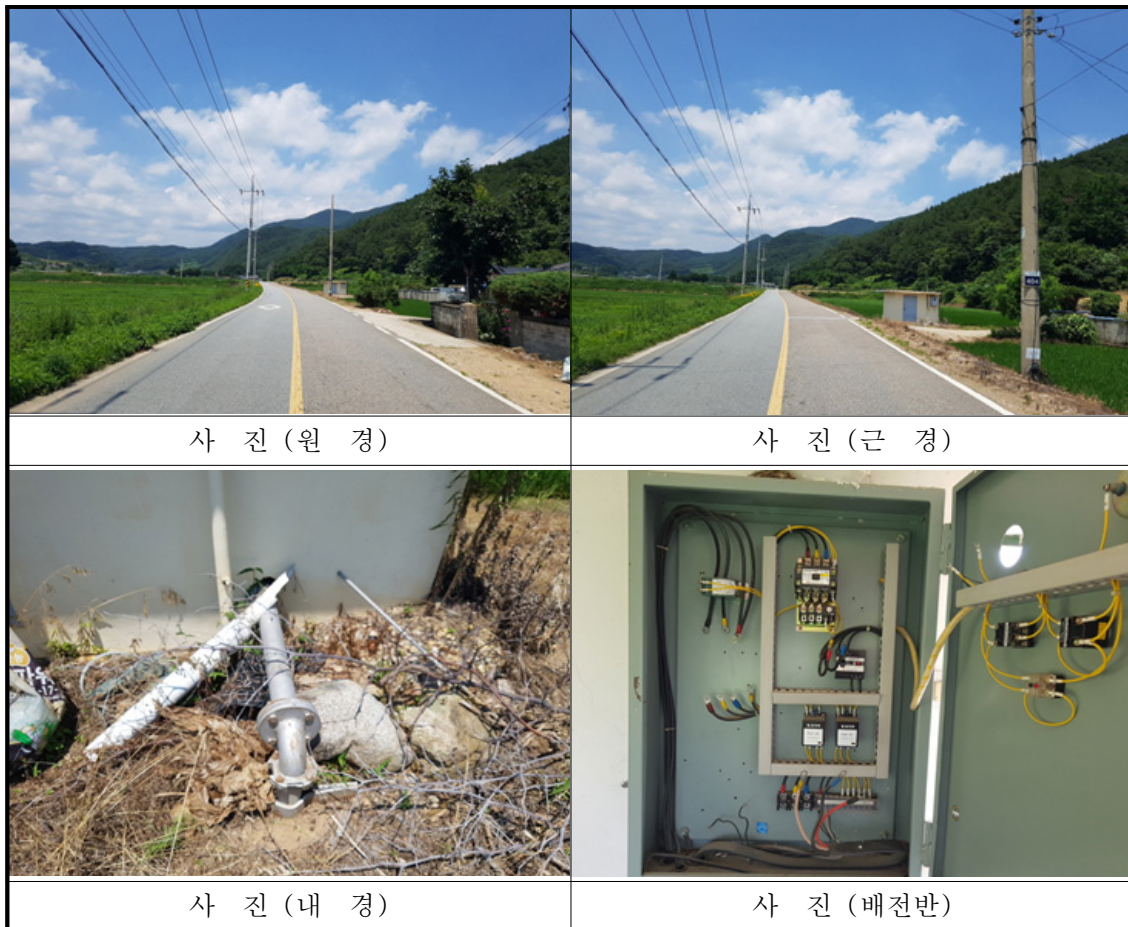
라. 사진대지

문제점	유량계없음, 출수장치없음, 수위측정관없음		
대 책	유량계설치, 출수장치설치, 수위측정관설치		
추정소요사업비 (공 종 별)	공 종 (항 목)	처 리 내 역	처 리 비 용 (천 원)
	유량계없음	유량계설치	231
	출수장치없음	출수장치설치	38
	수위측정관없음	수위측정관설치	167
	계		436

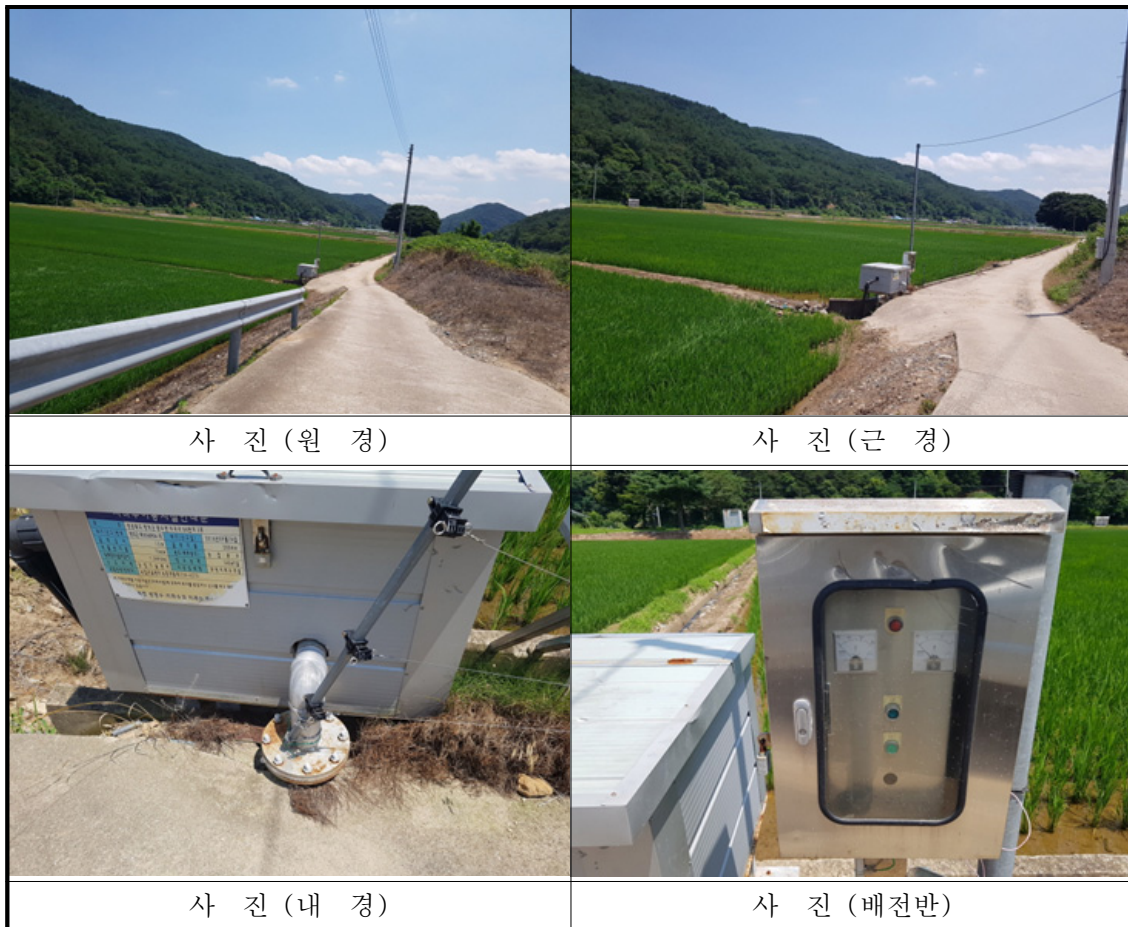
라. 사진대지

문제점	유량계없음, 출수장치없음, 수위측정관없음		
대책	유량계설치, 출수장치설치, 수위측정관설치		
추정소요사업비 (공종별)	공종(항목)	처리내역	처리비용(천원)
	유량계없음	유량계설치	231
	출수장치없음	출수장치설치	38
	수위측정관없음	수위측정관설치	167
	계		436

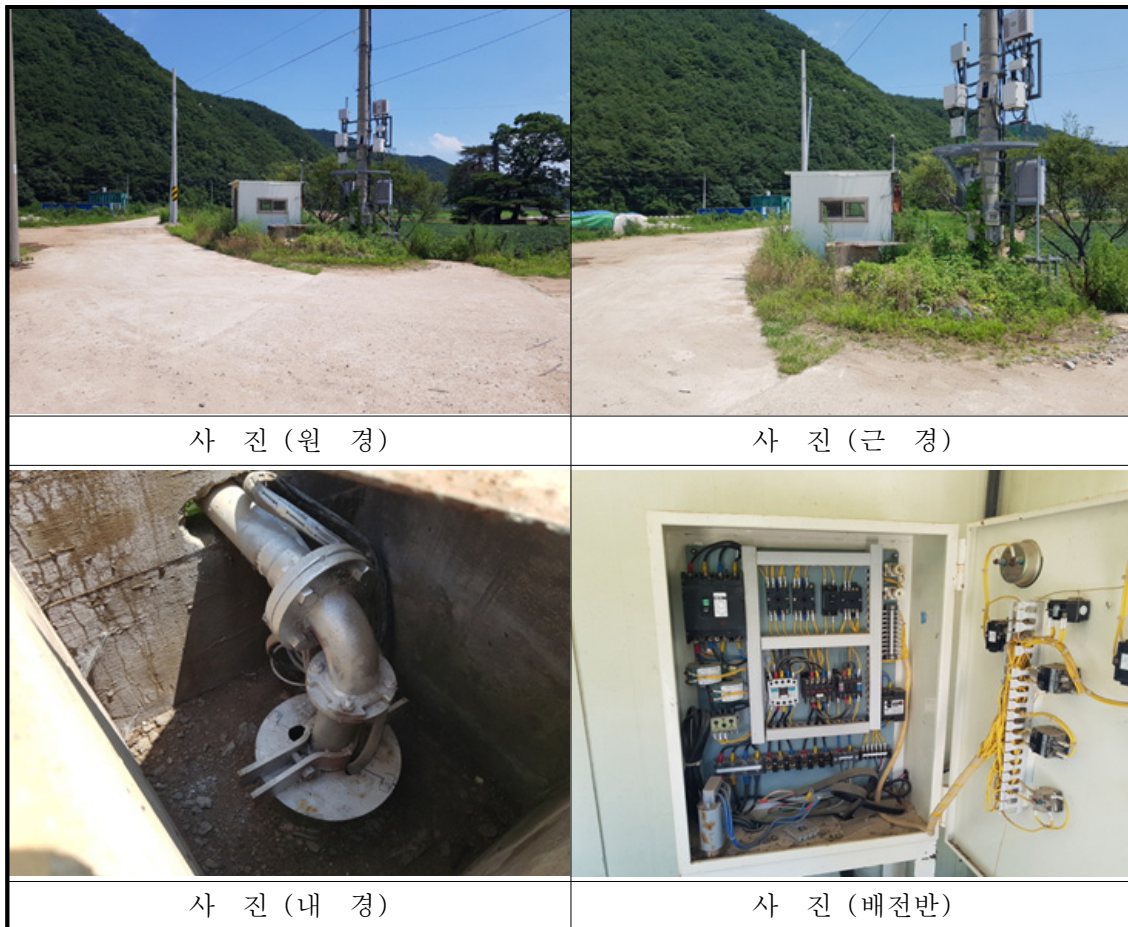
라. 사진대지

문제점	유량계없음, 수위측정관없음		
대 책	유량계설치, 수위측정관설치		
추정소요사업비 (공 종 별)	공 종 (항 목)	처 리 내 역	처 리 비 용 (천 원)
	유량계없음	유량계설치	231
	수위측정관없음	수위측정관설치	167
	계		398

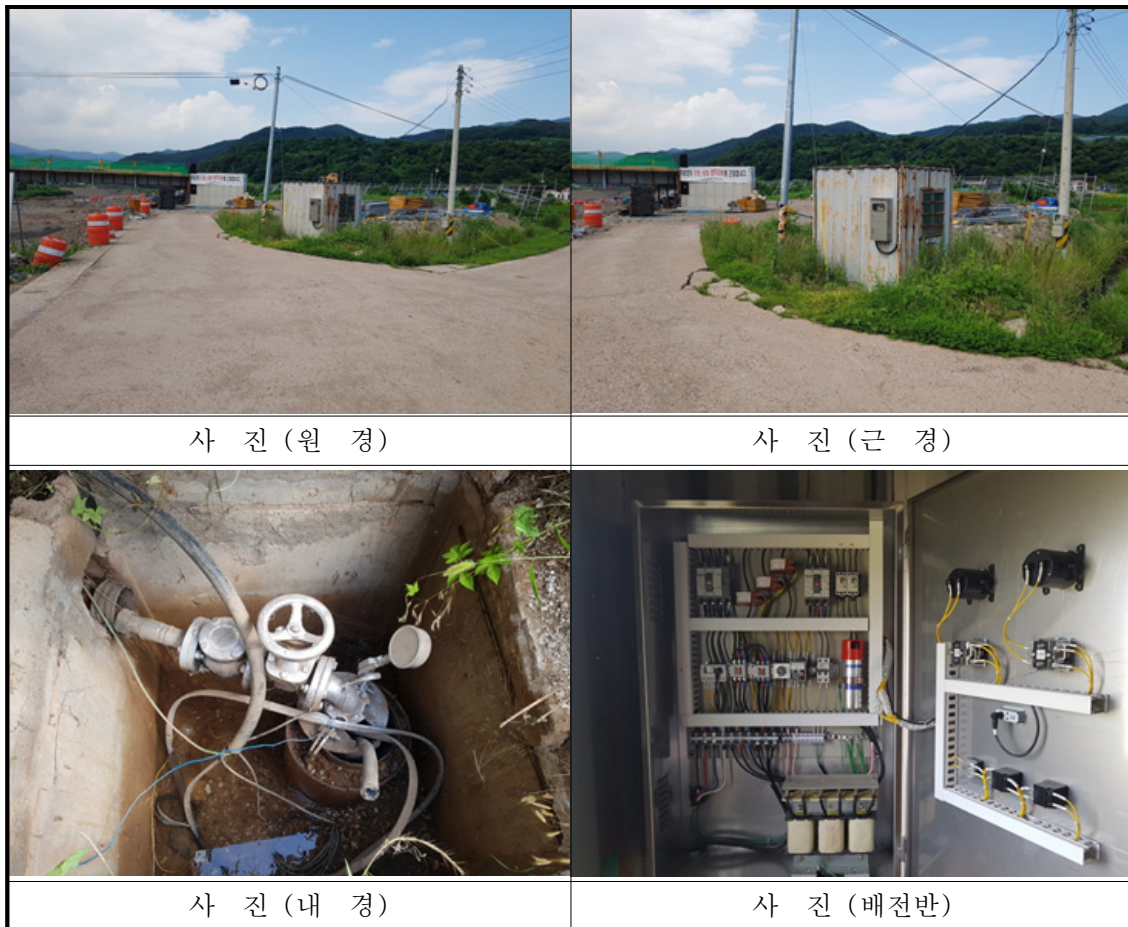
라. 사진대지

문제점	유량계없음, 출수장치없음		
대 책	유량계설치, 출수장치설치		
추정소요사업비 (공 종 별)	공 종 (항 목)	처 리 내 역	처 리 비 용 (천 원)
	유량계없음	유량계설치	231
	출수장치없음	출수장치설치	38
	계		269

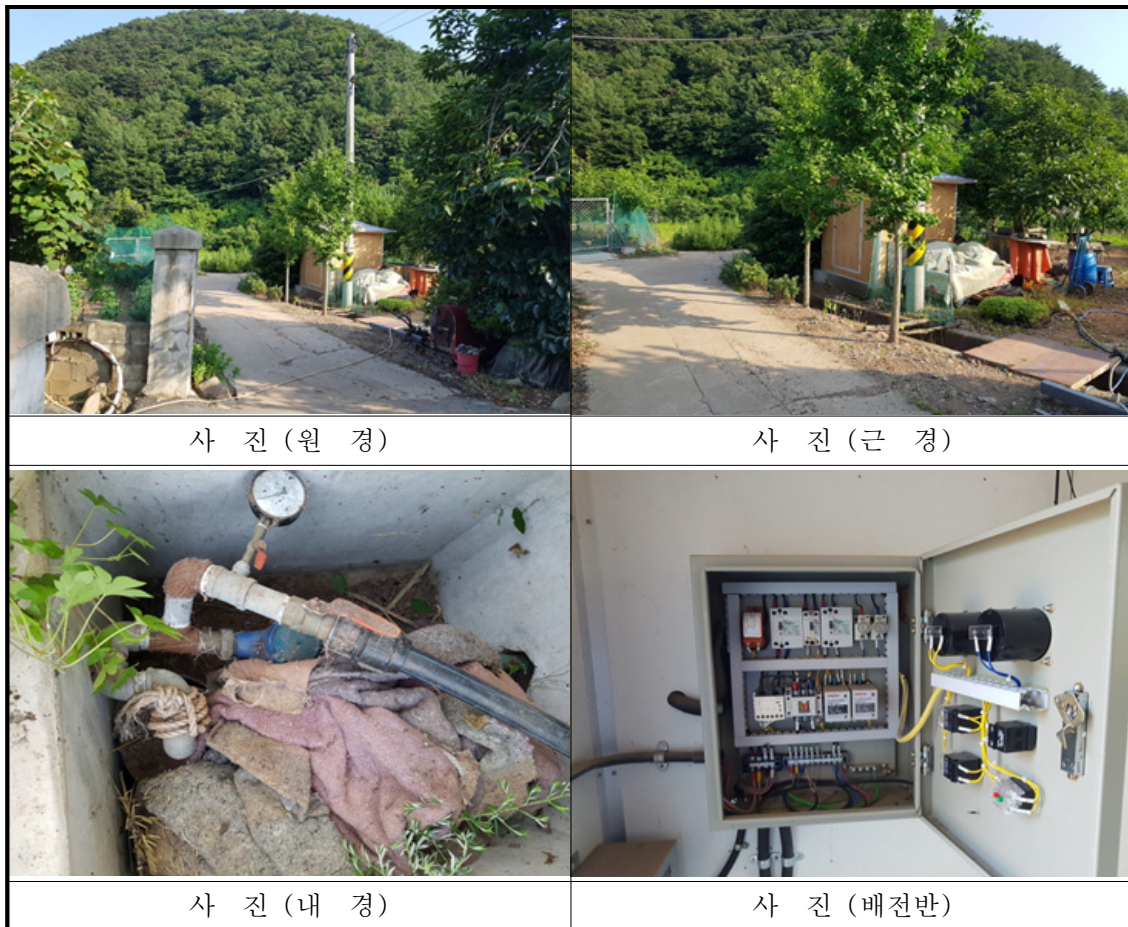
라. 사진대지

문제점	유량계고장, 출수장치없음, 수위측정관없음		
대 책	유량계설치, 출수장치설치, 수위측정관설치		
추정소요사업비 (공 종 별)	공 종 (항 목)	처 리 내 역	처 리 비 용 (천 원)
	유량계고장	유량계설치	231
	출수장치없음	출수장치설치	38
	수위측정관없음	수위측정관설치	167
	계		436

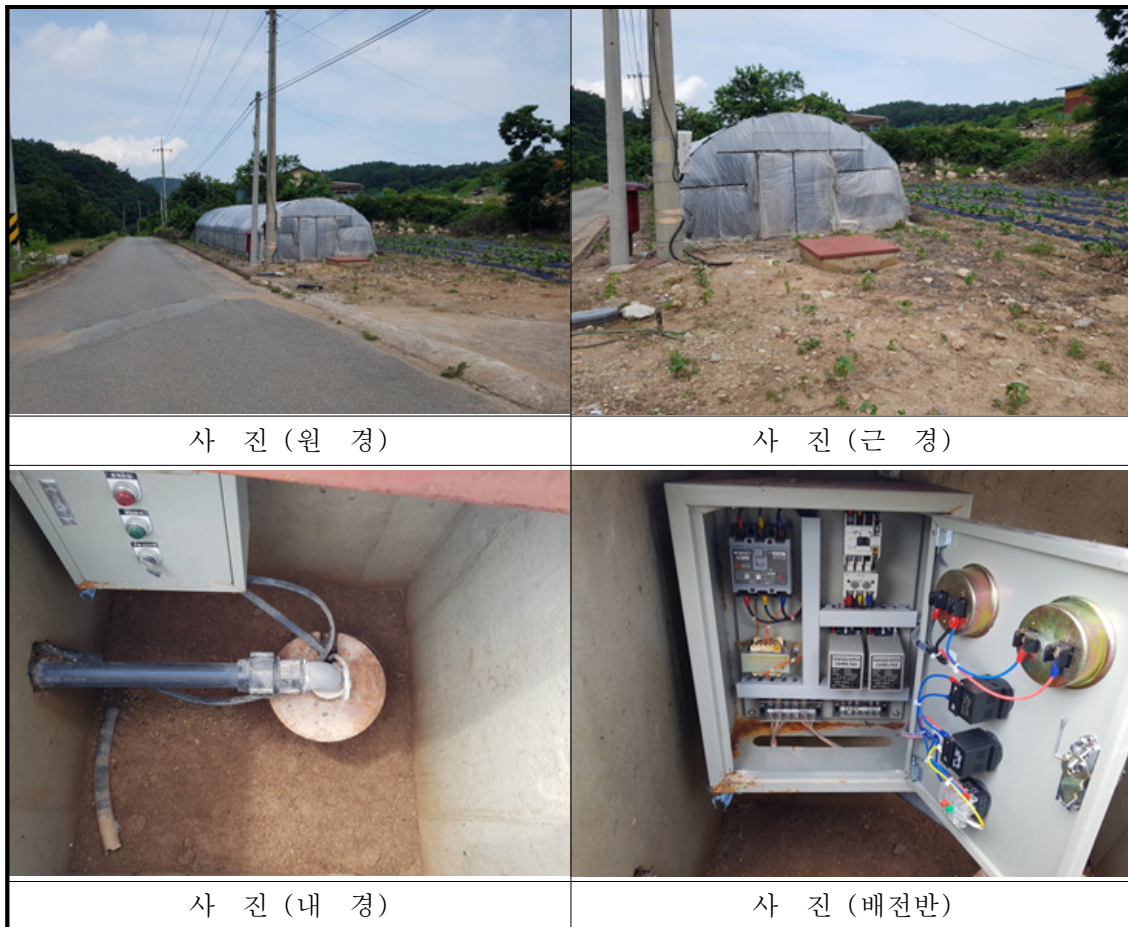
라. 사진대지

문제점	유량계없음, 출수장치없음, 수위측정관없음		
대 책	유량계설치, 출수장치설치, 수위측정관설치		
추정소요사업비 (공 종 별)	공 종 (항 목)	처 리 내 역	처 리 비 용 (천 원)
	유량계없음	유량계설치	231
	출수장치없음	출수장치설치	38
	수위측정관없음	수위측정관설치	167
	계		436

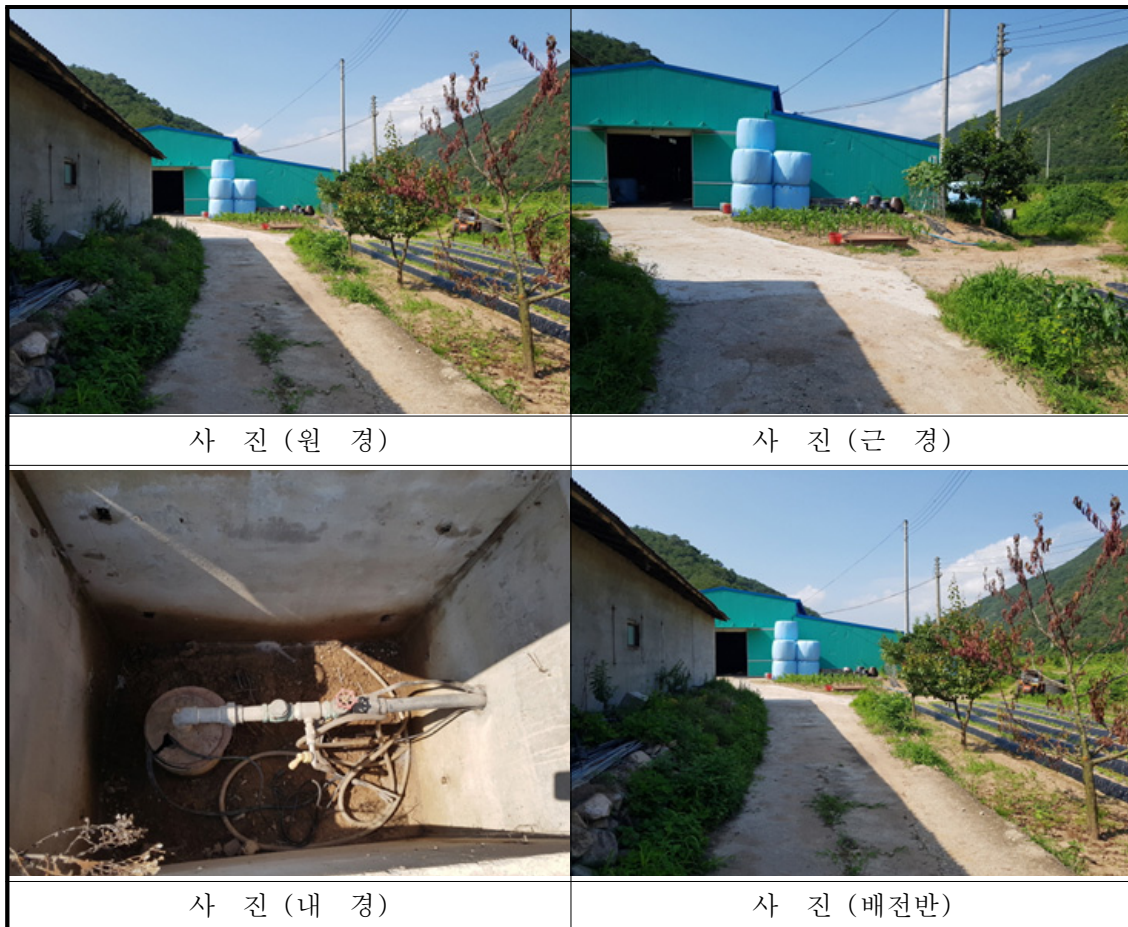
라. 사진대지

문제점	유량계없음, 수위측정관없음		
대 책	유량계설치, 수위측정관설치		
추정소요사업비 (공 종 별)	공 종 (항 목)	처 리 내 역	처 리 비 용 (천 원)
	유량계없음	유량계설치	231
	수위측정관없음	수위측정관설치	167
	계		398

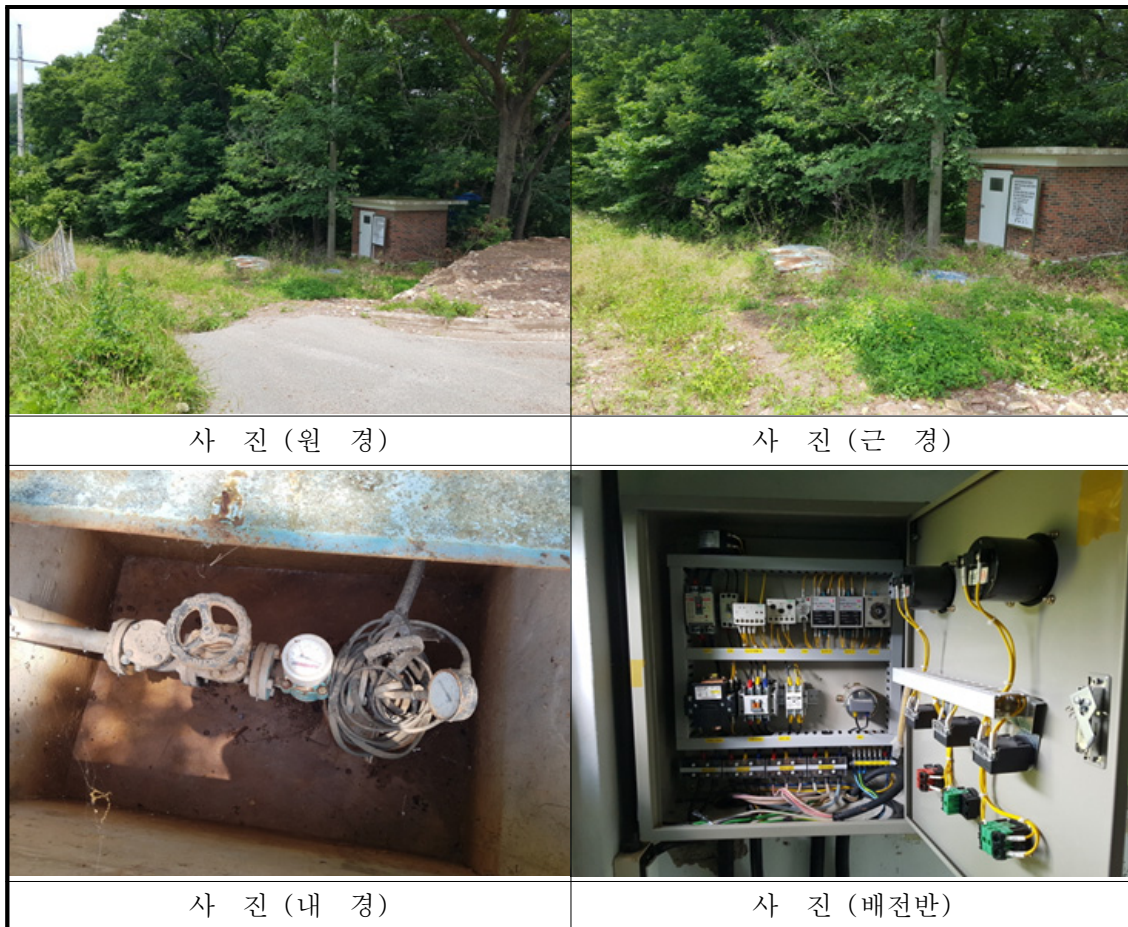
라. 사진대지

문제점	수위측정관없음		
대 책	수위측정관설치		
추정소요사업비 (공 종 별)	공 종 (항 목)	처 리 내 역	처 리 비 용 (천 원)
	수위측정관없음	수위측정관설치	167
	계		167
