2021 농촌지하수관리 보고서

영덕지구

농림축산식품부

한국농어촌공사

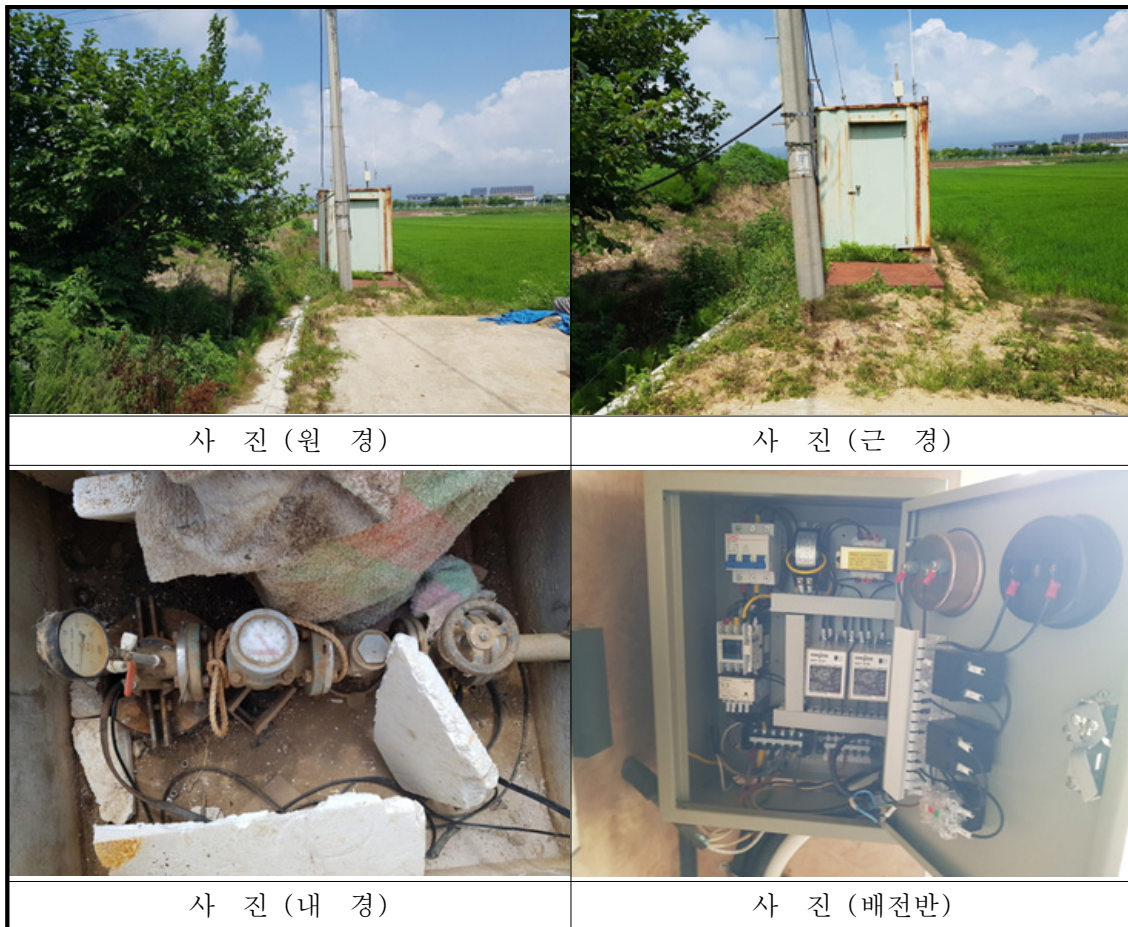
라. 사진대지

문제점	수위측정관없음		
대 책	수위측정관설치		
추정소요사업비 (공 종 별)	공 종 (항 목)	처 리 내 역	처 리 비 용 (천 원)
	수위측정관없음	수위측정관설치	167
	계		167

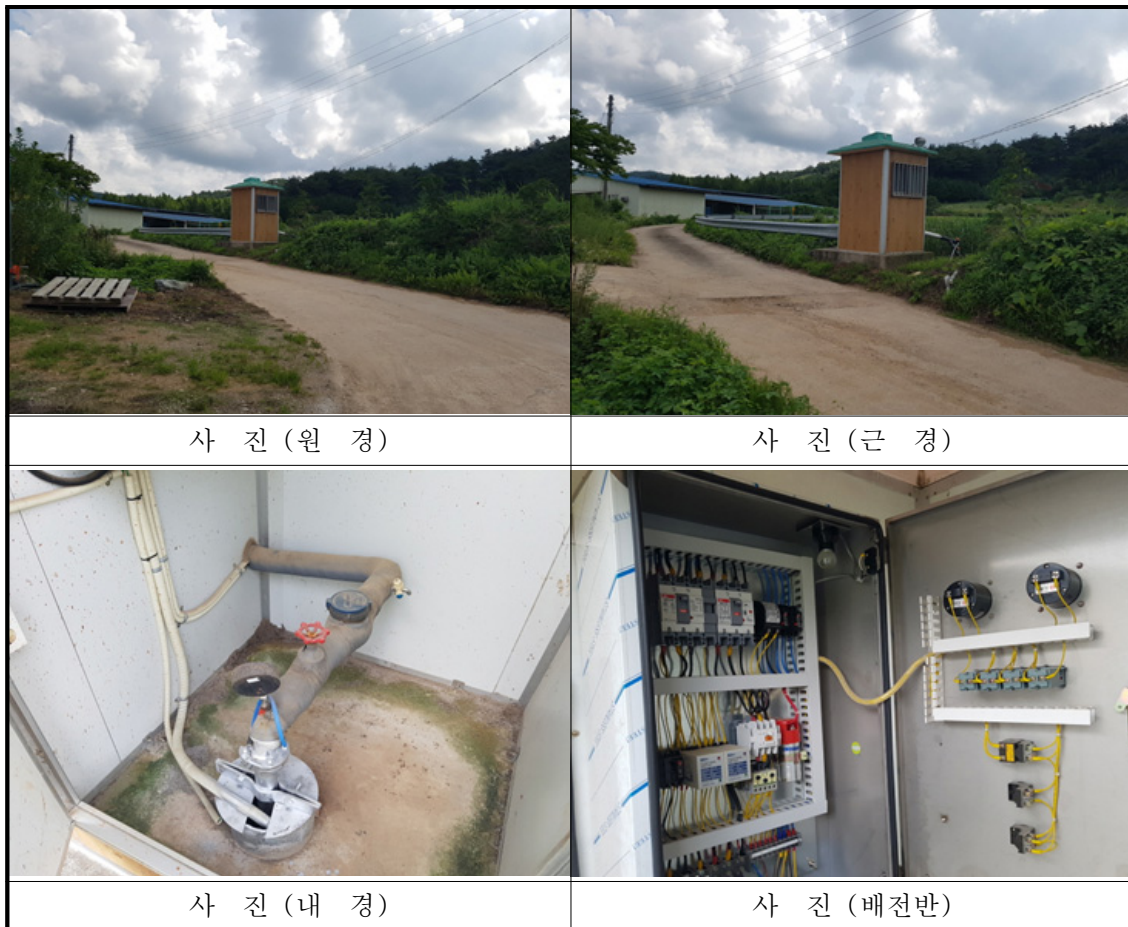
라. 사진대지

문제점	수위측정관없음		
대 책	수위측정관설치		
추정소요사업비 (공 종 별)	공 종 (항 목)	처 리 내 역	처 리 비 용 (천 원)
	수위측정관없음	수위측정관설치	167
	계		167

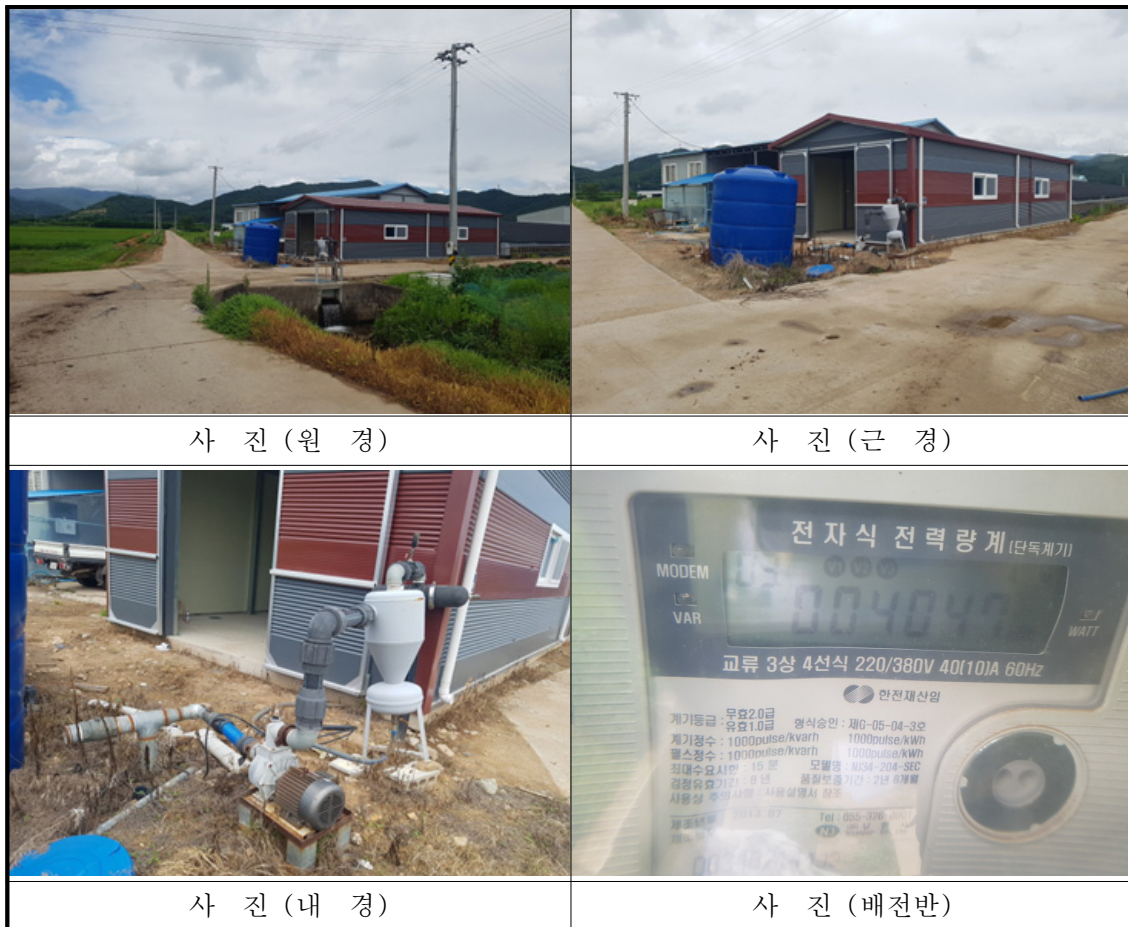
라. 사진대지

문제점	유량계없음, 출수장치없음, 수위측정관없음, 상부보호공없음		
대책	유량계설치, 출수장치설치, 수위측정관설치, 상부보호공설치		
추정소요사업비 (공종별)	공종(항목)	처리내역	처리비용(천원)
	유량계없음	유량계설치	231
	출수장치없음	출수장치설치	38
	수위측정관없음	수위측정관설치	167
	상부보호공없음	상부보호공설치	
	계		436

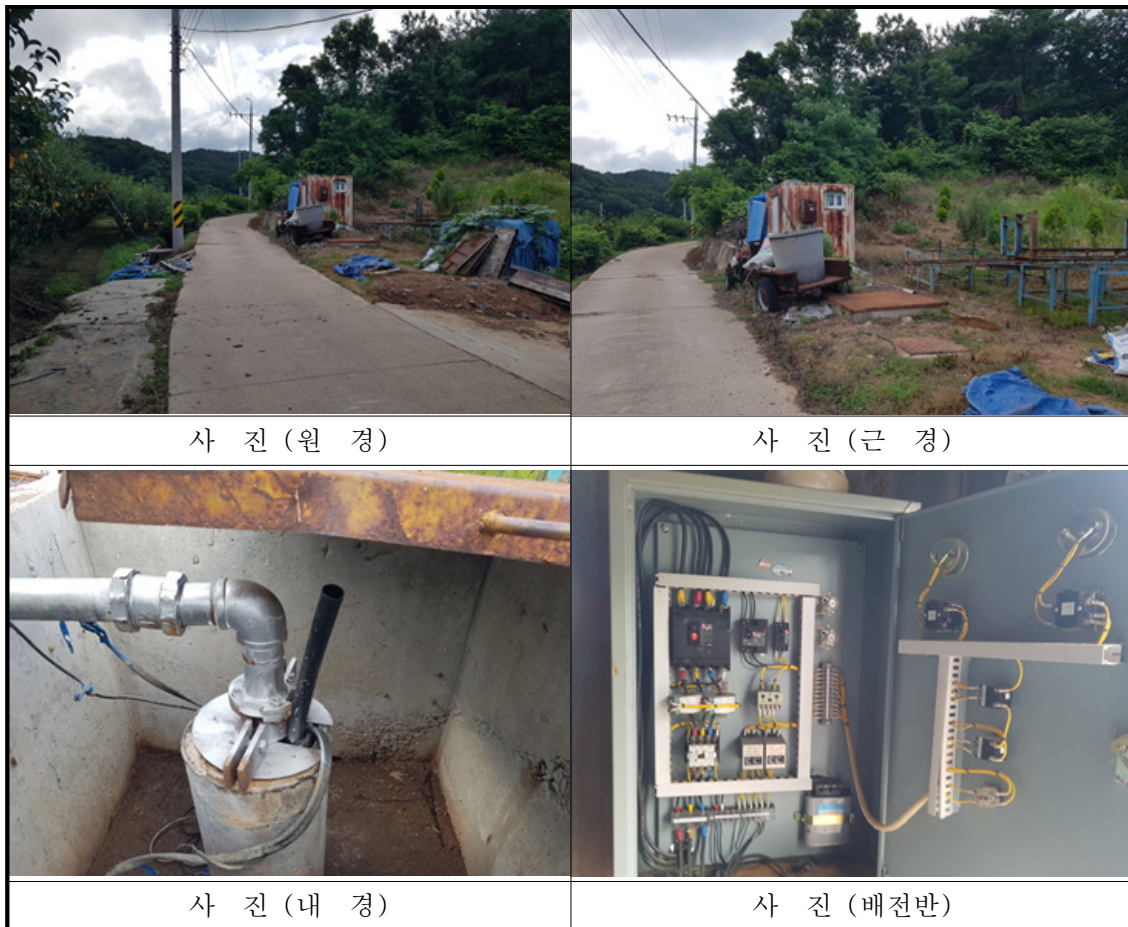
라. 사진대지

문제점	유량계없음		
대 책	유량계설치		
추정소요사업비 (공 종 별)	공 종 (항 목)	처 리 내 역	처 리 비 용 (천 원)
	유량계없음	유량계설치	231
	계		231

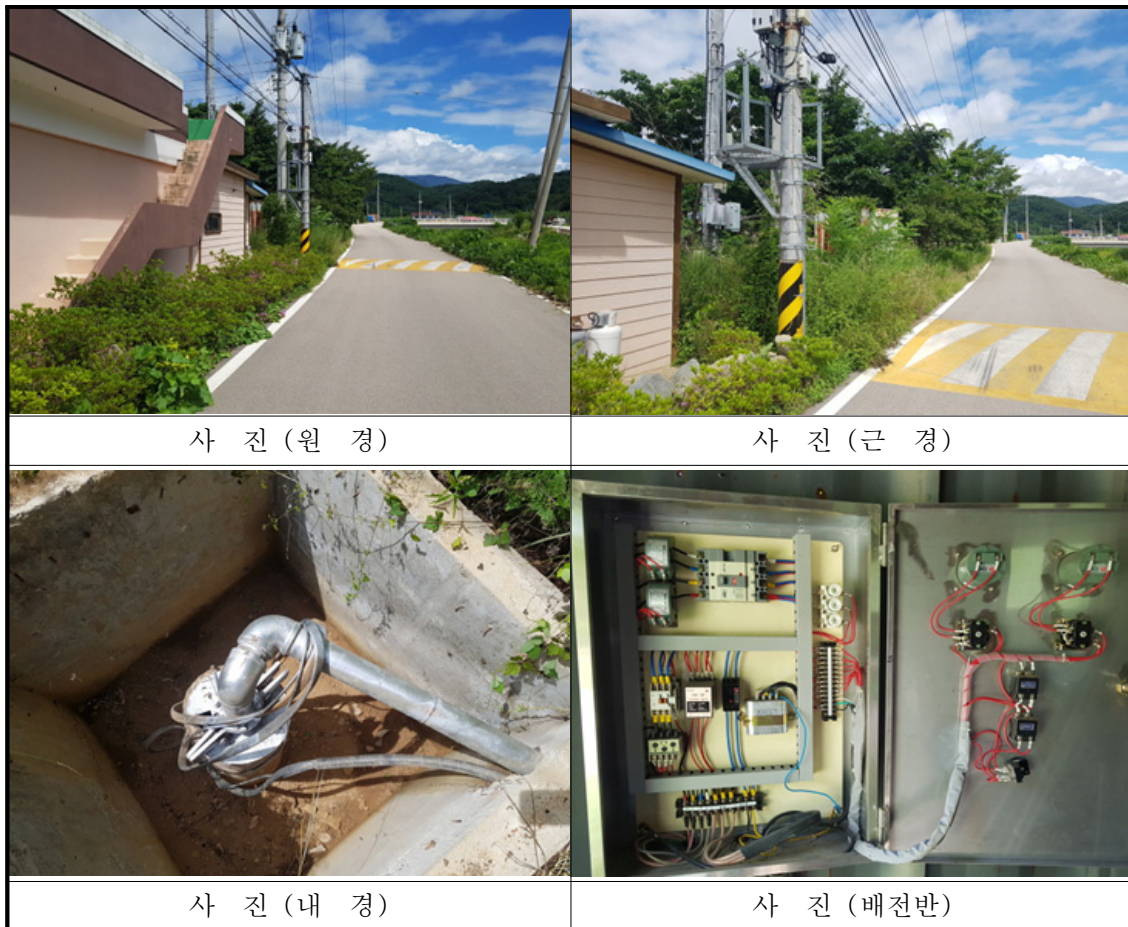
라. 사진대지

문제점	유량계없음, 수위측정관없음		
대 책	유량계설치, 수위측정관설치		
추정소요사업비 (공 종 별)	공 종 (항 목)	처 리 내 역	처 리 비 용 (천 원)
	유량계없음	유량계설치	231
	수위측정관없음	수위측정관설치	167
	계		393

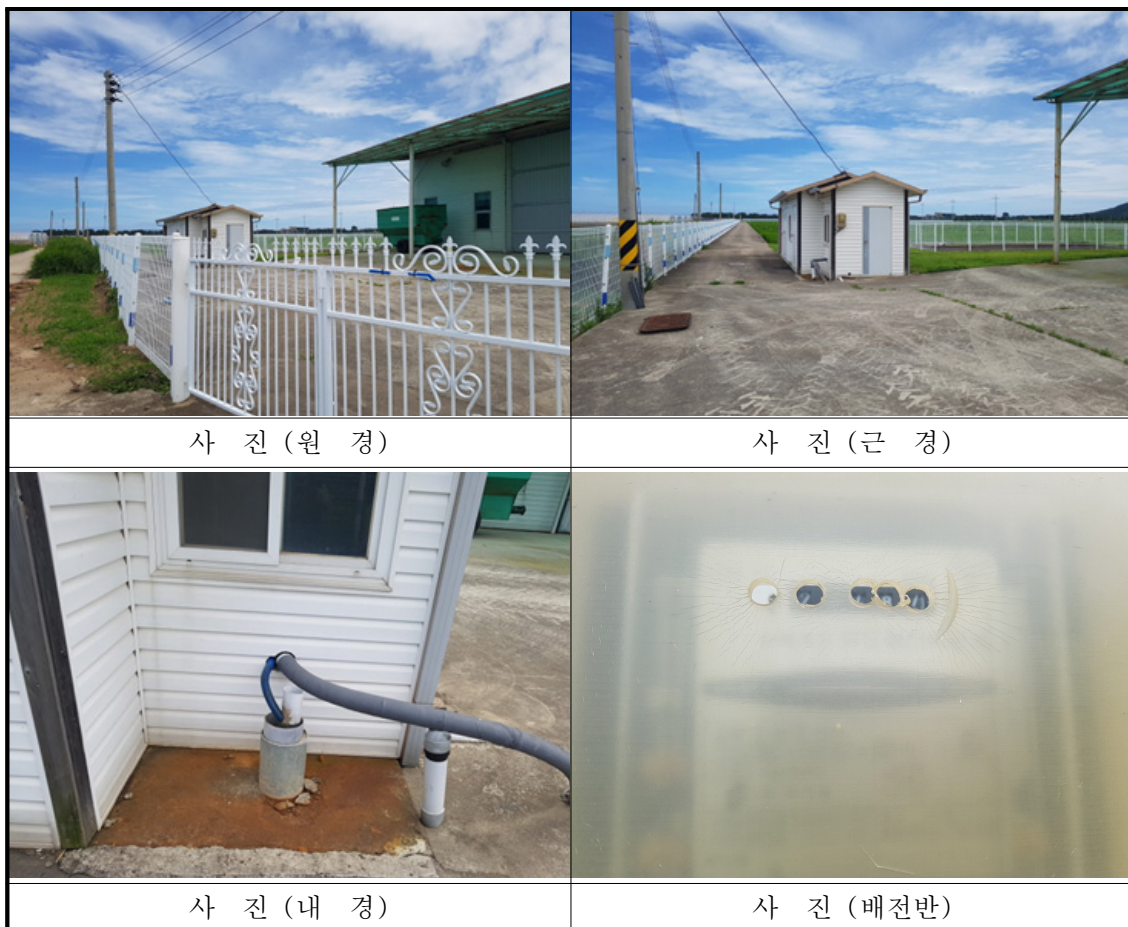
라. 사진대지

문제점	유량계없음, 출수장치없음, 수위측정관없음, 상부보호공없음		
대책	유량계설치, 출수장치설치, 수위측정관설치, 상부보호공설치		
추정소요사업비 (공종별)	공종(항목)	처리내역	처리비용(천원)
	유량계없음	유량계설치	231
	출수장치없음	출수장치설치	38
	수위측정관없음	수위측정관설치	167
	상부보호공없음	상부보호공설치	
	계		436

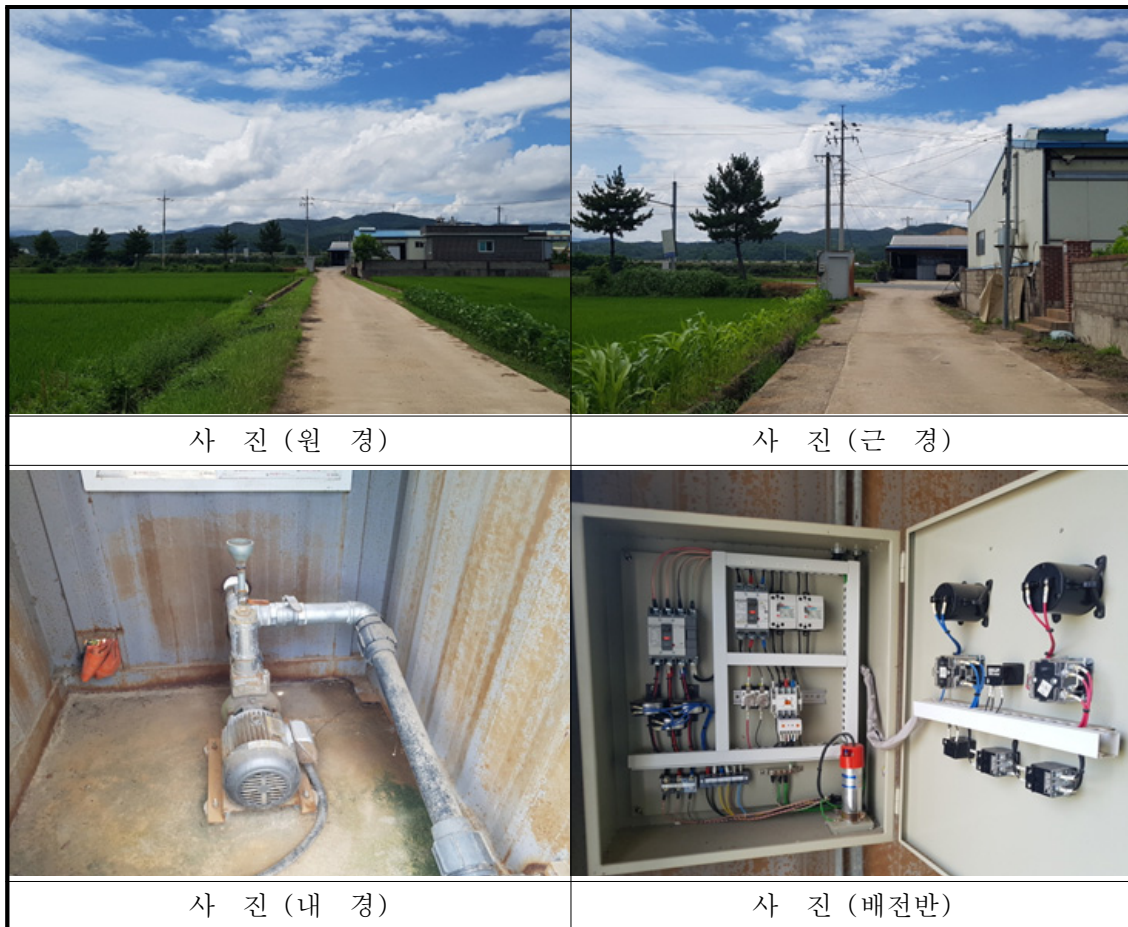
라. 사진대지

문제점	유량계없음, 출수장치없음, 수위측정관없음, 상부보호공없음		
대책	유량계설치, 출수장치설치, 수위측정관설치, 상부보호공설치		
추정소요사업비 (공종별)	공종(항목)	처리내역	처리비용(천원)
	유량계없음	유량계설치	231
	출수장치없음	출수장치설치	38
	수위측정관없음	수위측정관설치	167
	상부보호공없음	상부보호공설치	
	계		436

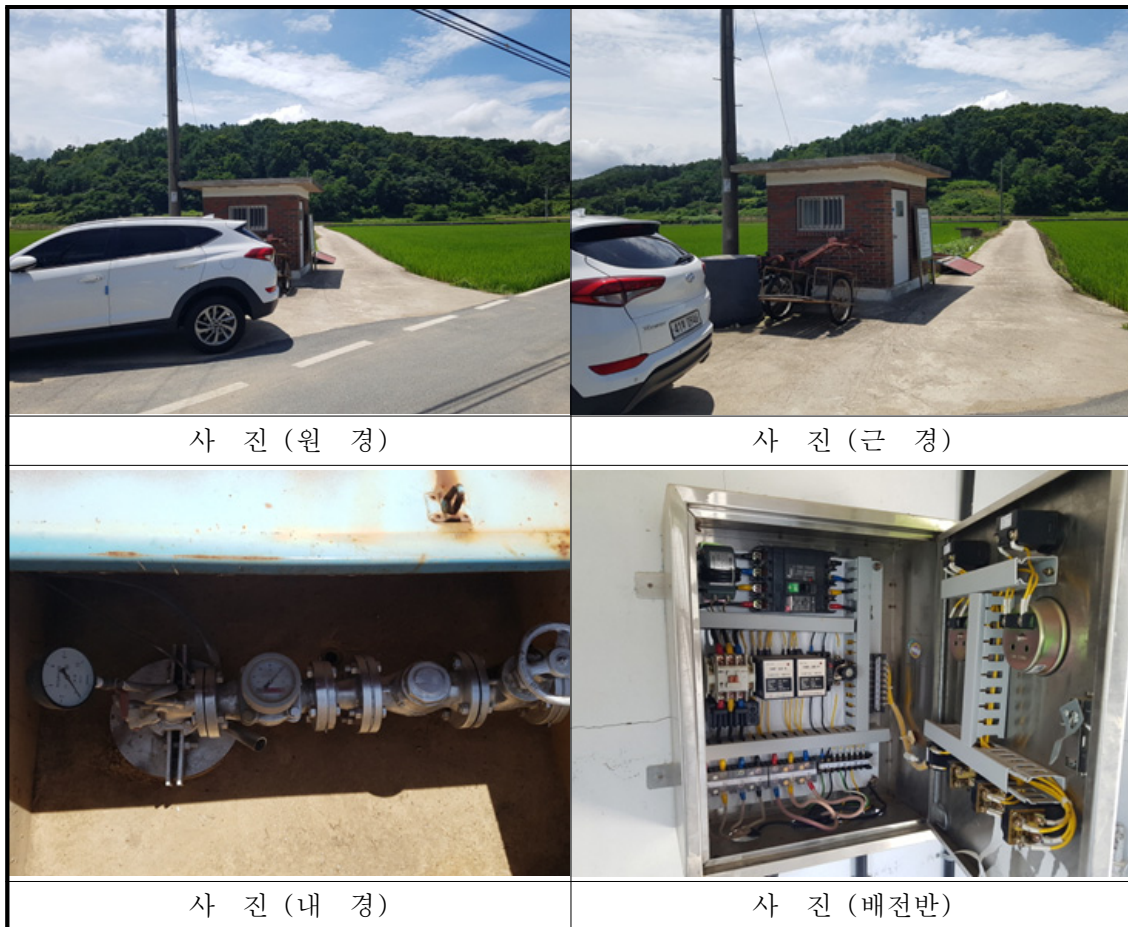
라. 사진대지

문제점	출수장치없음		
대 책	출수장치설치		
추정소요사업비 (공 종 별)	공 종 (항 목)	처 리 내 역	처 리 비 용 (천 원)
	출수장치없음	출수장치설치	38
	계		38

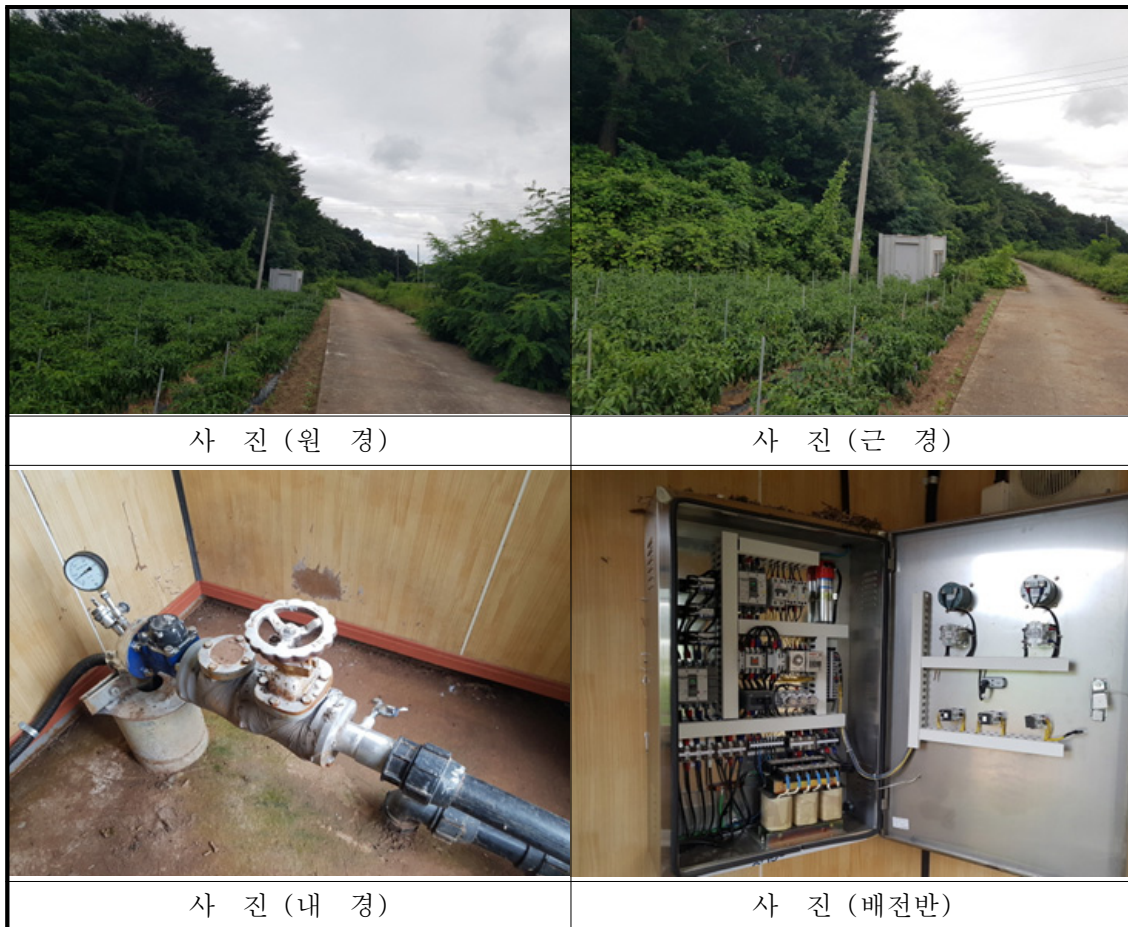
라. 사진대지

문제점	수위측정관없음		
대 책	수위측정관설치		
추정소요사업비 (공 중 별)	공 중 (항 목)	처 리 내 역	처 리 비 용 (천 원)
	수위측정관없음	수위측정관설치	167
	계		167

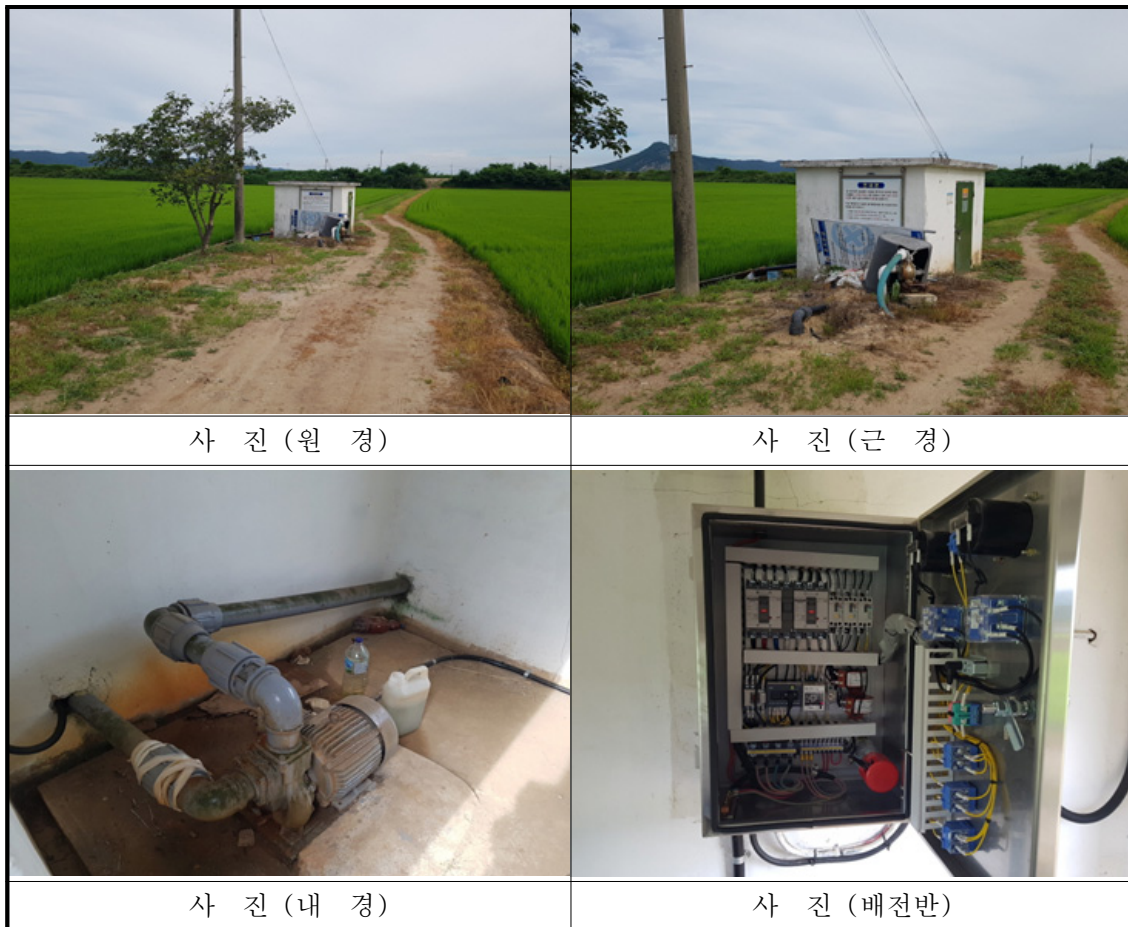
라. 사진대지

문제점	유량계없음, 출수장치없음, 수위측정관없음, 상부보호공없음		
대책	유량계설치, 출수장치설치, 수위측정관설치, 상부보호공설치		
추정소요사업비 (공종별)	공종(항목)	처리내역	처리비용(원)
	유량계없음	유량계설치	231
	출수장치없음	출수장치설치	38
	수위측정관없음	수위측정관설치	167
	상부보호공없음	상부보호공설치	
	계		436
