2021 농촌지하수관리 보고서 단가지구

Rural Groundwater Management Report

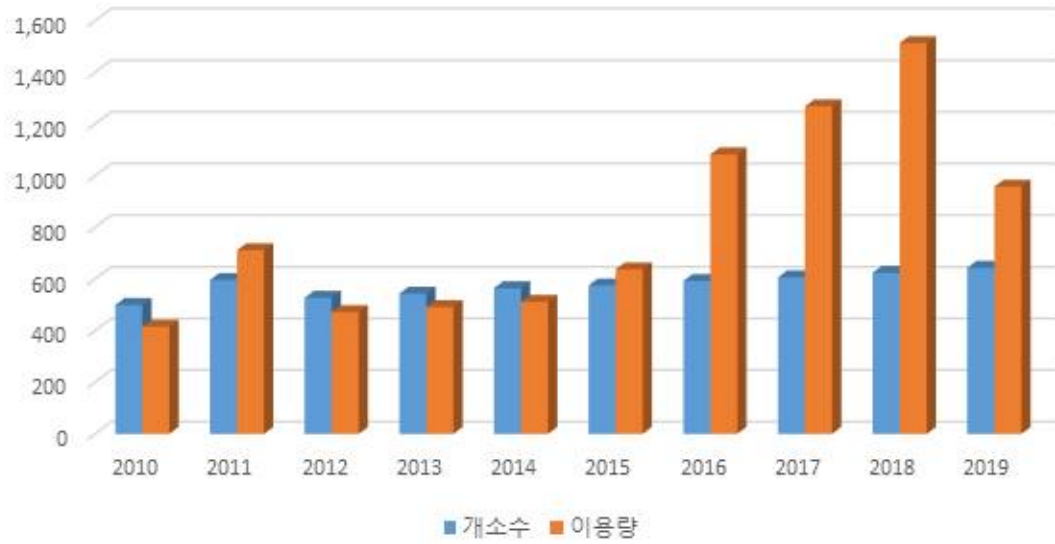
<그림 3-1-3> 단가지구 연도별 지하수 개발·이용 현황

년도	계		생활용		공업용		농업용		기타	
	개소수	이용량	개소수	이용량	개소수	이용량	개소수	이용량	개소수	이용량
2010	499	415.0	403	324.7	6	7.2	84	82.7	6	0.5
2011	596	711.0	447	510.5	7	9.0	134	187.6	8	3.9
2012	527	471.3	419	363.4	6	7.2	96	100.2	6	0.5
2013	543	490.7	431	366.0	6	7.2	100	117.0	6	0.5
2014	564	511.4	445	381.1	6	7.2	107	122.6	6	0.5
2015	575	637.3	455	496.2	6	7.2	108	133.4	6	0.5
2016	592	1,082.4	468	868.5	7	39.6	111	173.8	6	0.5
2017	606	1,268.5	477	980.9	6	7.2	117	280.0	6	0.5
2018	624	1,513.3	489	1,149.5	6	7.2	123	356.1	6	0.5
2019	643	957.5	497	573.1	5	5.5	135	378.3	6	0.6

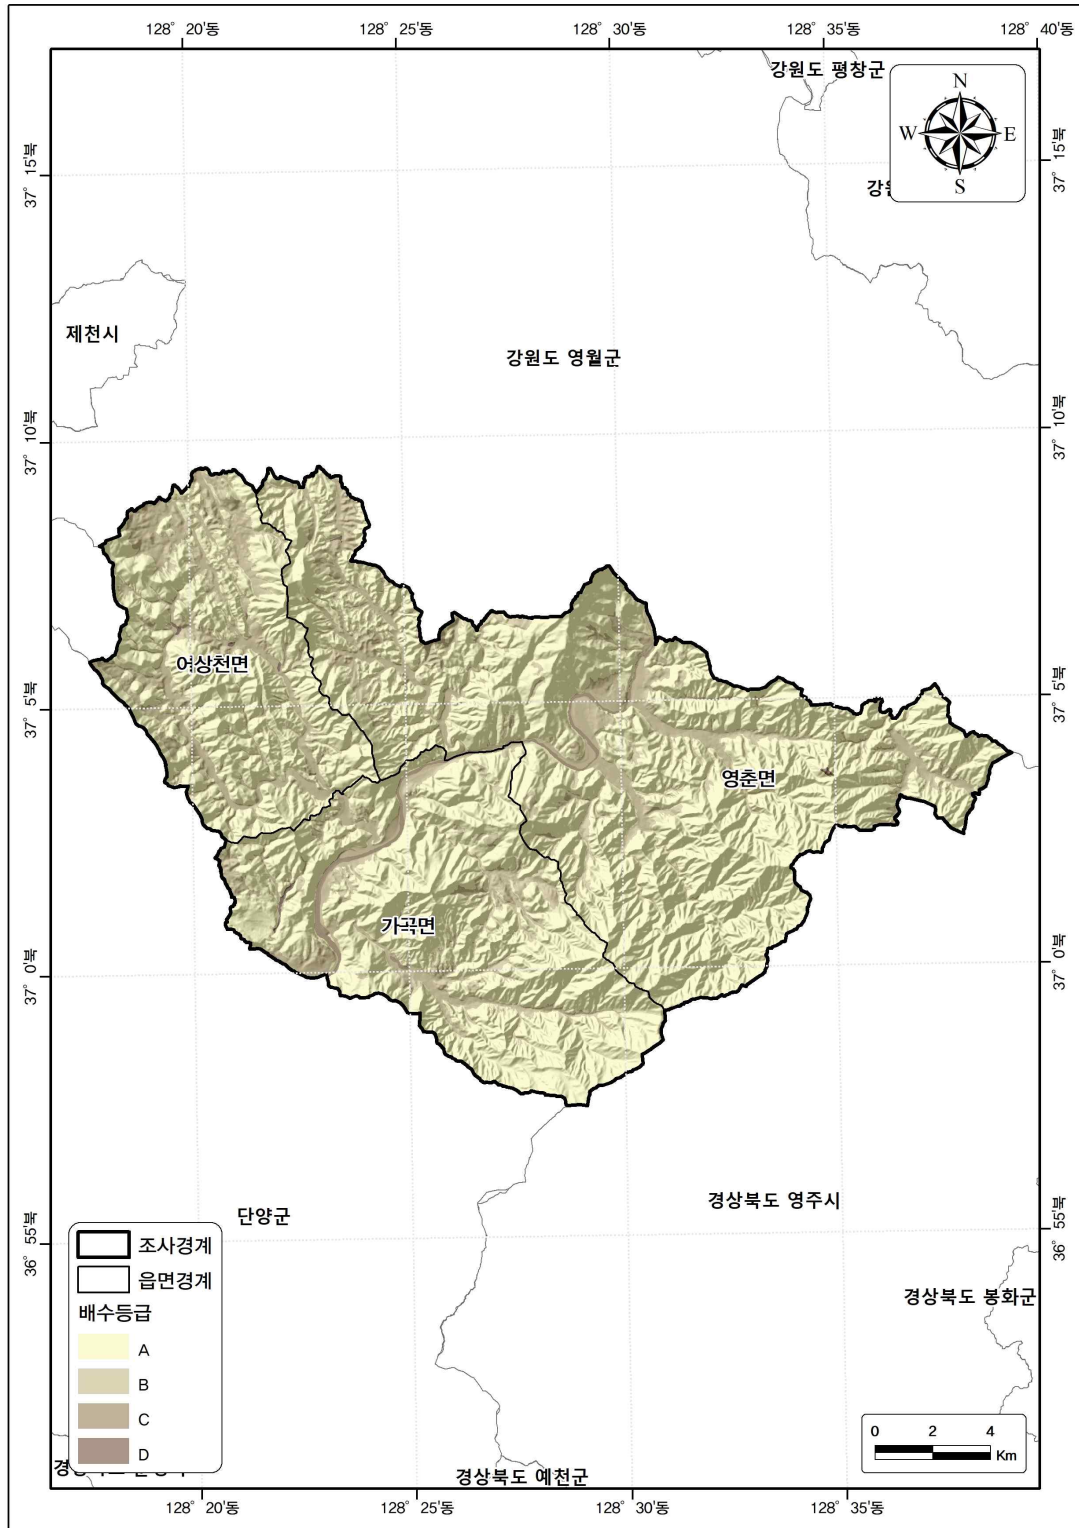
<그림 1-4-9> NRCs 토양배수등급도

토양군	토양의 성질
A	<ul style="list-style-type: none"> <li>◦낮은 유출율(low runoff potential)</li> <li>◦침투율이 대단히 크며 자갈이 있는 부양질</li> <li>◦배수양호(high infiltration rate of water transmission)</li> </ul>
B	<ul style="list-style-type: none"> <li>◦침투율이 대체로 큼(moderate infiltration rate)</li> <li>◦돌 및 자갈이 섞인 사질토, 배수 대체로 양호(moderate rate of water transmission)</li> </ul>
C	<ul style="list-style-type: none"> <li>◦침투율이 대체로 작음(slow infiltration rate)</li> <li>◦대체로 세사질 토양층, 배수 대체로 불량(slow rate of water transmission)</li> </ul>
D	<ul style="list-style-type: none"> <li>◦높은 유출율(high runoff potential)</li> <li>◦침투율이 대단히 작고 점토질 종류의 토양으로 거의 불투수성</li> <li>◦배수 대단히 불량(very slow rate of water transmission)</li> </ul>

이용구분	토양구분					
	면적계	A	B	C	D	
농경지	답	3.18	0.08	2.94	0.04	0.12
	전	36.60	7.64	28.73	0.05	0.18
	기타	0.80	0.14	0.66	-	-
습지	습지	3.00	0.30	2.52	0.18	-
나지	나지	5.11	2.81	2.10	0.20	-
산림	임야	293.68	269.47	24.03	0.05	0.13
	초지	9.59	5.58	3.98	0.02	0.01
수역	수역	3.64	0.23	0.90	2.51	-
시설	주거지역	1.13	0.07	1.05	0.01	-
	공업지역	0.03	0.01	0.02	-	-
	상업지역	0.24	0.02	0.22	-	-
	교통지역	1.66	0.55	1.08	0.02	0.01
	공공시설	0.33	0.07	0.26	-	-
	기타	0.16	0.02	0.14	-	-

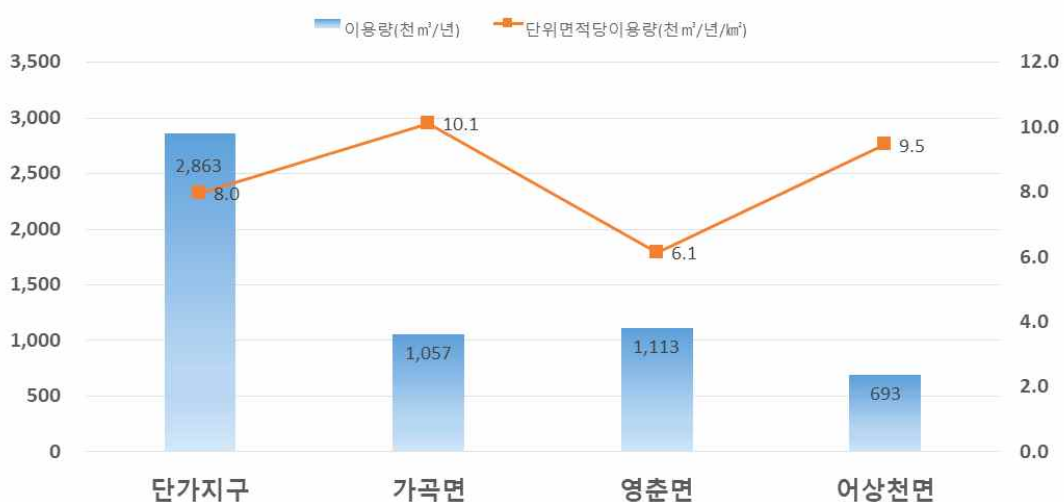
<그림 2-2-4> 읍·면별 단위면적당 지하수이용현황

구 분	이용량 (천 $m^3$ /년)	비율 (%)	면 적 ( $km^2$ )	단위면적당 이용량		
				(천 $m^3$ /년/ $km^2$ )	( $m^3$ /일/ $km^2$ )	
계	2,863.00	100.0	359.15	7.97	21.84	
단 양 군	가곡면	1,057	36.9	104.49	10.12	27.71
	영춘면	1,113	38.9	181.37	6.14	16.81
	어상천면	693	24.2	73.29	9.46	25.91

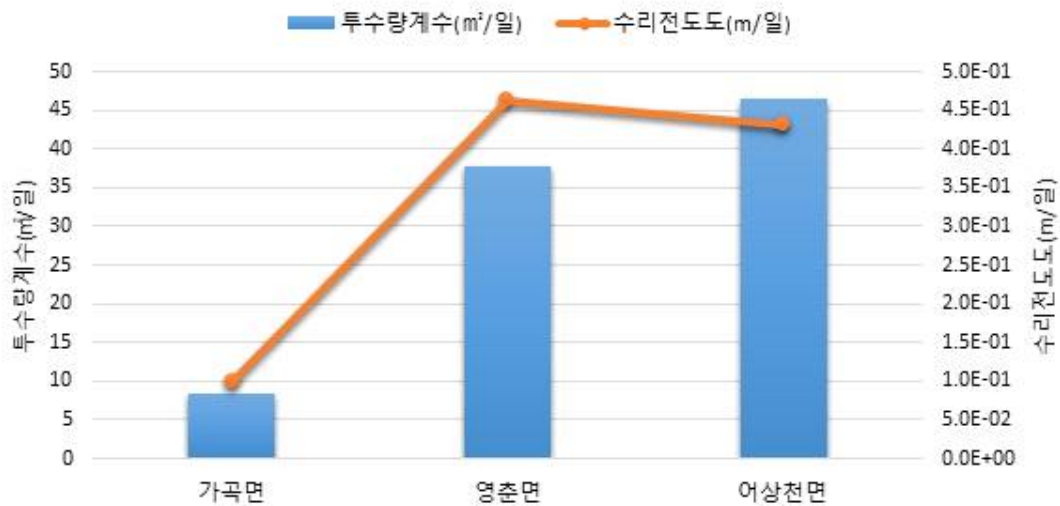
<그림 3-1-3> 읍·면별 수리특성 분포현황

구 분	수리전도도 (m/일)	투수량계수 (m ² /일)
평균	$2.49 \times 10^{-2}$	2.31
가곡면	$9.88 \times 10^{-2}$	8.285
영춘면	$4.64 \times 10^{-1}$	37.66
어상천면	$4.31 \times 10^{-1}$	46.51

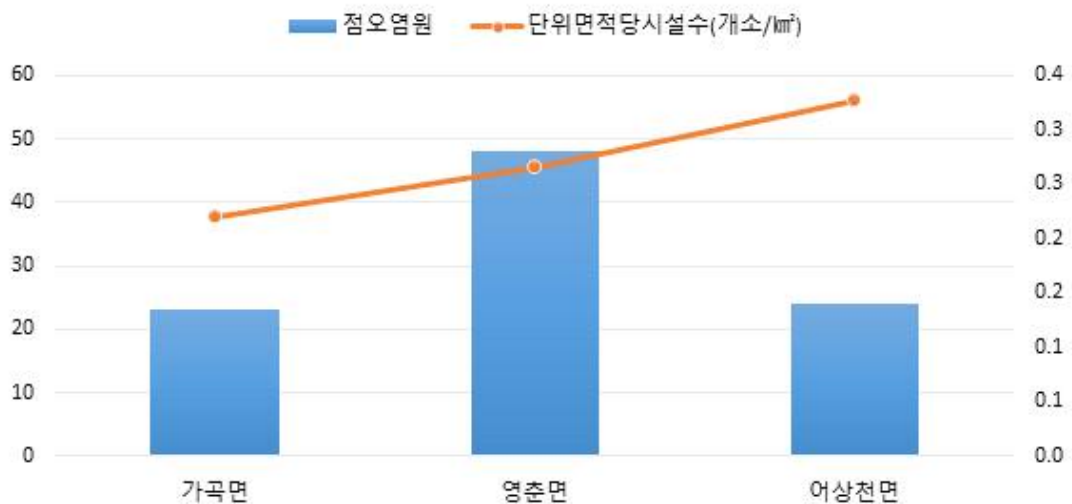
<그림 3-2-1> 읍·면별 점오염원 현황

구 분	면적	축산시설								단위 면적당 시설수 (개소/km ² )
		계	젓 소	한 우	말	돼 지	양,사 슴	개	가 금	
계	359.15	95	66	-	1	4	-	2	22	0.3
가곡면	104.49	23	22	-	-	-	-	-	1	0.2
영춘면	181.37	48	25	-	1	1	-	1	20	0.3
어상천면	73.29	24	19	-	-	3	-	1	1	0.3

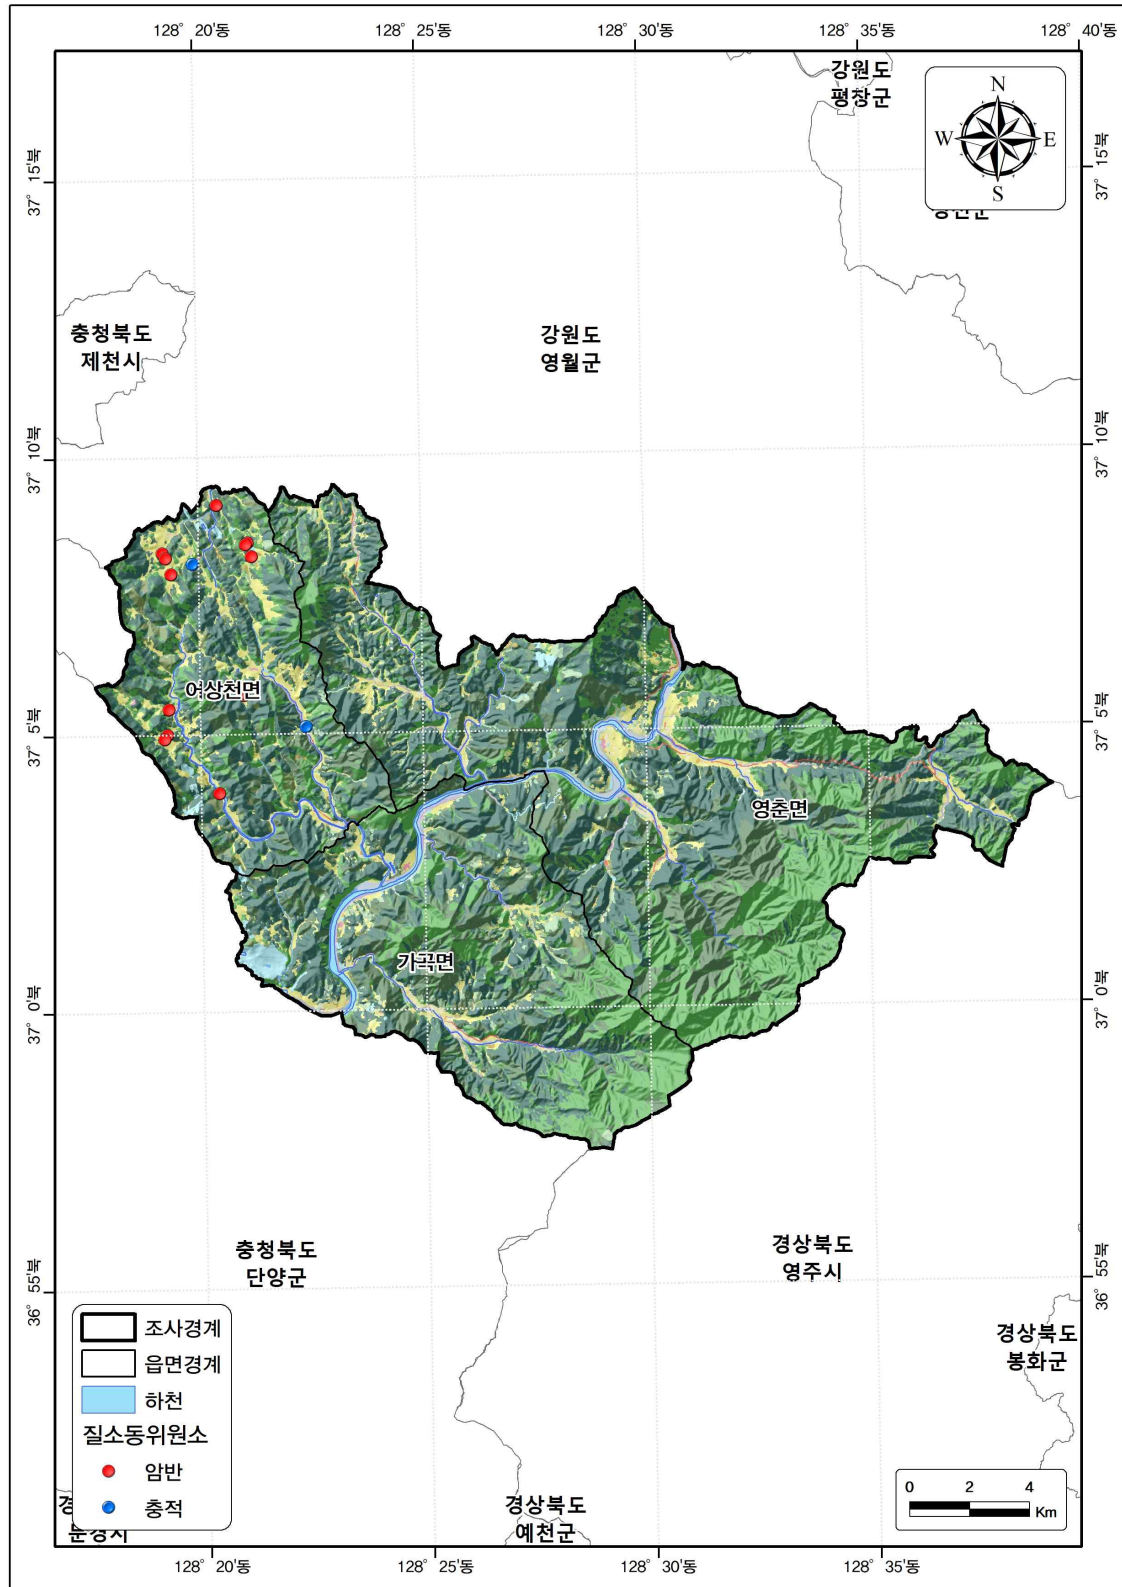
<그림 3-2-18> 질소동위원소 위치도

$\delta^{15}\text{N}$ 값은  $-3.77 \sim 5.19\%$ 의 범위를 보이고 있으며, 평균값은  $1.40\%$ , 그리고 중앙값은  $1.68\%$ 로 나타났다.

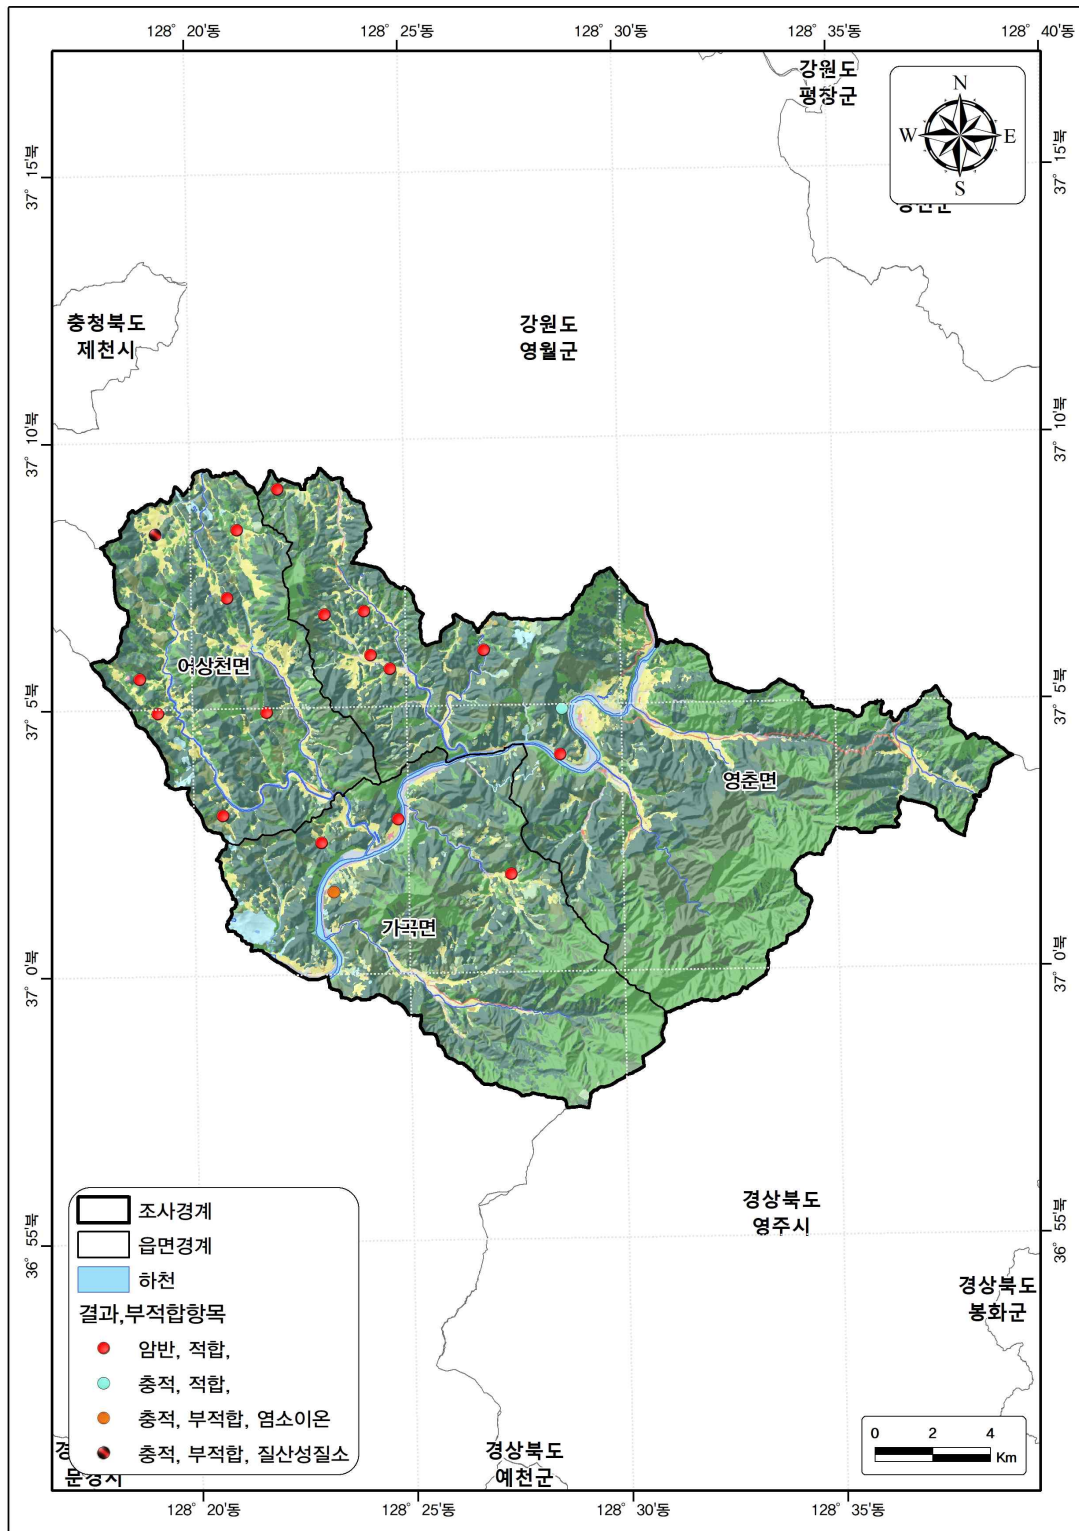
<그림 3-2-20> 수질검사 위치도

구분	분석공	적합공	부적합공	부적합 요인		비고
				질산성질소	염소이온	
계	19	17	2	1	1	
가곡면	4	3	1	-	1	사평리 444-1
영춘면	8	7	1	1	-	석교리 461-1
어상천면	7	7		-	-

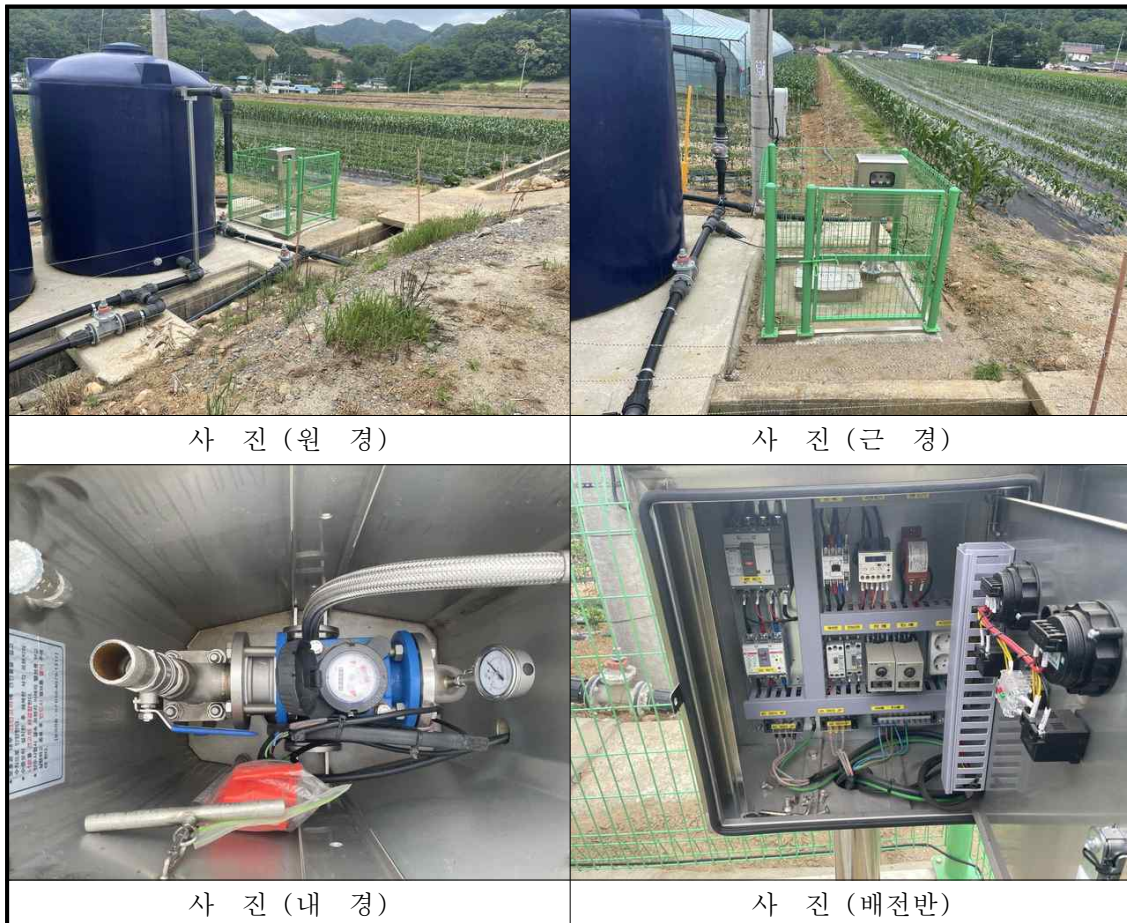
라. 사진대지

분야별	구 분	점 검 목 적	점 검 사항	점 검 내 용	점 검 결 과	
지 질 / 수 질	관 정	수 질	수질검사	검사일	-	
				농업용 수질기준	-	
				부적합 항목	-	
		관 정	자연수위	자연수위 측정	33.19	
				양 수 량	양수량의 적정여부	양호
				이 물 질 배출여부	이물질, 오염물질배출여부	양호
		양수장 및 보호공	균 열	균열, 백태, 박리, 파손여부	양호	
				누 수	위치, 누수원인, 누수여부	양호
				침 하	침하부위, 원인 및 정도	양호
		오염방지 시설	덮개파손	파손 및 시건장치 유무	양호	
				덮개부식	녹발생 및 부식정도	양호
		측 정 장 치	유 량 계	작동유무 및 파손여부	양호	
				출수장치	출수장치의 파손여부	양호
수위측정관	수위측정관의 관리상태			시설없음		
기 계	기 계 시 설	수 중 펌 프	작동상태	작동여부, 진동 및 경음상태	양호	
			용 량	이용량 대비 용량의 적정성	양호	
전 기	전 기 시 설	배전함 및 전기설비	외 형	누유상태, 계측기기 작동	양호	
			설 치	위치의 적정성, 설치상태	양호	
			동 작	진동상태, 계기류 작동	양호

문제점			
대책	관정재정비, 내부청소 실시		
추정소요사업비 (공종별)	공종(항목)	처리내역	처리비용(천원)
	수위측정관	수위측정관교체및설치	167
	계		167

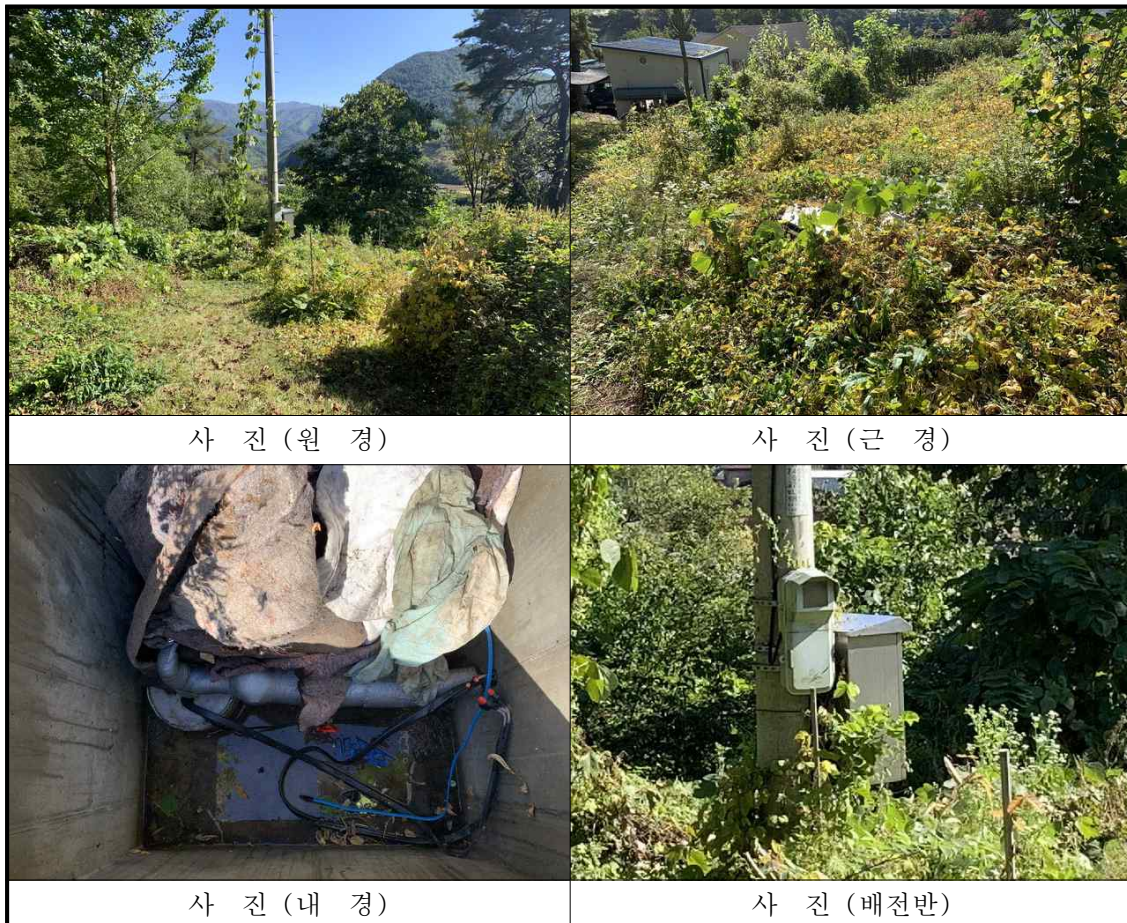
라. 사진대지

분야별	구 분	점 검 목 적	점 검 사 항	점 검 내 용	점 검 결 과	
지 질 / 수 질	관 정	수 질	수질검사	검사일	-	
				농업용 수질기준	-	
				부적합 항목	-	
		관 정	자연수위	자연수위 측정	41.77	
				양 수 량	양수량의 적정여부	양호
				이 물 질 배 출 여 부	이물질, 오염물질배출여부	양호
		양수장 및 보호공	균 열	균열, 백태, 박리, 파손여부	양호	
				누 수	위치, 누수원인, 누수여부	누수
				침 하	침하부위, 원인 및 정도	양호
		오염방지 시설	덮개파손	파손 및 시건장치 유무	양호	
				덮개부식	녹발생 및 부식정도	양호
		측 정 장 치	유 량 계	작동유무 및 파손여부	시설없음	
				출수장치	출수장치의 파손여부	양호
수위측정관	수위측정관의 관리상태			시설없음		
기 계	기 계 시 설	수 중 펌 프	작동상태	작동여부, 진동 및 경음상태	양호	
			용 량	이용량 대비 용량의 적정성	양호	
전 기	전 기 시 설	배전함 및 전기설비	외 형	누유상태, 계측기기 작동	양호	
			설 치	위치의 적정성, 설치상태	양호	
			동 작	진동상태, 계기류 작동	양호

문제점			
대책	관정재정비, 내부청소 실시		
추정소요사업비 (공종별)	공종(항목)	처리내역	처리비용(천원)
	유량계	유량계교체 및 설치	250
	수위측정관	수위측정관교체및설치	167
	계		417

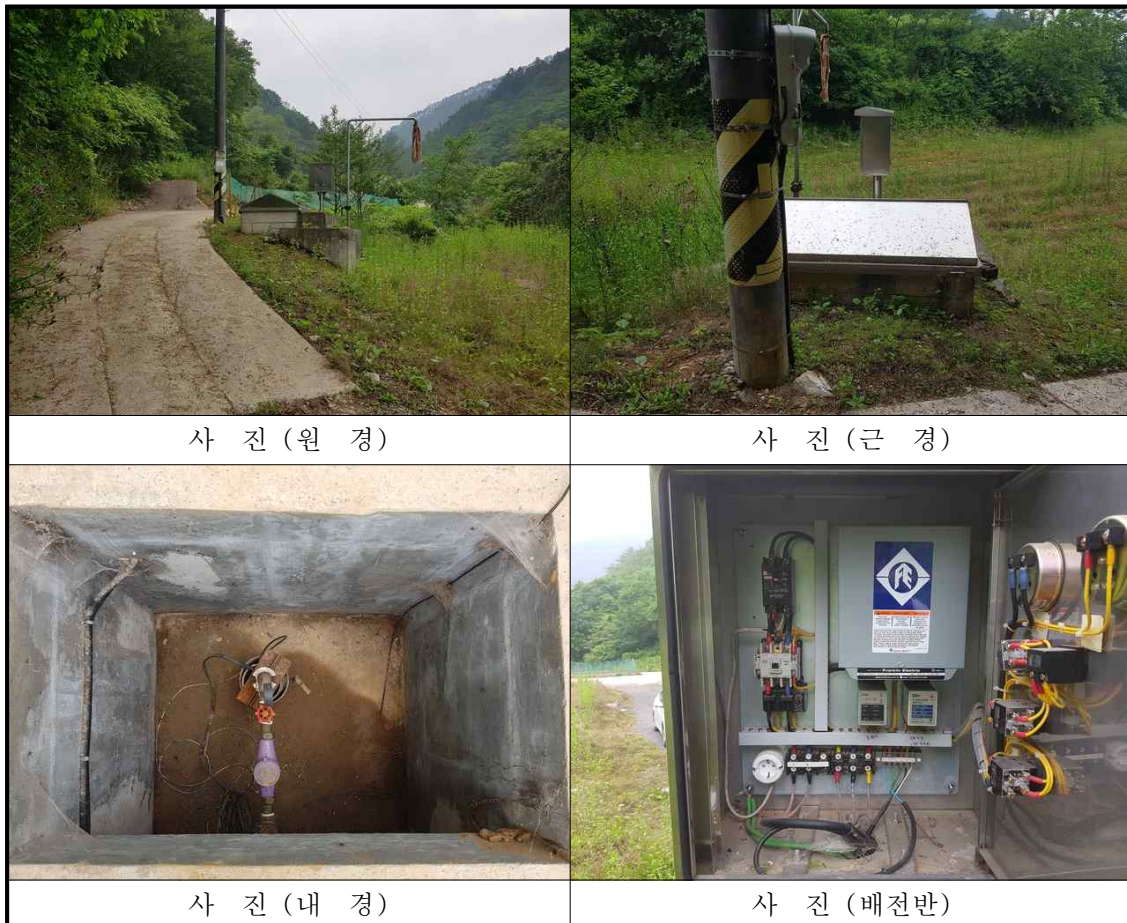
라. 사진대지

분야별	구 분	점 검 목 적	점 검 사항	점 검 내 용	점 검 결 과	
지 질 / 수 질	관 정	수 질	수질검사	검사일	-	
				농업용 수질기준	-	
				부적합 항목	-	
		관 정	자연수위	자연수위 측정	6.17	
				양 수 량	양수량의 적정여부	양호
				이 물 질 배출여부	이물질, 오염물질배출여부	양호
		양수장 및 보호공	균 열	균열, 백태, 박리, 파손여부	양호	
				누 수	위치, 누수원인, 누수여부	양호
				침 하	침하부위, 원인 및 정도	양호
		오염방지 시설	덮개파손	파손 및 시건장치 유무	양호	
				덮개부식	녹발생 및 부식정도	양호
		측 정 장 치	유 량 계	작동유무 및 파손여부	양호	
				출수장치	출수장치의 파손여부	양호
수위측정관	수위측정관의 관리상태			시설없음		
기 계	기 계 시 설	수 중 펌 프	작동상태	작동여부, 진동 및 경음상태	양호	
			용 량	이용량 대비 용량의 적정성	양호	
전 기	전 기 시 설	배전함 및 전기설비	외 형	누유상태, 계측기기 작동	양호	
			설 치	위치의 적정성, 설치상태	양호	
			동 작	진동상태, 계기류 작동	양호

문제점			
대책	관정재정비, 내부청소 실시		
추정소요사업비 (공종별)	공종(항목)	처리내역	처리비용(천원)
	수위측정관	수위측정관교체및설치	167
	계		167

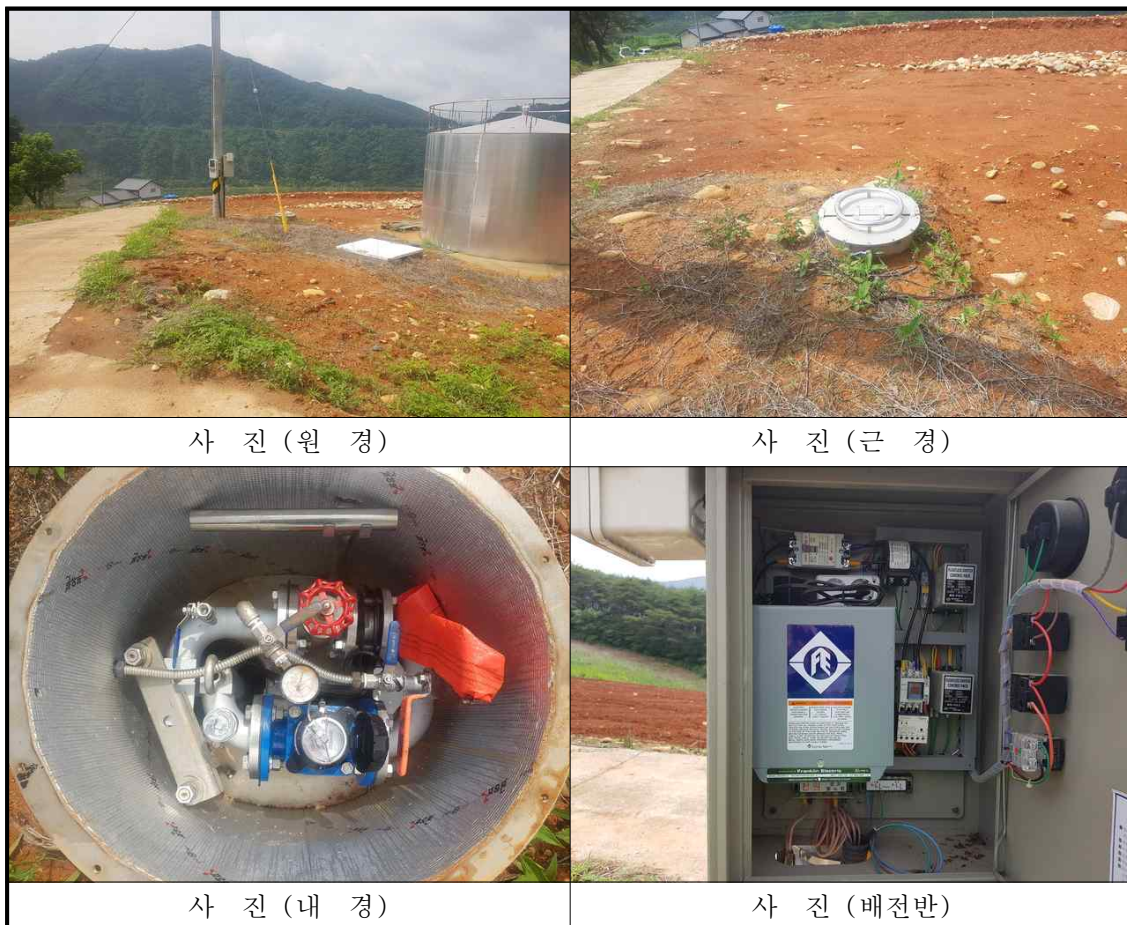
라. 사진대지

분야별	구 분	점 검 목 적	점 검 사 항	점 검 내 용	점 검 결 과	
지 질 / 수 질	관 정	수 질	수질검사	검사일	-	
				농업용 수질기준	-	
				부적합 항목	-	
		관 정	자연수위	자연수위 측정	10.29	
				양 수 량	양수량의 적정여부	양호
				이 물 질 배출여부	이물질, 오염물질배출여부	양호
		양수장 및 보호공	균 열	균열, 백태, 박리, 파손여부	양호	
				누 수	위치, 누수원인, 누수여부	양호
				침 하	침하부위, 원인 및 정도	양호
		오염방지 시설	덮개파손	파손 및 시건장치 유무	양호	
				녹발생 및 부식정도	양호	
		측 정 장 치	유 량 계	작동유무 및 파손여부	양호	
				출수장치	출수장치의 파손여부	양호
수위측정관	수위측정관의 관리상태			시설없음		
기 계	기 계 시 설	수 중 펌 프	작동상태	작동여부, 진동 및 경음상태	양호	
			용 량	이용량 대비 용량의 적정성	양호	
전 기	전 기 시 설	배전함 및 전기설비	외 형	누유상태, 계측기기 작동	양호	
			설 치	위치의 적정성, 설치상태	A게이지 고장	
			동 작	진동상태, 계기류 작동	A게이지 고장

문제점			
대책	관정재정비, 내부청소 실시		
추정소요사업비 (공종별)	공종(항목)	처리내역	처리비용(천원)
	수위측정관	수위측정관교체및설치	167
	계		167

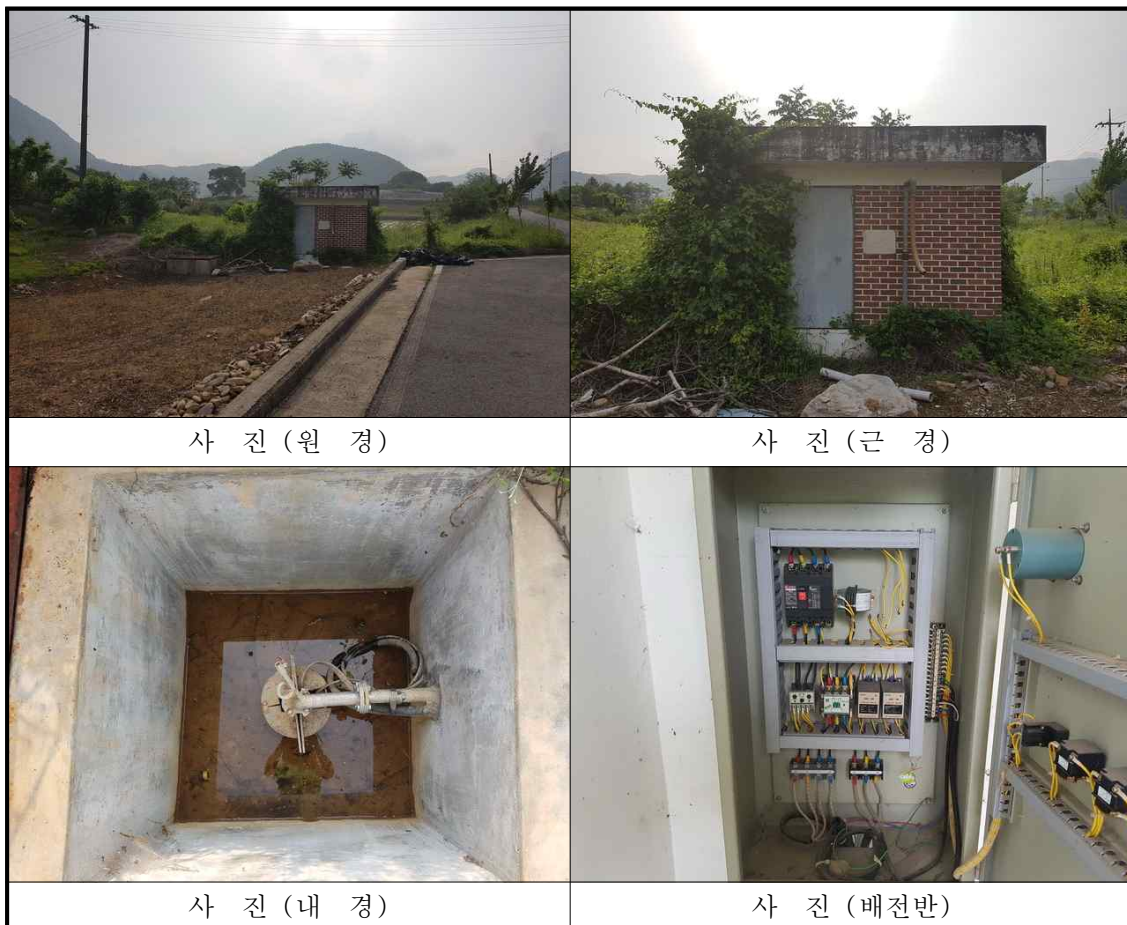
라. 사진대지

분야별	구 분	점 검 목 적	점 검 사항	점 검 내 용	점 검 결 과	
지 질 / 수 질	관 정	수 질	수질검사	검사일	-	
				농업용 수질기준	-	
				부적합 항목	-	
		관 정	자연수위	자연수위 측정	18.29	
				양 수 량	양수량의 적정여부	확인불가
				이 물 질 배출여부	이물질, 오염물질배출여부	확인불가
		양수장 및 보호공	균 열	균열, 백태, 박리, 파손여부	양호	
				누 수	위치, 누수원인, 누수여부	확인불가
				침 하	침하부위, 원인 및 정도	양호
		오염방지 시설	덮개파손	파손 및 시건장치 유무	양호	
				녹발생 및 부식정도	양호	
		측 정 장 치	유 량 계	작동유무 및 파손여부	확인불가	
				출수장치	출수장치의 파손여부	시설없음
수위측정관	수위측정관의 관리상태			시설없음		
기 계	기 계 시 설	수 중 펌 프	작동상태	작동여부, 진동 및 경음상태	확인불가	
			용 량	이용량 대비 용량의 적정성	양호	
전 기	전 기 시 설	배전함 및 전기설비	외 형	누유상태, 계측기기 작동	양호	
			설 치	위치의 적정성, 설치상태	확인불가	
			동 작	진동상태, 계기류 작동	확인불가

문제점	사용중지, 전력계없어 작동여부 확인불가		
대책	관정재정비, 내부청소 실시		
추정소요사업비 (공종별)	공종(항목)	처리내역	처리비용(천원)
	출수장치	출수장치교체 및 설치	100
	수위측정관	수위측정관교체및설치	167
	계		267

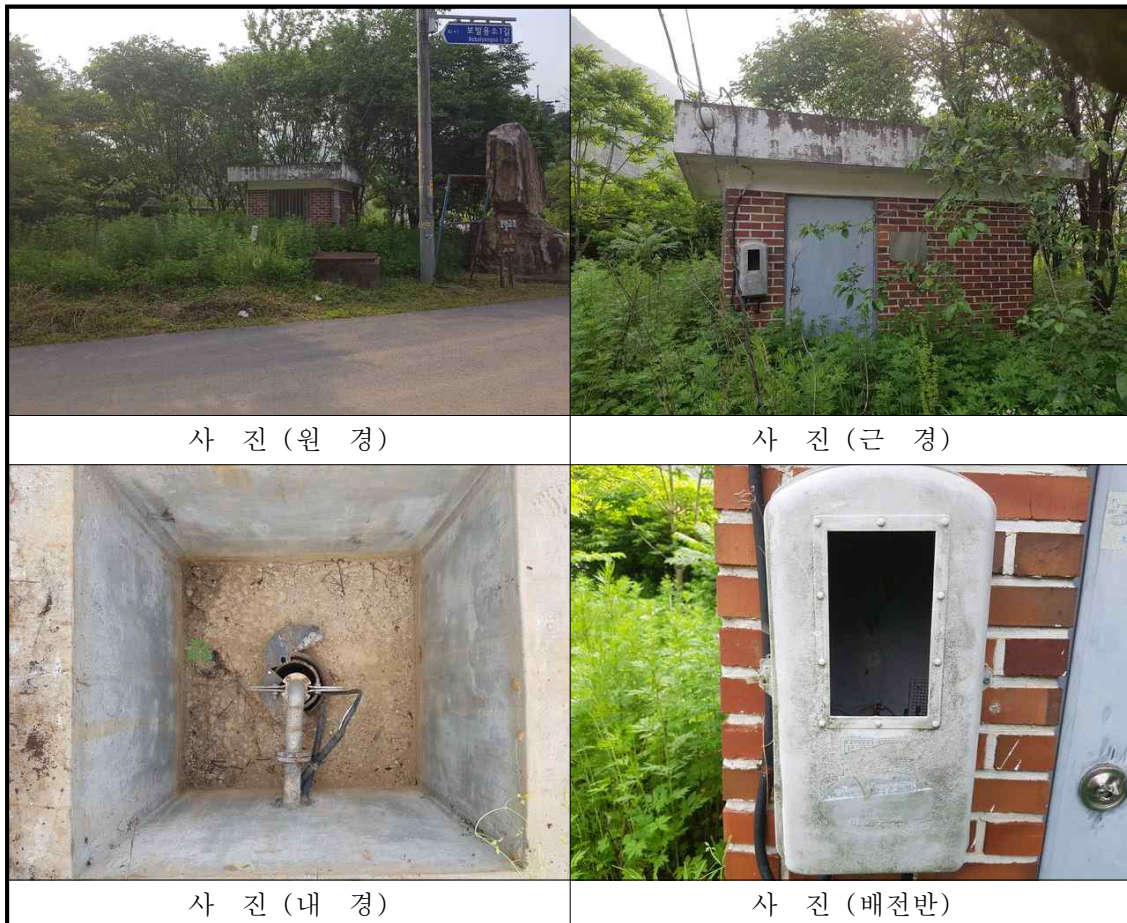
라. 사진대지

분야별	구 분	점 검 목 적	점 검 사항	점 검 내 용	점 검 결 과	
지 질 / 수 질	관 정	수 질	수질검사	검사일	-	
				농업용 수질기준	-	
				부적합 항목	-	
		관 정	자연수위	자연수위 측정	8.30	
				양 수 량	양수량의 적정여부	확인불가
				이 물 질 배출여부	이물질, 오염물질배출여부	확인불가
		양수장 및 보호공	균 열	균열, 백태, 박리, 파손여부	양호	
				누 수	위치, 누수원인, 누수여부	확인불가
				침 하	침하부위, 원인 및 정도	양호
		오염방지 시설	덮개파손	파손 및 시건장치 유무	파손	
				녹발생 및 부식정도	양호	
		측 정 장 치	유 량 계	작동유무 및 파손여부	확인불가	
				출수장치	출수장치의 파손여부	시설없음
				수위측정관	수위측정관의 관리상태	시설없음
기 계	기 계 시 설	수 중 펌 프	작동상태	작동여부, 진동 및 경음상태	확인불가	
			용 량	이용량 대비 용량의 적정성	양호	
전 기	전 기 시 설	배전함 및 전기설비	외 형	누유상태, 계측기기 작동	양호	
			설 치	위치의 적정성, 설치상태	확인불가	
			동 작	진동상태, 계기류 작동	확인불가

문제점	사용중지,전력계없어 작동여부 확인불가		
대책	관정재정비, 내부청소 실시		
추정소요사업비 (공종별)	공종(항목)	처리내역	처리비용(천원)
	출수장치	출수장치교체 및 설치	100
	수위측정관	수위측정관교체및설치	167
	계		267

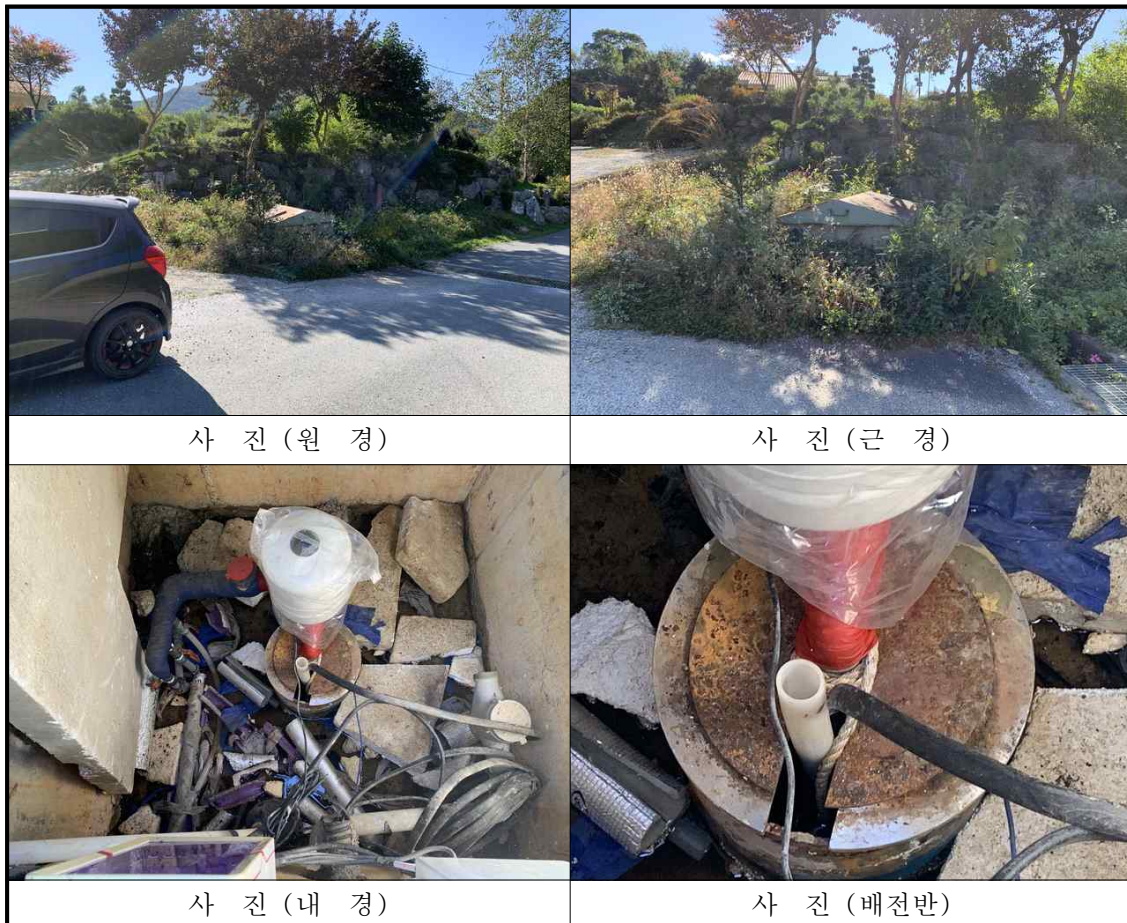
라. 사진대지

분야별	구 분	점 검 목 적	점 검 사항	점 검 내 용	점 검 결 과		
지 질 / 수 질	관 정	수 질	수질검사	검사일	-		
				농업용 수질기준	-		
				부적합 항목	-		
		관 정	자연수위	자연수위	자연수위 측정	1.79	
					양 수 량	양수량의 적정여부	양호
					이 물 질 배출여부	이물질, 오염물질배출여부	양호
		양수장 및 보호공	균 열	균 열	균열, 백태, 박리, 파손여부	양호	
					누 수	위치, 누수원인, 누수여부	누수
					침 하	침하부위, 원인 및 정도	양호
		오염방지 시설	덮개파손	덮개파손	파손 및 시건장치 유무	양호	
					덮개부식	녹발생 및 부식정도	양호
		측 정 장 치	유 량 계	작동유무	작동유무 및 파손여부	양호	
					출수장치	출수장치의 파손여부	시설없음
수위측정관	수위측정관의 관리상태					양호	
기 계	기 계 시 설	수 중 펌 프	작동상태	작동여부, 진동 및 경음상태	양호		
			용 량	이용량 대비 용량의 적정성	양호		
전 기	전 기 시 설	배전함 및 전기설비	외 형	누유상태, 계측기기 작동	양호		
			설 치	위치의 적정성, 설치상태	양호		
			동 작	진동상태, 계기류 작동	양호

문제점	개인전기 사용중		
대 책	관정재정비, 내부청소 실시		
추정소요사업비 (공 중 별)	공 중 (항 목)	처 리 내 역	처 리 비 용 (천 원)
	출수장치	출수장치교체 및 설치	100
	계		100

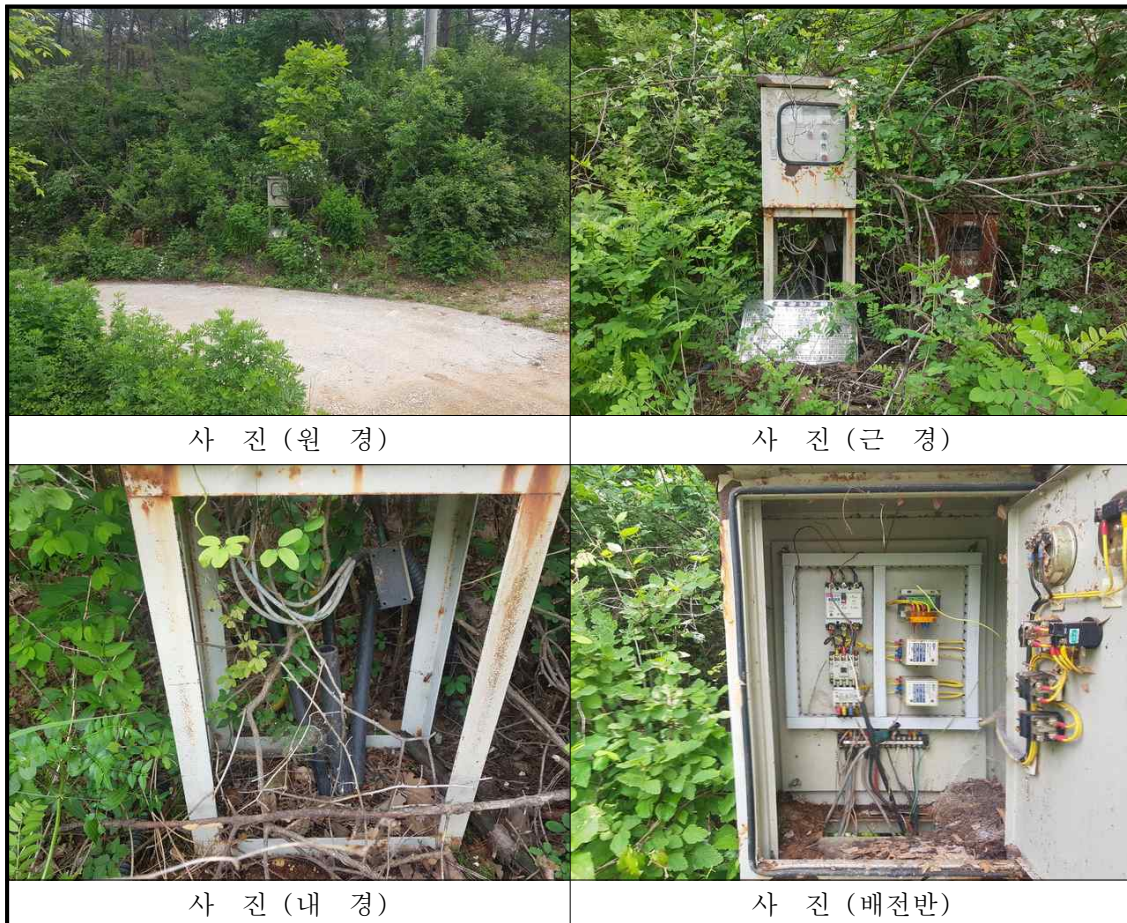
라. 사진대지

문제점	전력계없음, 관정시설 매몰상태		
대책			
추정소요사업비 (공종별)	공종(항목)	처리내역	처리비용(천원)
	계

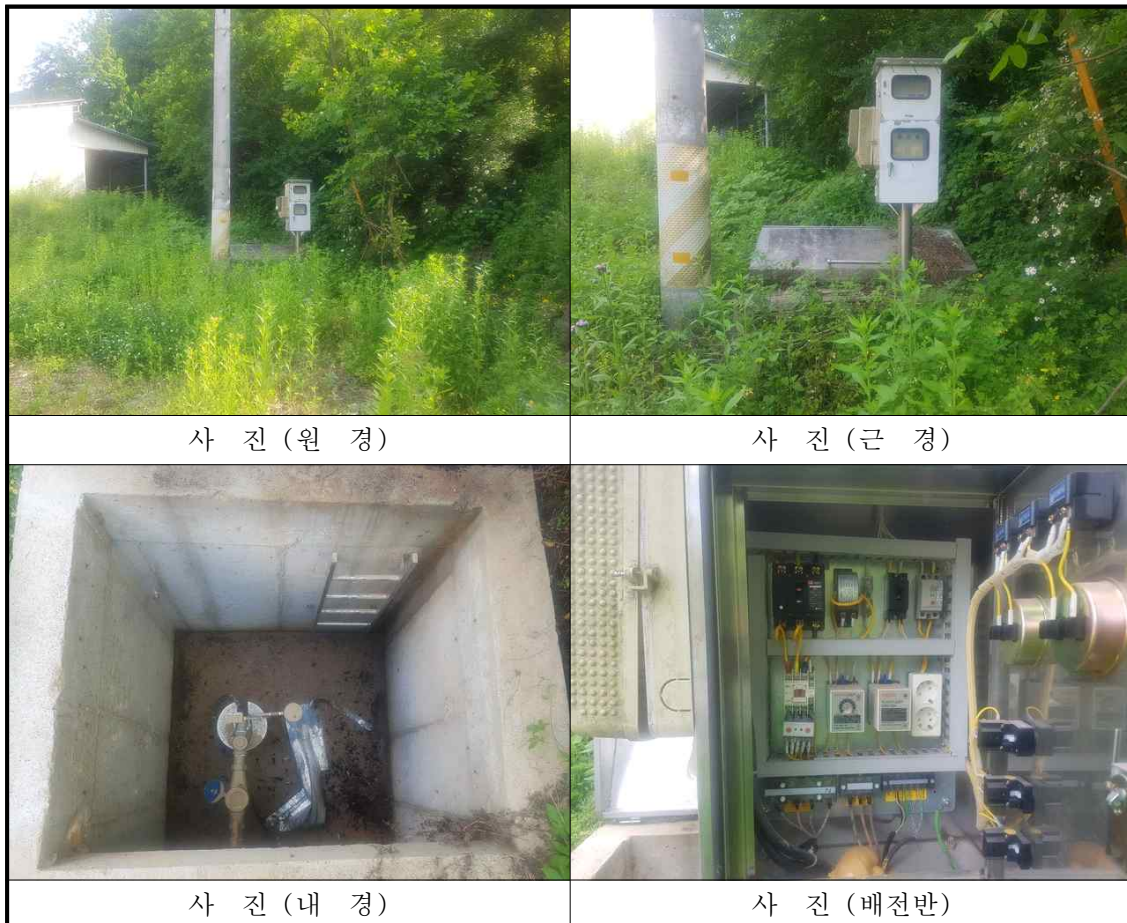
라. 사진대지

문제점	전력계없어 작동여부 확인불가		
대책	관정재정비, 내부청소 실시		
추정소요사업비 (공종별)	공종(항목)	처리내역	처리비용(천원)
	출수장치	출수장치교체 및 설치	100
	수위측정관	수위측정관교체및설치	167
	계		267

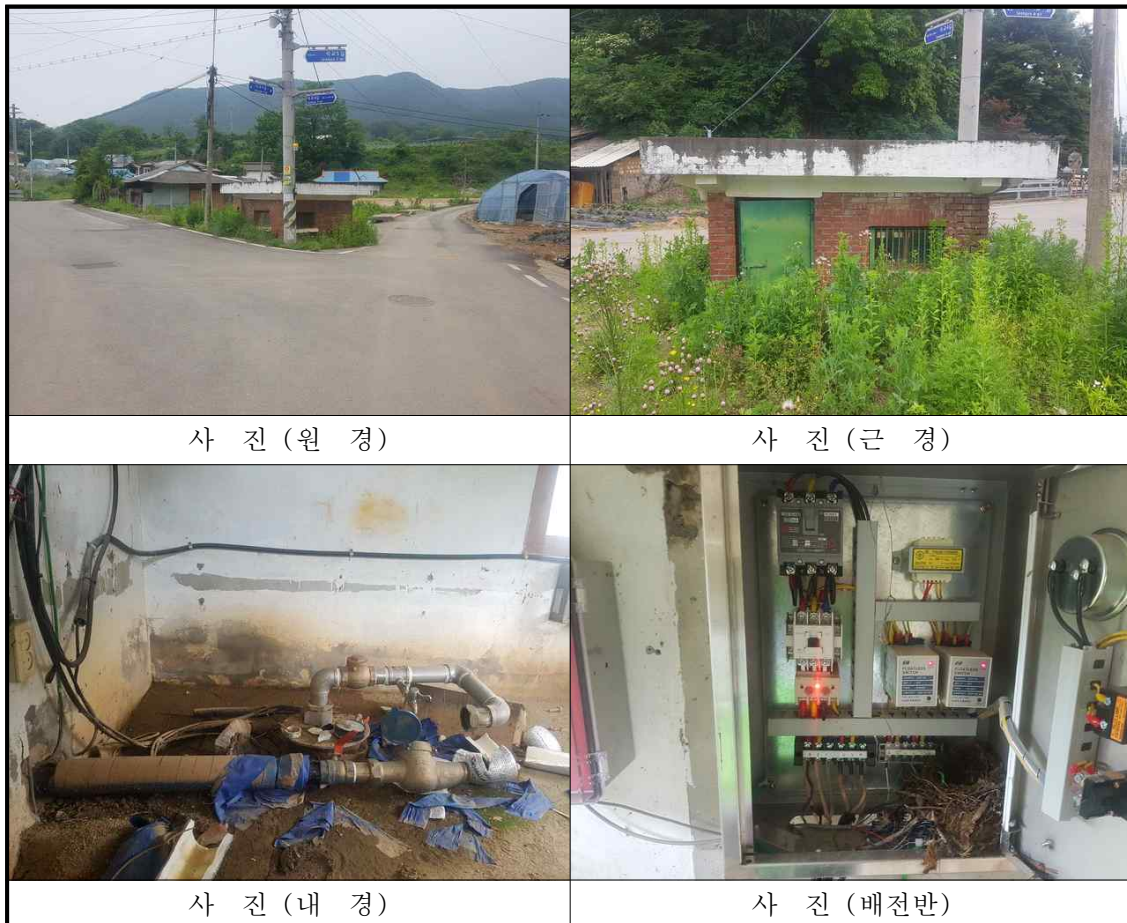
라. 사진대지

분야별	구 분	점 검 목 적	점 검 사항	점 검 내 용	점 검 결 과	
지 질 / 수 질	관 정	수 질	수질검사	검사일	-	
				농업용 수질기준	-	
				부적합 항목	-	
		관 정	자연수위	자연수위 측정	2.59	
				양 수 량	양수량의 적정여부	양호
				이 물 질 배출여부	이물질, 오염물질배출여부	양호
		양수장 및 보호공	균 열	균열, 백태, 박리, 파손여부	균열	
				누 수	위치, 누수원인, 누수여부	양호
				침 하	침하부위, 원인 및 정도	양호
		오염방지 시설	덮개파손	파손 및 시건장치 유무	양호	
				녹발생 및 부식정도	양호	
		측 정 장 치	유 량 계	작동유무 및 파손여부	시설없음	
				출수장치	출수장치의 파손여부	양호
수위측정관	수위측정관의 관리상태			시설없음		
기 계	기 계 시 설	수 중 펌 프	작동상태	작동여부, 진동 및 경음상태	양호	
			용 량	이용량 대비 용량의 적정성	양호	
전 기	전 기 시 설	배전함 및 전기설비	외 형	누유상태, 계측기기 작동	양호	
			설 치	위치의 적정성, 설치상태	A게이지 고장	
			동 작	진동상태, 계기류 작동	A게이지 고장

문제점			
대책	관정재정비, 내부청소 실시		
추정소요사업비 (공종별)	공종(항목)	처리내역	처리비용(천원)
	유량계	유량계교체 및 설치	250
	계		250

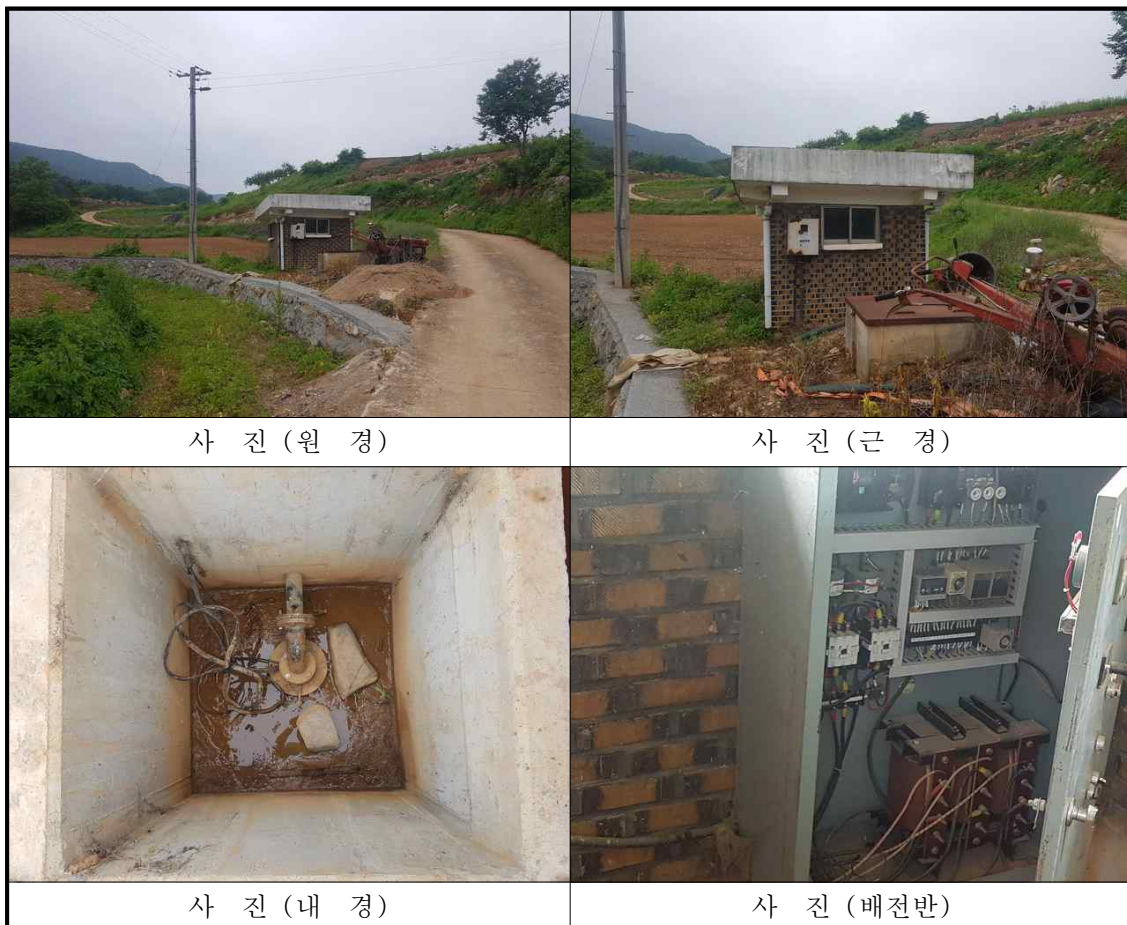
라. 사진대지

분야별	구 분	점 검 목 적	점 검 사항	점 검 내 용	점 검 결 과	
지 질 / 수 질	관 정	수 질	수질검사	검사일	-	
				농업용 수질기준	-	
				부적합 항목	-	
		관 정	자연수위	자연수위 측정	-	
				양 수 량	양수량의 적정여부	양호
				이 물 질 배 출 여 부	이물질, 오염물질배출여부	양호
		양수장 및 보호공	균 열	균열, 백태, 박리, 파손여부	균열	
				누 수	위치, 누수원인, 누수여부	누수
				침 하	침하부위, 원인 및 정도	양호
		오염방지 시설	덮개파손	파손 및 시건장치 유무	양호	
				녹발생 및 부식정도	양호	
		측 정 장 치	유 량 계	작동유무 및 파손여부	시설없음	
				출수장치	출수장치의 파손여부	시설없음
수위측정관	수위측정관의 관리상태			시설없음		
기 계	기 계 시 설	수 중 펌 프	작동상태	작동여부, 진동 및 경음상태	양호	
			용 량	이용량 대비 용량의 적정성	양호	
전 기	전 기 시 설	배전함 및 전기설비	외 형	누유상태, 계측기기 작동	양호	
			설 치	위치의 적정성, 설치상태	V,A게이지 고장	
			동 작	진동상태, 계기류 작동	V,A게이지 고장

문제점			
대책	관정재정비, 내부청소 실시		
추정소요사업비 (공종별)	공종(항목)	처리내역	처리비용(천원)
	유량계	유량계교체 및 설치	250
	출수장치	출수장치교체 및 설치	100
	수위측정관	수위측정관교체및설치	167
	계		517

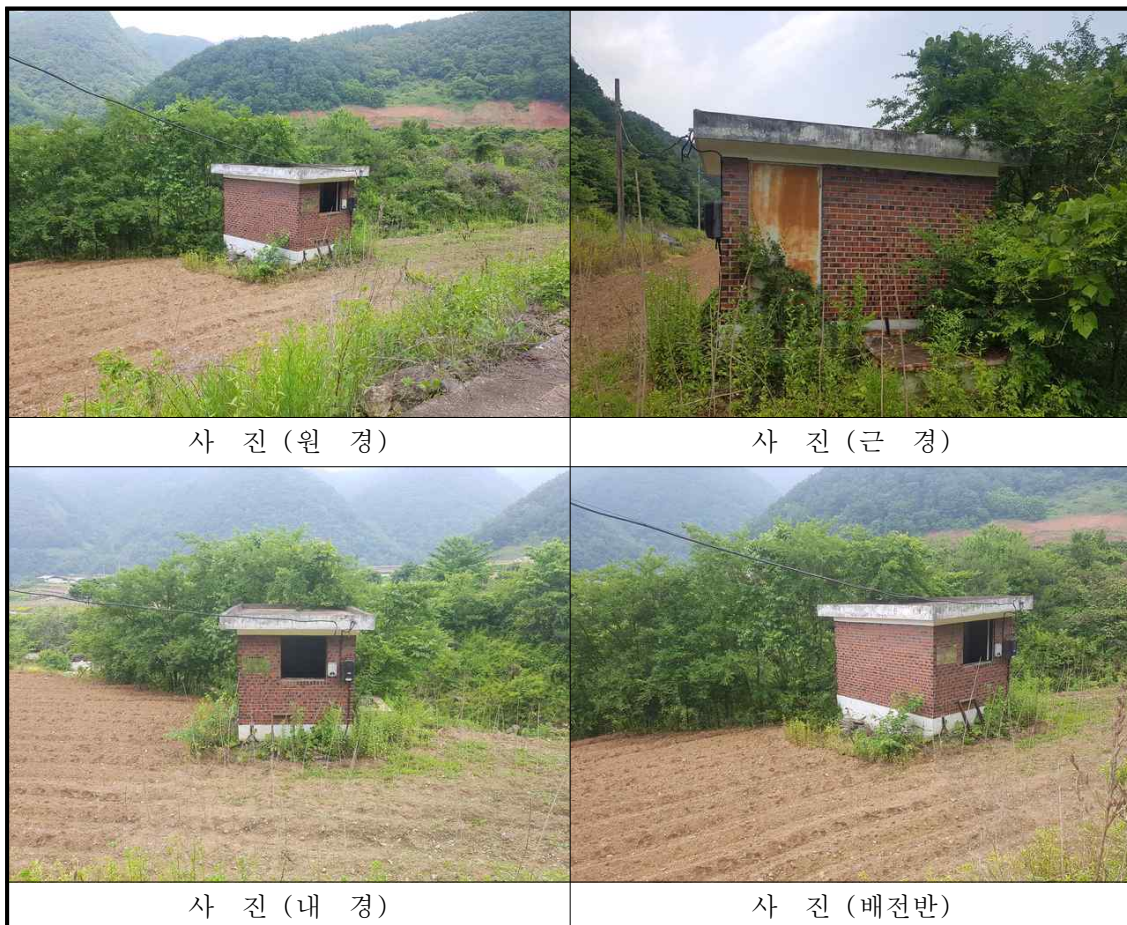
라. 사진대지

문제점	접근이 어려워 시설확인불가		
대 책			
추정소요사업비 (공 중 별)	공 중 (항 목)	처 리 내 역	처 리 비 용 (천 원)
	계
