2021 농촌지하수관리 보고서 단가지구

Rural Groundwater Management Report

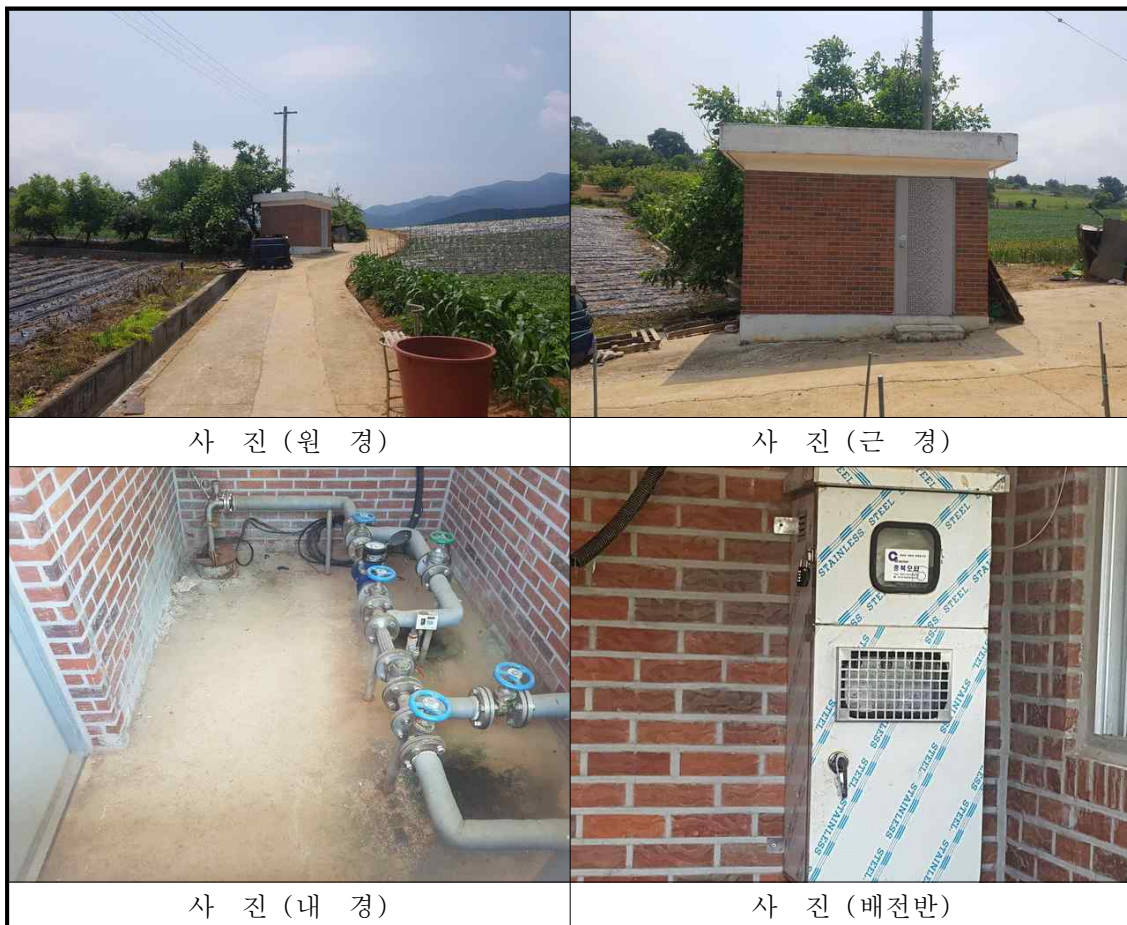
라. 사진대지

문제점	시건장치로 내부시설 확인불가		
대책	관정재정비, 내부청소 실시		
추정소요사업비 (공종별)	공종(항목)	처리내역	처리비용(천원)
	출수장치	출수장치교체 및 설치	100
	수위측정관	수위측정관교체및설치	167
	계		267

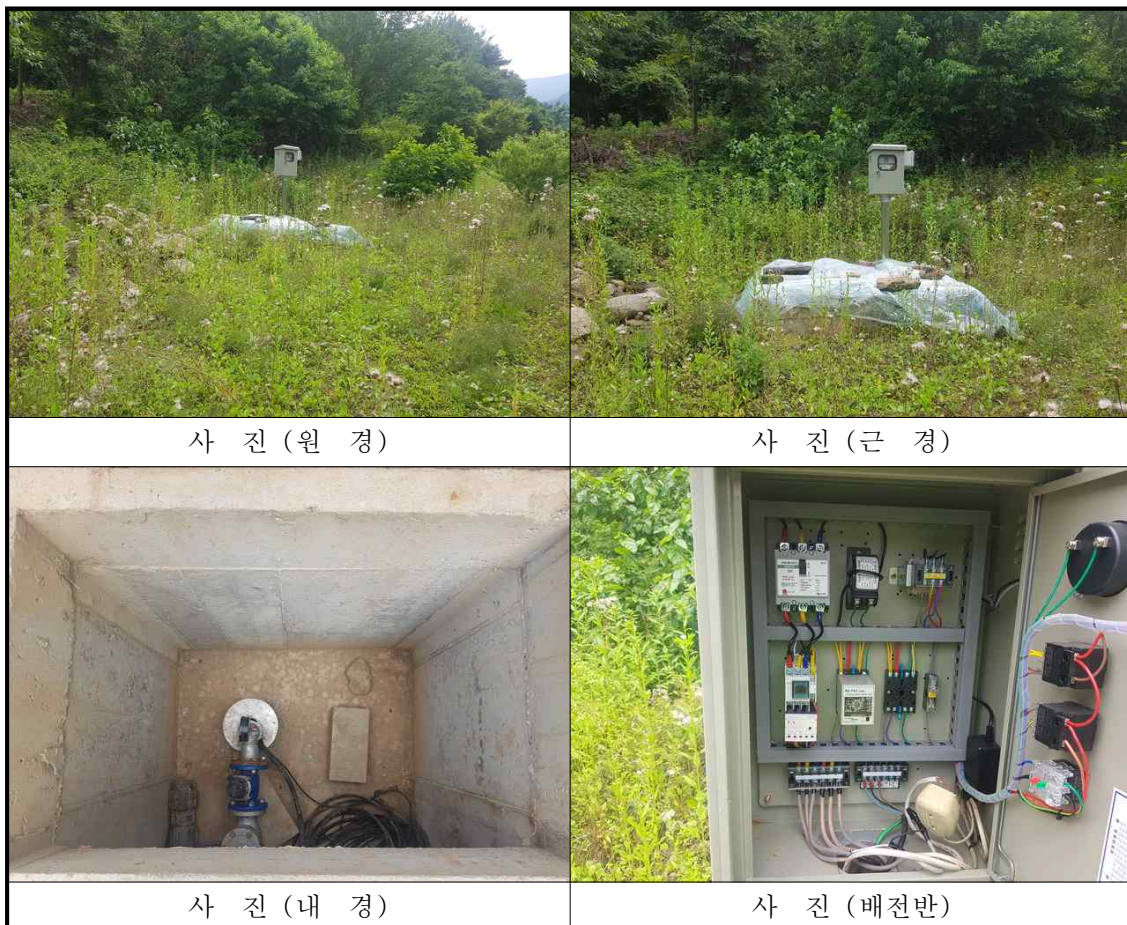
라. 사진대지

문제점	누전차단되어 가동이 되지않아서 작동여부 확인불가		
대 책	관정재정비, 내부청소 실시		
추정소요사업비 (공 중 별)	공 중 (항 목)	처 리 내 역	처 리 비 용 (천 원)
	출수장치	출수장치교체 및 설치	100
	수위측정관	수위측정관교체및설치	167
	계		267

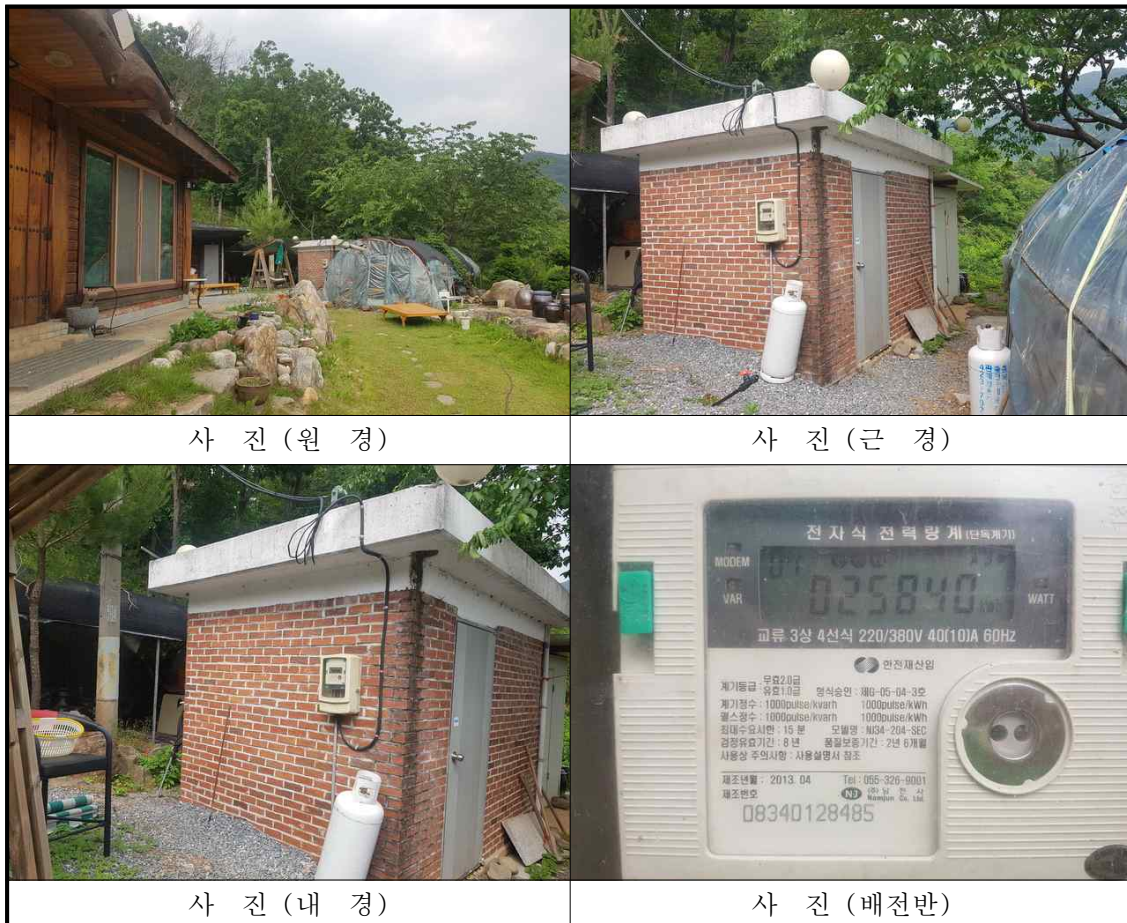
라. 사진대지

문제점	시건장치로 내부시설 확인불가		
대 책			
추정소요사업비 (공 중 별)	공 중 (항 목)	처 리 내 역	처 리 비 용 (천 원)
	계

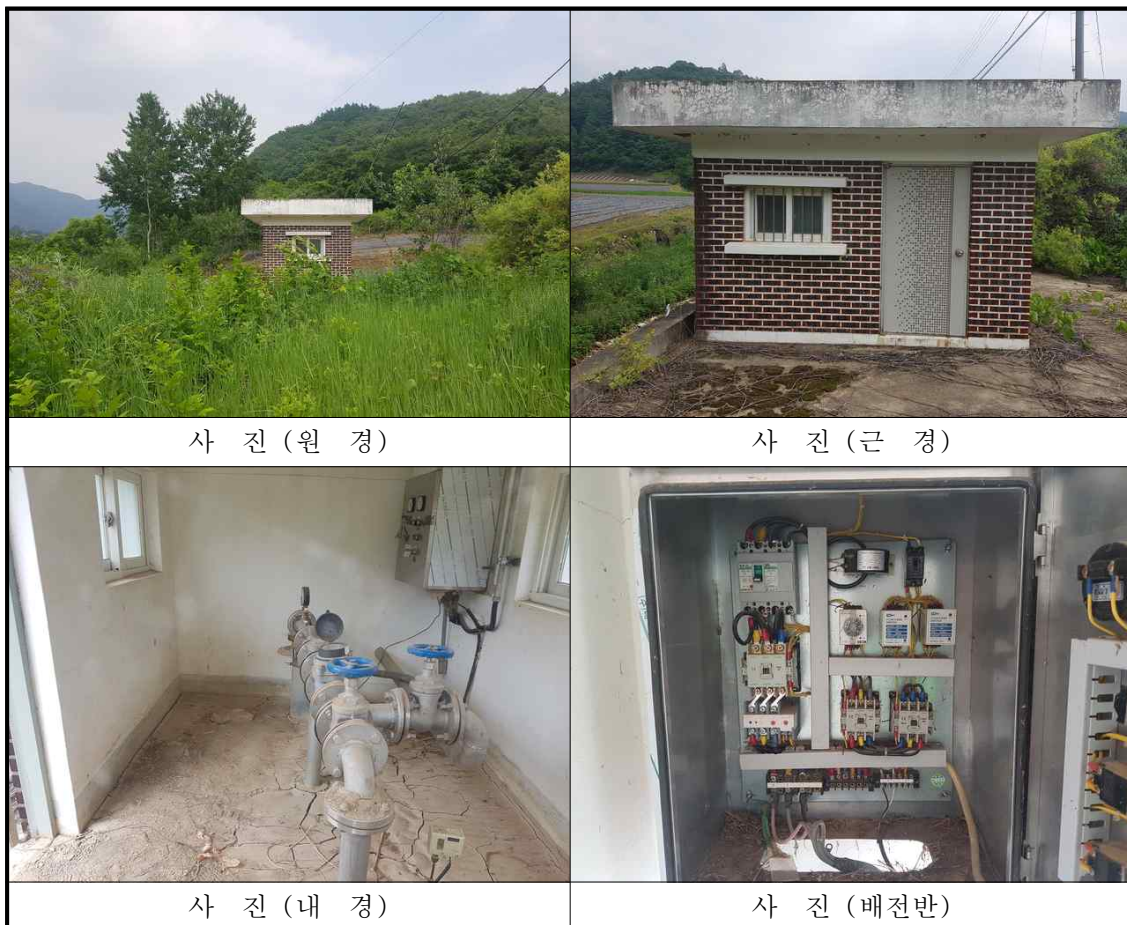
라. 사진대지

문제점	전력계없어 작동여부 확인불가		
대책	관정재정비, 내부청소 실시		
추정소요사업비 (공종별)	공종(항목)	처리내역	처리비용(천원)
	출수장치	출수장치교체 및 설치	100
	계		100

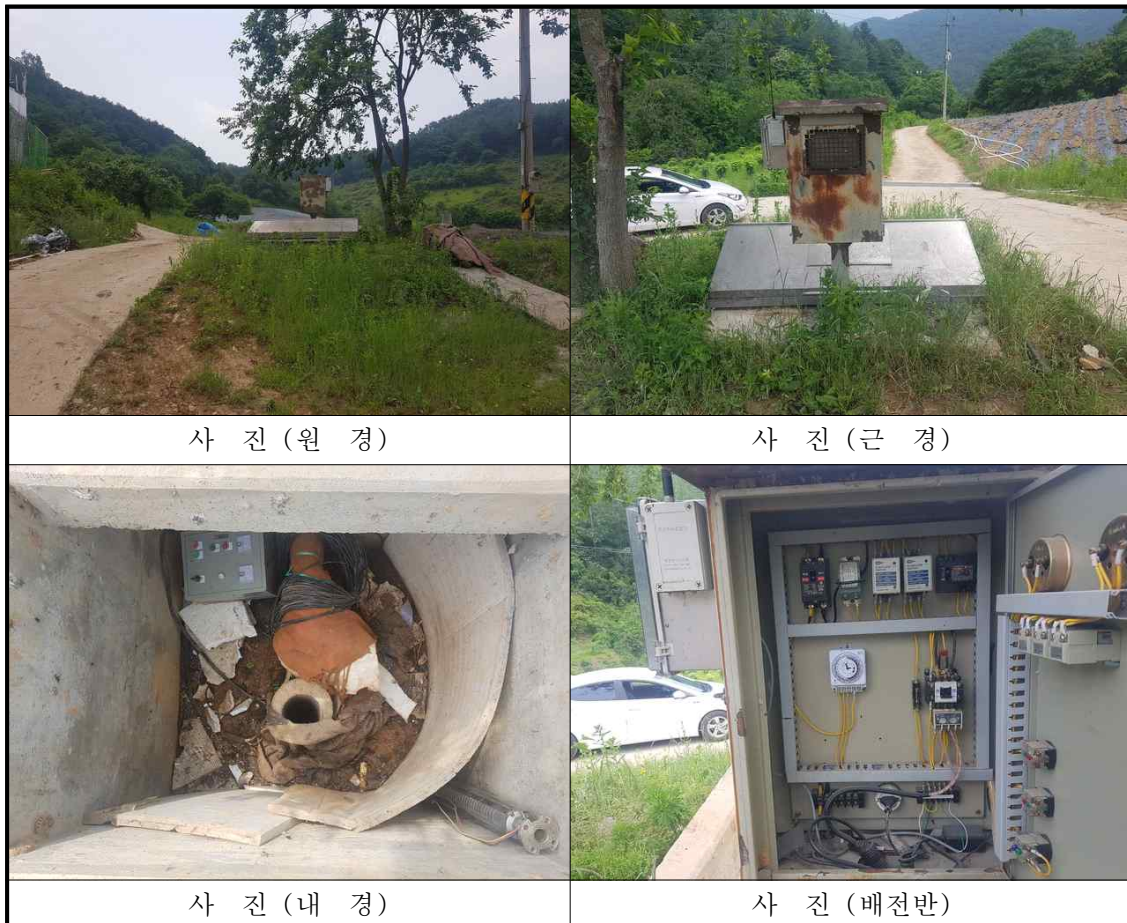
라. 사진대지

문제점	펌프없음		
대책	관정재정비, 내부청소 실시		
추정소요사업비 (공종별)	공종(항목)	처리내역	처리비용(천원)
	유량계	유량계교체 및 설치	250
	출수장치	출수장치교체 및 설치	100
	수위측정관	수위측정관교체및설치	167
	계		517
