국가어항 외곽시설(방파제 등) 설계파 검토 및 안전성 평가 용역(2차년도)

# 보 고 서

- 제 1 권 총 괄 편 -

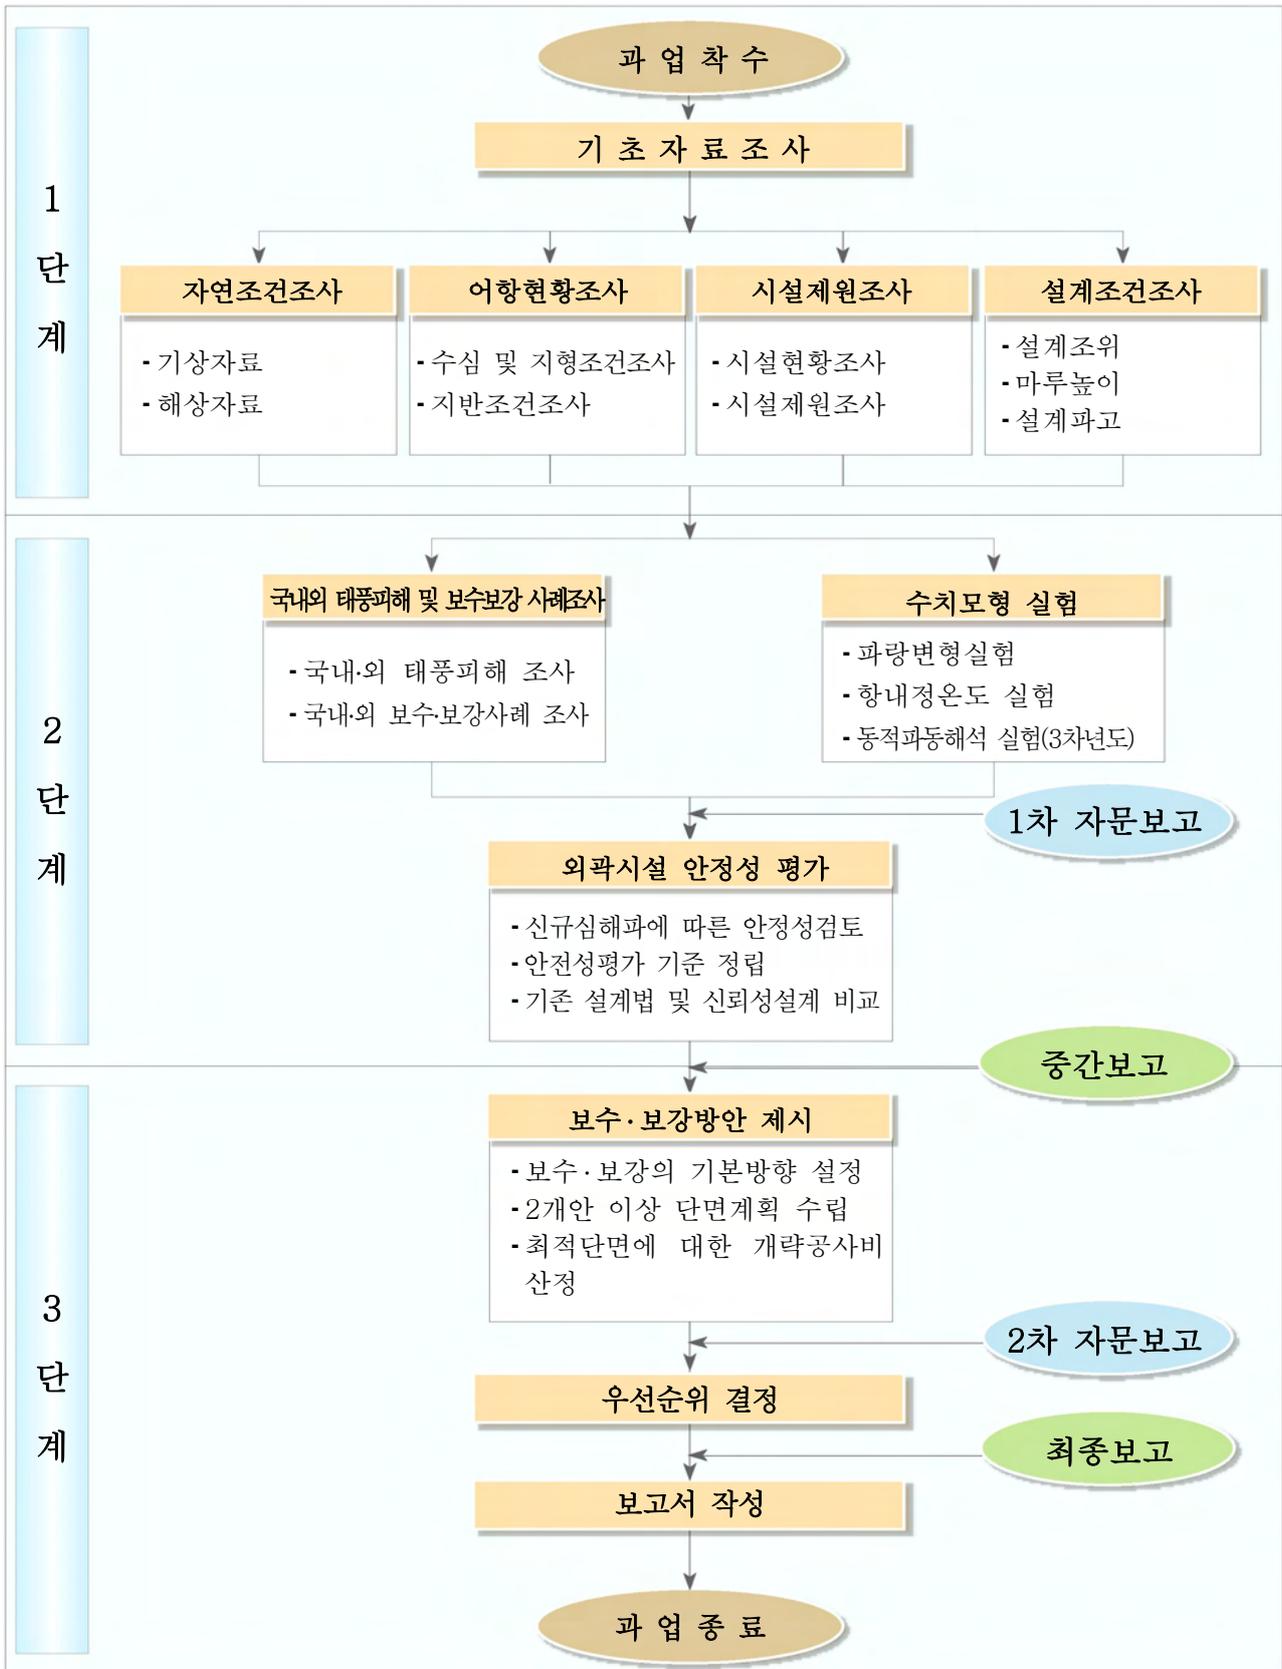
1.5 과업수행 흐름도

구 분		내 용
기 초 자 료 조 사	1) 자연조건조사 2) 어항현황조사 3) 시설제원조사 4) 설계조건조사	<ul style="list-style-type: none"> <li>• 기상자료(바람, 강우, 기온 등), 해상자료(파랑, 조석 등) 등</li> <li>• 수심조건, 지형조건, 지반조건</li> <li>• 국가어항 외곽시설 연혁, 보수·보강현황, 평면 및 단면 등</li> <li>• 설계조위, 마루높이, 설계파고</li> </ul>
국 내 · 외 태 풍 피 해 및 보 수 · 보 강 사 례 조 사	1) 국내·외 태풍피해 조사 2) 국내·외 보수·보강 사례조사	<ul style="list-style-type: none"> <li>• 지역별, 단면형식별 피해규모</li> <li>• 태풍피해 유형별 분류</li> <li>• 피해원인별 보수·보강 대책사례</li> </ul>
수 치 모 형 실 험	1) 설계파 산정 2) 항내정온도 검토 3) 동적파동해석 실험	<ul style="list-style-type: none"> <li>• 트인해안과 반차폐된 해안으로 나누어 설계파 산정</li> <li>• 이상시와 평상시의 항내정온도 평가</li> <li>• 현상태와 보강단면의 안전성 비교</li> </ul>
안 전 성 평 가 및 보 수 · 보 강 방 안 제 시	1) 기존시설 안전성 평가 2) 피해 외곽시설 보수·보강계획 수립 3) 개략공사비 산정	<ul style="list-style-type: none"> <li>• 기존 및 신규 심해설계파에 따른 시설의 안전성 평가</li> <li>• 단면계획 수립 및 최적단면 선정</li> <li>• 보수·보강 단면에 따른 개략공사비 산정</li> </ul>

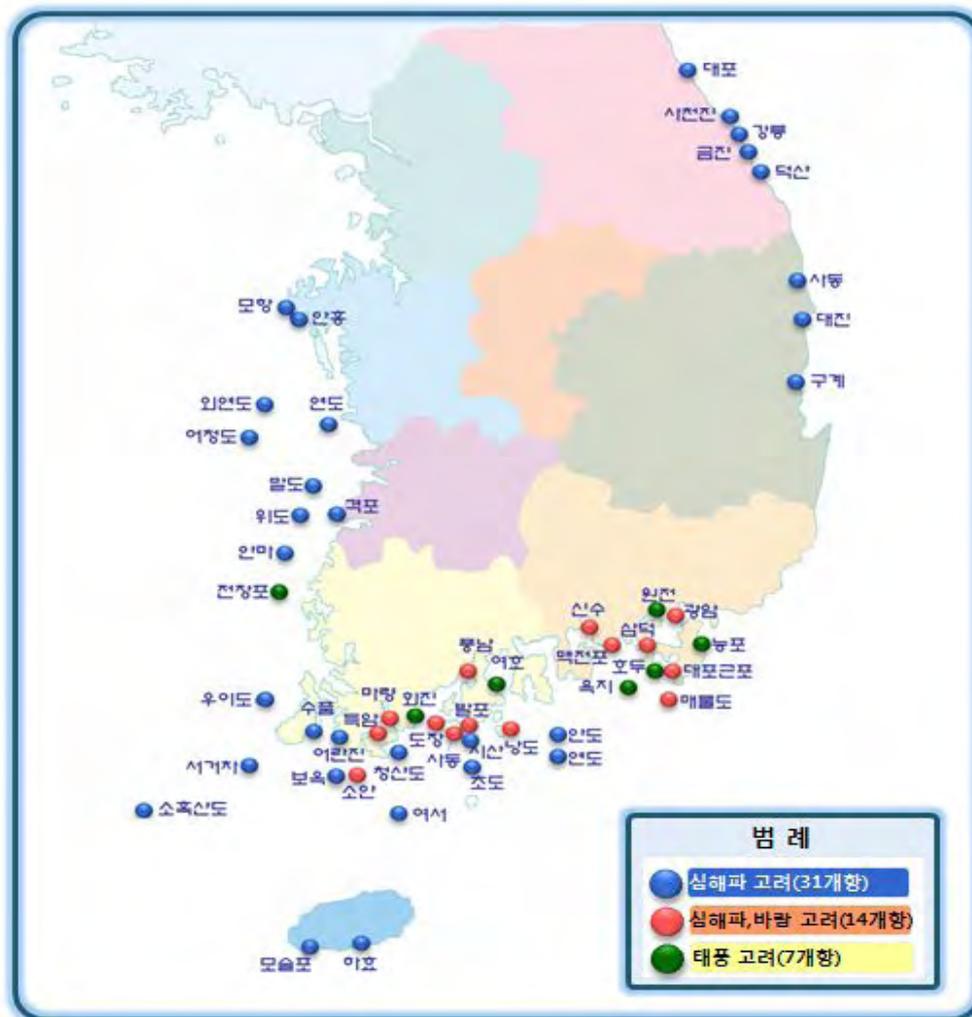
<그림 3.1.4> 계산 방법에 따른 어항의 구분과 위치

- 지형적인 영향이 적은 트인어항으로 심해설계파를 활용하는 대상 국가어항은 2차년도 대상어항 52개 중 강릉어항사무소, 인천어항사무소, 제주특별자치도 소속 전 어항과 동해어항사무소, 서해어항사무소 소속 중 외해에 위치한 총 31개 어항이다.
- 차폐되어 있어서 바람의 영향을 고려한 어항 중 심해설계파와 설계바람의 영향을 동시에 고려하여 계산한 어항은 소안항, 득암항, 사동항, 도장항, 마량항, 풍남항, 발포항, 낭도항, 신수항, 맥전포항, 삼덕항, 매물도항, 광암항, 대포근포항 총 14개 항이고, 태풍의 영향만을 고려하여 계산한 어항은 전장포항, 회진항, 여호항, 옥지항, 호두항, 원전항, 능포항 총 7개항이다.

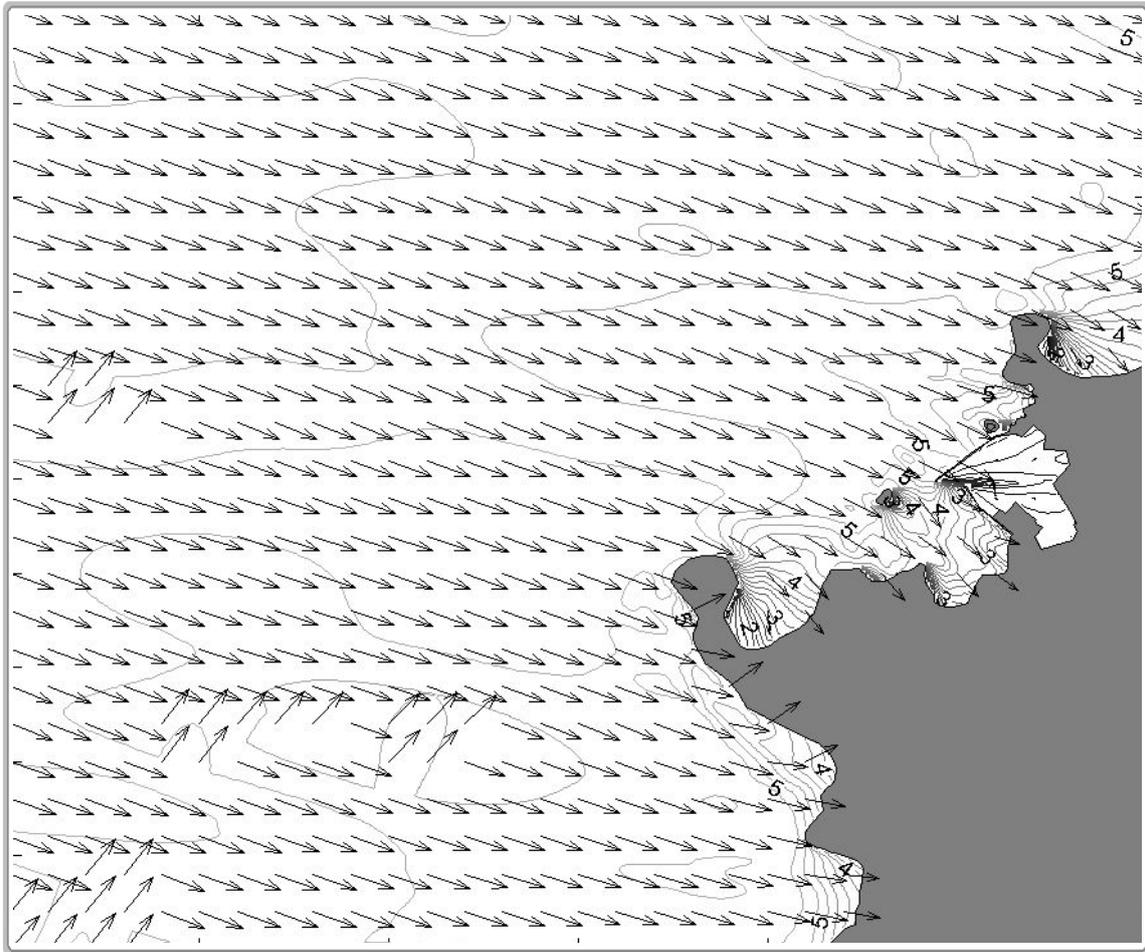
<그림 3.1.5> 최대파 파고·파향선도(전파향)

항명	시설물	구간	파향					구조물 설계파					
								기존			금회		
			WSW	W	WNW	NW	NNW	파향	파고 (m)	주기 (s)	파향	파고 (m)	주기 (s)
모항항	북방파제	1구간	0.54	0.91	2.14	<b>2.40</b>	1.49	NW	5.0	9.0	NW	2.40	10.7
		2구간	-	-	<b>3.35</b>	2.86	-	NW	5.0	9.0	WNW	3.40	11.3
		3구간	2.31	3.56	<b>5.05</b>	4.67	3.42	NW	5.0	9.0	WNW	5.10	11.3
		4구간 (두부)	2.30	3.57	<b>5.04</b>	4.76	3.41	NW	5.0	9.0	WNW	5.10	11.3
	남방파제	1구간	1.36	1.98	<b>2.90</b>	2.27	1.04	S	3.7	9.5	WNW	2.90	11.3
		2구간	1.53	2.17	<b>3.07</b>	2.33	1.03	S	3.7	9.5	WNW	3.10	11.3
		3구간 (두부)	1.31	1.86	<b>2.69</b>	1.90	0.62	S	3.7	9.5	WNW	3.10	11.3

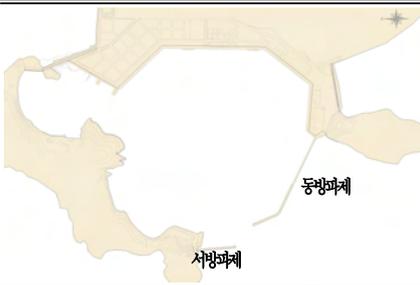
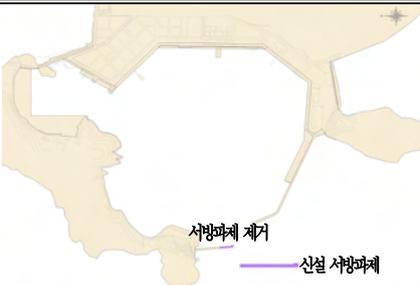
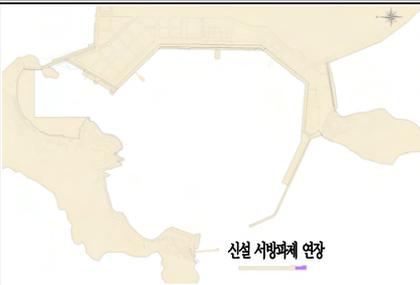
[표 3.2.4] 실험안

<ul style="list-style-type: none"> <li>• 동방파제 375m</li> <li>• 서방파제 177m</li> </ul>	<ul style="list-style-type: none"> <li>• 실시설계안               <ul style="list-style-type: none"> <li>-신설 서방파제 260m 축조</li> <li>-서방파제 63m 절개</li> </ul> </li> </ul>	<ul style="list-style-type: none"> <li>• 실시설계안 시공후 보강               <ul style="list-style-type: none"> <li>- 신설 서방파제 50m 연장</li> </ul> </li> </ul>

- 안홍항은 해경선 및 대형 어선의 입출항이 빈번하게 이루어지고 있고, 항내 수역이 넓어 외해에서 전파되는 S~W계열 파랑 뿐만 아니라 바람에 의한 항내 발생파로 인해 항내 정온도가 불량한 것으로 나타났다.
- 따라서, 외곽시설 뿐만 아니라 항내 구조물을 설치하여 이를 차폐하여야 하나 항내 정온 미확보구간이 매우 넓게 분포되어 있고, 대형선박의 입·출항에 영향이 미칠 것으로 판단되어 외곽시설 보강안을 계획하였다.
- 계획1안은 실시설계안으로 신설 서방파제에 의해 외해에서 전파되는 파랑이 일부 차폐되어 현상태에 비해 항내 정온이 개선되나 전반적으로 항내 정온은 불량하며, 입·출항시 선박의 시야가 확보되지 않아 안전운항이 필요할 것으로 판단된다.
- 계획2안은 실시설계 보강안으로 항로 영향을 최소화하도록 신설 서방파제를 연장하여 항내 정온을 개선하였다.
- 따라서, 실시설계안의 정온을 개선한 계획2안을 채택·건의하였다.

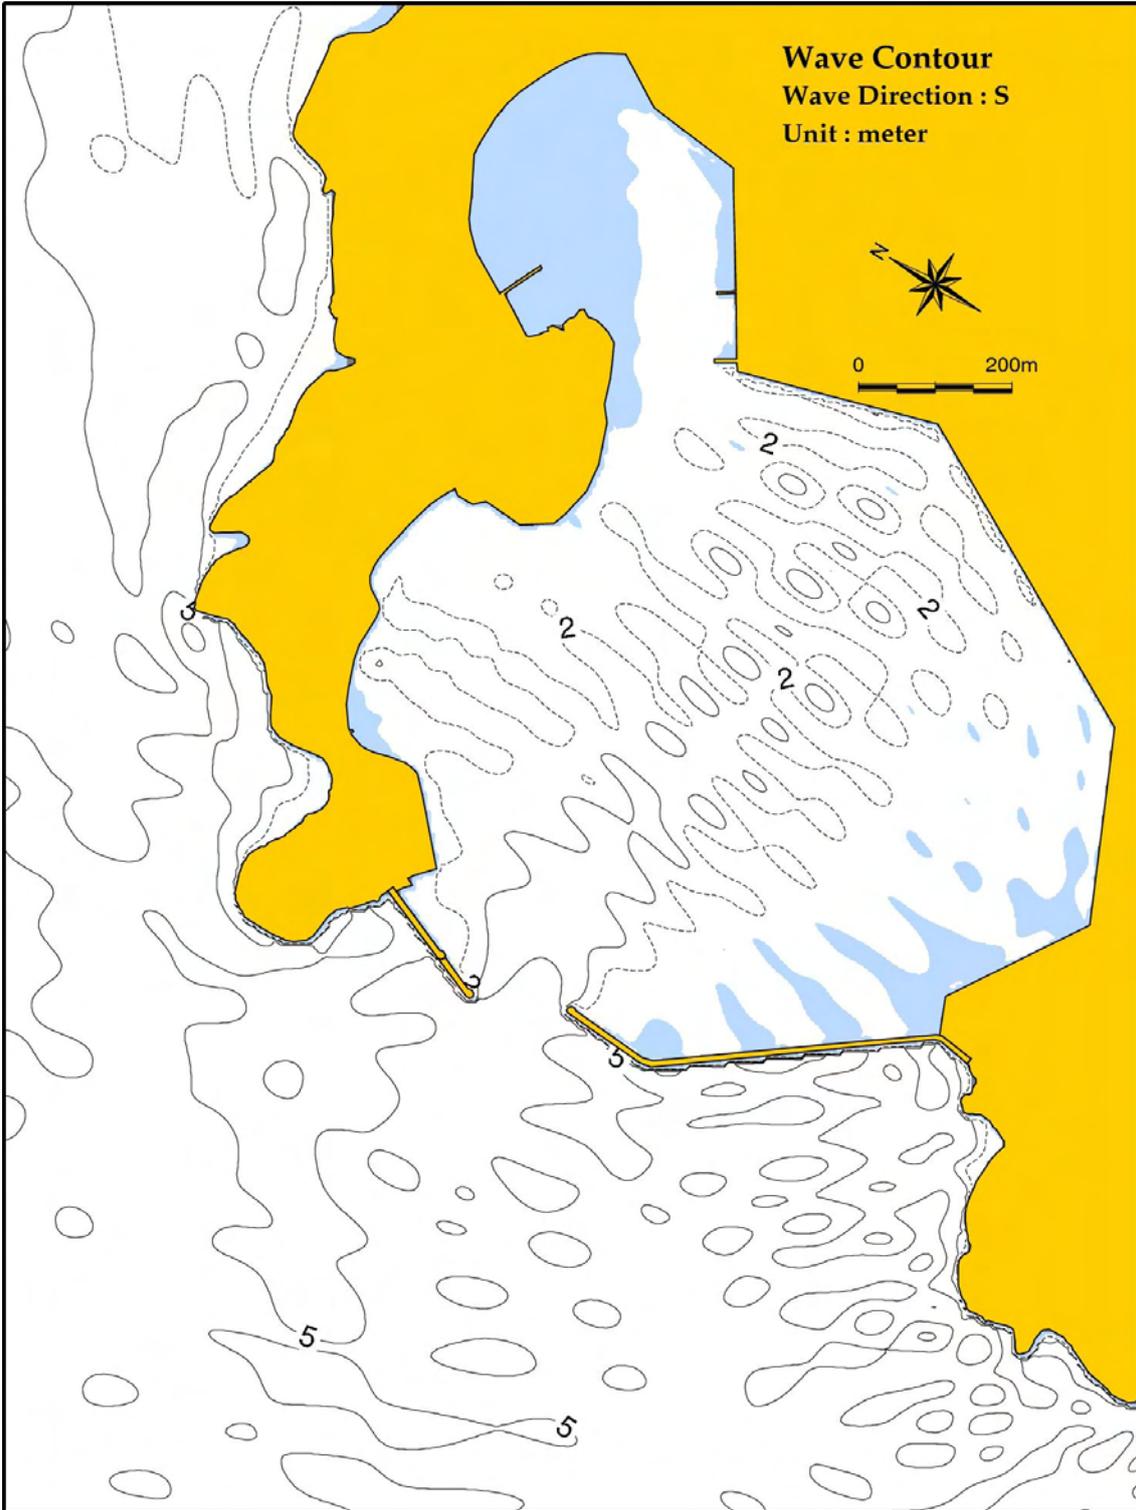
<그림 3.2.1> 등파고선도(현상태, S파향 내습시)

구 분	현상태				계획1안				계획2안			
	1구간	2구간	3구간	4구간	1구간	2구간	3구간	4구간	1구간	2구간	3구간	4구간
S	-	1.17	3.02	1.09	0.32	0.77	0.77	0.27	0.25	0.65	0.61	0.18
SSW	-	1.68	2.76	0.98	0.36	0.38	0.68	0.36	0.25	0.24	0.73	0.30
SW	-	1.07	1.35	0.51	0.16	0.10	0.66	0.22	0.15	0.21	0.33	0.19

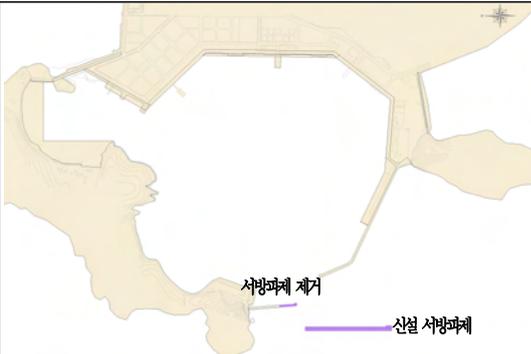
구 분	계획1안	계획2안
평 면 도

개 요	<ul style="list-style-type: none"> <li>• 실시설계안</li> <li>- 신설서방파제 260m 축조</li> <li>- 서방파제 63m 절개</li> </ul>	<ul style="list-style-type: none"> <li>• 실시설계안 보강</li> <li>- 신설서방파제 50m 연장</li> </ul>
물양장 전면 최대파고(m)	0.10~0.77	0.15~0.73
필요소요 수면적(m <sup>2</sup> )	104,864	
항내정온 수면적(m <sup>2</sup> )	307,575	505,125
장·단점	<ul style="list-style-type: none"> <li>• S계열 파랑 내습시 항내정온 불리</li> <li>• 선박 운항성 확보를 위해 서방파제 제거</li> </ul>	<ul style="list-style-type: none"> <li>• 실시설계안에 대한 항내정온 개선</li> <li>• 항로 간섭 최소화</li> </ul>
공 사 비	-	91 억원
건 의		○

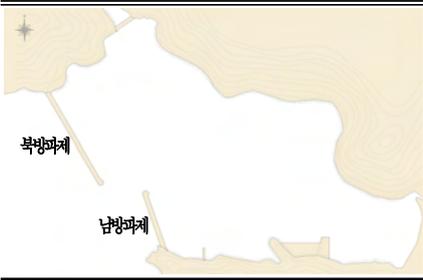
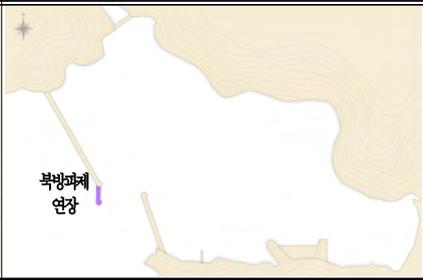
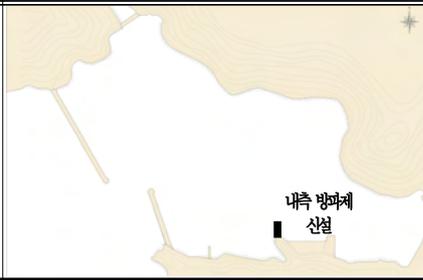
[표 3.2.16] 실험안

• 북방파제 550m • 남방파제 300m	• 북방파제 50m 연장	• 내측 방파제 120m 신설

- 안마항은 W과향 내습시 물양장에서의 정온이 미확보되고 있으며, 항내 매몰에 의해 항입구부에서 접안시설까지의 항로를 제외하고는 수심이 낮아 선박의 운항이 어려운 것으로 나타났다.
- 계획1안은 항내측 항로를 최대한 이용하기 위해 외곽시설을 연장하여 접안시설 전면 뿐만 아니라 항내 대부분의 수역에서의 정온을 확보하였다.
- 계획2안은 접안시설 전면에 내측방파제를 신설하여 항내로 전파되는 파랑을 효과적으로 차단하여 항내정온을 확보하였는데, 이에 따라 기존 항로를 일부 변경하여야 하므로 추가적인 항내 준설이 필요할 것으로 판단된다.
- 안마항은 항내매몰이 매우 심각하므로 가능한 기존 항로를 유지하면서 안정적으로 정온을 확보할 수 있는 계획1안을 채택건의한다.

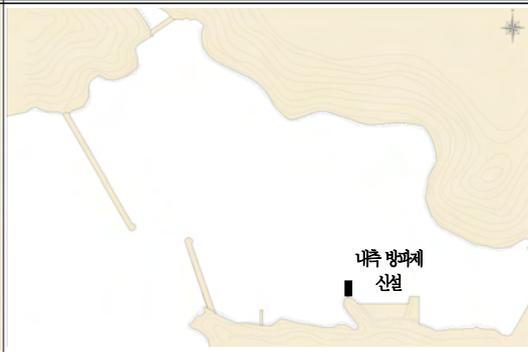
구 분	계획1안	계획2안
평면도

개 요	• 북방파제 50m 연장	• 내측 방파제 120m 신설
물양장 전면 최대파고(m)	0.15~0.26	0.08~0.24
필요소요 수면적(m <sup>2</sup> )	16,000	
항내정온 수면적(m <sup>2</sup> )	1,134,875	538,150
장·단점	<ul style="list-style-type: none"> <li>• 항내 정온 수역 최대한 확보</li> <li>• 항내 선박 이동항로 현상태 유지에 따른 준설 불필요</li> <li>• 경제성 불리</li> </ul>	<ul style="list-style-type: none"> <li>• 접안시설 인근해역 파랑 차폐</li> <li>• 내측 방파제 건설에 따른 항로 변경으로 추가 준설 필요</li> <li>• 경제성 유리</li> </ul>
공 사 비	80 억원	38 억원
건 의	○

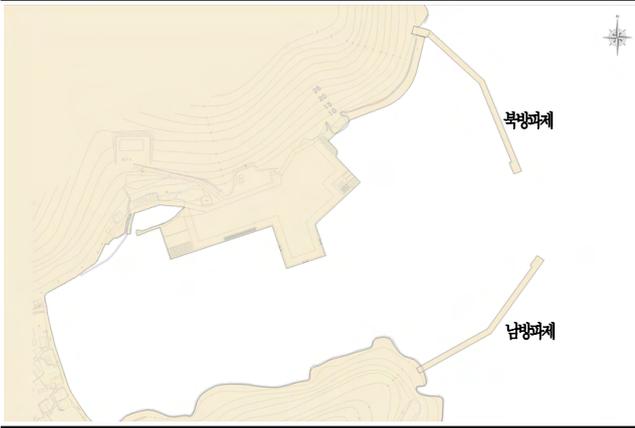
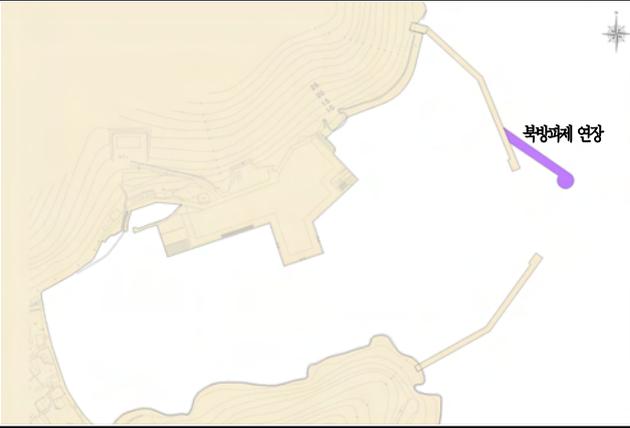
[표 3.2.20] 실험안

<ul style="list-style-type: none"> <li>• 북방파제 210m</li> <li>• 남방파제 210m</li> </ul>	<ul style="list-style-type: none"> <li>• 북방파제 100m 연장</li> </ul>

- 우이도항은 S계열 파랑 내습시 수로형태의 해역을 지나면서 파랑이 분산 및 약화되어 항내 영향이 미미하나 N계열 파랑 내습시 북방과제에 의한 회절파랑 및 항내 반사파로 인해 항내 정온이 불량할 뿐만 아니라 남방과제 배후에 피해가 발생하고 있는 것으로 나타났다.
- 계획안은 항내 정온 확보, 남방과제 배후시설 보호, 선박 통항성을 확보하여야 하는데 항내 구조물 계획시 남방과제 배후를 보호할 수 없고 정온도 미확보 구간 전면에 위치시 선박의 통항성이 문제가 되므로 외곽시설 연장안을 채택하였다.
- 계획안은 기존 북방과제를 두부에 인접안 제간부에서 연장하였는데, 이는 북방과제 연장에 따른 파랑 차폐 뿐만 아니라, 북방과제 배후의 회절파랑 및 연파를 차단하여 항내 정온을 최대한 확보하기 위해 계획하였다.

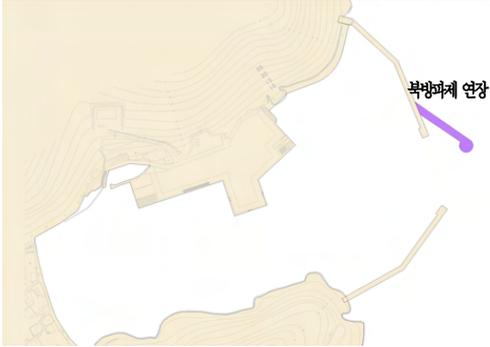
구 분	계획안
평면도

개 요	• 북방과제 100m 연장
물양장 전면 최대파고(m)	0.06~0.36
필요소요 수면적(m <sup>2</sup> )	68,500
항내정온 수면적(m <sup>2</sup> )	126,950
장·단점	<ul style="list-style-type: none"> <li>• N계열 파랑을 효과적으로 차폐하여 남방과제 배후 및 항내 정온 확보</li> <li>• 항로 일부 변경에 따른 선박 통항성 저하</li> </ul>
공 사 비	73 억원
건 의	○

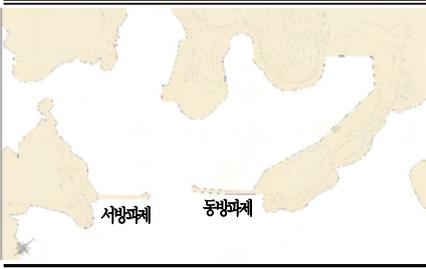
[표 3.2.24] 실험안

• 동방파제 230m • 서방파제 175m	• 내측 방파제 100m 신설	• 서방파제 100m 연장

- 서거차항은 동방파제 배후에 물양장이 위치해 있어 SE계열 파랑이 내습시 회절파랑에 의해 항내정온이 불량하며 항의 주요 어선이 1t 내외의 소형어선으로 한계파고 0.6m에도 피해가 발생하고 있는 것으로 나타났다.
- 계획1안은 내측 방파제를 신설하여 태풍시 방파제 배후에 정박할 수 있는 수역을 확보토록 하였으나, 이외 구간에서는 전체적으로 정온이 불량한 것으로 나타났다.
- 계획2안은 서방파제 연장에 따라 접안시설 뿐만 아니라 항내 대부분의 해역에서 정온을 확보 하였으나, 기존 항로를 침범하여 선박 통항성이 저하될 것으로 판단된다.
- 선박통항성 및 경제성은 불리하나 기존 접안시설이 762m이며, 서방파제 연장시 320,550㎡의 정온수면적을 안정적으로 확보하여 대피항으로서의 기능을 충분히 수행할 수 있을 것으로 판단되어 향후 어항의 발전성 등을 고려하여 계획1안을 채택건의하였다.

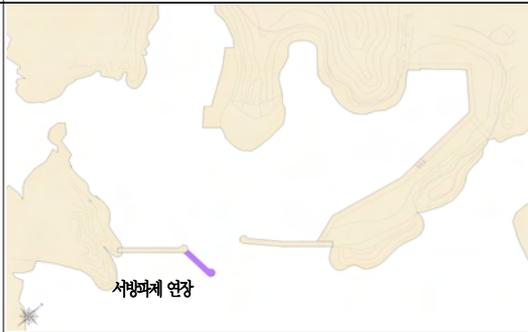
구 분	계획1안	계획2안
평면도

개 요	• 내측 방파제 100m 신설	• 서방파제 100m 연장
물양장 전면 최대파고(m)	0.09~1.20	0.13~0.40
필요소요 수면적(㎡)	248,500	
항내정온 수면적(㎡)	102,400	320,550
장·단점	<ul style="list-style-type: none"> <li>• 항내 접안시설 항내 정온 불량</li> <li>• 서거차항 소형선박 접안을 위한 방파제 배후 정온 수역 확보</li> <li>• 경제성 유리</li> </ul>	<ul style="list-style-type: none"> <li>• 외해에서 전파되는 고파랑을 효과적으로 차폐하여 항내 정온수역 최대한 확보</li> <li>• 항로 변경에 따른 선박 통항성 저하</li> <li>• 경제성 불리</li> </ul>
공 사 비	36 억원	156 억원
건 의	○

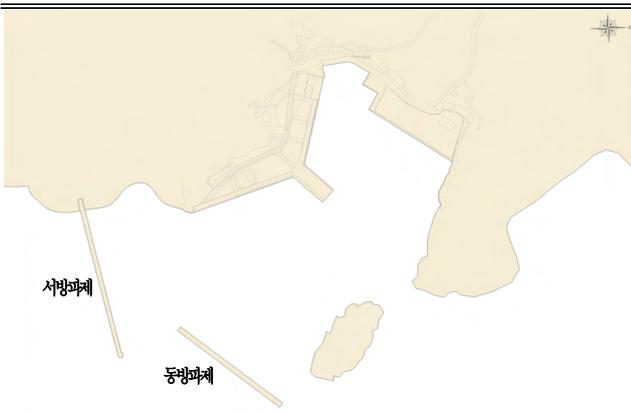
현상대		계획안

• 서방파제 300m	• 동방파제 230m	• 서방파제 50m 연장

- 현상대 실험결과, 외해에서 발달된 파랑이 서방파제와 동방파제 사이 해역으로 전파되어 서방파제 배후의 물양장 1구간에서의 파고는 최대파고가 0.61~1.01m로 정온이 불량한 것으로 나타났으나, 항내측에 위치한 2~3구간의 최대파고는 0.03~0.50m로 정온을 확보하는 것으로 나타났다.
- 계획안 실험결과, 서방파제 연장에 따라 외해에서 전파되는 주파향인 S계열 파랑이 효과적으로 차폐되어 정온 미확구간인 1구간에서의 최대파고가 0.30~0.45m로 나타나 물양장 전 구간에서 항내 정온을 확보하였다.

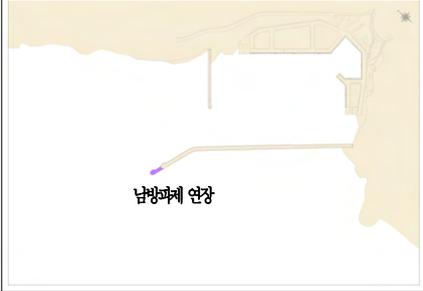
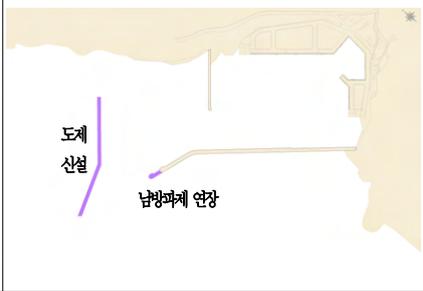
현상태	계획1안	계획2안

<ul style="list-style-type: none"> <li>• 남방파제 530m</li> <li>• 북방파제 150m</li> </ul>	<ul style="list-style-type: none"> <li>• 남방파제 50m 연장</li> </ul>	<ul style="list-style-type: none"> <li>• 남방파제 50m 연장</li> <li>• 도제 290m 신설</li> </ul>

- 현상태 실험결과, 외해에서 발달된 SSW 파랑은 8m 내외의 고파랑이 내습하여 항입구에서 전파되는 회절파로 인해 1~3구간에서 최대파고 분포가 0.63~0.93m로 항내 정온이 불량한 것으로 나타났으며, 항입구가 WNW방향으로 축조되어 있어 WNW~NW파향 내습시 1~3구간에서 0.24~0.92m로 항내 정온이 불량한 것으로 나타났다.
- 계획1안 실험결과, 남방파제 연장에 따라 SSW파향의 고파랑이 차폐되어 SSW파향이 현상태 최대파고 0.93m에서 0.35m로 감소하였으나 NW파향 내습시에는 1~3구간에서 0.64~0.79m로 항내 정온이 미확보되는 것으로 나타났다.
- 계획2안 실험결과, 남방파제 및 도제 건설에 따라 SSW파향 및 WNW~NW파향이 차폐되어 1~3구간의 최대파고는 0.01~0.36m로 나타나 항내 정온이 확보되는 것으로 나타났다.

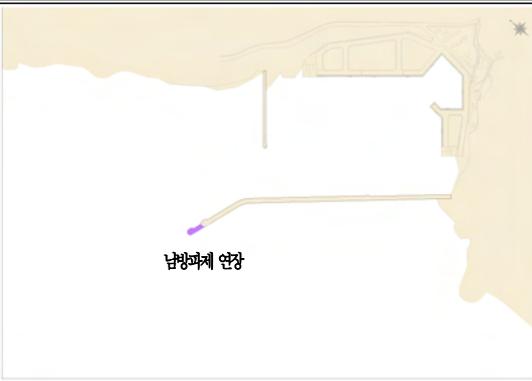
구 분	계획1안	계획2안
평면도

개 요	• 남방파제 50m 연장	• 남방파제 50m 연장 • 도제 290m 신설
물양장 전면 최대파고(m)	0.06~0.79	0.01~0.36
필요소요 수면적(m <sup>2</sup> )	26,500	
항내정온 수면적(m <sup>2</sup> )	91,625	92,125
장·단점	<ul style="list-style-type: none"> <li>• 외해에서 전파되는 S계열 고파랑 차폐</li> <li>• N계열 동계 계절풍에 대해 항내 정온 미확보</li> <li>• 동계시 정온수역으로 피항</li> </ul>	<ul style="list-style-type: none"> <li>• S계열 및 N계열 파랑에 대한 항내정온 확보</li> <li>• 도제 신설에 따른 선박의 통항성 저하</li> <li>• 경제성 불리</li> </ul>
공 사 비	97 억원	370 억원
건 의		○

- 보옥항은 SW계열 고파랑 내습 및 N계열 동계 계절풍에 의해 항내 정온이 미확보되는 것으로 나타났다.
- 계획1안은 SW계열 고파랑을 차폐하기 위해 기존 남방파제를 연장하여 항내 정온을 확보하였으나, N계열 동계폭풍시에는 접안시설 전면에는 항내 정온이 불량하여 방파제 배후 정온수역에 대피하는 안으로 동계에는 이러한 상황 등을 고려하여 항 운영을 해야할 것으로 판단된다.
- 계획2안은 남방파제 연장에 의해 S계열 파랑 및 도제 신설에 따른 N계열 파랑을 차폐하여 상시 항내 정온을 확보하는 안을 제시하였다.
- 보옥항은 경제적으로는 불리하나 어항의 안정적인 운영을 위해서 전과항에 대해 정온을 확보하는 계획2안을 채택건의하였다.

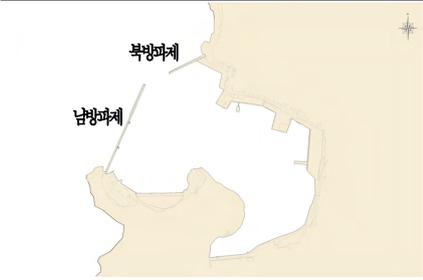
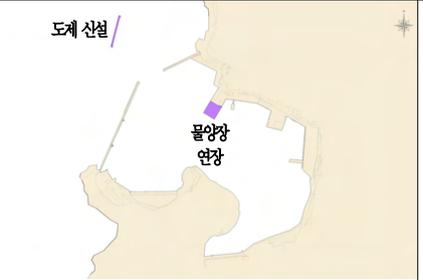
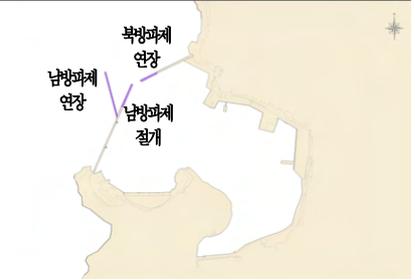
현상태	계획1안	계획2안

<ul style="list-style-type: none"> <li>• 북방파제 147m</li> <li>• 남방파제 350m</li> </ul>	<ul style="list-style-type: none"> <li>• 도 제 120m 신설</li> <li>• 물양장 50m 연장</li> </ul>	<ul style="list-style-type: none"> <li>• 북방파제 70m 연장</li> <li>• 남방파제 170m 연장</li> <li>• 남방파제 90m 절개</li> </ul>

- 현상태 실험결과, 외해에서 발달된 SW~WSW 파랑은 항입구에서 발생하는 회절파에 의해 물양장 1~4구간의 최대파고분포가 0.17~0.72m로 항내 정온이 불량하며, 청산도항의 항입구가 NW방향으로 내습하는 파랑을 효과적으로 차폐하지 못해 W~NW파랑 내습시 1~4구간 최대파고 분포가 0.26~0.92m로 나타나 항내 정온이 불량한 것으로 나타났다.
- 계획1안 실험결과, 물양장 연장 및 도제 신설에 따라 항내로 전파되는 S계열 회절파랑 및 N계열 전달 파고를 차단하여 2~3구간에서의 최대파고 분포가 0.06~0.29m로 정온을 확보하였으나, 1구간은 물양장과 방파제 역할을 동시에 수행하므로 외측 물양장에서의 최대파고가 1.33m로 정온이 불량하며, 4구간은 도제 신설에 따른 회절파랑에 의해 WNW파랑 내습시 파고가 증가하여 항내 정온이 불량한 것으로 나타났다.
- 계획2안 실험결과, S계열 회절파랑 및 N계열 내습 파랑을 효과적으로 차폐하여 1~3구간에서의 최대파고 분포가 0.07~0.36m로 항내 정온을 확보하였으며, 4구간에서는 NW파랑 내습시 최대파고가 0.82m로 정온이 불량 하나 이 외의 파향에 대해서는 정온을 확보하였다.

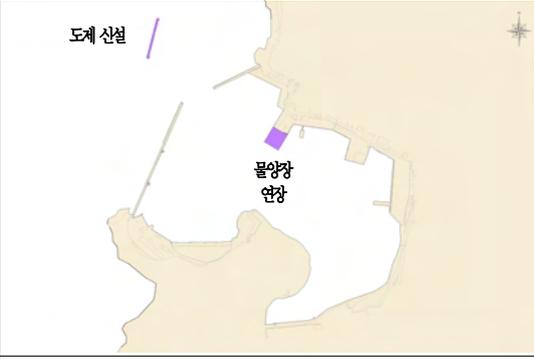
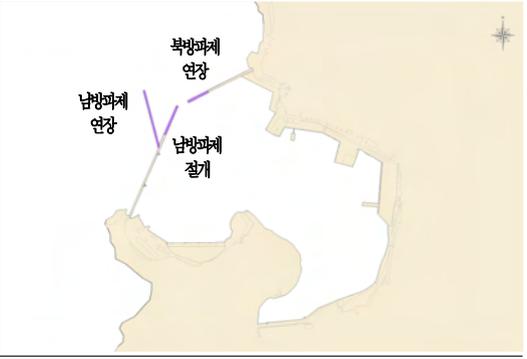
구 분	계획1안	계획2안
평면도

개 요	<ul style="list-style-type: none"> <li>• 도제 120m 신설</li> <li>• 물양장 50m 연장</li> </ul>	<ul style="list-style-type: none"> <li>• 북방파제 70m 연장</li> <li>• 남방파제 170m 연장</li> <li>• 남방파제 90m 절개</li> </ul>
물양장 전면 최대파고(m)	0.06~1.33	0.07~0.82
필요소요 수면적(m <sup>2</sup> )	34,300	
항내정온 수면적(m <sup>2</sup> )	214,200	181,200
장·단점	<ul style="list-style-type: none"> <li>• 항내 부두 전체 정온 확보</li> <li>• 선박 통항성 최대한 확보</li> <li>• 이상시 여객선부두의 정온은 미확보되나 대체 물양장 연장을 배후에 확보</li> <li>• 경제성 유리</li> </ul>	<ul style="list-style-type: none"> <li>• S계열 파랑에 대한 항내정온 확보</li> <li>• N계열 파랑에 의해 남측 물양장 정온 미확보</li> <li>• 경제성 불리</li> </ul>
공 사 비	128 억원	290 억원
건 의	○

- 청산도항은 S계열의 고파랑으로 인한 회절 파랑 및 항 입구부가 N방향으로 열려 있어 항내 정온이 불량한 것으로 나타났다.
- 계획1안은 기수행과업에서 항로를 고려한 도제 신설하는 안을 보완하여 항내 정온을 향상하기 위해 항내 물양장을 50m 연장하여 방파제 및 배후 물양장 역할을 수행하여 항내 정온을 확보토록 하였다.
- 계획2안은 S계열 회절파랑을 차단하기 위해 남방파제를 연장하고, N계열 파랑을 차단하기 위해 북방파제를 연장하며, 항로 확보를 위해 남방파제를 일부 절개하는 안으로 북측 물양장의 항내 정온을 확보하였으나, 남측 물양장에서는 정온이 불량한 것으로 나타났다.
- 청산도항은 항내 정온도 개선 정도, 선박 통항성 확보, 경제성, 시공성 등을 고려할 때 계획1안을 채택·건의하였다.

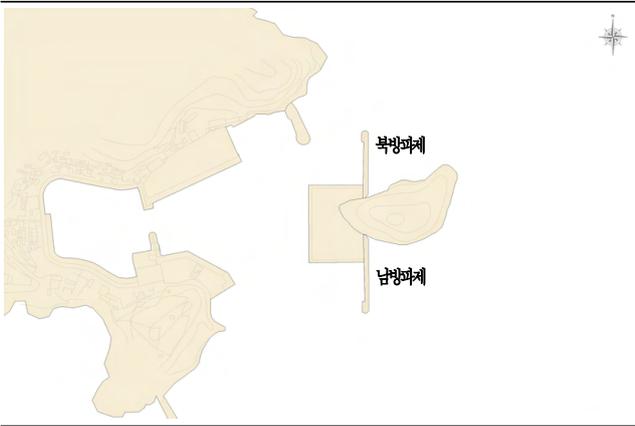
<p>북방파제 남방파제</p>

<p>북방파제 연장 남방파제 연장</p>
<p>• 북방파제 120m      • 남방파제 140m</p>	<p>• 북방파제 50m 연장      • 남방파제 70m 연장</p>

- 현상태 실험결과, E파향으로 내습하는 파랑이 북방파제와 남방파제에 의한 회절파 및 항내 반사파로 인해 외항에 위치한 1~2구간 전면에서의 최대파고가 1m 이상 발생하여 정온이 불량한 것으로 나타났으나 내항에 위치한 물양장에서의 최대파고는 0.47m로 정온이 양호한 것으로 나타났다.
- 계획안 실험결과, 북방파제 및 남방파제 연장에 따라 배후 물양장으로 전파되는 회절파를 감소시켜 1~2구간에서 발생하는 최대파고를 현상태 1.38m에서 0.42m로 감소하여 항내 정온이 확보되는 것으로 나타났다.

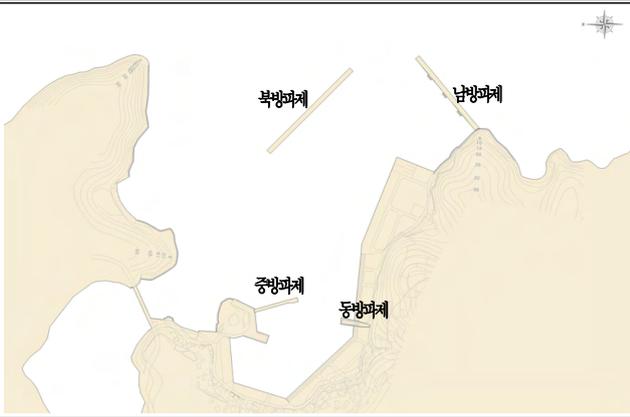
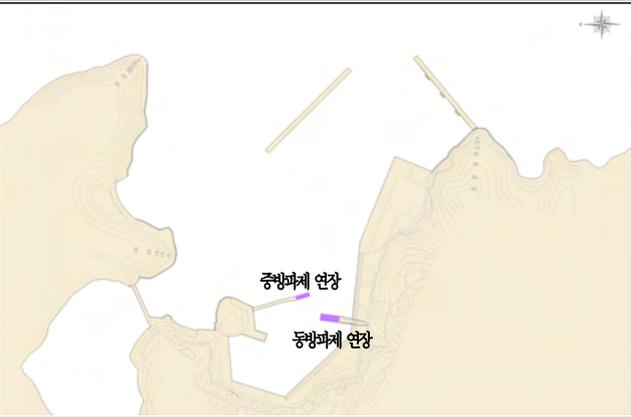
현상태		계획안

• 북방파제 250m	• 남방파제 200m	• 중방파제 30m 연장	• 동방파제 40m 연장
• 중방파제 100m	• 동방파제 60m

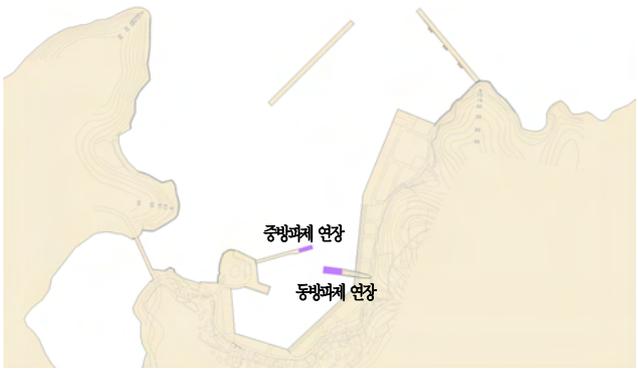
구 분	계 획 안
평면도

개 요	<ul style="list-style-type: none"> <li>• 중방파제 30m 연장</li> <li>• 동방파제 40m 연장</li> </ul>
물양장 전면 최대파고(m)	0.15~0.30
필요소요 수면적(m <sup>2</sup> )	26,000
항내정온 수면적(m <sup>2</sup> )	106,125
장·단점	<ul style="list-style-type: none"> <li>• 내항 및 외항 접안시설 정온도 확보</li> <li>• 선박 통항성 확보</li> </ul>
공 사 비	50 억원
건 의	○

- 여호항은 E계열 파랑 내습시 북방파제 양측으로 파랑이 내습하여 외항 물양장 및 내항 물양장에서 접안이 어려운 것으로 나타나, 주요 어선인 소형어선이 이상시 대피공간이 부족하여 이들 어선이 안정적으로 접안할 수 있는 정온 수역이 필요한 것으로 나타났다.
- 정온도 확보를 위해서는 북방파제 북측과 남측을 연장하여야 하나 북방파제 단면 형식이 커튼식으로 보강이 어려우며 안정적인 정온 확보를 위해서는 수백m의 연장이 필요할 것으로 판단되며, 현재 이상시 여호항으로의 대피어선이 없으므로 소속 어선의 정온한 물양장을 확보하기 위해 중방파제와 동방파제를 연장하여 내측 물양장의 정온을 확보하는 계획안을 수립하였다.

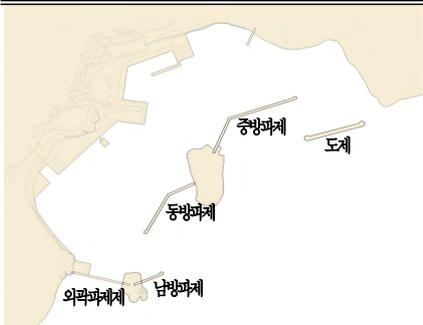
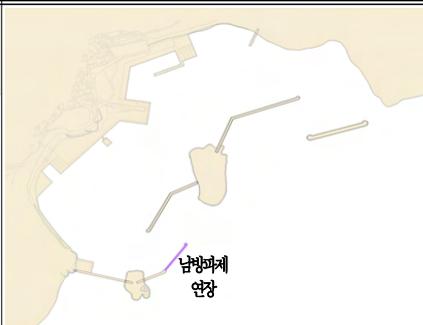
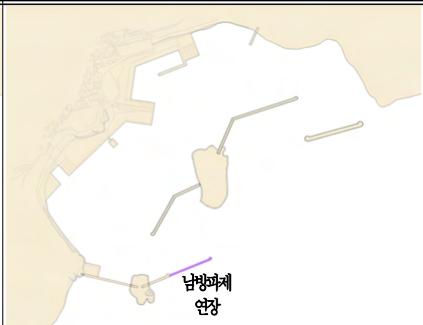
현상태	계획1안	계획2안

<ul style="list-style-type: none"> <li>• 외곽방파제 155m • 남방파제 80m</li> <li>• 동방파제 194m • 중방파제 280m</li> <li>• 도 제 160m</li> </ul>	<ul style="list-style-type: none"> <li>• 남방파제 100m 연장</li> </ul>	<ul style="list-style-type: none"> <li>• 남방파제 130m 연장</li> </ul>

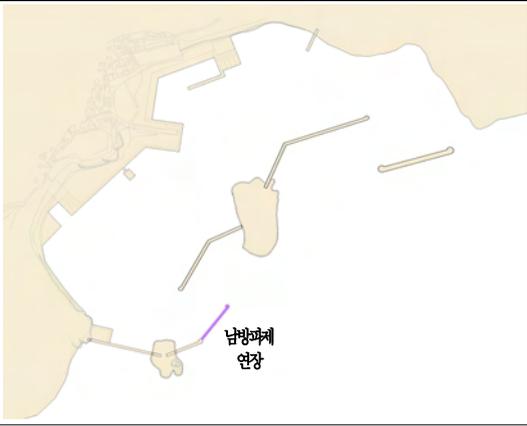
구 분	계획1안	계획2안
평면도

개 요	• 남방과제 100m 연장	• 남방과제 130m 연장
물양장 전면 최대과고(m)	0.15~0.29	0.15~0.30
필요소요 수면적(m <sup>2</sup> )	39,000	
항내정온 수면적(m <sup>2</sup> )	215,900	220,525
장·단점	<ul style="list-style-type: none"> <li>• 내습과랑의 효과적인 차단</li> <li>• 경제성 양호</li> </ul>	<ul style="list-style-type: none"> <li>• 항로 간섭을 최소화하여 선박운항성 확보</li> <li>• 현상태에서 항 입구폭 최대 확보</li> <li>• 경제성 불리</li> </ul>
공 사 비	115 억원	147 억원
건 의	○

- 시산항은 S~E계열 이상과랑 내습시 남방과제와 동방과제 사이의 해역으로 과랑이 전파되어 물양장에서 접안이 어려워 동방과제나 중방과제 배후에 대피하고 있는 것으로 나타났다.
- 계획 1, 2안은 내습차단 차폐를 위해 동방과제 연장시 항 입구폭이 협소해 지므로 남방과제를 연장하여 항내 정온을 확보하였다.
- 시산항은 북측과 남측에 항로가 개설되어 있어 선박 통항성은 일부 불리하나 경제성이 우수한 계획1안을 채택·건의하였다.

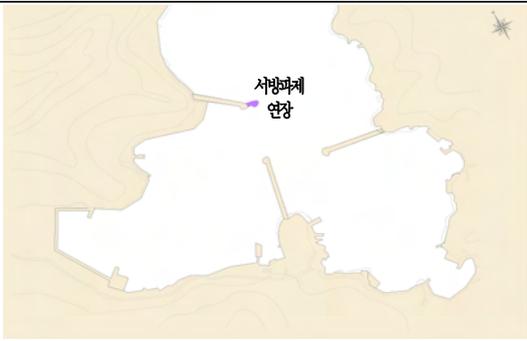
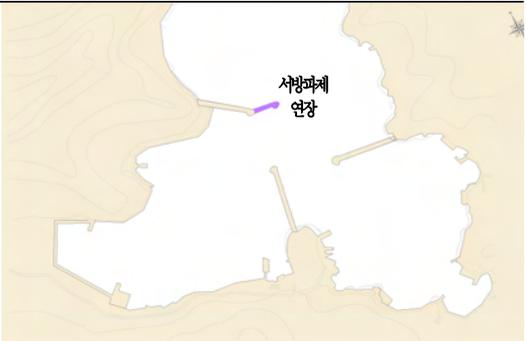
구 분	계획1안	계획2안
평면도

개 요	• 서방파제 50m 연장	• 서방파제 100m 연장
물양장 전면 최대파고(m)	0.11~1.54	0.11~0.97
필요소요 수면적(m <sup>2</sup> )	154,000	
항내정온 수면적(m <sup>2</sup> )	418,350	476,575
장·단점	<ul style="list-style-type: none"> <li>• 서측 물양장 정온수역 및 향후 개발 인근해역까지 정온 양호</li> <li>• 선박 통항성 영향 최소화</li> <li>• 경제성 양호</li> </ul>	<ul style="list-style-type: none"> <li>• 서측 물양장 및 향후 개발을 위한 정온수역 확보</li> <li>• 항로 침범에 따른 선박 통항성 저하</li> <li>• 경제성 불리</li> </ul>
공 사 비	92 억원	168 억원
건 의	○

- 육지항은 N계열 파랑 내습시 서방파제와 동방파제 사이 해역으로 파랑이 전파되어 항내 정온이 불량하여 내습 파랑 차단 및 선박운항의 안정성 뿐만 아니라 서방파제와 남방파제 사이 해역으로 향후 여객선 부두 이전 계획 등을 고려하여 평면배치계획을 수립하였다.
- 계획1안은 서방파제 50m 연장에 따라 서방파제 배후 물양장 및 남서측 물양장에서 정온을 확보하였으나 인근 해역에서는 정온을 미확보하는 것으로 나타났다.
- 계획2안은 서방파제 100m 연장에 따라 주파향인 N계열의 파랑을 효과적으로 차폐하여 서방파제 배후 및 남서측 물양장 뿐만 아니라 남방파제 인근 해역까지 정온을 확보하였다.
- 육지항은 경제성에서 유리하고 선박통항성이 유리한 계획1안을 채택·건의하였다.

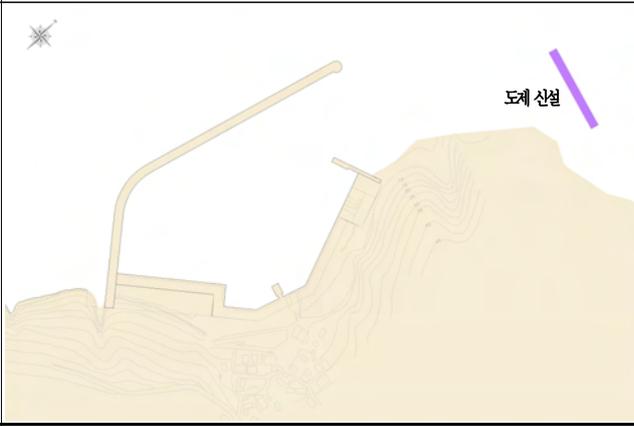
현상태	계획안

<ul style="list-style-type: none"> <li>• 서방파제 336m</li> <li>• 동방파제 48m</li> </ul>	<ul style="list-style-type: none"> <li>• 도제 80m 신설</li> </ul>

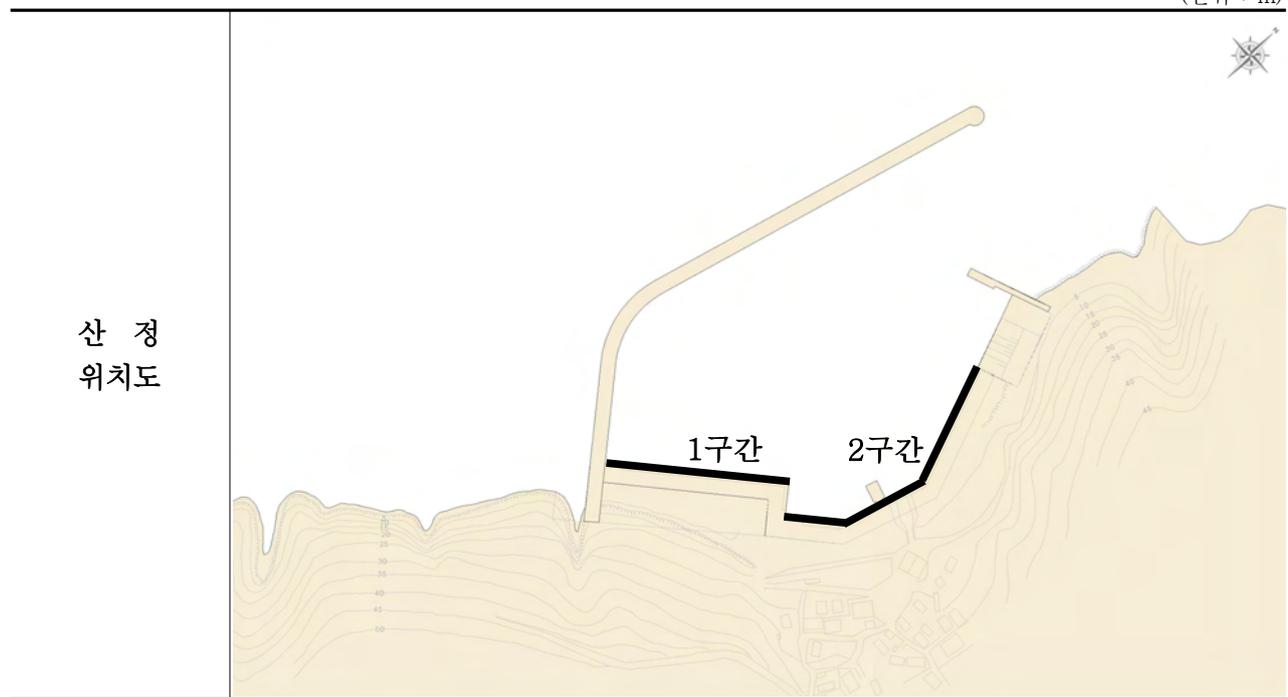
구 분	현상태		계획안	
	1구간	2구간	1구간	2구간
N	0.52	0.21	0.08	0.08
NNE	0.65	0.37	0.12	0.11
W	0.31	0.48	0.28	0.35

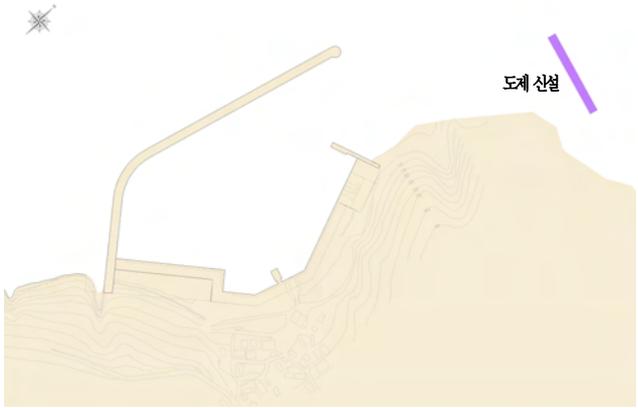
구 분	계획안
평면도

개 요	• 도제 80m 신설
물양장 전면 최대파고(m)	0.08~0.35
필요소요 수면적(m <sup>2</sup> )	18,900
항내정온 수면적(m <sup>2</sup> )	24,300
장·단점	<ul style="list-style-type: none"> <li>• N계열 파랑 내습시 항내 정온 확보</li> <li>• 선박 통항성 확보</li> <li>• 자연경관 회손 최소화</li> </ul>
공 사 비	38 억원
건 의	○

- 매물도항은 N계열 파랑 내습시 항내로 파랑이 전파되어 정온도에 악영향을 미치는 것으로 나타났다.
- 계획안은 항내측 및 항 입구가 협소하여 항내 구조물 설치시 선박 통항성에 영향을 미칠 것으로 판단되어 원활한 해수 소통과 경관 좋은 매물도 자연의 회손을 최소화하기 위한 도제를 신설하였으며, 도제 위치는 현재 여객선이 U자 형태로 항내로 진출입을 하고 있어 선박의 충돌 위험을 방지하고 인근 암초부를 피해 경관회손을 최소화할 수 있는 계획안을 채택하였다.
- 도제 신설시 어선 및 여객선의 선박 통항성에 영향이 미칠 것으로 판단되므로 이에 대한 정밀한 검토가 필요할 것으로 판단된다.

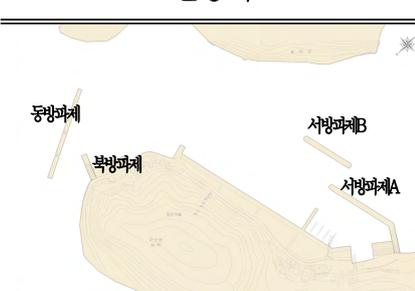
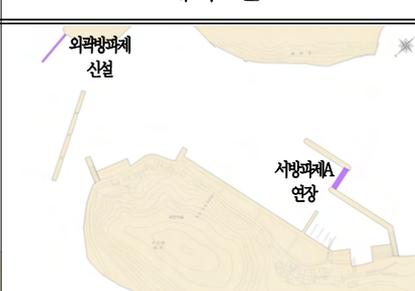
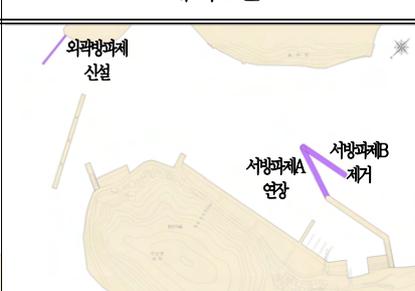
현상태	계획1안	계획2안

<ul style="list-style-type: none"> <li>• 동방파제 250m</li> <li>• 북방파제 73m</li> <li>• 서방파제A 282m</li> <li>• 서방파제B 150m</li> </ul>	<ul style="list-style-type: none"> <li>• 서방파제A 60m 연장</li> <li>• 외곽방파제 100m 신설</li> </ul>	<ul style="list-style-type: none"> <li>• 서방파제A 180m 연장</li> <li>• 외곽방파제 100m 신설</li> <li>• 서방파제B 150m 제거</li> </ul>

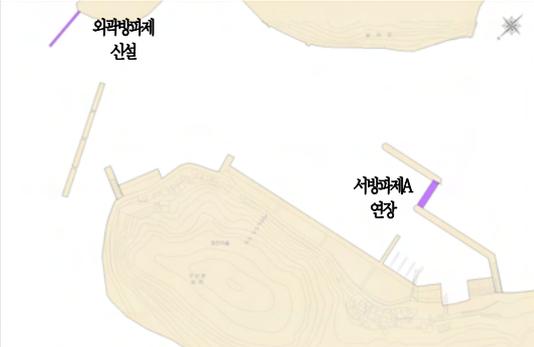
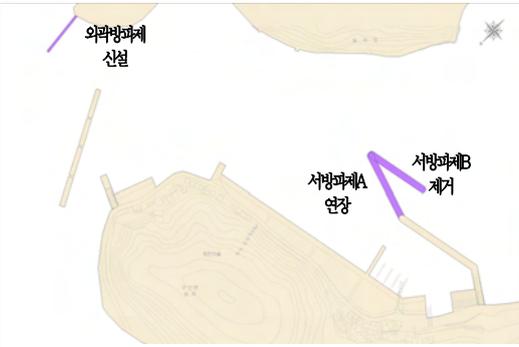
구 분	계획1안	계획2안
평면도

개 요	<ul style="list-style-type: none"> <li>• 서방파제A 60m 연장</li> <li>• 외곽방파제 100m 신설</li> </ul>	<ul style="list-style-type: none"> <li>• 서방파제A 180m 연장</li> <li>• 서방파제B 150m 제거</li> <li>• 외곽방파제 100m 신설</li> </ul>
물양장 전면 최대파고(m)	0.03~1.28	0.02~1.22
필요소요 수면적(m <sup>2</sup> )	56,000	
항내정온 수면적(m <sup>2</sup> )	70,600	73,025
장·단점	<ul style="list-style-type: none"> <li>• 내항 물양장 항내 정온 확보</li> <li>• 시공성 및 경제성 유리</li> <li>• 수역 축소에 따른 조류속이 증가하여 선박 조선에 영향 예상</li> </ul>	<ul style="list-style-type: none"> <li>• 내항 물양장 항내 정온 확보</li> <li>• 기존 방파제 제거 및 유용에 따른 공사시 오염물질 발생</li> <li>• 시공성 및 경제성 불리</li> <li>• 수역 축소에 따른 조류속이 증가하여 선박 조선에 영향 예상</li> </ul>
공 사 비	75 억원	108 억원
건 의	○

- 원전항은 E계열 및 S계열 파랑 내습시 항내 정온이 확보되지 않는 것으로 나타났다.
- 계획 1, 2안은 E계열 파랑을 차단하기 위해 외곽방파제를 신설하였고, SE계열 파랑 내습시 항내 정온을 개선하기 위해 서방파제A~서방파제B 사이의 해역을 차폐하기 위한 안으로 계획하였다.
- 원전항은 기존 구조물 제거에 따른 환경 오염이 없으며, 경제성 및 시공성이 우수한 계획1안을 채택·건의하였다.
- 하지만, 서방파제A~서방파제B 사이의 해역 차폐시 수로가 협소해져 조류속이 빨라 조선에 영향을 미칠 것으로 판단되므로 이에 대한 정밀한 검토가 필요할 것으로 판단된다.

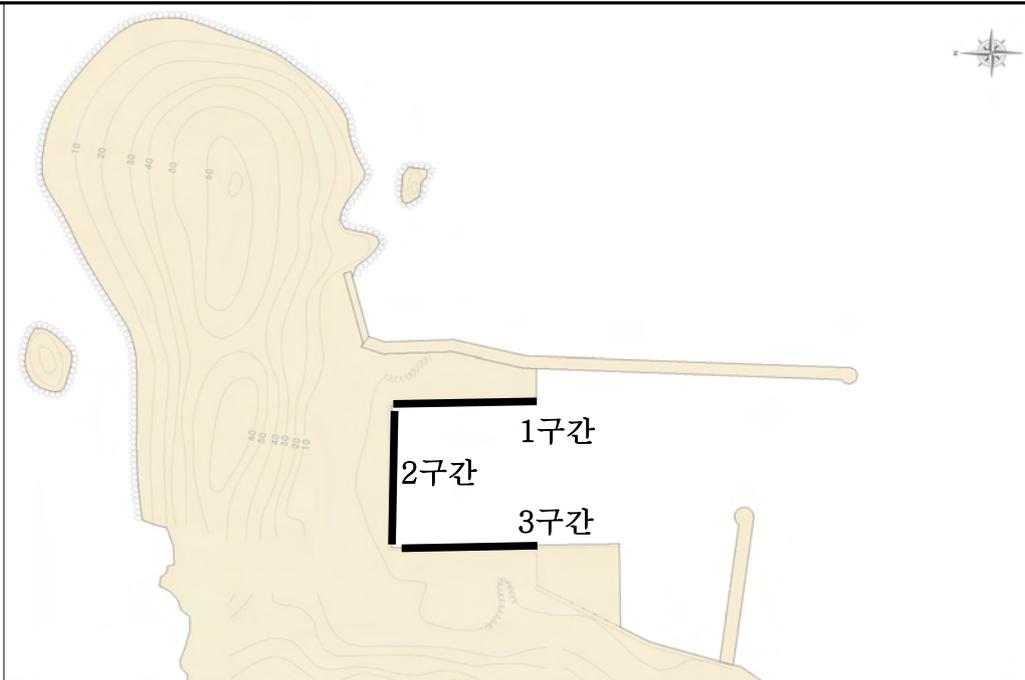
산 정  
위치도

구 분	현상태			계획1안			계획2안		
	1구간	2구간	3구간	1구간	2구간	3구간	1구간	2구간	3구간
ENE	0.56	0.44	0.63	0.26	0.20	0.28	0.34	0.25	0.19
SE	1.15	0.73	1.18	0.53	0.33	0.53	0.28	0.16	0.18
SSE	0.69	0.79	1.05	0.39	0.42	0.56	0.31	0.22	0.23

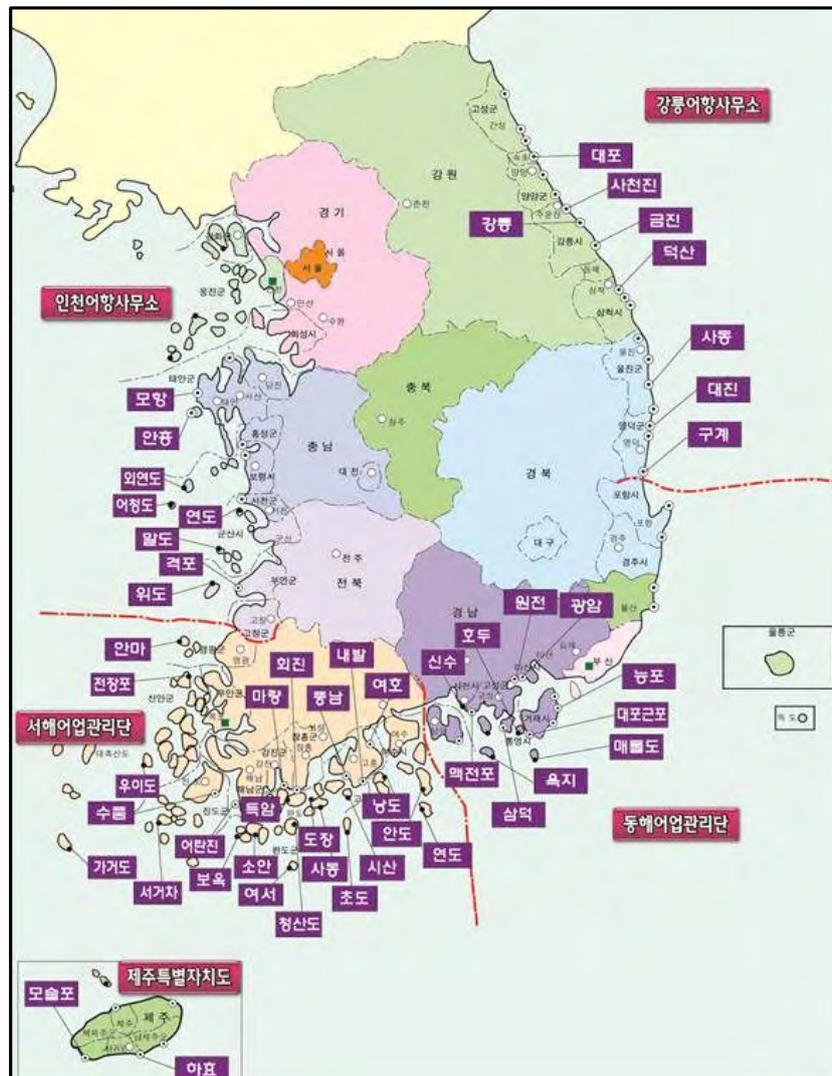
<그림 4.1.1> 2차년도 대상 국가어항

- 2차년도 안전성 평가대상은 52개 국가어항의 주요 시설 중 태풍 및 폭풍피해 방지를 위한 외곽시설인 방파제를 평가대상으로 선정하였다.
- 2차년도 용역에서 수집·분석한 각 항별, 구간별 현 방파제 단면을 대상으로 개정된 심해 설계과를 고려하여 마루높이, 상치콘크리트, 제체와 피복재로 나누어 안정성 평가를 수행하여 안정이 확보되지 않는 부위별 보수보강 계획을 수립하였다.
- 그러나, 항별로 외곽시설이 향후 방파제 보강계획 및 방파제 관련계획이 수립된 어항 및 외곽시설에 대해서는 중복투자의 문제점이 있으므로 관련계획 분석을 통해 금회 안전성 평가대상에서 제외하였다.

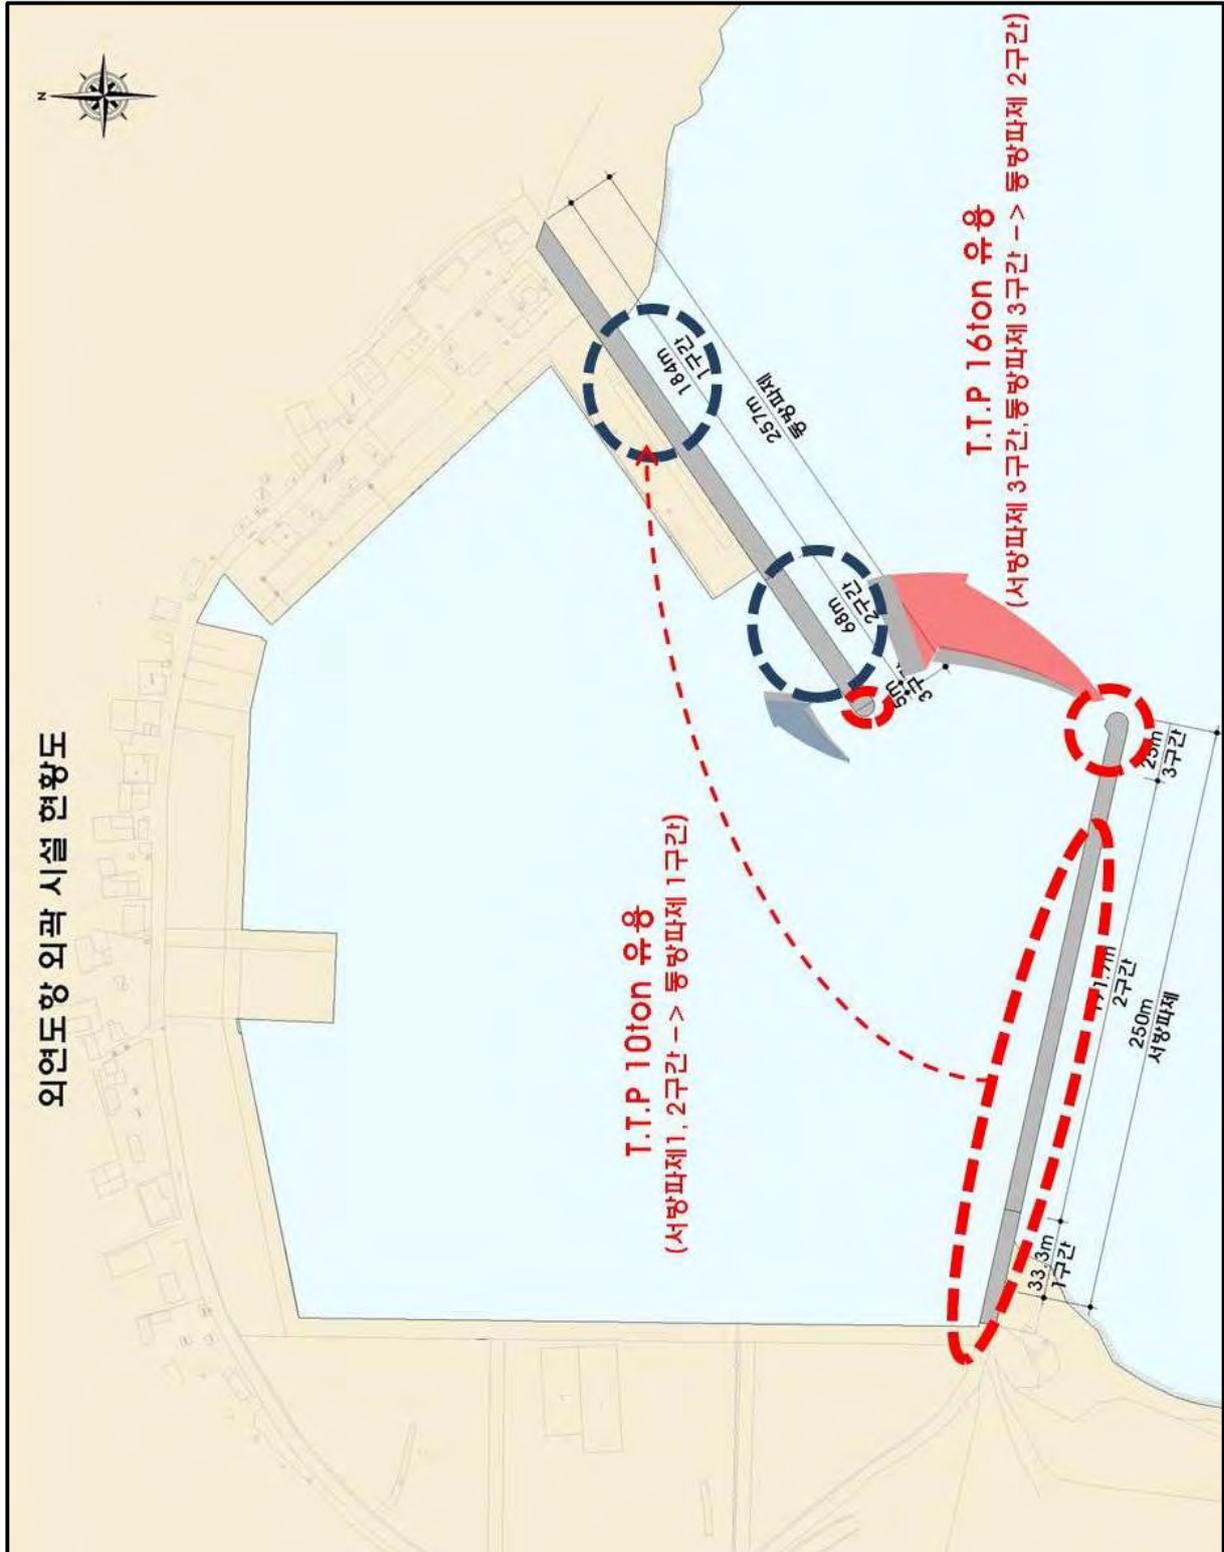
- 동방파제 3구간 및 서방파제 3구간은 T.T.P 20.0ton으로 보강하면서 일부 제거되는 기존 상부 T.T.P 16.0ton을 동방파제 2구간으로 유용하도록 계획하였으며, 서방파제 1~2구간은 T.T.P 12.5ton, T.T.P 16.0ton으로 보강하면서 제거되는 일부 T.T.P 10.0ton을 동방파제 1구간으로 유용하도록 계획을 수립하였다.
