국가어항 외곽시설(방파제 등) 설계파 검토 및 안전성 평가 용역(2차년도)

# 보 고 서

- 제 1 권 총 괄 편 -

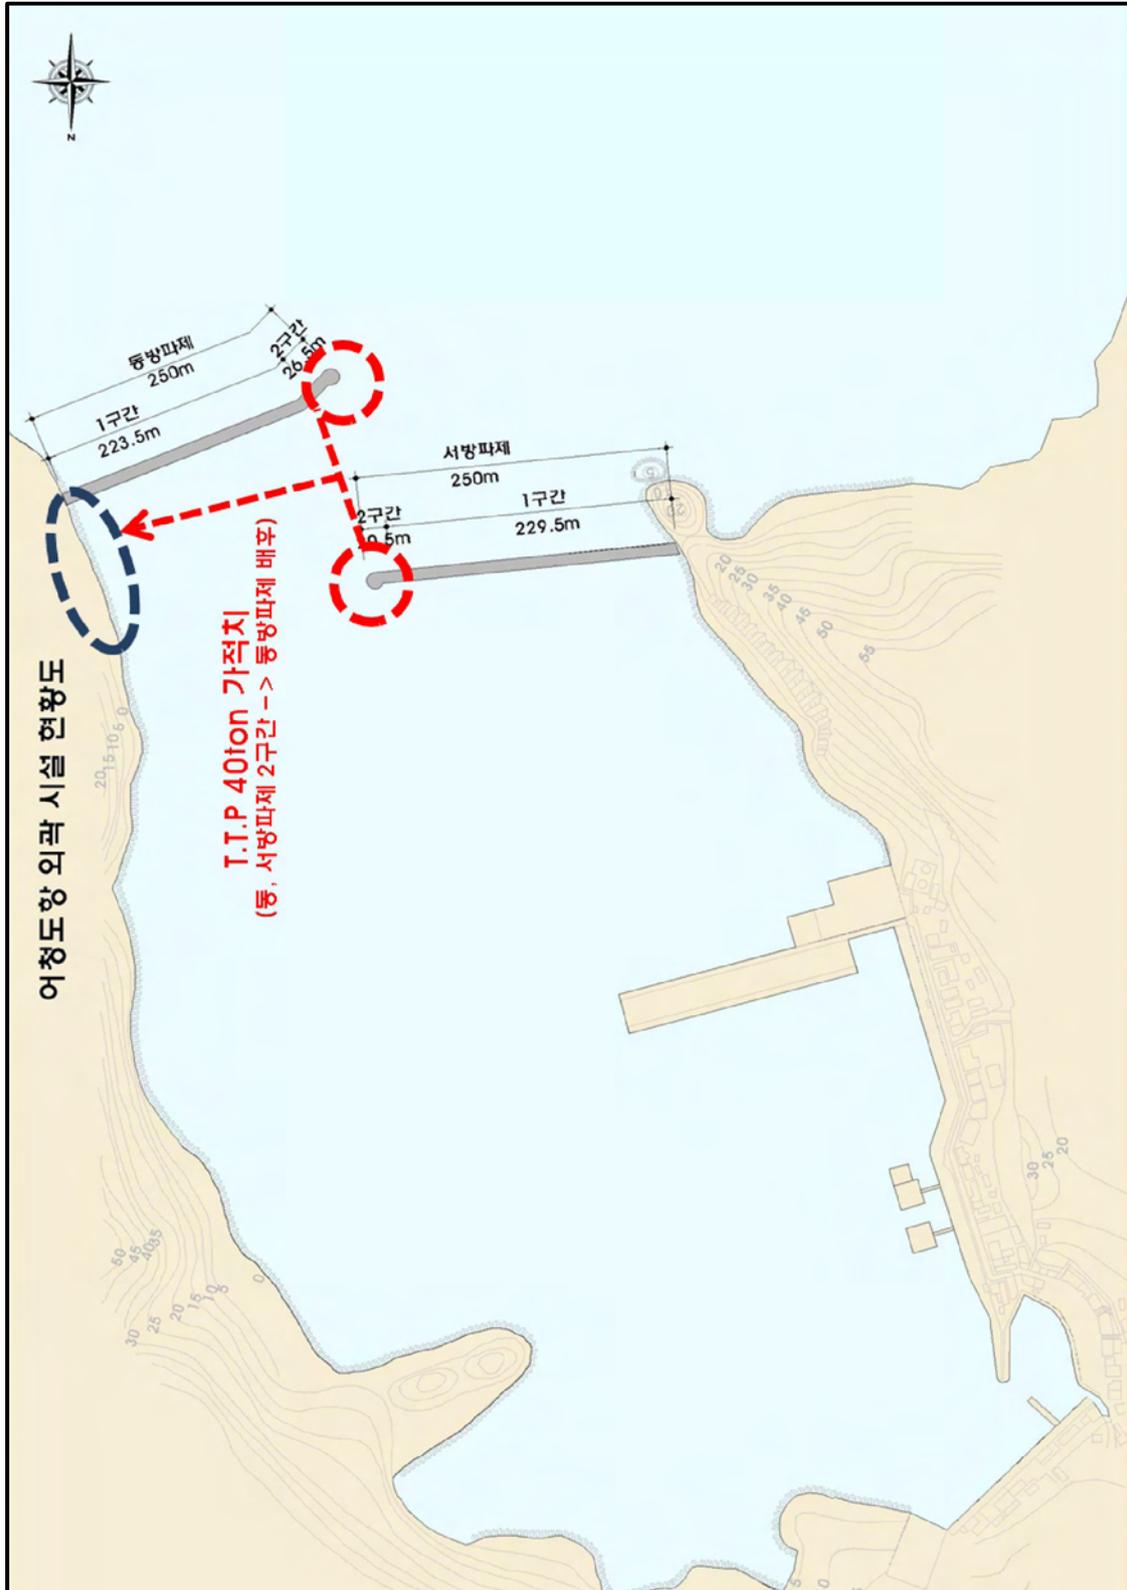
- 서방파제 2구간 및 동방파제 2구간에서 SEALOCK 70~80ton으로 보강하면서 제거되는 T.T.P 40.0ton은 동방파제 후면 암초부분에 가적치하며, 향후 인근 어항 보강공사 시 유용할 수 있도록 정비계획 시 추가적인 검토가 필요할 것으로 사료된다.

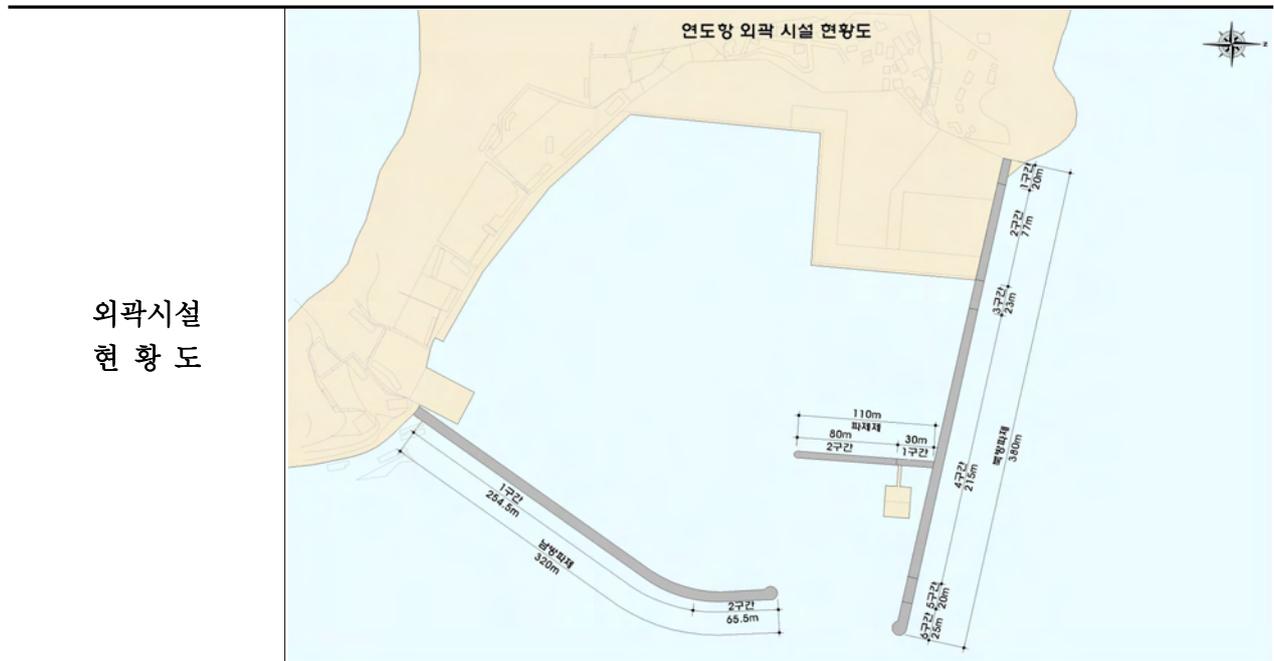
- 북방파제, 남방파제 전구간과 파제제 2구간에서 보강이 필요한 것으로 나타났다.

구 분		북방파제						남방파제		파제제	
		1구간	2구간	3구간	4구간	5구간	6구간	1구간	2구간	1구간	2구간
구조물 설계파	파고(m)	2.2	2.2	2.2	2.8	2.8	2.8	2.9	2.9	1.1	1.1
	주기(s)	10.6	10.6	10.6	10.6	10.6	10.6	11.6	11.6	11.6	11.6
	파향	NW	NW	NW	NW	NW	NW	SW	SW	SW	SW
마루 높이		×	×	×	×	×	×	×	×	○	×
피복재	소요중량	○	○	○	○	○	○	○	×	○	○
상부공	활동	-	-	○	×	×	-	×	×	○	-
	전도	-	-	○	○	○	-	×	×	○	-
제체공	직선활동	-	-	○	○	○	-	○	○	○	-
보강 계획 수립		필요	불필요	필요

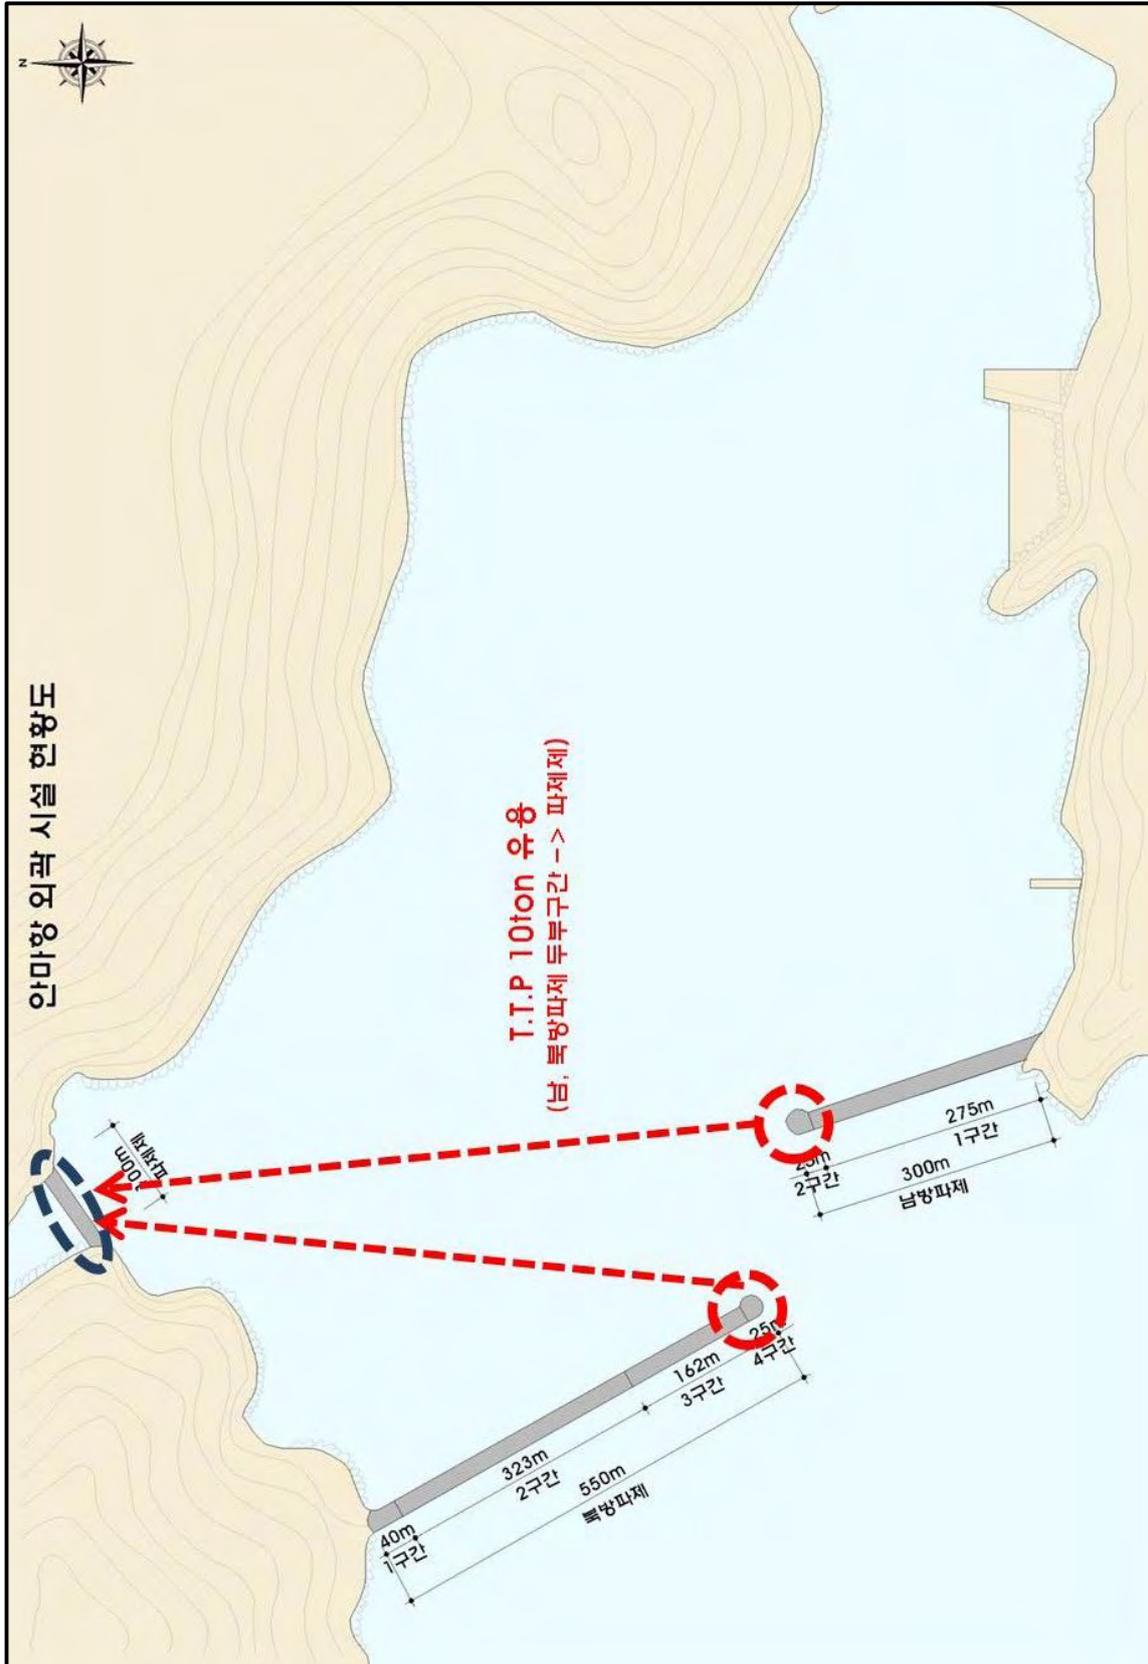
- 남방파제 및 북방파제 두부구간에서 제거되는 T.T.P 10ton을 파제제 항내측으로 유용하는 계획을 수립하였다.

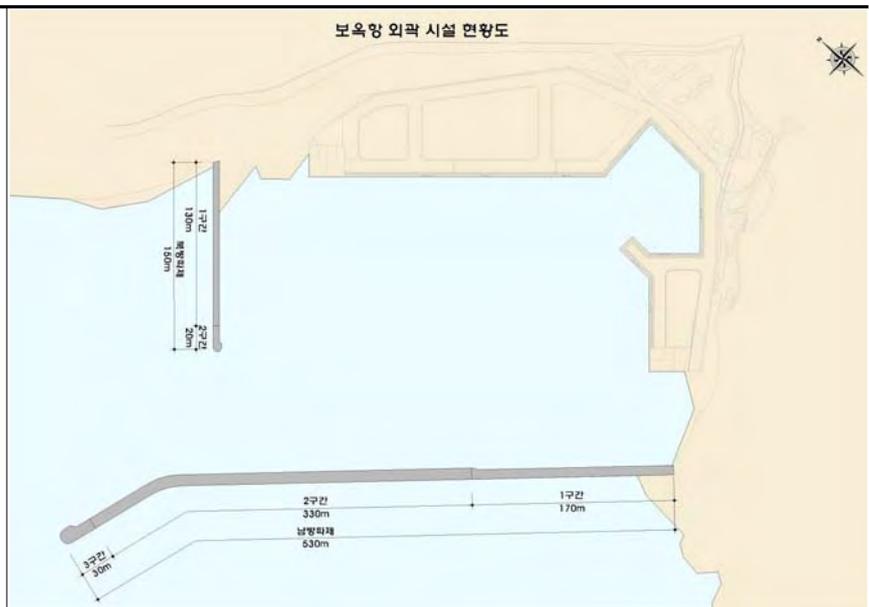
외곽시설  
현황도

- 남방파제와 북방파제 전 구간에서 보강이 필요한 것으로 나타났다.

구 분		남방파제			북방파제	
		1구간	2구간	3구간	1구간	2구간
구조물 계파	파 고 ( m )	6.0	7.5	7.5	4.2	4.2
	주 기 ( s )	13.0	13.0	13.0	11.7	11.7
	파 향	SSW	SSW	SSW	W	W
마루	높이	○	○	○	×	×
피복재	소요중량	×	×	×	×	×
상부공	활동	○	○	-	×	-
	전도	○	○	-	○	-
제체공	직선활동	○	○	-	×	-
보강 계획 수립		필요	필요	필요	필요	필요

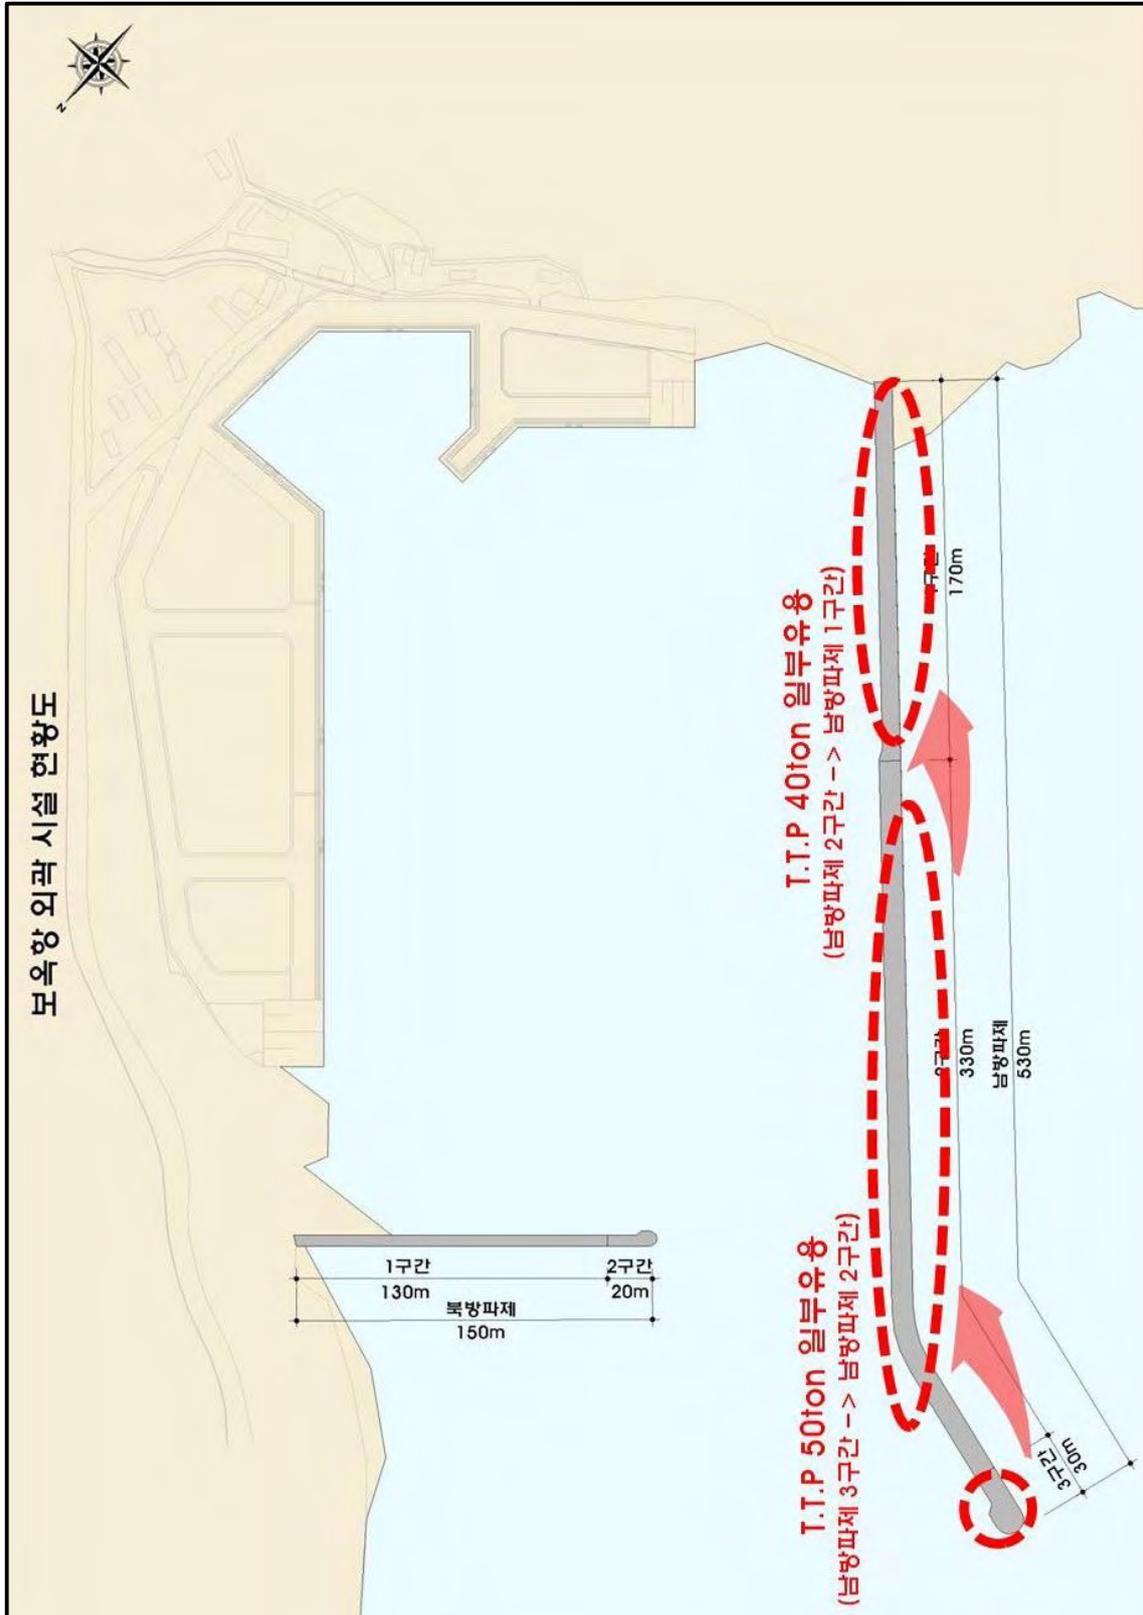
- 남방파제 3구간의 보강으로 인해 제거되는 일부 T.T.P 50ton을 2구간으로 유용하고, 2구간 보강 및 유용으로 인하여 제거되는 일부 T.T.P 40ton을 1구간으로 유용하는 계획을 수립하였다.

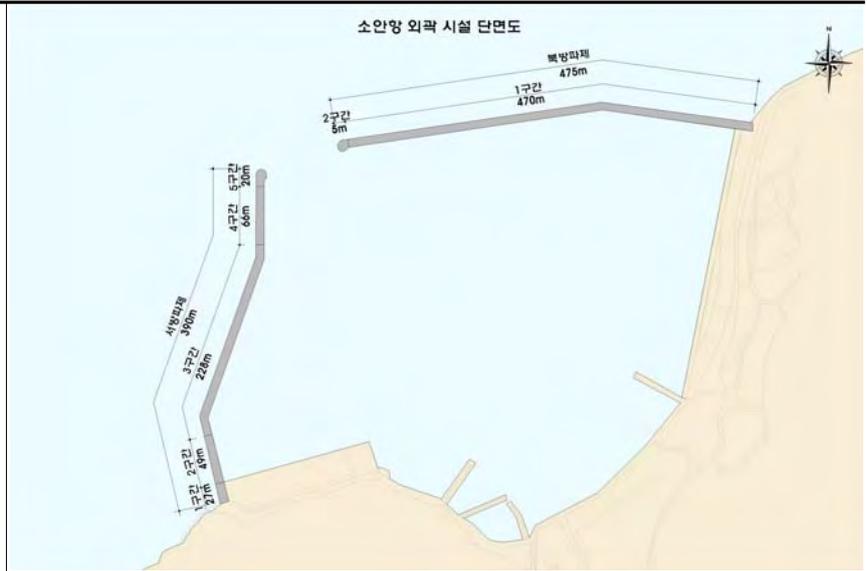
외곽시설  
현황도

- 서방파제와 북방파제 전 구간에서 보강이 필요하지 않은 것으로 나타났다.

구분		서방파제					북방파제	
		1구간	2구간	3구간	4구간	5구간	1구간	2구간
구조물 계파	파고 ( m )	13.0	13.0	10.4	10.4	10.4	11.7	11.7
	주기 ( s )	2.0	2.1	2.3	2.3	2.3	1.4	1.4
	파향	SSW	SSW	WSW	WSW	WSW	W	W
마루 높이		○	○	○	○	○	○	○
피복재 소요 중량		○	○	○	○	○	○	○
상부공	활동	○	○	○	○	-	○	-
	전도	○	○	○	○	-	○	-
제체공	직선활동	-	○	○	○	-	○	-
보강 계획 수립		불필요

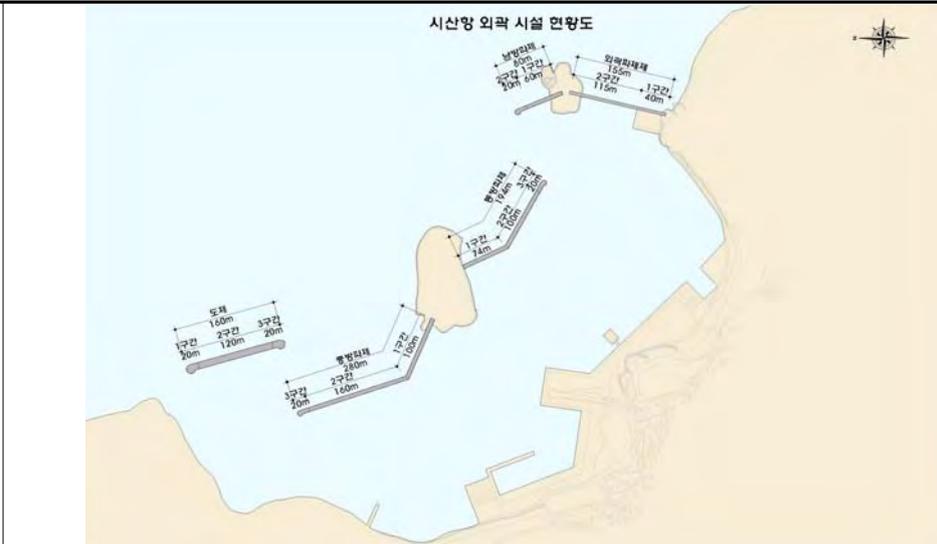
외곽시설  
현황도

- 외곽파제, 남방파제, 동방파제, 중방파제, 도제 전 구간에서 보강이 필요한 것으로 나타났다.

구 분		외곽파제		남방파제		동방파제			중방파제			도제		
		1구간	2구간	1구간	2구간	1구간	2구간	3구간	1구간	2구간	3구간	1구간	2구간	3구간
구조물 설계파	파고(m)	4.9	4.9	4.9	4.9	4.3	4.3	4.3	4.4	4.4	4.4	5.2	5.2	5.2
	주기(s)	13.1	13.1	13.1	13.1	13.1	13.1	13.1	13.1	13.1	13.1	13.1	13.1	13.1
	파향	E	E	E	E	E	E	E	E	E	E	E	E	E
마루높이		×	×	×	×	×	×	×	×	×	×	×	×	×
피복재 소요중량		×	×	×	×	×	×	×	×	×	×	×	×	×
상부공	활동	×	×	×	-	○	×	-	×	×	-	-	×	-
	전도	×	×	×	-	○	○	-	○	○	-	-	×	-
제체공	직선활동	-	○	○	-	○	○	-	○	○	-	-	○	-
보강 계획 수립		필요

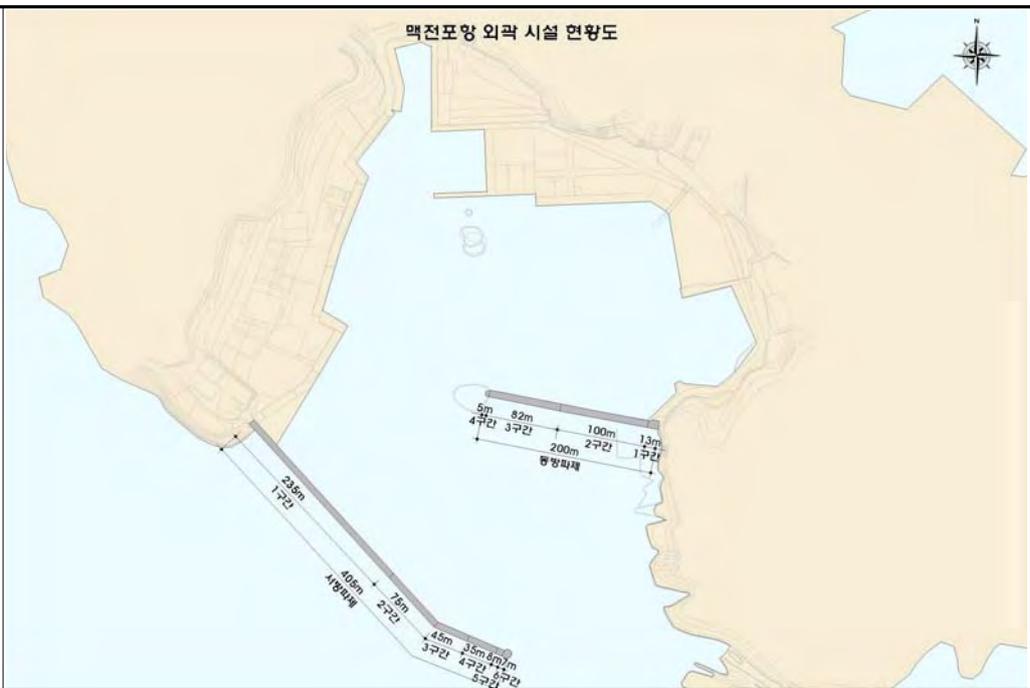
외곽시설  
현황도

- 서방파제, 동방파제 전구간에서 보강이 필요한 것으로 나타났다.

구 분		서방파제						동방파제			
		1구간	2구간	3구간	4구간	5구간	6구간	1구간	2구간	3구간	4구간
구조물 설계파	파고(m)	4.1	3.9	3.9	3.9	3.9	3.9	2.7	2.7	2.7	2.7
	주기(s)	15.4	15.4	15.4	15.4	15.4	15.4	15.4	15.4	15.4	15.4
	파향	S	S	S	S	S	S	S	S	S	S
마루 높이		×	×	×	×	×	×	×	×	×	×
피복재 소요중량		×	×	×	○	○	○	○	○	○	○
상부공	활동	×	×	○	×	○	-	○	○	○	-
	전도	○	○	○	○	○	-	○	○	○	-
제체공 직선활동		○	○	○	○	○	-	○	-	○	-
보강 계획 수립		필요

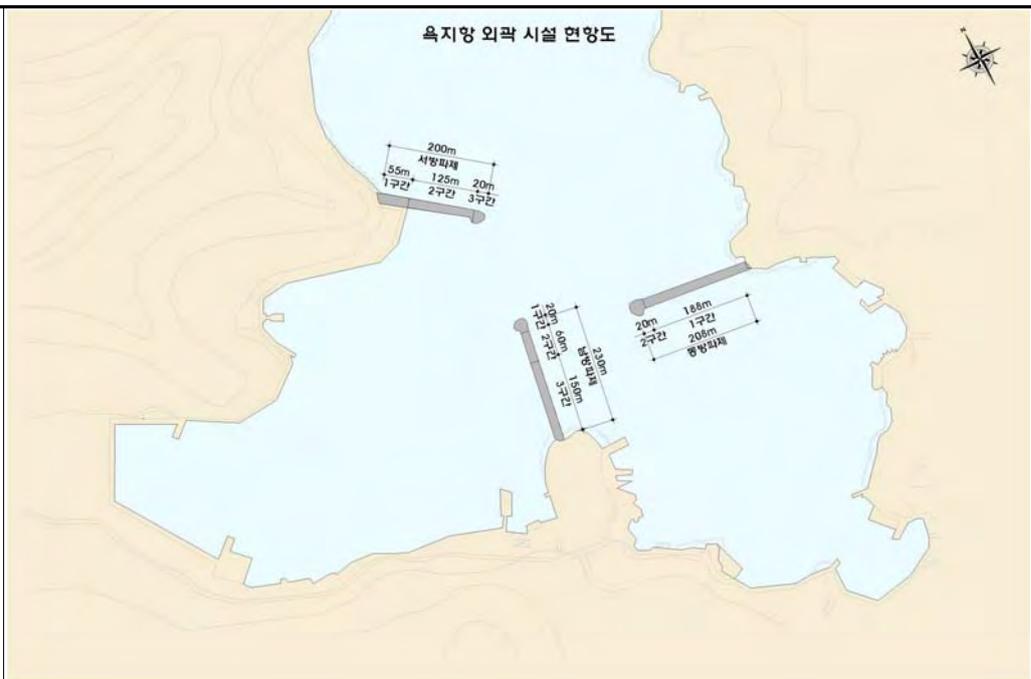
외곽시설  
현황도

- 동방파제, 서방파제, 남방파제 전구간에서 보강이 필요한 것으로 나타났다.

구 분		서방파제			동방파제		남방파제		
		1구간	2구간	3구간	1구간	2구간	1구간	2구간	3구간
구조물 설계파	파고(m)	2.2	2.2	2.2	1.9	1.9	1.9	1.9	1.9
	주기(s)	5.8	5.8	5.8	5.9	5.9	5.8	5.8	5.8
	파향	NE	NE	NE	NNE	NNE	ENE	ENE	ENE
마루 높이		×	×	×	×	×	×	×	×
피복재 소요중량		○	○	○	○	○	○	○	○
상부공	활동	-	○	-	○	-	○	○	-
	전도	-	○	-	○	-	○	○	-
체제공	직선활동	-	○	-	○	-	○	○	-
보강 계획 수립		필요	필요	필요	필요	필요	필요	필요	필요

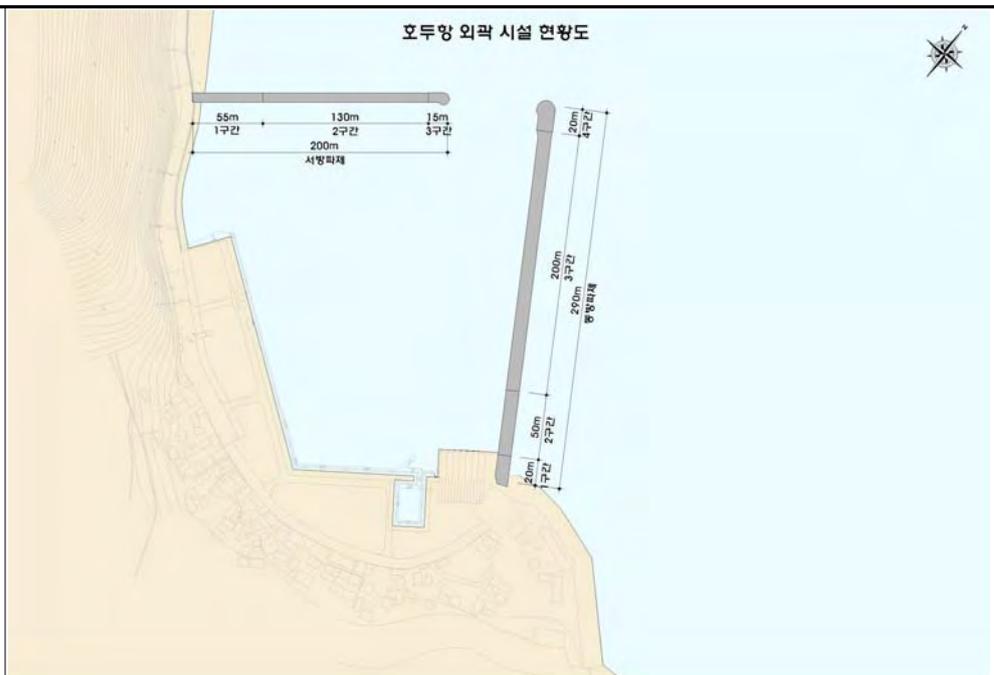
외곽시설  
현황도

- 동방파제 3~4구간, 서방파제 전구간에서 보강이 필요한 것으로 나타났다.

구분		동방파제				서방파제		
		1구간	2구간	3구간	4구간	1구간	2구간	3구간
구조물 설계파	파고(m)	2.0	2.0	2.0	2.0	1.4	1.4	1.4
	주기(s)	5.0	5.0	5.0	5.0	3.8	3.8	3.8
	파향	E	E	E	E	NNE	NNE	NNE
마루높이		○	○	×	×	×	×	×
피복재 소요중량		○	○	○	○	○	○	○
상부공	활동	○	○	○	-	×	○	-
	전도	○	○	○	-	○	○	-
제체공	직선활동	○	○	○	-	○	○	-
보강 계획 수립		불필요	불필요	필요	필요	필요	필요	필요

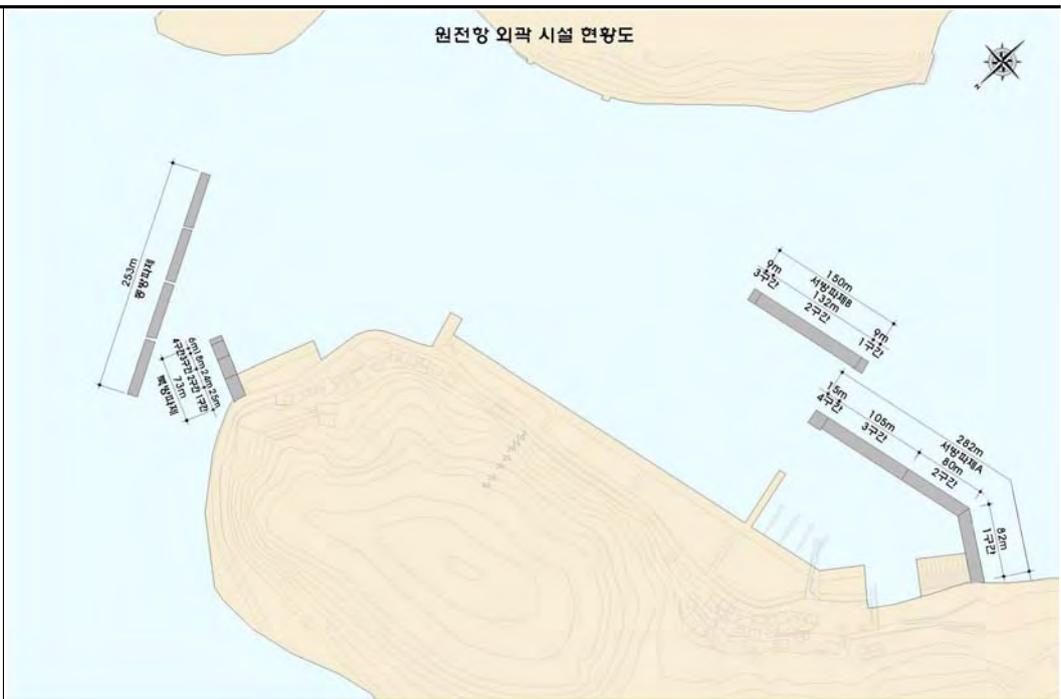
외곽시설  
현황도

- 북방과제 및 서방과제B 전구간에서 보강이 필요한 것으로 나타났다.

구분	동방과제	북방과제				서방과제A				서방과제B			
	1구간	1구간	2구간	3구간	4구간	1구간	2구간	3구간	4구간	1구간	2구간	3구간	
구조물 설계파	파고 (m)	2.8	1.8	1.8	1.8	1.8	2.4	2.4	2.4	2.4	2.6	2.6	2.6
	주기 (s)	5.5	4.3	4.3	4.3	4.3	6.2	6.2	6.2	6.2	6.1	6.1	6.1
	파향	SE	NNE	NNE	NNE	NNE	SSE	SSE	SSE	SSE	SE	SE	SE
마루 높이	-	×	×	×	×	○	○	○	○	○	○	○	○
피복재 소요증량	-	×	×	○	○	○	○	○	○	○	×	×	×
상부공	활동	-	-	○	○	○	○	○	○	○	○	×	○
	전도	-	-	○	○	○	○	○	○	○	○	○	○
제체공	직선활동	-	-	-	○	○	○	○	○	○	○	○	○
보강 계획 수립	불필요	필요	필요	필요	필요	필요	불필요	불필요	불필요	불필요	필요	필요	필요

### 4.40.3 보수·보강 계획 수립

구분		1구간	2구간	3구간	4구간	비고
시설연장		25.0m	24.0m	18.0m	6.0m	73m
마루 높이	현황	D.L(+ )3.4m	D.L(+ )3.4m	D.L(+ )3.4m	D.L(+ )3.4m	
	계획	D.L(+ )4.2m	D.L(+ )4.2m	D.L(+ )4.2m	D.L(+ )4.2m	
외측 피복재	현황	피복석 0.1m <sup>3</sup>	피복석 0.1m <sup>3</sup>	피복석 0.1m <sup>3</sup>	피복석 0.2m <sup>3</sup>	
	계획	피복석 0.3m <sup>3</sup>	피복석 0.3m <sup>3</sup>	-	-

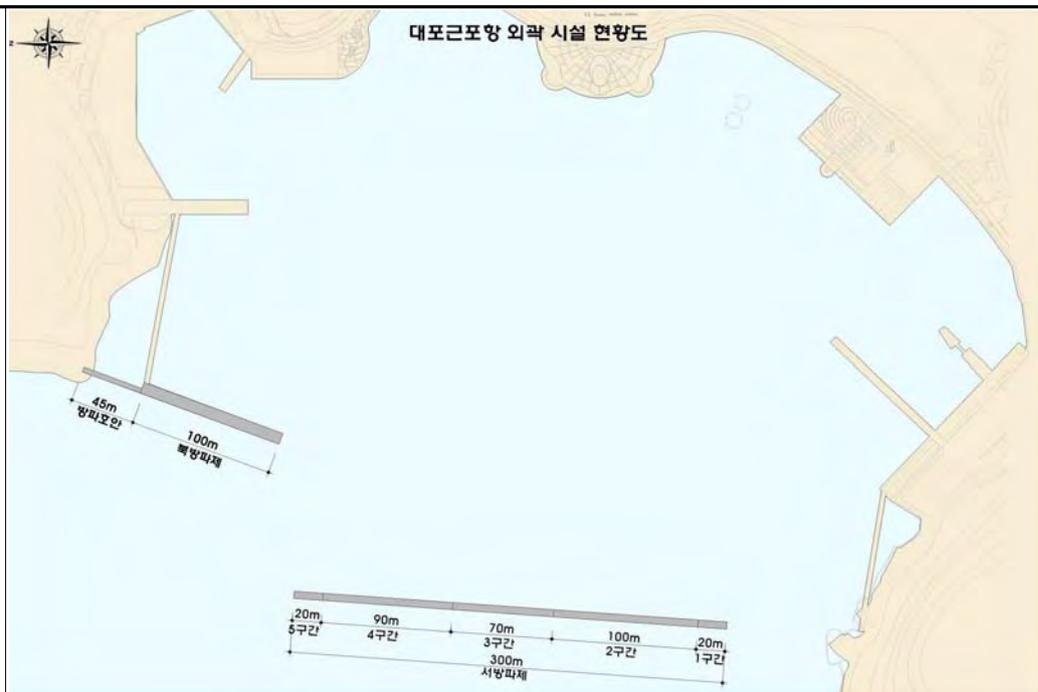
외곽시설  
현황도

- 서방파제 4구간에서 보강이 필요한 것으로 나타났다.

구분		서방파제					북방파제	방파호안
		1구간	2구간	3구간	4구간	5구간	1구간	1구간
구조물 설계파	파고(m)	1.8	1.8	2.3	2.5	2.5	1.9	2.1
	주기(s)	10.8	10.8	10.8	10.7	10.7	13.0	13.0
	파향	SW	SW	SW	SW	SW	SSW	SSW
마루높이		○	○	○	×	○	○	○
피복재 소요량		○	○	○	×	○	○	○
상부공	활동	○	-	○	×	○	○	○
	전도	○	-	○	○	○	○	○
체공	직선활동	○	-	○	○	○	○	-
보강 계획 수립		불필요	불필요	불필요	필요	불필요	불필요	불필요

구 분		4구간	비고
시설연장		90m	90m
마루 높이	현황	D.L(+ )4.9m	
	계획	D.L(+ )5.5m	
외측 피복재	현황	피복석 0.4m <sup>3</sup>	
	계획	피복석 0.7m <sup>3</sup>

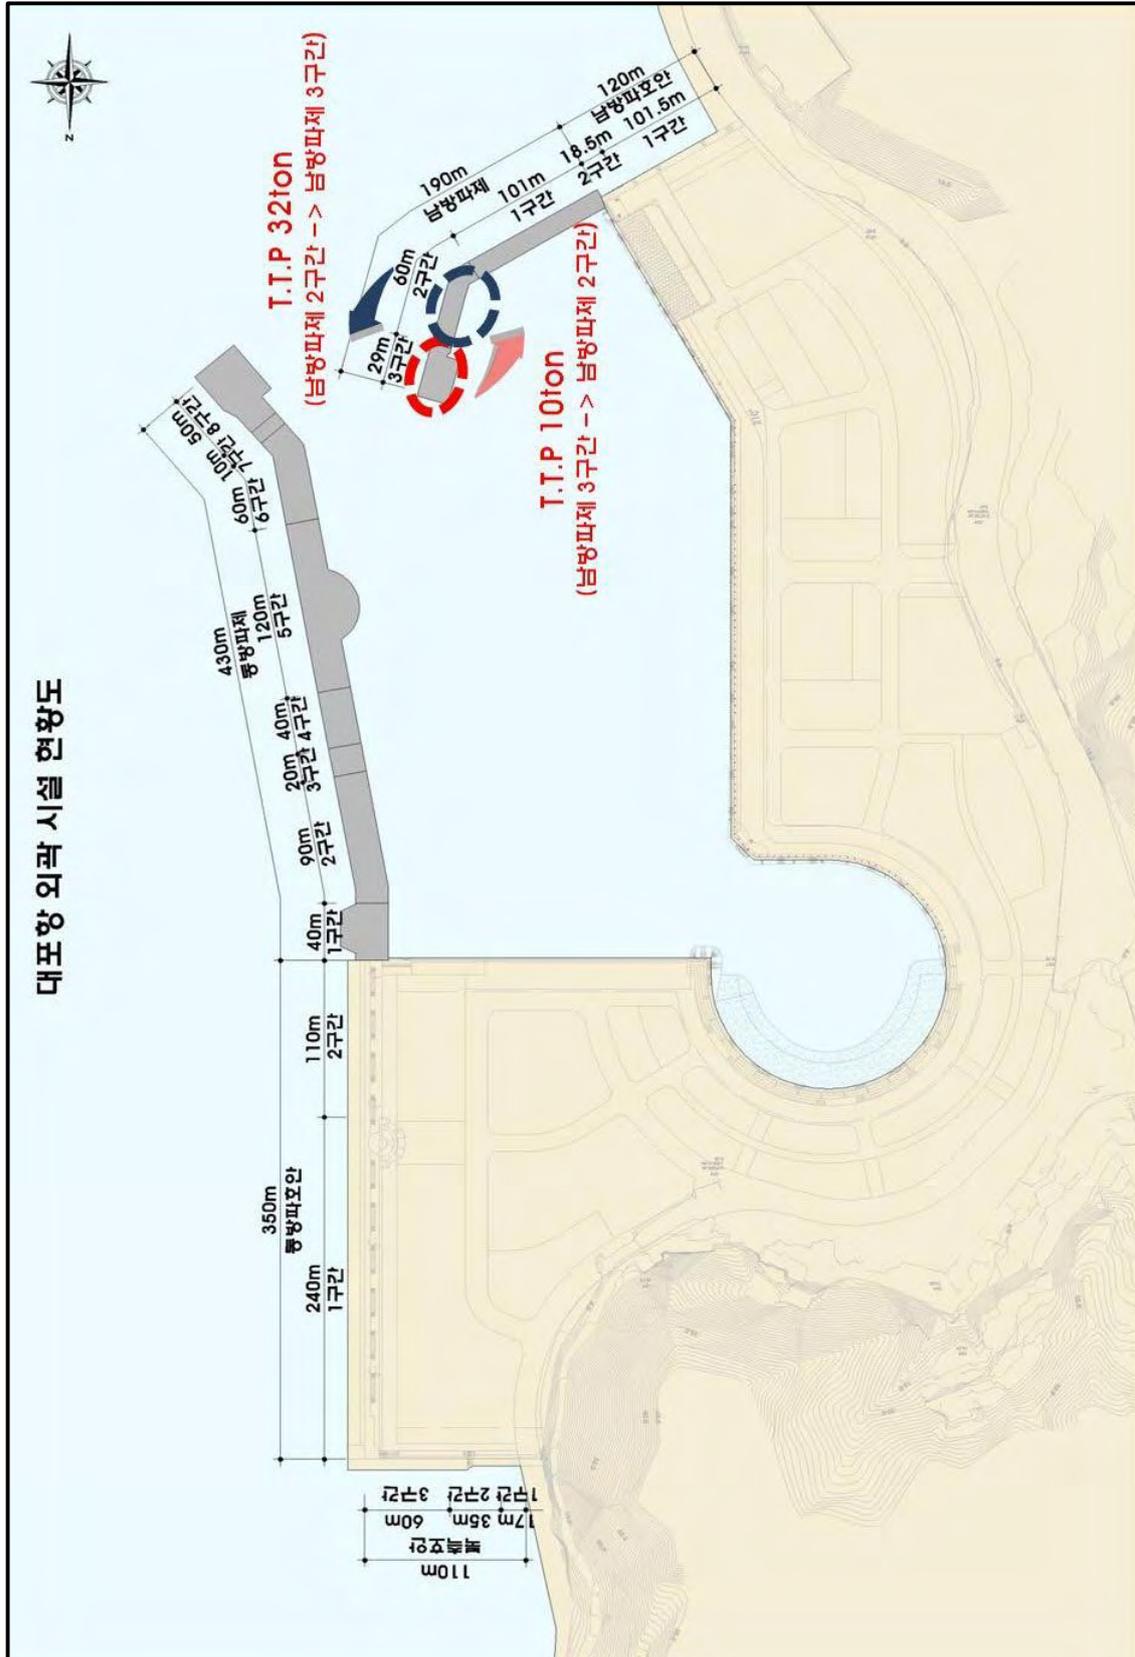
- 남방파제 3구간에서 제거되는 T.T.P 10ton을 남방파제 2구간에 유용하고 남방파제 2구간에 제거되는 T.T.P 32ton을 3구간에 유용하는 안을 계획하였다.

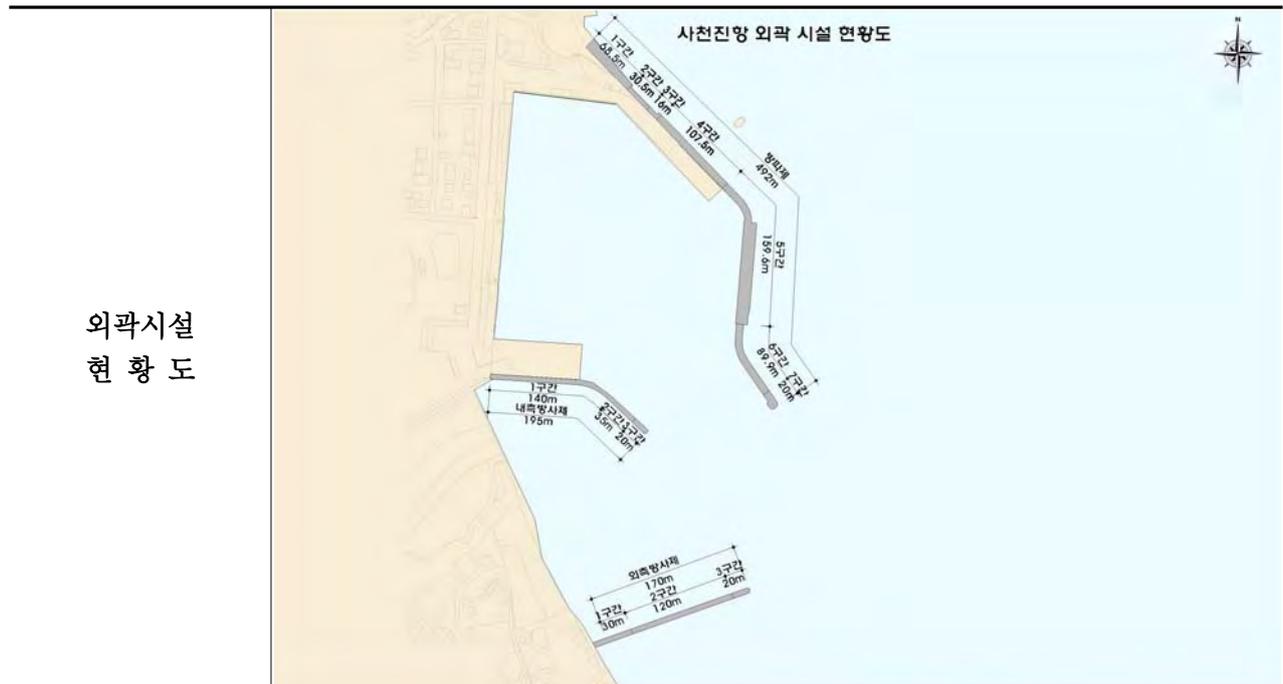
외곽시설  
현황도

- 방파제 1~2구간, 외측방사제 2~3구간에서 보강이 필요한 것으로 나타났다.

구분	방파제							내측방사제			외측방사제			
	1구간	2구간	3구간	4구간	5구간	6구간	7구간	1구간	2구간	3구간	1구간	2구간	3구간	
구조물 설계파	파고(m)	2.0	2.5	2.8	3.4	4.0	3.9	4.0	1.2	2.1	2.1	0.6	2.6	2.6
	주기(s)	11.4	12.4	12.4	11.1	11.1	11.1	11.1	11.1	11.1	11.1	12.4	11.1	11.1
	파향	NE	ENE	ENE	ESE	ESE	ESE	ESE	ESE	ESE	ESE	ENE	ESE	ESE
마루높이	○	○	○	○	○	○	○	○	○	×	×	○	×	×
피복재 소요량	×	×	○	○	○	○	○	○	○	×	○	○	○	○
상부공	활동	-	-	-	○	○	○	-	○	○	○	○	○	-
	전도	-	-	-	○	○	○	-	○	○	○	○	○	-
제체공	직선활동	-	-	-	○	○	○	-	○	○	○	○	○	-
보강 계획 수립	필요	필요	불필요	불필요	불필요	불필요	불필요	불필요	필요	필요	불필요	필요	필요

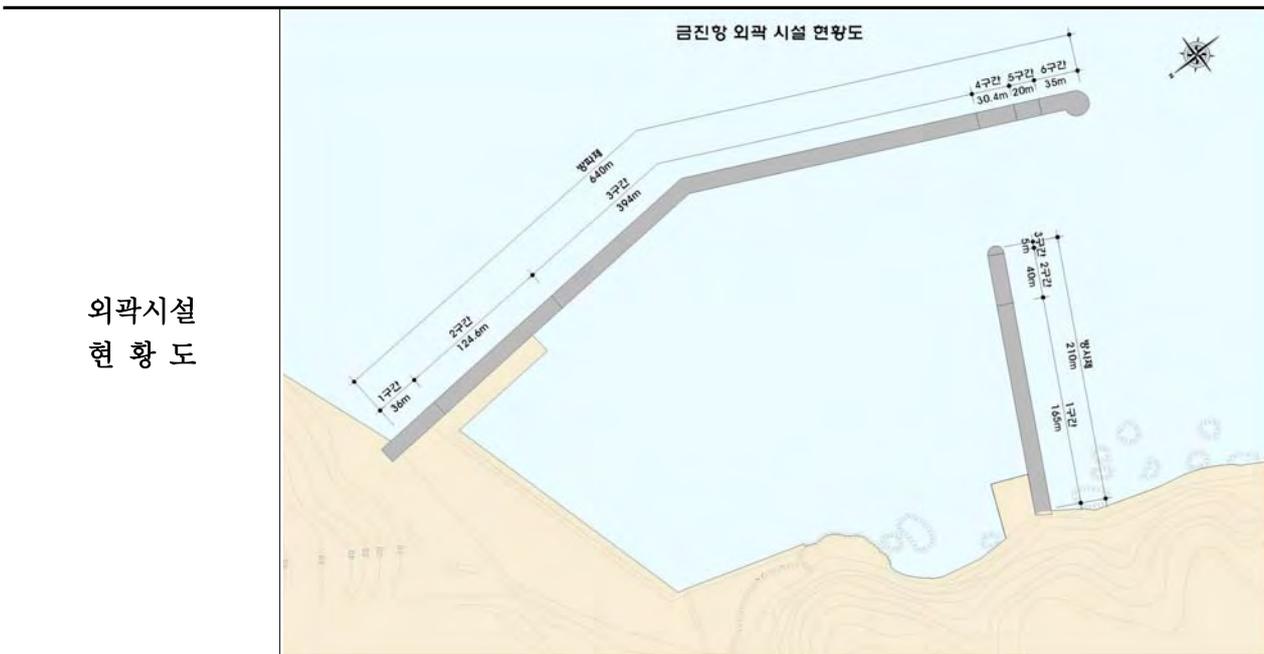
외곽시설  
현황도

- 방파제와 방사제 전 구간에서 안정성이 확보되는 것으로 나타났다.

구분		방파제						방사제		
		1구간	2구간	3구간	4구간	5구간	6구간	1구간	2구간	3구간
구조물 설계파	파고(m)	1.8	3.9	4.4	4.4	4.4	4.4	1.0	1.0	1.0
	주기(s)	12.3	11.6	11.6	11.6	11.6	11.6	12.3	12.3	12.3
	파향	SE	ESE	ESE	ESE	ESE	ESE	SE	SE	SE
마루 높이		○	○	○	○	○	○	○	○	○
피복재 소요중량		○	○	○	○	○	○	○	○	○
상부공	활동	○	○	○	○	○	-	○	○	-
	전도	○	○	○	○	○	-	○	○	-
제체공	직선활동	○	○	○	○	○	-	○	○	-
보강 계획 수립		불필요

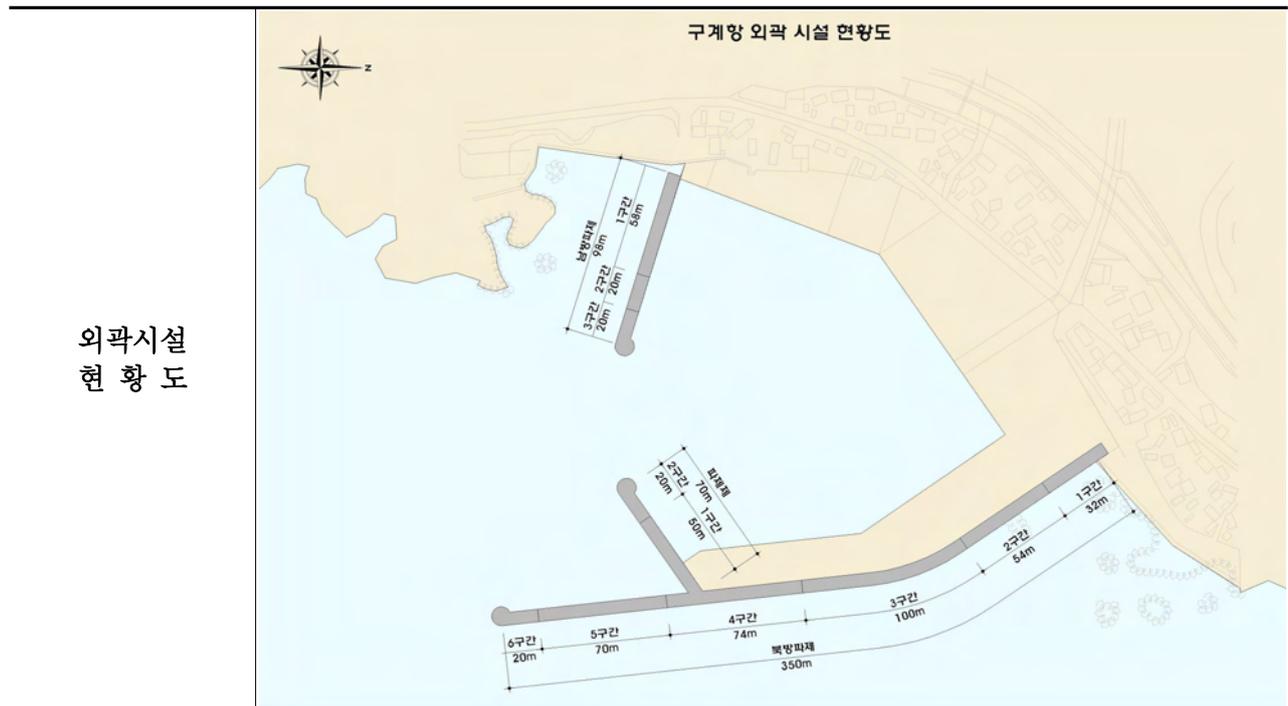
- 북방파제 2~3, 6구간, 남방파제 전구간에서 보강이 필요한 것으로 나타났다.

구 분		북방파제						남방파제			파제제	
		1구간	2구간	3구간	4구간	5구간	6구간	1구간	2구간	3구간	1구간	2구간
구조물 설계파	파고(m)	1.3	4.0	5.3	5.7	6.3	6.3	2.4	2.4	2.4	1.4	1.4
	주기(s)	12.8	12.8	12.8	12.8	12.8	12.8	12.8	12.8	12.8	12.8	12.8
	파향	E	E	E	E	E	E	SSE	SSE	SSE	SSE	SSE
마루높이		○	×	×	○	○	○	×	×	×	○	○
피복재 소요중량		○	○	×	○	○	×	○	○	○	○	○
상부공	활동	-	○	○	○	○	-	○	○	-	○	-
	전도	-	○	○	○	○	-	○	○	-	○	-
체제공	직선활동	-	○	○	○	○	-	○	○	-	○	-
보강 계획 수립		불필요	필요	필요	불필요	불필요	필요	필요	필요	필요	불필요	불필요

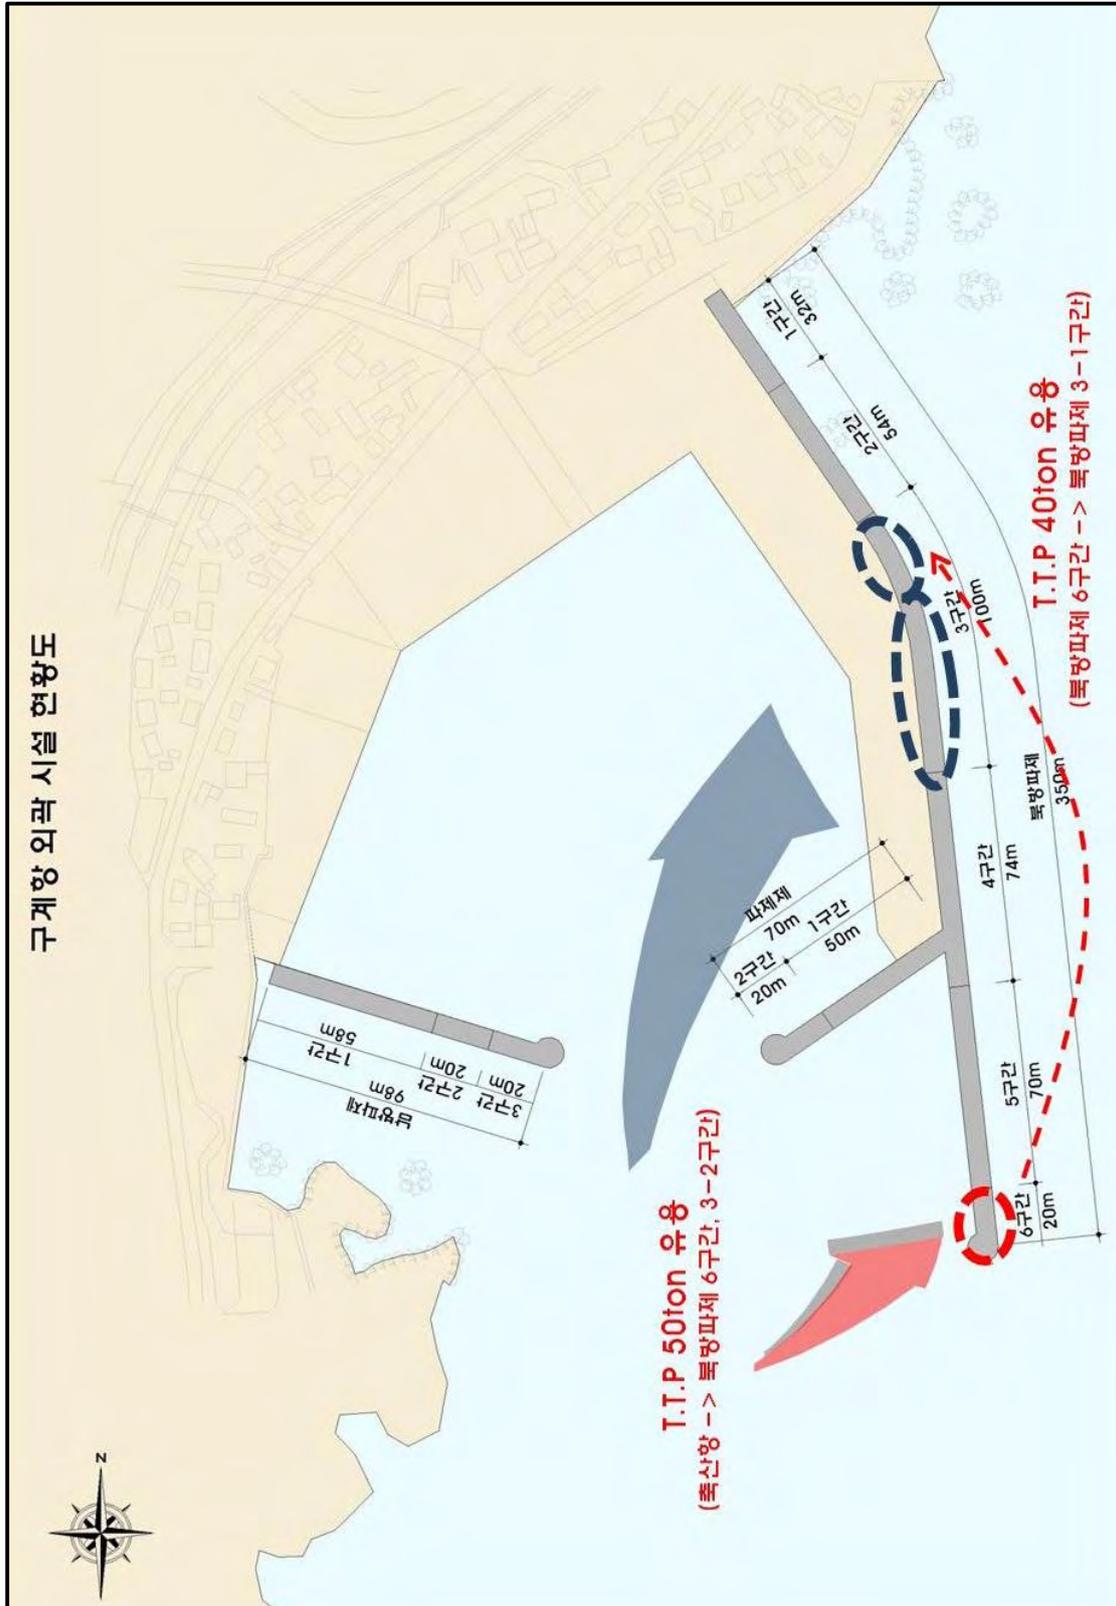
- 축산항에서 현재 진행 중인 보강 공사에서 제거될 T.T.P 50ton을 북방파제 3-2구간, 6구간으로 유용하고 북방파제 6구간에서 제거되는 T.T.P 40ton을 북방파제 3-1구간으로 유용하는 계획을 수립하였다.

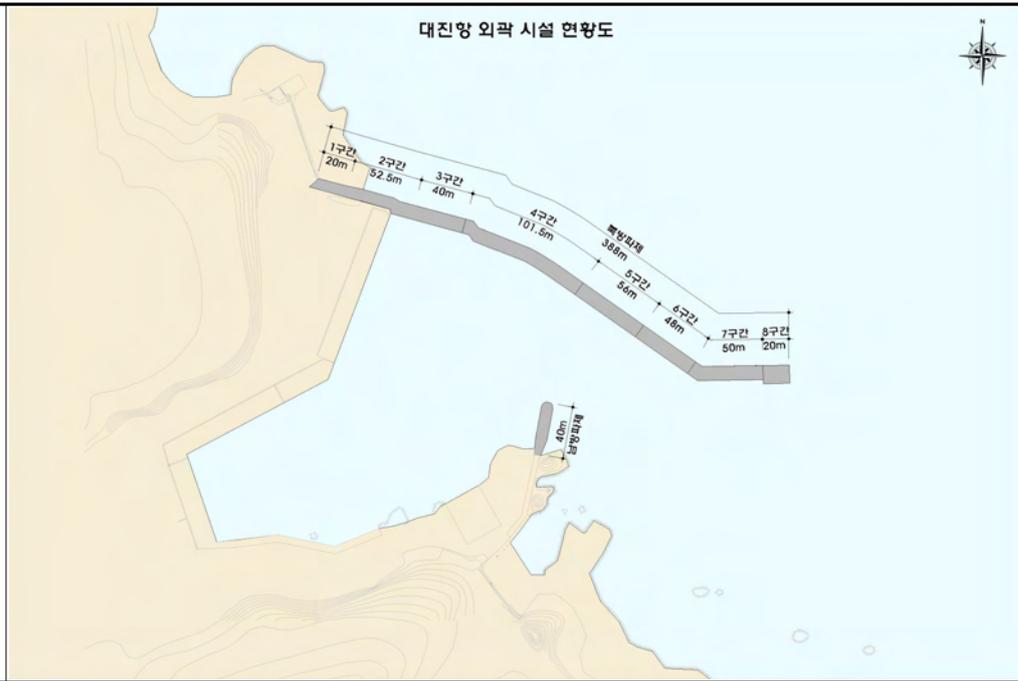
외곽시설  
현황도

- 북방파제 4구간에서 보강이 필요한 것으로 나타났다.

구 분		북방파제								남방파제
		1구간	2구간	3구간	4구간	5구간	6구간	7구간	8구간	1구간
구조물 설계과	파고(m)	2.6	4.2	5.9	6.6	6.6	6.6	6.6	6.6	2.1
	주기(s)	12.6	12.6	12.6	12.6	12.6	12.6	12.6	12.6	12.8
	파향	ENE	E							
마루높이		○	○	○	○	○	○	○	○	○
피복재 소요중량		○	○	○	×	○	○	○	○	○
상부공	활동	○	○	○	○	○	○	○	-	-
	전도	○	○	○	○	○	○	○	-	-
제체공	직선활동	○	○	○	○	○	○	○	-	-
보강 계획 수립		불필요	불필요	불필요	필요	불필요	불필요	불필요	불필요	불필요
