[ 충북 충주시 ]

# 농촌지하수관리 보고서

중신지구

**한국농어촌공사**

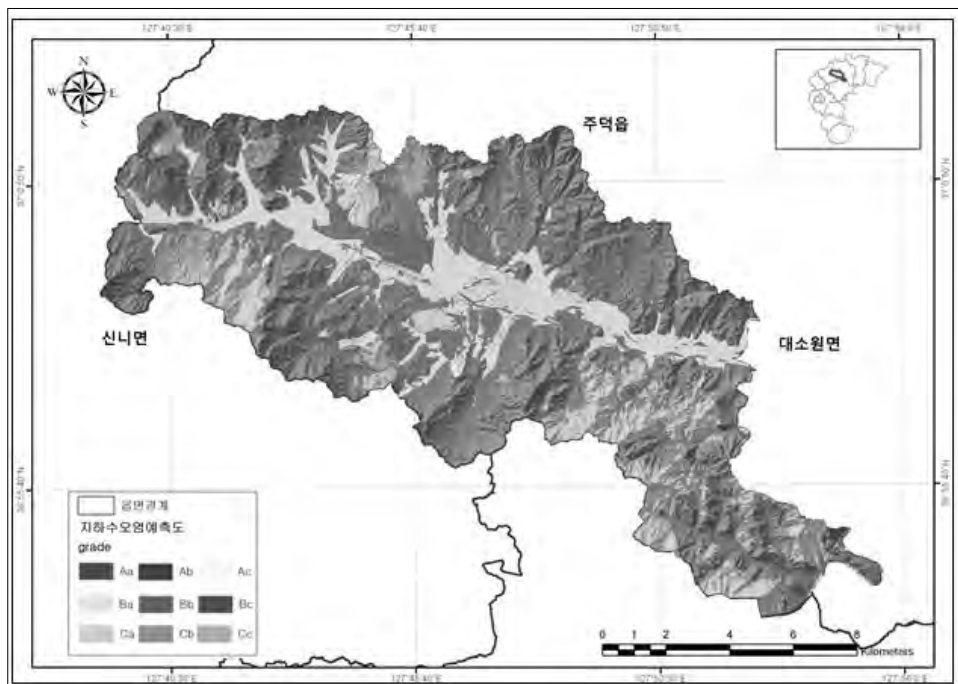
중신지구 지하수오염예측도

□ 조사지역 지하수오염예측 등급은 Bc등급이 가장 많이 분포하며 다음으로 Cc등급, Ac등급 순으로 분포하는 것으로 분석되었으며 전체적으로 지하수오염취약성은 비교적 낮은 편이며 잠재오염원 발생부하량이 조사지구내 다른 리보다 주덕읍 창전리, 당우리, 사락리, 신니면 신청리, 대화리가 높은 수준으로 나타났다. 따라서 해당 지역에는 오염유발시설 관리가 필요할 것이다.

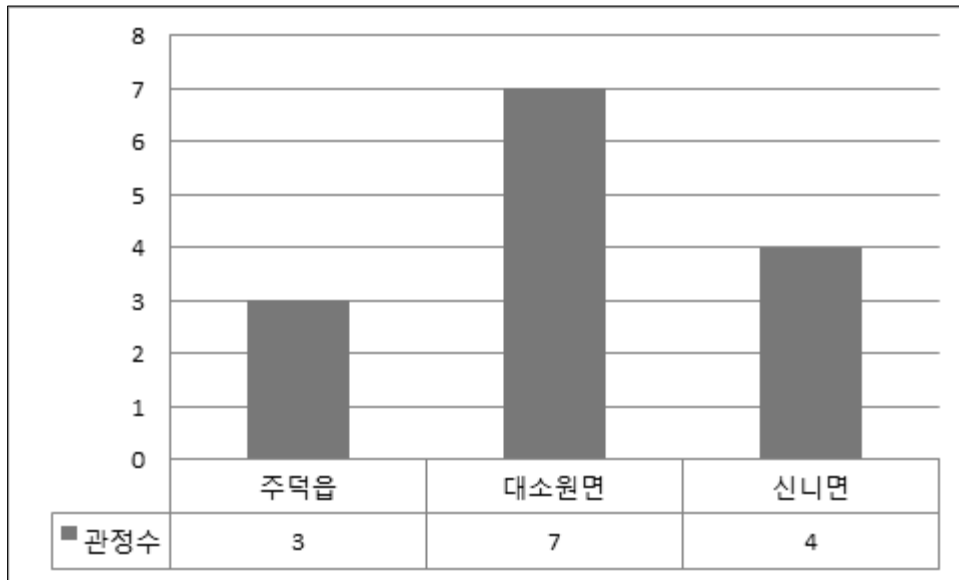
<그림 2-3-1> 읍면별 수질검사 필요관정수

조사지구 내 수질검사 대상 관정은 주덕읍 3공, 대소원면 7공, 신니면 4공으로 총 14공으로 조사되었다.

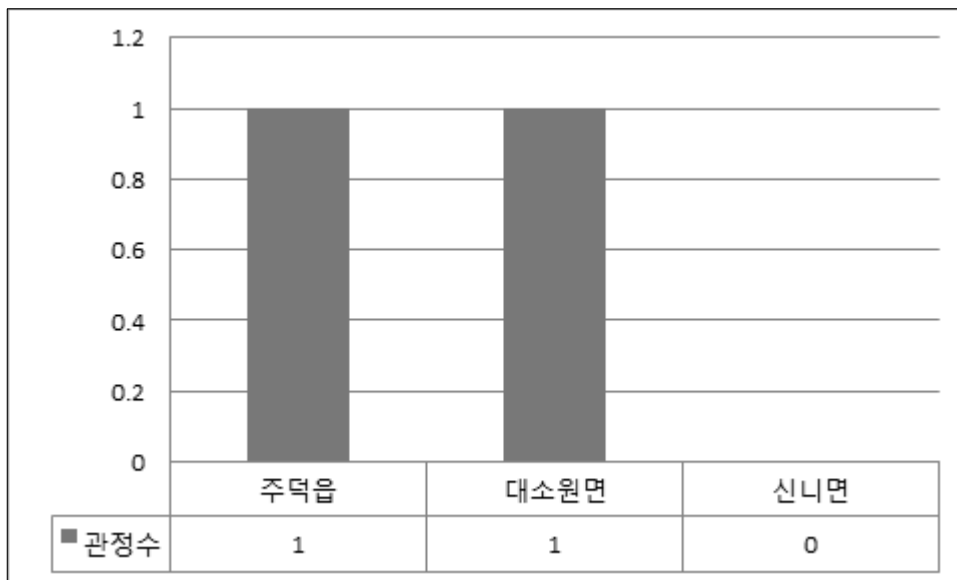
<그림 2-3-5> 읍면별 원상복구 관정수

조사지구내 원상복구가 필요한 미활용 관정 1공과 현재 도로공사로 인하여 사용 못하는 관정 1공으로 총 2공인 것으로 조사되었다.

지하수법 제15조(원상복구 등), 시행령 제15조(수질불량의 정도), 제22조(이행보증금의 금액 및 예치시기 등), 제23조(원상복구의 예외 등), 제24조(원상복구의 기준·방법·기간 등)에 의해 지하수 오염이 우려되는 불용공에 대해 실시해야 한다.

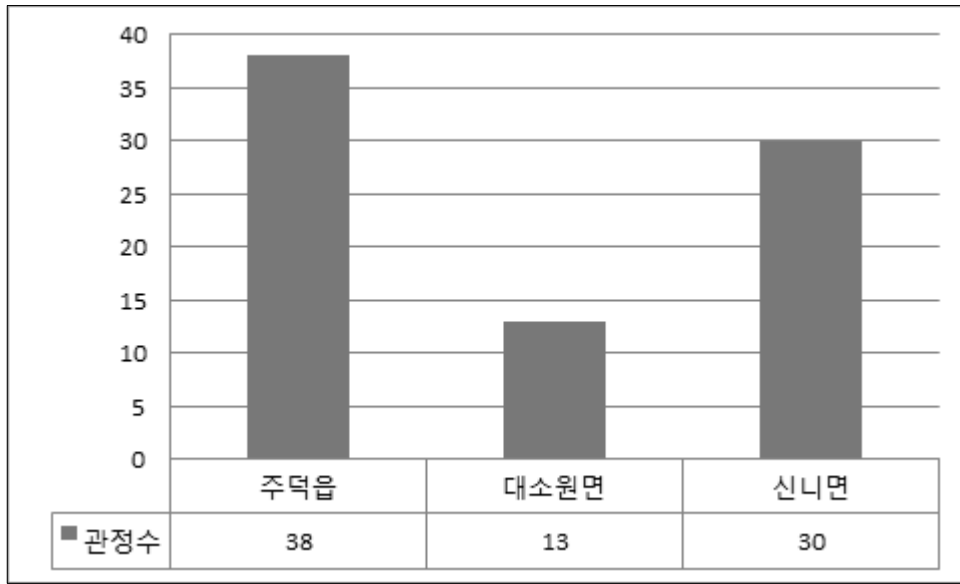
<그림 2-3-5> 읍면별 시설물정비 관정수

시설 정비가 필요한 관정은 주덕읍 38공, 대소원면 13공, 신니면 30공으로 조사되었으며 이에 대한 시설물별 세부내용은 <표 2-3-6>과 같다.

일제조사 결과를 바탕으로 시설의 기능유지 및 안전상 위험 등이 있는 경우 보수·보강을 실시해야 한다.

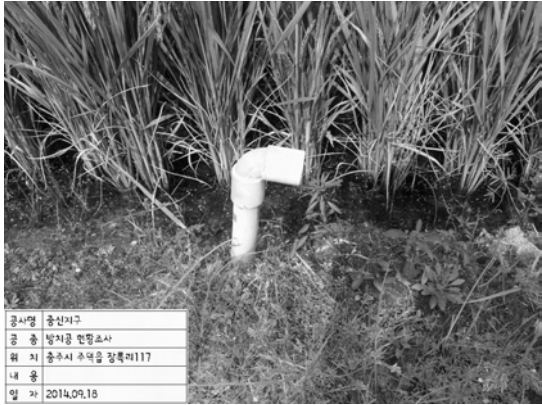
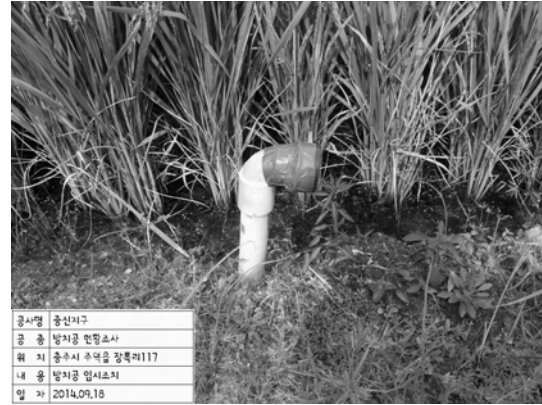
주 소	충주시 주덕읍 장록리 117	
현 장 조 사 번 호	JSB-0095 (일련번호: 1)	
구 경	50mm	
임시조치 전	임시조치 후

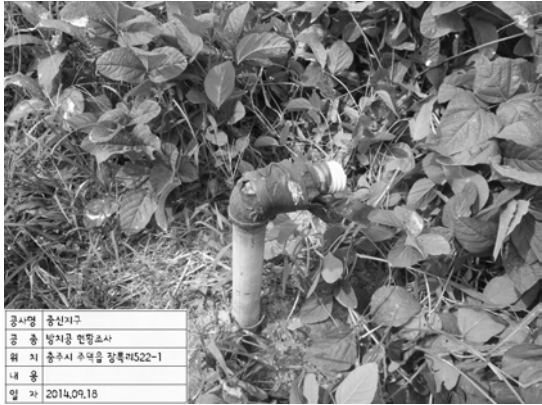
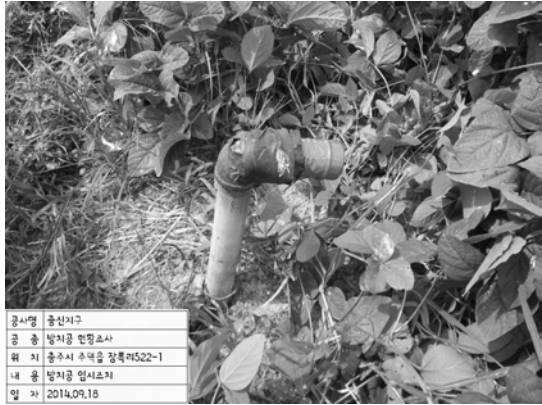
주 소	충주시 주덕읍 장록리 522-1	
현 장 조 사 번 호	JSB-0119 (일련번호: 3)	
구 경	50mm	
임시조치 전	임시조치 후

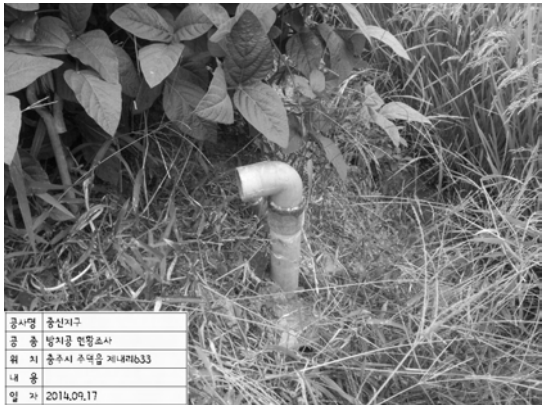
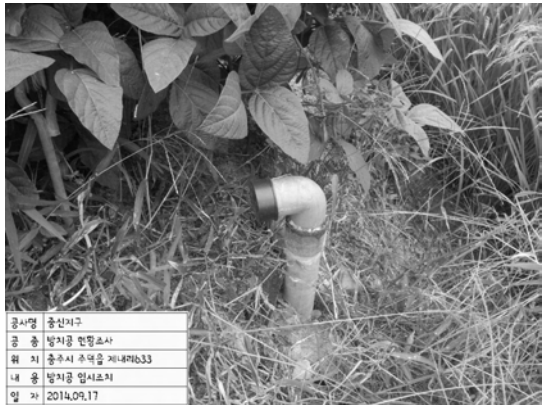
주 소	충주시 주덕읍 제내리 633	
현 장 조 사 번 호	JSB-0124 (일련번호: 4)	
구 경	50mm	
임시조치 전	임시조치 후

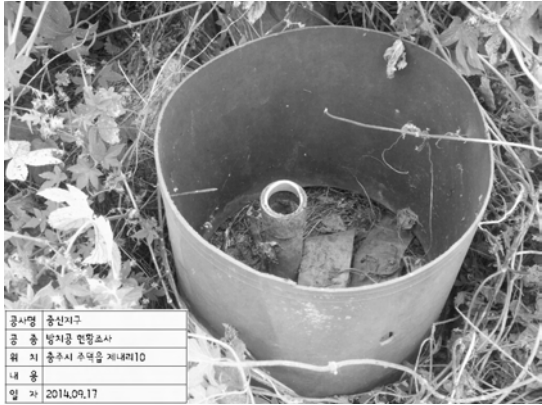
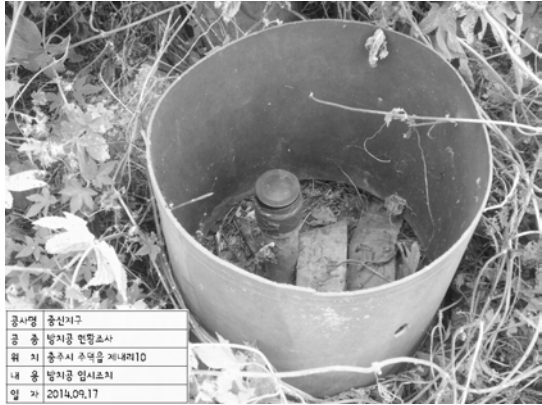
주 소	충주시 주덕읍 제내리 10	
현 장 조 사 번 호	JSB-0130 (일련번호: 5)	
구 경	50mm	
임시조치 전	임시조치 후

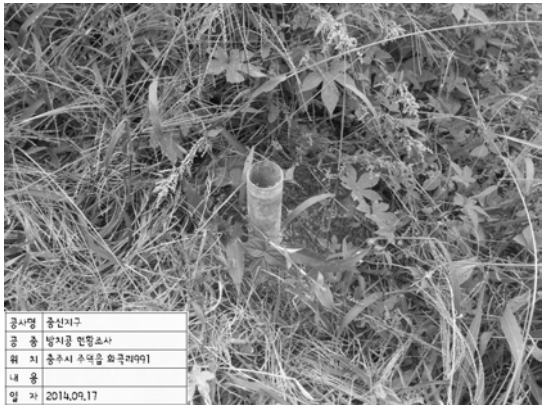
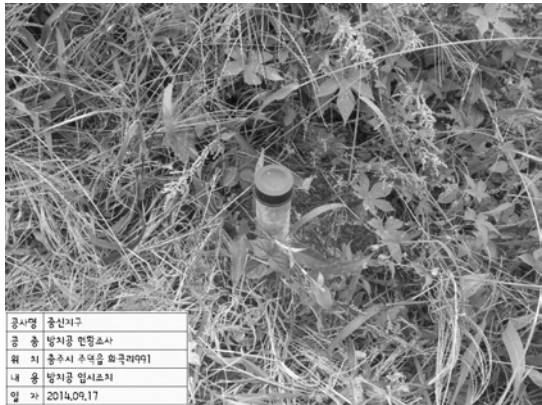
주 소	충주시 주덕읍 화곡리 991	
현 장 조 사 번 호	JSB-0155 (일련번호: 6)	
구 경	50mm	
임시조치 전	임시조치 후

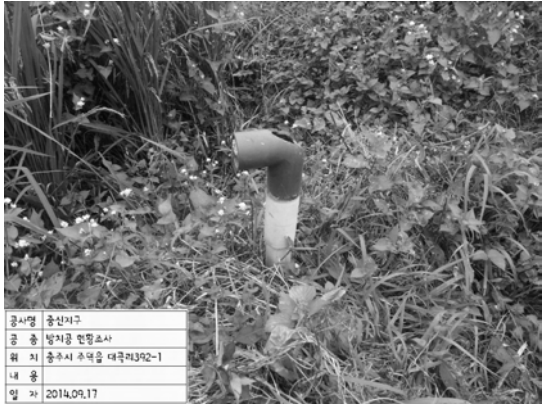
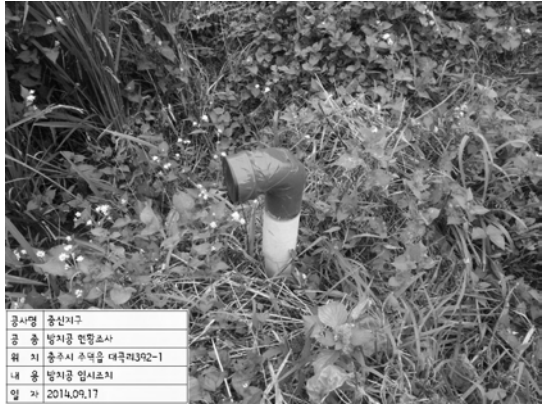
주 소	충주시 주덕읍 대곡리 392-1																					
현 장 조 사 번 호	JSB-0174 (일련번호: 7)																					
구 경	50mm																					
임시조치 전	임시조치 후																					
<div style="display: flex; justify-content: space-around;"> <div style="text-align: center;">

<table border="1" style="margin: 0 auto;"> <tr><td>공사명</td><td>중신지구</td></tr> <tr><td>공 종</td><td>발치공 현행조사</td></tr> <tr><td>위 치</td><td>충주시 주덕읍 대곡리392-1</td></tr> <tr><td>내 용</td><td>발치공 임시조치</td></tr> <tr><td>일 자</td><td>2014.09.17</td></tr> </table> </div> </div>			공사명	중신지구	공 종	발치공 현행조사	위 치	충주시 주덕읍 대곡리392-1	내 용		일 자	2014.09.17	공사명	중신지구	공 종	발치공 현행조사	위 치	충주시 주덕읍 대곡리392-1	내 용	발치공 임시조치	일 자	2014.09.17

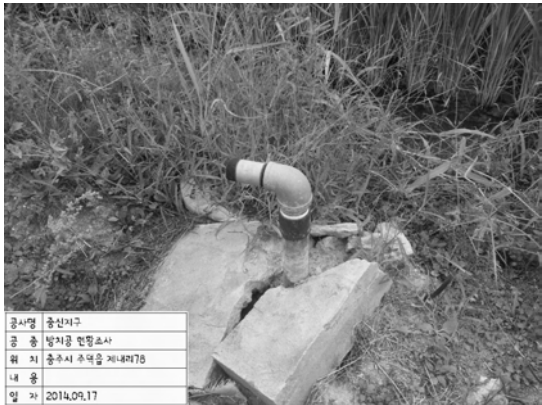
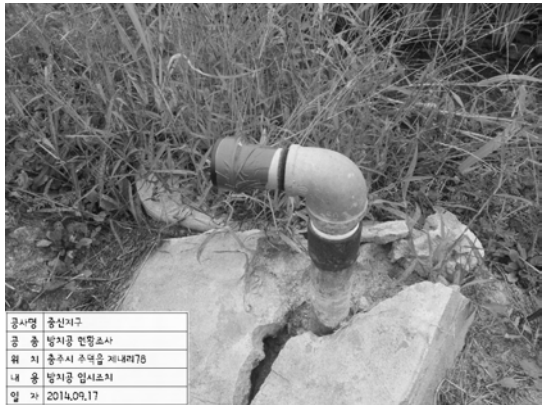
주 소	충주시 주덕읍 제내리 789																					
현 장 조 사 번 호	JSB-0210 (일련번호: 8)																					
구 경	50mm																					
임시조치 전	임시조치 후																					
<div style="display: flex; justify-content: space-around;"> <div style="text-align: center;">

<table border="1" style="margin: 0 auto;"> <tr><td>공사명</td><td>중신지구</td></tr> <tr><td>공 종</td><td>발치공 현행조사</td></tr> <tr><td>위 치</td><td>충주시 주덕읍 제내리789</td></tr> <tr><td>내 용</td><td>발치공 임시조치</td></tr> <tr><td>일 자</td><td>2014.09.17</td></tr> </table> </div> </div>			공사명	중신지구	공 종	발치공 현행조사	위 치	충주시 주덕읍 제내리789	내 용		일 자	2014.09.17	공사명	중신지구	공 종	발치공 현행조사	위 치	충주시 주덕읍 제내리789	내 용	발치공 임시조치	일 자	2014.09.17

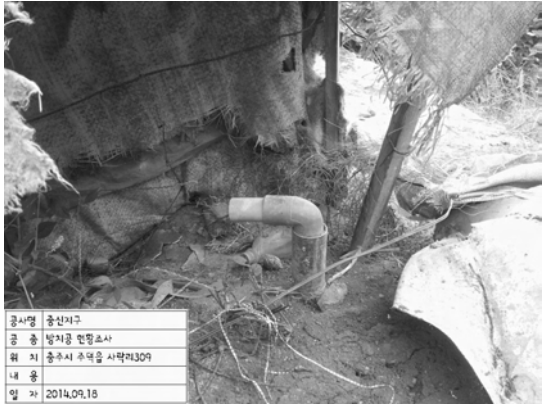
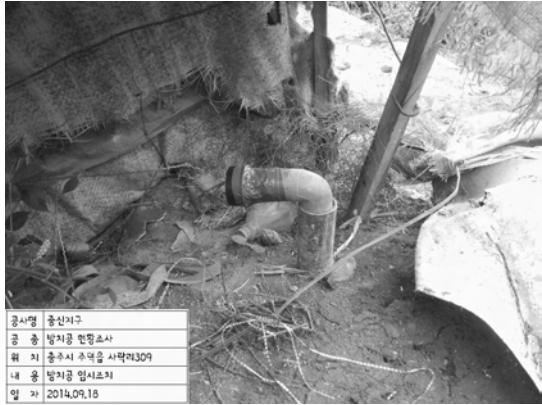
주 소	충주시 주덕읍 사락리 309	
현 장 조 사 번 호	JSB-0244 (일련번호: 9)	
구 경	50mm	
임시조치 전	임시조치 후

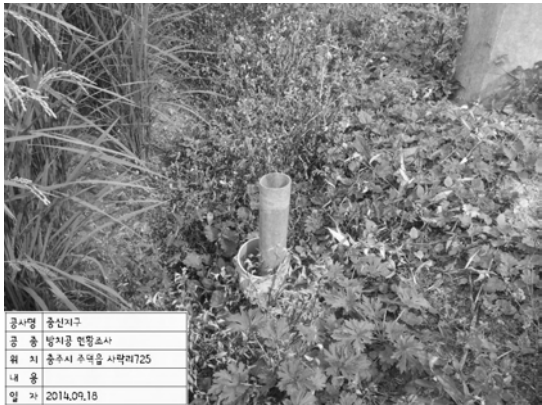
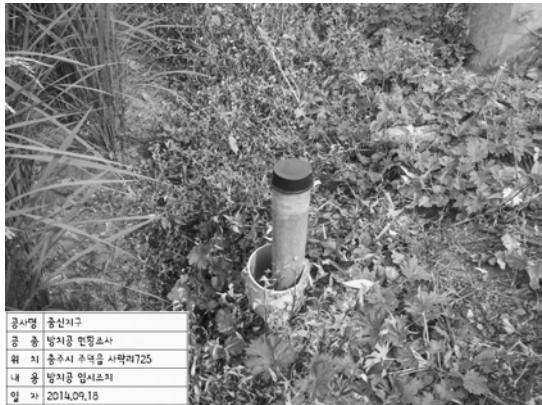
주 소	충주시 주덕읍 사락리 725	
현 장 조 사 번 호	JSB-0247 (일련번호: 10)	
구 경	50mm	
임시조치 전	임시조치 후

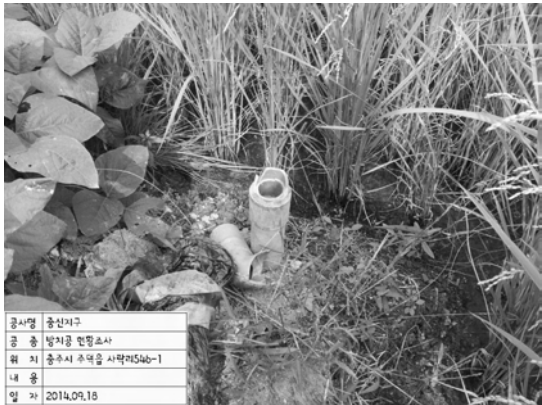
주 소	충주시 주덕읍 사락리 546-1	
현 장 조 사 번 호	JSB-0276 (일련번호: 12)	
구 경	50mm	
임시조치 전	임시조치 후

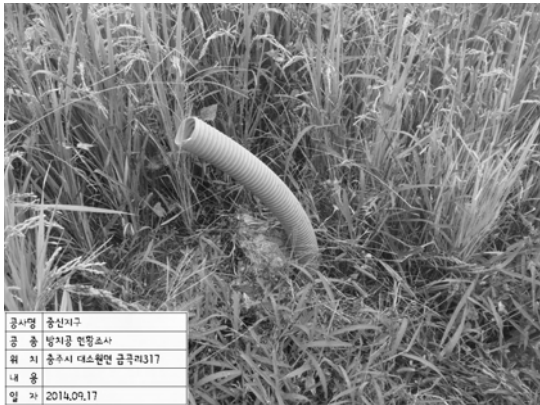
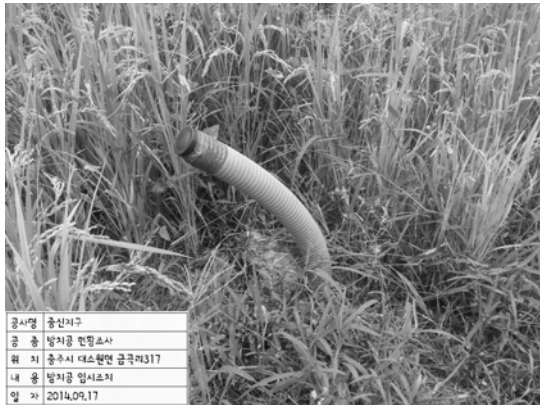
주 소	충주시 대소원면 금곡리 317	
현 장 조 사 번 호	JSB-0286 (일련번호: 14)	
구 경	50mm	
임시조치 전	임시조치 후

<p>공사명 충진지구 공 종 방치공 안함조사 위 치 충주시 대소원면 금곡리317 내 용 방치공 임시조치 일 자 2014.09.17</p>
비 고

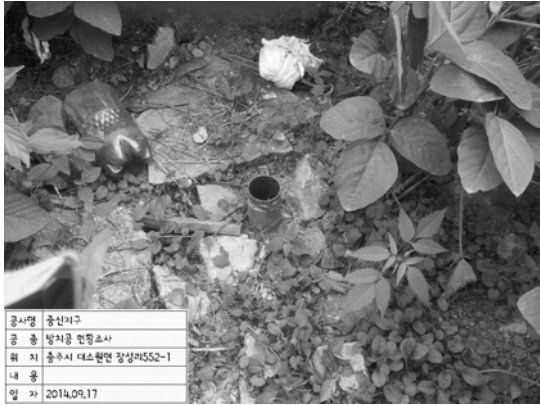
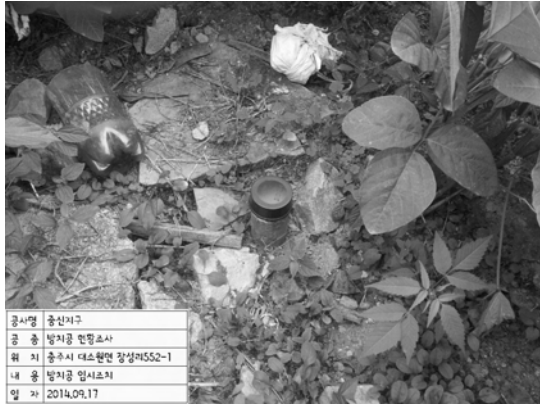
주 소	충주시 대소원면 장성리 552-1	
현 장 조 사 번 호	JSB-0342 (일련번호: 15)	
구 경	50mm	
임시조치 전	임시조치 후

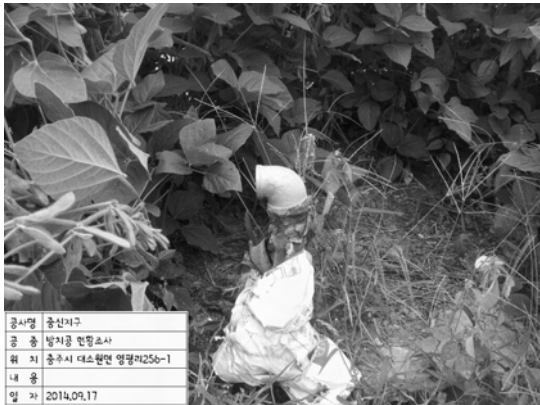
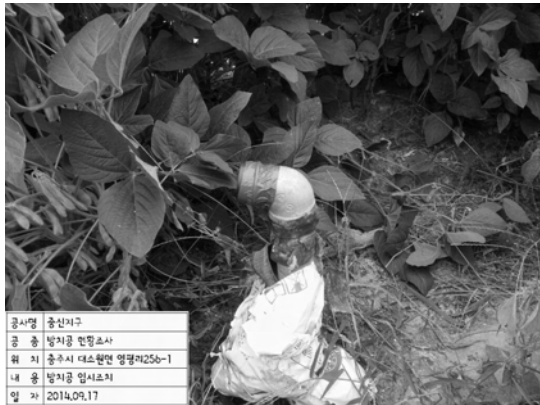
주 소	충주시 대소원면 영평리 256-1	
현 장 조 사 번 호	JSB-0349 (일련번호: 16)	
구 경	50mm	
임시조치 전	임시조치 후

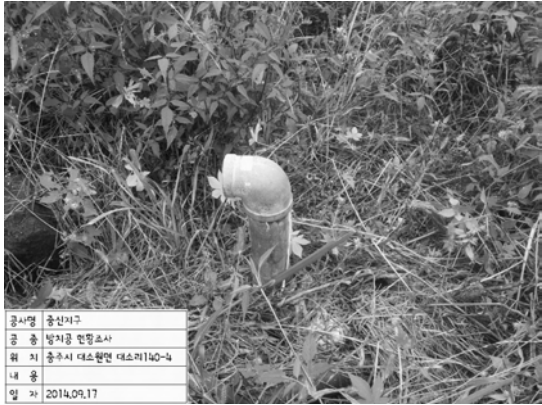
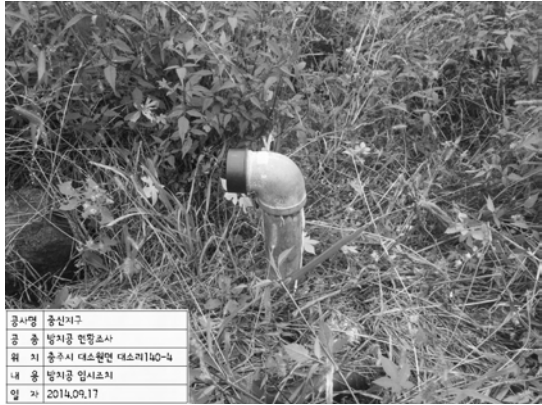
주 소	충주시 대소원면 대소리 140-4																					
현 장 조 사 번 호	JSB-0364 (일련번호: 17)																					
구 경	50mm																					
임시조치 전	임시조치 후

<table border="1" data-bbox="810 882 995 976"> <tr><td>공사명</td><td>충신지구</td></tr> <tr><td>공 종</td><td>방치공 현황조사</td></tr> <tr><td>위 치</td><td>충주시 대소원면 대소리140-4</td></tr> <tr><td>내 용</td><td>방치공 임시조치</td></tr> <tr><td>일 자</td><td>2014.09.17</td></tr> </table>	공사명	충신지구	공 종	방치공 현황조사	위 치	충주시 대소원면 대소리140-4	내 용	방치공 임시조치	일 자	2014.09.17
공사명	충신지구																					
공 종	방치공 현황조사																					
위 치	충주시 대소원면 대소리140-4

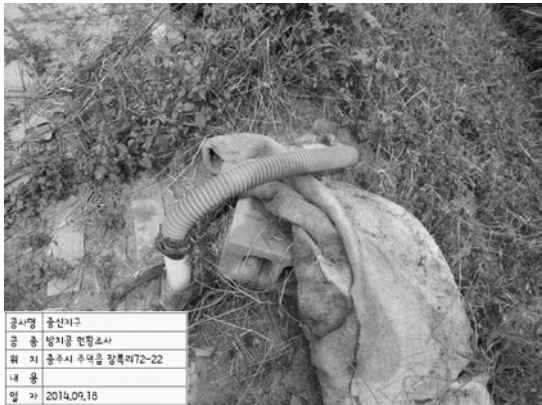
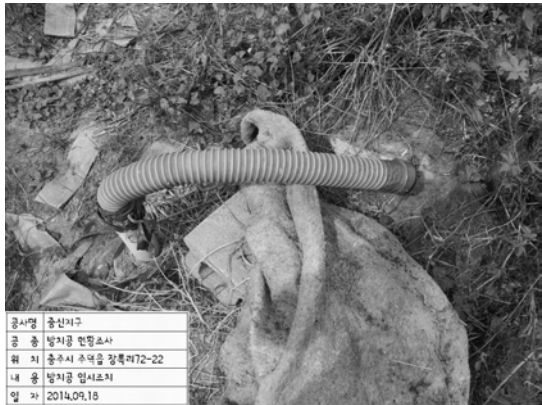
주 소	충주시 주덕읍 장록리 72-22																					
현 장 조 사 번 호	JSB-0369 (일련번호: 18)																					
구 경	50mm																					
임시조치 전	임시조치 후

<table border="1" data-bbox="810 1767 995 1861"> <tr><td>공사명</td><td>충신지구</td></tr> <tr><td>공 종</td><td>방치공 현황조사</td></tr> <tr><td>위 치</td><td>충주시 주덕읍 장록리72-22</td></tr> <tr><td>내 용</td><td>방치공 임시조치</td></tr> <tr><td>일 자</td><td>2014.09.18</td></tr> </table>	공사명	충신지구	공 종	방치공 현황조사	위 치	충주시 주덕읍 장록리72-22	내 용	방치공 임시조치	일 자	2014.09.18
공사명	충신지구																					
공 종	방치공 현황조사																					
위 치	충주시 주덕읍 장록리72-22

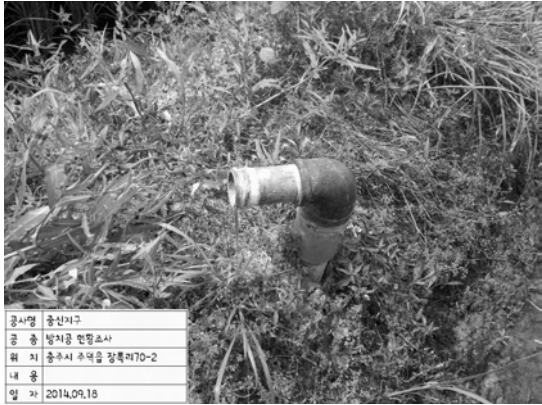
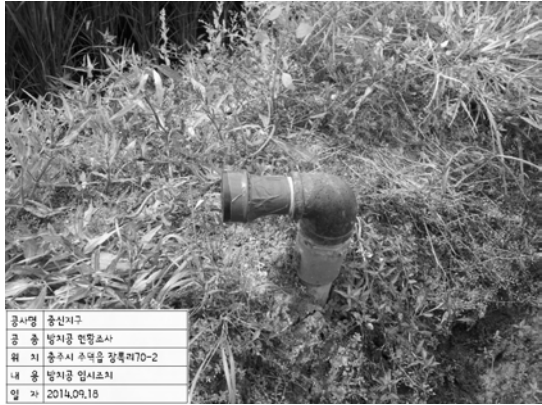
주 소	충주시 주덕읍 장록리 70-2	
현 장 조 사 번 호	JSB-0372 (일련번호: 19)	
구 경	50mm	
임시조치 전	임시조치 후

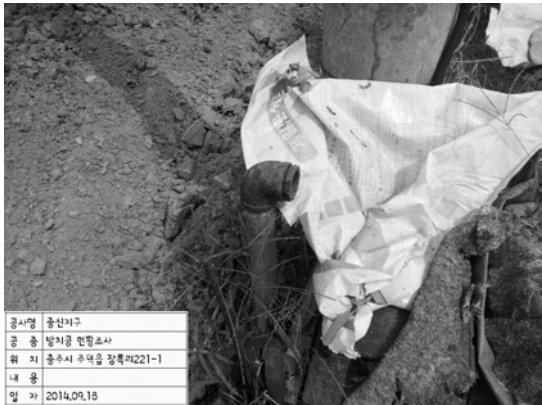
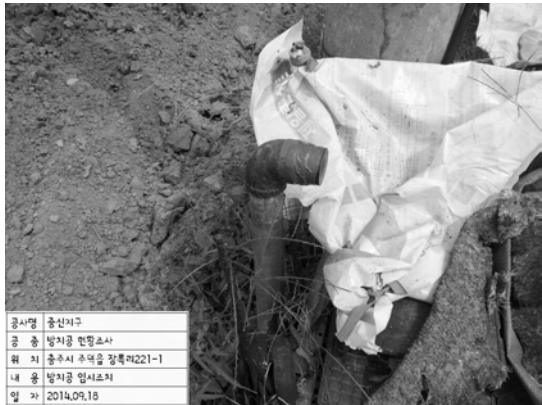
주 소	충주시 주덕읍 장록리 221-1	
현 장 조 사 번 호	JSB-0374 (일련번호: 20)	
구 경	50mm	
임시조치 전	임시조치 후

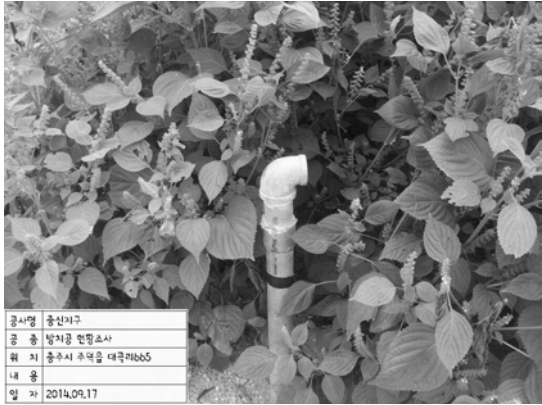
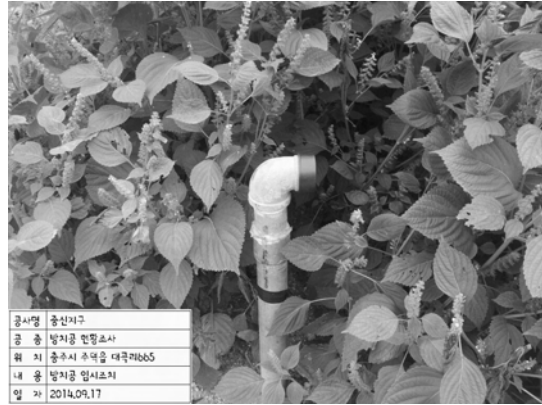
주 소	충주시 주덕읍 대곡리 665	
현 장 조 사 번 호	JSB-0385 (일련번호: 21)	
구 경	50mm	
임시조치 전	임시조치 후

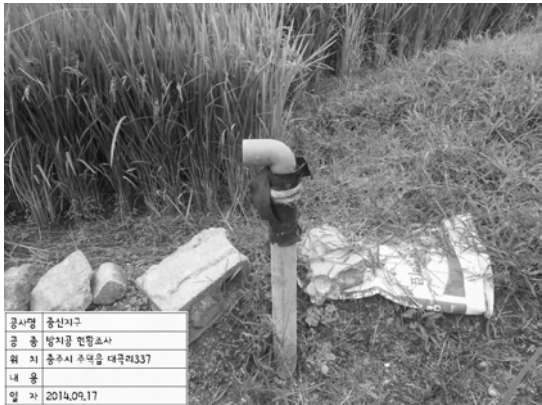
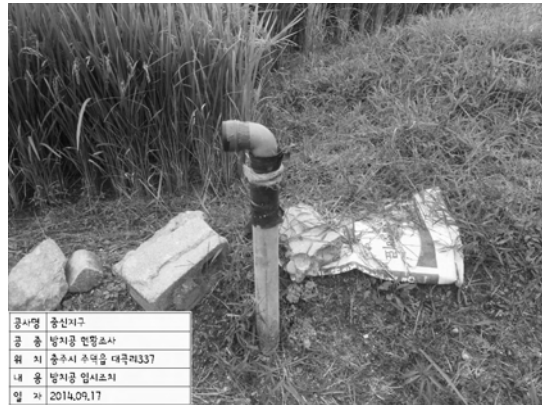
주 소	충주시 주덕읍 대곡리 337	
현 장 조 사 번 호	JSB-0389 (일련번호: 22)	
구 경	50mm	
임시조치 전	임시조치 후

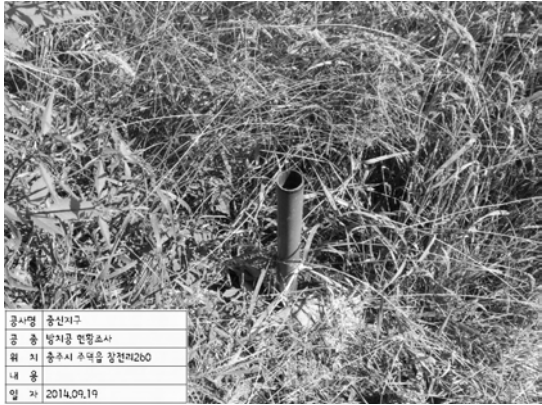
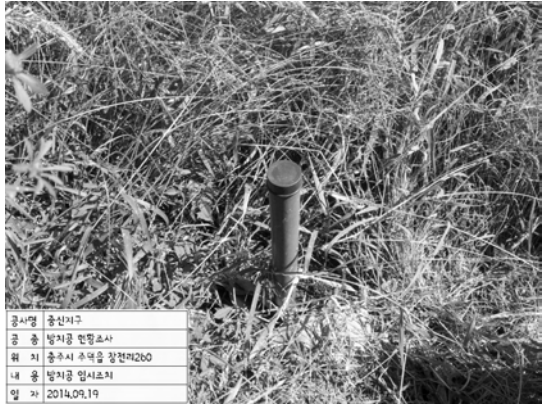
주 소	충주시 주덕읍 창전리 260	
현 장 조 사 번 호	JSA-0120 (일련번호: 23)	
구 경	50mm	
임시조치 전	임시조치 후

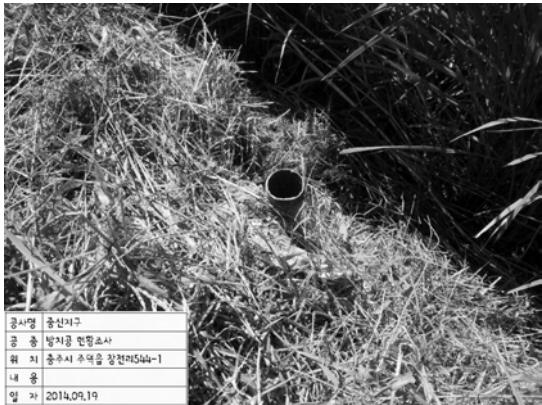
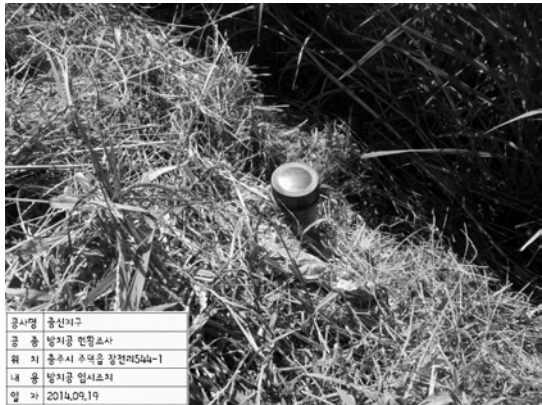
주 소	충주시 주덕읍 창전리 544-1	
현 장 조 사 번 호	JSA-0128 (일련번호: 24)	
구 경	50mm	
임시조치 전	임시조치 후

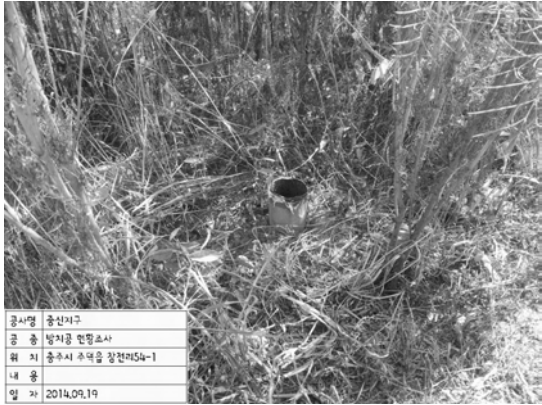
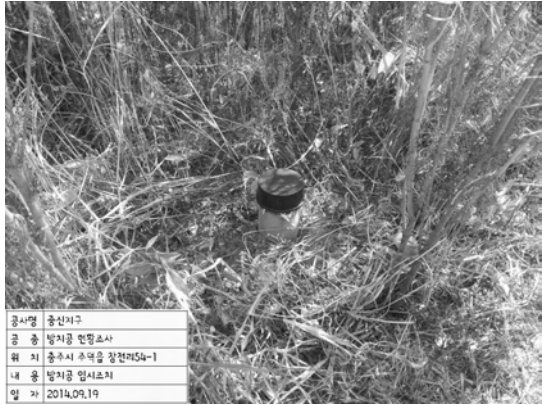
주 소	충주시 주덕읍 창전리 54-1	
현 장 조 사 번 호	JSA-0143 (일련번호: 25)	
구 경	50mm	
임시조치 전	임시조치 후

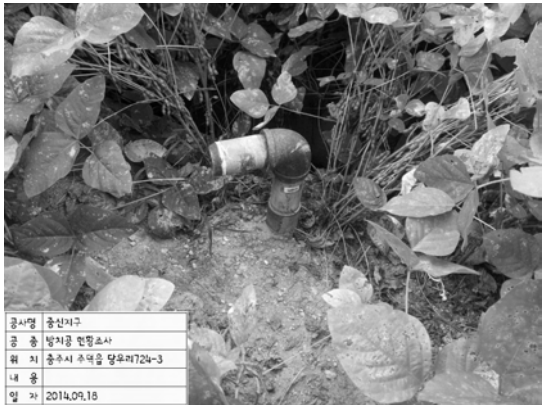
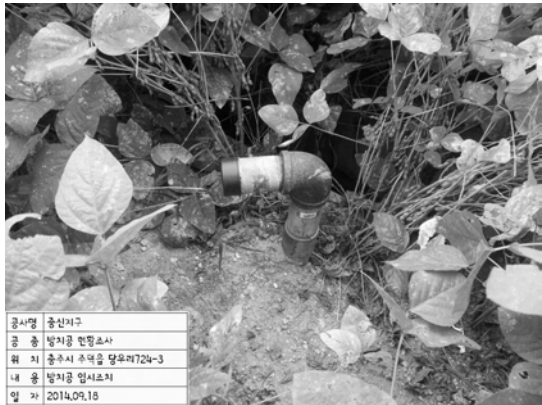
주 소	충주시 주덕읍 당우리 724-3	
현 장 조 사 번 호	JSA-0152 (일련번호: 26)	
구 경	50mm	
임시조치 전	임시조치 후

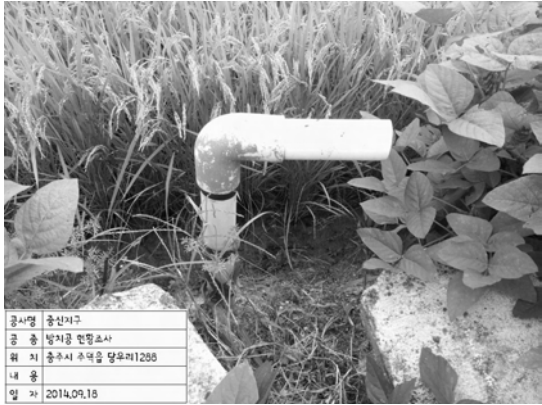
주 소	충주시 주덕읍 당우리 1288	
현 장 조 사 번 호	JSA-0172 (일련번호: 27)	
구 경	50mm	
임시조치 전	임시조치 후

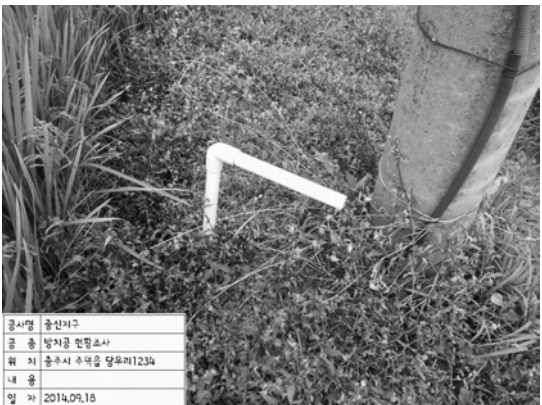
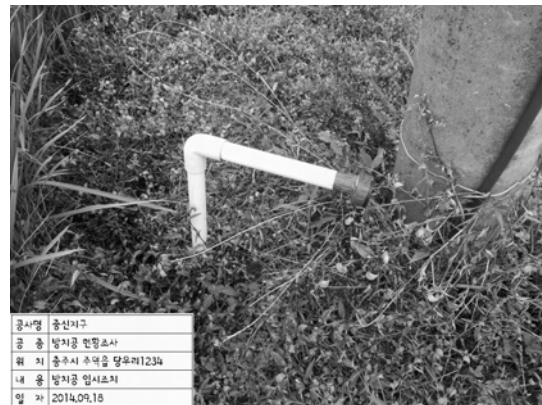
주 소	충주시 주덕읍 당우리 1234	
현 장 조 사 번 호	JSA-0325 (일련번호: 34)	
구 경	50mm	
임시조치 전	임시조치 후

<p>공사명 충신지구 공 종 방치공 현황조사 위 치 충주시 주덕읍 당우리1234 내 용 일 자 2014.09.18</p>

<p>공사명 충신지구 공 종 방치공 현황조사 위 치 충주시 주덕읍 당우리1234 내 용 방치공 임시조치 일 자 2014.09.18</p>
비 고

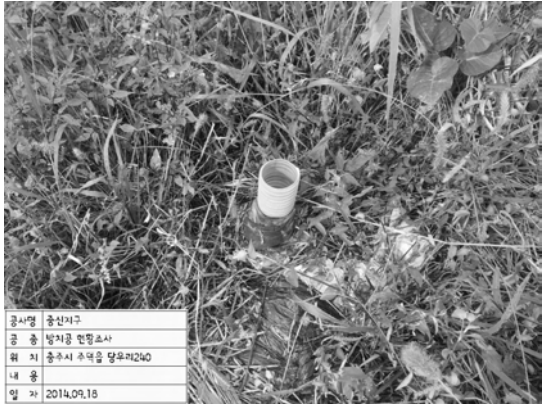
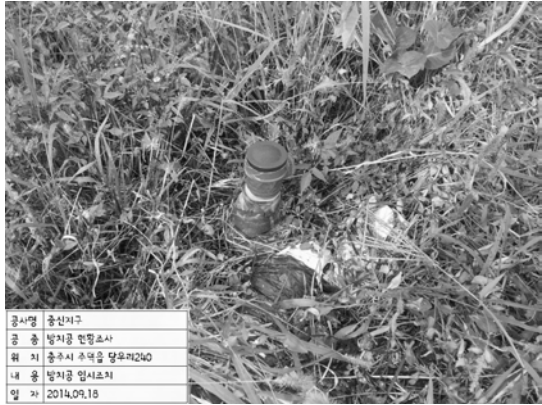
주 소	충주시 주덕읍 당우리 240																					
현 장 조 사 번 호	JSA-0329 (일련번호: 35)																					
구 경	50mm																					
임시조치 전	임시조치 후																					
<div style="display: flex; justify-content: space-around;"> <div style="text-align: center;">

<table border="1" style="margin: 0 auto;"> <tr><td>공사명</td><td>중신지구</td></tr> <tr><td>공 종</td><td>받치골 안양조사</td></tr> <tr><td>위 치</td><td>충주시 주덕읍 당우리240</td></tr> <tr><td>내 용</td><td></td></tr> <tr><td>일 자</td><td>2014.09.18</td></tr> </table> </div> <div style="text-align: center;">

<table border="1" style="margin: 0 auto;"> <tr><td>공사명</td><td>중신지구</td></tr> <tr><td>공 종</td><td>받치골 안양조사</td></tr> <tr><td>위 치</td><td>충주시 주덕읍 당우리240</td></tr> <tr><td>내 용</td><td>받치골 임시조치</td></tr> <tr><td>일 자</td><td>2014.09.18</td></tr> </table> </div> </div>			공사명	중신지구	공 종	받치골 안양조사	위 치	충주시 주덕읍 당우리240	내 용		일 자	2014.09.18	공사명	중신지구	공 종	받치골 안양조사	위 치	충주시 주덕읍 당우리240	내 용	받치골 임시조치	일 자	2014.09.18

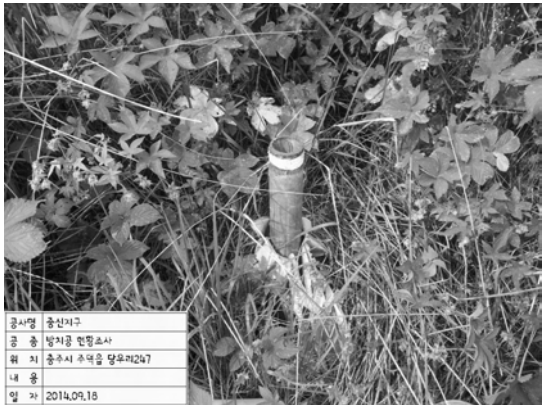
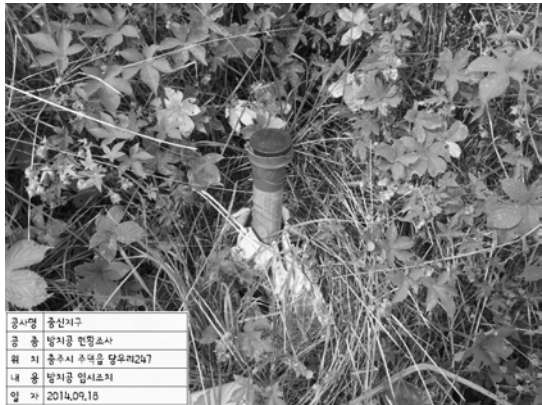
주 소	충주시 주덕읍 당우리 247																					
현 장 조 사 번 호	JSA-0330 (일련번호: 36)																					
구 경	50mm																					
임시조치 전	임시조치 후																					
<div style="display: flex; justify-content: space-around;"> <div style="text-align: center;">

<table border="1" style="margin: 0 auto;"> <tr><td>공사명</td><td>중신지구</td></tr> <tr><td>공 종</td><td>받치골 안양조사</td></tr> <tr><td>위 치</td><td>충주시 주덕읍 당우리247</td></tr> <tr><td>내 용</td><td></td></tr> <tr><td>일 자</td><td>2014.09.18</td></tr> </table> </div> <div style="text-align: center;">

<table border="1" style="margin: 0 auto;"> <tr><td>공사명</td><td>중신지구</td></tr> <tr><td>공 종</td><td>받치골 안양조사</td></tr> <tr><td>위 치</td><td>충주시 주덕읍 당우리247</td></tr> <tr><td>내 용</td><td>받치골 임시조치</td></tr> <tr><td>일 자</td><td>2014.09.18</td></tr> </table> </div> </div>			공사명	중신지구	공 종	받치골 안양조사	위 치	충주시 주덕읍 당우리247	내 용		일 자	2014.09.18	공사명	중신지구	공 종	받치골 안양조사	위 치	충주시 주덕읍 당우리247	내 용	받치골 임시조치	일 자	2014.09.18

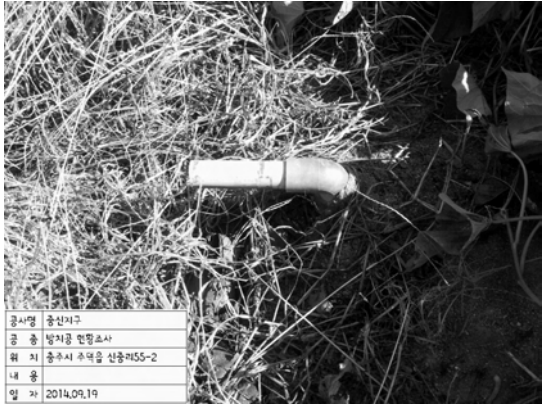
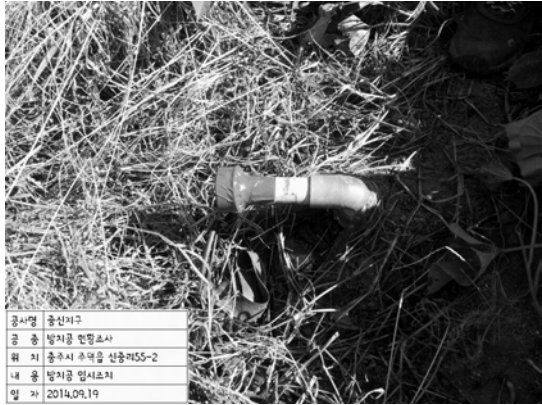
주 소	충주시 주덕읍 신중리 55-2	
현 장 조 사 번 호	JSA-0385 (일련번호: 41)	
구 경	50mm	
임시조치 전	임시조치 후

<p>공사명 충진지구 공 종 방치공 현황조사 위 치 충주시 주덕읍 신중리55-2 내 용 일 자 2014.09.19</p>

<p>공사명 충진지구 공 종 방치공 현황조사 위 치 충주시 주덕읍 신중리55-2 내 용 방치공 임시조치 일 자 2014.09.19</p>
비 고

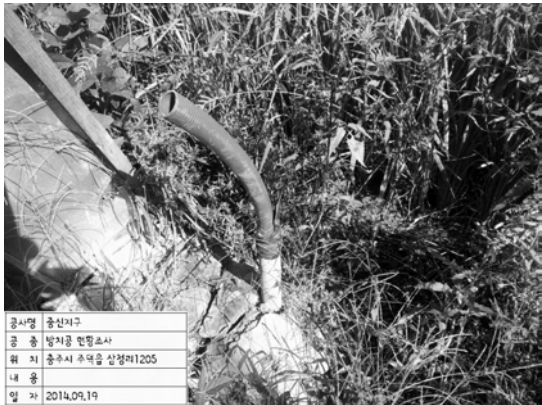
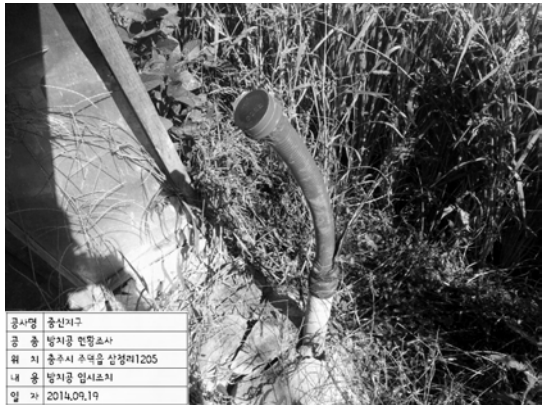
주 소	충주시 주덕읍 삼청리 1205	
현 장 조 사 번 호	JSA-0403 (일련번호: 42)	
구 경	50mm	
임시조치 전	임시조치 후

<p>공사명 충진지구 공 종 방치공 현황조사 위 치 충주시 주덕읍 삼청리1205 내 용 일 자 2014.09.19</p>

<p>공사명 충진지구 공 종 방치공 현황조사 위 치 충주시 주덕읍 삼청리1205 내 용 방치공 임시조치 일 자 2014.09.19</p>
비 고

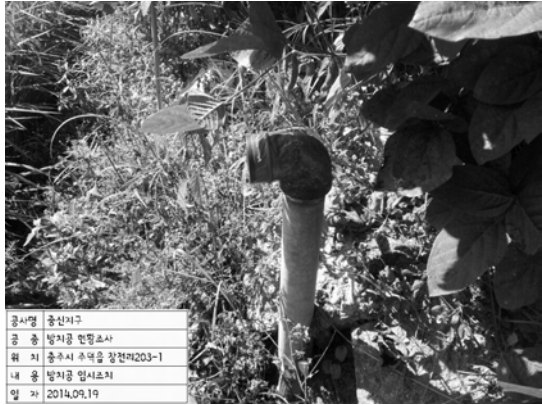
<table border="1" data-bbox="810 882 992 976"> <tr><td>공사명</td><td>충신지구</td></tr> <tr><td>공 종</td><td>방치공 현황조사</td></tr> <tr><td>위 치</td><td>충주시 주덕읍 창전리203-1</td></tr> <tr><td>내 용</td><td>방치공 임시조치</td></tr> <tr><td>일 자</td><td>2014.09.19</td></tr> </table>	공사명	충신지구	공 종	방치공 현황조사	위 치	충주시 주덕읍 창전리203-1	내 용	방치공 임시조치	일 자	2014.09.19
공사명	충신지구																					
공 종	방치공 현황조사																					
위 치	충주시 주덕읍 창전리203-1

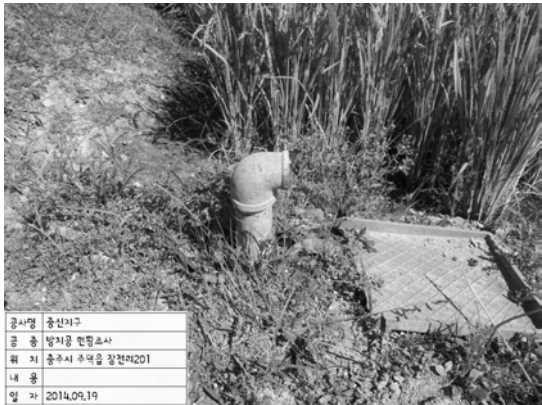
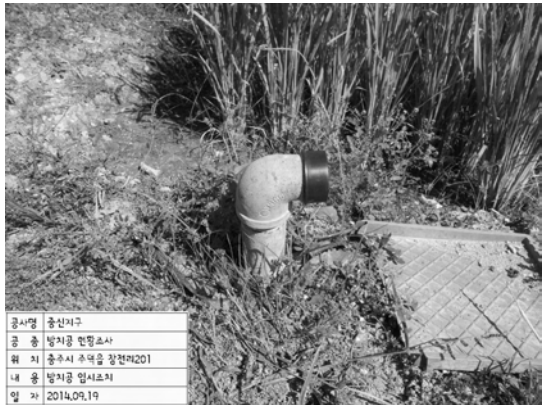
주 소	충주시 주덕읍 창전리 201																					
현 장 조 사 번 호	JSA-0428 (일련번호: 46)																					
구 경	50mm																					
임시조치 전	임시조치 후

<table border="1" data-bbox="245 1767 427 1861"> <tr><td>공사명</td><td>충신지구</td></tr> <tr><td>공 종</td><td>방치공 현황조사</td></tr> <tr><td>위 치</td><td>충주시 주덕읍 창전리201</td></tr> <tr><td>내 용</td><td></td></tr> <tr><td>일 자</td><td>2014.09.19</td></tr> </table>	공사명	충신지구	공 종	방치공 현황조사	위 치	충주시 주덕읍 창전리201	내 용		일 자	2014.09.19

<table border="1" data-bbox="810 1767 992 1861"> <tr><td>공사명</td><td>충신지구</td></tr> <tr><td>공 종</td><td>방치공 현황조사</td></tr> <tr><td>위 치</td><td>충주시 주덕읍 창전리201</td></tr> <tr><td>내 용</td><td>방치공 임시조치</td></tr> <tr><td>일 자</td><td>2014.09.19</td></tr> </table>	공사명	충신지구	공 종	방치공 현황조사	위 치	충주시 주덕읍 창전리201	내 용	방치공 임시조치	일 자	2014.09.19
공사명	충신지구																					
공 종	방치공 현황조사																					
위 치	충주시 주덕읍 창전리201

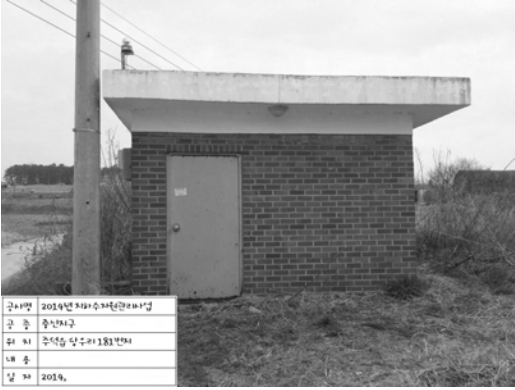
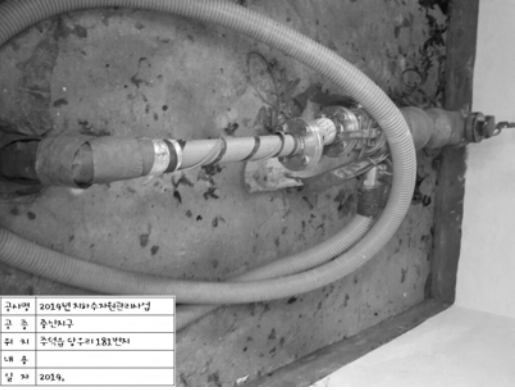
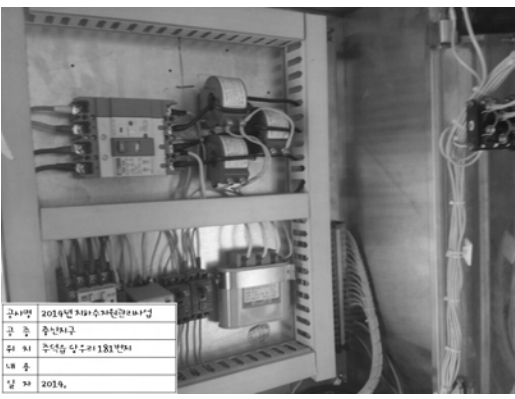
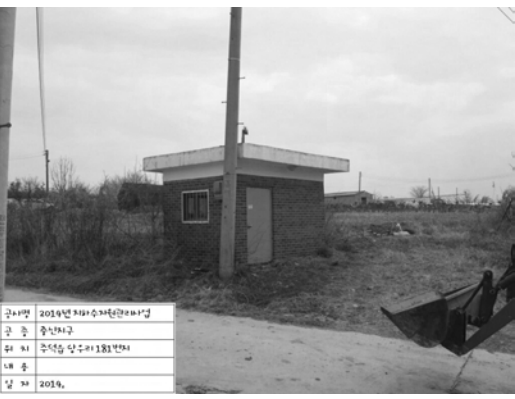
문제점 대 책	이용시설안내문 없음, 수위측정관 없음, 수중모터 작동 안 함 수중모터 교체, 이용시설안내문 설치		
추정소요사업비 (공 중 별)	공 중 (항 목)	처 리 내 역	처 리 비 용
	수중모터	교체	3,822,000
	이용시설안내문	설치 (실번지 당우리 159)	150,000
	계		3,972,000

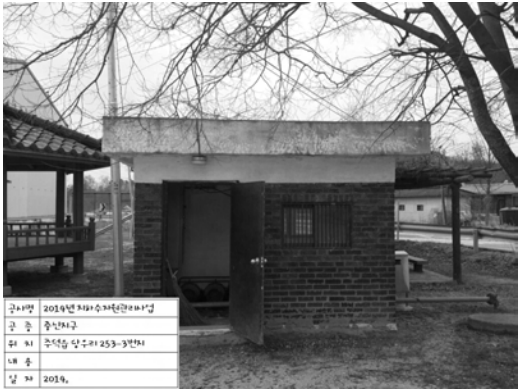
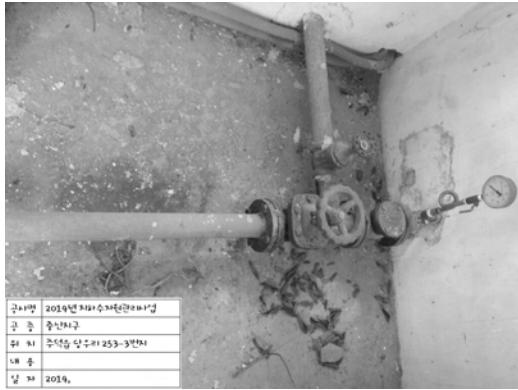
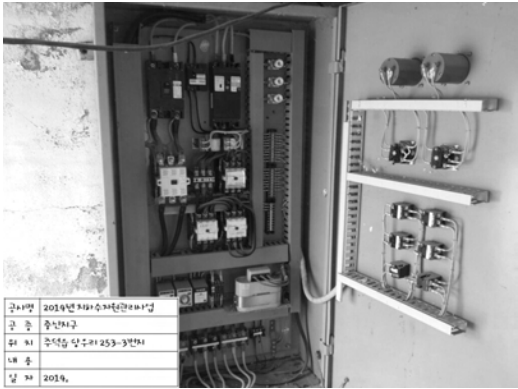
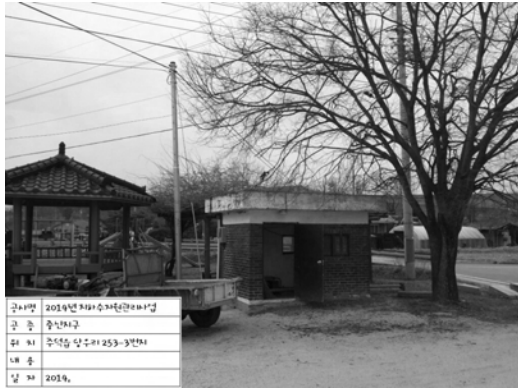
문제점 대 책	관정이 따로 매설되어 있으며 육안으로 확인 불가 수중모터 교체		
추정소요사업비 (공 중 별)	공 종 (항 목)	처 리 내 역	처 리 비 용
	수중모터	교체	3,822,000
	계		3,822,000

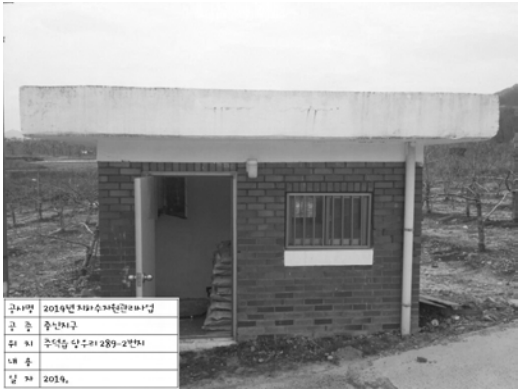
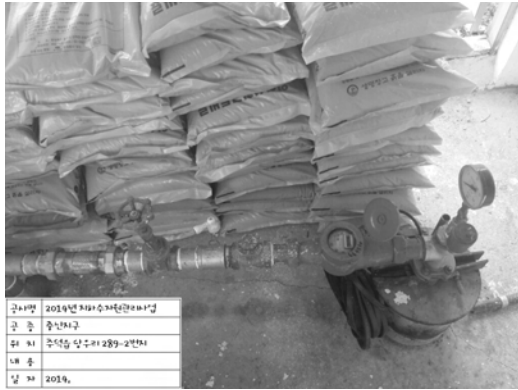
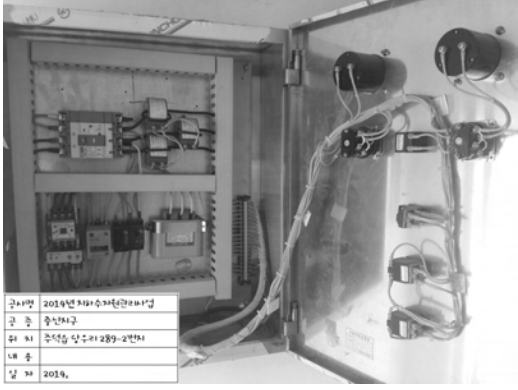
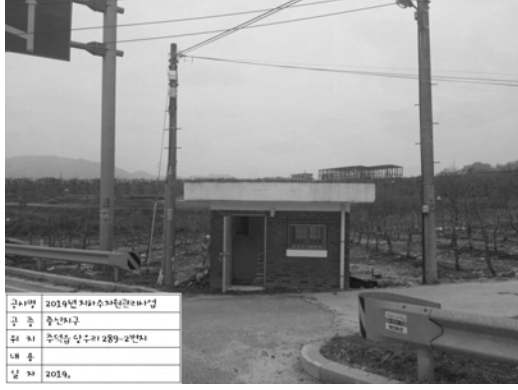
문제점 대 책	이용시설안내문 없음, 출수장치 고장, 장옥 내 물건 적치		
	이용시설안내문 설치		
추정소요사업비 (공 중 별)	공 종 (항 목)	처 리 내 역	처 리 비 용
	이용시설안내문	설 치	150,000
	계		150,000

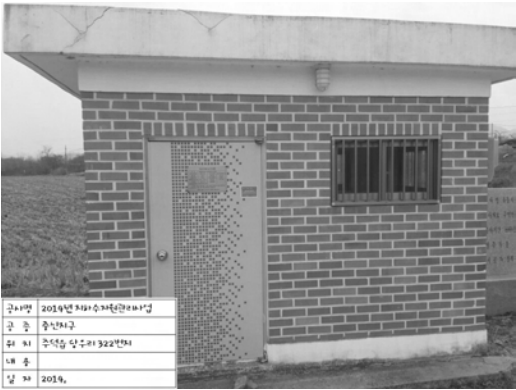
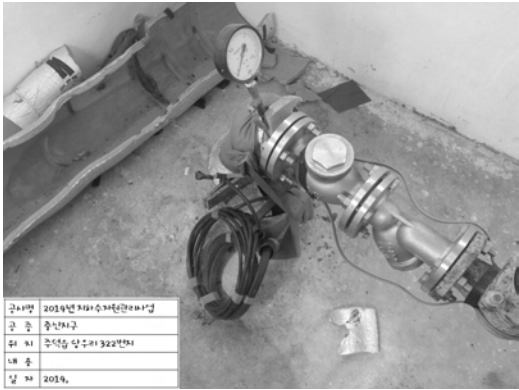
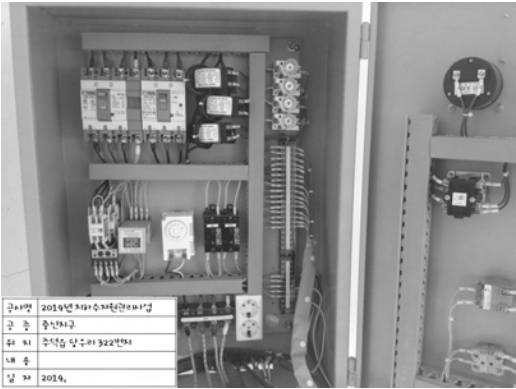
문제점	이용시설안내문 없음, 장육내 미세균열, 수위측정관 없음		
대책	이용시설안내문 설치, 장육 보수 및 교체		
추정소요사업비 (공 중 별)	공 중 (항 목)	처 리 내 역	처 리 비 용
	장육	보수 및 교체 (밀폐식상부보호공 교체)	1,908,000
	이용시설안내문	설치	150,000
	계		2,058,000

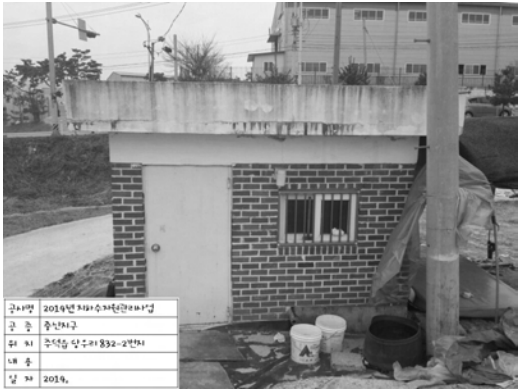
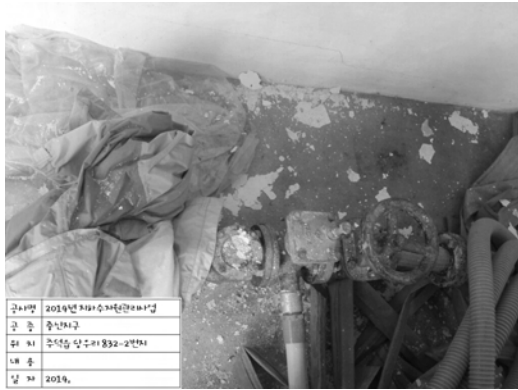
문제점 대 책	이용시설안내문 없음, 장육내 미세균열, 관정 따로 매설 이용시설안내문 설치, 장육 보수 및 교체		
추경소요사업비 (공 중 별)	공 중 (항 목)	처 리 내 역	처 리 비 용
	장육	보수 및 교체 (밀폐식상부보호공 교체)	1,908,000
	이용시설안내문	설치	150,000
	계		2,058,000

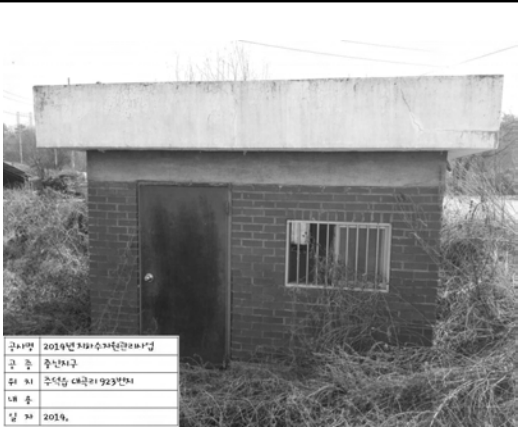
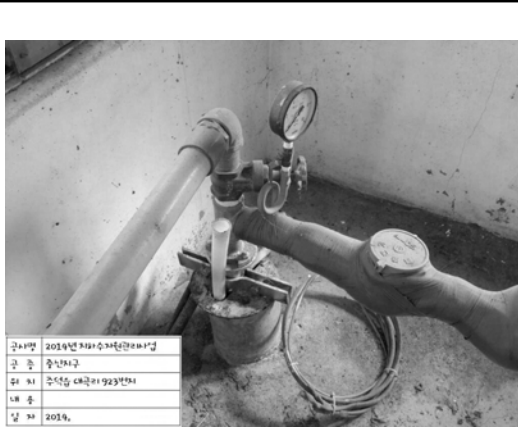
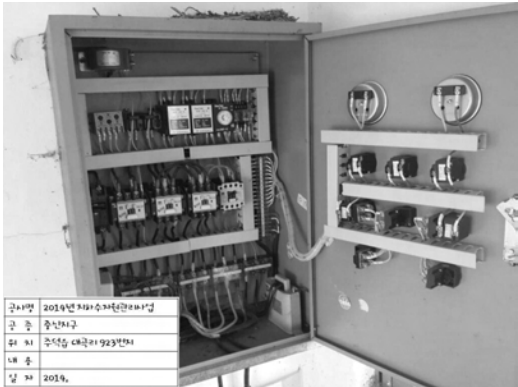
문제점 대 책	이용시설안내문 없으며 같은 기계실로 대곡리 924번지 사용 이용시설안내문 설치, 장옥 보수 및 교체		
추정소요사업비 (공 중 별)	공 종 (항 목)	처 리 내 역	처 리 비 용
	장 옥	보 수 및 교 체 (밀폐식상부보호공 교체)	1,908,000
	이용시설안내문	설 치	150,000
	계		2,058,000

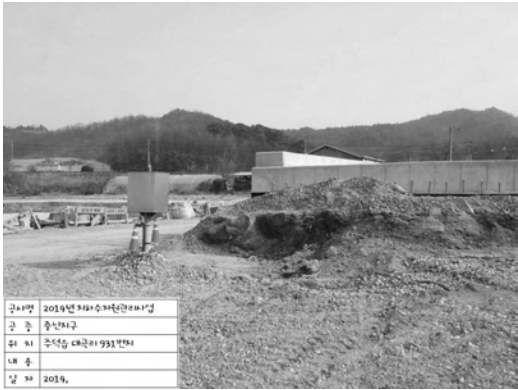
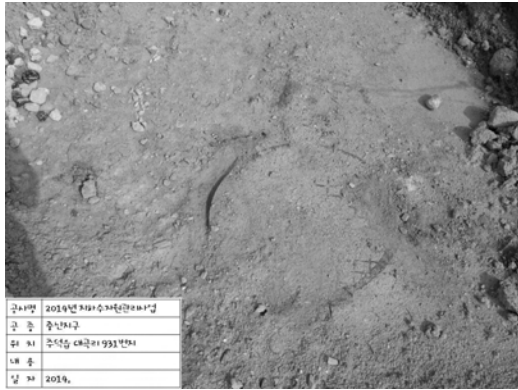
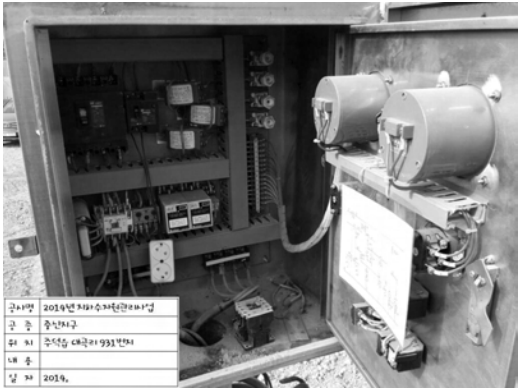
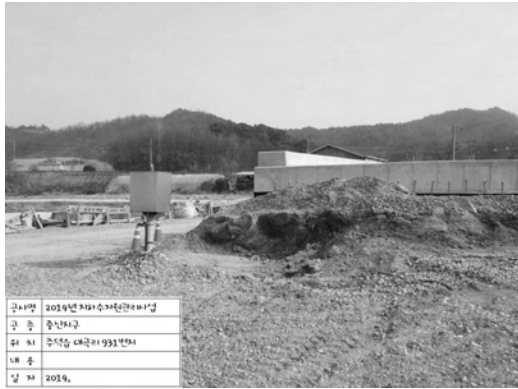
문제점 대 책	장옥 없음, 조사 당시 도로공사 중, 관정 지하 매설 원상복구 이행		
추정소요사업비 (공 중 별)	공 종 (항 목)	처 리 내 역	처 리 비 용
	원상복구	원상복구 이행	4,763,000
	계		4,763,000
