[ 충북 충주시 ]

# 농촌지하수관리 보고서

중신지구

**한국농어촌공사**

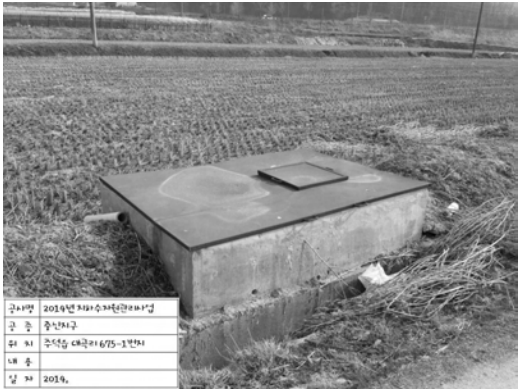
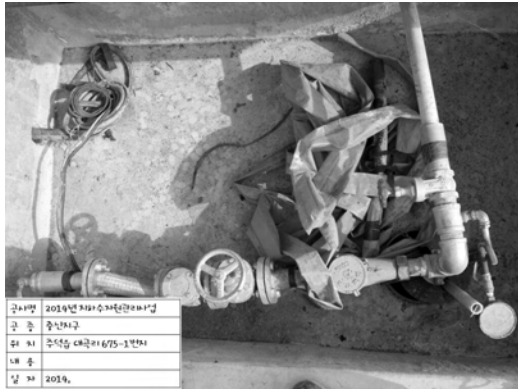
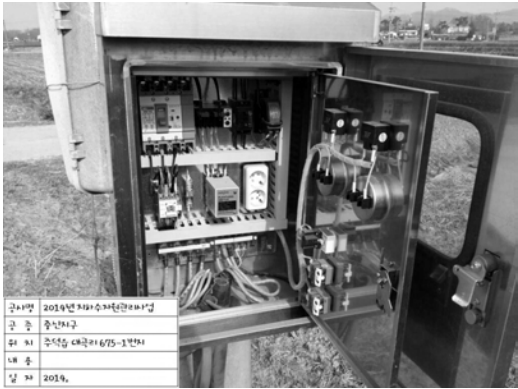
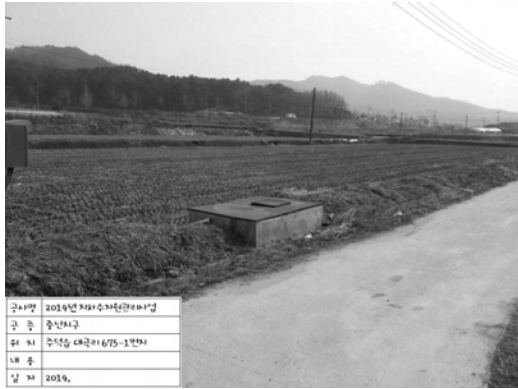
문제점	이용시설안내문 없음, 유량계 파손		
대책	이용시설안내문 설치, 유량계 교체		
추정소요사업비 (공 중 별)	공 종 (항 목)	처 리 내 역	처 리 비 용
	이용시설안내문	설치	150,000
	유량계	교체	190,000
	계		340,000

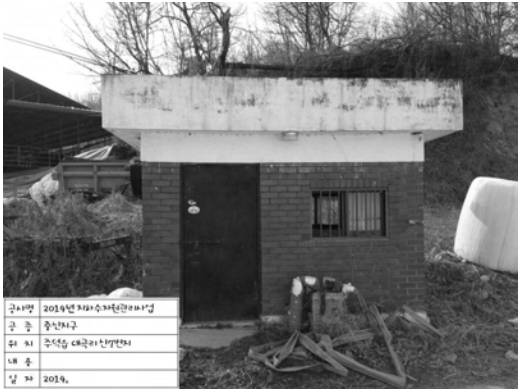
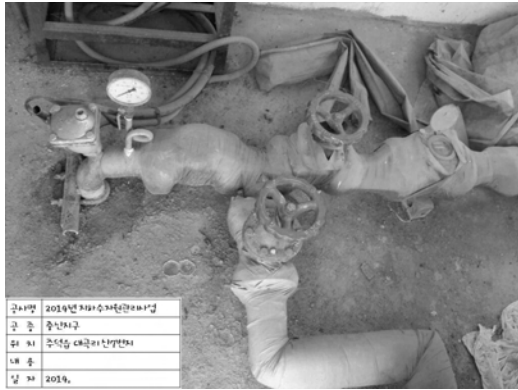
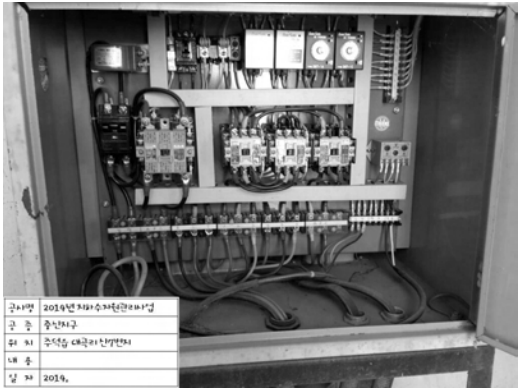
문제점 대책	이용시설안내문 없음, 채수시 탁도, 장육내 미세균열, 수위측정관 불량 이용시설안내문 설치, 장육 보수 및 교체		
추정소요사업비 (공종별)	공종(항목)	처리내역	처리비용
	장육	보수 및 교체 (밀폐식상부보호공 교체)	1,908,000
	이용시설안내문	설치 (실번지 대곡리 728-4)	150,000
	계		2,058,000

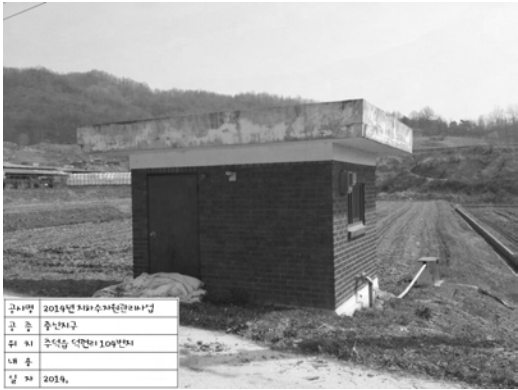
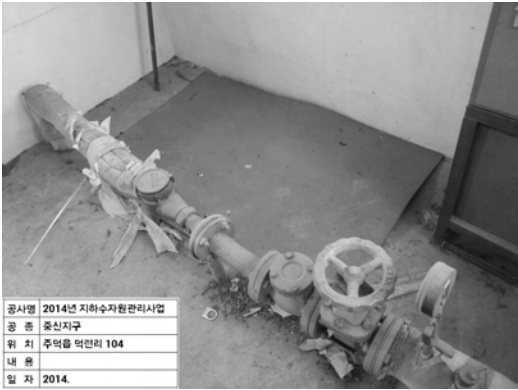
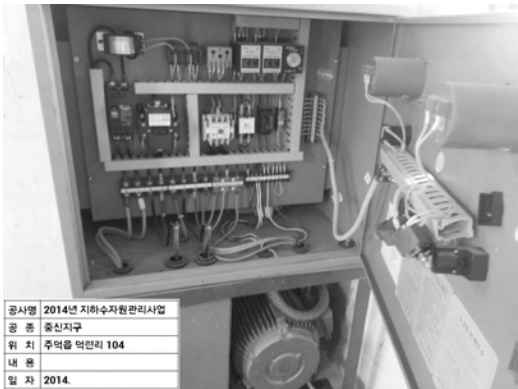
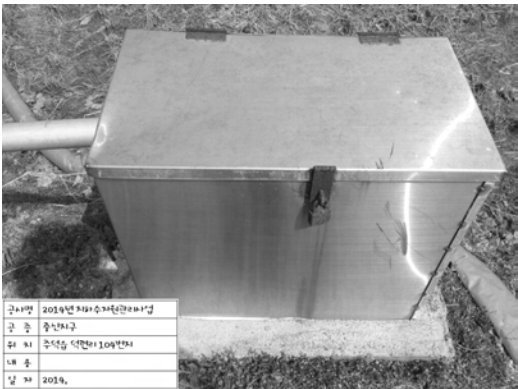
문제점 대 책	이용시설안내문 없음, 관정 따로 매설, 사용안함 이용시설안내문 설치, 수중모터 교체		
추정소요사업비 (공 중 별)	공 종 (항 목)	처 리 내 역	처 리 비 용
	수중모터	교체	3,822,000
	이용시설안내문	설치	150,000
	계		3,972,000

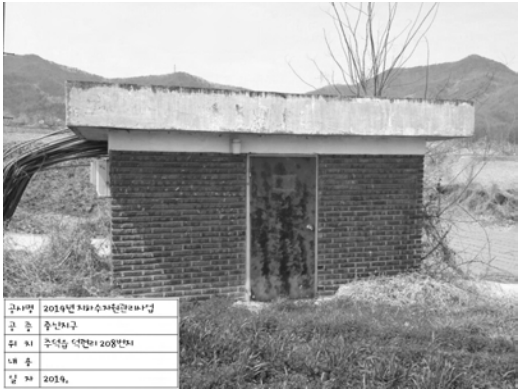
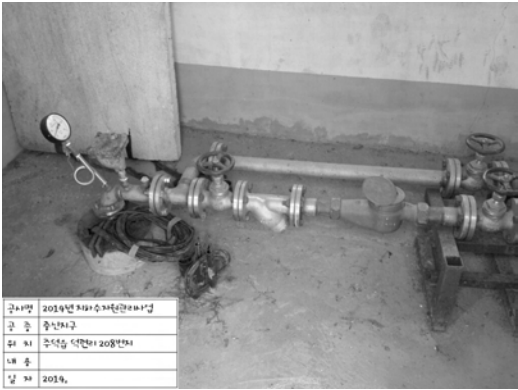
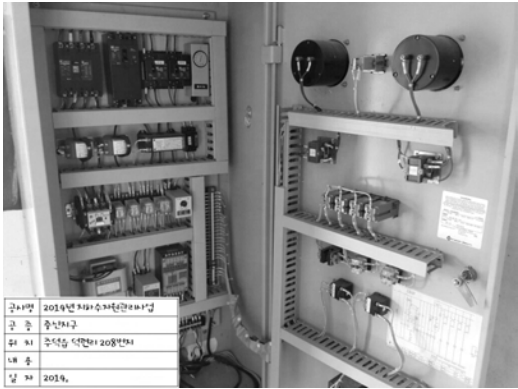
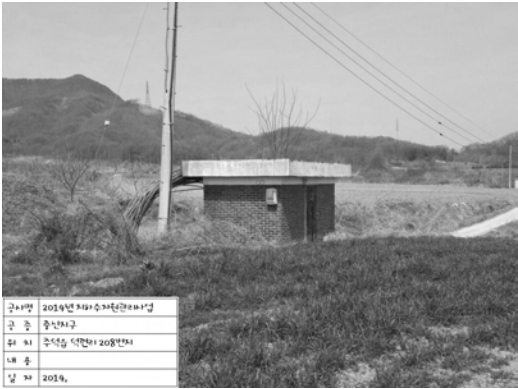
<p>구서면 2019년 지하수저장관리사업 구 중 중신지구 위 치 중석읍 석전리 208번지 내 용 일 자 2019.</p>

문제점	이용시설안내문 없음, 수위측정관 없음		
대책	이용시설안내문 설치		
추정소요사업비 (공 중 별)	공 종 (항 목)	처 리 내 역	처 리 비 용
	이용시설안내문	설치	150,000
	계		150,000

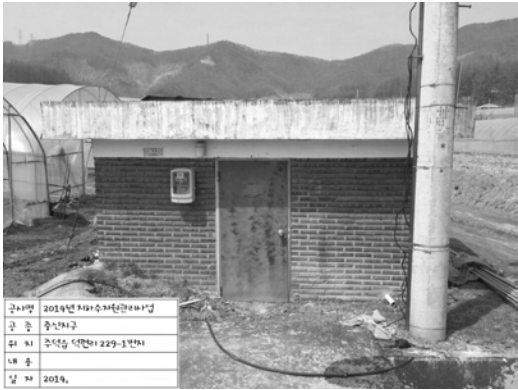
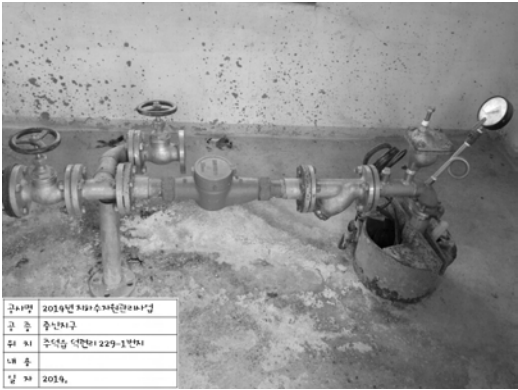
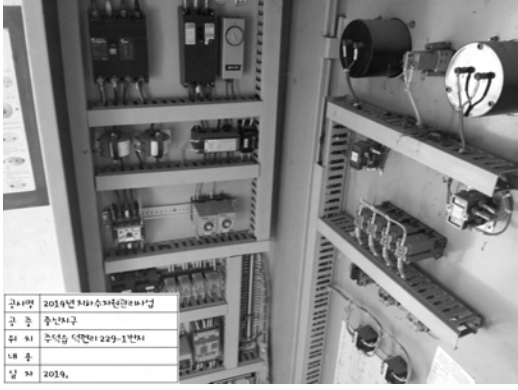
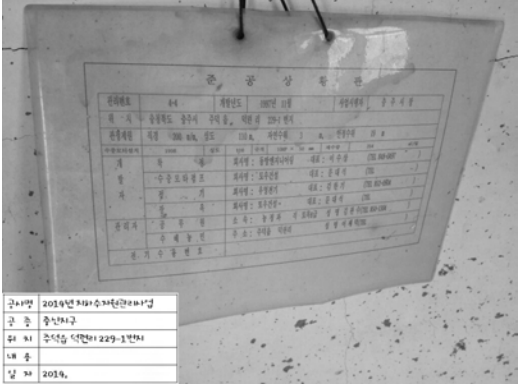
<p>구서면 2019년 지하수저장관리대상지 구 중 중신지구 위 치 중석읍 석현리 229-1번지 내 용 일 자 2019.</p>

문제점	이용시설안내문 없음		
대책	이용시설안내문 설치		
추정소요사업비 (공 중 별)	공 종 (항 목)	처 리 내 역	처 리 비 용
	이용시설안내문	설치	150,000
	계		150,000

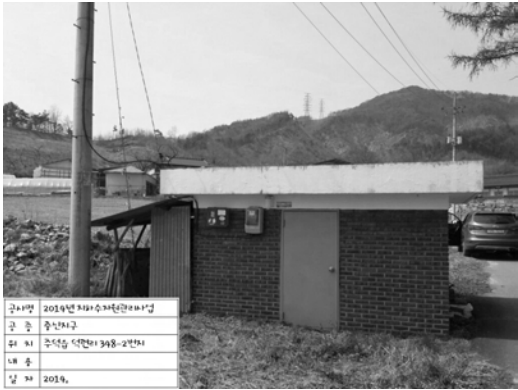
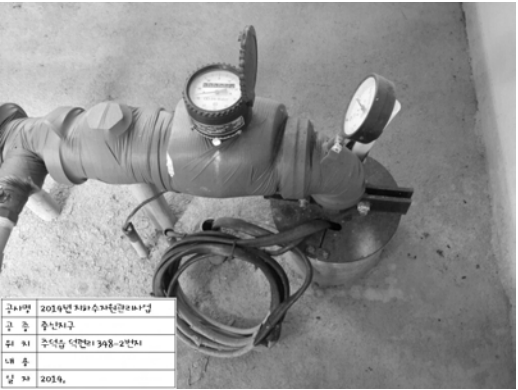
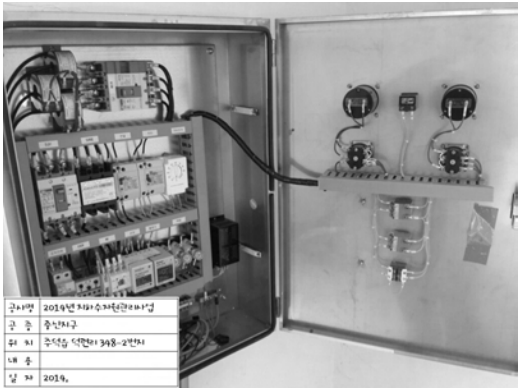
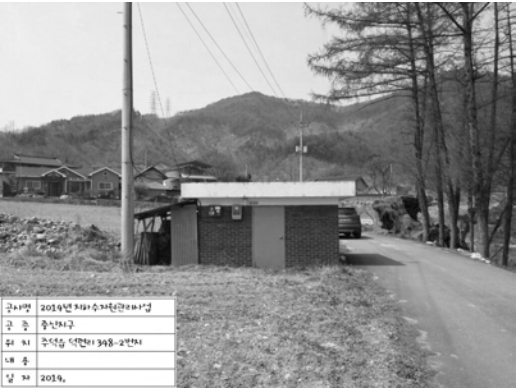
<p>구서면 2019년 지하수저장관리사업 구 중 중신지구 위 치 중석읍 석천리 348-2번지 내 용 일 자 2019.</p>

문제점	이용시설안내문 없음, 수위측정관 막힘		
대책	이용시설안내문 설치		
추정소요사업비 (공 중 별)	공 종 (항 목)	처 리 내 역	처 리 비 용
	이용시설안내문	설치	150,000
	계		150,000

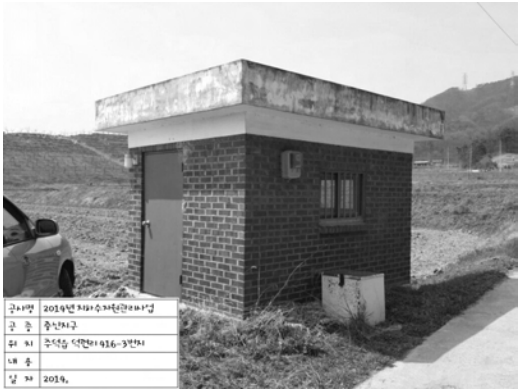
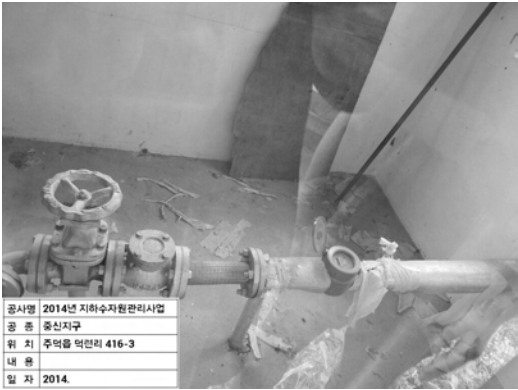
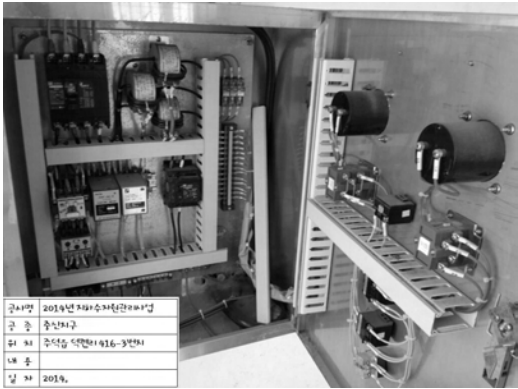
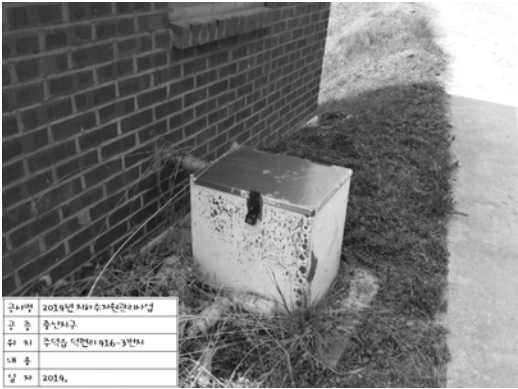
<p>구사명 2014년 지하수저원관리사업 구 종 중신지구 위 치 중석읍 덕련리 416-3번지 내 용 일 자 2014.</p>

문제점	이용시설안내문 없음, 관정 따로 매설		
대책	이용시설안내문 설치		
추정소요사업비 (공 중 별)	공종(항목)	처리내역	처리비용
	이용시설안내문	설치 (실변지 덕련리 485)	150,000
	계		150,000

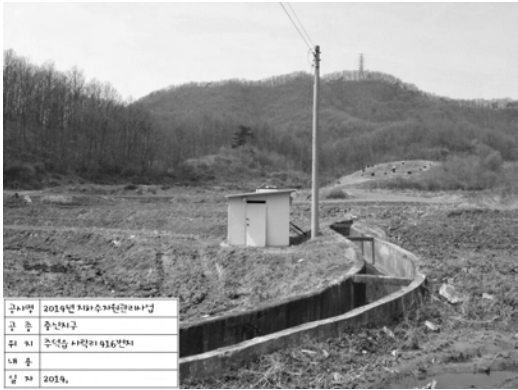
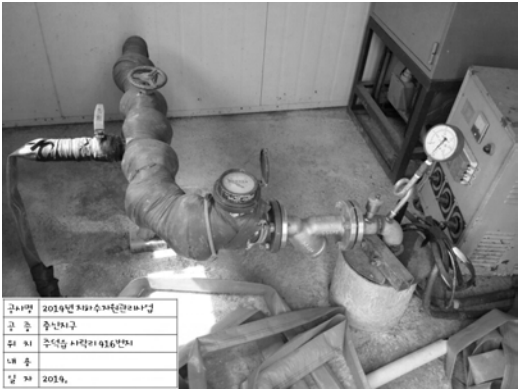
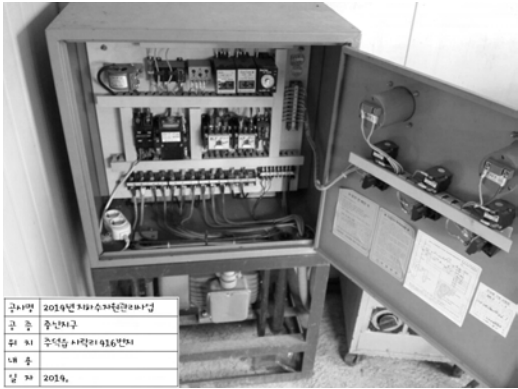
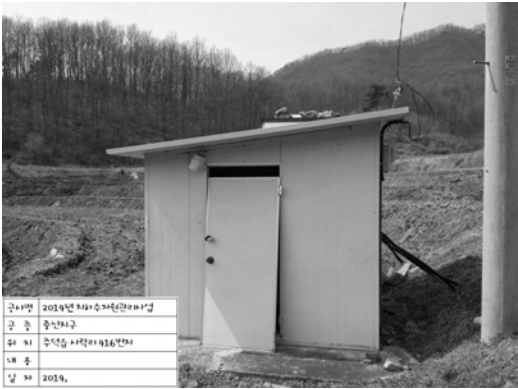
문제점	이용시설안내문 없음, 유량계 고장, 출입문 분리		
대책	이용시설안내문 설치, 유량계 교체, 출입문 교체		
추정소요사업비 (공 중 별)	공 중 (항 목)	처 리 내 역	처 리 비 용
	이용시설안내문	설치	150,000
	유량계	교체	190,000
	출입문	교체	500,000
	계		840,000

<p>구사업 2019년 지하수저장관리사업 구 중 중신지구 위 치 중석읍 사갈리 916번지 내 용 일 자 2019.</p>
사 진 (배전반)	사 진 (출입문 분리)

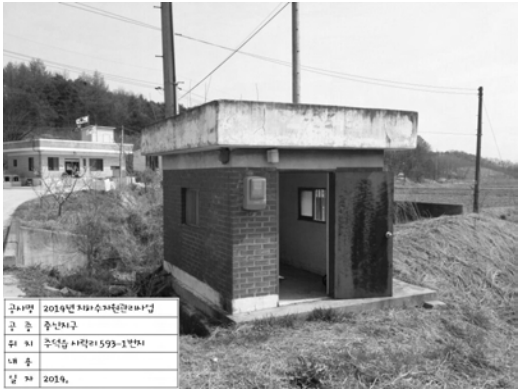
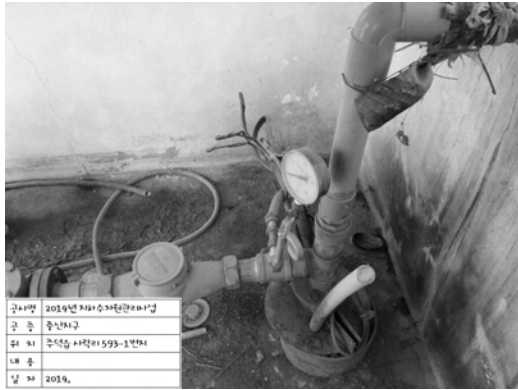
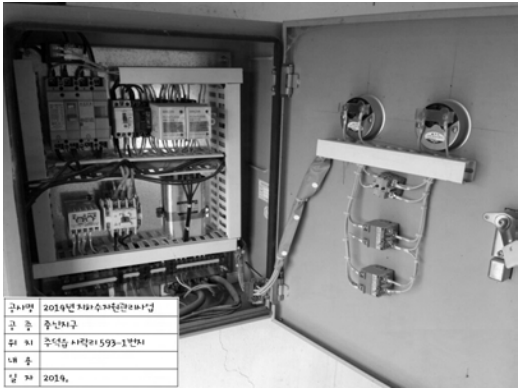
문제점	이용시설안내문 없음, 장육내 미세균열		
대책	이용시설안내문 설치, 장육 보수 및 교체		
추정소요사업비 (공 중 별)	공종(항목)	처리내역	처리비용
	장육	보수 및 교체 (밀폐식상부보호공 교체)	1,908,000
	이용시설안내문	설치 (실번지 사략리 891)	150,000
	계		2,058,000

<p>구사업 2014년 지하수저장관리사업 구 중 중신지구 위 치 중석읍 사략리 593-1번지 내 중 일 자 2019.</p>
사 진 (배전반)	사 진 (미세균열)

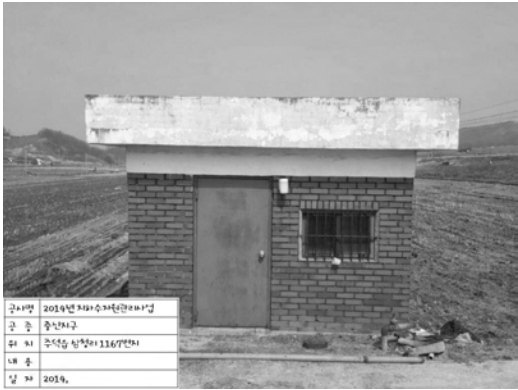
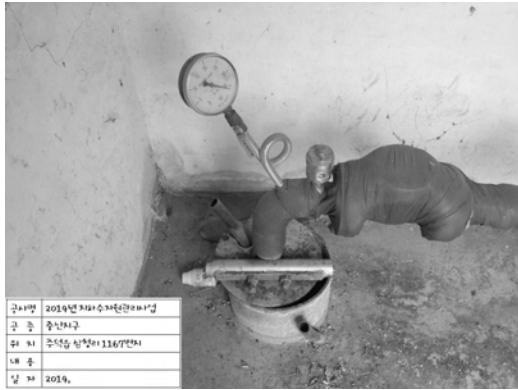
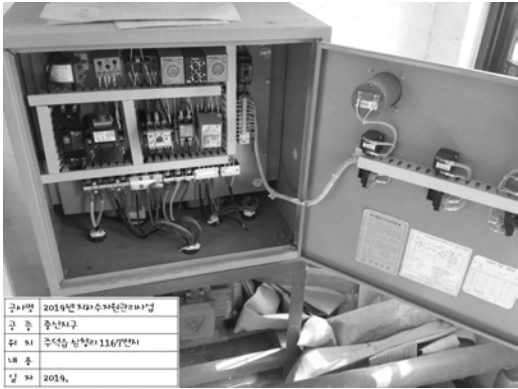
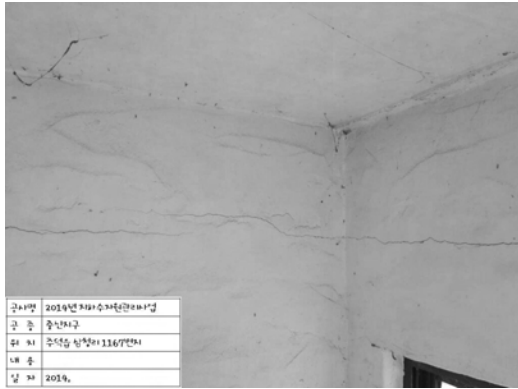
문제점	이용시설안내문 없음, 장육내 미세균열		
대책	이용시설안내문 설치, 장육 보수 및 교체		
추정소요사업비 (공 중 별)	공 중 (항 목)	처리내역	처리비용
	장육	보수 및 교체 (밀폐식상부보호공 교체)	1,908,000
	이용시설안내문	설치	150,000
	계		2,058,000

<p>구서면 2014년 지하수저장관리사업 구 중 중신지구 위 치 중석읍 남정리 1167번지 내 용 일 자 2019.</p>
사 진 (외 부)	사 진 (내 부)

<p>구서면 2014년 지하수저장관리사업 구 중 중신지구 위 치 중석읍 남정리 1167번지 내 용 일 자 2019.</p>
사 진 (배전반)	사 진 (전 경)

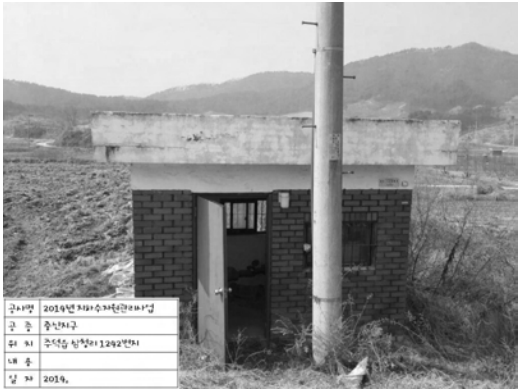
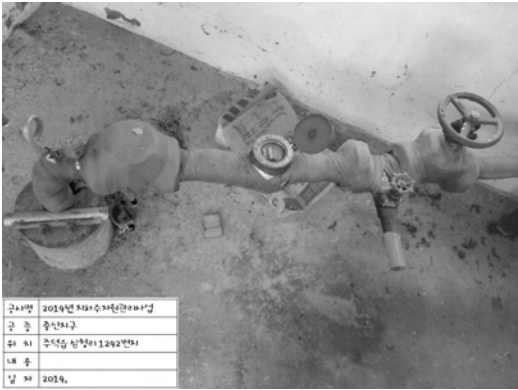
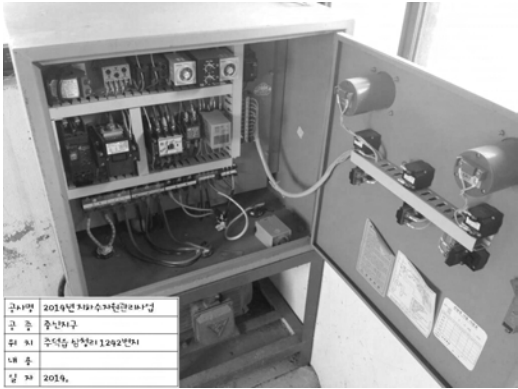
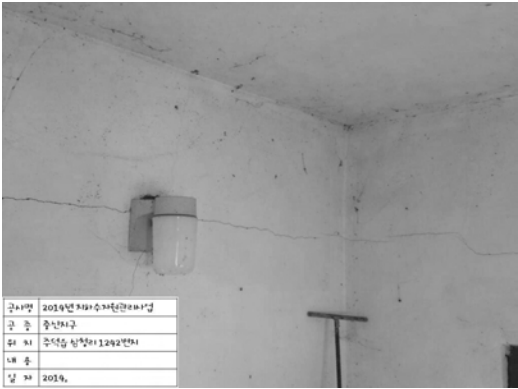
문제점	이용시설안내문 없음, 수위측정관 없음, 장옥내 미세균열		
대책	이용시설안내문 설치, 장옥 보수 및 교체		
추정소요사업비 (공 중 별)	공종(항목)	처리내역	처리비용
	장옥	보수 및 교체 (밀폐식상부보호공 교체)	1,908,000
	이용시설안내문	설치	150,000
	계		2,058,000

<p>구서면 2019년 지하수저장관리사업 구 중 중신지구 위 치 중석읍 남정리 1292번지 내 용 일 자 2019.</p>
사 진 (외 부)	사 진 (내 부)

<p>구서면 2019년 지하수저장관리사업 구 중 중신지구 위 치 중석읍 남정리 1292번지 내 용 일 자 2019.</p>
사 진 (배전반)	사 진 (전 경)

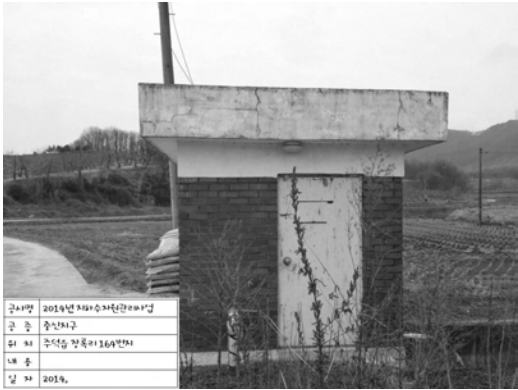
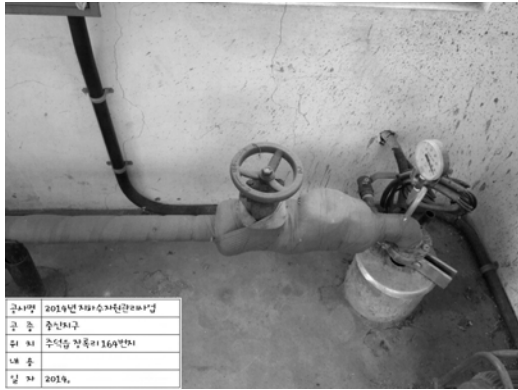
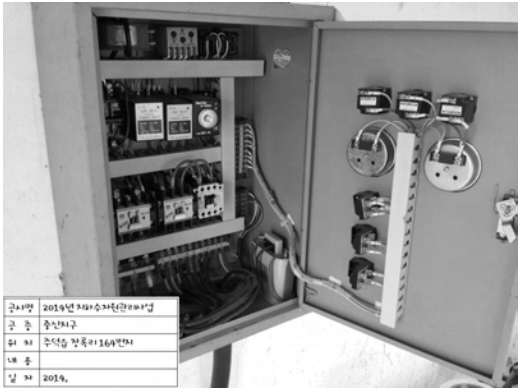
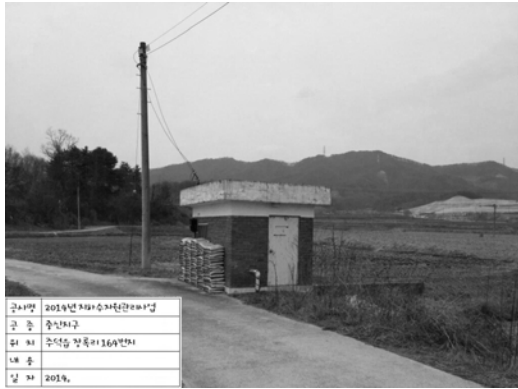
문제점	이용시설안내문 없음		
대책	이용시설안내문 설치		
추정소요사업비 (공 중 별)	공종(항목)	처리내역	처리비용
	이용시설안내문	설치	150,000
	계		150,000

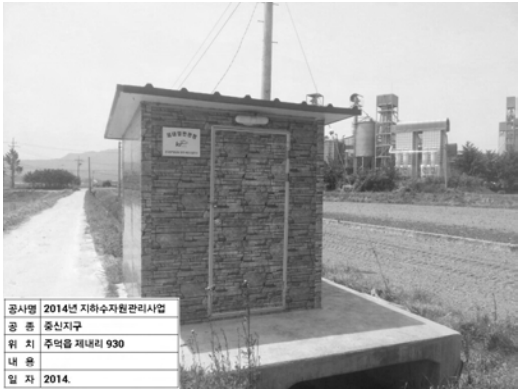
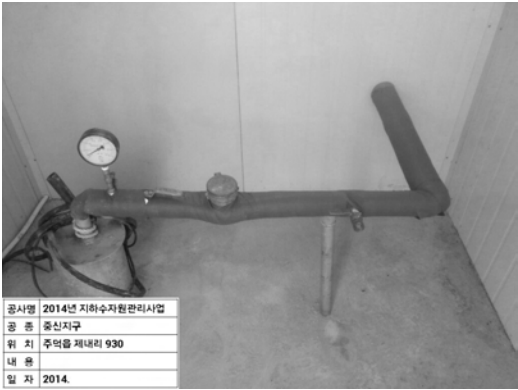
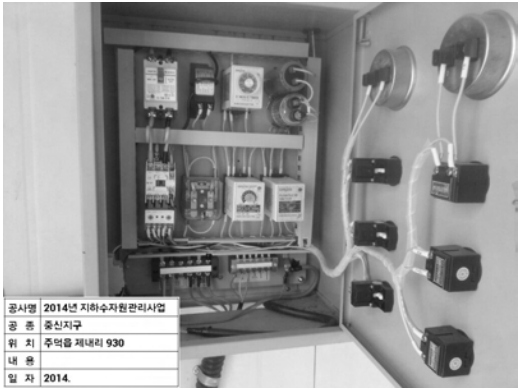
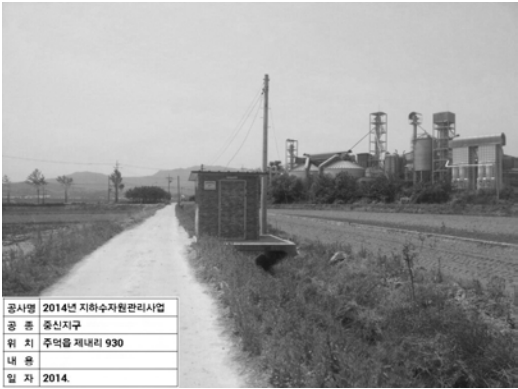
문제점	이용시설안내문 없음		
대책	이용시설안내문 설치		
추정소요사업비 (공 중 별)	공종(항목)	처리내역	처리비용
	이용시설안내문	설치	150,000
	계		150,000

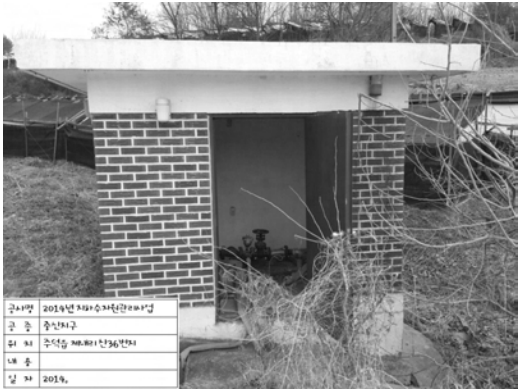
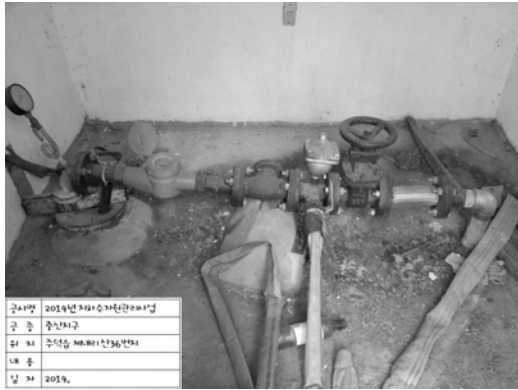
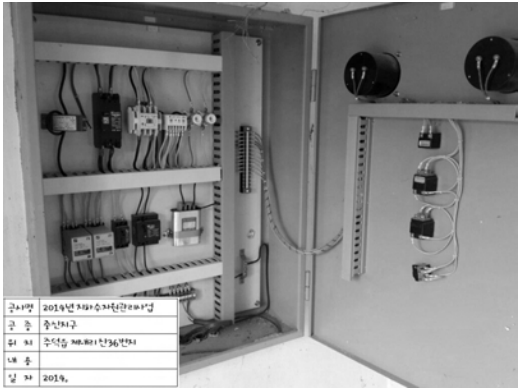
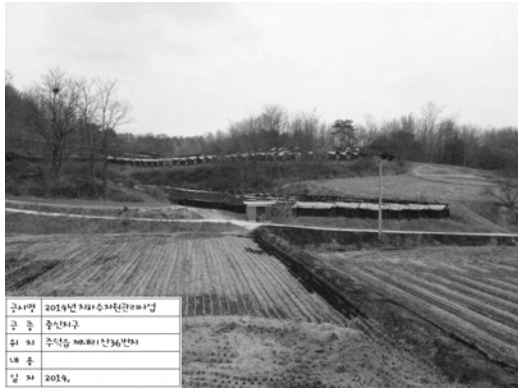
문제점 대 책	이용시설안내문 없음, 수위측정관 불량 이용시설안내문 설치		
추정소요사업비 (공 중 별)	공 종 (항 목)	처 리 내 역	처 리 비 용
	이용시설안내문	설치	150,000
	계		150,000

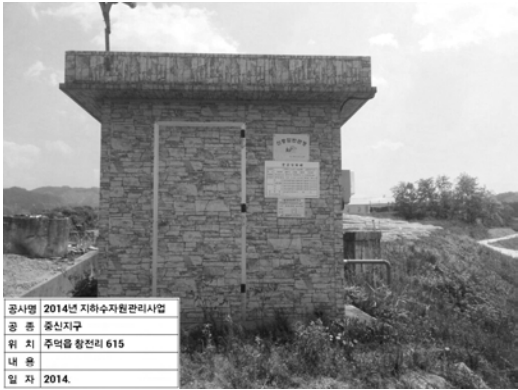
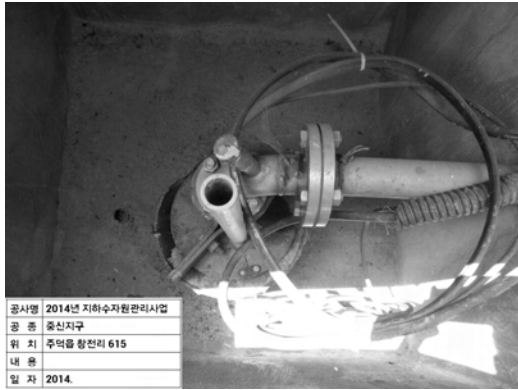
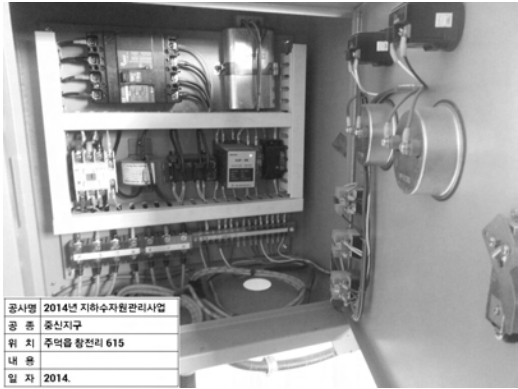
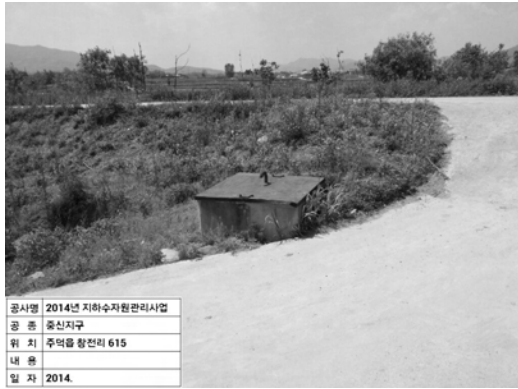
문제점	이용시설안내문 없음, 준공상황판있음		
대책	이용시설안내문 설치		
추정소요사업비 (공 중 별)	공종(항목)	처리내역	처리비용
	이용시설안내문	설치 (실번지 창전리 592-1)	150,000
	계		150,000

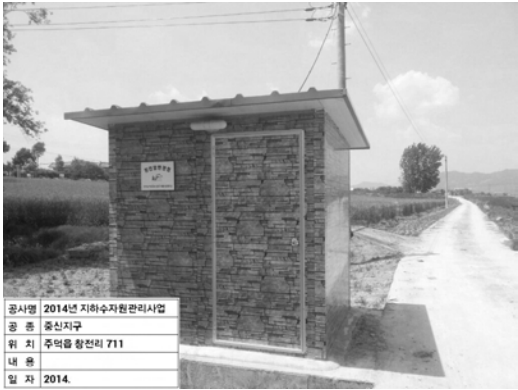
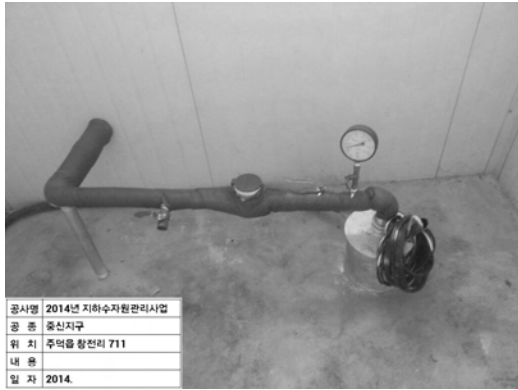
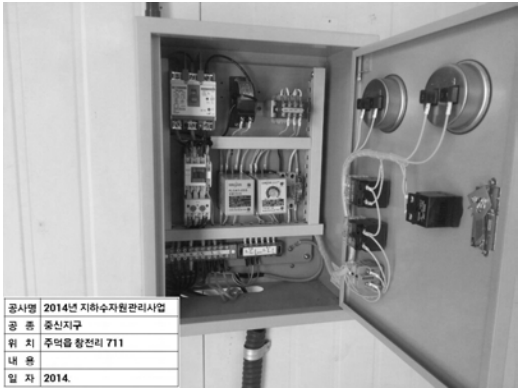
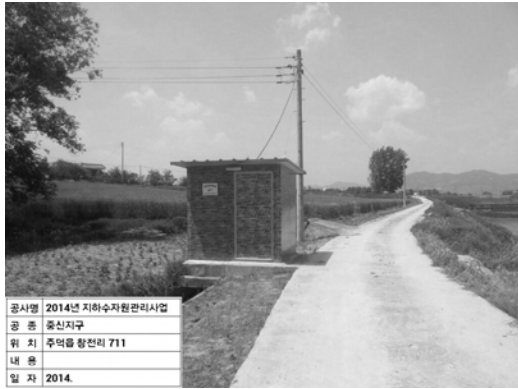
문제점	이용시설안내문 없음		
대책	이용시설안내문 설치		
추정소요사업비 (공 중 별)	공종(항목)	처리내역	처리비용
	이용시설안내문	설치	150,000
	계		150,000

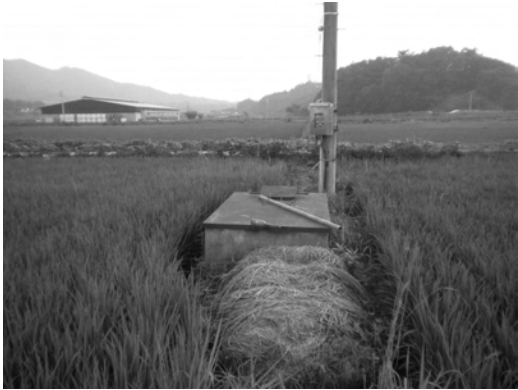
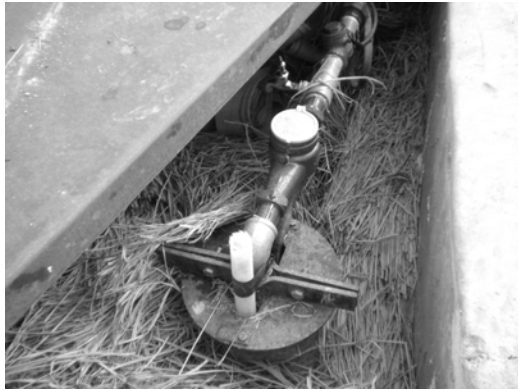
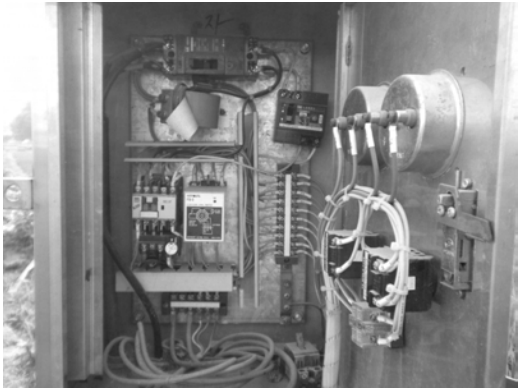
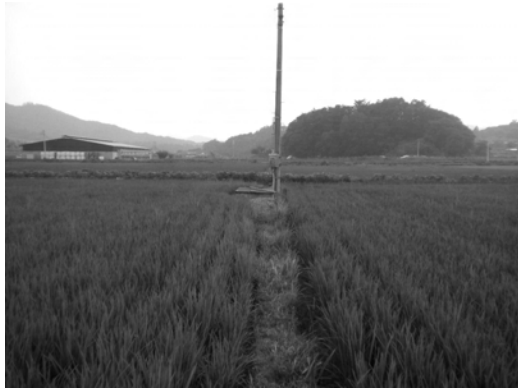
문제점	이용시설안내문 없음		
대책	이용시설안내문 설치		
추정소요사업비 (공 중 별)	공종(항목)	처리내역 설치	처리비용
	이용시설안내문	(실변지 창전리 523)	150,000
	계		150,000

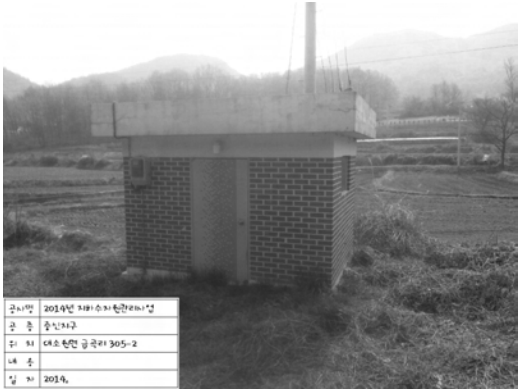
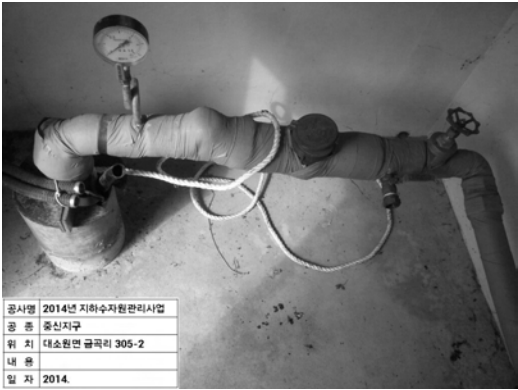
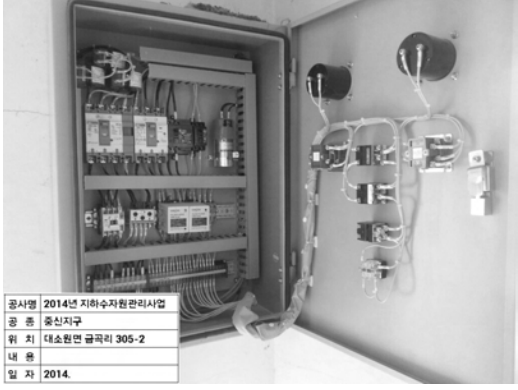
문제점	이용시설안내문 없음, 장육내 미세균열		
대책	이용시설안내문 설치, 장육 보수 및 교체		
추정소요사업비 (공 중 별)	공종 (항목)	처리내역	처리비용
	장육	보수 및 교체 (밀폐식상부보호공 교체)	1,908,000
	이용시설안내문	설치 (실번지 금곡리 569)	150,000
	계		2,058,000

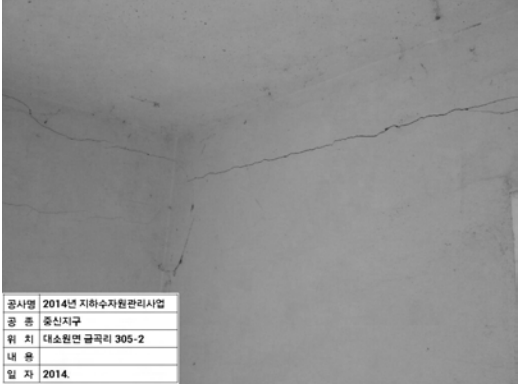
공 종	중신지구																				
위 치	대소원면 금곡리 305-2																				
내 용																					
일 자	2014.																				
사 진 (배전반)	사 진 (미세균열)

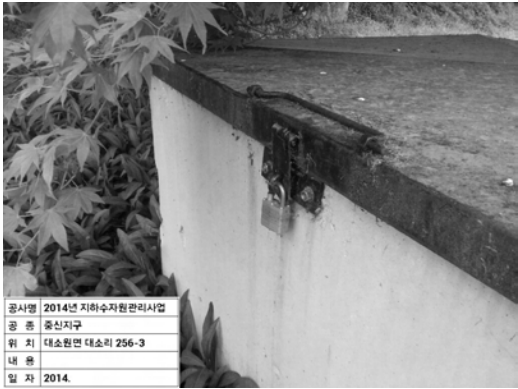
문제점 대 책	시건장치로 인하여 내부확인불가, 수질검사 대상 이용시설안내문 설치, 수질검사 시행		
추정소요사업비 (공 중 별)	공 중 (항 목)	처 리 내 역	처 리 비 용
	이용시설안내문	설치	150,000
	수질검사	시행	109,400
	계		259,400

<p>공사명 2014년 지하수저원관리사업 공 중 중신지구 위 치 대소원면 대소리 256-3 내 용 일 자 2014.</p>
사 진 (시건장치)	사 진 (전 경)

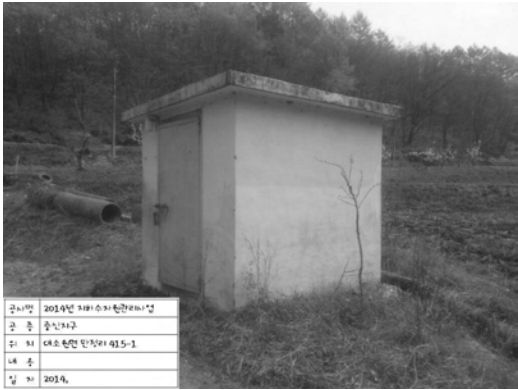
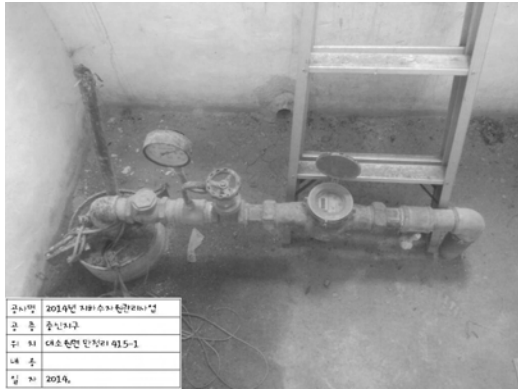
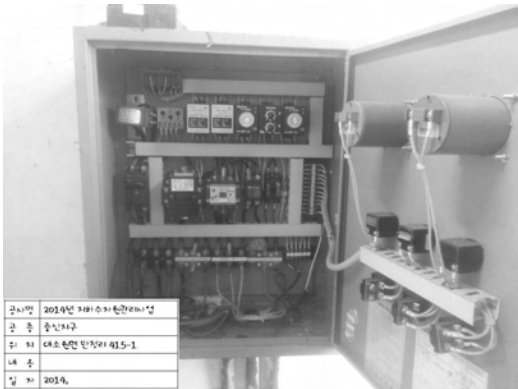
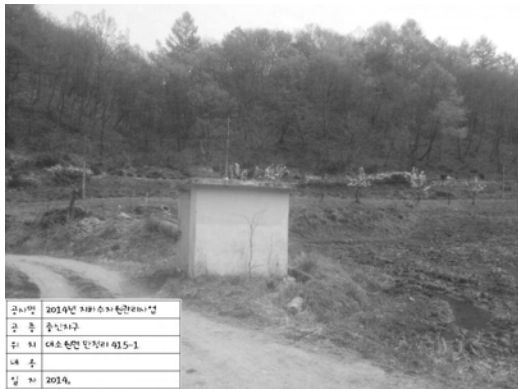
문제점	수중모터 작동 안됨, 이용시설안내문 없음		
대책	수중모터 교체, 이용시설안내문 설치		
추정소요사업비 (공 중 별)	공 중 (항 목)	처 리 내 역	처 리 비 용
	수중모터	교체	3,822,000
	이용시설안내문	설치	150,000
	계		3,972,000

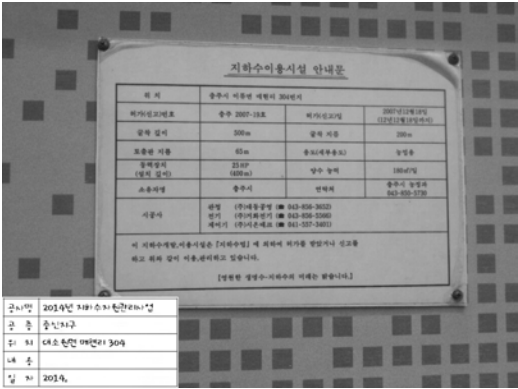
문제점 대 책	이용시설안내문 내용 상이함, 수질검사 대상, 수위측정관 막힘 이용시설안내물 교체, 수질검사 시행		
추정소요사업비 (공 중 별)	공 중 (항 목)	처 리 내 역	처 리 비 용
	이용시설안내문	설 치	150,000
	수질검사	시 행	109,400
	계		259,400

구 중	중신지구																				
주 회	대오환경매연자 304																				
내 중																					
일 치	2014.																				
<p>사 진 (배전반)</p>	<p>사 진 (지하수이용시설안내문)</p>

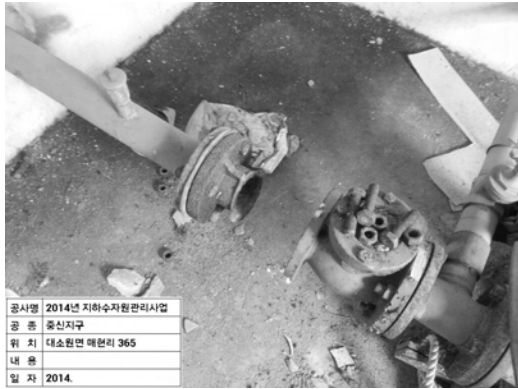
문제점 대책	이용시설안내문 없음, 수위측정관 없음, 배관 파손, 수중모터 작동 안함 이용시설안내물 교체		
추정소요사업비 (공 중 별)	공 종 (항 목)	처 리 내 역	처 리 비 용
	수중모터	교체	3,822,000
	이용시설안내문	설치 (실번지 매현리 652)	150,000
	계		3,972,000

<p>공사명 2014년 지하수자원관리사업 공 종 중신지구 위 치 대소원면 매현리 365 내 용 일 자 2014.</p>
사 진 (배전반)	사 진 (배관 파손)

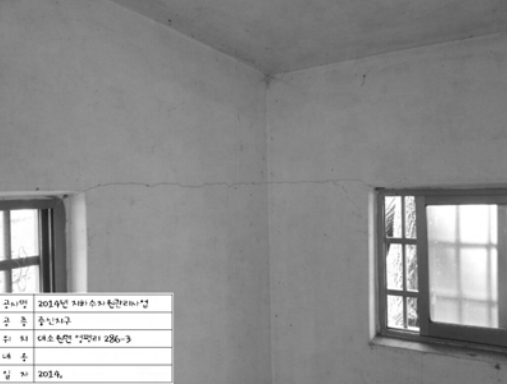
문제점	이용시설안내문 없음, 장육내 미세균열		
대책	이용시설안내문 설치, 장육 보수 및 교체		
추정소요사업비 (공 중 별)	공종(항목)	처리내역	처리비용
	장육	보수 및 교체 (밀폐식상부보호공 교체)	1,908,000
	이용시설안내문	설치	150,000
	계		2,058,000

<p>구시번 2014년 지하수지하수관리사업 구 종 중신지구 구 회 대우환경 "구번" 286-3 내 주 일 차 2014.</p>
사 진 (배전반)	사 진 (미세균열)

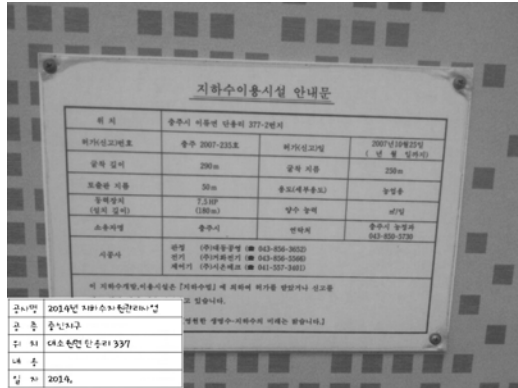
문제점 대책	이용시설안내문 내용이 상이함, 시견장치로 내부확인불가, 수질검사 대상 이용시설안내문 교체, 수질검사 시행		
추정소요사업비 (공 중 별)	공종(항목)	처리내역	처리비용
	이용시설안내문	설치	150,000
	수질검사	시행	109,400
	계		259,400

<p>구노면 2014년 지하수차량관리노면 군 중 중신지구 주 회 대오현면 인송리 337 내 중 일 차 2014.</p>
사 진 (외 부)	사 진 (이용시설안내문)

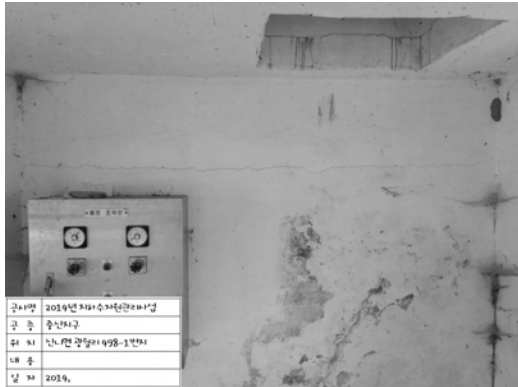
문제점	이용시설안내문 없음, 장육내 미세균열		
대책	이용시설안내문 교체, 장육 보수 및 교체		
추정소요사업비 (공 중 별)	공종(항목)	처리내역	처리비용
	장육	보수 및 교체 (밀폐식상부보호공 교체)	1,908,000
	이용시설안내문	설치	150,000
	계		2,058,000

<p>구서면 2019년 지하수저장관리사업 구 중 중신지구 위 치 신노면길498-1번지 내 중 일 자 2019.</p>
사 진 (배전반)	사 진 (미세균열)

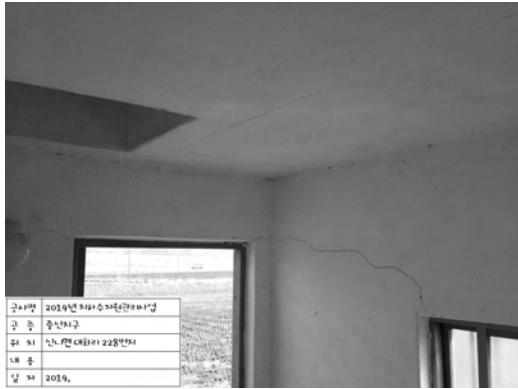
문제점	이용시설안내문 없음, 수위측정관 막힘, 장육내 미세균열		
대책	이용시설안내문 설치, 장육 보수 및 교체		
추정소요사업비 (공 중 별)	공종 (항목)	처리내역	처리비용
	장육	보수 및 교체 (밀폐식상부보호공 교체)	1,908,000
	이용시설안내문	설치 (실번지 대화리 232)	150,000
	계		2,058,000

<p>구서면 2019년 지하수저장관리사업 구 중 중신지구 위 치 신노면 대화리 228번지 내 중 일 자 2019.</p>
사 진 (배전반)	사 진 (미세균열)

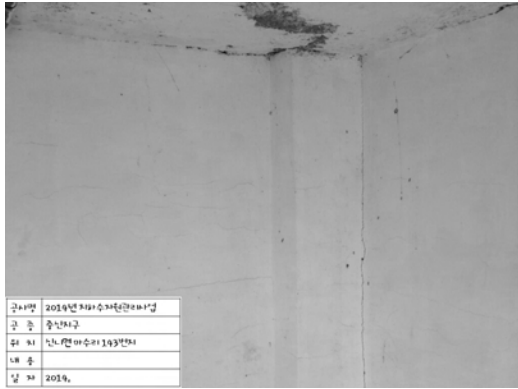
문제점	이용시설안내문 없음, 유량계 없음, 장옥내 미세균열		
대책	이용시설안내문 설치, 유량계 설치, 장옥 보수 및 교체		
추정소요사업비 (공 중 별)	공종(항목)	처리내역	처리비용
	장옥	보수 및 교체 (밀폐식상부보호공 교체)	1,908,000
	이용시설안내문	설치	150,000
	유량계	설치	190,000
	계		2,248,000

<p>구내번호 2019년 지하수저면관리대상지 구 중 중신지구 위치 신노면마수리143번지 내 중 일 자 2019.</p>
사 진 (배전반)	사 진 (미세균열)

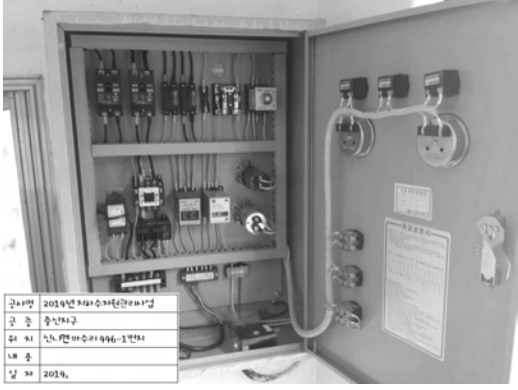
문제점	이용시설안내문 없음, 장육내 미세균열		
대책	이용시설안내문 설치, 장육 보수 및 교체		
추정소요사업비 (공 중 별)	공종(항목)	처리내역	처리비용
	장육	보수 및 교체 (밀폐식상부보호공 교체)	1,908,000
	이용시설안내문	설치	150,000
	계		2,058,000

<p>구서면 2019년 지하수저장관리사업 구 중 중신지구 위 치 신노면마수리 996-3번지 내 용 일 자 2019.</p>	  <p>구서면 2019년 지하수저장관리사업 구 중 중신지구 위 치 신노면마수리 996-3번지 내 용 일 자 2019.</p>
사 진 (배전반)	사 진 (미세균열)

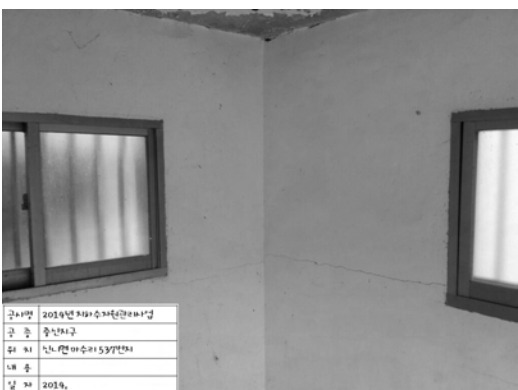
문제점	이용시설안내문 없음, 장육내 미세균열, 배전반 게이지 작동안됨, 유량계 고장		
대책	이용시설안내문 설치, 장육 보수 및 교체, 배전반 교체, 유량계 교체		
추정소요사업비 (공 중 별)	공 중 (항 목)	처 리 내 역	처 리 비 용
	장육	보수 및 교체 (밀폐식상부보호공 교체)	1,908,000
	이용시설안내문	설치	150,000
	배전반	교체	2,430,000
	유량계	고장	190,000
	계		4,678,000

위 치	신노면마수리537번지																				
내 용																					
일 자	2019.																				
<p>사 진 (배전반)</p>	<p>사 진 (미세균열)</p>

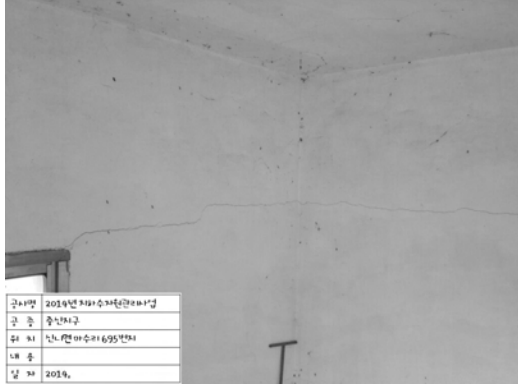
문제점 대 책	채수시 이물질이 있으며 장육내 미세균열, 이용시설안내문 없음		
	이용시설안내문 설치, 장육 보수 및 교체		
추정소요사업비 (공 중 별)	공 중 (항 목)	처 리 내 역	처 리 비 용
	장육	보수 및 교체 (밀폐식상부보호공 교체)	1,908,000
	이용시설안내문	설치	150,000
	계		2,058,000

<p>구시번 2015년 지하수저장관리대상지 구 중 중신지구 위 치 신노면마수리 695번지 내 용 일 자 2019.</p>
사 진 (배전반)	사 진 (미세균열)

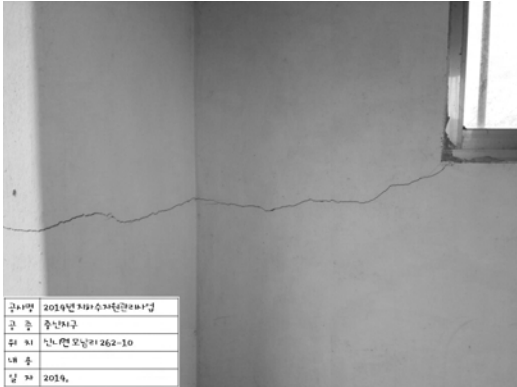
문제점 대책	이용시설안내문 없음, 장육내 미세균열, 유량계 고장, 수질검사 대상 이용시설안내문 설치, 장육 보수 및 교체, 유량계 교체, 수질검사 시행		
추정소요사업비 (공종별)	공종(항목)	처리내역	처리비용
	이용시설안내문	설치(실번지 모남리 262-8)	150,000
	장육	보수 및 교체 (밀폐식상부보호공 교체)	1,908,000
	유량계	교체	190,000
	수질검사	시행	109,400
	계		2,357,400

<p>구서면 2019년 지하수처리관리사무소 구 존 중신지구 위 치 신스편모남리 262-10 내 용 일 차 2019.</p>
사 진 (배전반)	사 진 (미세균열)

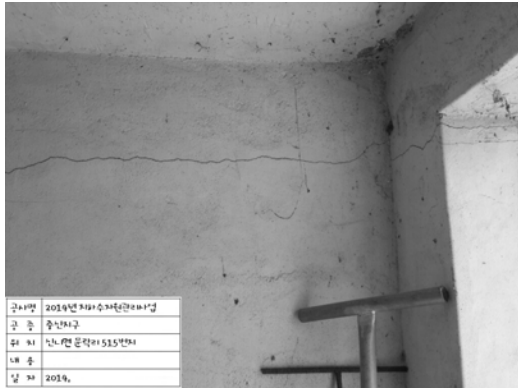
문제점	이용시설안내문 없음, 장옥내 미세균열, 유량계 없음		
대책	이용시설안내문 설치, 장옥 보수 및 교체, 유량계 설치		
추정소요사업비 (공 중 별)	공종(항목)	처리내역	처리비용
	장옥	보수 및 교체 (밀폐식상부보호공 교체)	1,908,000
	이용시설안내문	설치	150,000
	유량계	설치	190,00
	계		2,248,00

<p>구서면 2019년 지하수저장탱크사업 구 중 중신지구 위 치 신노면길515번지 내 중 일 자 2019.</p>
사 진 (배전반)	사 진 (장옥 위 덮개)

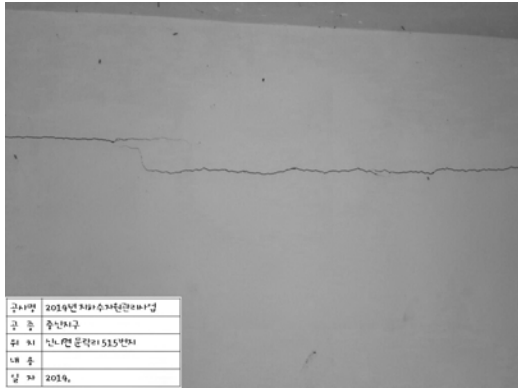
문제점 대 책	이용시설안내문 없음, 관정 따로 매설, 수질검사 대상		
	이용시설안내문 설치, 수질검사 시행		
추정소요사업비 (공 중 별)	공 중 (항 목)	처 리 내 역	처 리 비 용
	이용시설안내문	설치	150,000
	수질검사	시행	109,400
	계		259,400

<p>구서면 2019년 지하수저장관리대상지 구 중 중신지구 위 치 신.신관문길515번지 내 용 일 자 2019.</p>
사 진 (배전반)	사 진 (미세균열)

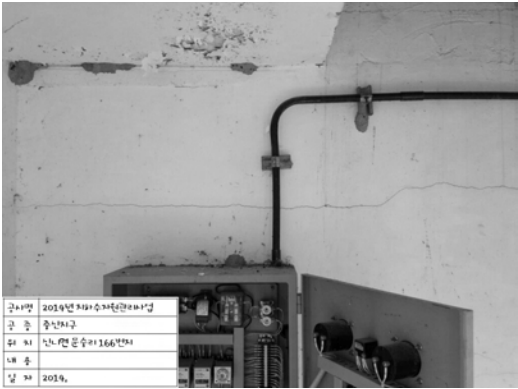
문제점	이용시설안내문 없음, 장육내 미세균열		
대책	이용시설안내문 설치, 장육 보수 및 교체		
추정소요사업비 (공 중 별)	공 중 (항 목)	처 리 내 역	처 리 비 용
	장육	보수 및 교체 (밀폐식상부보호공 교체)	1,908,000
	이용시설안내문	설치	150,000
	계		2,058,000

<p>구사업 2019년 지하수저장관리사업 구 중 중신지구 위 치 신노면길166번지 내 용 일 자 2019.</p>
사 진 (배전반)	사 진 (미세균열)

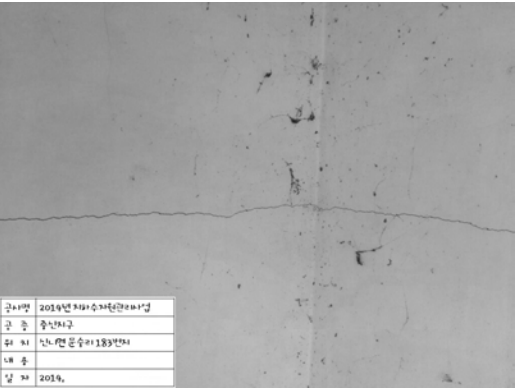
문제점 대 책	이용시설안내문 없음, 장옥내 미세균열, 수위측정관 없음		
	이용시설안내문 설치, 장옥 보수 및 교체		
추정소요사업비 (공 중 별)	공 중 (항 목)	처 리 내 역	처 리 비 용
	장 옥	보 수 및 교 체 (밀폐식상부보호공 교체)	1,908,000
	이용시설안내문	설 치	150,000
	계		2,058,000

<p>구서면 2019년 지하수저장관리사업 구 중 중신지구 위 치 신·진면 문송리 133번지 내 용 일 자 2019.</p>
사 진 (배전반)	사 진 (미세균열)

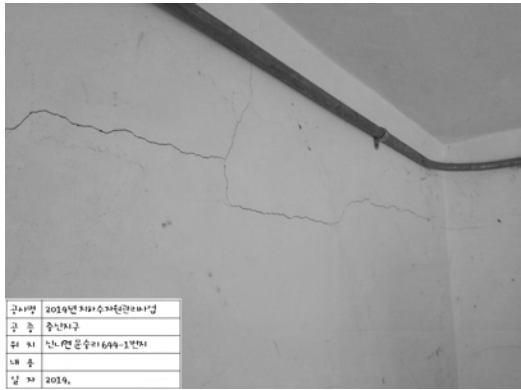
문제점	이용시설안내문 없음, 장옥내 미세균열, 유량계 고장		
대책	이용시설안내문 설치, 장옥 보수 및 교체, 유량계 교체		
추정소요사업비 (공 종 별)	공종(항목)	처리내역	처리비용
	장옥	보수 및 교체 (밀폐식상부보호공 교체)	1,908,000
	이용시설안내문	설치 (실번지 문승리 645)	150,000
	유량계	교체	190,000
	계		2,248,000

<p>구내번호 2019년 지하수저장관리비사업 구 종 중신지구 위 치 신노면 문승리 645-1번지 내 용 일 자 2019.</p>
사 진 (배전반)	사 진 (미세균열)

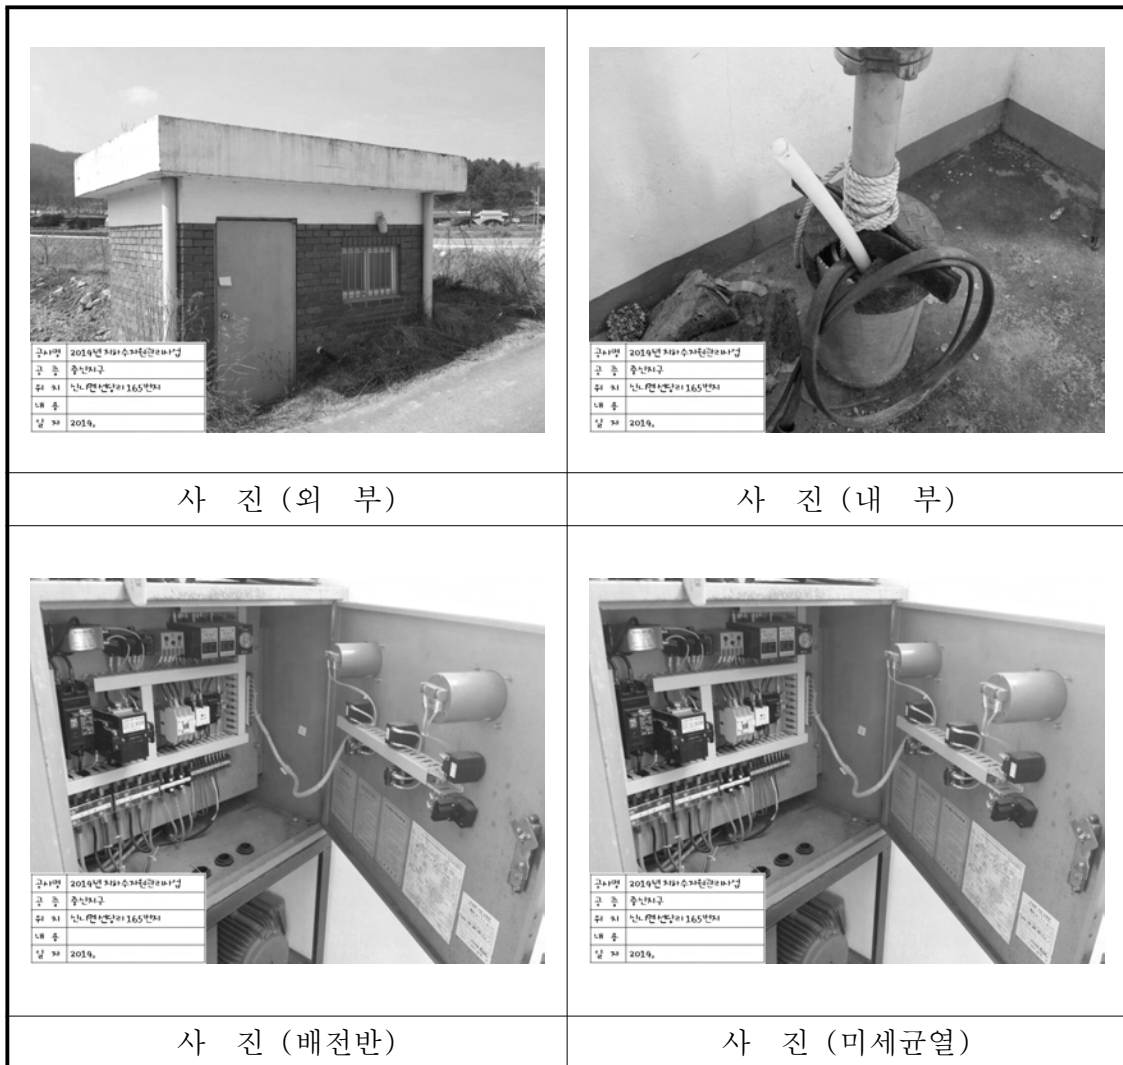
문제점	이용시설안내문 없음, 장옥내 미세균열, 유량계 없음		
대책	이용시설안내문 설치, 장옥 보수 및 교체, 유량계 설치		
추정소요사업비 (공종별)	공종(항목)	처리내역	처리비용
	장옥	보수 및 교체 (밀폐식상부보호공 교체)	1,908,000
	이용시설안내문	설치	150,000
	유량계	설치	190,000
	계		2,248,000

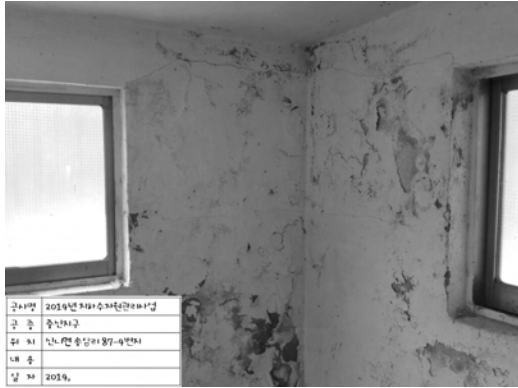
문제점 대책	이용시설안내문 없음, 장옥내 미세균열, 유량계 없음, 출입문 고장, 수위측정관 없음 이용시설안내문 설치, 장옥 보수 및 교체, 유량계 설치		
추정소요사업비 (공종별)	공종(항목)	처리내역	처리비용
	장옥	보수 및 교체 (밀폐식상부보호공 교체)	1,908,000
	이용시설안내문	설치	150,000
	유량계	설치	190,000
	계		2,248,000

<p>구사역 2019년 지하수저관관리사업 구 중 중신지구 위 치 신노면 송림리 왕가-4번지 내 용 일 자 2019.</p>
사 진 (배전반)	사 진 (미세균열)

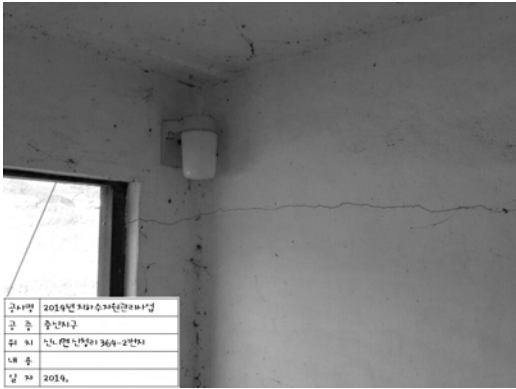
문제점	이용시설안내문 없음, 장육내 미세균열		
대책	이용시설안내문 설치, 장육 보수 및 교체		
추정소요사업비 (공 중 별)	공종 (항목)	처리내역	처리비용
	장육	보수 및 교체 (밀폐식상부보호공 교체)	1,908,000
	이용시설안내문	설치	150,000
	계		2,025,000

<p>구내번호 2019년 지하수저장관리대상사업 구 중 중신지구 위치 신노면 369-2번지 내 중 일 자 2019.</p>
사 진 (배전반)	사 진 (미세균열)
