[ 충북 충주시 ]

# 농촌지하수관리 보고서

중신지구

**한국농어촌공사**

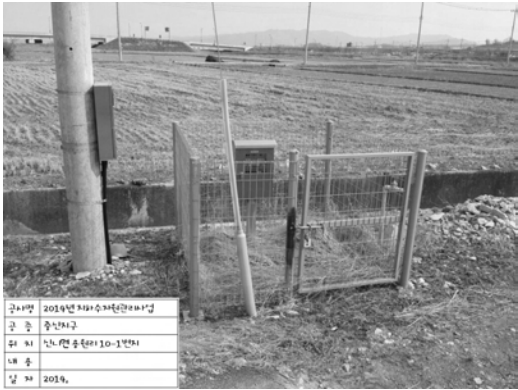
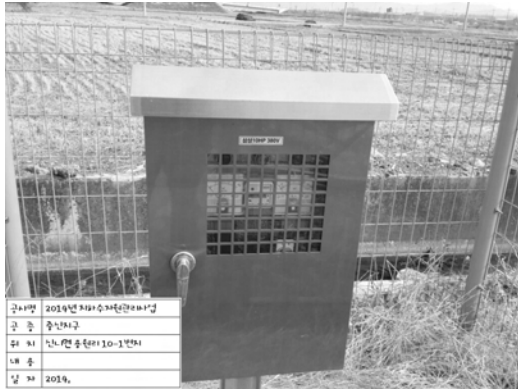
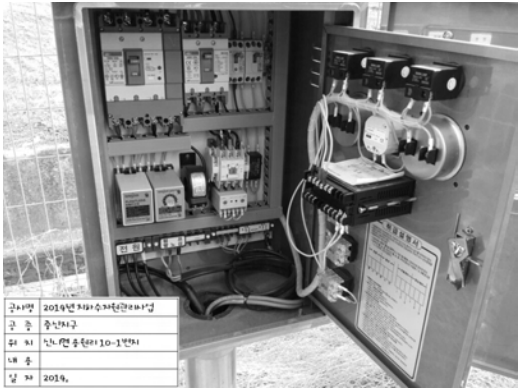
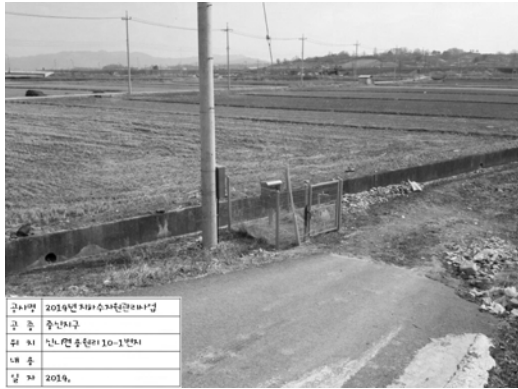
문제점	이용시설안내문 없음, 내부확인 불가		
대책	이용시설안내문 설치		
추정소요사업비 (공 중 별)	공종 (항목)	처리내역	처리비용
	이용시설안내문	설치	150,000
	계		150,000

<p>구서면 2019년 지하수저장관리대상지 구 중 중신지구 위 치 신·진중원리 10-1번지 내 용 일 자 2019.</p>
사 진 (외 부)	사 진 (배전반)

<p>구서면 2019년 지하수저장관리대상지 구 중 중신지구 위 치 신·진중원리 10-1번지 내 용 일 자 2019.</p>
사 진 (배전반)	사 진 (전 경)

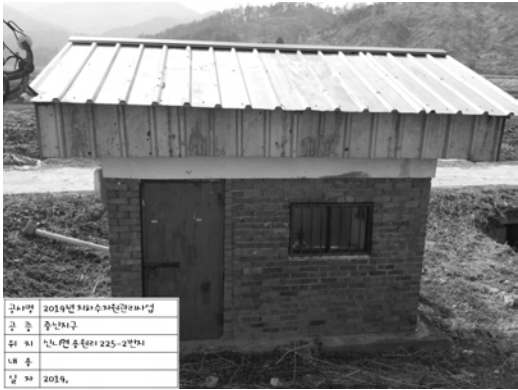
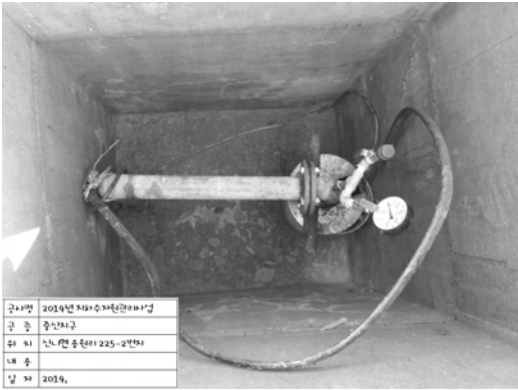
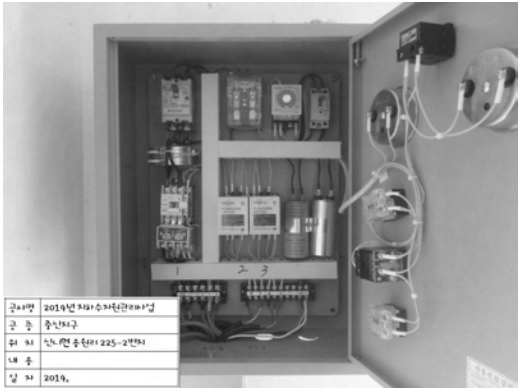
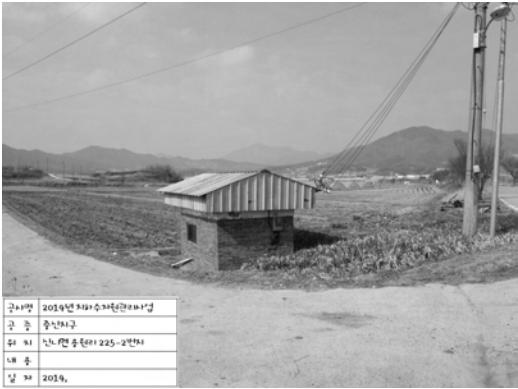
문제점	이용시설안내문 없음, 수위측정관 없음, 관정 따로 매설		
대책	이용시설안내문 설치		
추정소요사업비 (공 중 별)	공종 (항목)	처리내역	처리비용
	이용시설안내문	설치	150,000
	계		150,000

<p>구서면 2019년 지하수저장관리대상지 구 중 중신지구 위치 신·진면 중원리 225-2번지 내 용 일 자 2019.</p>
사 진 (외 부)	사 진 (관정 내부)

<p>구서면 2019년 지하수저장관리대상지 구 중 중신지구 위치 신·진면 중원리 225-2번지 내 용 일 자 2019.</p>
사 진 (배전반)	사 진 (전 경)

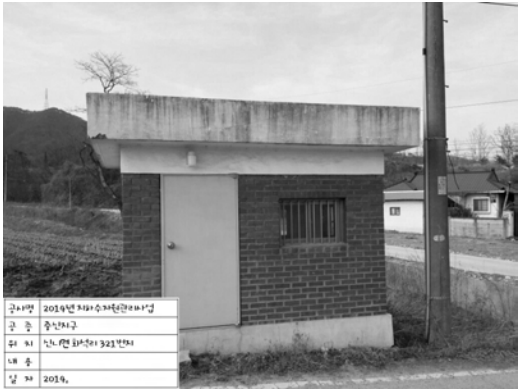
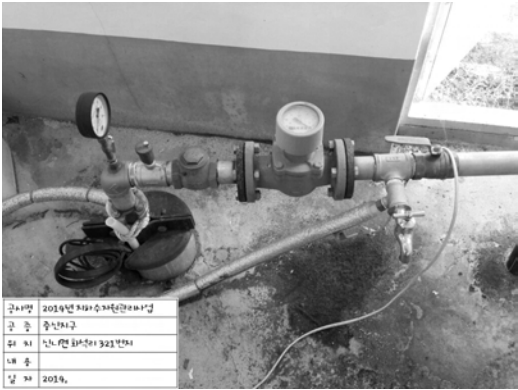
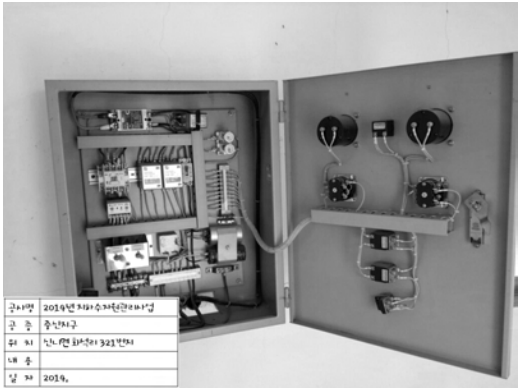
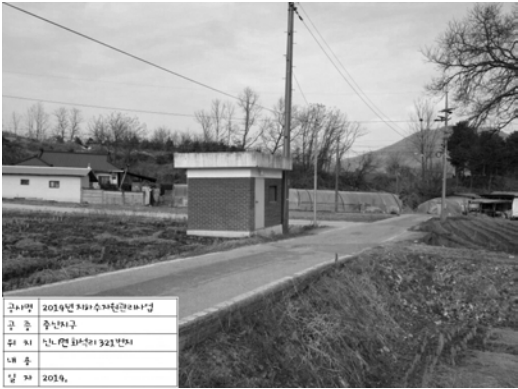
문제점	이용시설안내문 없음		
대책	이용시설안내문 설치		
추정소요사업비 (공 중 별)	공 중 (항 목)	처 리 내 역	처 리 비 용
	이용시설안내문	설치 (실번지 화석리 316-1)	150,000
	계		150,000

<p>구서면 2019년 지하수저장관리대상지 구 중 중신지구 위 치 신노면 화석리 321번지 내 용 일 자 2019.</p>
사 진 (외 부)	사 진 (내 부)

<p>구서면 2019년 지하수저장관리대상지 구 중 중신지구 위 치 신노면 화석리 321번지 내 용 일 자 2019.</p>
사 진 (배전반)	사 진 (전 경)

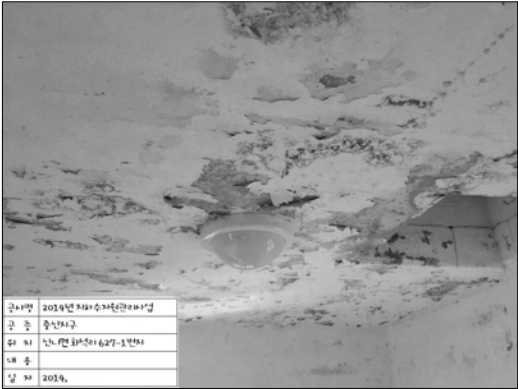
문제점	이용시설안내문 없음, 장육내 미세균열, 수위측정관 없음		
대책	이용시설안내문 설치, 장육 보수 및 교체		
추정소요사업비 (공 중 별)	공종 (항목)	처리내역	처리비용
	장육	보수 및 교체 (밀폐식상부보호공 교체)	1,908,000
	이용시설안내문	설치	150,000
	계		2,058,000

<p>구내번호 2019년 지하수저장관리대상지 구 중 중신지구 위 치 신노면 화곡지 627-1번지 대 중 일 자 2019.</p>
사 진 (배전반)	사 진 (미세균열)

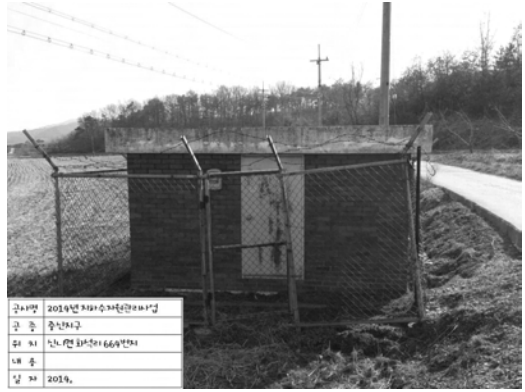
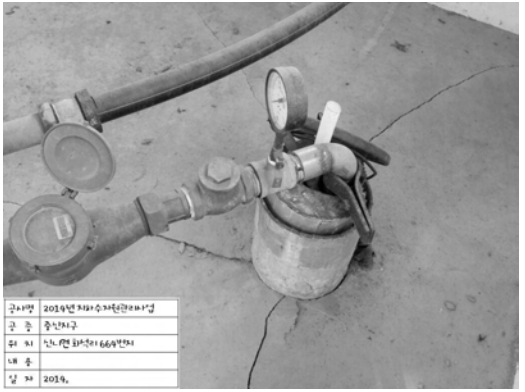
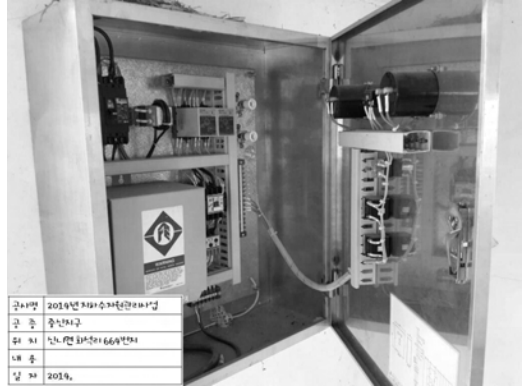
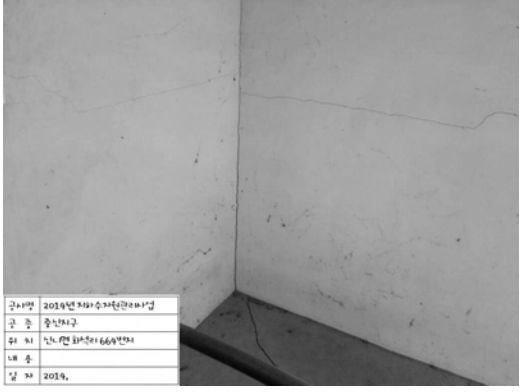
문제점 대 책	이용시설안내문 없음, 장육내 미세균열 및 케이싱 주변 균열		
	이용시설안내문 설치, 장육 보수 및 교체		
추정소요사업비 (공 중 별)	공 중 (항 목)	처 리 내 역	처 리 비 용
	장육	보수 및 교체 (밀폐식상부보호공 교체)	1,908,000
	이용시설안내문	설치	150,000
	계		2,058,000

<p>구서면 2019년 지하수저면관리사업 구 중 중신지구 위 치 신·진간 화곡지 669번지 내 용 일 자 2019.</p>
사 진 (외 부)	사 진 (내 부)

<p>구서면 2019년 지하수저면관리사업 구 중 중신지구 위 치 신·진간 화곡지 669번지 내 용 일 자 2019.</p>
사 진 (배전반)	사 진 (미세균열)
