# 농업용저수지 제체 붕괴방지 기술개발 연구(Ⅰ)

Development of collapse prevention technology for  
agricultural dams

2018. 12

한국농어촌공사

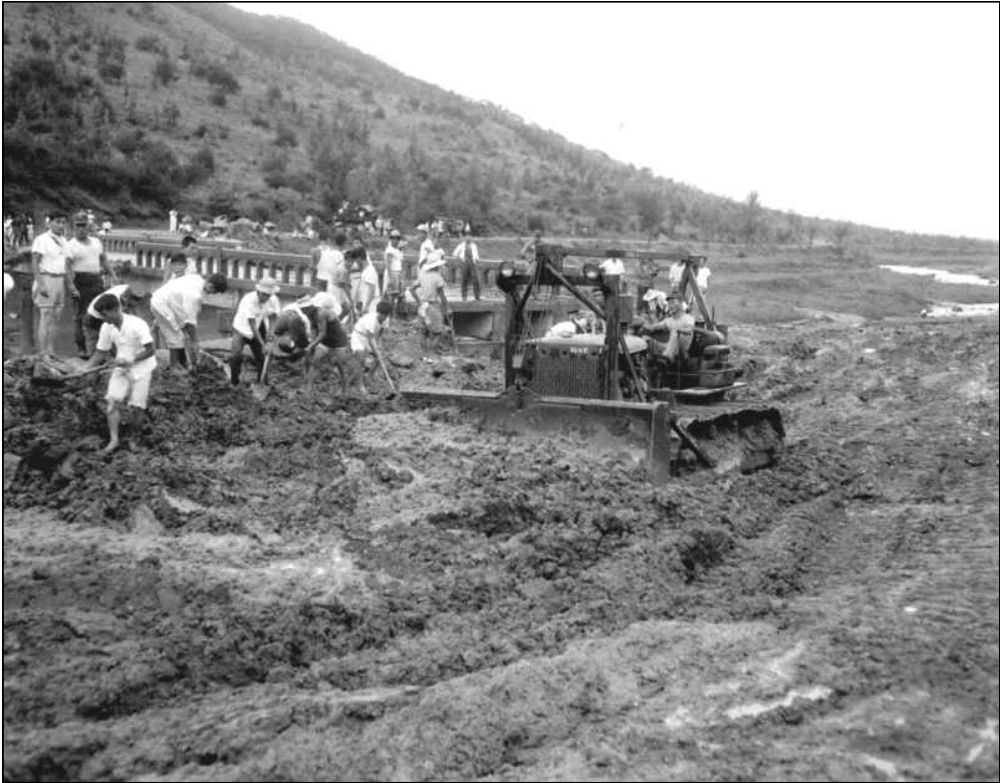
효기리댐은 높이 15m, 길이 약 115m, 저수용량 270천m<sup>3</sup>이며, 당시의 남원농지개량조합의 자료에 의하면 1961년 7월 11일 20시에서 22시 30분 사이에 내린 강우량이 150mm로 댐의 여수로의 홍수배제능력을 초과하는 홍수량으로 저수위가 갑자기 상승하며, 댐의 제체를 월류하여 약 60m 구간이 결괴·유실되었다.

갑작스런 저수지 제체의 붕괴로 하류에 위치한 효기마을에서 190여명에 달하는 인명피해가 났다. 당시 보고에 따르면 마을 전체가 1.3m에서 2.0m로 침수된 것으로 추정되고 있으며 저수지 비상대처계획(EAP)이나 홍수예경보시스템의 중요성을 나타내 주는 사고이다.

<그림 2-5> 남원 수해지구 주민들 모습(국가기록원)

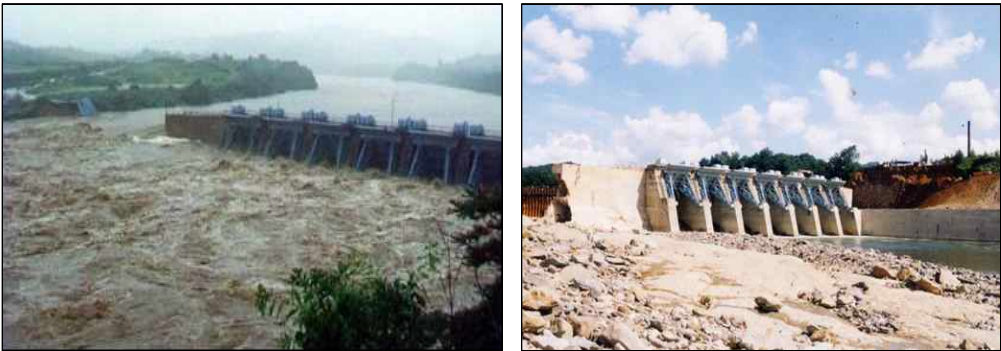
1996년 10월 수자원학회에서 발간된 「96년 7월 경기·강원 북부지역 홍수 피해」에서 조사한 결과에 의하면 7월 27일 오전 9시경 유입량은 약 7,540m<sup>3</sup>/s로 추정하고 있으며 이는 연천댐 200년빈도 설계홍수량 5,230m<sup>3</sup>/s 보다 약 2,300m<sup>3</sup>/s 초과하는 유량이다.

이 댐의 붕괴로 인하여 하류에 위치한 한탄강 유원지의 가옥 약 50여 채가 전파된 것으로 나타났으며, 유역전체에 걸쳐 홍수가 발생하여 연천댐의 붕괴로 인하여 피해가 얼마나 가중되었는지는 알 수 없다.

<그림 2-6> 연천댐 붕괴

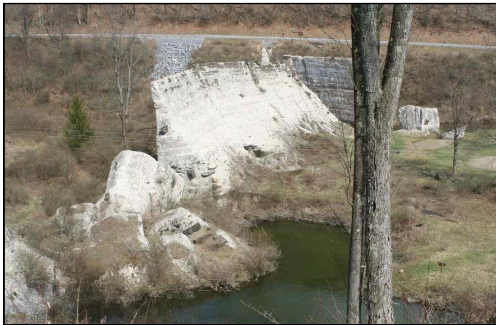
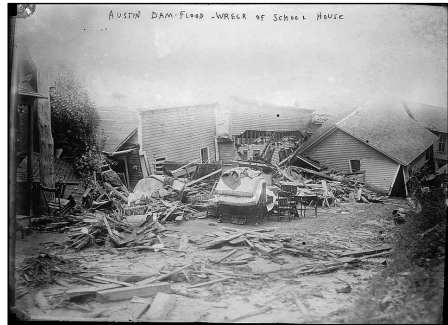
Austin Dam 붕괴로 78명이 사망하고 인적피해가 발생하였으며, 하류부 인구 2,000명의 도시가 전체적으로 침수피해를 입었다.

댐 붕괴의 직접적인 원인은 공학적으로 취약한 기초부와 콘크리트와의 부착력 부족과 댐 콘크리트가 응결되기 전에 담수가 시작되어 댐체의 기초부로의 과도한 수압작용이 원인으로 작용하였다.

<그림 2-15> (좌)Austin Dam 흔적, (우)댐 붕괴로 파손된 학교

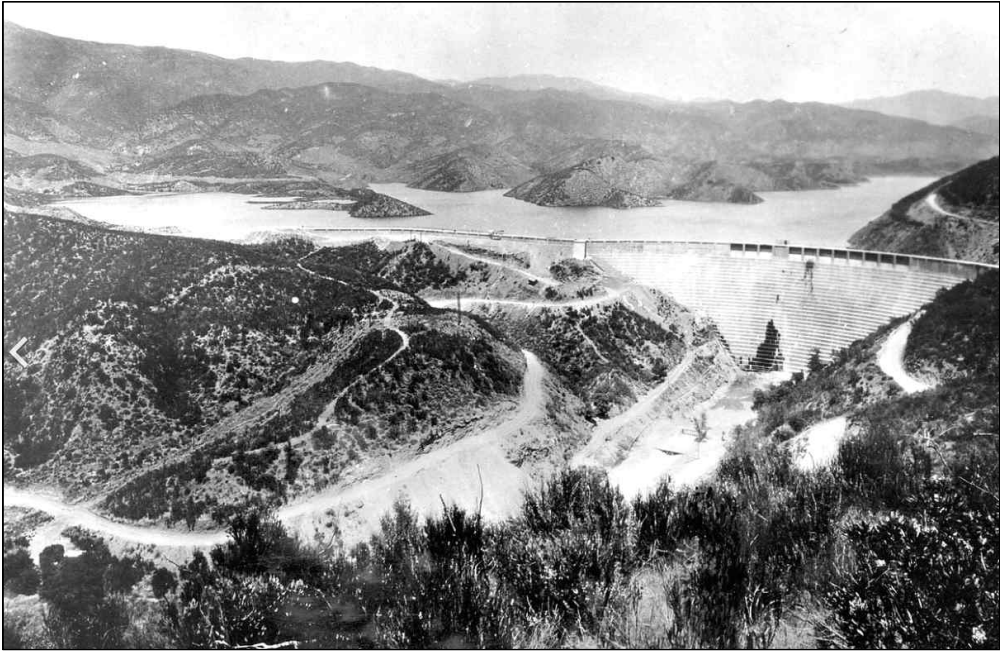
성 프란시스 댐은 당초 설계와 달리 건설중인 1924년 7월에 댐 높이를 3m를 높이기로 결정하고, 댐 높이를 승상하였으나 기저부 폭을 늘리지 않고 댐 높이를 11% 높이는 바람에 전도방지 기능을 감소시켰으며, 댐의 상류 기저부에 목조 사다리 잔해가 있어 캔틸레버의 전도 안정성을 감소시켰음이 나타났다.

직접적인 댐의 붕괴원인은 수위가 만수위에 도달함에 따라 붕괴당시 댐에 작용하고 있던 양압력의 급속한 증가로 인해 댐체 상류사면의 기울임(tilting)이 발생되었다. 이 같은 현상은 완전한 붕괴 조금 이전에 댐 정상에 설치된 자동계측기에 의해 나타났으며 기울임 현상은 지점으로 작용하고 있던 toe까지 계속된 것으로 판단된다. 결국 댐체가 전체적으로 기울어 균열이 발생되고 확대되면서 댐의 완전한 파괴는 거의 동시에 발생되었을 것으로 추정된다.

<그림 2-22> 붕괴 전 성프란시스 댐(USGS)

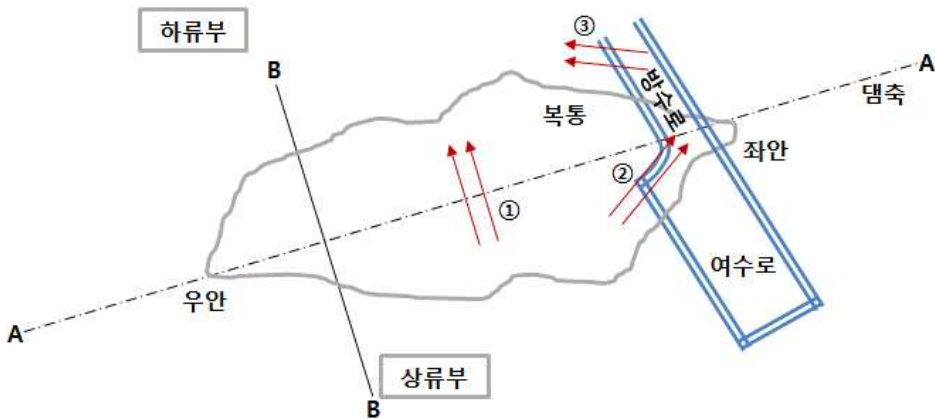
<그림 2-30> 필댐의 월류 취약부(평면도)

<그림 2-30>은 필댐에서의 월류 취약부를 평면도로 나타낸 것이고, <그림 2-31>은 이를 댐축(A-A단면)에 대한 횡단면도에 나타낸 것이다.

<그림 2-30~32>에서 보는 바와 같이 ①은 제체의 종단방향으로 상대적으로 제체 상단 표고가 낮아 월류가 집중되는 구간을 나타낸 것이며, ②는 제체와 여수로의 측벽이나 날개벽의 접속부 위치, ③은 방수로를 흐르는 유량이 반대편 방수로 옹벽에 부딪혀 제체쪽으로 넘쳐 올라와 제체 침식이 발생되는 취약부를 나타내고 있다.

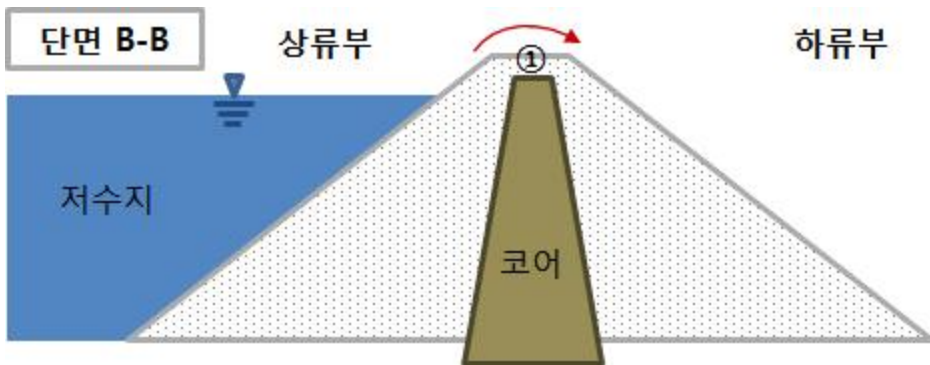
<그림 2-32> 필댐의 월류 취약부(B-B단면)

<그림 2-32>는 댐체에 수직된 방향의 횡단면도 상에 월류시 취약부를 나타낸 것이다.

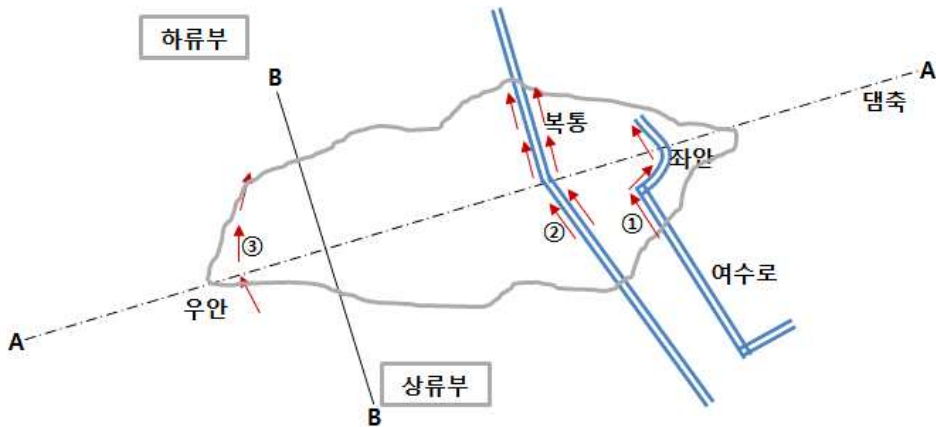
<그림 2-33> 필댐의 내부침식(파이핑) 취약부(평면도)

필댐의 내부침식(파이핑)은 크게 체체와 원지반과의 접촉부 또는, 체체내 부속구조물과의 접촉부에서 발생한다. <그림 2-33>은 필댐에서의 내부침식의 취약부를 평면도로 나타낸 것이고, <그림 2-34>는 댐축(A-A단면)에 대하여 횡단면도에 취약부를 나타낸 것이다.

<그림 2-33~34>에서 보는 바와 같이 ①은 체체를 구성하는 토질재료와 여수로를 구성하는 콘크리트의 접촉부, ②는 체체를 구성하는 토질재료와 복통을 구성하는 콘크리트나 철재 재료와의 접촉부, ③은 양안의 원지반과 체체를 구성하는 접촉부의 균열이나 다짐불량으로 인한 내부침식(파이핑) 취약부를 나타내고 있다.

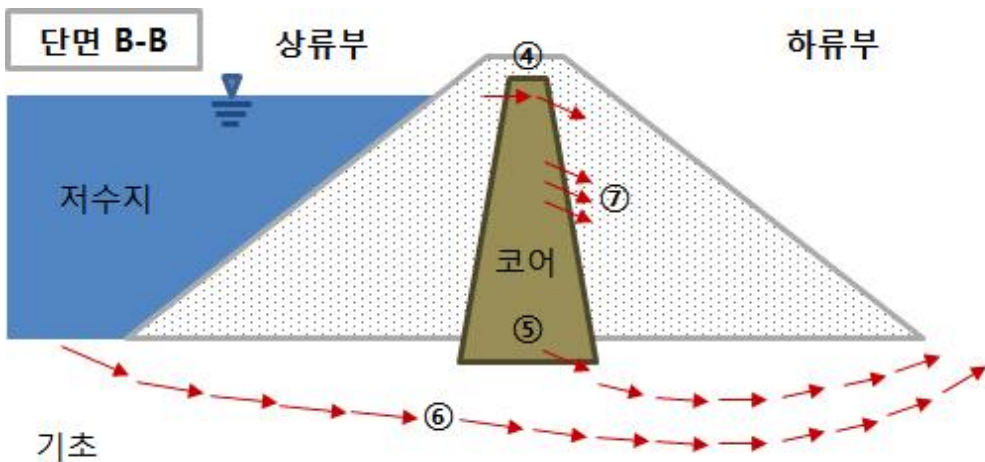
<그림 2-35> 댐의 내부침식(파이핑) 취약부(B-B단면도)

<그림 2-35>는 댐 축의 직각방향으로의 횡단면 상에서 내부침식에 취약한 부위를 나타낸 것으로 <그림 2-35>에서 보는 바와 같이 ④는 불투수층부 상단의 건조로 인한 균열, ⑤는 불투수층부 하단부, ⑥은 기초가 토양 또는 부식성 암석으로 되어 있는 경우, ⑦은 불투수성부의 불충분한 다짐, 점착력이 없는 불투수성부의 후방침식으로 인한 균열발생으로 인한 내부침식(파이핑) 취약부를 나타내고 있다.

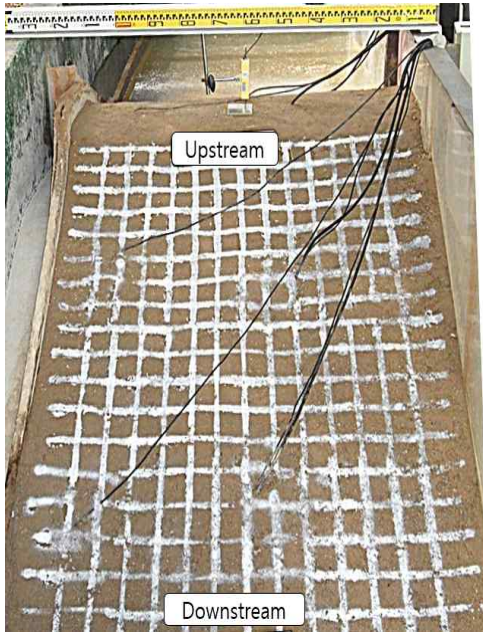
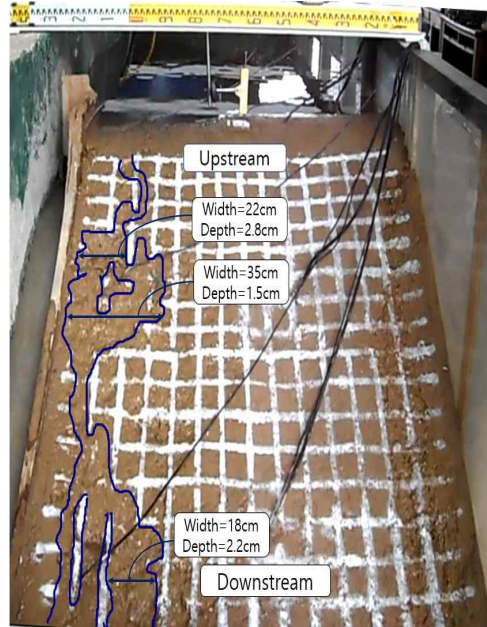
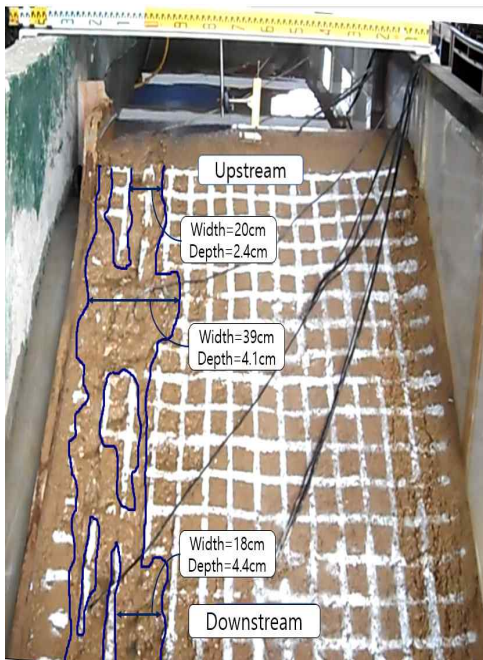
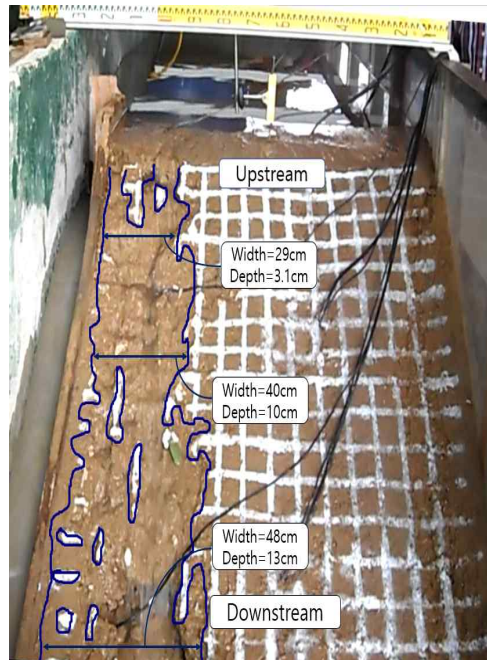
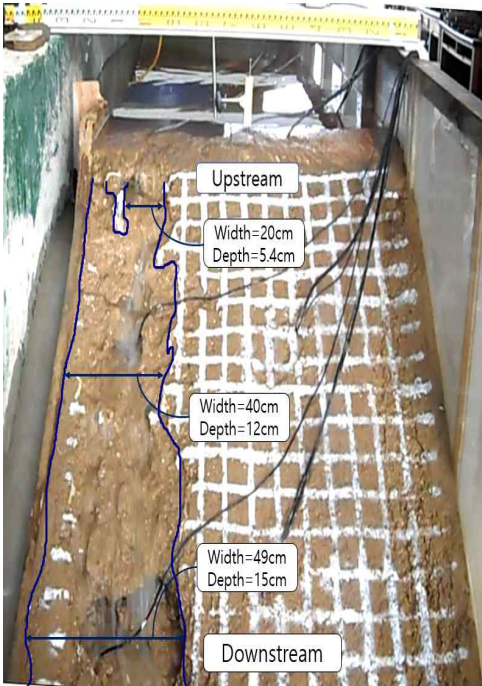
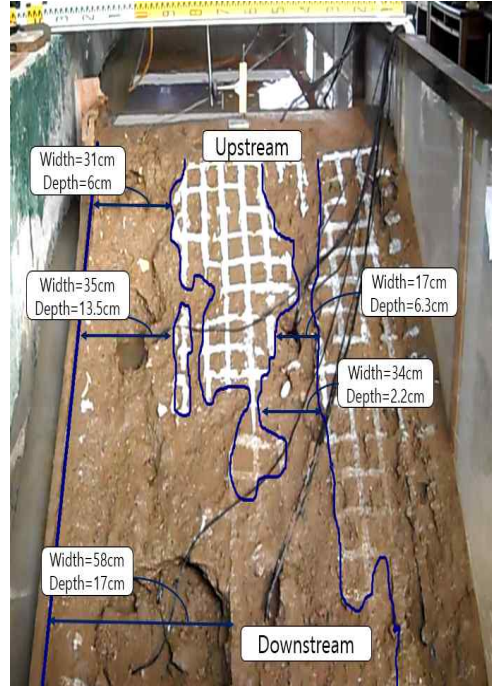
<그림 4-5> 월류시 제체 사면의 붕괴거동

<그림 4-5>는 (a)실험전 ( $t=0$ ), (b) 월류초기단계 ( $t=4:15$ ), (c)월류량 증가 ( $t=5:35$ ), (d) 월류량 증가( $t=5:55$ ), (e) 월류량 급증단계( $t=6:15$ ), (f) 첨두월류량단계( $t=6:50$ ), 측정종료( $t=7:15$ )에서의 붕괴 형태를 나타낸 것이다.

따라서 이러한 위치에는 공극수압이 증가하고 토압변화가 크기 때문에 붕괴모형실험을 바탕으로 노후화된 균일형 저수지의 월류시 보강공법을 적용할 경우에는 붕괴를 지연시키는 방법과 붕괴폭의 확대를 억제하는 방법을 고려해야 할 것으로 판단된다.

댐마루 보강에 의해 침투를 억제하는 공법(아스팔트, 콘크리트, 보도블록, 쇠석 등), 하류사면침식을 억제하는 방법(Geotextile, riprap, 식생피복공 등), 하류사면 선단의 침식을 방지하는 공법(블록 보강, Gabion 공법) 등을 적용할 수 있을 것으로 판단되며 이를 위한 실내모형실험이 요구된다.

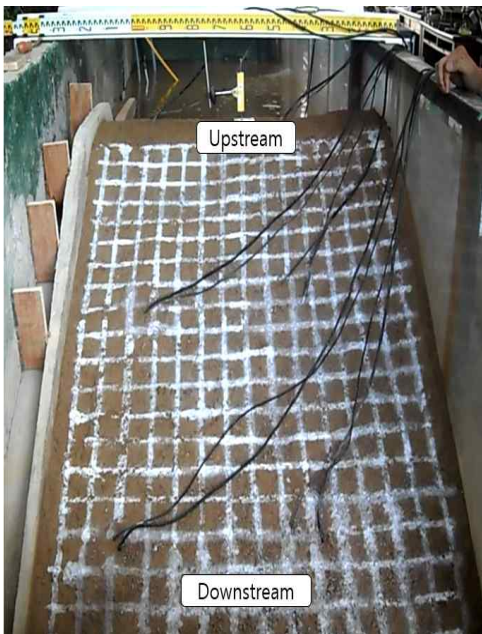
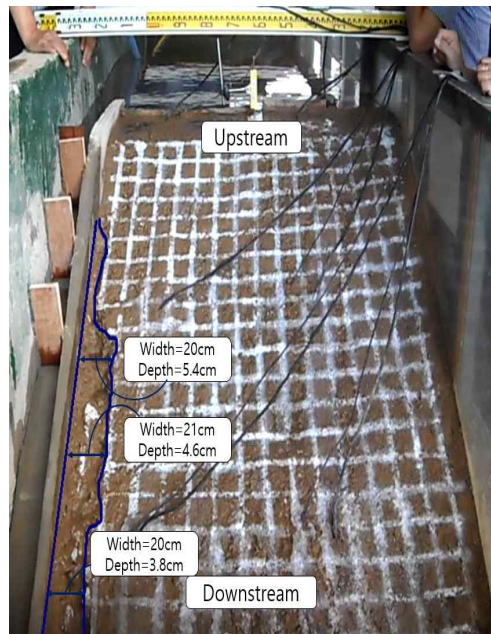
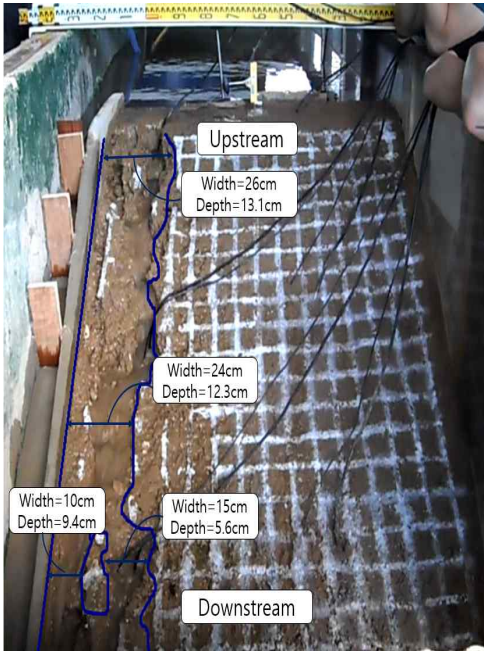
(a) 실험전 ( $t=0$ )

(b) 월류초기단계 ( $t=1:50$ 분)

(c) 월류량 증가 (t=2:30)

앞으로 붕괴모형실험 거동을 바탕으로 노후화된 균일형 저수지의 월류시 여수로 접속부의 보강공법으로는 표면차수공법으로 지오멤브레인, 쇄석, 지오텍스타일 등을 적용할 수 있을 것으로 판단되며 현장 적용성 평가를 위해 실내모형실험을 통해 검증해야 한다.

댐마루 보강에 의해 침투를 억제하는 공법으로 아스팔트, 콘크리트, 보도블록, 쇄석 등으로 보강할 수 있고, 하류사면침식을 억제하는 방법으로 Geotextile, riprap, 식생피복공 등이 있으며, 하류사면 선단의 침식을 방지하고 침윤선을 저하시킬 수 있는 공법으로 Gabion 공법, 블록공법 등을 사용하면 Toe drain 역할을 병행할 수 있어 안정성을 보다 더 향상시킬 수 있을 것으로 판단된다.
