경기도내 농업용 저수지 조사 보고서

Report on the Safety Inspection of Agricultural Reservoirs
in Kyungki Province

서울대학교 농업생명과학대학

농 립 부

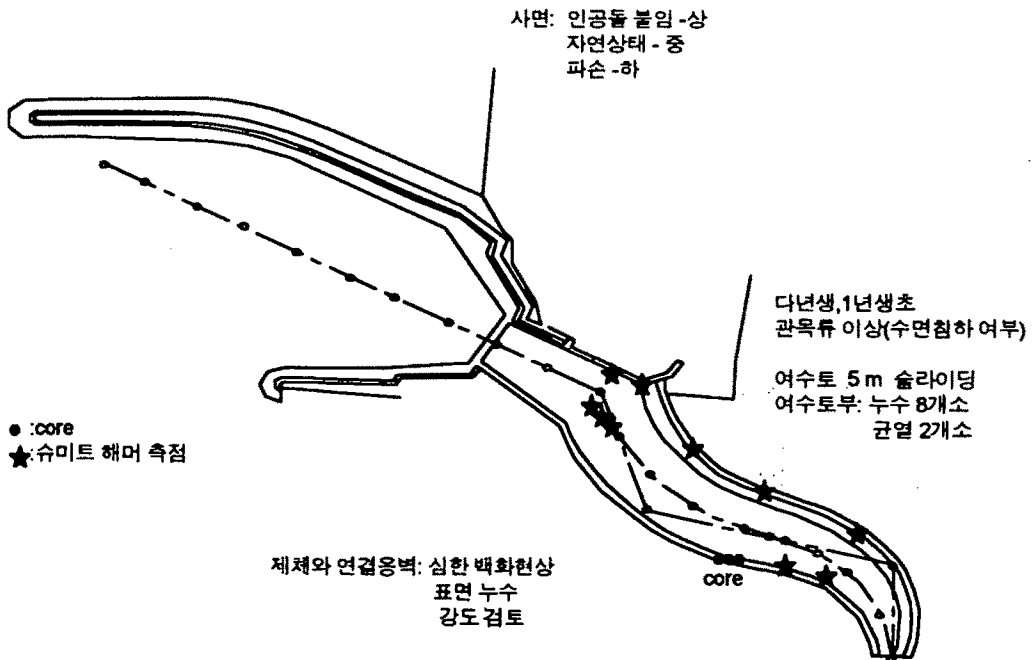
(가) 구조물부 현장조사 결과 및 위치

여수토의 배수능력을 향상시키기 위해 최근에 문비를 새로 시공한 형태로 노후화 평가결과는 중으로 나타났다. 전반적으로 구조물의 상태는 양호하게 유지되고 있었다. 물넘이부는 8개소에서 표면을 적실 정도의 누수가 발생되고 있었고 폭 1.5 mm의 균열이 2개소 발생해 있었으며 체체와의 연결옹벽은 심한 백화현상 및 표면누수가 발생되어 있었다 이러한 노후화증상은 안전상, 기능상 문제를 일으킬 수준은 아니라고 판단되나 노후화현상의 확대방지를 위해서 보수가 필요하다. 문비의 경우는 최근에 시공한 것으로 양호하였으나 접합부에서 상당한 누수를 발생시키고 있었으며 체체반대편 옹벽은 중앙부분의 암석지대를 사이에 두고 옹벽이 재시공되어 있었으며 특별한 노후화 흔적은 보이지 않았다.

압축강도는 옹벽부가 124.5~135.1 kg/cm²으로 강도 저하를 보이고 있었다. 중성화 깊이는 11.17 mm로서 구조물 내부의 철근부식에 대해서 안전한 수치였다.

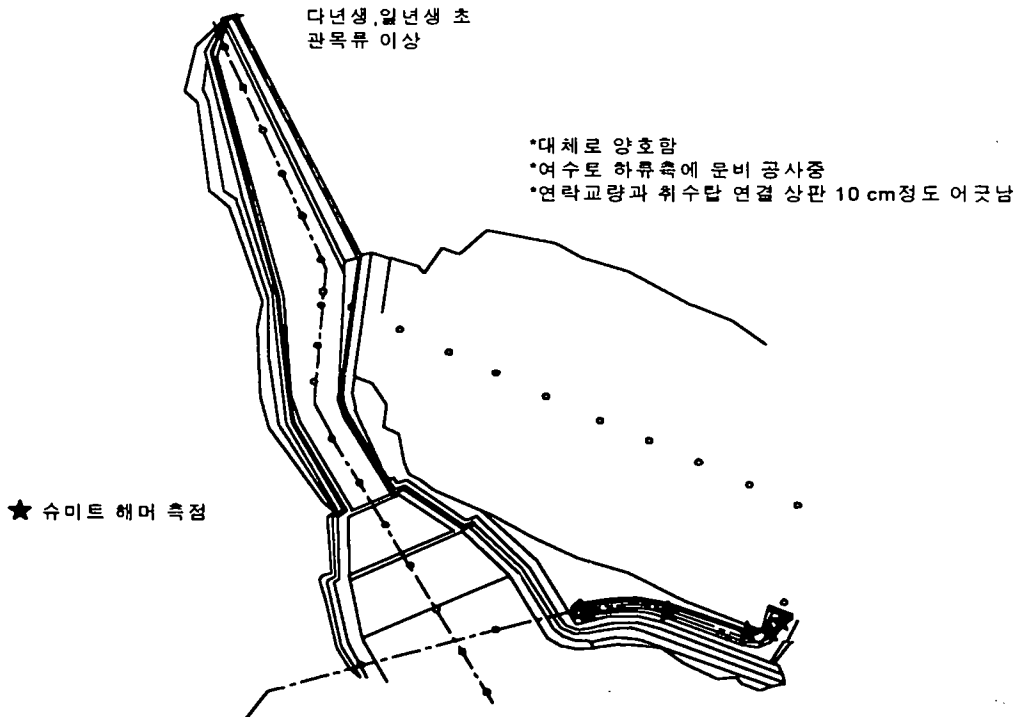
(가) 구조물부 현장조사 결과 및 위치

중성화 깊이는 15.33 mm로서 피복두께에 비하면 아직 철근부식이 시작 할 정도의 깊이는 아니라고 판단된다.

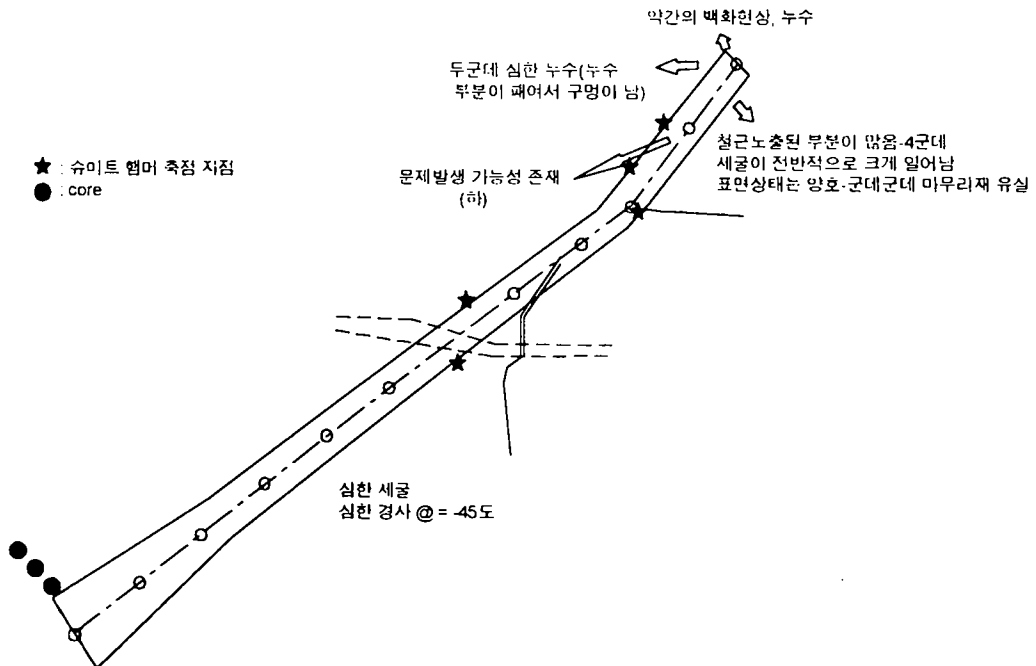
(가) 구조물부 현장조사 결과 및 위치

어 철근단면의 감소가 발생되어 있는 상태였다. 표면 마무리재는 곳곳에 유실되어 있었다. 체체 반대쪽 물넘이 정정부와의 연결 웅벽부에는 약간의 백화현상과 함께 심한 누수가 일어나고 있었으며 누수부분은 지속적인 동해 및 세굴에 의해 깊숙한 부분까지 구멍이 나 있었다. 체체쪽 연결부에는 세굴 및 동해, 백화현상과 함께 폭 0.2 cm, 깊이 4 m의 균열이 종방향으로 발달되어 있음이 관찰되었다. 물넘이 바닥부분 중 에이프런의 윗부분은 7 cm의 침하와 함께 파손되어 철근이 노출되어 있었으며, 슈트부분 또한 심하게 세굴되어 상당한 크기의 파손부위가 여러곳에 발생되어 있었다. 정수지 사면은 슬라이딩에 의해 일부분의 사면이 파괴되어 있었다. 유출수로의 바닥은 암반이었으며 사면보호공의 상태는 양호하였다.

관리상태가 양호한 편이고, 복통의 균열 또한 양호한 편이고 압축강도도 274.1 kg/cm^2 로서 비교적 양호하였다.

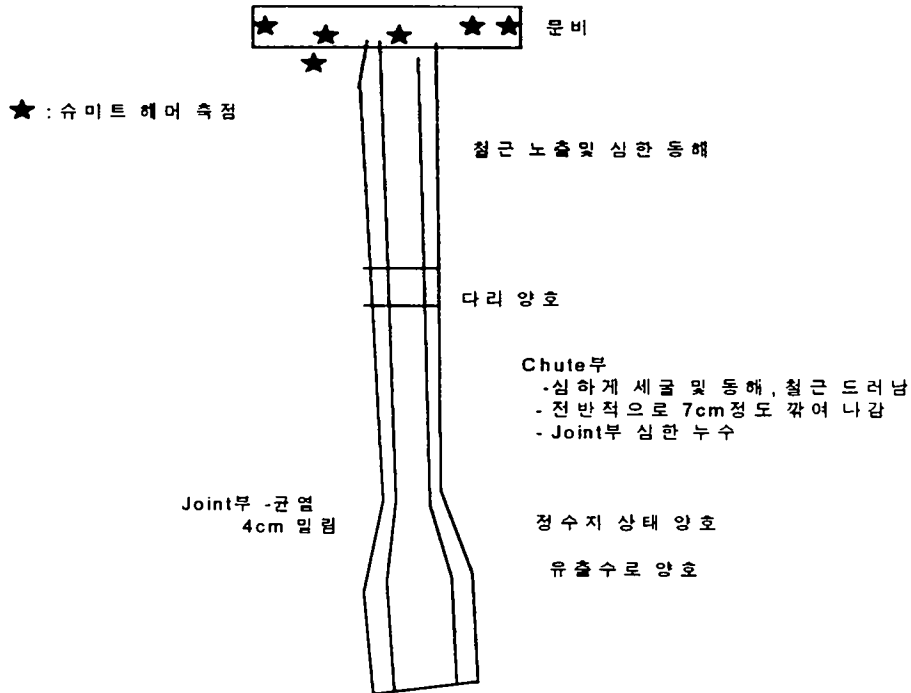
(가) 구조물부 현장조사 결과 및 위치

방수로부는 수문형태로서 레이디얼 게이트가 설치되어 있으며, 게이트의 피복상태, 작동상태, 그 외 부속물의 상태가 모두 양호한 상태였다. 수문구조물이나 문비기둥, 좌우측 옹벽 등도 이상현상이 발견되지 않았으나 압축강도는 91.7~127.3 kg/cm²으로 재령에 비해 강도의 저하가 컸다. 수문과 물넘이부의 접합부에서 누수가 발생하고 있었다. 급류부 옹벽부의 끝부분에 2 cm 정도의 측방이동과 균열 및 일부 파손부위가 있었지만 말단부분에 한정되어 있었으며 그 정도도 심하지 않았다. 급류부 바닥은 심한 동해 및 세굴에 의해서 큰 부분은 넓이 4×4 m로 철근이 노출되고 녹슬어있으며 약 10 cm 높이로 패여 있었는데 급류부 바닥 전반에 걸쳐 비슷한 양상으로 노후화되어 있었다. 이는 수문과 바닥부의 접합부에서 지속적인 누수로 인해 발생한 것으로 판단되며

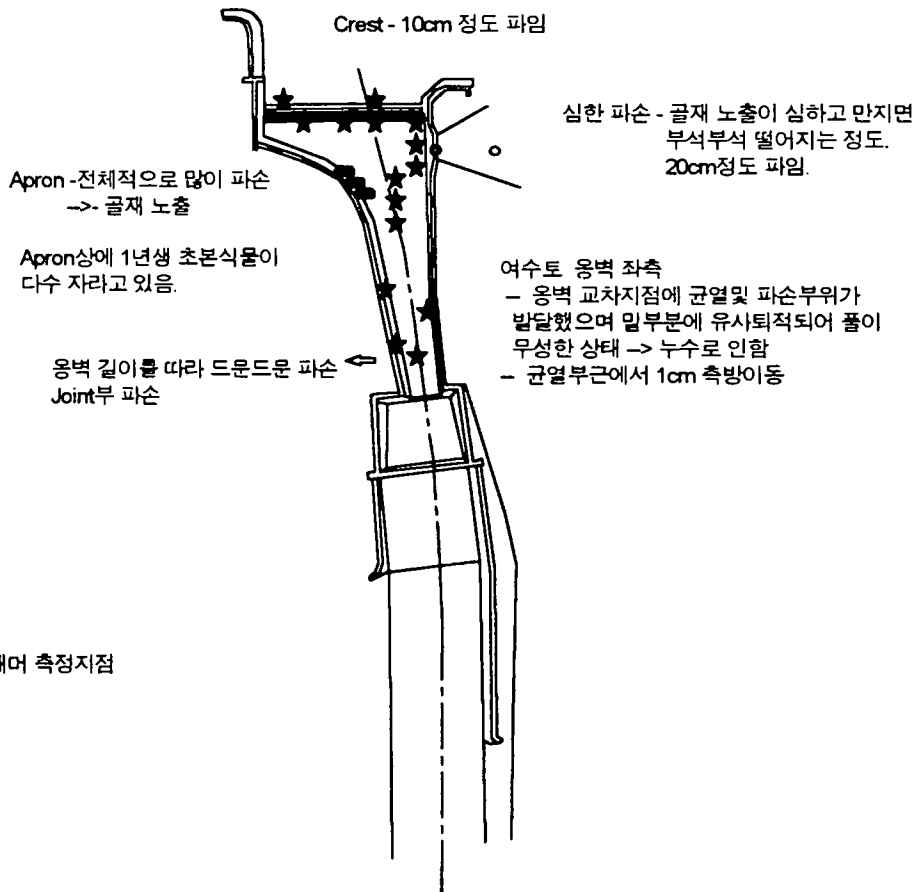
(가) 구조물부 현장조사 결과 및 위치

물넘이 정정부나 오지부분의 상태는 양호했으며 체체측의 연결 옹벽에는 폭 0.7 cm, 길이 1.5 m의 균열이 있었고, 체체 반대편의 옹벽에도 균열이 발생되어 있었다. 물넘이 정정부의 중간부분에 1.5 m정도 밑부분이 에이프런부의 함몰 및 세굴로 인하여 공동이 발생해 있으며 추가적인 세굴을 방지하기 위한 보수가 필요하다. 에이프런 부분은 전부분에 걸쳐 폭 0.8 cm 정도의 균열이 발달되어 있고, 중앙 좌측부분은 동해 및 세굴로 인해 15~20 cm 깊이로 파손되어 골재가 노출되어 있었다. 파손된 부위의 골재는 손으로 떨어져 나갈 정도로 열화되어 있었다. 압축강도 또한 61.5 kg/cm^2 으로 강도가 아주 작았다. 따라서 보수가 필요하다.

체체측의 옹벽은 양호하였다. 급류부 옹벽은 옹벽 밑부분이 세굴에 의해 군데군데 파손되어 있으나 미미한 수준이고, 중앙부 위에 3 cm의 측방이동이 있었다. 급류부 바닥은 폭 1.0 cm의 균열이 전면적에 중으로 발달해 있었고, 말단부분에 2~3군데에서 누수가 있었다. 정수지의 상태는 양호하였으며 유출수로의 시작부분에 파손과 함몰 부분이 있었다. 압축강도 조사결과는 옹벽부가 $152.3 \sim 183.6 \text{ kg/cm}^2$ 으로 비교적 양호하였으며 물넘이 정정부도 158.5 kg/cm^2 으로 비교적 양호하였다.

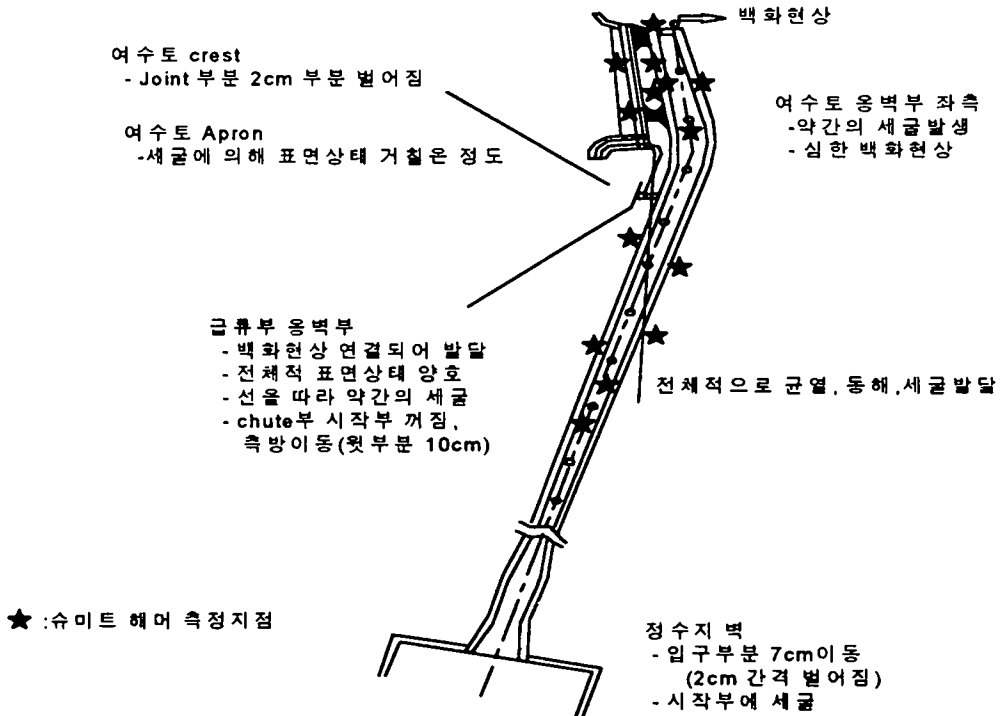
(가) 구조물부 현장조사 결과 및 위치

물넘이 정정부는 일부 소규모 파손된 부분(30×20×20 cm)이 있으나 안전상의 문제가 되지는 않는 것으로 판단되며 에이프런 부분과 제체반대편 옹벽의 상태는 양호하게 유지, 관리되고 있었다. 제체편 옹벽에 폭 0.5~1 cm의 횡균열과 종균열이 발생되어 있었고, 종균열 부분은 약 1 cm의 측방이동과 백화현상 및 적시는 정도의 누수가 발생하고 있었다. 균열의 상태는 심각하다고 판단되며 보수가 요구되어 진다. 에이프런과의 연결부위가 약 5 cm의 이격이 있으며 옹벽의 밑 부분에 세굴에 의한 파괴가 진행되고 있고 철근이 노출된 부위와 옹벽블럭의 측방이동도 관찰되었다. 급류부에 대한 자세한 조사가 필요하다. 지반이 암반지대라 정수지가 따로 없었고 유출수로의 형태도 계곡의 형태를 띠고 있었다.

압축강도의 조사결과 오지부분이 108.2 kg/cm²로서 설계치에 크게 미흡했으나 옹벽부는 190.0~221.8 kg/cm²으로 양호한 상태였다. 중성화 깊이도 14.57 mm로서 철근의 부식에 영향을 줄 정도의 깊이는 아니었다.

물넘이부를 횡단하는 교량으로서 특별한 교대나 교각의 지지없이 좌우 옹벽을 교대로 삼은 것으로 교량의 상태는 양호하였으나 제체쪽 옹벽에 횡균열과 함께 옹벽 1/3지점부가 약간 튀어 나와있고, 조인트 주변에 골재가 노출된 부분은 상당히 열화되어 있었다. 과하중에 의한 균열과 누수에 의한 동해의 영향으로 판단되며 이에 대한 보수가 필요하다.

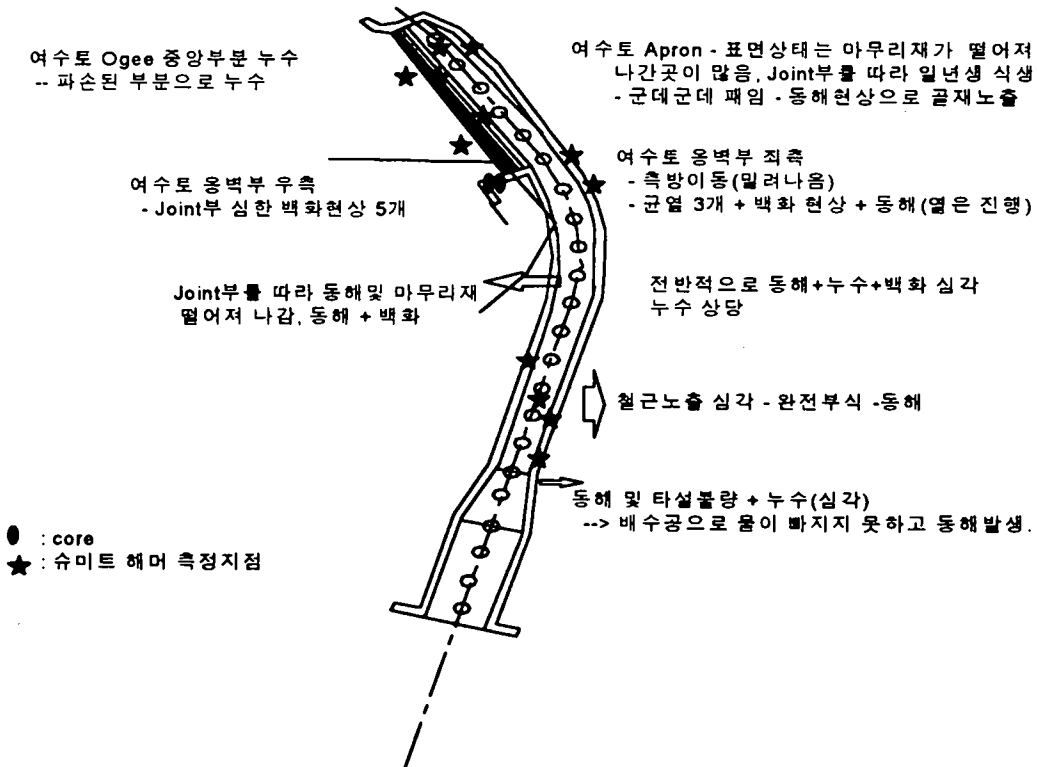
(가) 구조물부 현장조사 결과 및 위치

오지 부분의 경우 조인트부위에 약간의 파손이 있고, 그 외 백화현상 및 마무리재의 유실이 발생하고 있었다. 급류부 옹벽의 경우 심한 백화의 발생외에 누수가 발생하고 있었고, 급류부 밀부분은 세굴과 동해에 의한 파손이 진행되고 있었다. 급류부 바닥 밀부분의 경우 모르타르가 완전히 유실되어 골재가 드러나 골재와 모래가 분리되어 있는 상태이고 주변에서의 지속적인 누수 등으로 인해 그 진행 정도가 빠를 것으로 판단된다. 중성화 깊이는 12 mm로서 현재로서는 철근의 부식을 우려할 정도는 아니다. 전반적으로 노후화현상의 확대를 방지하기 위해서는 전술된 부위의 누수나, 파손 등에 대한 보수가 필요하다.

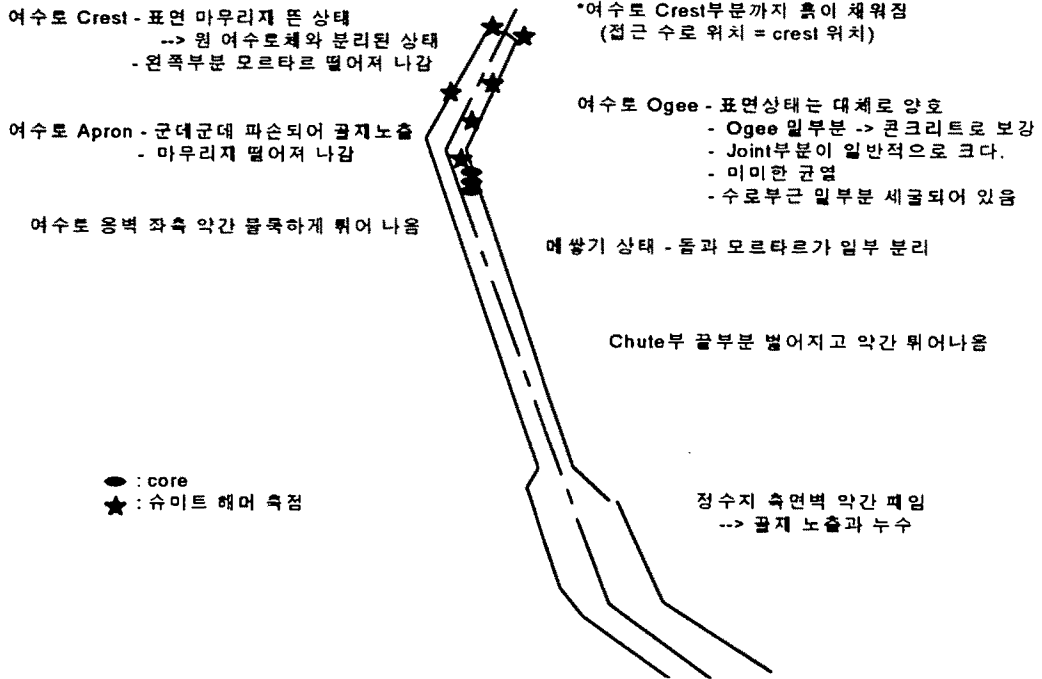
(가) 구조물부 현장조사 결과 및 위치

물넘이 정정부는 모르타르가 일부 떠있는 상태였으며, 물넘이부와 제체 연결부위 옹벽은 균열, 측방이동 및 동해와 새굴 등에 의한 파손이 관찰되었다. 제체 반대편 옹벽은 활쌓기(wet masonry)로 시공되어 있었는데 약간의 돌과 모르타르의 분리가 있었지만 심한 상태는 아니며, 방수로 바닥부분에 약간의 침식이 존재하였다. 다리 앞부분의 제체쪽 옹벽에 다수의 균열이 발달되어 있었으며 방수로 끝부분 옹벽이 2 cm 정도의 측방이동되어 있었고 약간의 누수흔적이 있었

다. 정수지 측벽은 1.5×2×0.2 m 크기의 파손이 있었으며 골재가 노출되어 있었고 약간의 누수도 관찰되었다. 전반적으로는 옹벽과 방수로 바닥에 큰 파손부위는 없었으며, 대체적으로 양호하였으나 물넘이부와 제체 연결옹벽은 현재의 이상현상의 상태로 보아 안전상 문제가 발생할 수 있으므로 보수가 필요하다고 판단된다.

가장 취약하다고 판단되는 부분으로서 육안관찰로서는 상당히 노후화되어 있음을 판단할 수 있고, 균열이 폭 0.3 cm, 길이 3 m로 발달해 있고, 2cm정도 바깥으로 밀려나 있으며, 보강한 부분도 균열이 폭 0.3 cm로 발달되어 있었다. 또한 지속적인 물의 흐름으로 인해 동해 및 세굴의 작용으로 8 cm × 1 m × 15 cm의 크기로 파손되어 있었다. 이 부분은 파괴가 진행 중인 것으로 판단되며 이상현상의 진행정도를 파악하여 보수를 해야 할 것으로 판단된다.

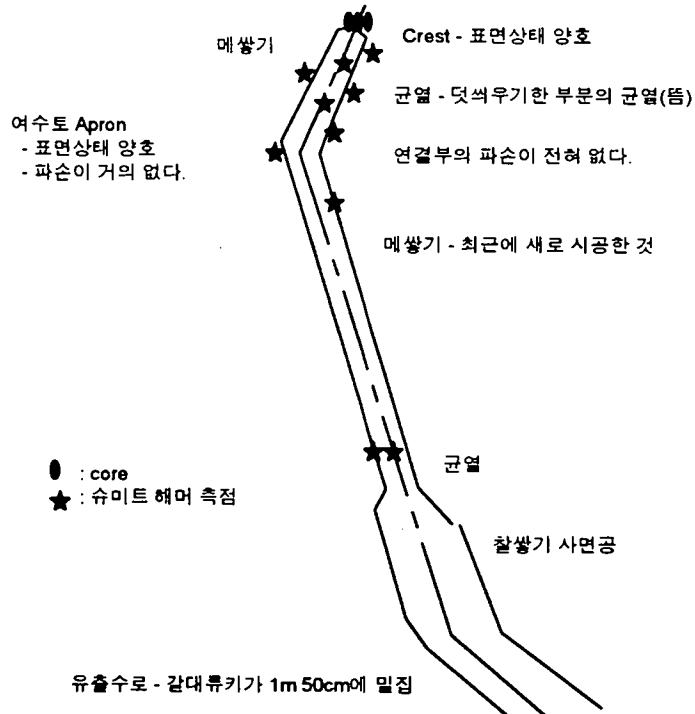
(가) 구조물부 현장조사 결과 및 위치

물넘이 접근수로의 옹벽에는 일부(1×1×0.2 m)의 침하 및 폭 2.5 cm의 균열, 3 cm의 측방이동 등 이상현상이 심각하여 거의 파괴에 이르고 있었다. 압축강도도 58.7~115.0 kg/cm²으로 크게 저하된 것으로 나타났다. 물넘이부의 정정부는 소규모의 백화현상과 모르타르로 덧씌운 부분의 균열이 관찰되나 기능상, 안전상의 문제는 없을 것으로 판단된다. 압축강도는 130.2 kg/cm²으로 비교적 양호하였으며, 바닥부분의 상태는 콘크리트 표면이 약간 거칠은 정도로서 파손부위는 없었다. 바닥의 정수지 연결부분에 폭 0.2 mm, 길이 5 m정도의 횡방향 균열이 있었다. 옹벽부는 높이가 낮고 찰쌓기 형식으로 시공되어 있었으며 밑부분은 높이 50 cm, 폭 30 cm의 작은 옹벽으로 보강되어 있었고 상태는 양호하였다. 압축강도도 187.5kg/cm²으로 양호하였다. 그러나 유출수로의 보호사면 높이가 낮은 반면 유출수로에 갈대류의 초본식물이 1.5 m 크기로 뻗뻗하여 통수단면의 감소가 예상되므로 제거는 필요하다.

중성화 실험은 접근수로 옹벽에 대해서 실시하였는데 39.53 mm로 이론적으로 추정된 구조물 사용년한이 21년으로 계산되었다. 이러한 중성화 깊이는 부분적으로 철근의 부식이 되었을 가능성이 큰 것으로 판단되므로 접근수로 옹벽에 대한 보수가 필요하다.

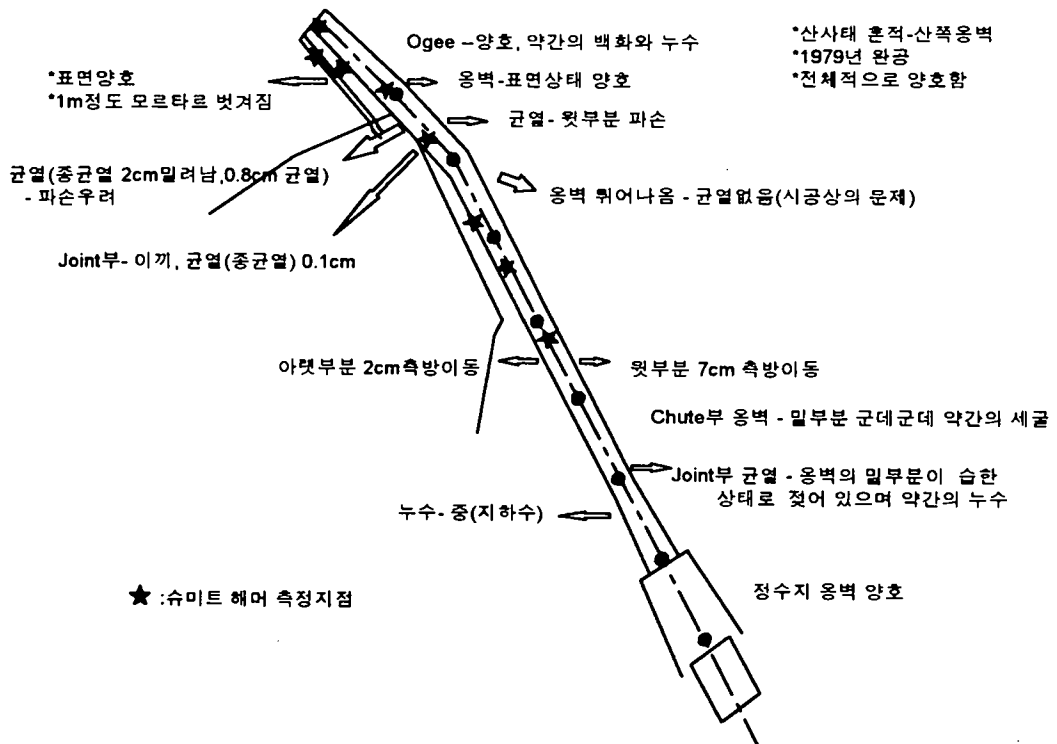
(가) 구조물부 현장조사 결과 및 위치

물넘이부와 에이프런부, 제체반대편 옹벽 등은 약간의 백화 및 미미한 누수 이외에는 노후화증상이 없었으나 제체편 옹벽에는 폭 0.8 cm의 종균열이 발달해 있었고 약 2 cm정도 측방이동되어 있었다. 급류부의 경우는 3곳에서 누수가 이루어지고 있었는데 그 양은 표면을 적서 흐르는 정도였고 각기 7 cm와 2 cm정도 측방이동된 블록이 있었다. 이러한 현상은 국부적으로 일어나 있고 그 외의 부분이 양호하게 유지되고 있어 현재로선 문제를 일으킬 수준은 아니라고 판단된다. 정수지 및 유출수로도 양호하게 유지되고 있었다. 강도의 경우, 옹벽은 244~300.8 kg/cm²로 아주 우수하였으나 급류부 바닥의 경우는 118.7 kg/cm²으로 비교적 심한 강도의 저하를 나타

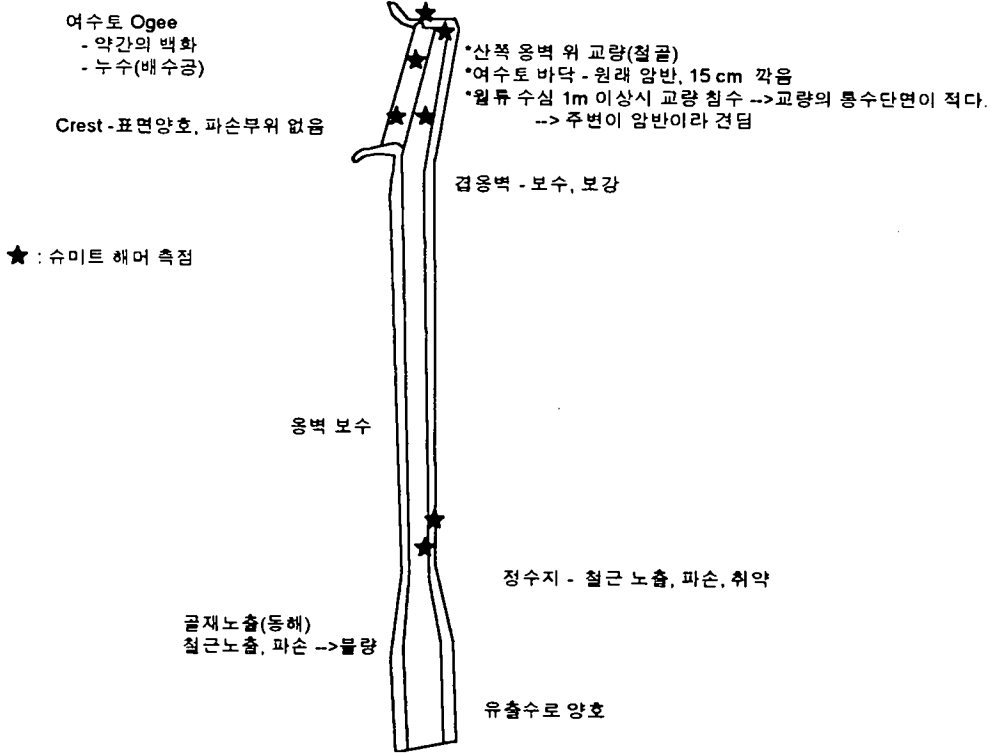
(가) 구조물부 현장조사 결과 및 위치

제체의 관리 상태는 양호한 편이며 관리인이 상주하고 있으며 일일 관리일지를 기록하고 있다. 상류측 여수토에 표면 균열이 있는 것을 제외하고는 대체로 정정부 상태는 양호하다. 최근 사석 보호부를 재시공하였고 일부는 여성하였다.

고 있었다. 용벽부, 물넘이 바닥부 등의 상태는 약간의 백화현상만 있을 뿐 그 외 노후화증상이 없이 상당히 양호한 상태였다. 급류부 바닥의 끝부분이 동해에 의해 표면의 골재가 드러나고 1×0.5 m 넓이로 철근이 노출된 지점이 있었으나 큰 문제를 일으킬 수준은 아니라 판단된다. 정수지의 관리상태는 비교적 불량하였는데 측벽부분에 철근의 노출 및 파손과 동해에 의한 피해부위가 발견되었다. 일축압축강도의 경우 급류부, 에이프런부는 112.8 kg/cm²으로 강도가 저하가 큰 편이나 급류부 바닥의 경우는 유원지인 관계로 압반위에다 미관상 설치한 것이라는 설명을 참조하면 노후화증상으로 볼 수는 없다. 용벽의 경우는 191.1 kg/cm²으로 상당히 양호하게 유지되고 있었다. 파손부위나 골재가 노출된 부위가 심한 것은 아니나 관광지라는 점을 볼 때, 미관상 보수를 고려할 필요는 있다. 중성화 깊이는 18.80 mm로서 아직은 철근을 부식시킬 정도의 깊이는 아니므로 콘크리트의 열화정도가 상대적으로 낮다고 볼 수 있다.

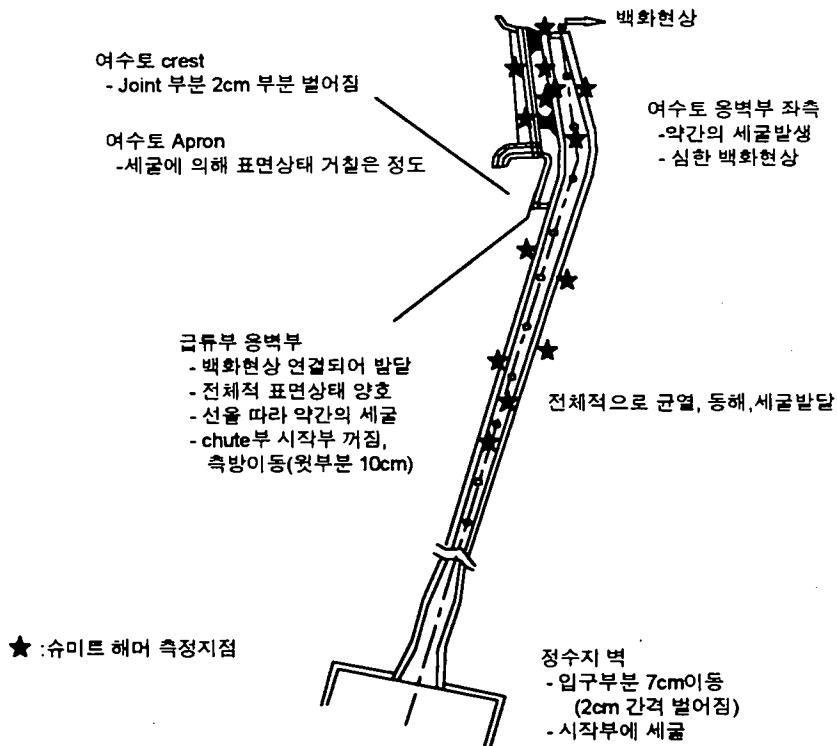
(가) 구조물부 현장조사 결과 및 위치

물넘이 정정부는 마무리재에 균열과 밀부분의 모르타르가 3 m정도 세굴되어 있으나 전반적인 상태는 양호하게 유지되고 있었다. 제체반대편 옹벽의 경우는 10×3 m의 넓이에 미세한 균열과 함께 백화현상이 발달해 있는 등 여러 군데에 백화현상이 발생되어 있었다. 급류부 옹벽부의 경우 시작지점에 약 10 cm 정도의 측방이동과 전반적인 백화현상이 발생되어 있었다. 급류부 바닥의 경우 시작부에 약간의 침하가 있었고, 폭 0.3 m의 균열이 바닥 전반에 횡으로 발달되어 있었으며 전반적인 세굴에 의한 파손부위가 많았다. 콘크리트의 상태도 상당히 열화되어 있었는데 이는 계속적인 동해의 영향으로 판단되며 압축강도도 98.4 kg/cm²으로 저하되어 있는 등 노후화증상이 뚜렷하므로 이에 대한 보수가 필요하다. 정수지는 시작부에 1.5×0.15×0.15 m의 세굴부위와 약간의 백화현상이 있는 수준이었다. 콘크리트의 강도는 급류부 바닥을 제외하고는 154.7~221.1 kg/cm²으로 양호하게 유지되고 있었다.

통관출수 측면에 누수에 의해 흠의 유실이 발생하고 있었으나 심한 상태는 아니었고, 구조물의 일반적인 상태도 양호하게 유지되고 있었다.

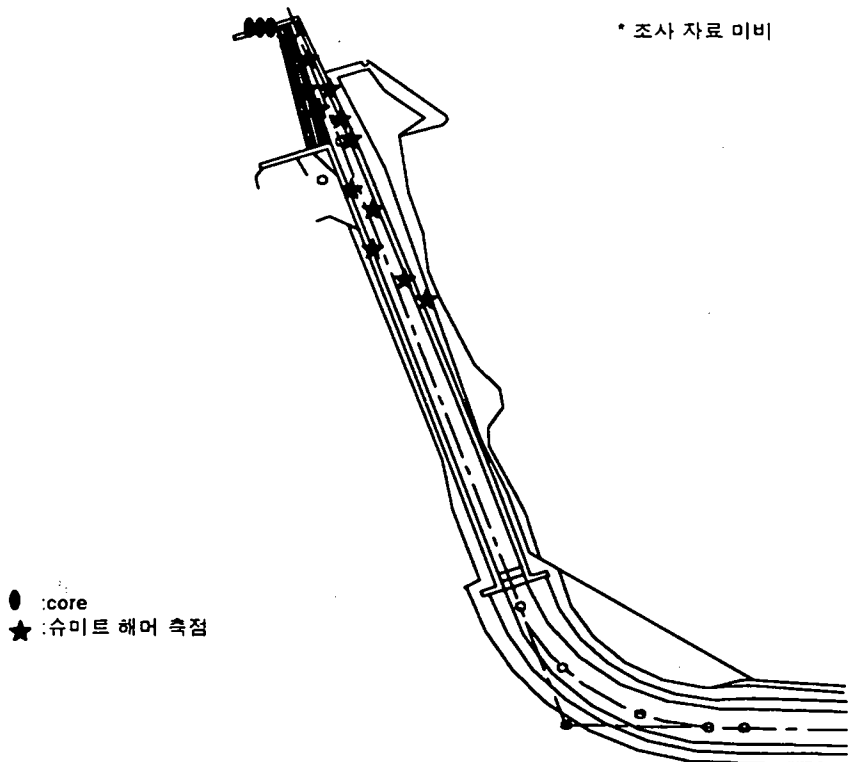
(가) 구조물부 현장조사 결과 및 위치

물넘이부의 경우 백화현상과 일부 표면마무리재의 박리와 함께 경미한 골재노출과 누수가 발생해 있었으나 국부적인 것이었으며 그 외 부분의 상태는 양호하였다. 압축강도는 오지 부분의 경우 83.5 kg/cm^2 으로 크게 저하되어 있었다. 노후화현상의 확대를 방지하기 위한 보수는 필요하다. 제체쪽 옹벽의 경우 마무리재의 이탈 및 백화현상이 발생하고 있었고, 골재의 열화가 진행되고 있었다. 그 외의 급류부 옹벽이나 급류부 바닥등의 상태는 양호하며 압축강도도 $187 \sim 133.3 \text{ kg/cm}^2$ 으로 양호한 값을 나타냈다.

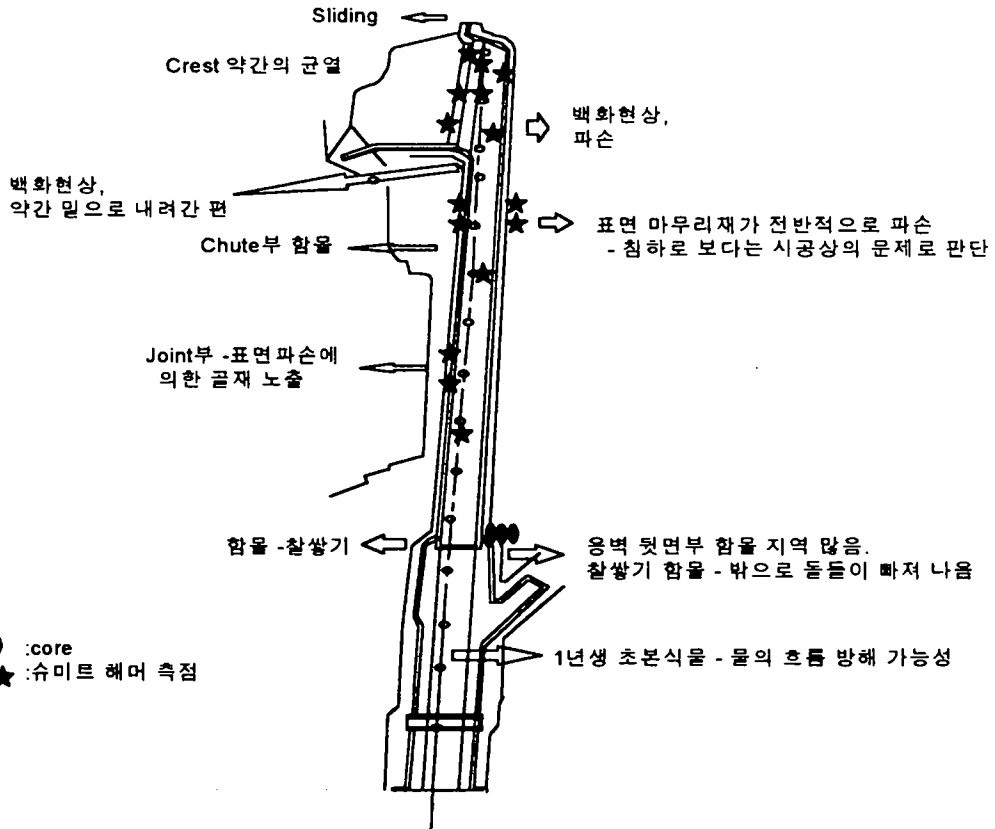
(가) 구조물부 현장조사 결과 및 위치

물넘이 오지 부분, 에이프런 부분, 제체편 옹벽이나 제체 반대편 옹벽 등에는 작은 크기의 백화현상과 파손 등이 있으나 문제를 일으킬 정도는 아니며 급류부 바닥은 폭 0.2 m, 길이 10 m의 종균열 등 비슷한 크기의 균열이 4개 발생해 있었다. 유출수로 시작부의 양쪽 사면이 4 m구간에 40 cm의 침하를 이루며 슬라이딩되어 있었다. 이는 방류되는 물의 와류에 의한 것으로 판단되며 진행여부에 따라 보수가 필요하다. 중성화 깊이가 15.13 mm로서 철근의 부식을 염려할 정도는 아니나 중성화 속도가 2.5 mm/년으로서 상당히 크므로 중성화의 진행 여부에 주의할 필요가 있다.

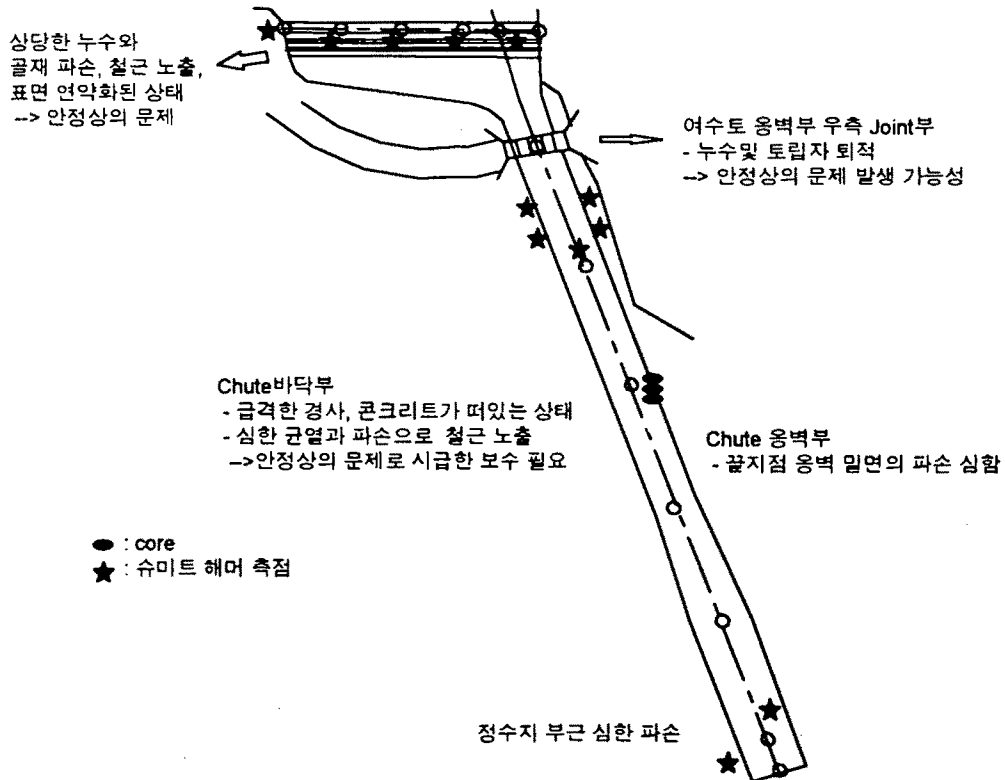
(가) 구조물부 현장조사 결과 및 위치

제체 반대편 옹벽은 문비의 기둥 및 다리의 교대 역할을 하는 구조로 심한 누수와 함께 철근 노출, 표면상태의 연약화가 비교적 심하게 발생되어 있는 상태로 압축강도도 56.8 kg/cm^2 으로의 저하를 보이고 있다. 이는 지속적인 누수에 의해 동해의 영향이 컸을 것으로 판단된다. 누수는 제체에서의 누수가 아닌 주변 지하수위의 영향이라고 판단되나 이에 대한 보수는 필요하다. 제체편 옹벽도 누수에 의해 흠이 유실되고 있는 것이 관찰되었다. 급류부 바닥의 경우는 부분파괴와 철근노출, 그 외에 바닥음기, 압축강도의 저하, 균열 등 뚜렷한 노후화현상을 나타내고 있었다. 이는 급경사에 의한 심한 부압에 의한 영향으로 판단되며 이에 대한 보수가 필요하다.

중성화 깊이는 13.93 mm 로서 철근의 부식을 통한 우려할 만한 구조물의 내구성 저하를 일으키는 수치는 아니라고 판단된다.

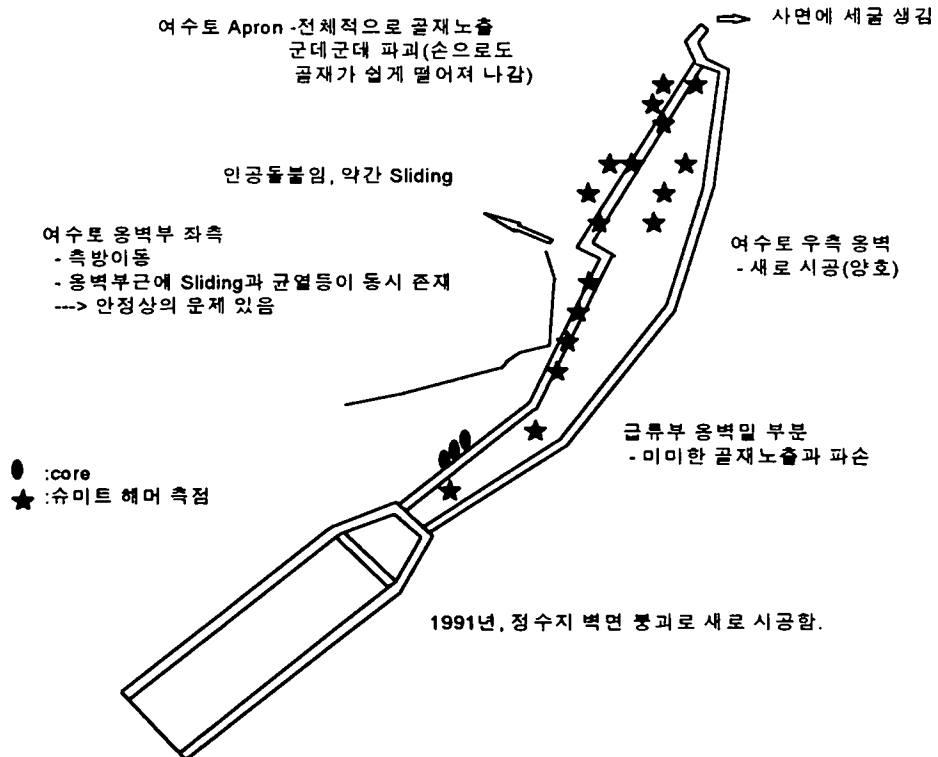
(가) 구조물부 현장조사 결과 및 위치

물넘이부 접근수로 주변사면에 인공돌붙임의 유실흔적과 소규모의 슬라이딩이 일어났으나 기능 및 안전상의 큰 문제는 없으리라 판단된다. 물넘이 정정부와 제체쪽 연결부위 옹벽은 조인트 부분에서 3 cm 정도의 측방이동이 발생해 있었으며 일부가 세굴로 인해 파손되어 있었으나 심한 상태는 아니었다. 그러나 측방이동의 진행여부에 따라 보수가 필요하다고 판단된다. 물넘이 정정부나 오지 부분의 상태는 양호하였으나 물넘이 바닥부는 전반적으로 골재가 노출되어 모래나 자갈이 쉽게 떨어져 나가는 부분이 있었으며 조인트부 주변에 약간의 파손이 있었다. 급류부 옹벽은 밑부분에 바닥과 접하는 부분이 파손되어 골재가 노출되어 있는 부분이 있었으나 미미한 수준으로 판단된다. 급류부 바닥은 폭 0.5 cm, 길이 3 m의 균열이 있었으나 문제를 일으킬 수준은 아니라 생각된다.
