2022 농촌지하수관리 보고서

완소2지구

농림축산식품부

한국농어촌공사

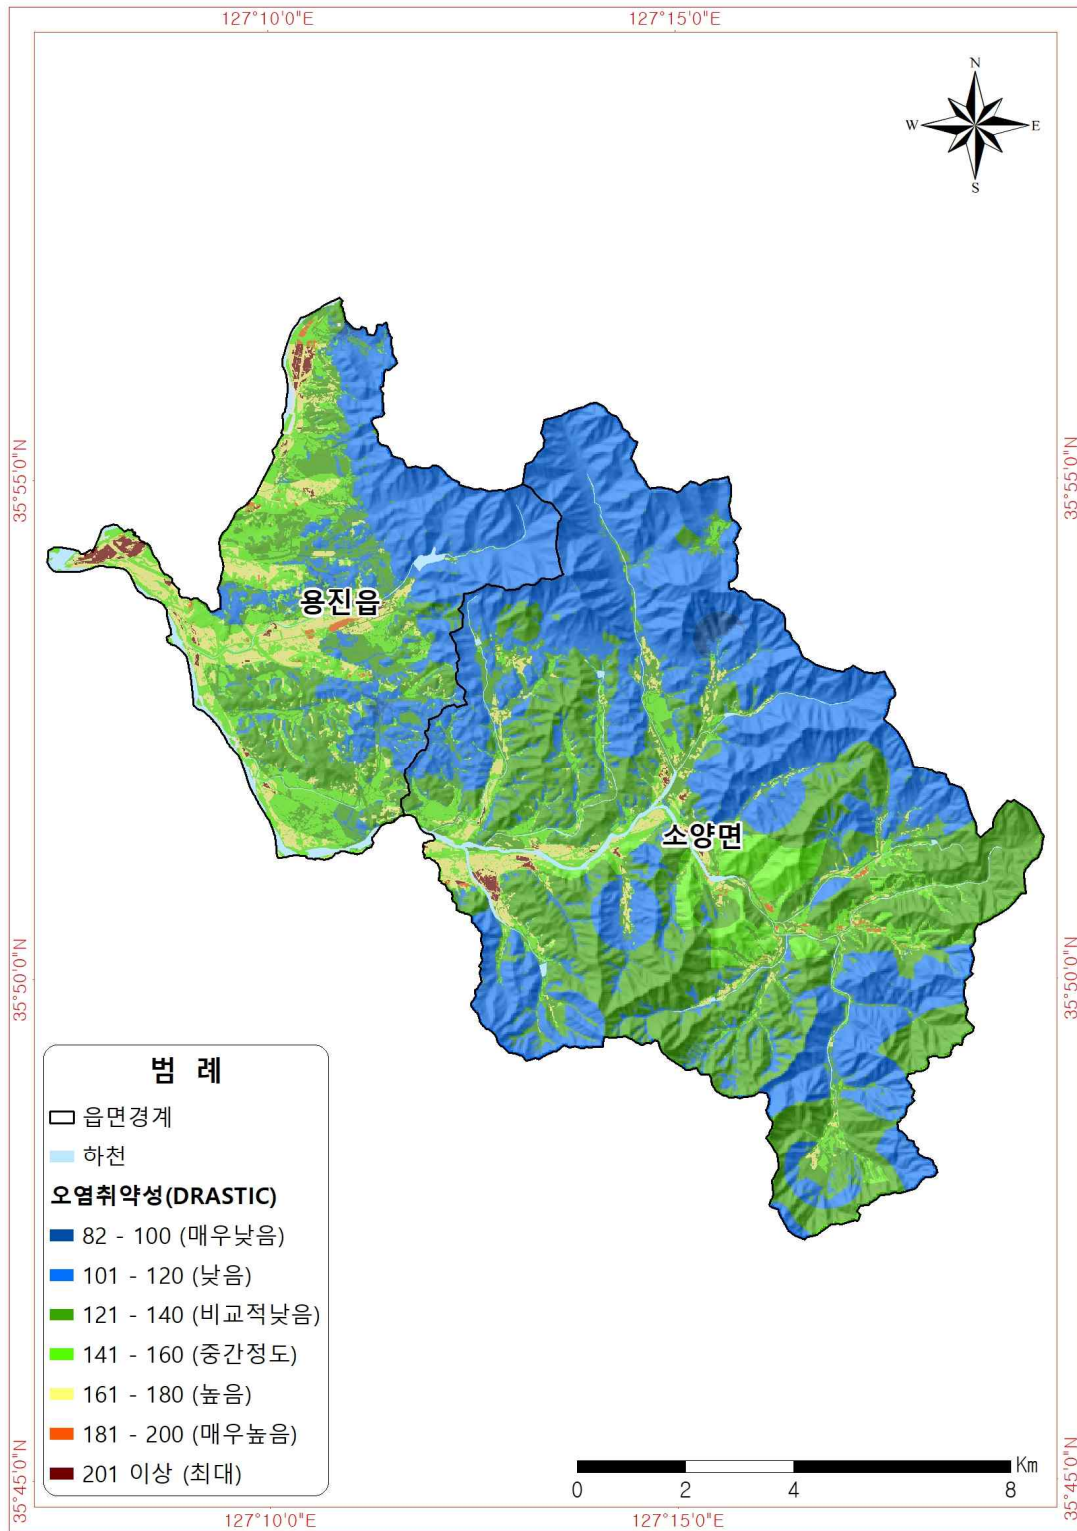
□ 완소2지구에 대한 오염취약성 분석결과 최대 212, 최소 98점, 평균 148점으로 분석되었으며, 선구조밀도를 적용한 변형된 지하수오염취약성 분석결과 최대 213점, 최소 101점, 평균 150점으로 분석되었다.

오염취약성도

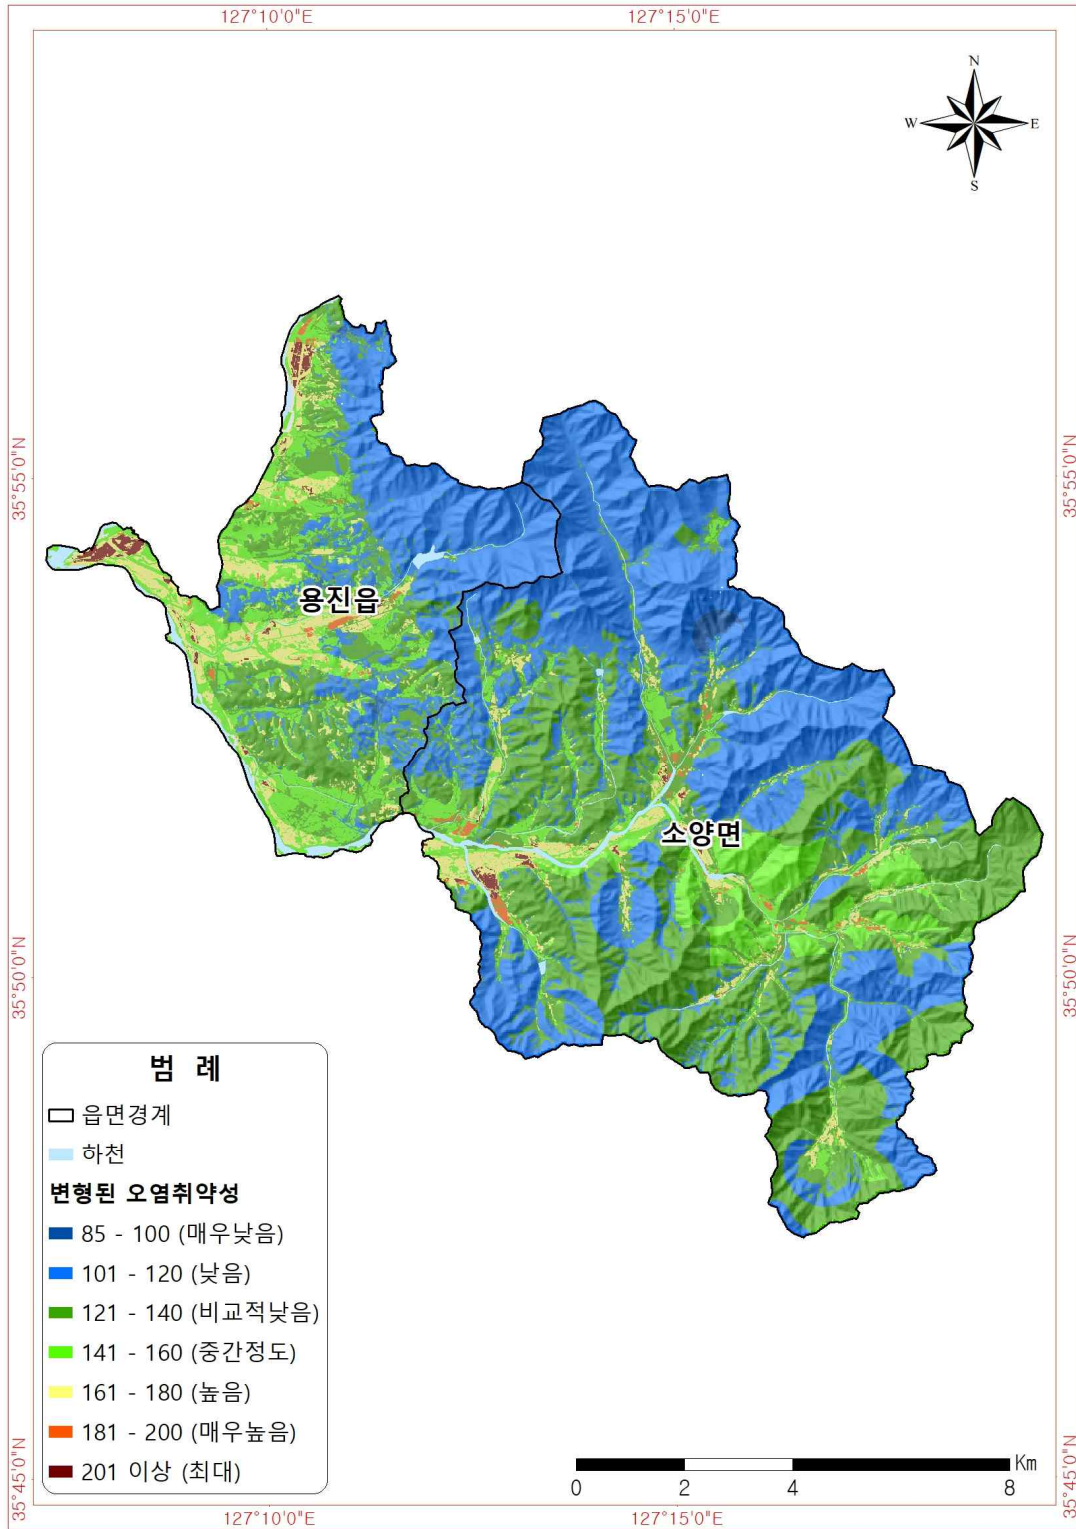
변형된 오염취약성도

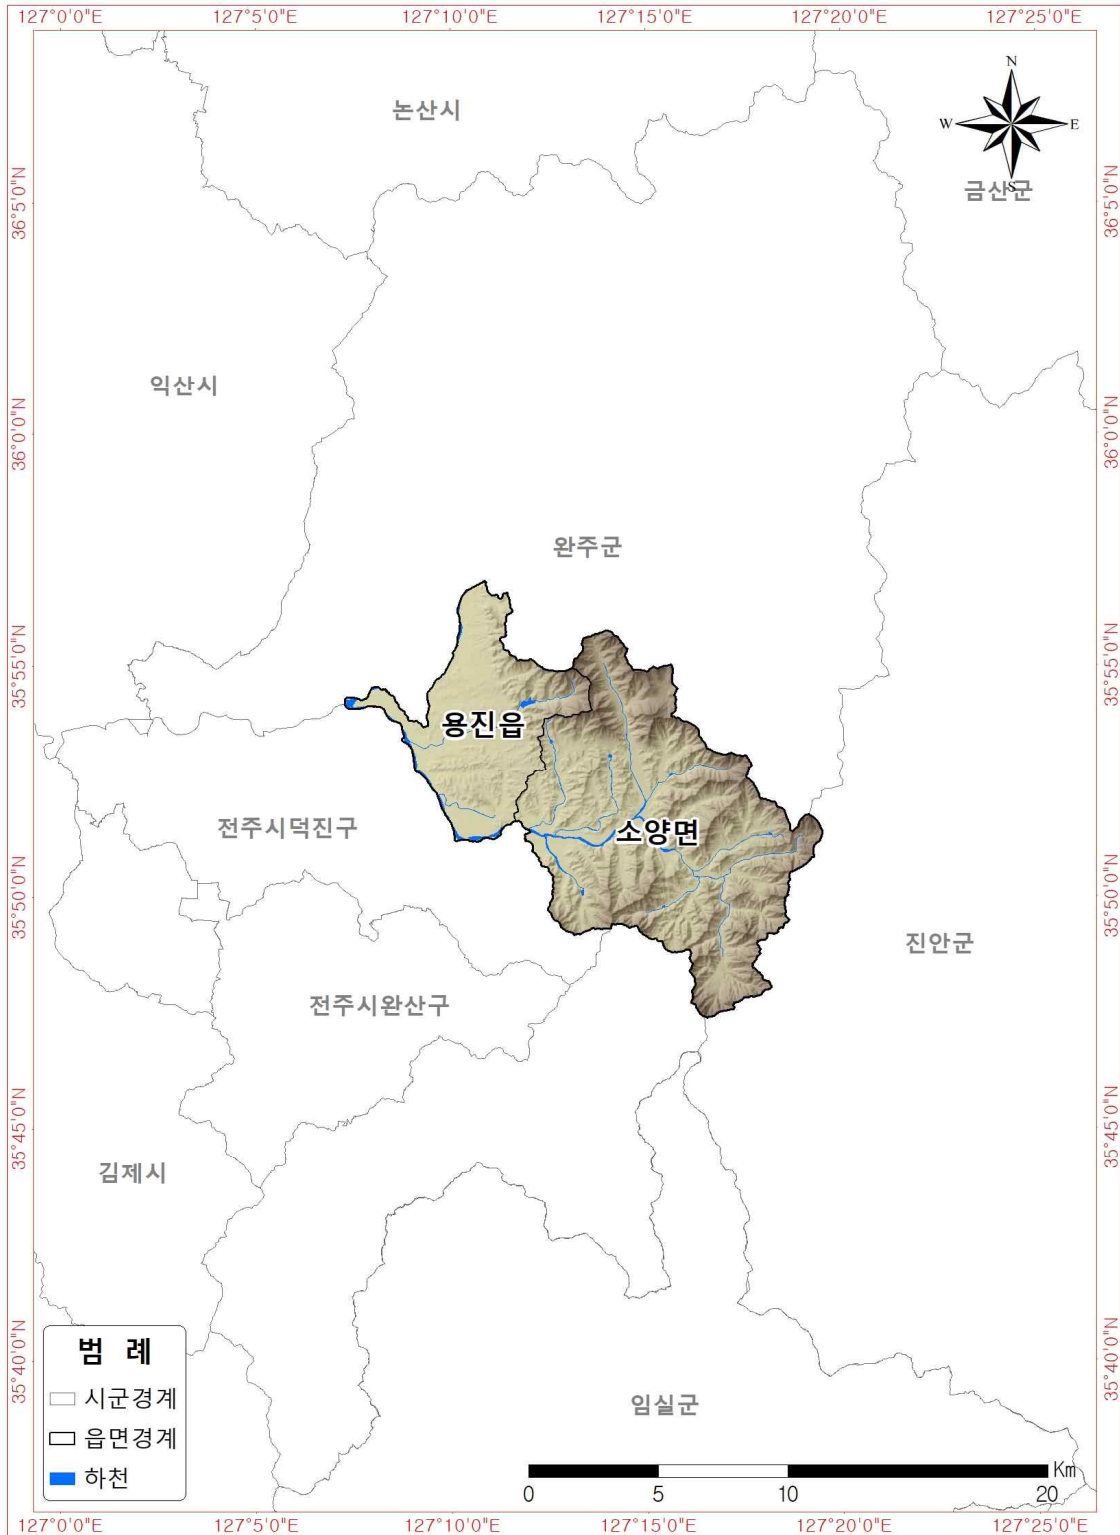
<그림 1-4-1> 완소2지구 용수구역 위치도

- 완소2지구는 산계가 매우 발달되어 있는 지역으로 소양면과 용진읍 모두 산계가 발달되어 있다. 하천은 만경강과 소양천, 아중천이 형성되어 있으며, 충적층 지역으로 농지가 분포하고 있다.
- 완소2지구 지질은 시대미상의 하부천매암대, 쥬라기 엽리상화강암, 백악기 중성 및 염기성화산암류와 산성화산암류를 부정합으로 피복한 제4기 충적층으로 이루어져 있다.
- 농업현황
 - ① 완소2 지구는 논, 밭의 농경지면적 20.82km²(용수구역 전체면적 132.60km²의 15.7%)

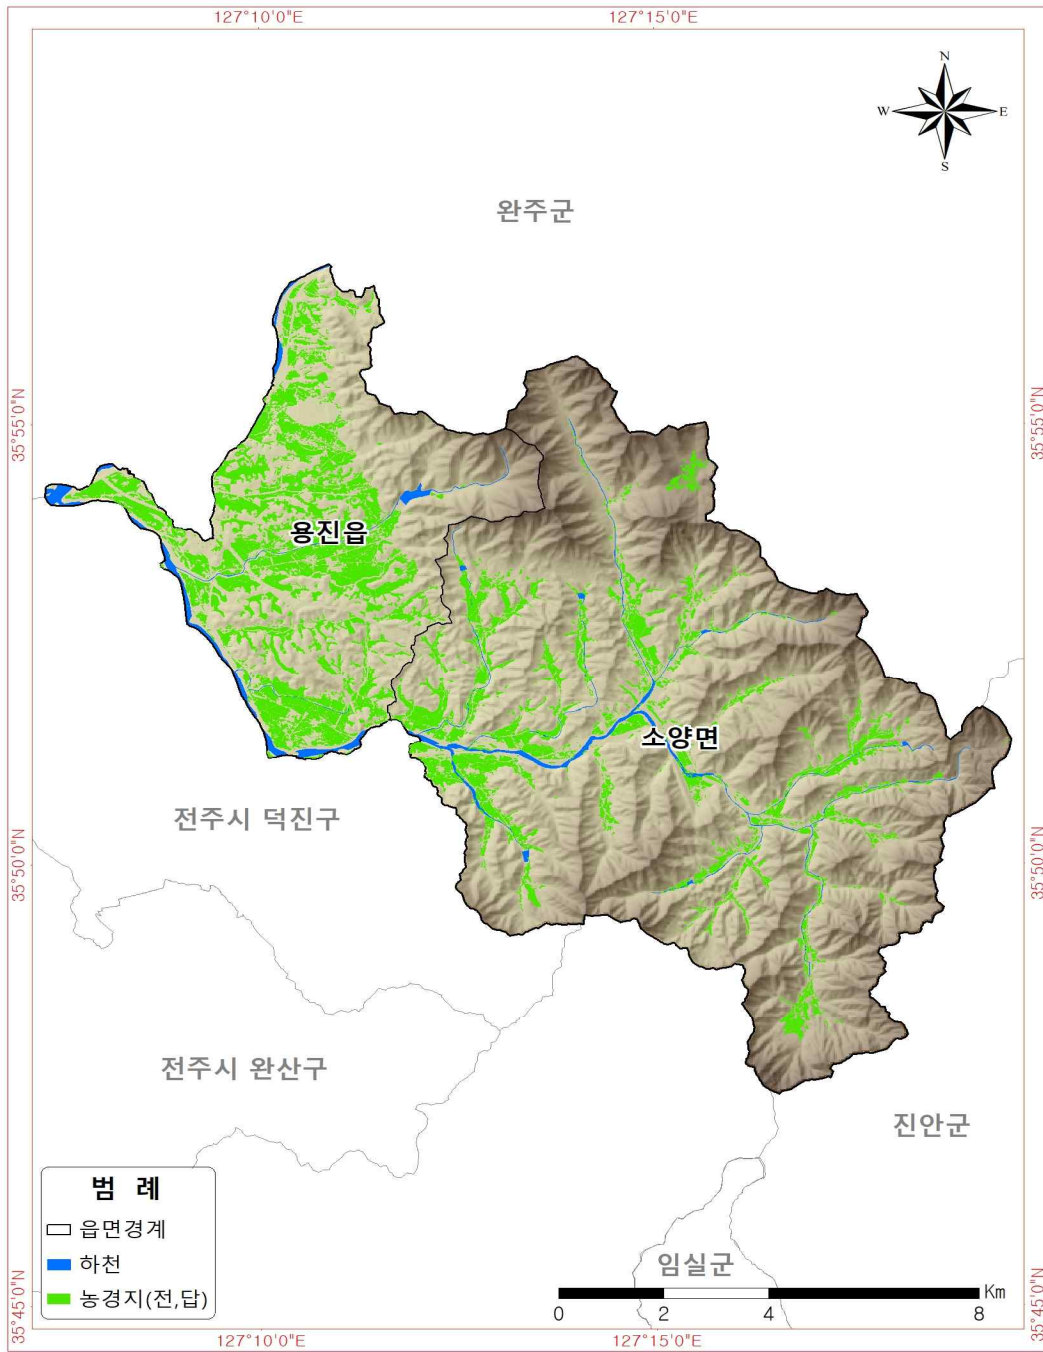
<그림 1-4-2> 농지 분포도

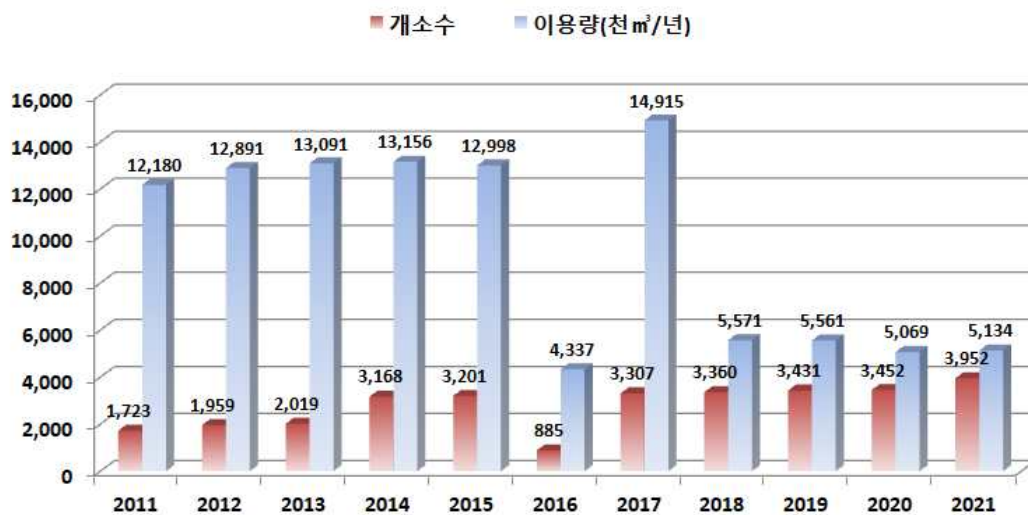
<그림 3-1-3> 연도별 지하수 개발·이용

- 용도별 지하수 이용량은 2021년 기준 농업용 2,666천m³/년, 생활용이 1,968천m³/년을 차지한다. 현재 읍면 소재지 인근과 일부지역에 한정된 상수도 공급과 일부 상수도가 공급되지 않은 지역은 마을 간이상수도 및 소규모 급수시설을 이용하고 있으나 부족한 생활용수 공급을 위해서 생활용 증적 지하수를 개발이용하고 있는 실정이다.
- 완소2지구의 지하수 이용실태에서 2011년 시설수가 1,723공에서 2021년 3,952공으로 증가추세를 보이고, 이용량은 12,180천m³/년에서 2021년 5,134천m³/년으로 감소하였으며, 생활용 및 농업용관정의 이용량이 꾸준히 증가추세를 보이다 2018년부터 감소하는 양상을 보이고 있다<그림 3-1-4>.
- 용도별로는 기타시설과 공업용시설을 제외하고 농업용수의 이용량이 증가하다 감소추세를 보이고, 생활용수의 경우 상수도 보급률 증가에 따라 생활용 지하수 사용량은 감소할 것으로 예상되며, 향후 폐공 처리된 지하수를 관리한다면 실제적인 지하수 이용량 증가는 적을 것으로 판단된다.

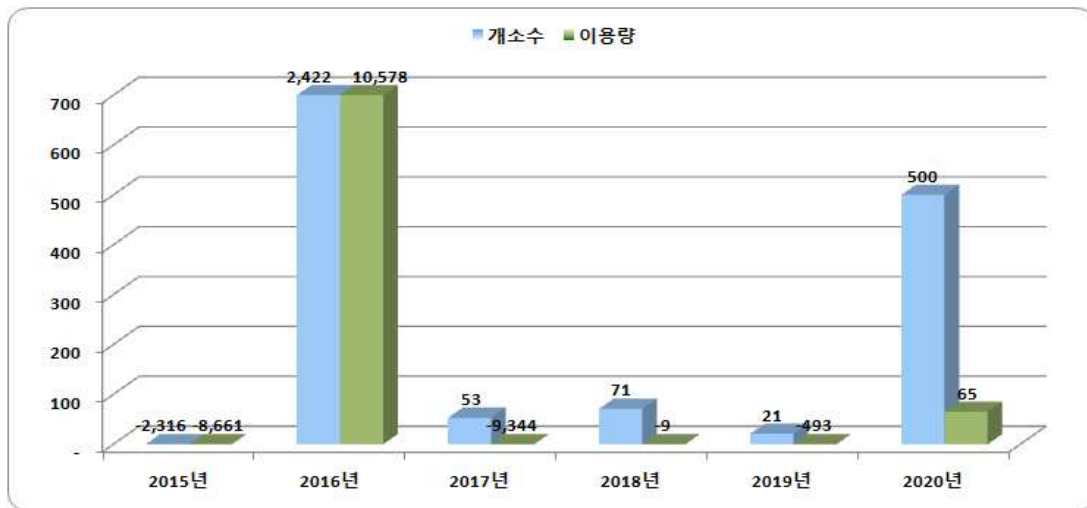
<그림 3-1-5> 신규관정 증가 추이

□ 완소2지구의 연도별 신규관정 개발실태 분석결과 지하수 관정개소수는 최근에는 감소하는 경향을 나타내고 있다. 이는 생활용의 경우 상수도 보급률 증가에 따라 생활용 지하수 사용량은 감소할 것으로 예상되며, 또한 지하수 이용량의 경우 2015년과 2016년에 증가하였다가 2017년에 감소추세를 나타내는 이유는 이용량 산정방식의 차이에 기인한 것으로 보이며, 이에 따라 지하수 용도별 이용량 모니터링을 실시하고 통계적인 방안을 모색하여 이용량 산정에 적용하는 방안이 필요할 것으로 예측된다.

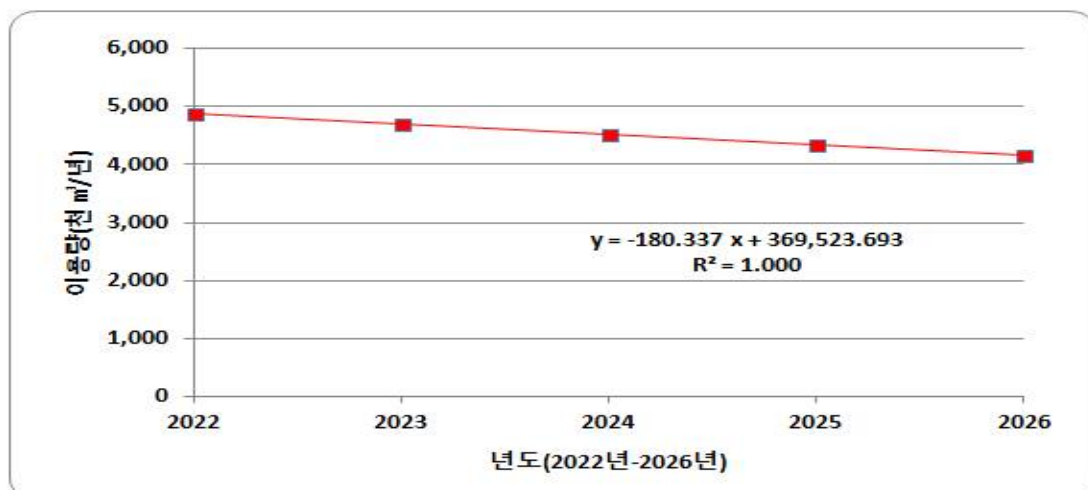
- 2022년 대비 2026년 지하수 이용량의 변동량이 꾸준히 감소하는 추세를 보이며, 완주군의 통계연보에 따르면 밭과 시설재배면적이 증가하고 있다. 따라서 농업형태의 변화는 지하수 이용량과 직접적인 연관이 있으며, 밭 면적과 시설재배단지의 증가는 지하수 이용량의 증가를 발생시키므로 향후 이용량에 대한 대책 수립 시에는 정확한 이용량에 대한 모니터링이 수반되어야 할 것으로 판단된다.

<그림 3-1-6> 지하수 이용전망 추세

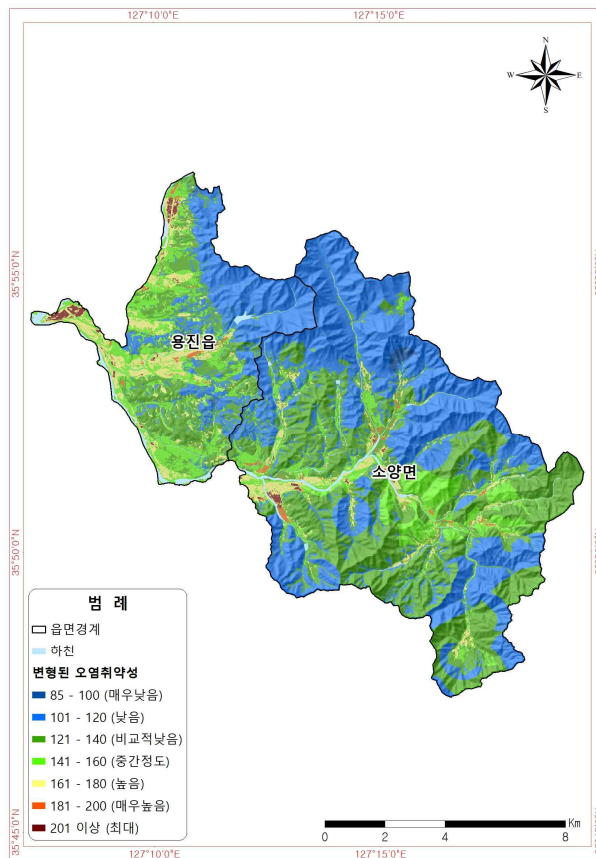
<그림 3-2-2> 변형된 지하수 오염취약성도(Modified DRASTIC Map)

(a) 선구조 가중밀도도

(b) 토지이용등급도

(c) 변형된 오염취약성도(M-DRASTIC)

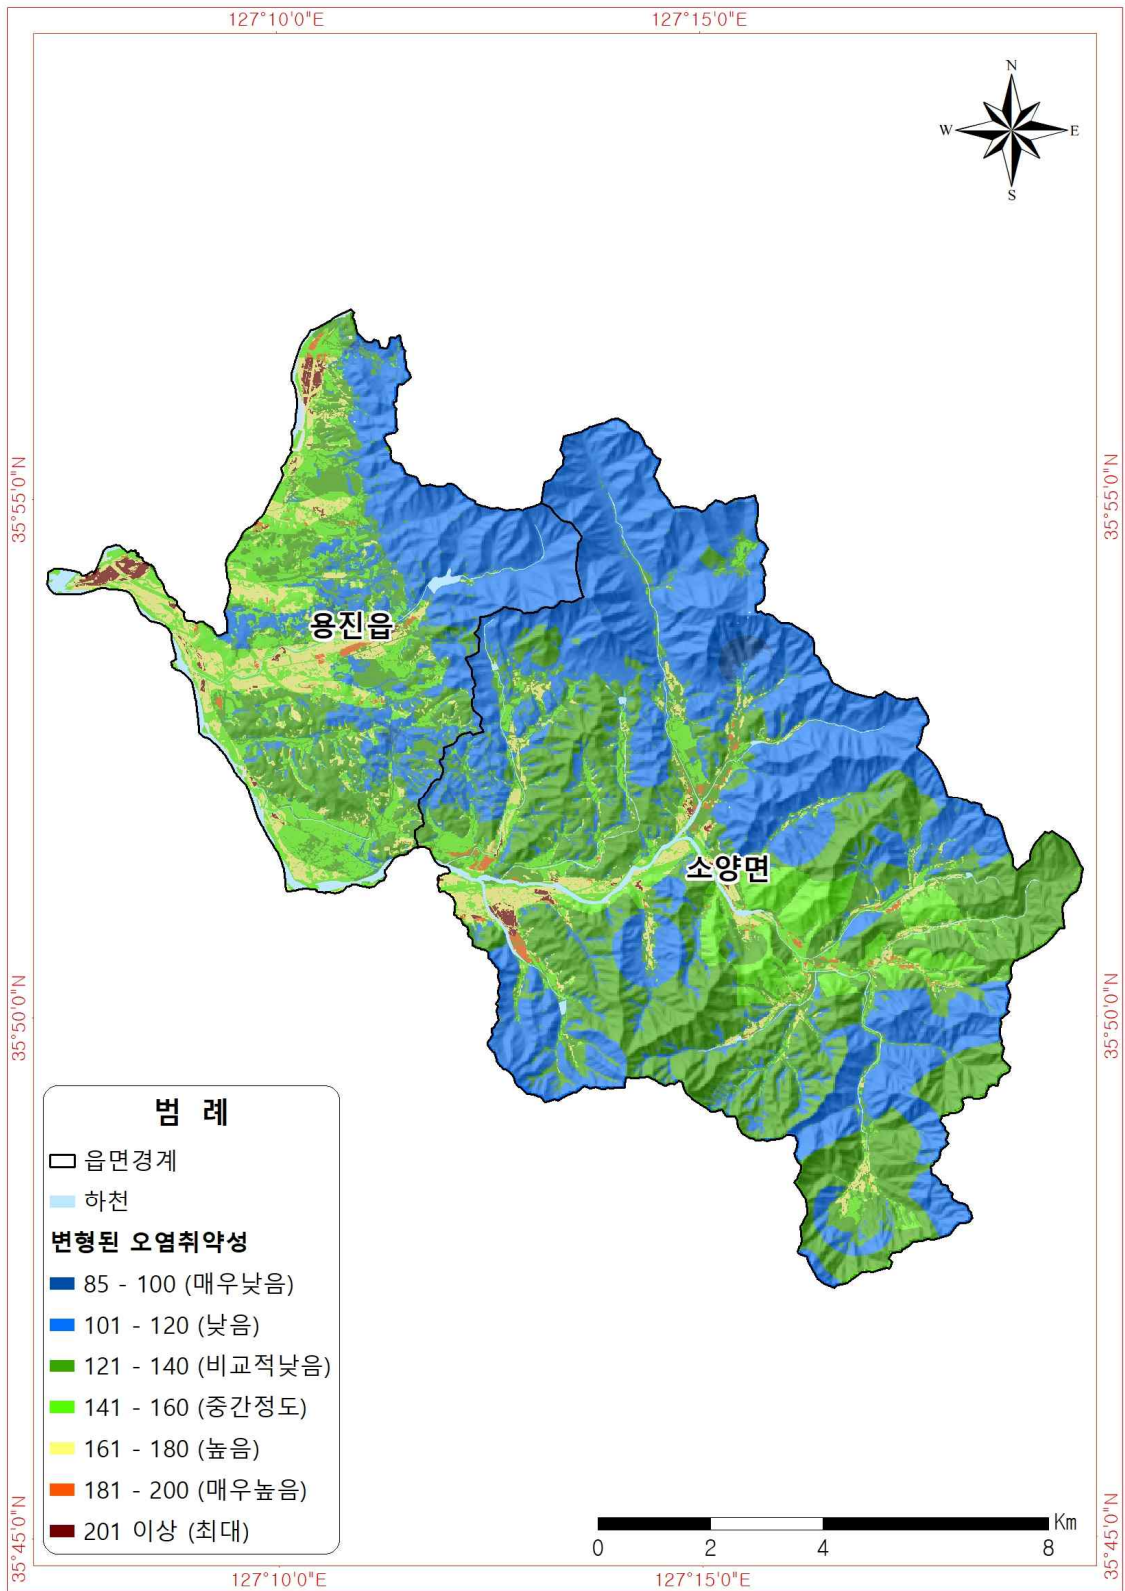
<그림 3-2-3> 변형된 오염취약성 등급도

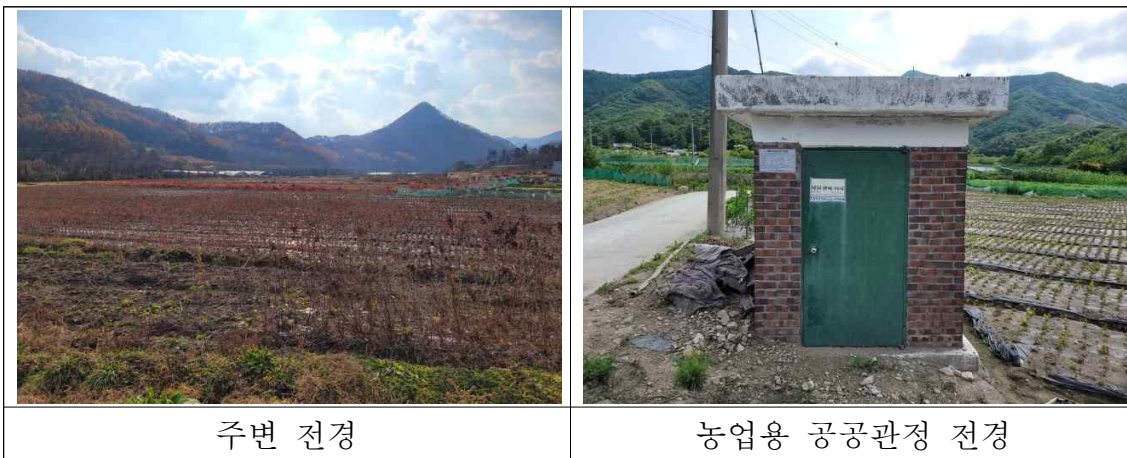
<그림 4-3-2> 완소2-1지구 농업용 공공관정 전경

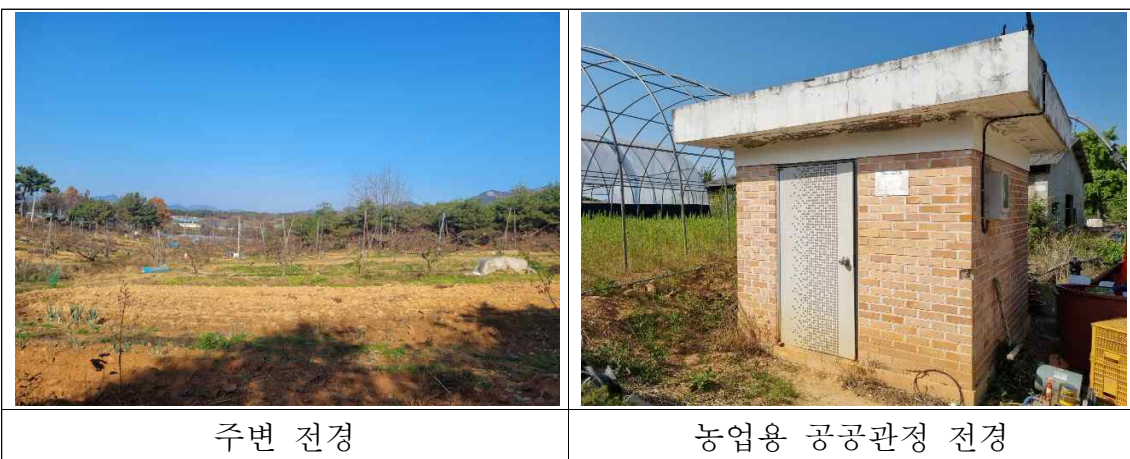
<그림 4-3-4> 완소2-2지구 농업용 공공관정 전경

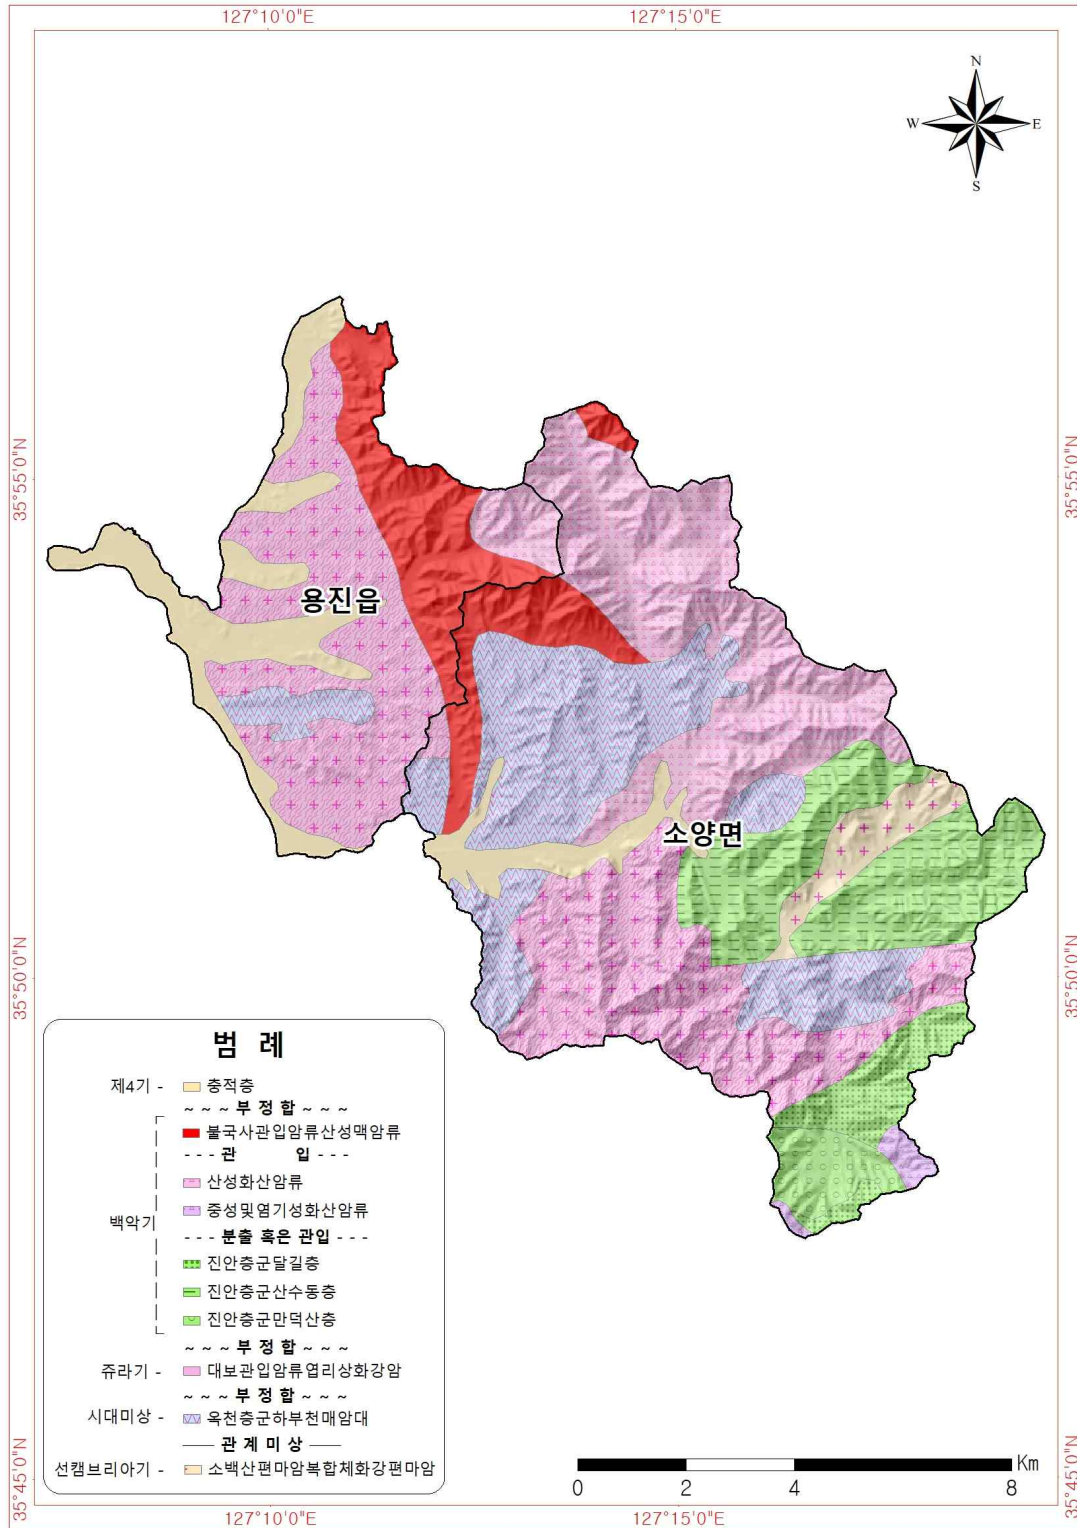
<그림 1-4-7> 조사지역 지질도

신생대	제4기	Qa	충적층	흙, 모래, 자갈
		~~~~ 부정합 ~~~~		
중생대	백악기	Kad	산성맥암류	화산암류
		-- 관 입 --		
		Kav	산성화산암류	화산암류
		Kiv	중성 및 염기성화산암류	화산암류
		-- 분출 혹은 관입 --		
		Kjd	달길층	응회암질 사암
		Kjs	산수동층	세립질 사암
		Kjmd	만덕산층	역암, 역질사암
		~~~~ 부정합 ~~~~		
중생대	쥬라기	Jfgr	대보관입암류엽리상화강암	엽리상화강암
		~~~~ 부정합 ~~~~		
시대미상		Og2	하부천매암대	천매암, 운모편암
		—— 관 계 미 상 ——		
선캠브리아	선캠브리아기	PCsgrgn	화강편마암	화강편마암

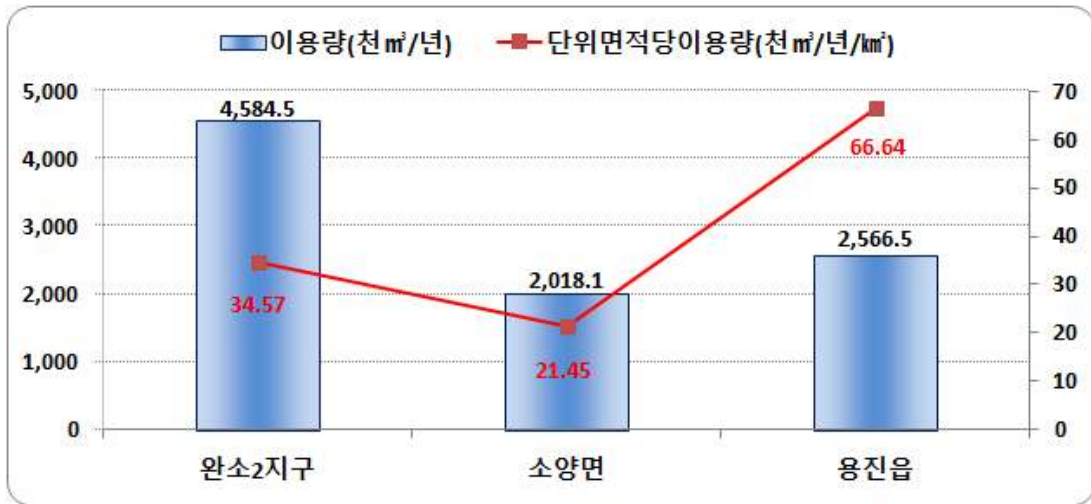
<그림 2-2-4> 읍면별 단위면적당 지하수이용현황

- 완소2지구의 읍면별 지하수 이용량은 용진읍이 2,566.46천m³/년으로 완소지구 이용량의 56.0%로 대부분을 차지하고 소양면은 2,018.07천 m³/년으로 용진읍에 비해 다소 적은 것으로 조사되었다. 읍면별 이용량과 면적을 이용하여 보다 정량적으로 분석하기 위해서 단위면적당 이용량으로 환산하여 읍면별 이용량을 비교해 보았다.
- 완소2지구의 지하수이용량은 완주군 전체 지하수이용량 26,285.4천m³/년의 17.4%이고 소양면은 7.7%에 해당하며 용진읍은 9.8%에 해당한다. 단위면적당 이용량을 살펴보면 소양면이 21.45천m³/년/km²로 완주군 단위면적당 이용량보다 낮게 나타나며 용진읍은 66.64천m³/년/km²으로 높게 나타난다. 용진읍이 소양면에 비해 다소 많은 이용량을 나타내며 이는 용진읍의 지하수 관리에 있어서 소양면에 비해 더 많은 주의를 기울여야 함을 의미한다. 상대적으로 소양면은 지하수이용량이 용진읍에 비해 적은 것으로 조사되었으며 앞서 <표 2-2-1> 지하수 이용현황에 나타나듯이 지하수관정 개발·이용이 적기 때문이다(표 2-2-2, 그림 2-2-4).

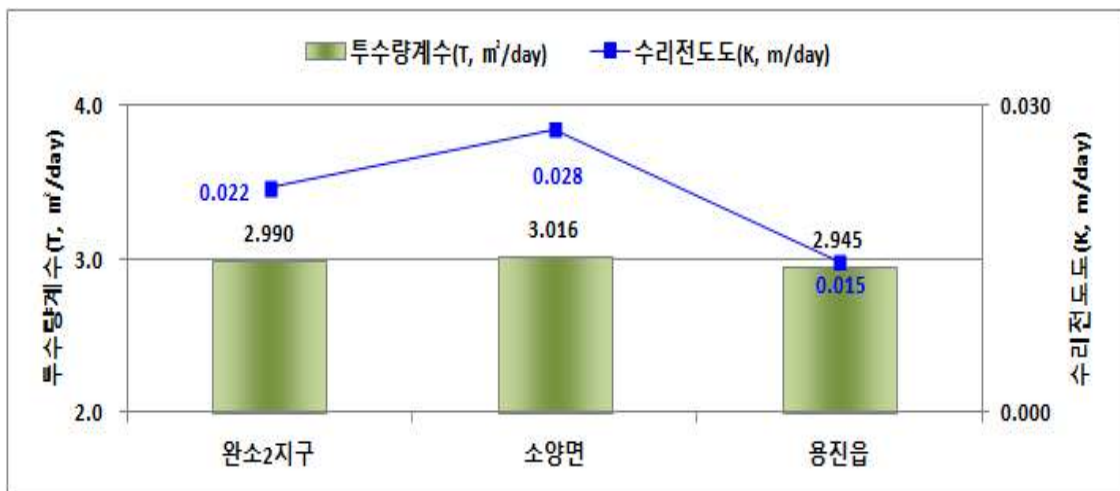
<그림 3-1-3> 읍면별 수리상수 분포현황

구 분	수리전도도(m/일)	투수량계수(m ² /일)	저류계수	양수량(m ³ /일)
평균	0.022	2.990	0.00736	207
소양면	0.028	3.016	0.00082	228
용진읍	0.015	2.945	0.01881	170

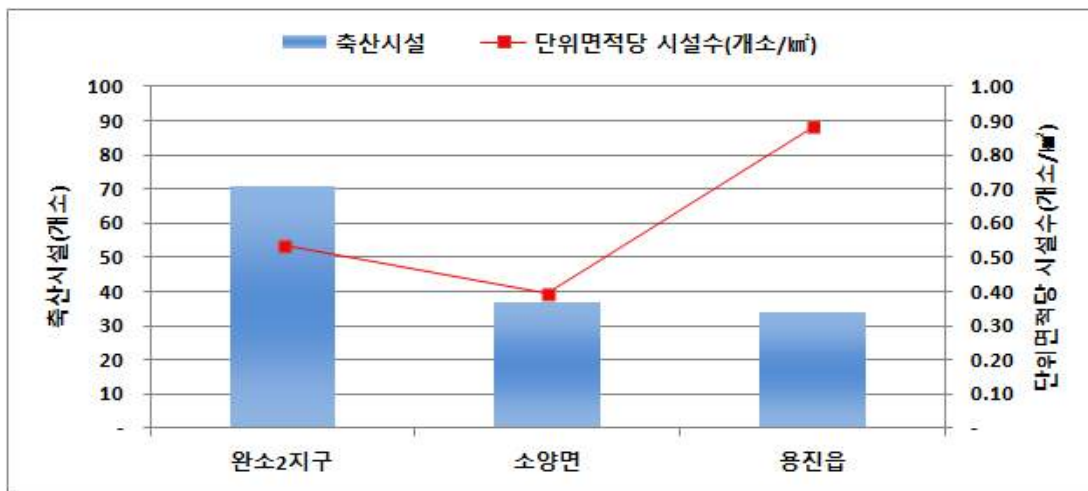
<그림 3-2-1> 읍면별 점오염원

구분	면적	단위면적 개소수	시설수	축사	유류	폐수
완소2지구	132.60	0.54	118	71	19	28
소양면	94.09	0.39	68	37	12	19
용진읍	38.51	0.88	50	34	7	9

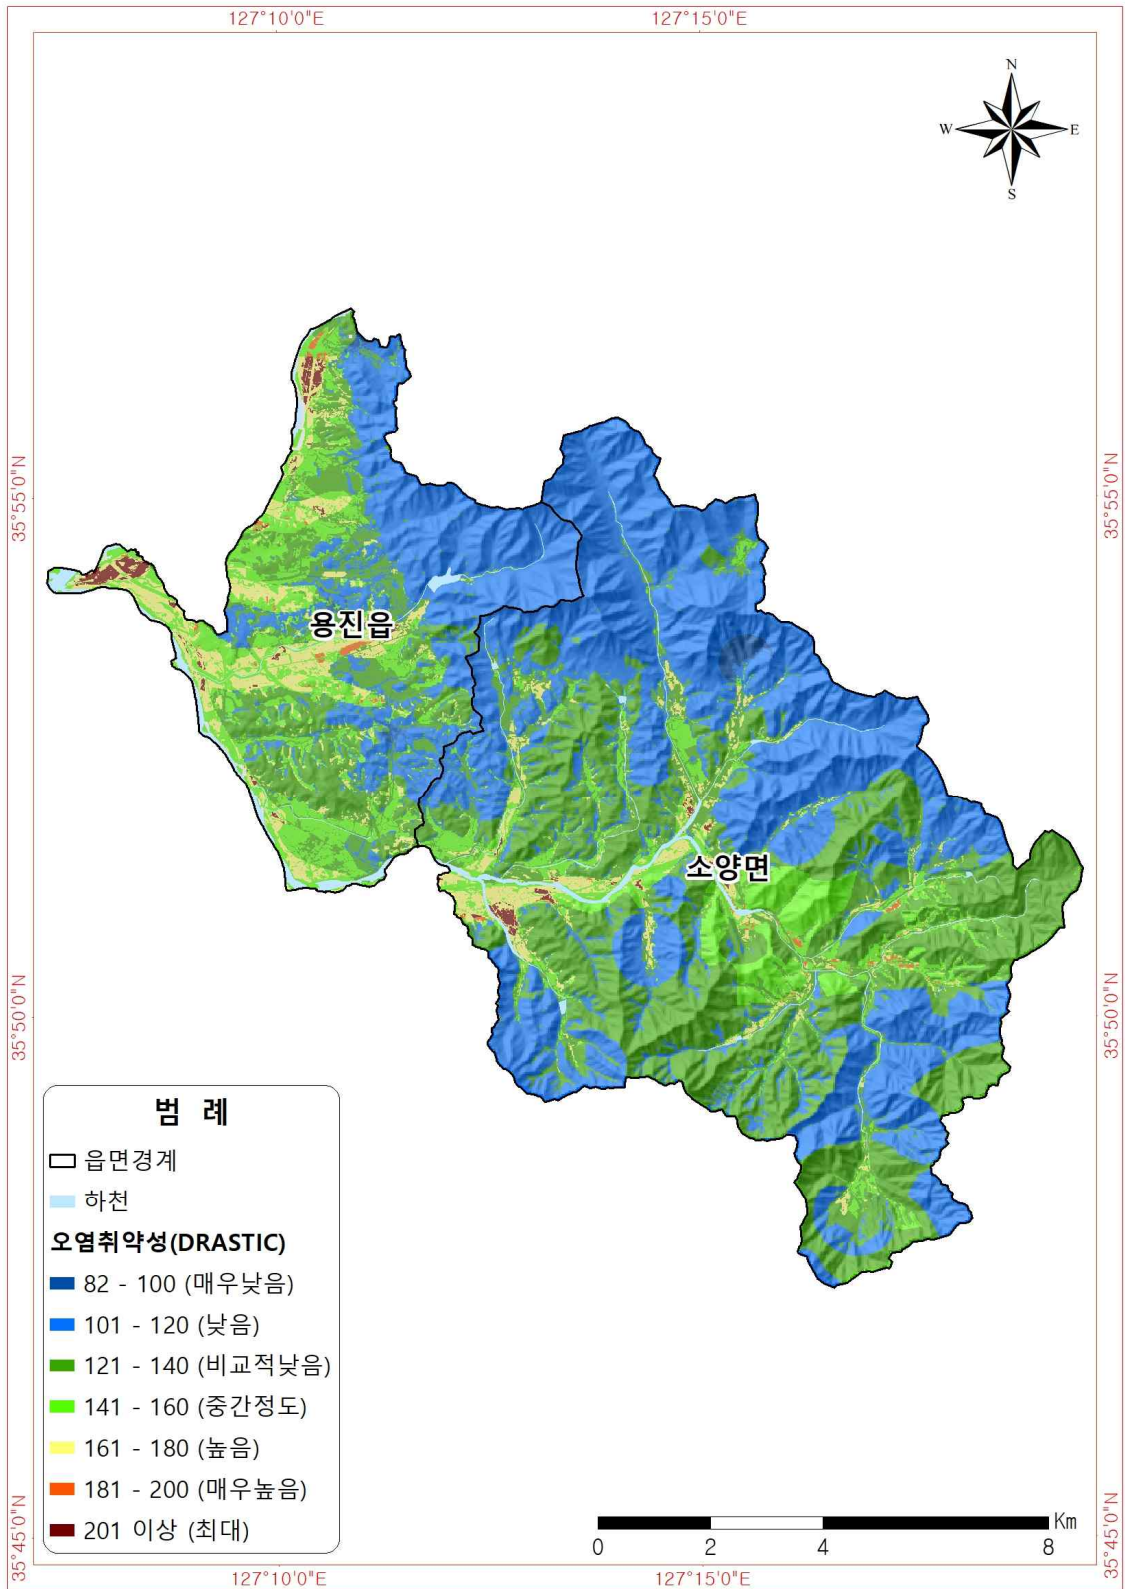
<그림 3-3-3> 지하수 오염취약성도(DRASTIC MAP)-최종가중치

- 조사지역내 농경지지역(전, 답, 과)은 농약가중치를 적용한 모델형을, 그 외 지역에서는 일반적인 가중치를 적용한 모델형을 구현한 뒤, 두 모델을 GIS기법을 활용하여 최종적인 DRASTIC 지수를 산출하였다. 본 조사에서는 101~213의 범위를 보여주며, 용진읍(153점), 소양면(149점)순으로 상대적으로 지하수 오염가능성이 중간정도 지역임을 나타낸다.

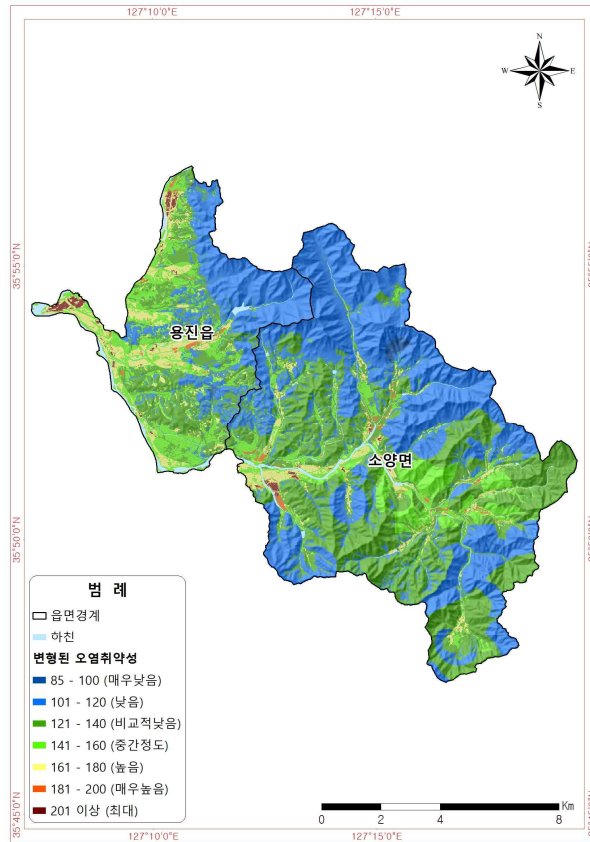
<그림 3-3-4> 완소2지구 변형된 지하수오염취약성도(M-DRASTIC)

(c) 변형된 오염취약성도(M-DRASTIC)

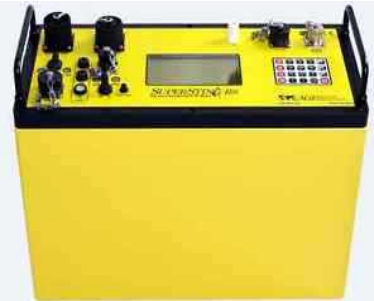
송신부	송신전류	2, 20, 60, 120mA

최대송신전압	±400V	
수신부	측정 범위	1~10k Ohm-m	
	Cycle Time	60ms	
	측정오차	±2%

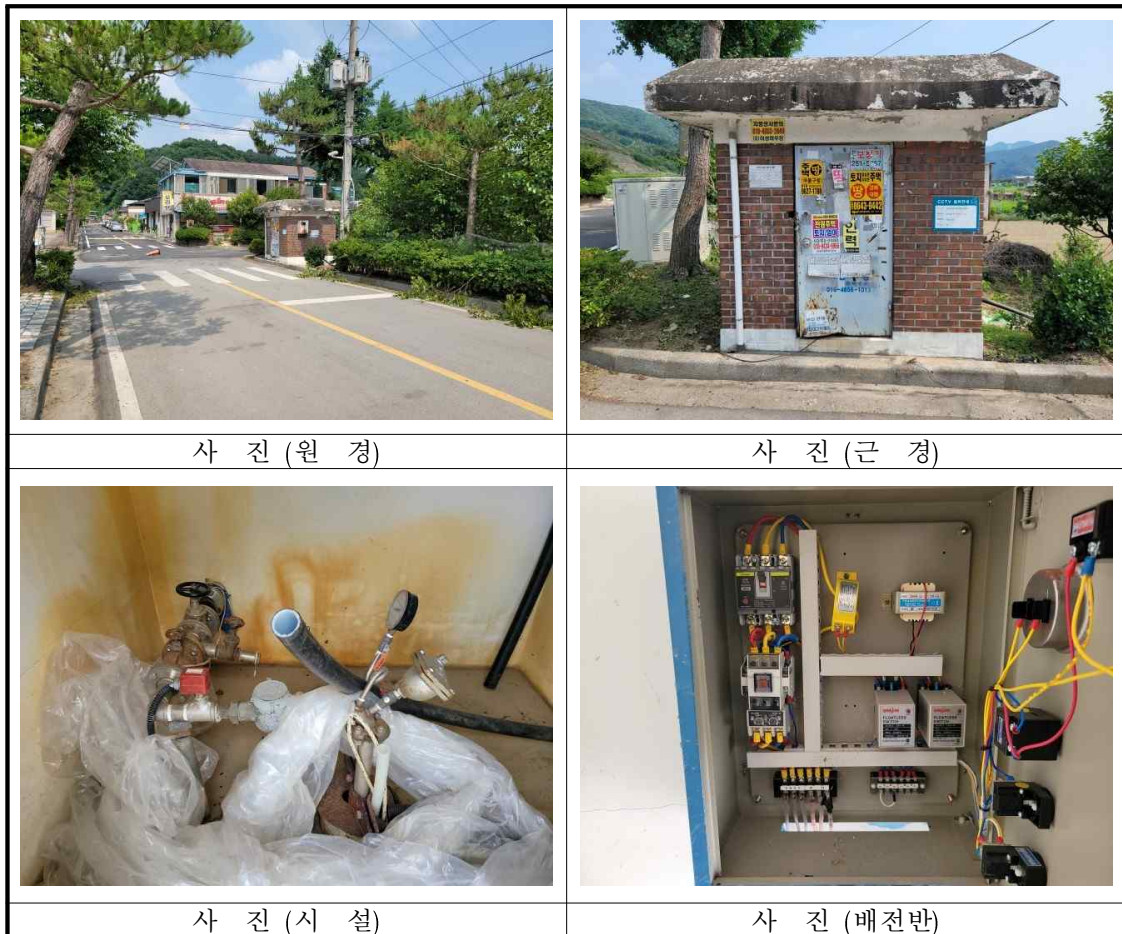
라. 사진대지

문제점	1. 전기없음 2.		
대책	1. 공공관정 재정비, 내부청소 실시		
추정소요사업비 (공종별)	공종(항목)	처리내역	처리비용
	수질검사	수질검사 실시	109
	배전반 및 전기시설	전기시설 수리	2,430
	계		2,539

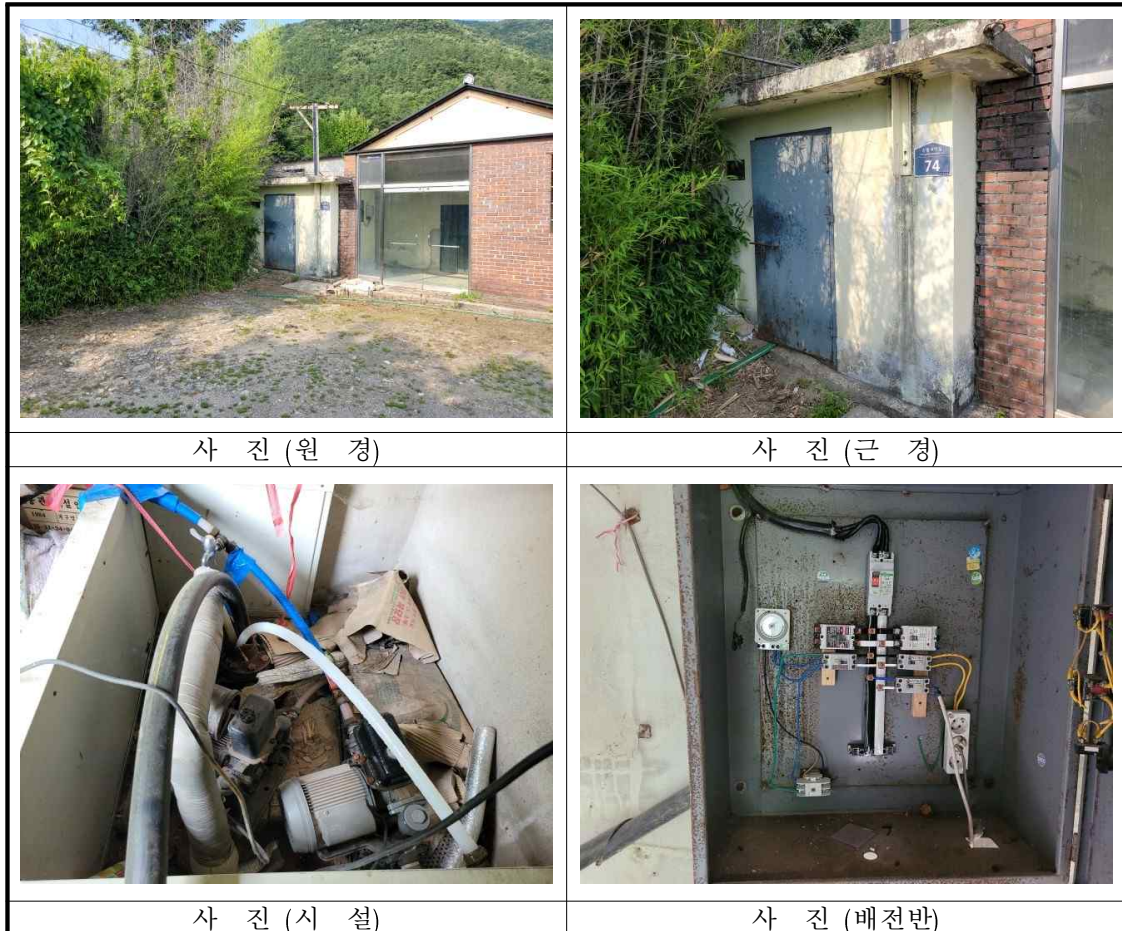
라. 사진대지

문제점	1. 유량계·출수장치·수위측정관·배전반 미설치 2.		
대책	1. 공공관정 재정비, 내부청소 실시		
추정소요사업비 (공종별)	공종(항목)	처리내역	처리비용
	수질검사	수질검사 실시	109
	유량계	유량계 설치	231
	출수장치	출수장치 설치	38
	수위측정관	수위측정관 설치	167
	배전반 및 전기시설	전기시설 설치	2,430
	계		2,975

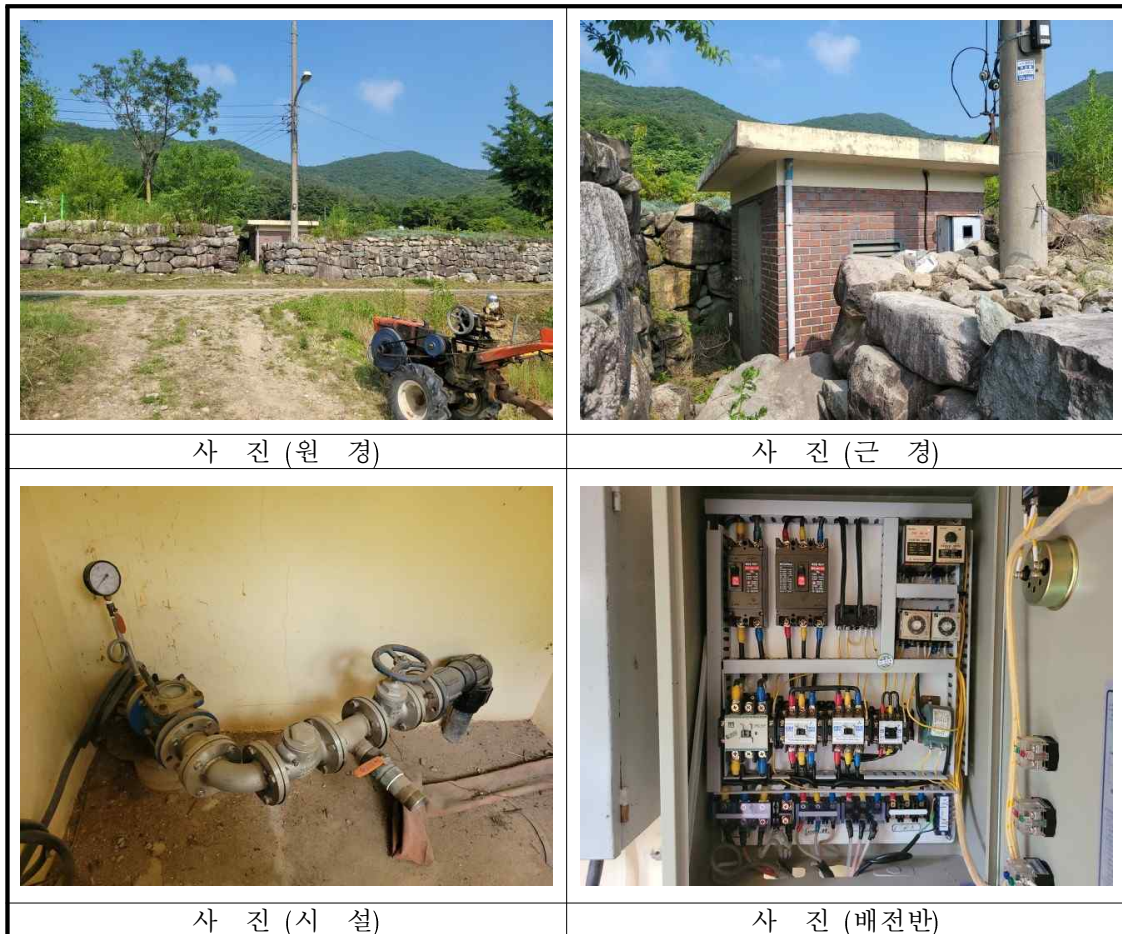
라. 사진대지

문제점	1. 수위측정관 미설치 2.		
대책	1. 공공관정 재정비, 내부청소 실시		
추정소요사업비 (공종별)	공종(항목)	처리내역	처리비용
	수질검사	수질검사 실시	109
	수위측정관	수위측정관 설치	167
	계		276

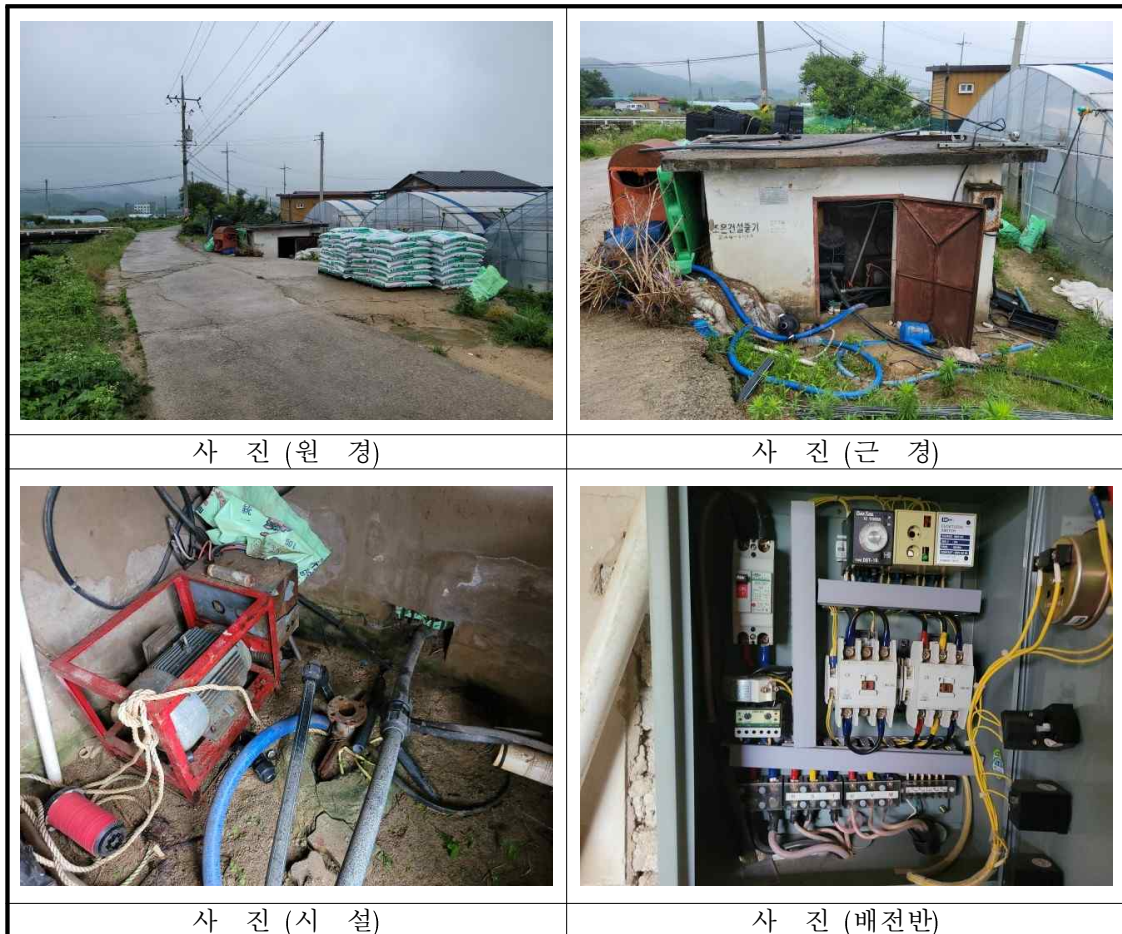
라. 사진대지

문제점	1. 유량계·출수장치·수위측정관 미설치, 전기없음 2.		
대책	1. 공공관정 재정비, 내부청소 실시		
추정소요사업비 (공 중 별)	공 중 (항 목)	처 리 내 역	처 리 비 용
	영향조사	영향조사 실시	5,533
	사후관리	에어서징 등	5,126
	수질검사	수질검사 실시	109
	유량계	유량계 설치	231
	출수장치	출수장치 설치	38
	수위측정관	수위측정관 설치	167
	배전반 및 전기시설	전기시설 설치	2,430
	계		13,634
