2022 농촌지하수관리 보고서

완소2지구

농림축산식품부

한국농어촌공사

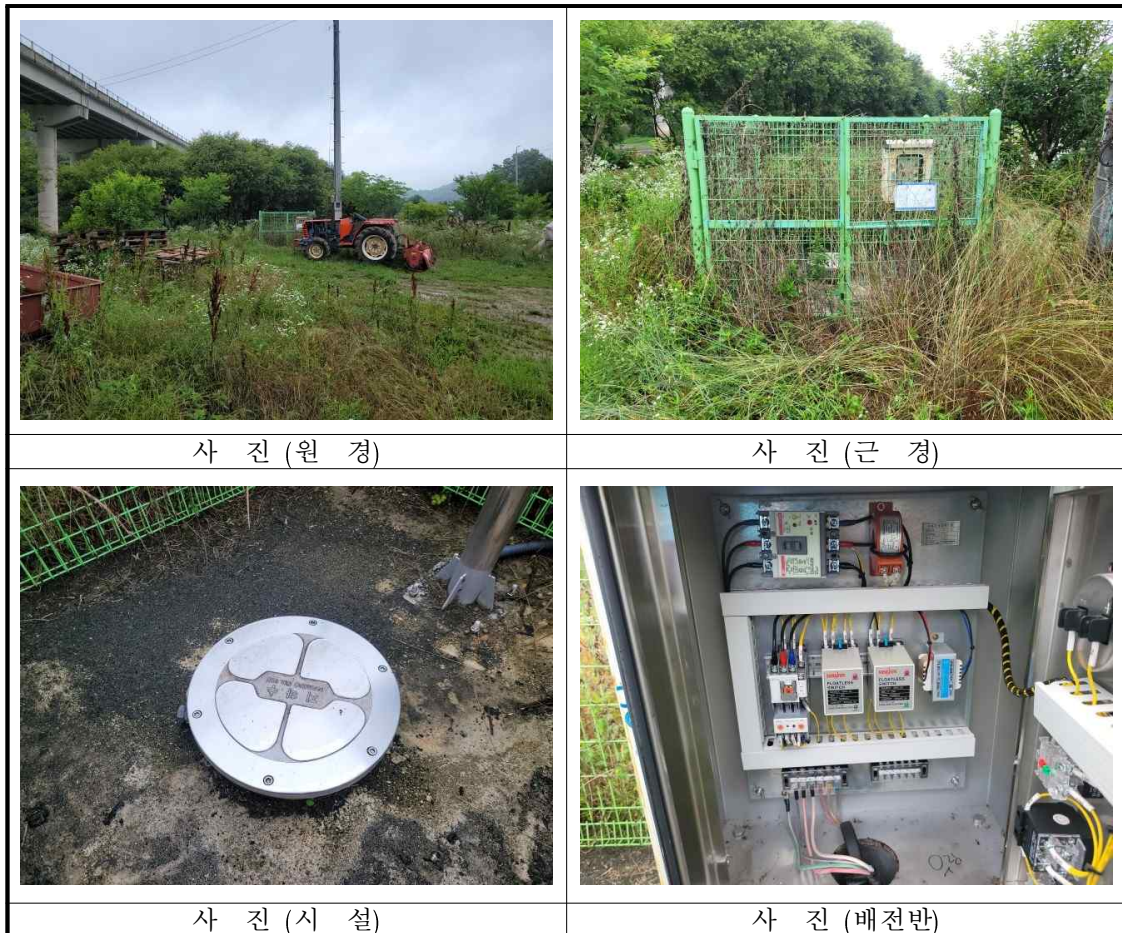
라. 사진대지

문제점	1. 수위측정관 미설치, 전기없음 2. 이용시설안내문 미설치		
대책	1. 공공관정 재정비, 내부청소 실시		
추정소요사업비 (공종별)	공종(항목)	처리내역	처리비용
	영향조사	영향조사 실시	5,533
	사후관리	에어서징 등	5,126
	수질검사	수질검사 실시	109
	수위측정관	수위측정관 설치	167
	배전반 및 전기시설	전기시설 설치	2,430
	계		13,365

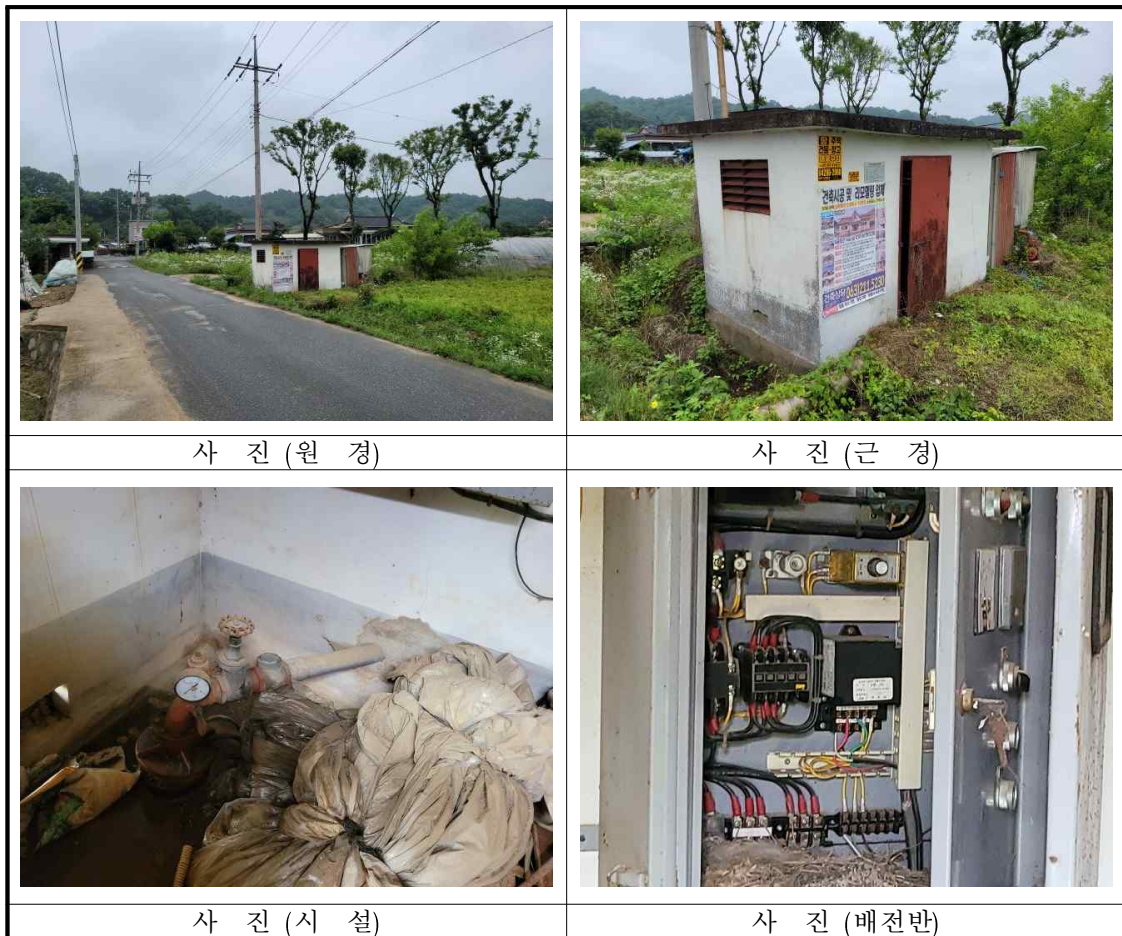
라. 사진대지

문제점	1. 유량계·출수장치·수위측정관 미설치, 전기없음 2.		
대책	1. 공공관정 재정비, 내부청소 실시		
추정소요사업비 (공 종 별)	공 종 (항 목)	처 리 내 역	처 리 비 용
	영향조사	영향조사 실시	5,533
	사후관리	에어서징 등	5,126
	수질검사	수질검사 실시	109
	유량계	유량계 설치	231
	출수장치	출수장치 설치	38
	수위측정관	수위측정관 설치	167
	배전반 및 전기시설	전기시설 설치	2,430
	계		13,634

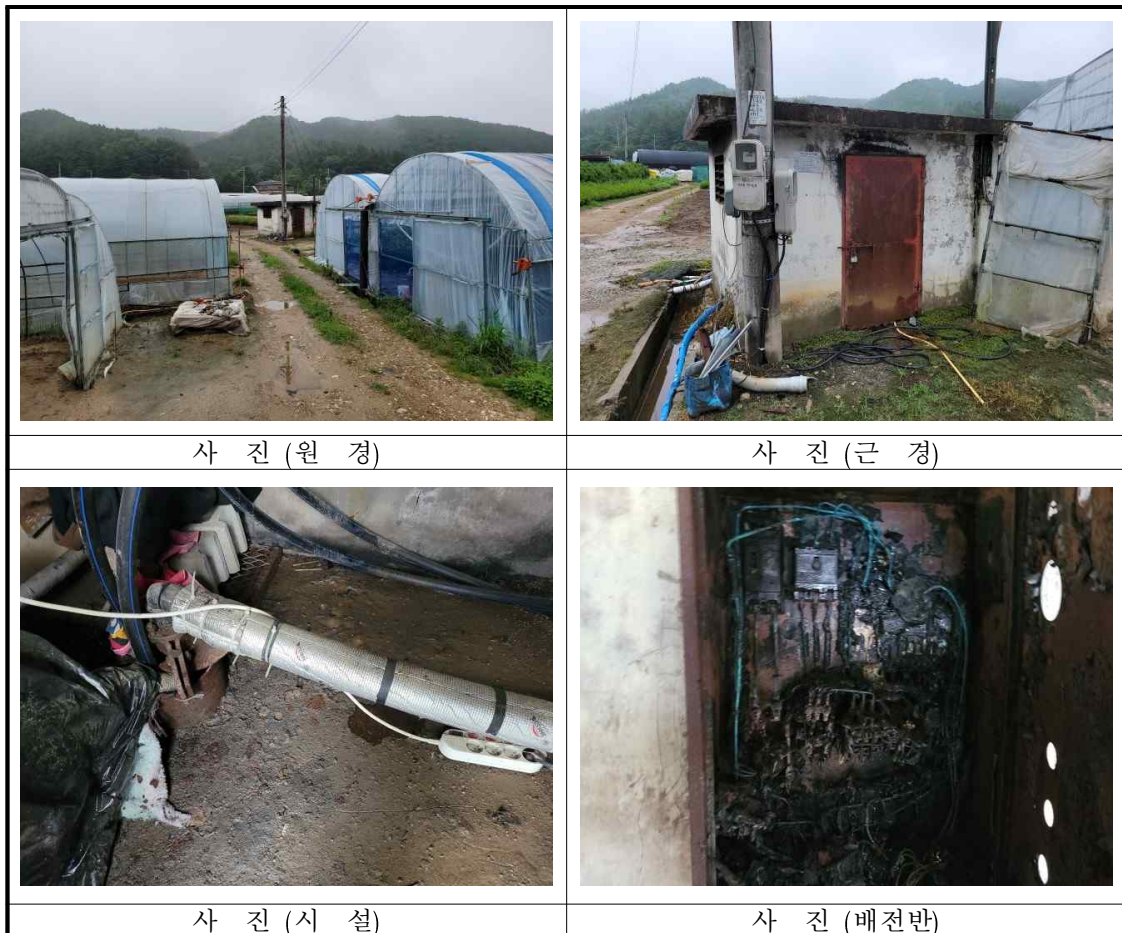
라. 사진대지

문제점	1. 유량계·출수장치·수위측정관 미설치, 배전반 불량 2.		
대책	1. 공공관정 재정비, 내부청소 실시		
추정소요사업비 (공종별)	공종(항목)	처리내역	처리비용
	수질검사	수질검사 실시	109
	유량계	유량계 설치	231
	출수장치	출수장치 설치	38
	수위측정관	수위측정관 설치	167
	배전반 및 전기시설	전기시설 수리	2,430
	계		2,975

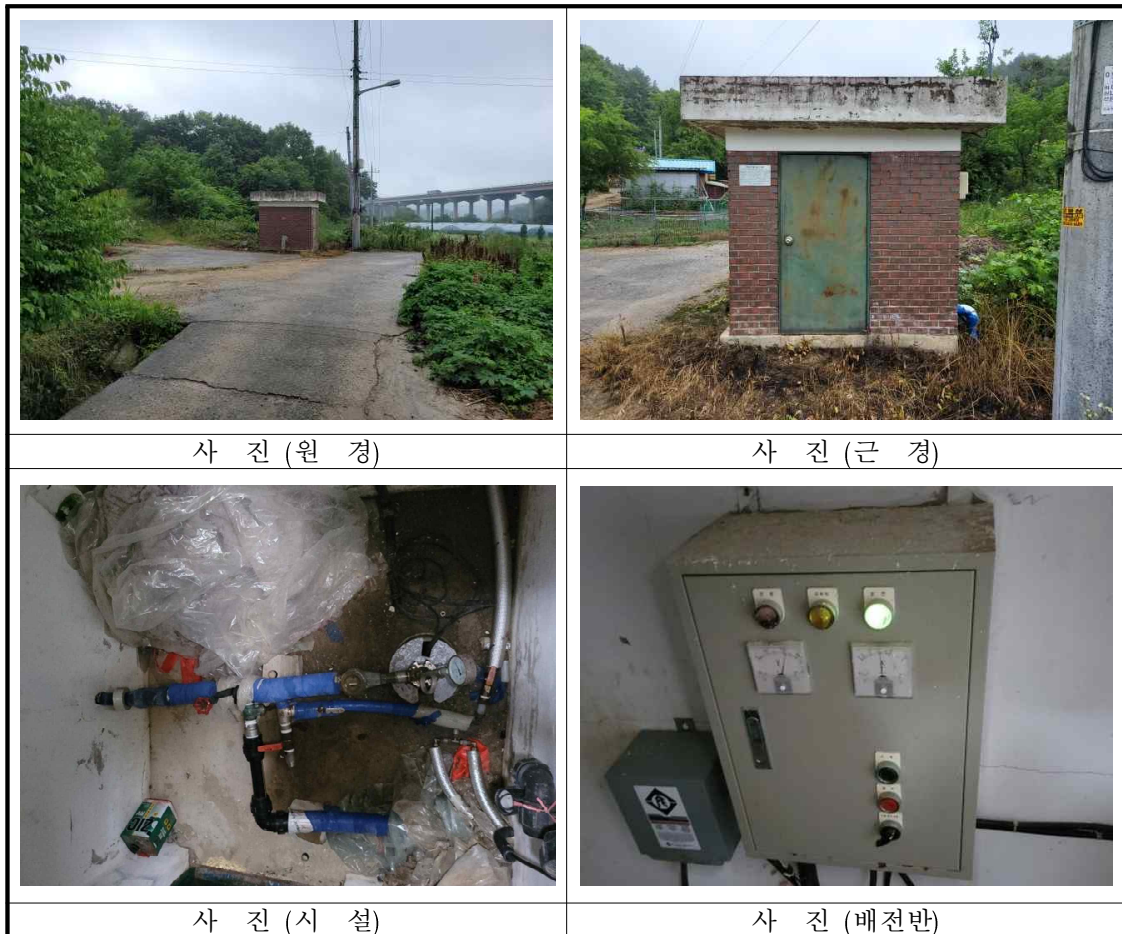
라. 사진대지

문제점	1. 수위측정관 미설치 2.		
대책	1. 공공관정 재정비, 내부청소 실시		
추정소요사업비 (공종별)	공종(항목)	처리내역	처리비용
	수질검사	수질검사 실시	109
	수위측정관	수위측정관 설치	167
	계		276

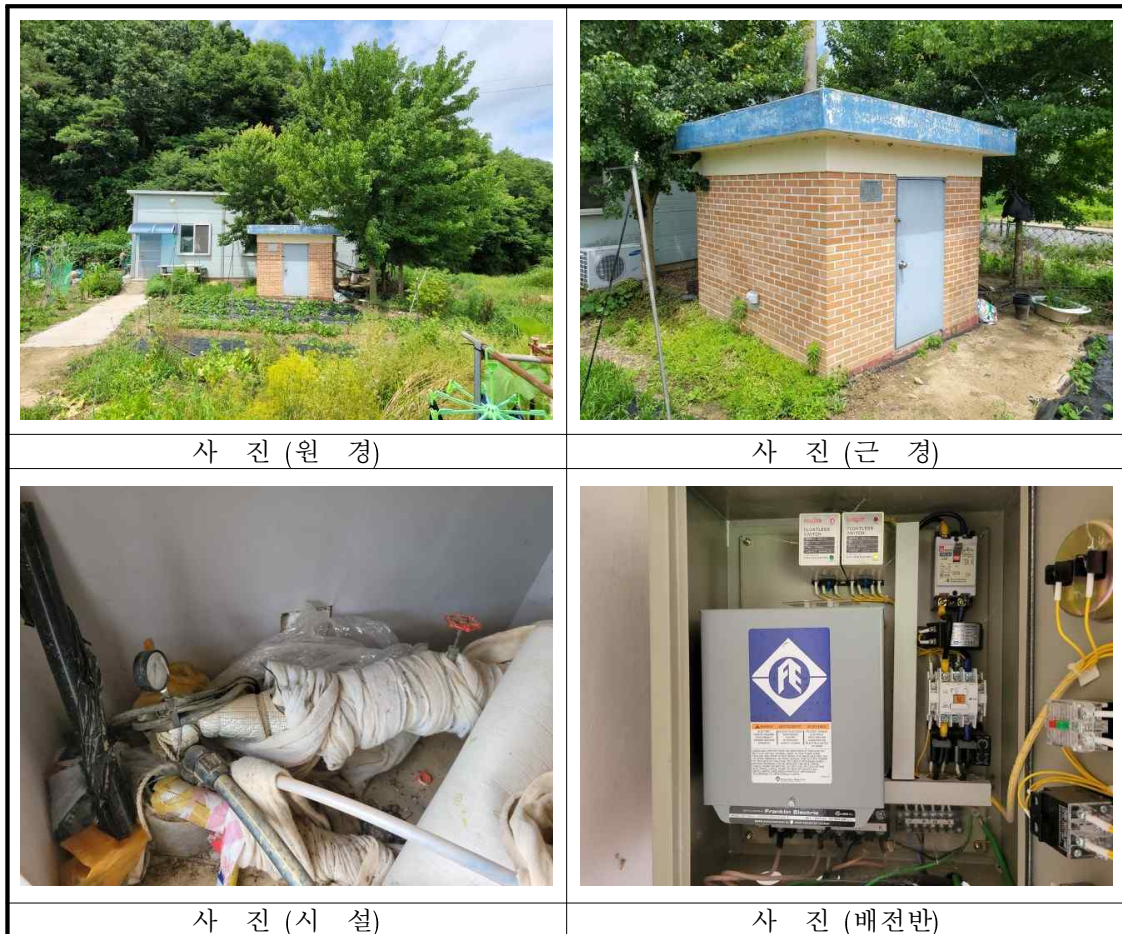
라. 사진대지

문제점	1. 오염방지시설·출수장치 미설치 2.		
대책	1. 공공관정 재정비, 내부청소 실시		
추정소요사업비 (공종별)	공종(항목)	처리내역	처리비용
	수질검사	수질검사 실시	109
	양수장 및 보호공	양수장 및 보호공 설치	988
	출수장치	출수장치 설치	38
	계		1,135

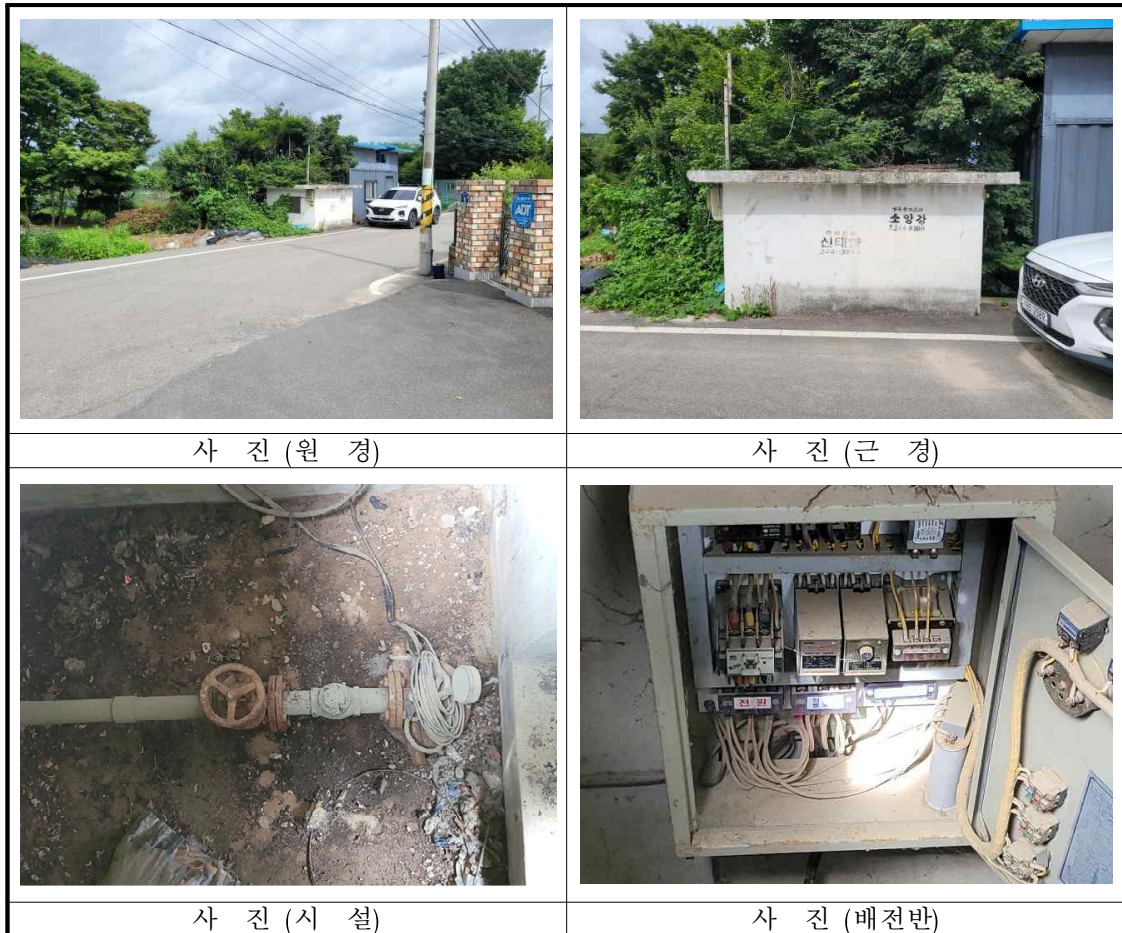
라. 사진대지

문제점	1. 유량계·출수장치·수위측정관 미설치, 전기없음 2. 이용시설안내문 미설치		
대책	1. 공공관정 재정비, 내부청소 실시		
추정소요사업비 (공종별)	공종(항목)	처리내역	처리비용
	수질검사	수질검사 실시	109
	유량계	유량계 설치	231
	출수장치	출수장치 설치	38
	수위측정관	수위측정관 설치	167
	배전반 및 전기시설	전기시설 설치	2,430
	계		2,975

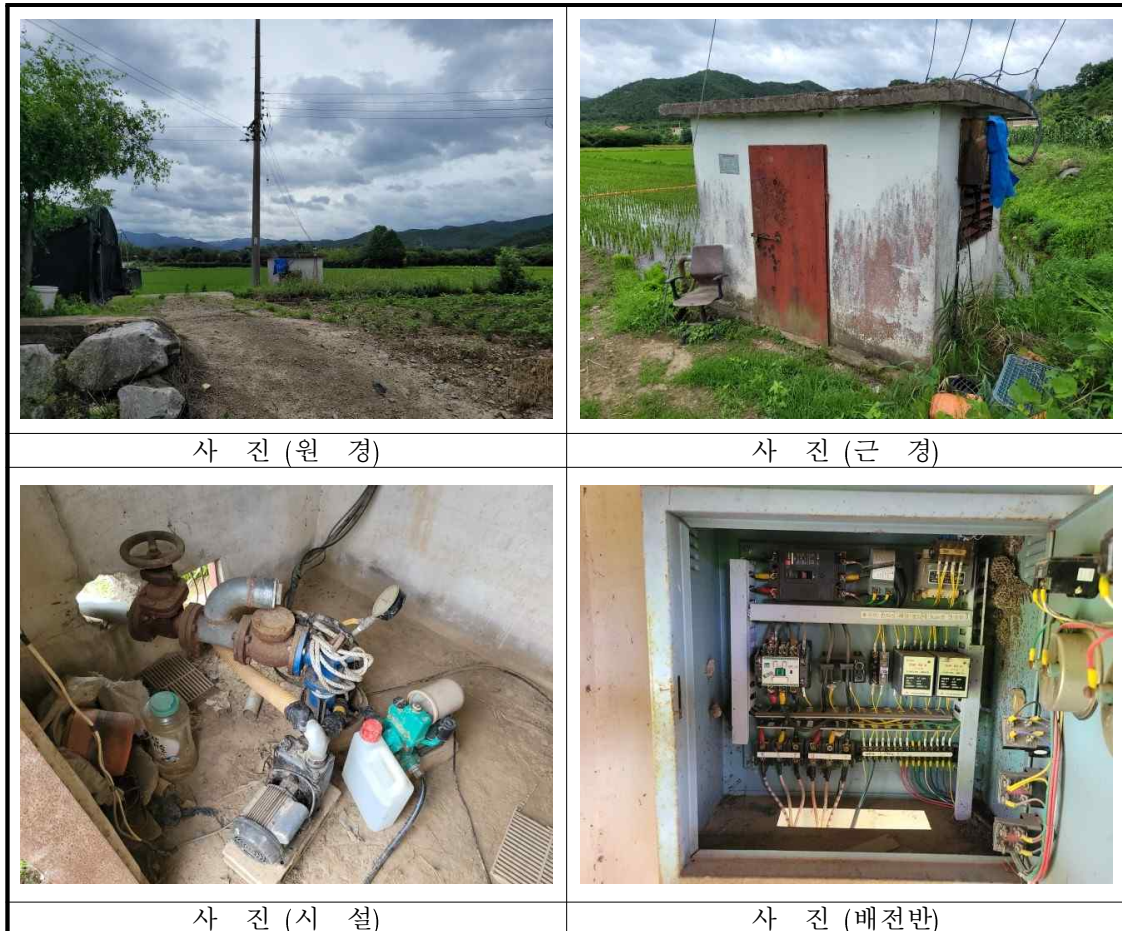
라. 사진대지

문제점	1. 오염방지시설·유량계·출수장치·수위측정관 미설치 2.		
대책	1. 공공관정 재정비, 내부청소 실시		
추정소요사업비 (공종별)	공종(항목)	처리내역	처리비용
	수질검사	수질검사 실시	109
	양수장 및 보호공	양수장 및 보호공 수리	988
	유량계	유량계 설치	231
	출수장치	출수장치 설치	38
	수위측정관	수위측정관 설치	167
	계		1,533

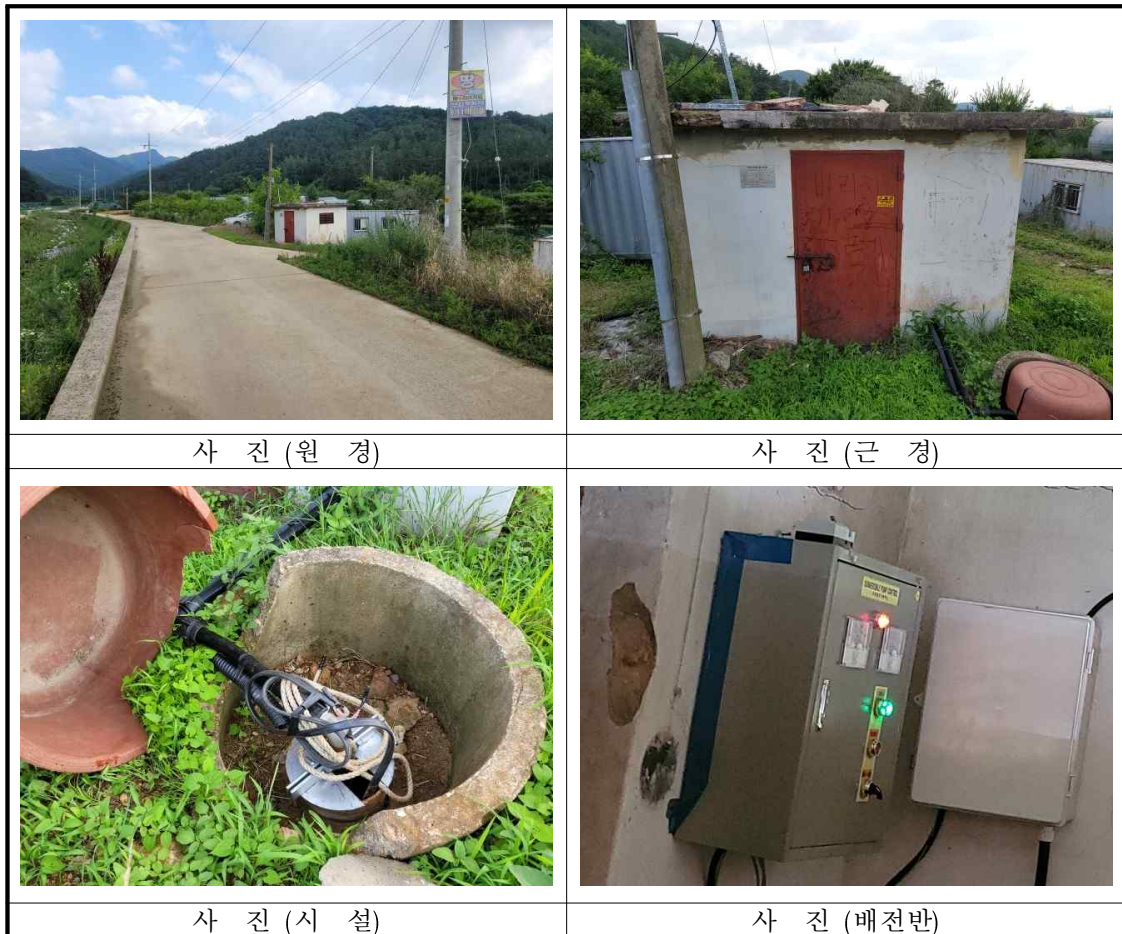
라. 사진대지

문제점	1. 수위측정관 미설치 2.		
대책	1. 공공관정 재정비, 내부청소 실시		
추정소요사업비 (공종별)	공종(항목)	처리내역	처리비용
	수질검사	수질검사 실시	109
	수위측정관	수위측정관 설치	167
	계		276

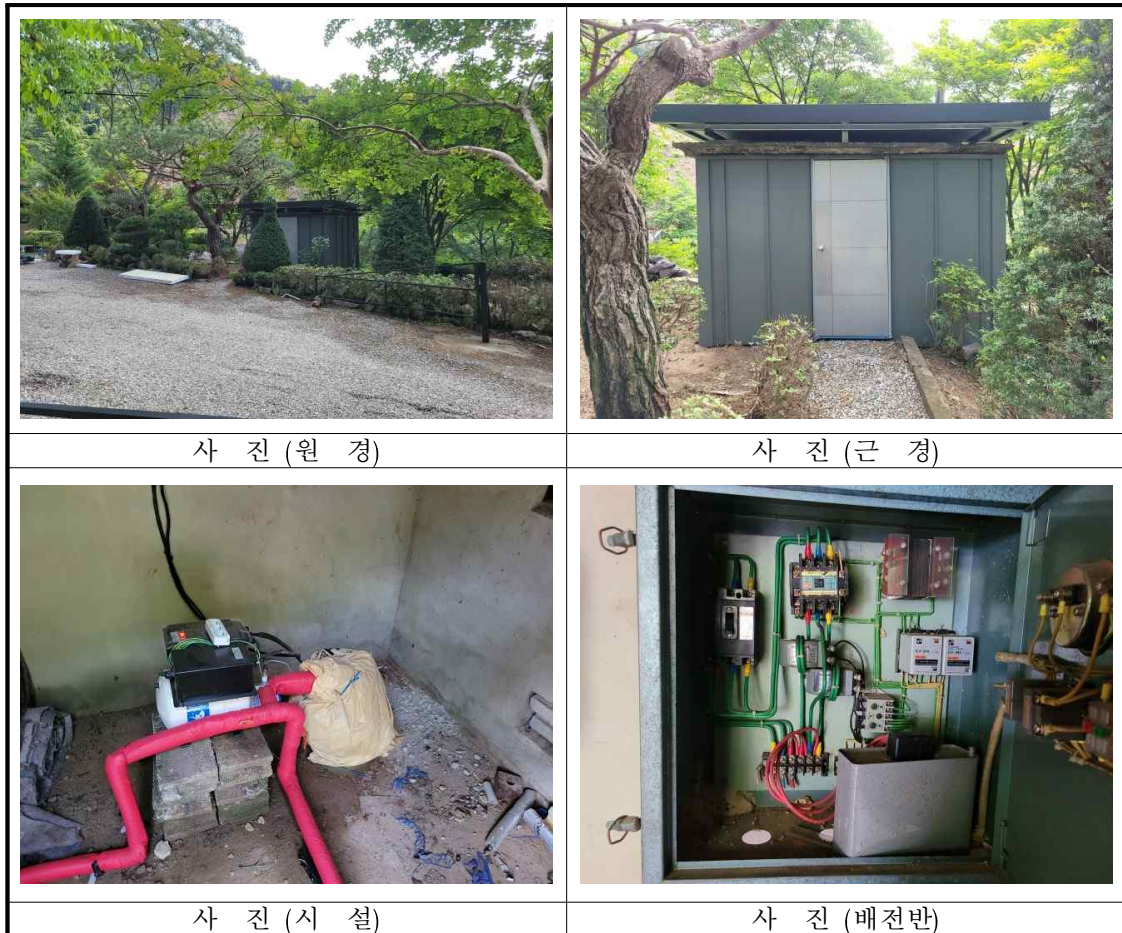
라. 사진대지

문제점	1. 오염방지시설·유량계·출수장치·수위측정관 미설치 2. 이용시설안내문 미설치		
대책	1. 공공관정 재정비, 내부청소 실시		
추정소요사업비 (공종별)	공종(항목)	처리내역	처리비용
	수질검사	수질검사 실시	109
	양수장 및 보호공	양수장 및 보호공 수리	988
	유량계	유량계 설치	231
	출수장치	출수장치 설치	38
	수위측정관	수위측정관 설치	167
	계		1,533

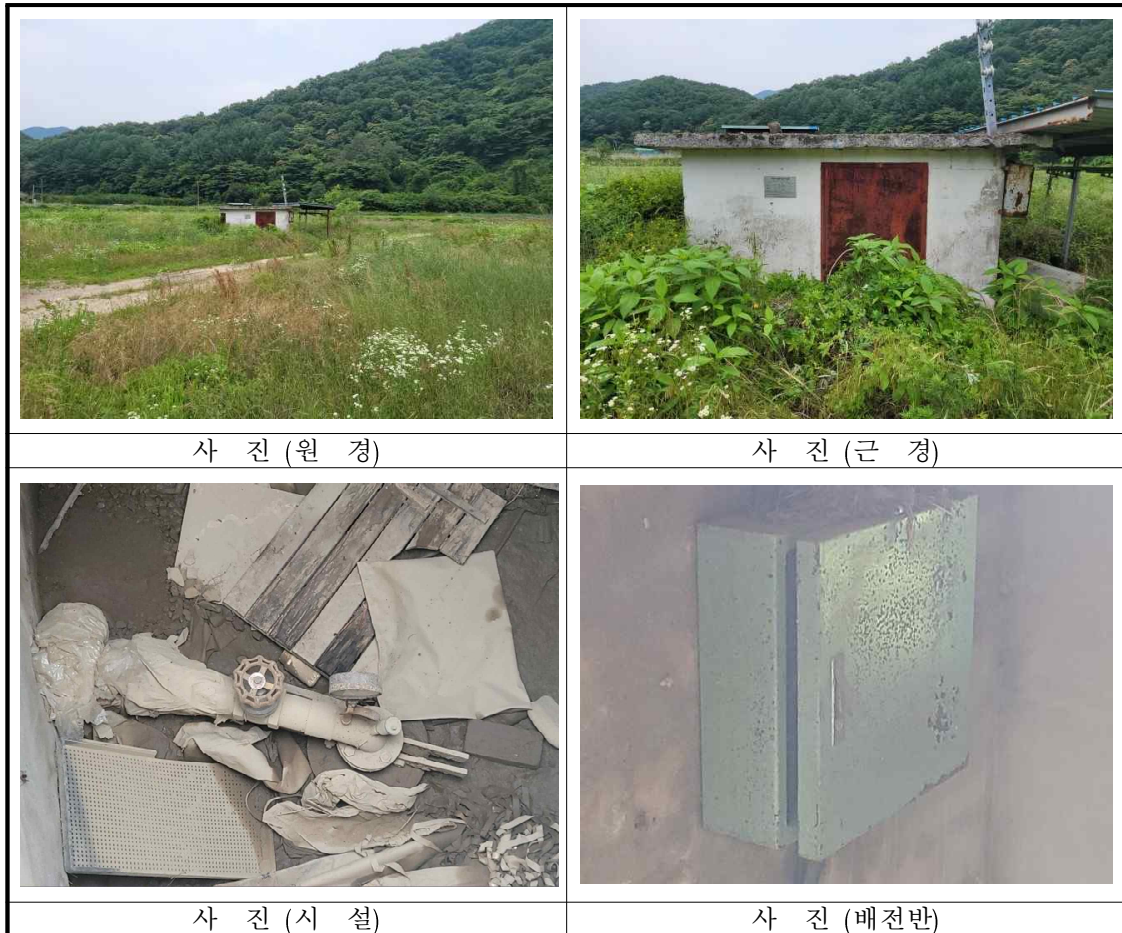
라. 사진대지

문제점	1. 유량계·출수장치·수위측정관·배전반 미설치, 전기없음 2.		
대책	1. 공공관정 재정비, 내부청소 실시		
추정소요사업비 (공종별)	공종(항목)	처리내역	처리비용
	수질검사	수질검사 실시	109
	유량계	유량계 설치	231
	출수장치	출수장치 설치	38
	수위측정관	수위측정관 설치	167
	배전반 및 전기시설	전기시설 설치	2,430
	계		2,975

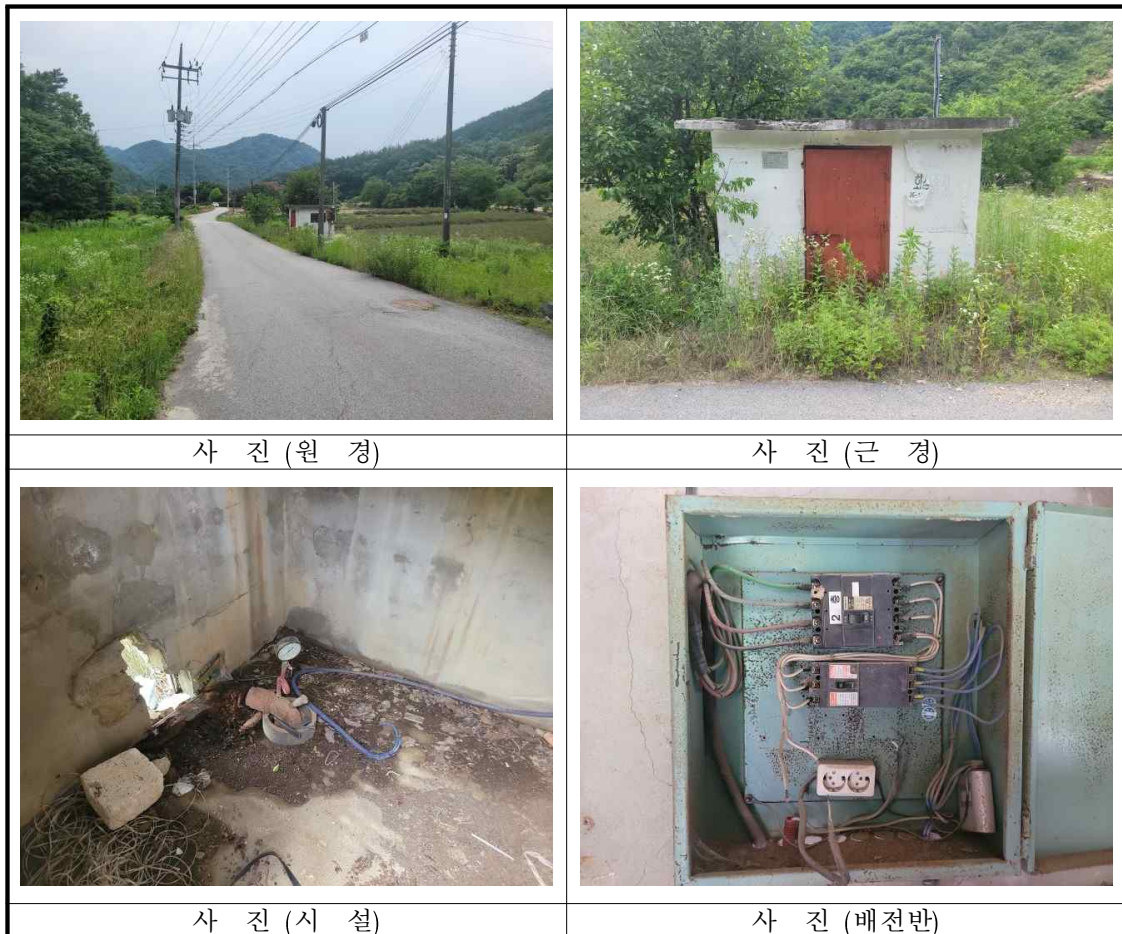
라. 사진대지

문제점	1. 오염방지시설·유량계·출수장치·수위측정관·배전반 미설치, 전기없음 2.		
대책	1. 공공관정 재정비, 내부청소 실시		
추정소요사업비 (공종별)	공종(항목)	처리내역	처리비용
	수질검사	수질검사 실시	109
	양수장 및 보호공	양수장 및 보호공 수리	988
	유량계	유량계 설치	231
	출수장치	출수장치 설치	38
	수위측정관	수위측정관 설치	167
	배전반 및 전기시설	전기시설 설치	2,430
	계		3,963

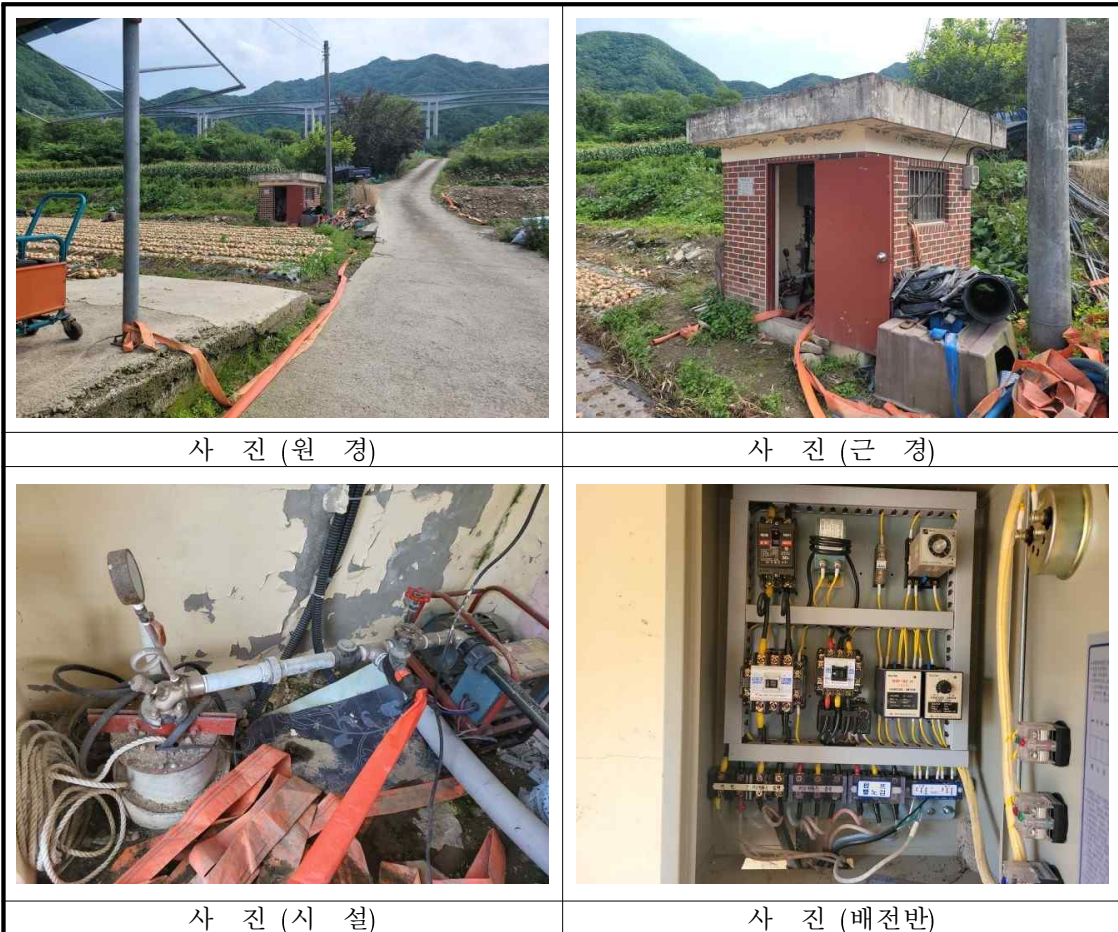
라. 사진대지

문제점	1. 유량계미설치 2.		
대책	1. 공공관정 재정비, 내부청소 실시		
추정소요사업비 (공종별)	공종(항목)	처리내역	처리비용
	수질검사	수질검사 실시	109
	유량계	유량계 설치	231
	계		340

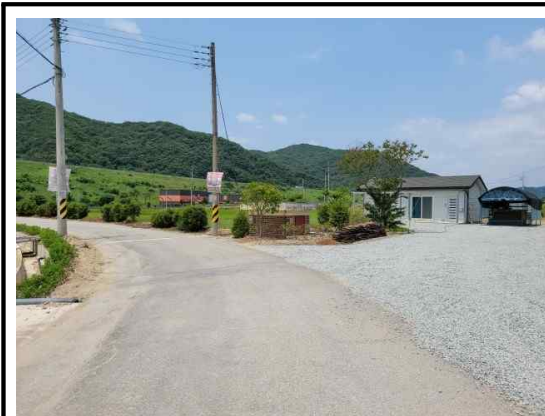
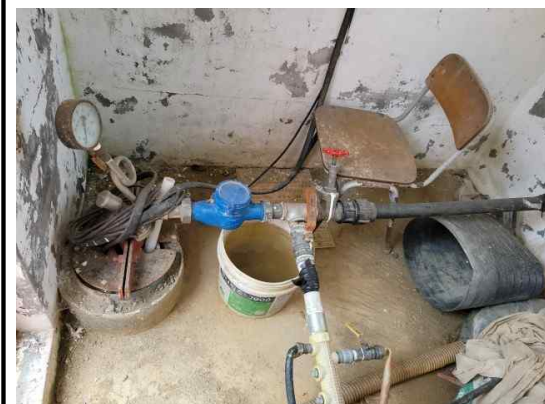
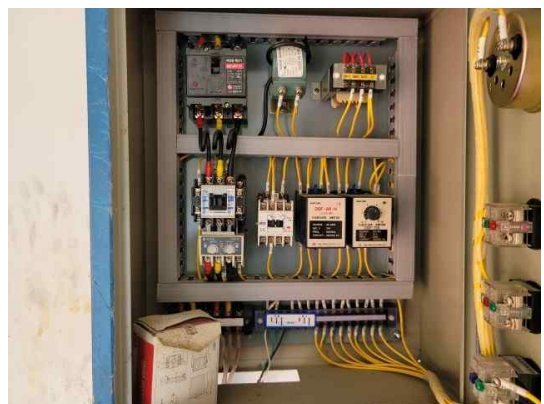
라. 사진대지

문제점	1. 배관누수 2.		
대책	1. 공공관정 재정비, 내부청소 실시		
추정소요사업비 (공종별)	공종(항목)	처리내역	처리비용
	수질검사	수질검사 실시	109
	출수장치	출수장치 설치	38
	계		147

사 진 (원 경)

사 진 (근 경)

사 진 (시 설)

사 진 (배전반)

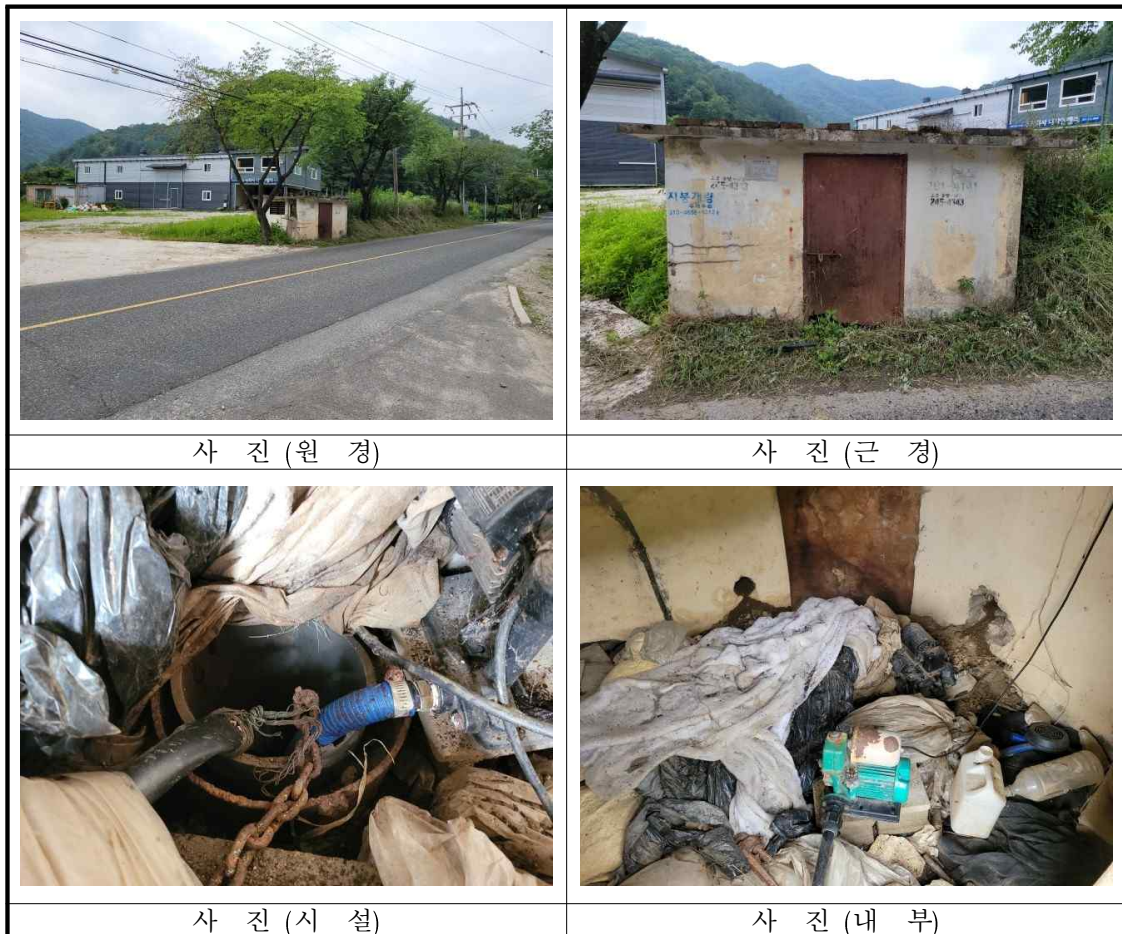
라. 사진대지

문제점	1. 오염방지시설·유량계·출수장치·수위측정관·수중모터펌프·배전반 미설치, 전기없음		
대책	1. 공공관정 재정비, 내부청소 실시		
추정소요사업비 (공 종 별)	공 종 (항 목)	처 리 내 역	처 리 비 용
	수질검사	수질검사 실시	109
	양수장 및 보호공	양수장 및 보호공 수리	988
	유량계	유량계 설치	231
	출수장치	출수장치 설치	38
	수위측정관	수위측정관 설치	167
	수중펌프	수중펌프 설치	2,100
	배전반 및 전기시설	전기시설 설치	2,430
	계		6,063

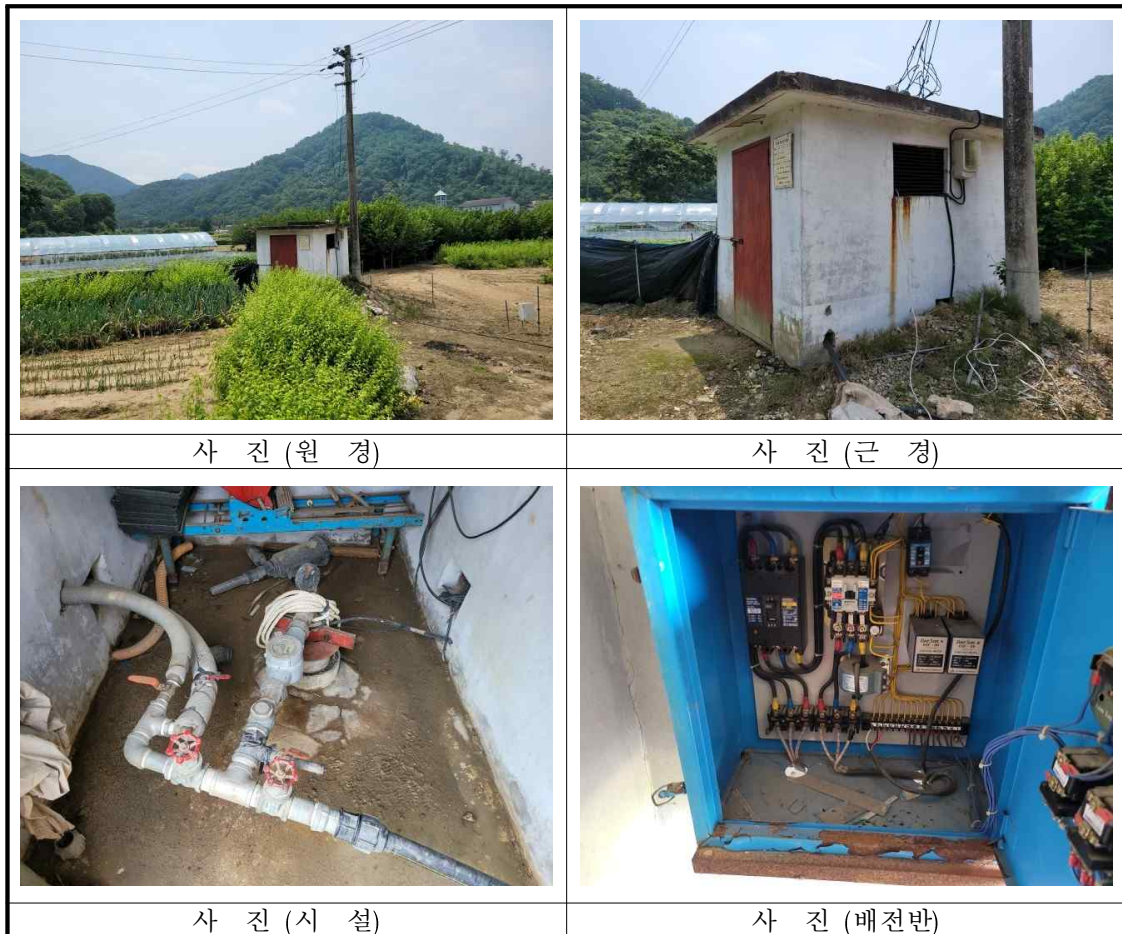
라. 사진대지

문제점	1. 수위측정관 미설치 2. 이용시설안내문 미설치		
대책	1. 공공관정 재정비, 내부청소 실시		
추정소요사업비 (공종별)	공종(항목)	처리내역	처리비용
	영향조사	영향조사 실시	5,533
	사후관리	에어서징 등	5,126
	수질검사	수질검사 실시	109
	수위측정관	수위측정관 설치	167
	계		10,935

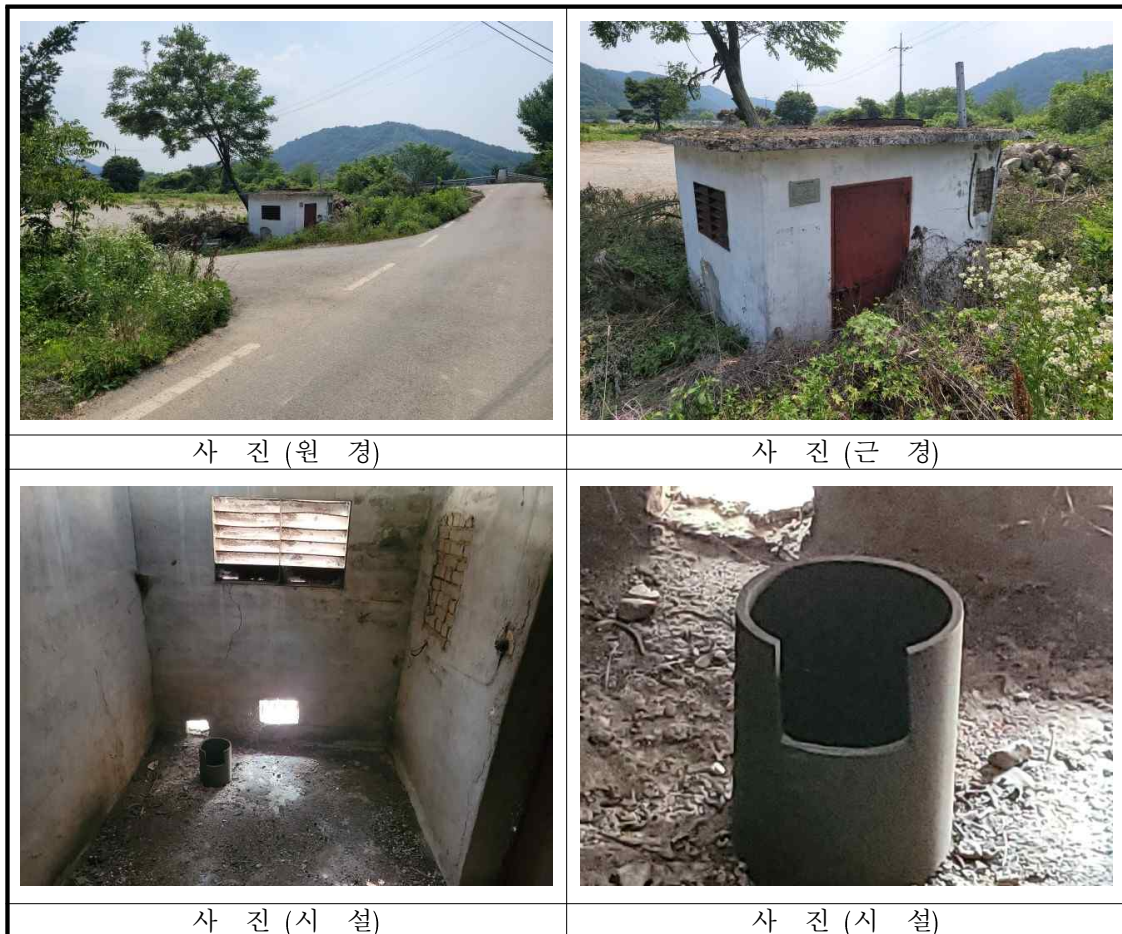
라. 사진대지

문제점	1. 오염방지시설·유량계·출수장치·수위측정관·수중모터펌프·배전반 미설치, 전기없음		
대책	1. 공공관정 재정비, 내부청소 실시		
추정소요사업비 (공 종 별)	공 종 (항 목)	처 리 내 역	처 리 비 용
	수질검사	수질검사 실시	109
	양수장 및 보호공	양수장 및 보호공 수리	988
	유량계	유량계 설치	231
	출수장치	출수장치 설치	38
	수위측정관	수위측정관 설치	167
	수중펌프	수중펌프 설치	2,100
	배전반 및 전기시설	전기시설 설치	2,430
	계		6,063

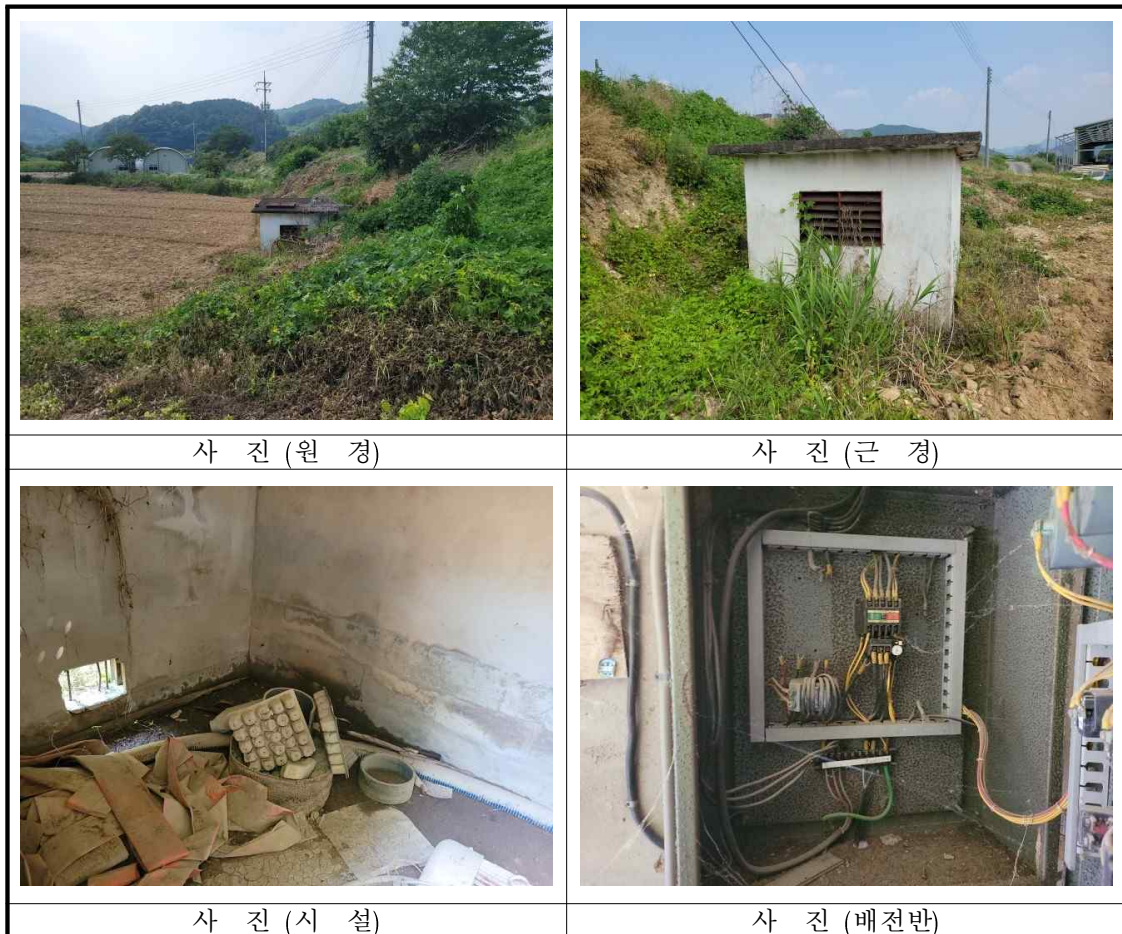
라. 사진대지

문제점	1. 오염방지시설·유량계·출수장치·수위측정관·수중모터펌프 미설치, 전기없음		
대책	1. 공공관정 재정비, 내부청소 실시		
추정소요사업비 (공 중 별)	공 중 (항 목)	처 리 내 역	처 리 비 용
	수질검사	수질검사 실시	109
	양수장 및 보호공	양수장 및 보호공 수리	988
	유량계	유량계 설치	231
	출수장치	출수장치 설치	38
	수위측정관	수위측정관 설치	167
	수중펌프	수중펌프 설치	2,100
	배전반 및 전기시설	전기시설 설치	2,430
	계		6,063

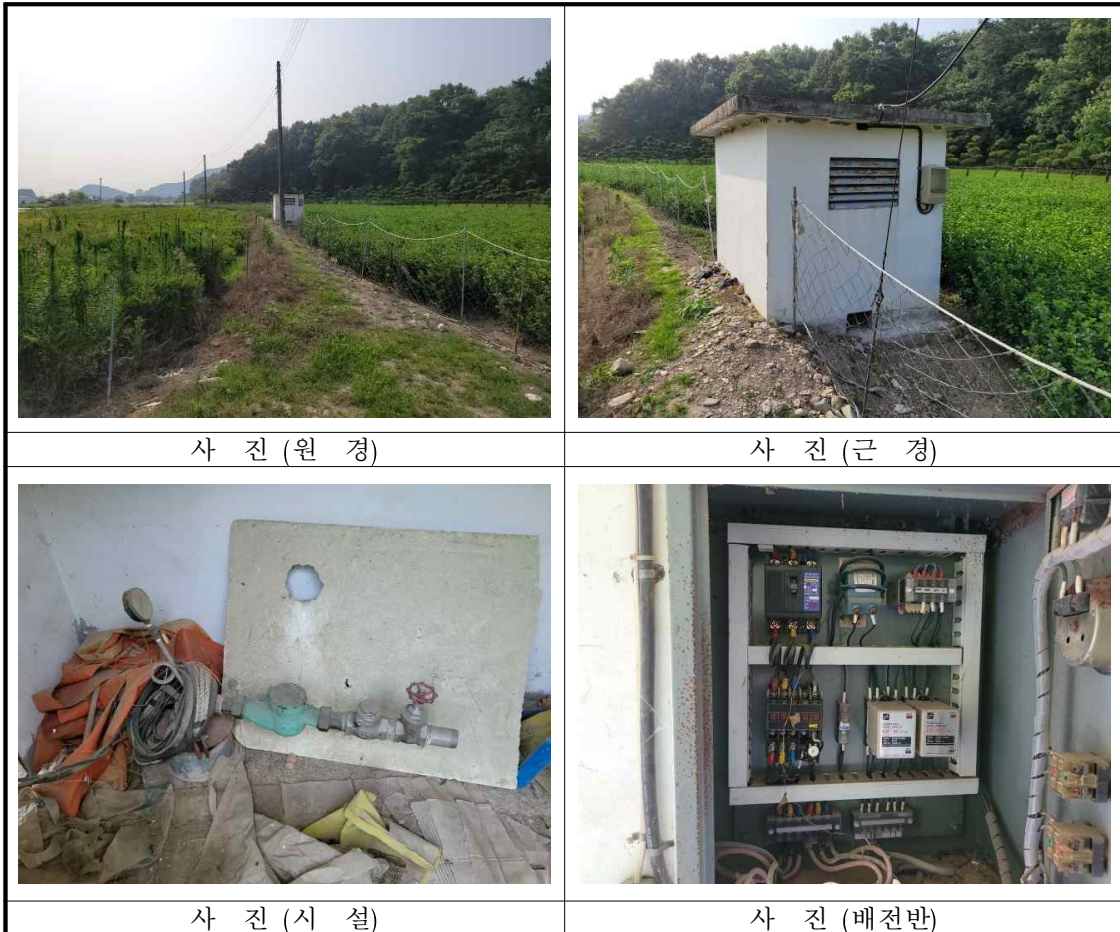
라. 사진대지

문제점	1. 출수장치 미설치, 전기없음 2.		
대책	1. 공공관정 재정비, 내부청소 실시		
추정소요사업비 (공종별)	공종(항목)	처리내역	처리비용
	수질검사	수질검사 실시	109
	출수장치	출수장치 설치	38
	배전반 및 전기시설	전기시설 설치	2,430
	계		2,577

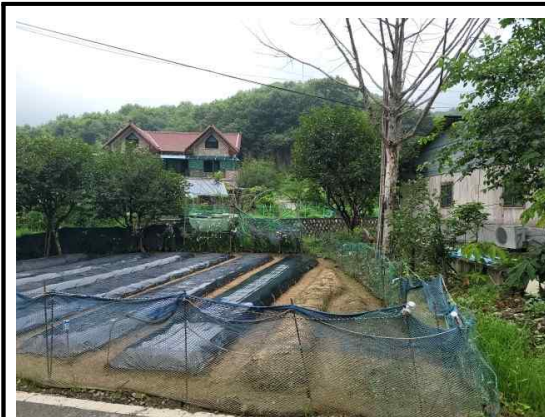
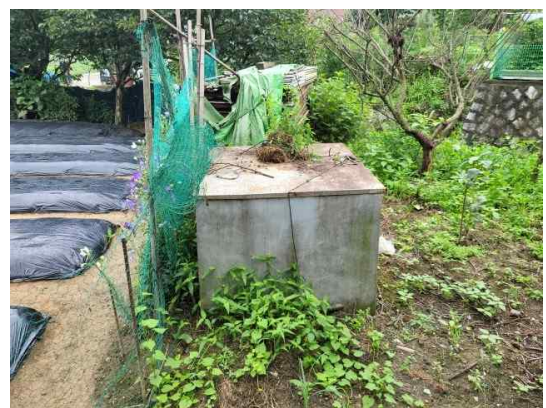
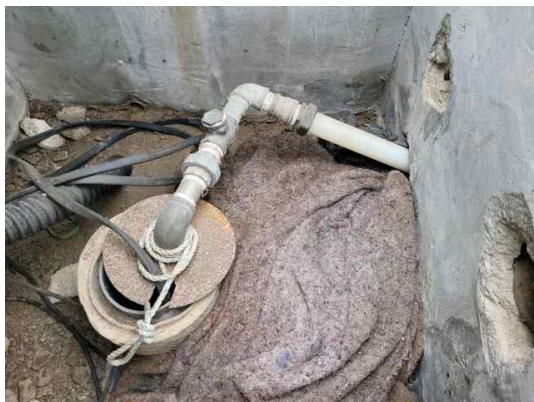
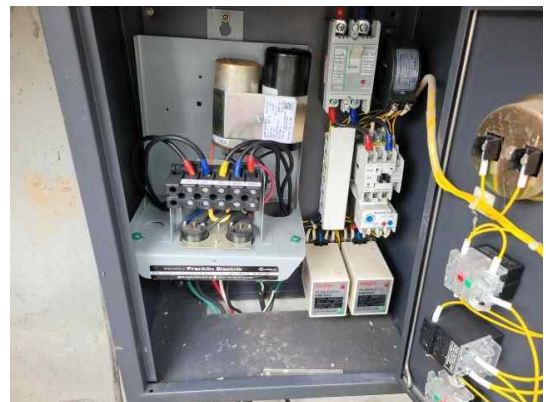
라. 사진대지

문제점	1. 유량계·출수장치·수위측정관 미설치, 전기없음 2. 이용시설안내문 미설치		
대책	1. 공공관정 재정비, 내부청소 실시		
추정소요사업비 (공종별)	공종(항목)	처리내역	처리비용
	수질검사	수질검사 실시	109
	유량계	유량계 설치	231
	출수장치	출수장치 설치	38
	수위측정관	수위측정관 설치	167
	배전반 및 전기시설	전기시설 설치	2,430
	계		2,975

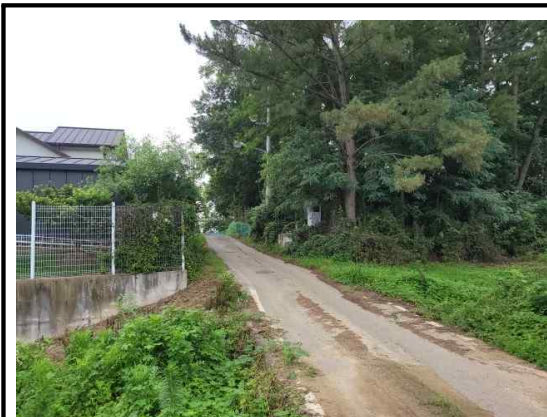
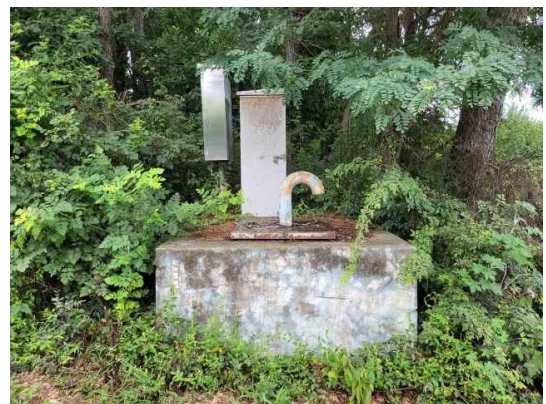
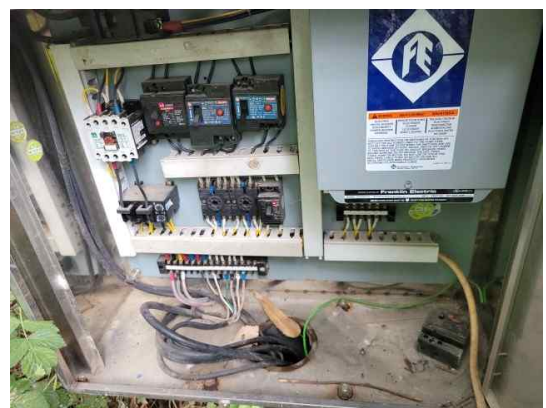
라. 사진대지

문제점	1. 수위측정관 미설치, 전기없음 2. 이용시설안내문 미설치		
대책	1. 공공관정 재정비, 내부청소 실시		
추정소요사업비 (공종별)	공종(항목)	처리내역	처리비용
	수질검사	수질검사 실시	109
	수위측정관	수위측정관 설치	167
	배전반 및 전기시설	전기시설 설치	2,430
	계		2,706

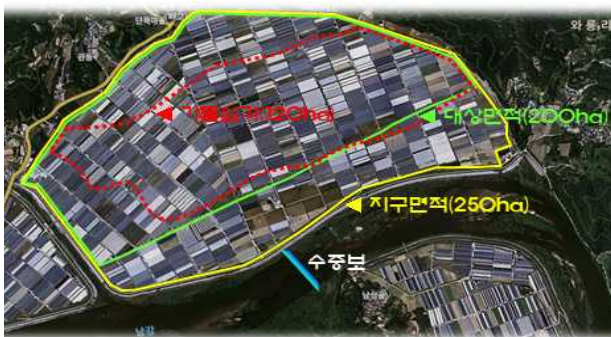
- 지하수함양의 정의
  - 대수층에 물을 인위적으로 주입하거나 침투시켜 지하수량을 증진시키는 방법으로 강수, 지하수, 강변여과수 등의 용수를 저장하고 이용하는 것
- 지하수함양 개발 시 장점
  - 강수, 강변여과수, 수막재배 후 지하수 재이용을 통해 순환형 수자원 확보 가능
  - 지하수위 저하로 인한 지하수의 염수화 및 농작물 피해 예방
  - 동절기 지하수 이용량이 집중되는 대규모 시설농업단지의 지하수 고갈 대비 가능
- 입지 조건
  - 강변여과수 등 주변에 여유 수자원이 존재하여 수자원 고갈 지역으로 물을 함양할 수 있는 지역
  - 하상 및 유역의 경사가 완만한 지역
  - 충적 대수층이 두껍게 발달하여 다량의 지하수 함양지역
  - 주변에 오염원이 없어 인공함양 시 오염을 초래하지 않는 지역
- 지하수함양 국내사례(진주 단목지구)
  - 순환형 수자원 확보를 위해 지하수함양정, 관측정 등을 설치하여 지하수 함양량 확보 및 모니터링 실시
