'95 수리시설 기술진단 종합보고서

1995. 12

진 단 기 관
농어촌진흥공사

농 립 수 산 부

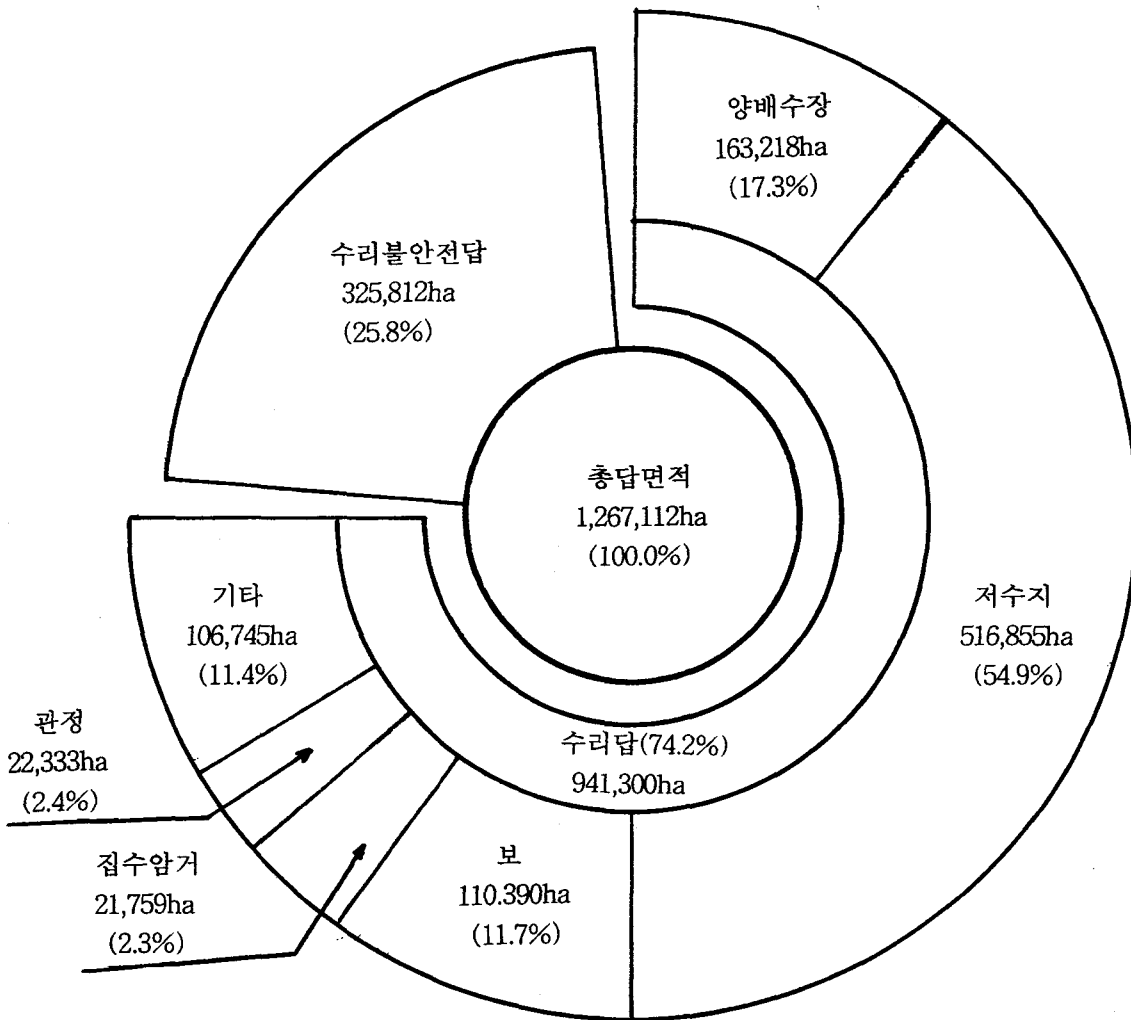
<그림3-1-2>

수리상태별, 시설별 담면적

1994년말 현재

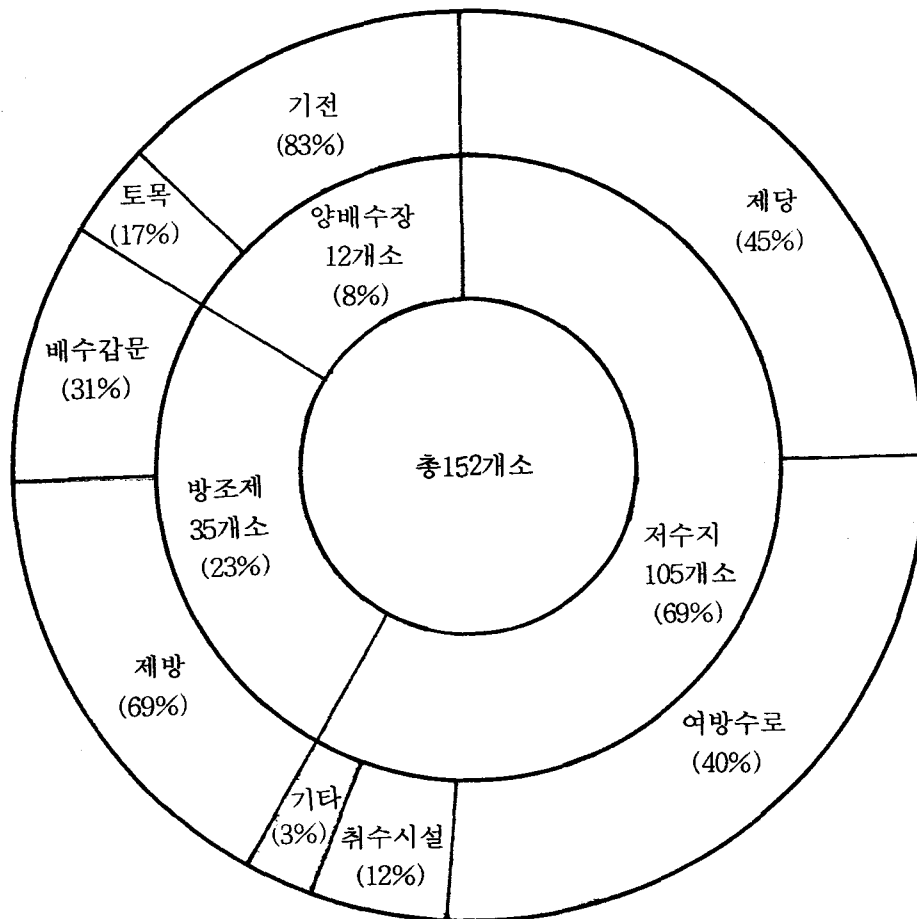
< 그림3-3-1 >

진단시설물별 구조물별 구성내역

- 여수토방수로의 콘크리트가 노후되어 균열등 문제발생이 42개소로 40%를 나타내어 가장 많은 부분을 차지하며
- 제당누수가 33%
- 제당단면부족 및 사면붕괴 위험이 12%
- 취수시설 문제가 12% 및 기타가 3%의 구성을 보이고 있다.
