제1차년도  
연차보고서

농업용 저수지의 안전관리와 노후화에 따른  
재개발 대책

Guidelines for Reservoir Safety and Maintenance  
and  
Development of Rehabilitation Methods of Degraded  
Agricultural Reservoirs

서울대학교 농업생명과학대학

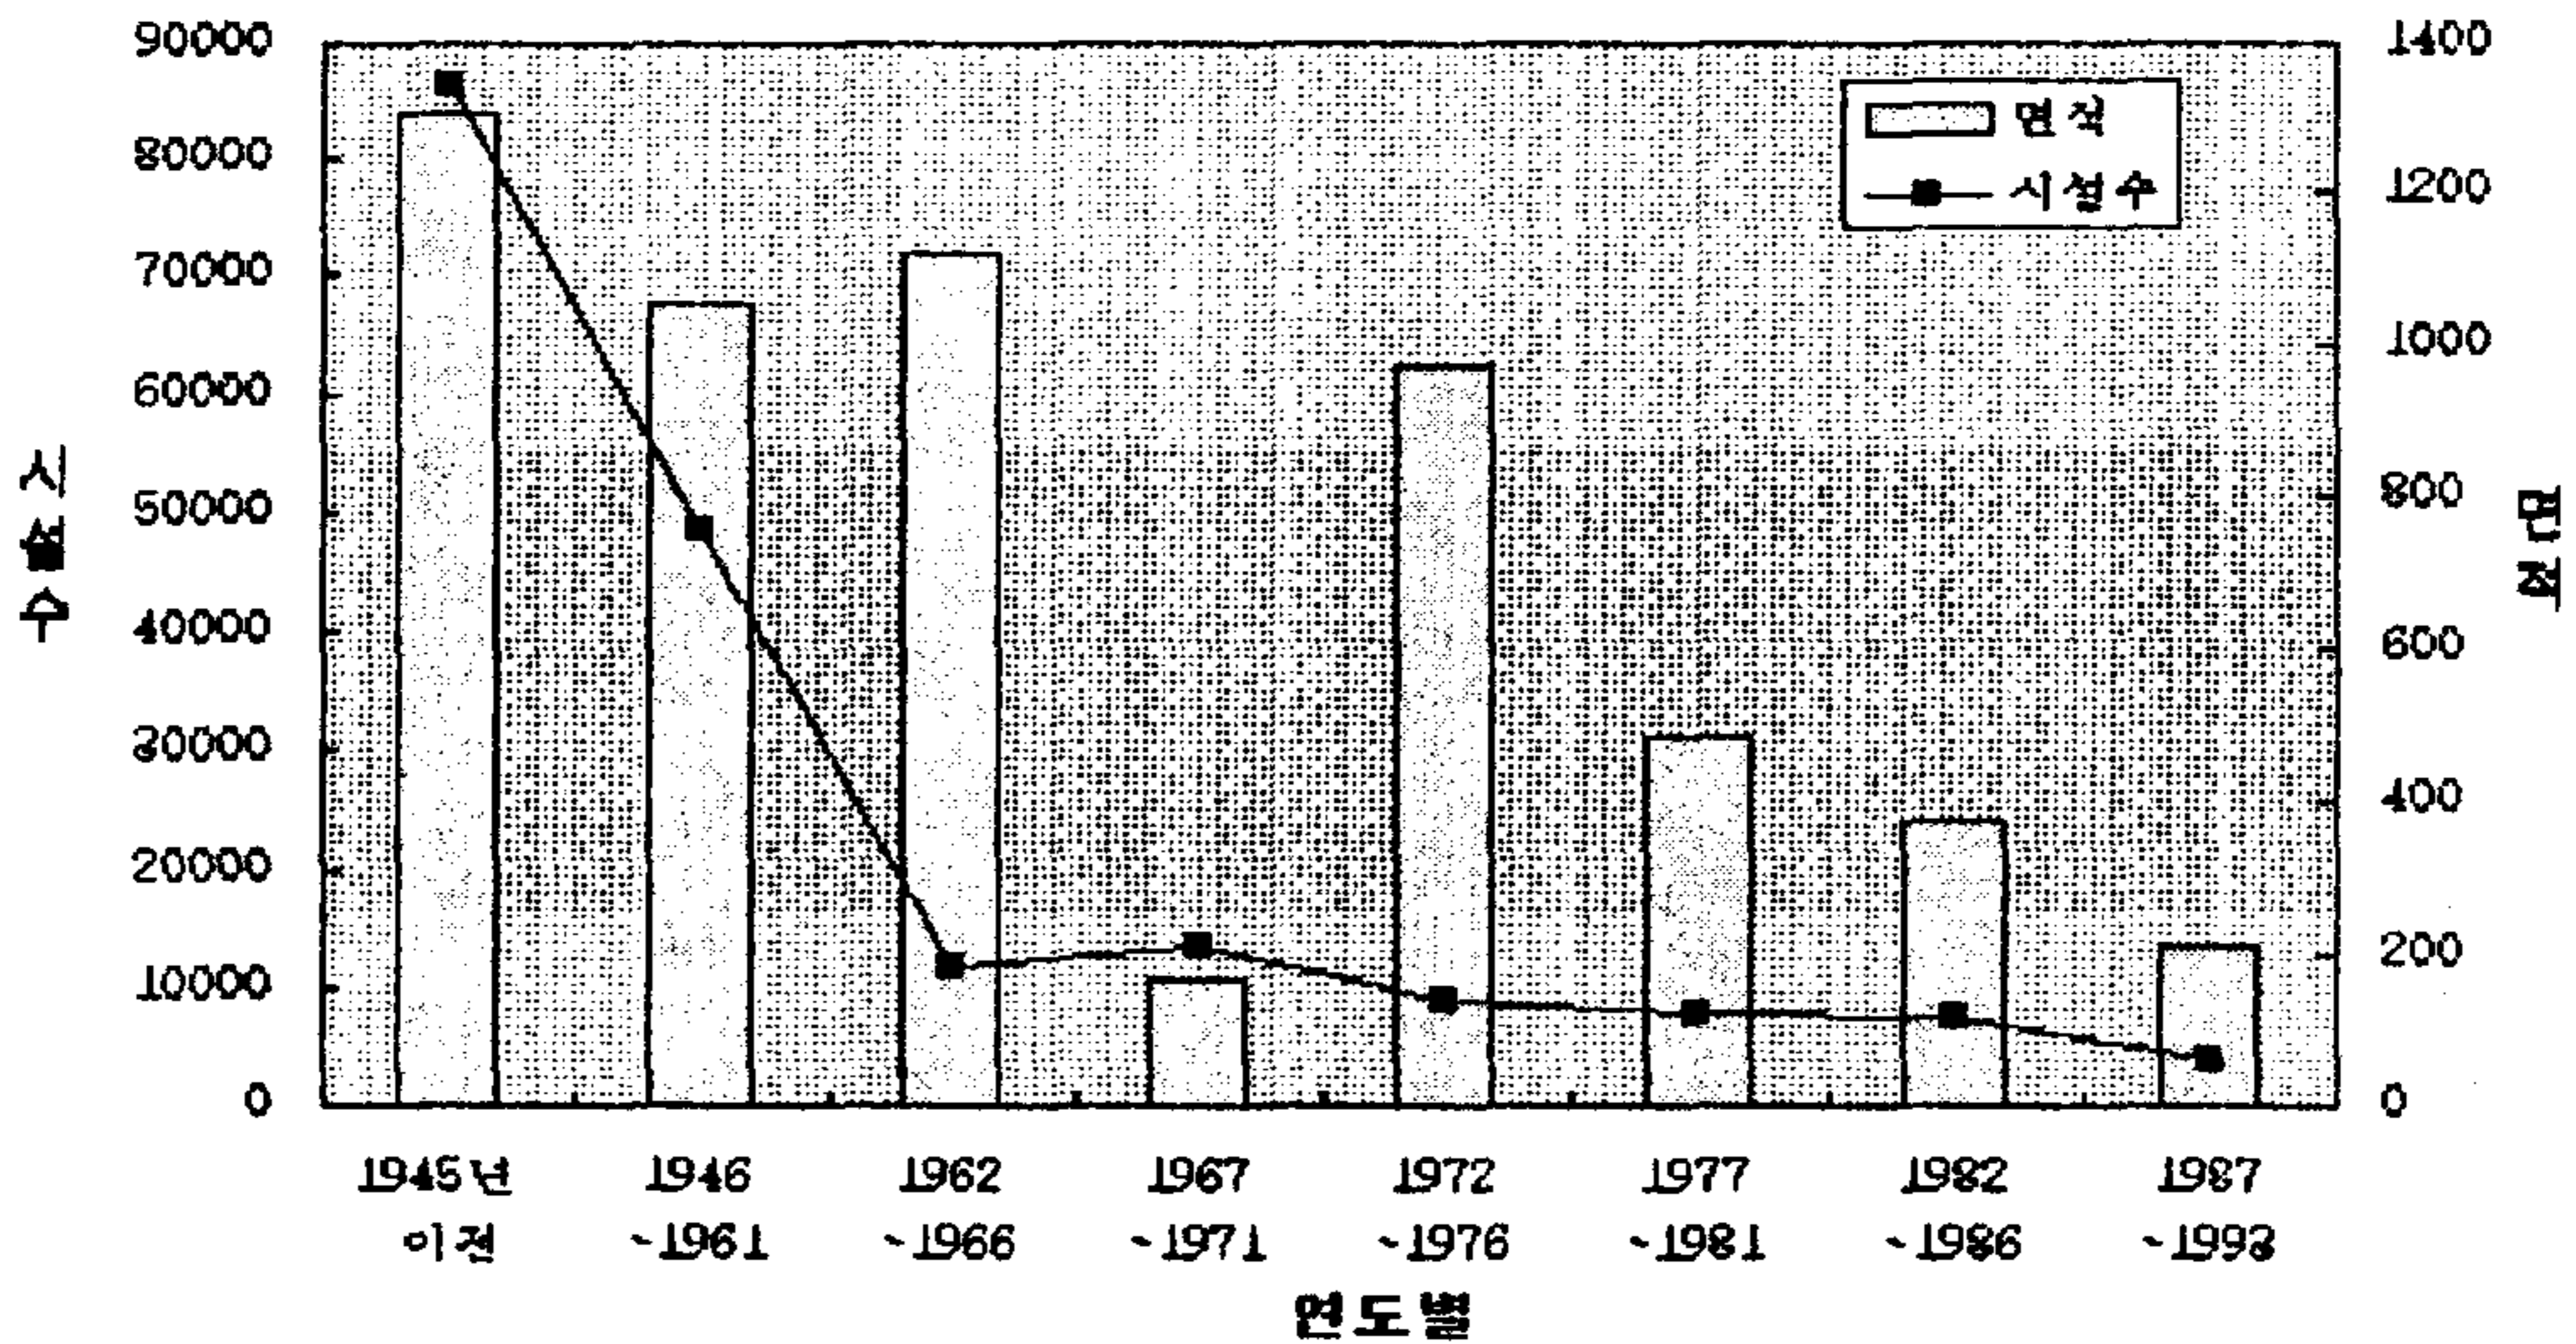
<표 2-3>은 현재 각 시·군 및 농조에서 관할하고 있는 저수지의 축조년도별 분포를 보여주고 있으며, 이를 그림으로 나타내면 (그림 2-1), (그림 2-2)와 같다.

(그림 2-1) 보유 저수지 설치현황 (농조집계)

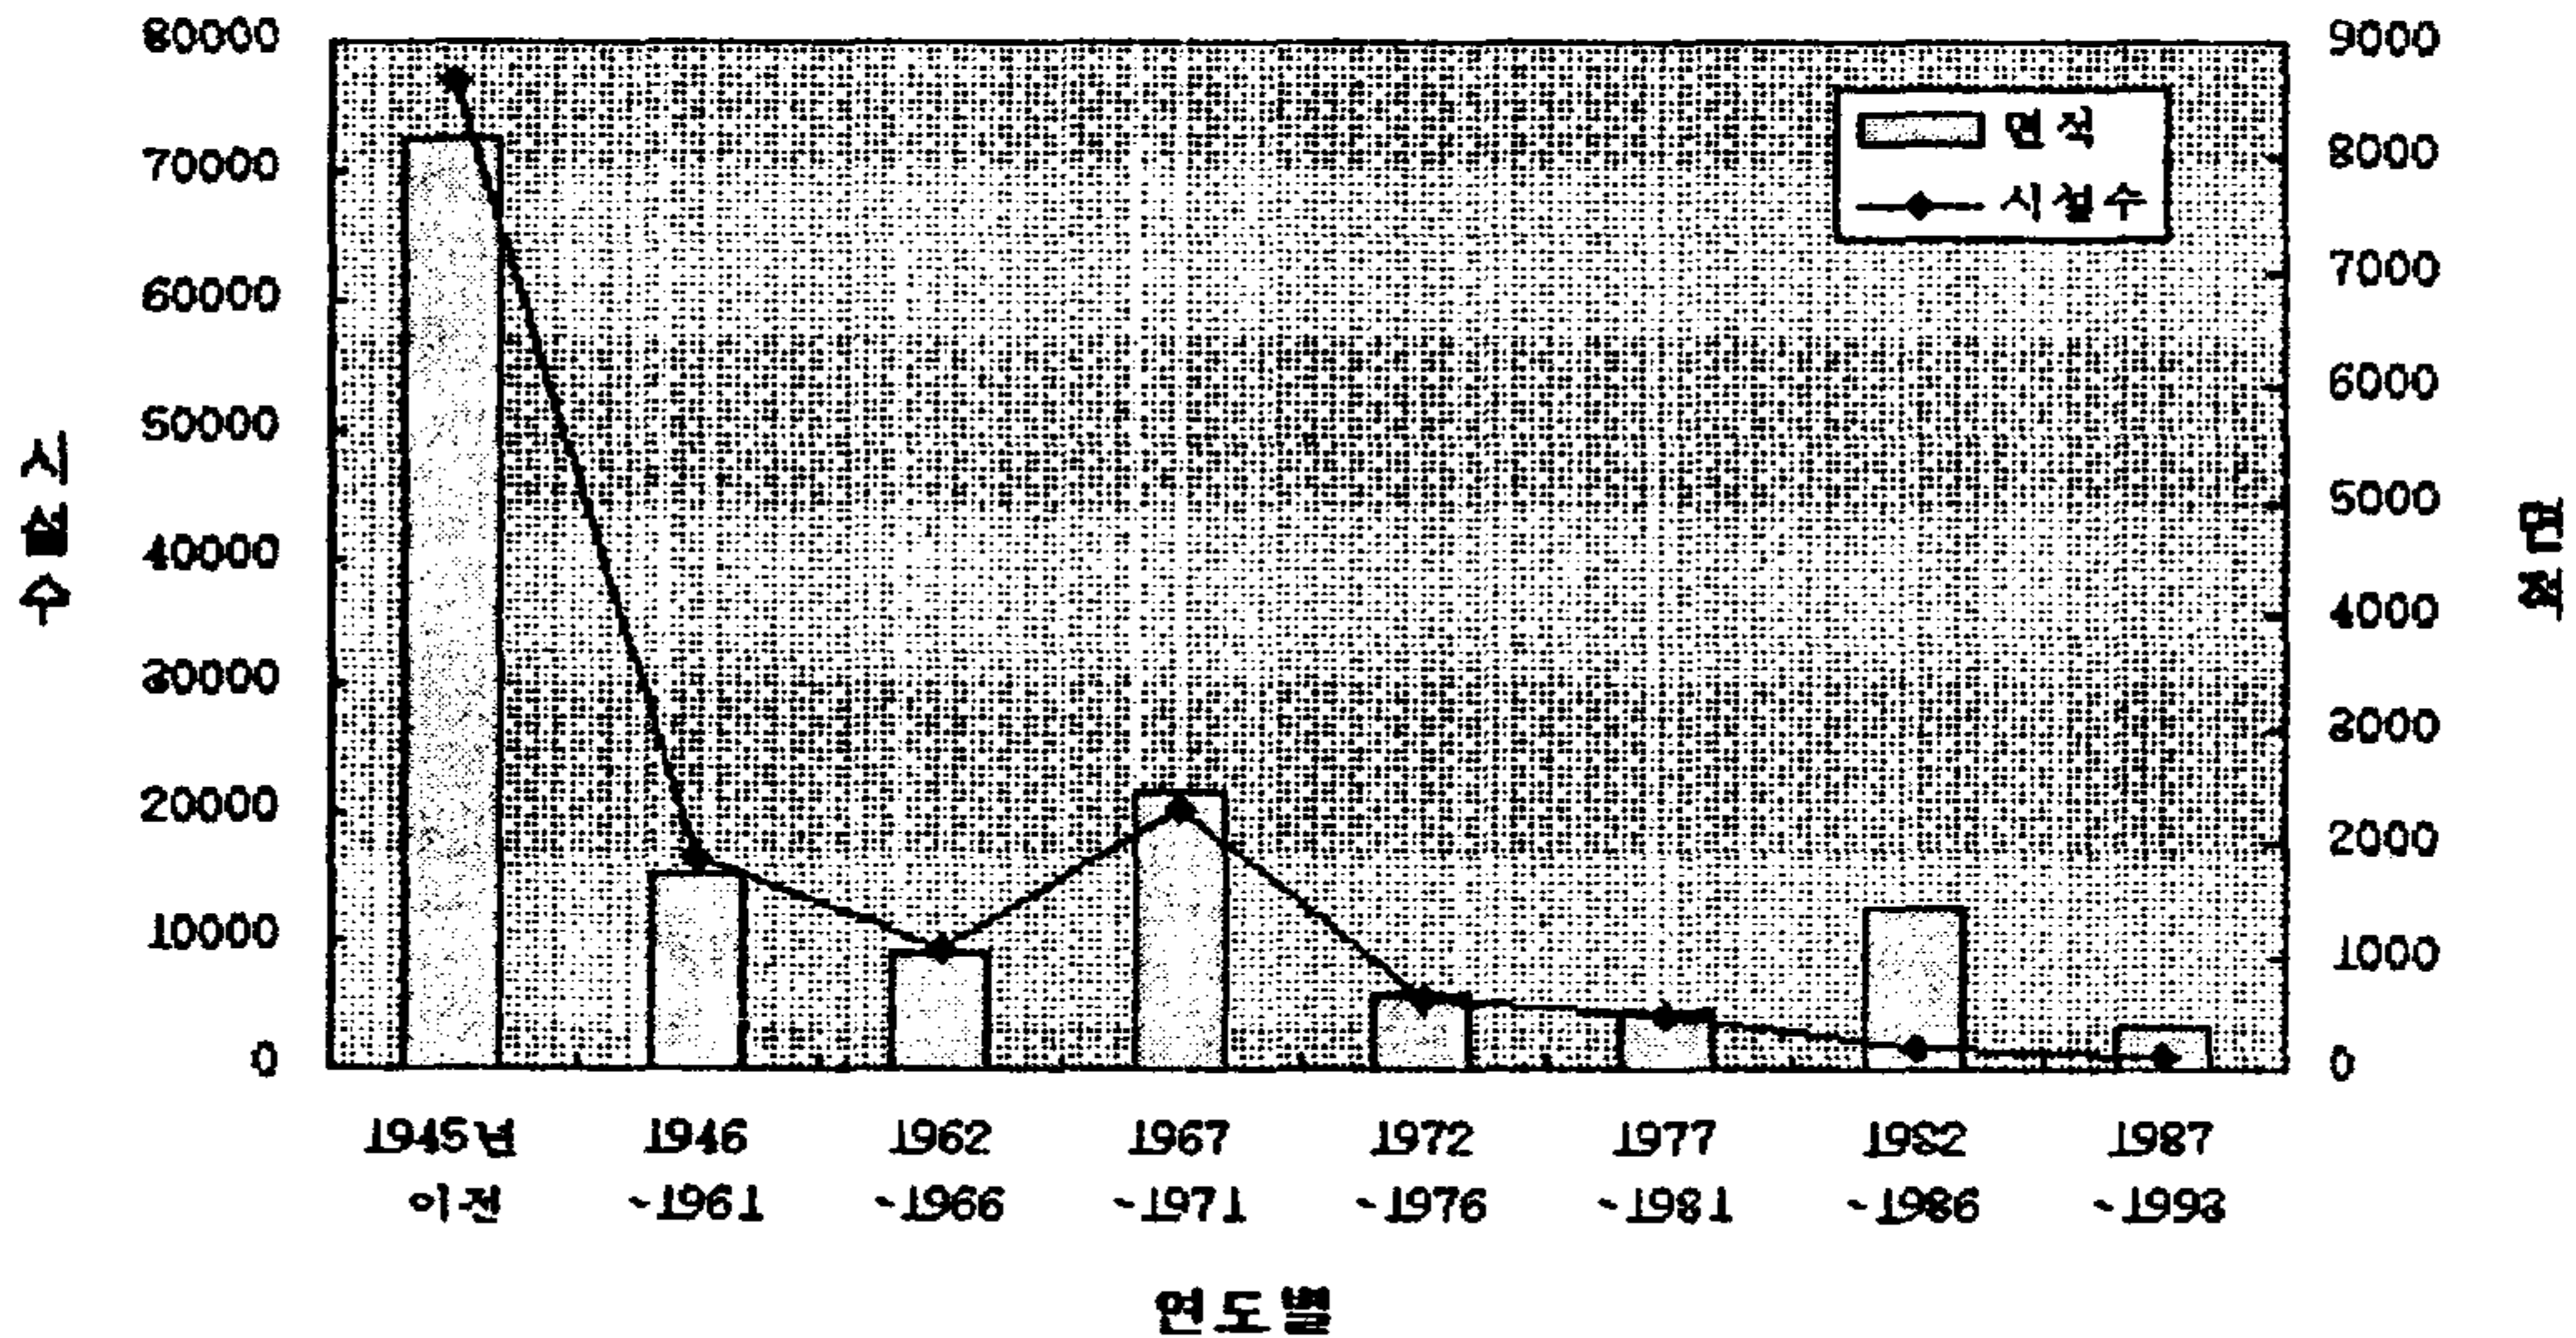
(그림 2-2) 보유 저수지 설치현황 (시·군집계)

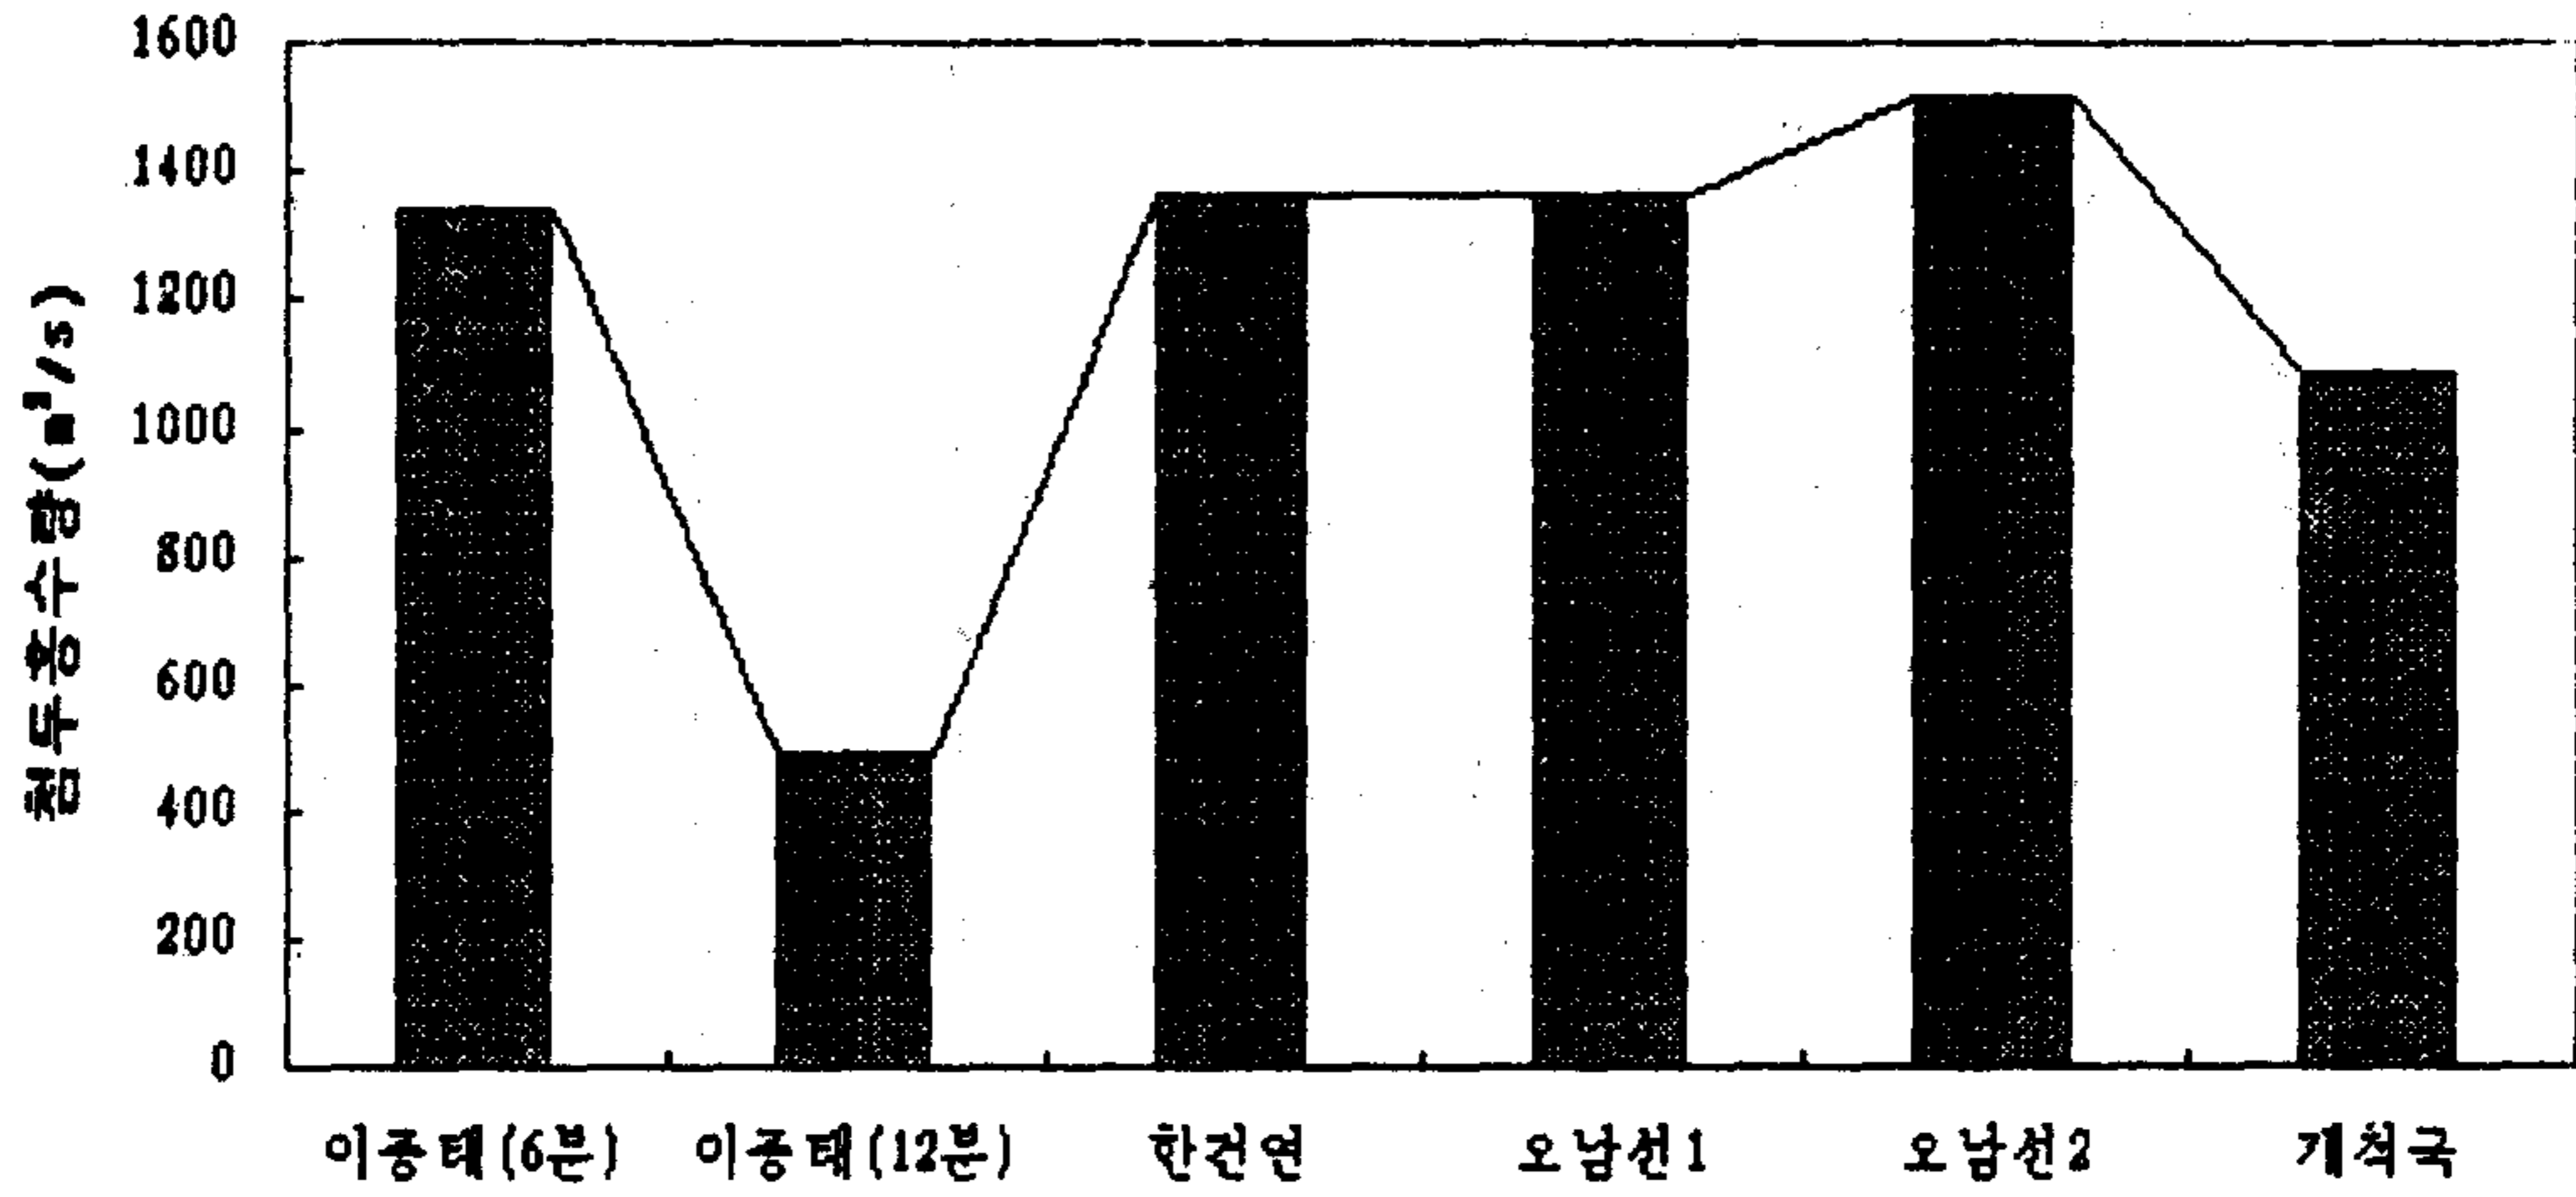
(그림 5-1) 첨두홍수량 비교 (효기리 댐)

미국 개척국의 경험식 적용결과 효기리의 경우는 상대오차가 20~28% 정도로 비교적 근접하는 값을 얻을 수 있으나 Teton댐의 경우 상대오차가 약 70% 정도로 큰 오차를 보인다. 그러나 다른 여러 자료들로 부터는 이미 큰 오차를 발견할 수 있으며 정확한 값을 산출하기에는 어려움이 있다(<표 5-1>, <표 5-2>, (그림 5-1), (그림 5-2) 참조).

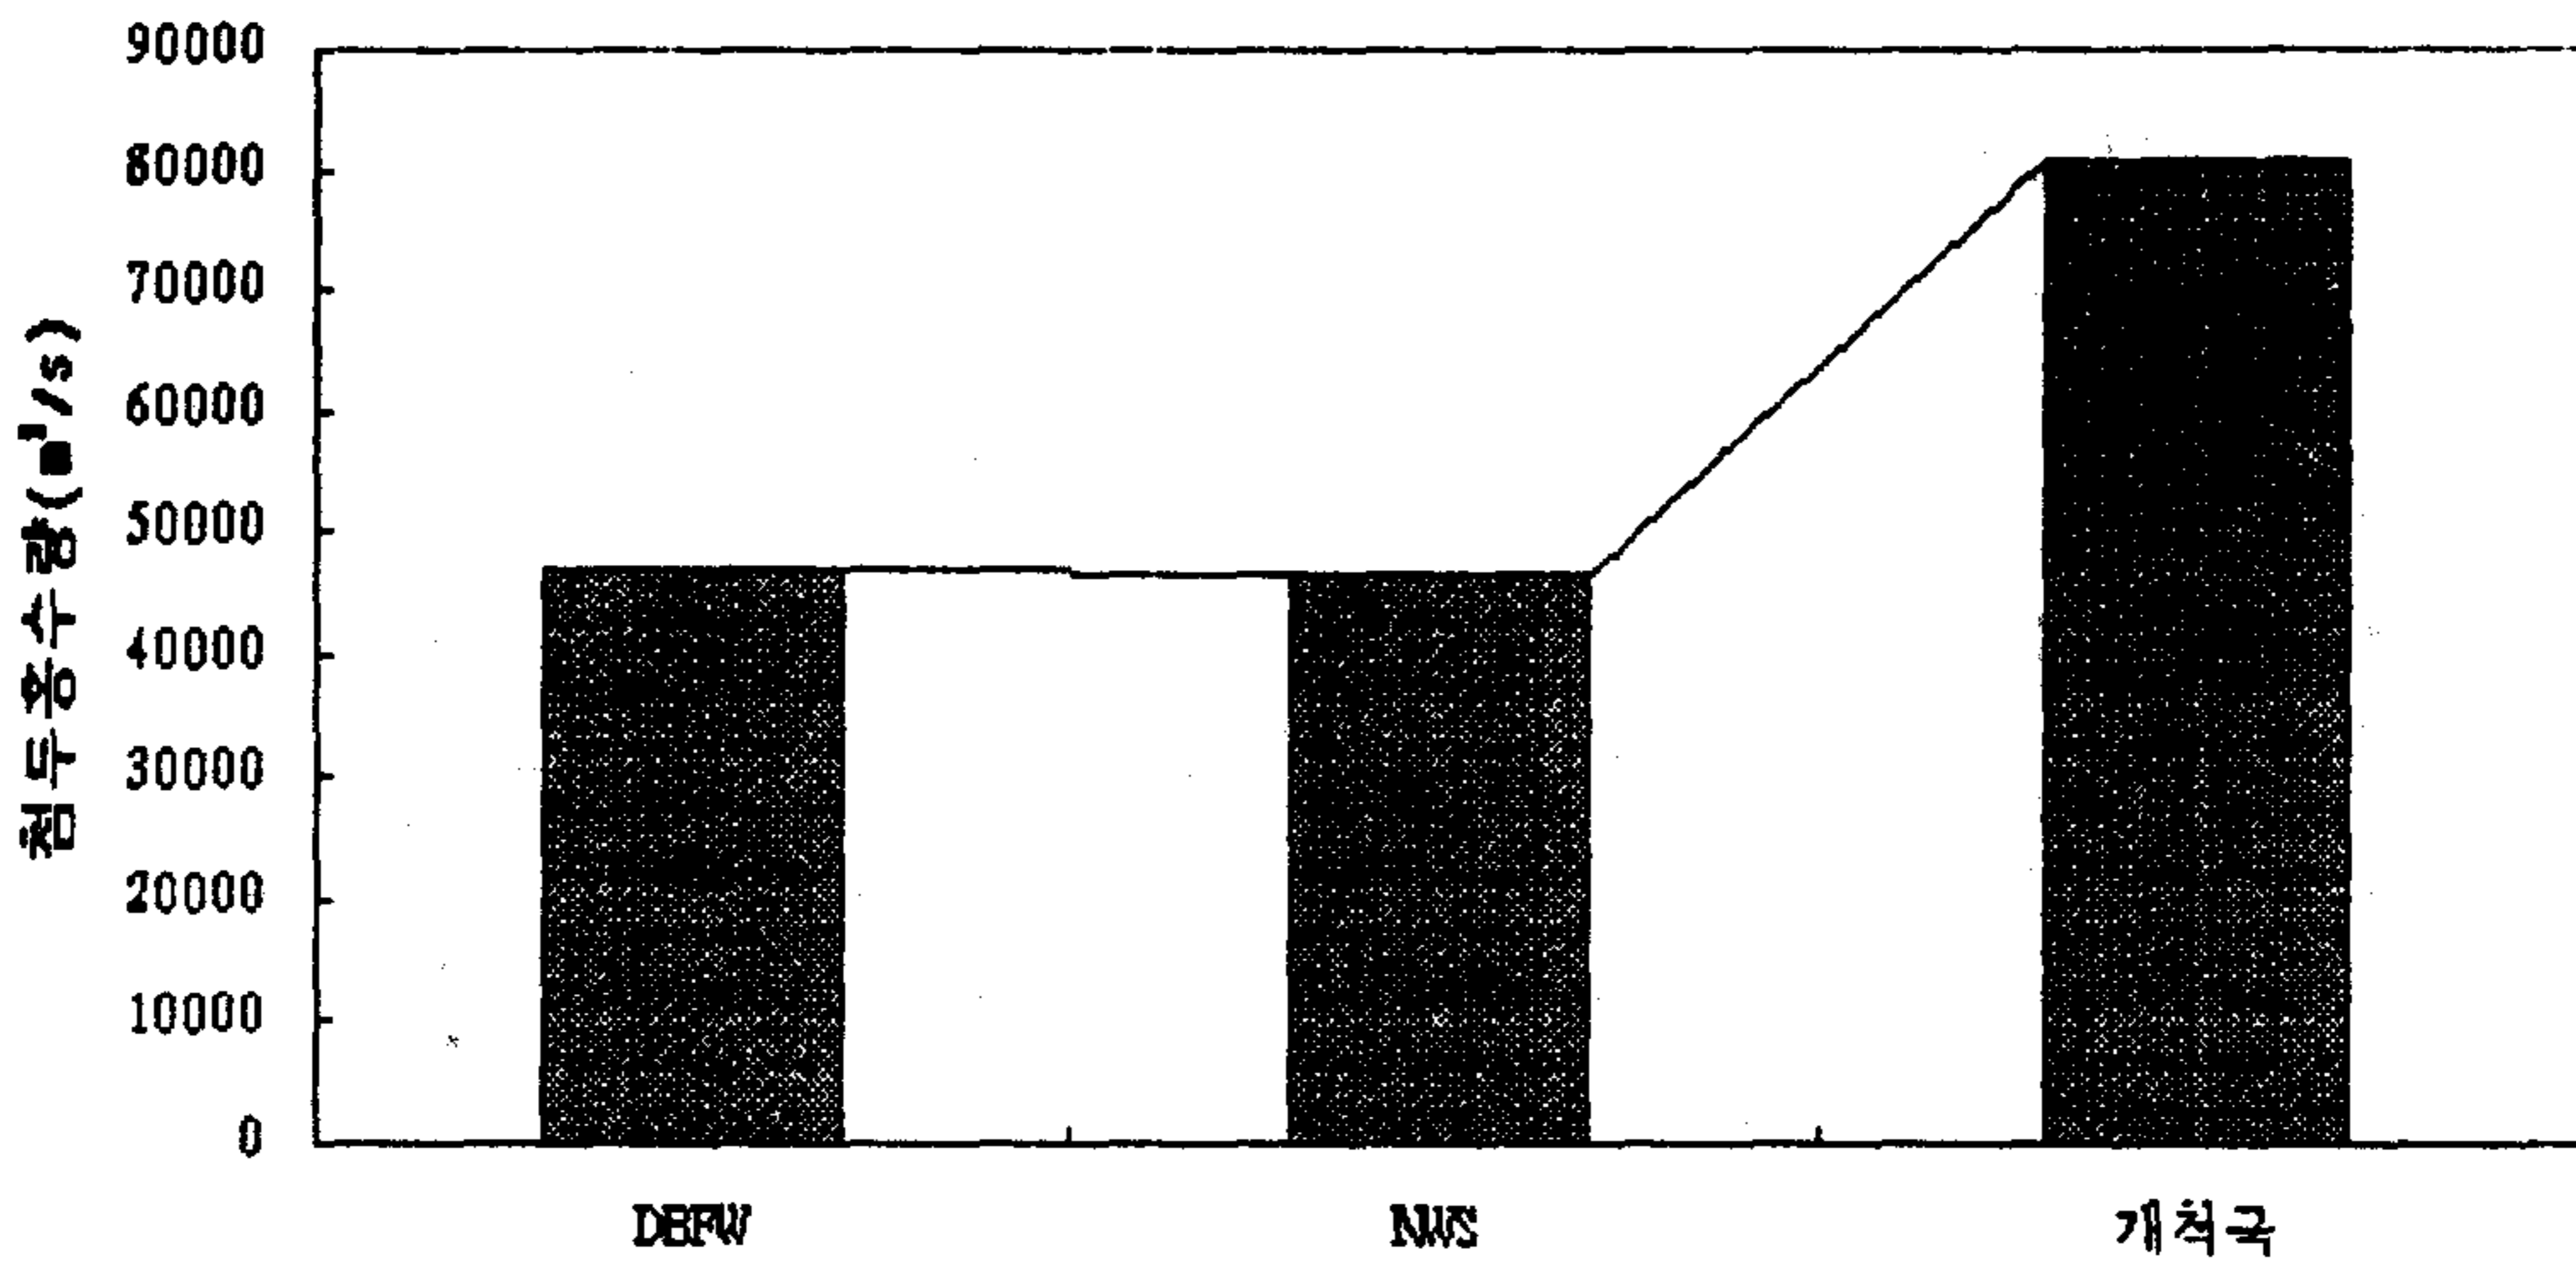
(그림 5-2) 첨두홍수량 비교 (Teton 댐)

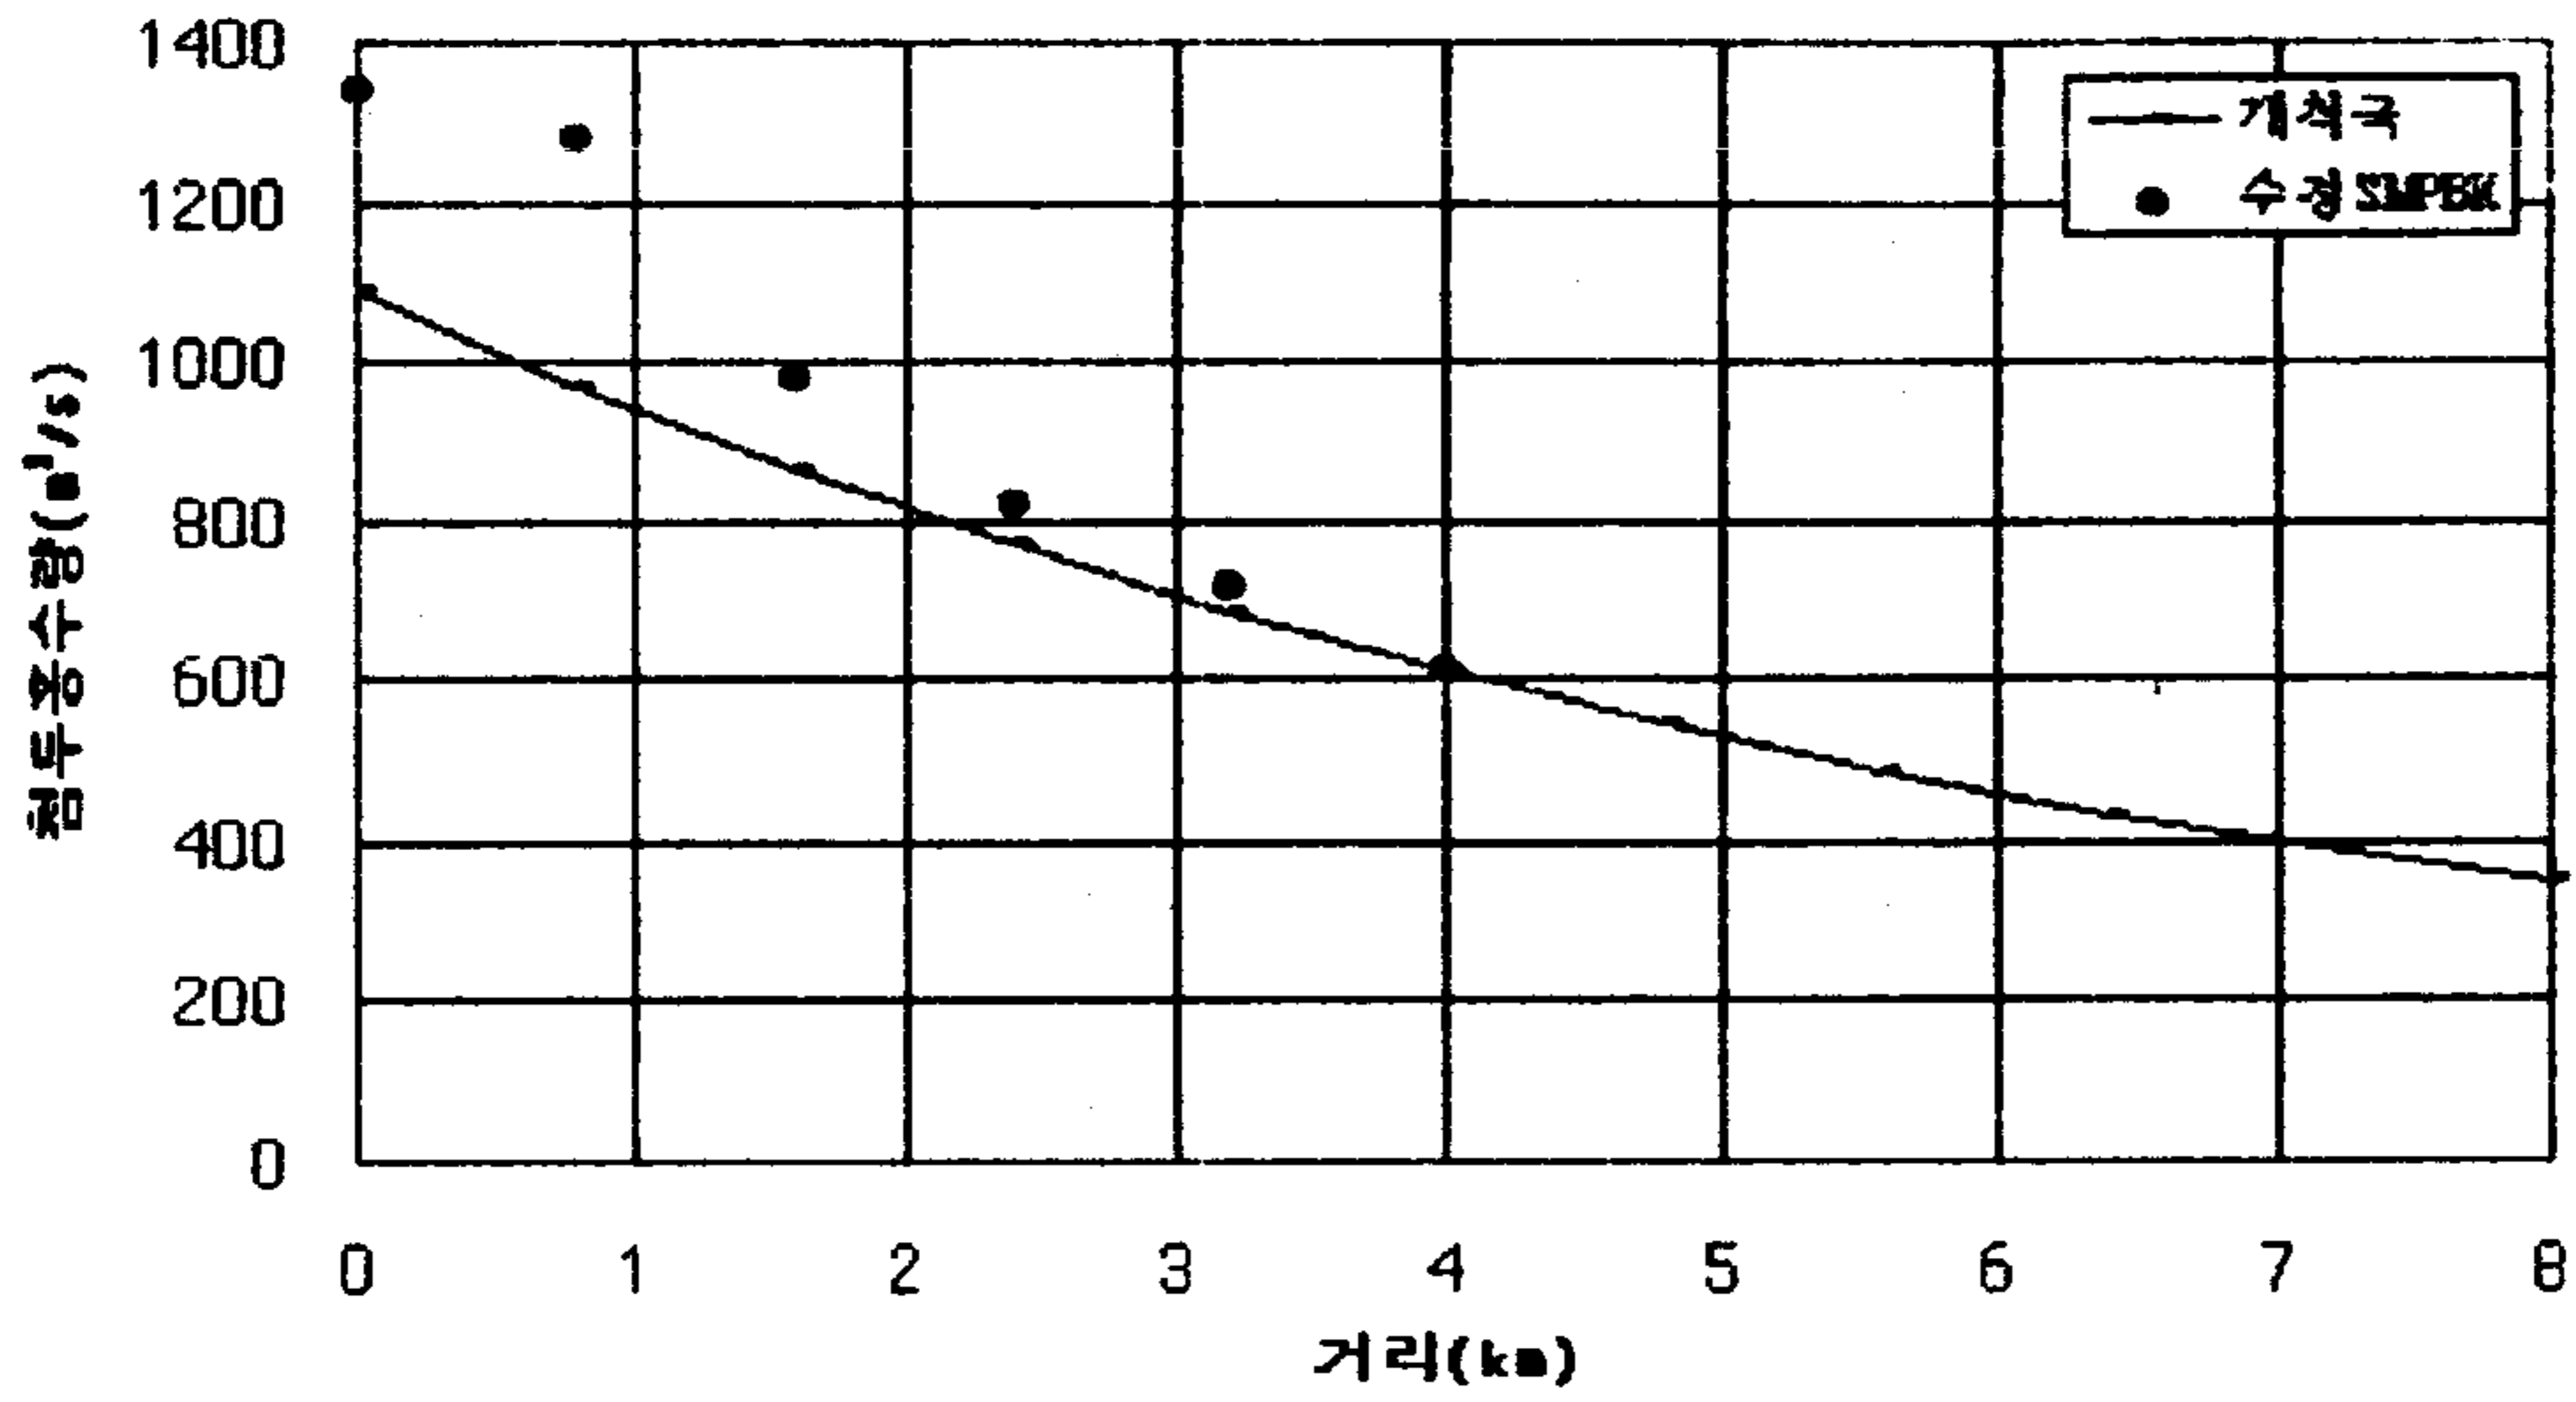
(그림 5-3) 하도 홍수파 전달 경험식의 검증(효기리 댐)

미 경험식의 타당성을 검증하기 위해 효기리와 Teton댐에 적용시켜 여러 연구자들이 제시한 결과와 기존의 수치 모델인 SMPBK를 이(1992) 등이 수정한 수정 SMPBK의 결과와 비교하였다. (그림5-3), (그림5-4)에서와 같이 비교적 근사한 값을 보이는 것을 알 수 있다.

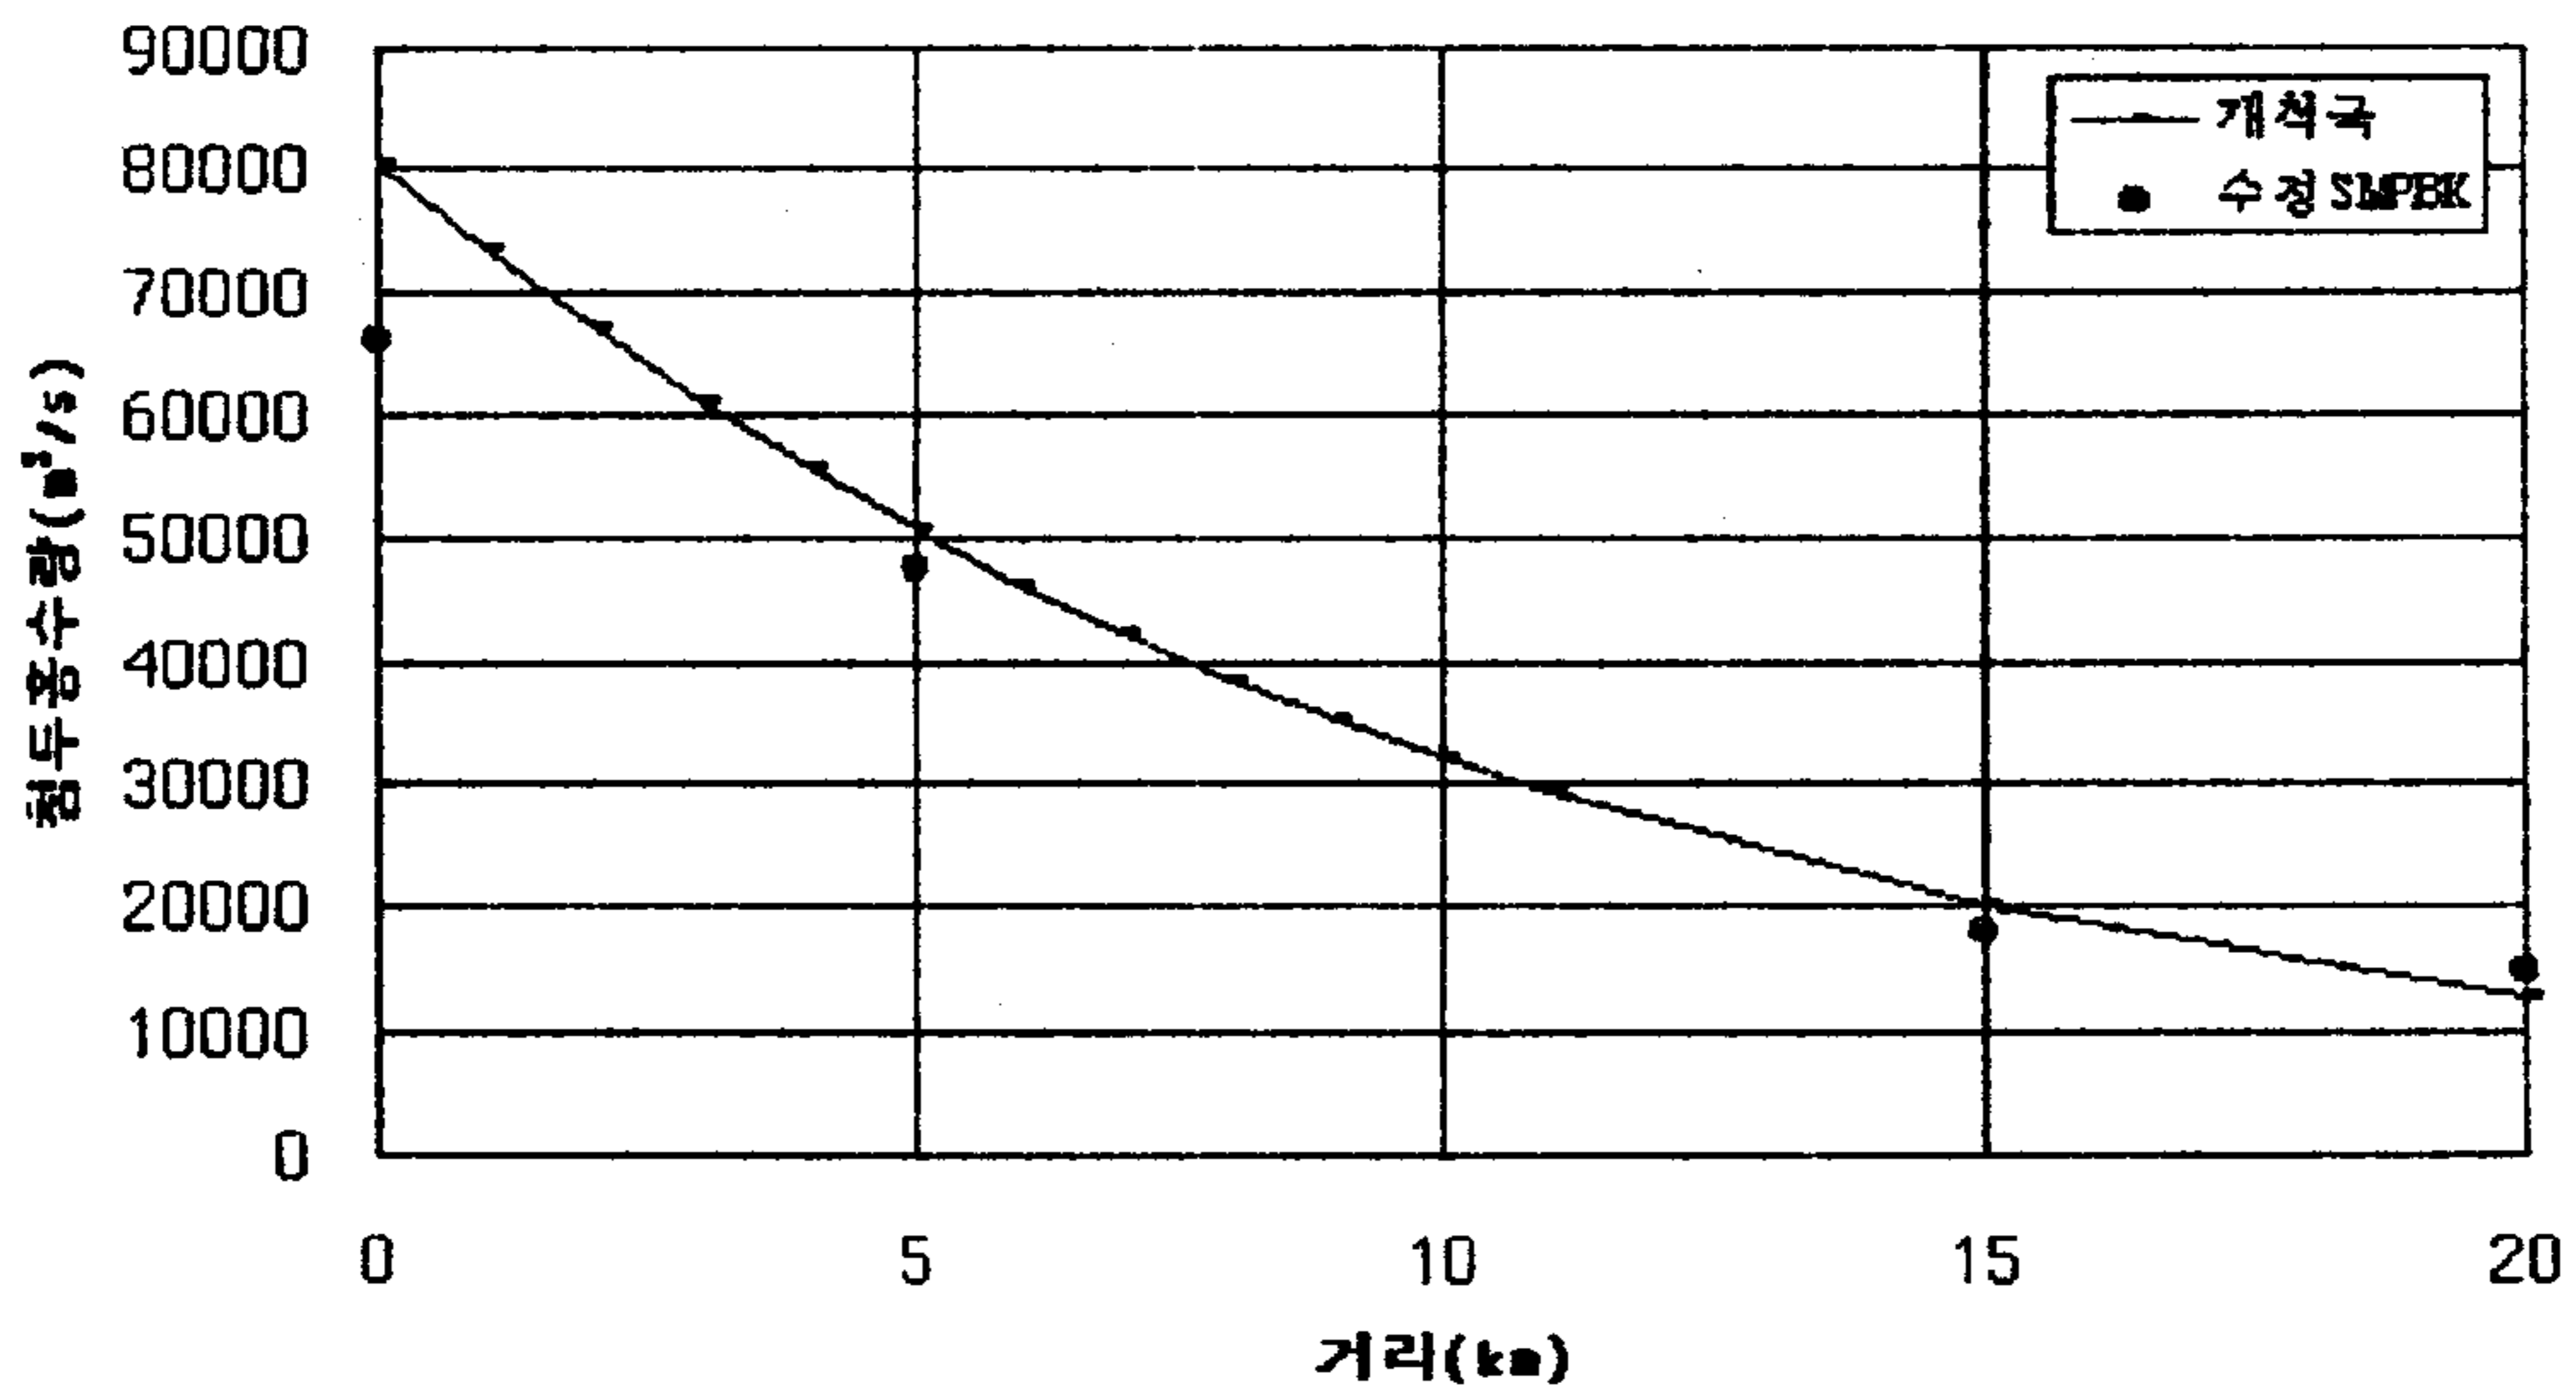
(그림 5-4) 하도 홍수파 전달 경험식의 검증 (Teton 댐)

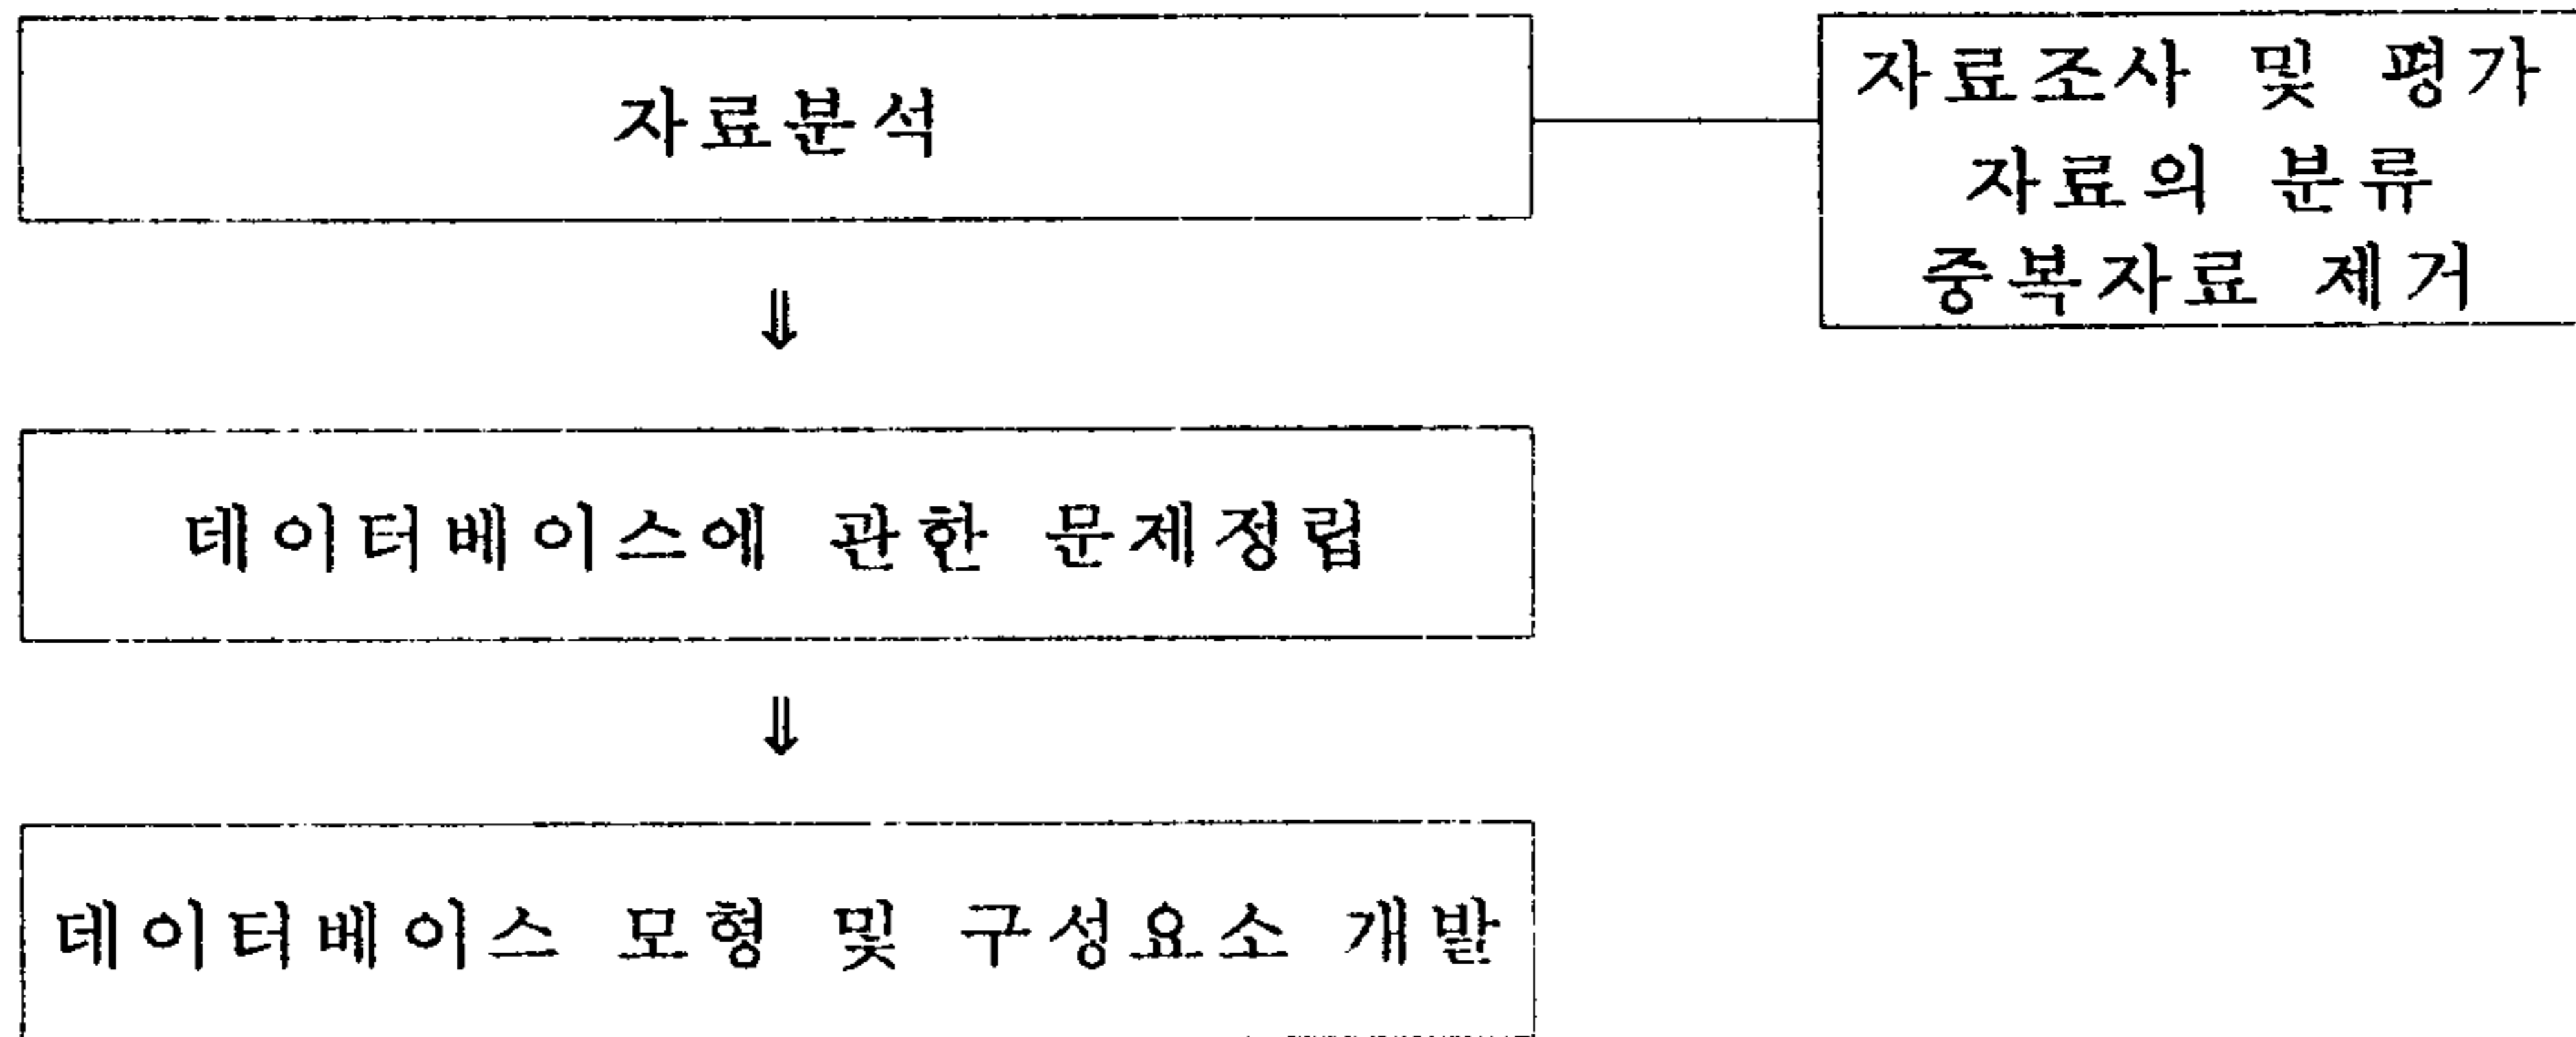
야의 모든 부서에서 이용할 수 있는 데이터베이스 모델 및 주요 요소를 결정하였다. 본 연구에서 수행한 저수지 노후화 평가 시스템의 데이터베이스 개념설계과정은 (그림 7-1)과 같다.

(그림 7-1) 데이터베이스 개념설계과정
