제1차년도  
연차보고서

농업용 저수지의 안전관리와 노후화에 따른  
재개발 대책

Guidelines for Reservoir Safety and Maintenance  
and  
Development of Rehabilitation Methods of Degraded  
Agricultural Reservoirs

서울대학교 농업생명과학대학

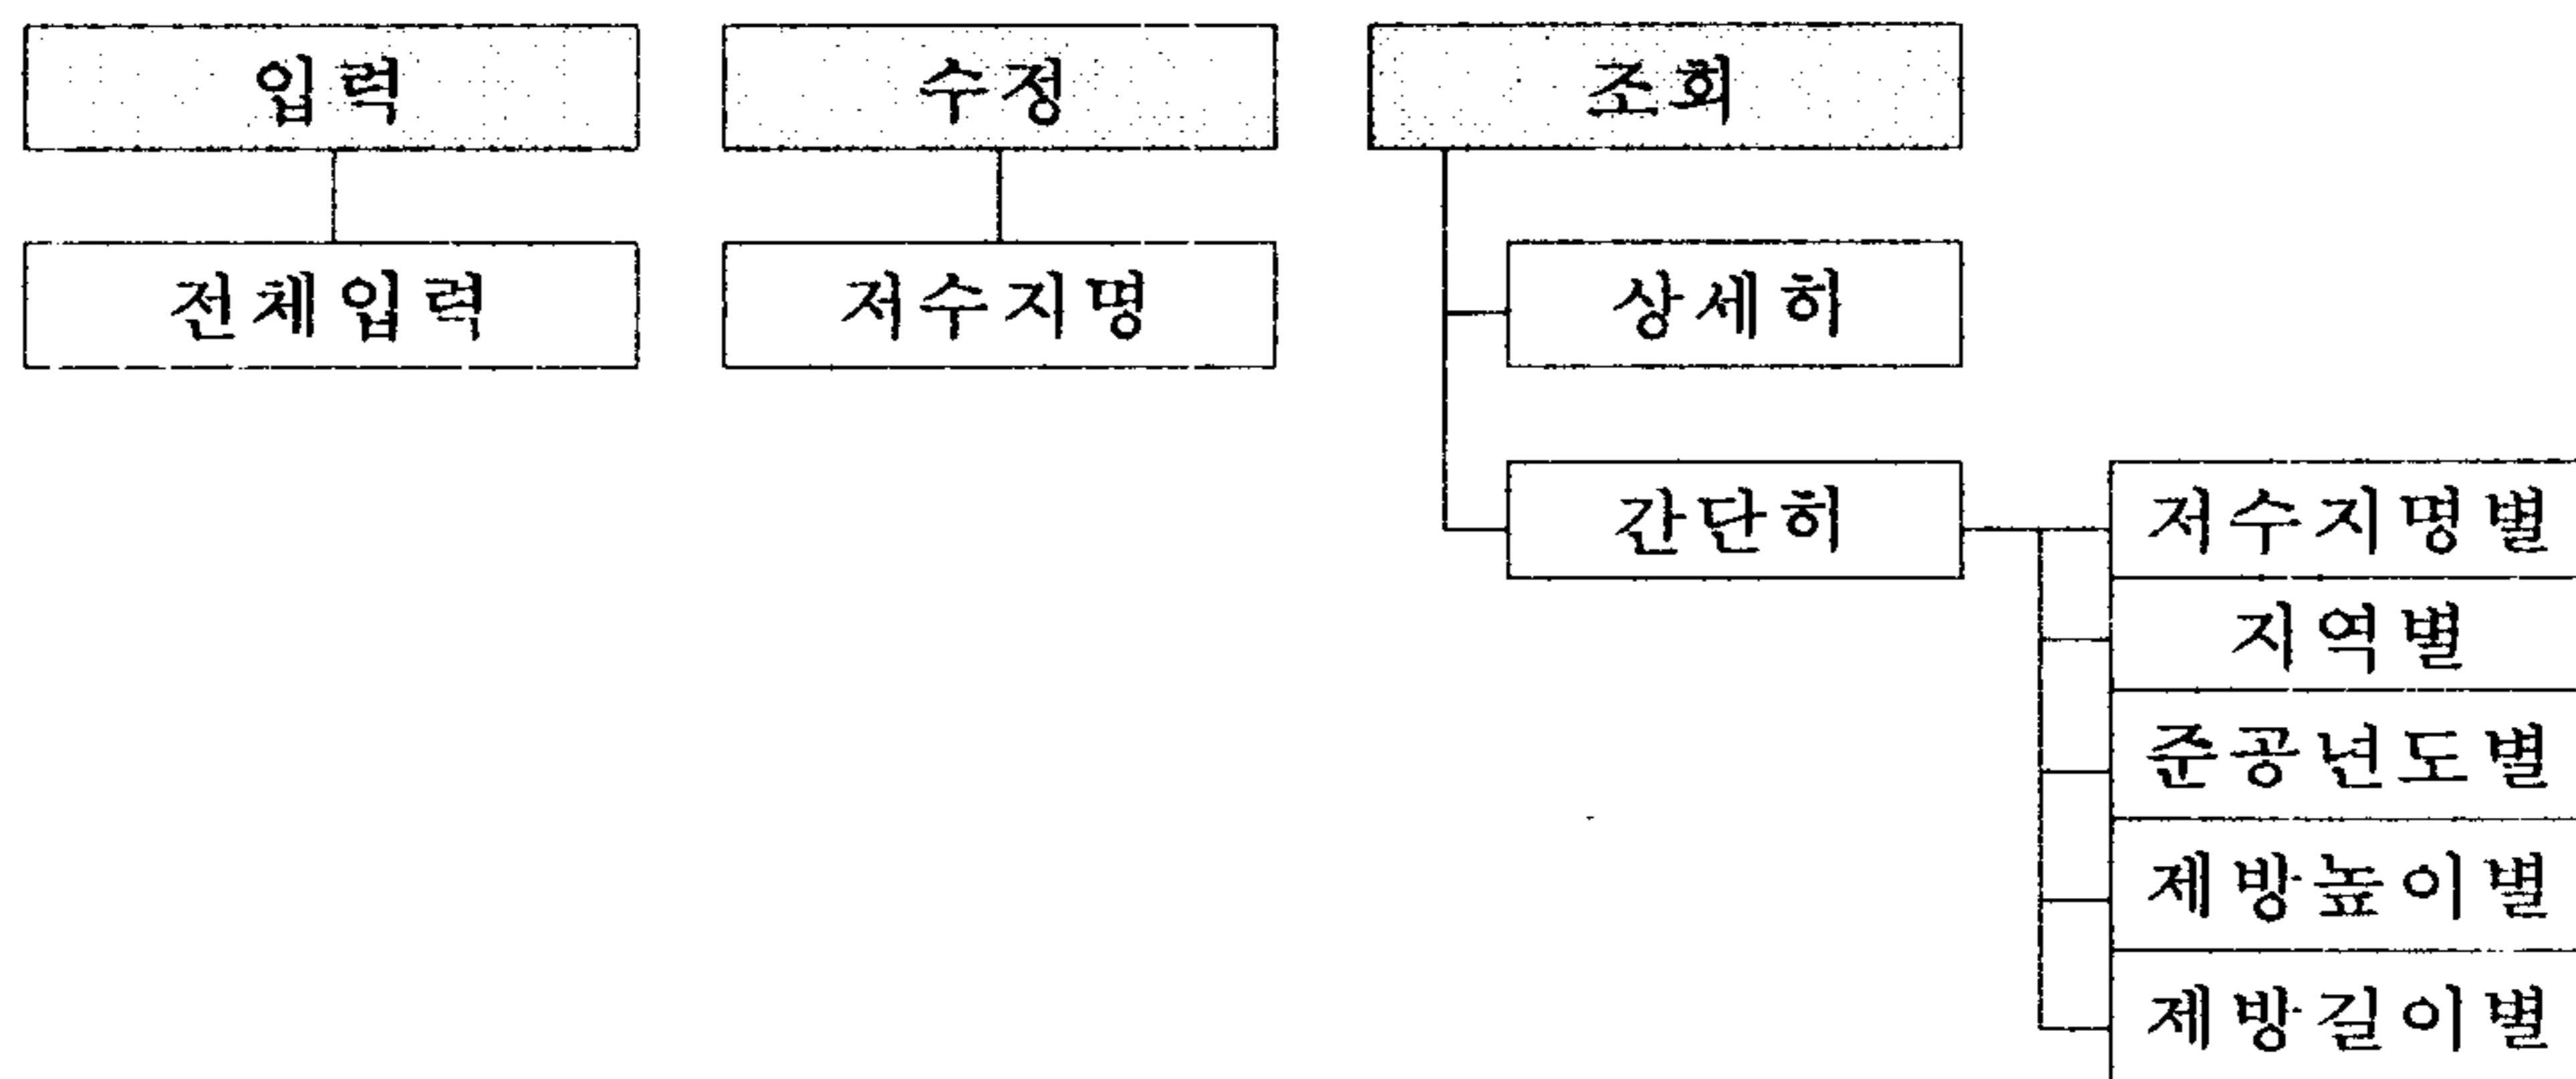
자료처리시스템은 광범위한 자료수집 및 문헌고찰을 통해 정립된 평가 기준을 바탕으로 직접 현장조사된 경기도 지역 31개 저수지(산정저수지는 육안관찰뿐이므로 제외)의 입력자료부분, 수정부분, 조회부분, 인쇄부분에 해당된다. (그림 7-2)에서 알 수 있듯이 입력자료부분은 전체적인 데이터입력으로 필요시 해당 저수지의 주요사진 파일 등을 등록시킬 수 있다. 수정부분은 기 입력된 자료의 수정 및 보완이 필요할 경우 해당 저수지를 불러 자료를 수정할 수 있으며, (그림 7-3)의 조회부분은 저수지명, 지역 및 제방제원별로 각각 해당 저수지의 조사된 부분을 상세히 또는 간단히 조회하는 것이 가능하다. 그리고 인쇄부분은 (그림 7-4)에서와 같이 필요시 저수지 유지관리 지침이나 노후화 평가 기준 등을 인쇄할 수 있으며 해당 항목에 대한 개별 인쇄 또한 가능하다.

(그림7-2) 자료처리 시스템의 주메뉴 및 부메뉴

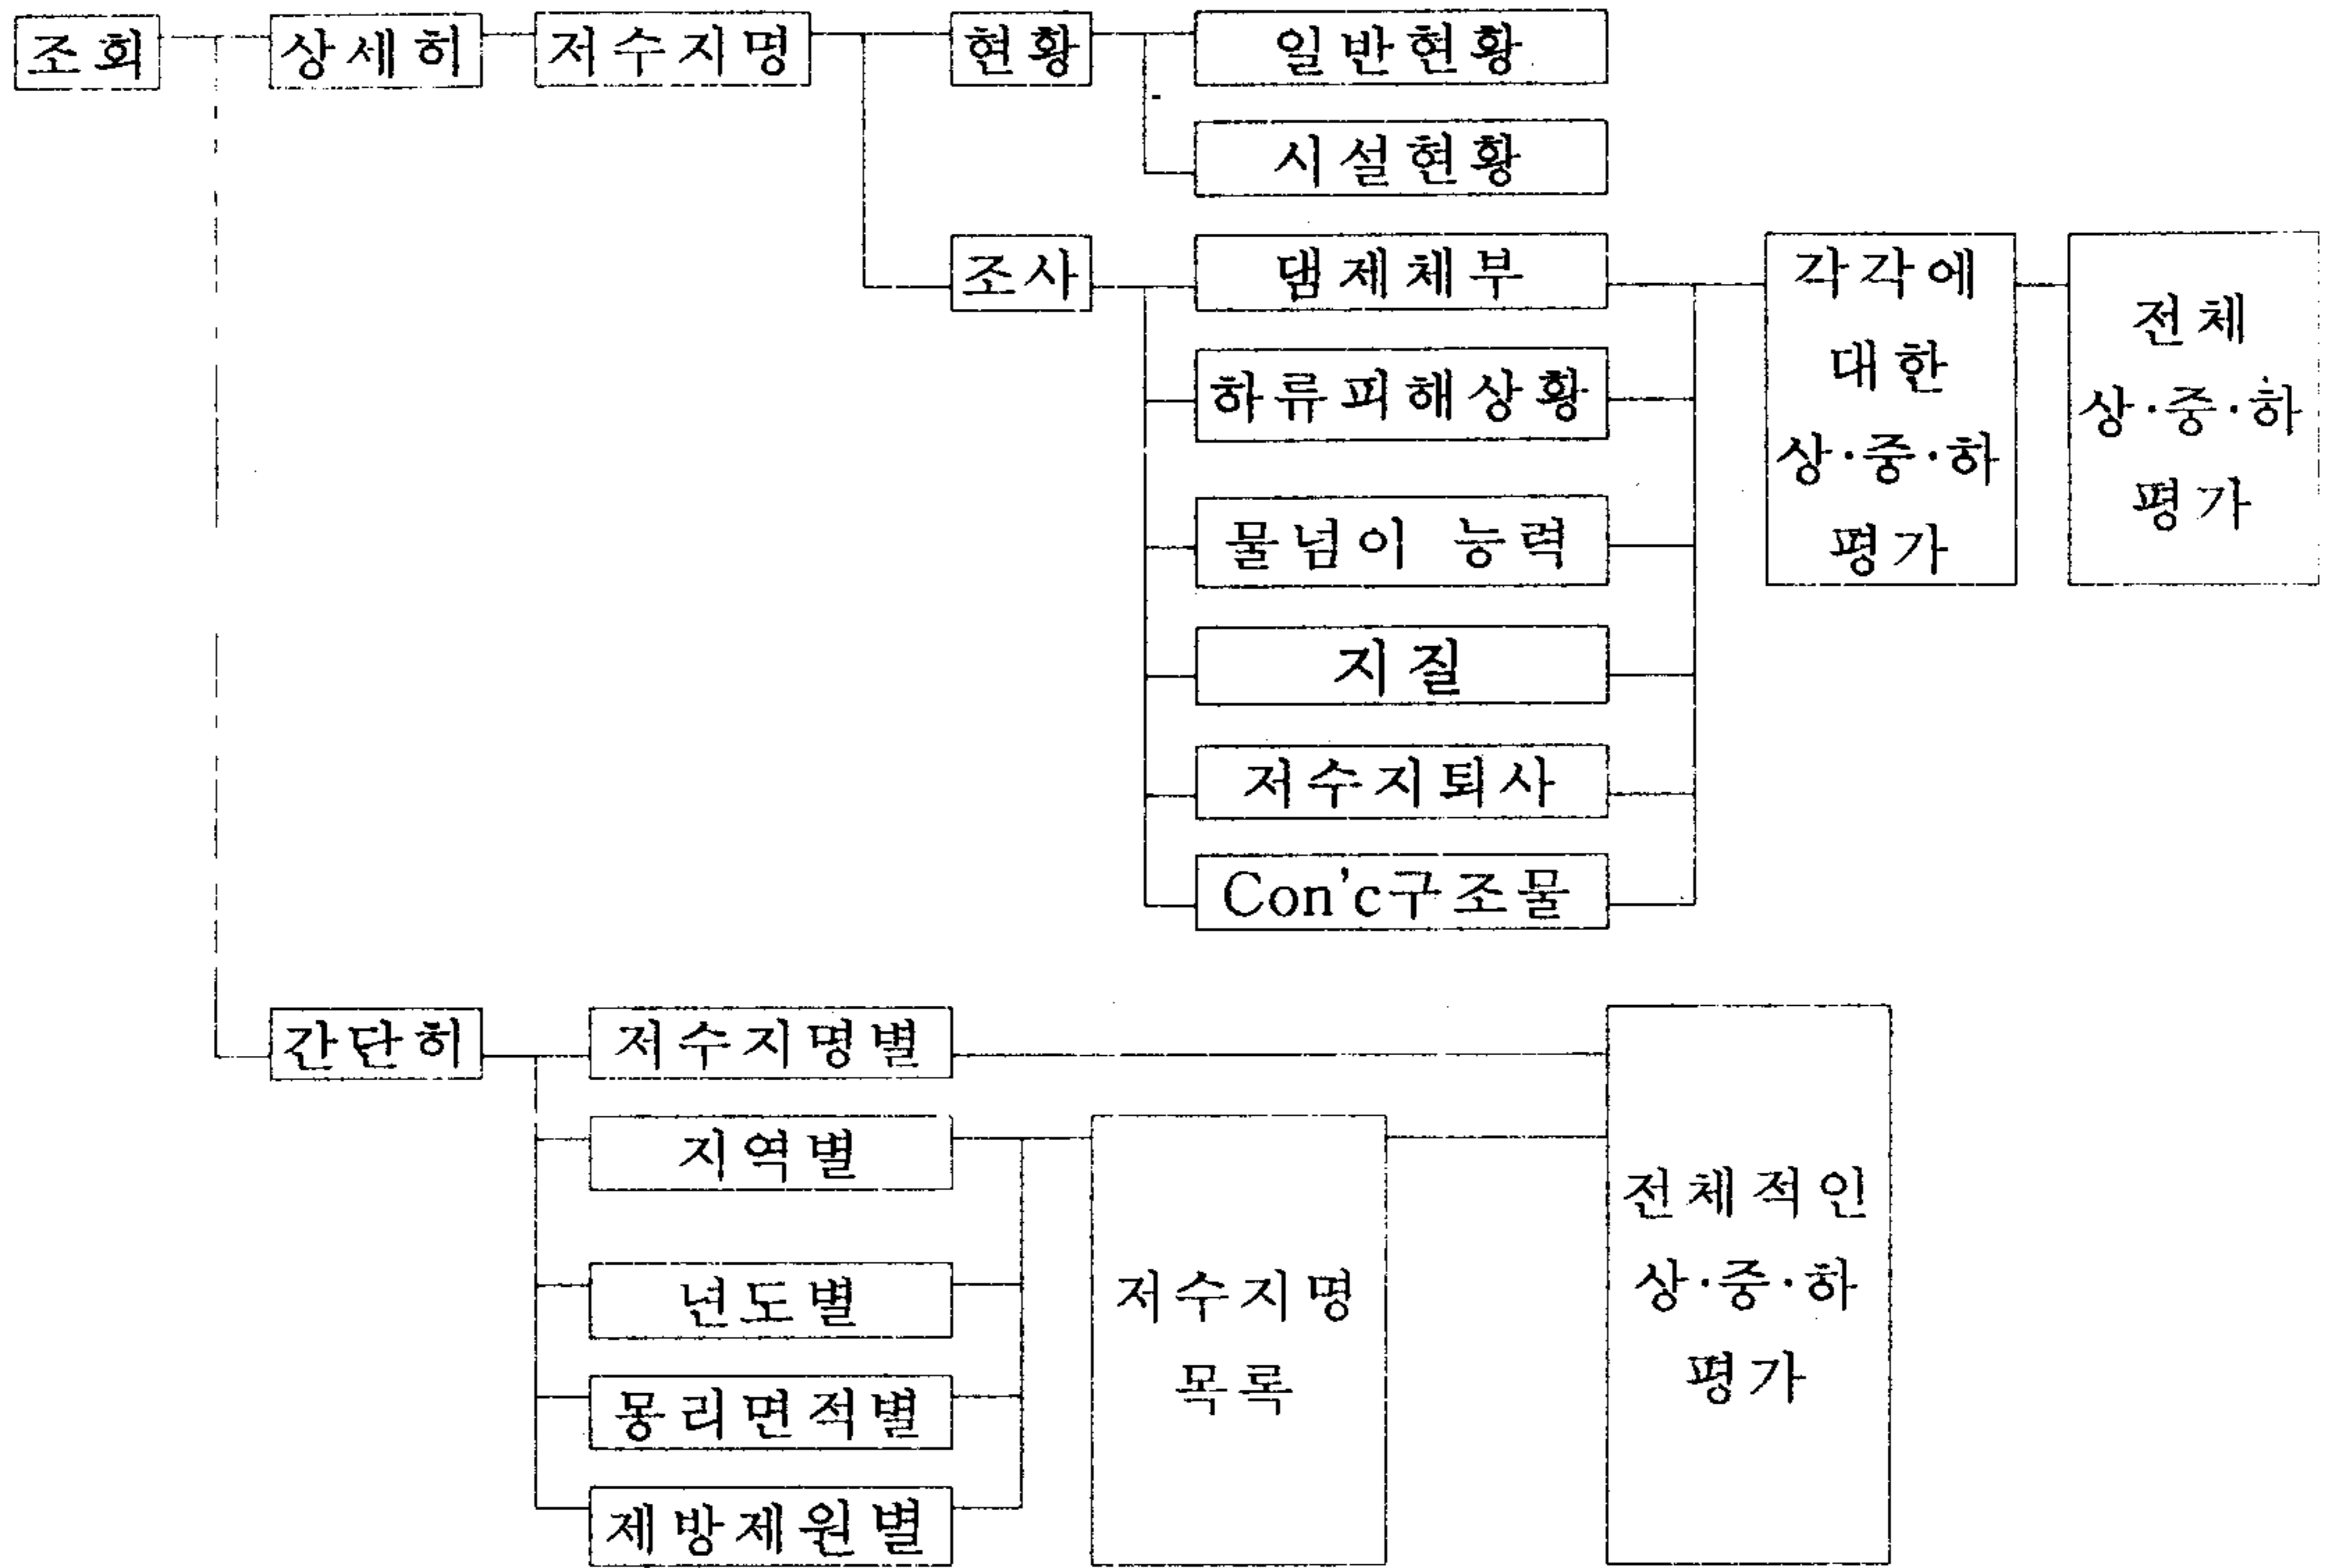
(그림 7-3) 조회 메뉴구성

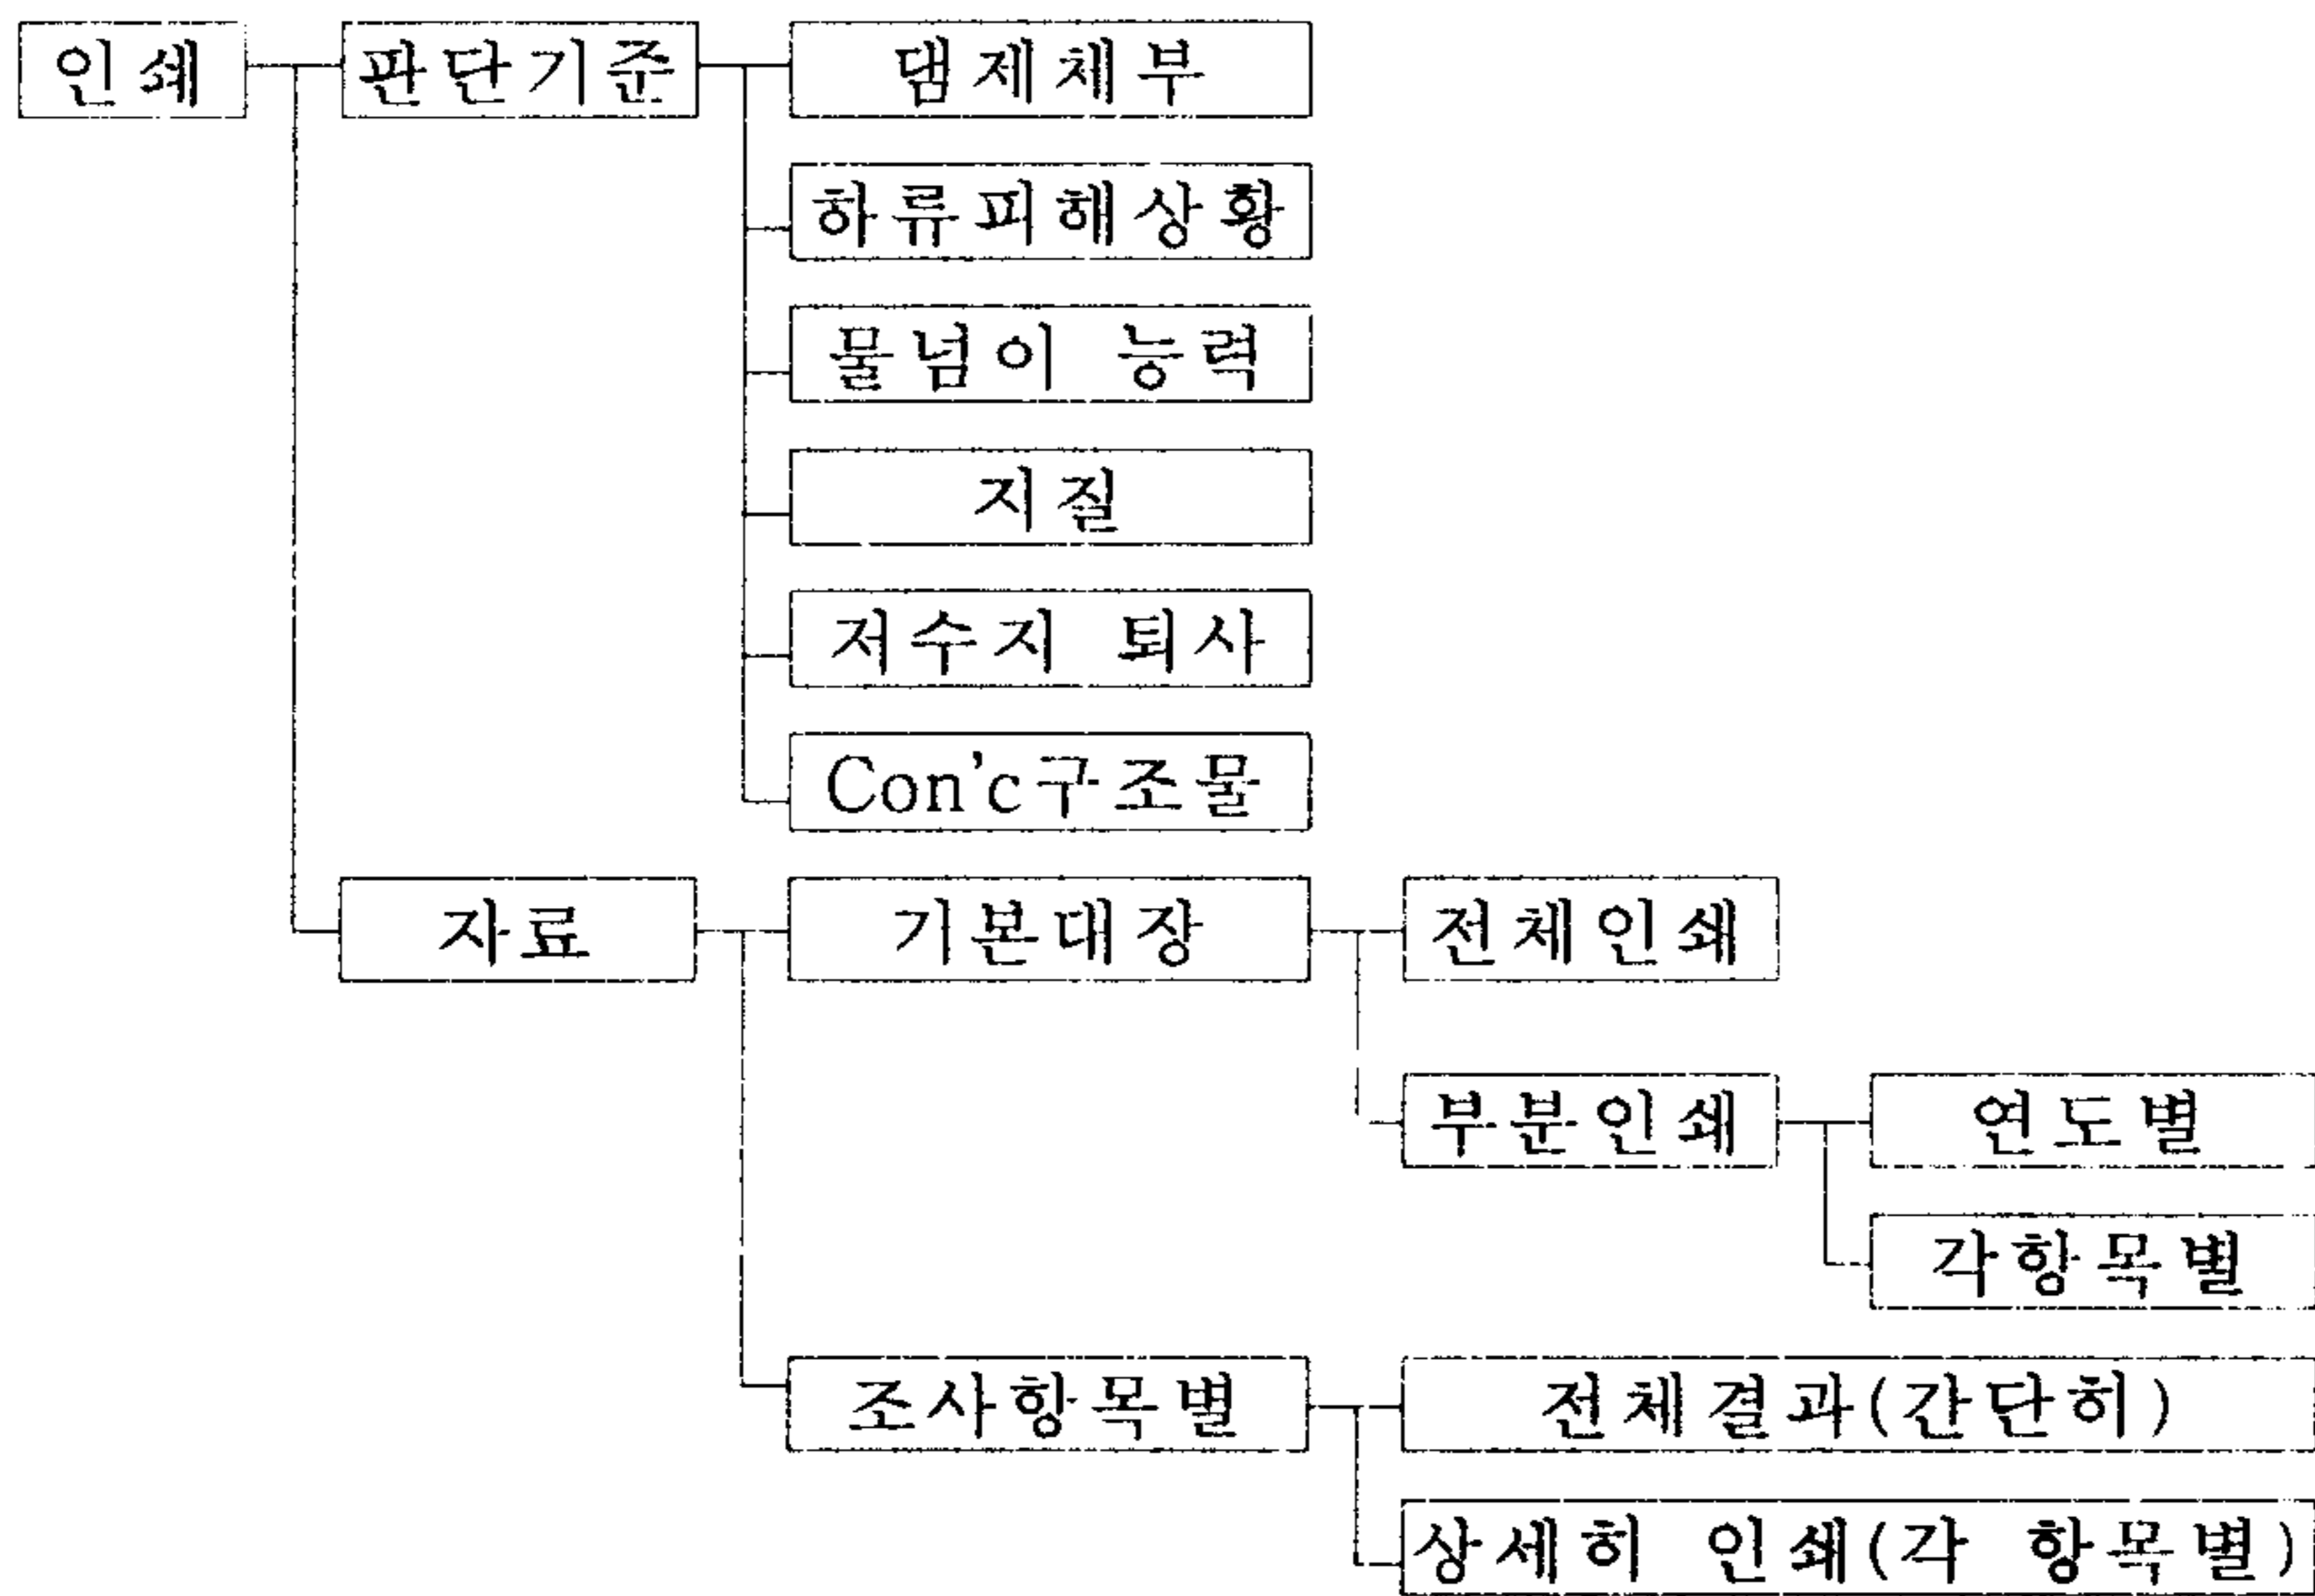
(그림 7-4) 인쇄 메뉴구성

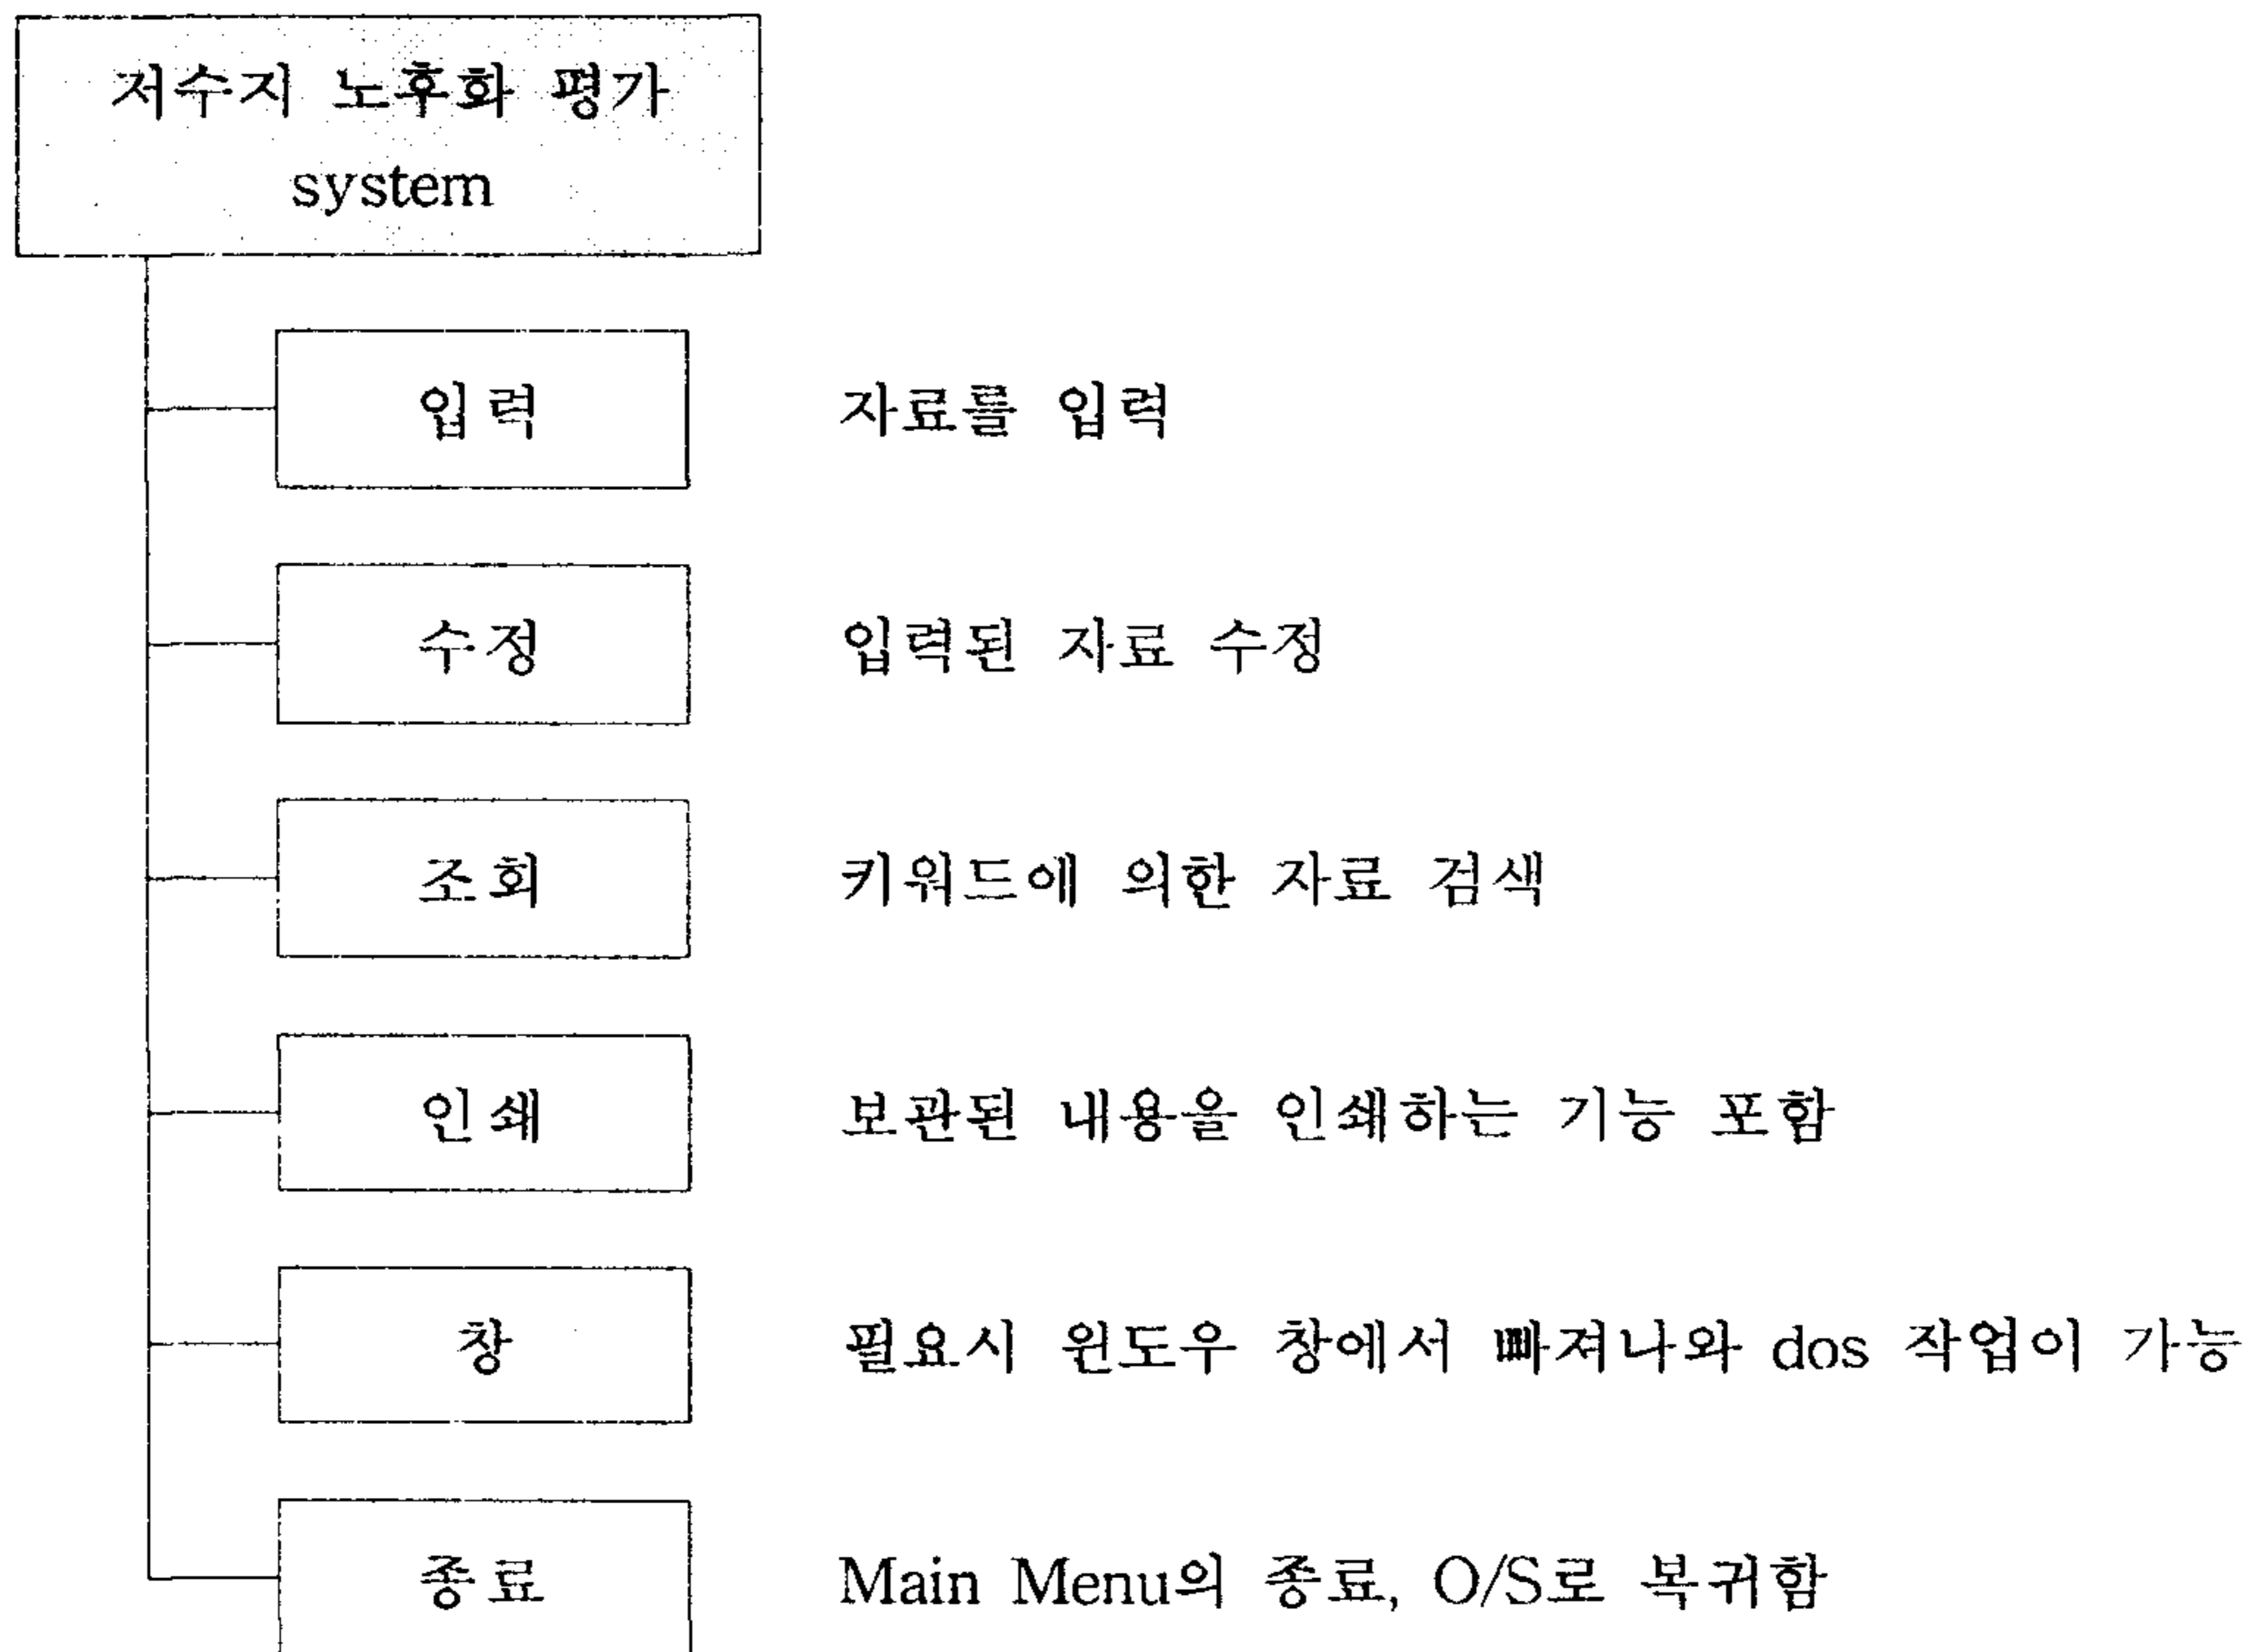
본 연구에서 개발된 저수지 노후화 평가 시스템은 (그림 8-1)에서 보는 바와 같이 6개의 주메뉴를 가지고 있으며 해당 주메뉴당 여러개의 부메뉴가 계층적으로 연

결되어 있어 사용자가 시스템의 전체적인 구성을 쉽게 파악할 수 있으며 컴퓨터 프로그램에 익숙하지 않더라도 손쉽게 시스템의 운용이 가능한 사용자 편의시스템이다.

(그림 8-1) 저수지 노후화 평가 시스템의 주메뉴

본 연구에서 개발된 시스템은 (그림 8-1)에서 보는 바와 같이 입력, 수정, 조회의 3가지 요소가 주요 내용이며 그 밖의 것은 보조적인 기능을 갖는다. 저수지 노후화 평가 시스템의 초기화면 구성은 (그림 8-2)와 같다.

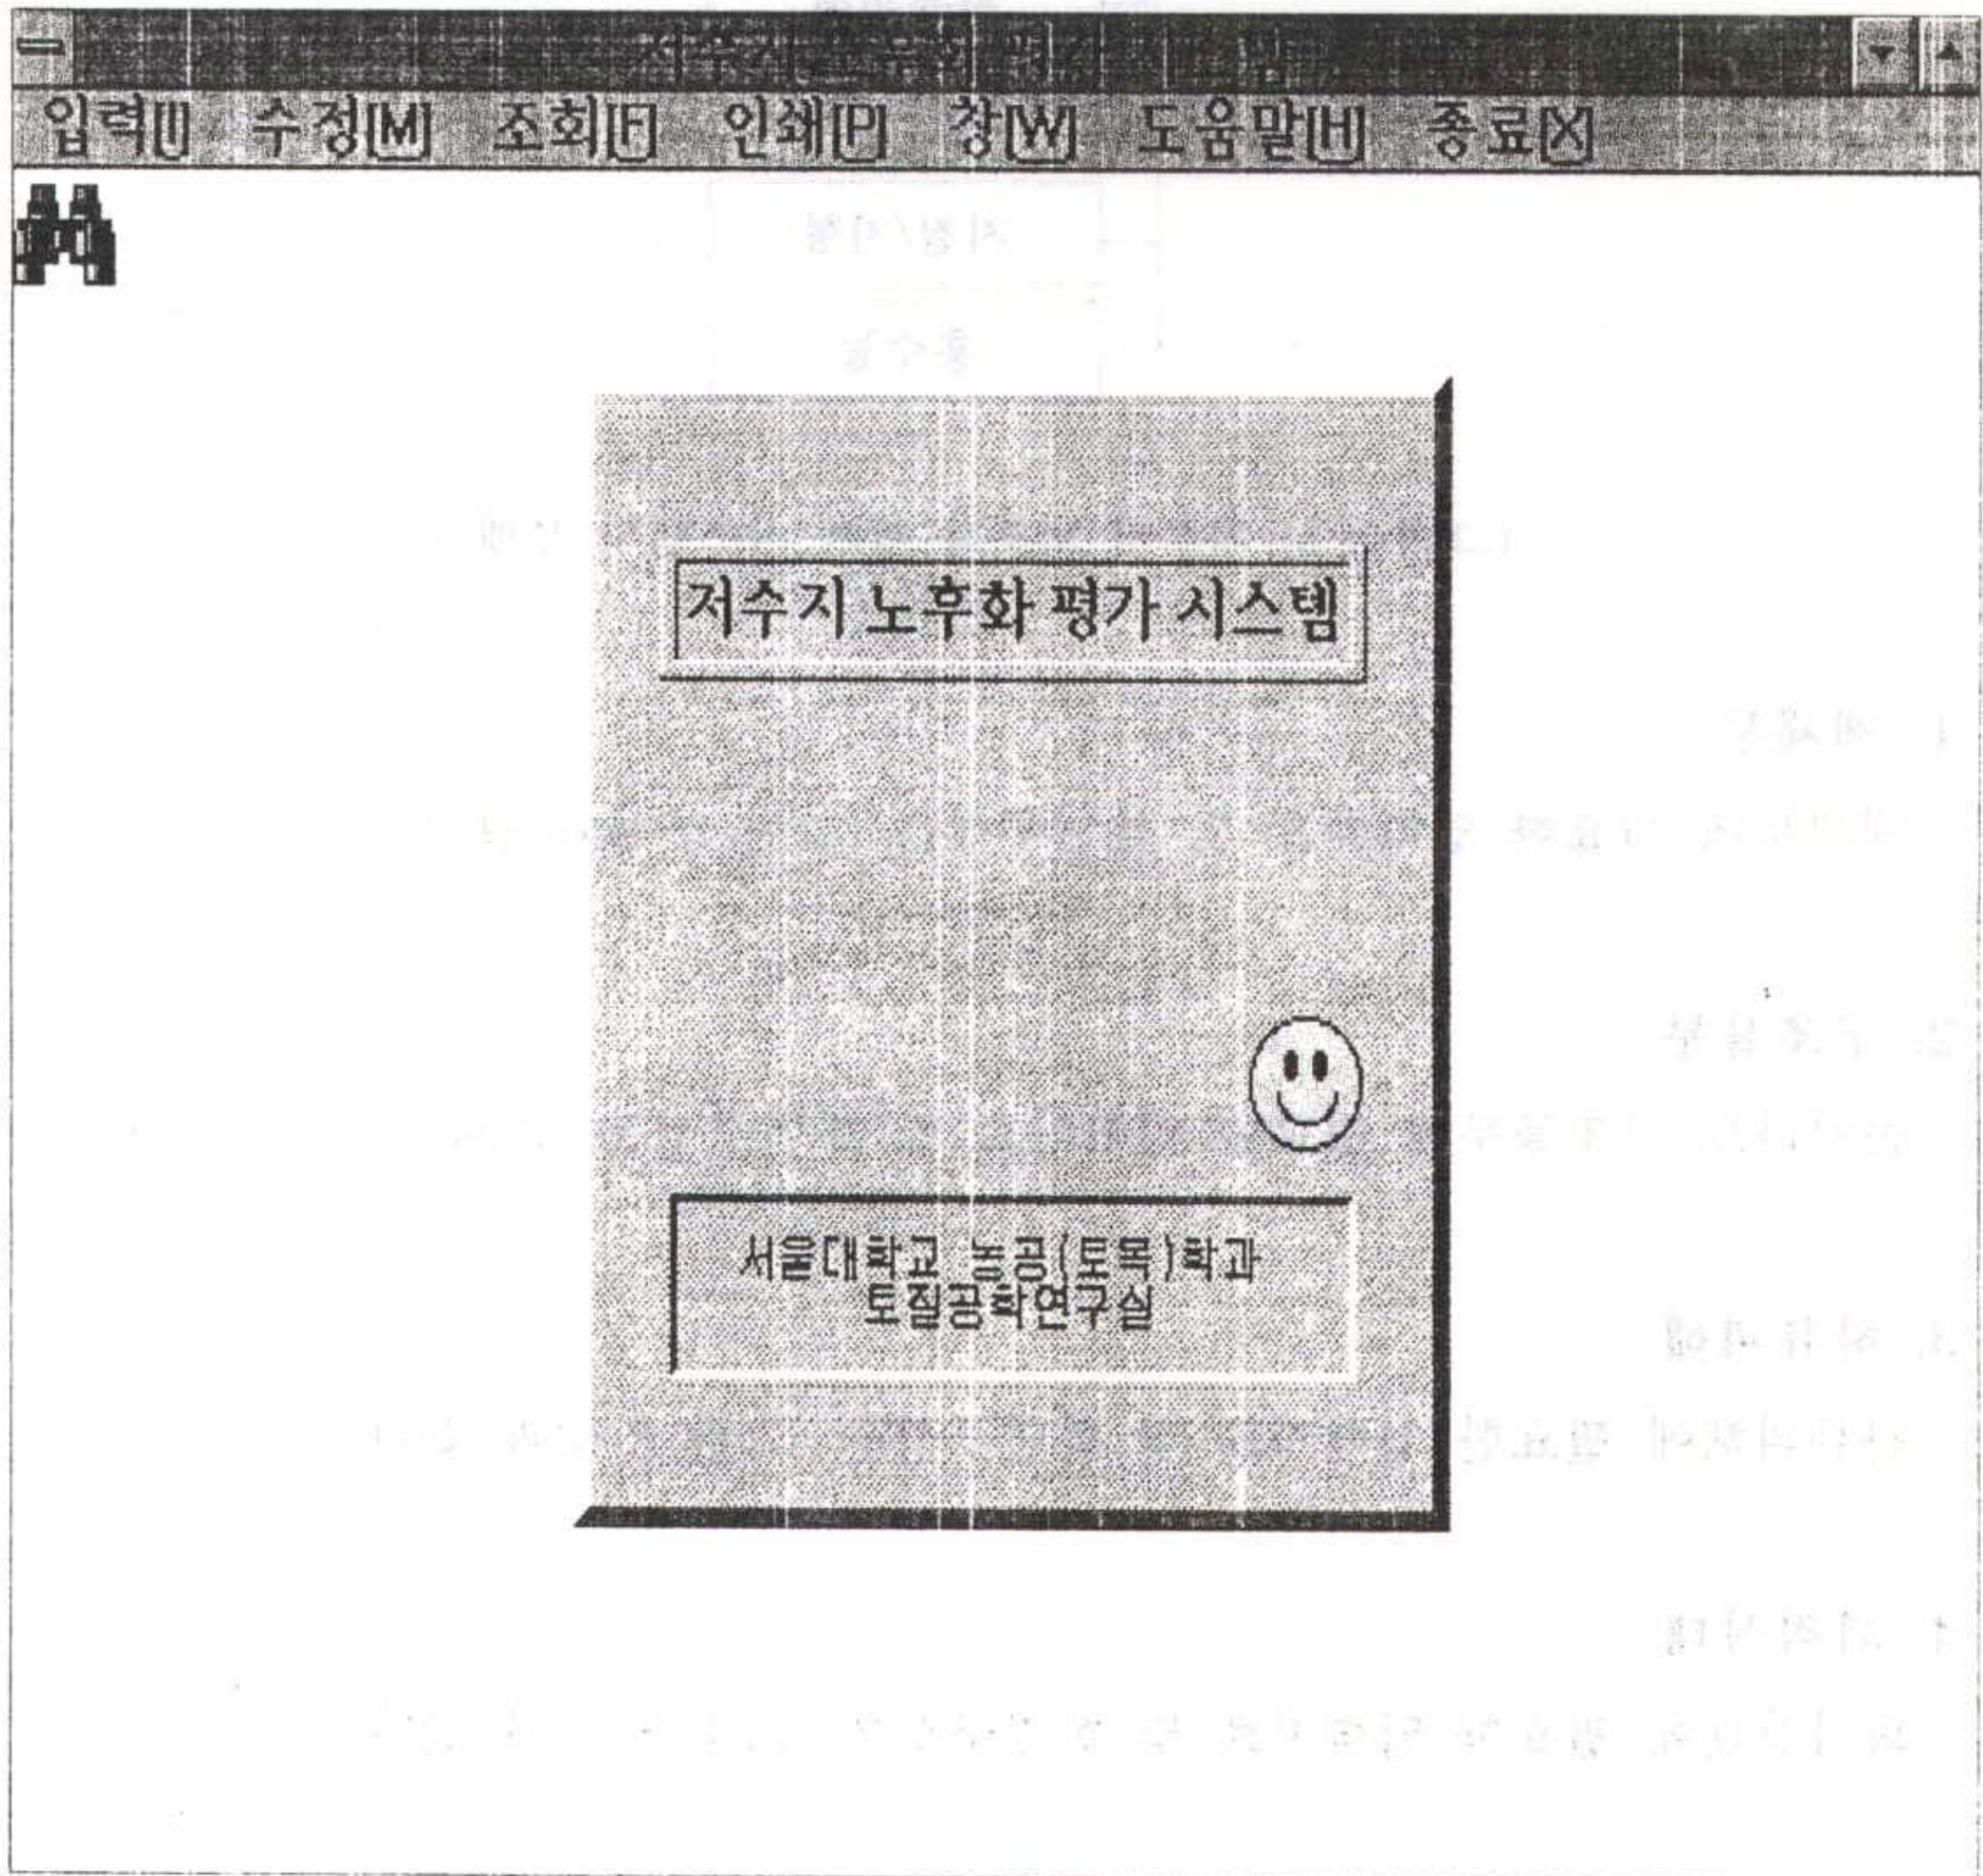
(그림 8-2) 저수지 노후화 평가 시스템 프로그램 초기화면

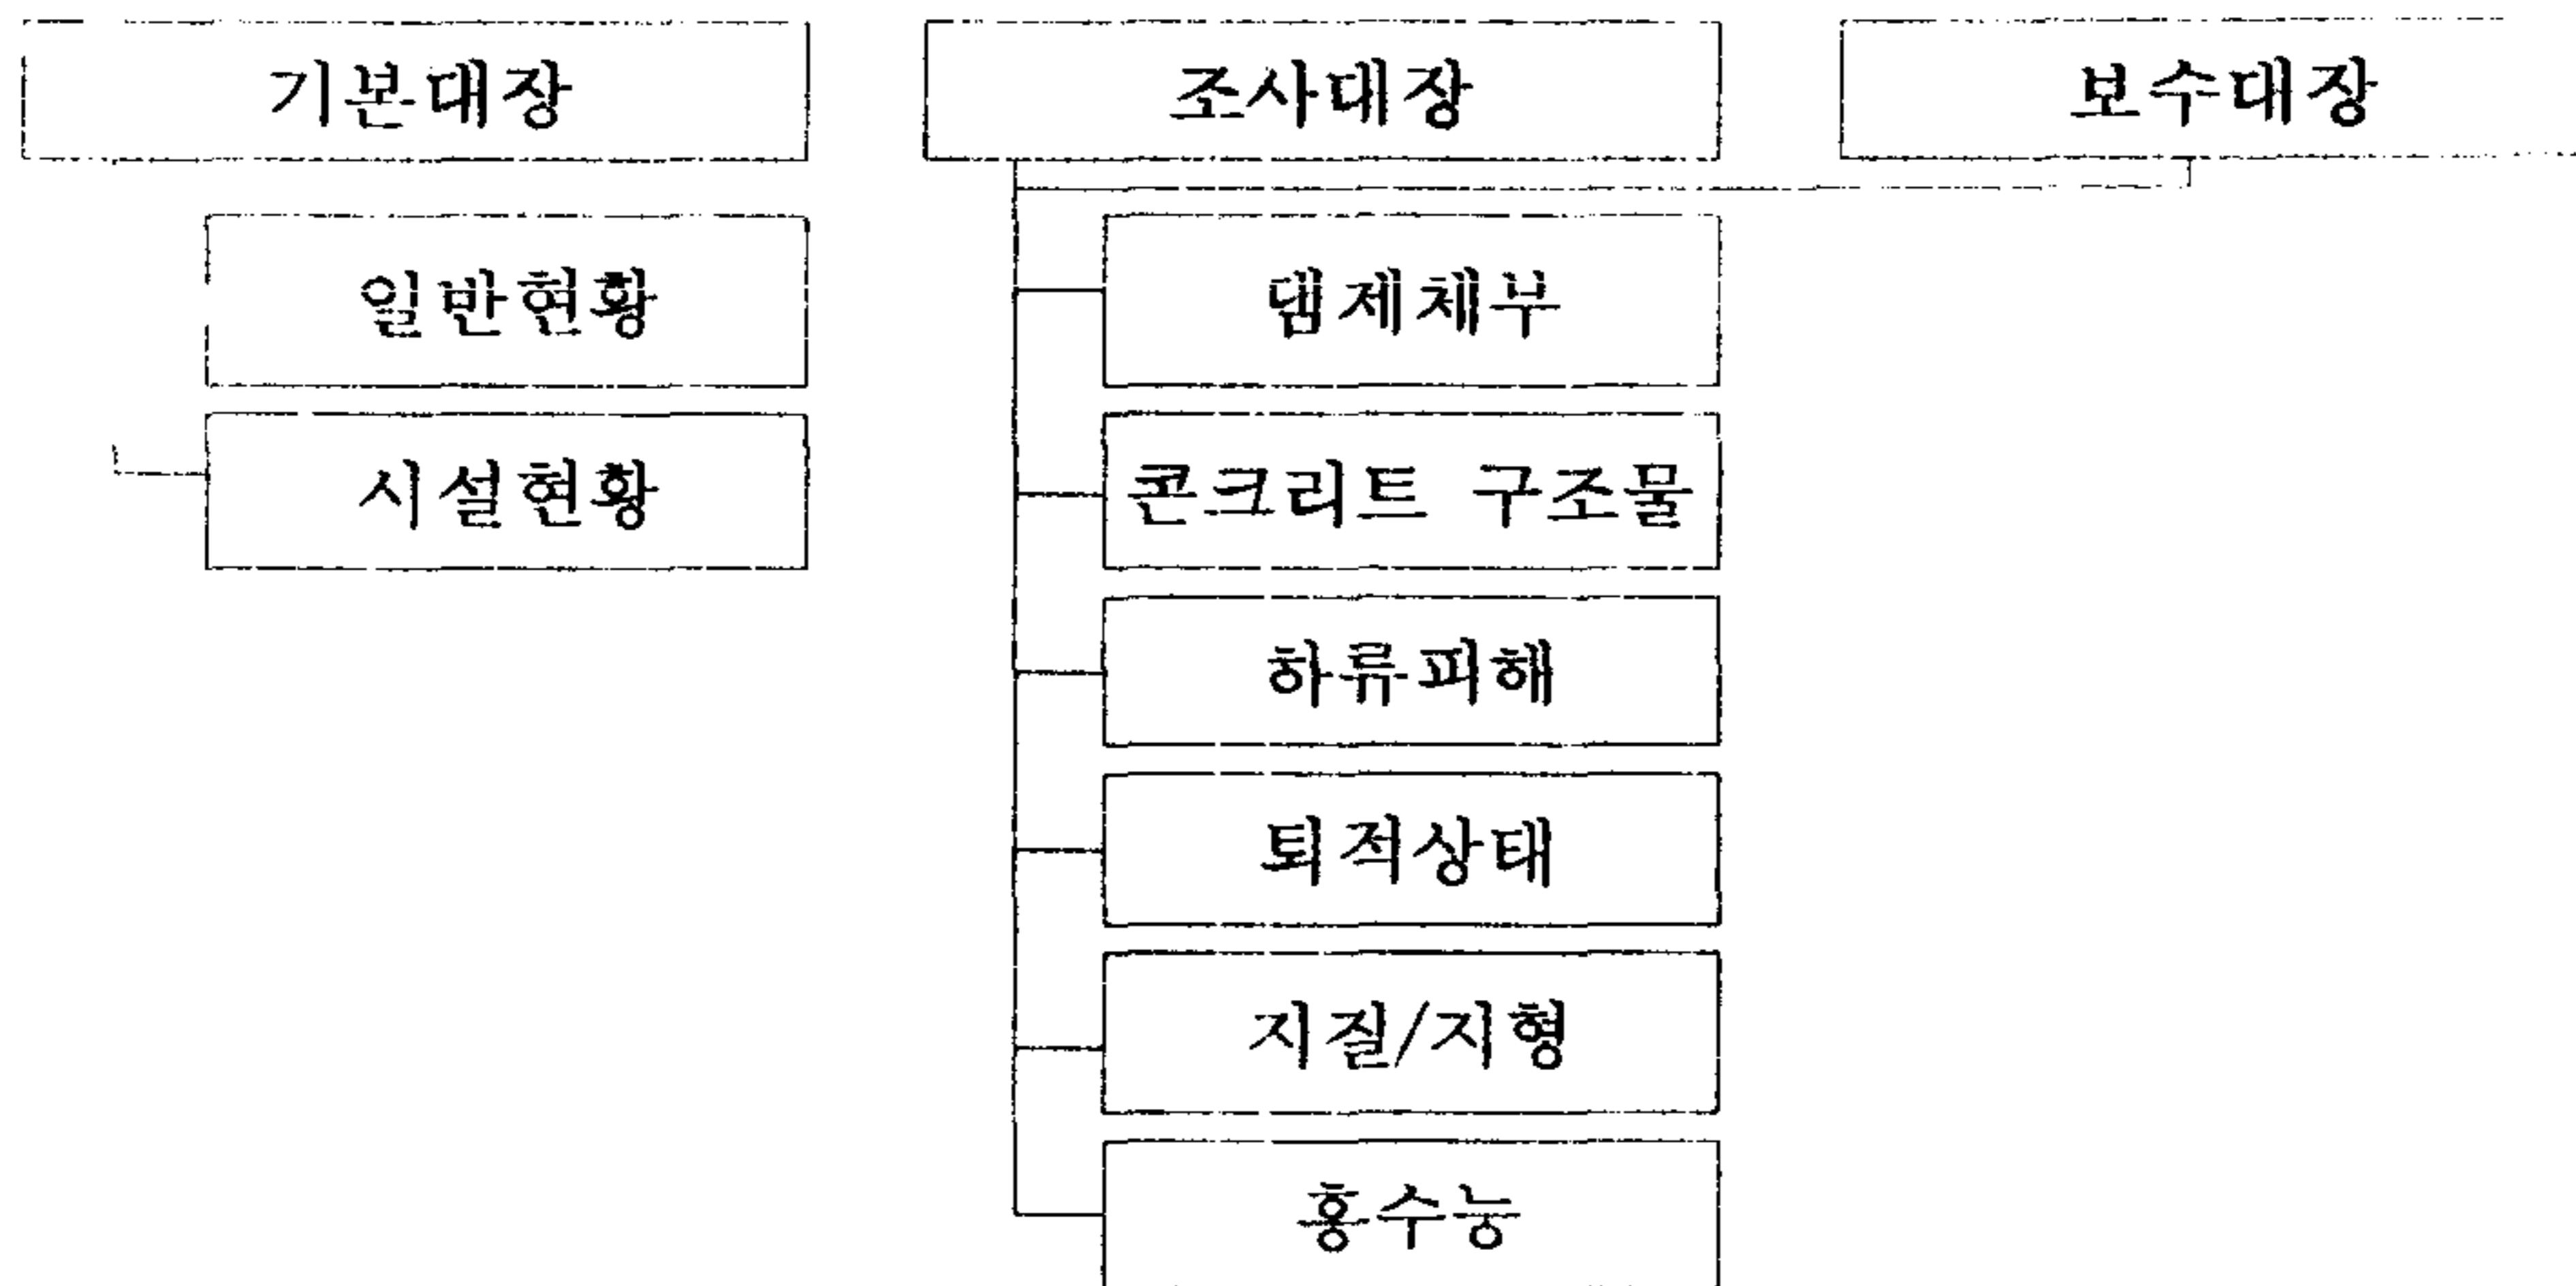
(그림 8-3) 저수지 노후화 평가 시스템의 부메뉴

각각의 메뉴는 2~6개의 부메뉴로 구성되어 있는데 부메뉴는 주 메뉴의 기능을 항목별로 세분하여 기능을 수행한다. 노후화 평가 시스템의 부메뉴는 (그림 8-3)와 같이 구성되어 있다.
