국가어항 외곽시설(방파제 등) 설계파 검토 및 안전성 평가 용역

보 고 서

- 1차년도 -

2010. 12

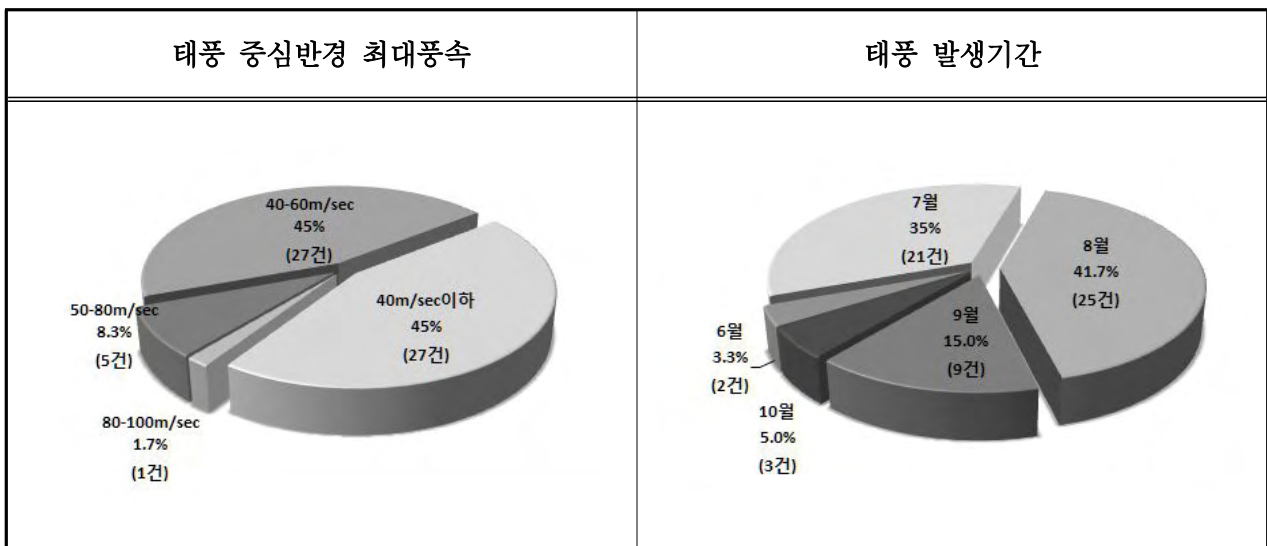
<그림 2.1.1> 주요태풍 최대풍속 및 발생기간

- 59년간(1951년~2009년)의 태풍 중에서 한반도에 가장 큰 영향을 미친 60개의 주요 태풍의 목록번호, 이름, 발생기간 및 중심최저기압 등을 요약정리하면 다음 [표 2.1.3]과 같다.
- [표 2.1.3]과 같이, 1979년 제11호 태풍 'Judy', 1983년 제10호 태풍 'Forrest'는 태풍 중심 최저기압이 각각 887hPa, 885hPa를 기록하여 900hPa 이하인 경우도 있다.
- 그러나, 태풍은 고위도로 북상하면서 강도가 약해지는 경우가 대부분이며 한반도에 상륙할 당시의 태풍 강도와는 많은 차이가 있다.
- 특히, 최근에는 주로 강도가 큰 태풍이 자주 내습하는 경향이 있으나, 실제 발생 태풍의 강도는 큰 차이를 보이지 않고 있다.
- 그러나, 우리나라 남해안을 포함한 태풍 이동경로상의 해역에서는 지구온난화의 영향으로 수온이 상승하여 태풍이 고위도로 북상하면서도 세력이 어느 정도 유지되어 진행되는 경향이 있다. 그러므로, 지구 온난화로 수온이 상승함으로 인해 태풍의 이동경로와 내습강도에 영향을 미치는 것으로 사료된다.
- 60개 주요 태풍 중심반경의 최대풍속 및 영향기간에 대한 분석결과 최대풍속은 40m/s이하가 47.2%이며, 발생기간은 8월에 가장 많이 출현하는 것으로 분석되었다.

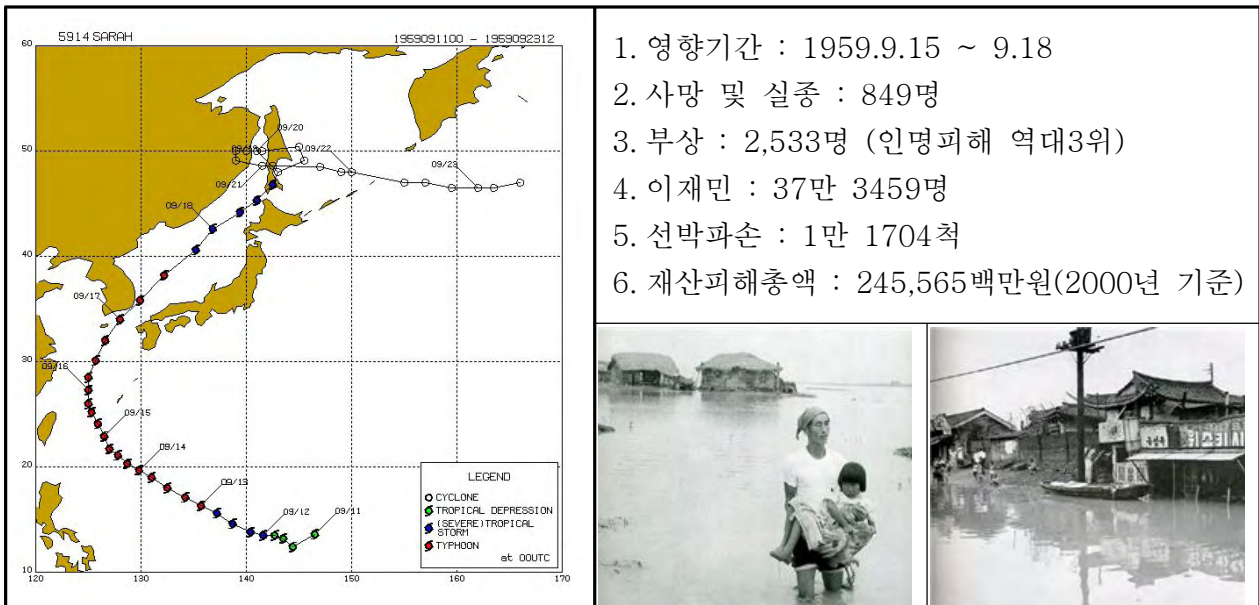
<그림 2.1.3> 태풍 사라의 진로도 및 개요

- 1959년 9월에 발생한 태풍 사라 (태풍번호 5914, 국제명 SARAH)는 열대저기압 등급 중에서 가장 높은 “카테고리 5급”까지 발달했던 태풍으로, 대한민국 최대 명절인 추석날 한반도를 강타하여 당시 사회에 큰 상처를 남겼다.
- 1959년 9월 12일 괌 섬 서쪽 해상에서 발생한 태풍 사라는 점차 발달하면서 북서진하여, 9월 15일 일본 오키나와 부근 해상에 이르러서는 중심기압 905hPa, 1분 평균 최대풍속 85m/s에 달하는 매우 강력한 태풍이 되었다.
- 태풍은 미야코섬 부근을 통과한 뒤 전향하여, 한반도를 향해 북상하기 시작, 북위 30°를 넘어 서면서 서서히 쇠약해지기 시작했지만 그럼에도 중심기압 935hPa의 강한세력을 유지하였고, 추석이었던 9월 17일 오전 12시경에 중심기압 945hPa의 세력으로 부산 앞 바다를 통과했다.
- 중심기압 945hPa의 강력한 세력으로 한반도에 접근한 태풍 사라의 위력은 한반도에 영향을 미쳤던 과거의 다른 태풍에 비해 월등한 것으로 상륙을 하지 않았음에도 남부 지방에서는 전례 없는 폭풍우가 일어났다.
- 호우와 함께 동반된 강풍으로 제주에서는 최대순간풍속 46.9m/s가 관측되어 당시 최대순간풍속 역대 1위를 기록했으며, 그 외에도 울릉도에서 46.6m/s, 여수에서 46.1m/s 등이 관측되었다.

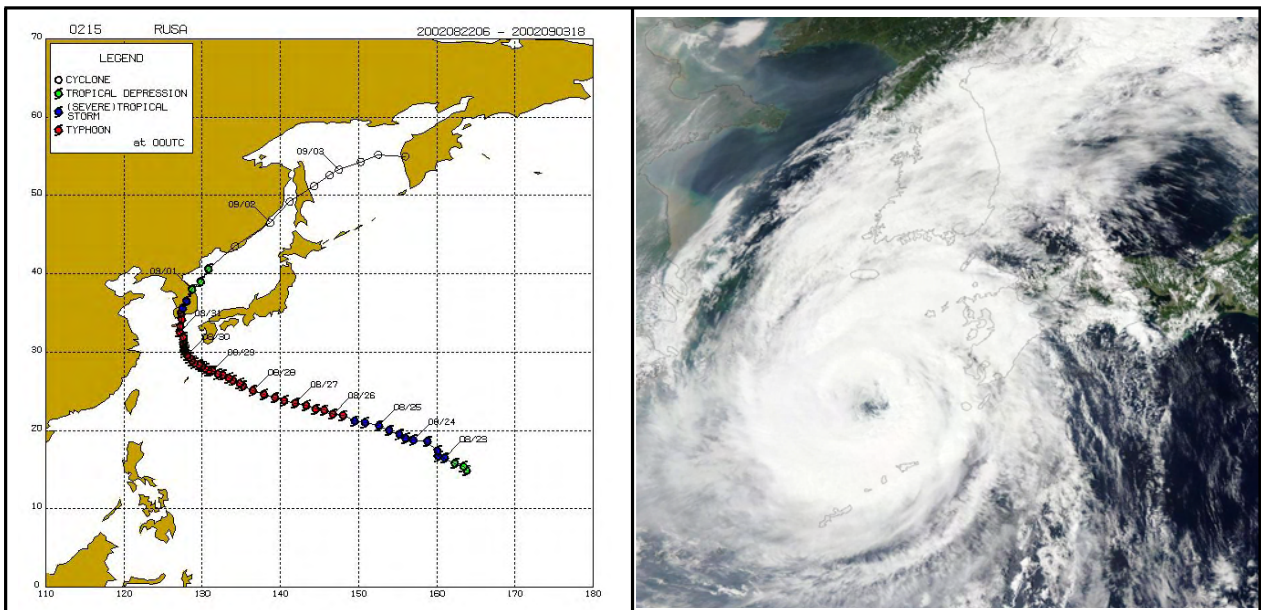
<그림 2.1.4> 태풍 루사의 진로도 및 위성사진

- 2002년 8월 23일 서태평양 마리아나제도의 관섬에서 동북쪽으로 1,800km 떨어진 해상에서 열대성 폭풍으로 발달해 29~30일 중심기압이 950hPa로 강해지면서 태풍으로 바뀌었다.
- 이어 일본 규슈[九州]의 가고시마[鹿兒島] 남쪽 해상을 거쳐 31일 12시 무렵 제주도 서귀포 동쪽 58km 지점에서 방향을 북쪽으로 바꾸어 같은 날 15시 30분경 전라남도 고흥반도 남쪽 해안에 상륙하였다. 그 뒤 전라남도 순천, 전라북도 남원·무주, 충청북도 영동·보은·충주, 강원도 평창·인제·강릉·속초를 지나 9월 1일 15시경 속초 북동쪽 130km 지점에서 열대성저기압으로 약화되어 소멸하였다.
- 태풍으로 인해 강릉지방의 경우 연평균강수량(1,402mm)의 62%인 870.5mm가 하루만에 내렸으며, 8월 평균강수량의 3.3배에 달했다.
- 피해 규모는 124명이 사망하고 60명이 실종되었으며, 2만 7619세대 8만 8625명의 이재민이 발생하였다. 또한, 건물 17,046동과 농경지 143,261ha가 물에 잠기고, 전국의 도로·철도·전기·통신 등 주요 기간망과 생활 기반시설이 붕괴되거나 마비되어 총 5조 4696억 원의 재산 피해가 발생했다.

8월 31일 (12시)	8월 31일 (18시)	9월 1일 (03시)	9월 1일 (12시)	9월 1일 (15시)
제주도 서귀포 동쪽 58km	전남 순천	충북 보은	강원 인제	강원 속초 130km

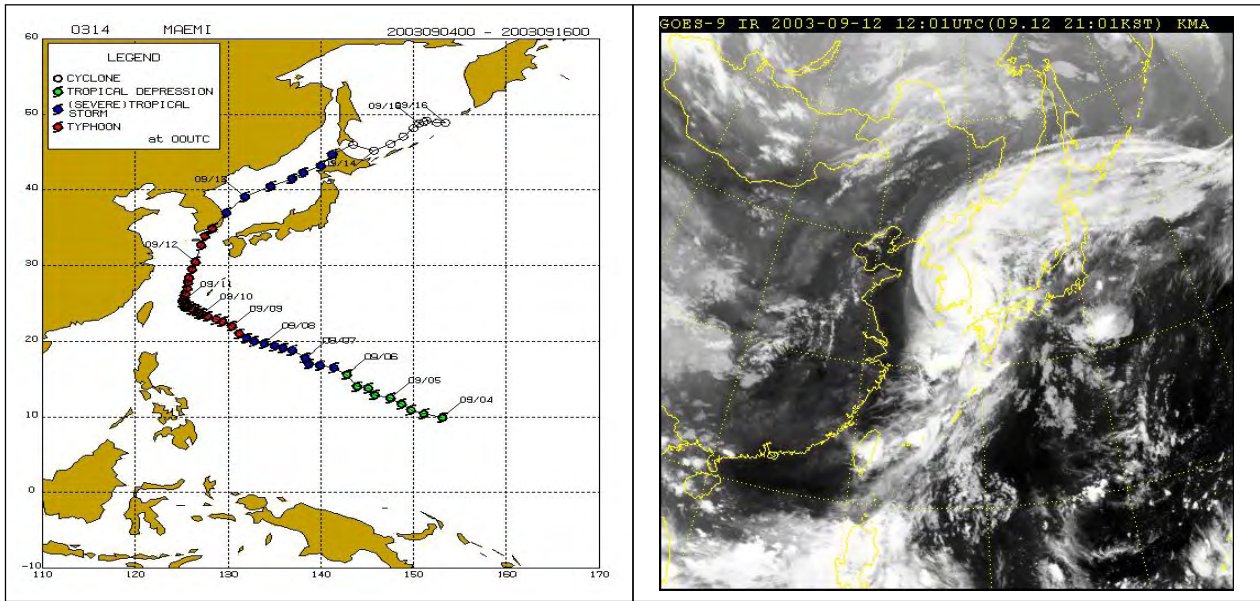
<그림 2.1.5> 태풍 매미의 진로도 및 위성사진

- 태풍 매미가 우리나라 기상관측 이래 순간최대 풍속 최대값을 경신한 주된 원인은 우리나라를 통과한 태풍 중 중심기압이 가장 낮았으며, 우리나라를 중심으로 북쪽에는 찬 성질을 가진 대륙 고기압이 위치하고 남쪽에는 발달한 열대 대기압인 태풍이 위치하여 고기압과 태풍간의 기압경도력이 강했기 때문이다.
- 해 일
 - 태풍 매미가 사천만을 통과한 이후 태풍의 위험반원에 위치한 남해안의 동측인 통영, 마산 및 부산 등에서 부진동을 제외한 해일고는 각각 143cm, 248cm, 77cm의 높은 값을 나타냈다.
 - 특히, 마산항에서는 예보 고조위 191cm 보다 높은 248cm의 해일고(고조위 편차)가 발생하였는데, 이는 마산항이 진해만의 내측에 위치하여 강한 남풍에 의한 긴 취송거리에 걸친 해수수송으로 인한 해수퇴적 현상이 발생되고 부진동과 해파가 가세함으로서 마산항에서의 해일피해가 더욱 심했다.
- 태풍매미에 의한 남·동해안의 해일현상 분석
 - 태풍매미는 남해안 중부인 사천시로 상륙하여 북동진하면서 태풍의 위험반원에 속하는 광양, 통영, 마산, 부산항 등지에서 1.0~2.5m의 고조위 편차를 발생시켜 큰 해일피해를 입혔다.
 - 특히, 마산항에서는 대조기 고조시 예보조위 191cm에 해일에 의한 해면상승 248cm와 부진동의 진폭 13cm가 추가되어 총 452cm까지 해면이 상승하였는데, 이는 남쪽으로 개방되어 있는 마산만의 안쪽으로 취송거리가 긴 강한 남풍에 의한 해수수송으로 해수퇴적현상이 현저하였기 때문이다.
 - 이밖에 진해만의 최대유의파고(H_s)가 6m 이상이었음을 감안할 때 마산항에서도 해파의 영향이 가세하며 마산항 부두 일대에 해일피해가 극심하였던 것으로 볼 수 있다.

9월12일 (18시)	9월12일 (20시)	9월12일 (21시)	9월12일 (23시)	9월13일 (00시)	9월13일 (01시)	9월13일 (02시)	9월13일 (02시30분)
제주시 성산포 동쪽	경남 사천시 부근 착륙	경남 함안군 부근	대구 남서쪽 20km부근	대구 북동쪽 35km부근	경북 청송군 부근	경북 울진군 부근	동해안 진출

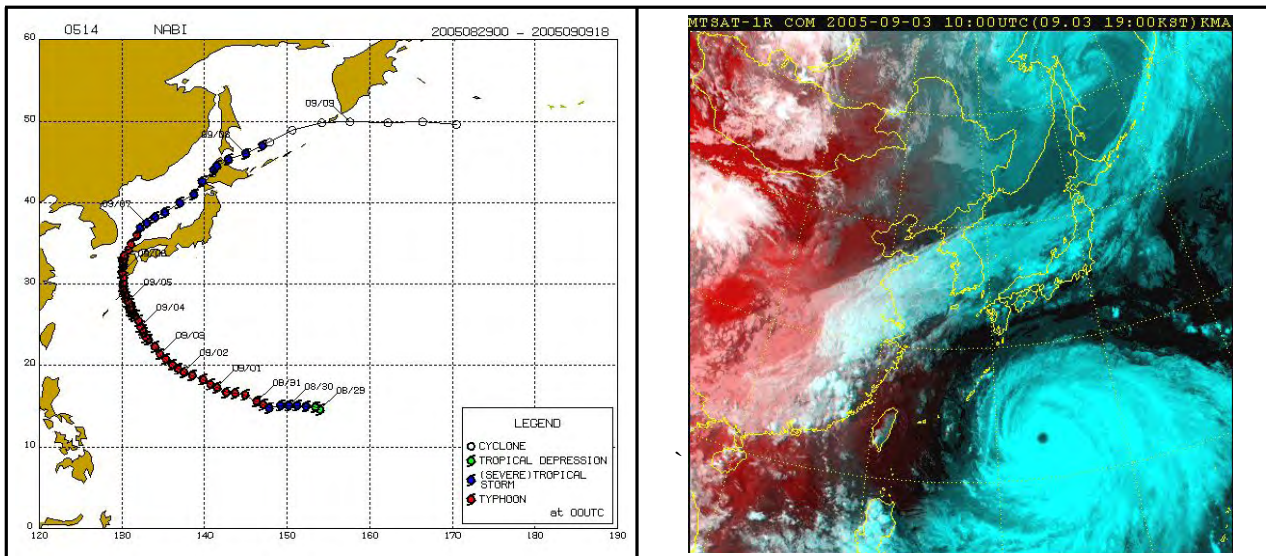
<그림 2.1.6> 태풍 나비의 진로도 및 위성사진

9월6일 (12시)	9월6일 (15시)	9월6일 (18시)	9월6일 (21시)	9월7일 (00시)	9월7일 (03시)	9월7일 (06시)
일본 가고시마 북북서 50km	일본 가고시마 북쪽 160km	부산 남동쪽 230km	부산 동남동쪽 200km	부산 동쪽 210km	독도 남쪽 140km	독도 동남동쪽 80km

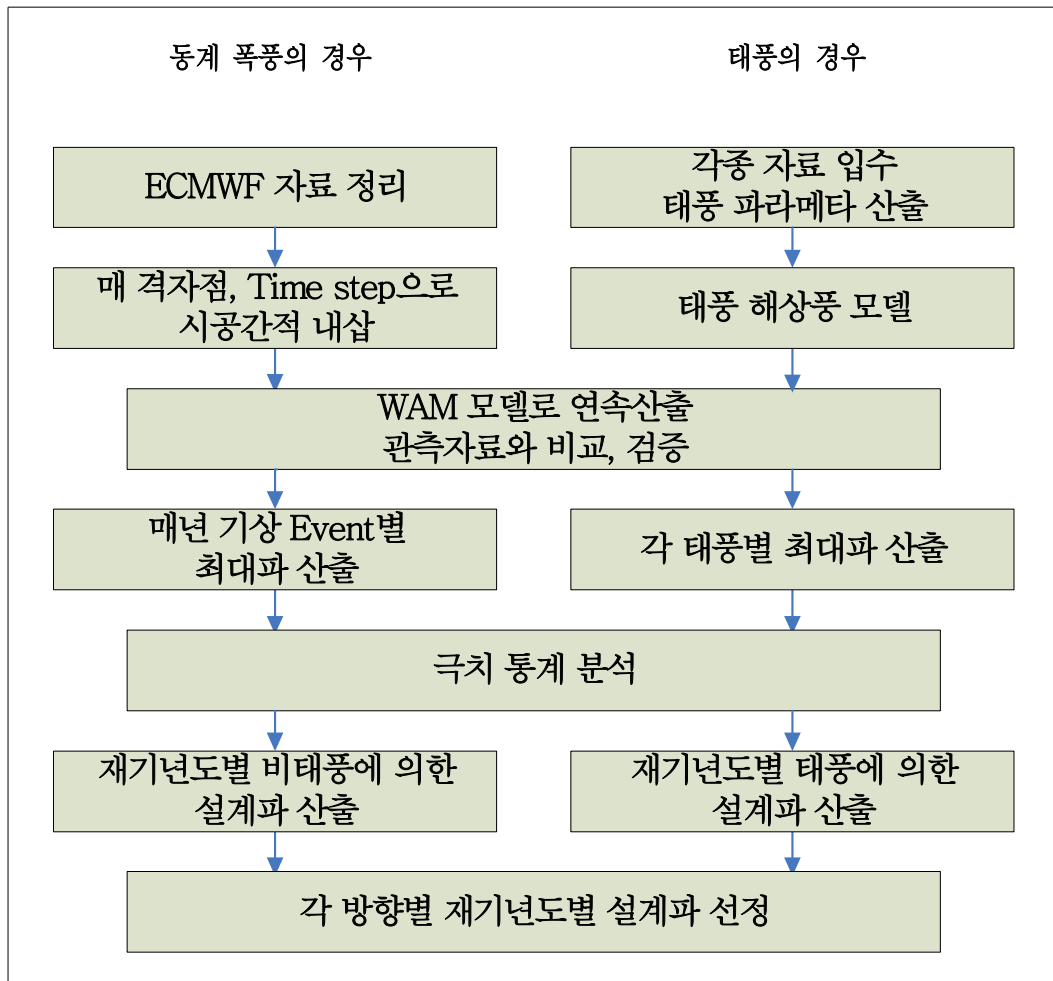
<그림 3.1.1> 설계파 추산 흐름도

- 1979년부터 2003년까지 25년간의 기간에 대해 연속 산출한 파랑 자료와 1951년 ~ 2003년 사이의 주요 태풍에 대해 산출한 파랑 자료를 각각 극치 통계 분석을 실시한 16개 방향별로 산출된 설계파를 입사경계 조건의 제원으로 사용하였다.

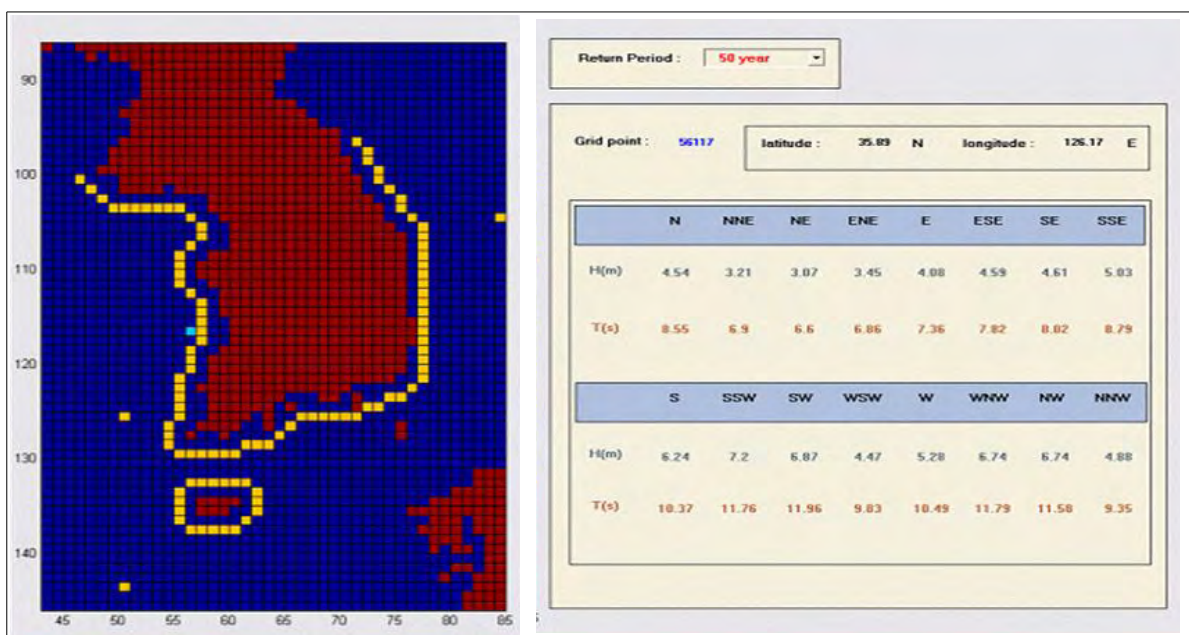
<그림 3.1.3> 설계파 검색 프로그램에 의한 재기년도별 설계파의 검색 예

- 해양연구원에서 제공한 프로그램으로 <그림 3.1.3>에서 보는 바와 같이 18km 격자간격의 격자점에 대해 각 재기년도별 16개 방향별 설계파의 파고, 주기, 방향 정보를 획득할 수 있다.

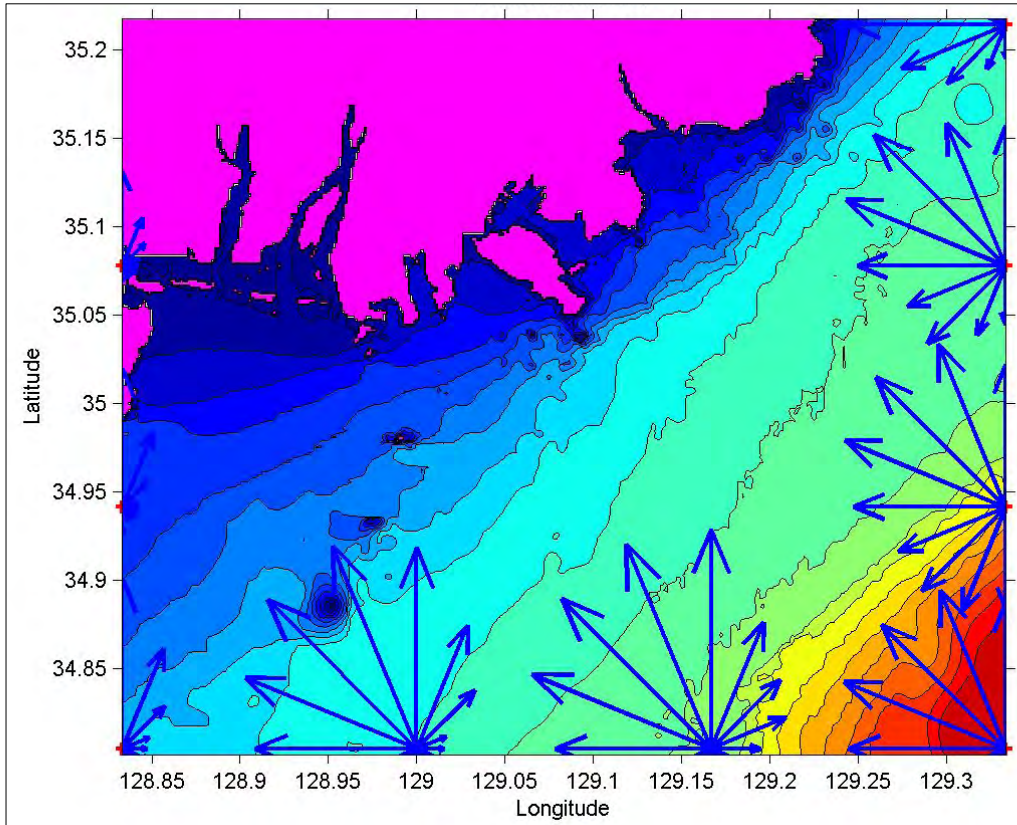
<그림 3.1.4> 심해 설계과의 격자점의 심해설계과를 경계조건으로 사용한 예

- 천해파랑 모델의 경계와 심해설계과의 격자점이 일치하도록 천해파랑 모델의 격자범위를 설정하여, 경계상에 있는 심해 설계과의 격자점에서의 방향별 입사설계과의 파고와 주기를 경계조건으로 활용할 수 있도록 하였다.

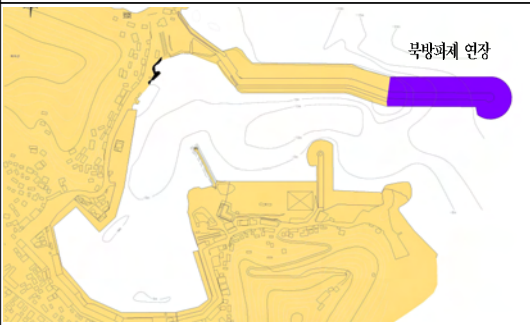
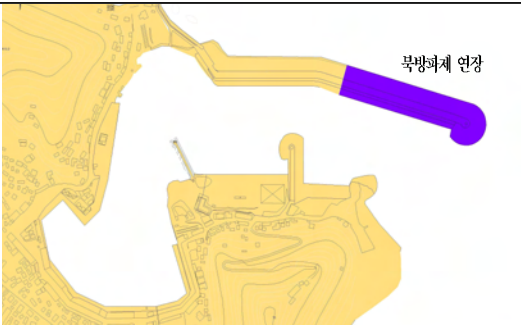
구 분	계획1안	계획2안
평면도

개 요	• 북방파제 150m 연장	• 북방파제 200m 연장
물양장 전면과고(m)	0.01~1.05	0.01~0.55
항내정온 수면적(m ²)	72,450	85,650
장·단점	<ul style="list-style-type: none"> • 북방파제 연장에 따라 NE파향 차폐로 선박 운항에 유리 • 현상태에서 항 입구폭 최대 확보 • E계열 파랑 내습시 항내정온 불리 	<ul style="list-style-type: none"> • 내습파랑의 효과적인 차단 • 항입구폭 감소에 따른 선박의 통항성 저하 • 경제성 불리
공 사 비	168억원	241억원
건 의	○

- 평면배치는 항내 정온확보, 선박의 통항성, 시공성, 경제성 등을 고려하여 계획을 수립하였다.
- 계획1안은 E계열 파랑내습시 동방파제배후 물양장에서의 항내정온은 확보되지 않으나, 북방파제 두부의 강한 남향류를 효과적으로 제거하였으며, 항내정온 및 정온수면적이 확보되므로 이상시 항내측으로 대피함으로서 피항기능을 수행할 수 있고, 내습빈도가 큰 N계열 파랑(57%)의 효과적인 차폐를 통해 동방파제배후 물양장에서의 항내 정온도 확보 및 선박의 안정적인 운항을 할 수 있을 것으로 사료된다.
- 계획2안은 계획1안과 같이 북방파제 두부의 남향류가 제거되었으며, 모든 파향의 파랑에 대해 정온이 확보되는 것으로 나타났으나, 항입구폭이 약 90m로 계획1안 110m보다 좁아 선박 운항성이 저하될 것으로 사료된다.
- 따라서, E계열 파랑내습시 일부구간에서 정온이 불리하지만 최근 어선의 대형화에 따른 충분한 항입구폭 확보와 경제성이 유리한 계획1안을 채택·건의한다.

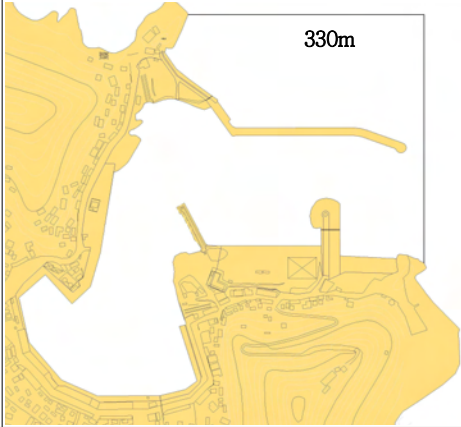
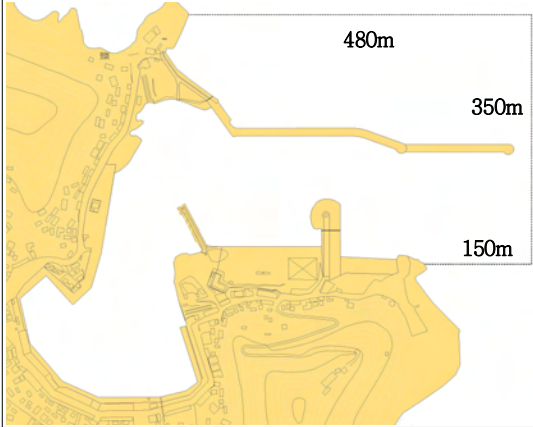
구 분	현 재	변 경
개 요	<ul style="list-style-type: none"> • 북방파제 기부 돌출부에서 정동으로 해상 330m 점과 이점에서 정남으로 죽도 돌출부와 연결하는 선을 따라 형성된 공유수면 	<ul style="list-style-type: none"> • 북방파제 기부 돌출부에서 정동으로 480m 점에서 정남으로 350m에서 정서로 죽도 돌출부와 연결하는 선을 따라 형성된 공유수면
항 계 선

<p>330m</p>

<p>480m 350m 150m</p>

- 축산항 북방파제 연장안은 기존 항계선 외측으로 계획되어 있어 북방파제 연장을 위해서는 기존 항계선을 변경해야 한다.

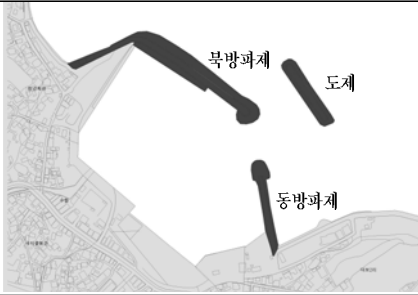
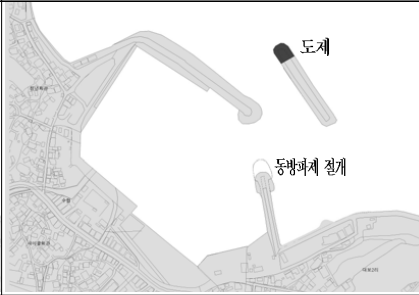
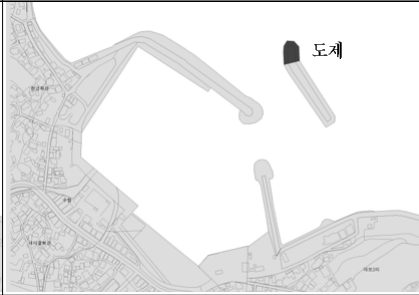
[표 3.2.8] 실험안

현상태	계획1안	계획2안

<ul style="list-style-type: none"> • 도제 110m • 북방파제 380m • 동방파제 150m 	<ul style="list-style-type: none"> • 도제 30m 연장 • 동방파제 20m 절개 	<ul style="list-style-type: none"> • 도제 30m 연장

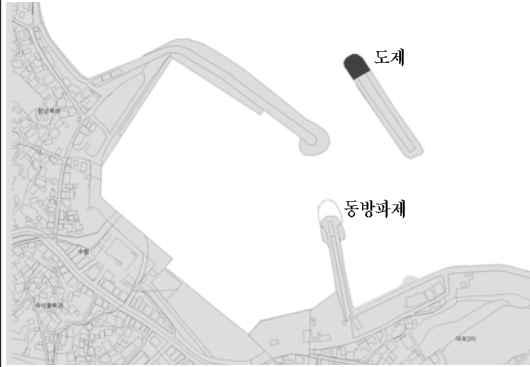
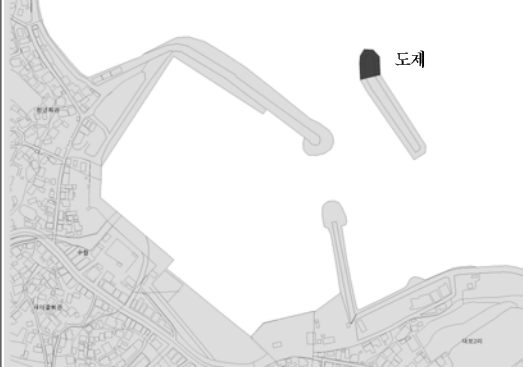
구 분	계획1안	계획2안
평면도

개 요	<ul style="list-style-type: none"> • 도제 30m 연장 • 동방파제 20m 절개 	<ul style="list-style-type: none"> • 도제 30m 연장
물양장 전면과고(m)	0.03~0.51	0.03~0.59
항내정온 수면적(m ²)	68,450	68,225
장·단점	<ul style="list-style-type: none"> • 내습파랑의 효과적인 차단 • 선박의 통행성 향상 	<ul style="list-style-type: none"> • 내습파랑의 효과적인 차단
공 사 비	20억	16억
건 의	○

- 평면배치는 항내정온도 실험 평가 결과, 시공성, 경제성 등을 고려하여 계획을 수립하였다.
- 계획1안과 계획2안에 대한 비교·분석한 결과, 전체적인 시공성, 경제성 등이 우수하고 선박의 통행에도 유리한 계획1안을 채택·건의한다.

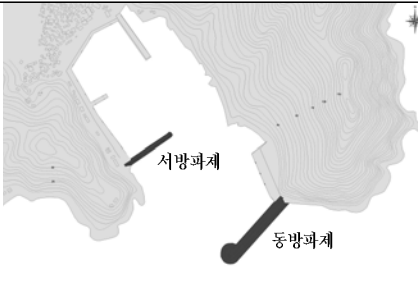
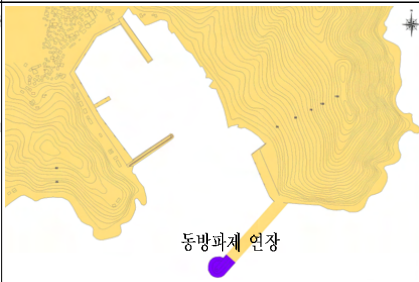
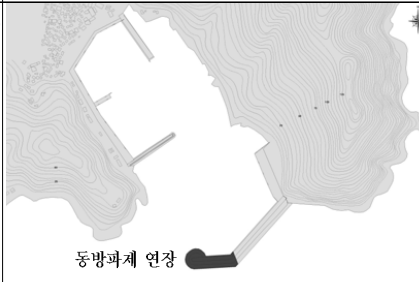
[표 3.2.16] 실험안

<ul style="list-style-type: none"> • 동방파제 200m • 서방파제 144m 	<ul style="list-style-type: none"> • 동방파제 연장 50m 	<ul style="list-style-type: none"> • 동방파제 연장 100m

- 현상태 실험결과, SE파향에 대해서 2구간 일부지역에서 정온이 불량한 것으로 나타났다. 3구간에서는 고파랑과 회절파에 의해 모든 파향에 대해 정온이 불량한 것으로 나타났다.
- 계획1안 실험결과, 1구간과 2구간에서 전파향에 대해 모두 정온이 확보되는 것으로 나타났지만, 3구간에서는 항내 정온이 확보되지 않는 것으로 나타났다.
- 계획2안 실험결과, 1구간과 2구간 뿐만 아니라 3구간에서도 정온이 양호한 것으로 나타났다.

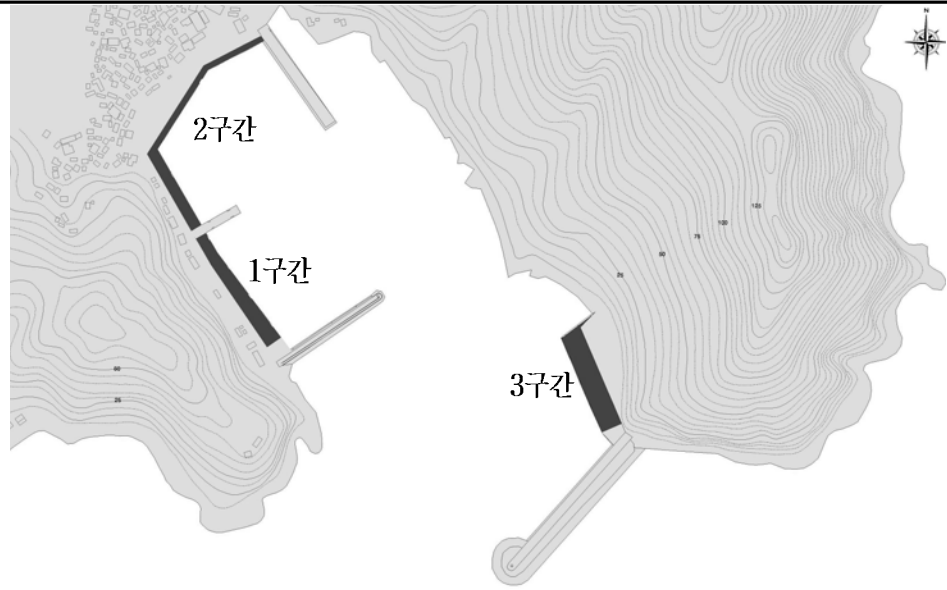
산 정
위치도

구 분	현상태			계획1안			계획2안		
	1구간	2구간	3구간	1구간	2구간	3구간	1구간	2구간	3구간
SE	0.17~0.61	0.15~0.98	1.20~2.28	0.12~0.38	0.10~0.47	0.67~1.51	0.07~0.21	0.05~0.20	0.35~0.54
SSE	0.26~0.43	0.01~0.12	1.29~2.40	0.17~0.27	0.01~0.08	0.86~1.42	0.08~0.12	0.01~0.03	0.27~0.58
S	0.01~0.17	0.01~0.05	0.74~1.78	0.01~0.11	0.01~0.02	0.48~0.68	0.03~0.06	0.01~0.02	0.15~0.21

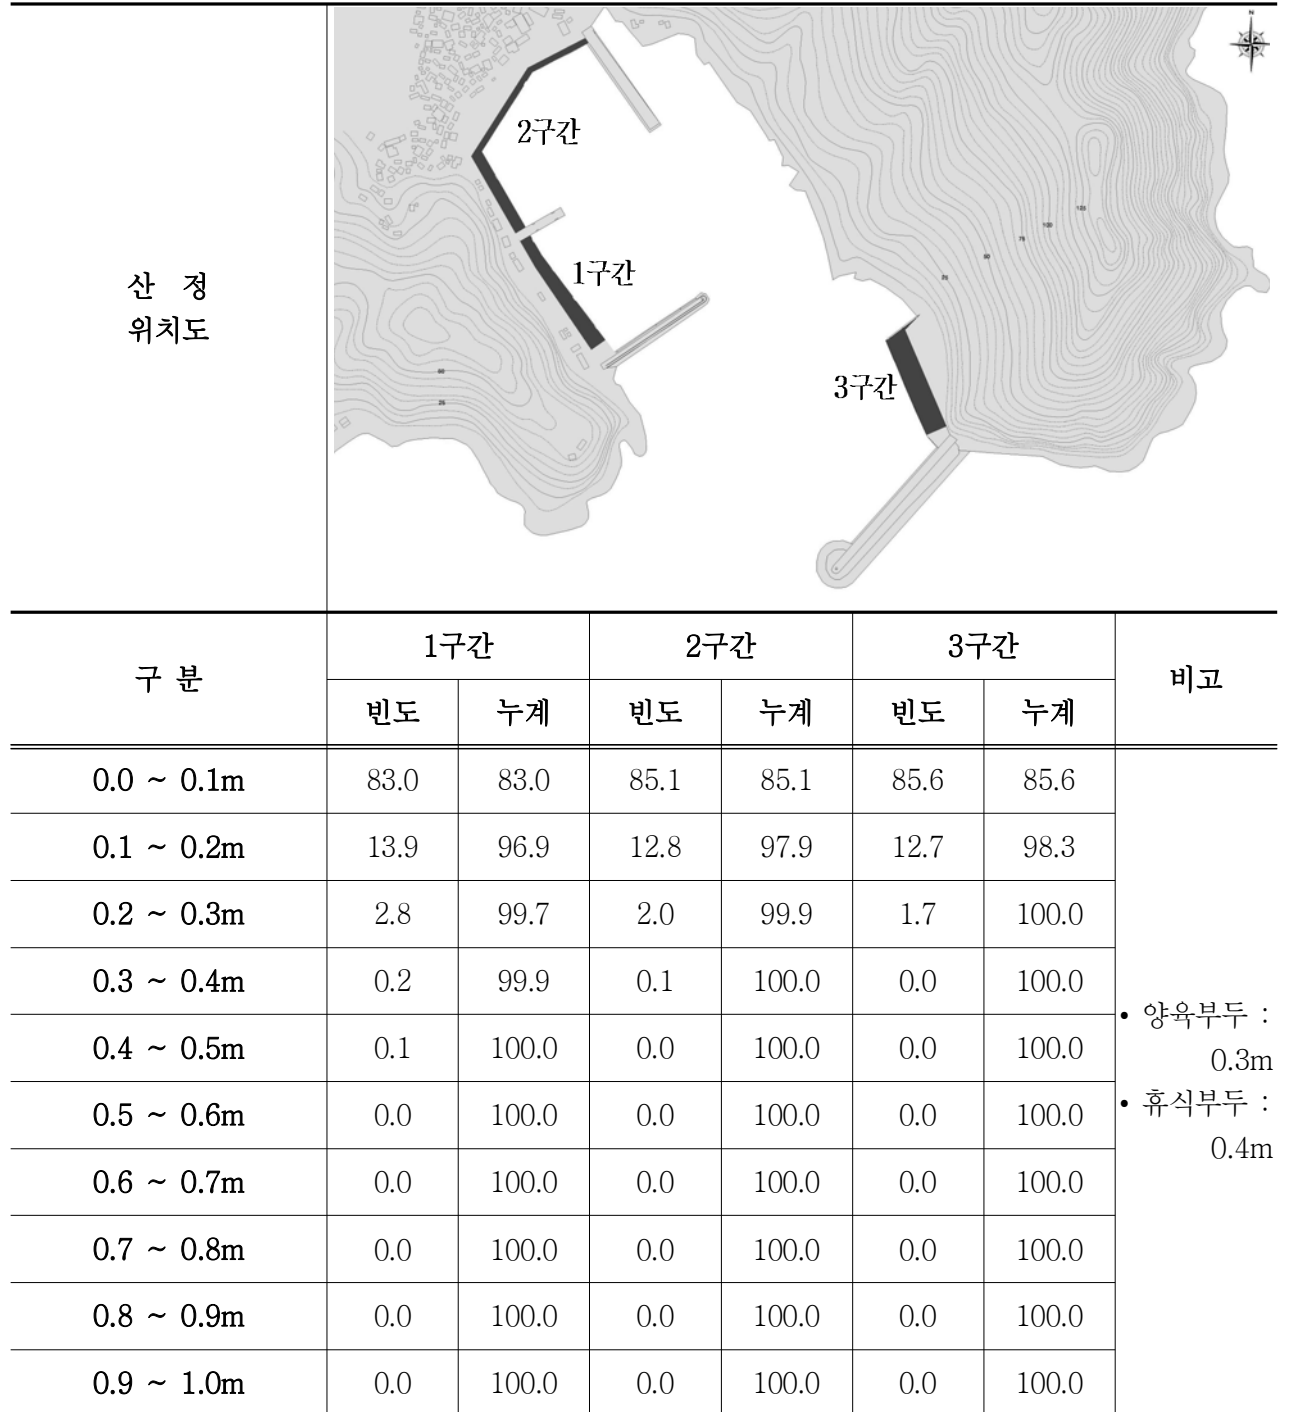
[표 3.2.19] 항내 파고별 백분율

- 현재상태 실험결과, 물양장 전면에서는 양육가능 파고인 0.3m 이하가 99% 이상 확보되는 것으로 나타나 정상시 물양장 이용에는 지장이 없는 것으로 판단된다.
- 휴식가능 파고 0.4m 미만은 100%이상 확보되어 정상시 어선의 휴식에도 영향이 없을 것으로 사료된다.

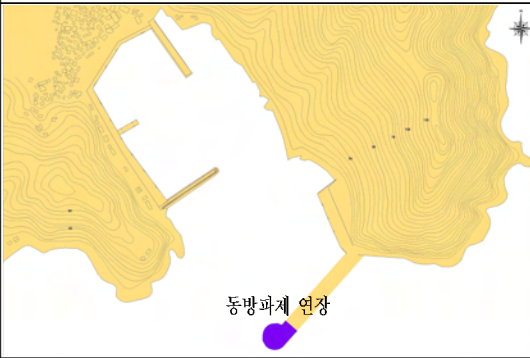
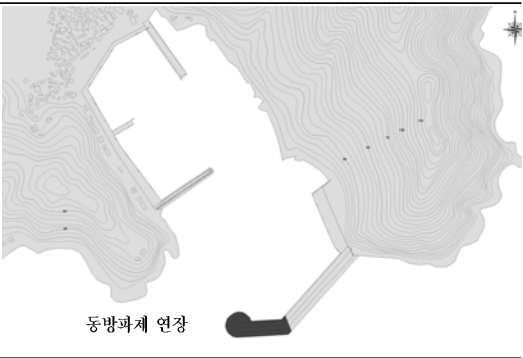
개 요	• 동방과제 50m 연장	• 동방과제 100m 연장
물양장 전면과고(m)	• 서방과제 : 0.01~0.47 • 동방과제 : 0.48~1.51	• 서방과제 : 0.01~0.21 • 동방과제 : 0.15~0.58
항내정온 수면적(m ²)	49,725	65,825
장·단점	<ul style="list-style-type: none"> • 항내측 내습파랑의 효과적인 차단 • 동방과제 배후 물양장 정온불량 • 선박운항성 저하 최소화 	<ul style="list-style-type: none"> • 항내·외측 내습파랑의 효과적인 차단 • 동방과제 접안시설 효율적인 활용 • 항 입구폭 감소에 따른 선박운항성 저하 • 홍수시 항내매몰 위험
공사비	58억	124억
건 의	○

- 평면배치는 항내 정온확보, 선박의 통항성, 시공성, 경제성 등을 고려하여 계획을 수립하였다.
- 계획1안은 외해에서 발달된 고파랑으로 인해 서방과제 배후의 항내측 물양장에서는 정온을 확보하였으나, 동방과제 배후 물양장에서는 정온이 확보되지 않는 것으로 나타났다.
- 계획2안은 항 전체적으로 정온도를 확보할 수 있으나, 홍수시 외포천에서 유입되는 토사에 의해 항내매몰이 증가할 것으로 사료된다.
- 따라서, 계획1안과 계획2안에 대한 비교·분석한 결과, 금회 제안평면은 경제성이 우수하고 선박의 통항에도 유리한 계획1안을 채택·건의한다.

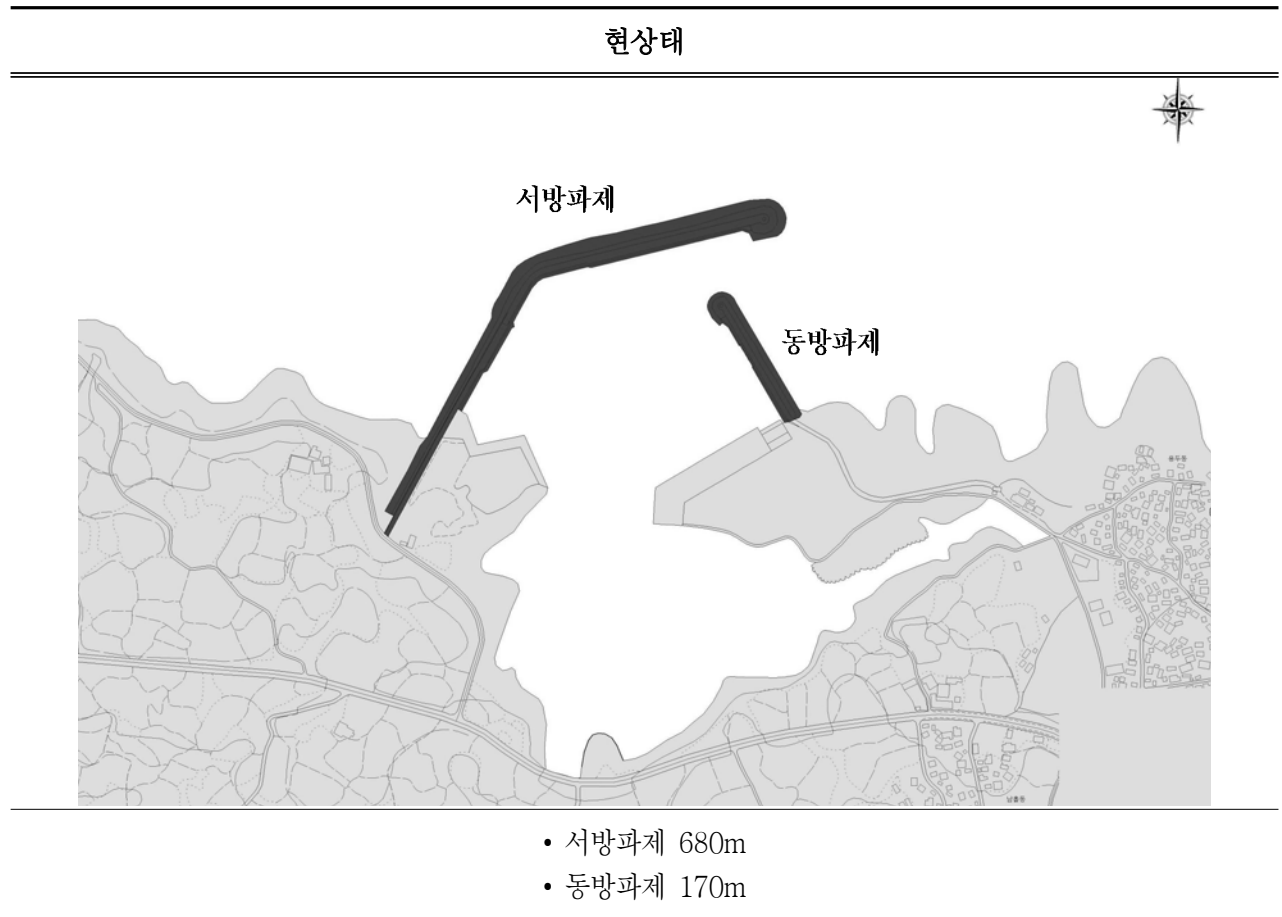
[표 3.2.20] 실험안

- 김녕항은 항세, 지형 및 파랑 특성상 E계열(E, ENE, E파향) 파랑이 내습하여 항내 정온도에 악영향을 미칠 것으로 판단되어 수치실험을 수행하였다.

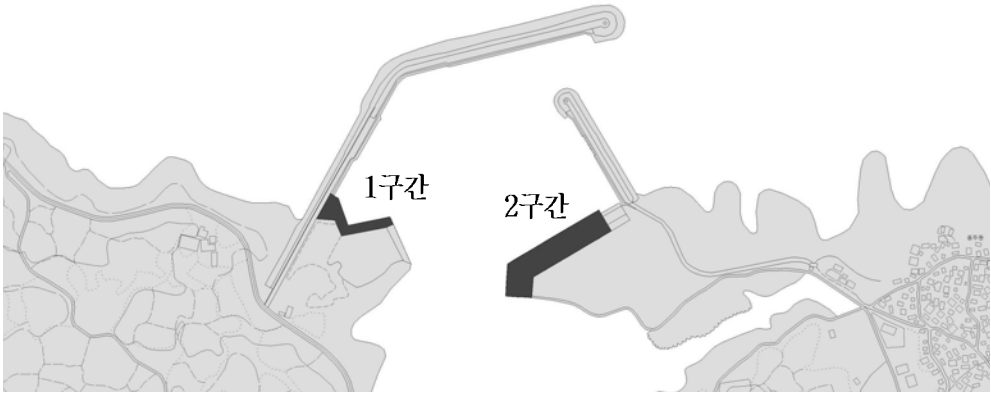
산 정 위치도

구 분	1구간	2구간
NE	0.16~0.38m	0.13~0.30m
ENE	0.15~0.45m	0.16~0.33m
E	0.21~0.57m	0.11~0.39m

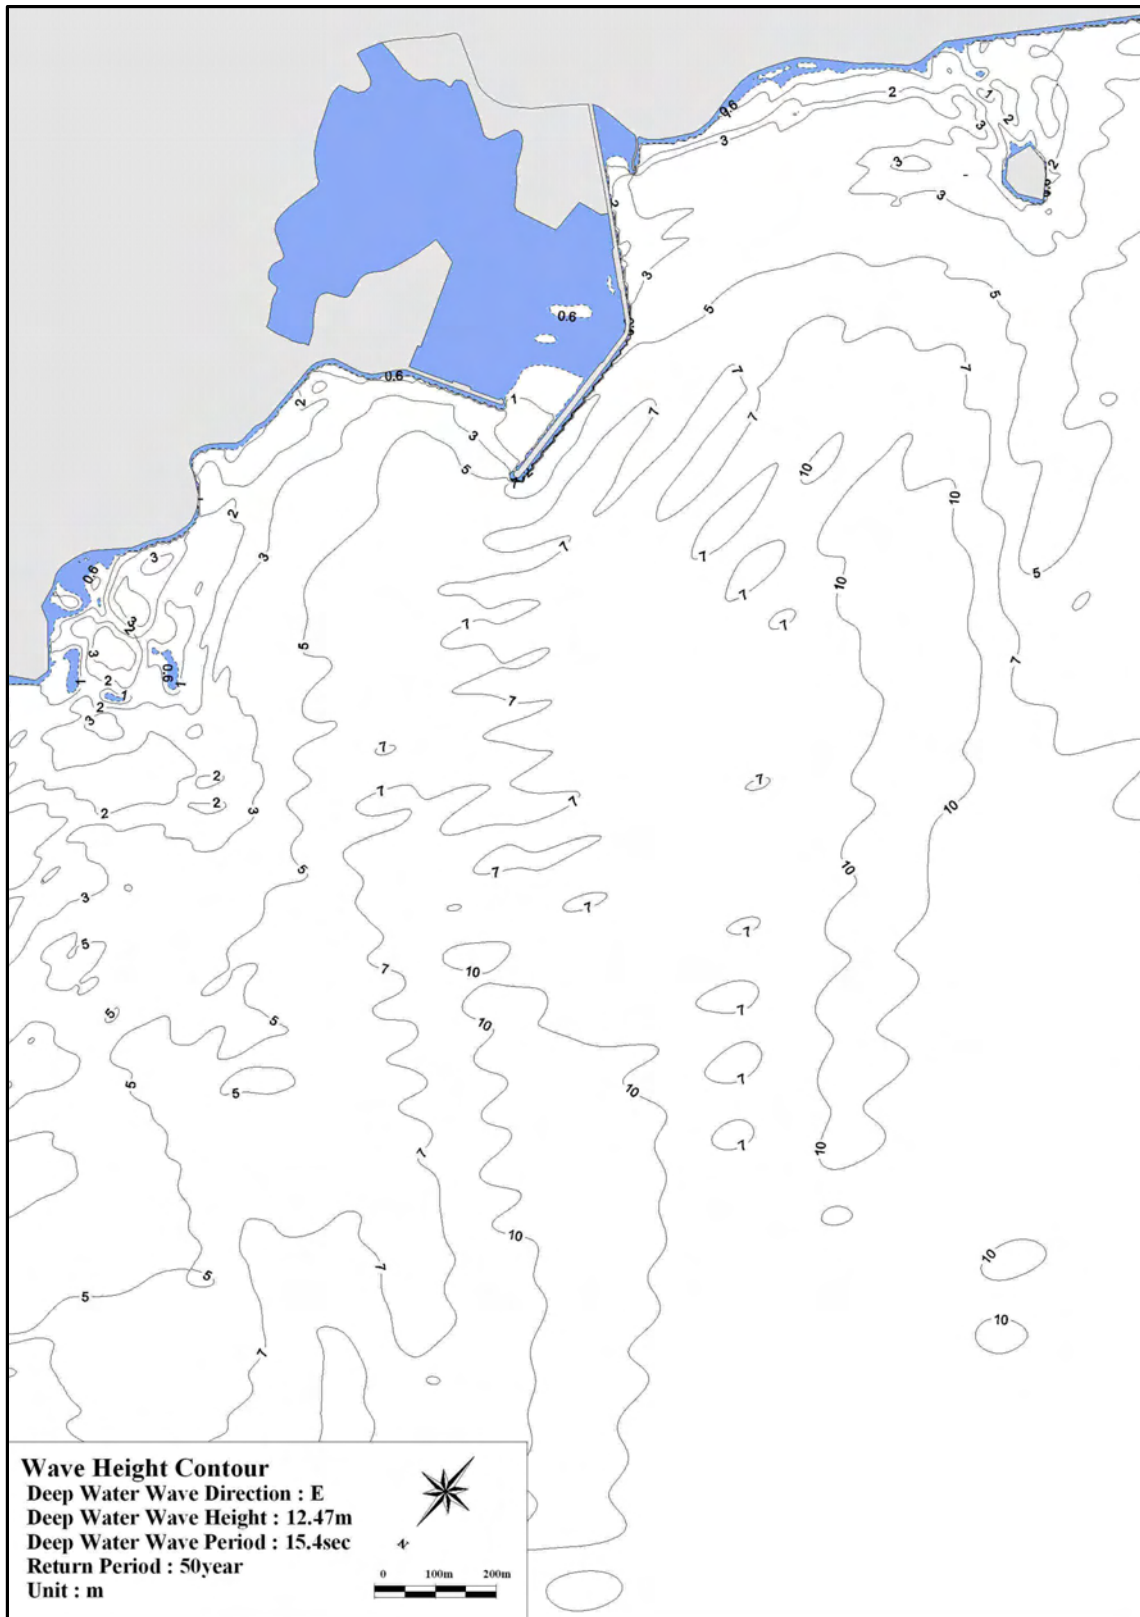
<그림 3.2.14> 등파고선도(현상태, E파향 내습시)

- 현상태 실험결과, 항입구부로 전파된 파랑은 1구간으로 전파되지만 0.6m미만의 파고분포를 나타냈으며, 2구간에서의 파고분포는 약 0.3m 내외로 나타났다.

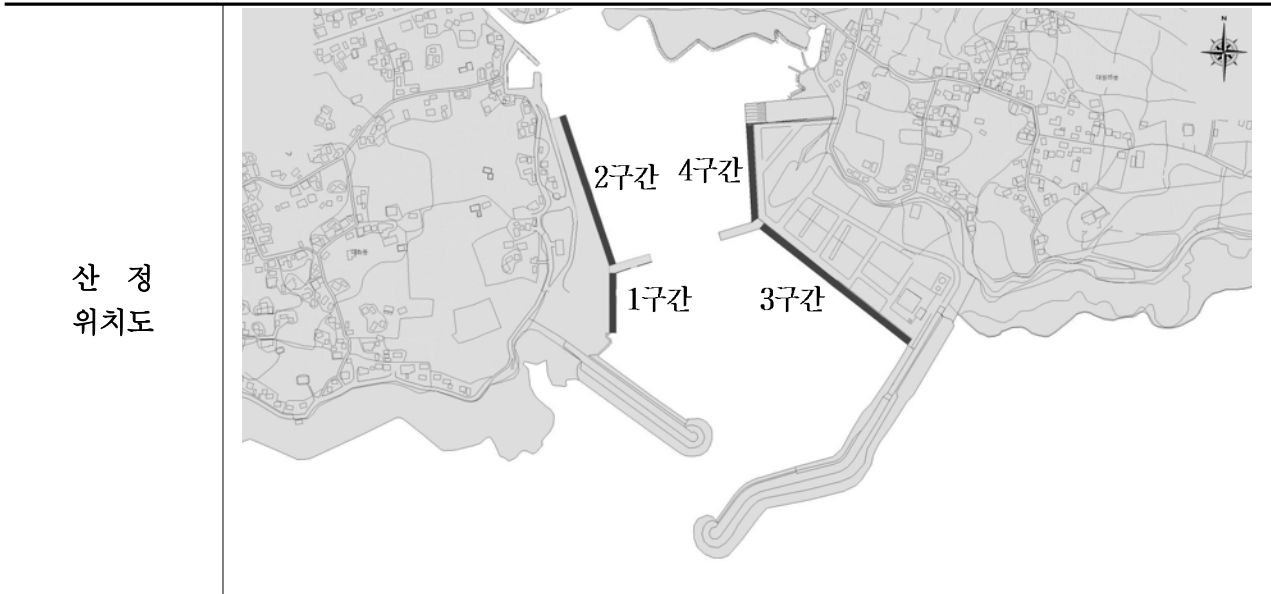
[표 3.2.26] 물양장 전면 파고분포

구 분	현상대				계획1안				계획2안			
	1구간	2구간	3구간	4구간	1구간	2구간	3구간	4구간	1구간	2구간	3구간	4구간
S	0.14~0.25	0.03~0.14	0.33~0.52	0.13~0.22	0.11~0.17	0.04~0.07	0.22~0.35	0.07~0.09	0.12~0.18	0.03~0.04	0.27~0.39	0.03~0.05
SSW	0.26~0.48	0.06~0.12	0.63~0.98	0.13~0.27	0.17~0.21	0.02~0.05	0.30~0.45	0.05~0.10	0.15~0.25	0.03~0.06	0.32~0.51	0.06~0.13
SW	0.22~0.23	0.04~0.07	0.39~0.64	0.05~0.13	0.10~0.13	0.02~0.03	0.21~0.32	0.04~0.06	0.10~0.13	0.02~0.03	0.24~0.32	0.02~0.06

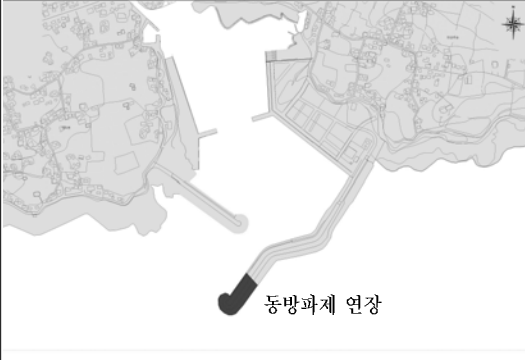
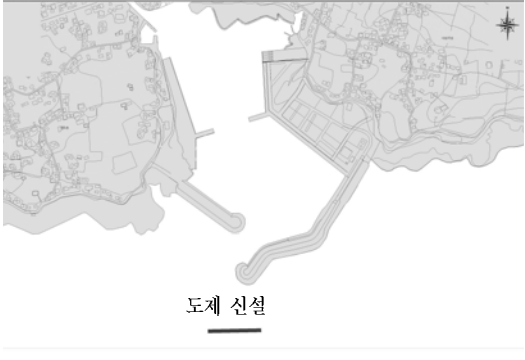
개 요	• 동방과제 100m 연장	• 도제 150m 신설
물양장 전면과고(m)	0.02~0.45	0.02~0.51
항내정온 수면적(m ²)	142,050	137,025
장·단점	<ul style="list-style-type: none"> • 내습과랑의 효과적인 차단 • 시공 및 경제성 용이 	<ul style="list-style-type: none"> • 내습과랑의 효과적인 차단 • 해상공사에 따른 시공성 및 경제성 불리
공사비	105억	188억
건 의	○

- 평면배치는 항내정온도 실험 평가 결과, 시공성, 경제성 등을 고려하여 계획을 수립하였다.
- 계획1안과 계획2안에 대한 비교·분석한 결과, 금회 제안평면은 전체적인 시공성, 경제성 등이 우수하고 선박의 통항에도 유리한 계획1안을 채택건의한다.

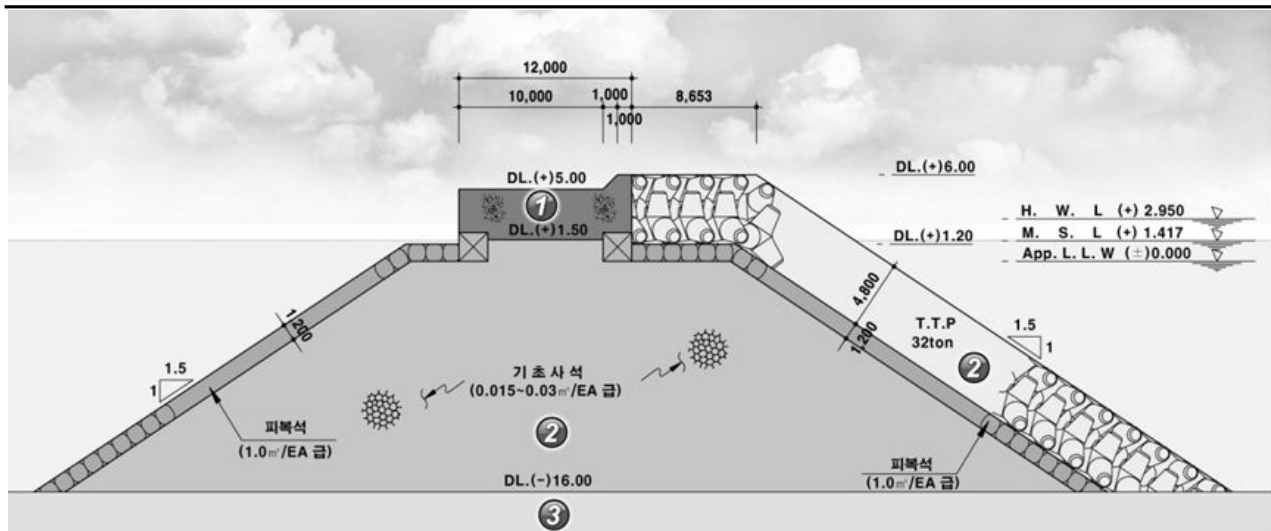
<그림 4.1.3> 경사식 방파제의 안전성 평가범위 선정

① 상부공	② 제체공	③ 기초지반(필요시)
<ul style="list-style-type: none"> • 마루높이 검토 • 상치 활동 · 전도 검토 	<ul style="list-style-type: none"> • 피복재 소요질량 검토 • 직선활동 검토 	<ul style="list-style-type: none"> • 사석마운드 지지력

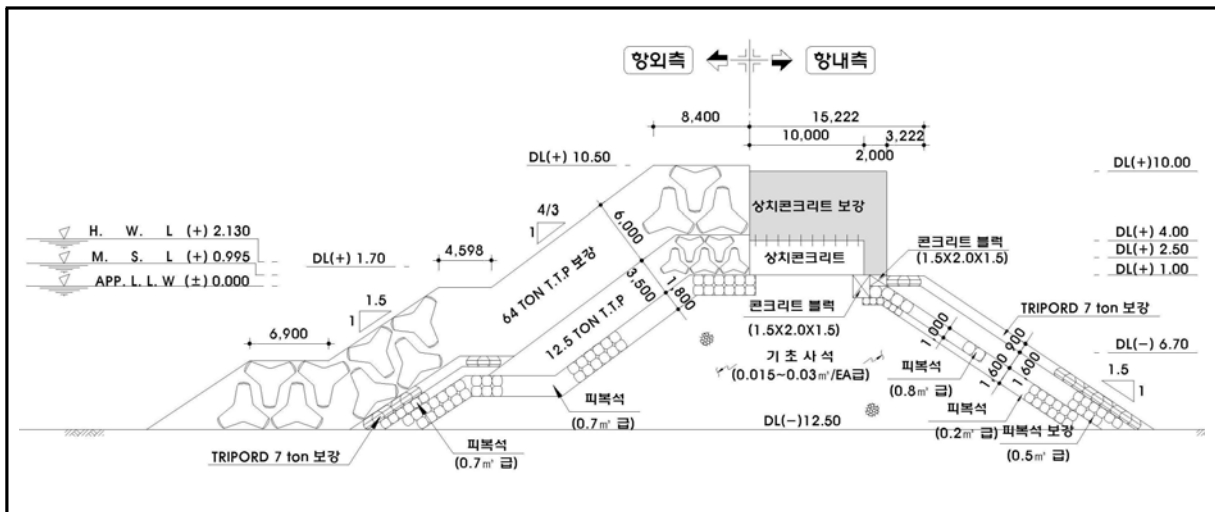
<그림 4.1.4> 상치콘크리트 보수·보강방안

- 기존 상치에 파라펫을 설치하여 소요 마루높이 확보
- 기존 상치콘크리트를 보강하여 활동에 대한 상치 안정성 확보

- 상부공 안정성(활동, 전도) 검토결과 안정이 미확보된 구간에 대해서는 상치 확폭, 상치 증고 등을 통해 안정성을 확보토록 하였으며, 기존 상치와의 접합부는 전단철근을 설치하여 신규 콘크리트의 일체성을 확보토록 보강계획을 수립하였다.
- 또한, 마루높이 증고 및 상치콘크리트 보강에 따라 상치에 작용하는 파력이 증가하는 구간에 대해서는 보수·보강 후 상부 안정성 검토를 추가로 수행하였다.

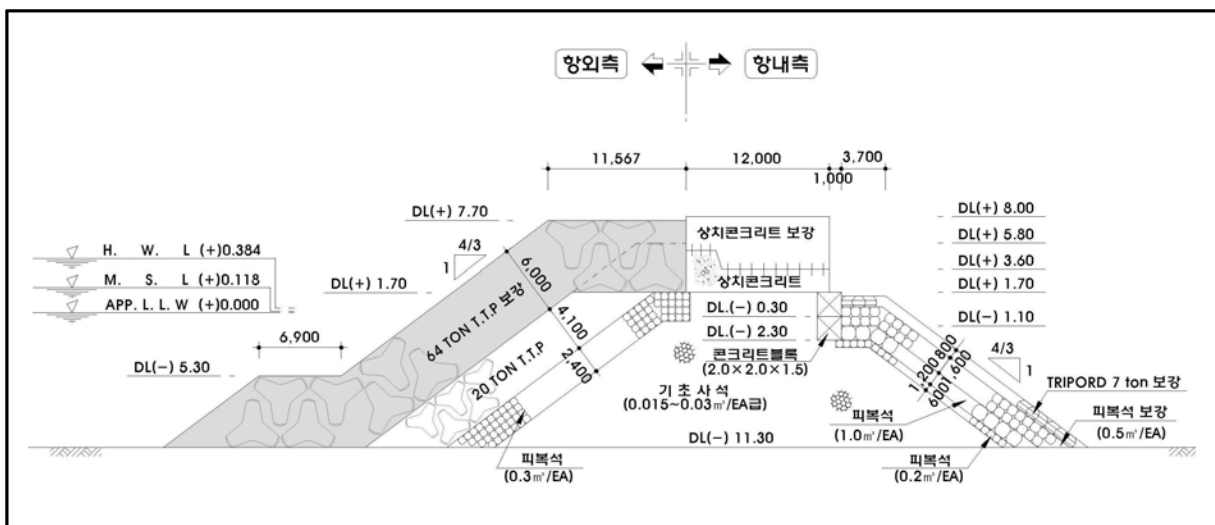
<그림 4.1.5> 사석경사제 피복재 보수·보강방안(1)

- 피복재 소요 질량 검토결과 소요 질량에 미달되는 구간에 대해서는 구조물의 안정성, 시공성, 기존 T.T.P 유용성 및 경제성을 고려한 보강계획을 수립하였다.
- 기존 T.T.P 상부구간을 제거하여 전면소단부로 유용하고, 소요 피복재 규격의 T.T.P로 기존 T.T.P 상부를 보강토록 하였다.
- 또한, 기존 T.T.P 활용이 어려울 시에는 제거후 소요 피복재 규격의 피복재로 재시공하도록 하였다.

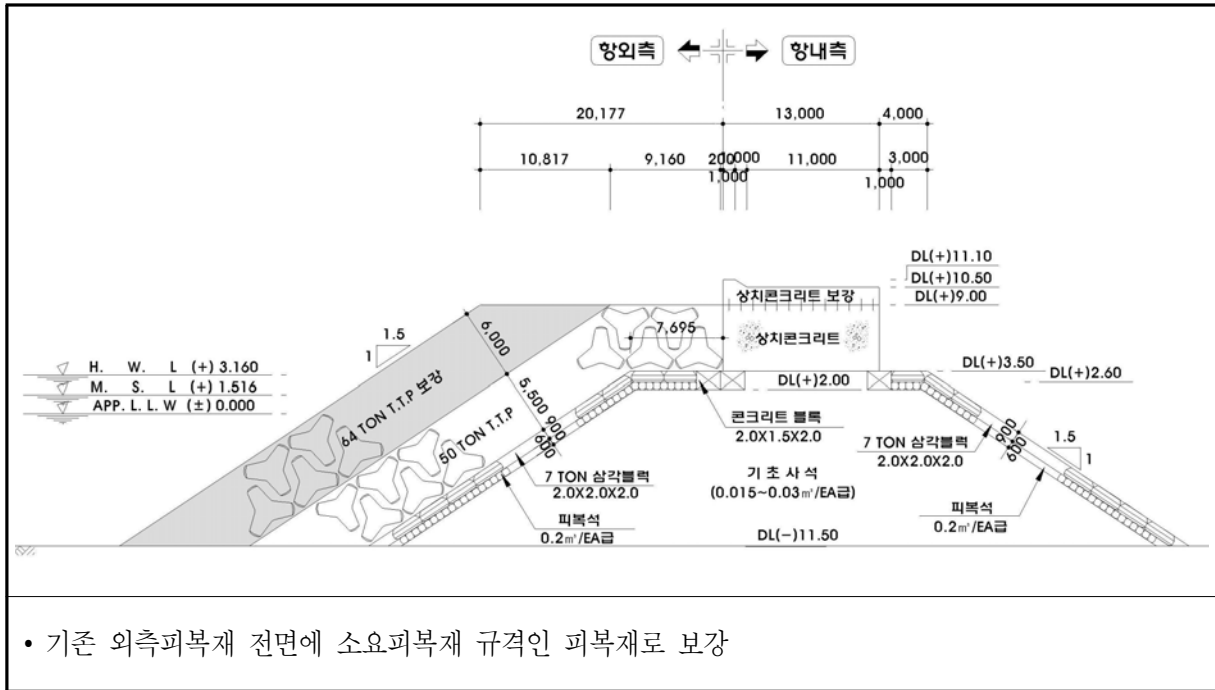
<그림 4.1.6> 사석경사제 피복재 보수·보강방안(2)

- 기존 외측피복재 상부구간을 제거하고, 소요피복재 규격으로 전면 소단부 및 전면 보강

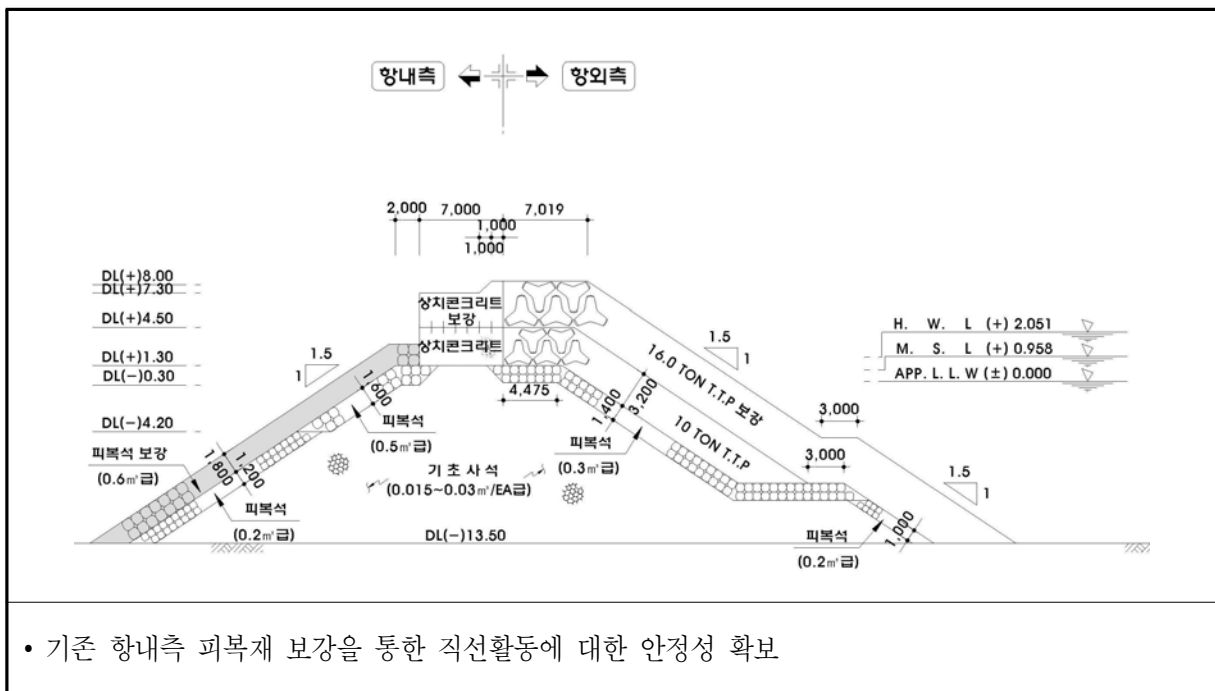
<그림 4.1.7> 제체 보수·보강 방안

- 직선활동 검토결과 제체 안정성이 미달되는 구간에 대해서는 안정성, 시공성, 경제성 등을 고려하여 보강계획을 수립하였다.
- 기본적으로 파력감소를 위한 상치콘크리트를 피복하고 이러한 방법으로 안정미확보시 향내측 피복재를 보강하도록 하였다.

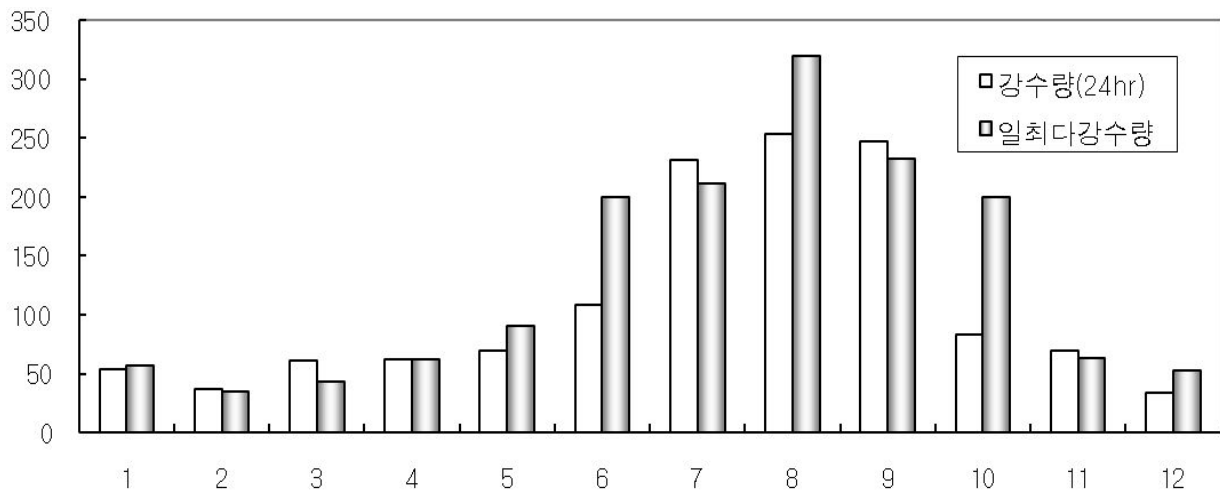
<그림 4.2.1> 강수량(mm)

- 본 지역의 강수량 분포는 전체의 약 64%가 6월~9월에 집중되고 있다.
- 조사기간(1990년~2009년)의 연최대 강수량은 2006년의 1,967.1mm, 연최소 강수량은 1995년의 754.8mm이며, 연평균 강수량은 1,310.0mm로 나타났다.
