국가어항 외곽시설(방파제 등) 설계파 검토 및 안전성 평가 용역

보 고 서

- 1차년도 -

2010. 12

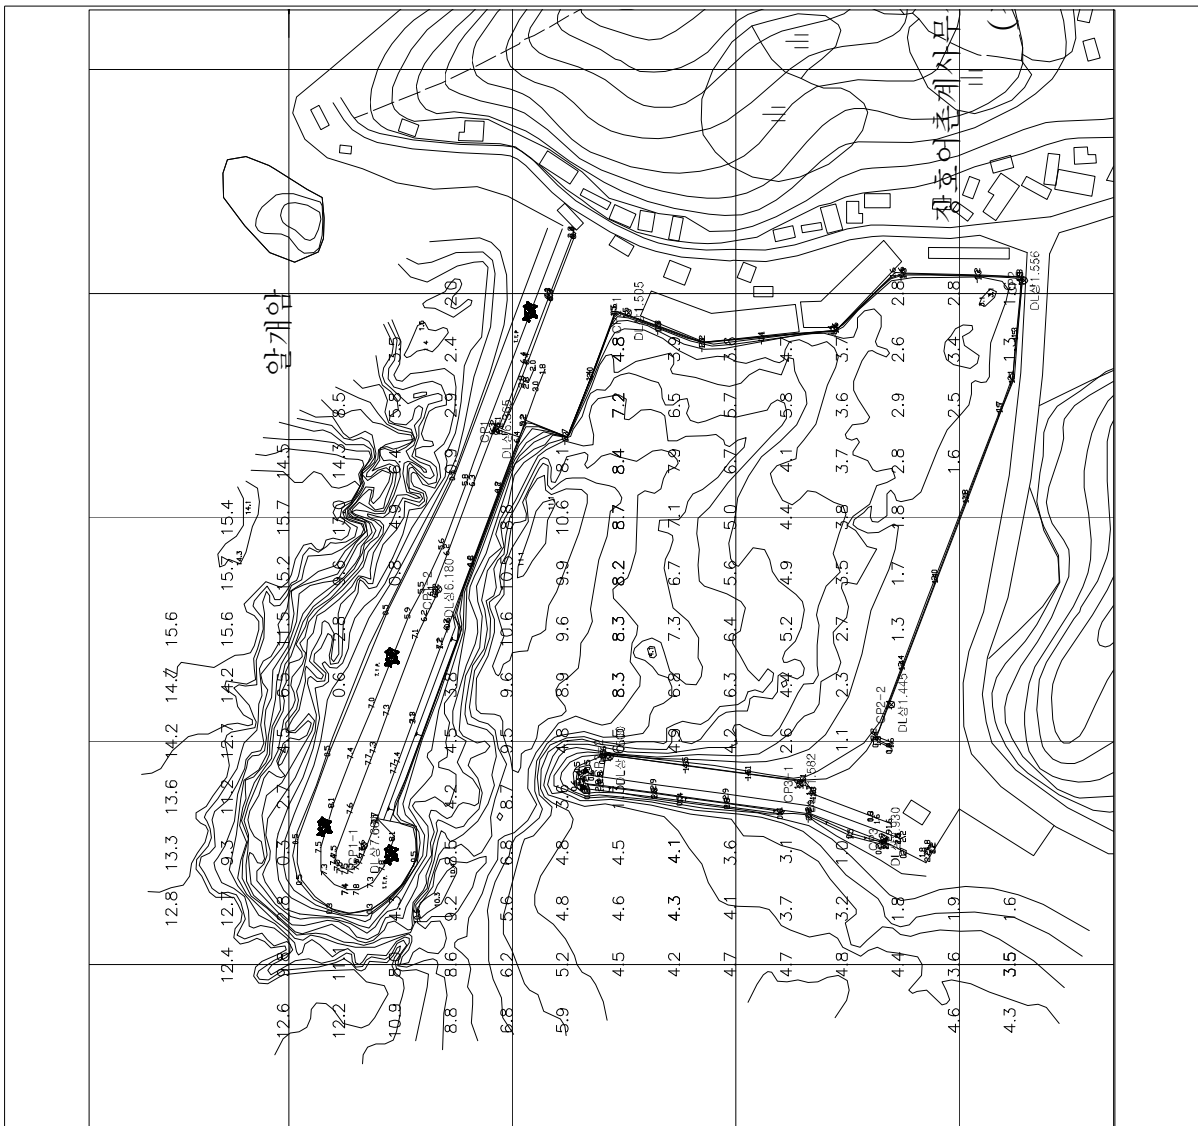
<그림 4.2.3> 수심 및 지형측량도

- 장호항의 항내 수심은 D.L(-)2.0m에서 (-)10.0m정도의 수심분포를 나타내며 항 입구에서는 방파제 두부측은 D.L(-)9.0m~(-)13.0m정도의 수심을 보이며 항 외측으로 가면서 점점 깊어지는 수심 분포를 나타내며, 방사제 외측은 D.L(-)3.0m~(-)5.0m정도의 수심분포를 나타낸다.

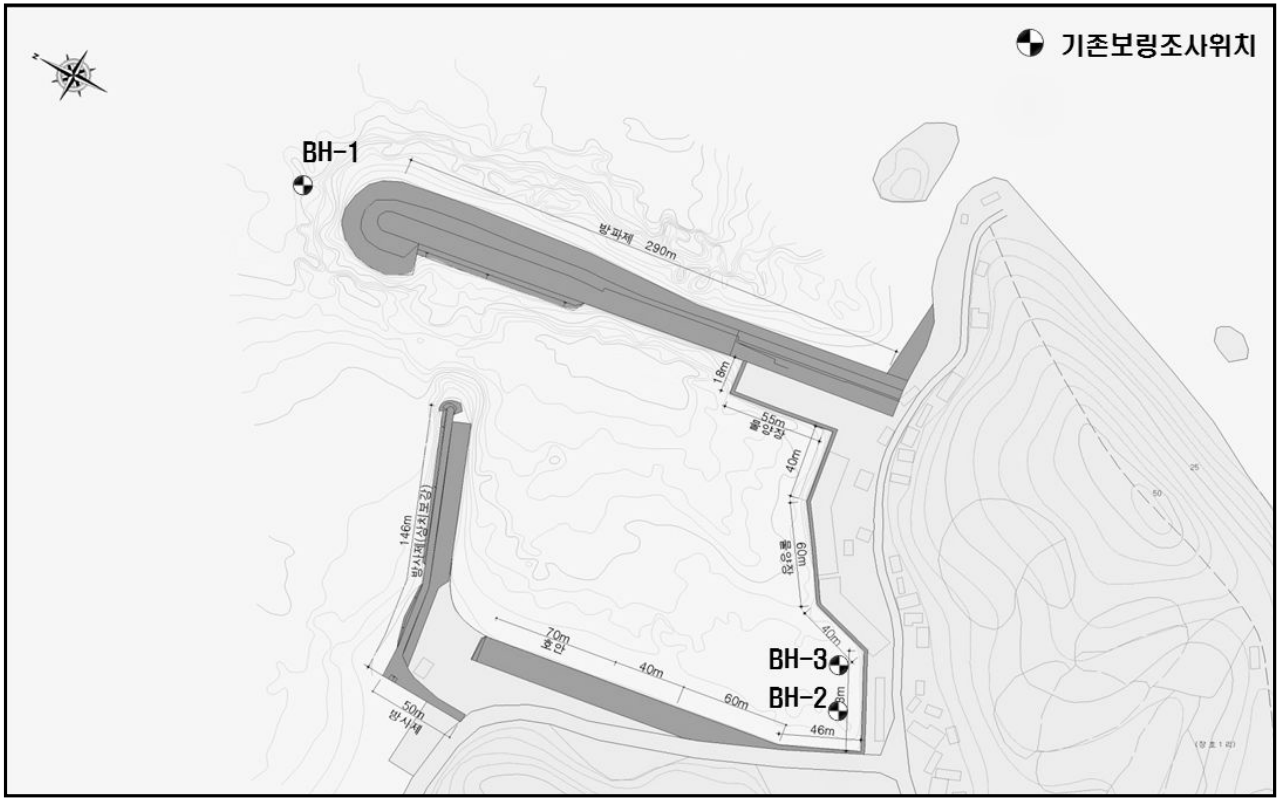
b) 조사위치도

공 변	표 고 DL.(-) m	좌 표		비 고
		X	Y	
BH-1	11.5	420,872	227,856	
BH-2	1.9	420,573	228,079	
BH-3	0.9	420,572	228,104

- 지반조사 자료는 기존에 수행된 “장호항 정비계획조사 보고서(1994. 08)”를 기초로 정리하였다.

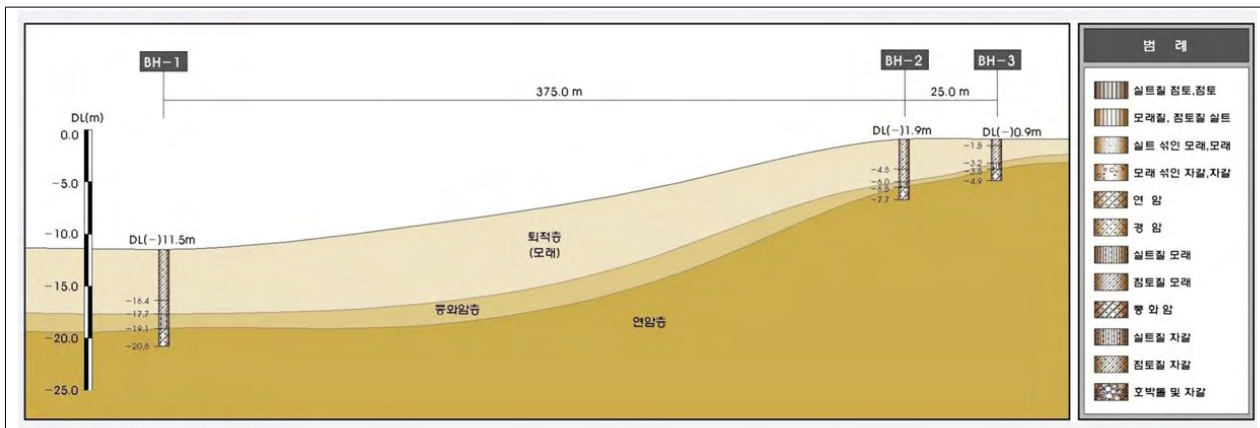
<그림 4.2.4> 지질조사 주상도

구 분	BH-1	BH-2	BH-3	총 계	비 고
점 토(m)	-	-	-	-	
모 래(m)	6.20	3.40	0.60	10.20	
자 갈(m)	1.40	1.20	1.70	4.30	
풍화토(m)	-	-	-	-	
풍화암(m)	-	-	-	-	
연 암(m)	2.30	1.20	1.70	5.20	
계	9.30	5.80	4.00	19.70	
SPT(회)	5	2	1	8

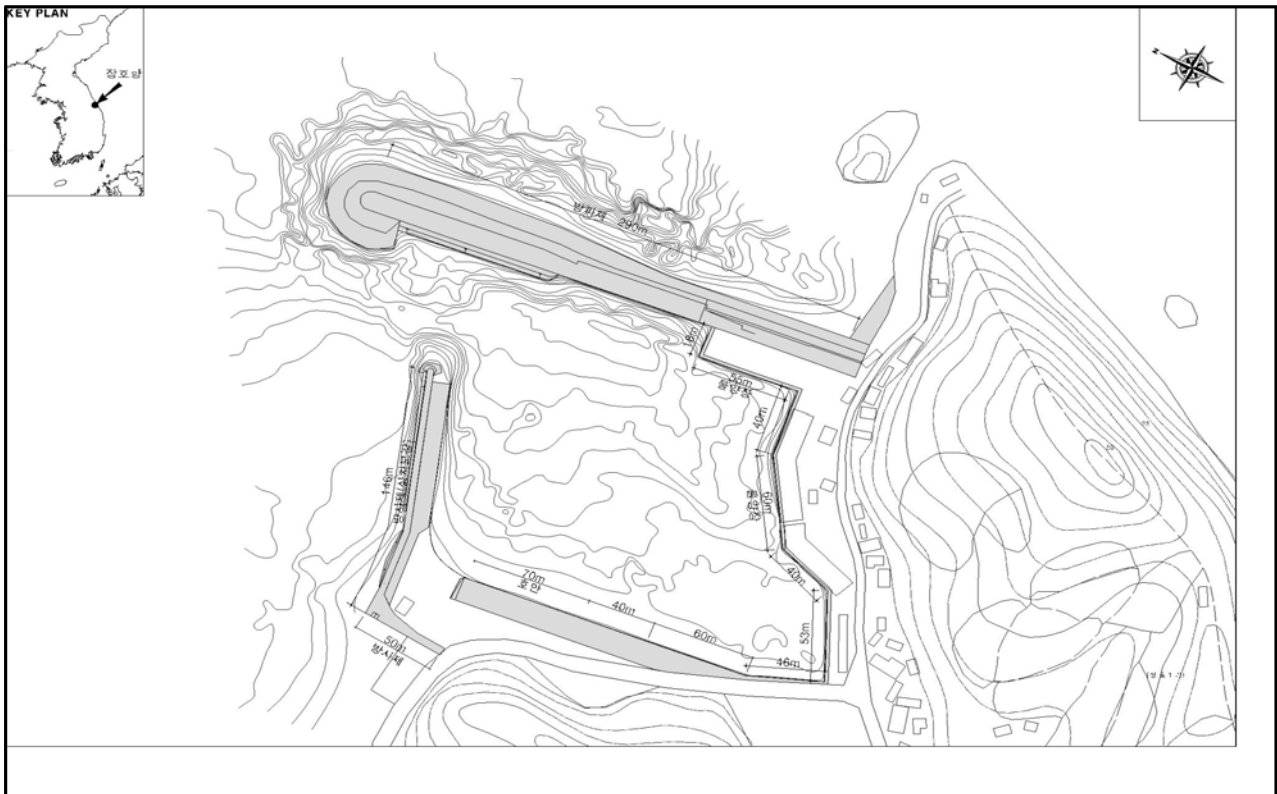
<그림 4.2.5> 장호항 현황도

시 설 명		구 조 형 식	시설연장	비 고
외곽 시설	방 파 제	사석경사식	290m	
	방 사 제	사석경사식	196m	
계류 시설	물 양 장	콘크리트블럭식	417m	
	호 안	콘크리트블럭식	70m

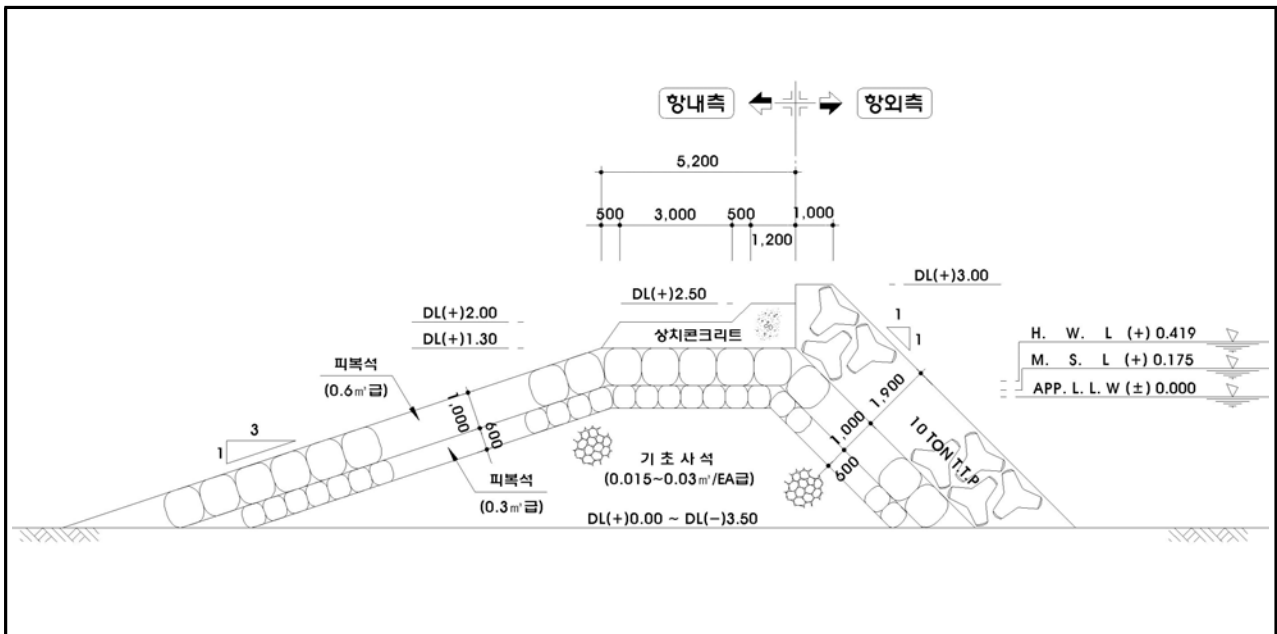
<그림 4.2.7> 방파제 표준단면도(1구간)

- 장호항 방파제는 중량 10/20/40tonf T.T.P 소파블록으로 피복된 사석경사제 형식으로 시설 연장은 290m이고, 방사제는 0.6㎡ 사석으로 피복된 사석경사제 형식으로 연장은 196m이며 상세 시설제원은 [표 4.2.10]과 같다.

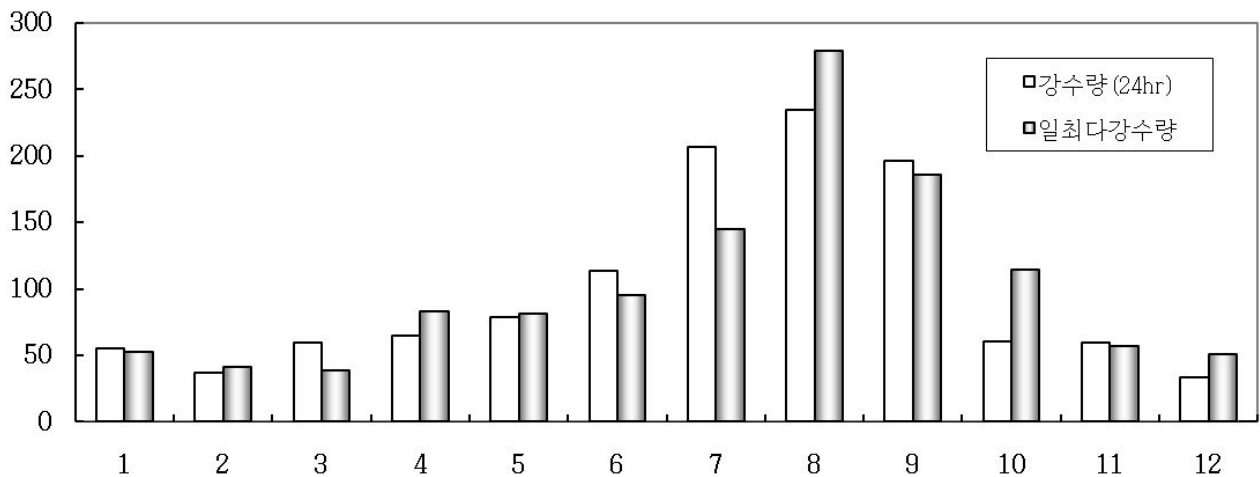
<그림 4.3.1> 강수량(mm)

- 본 지역의 강수량 분포는 전체의 약 63%가 6월~9월에 집중되고 있다.
- 조사기간(1990년~2009년)의 연최다 강수량은 2003년의 1,788.7mm, 연최소 강수량은 1995년의 623.0mm이며, 연평균 강수량은 1,200.1mm로 나타난다.

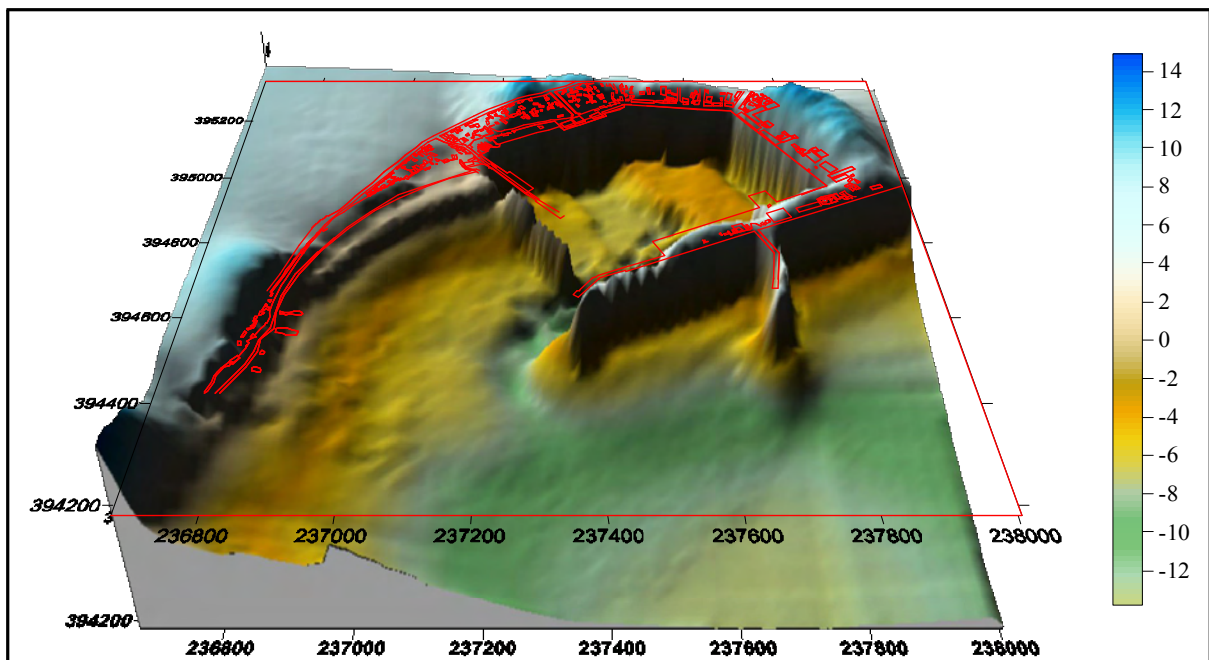
<그림 4.3.3> 3차원 수심도

- 기존 항내의 수심은 계획수심인 DL.(-)3.5m 이하를 유지하는 것으로 조사되었으며, 화물부두 전면은 DL.(-)6.0m 이하를 유지하는 것으로 조사되었다.
- 시설예정부지의 수심은 동방과제가 DL.(-)5.0m~DL.(-)12.0m, 남방과제가 DL.(-)1.0m~DL.(-) 10.0m, 물양장 구간이 DL.(-)2.0m~DL.(-)3.0m로 분포되어 있는 것으로 조사되었다.

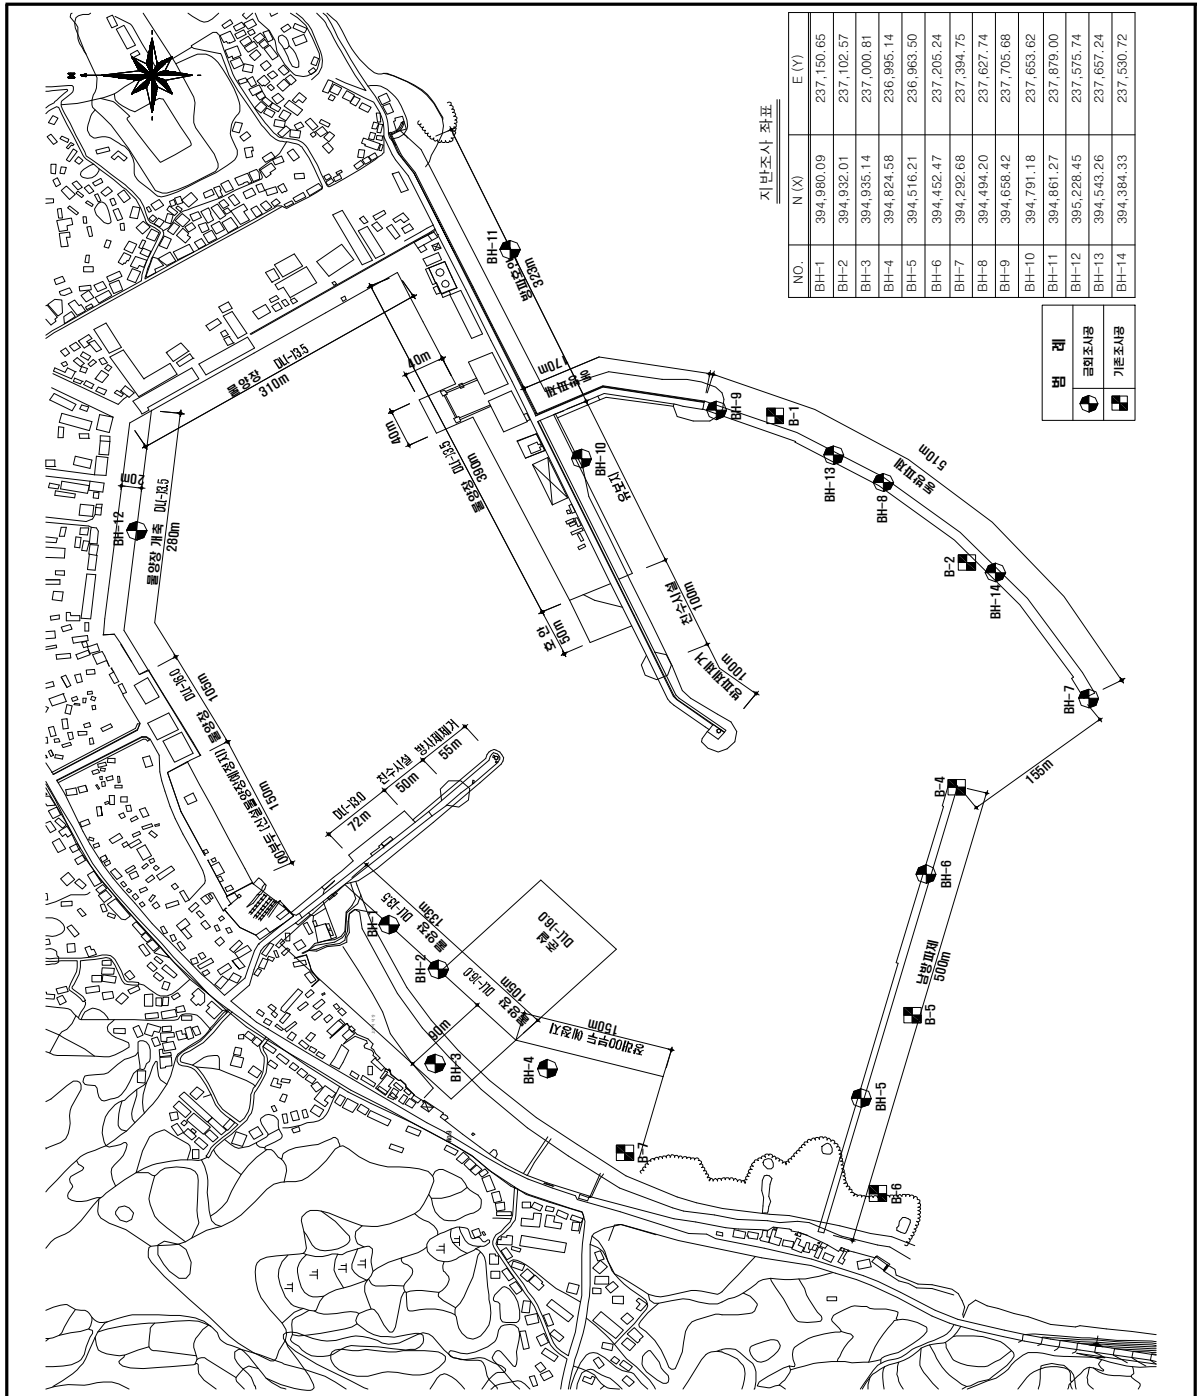
2) 조사위치도

공 변	표 고 DL.(-) m	좌 표		비 고
		X	Y	
BH-1	1.5	394,980.09	237,150.65	물양장
BH-2	2.1	394,932.01	237,102.57	
BH-3	+1.0	394,935.14	237,000.81	
BH-4	1.9	394,824.58	236,995.14	
BH-5	4.7	394,516.21	236,963.50	남방과제
BH-6	8.6	394,452.47	237,205.24	
BH-7	12.3	394,292.68	237,394.75	동방과제
BH-8	11.7	394,494.20	237,627.74	
BH-9	5.2	394,658.42	237,705.68	
BH-10	3.8	394,791.18	237,653.62	동방과제 배후구간
BH-11	4.0	394,861.27	237,879.00	해수교환시설 구간
BH-12	4.4	395,228.45	237,575.74	기존 물양장
BH-13	10.6	394,543.26	237,657.24	동방과제
BH-14	12.5	394,384.33	237,530.72

- 본 조사지역의 지반상태 파악을 위해 14개소(물양장(1) : 4개소, 남방과제 : 2개소, 동방과제 : 5개소, 물양장(2) : 1개소, 해수교환 : 1개소, 기존 물양장 개축 : 1개소)에 대하여 시추조사를 실시하였다. 본 지역의 시추조사결과 지층 분포상태는 일반적으로 현 지표면 하로부터 퇴적층, 풍화대(풍화토, 풍화암), 연암의 순으로 분포하고 있다.
- 퇴적층은 크게 퇴적모래로 분포하고 있으나 동방과제 구간에서는 퇴적점성토가 일부지역에 한정되어 분포한다. 그 하부에 풍화대층이 분포하며, 표준관입시험결과인 N값 50(회)/10(cm)를 기준으로 풍화토와 풍화암을 분류한 결과 풍화토층은 일부구간(BH-6, 14)에서만 나타나고, 풍화암층은 BH-4, 10, 11, 13, 14번 공을 제외한 전조사 공에서 확인하였다. 기반암은 전 조사공에서 확인하였으며 균열 및 절리가 발달됨을 확인하였다.

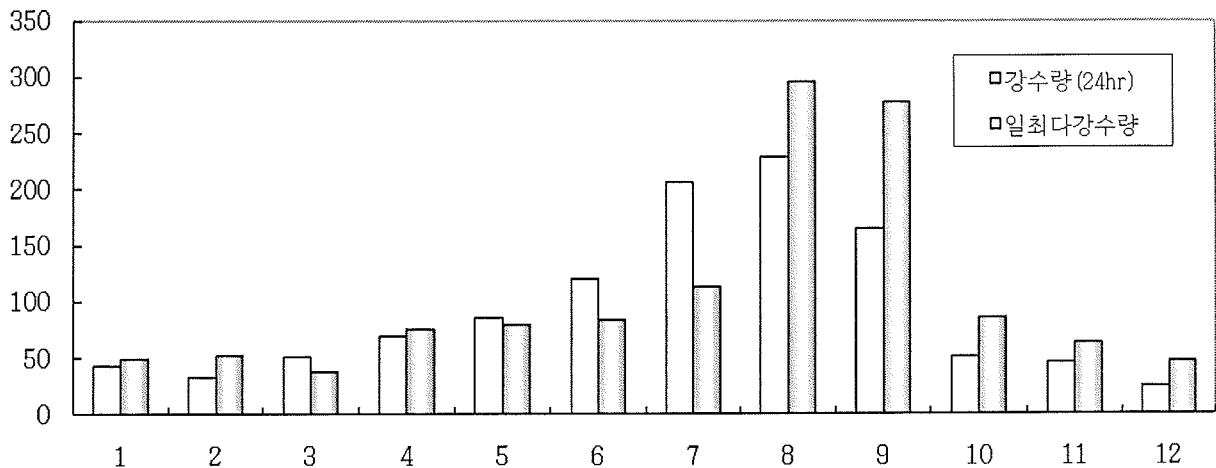
<그림 4.4.1> 강수량(mm)

- 본 지역의 강수량 분포는 전체의 약 64%가 6월~9월에 집중된다.
- 조사기간(1990년~2009년)의 연최다 강수량은 2003년의 1,841.2mm, 연최소 강수량은 1995년의 558.2mm이며, 연평균 강수량은 1,125.4mm로 나타났다.

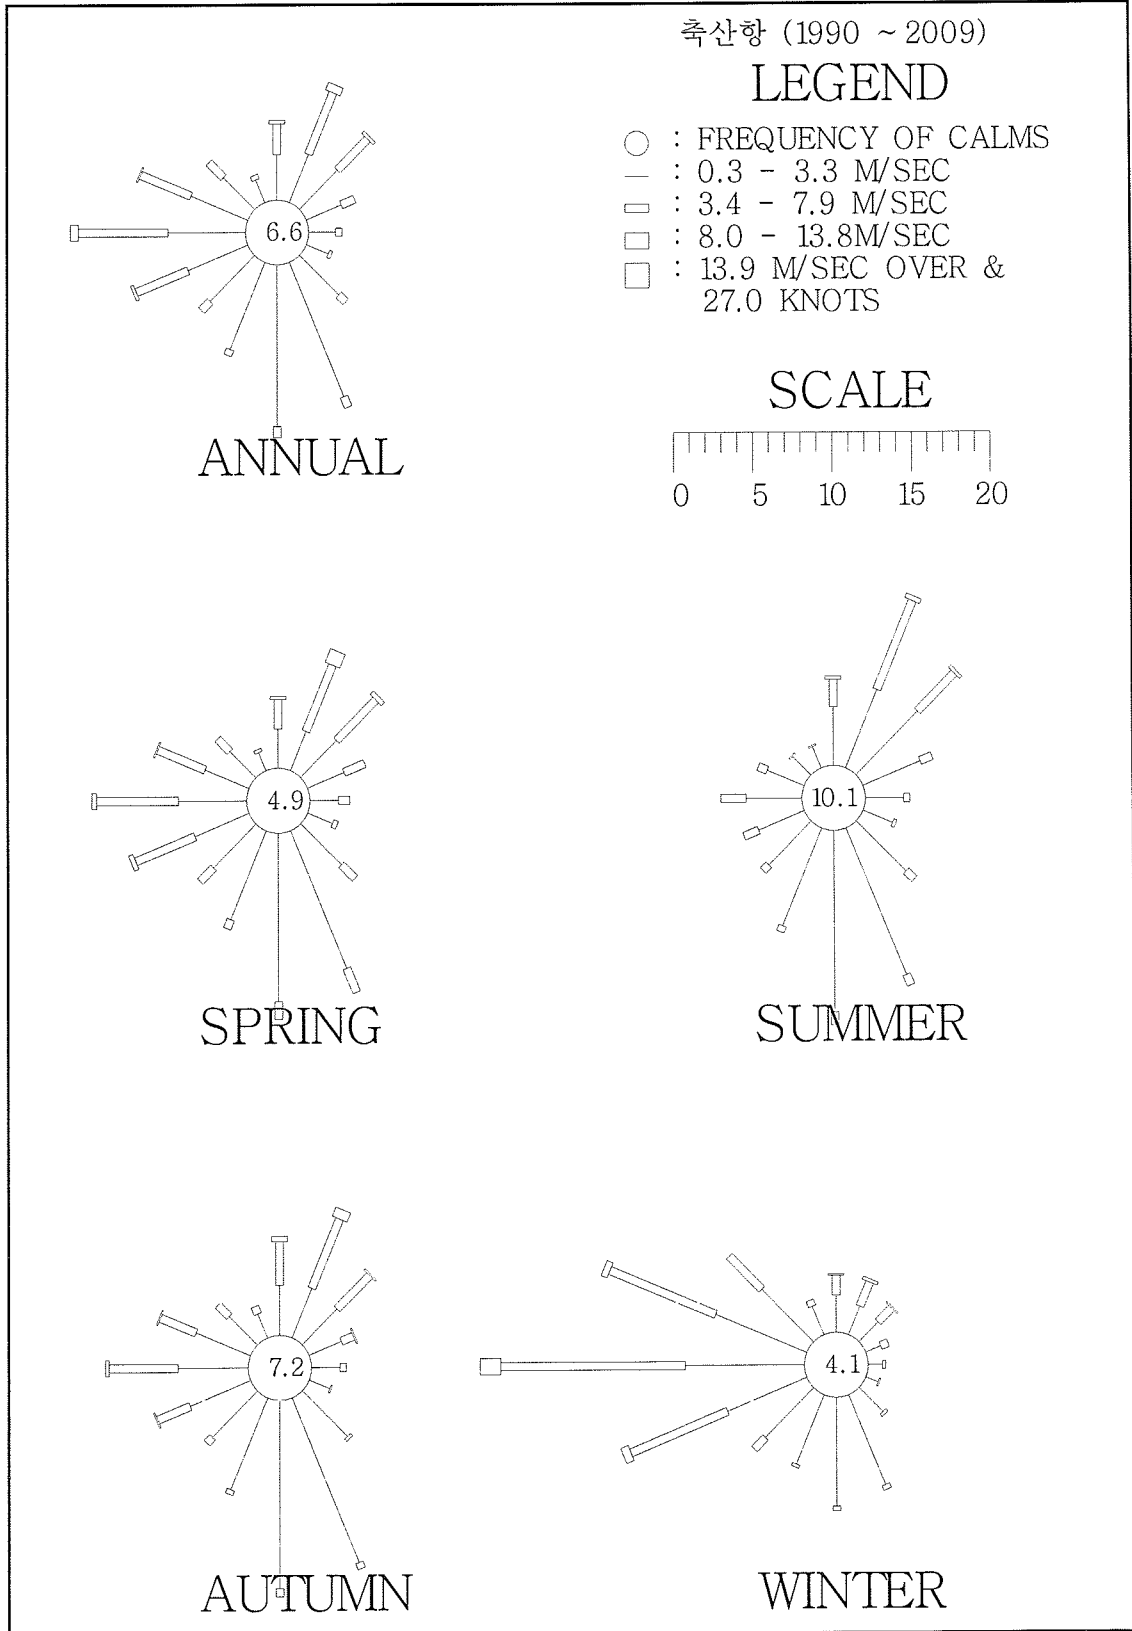
<그림 4.4.2> 바람장미도

- 연평균 풍속은 2.6m/sec, 최대 풍속은 NNE방향에서 18.3m/sec로 나타난다.

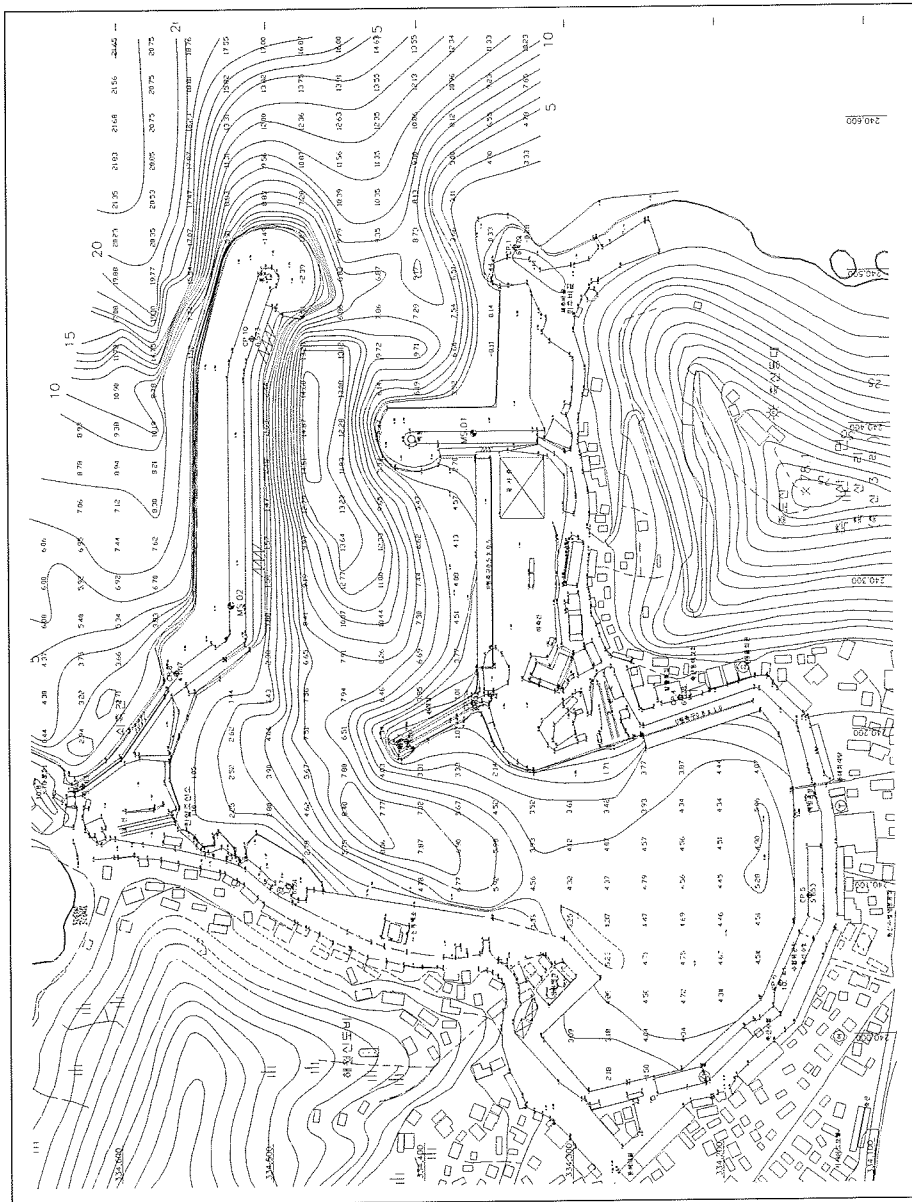
<그림 4.4.3> 수심 및 지형측량도

- 축산항의 수심 분포는 수심도에서 보는 바와 같이 전반적으로 항 내의 수심은 D.L(-)4m 에서 (-)15m 정도의 수심분포를 나타나며 항 입구(홍등앞부분)에서는 D.L(-)6m~(-)7m 정도의 수심을 보이며 외항으로 가면서 점점 깊어지는 수심 분포를 나타낸다.

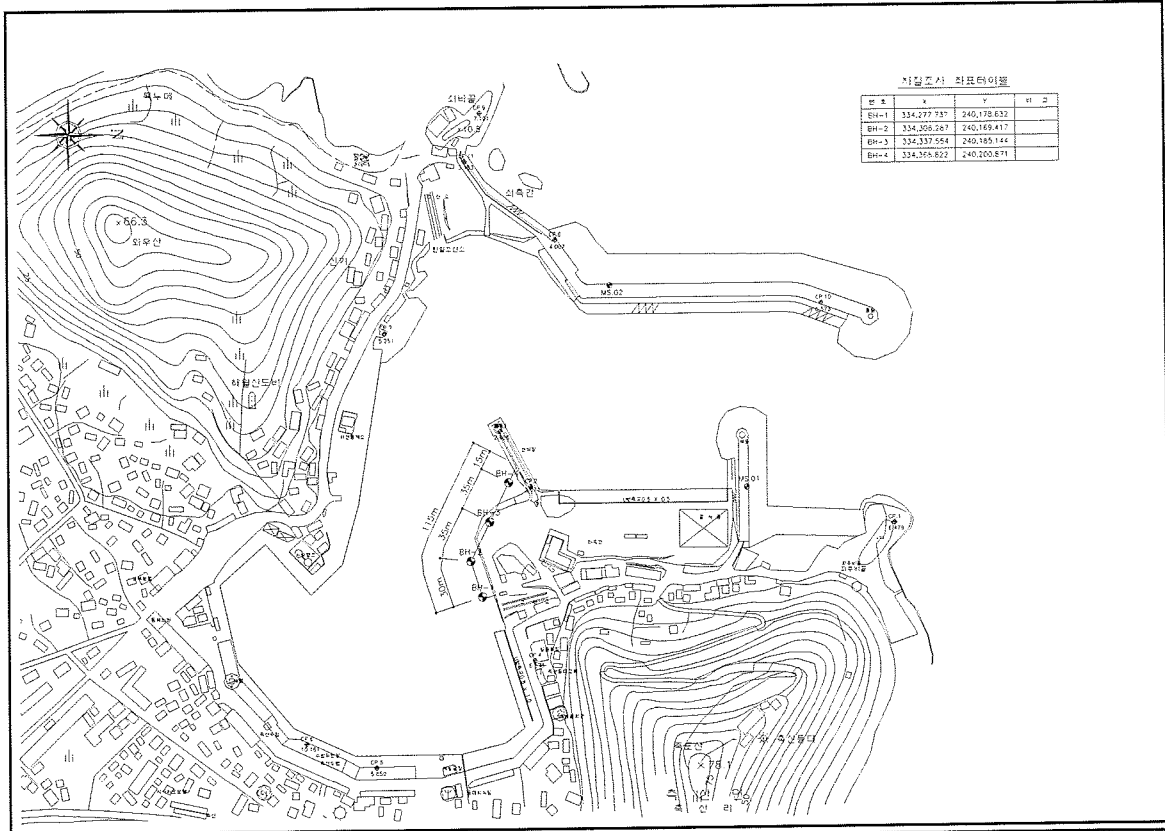
나) 조사위치도

공 변	표 고 DL.(-) m	좌 표		비 고
		X	Y	
BH-1	1.40	334,277.737	240,178.632	
BH-2	1.90	334,306.287	240,169.417	
BH-3	(+)2.10	334,337.554	240,185.144	
BH-4	1.40	334,368.822	240,200.871

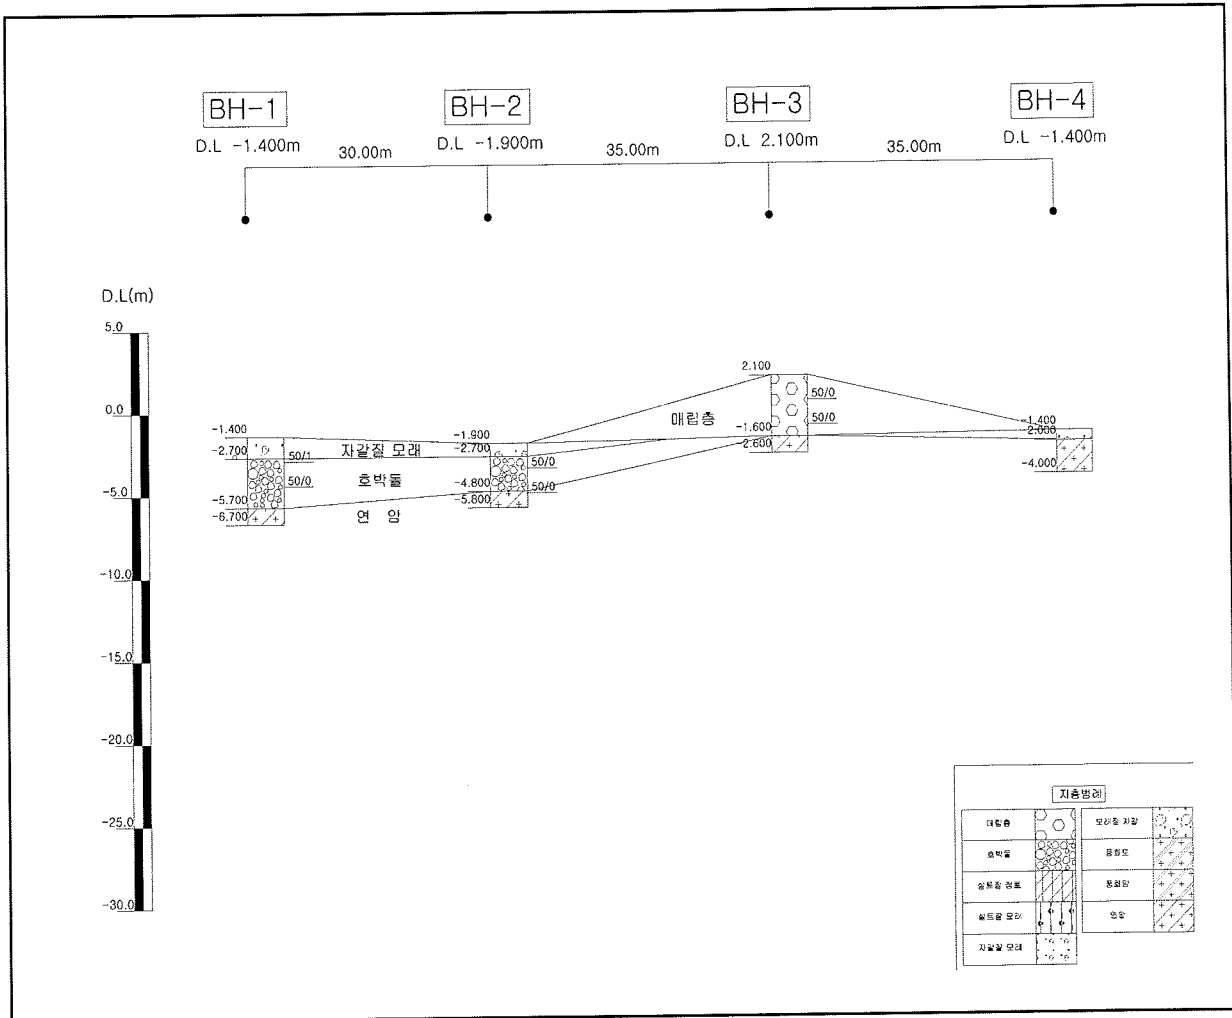
<그림 4.4.4> 지질조사 주상도

- 조사지역은 매립층, 풍화토, 풍화암으로 이루어져 있다.
- 풍화대층은 모암이 심한 풍화를 받아 형성되었으며, 모암의 기본조직이 거의 남아 있고, 화학적 및 물리적 성질은 모암의 조직과 형태를 그대로 보존하고 있다.
- 연암은 풍화암보다 신선하고 높은 경도를 갖고 있으며, 절리 및 균열이 발달하고, 이들 불연속면을 따라 풍화 변질작용을 받은 기반암으로, 시추조사시 코어회수가 매우 저조하거나 불가능한 상태여서 굴진속도, 순환수의 누수정도 및 Slime, 팽물의 풍화도 등을 참고하여 구분하였다.

공 번	매립층	자갈질 모래층	호박돌층	연 암	계	비 고
BH - 1	-	1.3	3.0	1.0	5.3	
BH - 2	-	0.8	2.1	1.0	3.9	
BH - 3	3.7	-	-	1.0	4.7	
BH - 4	-	0.6	-	2.0	2.6	
소 계	3.7	2.7	5.1	5	16.5

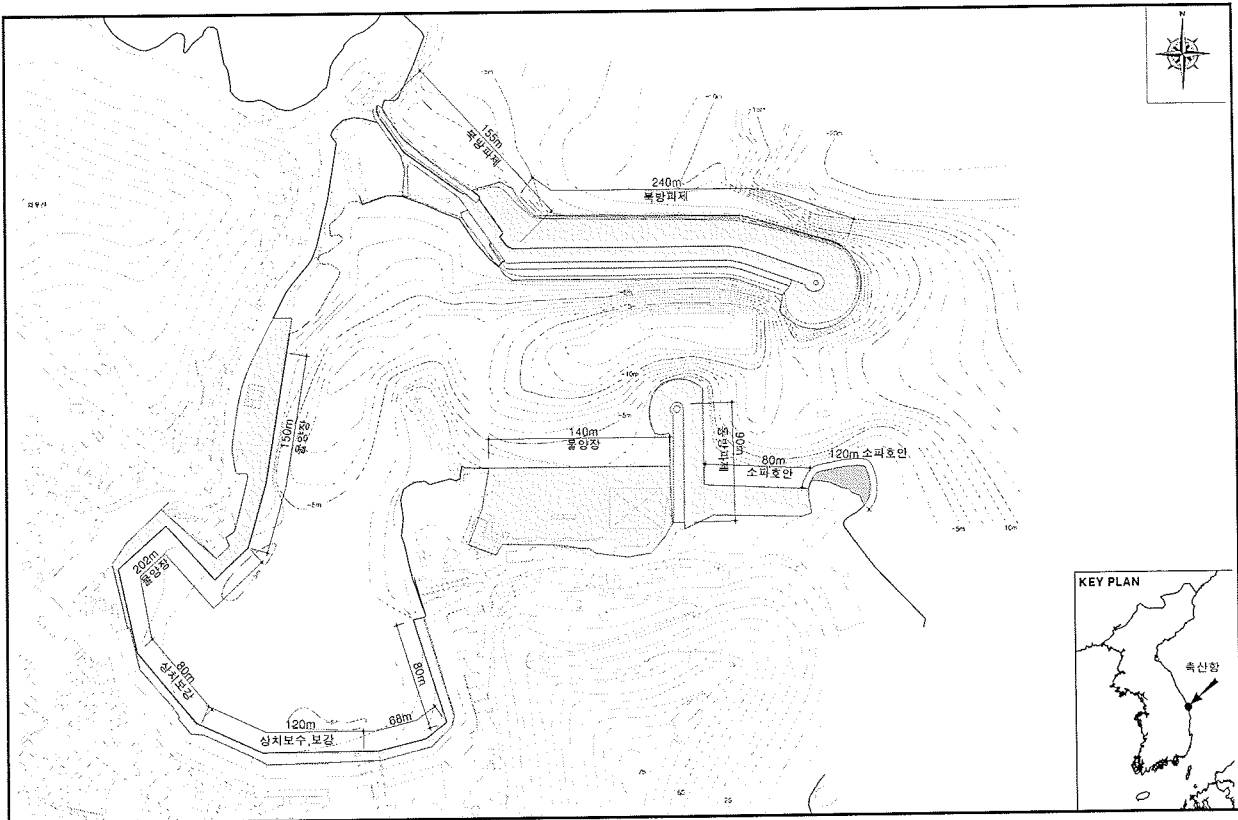
<그림 4.4.5> 축산항 현황도

시 설 명		구 조 형 식	시설연장	비 고
외곽 시설	북방파제	사석경사식	395m	
	동방파제	사석경사식	150m	
	소파호안	중력식	110m	
계류 시설	물양장	콘크리트블럭식	940m	
	접속호안	중력식	10m

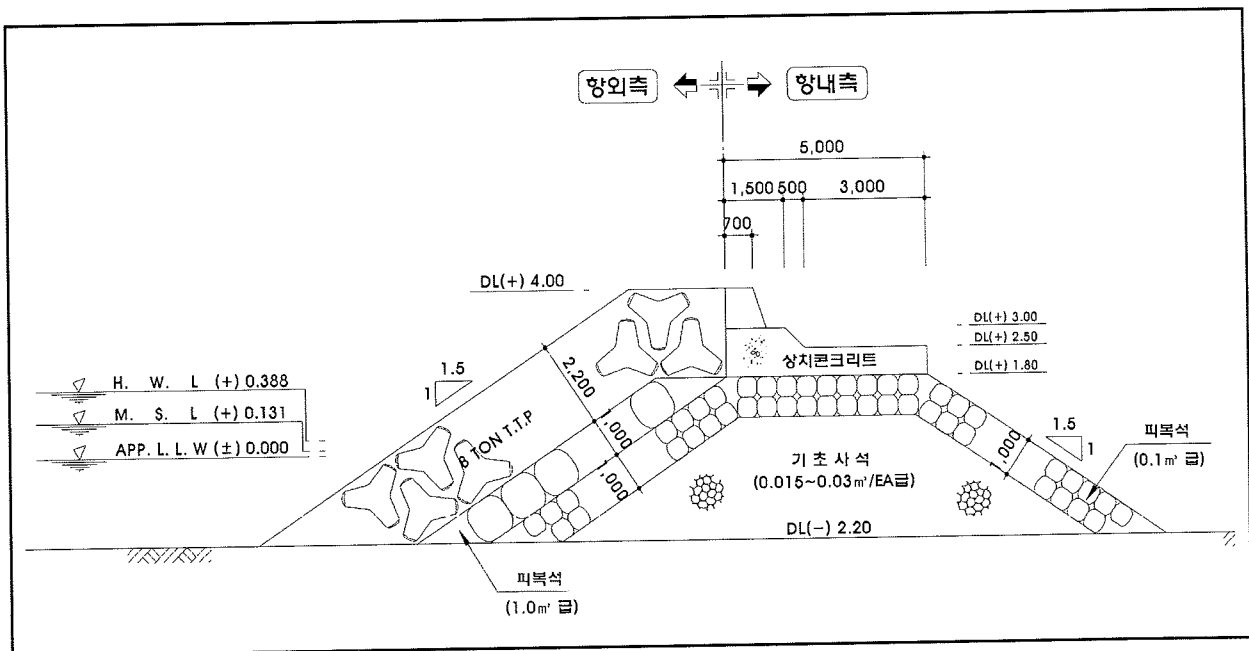
<그림 4.4.7> 북방파제 표준단면도(1구간)

구 분	북방파제	동방파제	비 고
연 장	395m	150m	
구조형식	T.T.P 피복 사석경사제	T.T.P 피복 사석경사제	
준공년도	2000년	2004년	
전면수심	DL.(-)2.2~7.5m	DL.(-)9.00m	
마루높이	DL.(+)4.0~7.0m	DL.(+)6.40m	
피복재	8/16/40tonf	16/25tonf

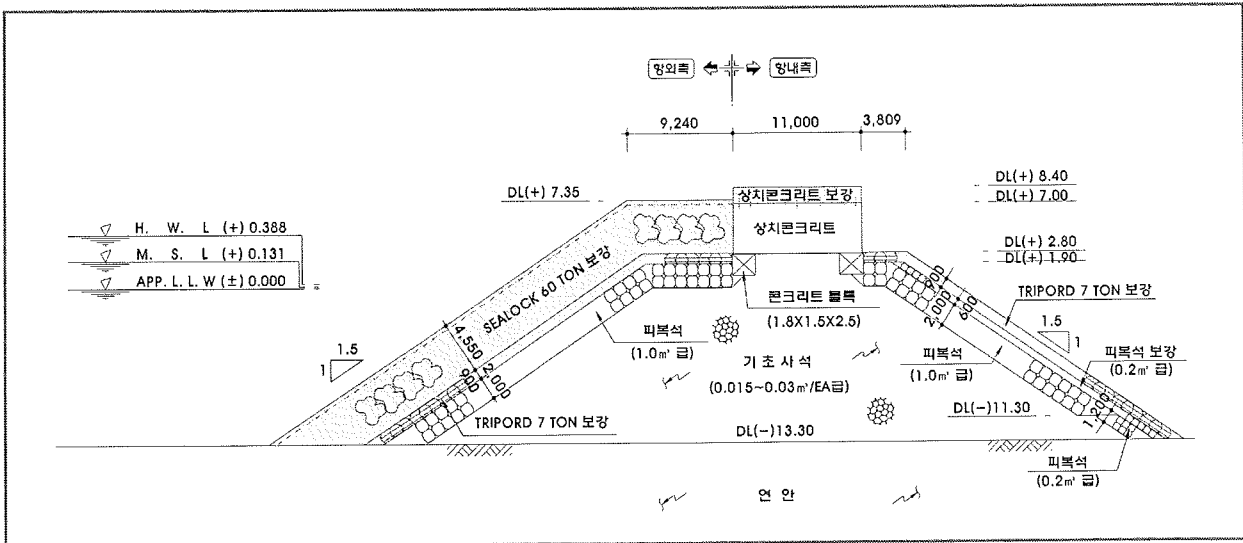
<그림 4.4.14> 보수·보강 표준단면도(5구간, 보강안)

단 면	보수·보강 방안	비 고
5구간	<ul style="list-style-type: none"> • 기존 상치를 증고하여 소요 마루높이(DL+)8.40m 확보 • 기존 설치되어있는 40.0 TON T.T.P를 제거하고 중간피복재 TRIPORD 7.0 TON을 보강후 60.0 TON SEALOCK를 보강하여 안정성을 확보 • 항내측 피복석 0.2m³를 보강하고 TRIPORD 7.0 TON을 설치하여 안전성을 확보 	
6구간	<ul style="list-style-type: none"> • 기존 상치를 증고하여 소요 마루높이(DL+)8.40m 확보 • 기존 설치되어있는 40.0 TON T.T.P를 제거하고 중간피복재 TRIPORD 7.0 TON을 보강후 70 TON SEALOCK를 보강하여 안정성을 확보

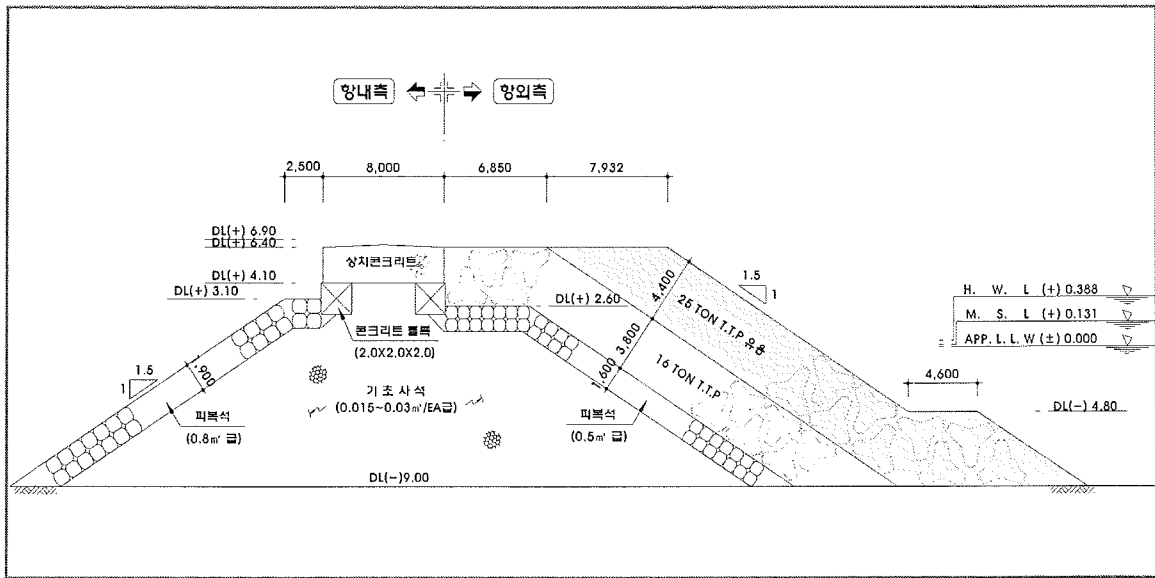
<그림 4.4.16> 보수·보강 표준단면도(1구간, 보강1안)

- 개정 심해파를 고려한 동방파제 검토결과, 마루높이는 소요 마루높이 5.6m를 만족하므로 안정한 것으로 나타났다.
- 피복재 소요질량 검토결과, 동북방파제 1, 2구간구간에서 안정성이 확보되지 않아서 20.0 TON T.T.P 및 32.0 TON T.T.P 이상을 보강하여야 안정성이 확보되는 것으로 나타났다.
- 따라서, 1구간은 기존 동방파제 두부구간의 T.T.P 25.0ton을 유용하는 보강1안이 경제적으로 판단되어 채택·건의하며, 2구간은 북방파제에서 제거되는 T.T.P 40.0ton을 유용하여 경제성을 확보하는 보강1안을 채택·건의한다.

구분		보강1안	보강2안
1 구간	단면형상		
	개략공사비	4백만원/m	16백만원/m
	장단점	<ul style="list-style-type: none"> • 기존 피복재 유용에 따른 경제성 양호 • 피복재 안정성 증대 	<ul style="list-style-type: none"> • 피복재 신규 제작에 따른 경제성 불량
	채택건의	◎	
2 구간	단면형상		
	개략공사비	5백만원/m	33백만원/m
	장단점	<ul style="list-style-type: none"> • 기존 피복재 유용에 따른 경제성 양호 • 피복재 안정성 증대 	<ul style="list-style-type: none"> • 피복재 신규 제작에 따른 경제성 불량
	채택건의	◎

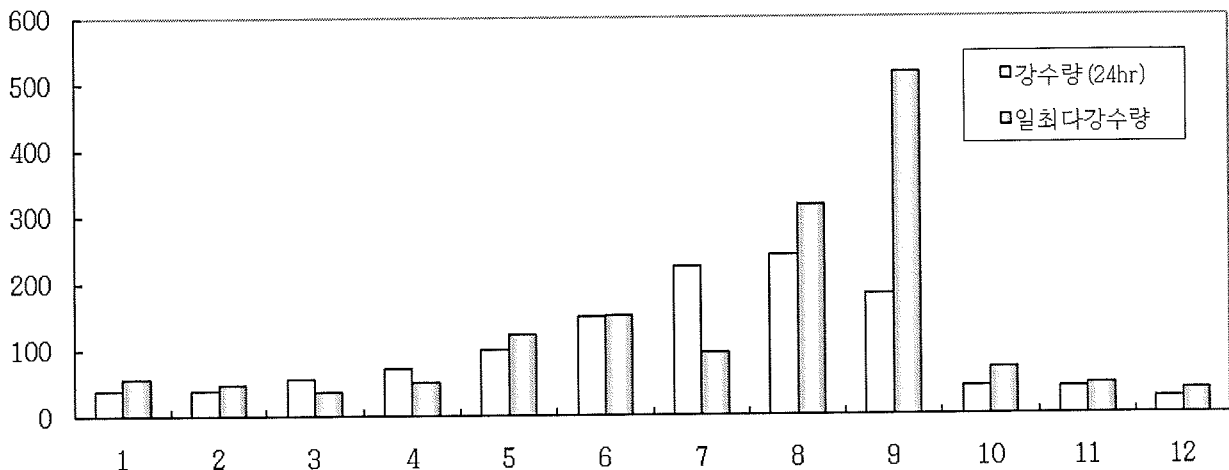
<그림 4.5.1> 강수량(mm)

- 본 지역의 강수량 분포는 전체의 약 66%가 6월~9월에 집중된다.
- 조사기간(1990년~2009년)의 연최다 강수량은 2003년의 2,098.1mm, 연최소 강수량은 1994년의 600.0mm이며, 연평균 강수량은 1,207.6mm로 나타났다.

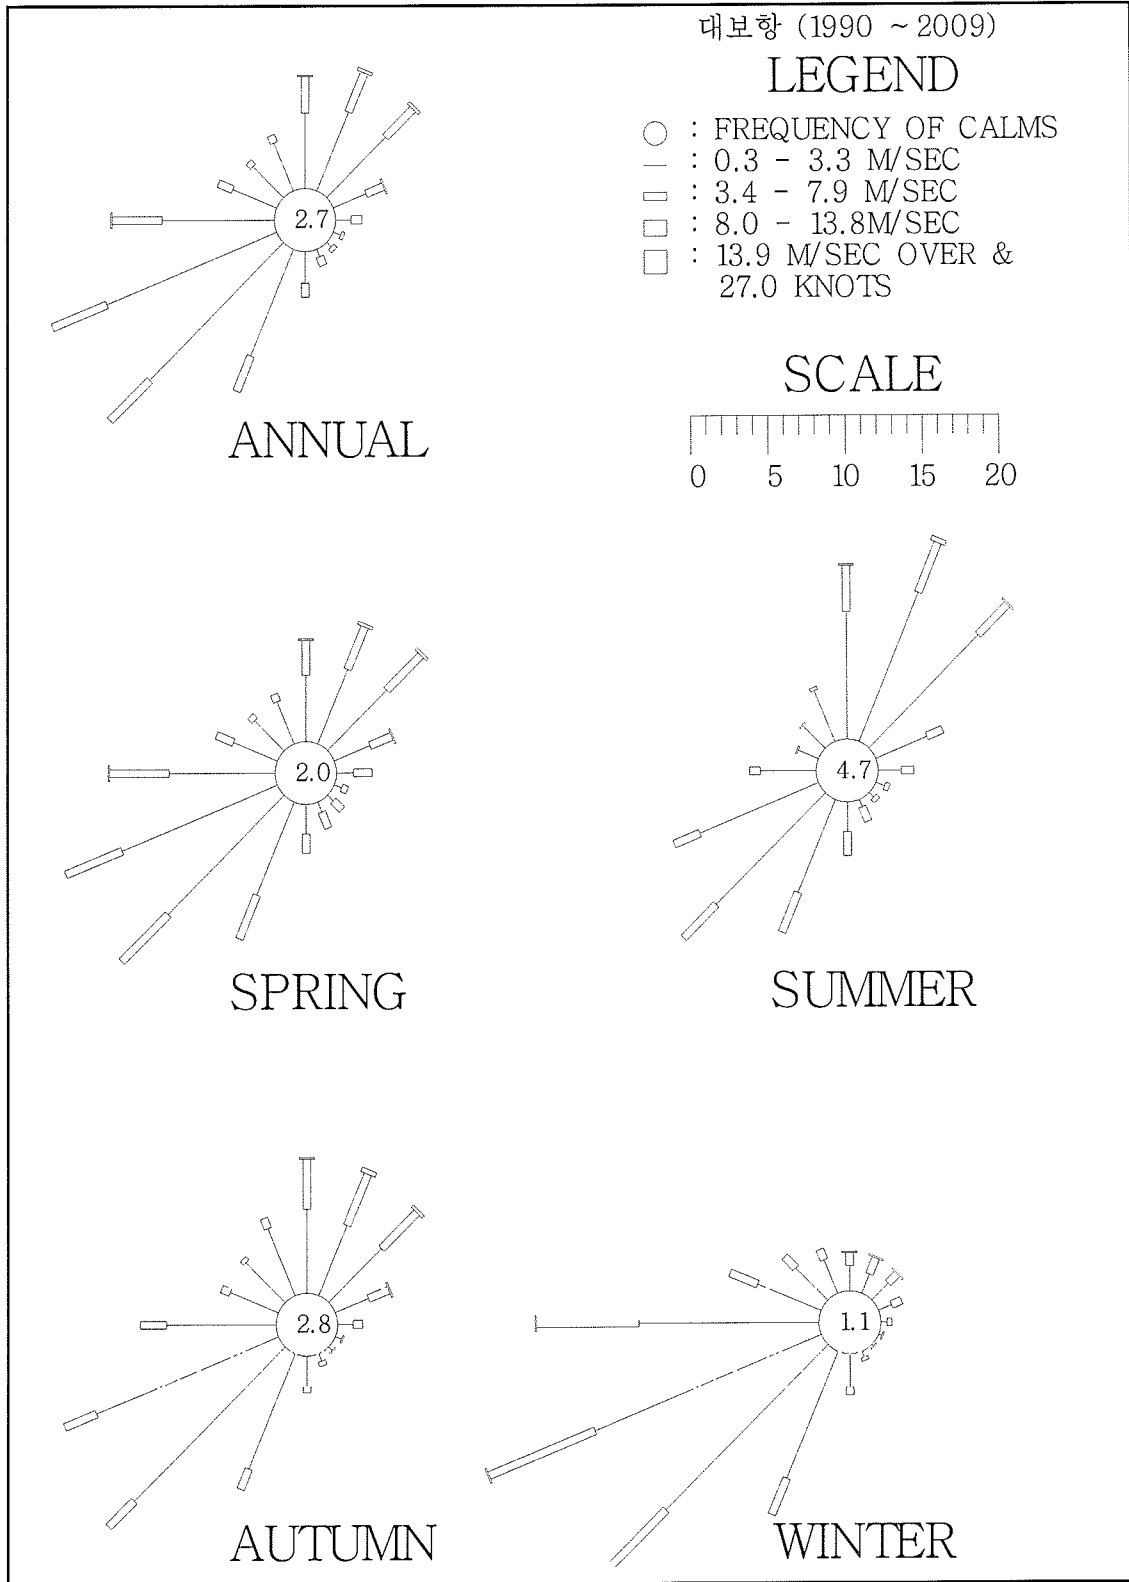
<그림 4.5.2> 바람장미도

- 연평균 풍속은 2.6m/sec, 최대 풍속은 SSE방향에서 18.5m/sec로 나타났다.

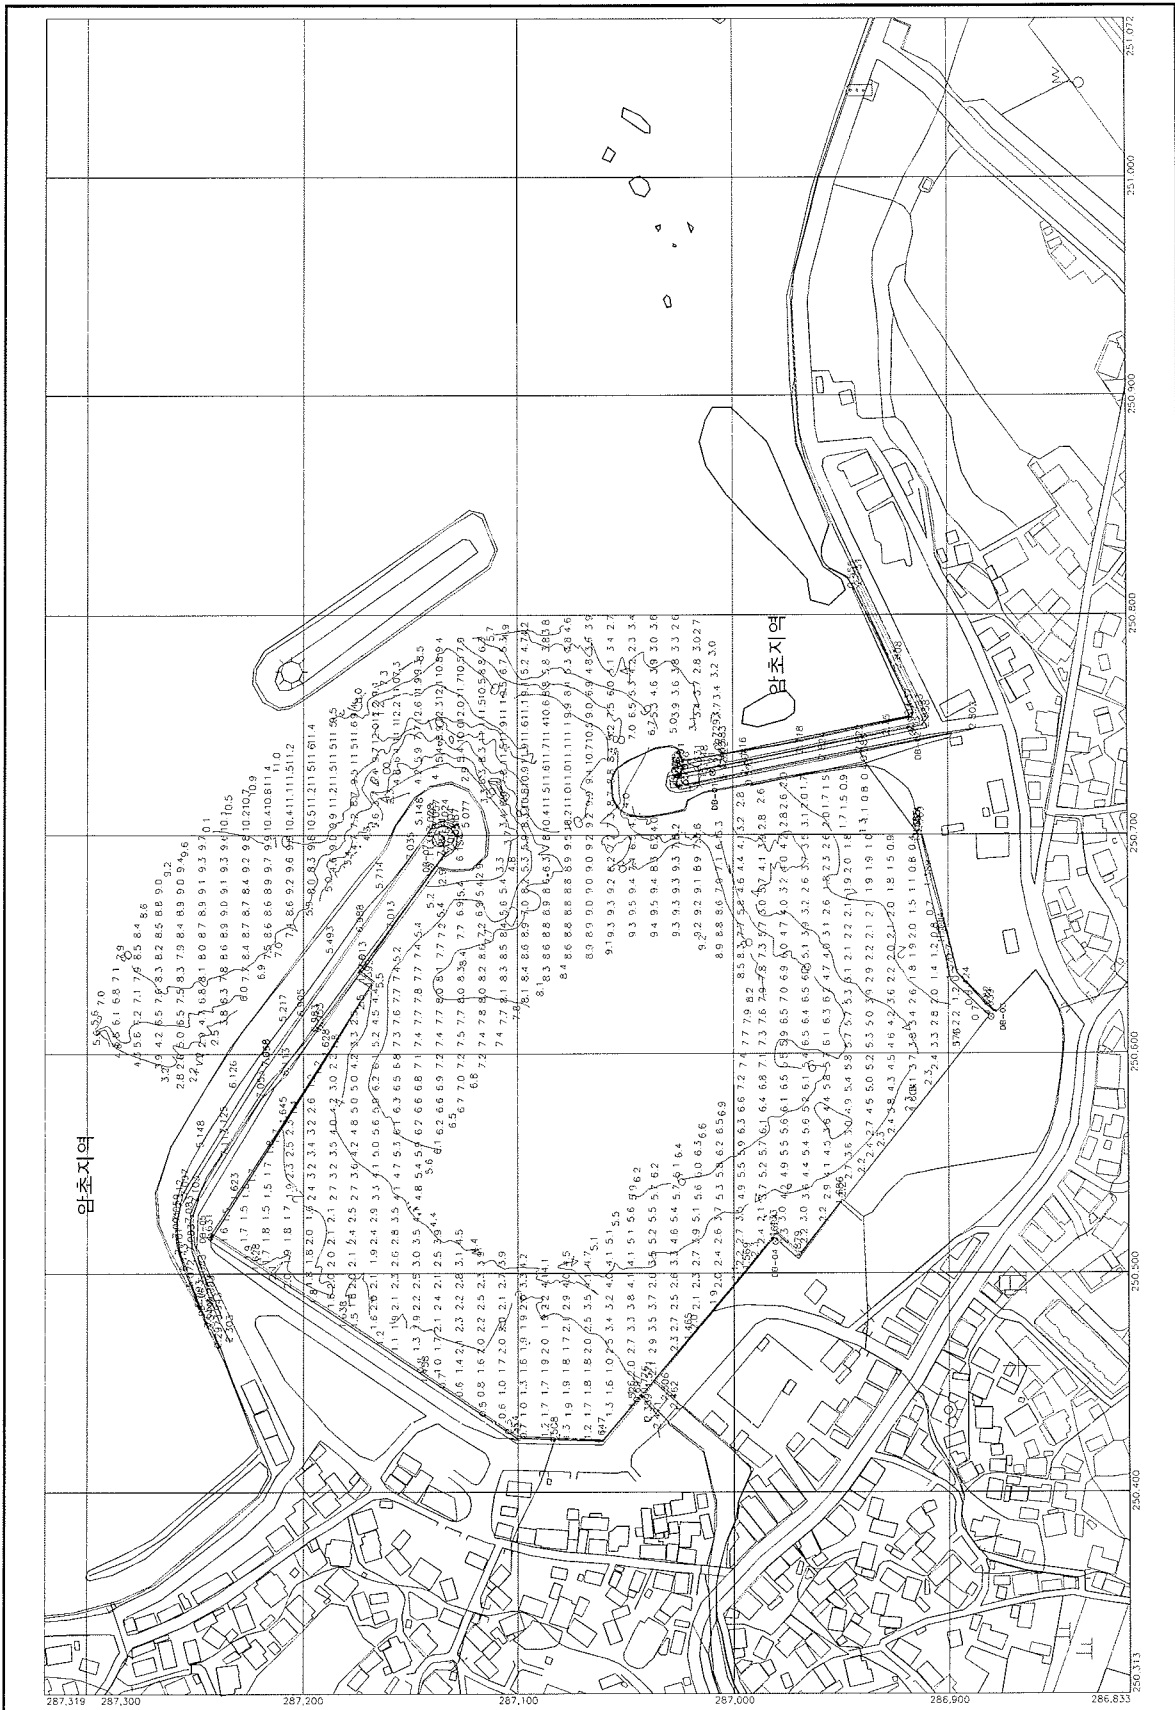
<그림 4.5.5> 수심 및 지형측량도

- 대보항의 항내 수심은 D.L(-)1.5m에서 (-)6.0m정도의 수심분포를 나타나며 항 입구에서는 D.L(-)8.0m~(-)11.5m정도의 수심을 보이며 항 외측으로 가면서 점점 깊어지는 수심 분포를 나타낸다.
