국가어항 외곽시설(방파제 등) 설계파 검토 및 안전성 평가 용역

보 고 서

- 1차년도 -

2010. 12

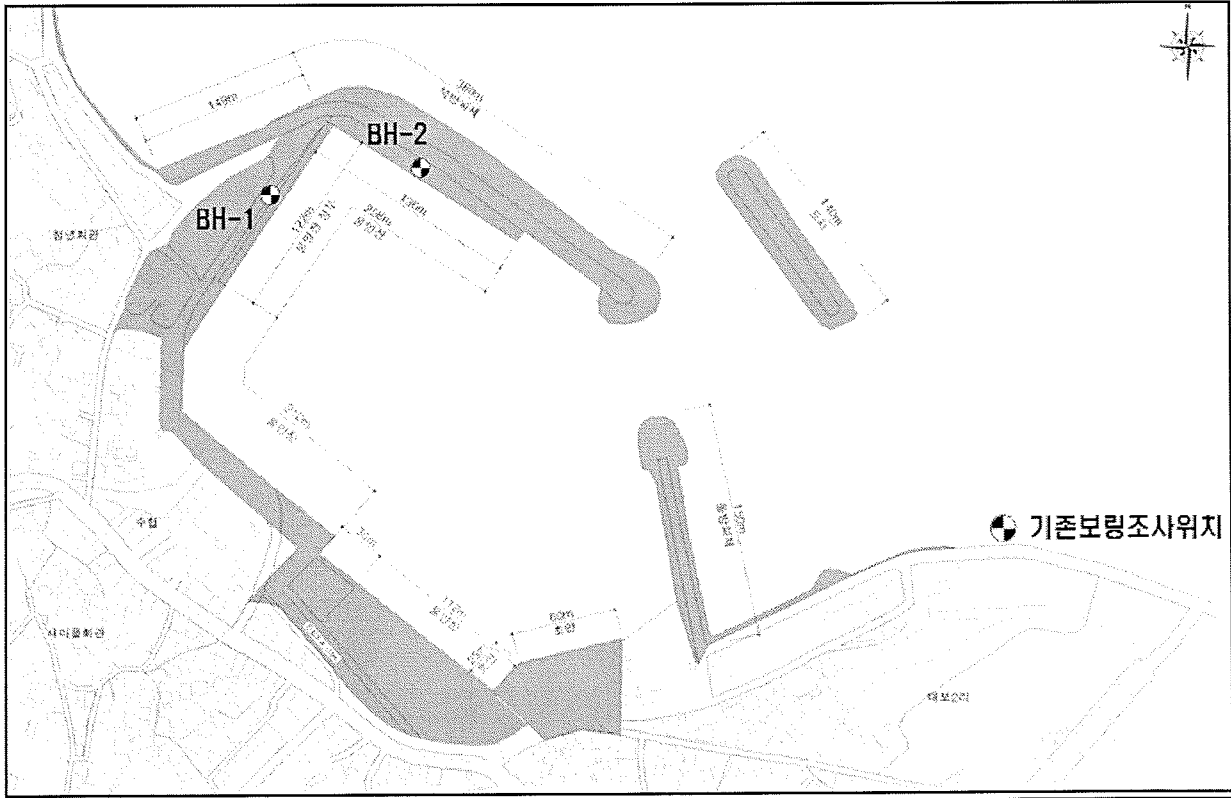
b) 조사위치도

공 변	표 고 DL.(-) m	좌 표		비 고
		X	Y	
BH-1	-	286,892	250,410	
BH-2	-	286,902	250,506

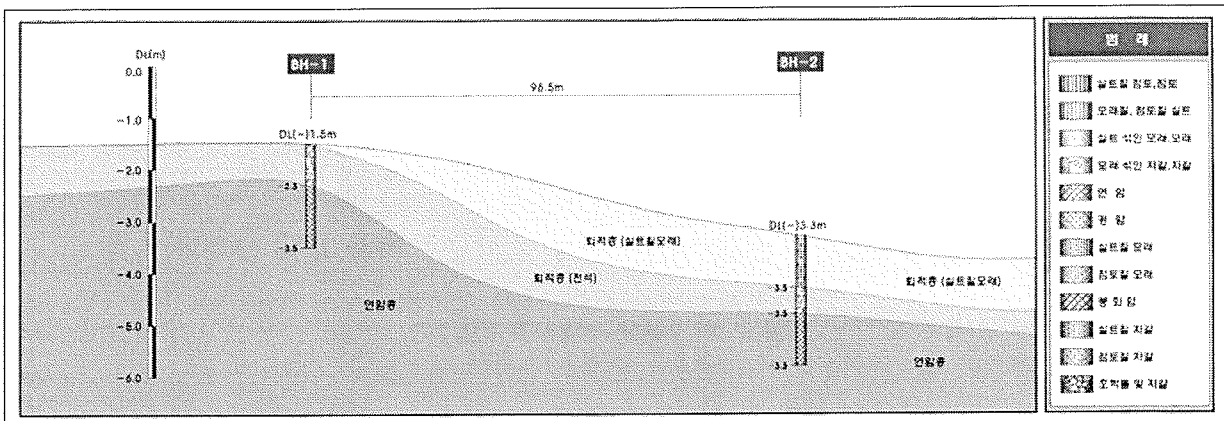
<그림 4.5.6> 지질조사 주상도

구 분	BH-1	BH-2	총 계	비 고
점 토(m)	-	-	-	
모 래(m)	-	1.0	1.0	
자 갈(m)	0.8	0.5	1.3	
풍화토(m)	-	-	-	
풍화암(m)	-	-	-	
연 암(m)	1.2	1.0	2.2	
계	2.0	2.5	4.5	
SPT(회)	-	1	1

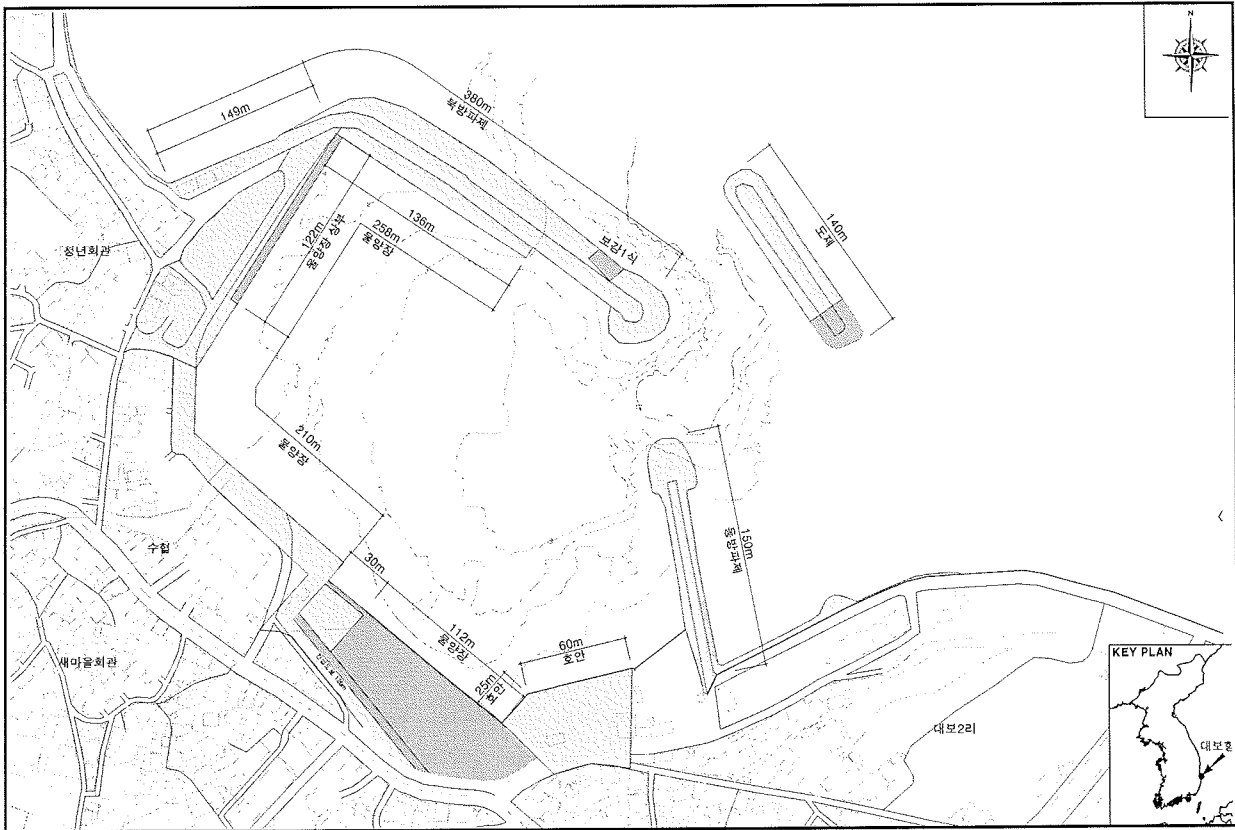
<그림 4.5.7> 대보항 현황도

시 설 명		구 조 형 식	시설연장	비 고
외곽 시설	북방파제	사석경사식	380m	
	동방파제	사석경사식	150m	
	도 체	사석경사식	110m	
계류 시설	물양장	콘크리트블럭식	610m	
	호 안	콘크리트블럭식	94m

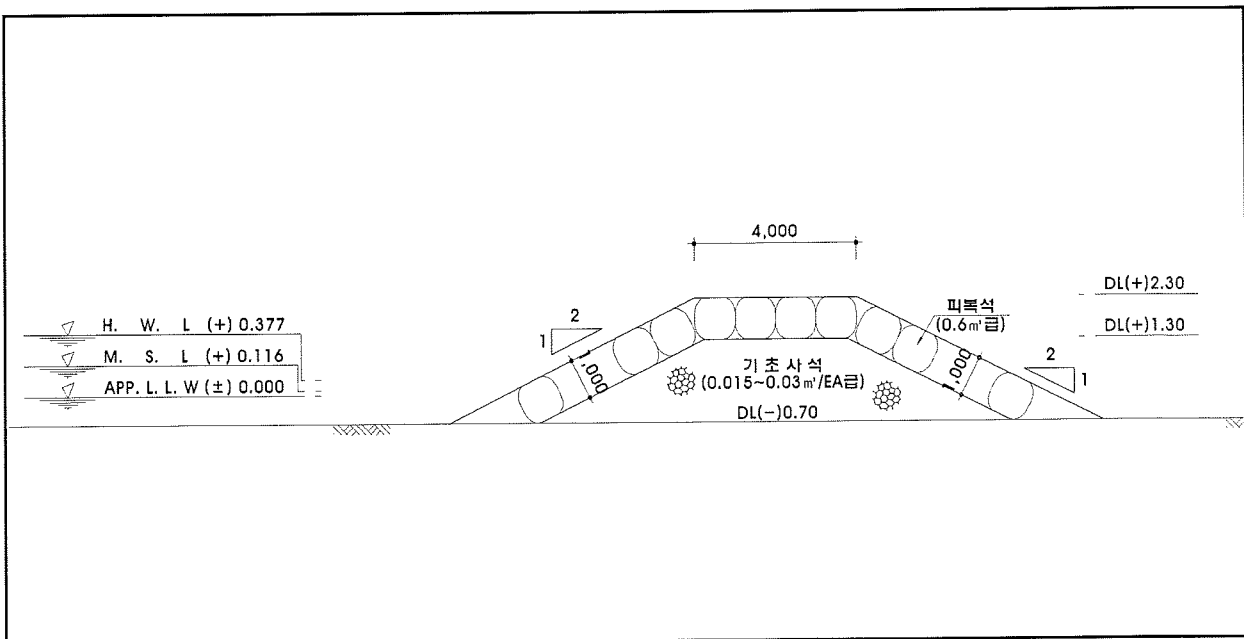
<그림 4.5.9> 북방파제 표준단면도(1구간)

- 대보항 북방파제는 중량 16/25tonf T.T.P 소파블록으로 피복된 사석경사제 형식으로 시설 연장은 380m이며, 동방파제는 0.8㎡급 사석으로 피복된 사석경사제 형식으로 시설 연장은 150m이고, 도제는 32tonf T.T.P 소파블록으로 피복된 사석경사제 형식으로 시설 연장은 110m이며 상세 시설제원은 [표 4.5.10]과 같다.

구 분	북방파제	동방파제	도 제	비 고
연 장	380m	150m	110m	
구조형식	T.T.P 피복 사석경사제	사석경사제	T.T.P 피복 사석경사제	
준공년도	1987년 (2001년 보강)	1986년	2005년	
전면수심	DL.(-)0.7~12.0m	DL.(-)6.0m	DL.(-)11.0~12.3m	
마루높이	DL.(+)2.3~7.0m	DL.(+)2.6~5.0m	DL.(+)5.0~5.4m	
피복재	6.3/16/25tonf	0.8㎡(사석)	25/32tonf

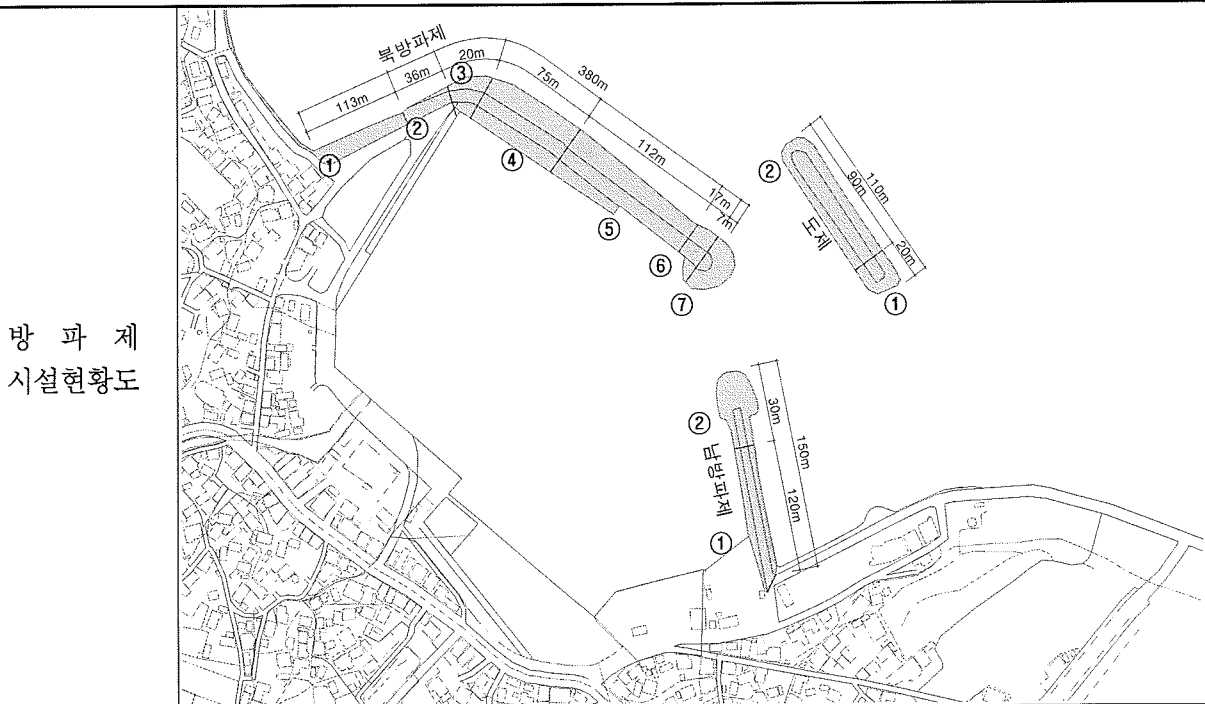
방 파 제
시설현황도

구 분	북방파제	동방파제	도 제
연 장	380m	150m	110m
구조형식	T.T.P 피복 사석경사제	사석경사제	T.T.P 피복 사석경사제
준공년도	1987년 (2001년 보강)	1986년	2005년
전면수심	DL.(-)0.7~12.0m	DL.(-)6.0m	DL.(-)11.0~12.3m
마루높이	DL.(+)2.3~7.0m	DL.(+)2.6~5.0m	DL.(+)5.0~5.4m
피 복 재	6.3/16/25tonf	0.8m ³ (사석)	25/32tonf
검토구간	7개 구간	2개 구간	2개 구간

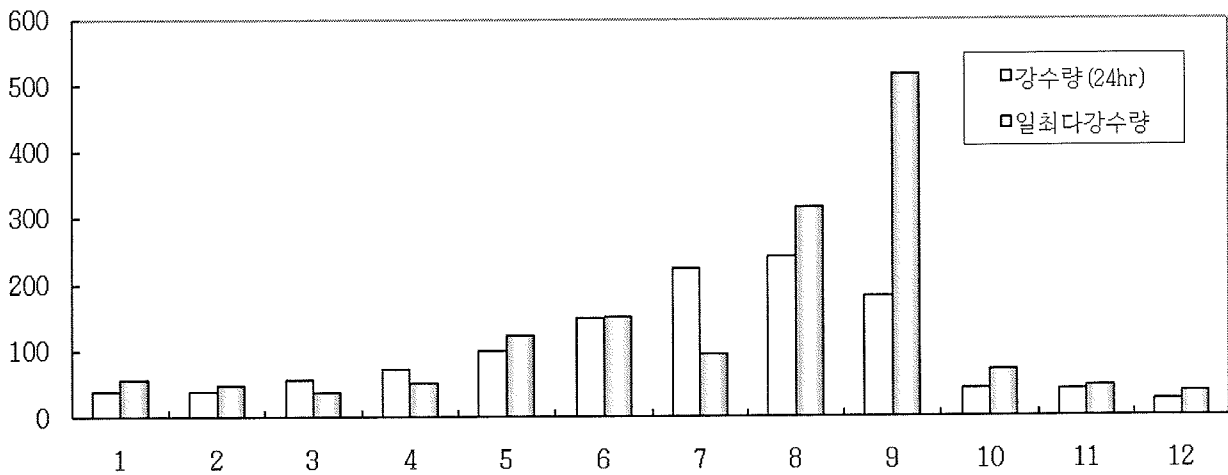
<그림 4.6.1> 강수량(mm)

- 본 지역의 강수량 분포는 전체의 약 66%가 6월~9월에 집중되고 있다.
- 조사기간(1990년~2009년)의 연최다 강수량은 2003년의 2,098.1mm, 연최소 강수량은 1994년의 600.0mm이며, 연평균 강수량은 1,207.6mm로 나타났다.

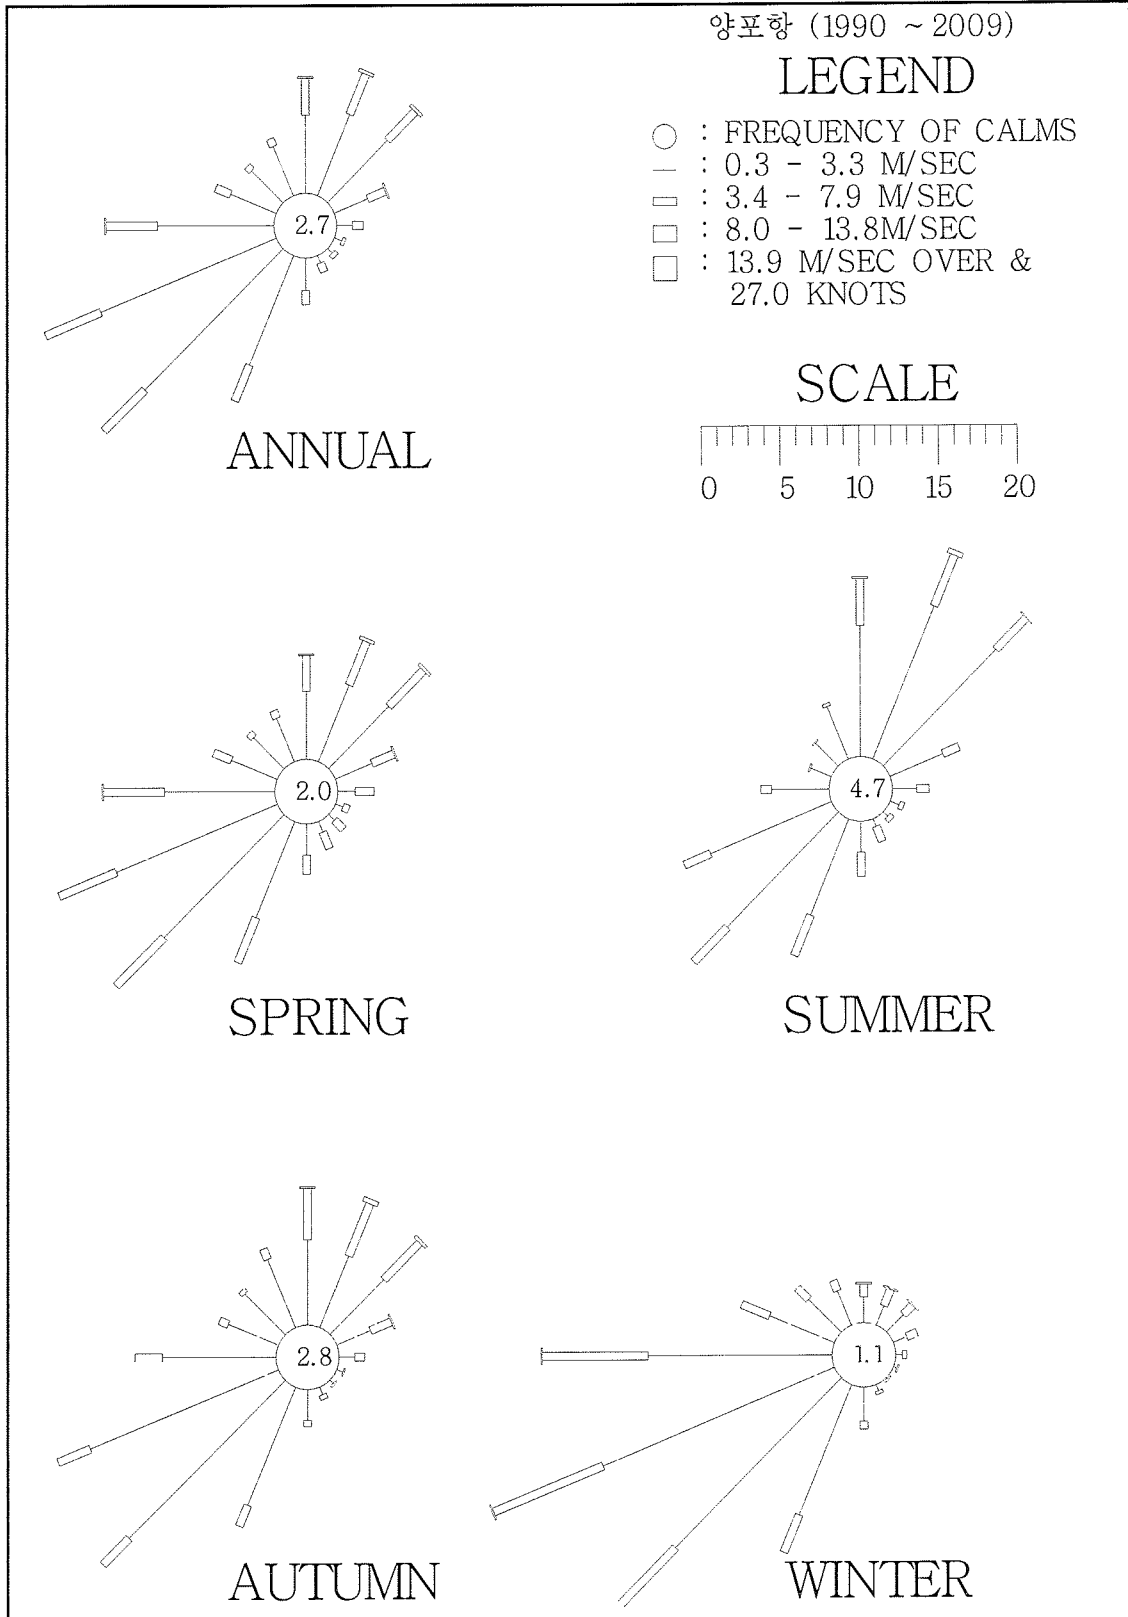
<그림 4.6.2> 바람장미도

- 연평균 풍속은 2.6m/sec, 최대 풍속은 SSE방향에서 18.5m/sec로 나타났다.

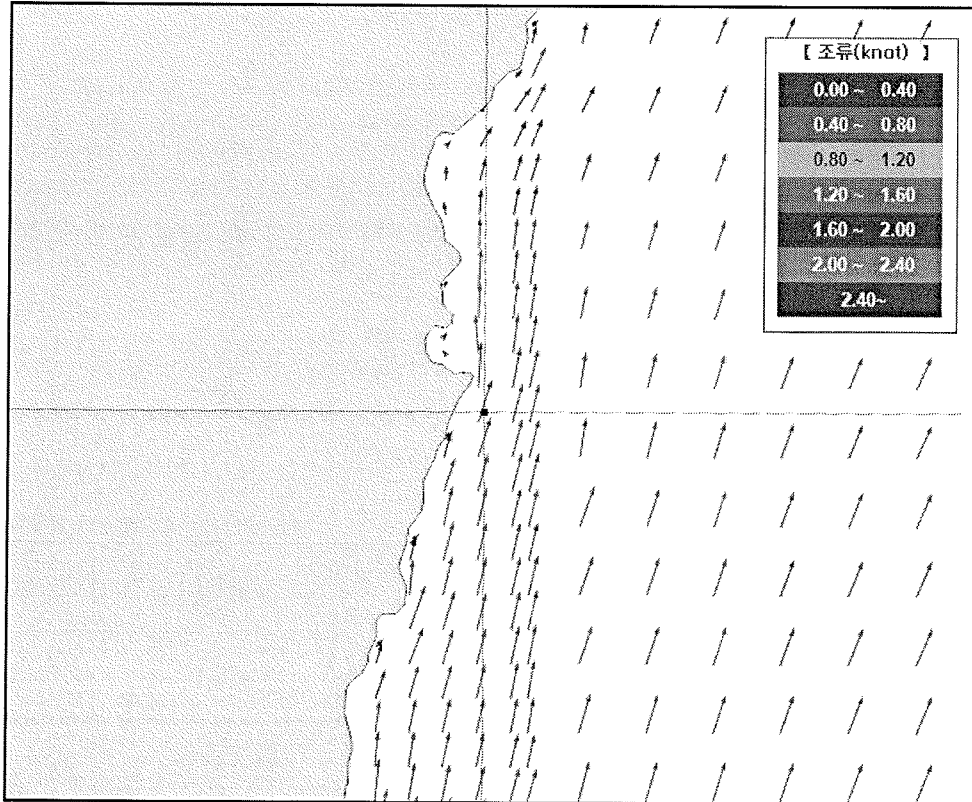
<그림 4.6.3> 최강 창조류

- 양포항의 조류는 매우 약하나 연안류는 우세한 것으로 나타난다.
- 연안류의 유형은 복류하고 있으며, 표층 최강유속은 35cm/sec이고, 내항 부근에서 해안선을 따라 남류하고 있는 반류는 최강유속 29cm/sec이다.

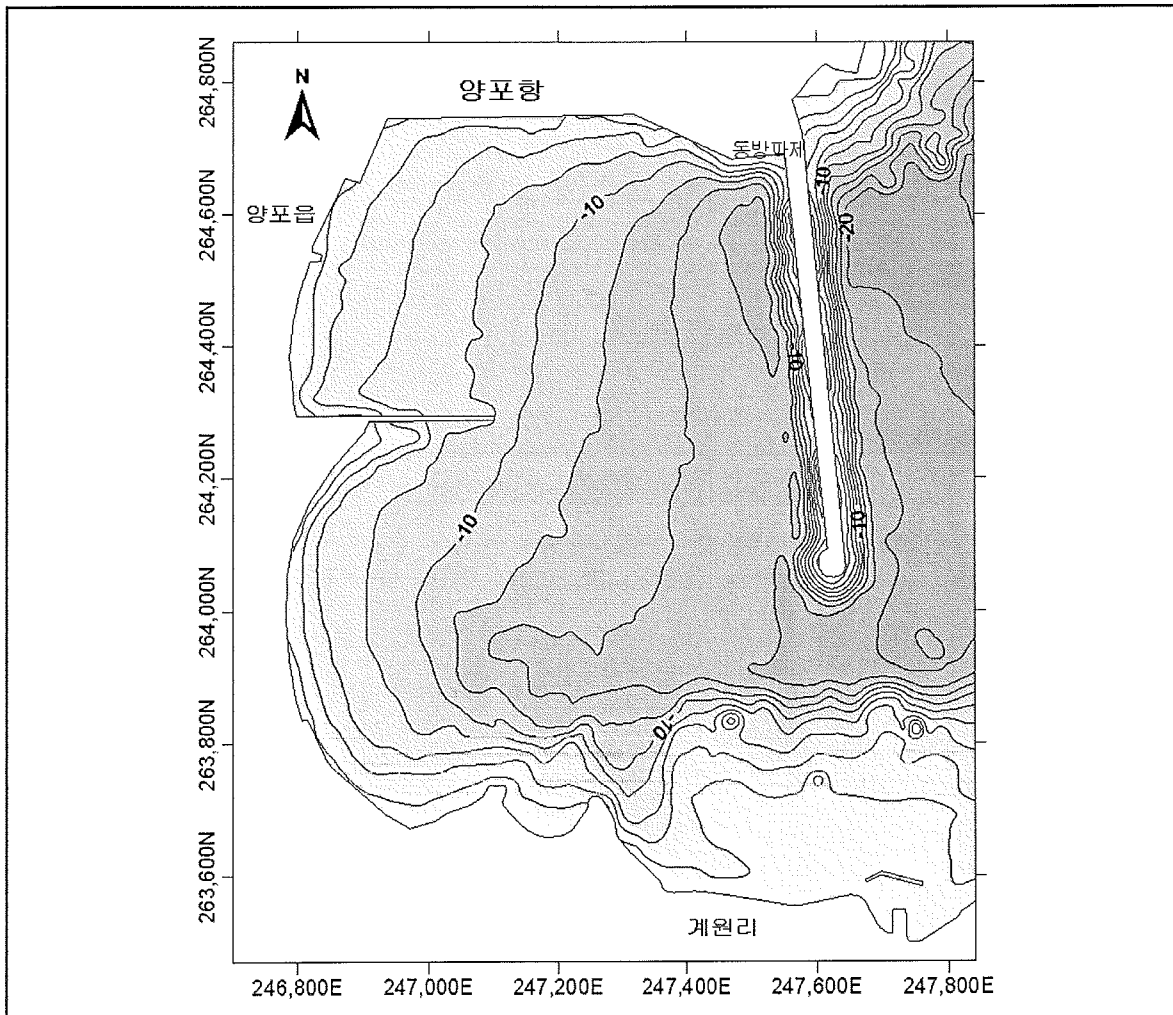
<그림 4.6.5> 2차원 수심도

- 대상 지역의 수심은 DL(-)1.0m~DL(-)20.0m 정도로 해안선에 대체로 평행한 등수심선을 형성하고 있으며 해안선에서 멀어질수록 수심이 깊어지는 수심분포를 이룬다. 항내의 수심은 DL(-)1.0m~DL(-)17.0m의 분포를 보이고, 항외는 DL(-)17.0m~DL(-)20.0m의 분포를 보인다.

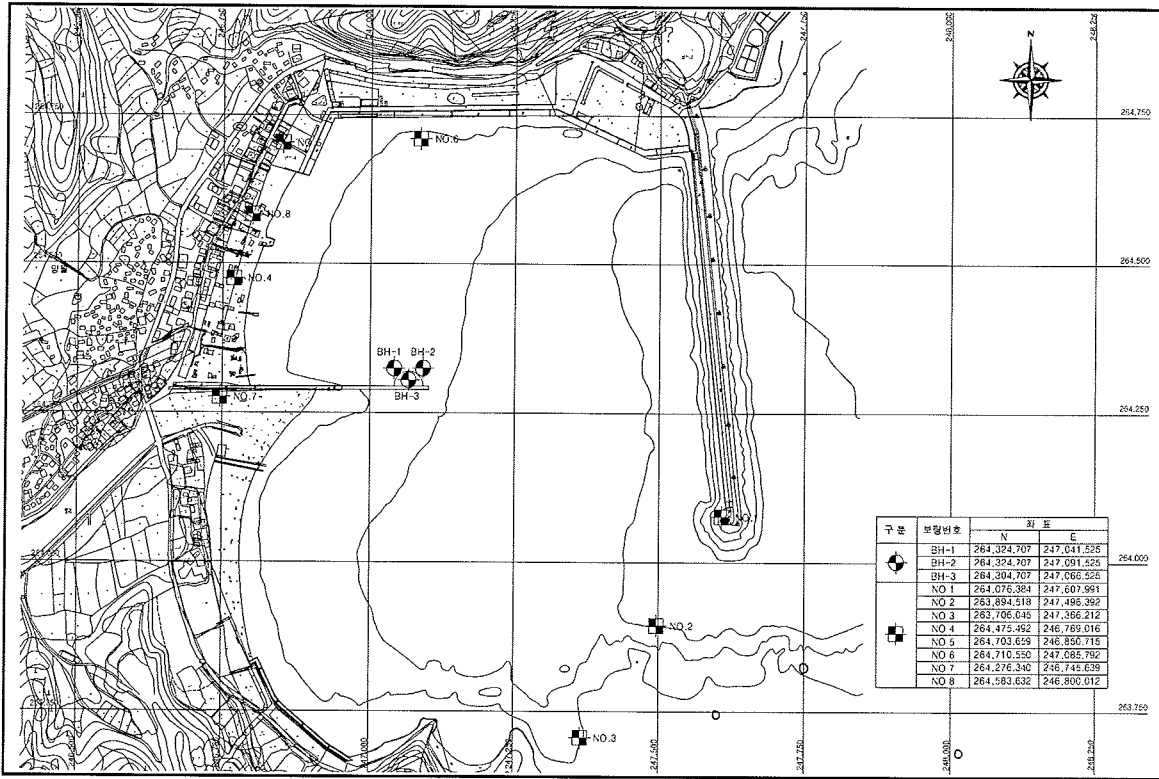
b) 조사위치도

공 번	표 고 DL.(-) m	좌 표		비 고
		X	Y	
BH-1	-	264,324.707	247,041.525	2006년
BH-2	-	264,324.707	247,091.525	
BH-3	-	264,304.707	247,066.525	
NO 1	-	264,076.384	247,607.991	2005년
NO 2	-	263,894.518	247,496.392	
NO 3	-	263,706.045	247,366.212	
NO 4	-	264,475.492	246,769.016	
NO 5	-	264,703.659	246,850.715	
NO 6	-	264,710.550	247,085.792	
NO 7	-	264,276.340	246,745.639	
NO 8	-	264,583.632	246,800.012

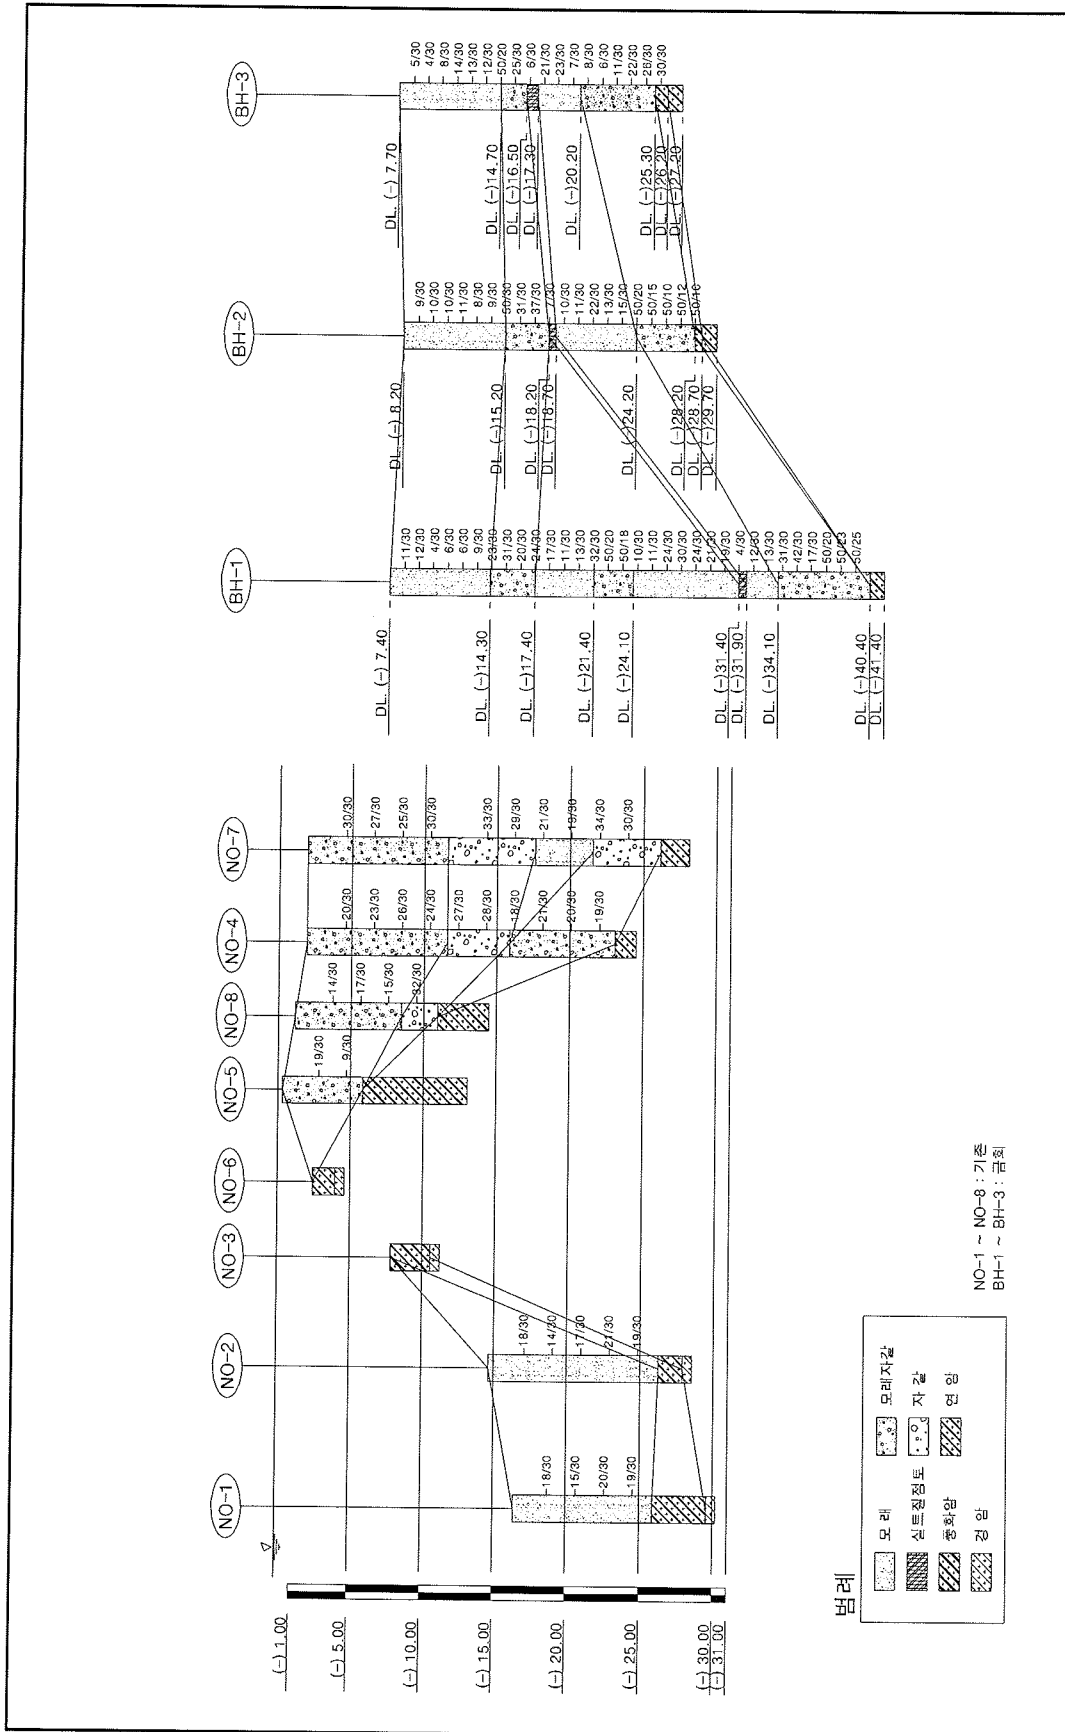
<그림 4.6.7> 지질조사 주상도

공변	토 질 상태			분포구간 (m)	두께 (m)	N-치(회/cm) (TCR/RQD(%))	비고	
	지층	구성 성분	USCS					
BH-1	해성 퇴적 토층	모래	실트섞인 세립 내지 중립의 모래	SM	0.0~6.9	6.9	4/30~11/30	
		자갈	세립 내지 중립의 모래 섞인 자갈	GP	6.9~10.0	3.1	20/30~31/30	
		모래	소량의 자갈 및 실트섞인 세립 내지 중립의 모래	SM	10.0~14.0	4.0	11/30~24/30	
		자갈	세립 내지 중립의 모래 섞인 자갈	GP	14.0~16.7	2.7	32/30~50/18	
		모래	자갈 및 실트섞인 세립 내지 중립의 모래	SM	16.7~24.0	7.3	10/30~30/30	
		점토	실트섞인 점토	CL	24.0~24.5	0.5	4/30	
		모래	실트섞인 세립 내지 중립의 모래	SM	24.5~26.7	2.2	12/30~13/30	
	자갈	세립 내지 중립의 모래 섞인 자갈	GP	26.7~33.0	6.3	17/30~50/20		
	연 암 층	균열 및 절리 발달 코아회수율 매우 저조		S.R	33.0~34.0	1.0	(12/0)	
BH-2	해성 퇴적 토층	모래	실트섞인 세립 내지 중립의 모래	SM	0.0~7.0	7.0	8/30~11/30	
		자갈	세립 내지 중립의 모래 섞인 자갈	GP	7.0~10.0	3.0	31/30~50/30	
		실트	점토섞인 실트	ML	10.0~10.5	0.5	7/30	
		모래	실트섞인 세립 내지 중립 의 모래	SM	10.5~16.0	5.5	10/30~22/30	
		자갈	세립 내지 중립의 모래 섞인 자갈	GP	16.0~20.0	4.0	50/20~50/12	
	풍화암층	타격 및 굴진시 실트섞인 모래 및 암편으로 분해됨		WR	20.0~20.5	0.5	50/10	
	연 암 층	균열 및 절리 발달 코아회수율 저조		S.R	20.5~21.5	1.0	(60/0)

BH-3	해성 퇴적 토층	모래	실트섞인 세립 내지 중립의 모래	SM	0.0~7.0	7.0	4/30~14/30	
		자갈	세립 내지 중립의 모래 섞인 자갈	GP	7.0~8.8	1.8	25/30~50/20	
		점토	실트섞인 점토	CL	8.8~9.6	0.8	6/30	
		모래	자갈 및 실트섞인 세립 내지 중립의 모래	SM	9.6~12.5	2.9	7/30~23/30	
		자갈	세립 내지 중립의 모래 섞인 자갈	GP	12.5~17.6	5.1	6/30~26/30	
	풍화토층	세립 내지 조립의 모래 섞인 실트		ML	17.6~18.5	0.9	30/30	
		연 암 층	균열 및 절리 발달 코아회수율 저조		S.R	18.5~19.5	1.0	(42/0)

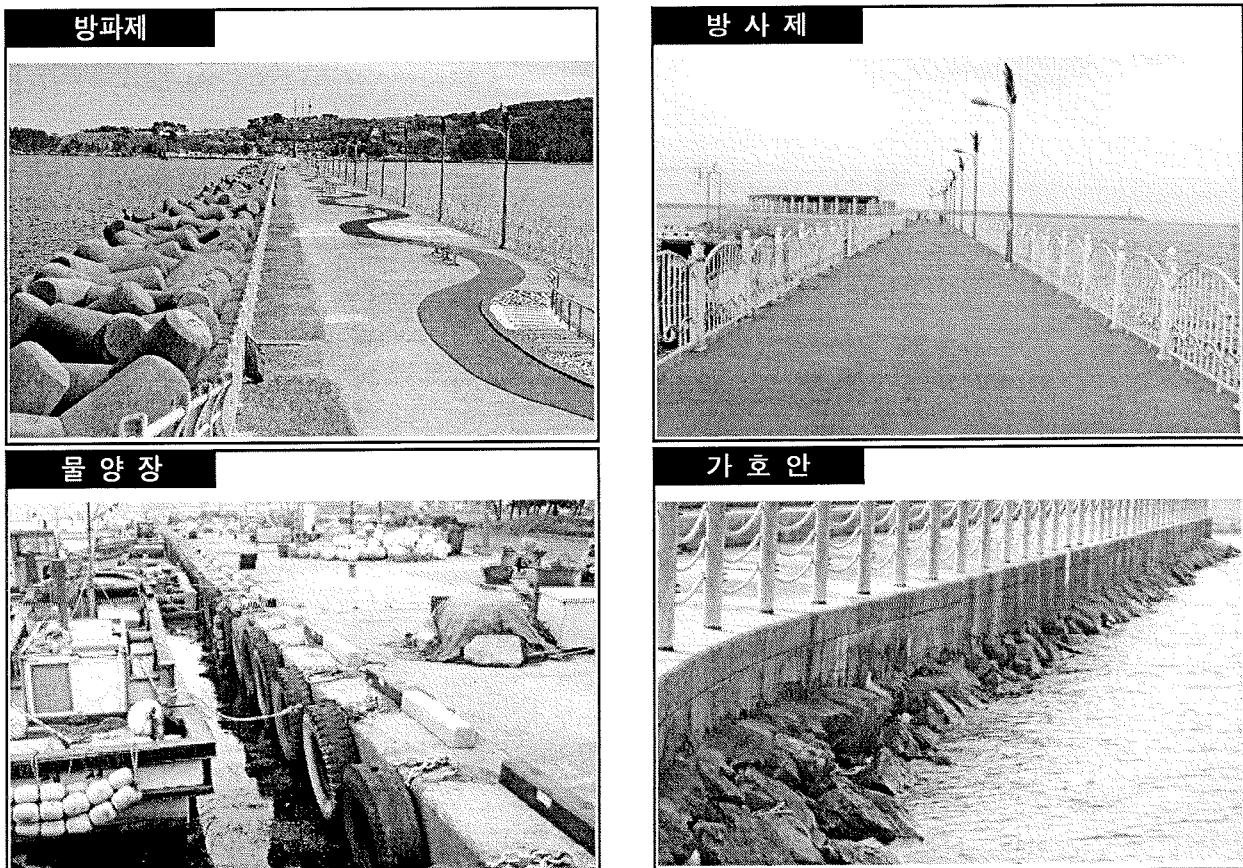
<그림 4.6.9> 기존 시설현황

시 설 명		구 조 형 식	시설연장	비 고
외곽 시설	방파제	사석경사식	700m	
	방사제	사석경사식	450m	
계류 시설	물양장	콘크리트블럭식	720m	
가호안		사석식	230m

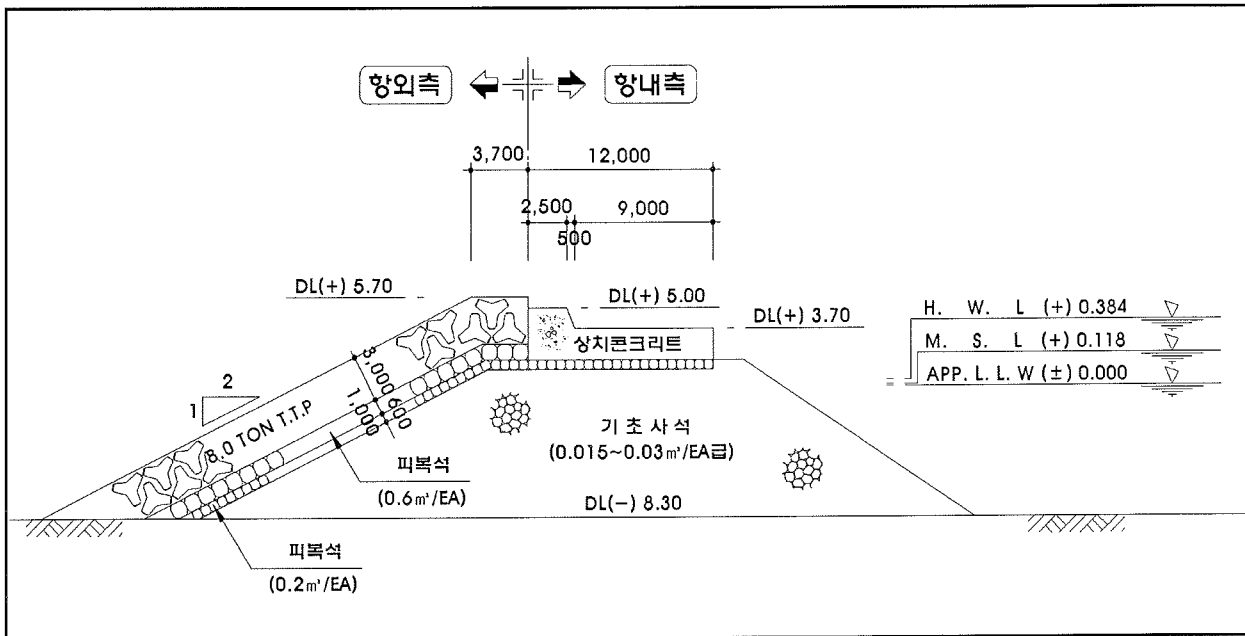
<그림 4.6.10> 북방파제 표준단면도(1구간)

- 양포항 북방파제는 중량 8/12.5/20/32tonf T.T.P 소파블록으로 피복된 사석경사제 형식으로 시설 연장은 700m이고, 방사제는 0.5m²급 사석으로 피복된 사석경사제 형식 및 직립소파블럭력식으로 시설 연장은 450m이며 상세 시설제원은 [표 4.6.11]과 같다.

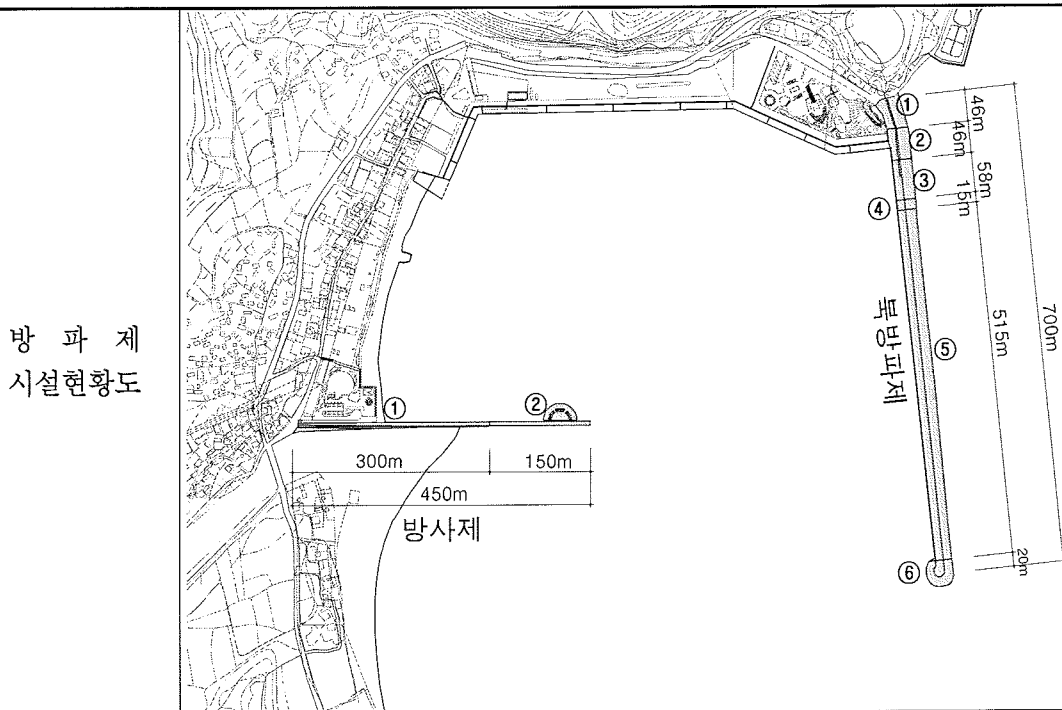
구 분	북방파제	방사제
연 장	700m	450m
구조형식	T.T.P 피복 사석경사제	사석경사제, 직립소파블럭식
준공년도	1989년 (‘07~’08 보강공사 시행)	2005년
전면수심	DL.(-)4.8~18.0m	DL.(+)1.0~(-)7.0m
마루높이	DL.(+)5.0~6.0m	DL.(+)1.3m
피 복 재	8/12.5/20/32tonf	0.5m ³ (사석)
검토구간	6개 구간	2개 구간

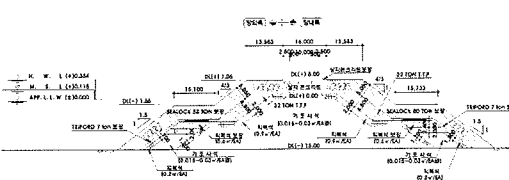
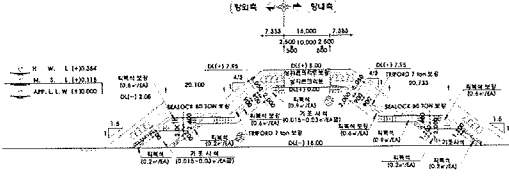
구분	보강1안	보강2안	
6 구간	단면형상

개략공사비	96백만원/m	121백만원/m
	장단점	<ul style="list-style-type: none"> 기존 단면 활용에 따른 경제성 양호 	<ul style="list-style-type: none"> 기존 피복재 제거에 따른 경제성 불리
	채택건의	◎

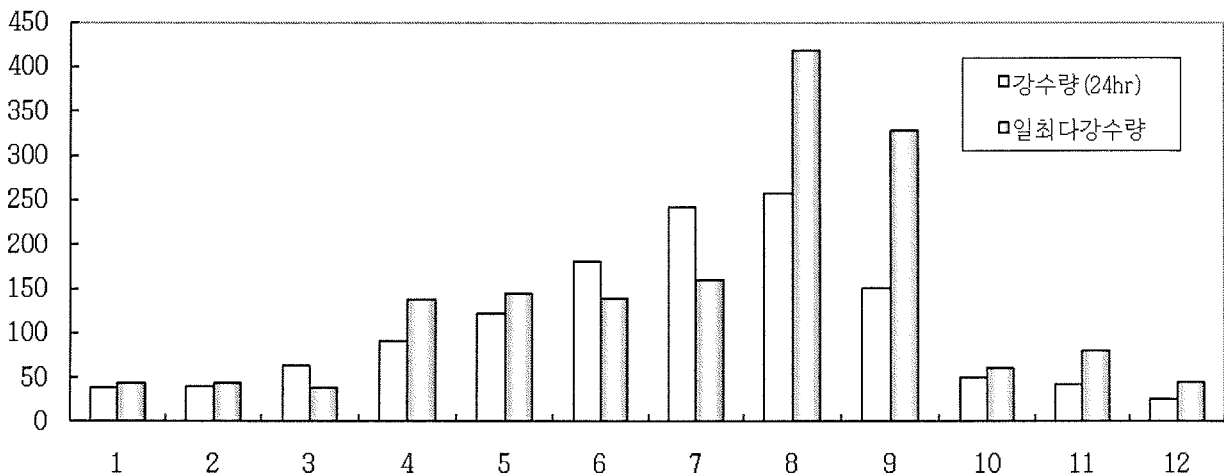
<그림 4.7.1> 강수량(mm)

- 본 지역의 강수량 분포는 전체의 약 64%가 6월~9월에 집중된다.
- 조사기간(1990년~2009년)의 연최다 강수량은 1991년의 2,058.9mm, 연최소 강수량은 1995년의 693.0mm이며, 연평균 강수량은 1,303.4mm로 나타난다.

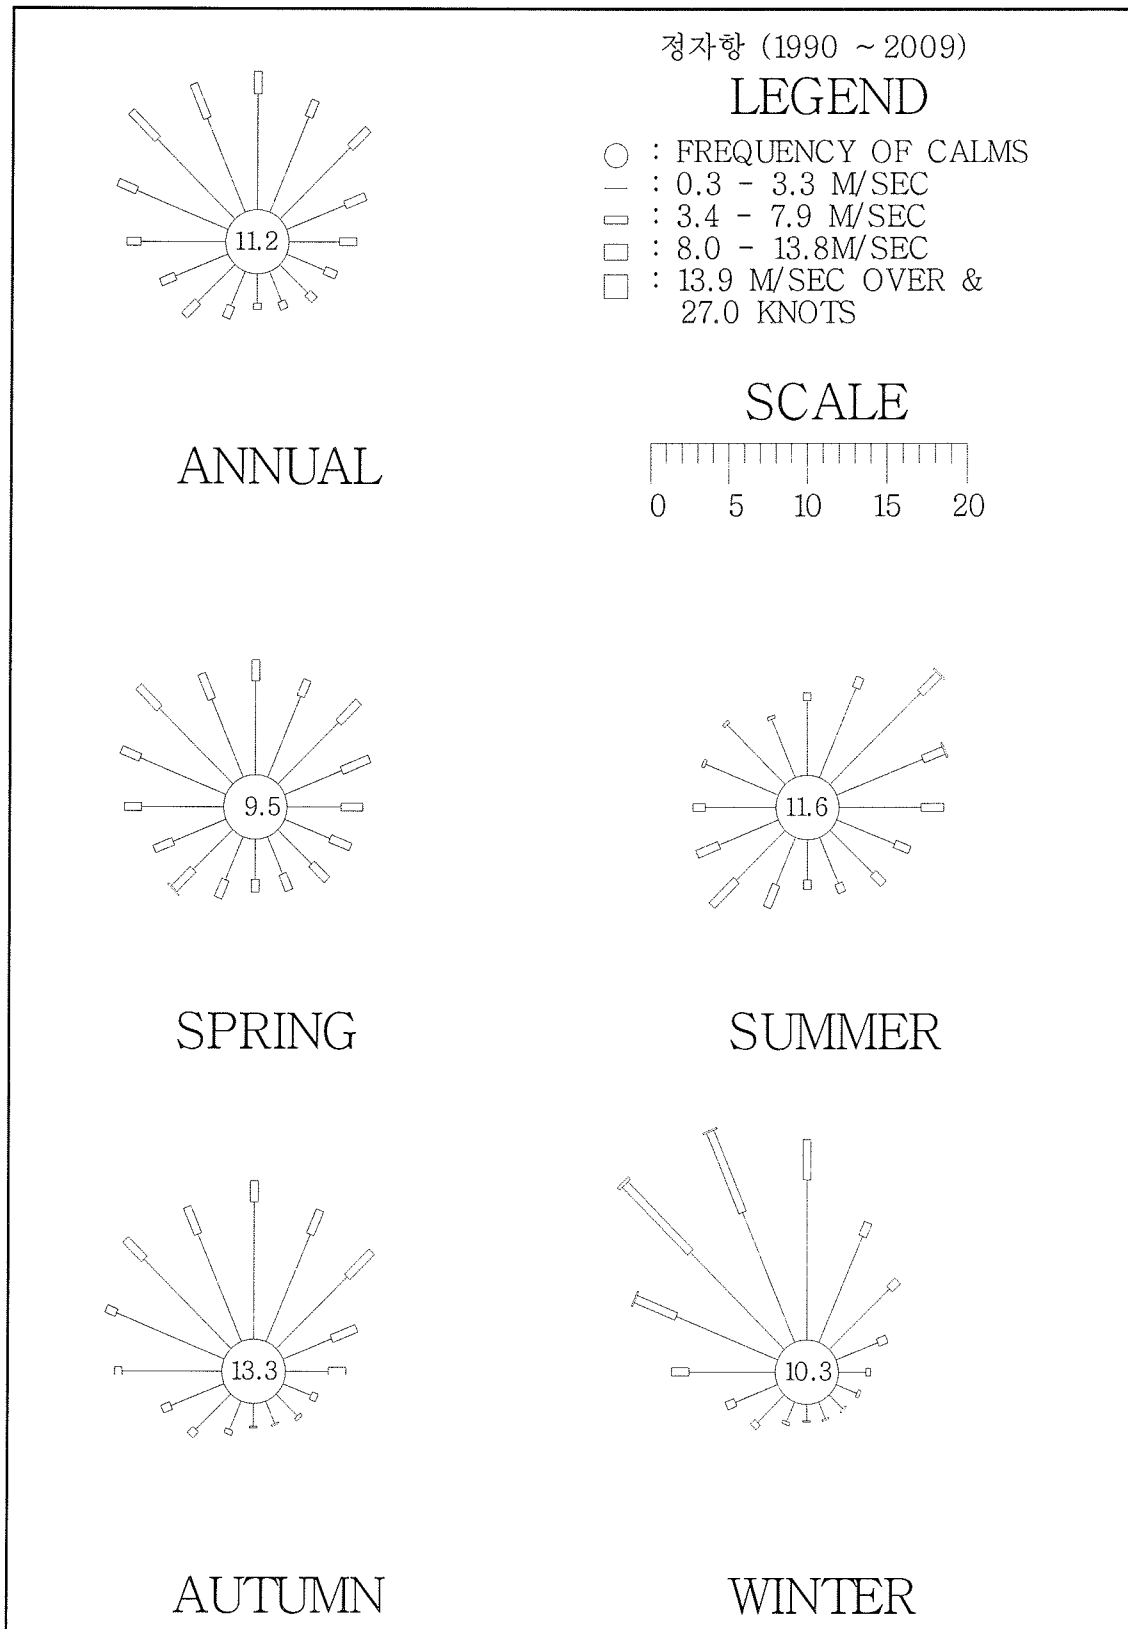
<그림 4.7.2> 바람장미도

- 연평균 풍속은 2.1m/sec, 최대 풍속은 ESE방향에서 18.3m/sec로 나타난다.

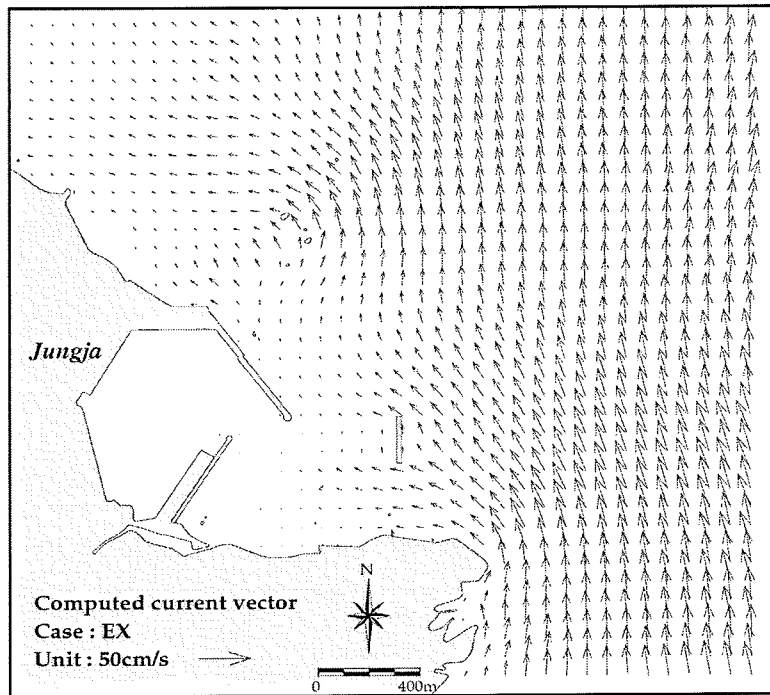
<그림 4.7.3> 최강 창조류

- 동해안의 조류는 조석의 영향이 거의 미치지 않고 있으며, 연안류로서 0.5m/s 정도의 미약한 표면류만 있고, 해류는 유향, 유속 등의 변화에 의하여 차이는 있으나 유속은 1knot(약 0.5m/s) 이하이다.
- 동해에서 난류의 유속은 해역과 계절에 따라 상당한 차이가 있으나, 해역전체로 볼 때 0.5m/s 정도이며 겨울철에는 느리고 여름철에는 빠르게 나타났다.
- 정자항의 외해측 조류는 0.2~0.4m/s 정도로서 북~북동방향의 해류가 흐르고 있으며 계절에 따라 변화하고, 정자항 내측의 조류속은 0.01m/s 내외로 나타났다.

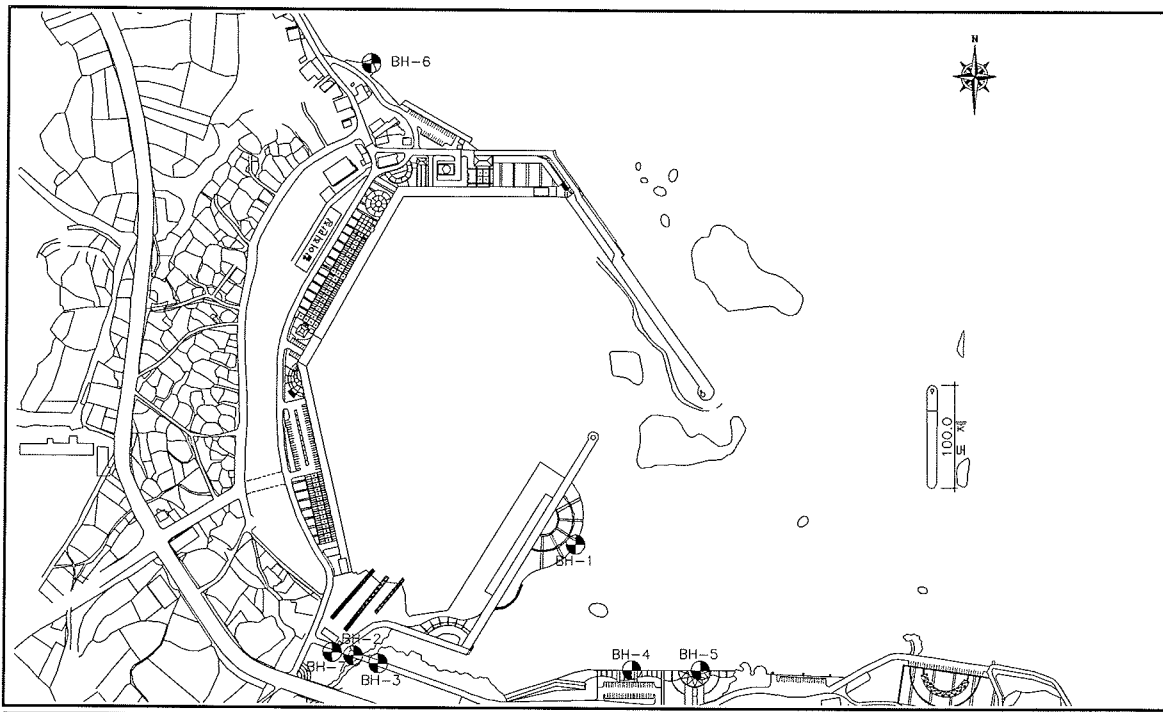
<그림 4.7.6> 조사위치도

공 변	표 고 DL.(-) m	좌 표		비 고
		X	Y	
BH-1	-4.79	235,110.694	240,940.903	해상
BH-2	0.50	235,004.161	240,719.050	육상
BH-3	0.90	234,995.259	240,740.424	육상
BH-4	0.38	234,988.570	240,998.281	육상
BH-5	-0.11	234,988.570	241,067.275	육상
BH-6	1.60	235,577.132	240,736.948	육상
BH-7	2.55	235,005.185	240,701.848	육상

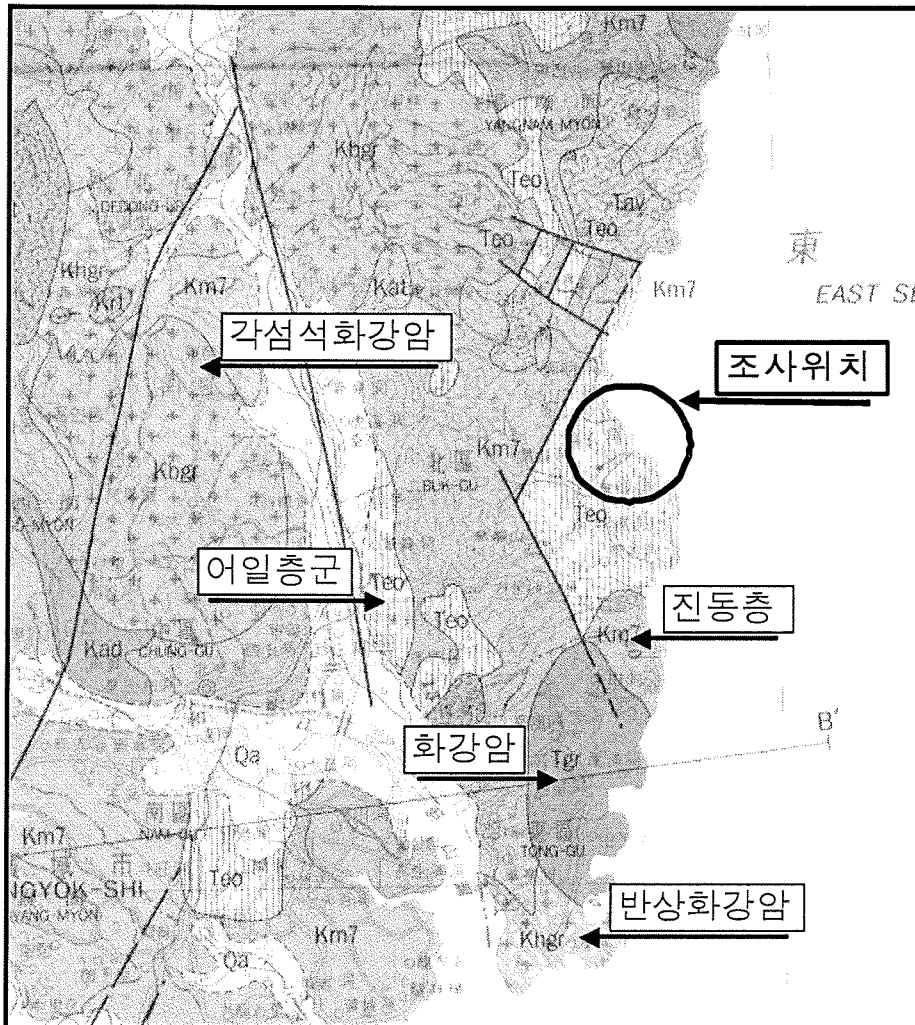
<그림 4.7.7> 조사지역 지질도 및 지질계통표

- 본 조사지역 지질개요를 살펴보면 백악기말 퇴적암류인 진동층이 분포하고 상부에는 신생대 제3기 퇴적층인 어일층군으로 산성 화산암의 상부에 부정합으로 놓이며 원마도가 우수한 5cm 내외의 역들로 이루어진 역암 최하위를 구성하는 중성 응회암, 응회질 사암과 약 3회의 현무암용암류가 포함된다. 중상부는 산성 화산암류들과 역암으로 이루어지며 상부는 역암과 사암으로 구성되는 해성퇴적층이 분포한다.
- 진동층은 실트암이나 사암, 역암 또는 석회질 세일이 협재하며 층리의 발달이 양호하고 박리상을 잘 분리되며 어일층군의 최상부는 다량의 패류 화석들이 산출된다. 상부로부터 역암 및 역질 사암에서 점차 하부로 가면서 세립질의 사암, 사암-실트암 호층 및 적~흑색세일로 변화하는 특징을 보인다.

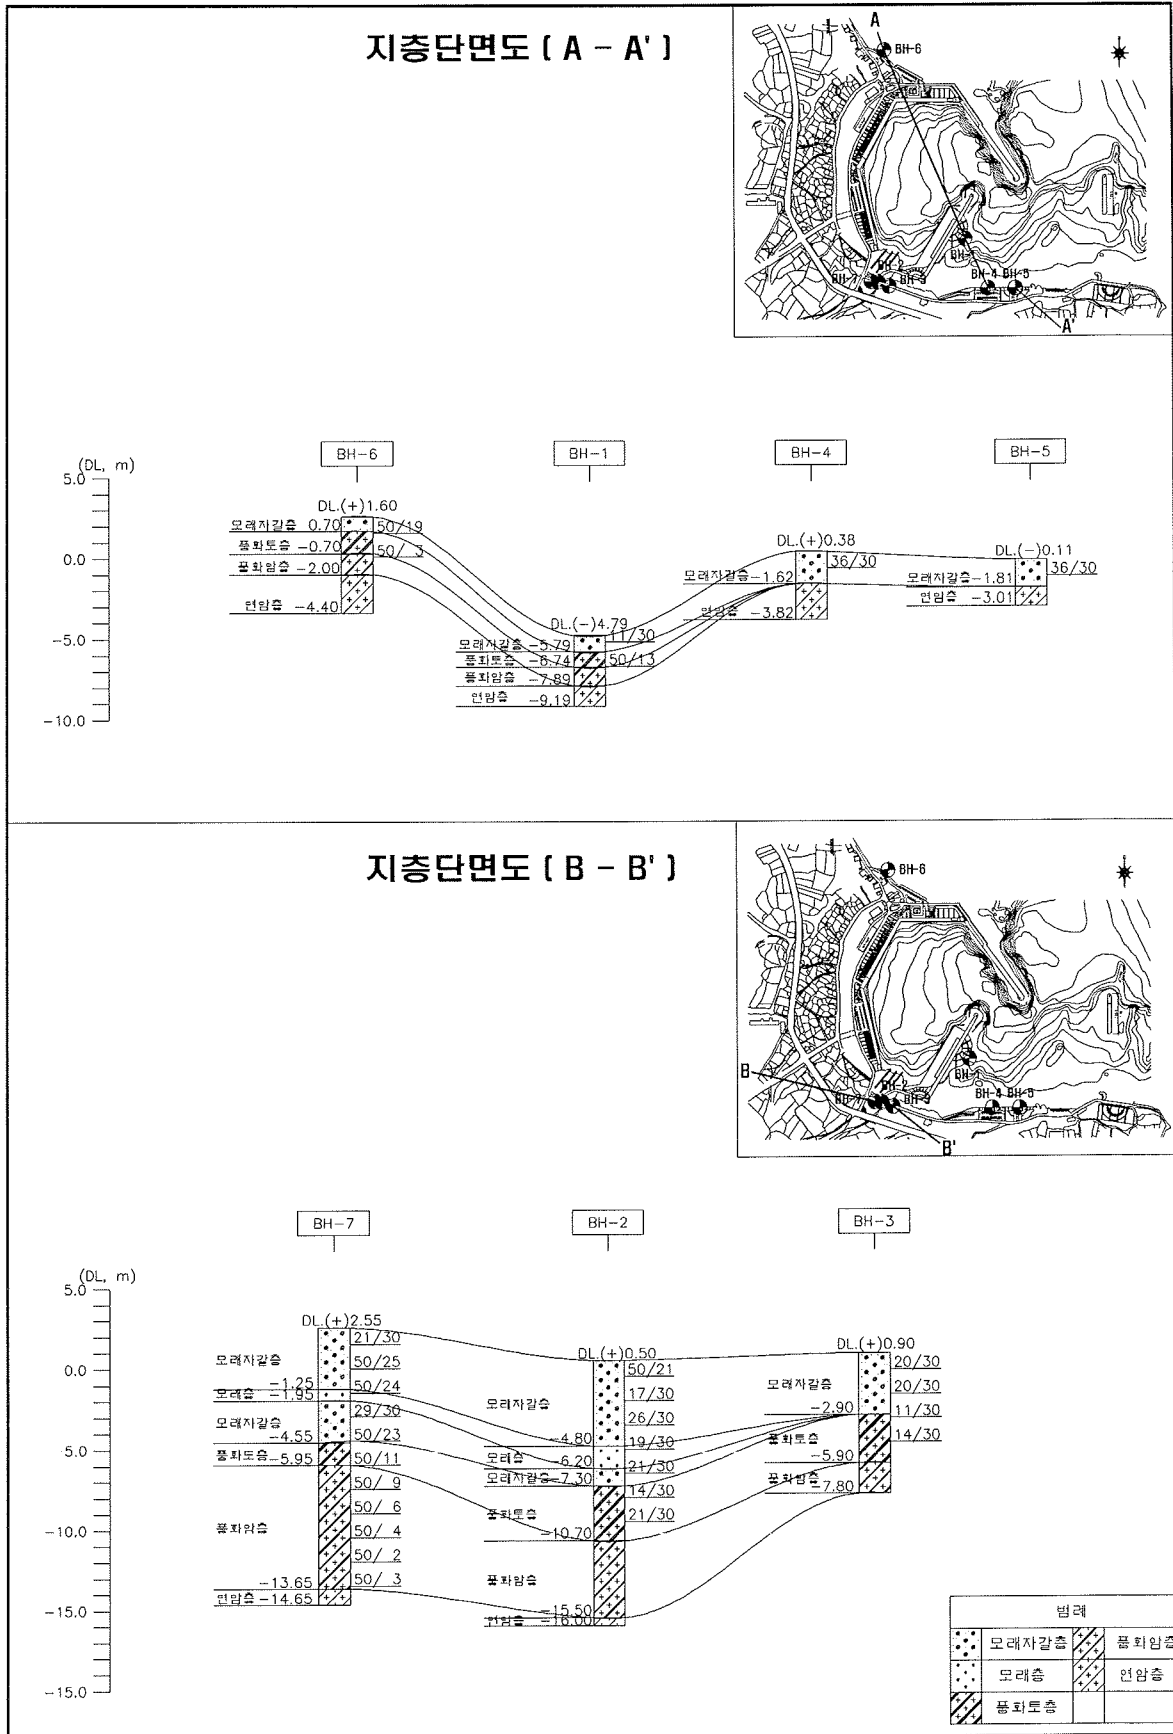
<그림 4.7.8> 지질조사 주상도

- 본 조사는 조사위치도에 표시한 바와 같이 7개소(해상 1개소, 육상 6개소)에 대하여 실시하였으며, 본 조사지역의 개략적인 지층구성은 최상부로부터 해성퇴적층 및 하성퇴적층(모래층, 모래자갈층), 풍화대(풍화토층, 풍화암층), 기반암층(연암층)의 순으로 나타난다.
