국가어항 외곽시설(방파제 등) 설계파 검토 및 안전성 평가 용역

보 고 서

- 1차년도 -

2010. 12

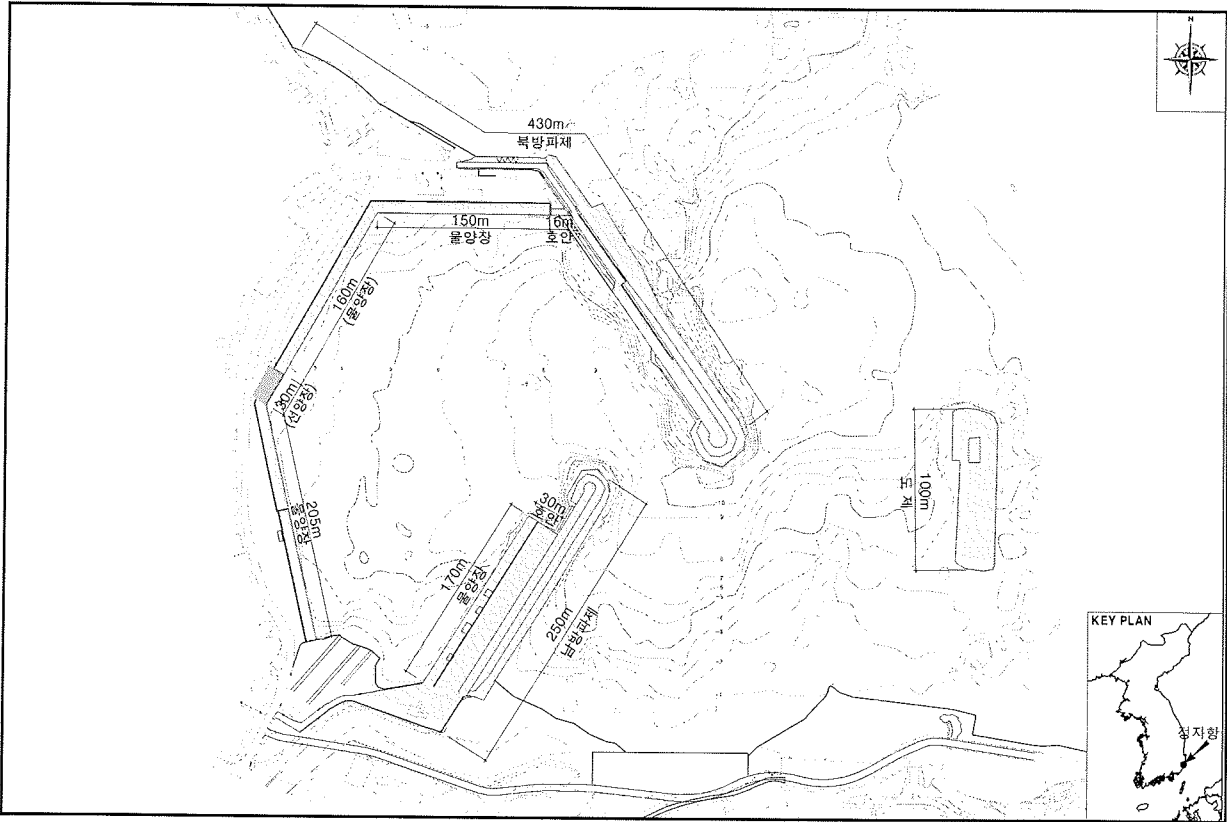
<그림 4.7.9> 정자항 현황도

시 설 명		구 조 형 식	시설연장	비 고
외곽 시설	북방파제	사석경사식	430m	
	남방파제	사석경사식	250m	
	도 제	사석경사식	100m	
계류 시설	물양장	콘크리트블럭식	795m	
	호안	사석식	98m

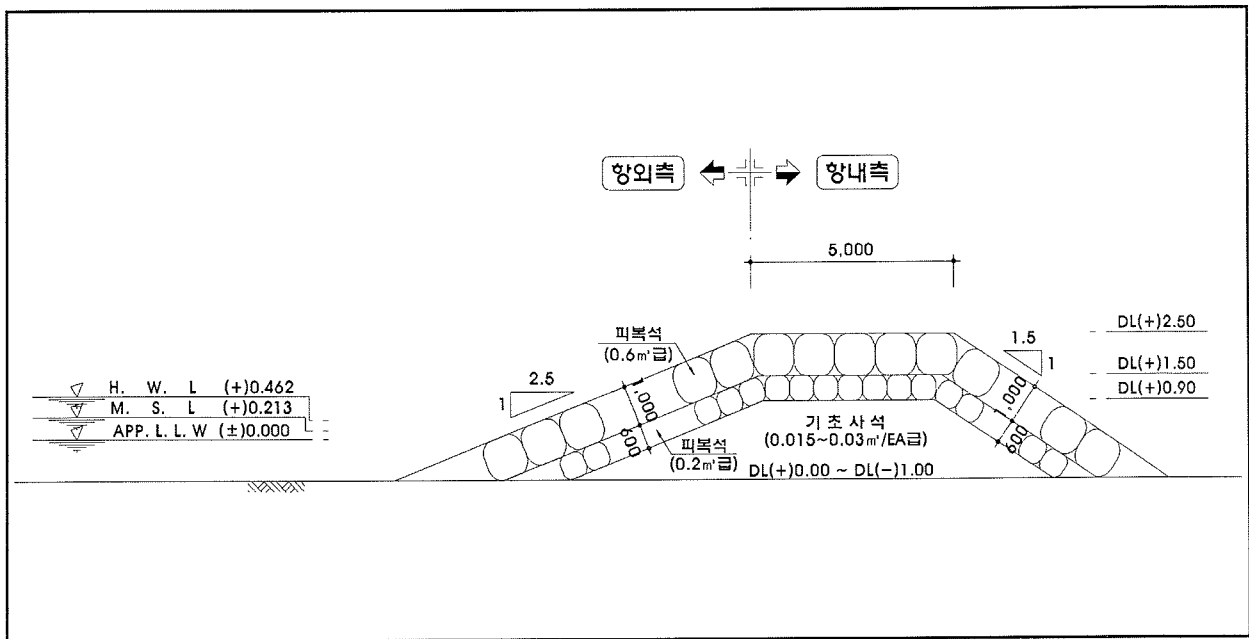
<그림 4.7.11> 북방파제 표준단면도(1구간)

- 정자향 북방파제는 중량 10/16/32tonf T.T.P 소파블록으로 피복된 사석경사제 형식으로 시설 연장은 430m이고 남방파제는 중량 12.5/16tonf T.T.P 소파블록으로 피복된 사석경사제 형식으로 시설 연장은 250m, 도제는 중량 32tonf T.T.P 소파블록으로 피복된 사석경사제 형식으로 연장은 100m이며, 상세 시설제원은 [표 4.7.12]과 같다.

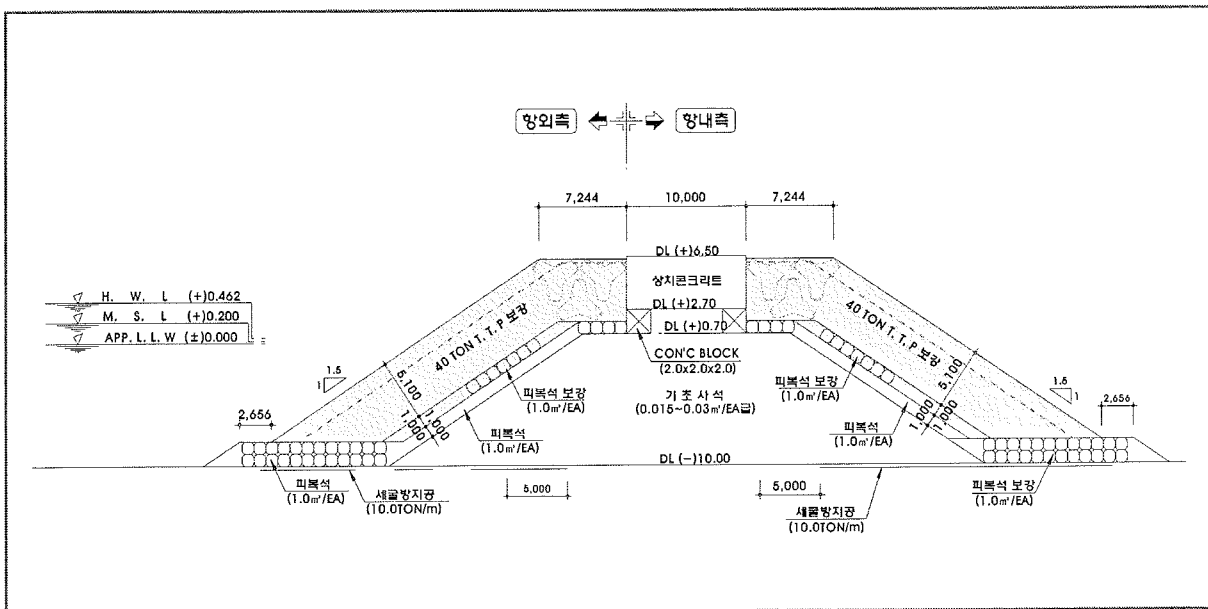
<그림 4.7.24> 보수·보강 표준단면도(2구간, 보강안)

단 면	보수·보강 방안
2구간	• 기존 피복재에 32.0ton T.T.P를 제거하여 제간부에 유용하고 40.0 ton T.T.P를 신규 제작 및 보강하여 안정성 확보

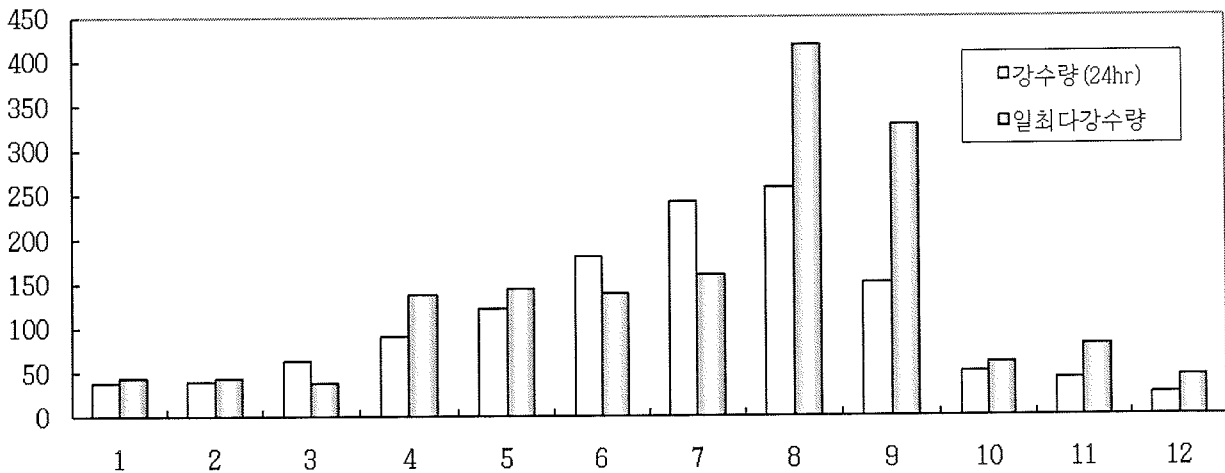
<그림 4.8.1> 강수량(mm)

- 본 지역의 강수량 분포는 전체의 약 64%가 6월~9월에 집중된다.
- 조사기간(1990년~2009년)의 연최다 강수량은 1991년의 2,058.9mm, 연최소 강수량은 1995년의 693.0mm이며, 연평균 강수량은 1,303.4mm로 나타난다.

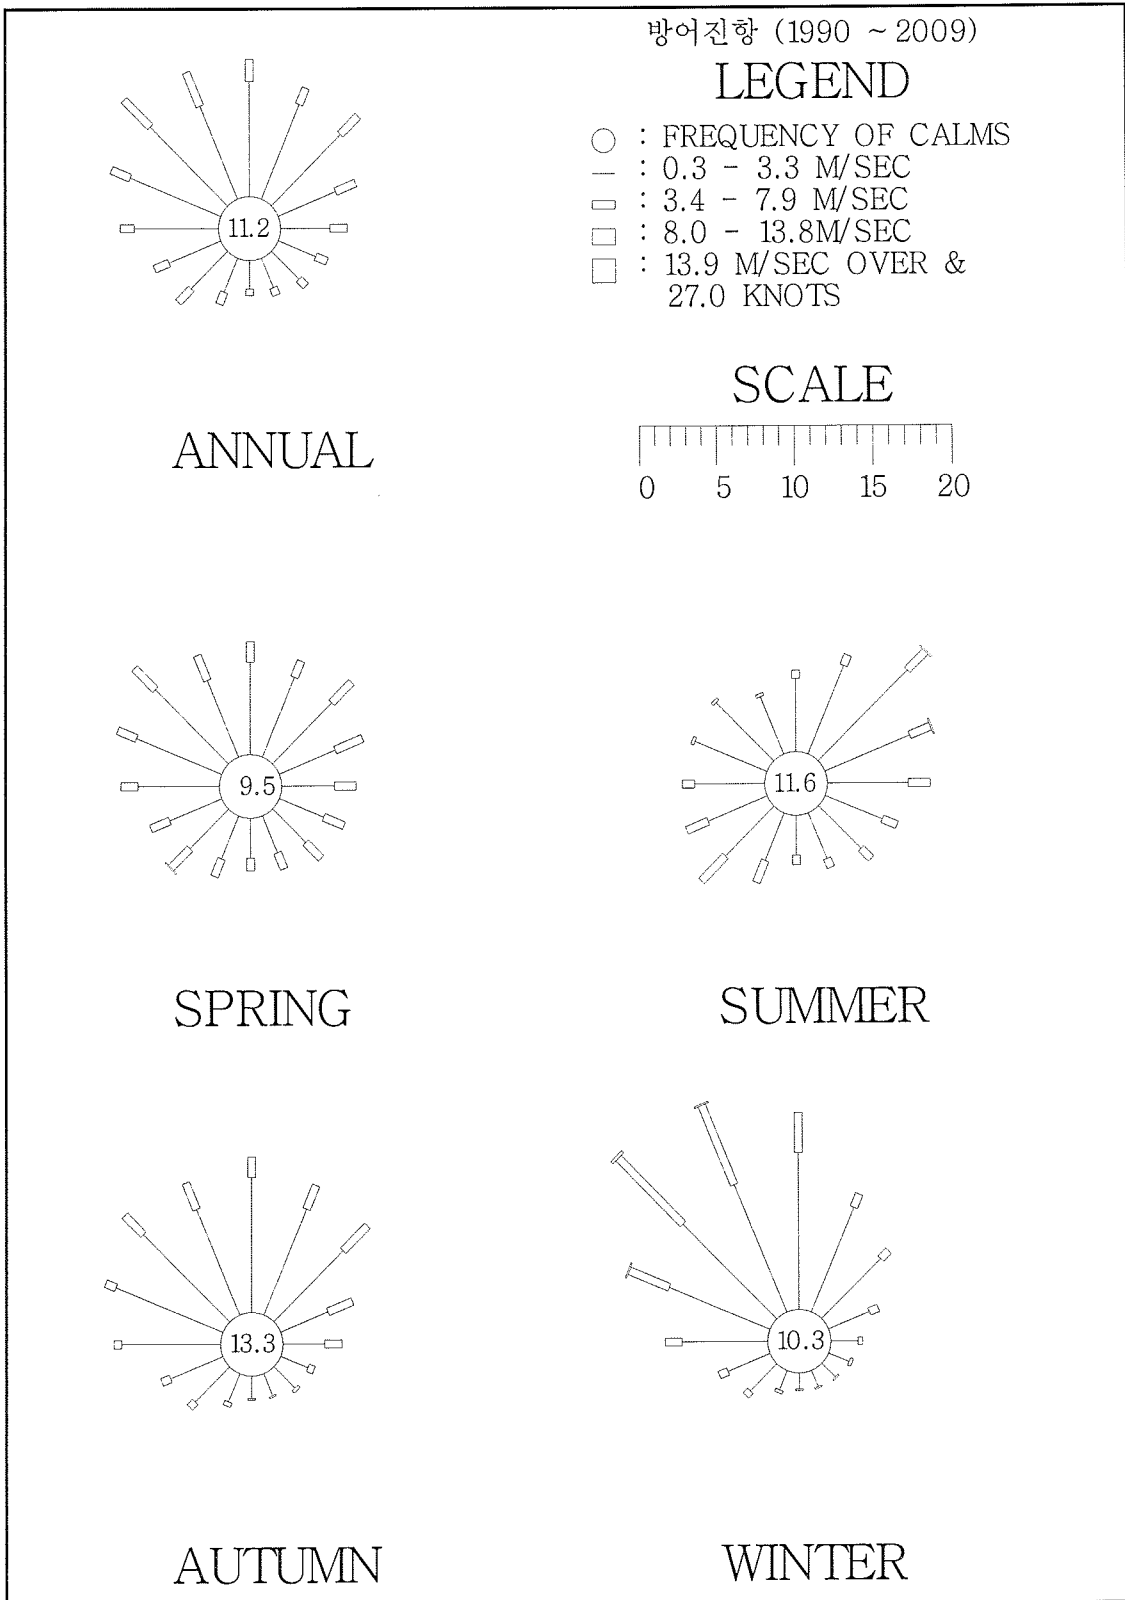
<그림 4.8.2> 바람장미도

- 연평균 풍속은 2.1m/sec, 최대 풍속은 ESE방향에서 18.3m/sec로 나타났다.

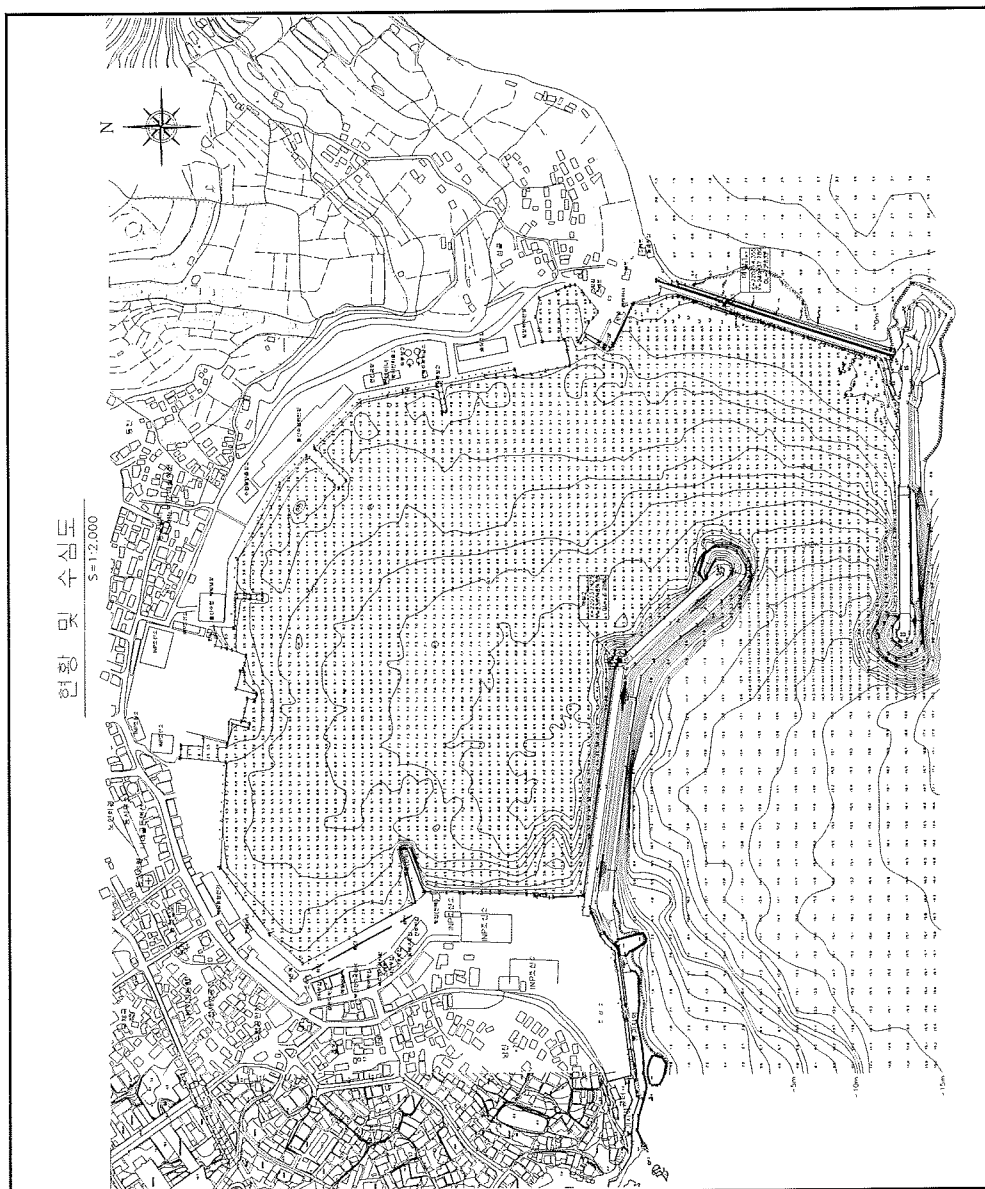
<그림 4.8.5> 수심 및 지형측량도

- 대상 지역의 수심 분포는 전반적으로 항내의 수심은 DL(-)1.0m~DL(-)9.0m 정도의 수심 분포를 나타내며 항입구(남방과제 두부구간)에서는 DL(-)15.0m~DL(-)17.0m 정도의 수심이 나타나고 있으며, 완만한 경사의 수심 분포를 나타낸다.

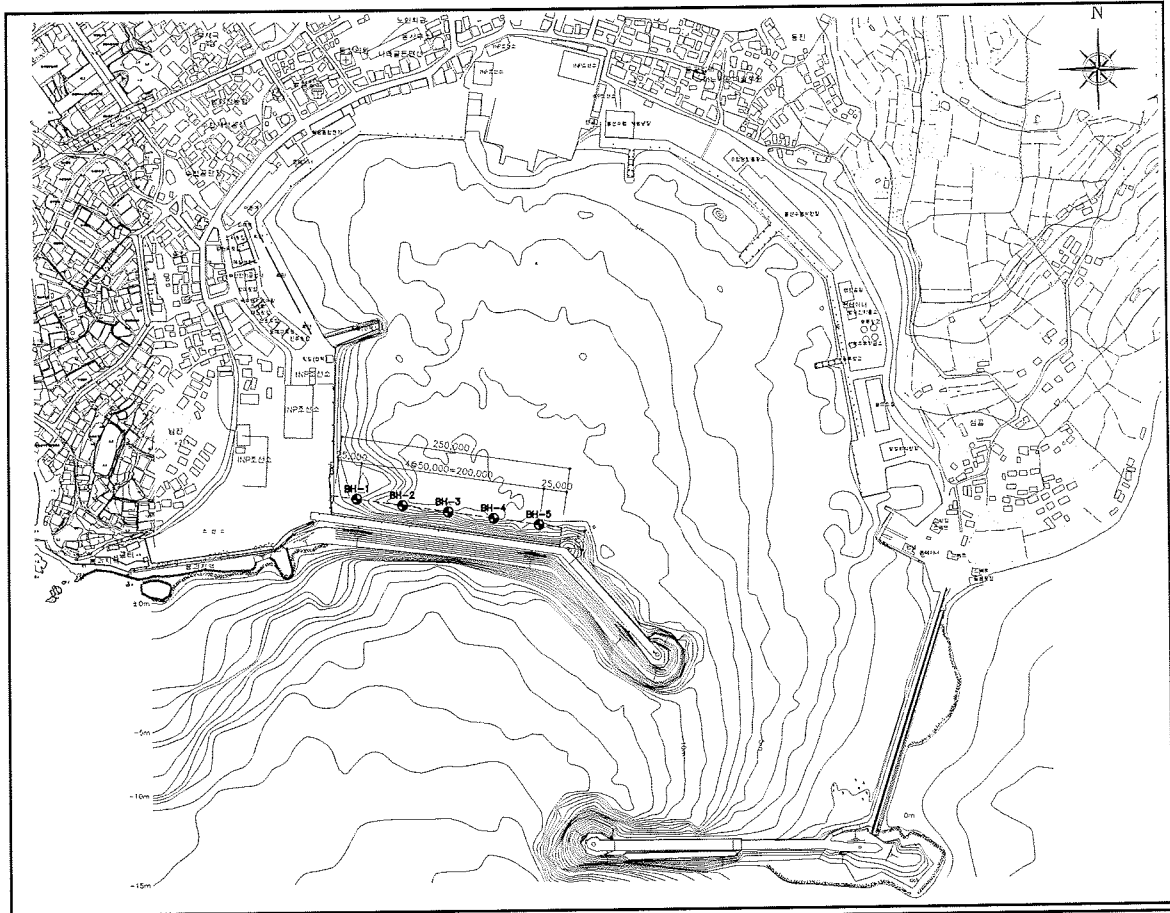
b) 조사위치도

공 변	표 고 DL.(-) m	좌 표		비 고
		X	Y	
BH-1	-2.483	220,292.475	238,523.026	2004년
BH-2	-8.277	220,285.228	238,572.498	
BH-3	-8.835	220,277.981	238,621.970	
BH-4	-9.229	220,270.734	238,671.442	
BH-5	-9.118	220,263.487	238,720.914

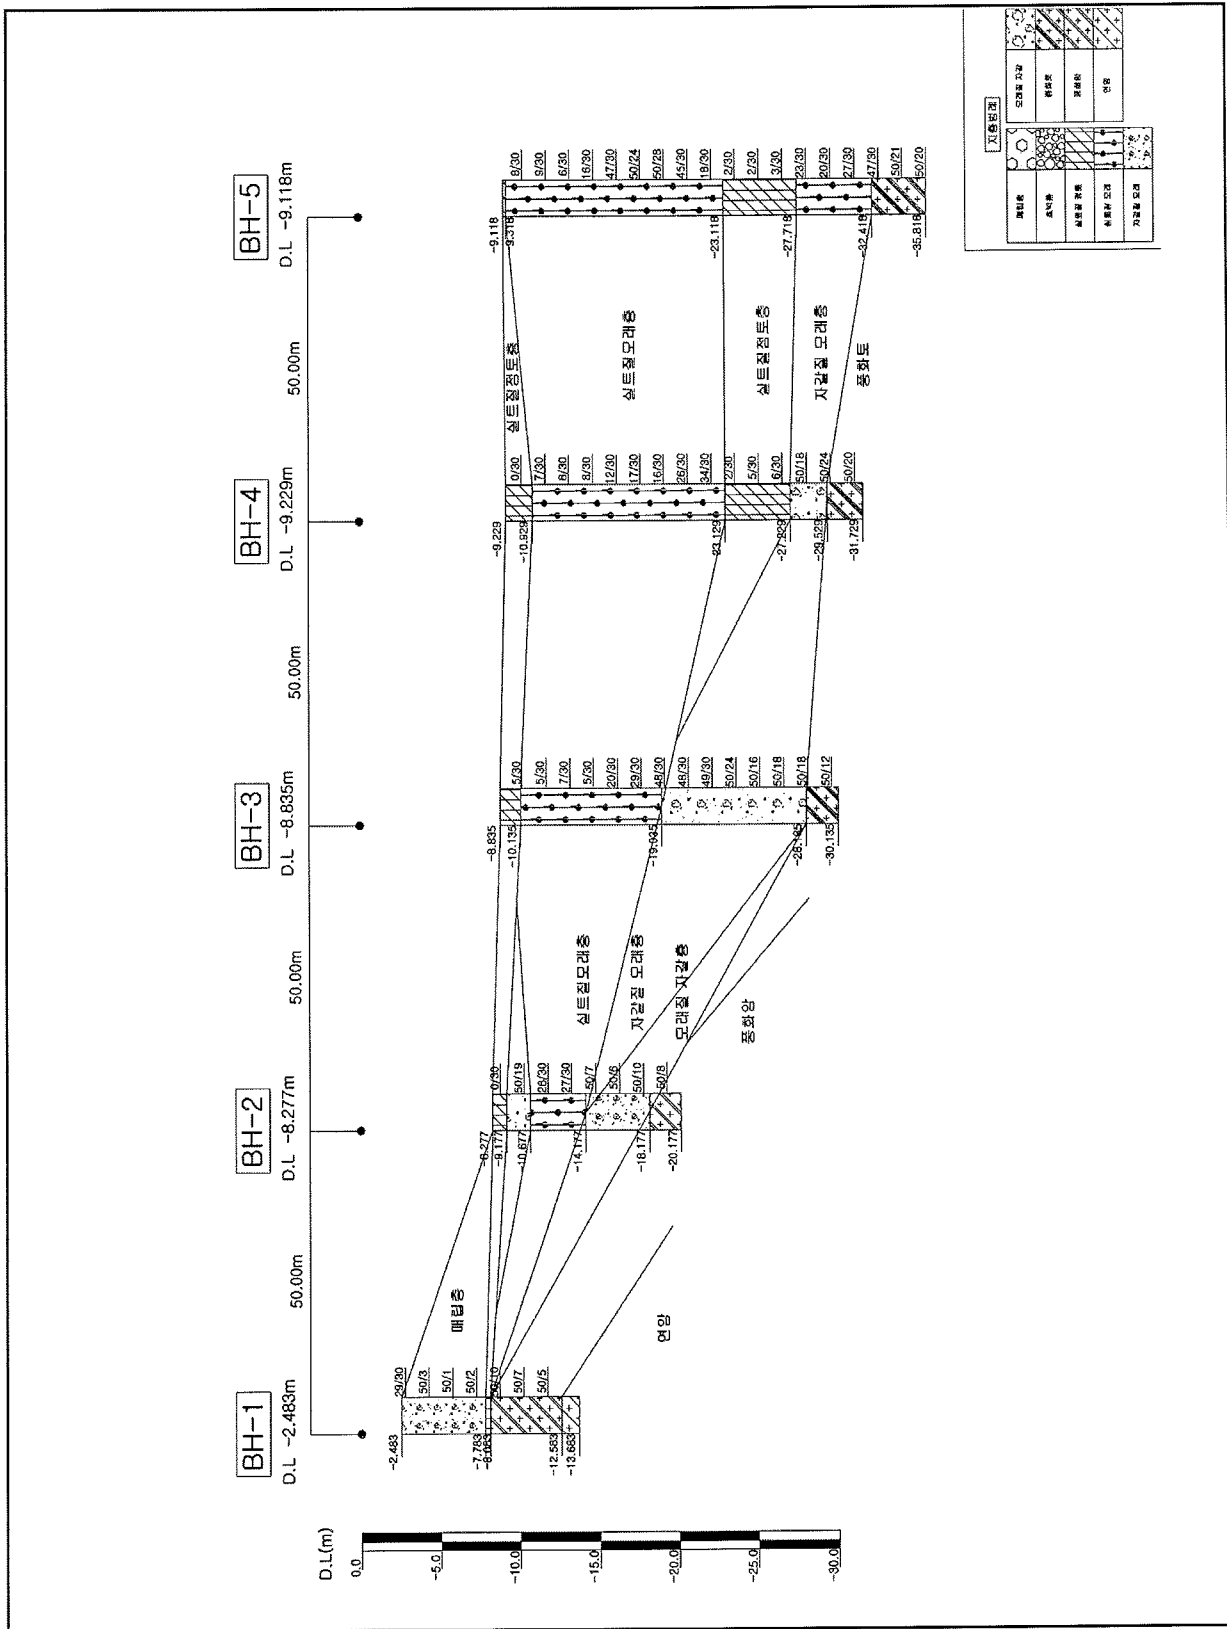
<그림 4.8.6> 지질조사 주상도

- 시추조사 결과에 의하면 조사지역은 매립층, 퇴적층(점토, 모래, 자갈) 및 풍화토, 풍화암, 연암으로 이루어진다.
- 풍화대층은 모암이 심한 풍화를 받아 형성되었으며, 모암의 기본조직이 거의 남아 있고, 화학적 및 물리적 성질은 모암의 조직과 형태를 그대로 보존하고 있다.
- 연암은 풍화암보다 신선하고 높은 경도를 갖고 있으며, 절리 및 균열이 발달하고 이들 불연속면을 따라 풍화 변질작용을 받은 기반암으로, 시추조사시 코어 회수가 매우 저조하거나 불가능한 상태여서 굴진속도, 순환수의 누수정도 및 Slime, 광물의 풍화도 등을 참고하여 구분한다.

공 변	실트질 점토층	실트질 모래층	자갈질 모래층	모래질 자갈층	풍화토	풍화암	연 암	계	비 고
BH - 1	-	-	-	5.6	-	4.5	1.1	11.2	
BH - 2	0.9	3.5	1.5	4.0	-	2.0	-	11.9	
BH - 3	1.3	8.9	9.1	-	2.0	-	-	21.3	
BH - 4	5.8	12.2	2.3	-	2.2	-	-	22.5	
BH - 5	4.8	18.5	-	-	3.4	-	-	26.7	
소 계	12.8	43.1	12.9	9.6	7.6	6.5	1.1	93.6

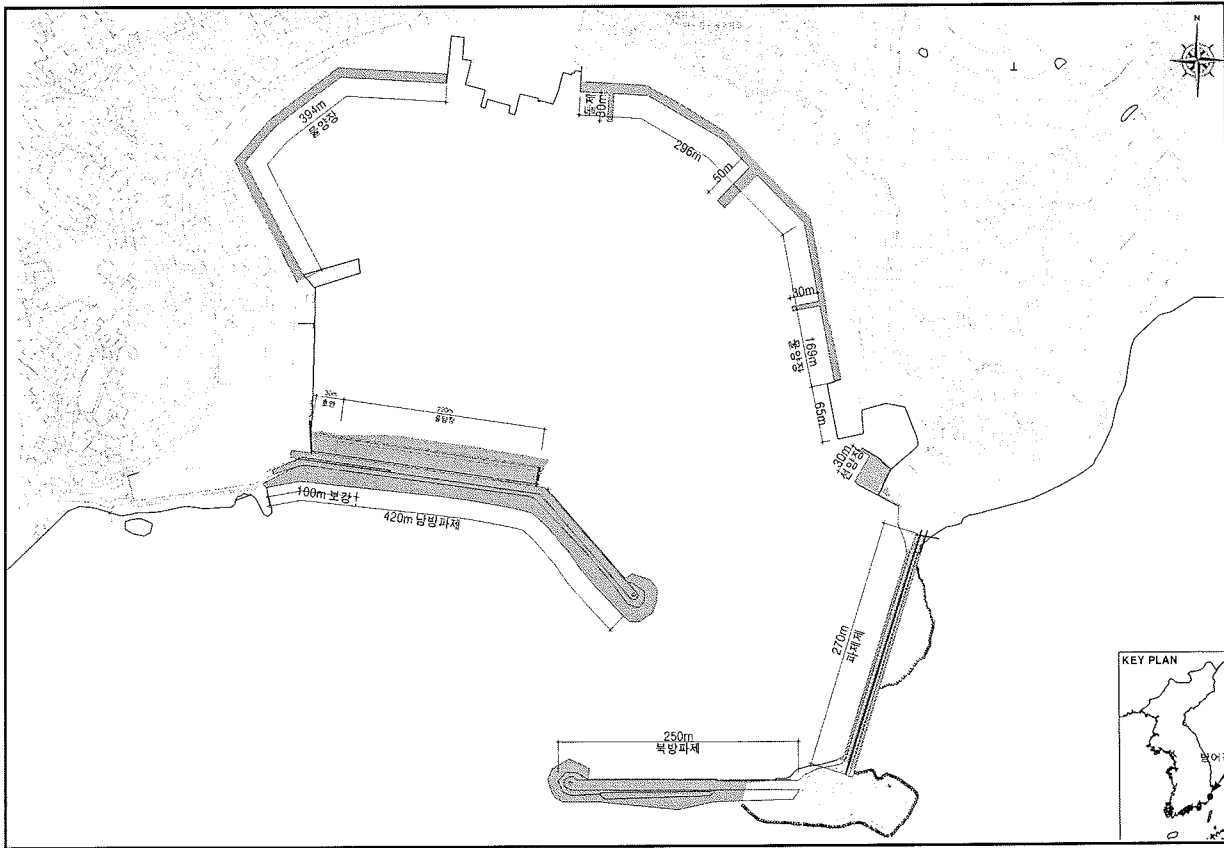
<그림 4.8.7> 방어진항 현황도

시 설 명		구 조 형 식	시설연장	비 고
외곽 시설	북방파제	사석경사식	250m	
	남방파제	사석경사식	420m	
	파 제 제	사석경사식	270m	
계류 시설	물 양 장	콘크리트블럭식	904m	
	돌제식 물양장	콘크리트블럭식	110m	
	선 양 장	콘크리트블럭식	30m

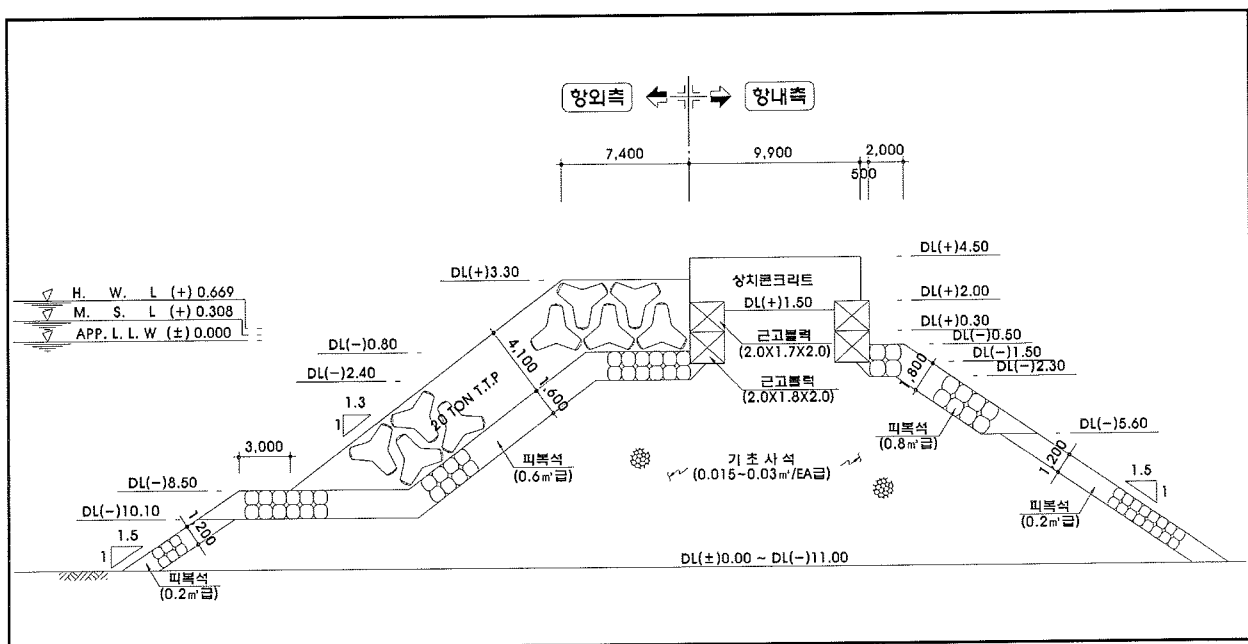
<그림 4.8.9> 북방파제 표준단면도(1구간)

- 방어진항 북방파제는 중량 20/32/40tonf T.T.P 소파블록으로 피복된 사석경사제 형식으로 시설 연장은 250m이고, 남방파제는 중량 10/16/25tonf T.T.P 소파블록으로 피복된 사석경사제 형식으로 시설연장은 420m, 파제제는 32tonf T.T.P 소파블록으로 피복된 사석경사제 형식으로 시설연장은 270m이며, 상세 시설제원은 [표 4.8.11]과 같다.

구 분	북방파제	남방파제	파제제	비 고
연 장	250m	420m	270m	
구조형식	T.T.P 피복 사석경사식	T.T.P 피복 사석경사식	T.T.P 피복 사석경사식	
준공년도	1998년	1997년	1989년	
전면수심	DL(-)0.0~13.0m	DL(-)0.0~10.0m	DL(-)0.0~2.0	
마루높이	DL.(+)4.5~6.0m	DL.(+)4.0~6.0m	DL.(+)2.50m	
피복재	20/32/40tonf	10/16/25tonf	32tonf

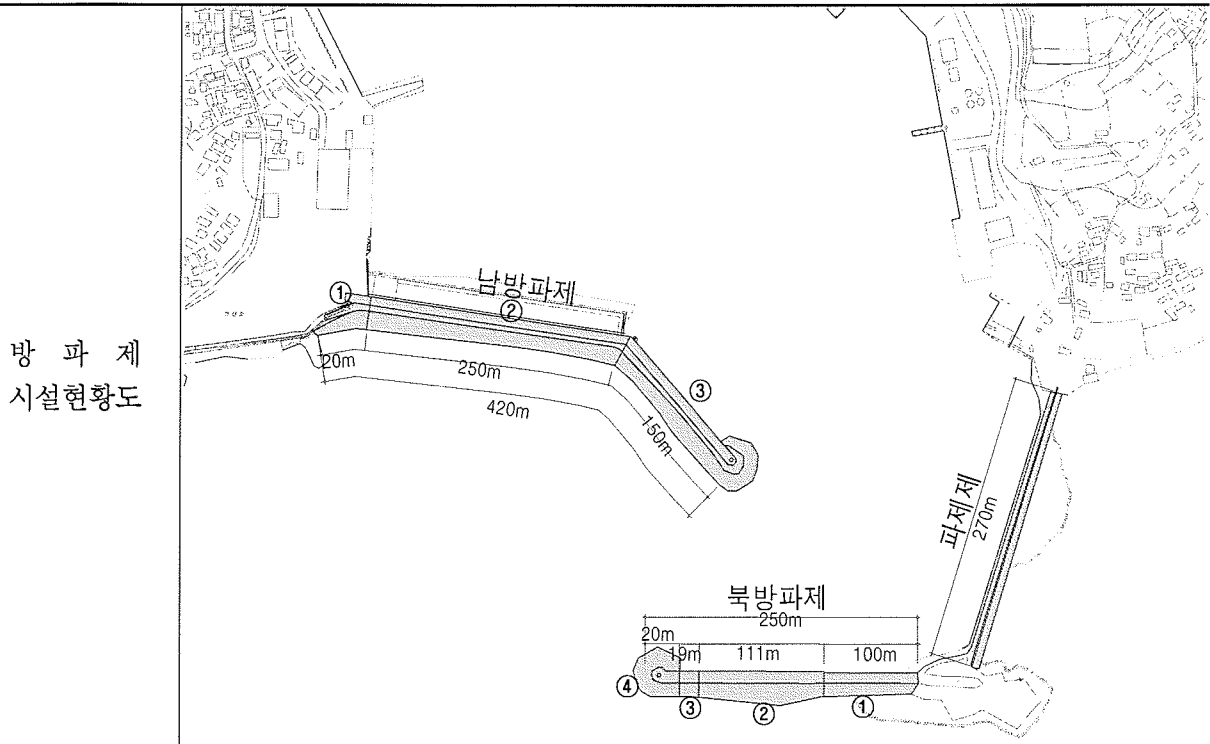
[표 4.8.13] 방파제 시설현황

- 태·폭풍에 따른 피해사례 분석결과, 기존 및 금회 구조물 설계과에 의거 기 설정된 방파제 단면에 대한 마루높이, 피복재 소요중량 및 제체의 안정성 등을 재평가한 후 보강유무를 결정한다.
- 금회 평가 외곽시설은 북방파제, 남방파제, 파제제로 시설현황은 [표 4.8.13]과 같다.

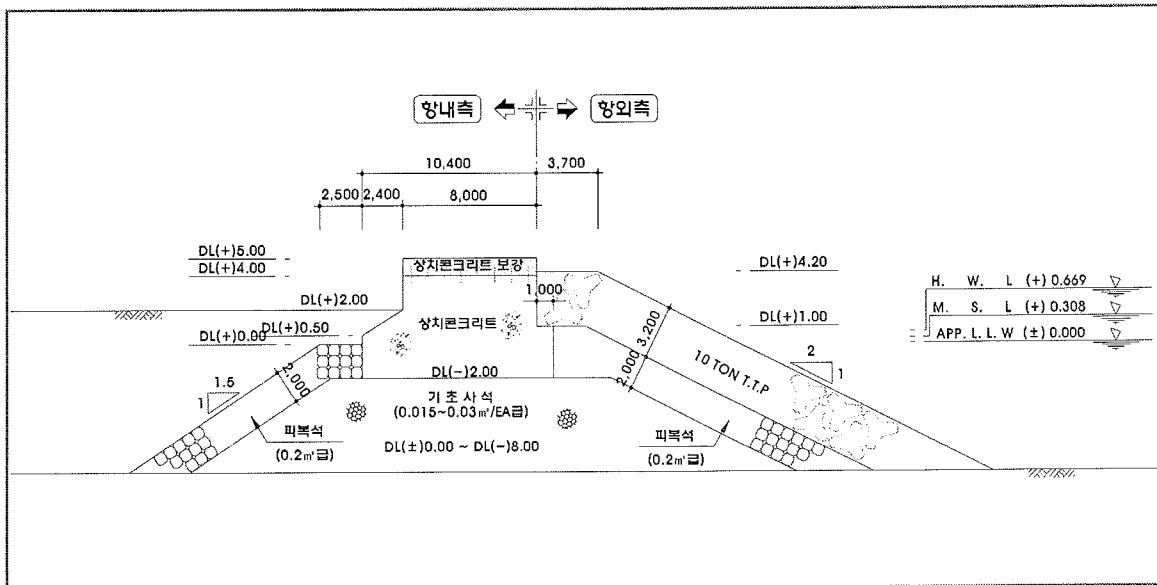
<그림 4.8.17> 보수·보강 표준단면도(1구간, 보강안)

단 면	보수·보강 방안
1구간	• 기존 상치를 증고하여 소요 마루높이(DL(+)5.00m) 확보

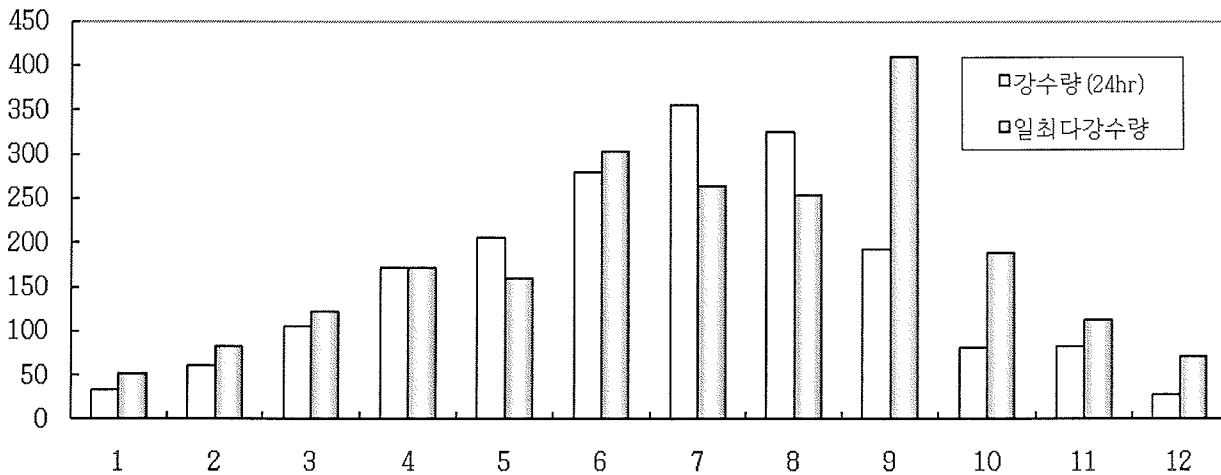
<그림 4.9.1> 강수량(mm)

- 본 지역의 강수량 분포는 전체의 약 61%가 5월~8월에 집중된다.
- 조사기간(1990년~2009년)의 연최다 강수량은 1999년의 2,843.8mm, 연최소 강수량은 2008년의 1,081.4mm이며, 연평균 강수량은 1,919.6mm로 나타났다.

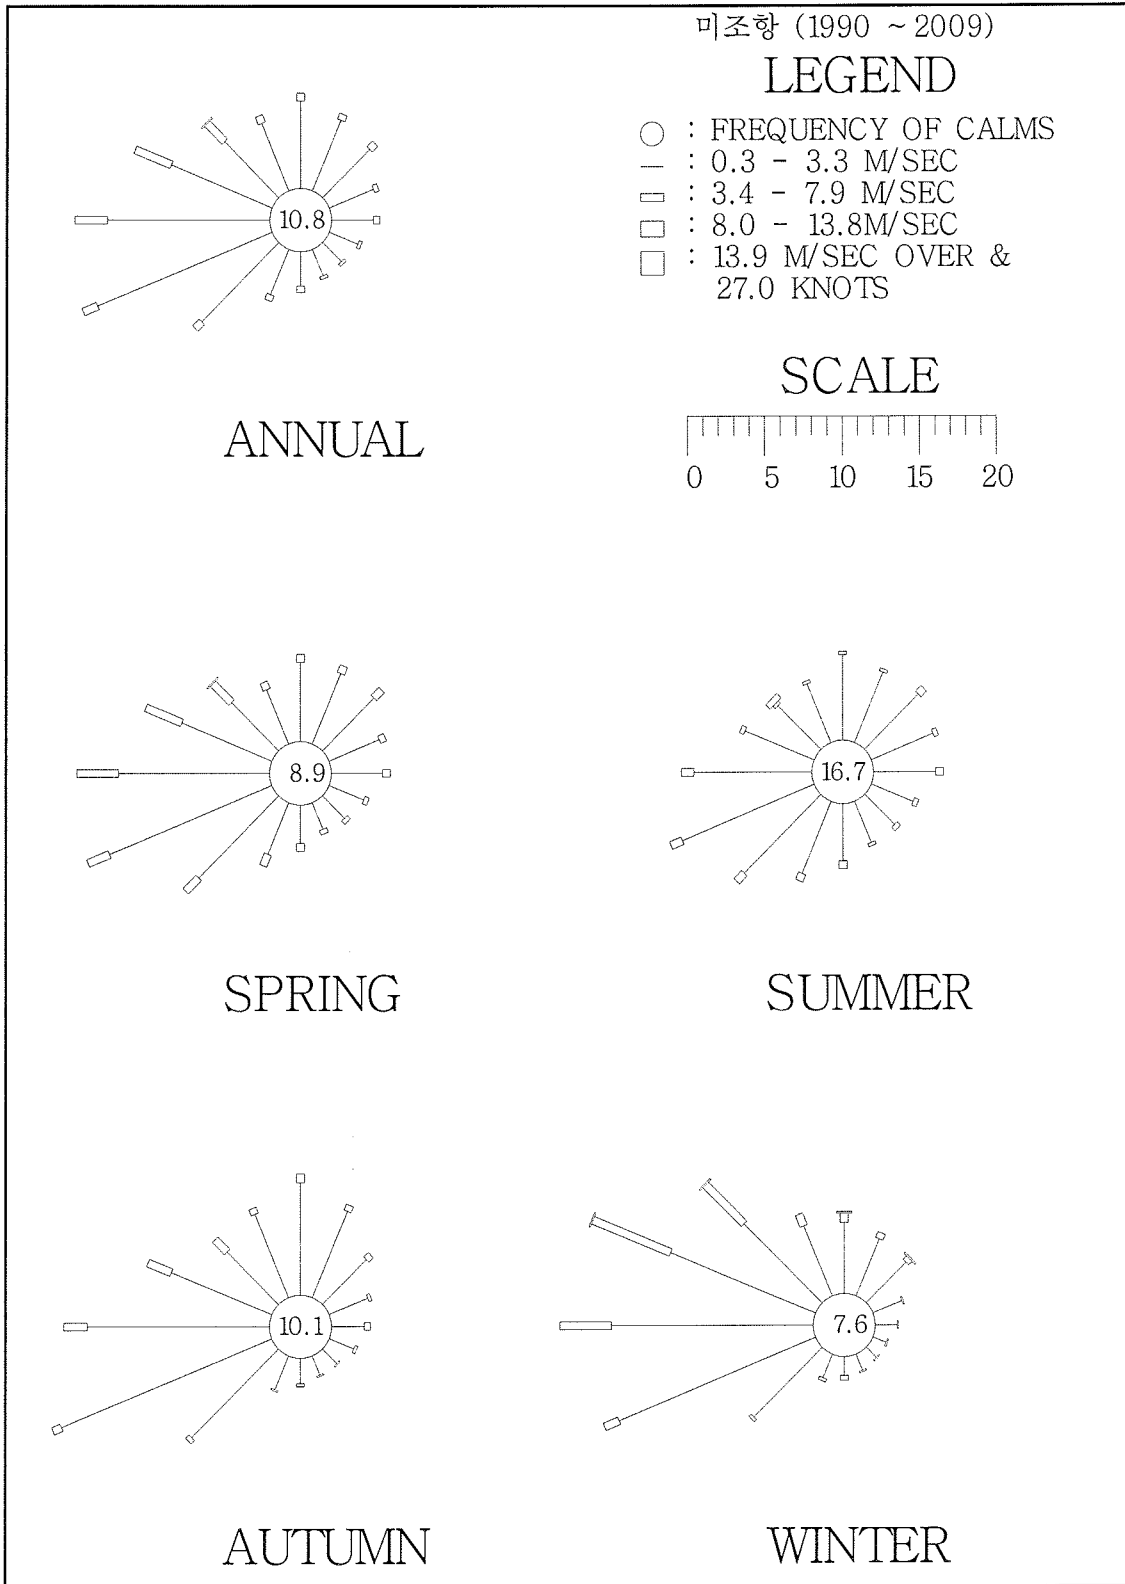
<그림 4.9.2> 바람장미도

- 연평균 풍속은 1.7m/sec, 최대 풍속은 N방향에서 18.5m/sec로 나타난다.

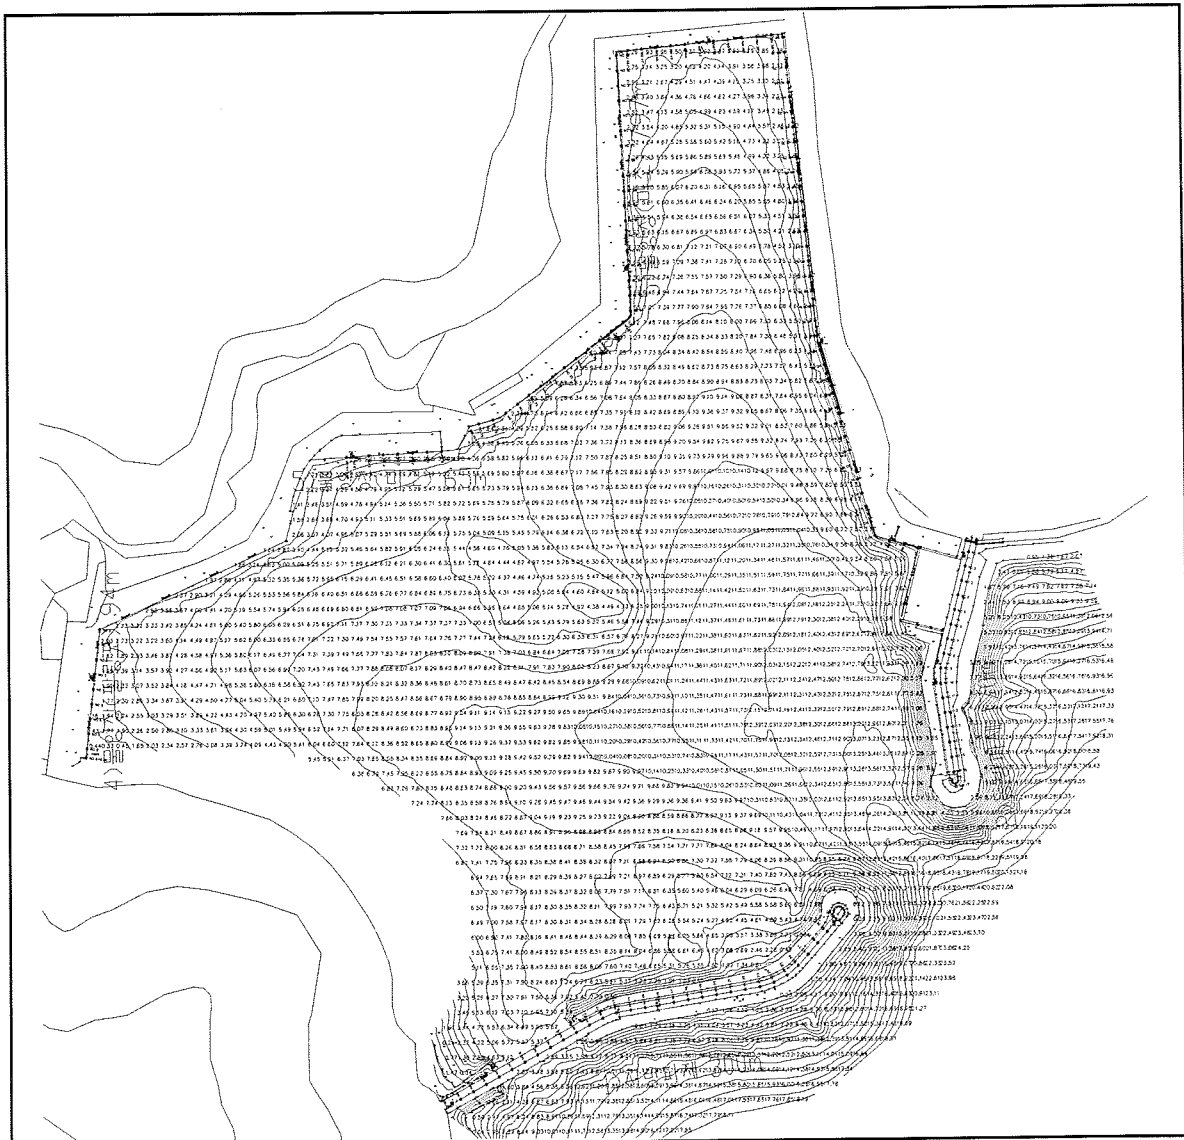
<그림 4.9.5> 수심 및 지형측량도

- 미조(남)항의 항내 수심은 D.L(-)2.0m에서 (-)7.0m정도의 수심분포를 나타내며 항 입구에서는 D.L(-)11.0m~(-)13.0m정도의 수심을 보이며 항 외측으로 가면서 점점 깊어지는 수심 분포를 나타낸다.

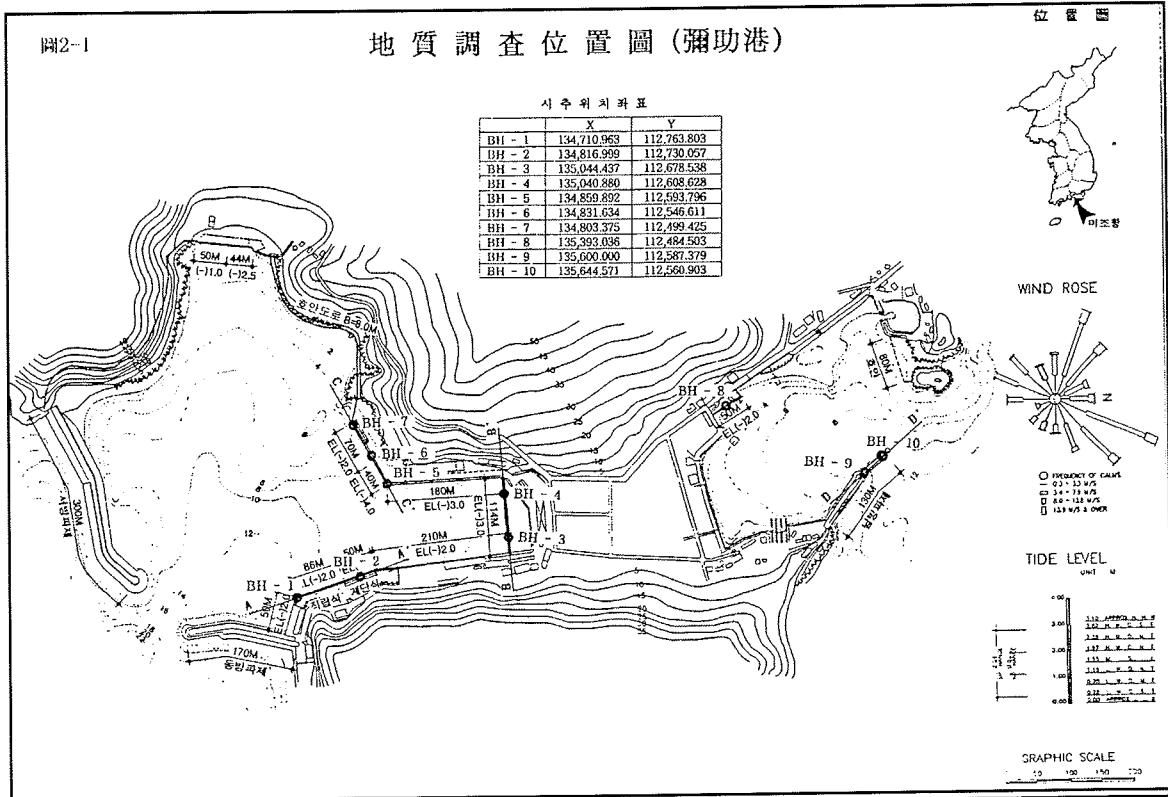
b) 조사위치도

- 지반조사 자료는 기존에 수행된 “미조, 청산도항 정비계획조사 보고서(1994.12, 수산청)”를 기초로 정리하였다.

공번	표고 DL.(-) m	좌표		비고
		X	Y	
BH-1	-	134,710.963	112,763.803	
BH-2	-	134,816.999	112,730.057	
BH-3	-	135,044.437	112,678.538	
BH-4	-	135,040.880	112,608.628	
BH-5	-	134,859.892	112,593.796	
BH-6	-	134,831.634	112,546.611	
BH-7	-	134,803.375	112,499.425	
BH-8	-	135,393.036	112,484.503	
BH-9	-	135,600.000	112,587.379	
BH-10	-	135,655.571	112,560.903

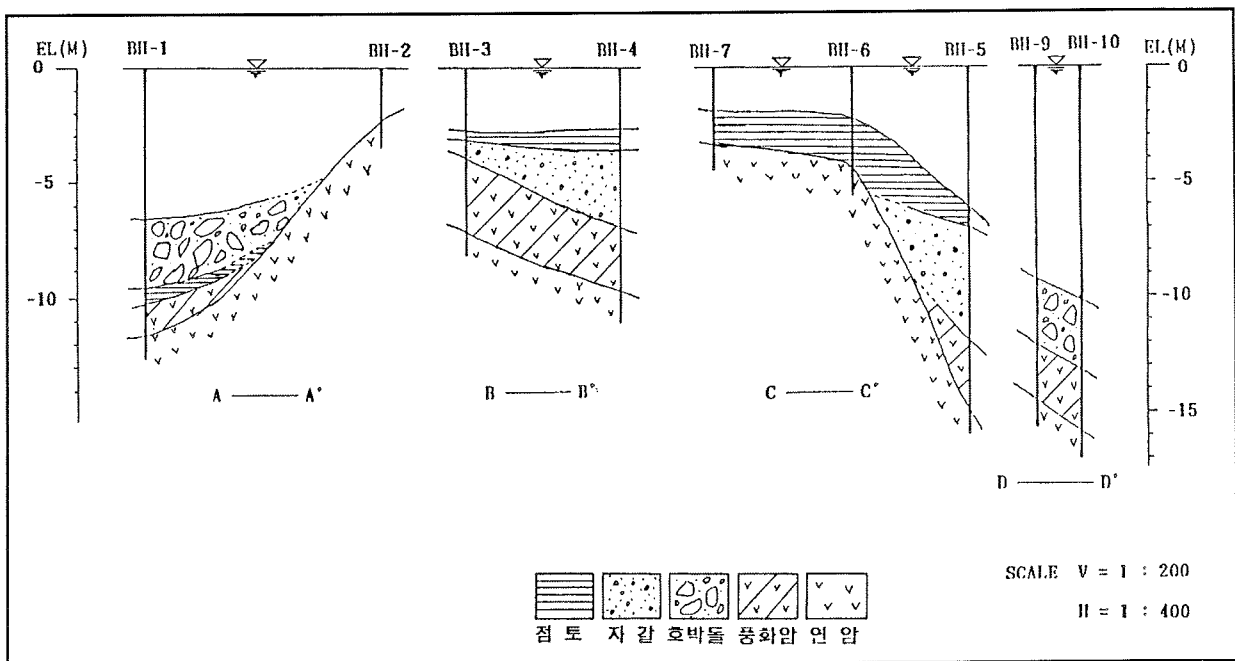
<그림 4.9.6> 지질조사 주상도

구분 공번	해성퇴적층			기반암		계
	호박돌	점토	모래	풍화암	연암	
BH- 1	3.0	0.7	-	1.4	1.0	6.1
BH- 2	-	-	-	-	1.0	1.0
BH- 3	-	0.5	0.8	5.2	1.0	7.5
BH- 4	-	0.8	3.7	2.5	1.0	8.0
BH- 5	-	0.5	5.0	3.0	1.0	9.5
BH- 6	-	1.5	-	-	1.0	2.5
BH- 7	-	1.5	-	-	1.0	2.5
BH- 8	1.3	-	-	0.5	1.0	2.8
BH- 9	2.8	-	-	2.5	1.0	6.3
BH-10	3.0	-	-	2.7	1.0	6.7
계	10.1	5.5	9.5	17.8	10.0	52.9

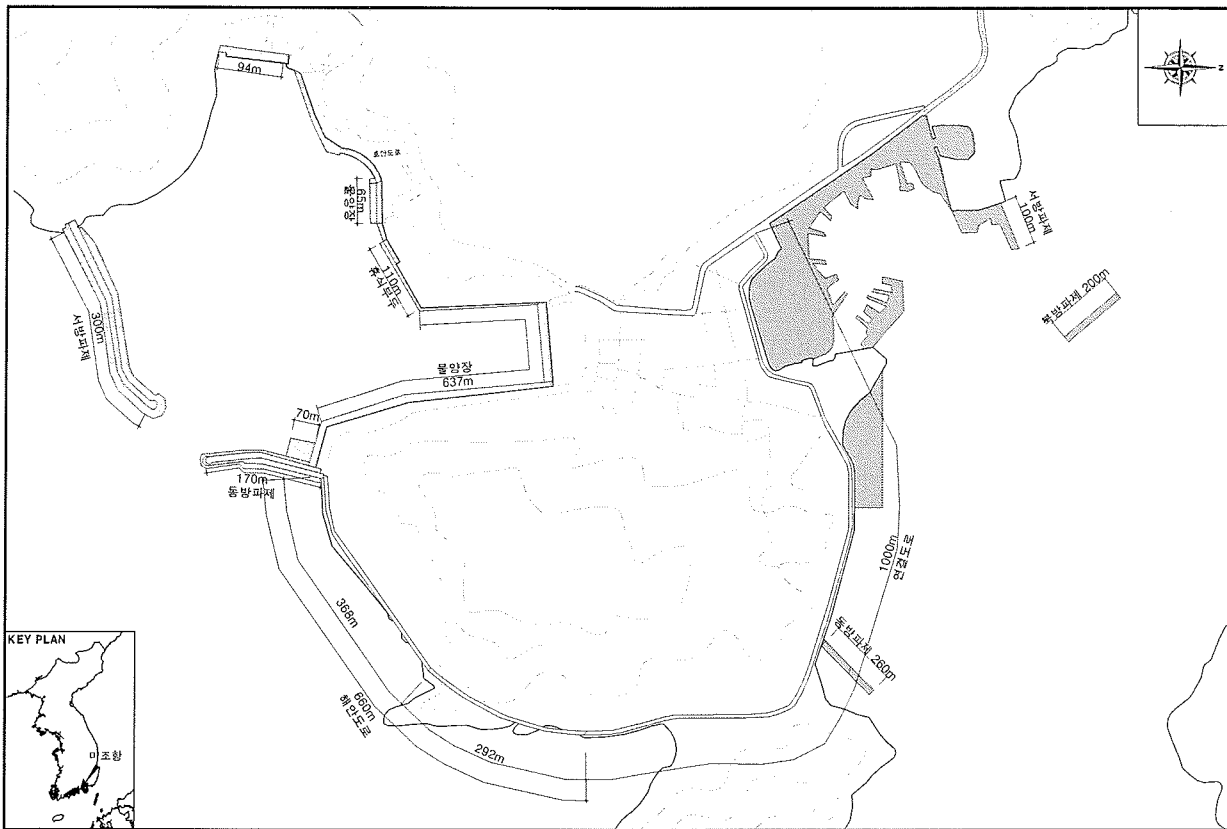
<그림 4.9.7> 미조항 현황도

시 설 명		구 조 형 식	시설연장	비 고
외곽 시설	서방파제	사석경사식	300m	
	동방파제	사석경사식	170m	
계류 시설	물양장	콘크리트블록식	956m	
기타 시설	호안도로	콘크리트 포장	992m

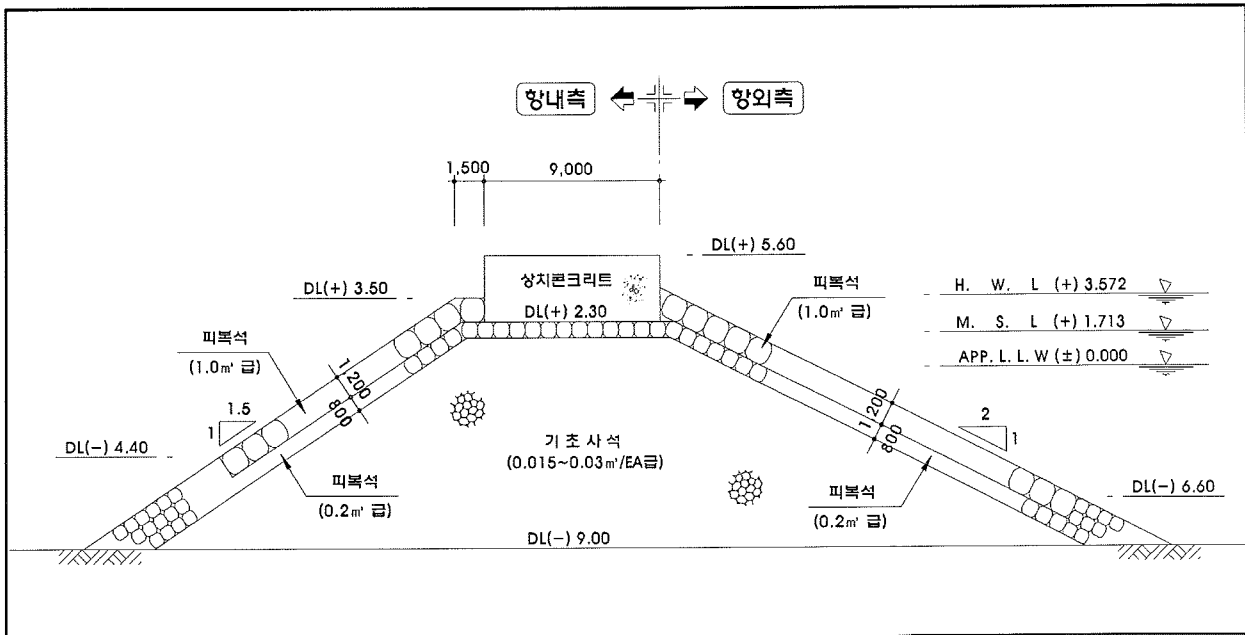
<그림 4.9.9> 서방파제 표준단면도(1, 3구간)

- 미조(남)향 서방파제는 중량 5/12.5tonf T.T.P 소파블록으로 피복된 사석경사제 형식으로 시설 연장은 300m이며, 동방파제는 중량 8/12.5tonf T.T.P 소파블록으로 피복된 사석경사제 형식으로 시설 연장은 170m이며 상세 시설제원은 [표 4.9.11]과 같다.

구 분	서방파제	동방파제	비 고
연 장	300m	170m	
구조형식	T.T.P 피복 사석경사제	T.T.P 피복 사석경사제	
준공년도	1977년	1983년	
전면수심	DL.(-)9.0~10.0m	DL.(-)14.0m	
마루높이	DL.(+)5.0~5.6m	DL.(+)6.6m	
피 복 재	5/12.5tonf	8/12tonf

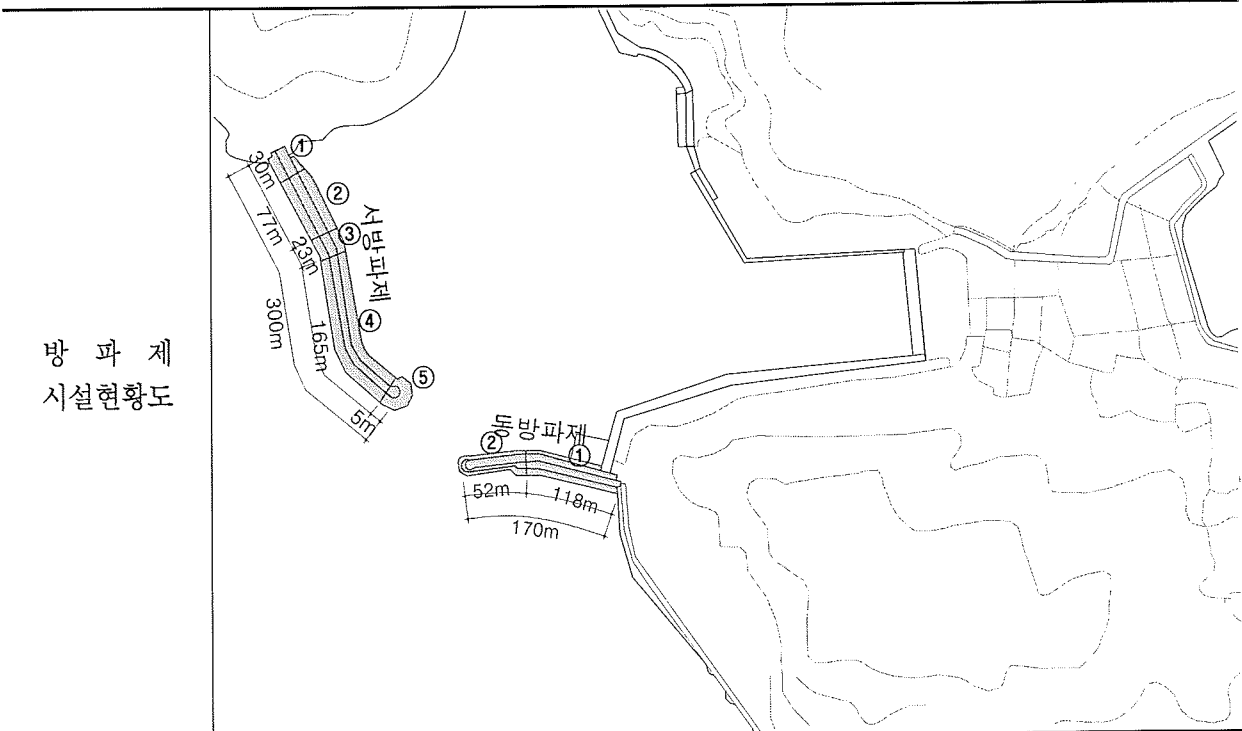
[표 4.9.13] 방파제 시설현황

- 태·폭풍에 따른 피해사례 분석결과, 기존 및 금회 구조물 설계파에 의거 기 설정된 방파제 단면에 대한 마루높이, 피복재 소요중량 및 체체의 안전성 등을 재평가한 후 보강유무를 결정한 다.
- 금회 평가 외곽시설은 미조(남)항의 서방파제와 동방파제로 시설현황은 [표 4.9.13]과 같다.

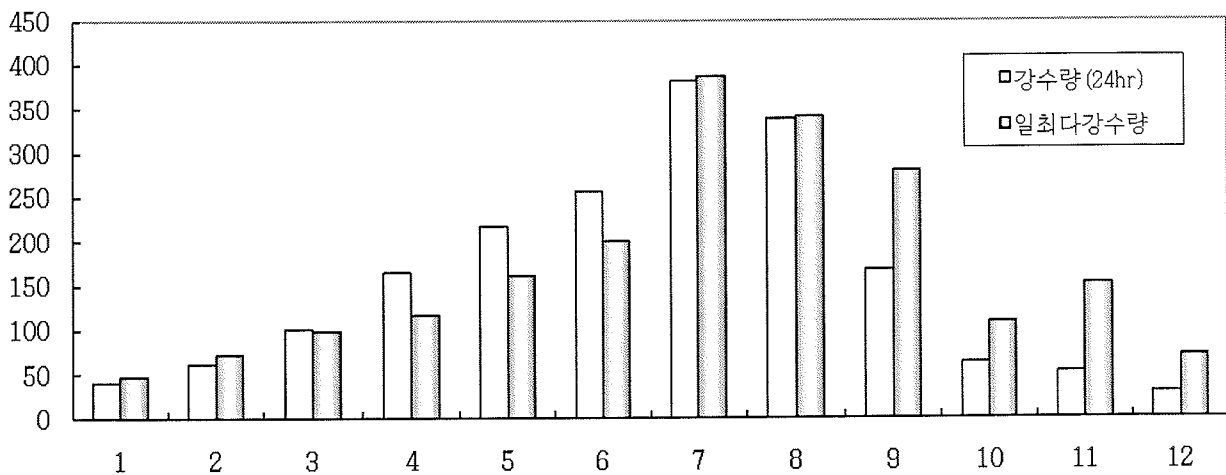
<그림 4.10.1> 강수량(mm)

- 본 지역의 강수량 분포는 전체의 약 64%가 5월~8월에 집중된다.
- 조사기간(1990년~2009년)의 연최다 강수량은 1999년의 3,397.4mm, 연최소 강수량은 1994년의 1,136.0mm이며, 연평균 강수량은 1,874.2mm로 나타났다.
