국가어항 외곽시설(방파제 등) 설계파 검토 및 안전성 평가 용역

보 고 서

- 1차년도 -

2010. 12

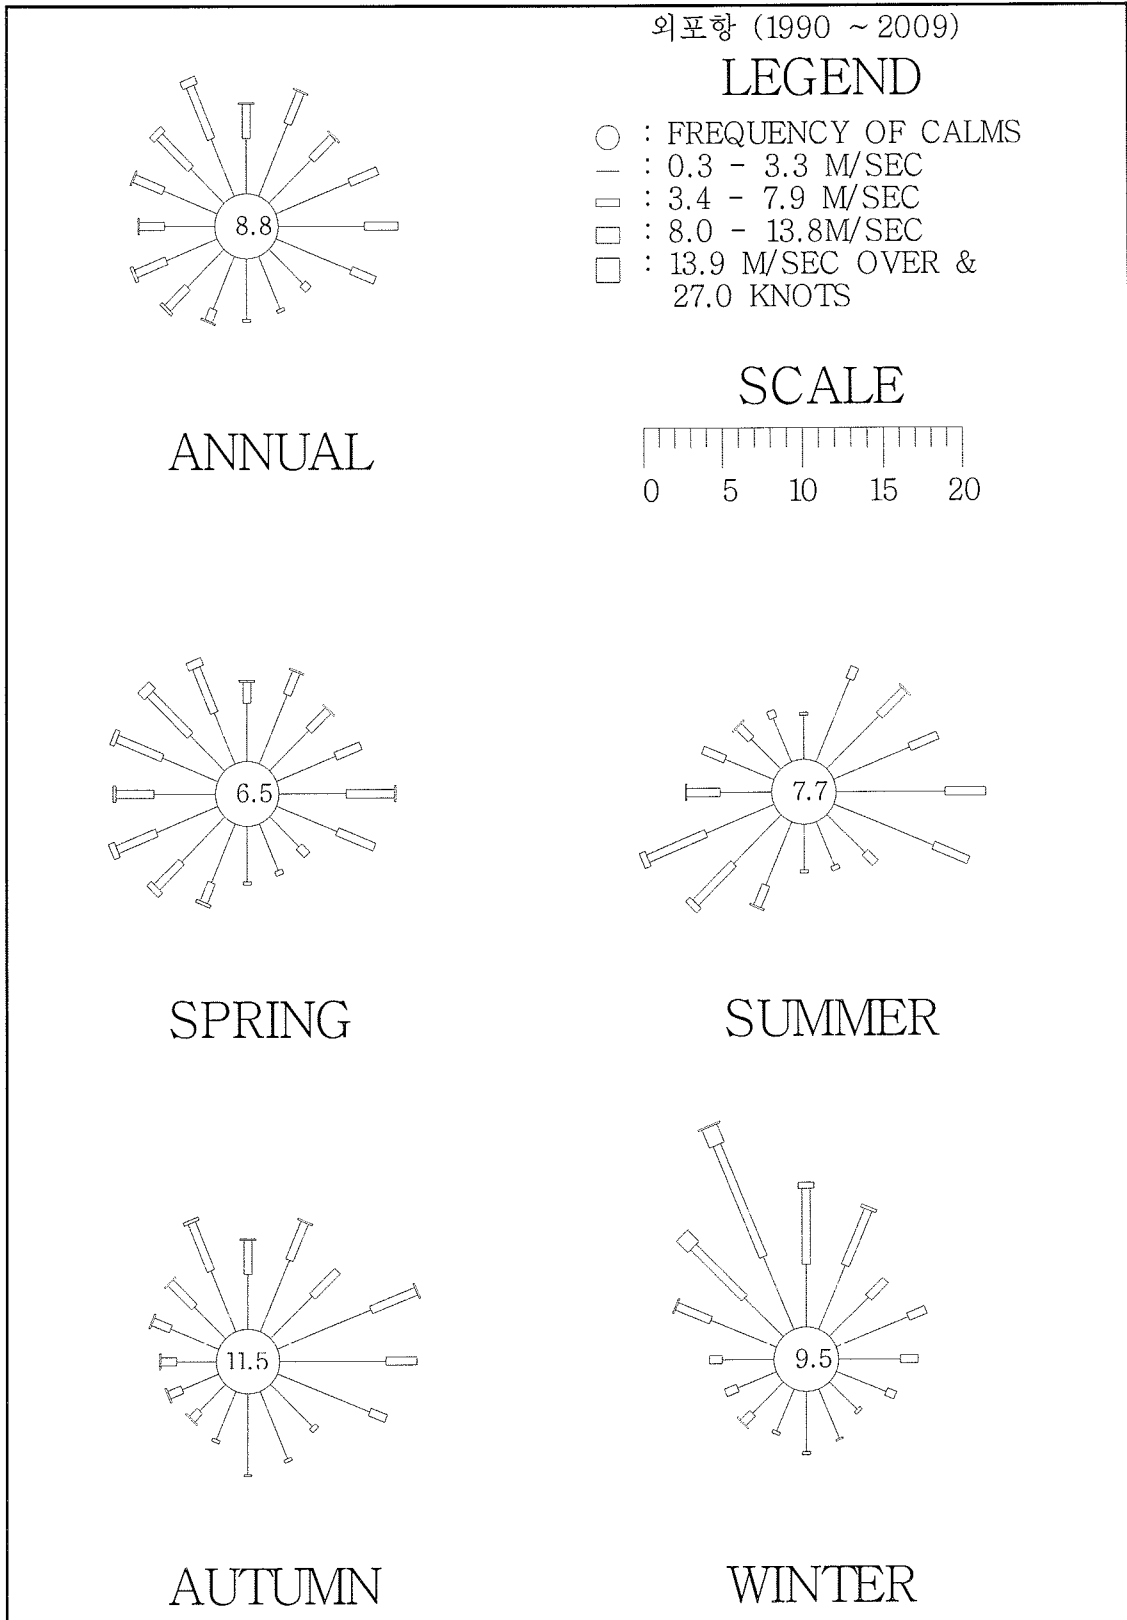
<그림 4.10.2> 바람장미도

- 연평균 풍속은 1.6m/sec, 최대 풍속은 NW방향에서 19.0m/sec로 나타난다.

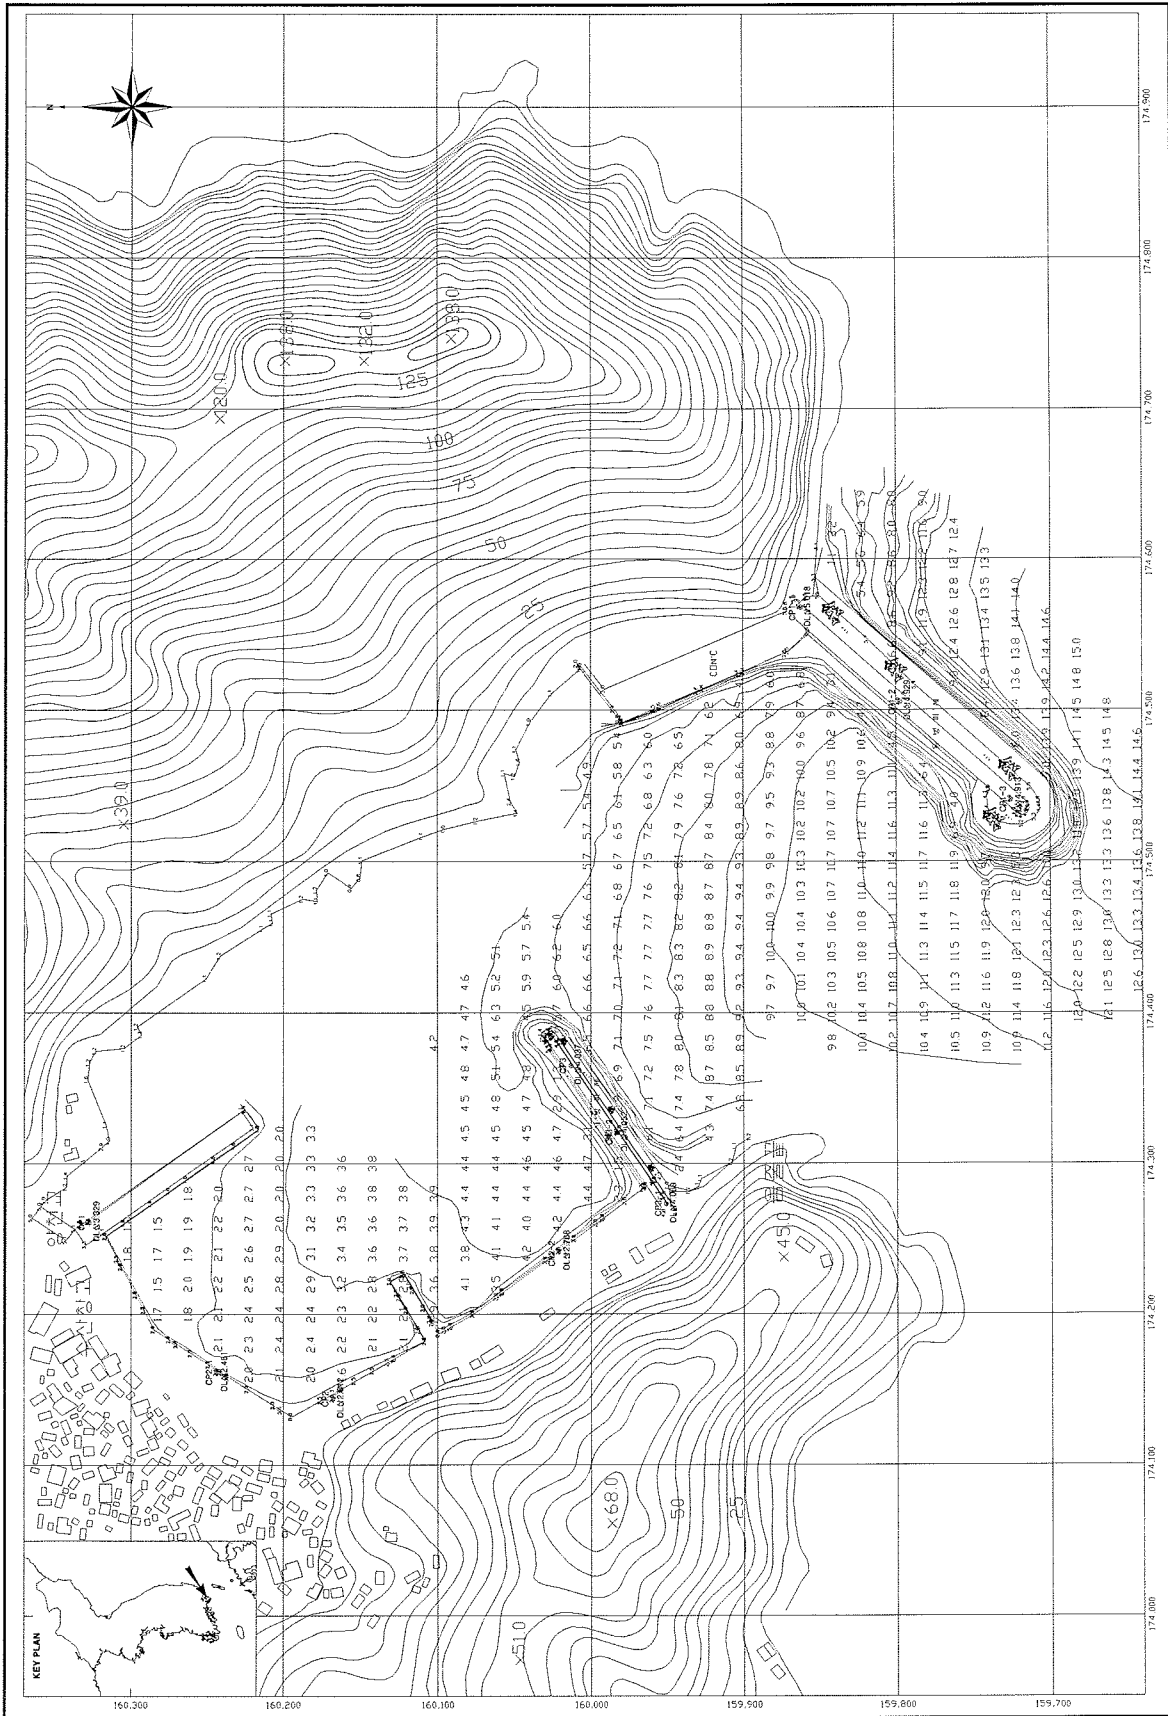
<그림 4.10.5> 수심 및 지형측량도

- 외포항의 항내 수심은 D.L(-)2.0m에서 (-)5.0m정도의 수심분포를 나타나며 항 입구에서는 D.L(-)11.0m~(-)13.0m정도의 수심을 보이며 항 외측으로 가면서 점점 깊어지는 수심 분포를 나타낸다.

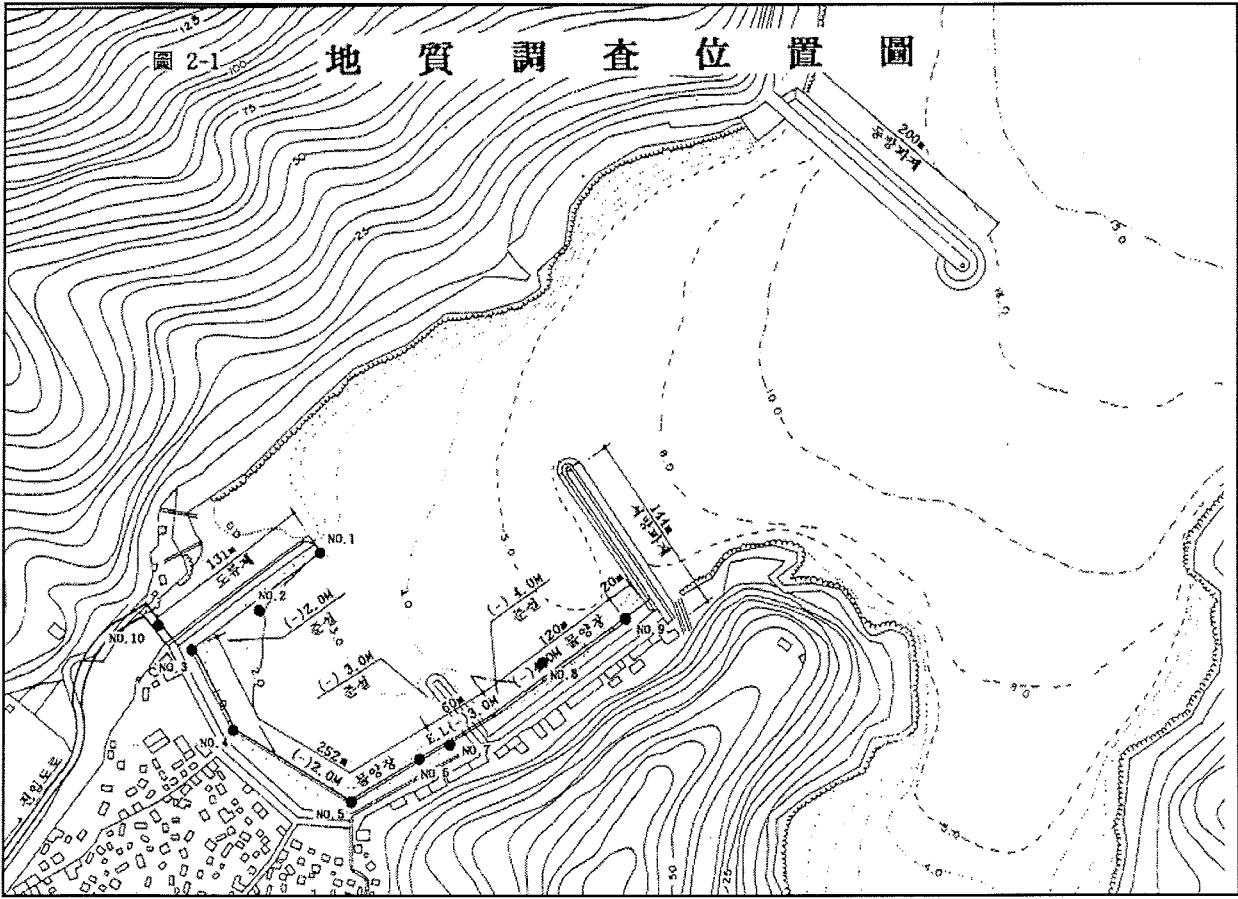
b) 조사위치도

- 지반조사 자료는 기존에 수행된 “어항정비계획 보고서(Ⅱ)(저동항, 외포항, 장봉항)(1993. 11)”를 기초로 정리하였다.

공 변	표 고 DL.(-) m	좌 표		비 고
		X	Y	
No. 1	2.2	160,217.18	174,321.57	
No. 2	1.4	160,266.96	174,279.49	
No. 3	0.5	160,318.60	174,248.40	
No. 4	1.0	160,286.00	174,186.60	
No. 5	1.0	160,196.33	174,130.07	
No. 6	1.4	160,144.95	174,161.05	
No. 7	1.1	160,122.33	174,177.01	
No. 8	3.0	160,042.73	174,234.29	
No. 9	2.5	159,983.34	174,271.67	
No. 10	1.5	160,344.62	174,265.84

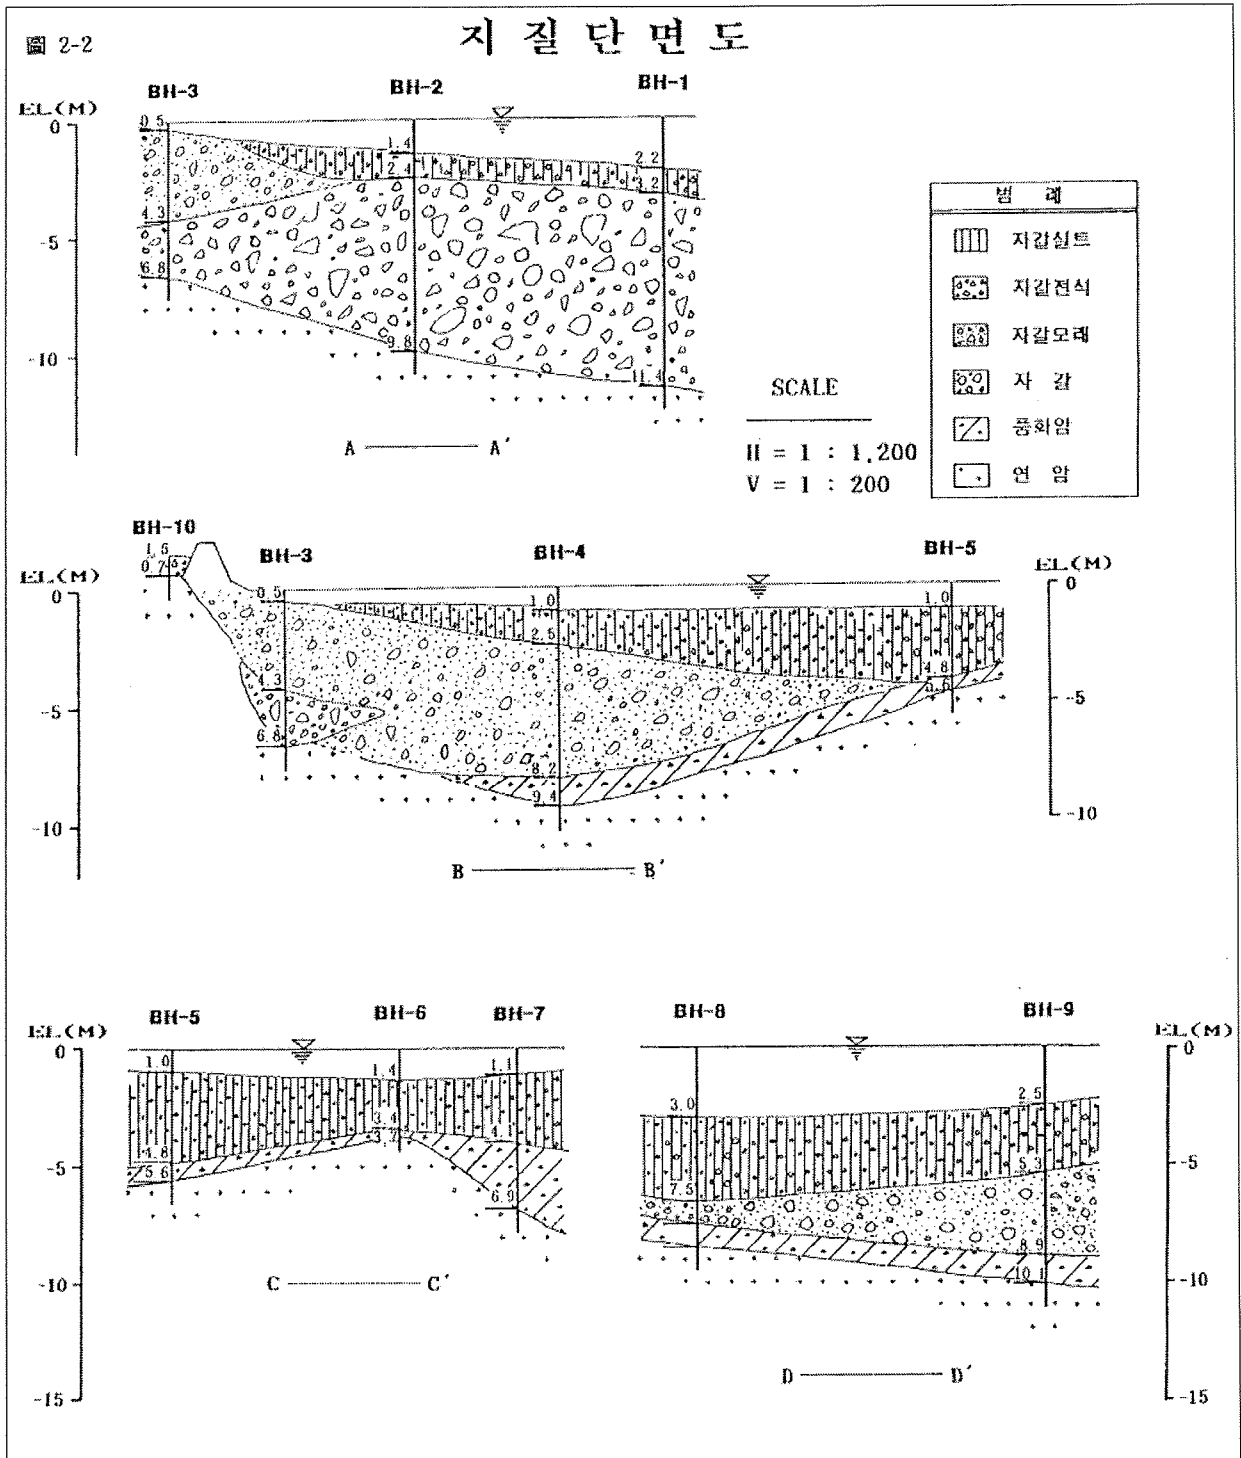
<그림 4.11.0> 지질조사 주상도

공번/구분	실트	자갈	모래	전석	풍화암	연암	SPT	계
BH- 1	1.0	-	-	8.2	-	1.0	5	10.2
BH- 2	1.0	-	-	7.4	-	1.0	5	9.4
BH- 3	-	-	3.8	2.5	-	1.0	4	7.3
BH- 4	1.5	-	5.7	-	1.2	1.0	5	9.4
BH- 5	3.8	-	-	-	0.8	1.0	3	5.6
BH- 6	2.0	-	-	-	0.3	1.0	1	3.3
BH- 7	3.0	-	-	-	2.8	1.0	3	6.8
BH- 8	4.5	-	1.0	-	1.0	1.0	4	7.5
BH- 9	2.8	-	3.6	-	1.2	1.0	5	8.6
BH-10	-	0.8	-	-	-	1.0	-	1.8
계	19.6	0.8	14.1	18.1	7.3	10.0	35	69.9

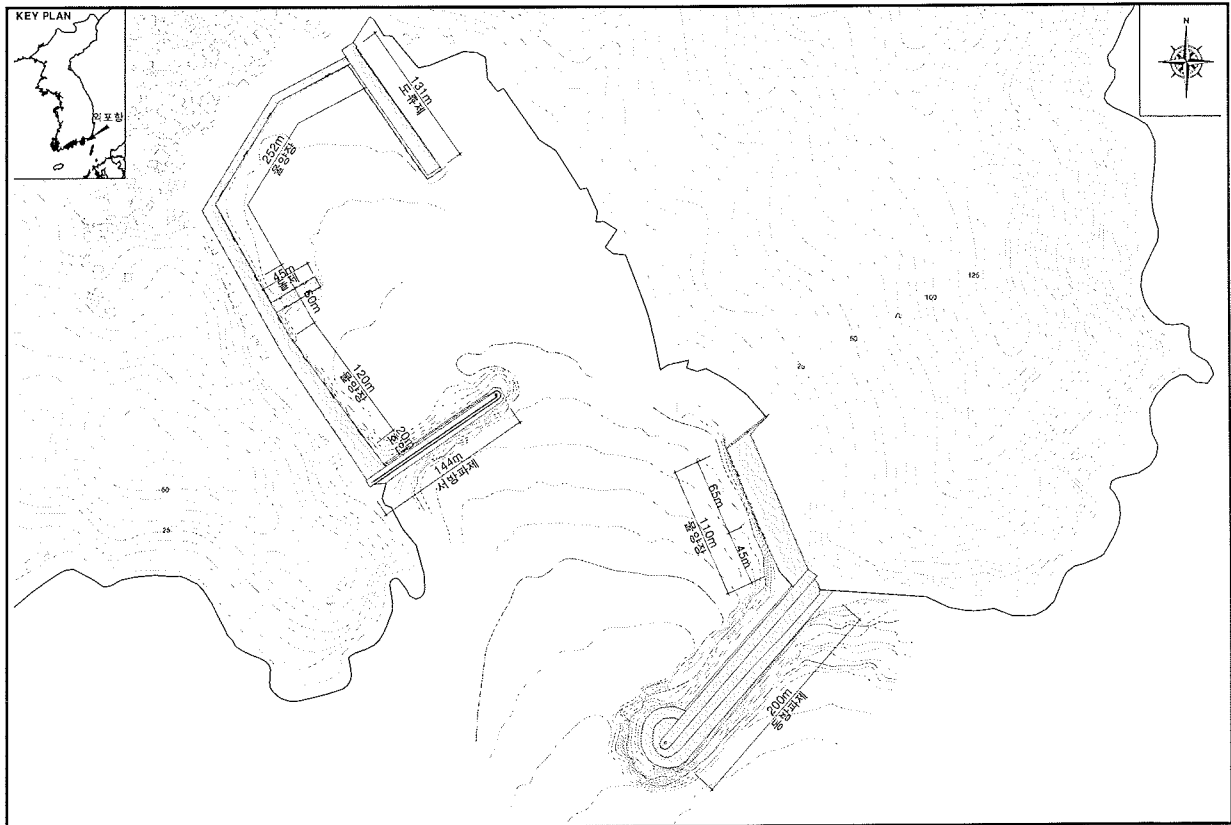
<그림 4.10.7> 외포항 현황도

시 설 명		구 조 형 식	시설연장	비 고
외곽 시설	동방파제	사석경사식	200m	
	서방파제	사석경사식	144m	
계류 시설	물 양 장	콘크리트블럭식	532m	
	선착장(돌제)	콘크리트블럭식	45m	
	도류제	사석경사식	131m	
	호 안	사석식	20m	
기타 시설	진입도로	아스콘 포장	380m

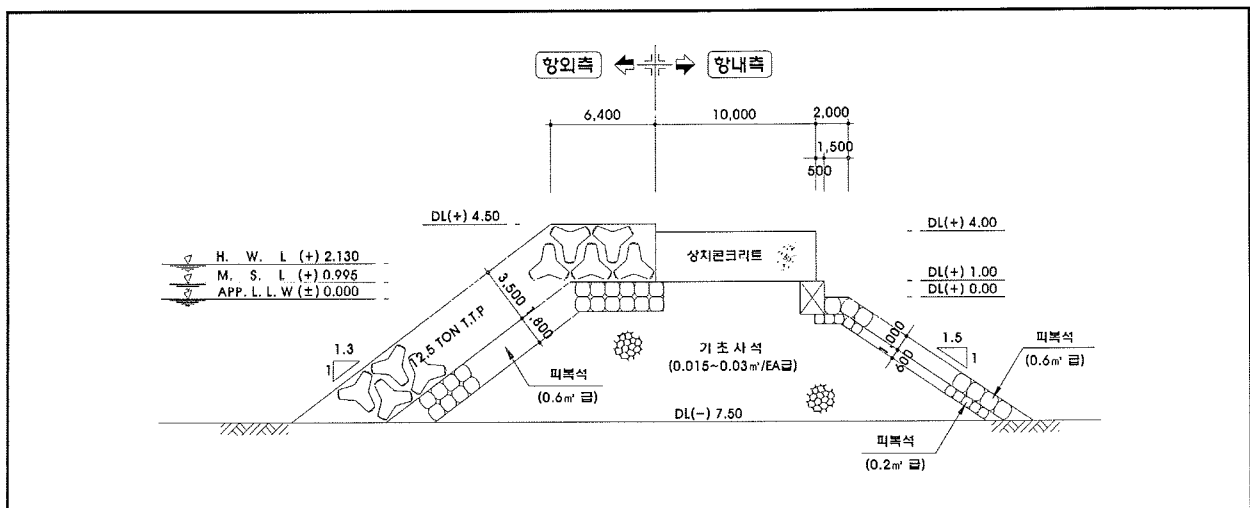
<그림 4.10.9> 동방파제 표준단면도(1구간)

- 외포항 동방파제는 중량 12.5tonf T.T.P 소파블록으로 피복된 사석경사제 형식으로 연장은 200m이고, 서방파제는 중량 5tonf A.T.B 소파블록으로 피복된 사석경사제 형식으로 시설 연장은 144m이며 상세 시설제원은 [표 4.10.11]과 같다.

구 분	동방파제	서방파제	비 고
연 장	200m	144m	
구조형식	사석경사제	사석경사제	
준공년도	1985년	1972년	
전면수심	DL(-)4.0~12.5m	DL(-)6.0m	
마루높이	DL(+)4.0m	DL(+)3.4m	
피 복 재	12.5tonf T.T.P	5tonf T.T.P

시 설 명	기존설계파			개정설계파			파고비	
	파고(m)	주기(s)	파향	파고(m)	주기(s)	파향		
동방파제	1구간 No.0~No.2+6.3	4.8	14.0	SSE	5.8	14.5	SE	1.21(▲)
	2구간 No.2+6.3~No.18	5.3	14.0	SSE	7.5	14.5	SE	1.42(▲)
	3구간 No.18~No.22	5.3	14.0	SSE	7.5	14.5	SE	1.42(▲)
서방파제	3.0	14.0	SSE	2.9	14.5	SE	0.97(▽)

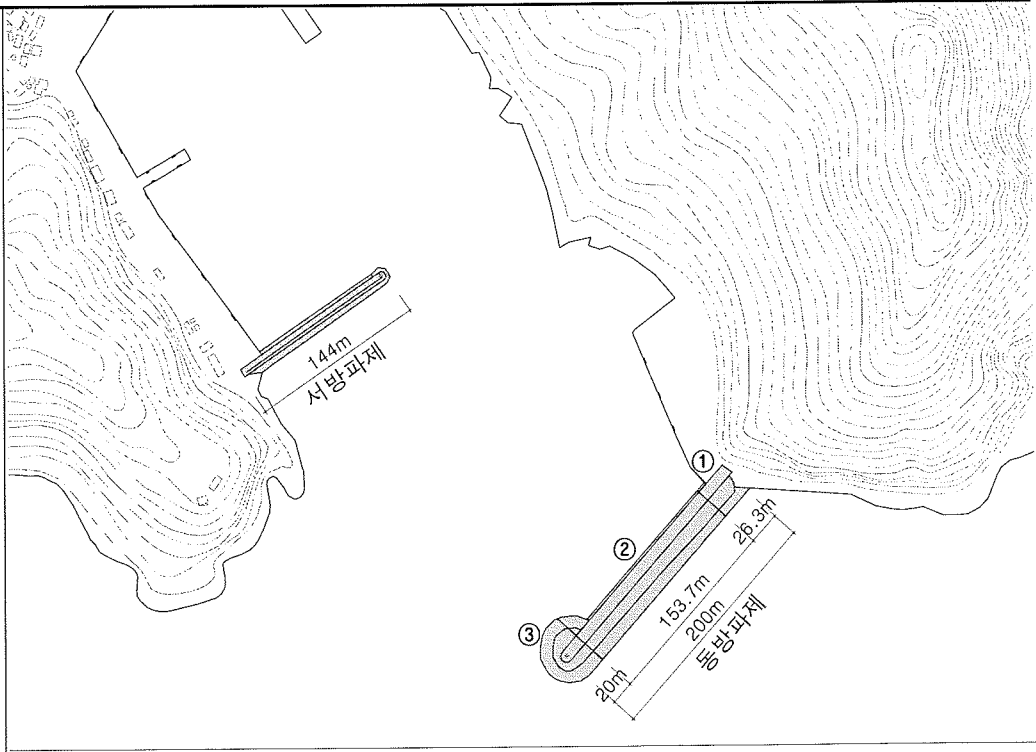
방 파 제
시설현황도

구 분	동방파제	서방파제
연 장	200m	144m
구조형식	사석경사제	사석경사제
준공년도	1985년	1972년
전면수심	DL(-)4.0~12.5m	DL(-)6.0m
마루높이	DL(+)4.0m	DL(+)3.4m
피 복 재	12.5tonf T.T.P	5tonf T.T.P
검토구간	3개 구간	1개 구간

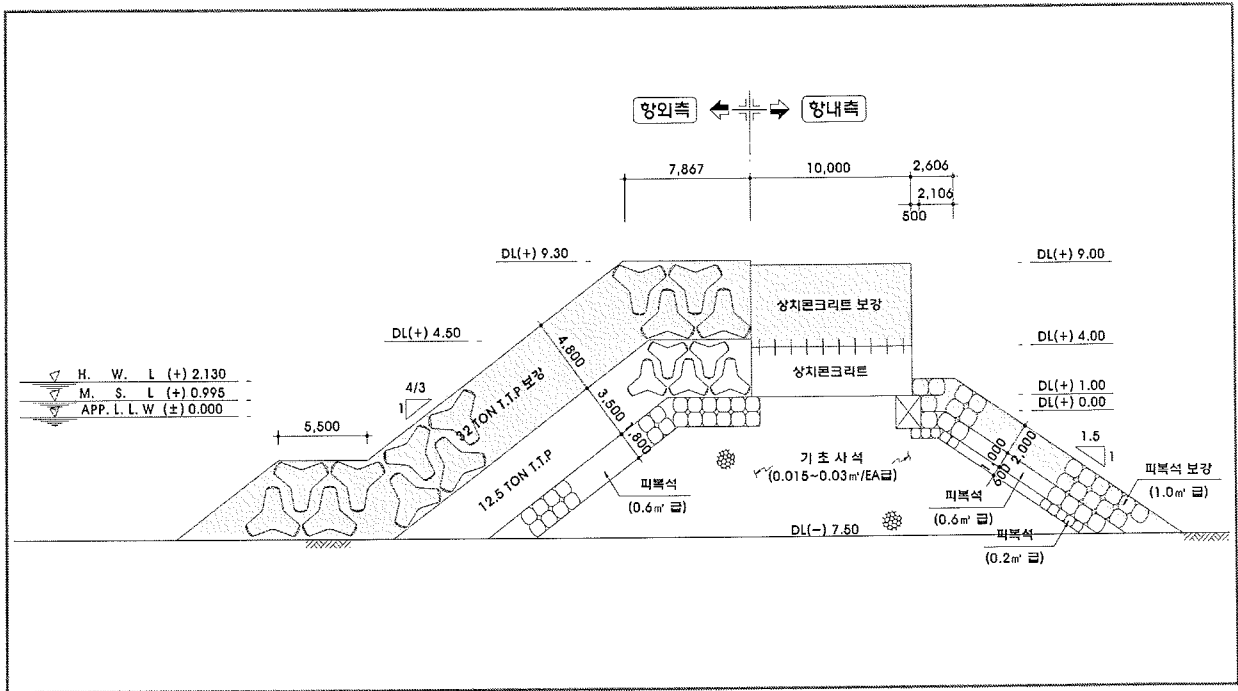
<그림 4.10.13> 보수·보강 표준단면도(1구간, 보강안)

개 략 공사비	68백만원/m	82백만원/m	80백만원/m
	장 단점	<ul style="list-style-type: none"> • 기존 단면 최대한 활용 • 경제성 양호 	<ul style="list-style-type: none"> • 기존 피복재 제거에 따른 유용계획 수립 • 경제성 불리 	<ul style="list-style-type: none"> • 기존 피복재 제거에 따른 유용계획 수립 • 경제성 불리
	채택 건의	◎

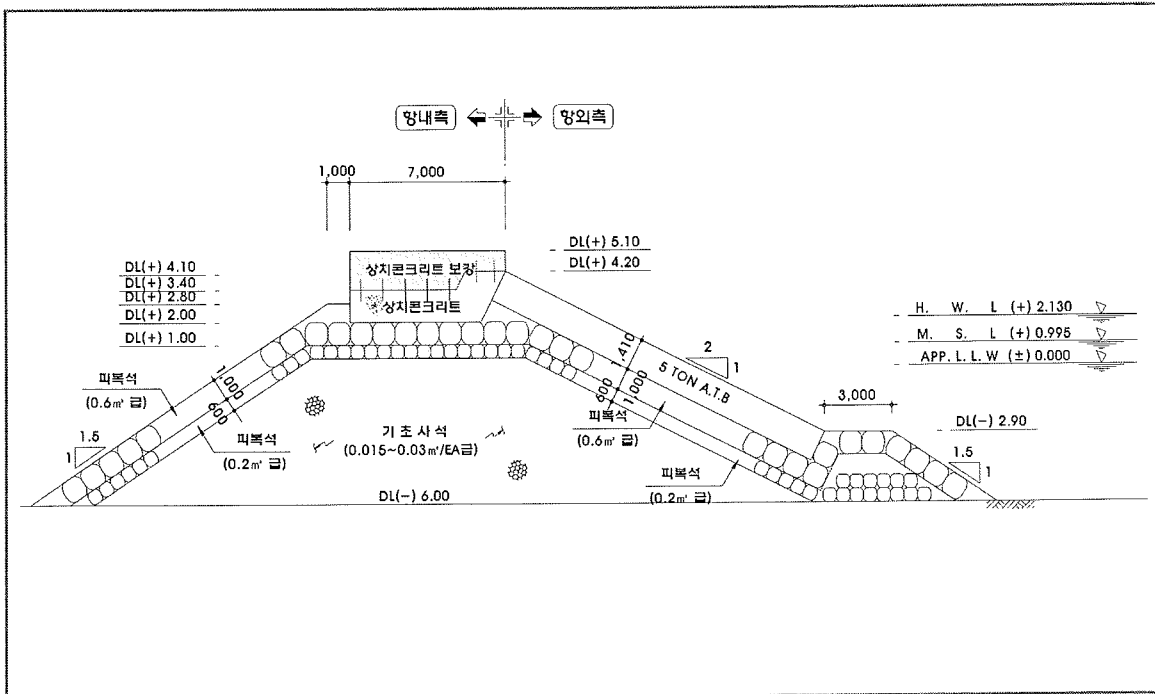
<그림 4.10.18> 보수·보강 표준단면도(1구간, 보강안)

- 개정 심해파를 고려한 서방파제의 검토결과, 마루높이는 전구간에서 소요 마루높이에 미달되는 것으로 검토되어, 소요 마루높이 확보를 위해 마루높이를 증고하였으며, 기존 상치와의 접합부는 전단철근을 설치하여 신·구 콘크리트의 일체성을 확보토록 보강단면을 구상하였다.
- 피복재 소요질량 검토결과, 서방파제 전구간에서 안정성이 확보되는 것으로 검토되었다.
- 또한, 상부공은 활동에 대하여 안정성이 미확보된 전구간에 대해서는 상치콘크리트 증고 및 보강으로 안정성을 확보토록 하였다.

단 면	보수·보강 방안
1구간	• 기존 상치를 증고하여 소요 마루높이(DL(+)5.10m) 확보

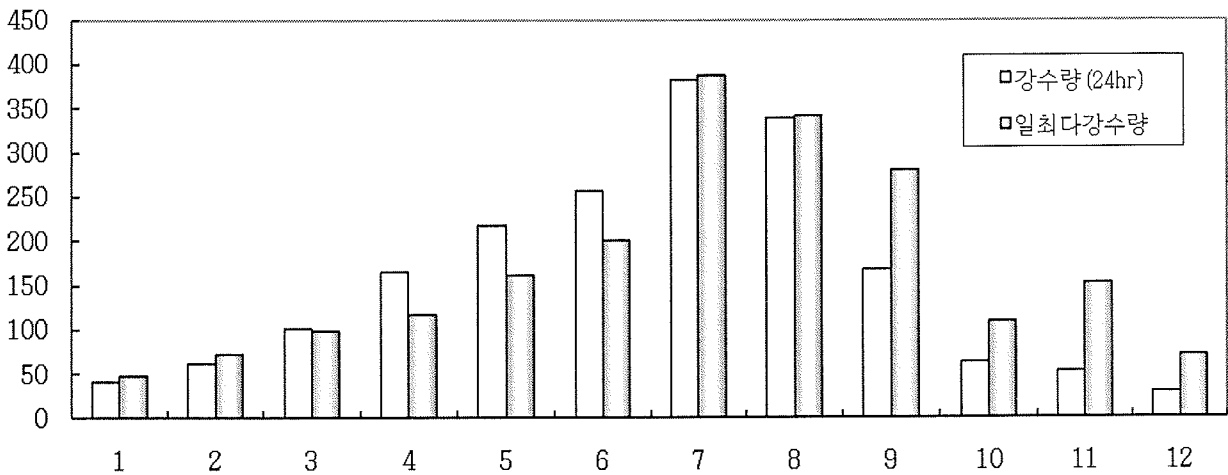
<그림 4.11.1> 강수량(mm)

- 본 지역의 강수량 분포는 전체의 약 63%가 5월~8월에 집중되고 있다.
- 조사기간(1990년~2009년)의 연최다 강수량은 1999년의 3,397.4mm, 연최소 강수량은 1994년의 1,136.0mm이며, 연평균 강수량은 1,874.2mm로 나타난다.

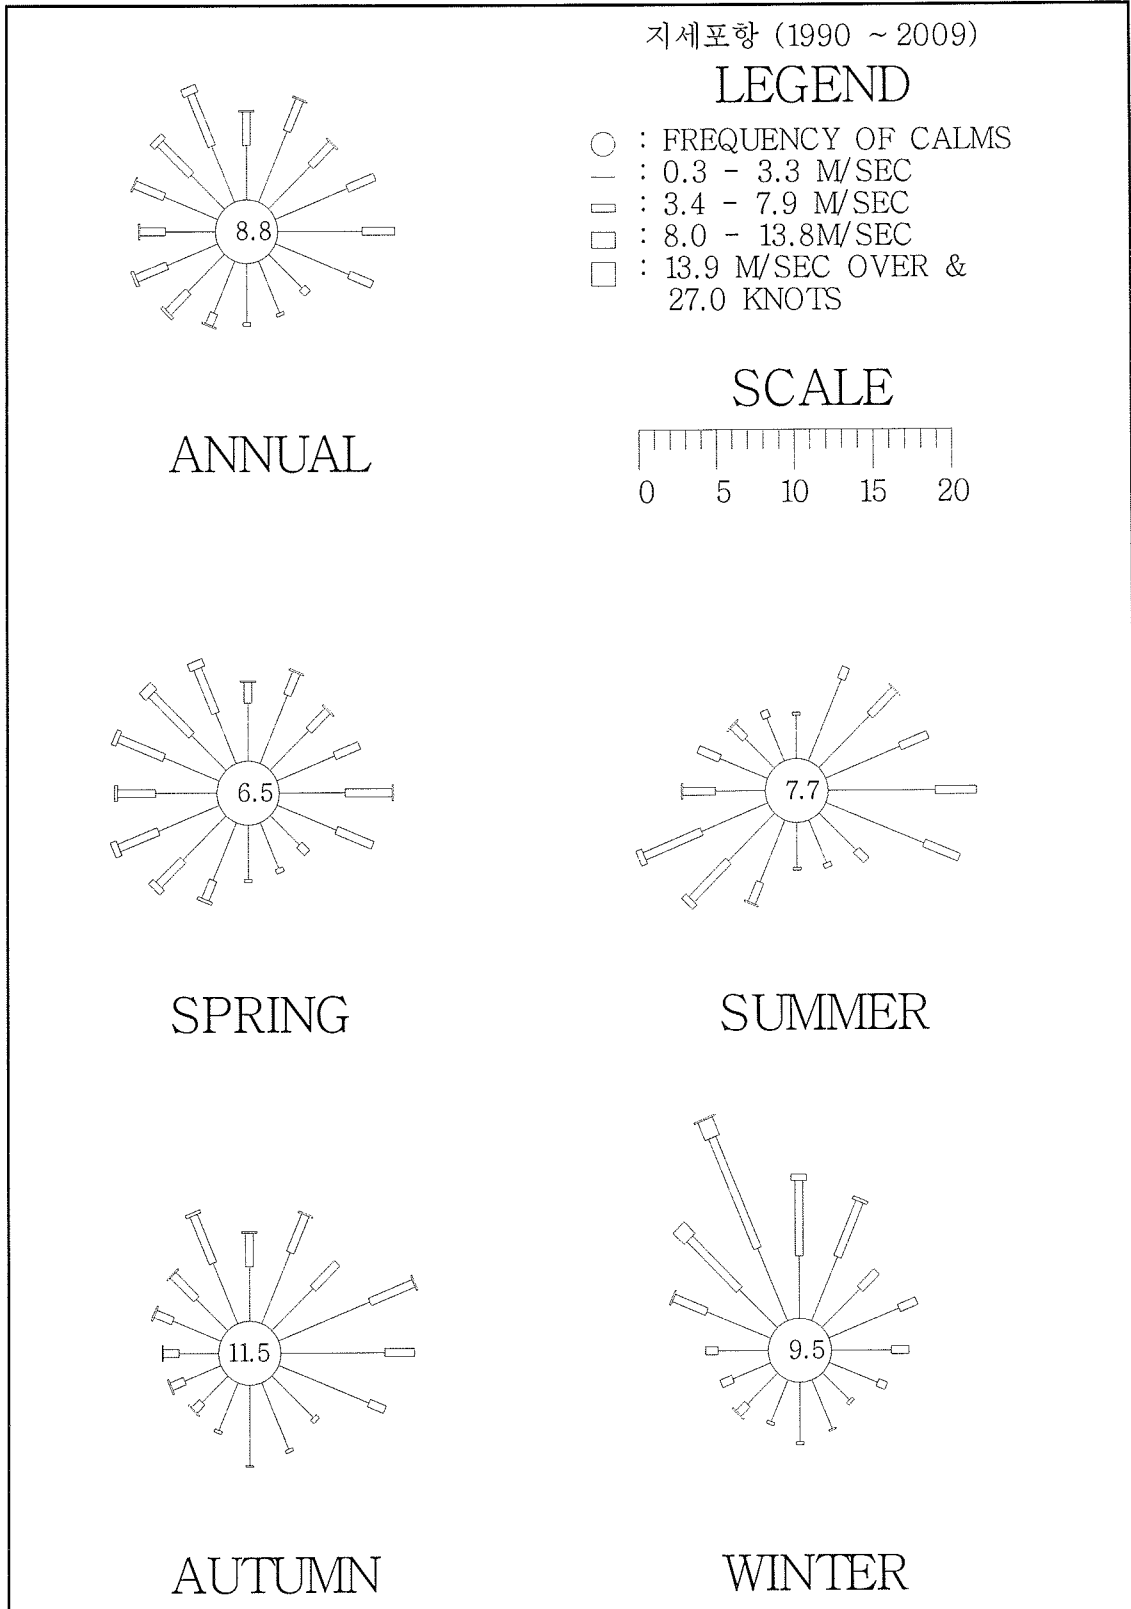
<그림 4.11.2> 바람장미도

- 연평균 풍속은 1.6m/sec, 최대 풍속은 NW방향에서 19.0m/sec로 나타난다.

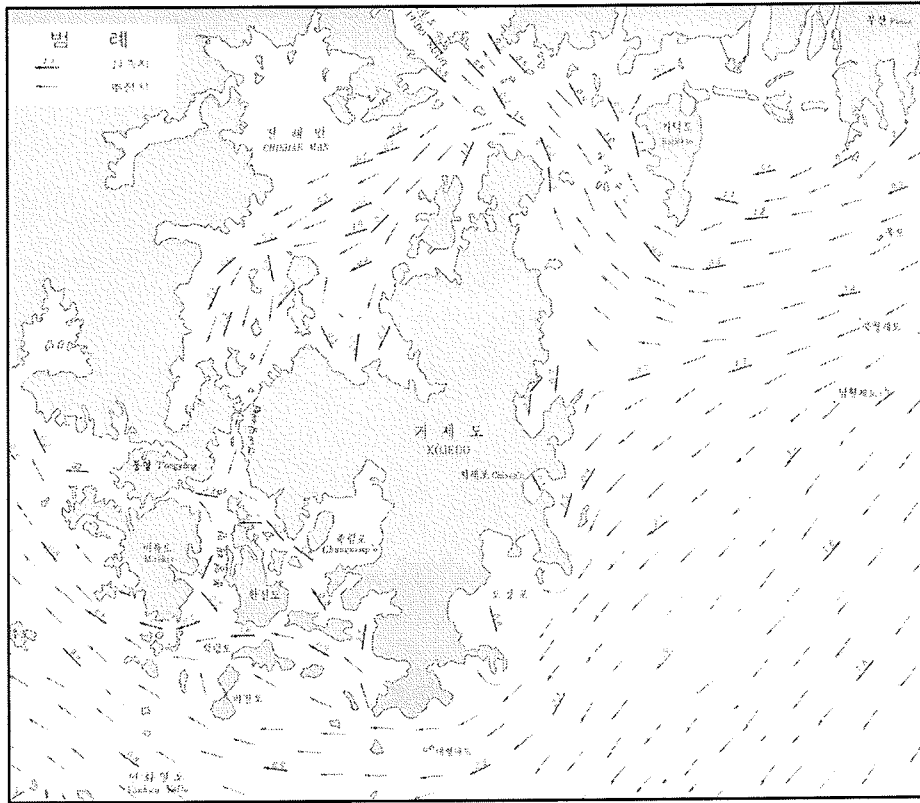
<그림 4.11.3> 최강 창조류

- 지세포항 인근해역인 남해 서부해역의 조류특성을 살펴보면 창조류는 서 또는 남으로 흐르고 낙조류는 동 또는 북으로 흐르며, 거의 고·저조시에 잔류하고 협수도 해역은 그 유속이 1.0~1.5m/s로 흐르고 있다.
- 거제도 동측해역의 조류 특성을 살펴보면 창조류는 외해에서 남서류하여 일부는 가덕수도를 따라 북서류하면서 진해만으로 유입하고, 주류는 거제도 동측을 남서류하면서 점차 유속이 빨라져 거제도 남측에서는 서류가 우세하게 나타나고 있으며, 낙조류는 이와 반대방향으로 흐른다.
- 거제도 부근의 창(낙)조류는 부산항 조석의 저(고)조후 1.0~2.2(0~1.0)시 경에 전류하여 고(저)조후 0~1.0(1.0~2.0)시 경까지 약 5.0~5.2(7.2~7.4)시간 지속 되고, 최강 창(낙)조류는 연간 평균 대조기에 0.4~1.1 (0.4~1.3)m/s로서 낙조류가 우세하게 나타나고 있으며, 고(저)조전 1.8~2.9(1.7~3.0)시 경에 최강유속이 일어난다.

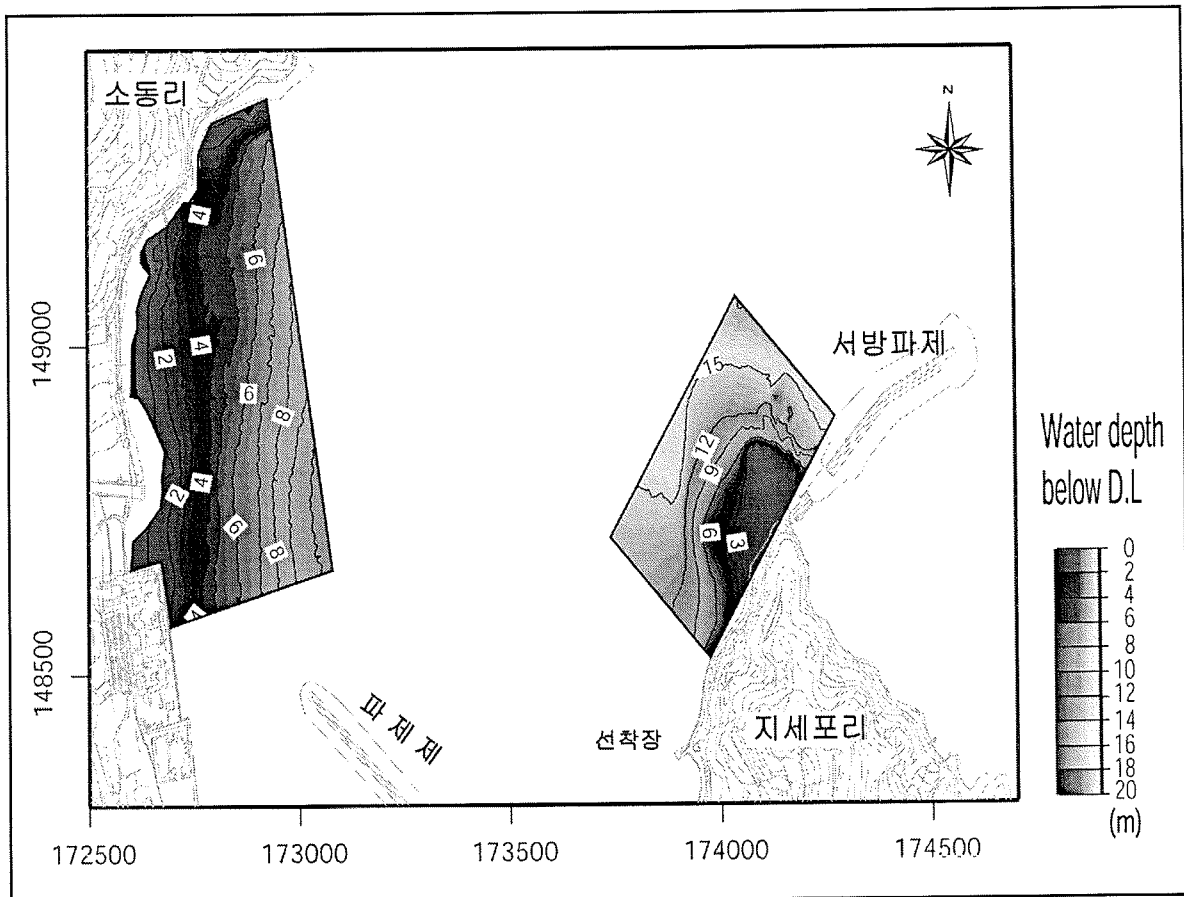
<그림 4.11.5> 2차원 수심도

- 본 조사구역의 수심은 약최저저조면(D.L.)을 기준으로 작성하였다. 전체적으로 0.3m(D.L.하)~19.2m(D.L.하) 범위의 수심 분포를 나타내며, 지세포 부근의 수심이 소동리 부근 수심 보다 깊고 경사가 급한 지형을 보인다.

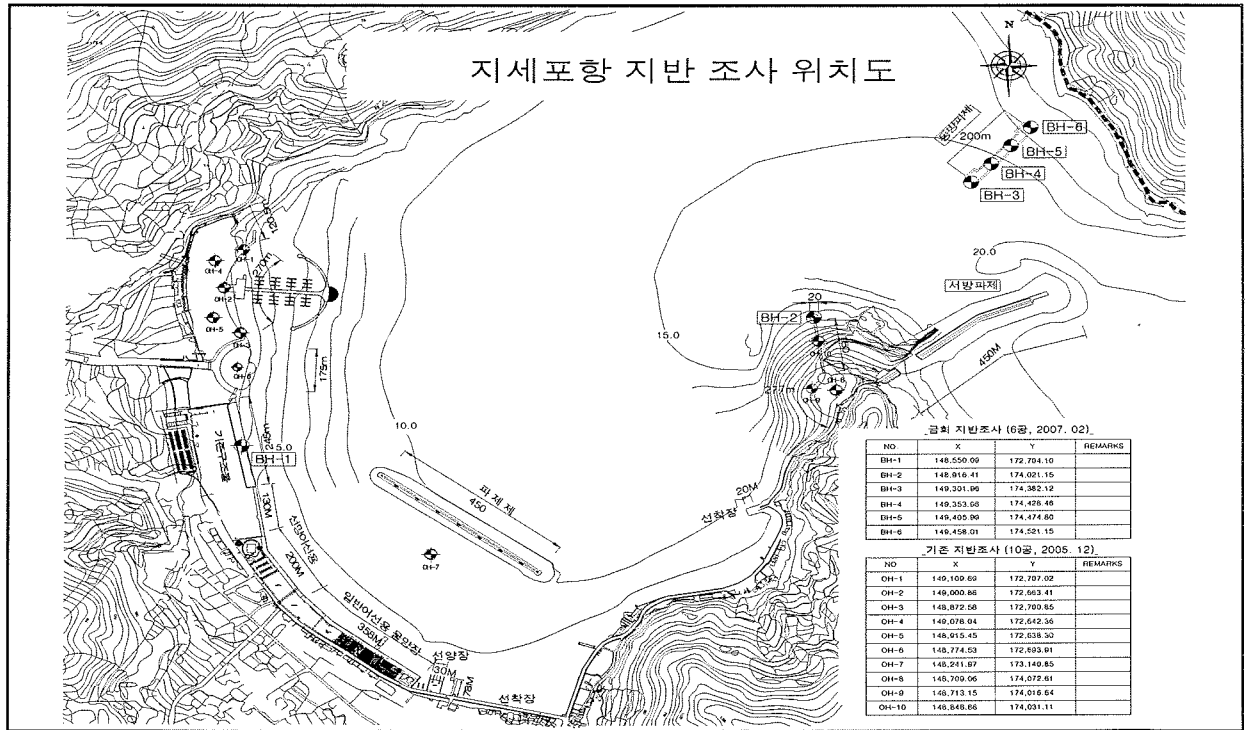
b) 조사위치도

공 번	표 고 DL.(-) m	좌 표		비 고
		X	Y	
BH-1	2.50	148,550.09	172,704.10	2006년
BH-2	13.40	148,916.41	174,021.15	
BH-3	16.50	149,301.96	174,382.12	
BH-4	15.40	149,353.98	174,428.46	
BH-5	13.10	149,405.99	174,474.80	
BH-6	8.60	149,458.01	174,521.15	
OH-1	2.30	149,109.69	172,707.02	????년
OH-2	1.60	149,000.88	172,663.41	
OH-3	1.70	148,872.58	172,700.85	
OH-4	1.00	149,078.04	172,642.36	
OH-5	0.60	148,915.45	172,638.30	
OH-6	1.40	148,774.53	172,693.91	
OH-7	8.50	148,241.97	173,140.85	
OH-8	1.80	148,709.06	174,072.61	
OH-9	3.60	148,713.15	174,016.64	
OH-10	8.70	148,848.88	174,031.11

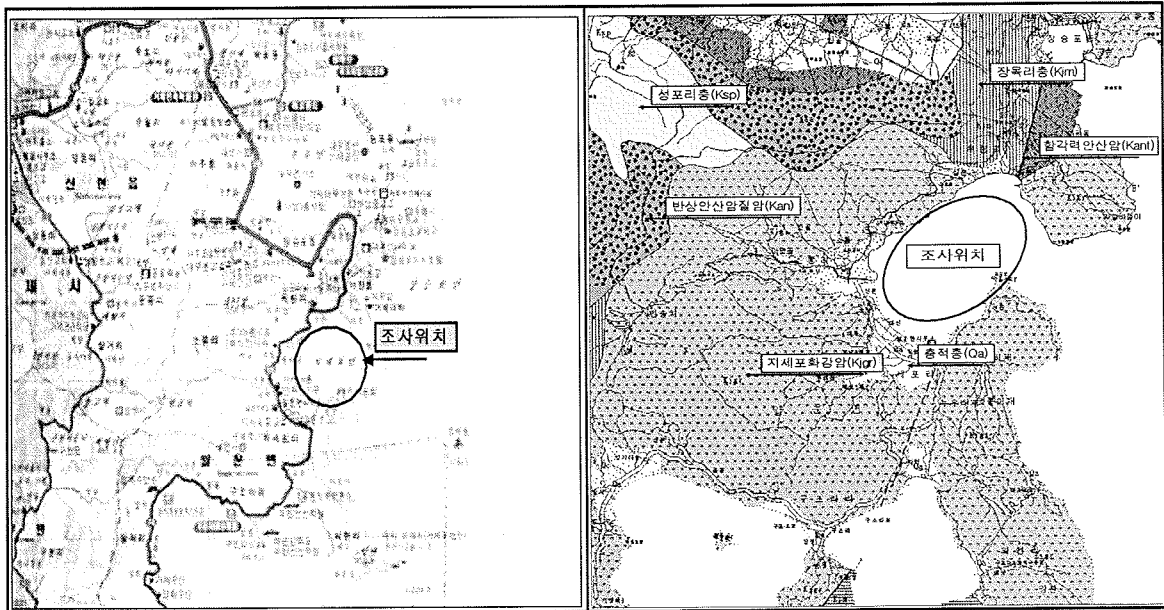
<그림 4.11.7> 조사지역 지질도

- 조사지역에서 확인되는 화강암은 암체 전역에 걸쳐 비교적 균일하며 장목리층을 비롯하여 성포리층, 안산암질각력암, 안산암질암대를 관입하였다. 대체로 흑운모화강암과 각섬석-흑운모화강암으로 되어 있으나 주변에서는 우백질 화강암 또는 애플라이트로 접이한다. 또한 안산암질각력암은 대체로 암록색 내지 녹회색 또는 적갈색 내지 암적갈색을 띠며 외래각력도 함유하고 있으나 각력의 대부분은 기질과 유사한 안산암질의 각력으로 고결과정에서 일어난 자연적 쇄설작용에 의하여 생성된 자생 쇄설각력암이다. 충적층은 지세포항 연안에 소규모로 분포한다.

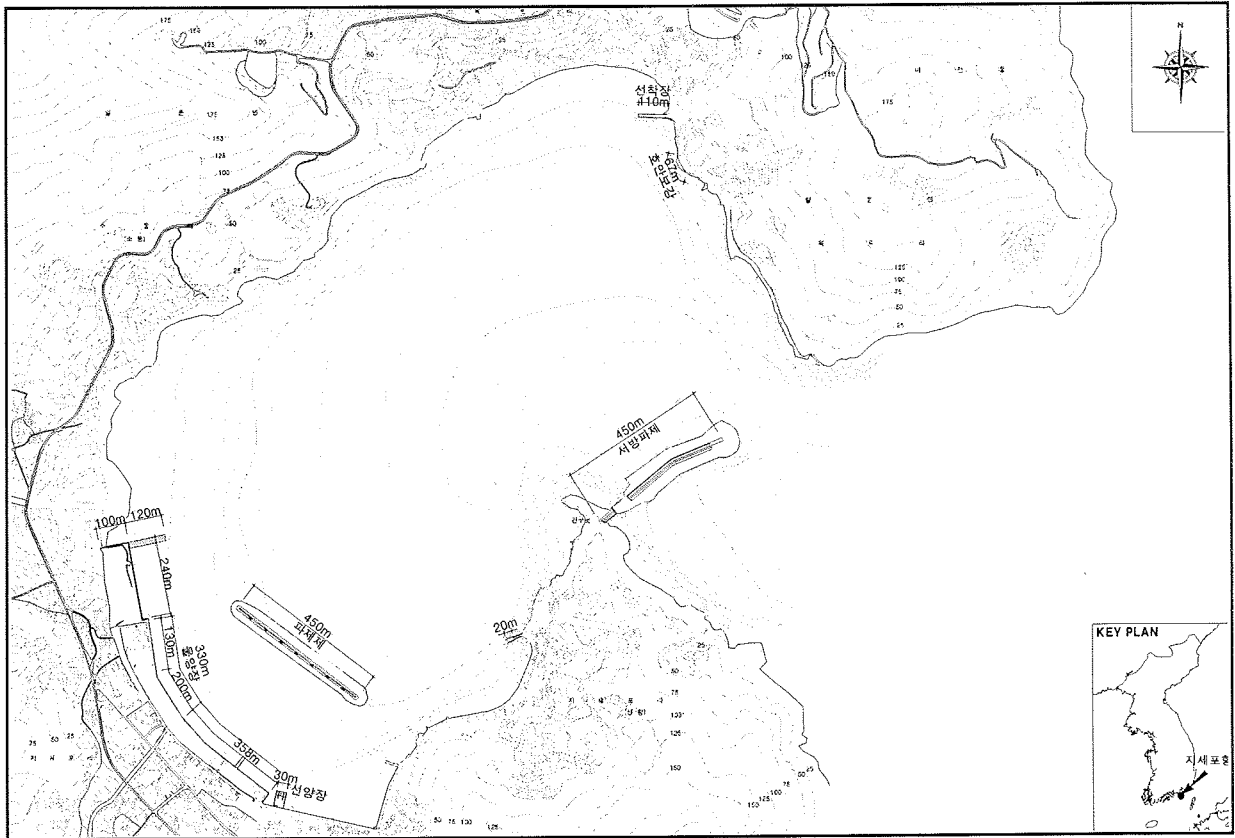
<그림 4.11.9> 지세포항 현황도

시 설 명		구 조 형 식	시 설 연 장	비 고
외곽 시설	서 방 파 제	사 석 경 사 식	450m	
	파 제 제	사 석 경 사 식	450m	
계류 시설	물 양 장	콘 크 리 트 블 록 식	728m	
	선 착 장	콘 크 리 트 블 록 식	208m	
	선 양 장	콘 크 리 트 블 록 식	30m	
호 안		사 석 경 사 식	240m

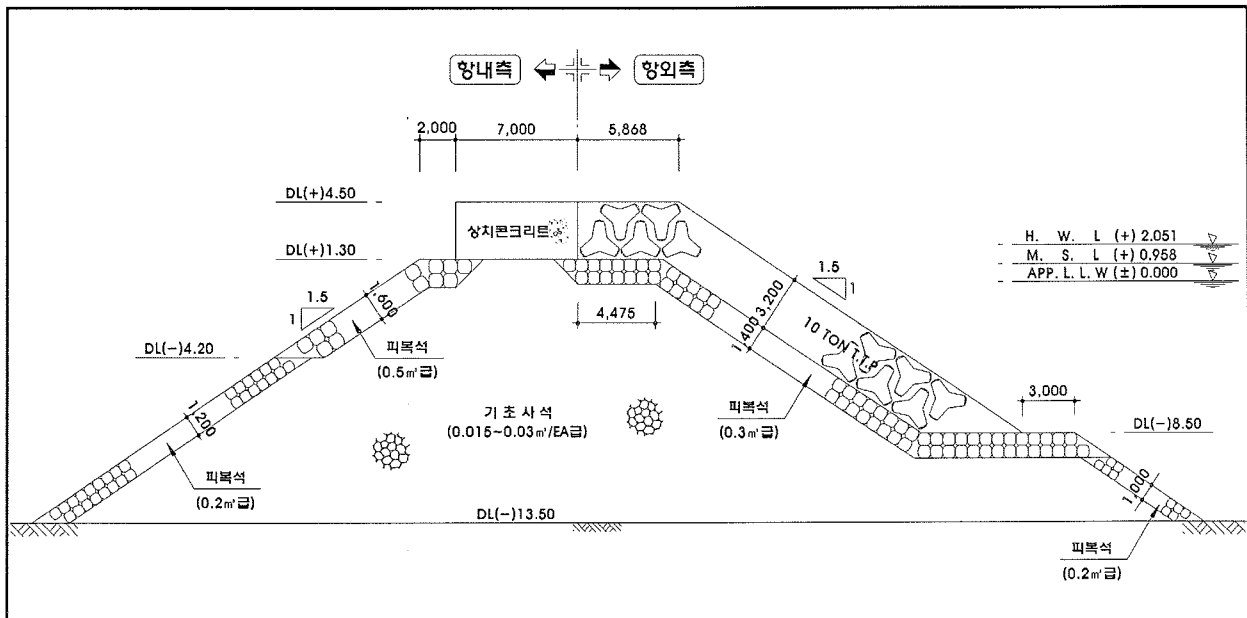
<그림 4.11.11> 서방파제 표준단면도

- 지세포항 서방파제는 중량 10tonf T.T.P 소파블록으로 피복된 사석경사제 형식으로 시설 연장은 450m이며, 상세 시설제원은 다음 [표 4.11.12]과 같다.

구 분	서방파제	비 고
연 장	450m	
구조형식	T.T.P 피복 사석경사제	
준공년도	2006년	
전면수심	DL.(-)13.50m	
마루높이	DL.(+)4.50m	
피복재	10tonf

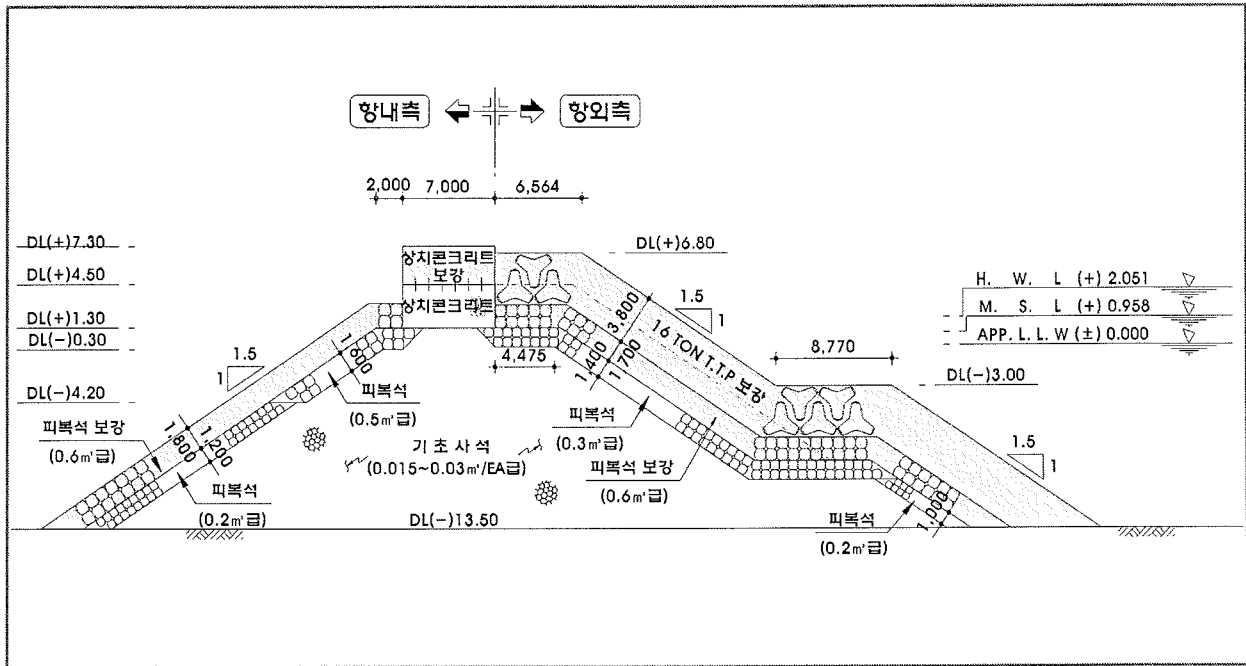
<그림 4.11.12> 보수·보강 표준단면도(1구간, 보강1안)

구분		보강1안	보강2안
1 구간	단면형상		
	개략공사비	36백만원/m	45백만원/m
	장단점	<ul style="list-style-type: none"> • 안전성 확보를 위한 단면 최적화 • 기존 피복재 제거에 따른 유용계획 수립 	<ul style="list-style-type: none"> • 기존단면 활용에 의한 단면 확대 • 경제성 불리
	채택건의	◎

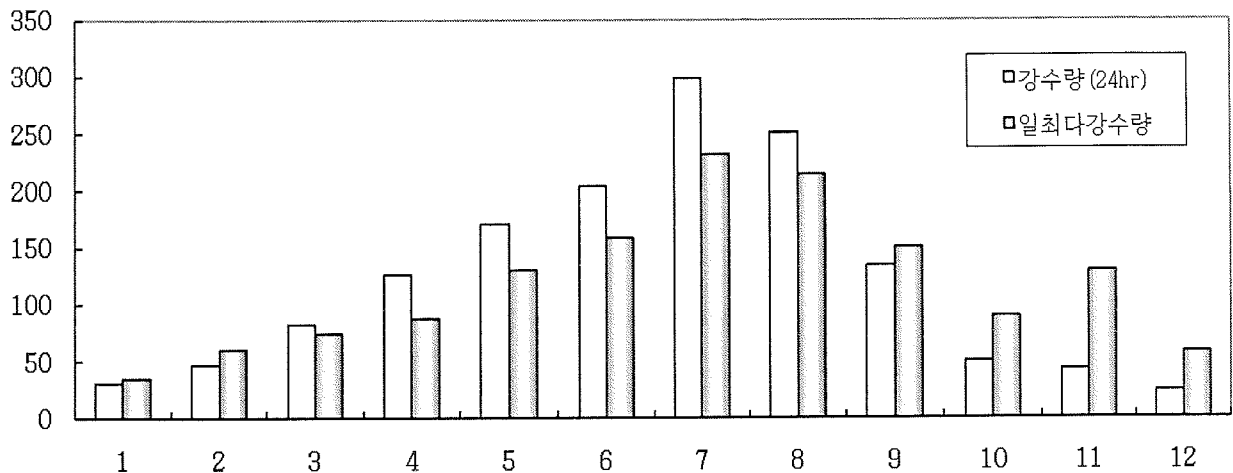
<그림 4.12.1> 강수량(mm)

- 본 지역의 강수량 분포는 전체의 약 63%가 5월~8월에 집중된다.
- 조사기간(1990년~2009년)의 연최다 강수량은 1999년의 2,555.1mm, 연최소 강수량은 1994년의 792.5mm이며, 연평균 강수량은 1,463.8mm로 나타났다.

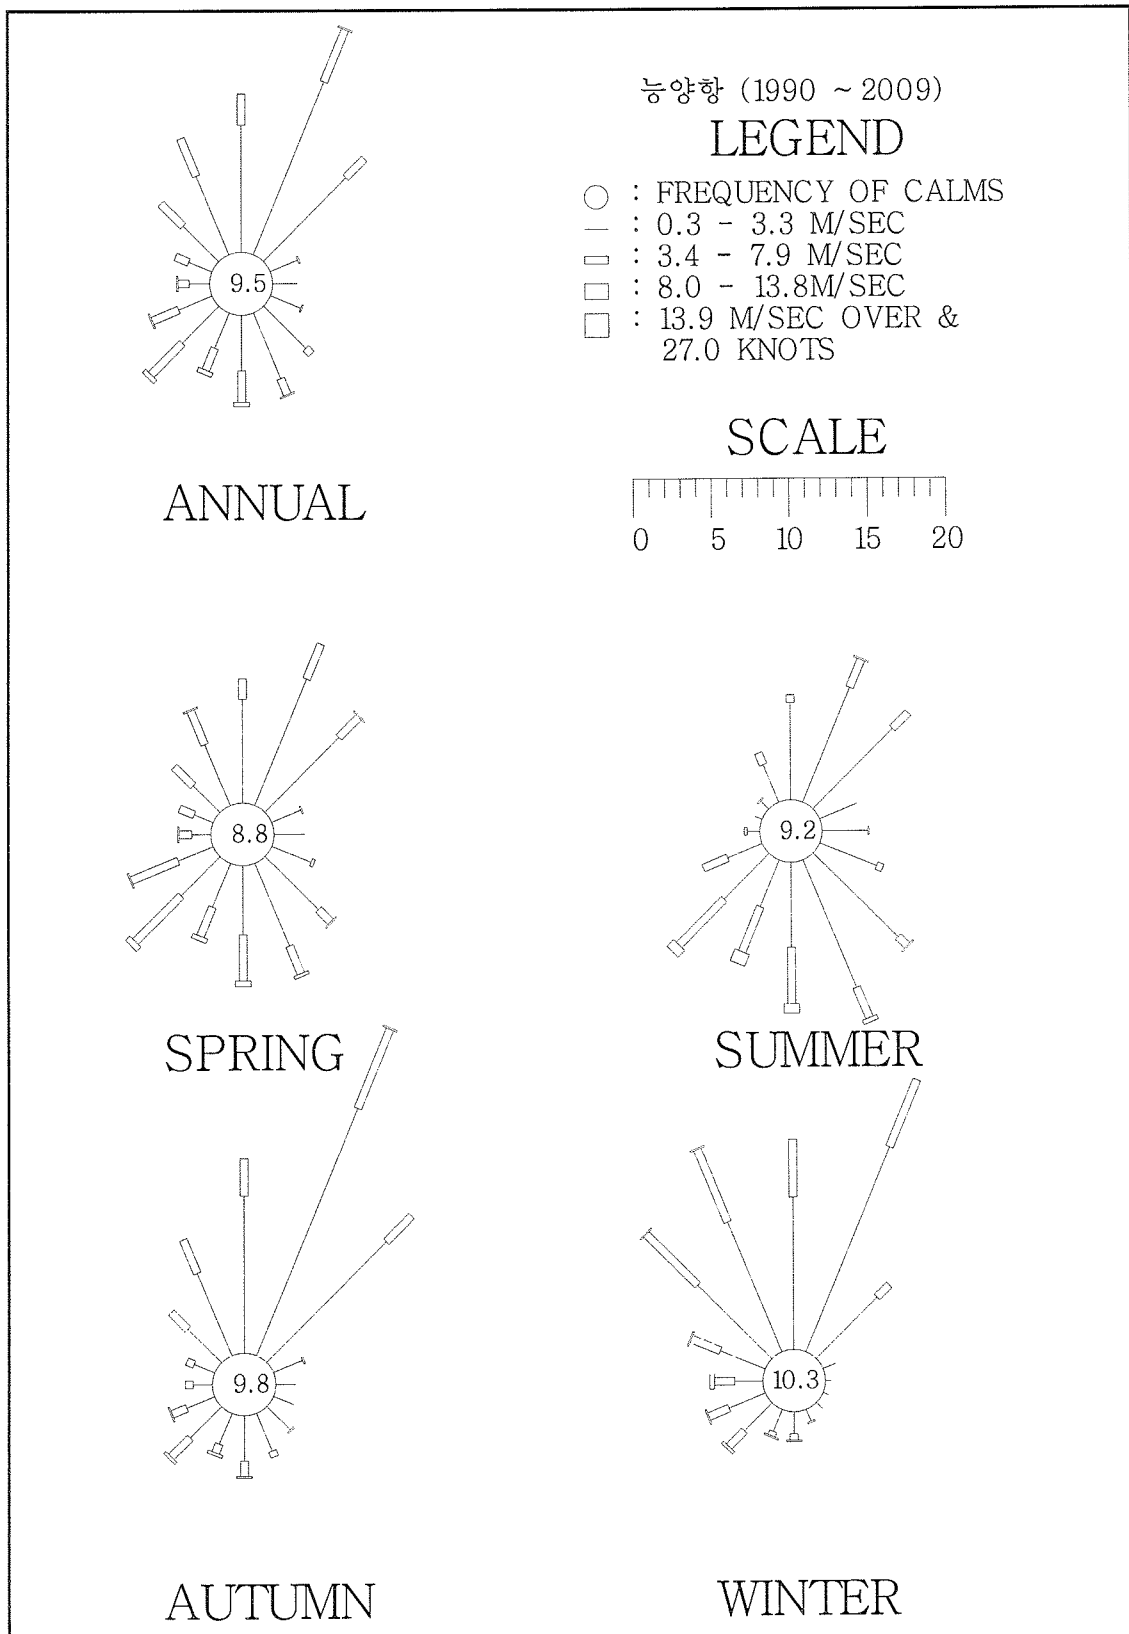
<그림 4.12.2> 바람장미도

- 연평균 풍속은 2.5m/sec, 최대 풍속은 S방향에서 31.8m/sec로 나타난다.
