국가어항 외곽시설(방파제 등) 설계파 검토 및 안전성 평가 용역

보 고 서

- 1차년도 -

2010. 12

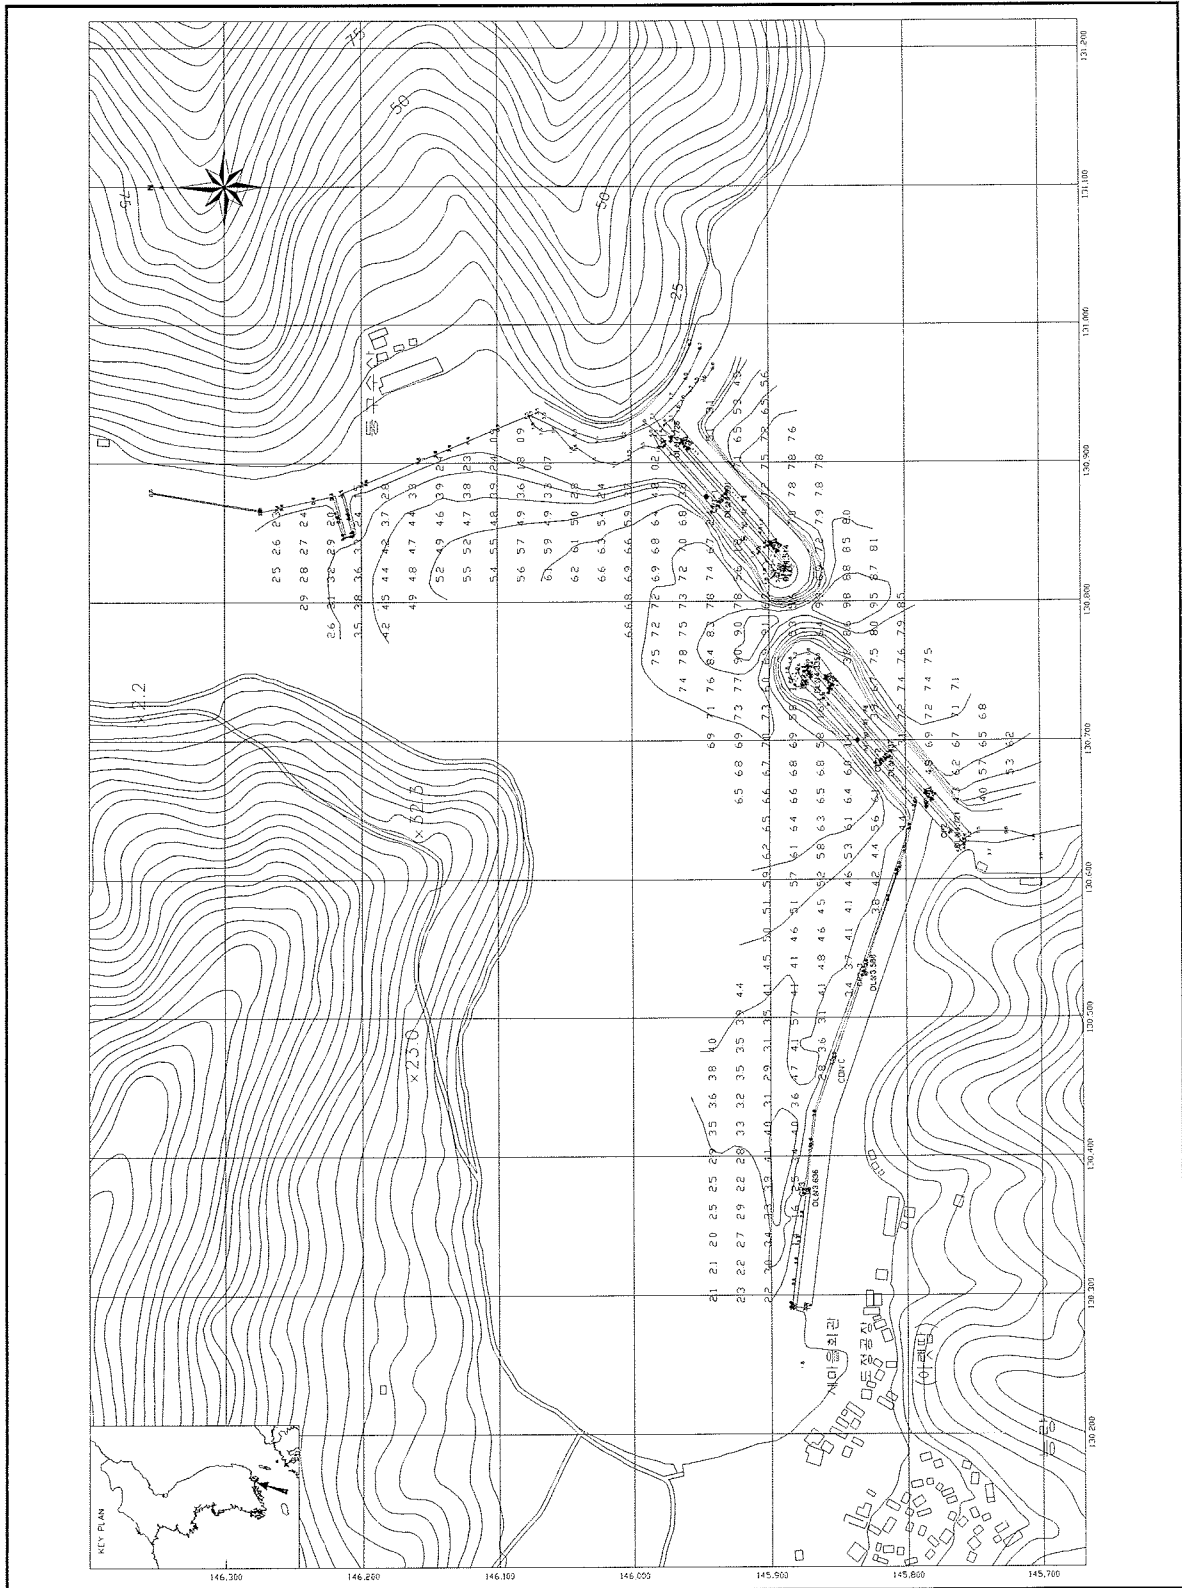
<그림 4.12.3> 수심 및 지형측량도

- 능양항의 항내 수심은 D.L(-)2.0m에서 (-)5.0m정도의 수심분포를 나타나며 항 입구에서는 D.L(-)5.0m~(-)9.0m정도의 수심을 보이며 항 외측으로 가면서 점점 깊어지는 수심 분포를 나타낸다.

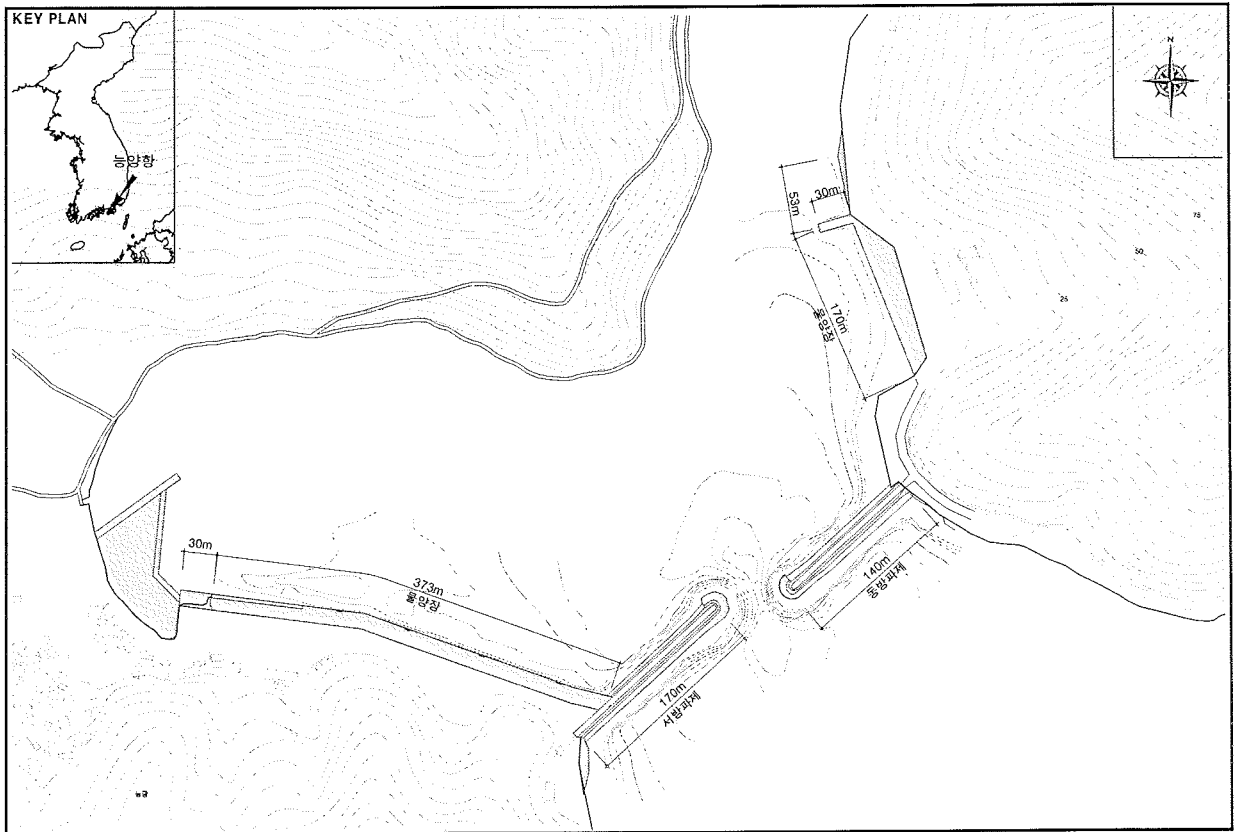
<그림 4.12.4> 능양항 현황도

시 설 명		구 조 형 식	시설연장	비 고
외곽 시설	서방파제	사석경사식	170m	
	동방파제	사석경사식	140m	
계류 시설	물양장	콘크리트블럭식	596m	
	선착장	콘크리트블럭식	30m	
	선양장	콘크리트블럭식	30m	
기타 시설	가호안	사석식	238m

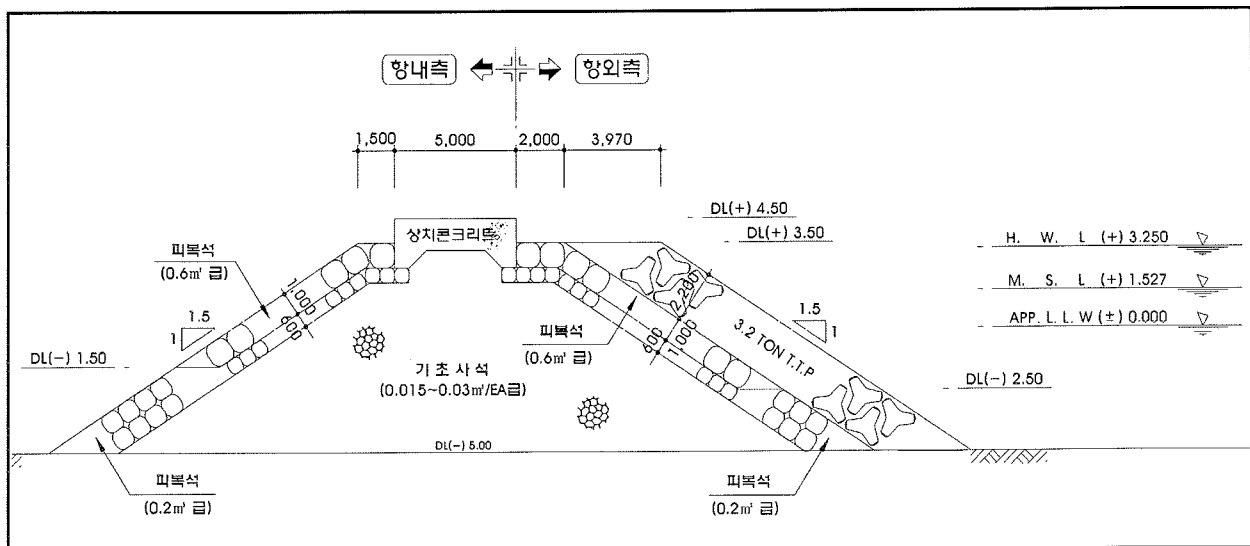
<그림 4.12.6> 서방파제 표준단면도

- 능양항 서방파제는 중량 3.2tonf T.T.P 소파블록으로 피복된 사석경사제 형식으로 시설 연장은 170m이며, 동방파제는 중량 3.2tonf T.T.P 소파블록으로 피복된 사석경사제 형식으로 시설 연장은 140m이며 상세 시설제원은 [표 4.12.9]과 같다.

구 분	서방파제	동방파제	비 고
연 장	170m	140m	
구조형식	T.T.P 피복 사석경사제	T.T.P 피복 사석경사제	
준공년도	1986년	1987년	
전면수심	DL.(-)5.0m	DL.(-)8.0m	
마루높이	DL.(+)4.5m	DL.(+)4.5m	
피복재	3.2tonf	3.2tonf

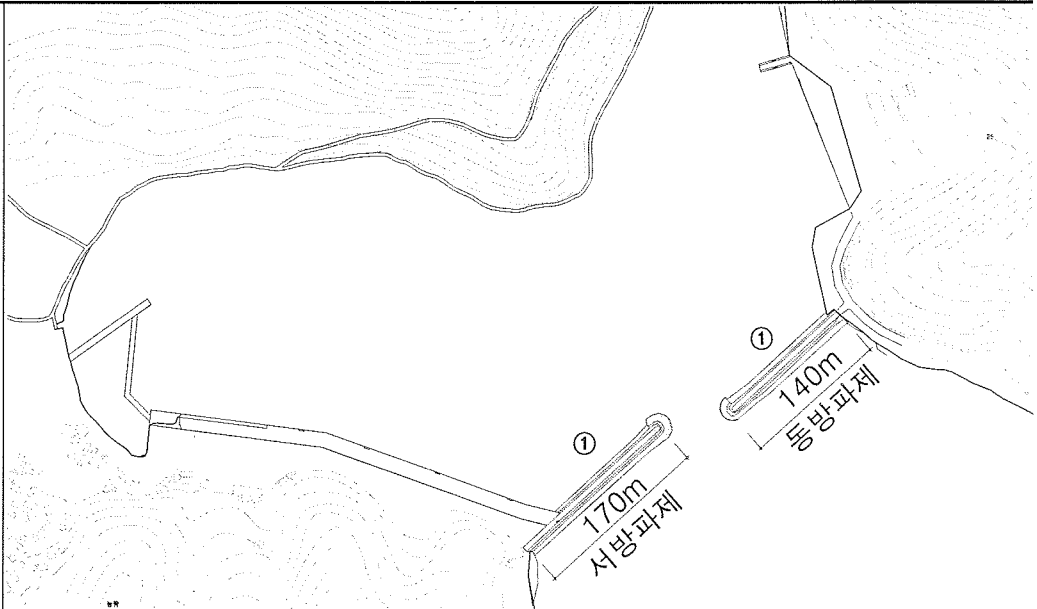
방 파 제
시설현황도

- 태·폭풍에 따른 피해사례 분석결과, 기존 및 금회 구조물 설계파에 의거 기 설정된 방파제 단면에 대한 마루높이, 피복재 소요중량 및 체체의 안전성 등을 재평가한 후 보강유무를 결정한다.
- 금회 평가 외곽시설은 서방파제와 동방파제로 시설현황은 [표 4.12.11]과 같다.

구 분	서방파제	동방파제
연 장	170m	140m
구조형식	T.T.P 피복 사석경사제	T.T.P 피복 사석경사제
준공년도	1986년	1987년
전면수심	DL.(-)5.0m	DL.(-)8.0m
마루높이	DL.(+)4.5m	DL.(+)4.5m
피 복 재	3.2tonf	3.2tonf
검토구간	1개 구간	1개 구간

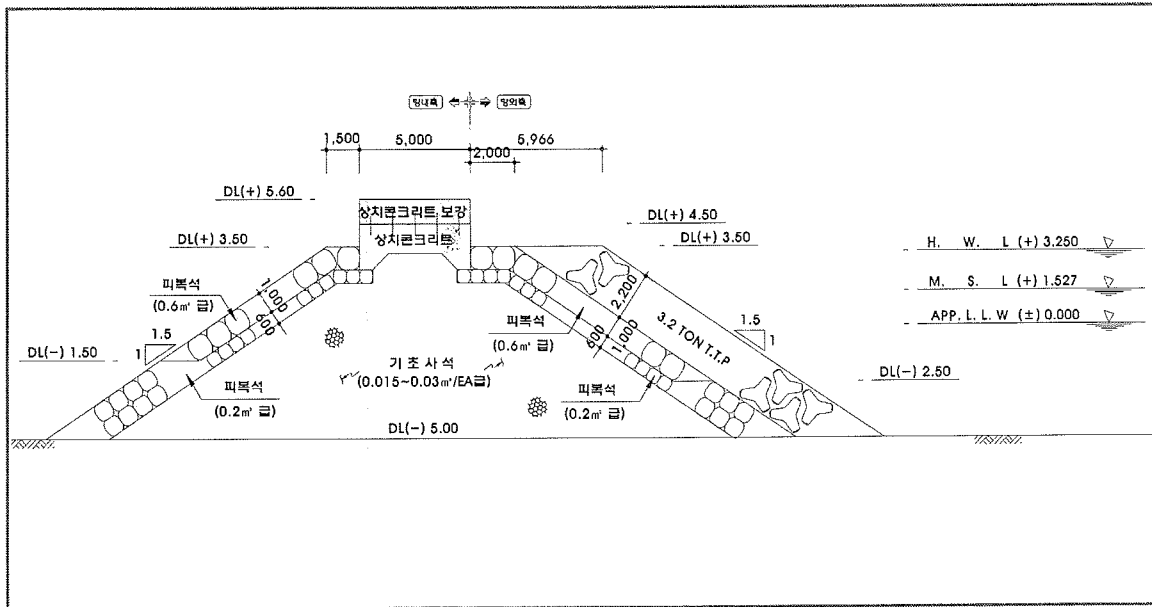
<그림 4.12.8> 보수·보강 표준단면도(서방파제, 보강안)

단 면	보수·보강 방안
서방파제	• 기존 상치를 증고하여 소요 마루높이(DL(+)5.60m) 확보
동방파제	• 기존 상치를 증고하여 소요 마루높이(DL(+)5.80m) 확보

구 분	마루높이 산정				적 용 마루높이	현 황 마루높이	판 정
	제1방법	제2방법	제3방법	제4방법			
서방파제	DL.(+)5.60	DL.(+)4.70	DL.(+)7.70	DL.(+)5.20	DL.(+)5.60	DL.(+)4.50	N.G
동방파제	DL.(+)5.80	DL.(+)4.90	DL.(+)8.40	DL.(+)5.70	DL.(+)5.80	DL.(+)4.50	N.G

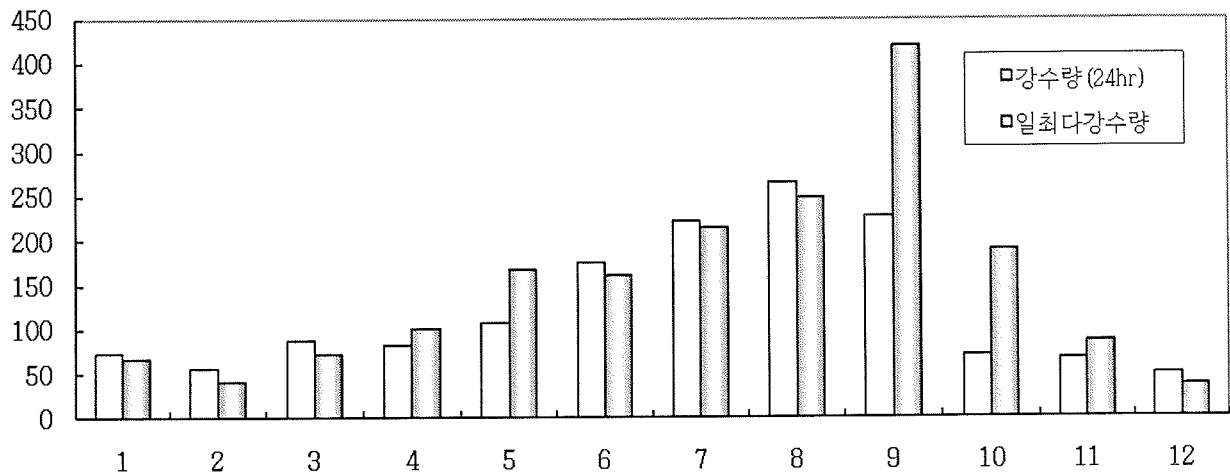
<그림 4.13.1> 강수량(mm)

- 본 지역의 강수량 분포는 전체의 약 60%가 6월~9월에 집중된다.
- 조사기간(1990년~2009년)의 연최다 강수량은 1999년의 2,526.0mm, 연최소 강수량은 2005년의 872.5mm이며, 연평균 강수량은 1,491.0mm로 나타났다.

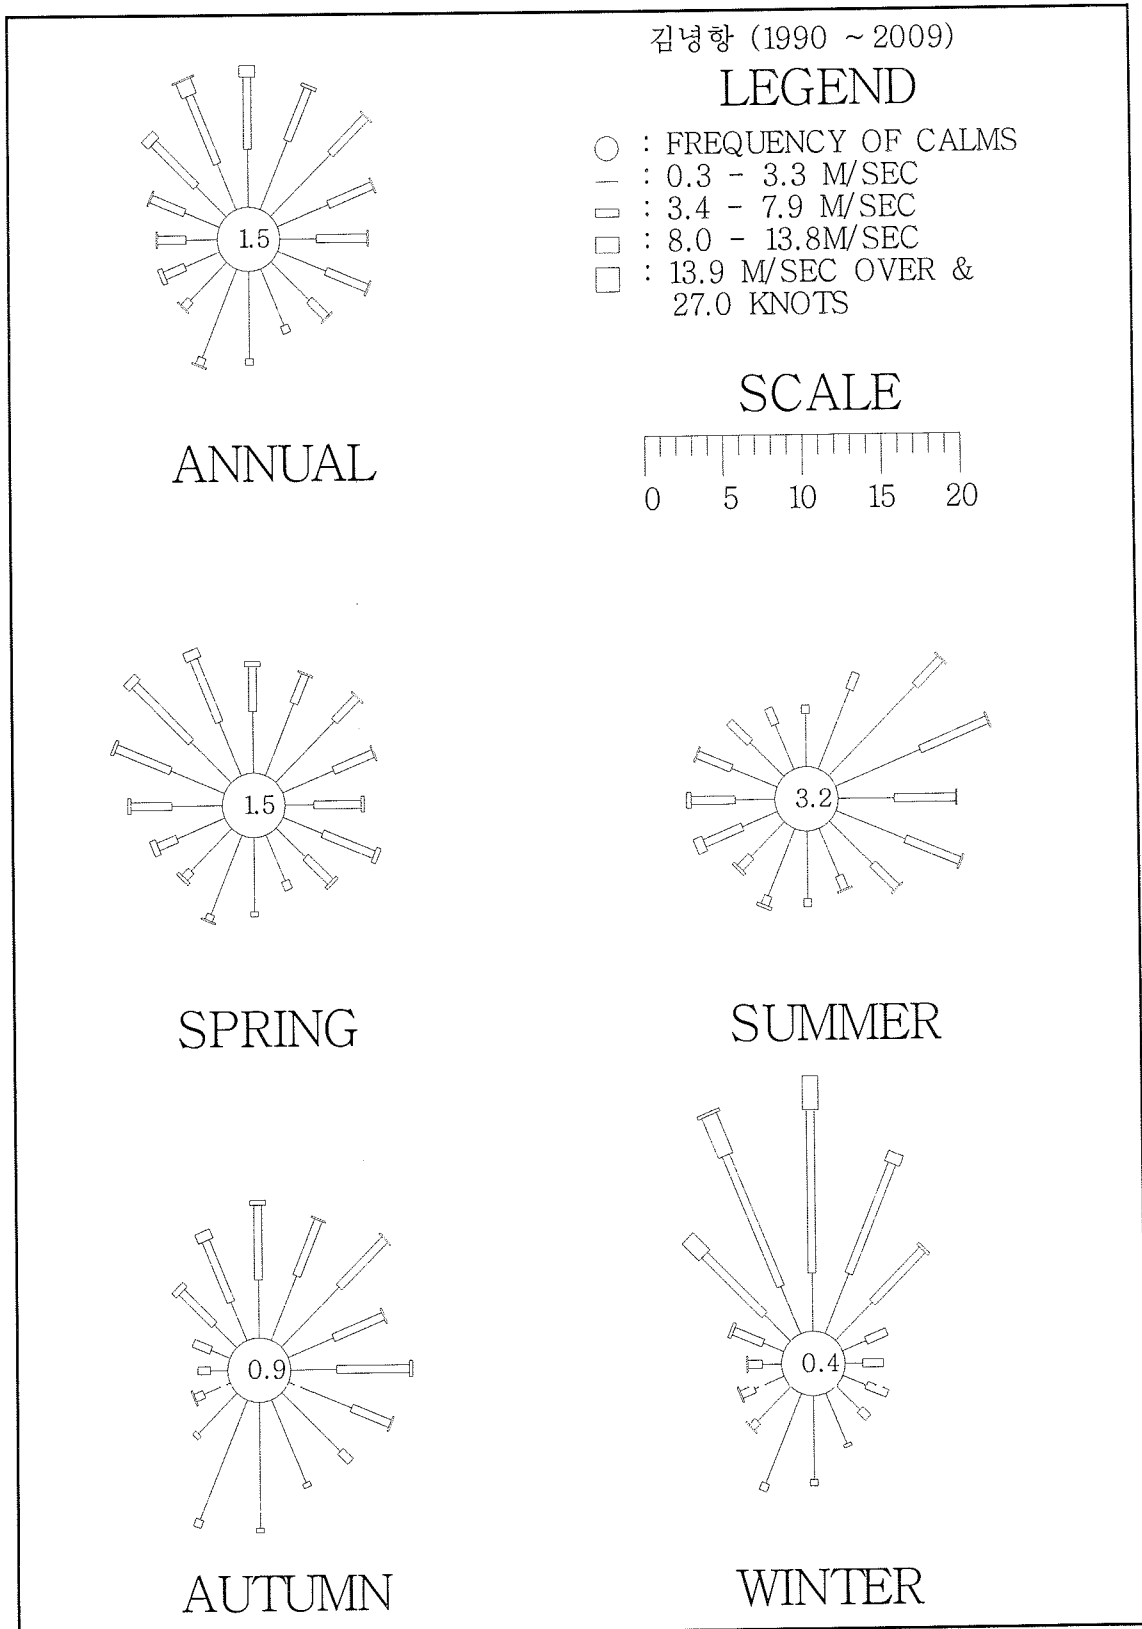
<그림 4.13.2> 바람장미도

- 연평균 풍속은 3.5m/sec, 최대 풍속은 NW방향에서 39.5m/sec로 나타난다.

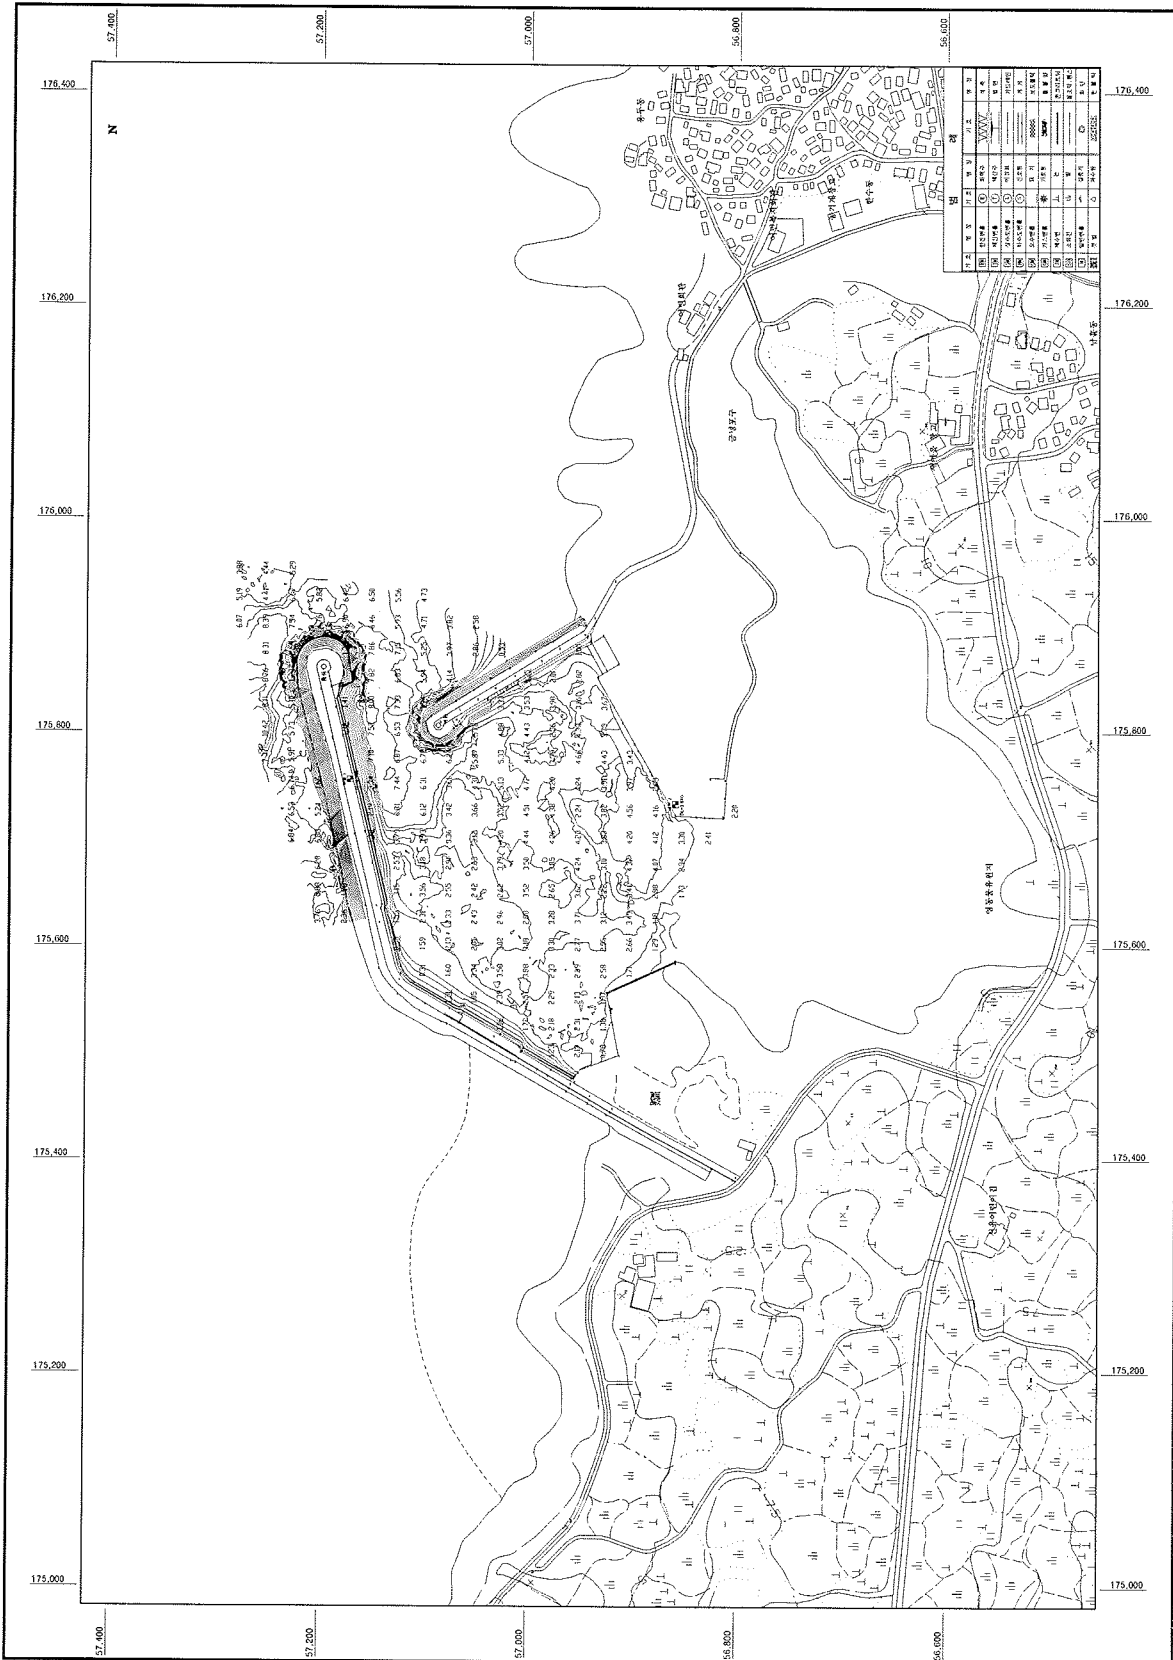
<그림 4.13.5> 수심 및 지형측량도

- 전체적인 수심 분포는 등수심선이 동서북으로 이어지며 항내의 수심은 D.L(-)2m 에서 (-)4m정도의 수심분포를 나타내며 항 입구에서는 D.L(-)6m~(-)8m정도의 수심을 보이며 항 외측으로 가면서 점점 깊어지는 수심 분포를 나타낸다.

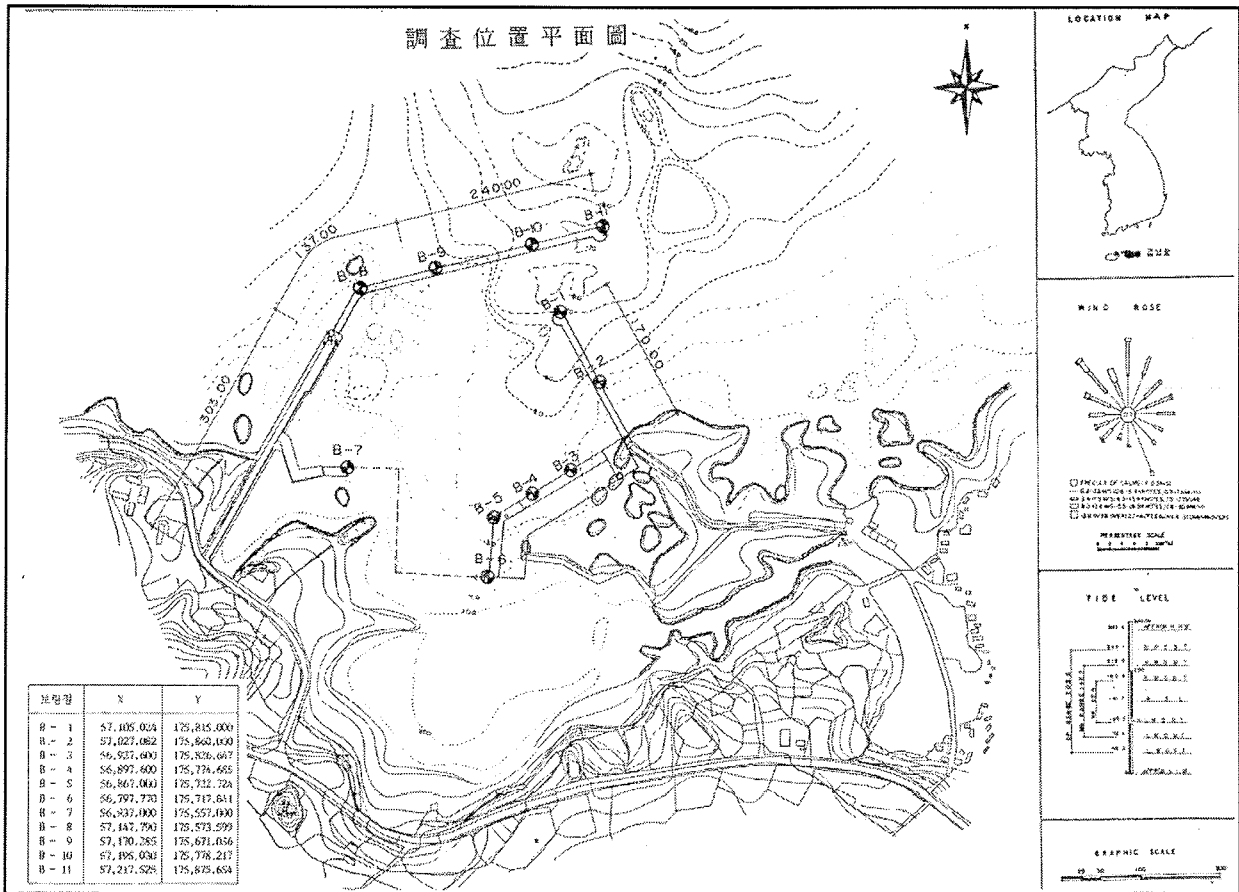
b) 조사위치도

공 변	표 고 DL.(-) m	좌 표		비 고
		X	Y	
B-1	6.7	57,105.024	175,815.000	
B-2	3.6	57,027.082	175,860.000	
B-3	3.6	56,927.600	175,826.647	
B-4	4.2	56,897.600	175,774.685	
B-5	3.7	56,867.000	175,722.724	
B-6	1.9	56,797.770	175,717.841	
B-7	0.8	56,937.000	175,557.000	
B-8	1.8	57,147.790	175,573.599	
B-9	4.1	57,170.2585	175,671.036	
B-10	7.4	57,195.030	175,778.217	
B-11	7.7	57,217.525	175,875.654

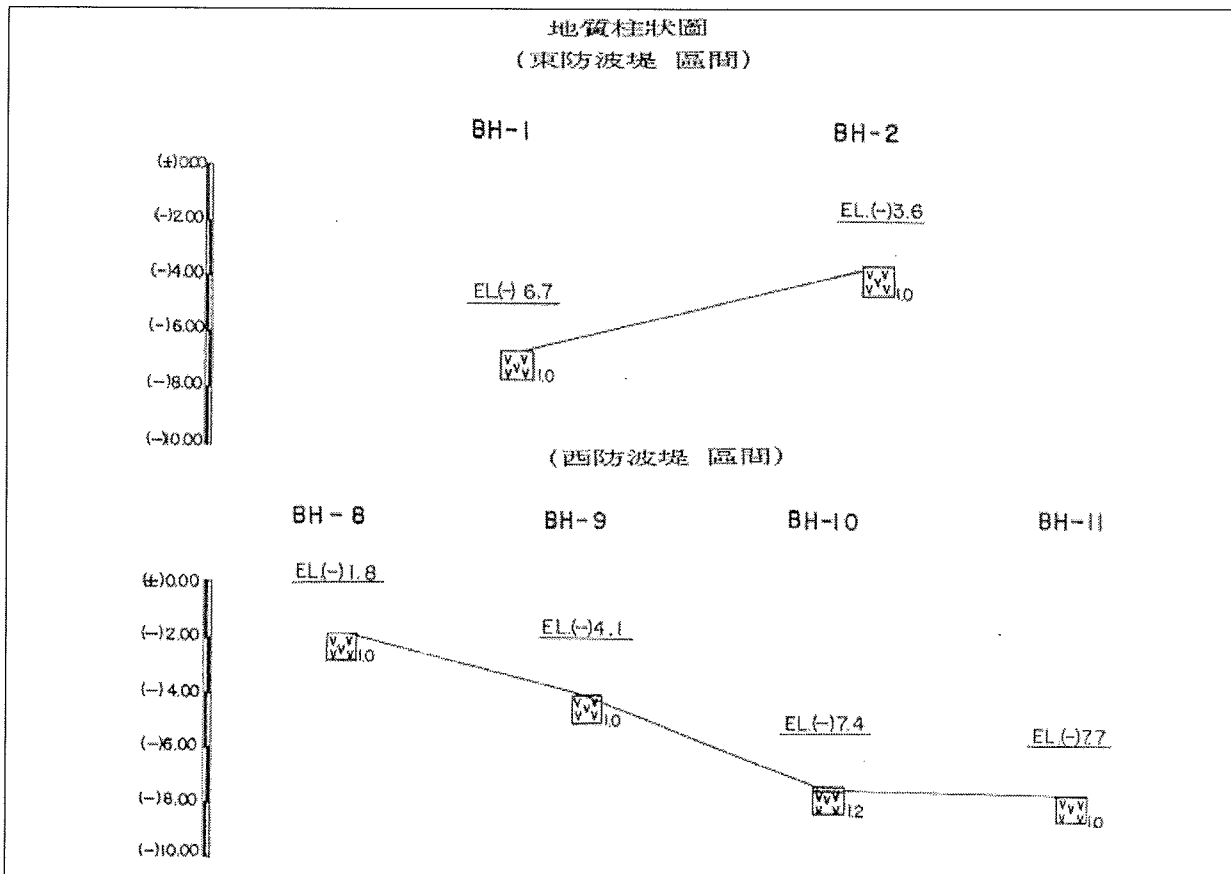
<그림 4.13.6> 지질조사 주상도(방파제)

- 지층구성은 해성퇴적층, 기반암의 순으로 구성되어 있다. 해성퇴적층은 실트섞인 모래로 B-6, 10 조사공에 0.2~0.3m의 두께로 분포하고 있는 대부분의 지역에서는 기반암이 노출되어 있거나 두께 10cm 이하의 모래가 덮여 있다.
- 조사지역의 기반암인 현무암은 분화구로부터 분출한 용암류가 저지대로 사행, 관류하는 과정을 통해 가스의 이탈, 냉각고결시 유동 등으로 공동들이 발달된다.

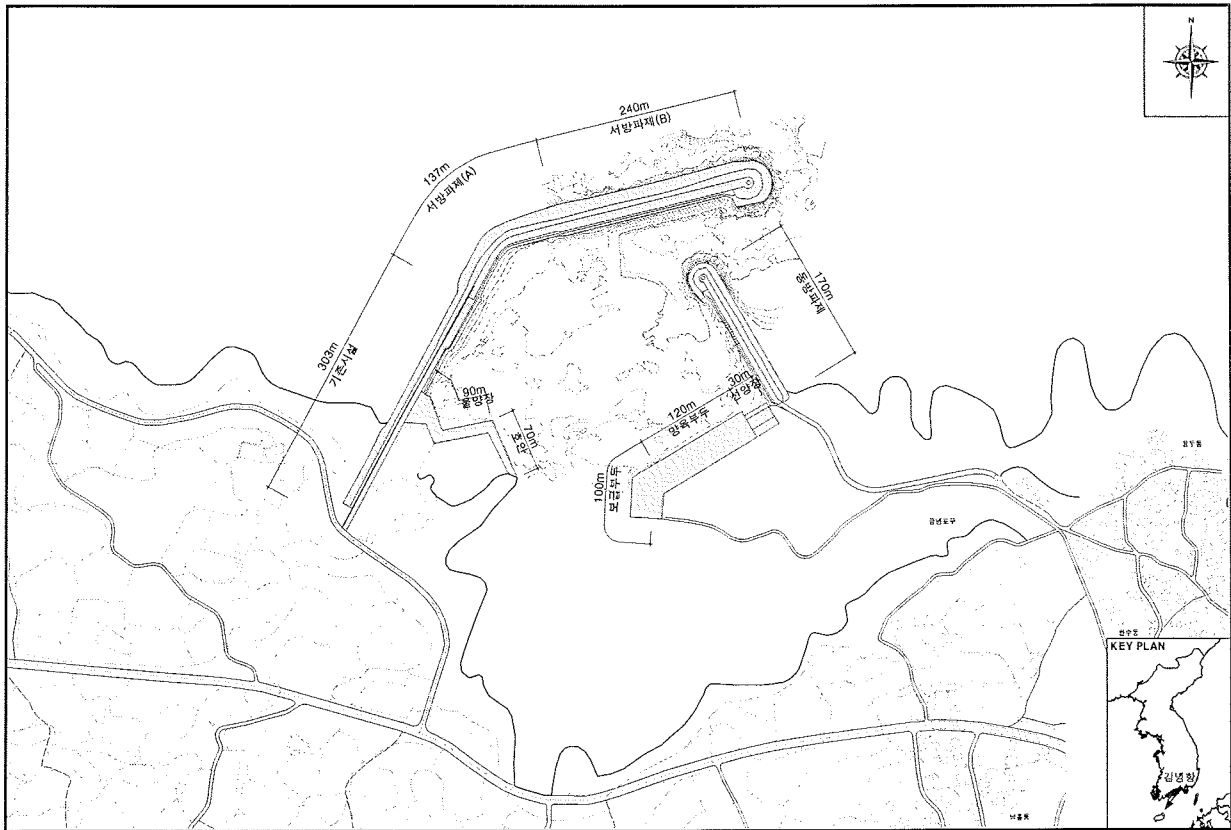
<그림 4.13.8> 김녕항 현황도

시설명	구조형식	시설연장	비고
외곽 시설	서방파제	사석경사식	680m
	동방파제	사석경사식	170m
	파제벽	중력식	130m
계류 시설	물양장	콘크리트블럭식	310m
	호안	사석식	70m
	선양장	중력식	30m

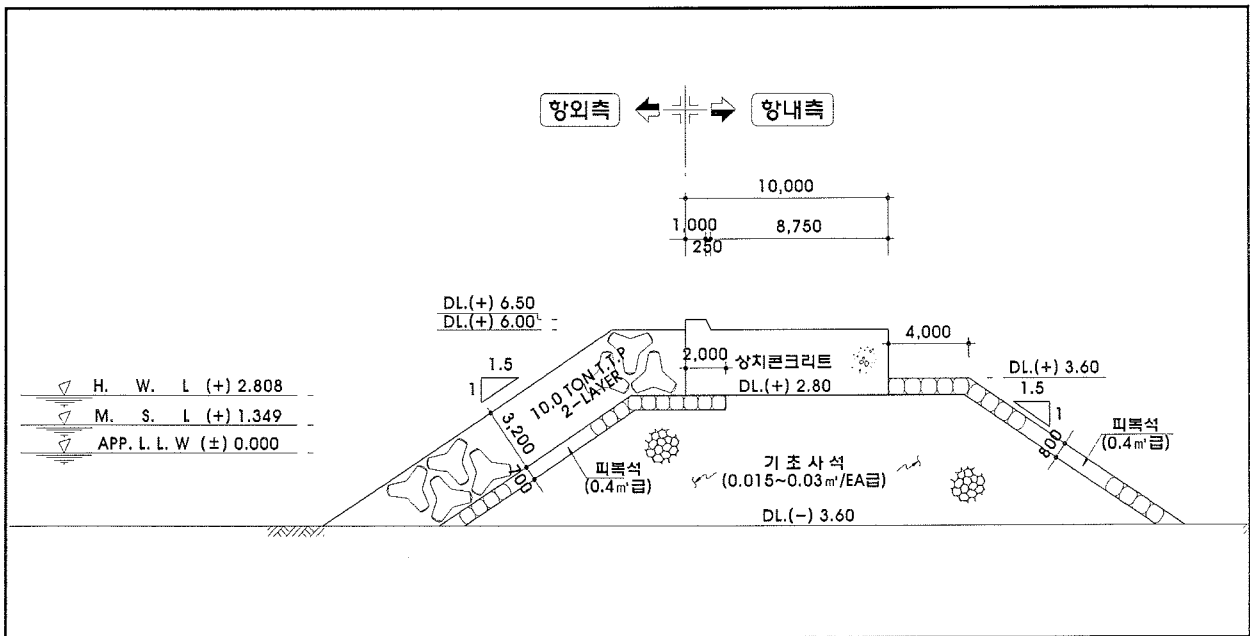
<그림 4.13.10> 서방파제 표준단면도(1구간)

- 김녕항 서방파제는 중량 10/20/40/50tonf T.T.P 소파블록으로 피복된 사석경사제 형식으로 시설 연장은 680m이고, 동방파제는 중량 10/12.5tonf T.T.P 소파블록으로 피복된 사석경사제 형식으로 상세 시설제원은 [표 4.13.10]과 같다.

구 분	서방파제	동방파제	비 고
연 장	680m	170m	
구조형식	T.T.P 피복 사석경사제	T.T.P 피복 사석경사제	
준공년도	1997년	1999년	
전면수심	DL.(-)3.6~8.0m	DL.(-)5.00m	
마루높이	DL.(+)6.5~8.5m	DL.(+)6.50m	
피복재	10/20/40/50tonf	10/12.5tonf

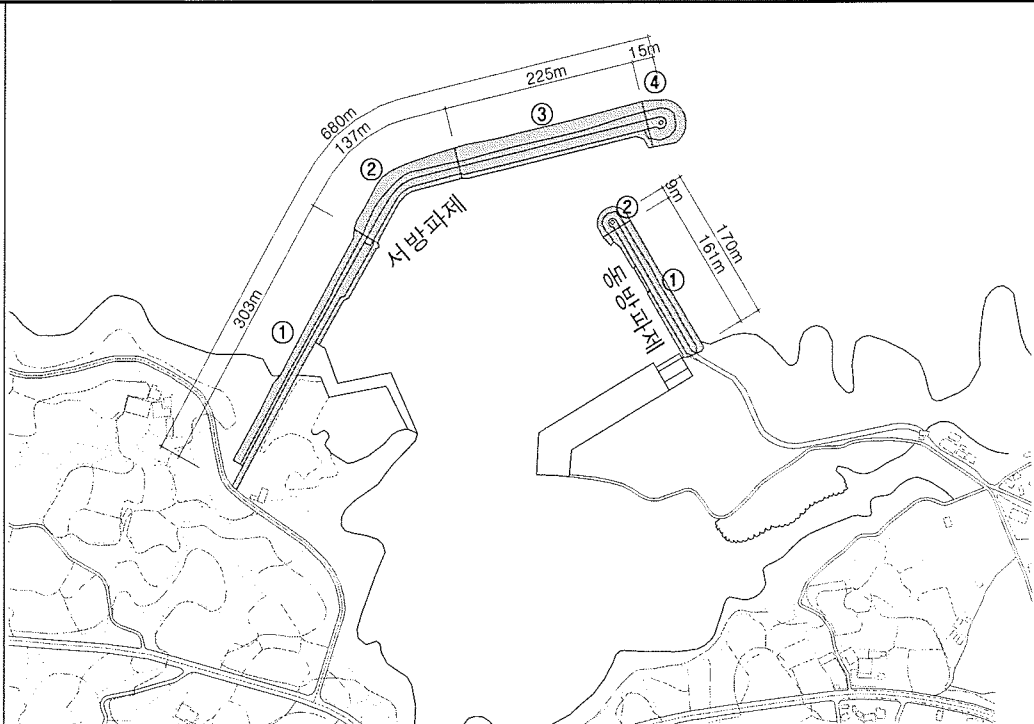
방파제
시설현황도

구분	서방파제	동방파제
연장	680m	170m
구조형식	T.T.P 피복 사석경사제	T.T.P 피복 사석경사제
준공년도	1997년	1999년
진면수심	DL.(-)3.6~8.0m	DL.(-)5.00m
마루높이	DL.(+)6.5~8.5m	DL.(+)6.50m
피복재	10/20/40/50tonf	10/12.5tonf
검토구간	4개 구간	2개 구간

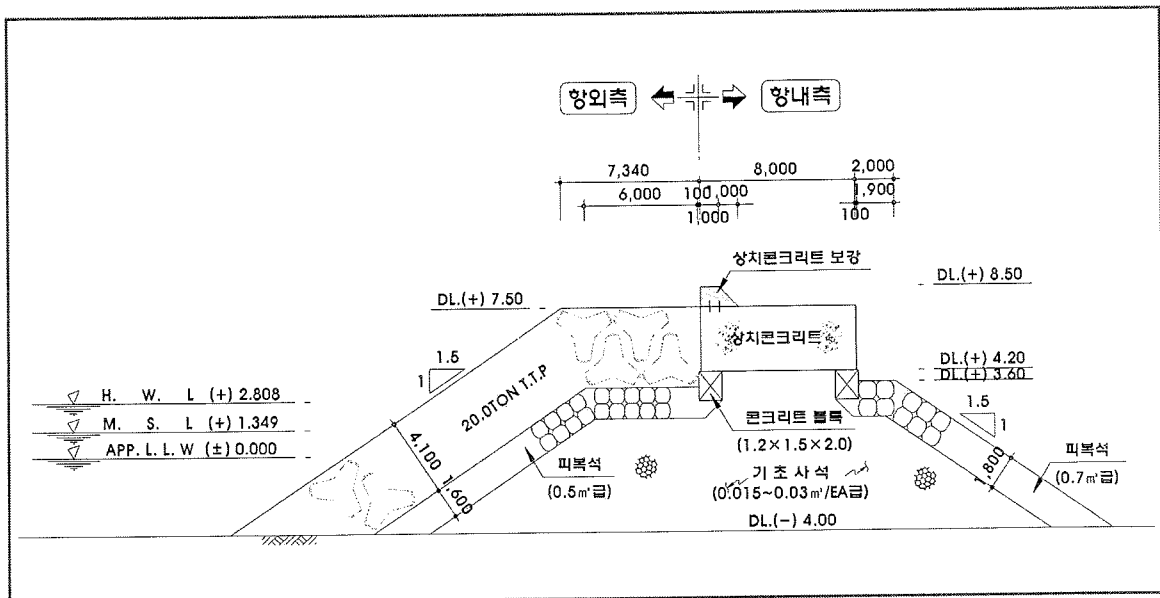
<그림 4.13.16> 보수·보강 표준단면도(2구간, 보강안)

단 면	보수·보강 방안
2구간	• 기존 상치에 파라펫 0.5m를 설치하여 마루높이(DL(+).8.5m) 확보

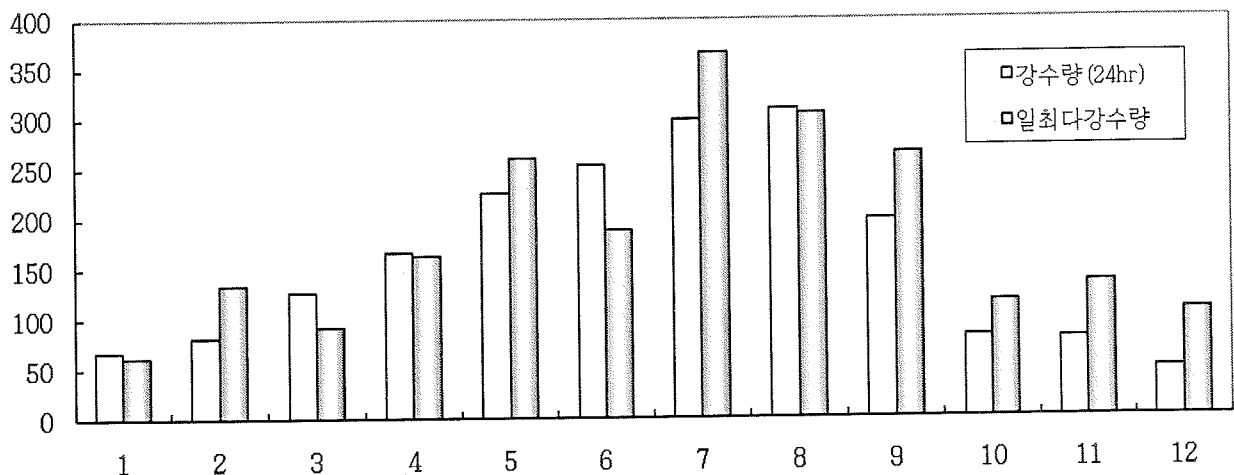
<그림 4.14.1> 강수량(mm)

- 본 지역의 강수량 분포는 전체의 약 56%가 5월~8월에 집중된다.
- 조사기간(1990년~2009년)의 연최다 강수량은 1999년의 2,970.5mm, 연최소 강수량은 2000년의 1,368.5mm이며, 연평균 강수량은 1,944.0mm로 나타났다.

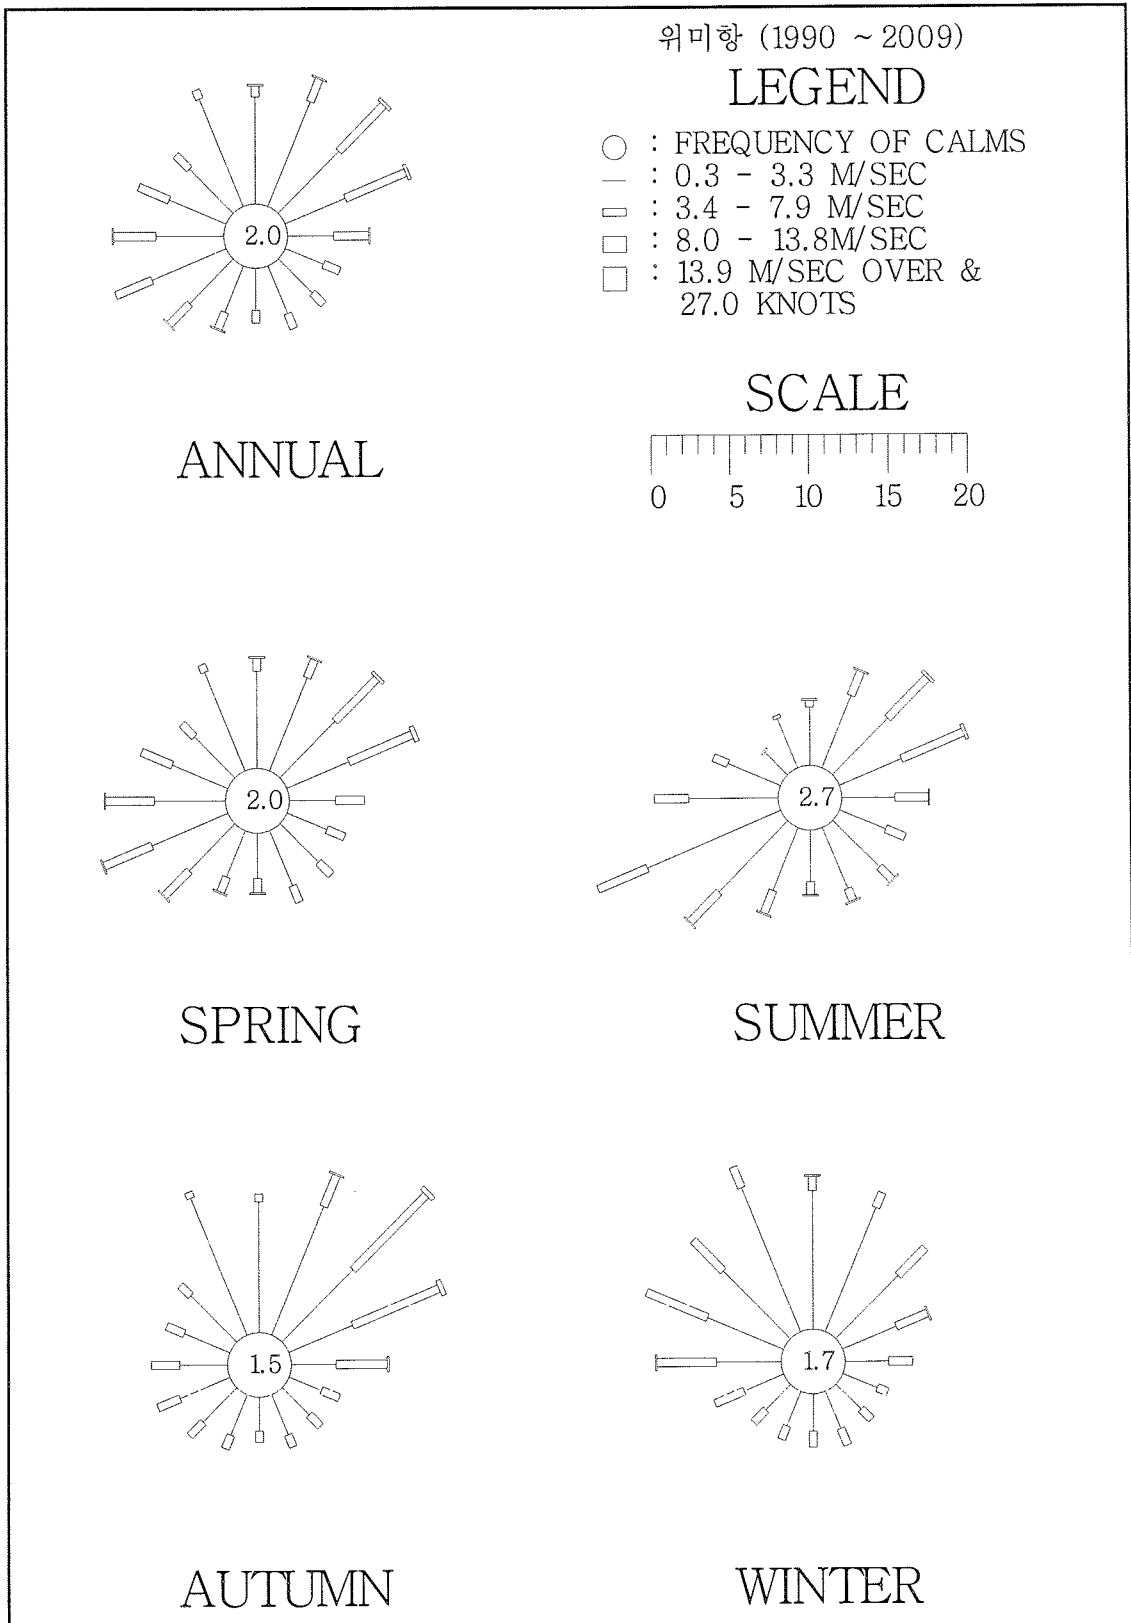
<그림 4.14.2> 바람장미도

- 연평균 풍속은 2.9m/sec, 최대 풍속은 SSE방향에서 24.0m/sec로 나타난다.

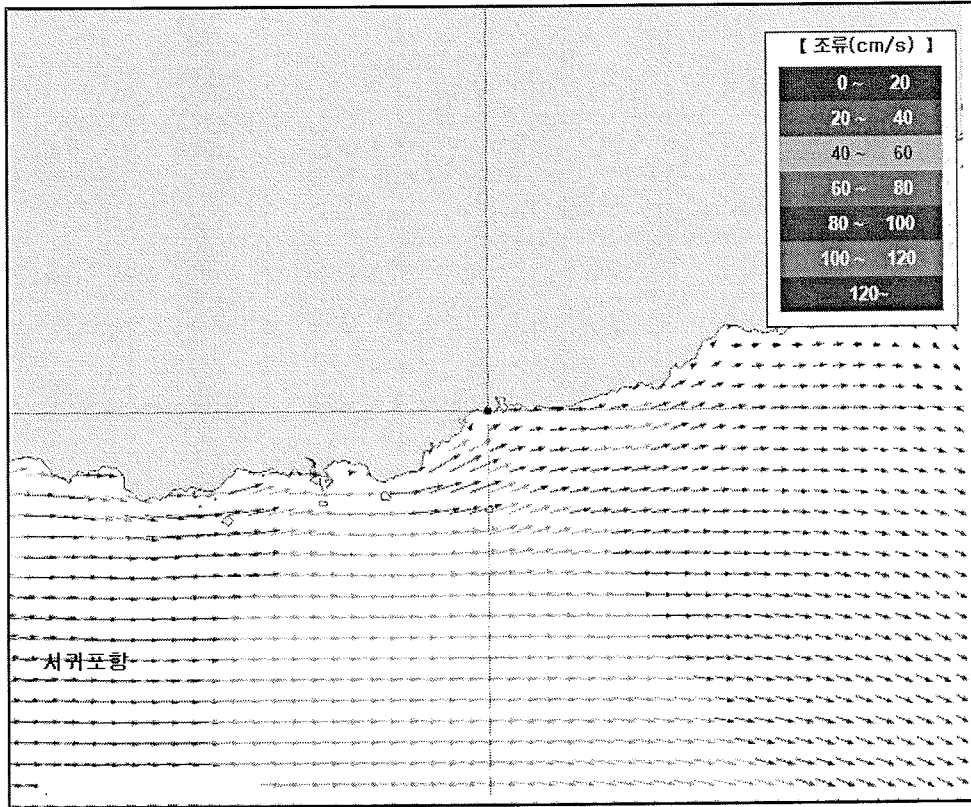
<그림 4.14.3> 최강 창조류

- 제주도 남측 외해에서 조류는 연안에 병행하여 유속이 0.5~0.8노트로 동쪽 및 서쪽으로 흐름. 동쪽으로 흐르는 조류는 고조시후 2~3시에서 다음 고조시전 3~4시까지 흐르며, 서쪽으로 흐르는 조류는 고조시전 3~4시에서 고조시후 2~3시까지 흐른다.
- 한편 해류는 일본 쿠슈 남쪽에 있는 야쿠시마(屋久島)의 서쪽 약 100km 부근에서 구로시오(黒潮) 본류로부터 분류하여 서서쪽으로 약 0.4~1.0노트의 유속으로 흘러 제주도의 남동방 부근에 이르며, 다시 여기에서 북동쪽으로 전류한 후 대마도의 남단에 이르러, 동서 양수로 분류되고 그 주력은 서수도를 거쳐 동해로 들어감. 유속은 서수도에서 1.0~1.5노트이며, 여름철에 최강유속이 3노트에 달할 때도 있으나 동수도에서는 0.5~1.0노트이며, 겨울철에 동류를 볼 수 없을 때도 있다.
- 수로국 자료에 의하면 위미항에 인접한 지귀도 남측의 조류속은 창조류가 0.9노트(동류), 낙조류가 0.6노트(서류)로 흐르고 있다.

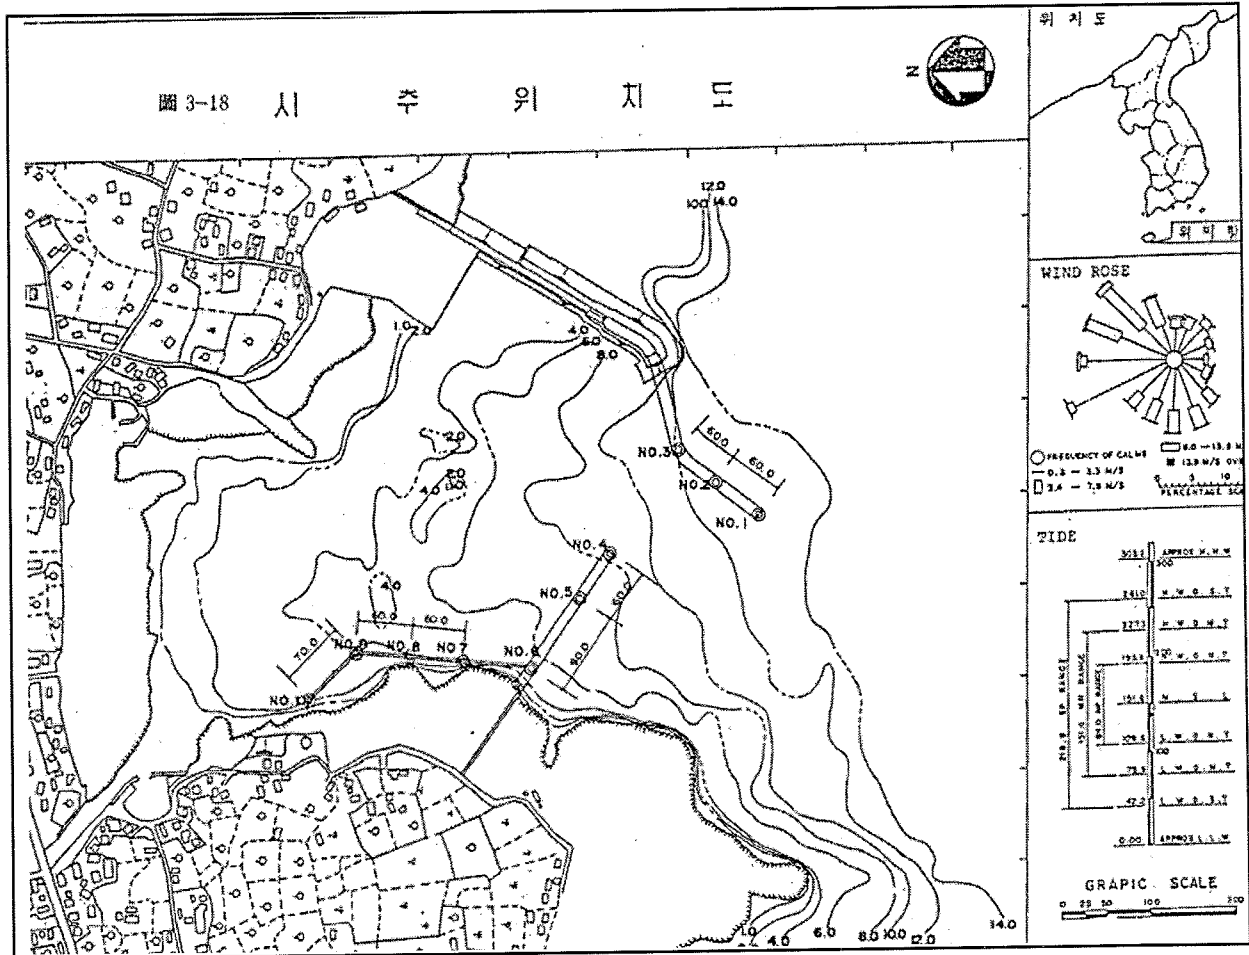
b) 조사위치도

- 지반조사 자료는 기존에 수행된 “위미항 기본조사 및 시설계획(1989. 11)”를 기초로 정리하였다.

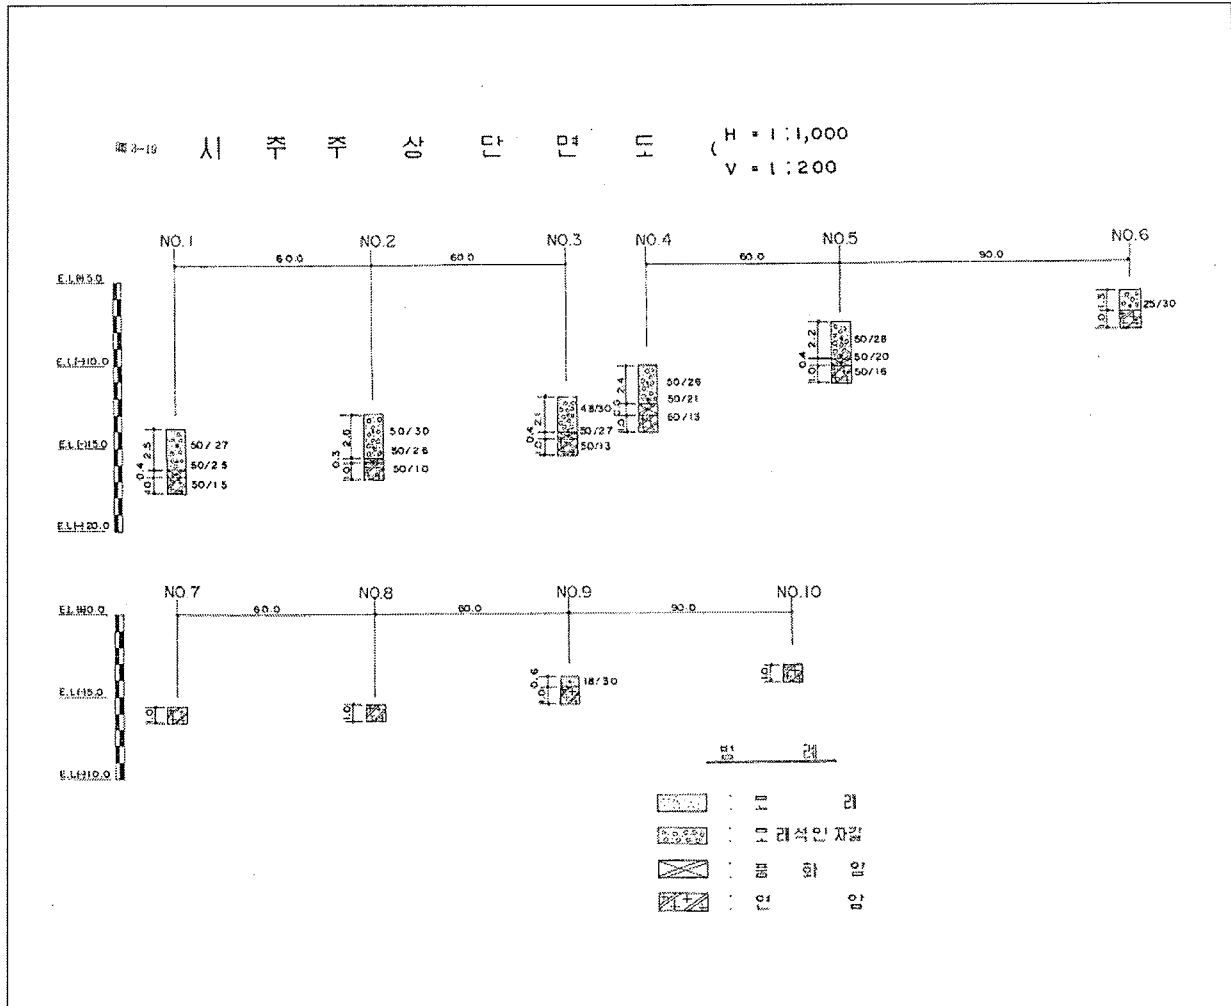
<그림 4.14.6> 지질조사 주상도

- 자갈층 : BH-1~BH-5공의 최상부층 형성, 두께 2.1~2.6m, N치는 40~50의 모래섞인 자갈층
- 모래자갈층 : BH-6, 9에서만 분포, 두께 0.6~1.3m, N치 20~25의 해성퇴적층
- 풍화암층 : BH-1~BH-5공에서 분포, 두께 0.8~0.6m, N치 50 이상의 풍화생성된 지층
- 연암층 : 현무암질암층으로 기반암, 1.0m 두께로만 시추

- 본 지역의 지질은 신생대 제4기 말엽의 화산활동에 의해 형성된 현무암질암으로 구성되어 있으며 제주도 생성의 기원암으로 판단된다.
- 본 암은 마그마의 분출, 형성시 급속한 냉각작용으로 인하여 기공을 많이 형성하고 있는 다공질로 미립질의 치밀한 조직상태를 나타내고 있다. 이러한 지질을 이루는 본 구역의 상부를 해성퇴적물(자갈 및 모래자갈)에 이어 기반암의 풍화대인 풍화토, 기반암인 연암의 순으로 형성 분포하고 있으며 전 조사공에서 풍화토가 결여되어 나타나며, 연암이 노출되어 나타나기도 한다.

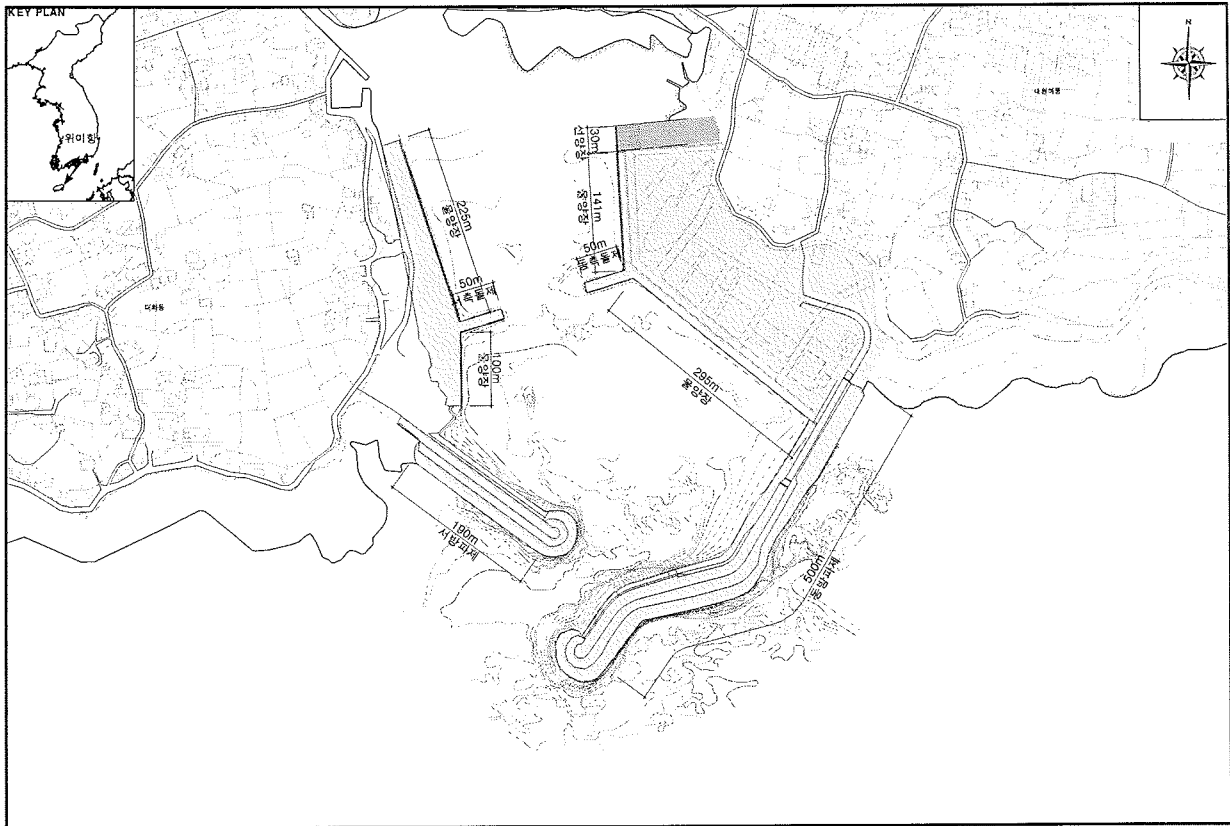
<그림 4.14.7> 위미항 현황도

시 설 명		구 조 형 식	시설연장	비 고
외곽 시설	동방파제	사석경사식	500m	
	서방파제	사석경사식	190m	
계류 시설	물양장	콘크리트블럭식	760m	
	돌 제	콘크리트블럭식	100m
