국가어항 외곽시설(방파제 등) 설계파 검토 및 안전성 평가 용역

보 고 서

- 1차년도 -

2010. 12

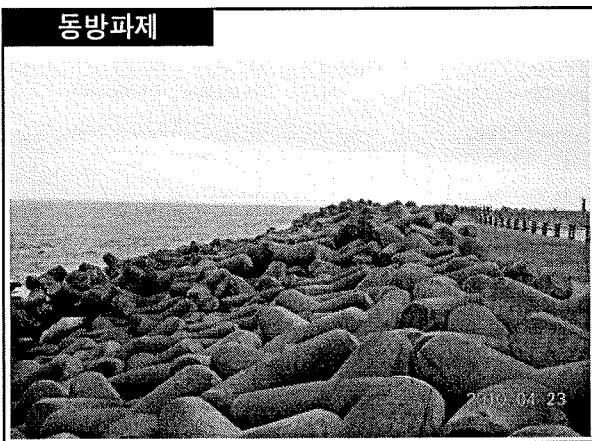
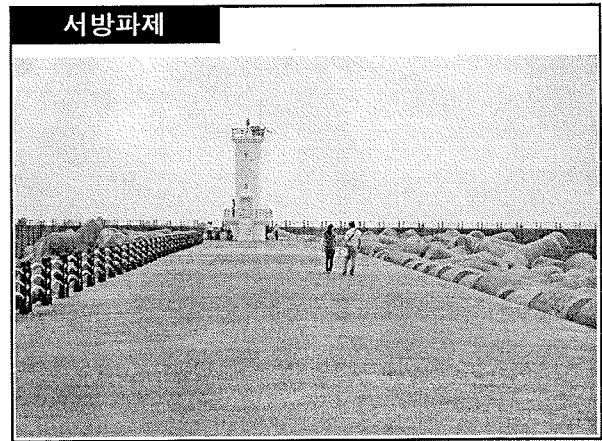
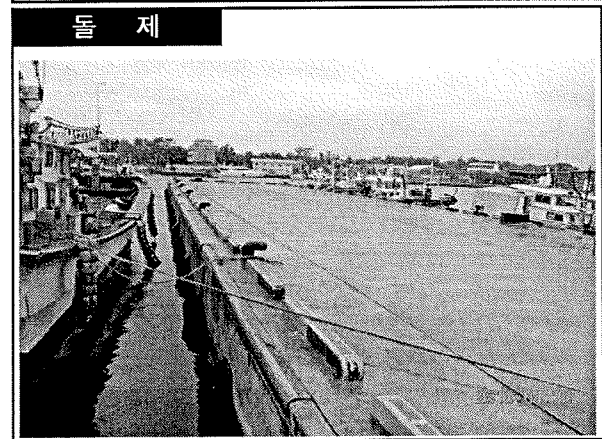
<그림 4.14.8> 기존 시설현황

- 위미항 동방파제는 중량 5~64tonf T.T.P 소파블록으로 피복된 사석경사제 형식으로 시설 연장은 500m이고, 서방파제는 중량 40/64tonf T.T.P 소파블록으로 피복된 사석경사제 형식으로 상세 시설제원은 [표 4.14.10]과 같다.
