2023 농촌지하수관리 보고서

강삼지구

농림축산식품부

한국농어촌공사

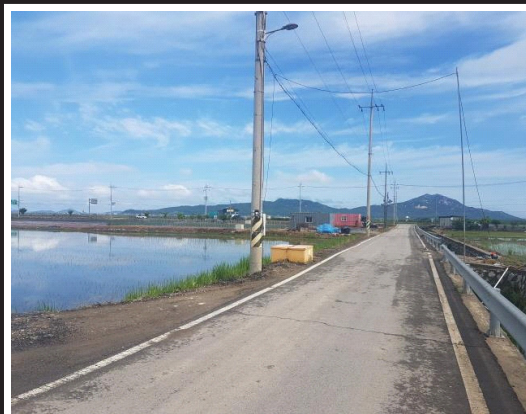
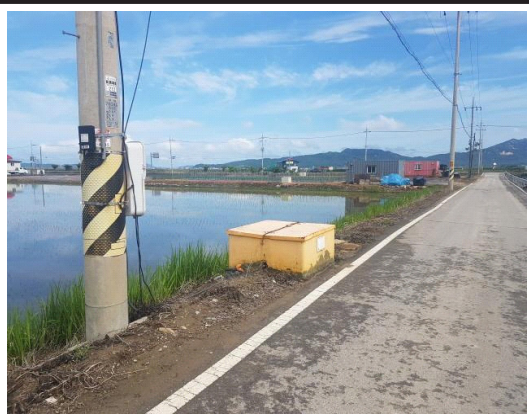
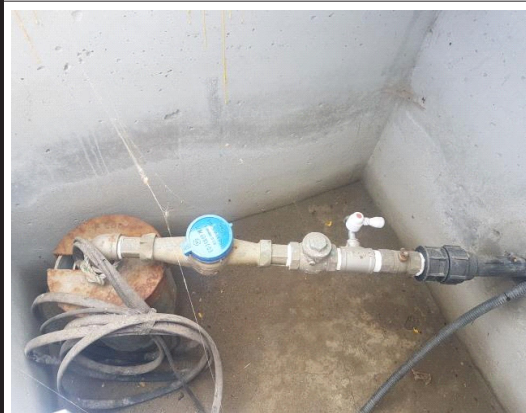
라. 사진대지

문제점	1. 수위측정관없음 2.		
대 책	1. 관정재정비 2.		
추정소요사업비 (공 중 별)	공종(항목)	처리내역	처리비용
	측정장치	수위측정관설치	167

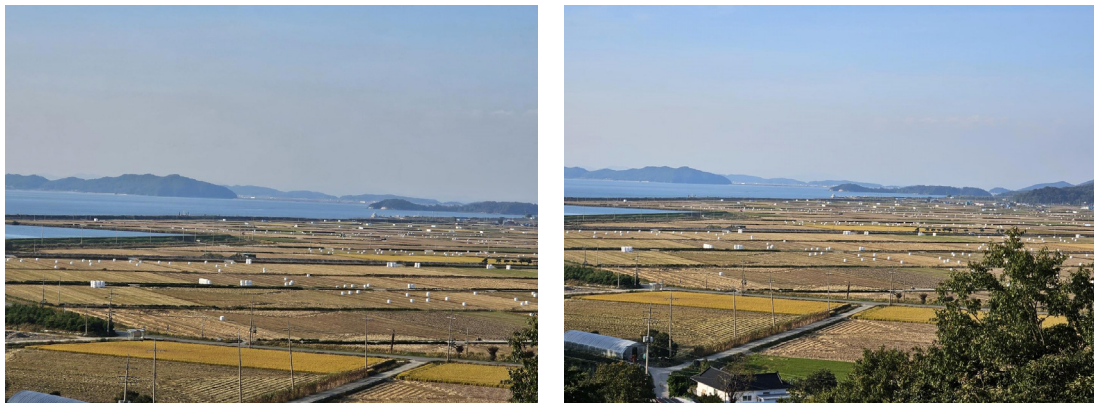
<그림 4-3-1> 12010603 유역 전경 및 작물재배 현황

- 12010603 유역은 연륙교가 있는 도서지역으로 작물로는 고구마가 38.0%로 가장 많고, 고추(18.0%), 옥수수(18.0%), 콩(16.0%) 순으로 조사되었다.
- 대부분 밭농사 보다는 논농사의 비중이 높고 농업용수로 및 강우에 의존한 농업생활을 하고 있으며, 하천은 존재하지 않으며, 인근 구릉지에서 발원한 저수지가 존재하나 강우가 없을 시에는 수량이 부족하다.

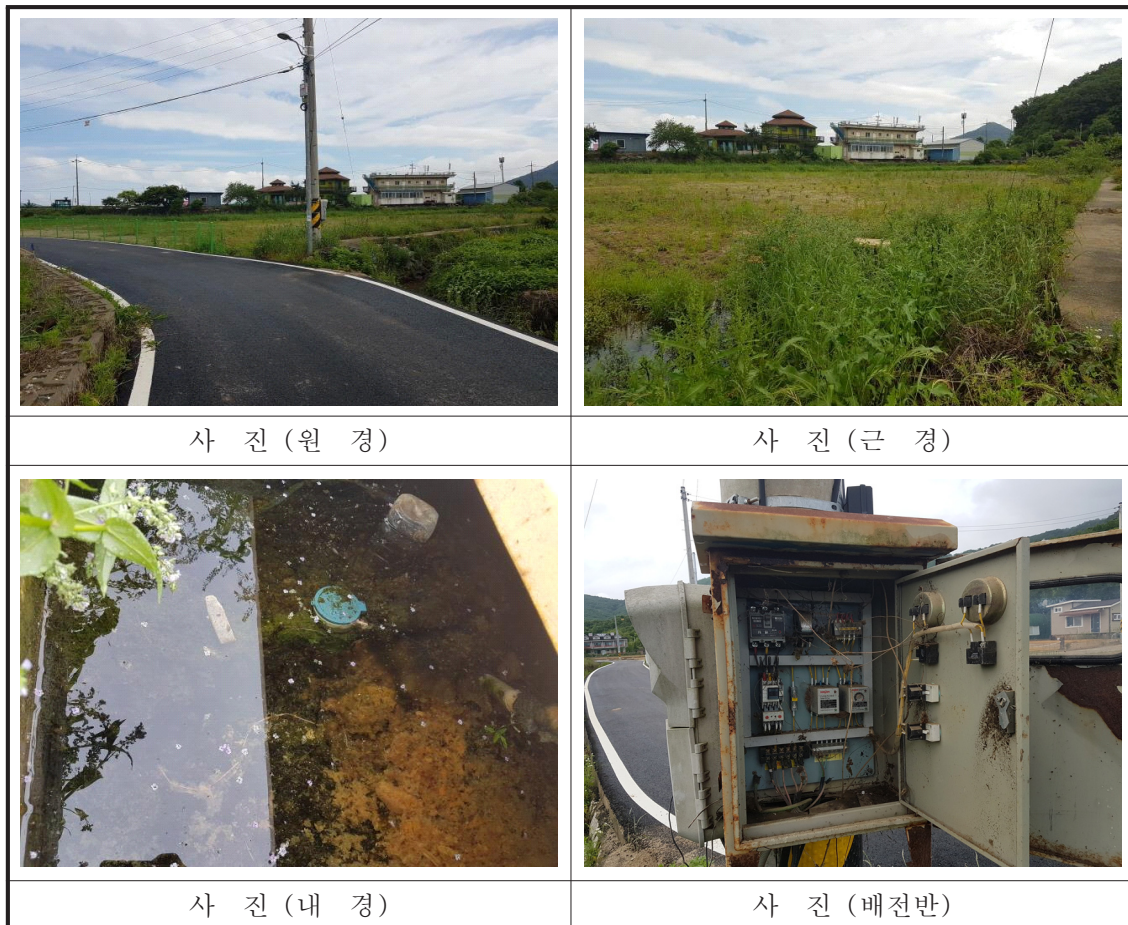
라. 사진대지

분야별	구 분	점 검 목 적	점 검 사 항	점 검 내 용	점 검 결 과		
지 질 / 수 질	관 정	수 질	수질검사	검사일	-		
				농업용 수질기준	-		
				부적합 항목	-		
		관 정	자연수위	자연수위 측정	자연수위 측정	-	
					양 수 량	양수량의 적정여부	확인불가
					이 물 질 배출여부	이물질, 오염물질배출여부	확인불가
		양수장 및 보호공	균 열	균열, 백태, 박리, 파손여부	균열, 백태, 박리, 파손여부	확인불가	
					누 수	위치, 누수원인, 누수여부	확인불가
					침 하	침하부위, 원인 및 정도	확인불가
		오염방지 시설	덮개파손	파손 및 시건장치 유무	파손 및 시건장치 유무	확인불가	
					녹발생 및 부식정도	확인불가	
					유 량 계	작동유무 및 파손여부	확인불가
		측 정 장 치	출수장치	출수장치의 파손여부	출수장치의 파손여부	확인불가	
					수위측정관	수위측정관의 관리상태	확인불가
					기 계	기 계 시 설	수 펌 프
용 량	이용량 대비 용량의 적정성	확인불가					
전 기	전 기 시 설	배전함 및 전기설비	외 형	누유상태, 계측기기 작동	시설노후		
			설 치	위치의 적정성, 설치상태	확인불가		
			동 작	진동상태, 계기류 작동	확인불가

문제점	보호공 내 물로 가득차서 작동불가
대 책	관정 재정비
추정소요사업비 (공 종 별)

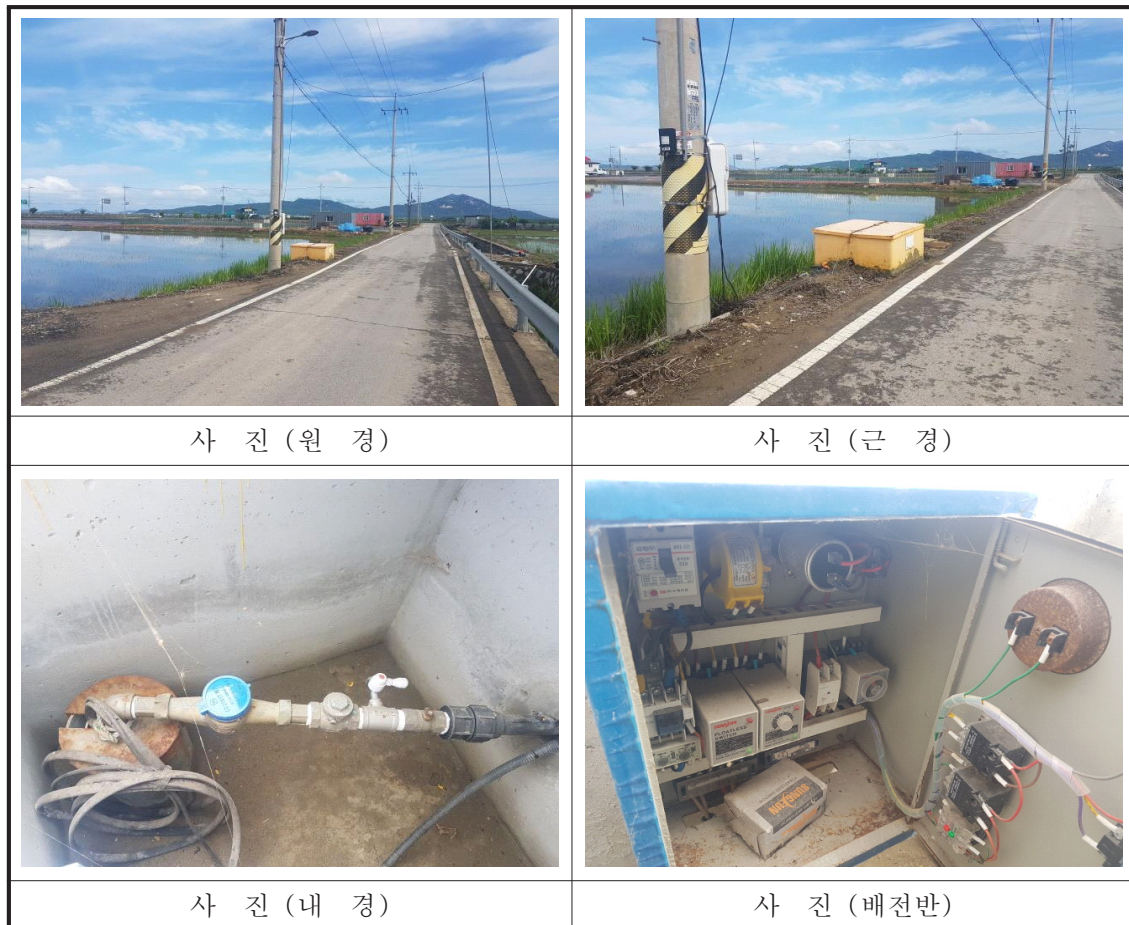
라. 사진대지

문제점	수위측정관 없음		
대 책	수위측정관설치		
추정소요사업비 (공 중 별)	공중(항목)	처리내역	처리비용(단위:천원)
	시설물정비	수위측정관설치	167
	계		167

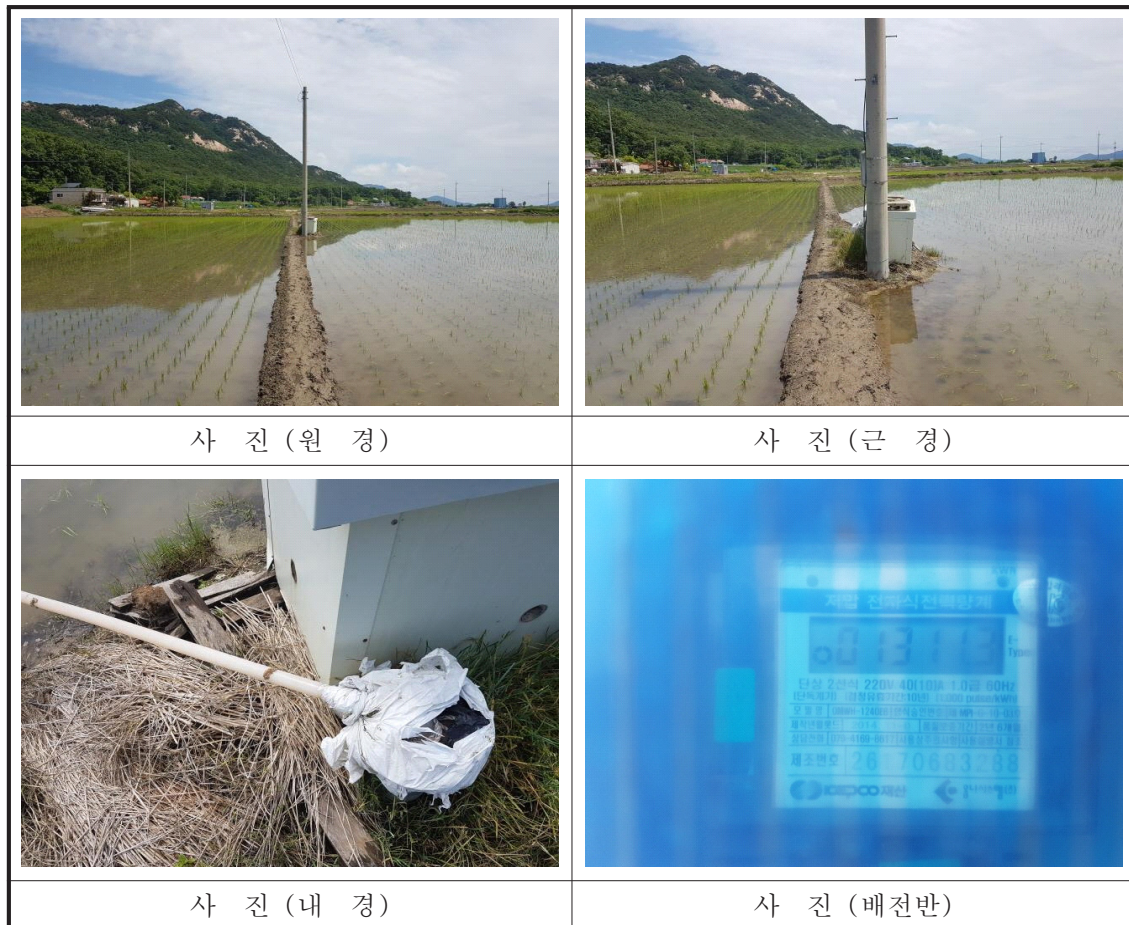
라. 사진대지

분야별	구 분	점 검 목 적	점 검 사 항	점 검 내 용	점 검 결 과	
지 질 / 수 질	관 정	수 질	수질검사	검사일	-	
				농업용 수질기준	-	
				부적합 항목	-	
		관 정	자연수위	자연수위 측정	1.3 m	
				양 수 량	양수량의 적정여부	적정
				이 물 질 배출여부	이물질, 오염물질배출여부	양호
		양수장 및 보호공	균 열	균열, 백태, 박리, 파손여부	미설치	
				누 수	위치, 누수원인, 누수여부	미설치
				침 하	침하부위, 원인 및 정도	미설치
		오염방지 시설	덮개파손	파손 및 시건장치 유무	미설치	
				녹발생 및 부식정도	미설치	
				유 량 계	작동유무 및 파손여부	미설치
		측 정 장 치	출수장치	출수장치의 파손여부	미설치	
				수위측정관	수위측정관의 관리상태	미설치
기 계 시 설	수 중 펌 프			작동상태	작동여부, 진동 및 경음상태	양호
		용 량	이용량 대비 용량의 적정성	적정		
전 기 시 설	배전함 및 전기설비	외 형 설 치 동 작	누유상태, 계측기기 작동	미설치		
			위치의 적정성, 설치상태	미설치		
			진동상태, 계기류 작동	미설치

문제점	유량계 없음, 출수장치 없음, 수위측정관 없음, 오염방지시설 없음		
대책	유량계설치, 출수장치설치, 수위측정관설치, 오염방지시설설치		
추정소요사업비 (공 중 별)	공종(항목)	처리내역	처리비용(단위:천원)
	시설물정비	유량계설치	231
	시설물정비	출수장치설치	38
	시설물정비	수위측정관설치	167
	시설물정비	오염방지시설	
	계		436

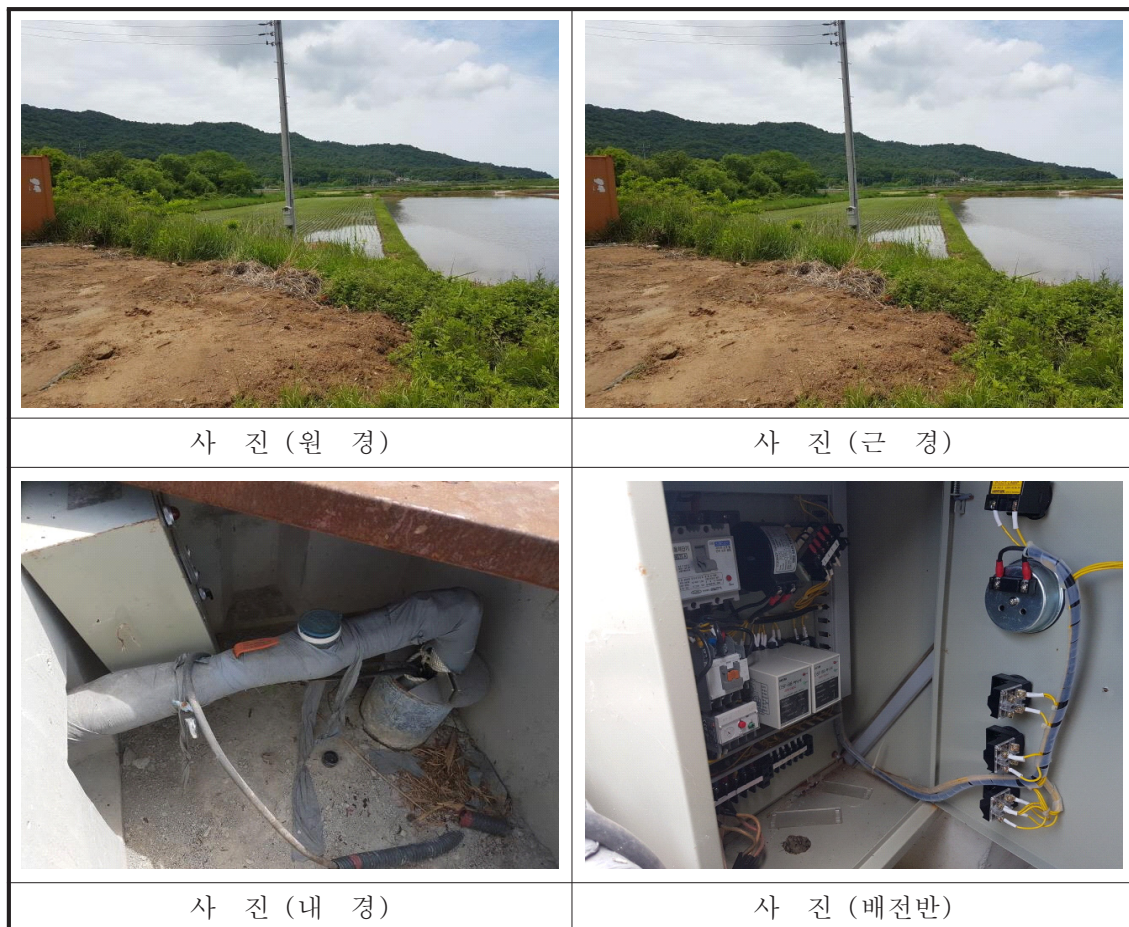
라. 사진대지

문제점	수위측정관 없음		
대 책	수위측정관설치		
추정소요사업비 (공 중 별)	공중(항목)	처리내역	처리비용(단위:천원)
	시설물정비	수위측정관설치	167
	계		167

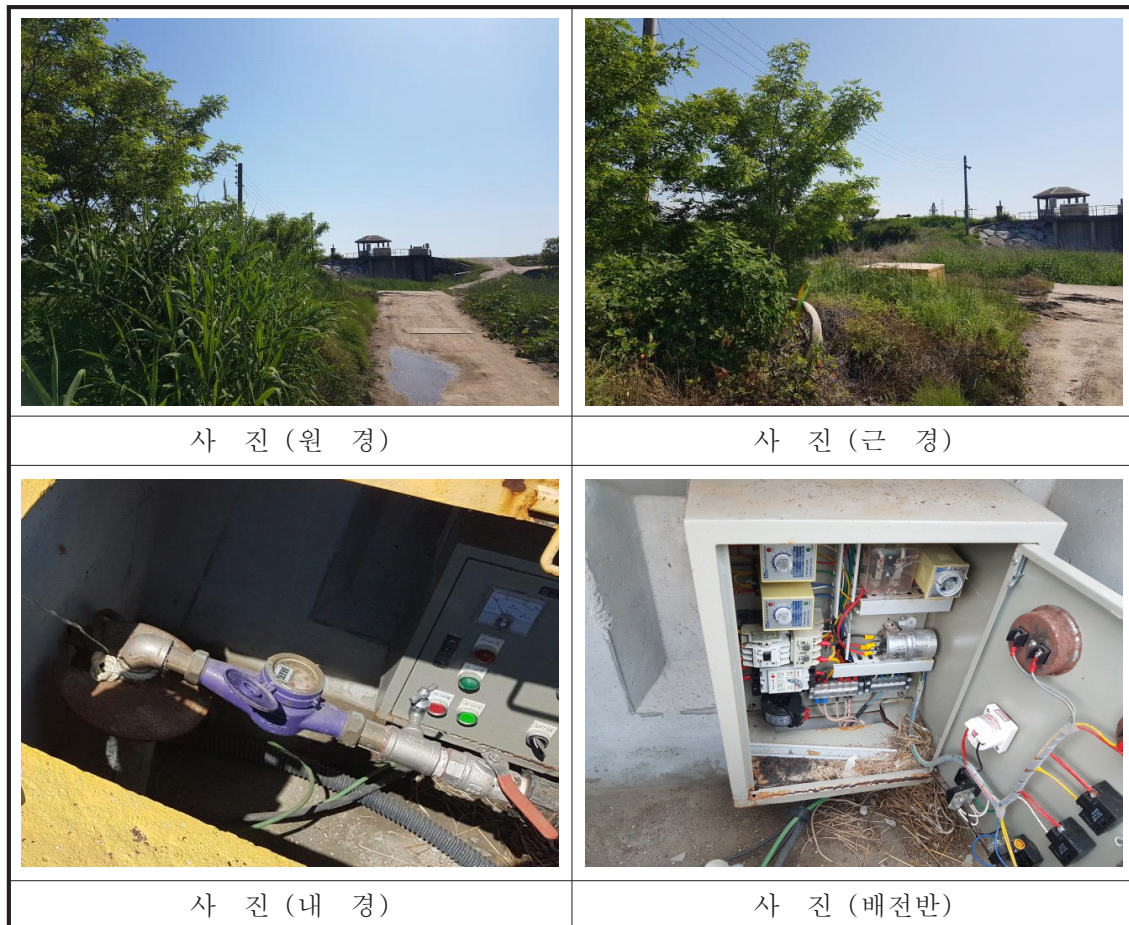
라. 사진대지

문제점	수위측정관 없음		
대 책	수위측정관설치		
추정소요사업비 (공 중 별)	공종(항목)	처리내역	처리비용(단위:천원)
	시설물정비	수위측정관설치	167
	계		167

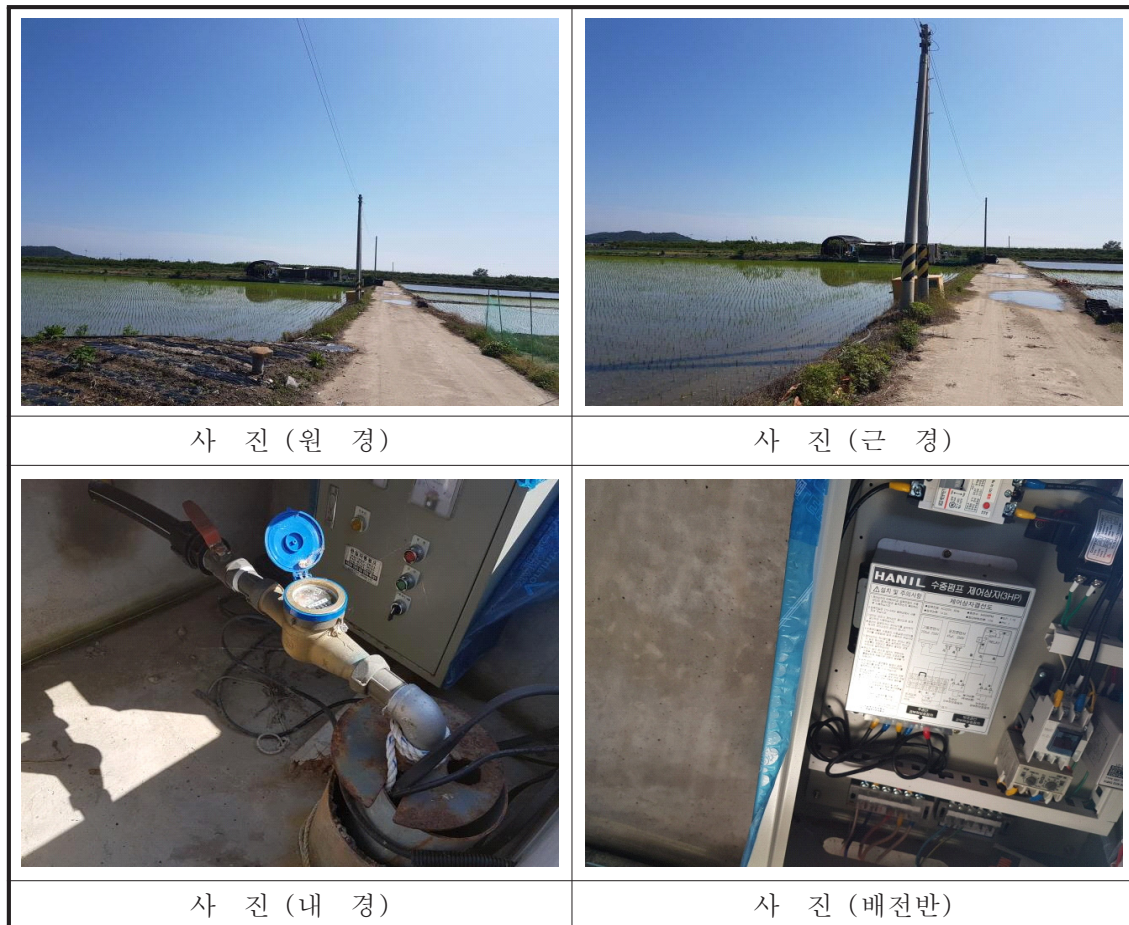
라. 사진대지

문제점	출수장치 없음, 수위측정관 없음		
대 책	출수장치설치, 수위측정관설치		
추정소요사업비 (공 중 별)	공종(항목)	처리내역	처리비용(단위:천원)
	시설물정비	출수장치설치	38
	시설물정비	수위측정관설치	167
	계		205

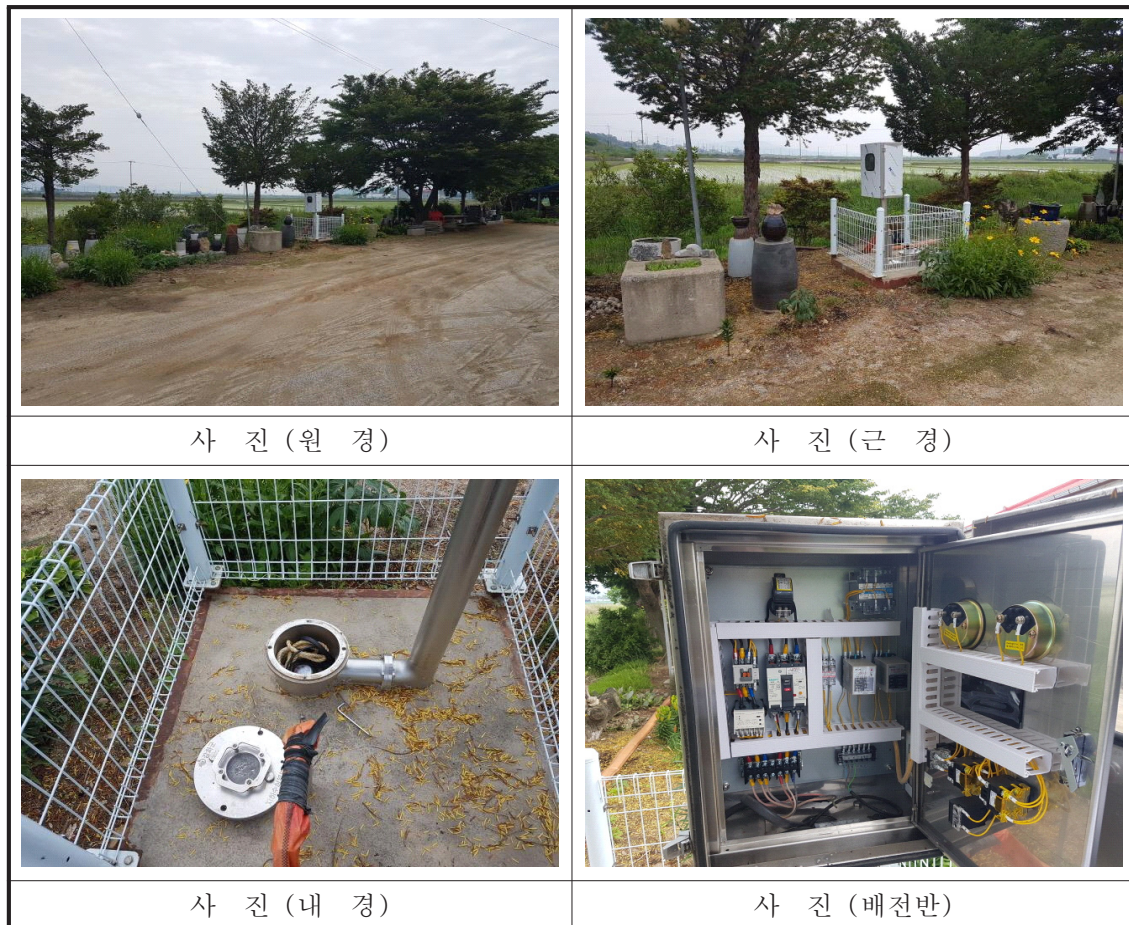
라. 사진대지

문제점	출수장치 없음, 수위측정관 없음		
대책	출수장치설치, 수위측정관설치		
추정소요사업비 (공 중 별)	공종(항목)	처리내역	처리비용(단위:천원)
	시설물정비	출수장치설치	38
	시설물정비	수위측정관설치	167
	계		205

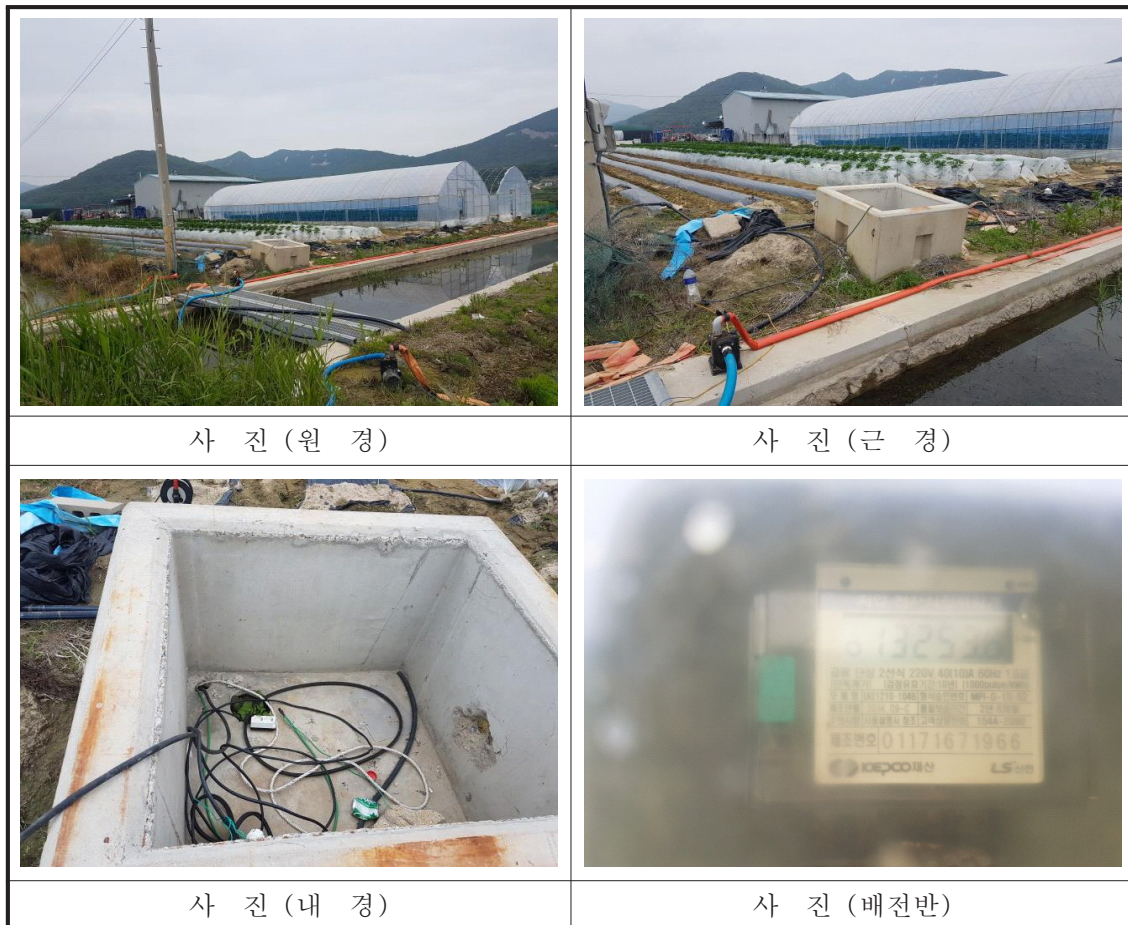
라. 사진대지

분야별	구 분	점 검 목 적	점 검 사 항	점 검 내 용	점 검 결 과	
지 질 / 수 질	관 정	수 질	수질검사	검사일	-	
				농업용 수질기준	-	
				부적합 항목	-	
		관 정	자연수위	자연수위 측정	-	
				양 수 량	양수량의 적정여부	확인불가
				이 물 질 배출여부	이물질, 오염물질배출여부	확인불가
		양수장 및 보호공	균 열	균열, 백태, 박리, 파손여부	미흡	
				누 수	위치, 누수원인, 누수여부	미흡
				침 하	침하부위, 원인 및 정도	미흡
		오염방지 시설	덮개파손	파손 및 시건장치 유무	미흡	
				녹발생 및 부식정도	확인불가	
				유 량 계	작동유무 및 파손여부	확인불가
		측 정 장 치	출수장치	출수장치의 파손여부	확인불가	
				수위측정관	수위측정관의 관리상태	확인불가
기 계	기 계 시 설			수 펌 프	작동상태	작동여부, 진동 및 경음상태
		용 량	이용량 대비 용량의 적정성		확인불가	
전 기	전 기 시 설	배전함 및 전기설비	외 형	누유상태, 계측기기 작동	확인불가	
			설 치	위치의 적정성, 설치상태	확인불가	
			동 작	진동상태, 계기류 작동	확인불가

문제점	보호공은 존재하나 시설물 위치 확인불가
대책	
추정소요사업비 (공종별)

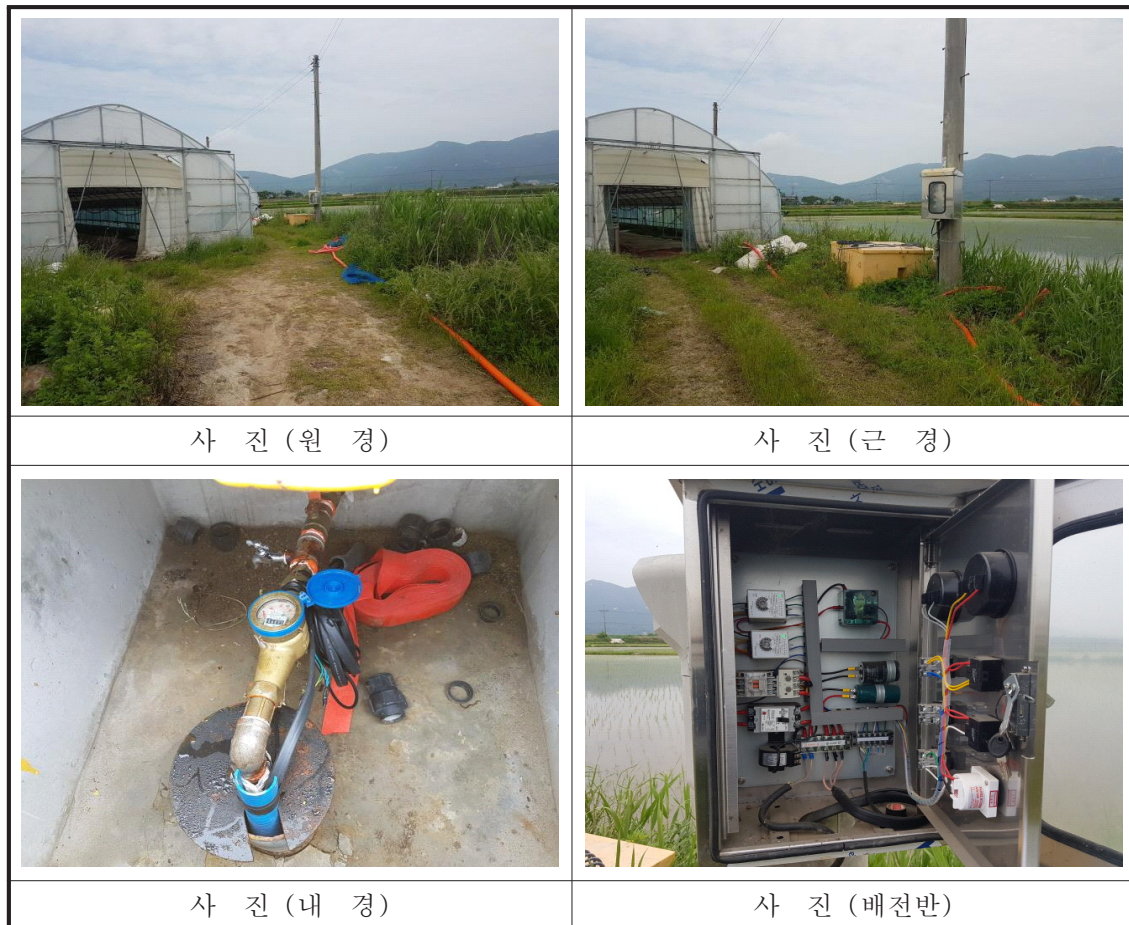
라. 사진대지

문제점	수위측정관 없음		
대 책	수위측정관설치		
추정소요사업비 (공 중 별)	공중(항목)	처리내역	처리비용(단위:천원)
	시설물정비	수위측정관설치	167
	계		167

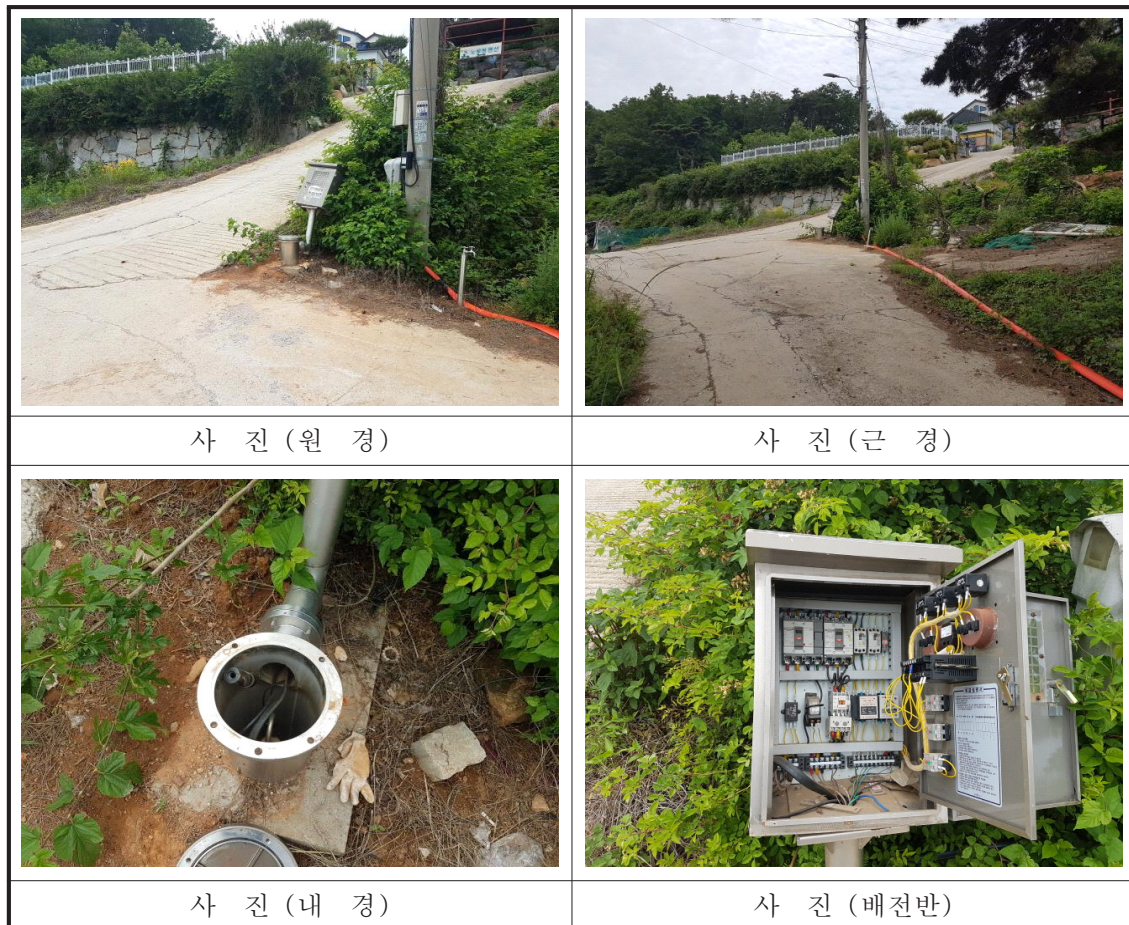
라. 사진대지

분야별	구 분	점 검 목 적	점 검 사 항	점 검 내 용	점 검 결 과	
지 질 / 수 질	관 정	수 질	수질검사	검사일	-	
				농업용 수질기준	-	
				부적합 항목	-	
		관 정	자연수위	자연수위 측정	21.3 m	
				양 수 량	양수량의 적정여부	적정
				이 물 질 배출여부	이물질, 오염물질배출여부	양호
		양수장 및 보호공	균 열	균열, 백태, 박리, 파손여부	양호	
				누 수	위치, 누수원인, 누수여부	양호
				침 하	침하부위, 원인 및 정도	양호
		오염방지 시설	덮개파손	파손 및 시건장치 유무	양호	
				녹발생 및 부식정도	양호	
		측 정 장 치	유 량 계	작동유무 및 파손여부	양호(시간계)	
				출수장치	출수장치의 파손여부	미설치
				수위측정관	수위측정관의 관리상태	미설치
		기 계	기 계 시 설	수 펌 프	작동상태	작동여부, 진동 및 경음상태
용 량	이용량 대비 용량의 적정성				적정	
전 기	전 기 시 설	배전함 및 전기설비	외 형	누유상태, 계측기기 작동	양호	
			설 치	위치의 적정성, 설치상태	파손	
			동 작	진동상태, 계기류 작동	양호

문제점	출수장치 없음, 수위측정관 없음		
대책	출수장치설치, 수위측정관설치		
추정소요사업비 (공 중 별)	공종(항목)	처리내역	처리비용(단위:천원)
	시설물정비	출수장치설치	38
	시설물정비	수위측정관설치	167
	계		205

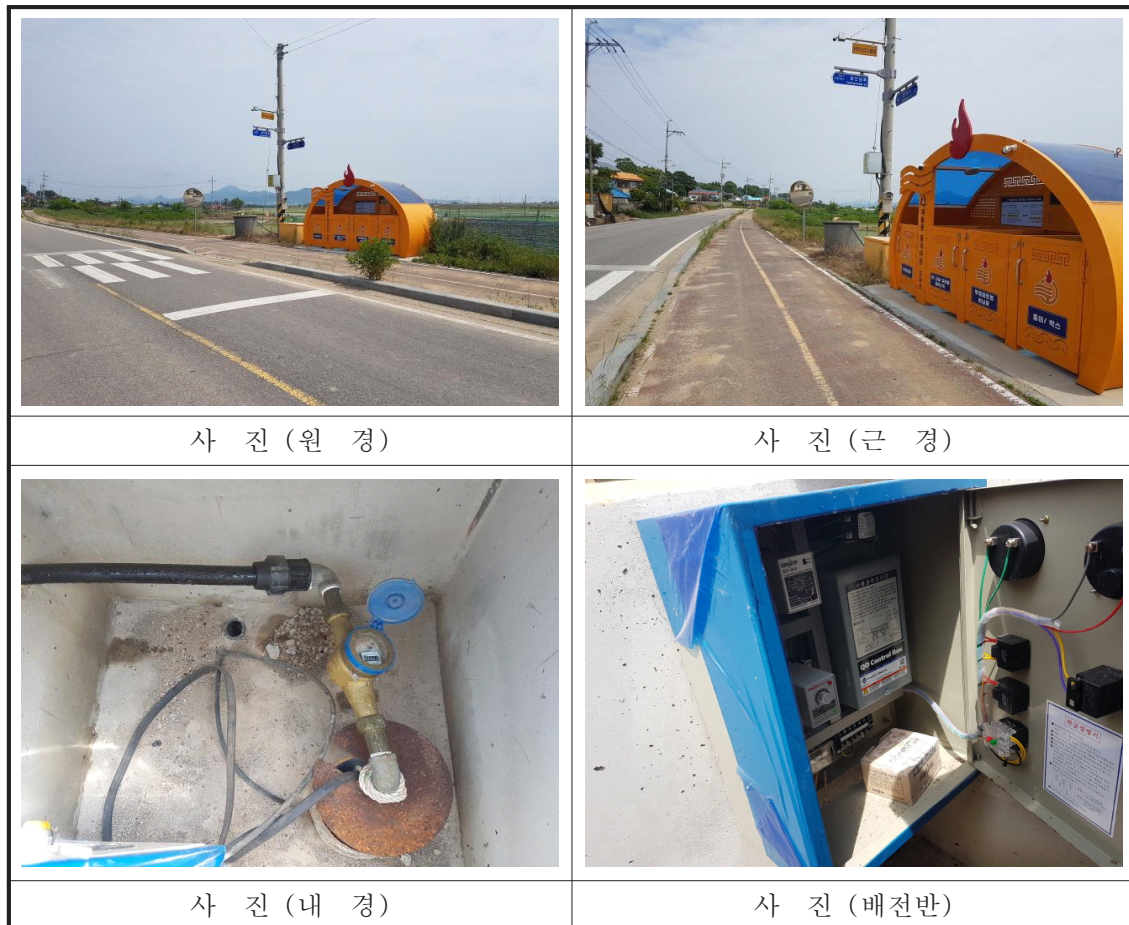
라. 사진대지

문제점	출수장치 없음, 수위측정관 없음		
대책	출수장치설치, 수위측정관설치		
추정소요사업비 (공 중 별)	공종(항목)	처리내역	처리비용(단위:천원)
	시설물정비	출수장치설치	38
	시설물정비	수위측정관설치	167
	계		205

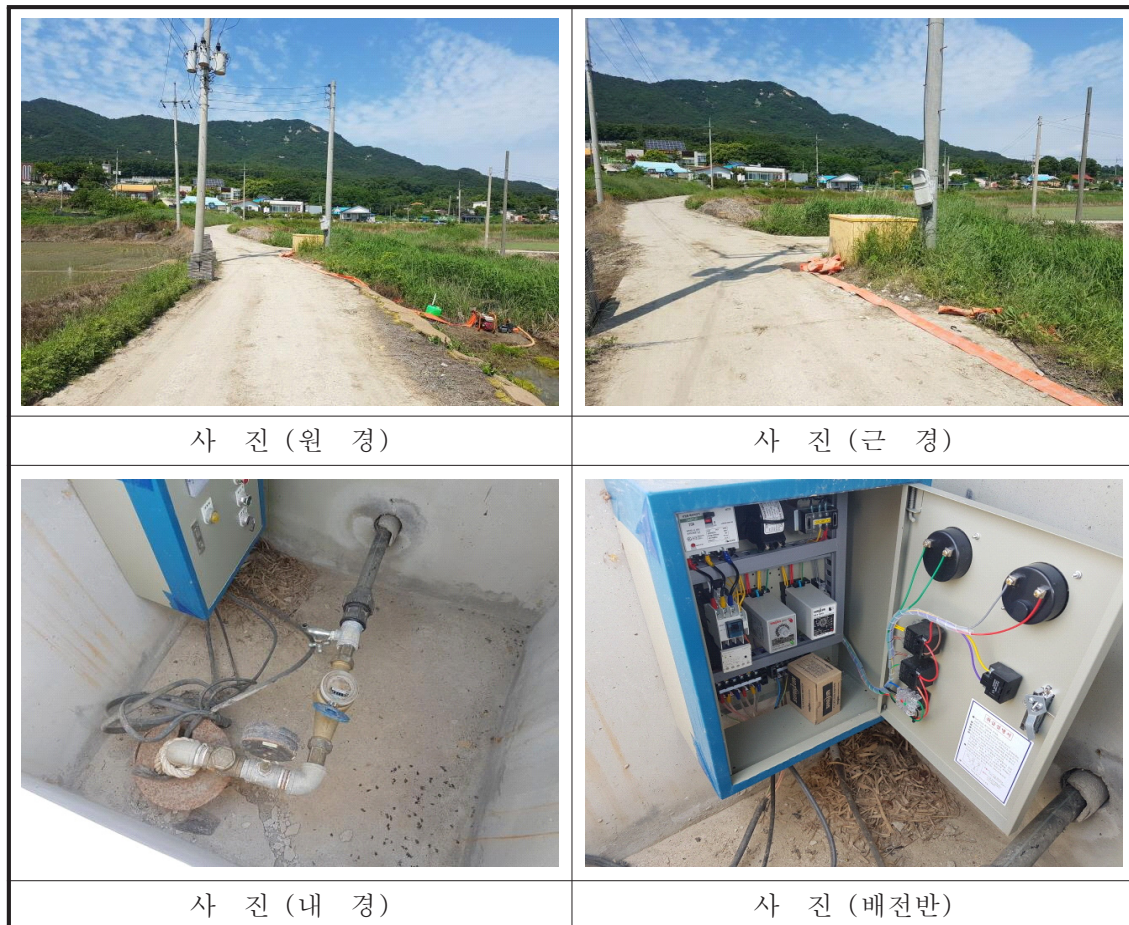
라. 사진대지

문제점	수위측정관 없음		
대책	수위측정관설치		
추정소요사업비 (공종별)	공종(항목)	처리내역	처리비용(단위:천원)
	시설물정비	수위측정관설치	167
	계		167

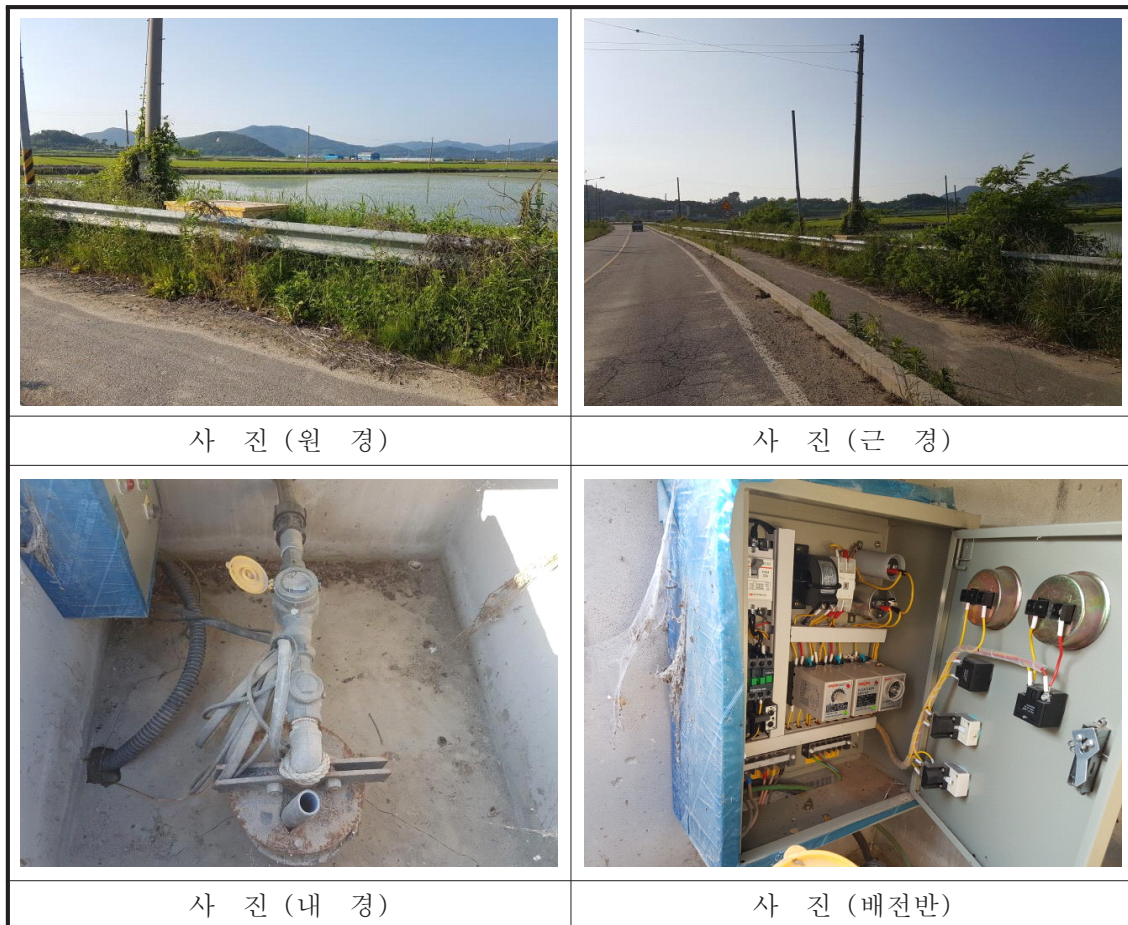
라. 사진대지

문제점	출수장치 없음		
대책	출수장치설치		
추정소요사업비 (공종별)	공종(항목)	처리내역	처리비용(단위:천원)
	시설물정비	출수장치설치	38
	계		38

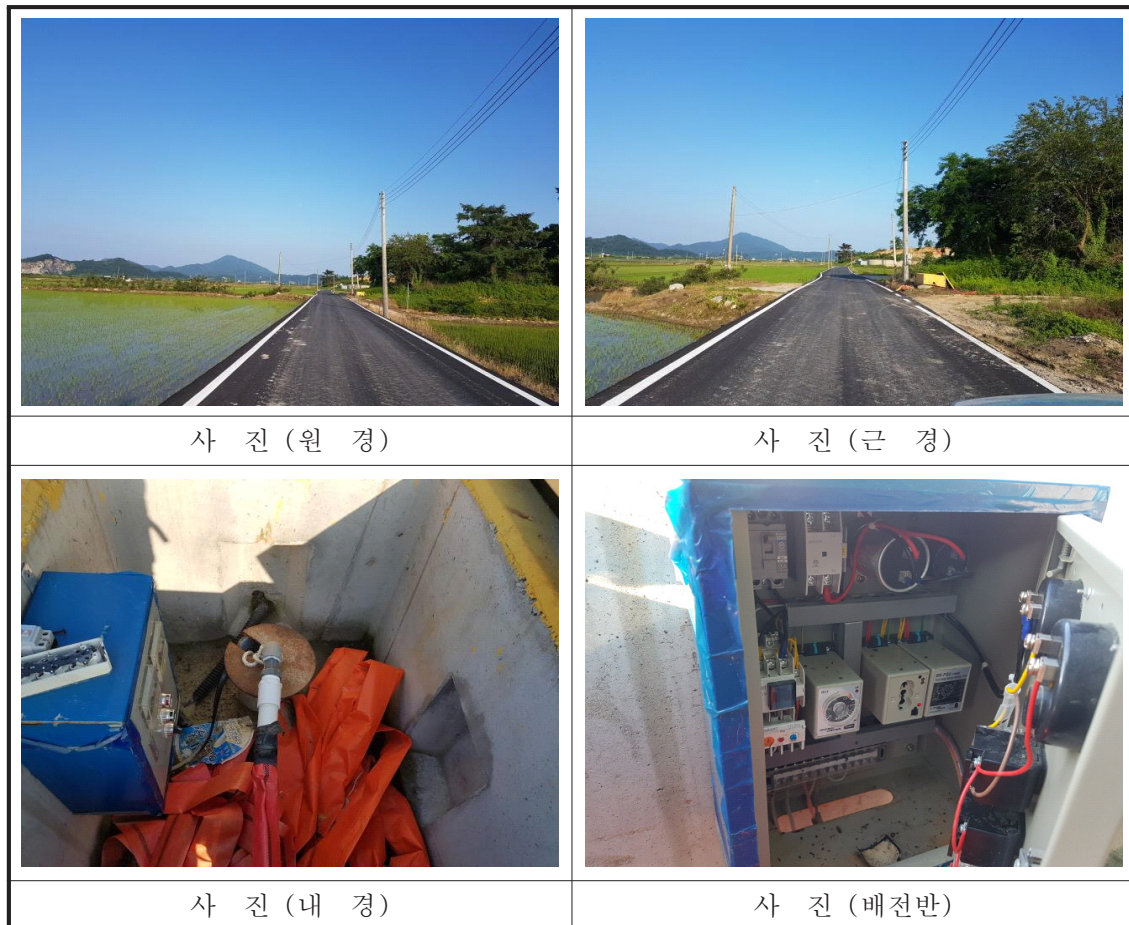
라. 사진대지

문제점	유량계 없음, 출수장치 없음, 수위측정관 없음		
대책	유량계 설치, 출수장치설치, 수위측정관설치		
추정소요사업비 (공 종 별)	공종(항목)	처리내역	처리비용(단위:천원)
	시설물정비	유량계설치	231
	시설물정비	출수장치설치	38
	시설물정비	수위측정관설치	167
	계		436

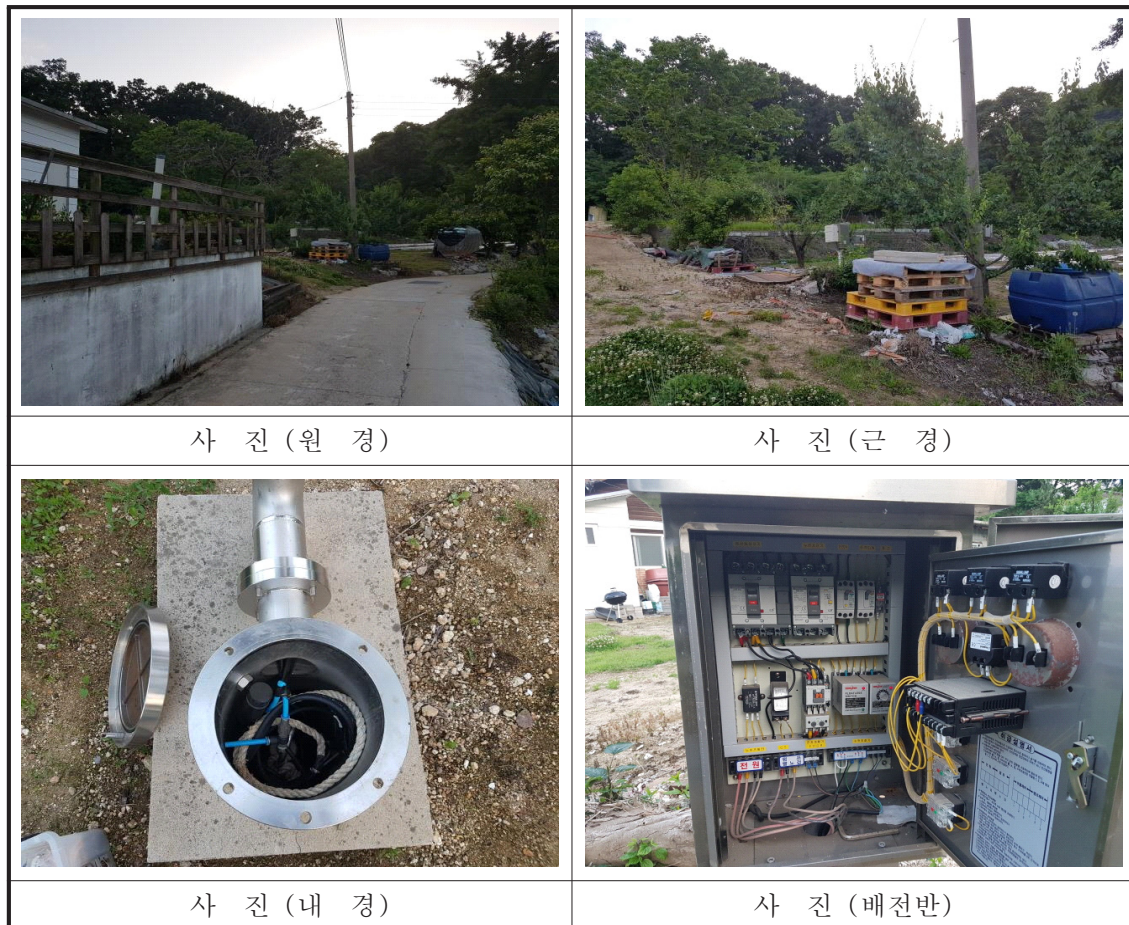
라. 사진대지

문제점	수위측정관 없음		
대 책	수위측정관설치		
추정소요사업비 (공 중 별)	공중(항목)	처리내역	처리비용(단위:천원)
	시설물정비	수위측정관설치	167
	계		167

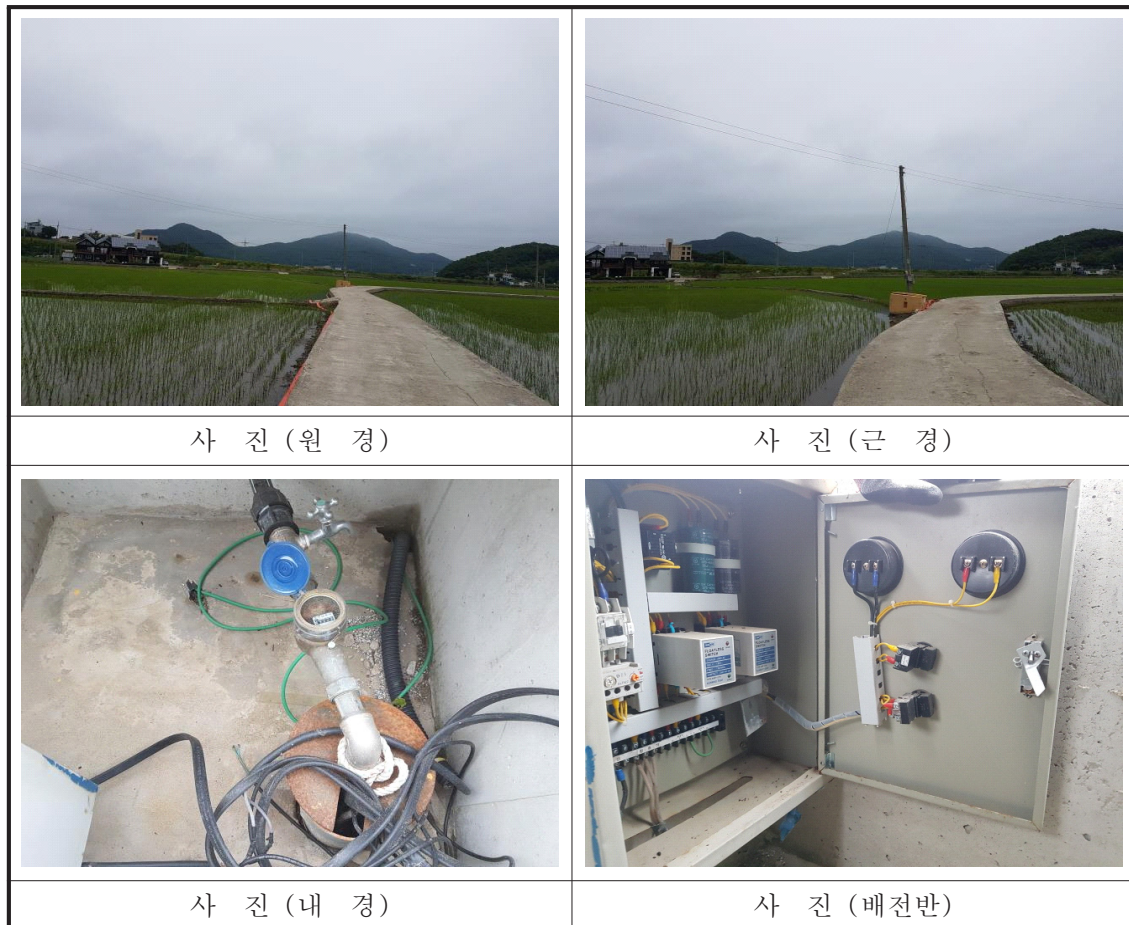
라. 사진대지

문제점	수위측정관 없음		
대 책	수위측정관설치		
추정소요사업비 (공 중 별)	공중(항목)	처리내역	처리비용(단위:천원)
	시설물정비	수위측정관설치	167
	계		167

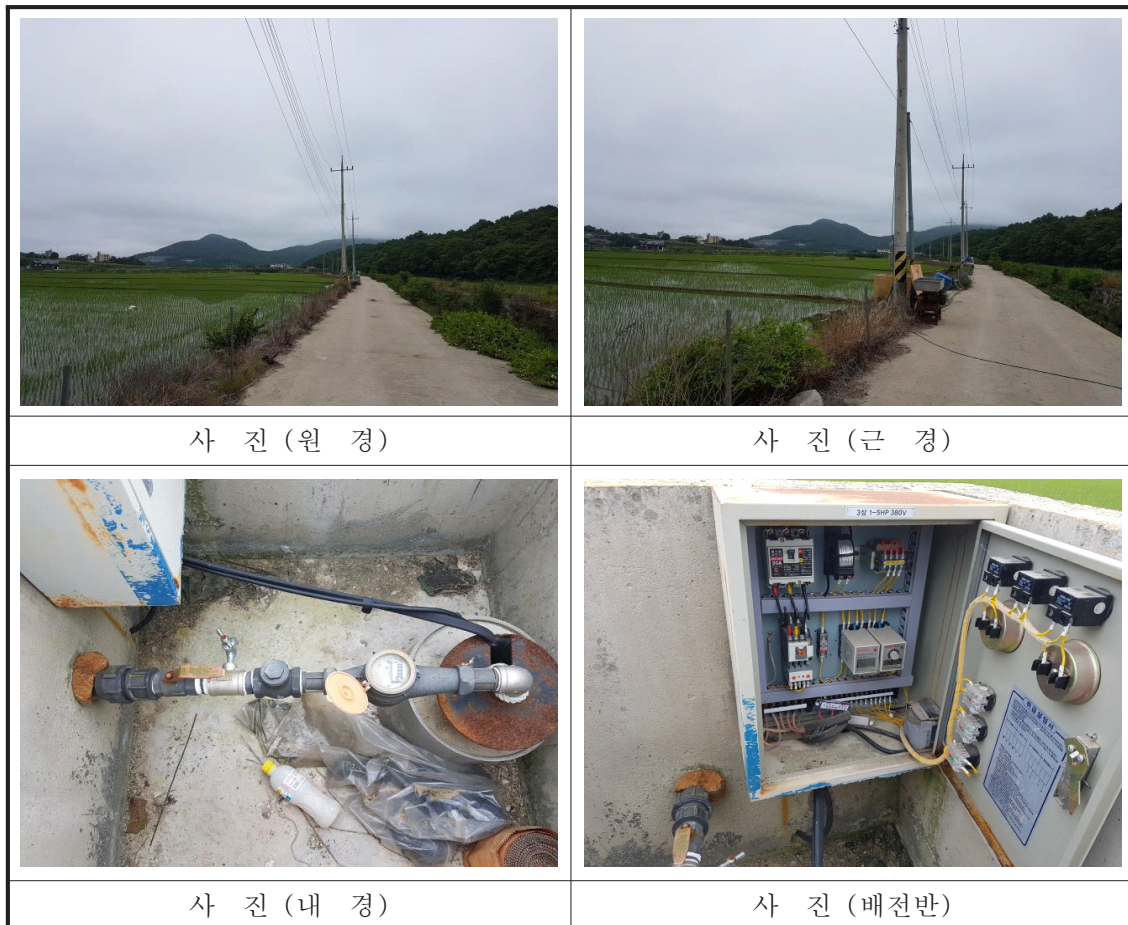
라. 사진대지

문제점	수위측정관 없음		
대 책	수위측정관설치		
추정소요사업비 (공 중 별)	공중(항목)	처리내역	처리비용(단위:천원)
	시설물정비	수위측정관설치	167
	계		167

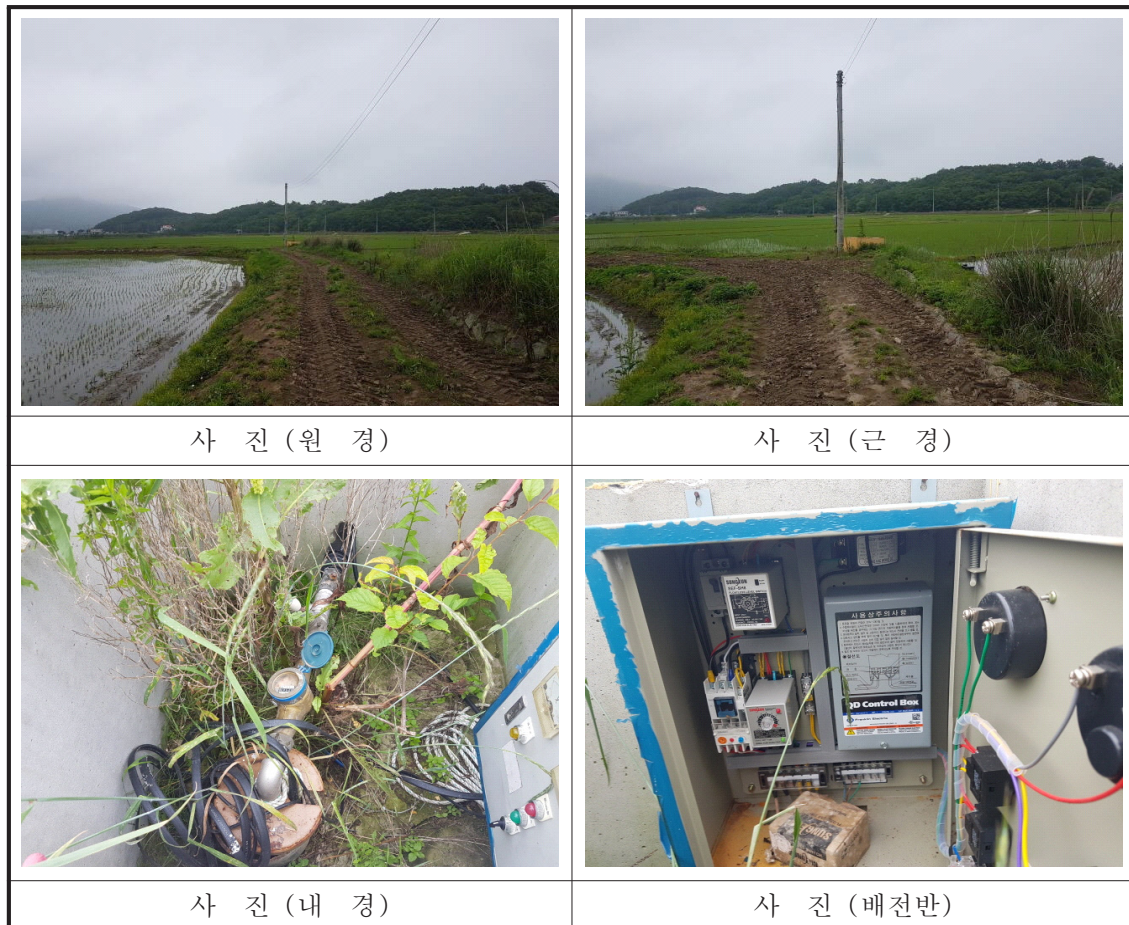
라. 사진대지

문제점	수위측정관 없음		
대 책	수위측정관설치		
추정소요사업비 (공 중 별)	공중(항목)	처리내역	처리비용(단위:천원)
	시설물정비	수위측정관설치	167
	계		167

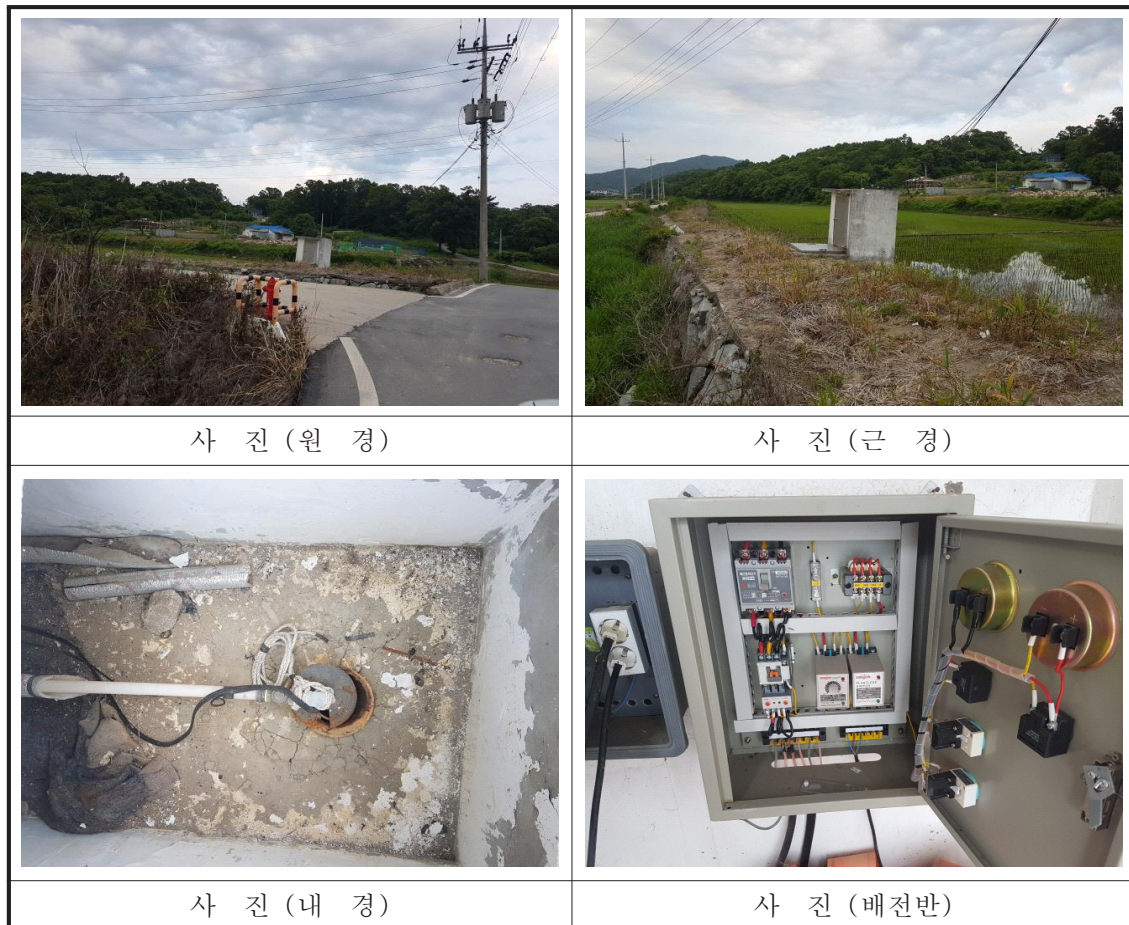
라. 사진대지

문제점	유량계 없음, 출수장치 없음, 수위측정관 없음		
대책	유량계 설치, 출수장치설치, 수위측정관설치		
추정소요사업비 (공 종 별)	공종(항목)	처리내역	처리비용(단위:천원)
	시설물정비	유량계설치	231
	시설물정비	출수장치설치	38
	시설물정비	수위측정관설치	167
	계		436

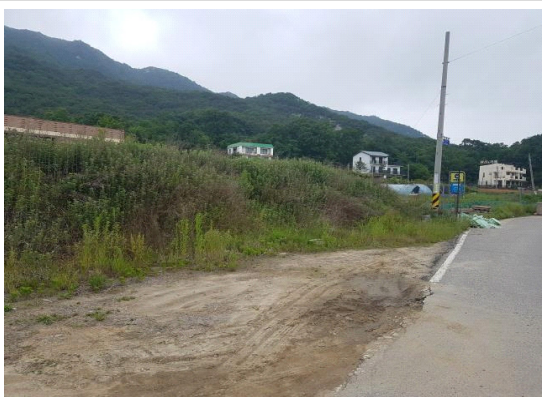
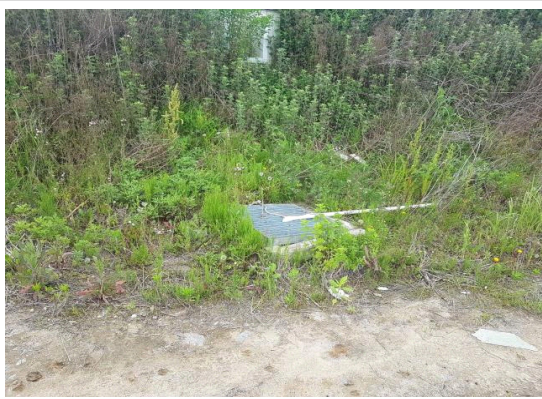
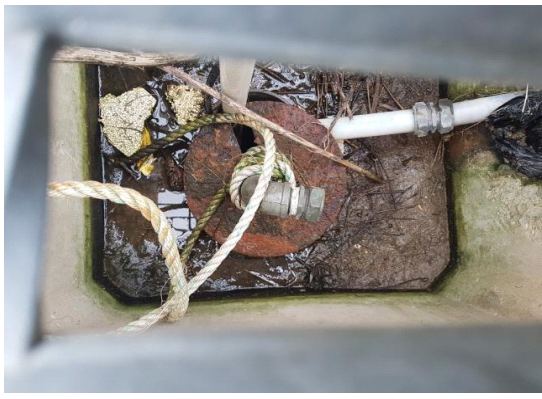
라. 사진대지

문제점	유량계 없음, 출수장치 없음, 수위측정관 없음		
대책	유량계 설치, 출수장치설치, 수위측정관설치		
추정소요사업비 (공 종 별)	공종(항목)	처리내역	처리비용(단위:천원)
	시설물정비	유량계설치	231
	시설물정비	출수장치설치	38
	시설물정비	수위측정관설치	167
	계		436
