2023 농촌지하수관리 보고서

강삼지구

농림축산식품부

한국농어촌공사

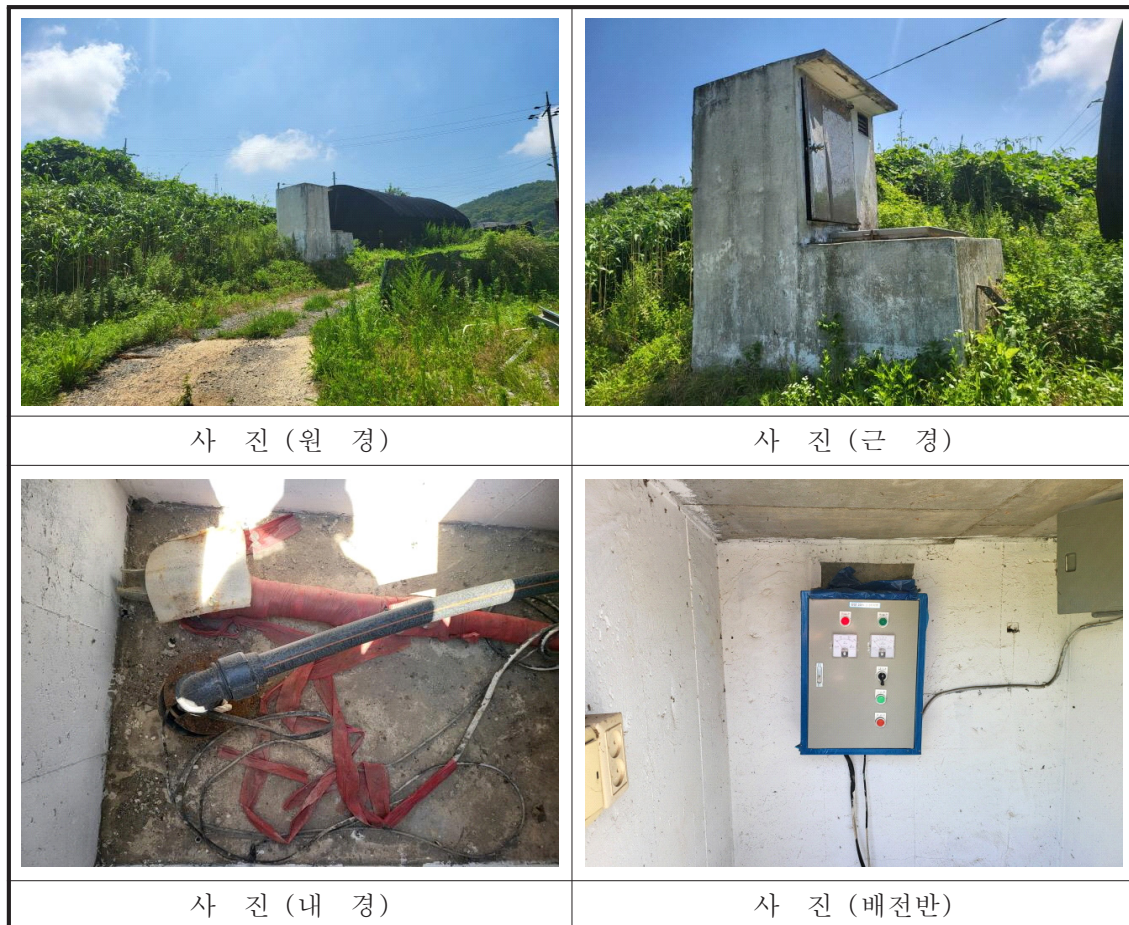
라. 사진대지

문제점	유량계 없음, 출수장치 없음, 수위측정관 없음		
대책	유량계 설치, 출수장치설치, 수위측정관설치		
추정소요사업비 (공 종 별)	공종(항목)	처리내역	처리비용(단위:천원)
	시설물정비	유량계설치	231
	시설물정비	출수장치설치	38
	시설물정비	수위측정관설치	167
	계		436

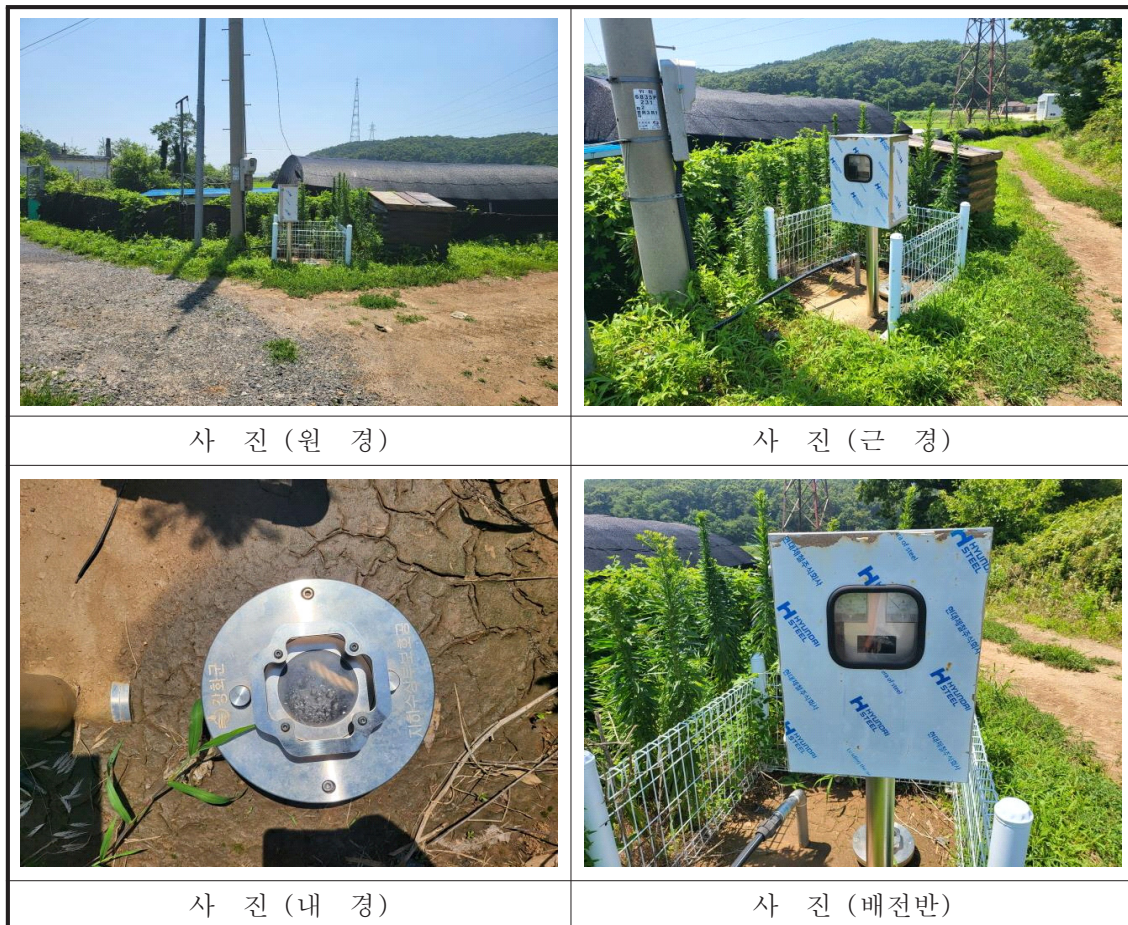
라. 사진대지

문제점	시건장치로 시설물 확인불가
대 책	
추정소요사업비 (공 종 별)

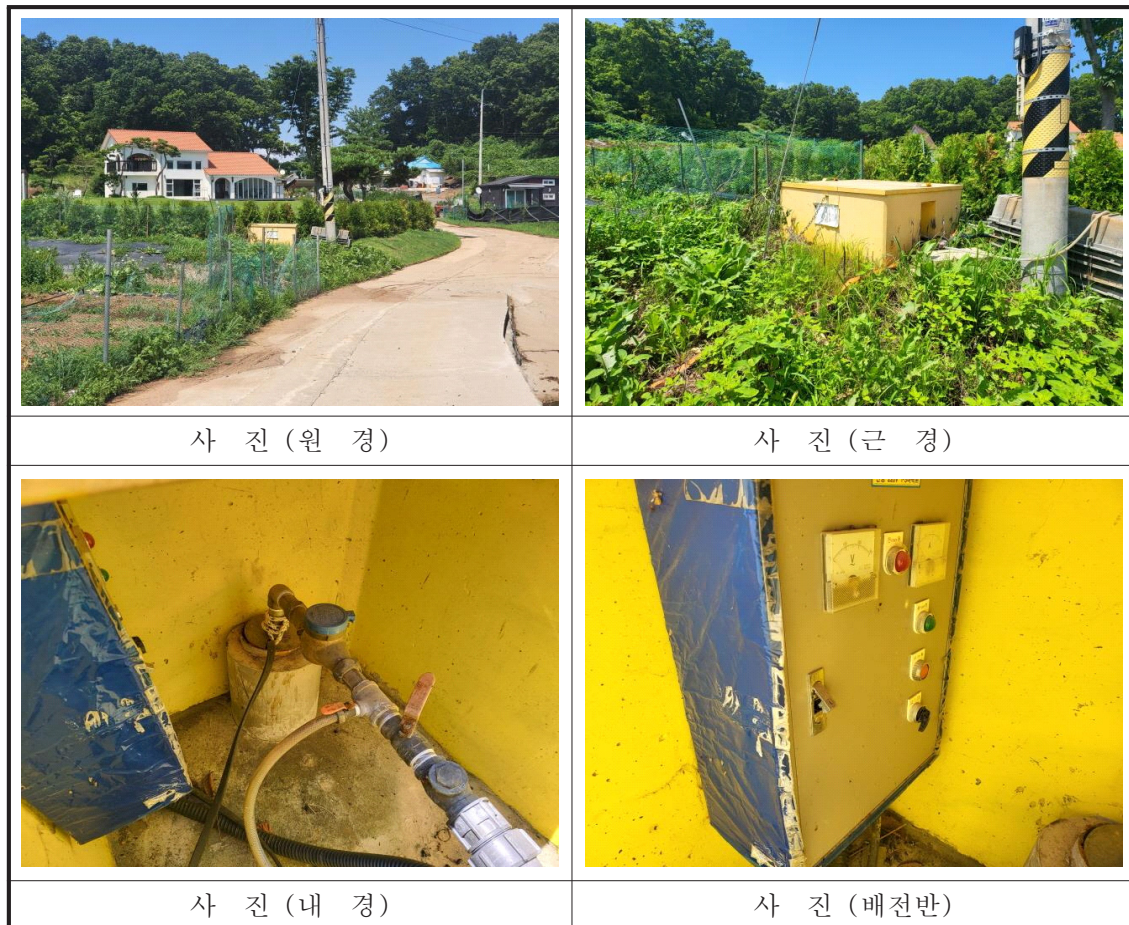
라. 사진대지

문제점	수위측정관 없음		
대 책	수위측정관설치		
추정소요사업비 (공 중 별)	공중(항목)	처리내역	처리비용(단위:천원)
	시설물정비	수위측정관설치	167
	계		167

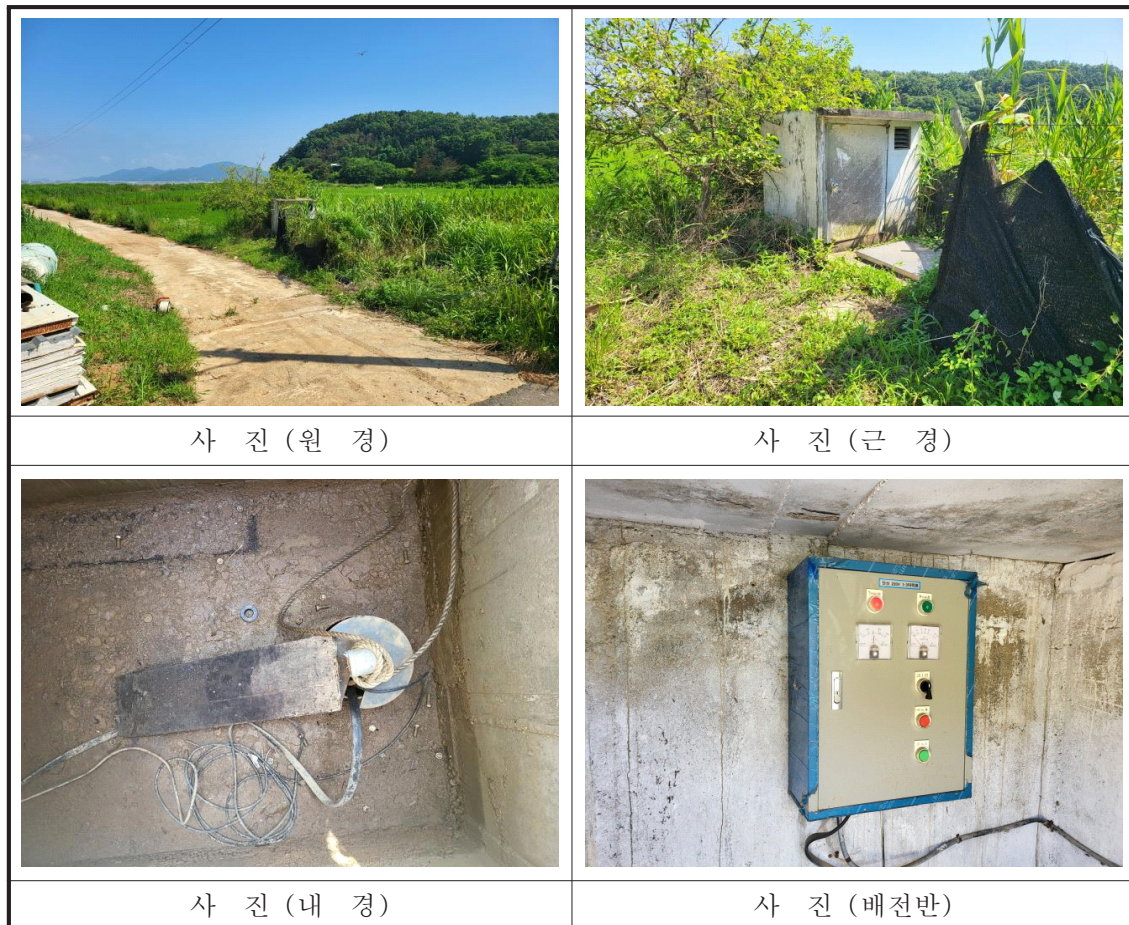
라. 사진대지

문제점	유량계 없음, 출수장치 없음, 수위측정관 없, 사용중지 시설		
대책	유량계 설치, 출수장치설치, 수위측정관설치, 원상복구 유도		
추정소요사업비 (공 종 별)	공종(항목)	처리내역	처리비용(단위:천원)
	시설물정비	유량계설치	231
	시설물정비	출수장치설치	38
	시설물정비	수위측정관설치	167
	계		436

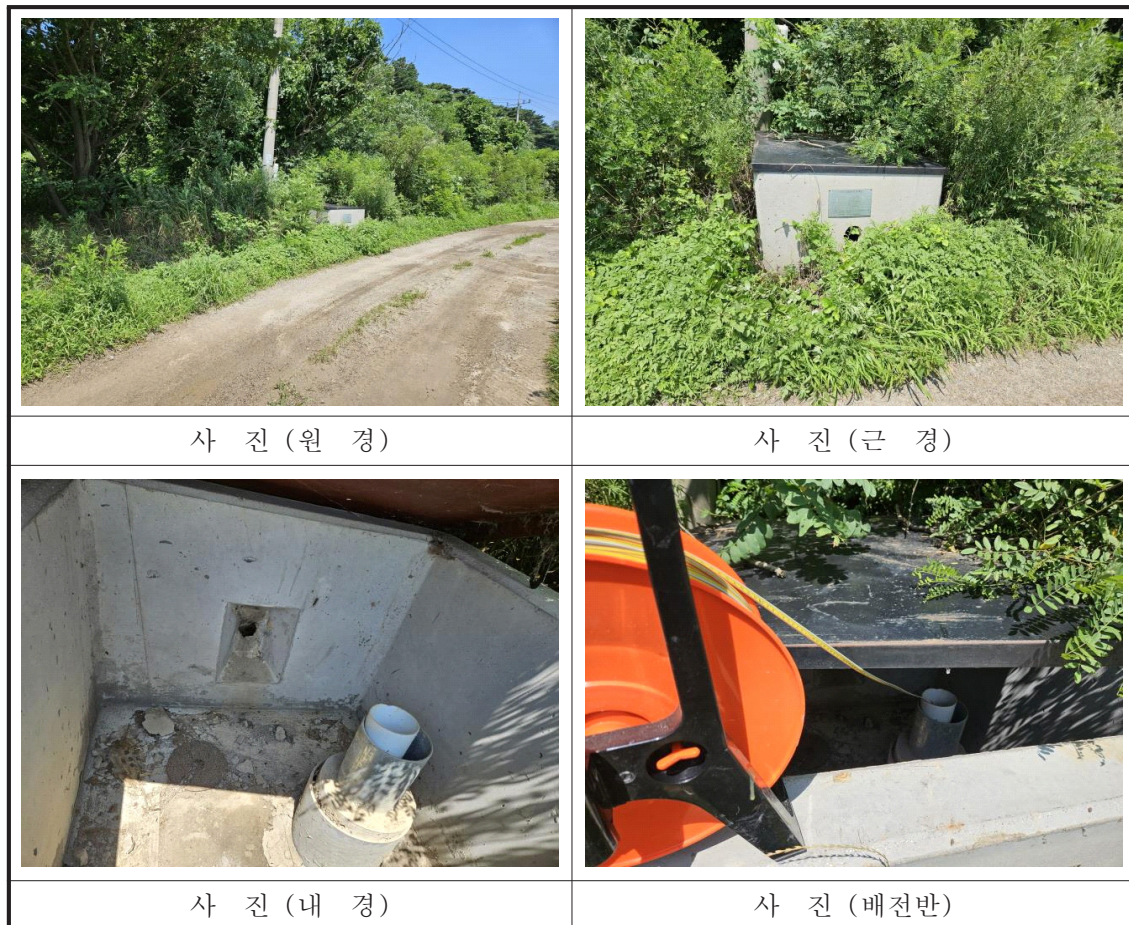
라. 사진대지

문제점	유량계 없음, 출수장치 없음, 수위측정관 없음, 사용중지시설		
대책	유량계 설치, 출수장치설치, 수위측정관설치		
추정소요사업비 (공 종 별)	공종(항목)	처리내역	처리비용(단위:천원)
	시설물정비	유량계설치	231
	시설물정비	출수장치설치	38
	시설물정비	수위측정관설치	167
	계		436

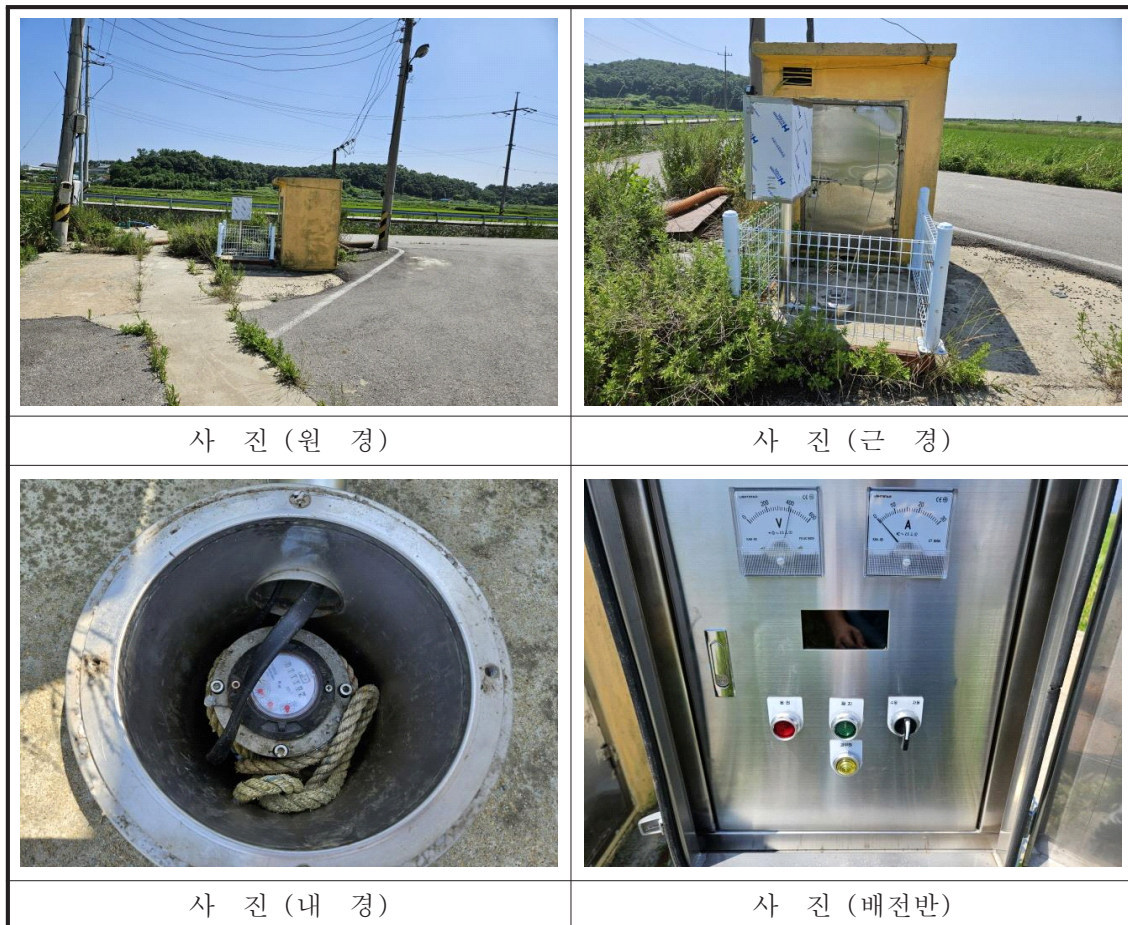
라. 사진대지

문제점	출수장치 없음, 수위측정관 없음		
대책	출수장치설치, 수위측정관설치		
추정소요사업비 (공 중 별)	공종(항목)	처리내역	처리비용(단위:천원)
	시설물정비	출수장치설치	38
	시설물정비	수위측정관설치	167
	계		205

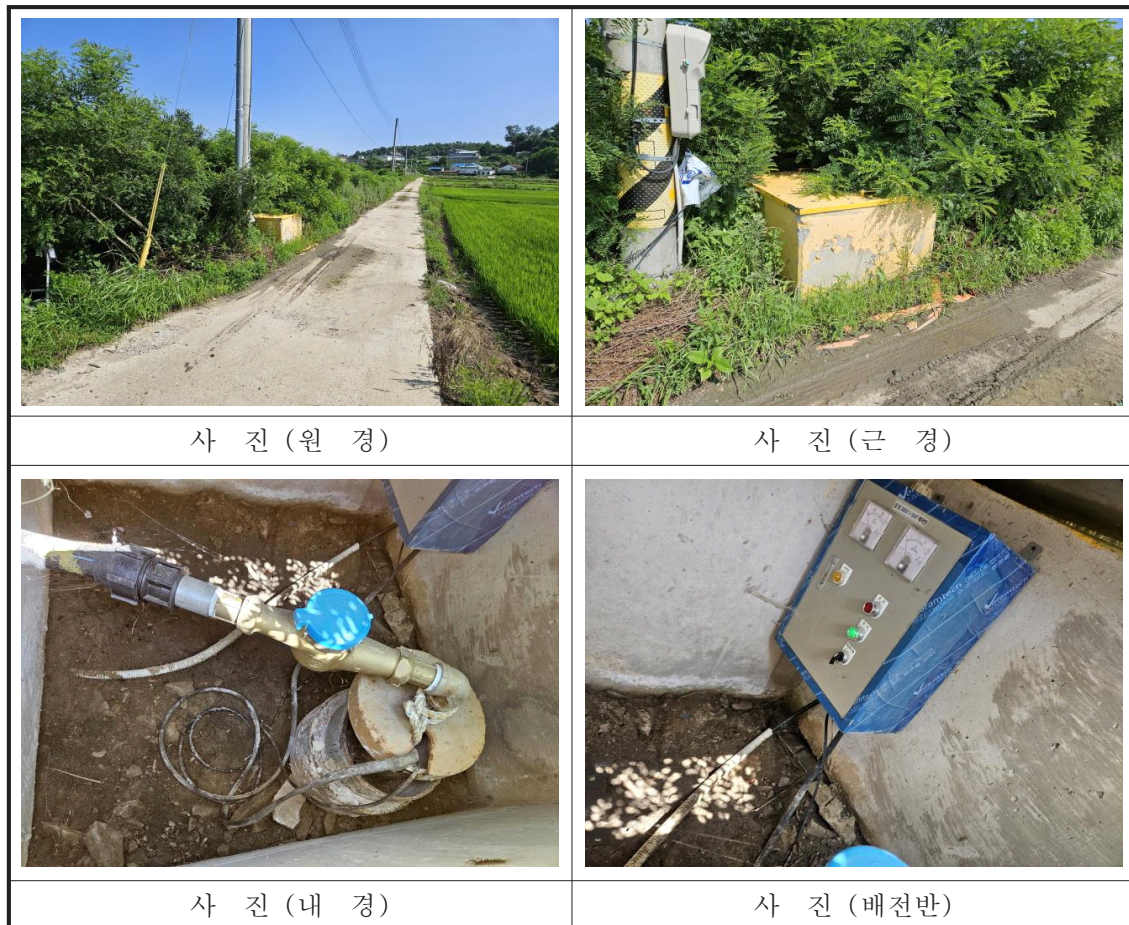
라. 사진대지

문제점	출수장치 없음, 수위측정관 없음		
대 책	출수장치설치, 수위측정관설치		
추정소요사업비 (공 중 별)	공종(항목)	처리내역	처리비용(단위:천원)
	시설물정비	출수장치설치	38
	시설물정비	수위측정관설치	167
	계		205
