2023 농촌지하수관리보고서

양강지구

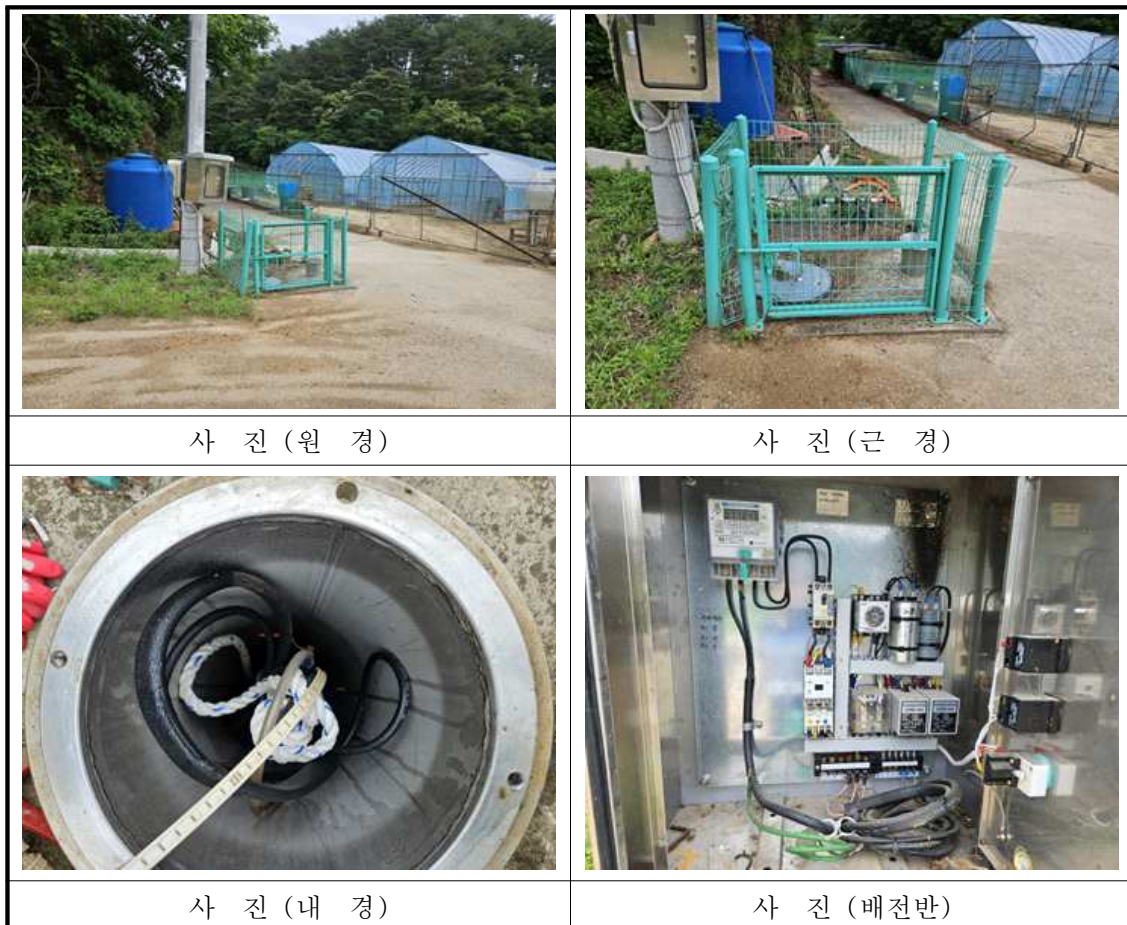
라. 사진대지

분야별	구 분	점 검 목 적	점 검 사 항	점 검 내 용	점 검 결 과
지 질 / 수 질	관 정	수 질	수질검사	검사일	-
				농업용 수질기준	-
				부적합 항목	
		관 정	자연수위	자연수위 측정	2.3 m
			양 수 량	양수량의 적정여부	적정
			이 물 질 배 출 여 부	이물질, 오염물질배출여부	양호
		양수장 및 보호공	균 열	균열, 백태, 박리, 파손여부	양호
			누 수	위치, 누수원인, 누수여부	양호
			침 하	침하부위, 원인 및 정도	양호
		오염방지 시설	덮개파손	파손 및 시건장치 유무	양호
			덮개부식	녹발생 및 부식정도	양호
		측 정 장 치	유 량 계	작동유무 및 파손여부	양호
			출수장치	출수장치의 파손여부	미설치
			수위측정관	수위측정관의 관리상태	미설치
		기 계	기 계 시 설	수 펌 프	작동상태
용 량	이용량 대비 용량의 적정성				양호
전 기	전 기 시 설	배전함 및 전기설비	외 형	누유상태, 계측기기 작동	양호
			설 치	위치의 적정성, 설치상태	양호
			동 작	진동상태, 계기류 작동	양호

문제점	1. 출수장치 없음 2. 수위측정관 없음		
대책	1. 관정 재정비(시설 개량)		
추정소요사업비 (공종별)	공종(항목)	처리내역	처리비용
	측정장치	출수장치 설치	100
		수위측정관설치	167

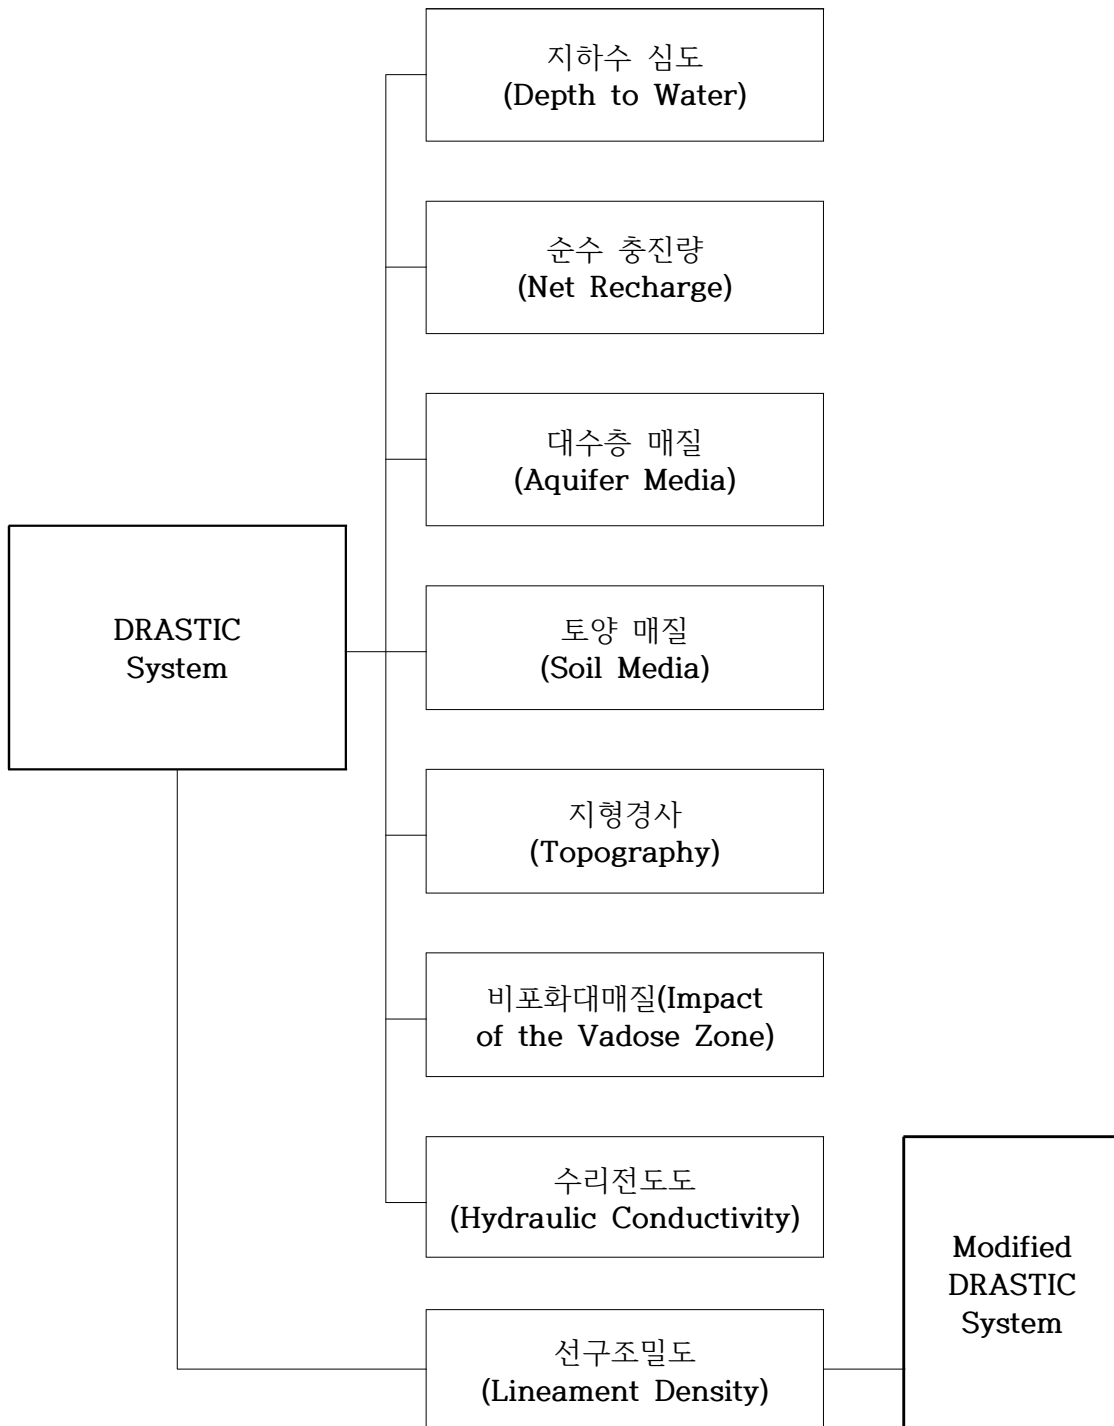
<그림 3-2-1> DRASTIC 흐름도

DRASTIC 및 Modified DRASTIC 모델을 이용하여 오염취약성을 평가하는 과정은 다음의 흐름도와 같다<그림 3-2-1>.

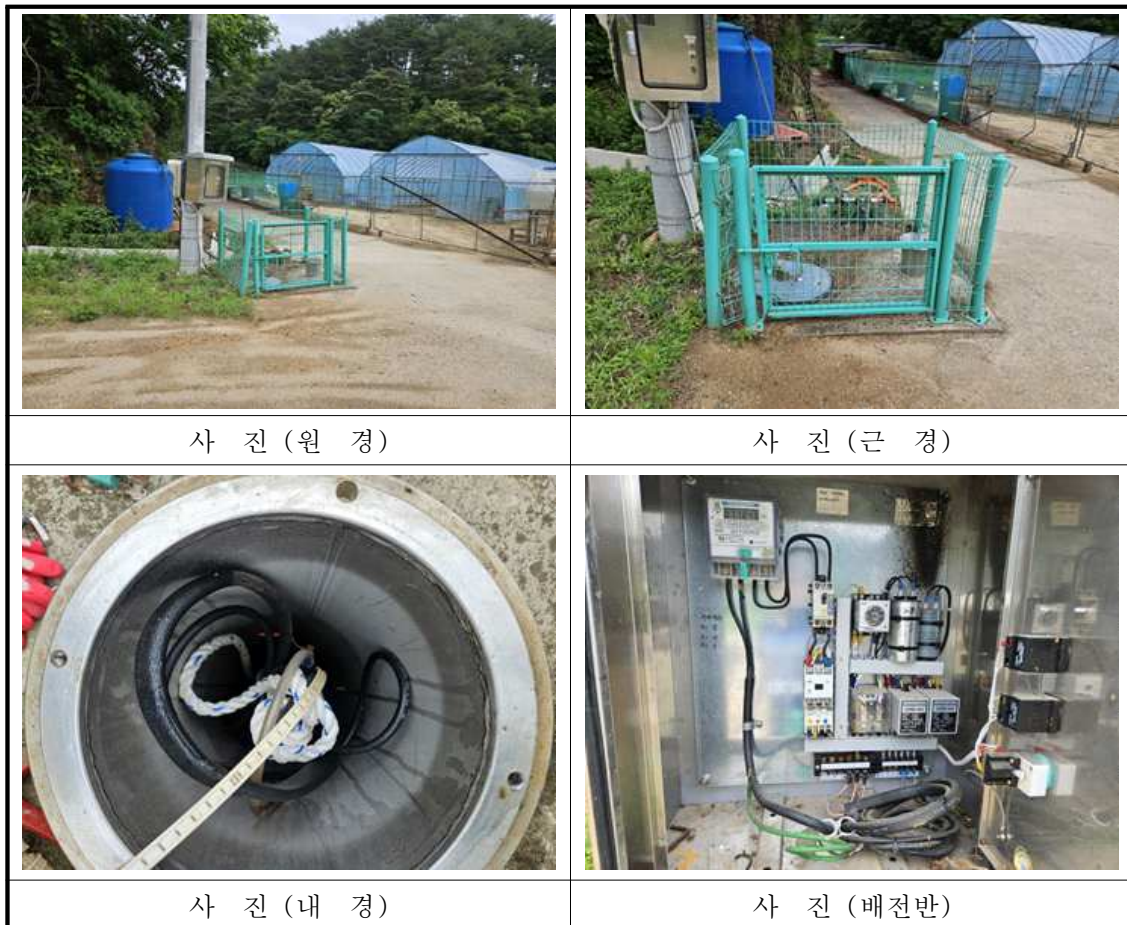
라. 사진대지

분야별	구 분	점 검 목	점 검 사항	점 검 내 용	점 검 결 과	
지 질 / 수 질	관 정	수 질	수질검사	검사일	-	
				농업용 수질기준	-	
				부적합 항목		
		관 정	자연수위	자연수위 측정	2.3 m	
				양 수 량	양수량의 적정여부	적정
				이 물 질 배출여부	이물질, 오염물질배출여부	양호
		양수장 및 보호공	균 열	균열, 백태, 박리, 파손여부	양호	
				누 수	위치, 누수원인, 누수여부	양호
				침 하	침하부위, 원인 및 정도	양호
		오염방지 시설	덮개파손	파손 및 시건장치 유무	양호	
				녹발생 및 부식정도	양호	
		측 정 장 치	유 량 계	작동유무 및 파손여부	양호	
				출수장치	출수장치의 파손여부	미설치
수위측정관	수위측정관의 관리상태			미설치		
기 계	기 계 시 설	수 중 펌 프	작동상태	작동여부, 진동 및 경음상태	양호	
			용 량	이용량 대비 용량의 적정성	양호	
전 기	전 기 시 설	배전함 및 전기설비	외 형	누유상태, 계측기기 작동	양호	
			설 치	위치의 적정성, 설치상태	양호	
			동 작	진동상태, 계기류 작동	양호

문제점	출수장치 없음, 수위측정관 없음		
대 책	출수장치설치, 수위측정관설치		
추정소요사업비 (공 종 별)	공종(항목)	처리내역	처리비용(단위:천원)
	출수장치 없음	출수장치설치	38
	수위측정관 없음	수위측정관설치	167
	계		205

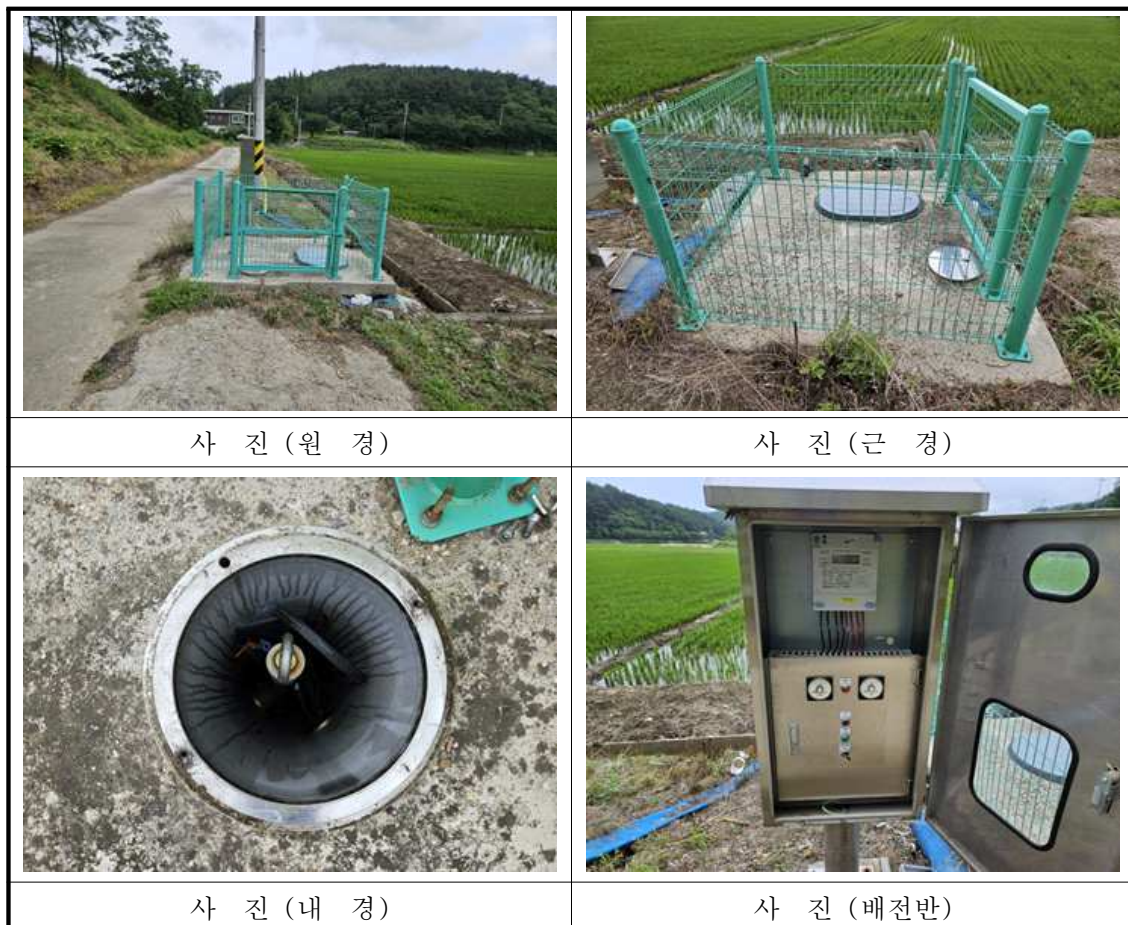
라. 사진대지

분야별	구 분	점 검 목	점 검 사항	점 검 내 용	점 검 결 과	
지 질 / 수 질	관 정	수 질	수질검사	검사일	20150521	
				농업용 수질기준	합격	
				부적합 항목		
		관 정	자연수위	자연수위 측정	1.3 m	
				양 수 량	양수량의 적정여부	적정
				이 물 질 배출여부	이물질, 오염물질배출여부	양호
		양수장 및 보호공	균 열	균열, 백태, 박리, 파손여부	양호	
				누 수	위치, 누수원인, 누수여부	양호
				침 하	침하부위, 원인 및 정도	양호
		오염방지 시설	덮개파손	파손 및 시건장치 유무	양호	
				녹발생 및 부식정도	양호	
		측 정 장 치	유 량 계	작동유무 및 파손여부	양호	
				출수장치	출수장치의 파손여부	양호
수위측정관	수위측정관의 관리상태			미설치		
기 계	기 계 시 설	수 중 펌 프	작동상태	작동여부, 진동 및 경음상태	양호	
			용 량	이용량 대비 용량의 적정성	양호	
전 기	전 기 시 설	배전함 및 전기설비	외 형	누유상태, 계측기기 작동	양호	
			설 치	위치의 적정성, 설치상태	양호	
			동 작	진동상태, 계기류 작동	양호

문제점	문제없음
대책	
추정소요사업비 (공종별)

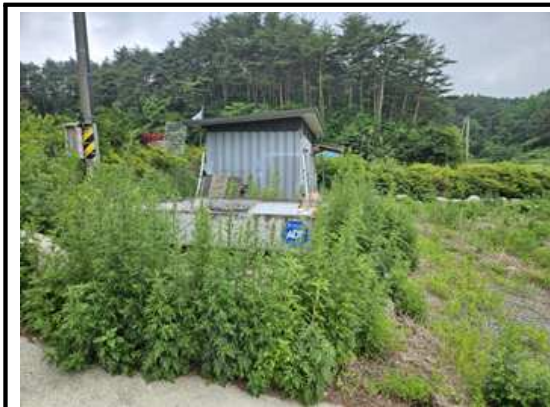
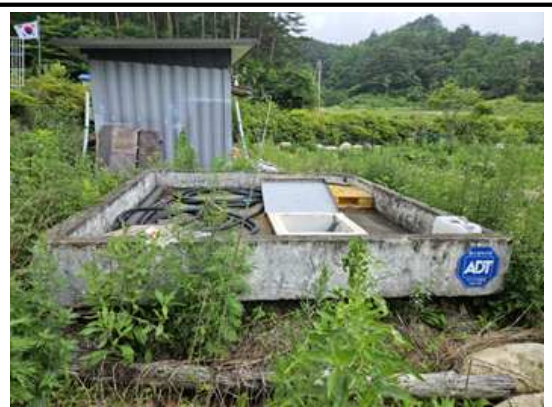
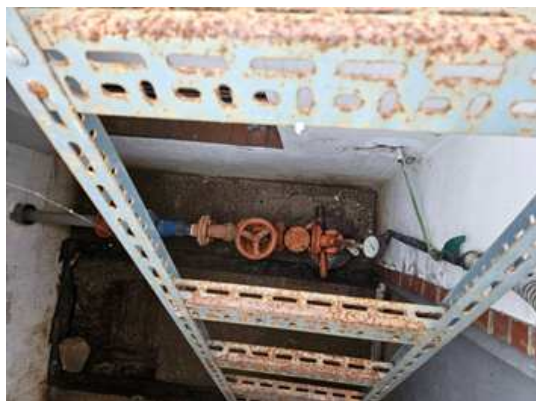
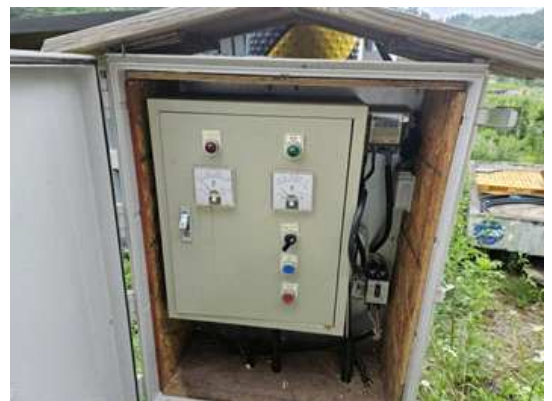
라. 사진대지

분야별	구 분	점 검 목	점 검 사항	점 검 내 용	점 검 결 과	
지 질 / 수 질	관 정	수 질	수질검사	검사일	-	
				농업용 수질기준	-	
				부적합 항목		
		관 정	자연수위	자연수위 측정	9.6 m	
				양 수 량	양수량의 적정여부	양호
				이 물 질 배출여부	이물질, 오염물질배출여부	양호
		양수장 및 보호공	균 열	균열, 백태, 박리, 파손여부	미흡	
				누 수	위치, 누수원인, 누수여부	양호
				침 하	침하부위, 원인 및 정도	미흡
		오염방지 시설	덮개파손	파손 및 시건장치 유무	미흡	
				녹발생 및 부식정도	미흡	
				유 량 계	작동유무 및 파손여부	양호
		측 정 장 치	출수장치	출수장치의 파손여부	미설치	
				수위측정관	수위측정관의 관리상태	양호
				기 계	기 계 시 설	수 중 펌 프
용 량	이용량 대비 용량의 적정성	양호				
전 기	전 기 시 설	배전함 및 전기설비	외 형	누유상태, 계측기기 작동	양호	
			설 치	위치의 적정성, 설치상태	양호	
			동 작	진동상태, 계기류 작동	양호

문제점	장옥 메물됨
대 책	장옥 재정비, 일체형 시설로 교체
추정소요사업비 (공 종 별)

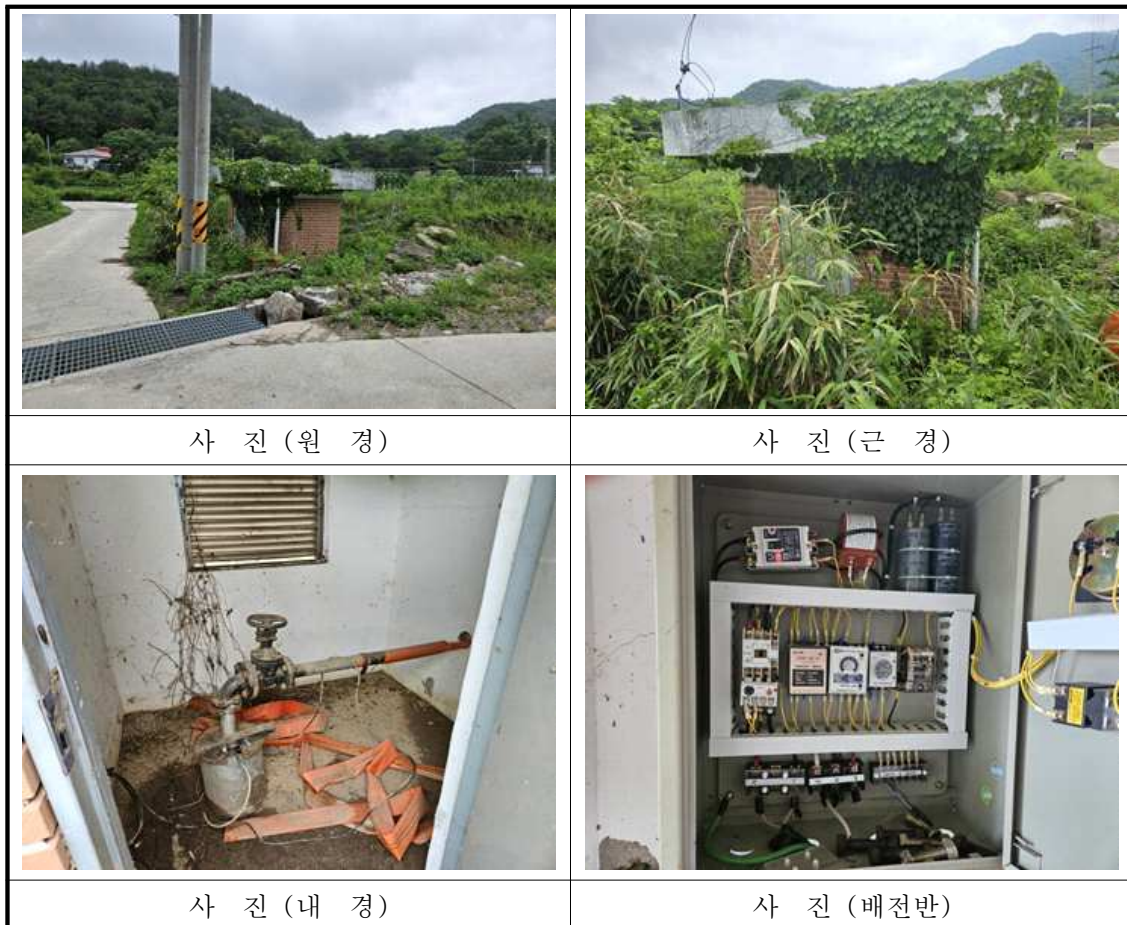
라. 사진대지

분야별	구 분	점 검 목 적	점 검 사 항	점 검 내 용	점 검 결 과	
지 질 / 수 질	관 정	수 질	수질검사	검사일	20060502	
				농업용 수질기준	합격	
				부적합 항목		
		관 정	자연수위	자연수위 측정	2.3 m	
				양 수 량	양수량의 적정여부	확인불가
				이 물 질 배출여부	이물질, 오염물질배출여부	확인불가
		양수장 및 보호공	관 열	관열, 백태, 박리, 파손여부	양호	
				누 수	위치, 누수원인, 누수여부	확인불가
				침 하	침하부위, 원인 및 정도	양호
		오염방지 시설	덮개파손	파손 및 시건장치 유무	양호	
				녹발생 및 부식정도	양호	
				유 량 계	작동유무 및 파손여부	미설치
		측 정 장 치	출수장치	출수장치의 파손여부	미설치	
				수위측정관	수위측정관의 관리상태	미설치
				기 계	기 계 시 설	수 중 펌 프
용 량	이용량 대비 용량의 적정성	양호				
전 기	전 기 시 설	배전함 및 전기설비	외 형	누유상태, 계측기기 작동	양호	
			설 치	위치의 적정성, 설치상태	양호	
			동 작	진동상태, 계기류 작동	확인불가

문제점	유량계 없음, 출수장치 없음, 수위측정관 없음, 전기작동안됨		
대책	유량계 설치, 출수장치설치, 수위측정관설치		
추정소요사업비 (공 종 별)	공종(항목)	처리내역	처리비용(단위:천원)
	유량계 없음	유량계설치	231
	출수장치 없음	출수장치설치	38
	수위측정관 없음	수위측정관설치	167
	계		436

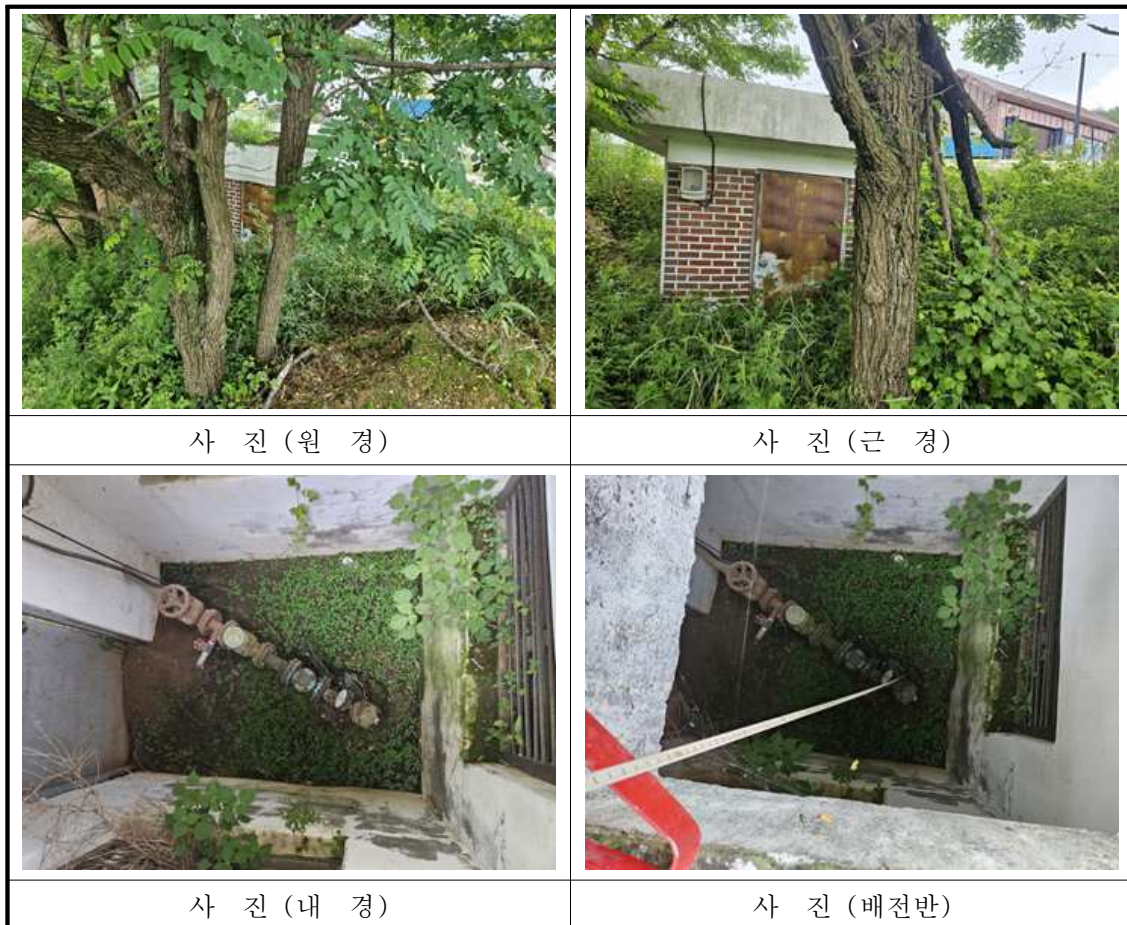
라. 사진대지

분야별	구 분	점 검 목 적	점 검 사항	점 검 내 용	점 검 결 과	
지 질 / 수 질	관 정	수 질	수질검사	검사일	-	
				농업용 수질기준	-	
				부적합 항목		
		관 정	자연수위	자연수위 측정	3.2 m	
				양 수 량	양수량의 적정여부	확인불가
				이 물 질 배출여부	이물질, 오염물질배출여부	확인불가
		양수장 및 보호공	균 열	균열, 백태, 박리, 파손여부	미흡	
				누 수	위치, 누수원인, 누수여부	확인불가
				침 하	침하부위, 원인 및 정도	미흡
		오염방지 시설	덮개파손	파손 및 시건장치 유무	미흡	
				녹발생 및 부식정도	미흡	
				유 량 계	작동유무 및 파손여부	미흡
		측 정 장 치	출수장치	출수장치의 파손여부	양호	
				수위측정관	수위측정관의 관리상태	양호
				기 계	기 계 시 설	수 중 펌 프
용 량	이용량 대비 용량의 적정성	확인불가				
전 기	전 기 시 설	배전함 및 전기설비	외 형	누유상태, 계측기기 작동	확인불가	
			설 치	위치의 적정성, 설치상태	확인불가	
			동 작	진동상태, 계기류 작동	확인불가

문제점	유량계 미흡, 전기단전		
대책	유량계 설치, 사용여부 확인 후 원상복구 유도		
추정소요사업비 (공종별)	공종(항목)	처리내역	처리비용(단위:천원)
	유량계 없음	유량계설치	231
	계		231

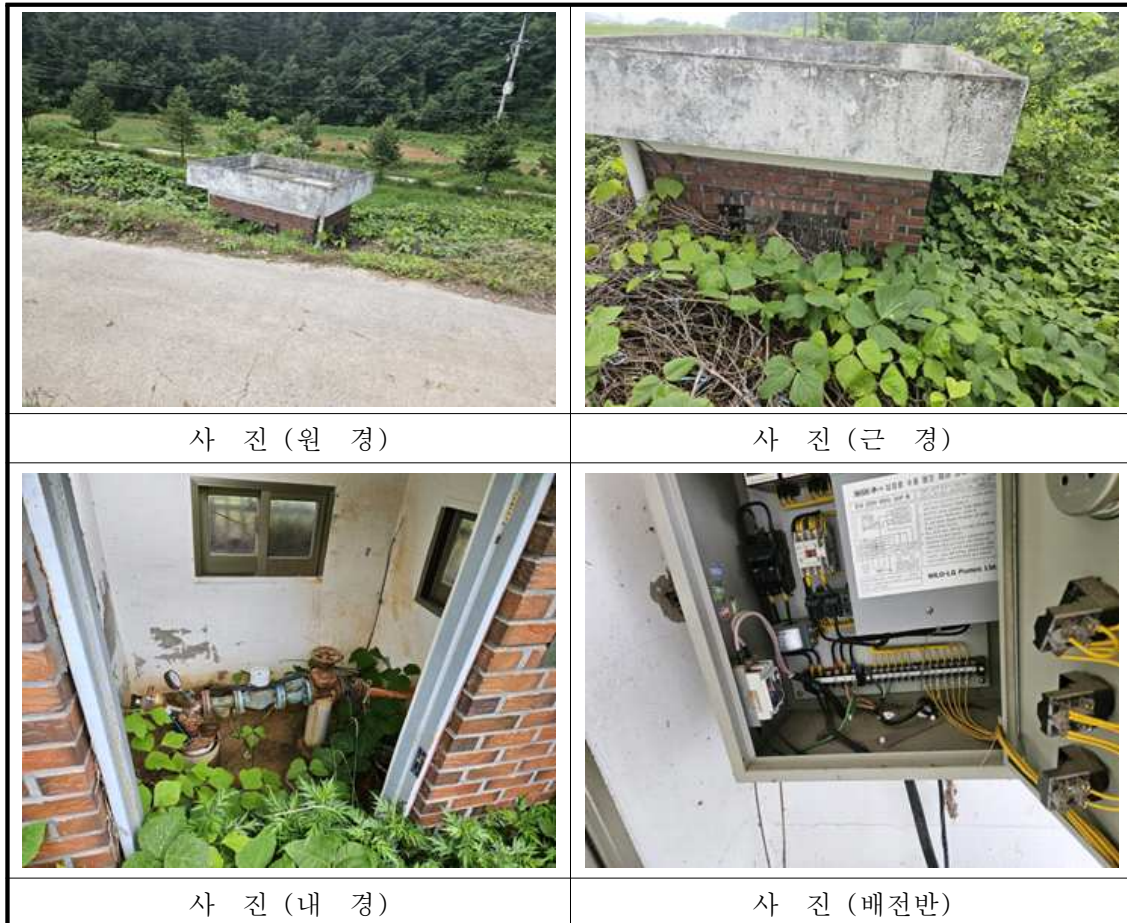
라. 사진대지

분야별	구 분	점 검 목	점 검 사항	점 검 내 용	점 검 결 과	
지 질 / 수 질	관 정	수 질	수질검사	검사일	20010718	
				농업용 수질기준	합격	
				부적합 항목		
		관 정	자연수위	자연수위 측정	3.1 m	
				양 수 량	양수량의 적정여부	확인불가
				이 물 질 배출여부	이물질, 오염물질배출여부	확인불가
		양수장 및 보호공	균 열	균열, 백태, 박리, 파손여부	미흡	
				누 수	위치, 누수원인, 누수여부	확인불가
				침 하	침하부위, 원인 및 정도	미흡
		오염방지 시설	덮개파손	파손 및 시건장치 유무	미흡	
				녹발생 및 부식정도	미흡	
			측 정 장 치	유 량 계	작동유무 및 파손여부	양호
		출수장치		출수장치의 파손여부	미설치	
수위측정관	수위측정관의 관리상태	양호				
기 계	기 계 시 설	수 중 펌 프	작동상태	작동여부, 진동 및 경음상태	확인불가	
			용 량	이용량 대비 용량의 적정성	확인불가	
전 기	전 기 시 설	배전함 및 전기설비	외 형	누유상태, 계측기기 작동	확인불가	
			설 치	위치의 적정성, 설치상태	확인불가	
			동 작	진동상태, 계기류 작동	확인불가

문제점	출수장치 없음, 전기단전		
대책	출수장치 설치		
추정소요사업비 (공종별)	공종(항목)	처리내역	처리비용(단위:천원)
	출수장치 없음	출수장치설치	38
	계		38

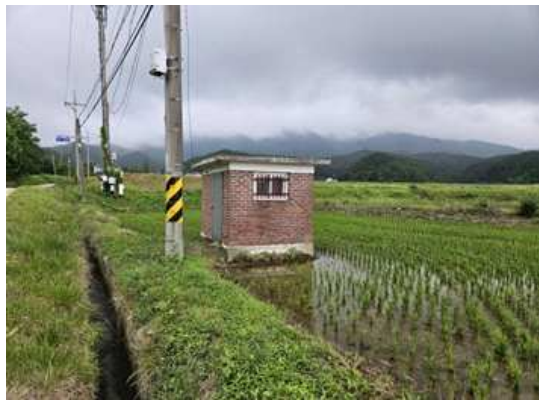
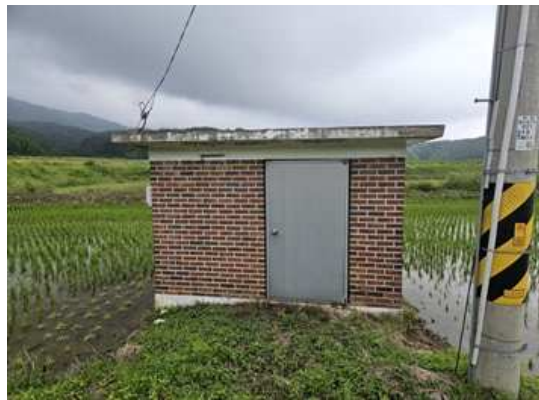
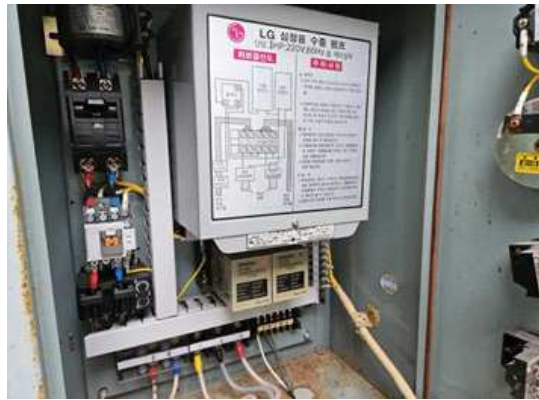
라. 사진대지

분야별	구 분	점 검 목 적	점 검 사항	점 검 내 용	점 검 결 과	
지 질 / 수 질	관 정	수 질	수질검사	검사일	-	
				농업용 수질기준	-	
				부적합 항목		
		관 정	자연수위	자연수위 측정	2.8 m	
				양 수 량	양수량의 적정여부	양호
				이 물 질 배출여부	이물질, 오염물질배출여부	양호
		양수장 및 보호공	균 열	균열, 백태, 박리, 파손여부	미흡	
				누 수	위치, 누수원인, 누수여부	양호
				침 하	침하부위, 원인 및 정도	양호
		오염방지 시설	덮개파손	파손 및 시건장치 유무	양호	
				녹발생 및 부식정도	양호	
				유 량 계	작동유무 및 파손여부	양호
		측 정 장 치	출수장치	출수장치의 파손여부	미설치	
수위측정관	수위측정관의 관리상태			양호		
기 계	기 계 시 설			수 중 펌 프	작동상태	작동여부, 진동 및 경음상태
		용 량	이용량 대비 용량의 적정성		양호	
전 기	전 기 시 설	배전함 및 전기설비	외 형	누유상태, 계측기기 작동	양호	
			설 치	위치의 적정성, 설치상태	양호	
			동 작	진동상태, 계기류 작동	양호

문제점	출수장치 없음		
대책	출수장치설치		
추정소요사업비 (공종별)	공종(항목)	처리내역	처리비용(단위:천원)
	출수장치 없음	출수장치설치	38
	계		38

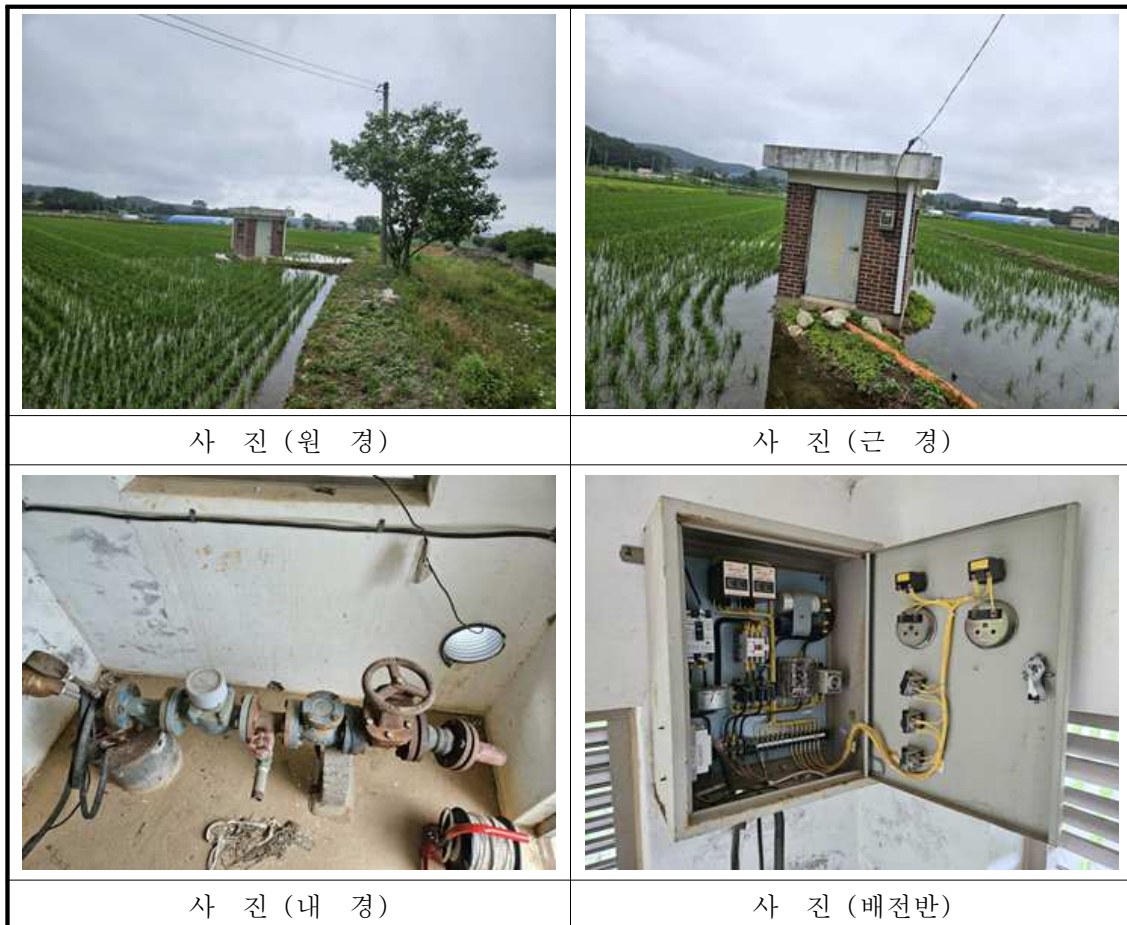
라. 사진대지

분야별	구 분	점 검 목 적	점 검 사항	점 검 내 용	점 검 결 과	
지 질 / 수 질	관 정	수 질	수질검사	검사일	20011210	
				농업용 수질기준	합격	
				부적합 항목		
		관 정	자연수위	자연수위 측정	5.4 m	
				양 수 량	양수량의 적정여부	양호
				이 물 질 배출여부	이물질, 오염물질배출여부	양호
		양수장 및 보호공	균 열	균열, 백태, 박리, 파손여부	양호	
				누 수	위치, 누수원인, 누수여부	양호
				침 하	침하부위, 원인 및 정도	양호
		오염방지 시설	덮개파손	파손 및 시건장치 유무	양호	
				녹발생 및 부식정도	양호	
				유 량 계	작동유무 및 파손여부	양호
		측 정 장 치	출수장치	출수장치의 파손여부	양호	
수위측정관	수위측정관의 관리상태			미설치		
기 계	기 계 시 설			수 중 펌 프	작동상태	작동여부, 진동 및 경음상태
		용 량	이용량 대비 용량의 적정성		양호	
전 기	전 기 시 설	배전함 및 전기설비	외 형	누유상태, 계측기기 작동	양호	
			설 치	위치의 적정성, 설치상태	양호	
			동 작	진동상태, 계기류 작동	양호

문제점	수위측정관 없음		
대책	수위측정관설치		
추정소요사업비 (공종별)	공종(항목)	처리내역	처리비용(단위:천원)
	수위측정관 없음	수위측정관설치	167
	계		167

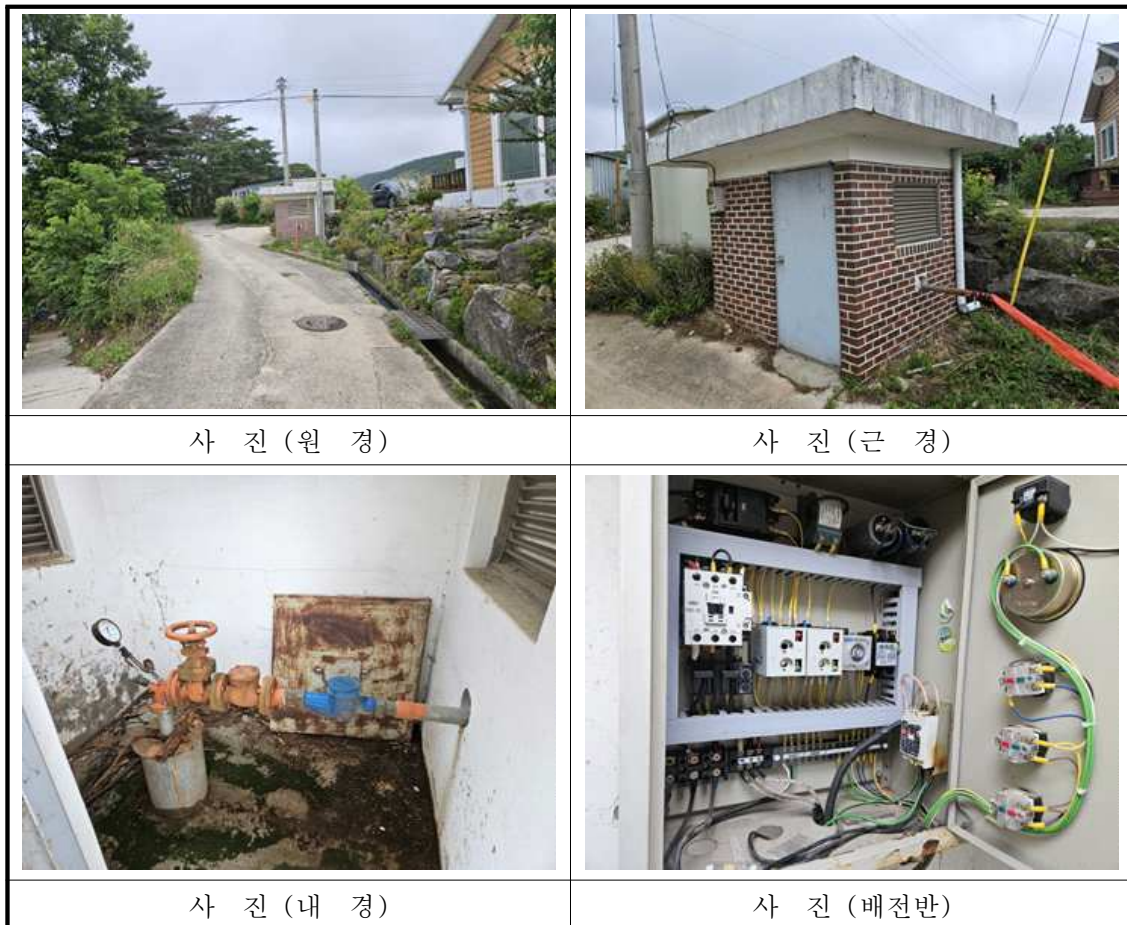
라. 사진대지

분야별	구 분	점 검 목	점 검 사항	점 검 내 용	점 검 결 과	
지 질 / 수 질	관 정	수 질	수질검사	검사일	-	
				농업용 수질기준	-	
				부적합 항목		
		관 정	자연수위	자연수위 측정	6.5 m	
				양 수 량	양수량의 적정여부	양호
				이 물 질 배출여부	이물질, 오염물질배출여부	양호
		양수장 및 보호공	균 열	균열, 백태, 박리, 파손여부	양호	
				누 수	위치, 누수원인, 누수여부	양호
				침 하	침하부위, 원인 및 정도	양호
		오염방지 시설	덮개파손	파손 및 시건장치 유무	미흡	
				녹발생 및 부식정도	미흡	
			측 정 장 치	유 량 계	작동유무 및 파손여부	양호
		출수장치		출수장치의 파손여부	미설치	
		수위측정관		수위측정관의 관리상태	미설치	
		기 계	기 계 시 설	수 중 펌 프	작동상태	작동여부, 진동 및 경음상태
용 량	이용량 대비 용량의 적정성				양호	
전 기	전 기 시 설	배전함 및 전기설비	외 형	누유상태, 계측기기 작동	양호	
			설 치	위치의 적정성, 설치상태	양호	
			동 작	진동상태, 계기류 작동	양호

문제점	출수장치 없음, 수위측정관 없음		
대 책	출수장치설치, 수위측정관설치		
추정소요사업비 (공 종 별)	공종(항목)	처리내역	처리비용(단위:천원)
	출수장치 없음	출수장치설치	38
	수위측정관 없음	수위측정관설치	167
	계		205

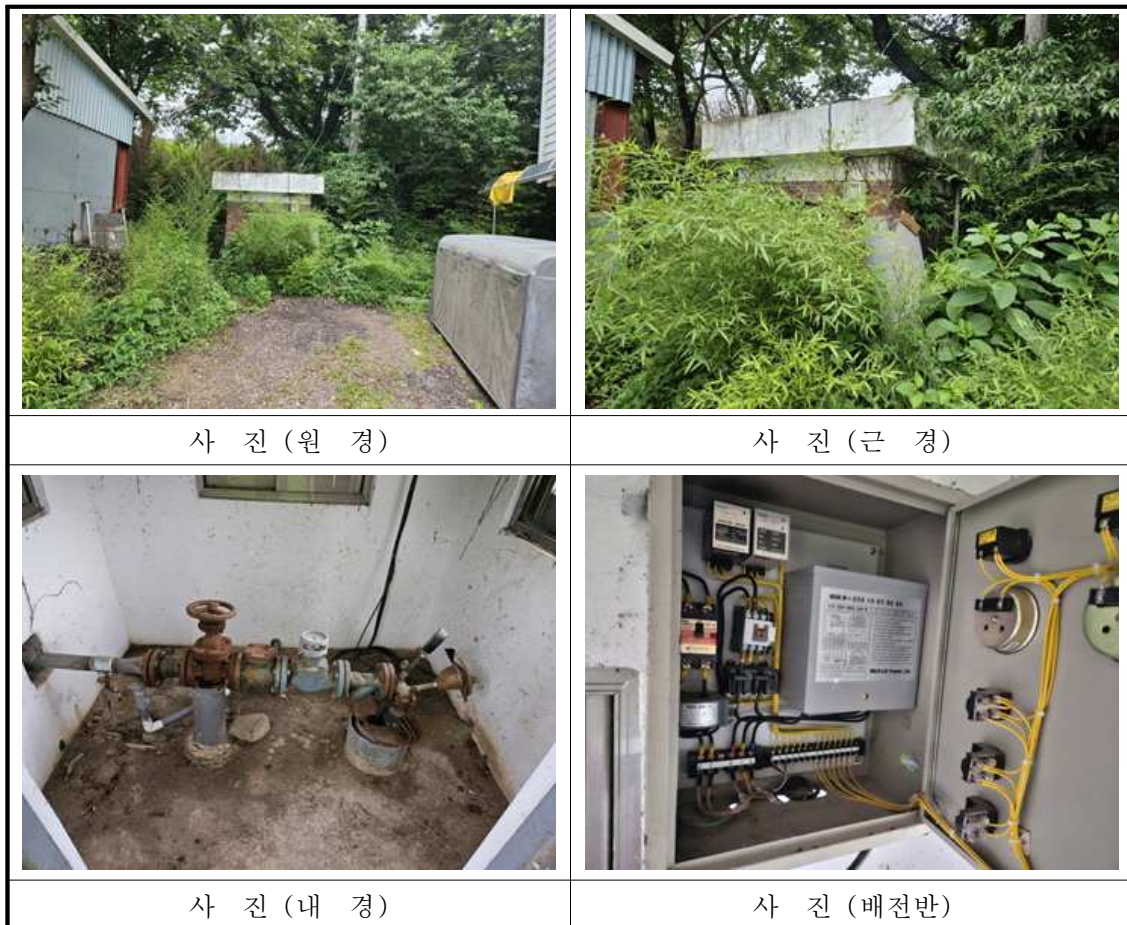
라. 사진대지

분야별	구 분	점 검 목 적	점 검 사항	점 검 내 용	점 검 결 과	
지 질 / 수 질	관 정	수 질	수질검사	검사일	20010718	
				농업용 수질기준	합격	
				부적합 항목		
		관 정	자연수위	자연수위 측정	6.2 m	
				양 수 량	양수량의 적정여부	양호
				이 물 질 배출여부	이물질, 오염물질배출여부	양호
		양수장 및 보호공	관 열	관열, 백태, 박리, 파손여부	양호	
				누 수	위치, 누수원인, 누수여부	양호
				침 하	침하부위, 원인 및 정도	양호
		오염방지 시설	덮개파손	파손 및 시건장치 유무	양호	
				녹발생 및 부식정도	양호	
				유 량 계	작동유무 및 파손여부	양호
		측 정 장 치	출수장치	출수장치의 파손여부	미설치	
수위측정관	수위측정관의 관리상태			미설치		
기 계	기 계 시 설			수 중 펌 프	작동상태	작동여부, 진동 및 경음상태
		용 량	이용량 대비 용량의 적정성		양호	
전 기	전 기 시 설	배전함 및 전기설비	외 형	누유상태, 계측기기 작동	양호	
			설 치	위치의 적정성, 설치상태	양호	
			동 작	진동상태, 계기류 작동	양호

문제점	출수장치 없음, 수위측정관 없음		
대 책	출수장치설치, 수위측정관설치		
추정소요사업비 (공 종 별)	공종(항목)	처리내역	처리비용(단위:천원)
	출수장치 없음	출수장치설치	38
	수위측정관 없음	수위측정관설치	167
	계		205

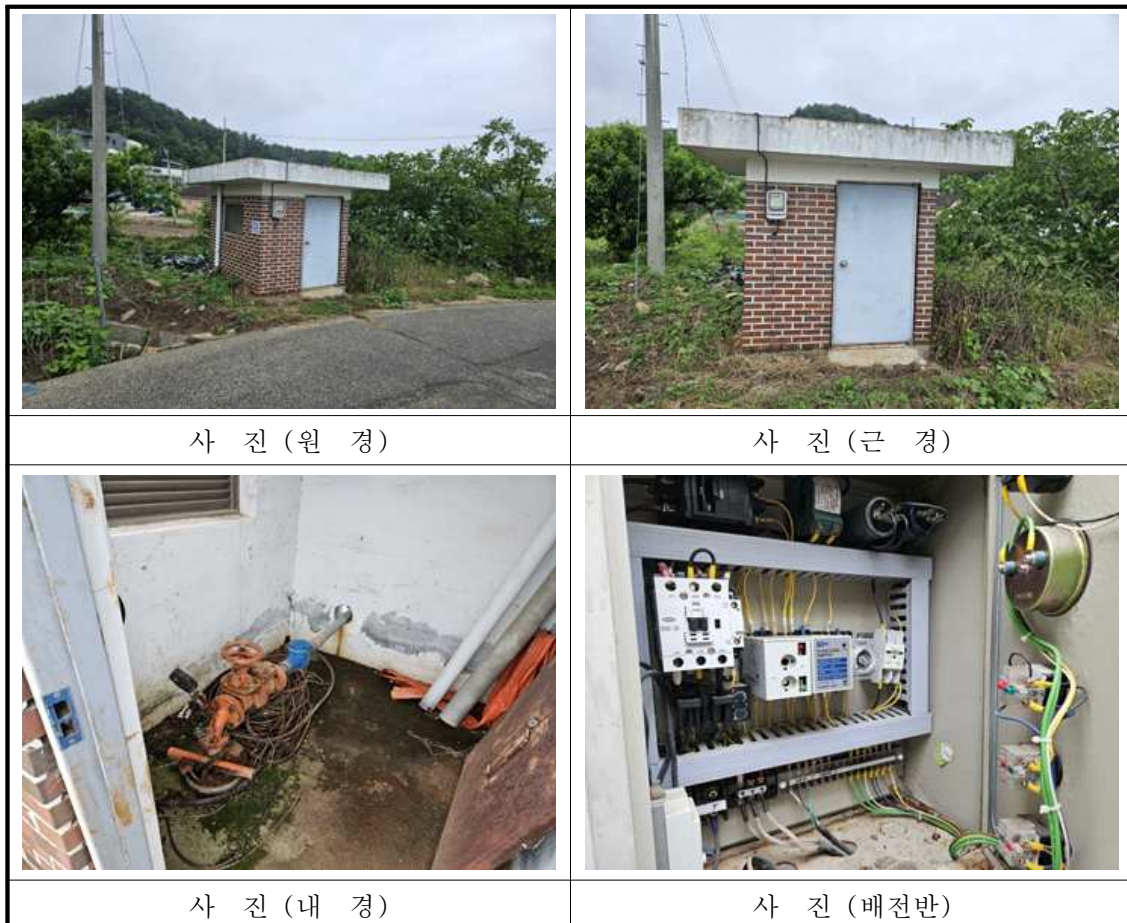
라. 사진대지

분야별	구 분	점 검 목 적	점 검 사 항	점 검 내 용	점 검 결 과	
지 질 / 수 질	관 정	수 질	수질검사	검사일	-	
				농업용 수질기준	-	
				부적합 항목		
		관 정	자연수위	자연수위 측정	5.8 m	
				양 수 량	양수량의 적정여부	양호
				이 물 질 배출여부	이물질, 오염물질배출여부	양호
		양수장 및 보호공	균 열	균열, 백태, 박리, 파손여부	양호	
				누 수	위치, 누수원인, 누수여부	양호
				침 하	침하부위, 원인 및 정도	양호
		오염방지 시설	덮개파손	파손 및 시건장치 유무	미흡	
				녹발생 및 부식정도	미흡	
			측 정 장 치	유 량 계	작동유무 및 파손여부	양호
		출수장치		출수장치의 파손여부	미설치	
수위측정관	수위측정관의 관리상태	미설치				
기 계	기 계 시 설	수 중 펌 프	작동상태	작동여부, 진동 및 경음상태	양호	
			용 량	이용량 대비 용량의 적정성	양호	
전 기	전 기 시 설	배전함 및 전기설비	외 형	누유상태, 계측기기 작동	양호	
			설 치	위치의 적정성, 설치상태	양호	
			동 작	진동상태, 계기류 작동	양호

문제점	출수장치 없음, 수위측정관 없음		
대 책	출수장치설치, 수위측정관설치		
추정소요사업비 (공 종 별)	공종(항목)	처리내역	처리비용(단위:천원)
	출수장치 없음	출수장치설치	38
	수위측정관 없음	수위측정관설치	167
	계		205

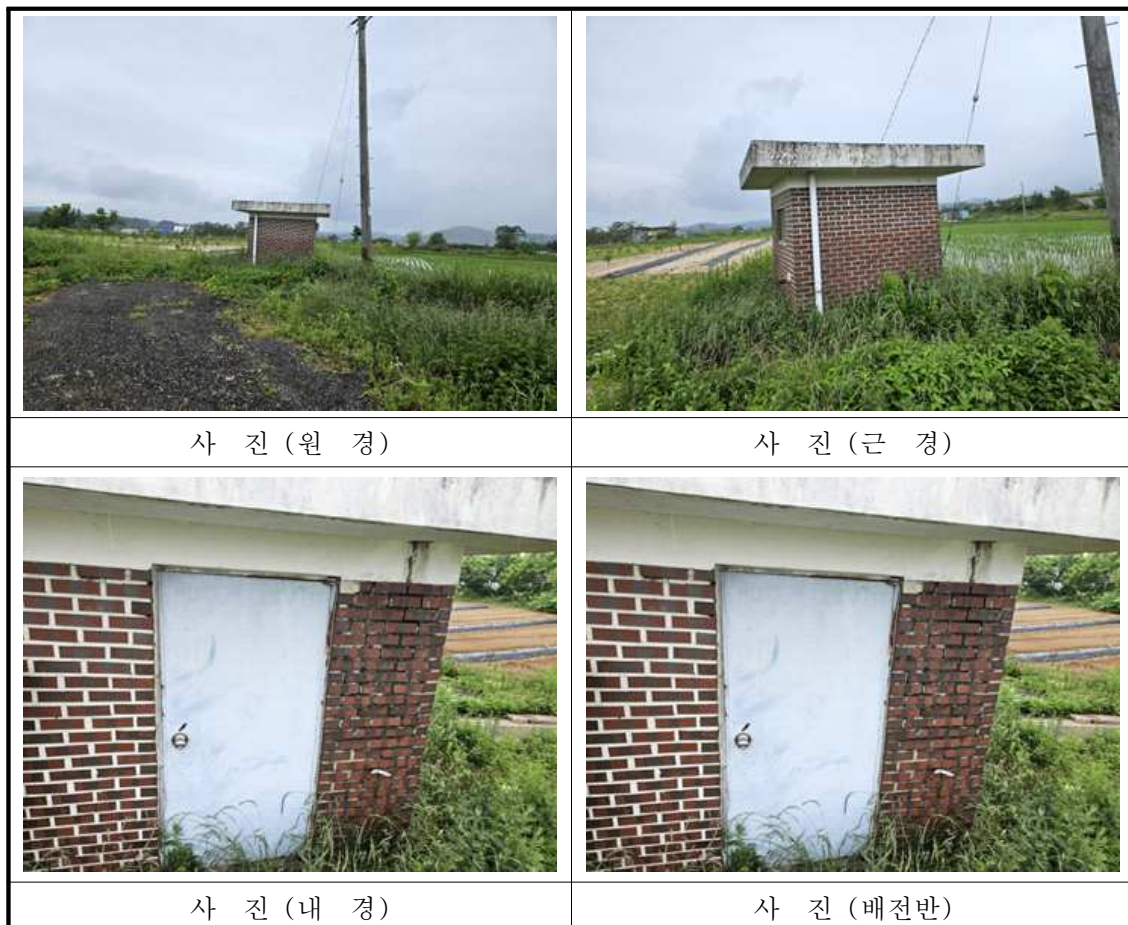
라. 사진대지

분야별	구 분	점 검 목	점 검 사항	점 검 내 용	점 검 결 과	
지 질 / 수 질	관 정	수 질	수질검사	검사일	-	
				농업용 수질기준	-	
				부적합 항목		
		관 정	자연수위	자연수위 측정	m	
				양 수 량	양수량의 적정여부	확인불가
				이 물 질 배출여부	이물질, 오염물질배출여부	확인불가
		양수장 및 보호공	균 열	균열, 백태, 박리, 파손여부	양호	
				누 수	위치, 누수원인, 누수여부	확인불가
				침 하	침하부위, 원인 및 정도	양호
		오염방지 시설	덮개파손	파손 및 시건장치 유무	양호	
				녹발생 및 부식정도	양호	
				유 량 계	작동유무 및 파손여부	확인불가
		측 정 장 치	출수장치	출수장치의 파손여부	확인불가	
				수위측정관	수위측정관의 관리상태	확인불가
				기 계	기 계 시 설	수 펌 프
용 량	이용량 대비 용량의 적정성	확인불가				
전 기	전 기 시 설	배전함 및 전기설비	외 형	누유상태, 계측기기 작동	확인불가	
			설 치	위치의 적정성, 설치상태	확인불가	
			동 작	진동상태, 계기류 작동	확인불가

문제점	관리자 부재로 확인불가
대책	
추정소요사업비 (공 종 별)

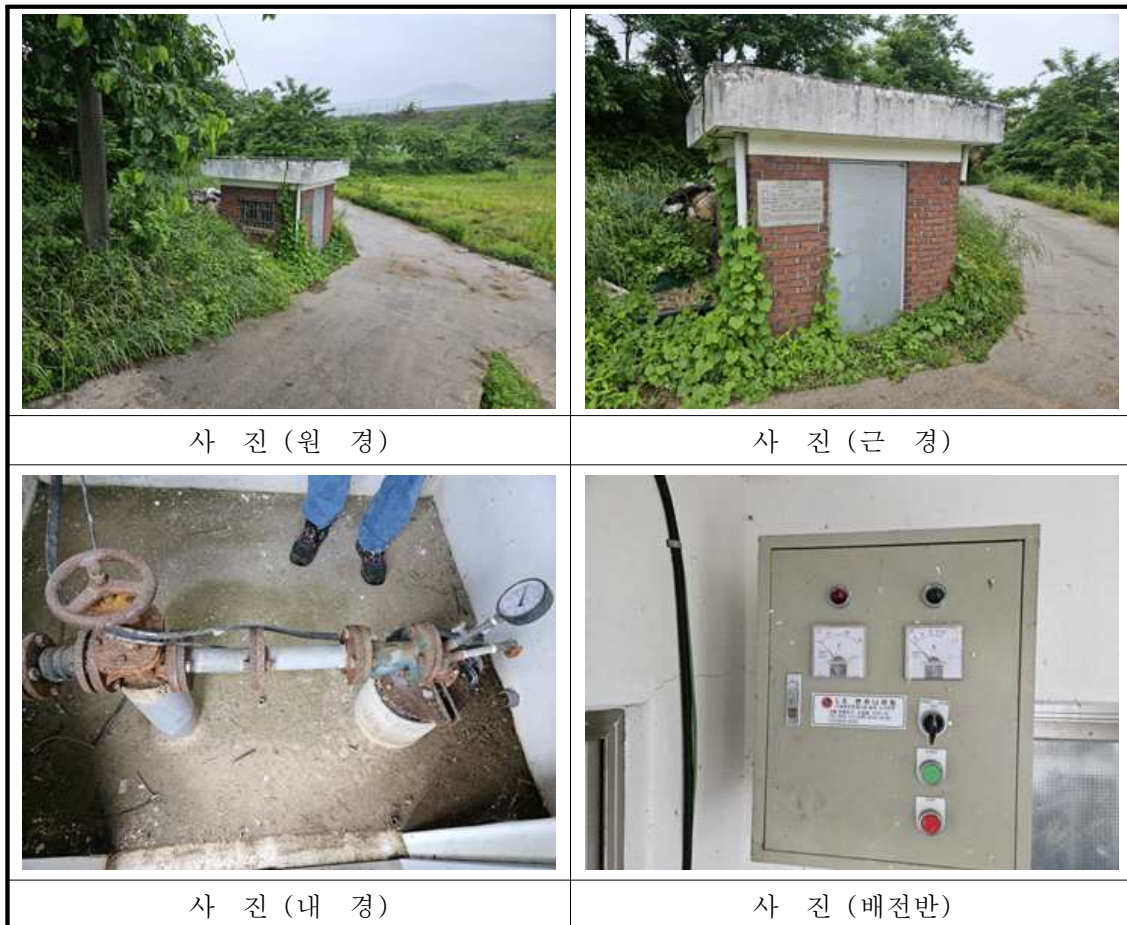
라. 사진대지

분야별	구 분	점 검 목 적	점 검 사항	점 검 내 용	점 검 결 과	
지 질 / 수 질	관 정	수 질	수질검사	검사일	20010718	
				농업용 수질기준	합격	
				부적합 항목		
		관 정	자연수위	자연수위 측정	3.8 m	
				양 수 량	양수량의 적정여부	양호
				이 물 질 배출여부	이물질, 오염물질배출여부	양호
		양수장 및 보호공	균 열	균열, 백태, 박리, 파손여부	양호	
				누 수	위치, 누수원인, 누수여부	양호
				침 하	침하부위, 원인 및 정도	양호
		오염방지 시설	덮개파손	파손 및 시건장치 유무	양호	
				녹발생 및 부식정도	양호	
			측 정 장 치	유 량 계	작동유무 및 파손여부	미설치
		출수장치		출수장치의 파손여부	미설치	
수위측정관	수위측정관의 관리상태	양호				
기 계	기 계 시 설	수 중 펌 프	작동상태	작동여부, 진동 및 경음상태	양호	
			용 량	이용량 대비 용량의 적정성	양호	
전 기	전 기 시 설	배전함 및 전기설비	외 형	누유상태, 계측기기 작동	양호	
			설 치	위치의 적정성, 설치상태	양호	
			동 작	진동상태, 계기류 작동	양호

문제점	유량계 없음, 출수장치 없음		
대책	유량계 설치, 출수장치설치		
추정소요사업비 (공 종 별)	공종(항목)	처리내역	처리비용(단위:천원)
	유량계 없음	유량계설치	231
	출수장치 없음	출수장치설치	38
	계		269

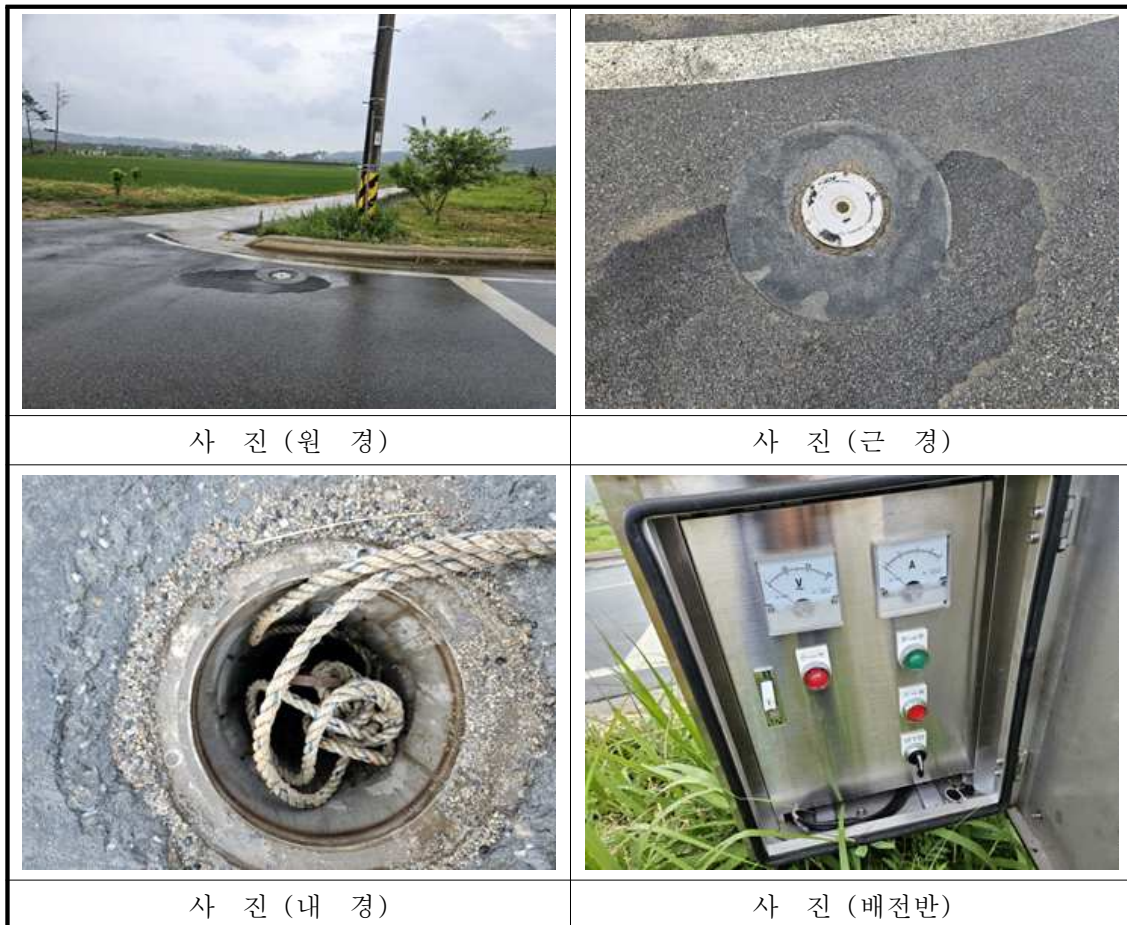
라. 사진대지

분야별	구 분	점 검 목	점 검 사항	점 검 내 용	점 검 결 과	
지 질 / 수 질	관 정	수 질	수질검사	검사일	-	
				농업용 수질기준	-	
				부적합 항목		
		관 정	자연수위	자연수위 측정	4.6 m	
				양 수 량	양수량의 적정여부	양호
				이 물 질 배출여부	이물질, 오염물질배출여부	양호
		양수장 및 보호공	균 열	균열, 백태, 박리, 파손여부	양호	
				누 수	위치, 누수원인, 누수여부	양호
				침 하	침하부위, 원인 및 정도	양호
		오염방지 시설	덮개파손	파손 및 시건장치 유무	양호	
				녹발생 및 부식정도	양호	
		측 정 장 치	유 량 계	작동유무 및 파손여부	미설치	
				출수장치	출수장치의 파손여부	미설치
수위측정관	수위측정관의 관리상태			미설치		
기 계	기 계 시 설	수 중 펌 프	작동상태	작동여부, 진동 및 경음상태	양호	
			용 량	이용량 대비 용량의 적정성	양호	
전 기	전 기 시 설	배전함 및 전기설비	외 형	누유상태, 계측기기 작동	양호	
			설 치	위치의 적정성, 설치상태	양호	
			동 작	진동상태, 계기류 작동	양호

문제점	유량계 없음, 출수장치 없음, 수위측정관 없음		
대책	유량계 설치, 출수장치설치, 수위측정관설치		
추정소요사업비 (공 종 별)	공종(항목)	처리내역	처리비용(단위:천원)
	유량계 없음	유량계설치	231
	출수장치 없음	출수장치설치	38
	수위측정관 없음	수위측정관설치	167
	계		436

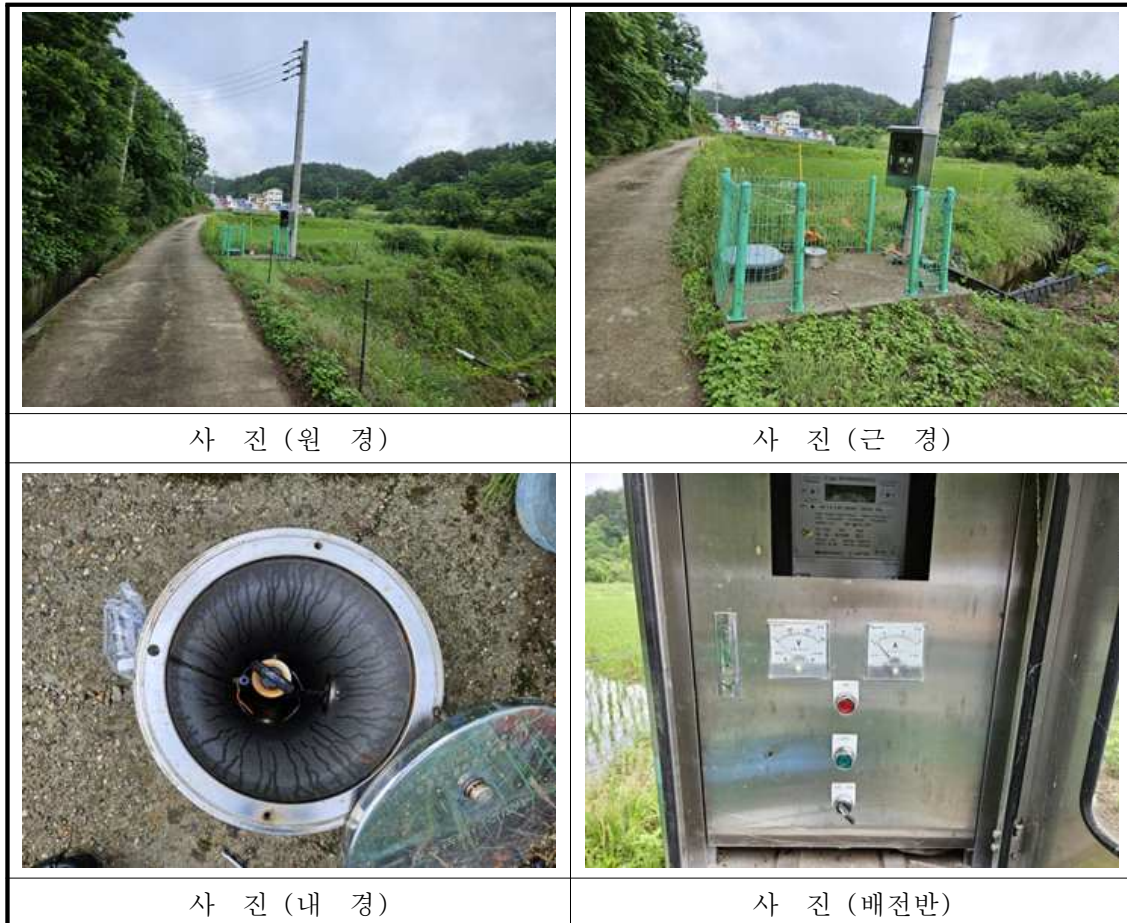
라. 사진대지

문제점	출수장치 없음, 수위측정관 없음		
대 책	출수장치설치, 수위측정관설치		
추정소요사업비 (공 종 별)	공종(항목)	처리내역	처리비용(단위:천원)
	출수장치 없음	출수장치설치	38
	수위측정관 없음	수위측정관설치	167
	계		205

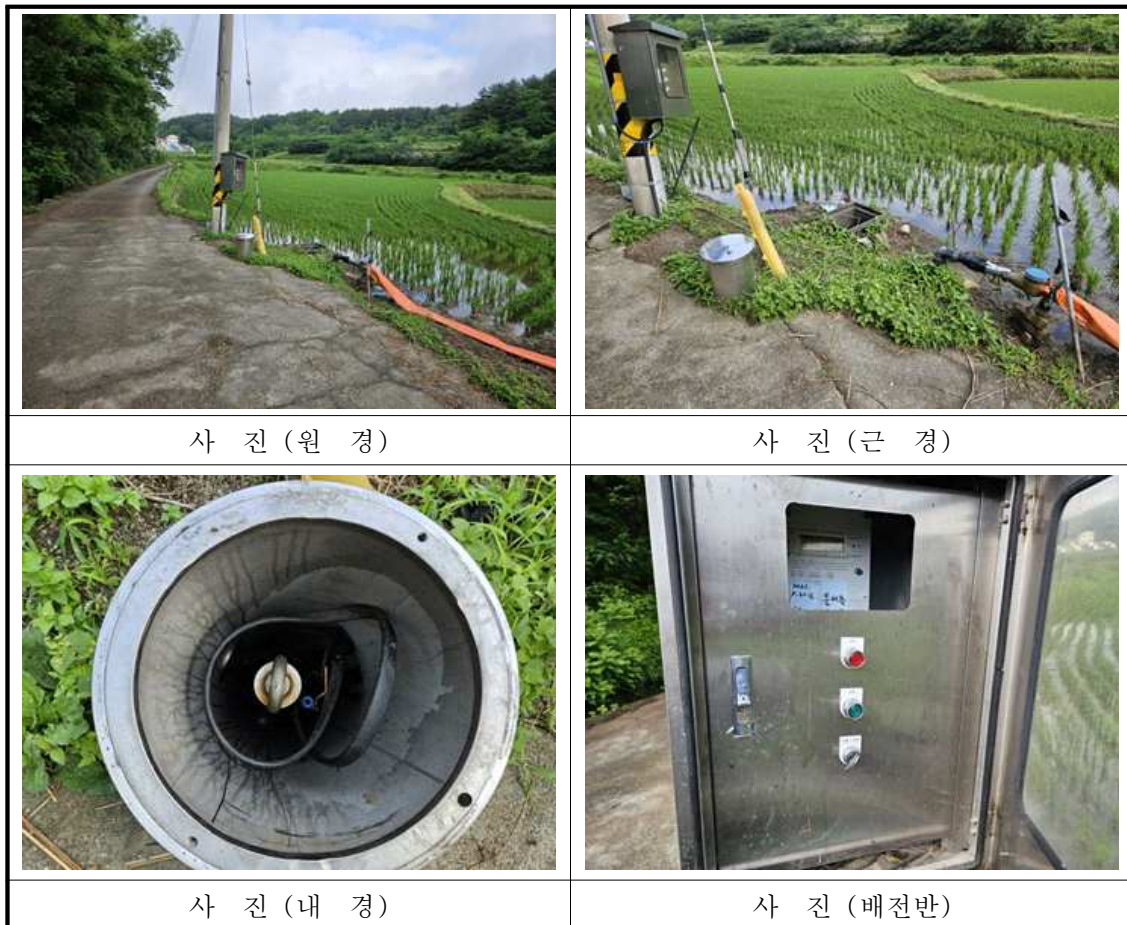
라. 사진대지

문제점	출수장치 없음, 수위측정관 없음		
대책	출수장치설치, 수위측정관설치		
추정소요사업비 (공 종 별)	공종(항목)	처리내역	처리비용(단위:천원)
	출수장치 없음	출수장치설치	38
	수위측정관 없음	수위측정관설치	167
	계		205

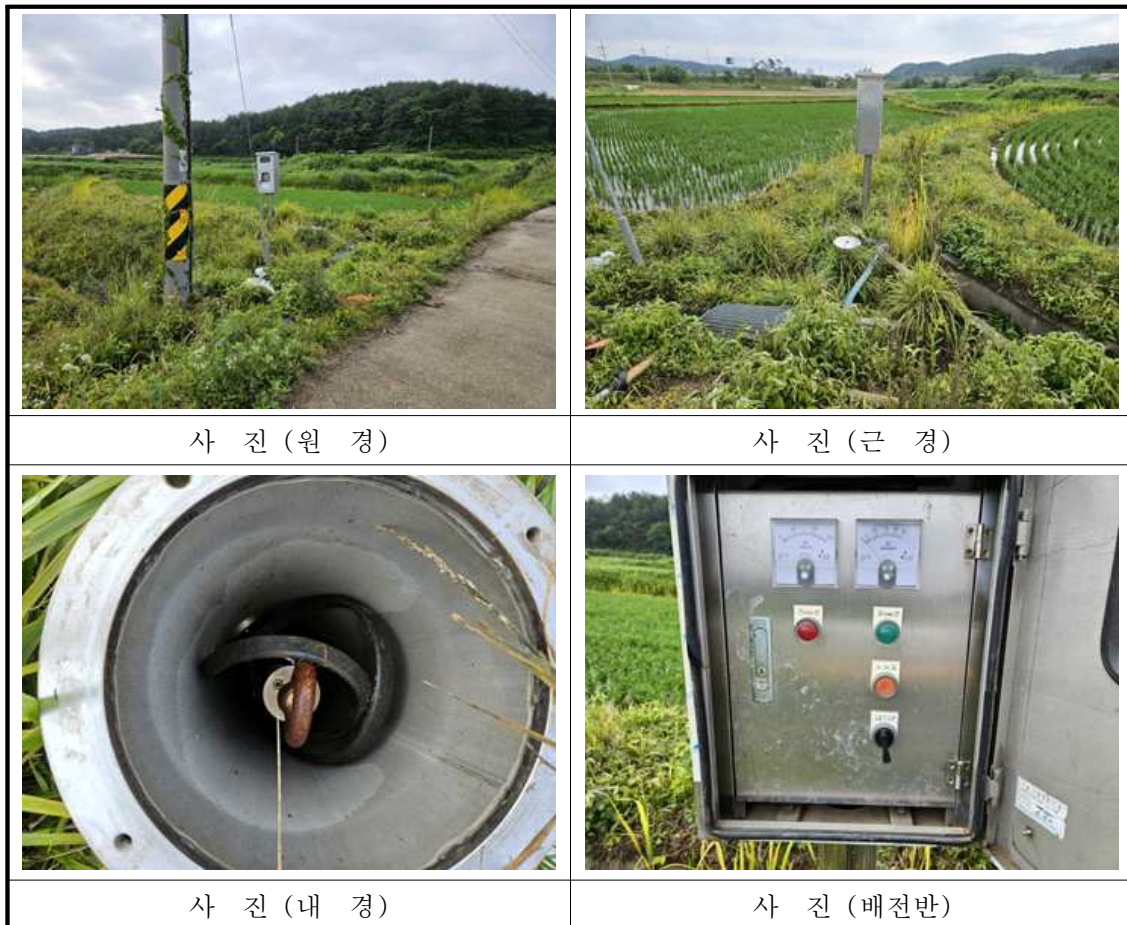
라. 사진대지

문제점	출수장치 없음, 수위측정관 없음		
대 책	출수장치설치, 수위측정관설치		
추정소요사업비 (공 종 별)	공종(항목)	처리내역	처리비용(단위:천원)
	출수장치 없음	출수장치설치	38
	수위측정관 없음	수위측정관설치	167
	계		205
