2023 농촌지하수관리보고서

양강지구

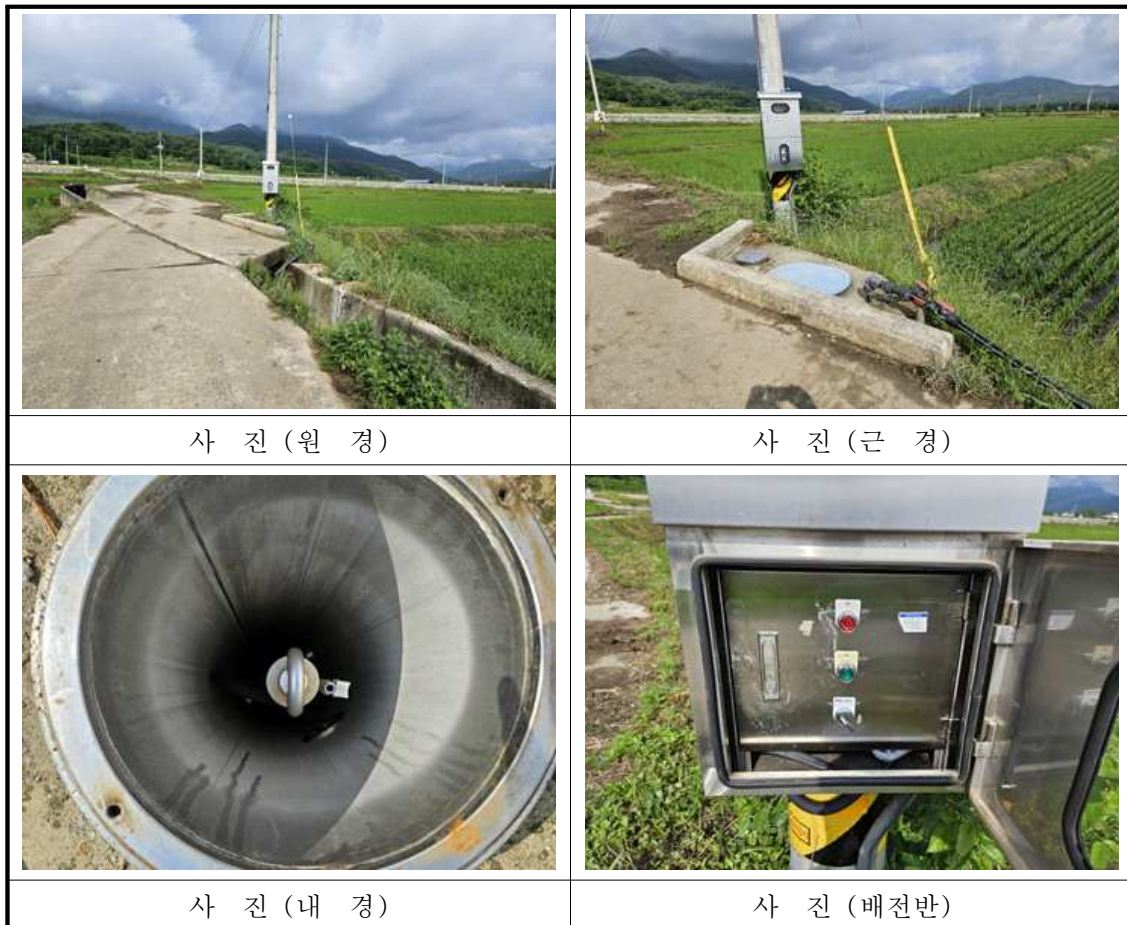
라. 사진대지

문제점	출수장치 없음, 수위측정관 없음		
대책	출수장치설치, 수위측정관설치		
추정소요사업비 (공종별)	공종(항목)	처리내역	처리비용(단위:천원)
	출수장치 없음	출수장치설치	38
	수위측정관 없음	수위측정관설치	167
	계		205

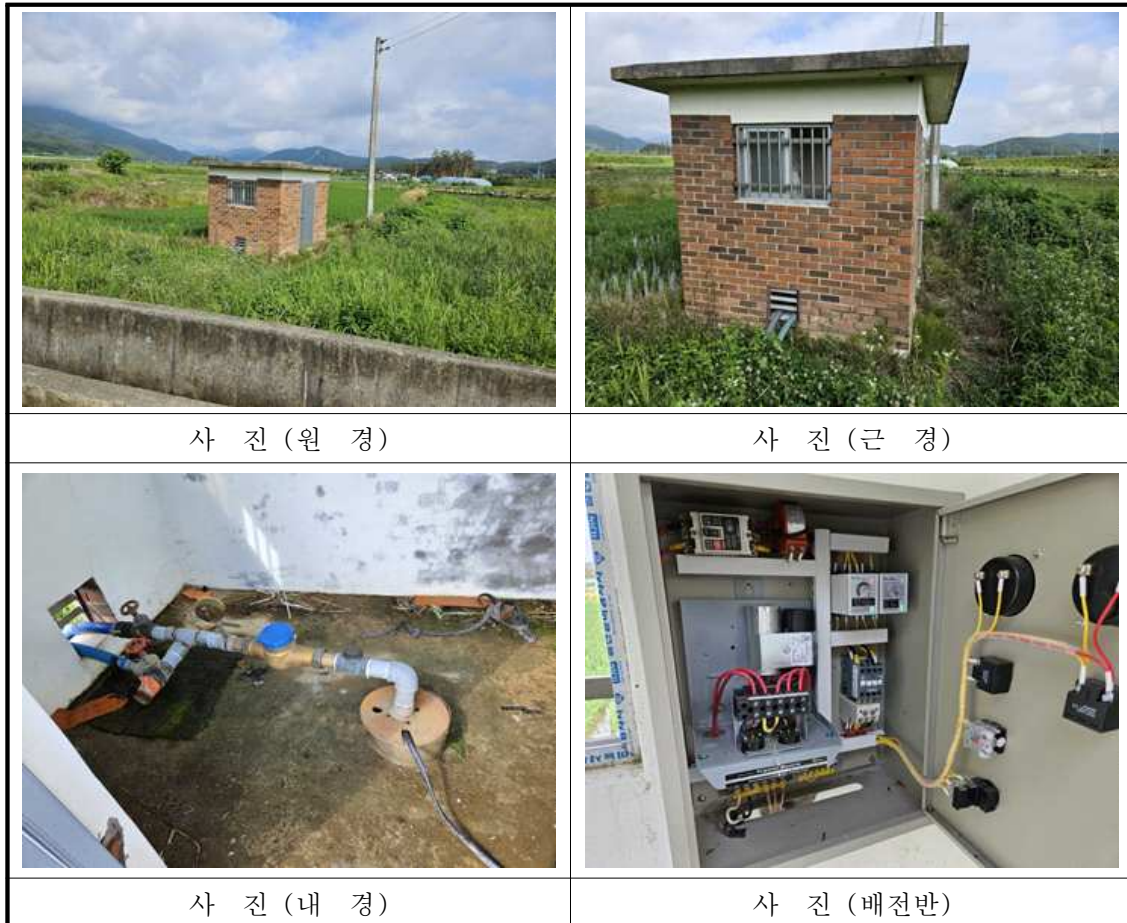
라. 사진대지

문제점	출수장치 없음		
대책	출수장치설치		
추정소요사업비 (공종별)	공종(항목)	처리내역	처리비용(단위:천원)
	출수장치 없음	출수장치설치	38
	계		38

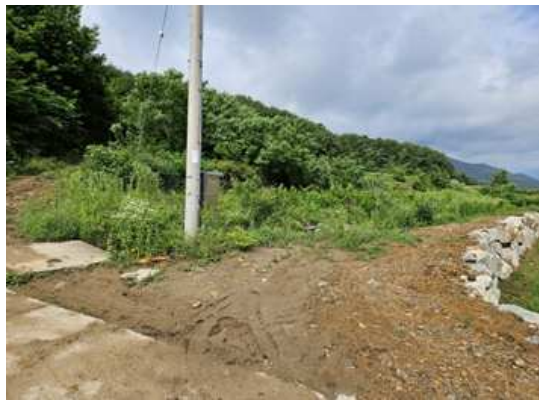
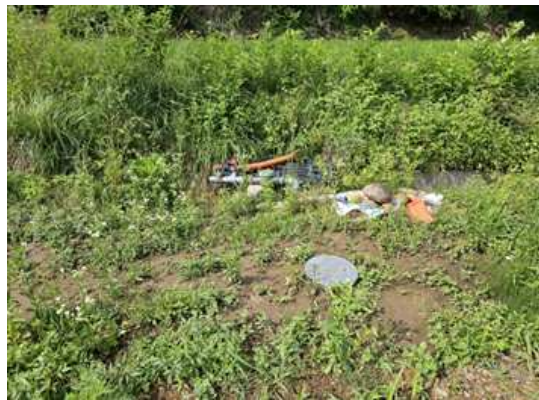
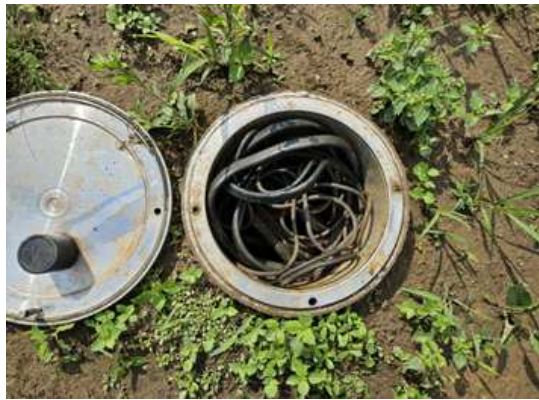
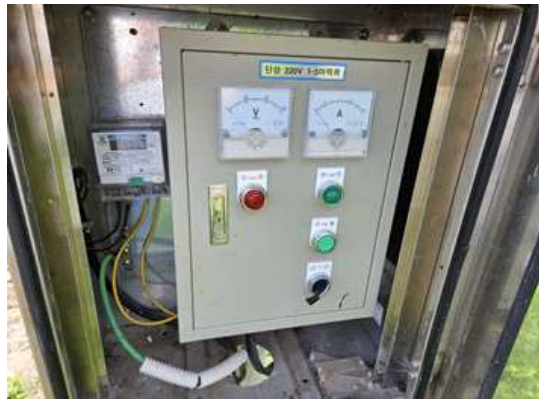
라. 사진대지

문제점	출수장치 없음, 수위측정관 없음		
대 책	출수장치설치, 수위측정관설치		
추정소요사업비 (공 종 별)	공종(항목)	처리내역	처리비용(단위:천원)
	출수장치 없음	출수장치설치	38
	수위측정관 없음	수위측정관설치	167
	계		205

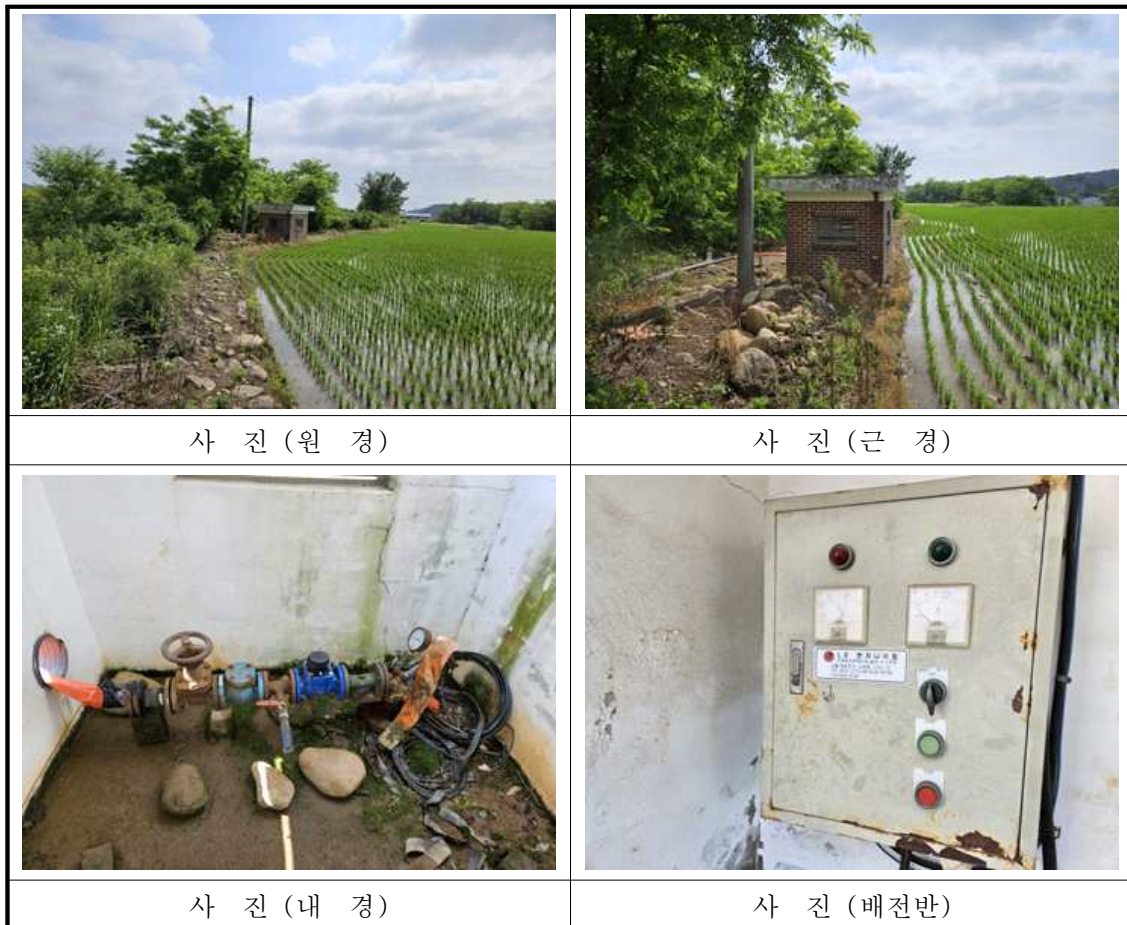
라. 사진대지

문제점	수위측정관 없음		
대책	수위측정관설치		
추정소요사업비 (공종별)	공종(항목)	처리내역	처리비용(단위:천원)
	수위측정관 없음	수위측정관설치	167
	계		167

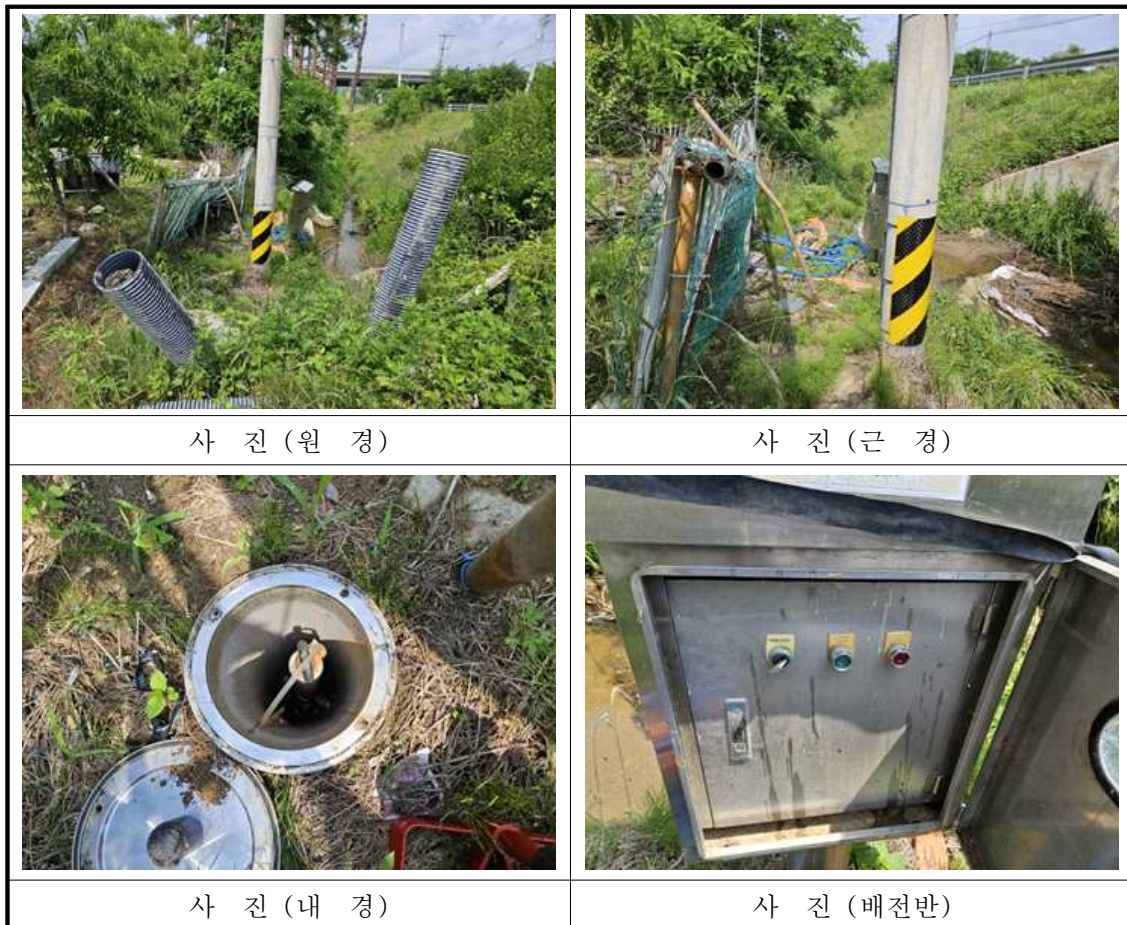
라. 사진대지

문제점	출수장치 없음, 수위측정관 없음		
대 책	출수장치설치, 수위측정관설치		
추정소요사업비 (공 종 별)	공종(항목)	처리내역	처리비용(단위:천원)
	출수장치 없음	출수장치설치	38
	수위측정관 없음	수위측정관설치	167
	계		205

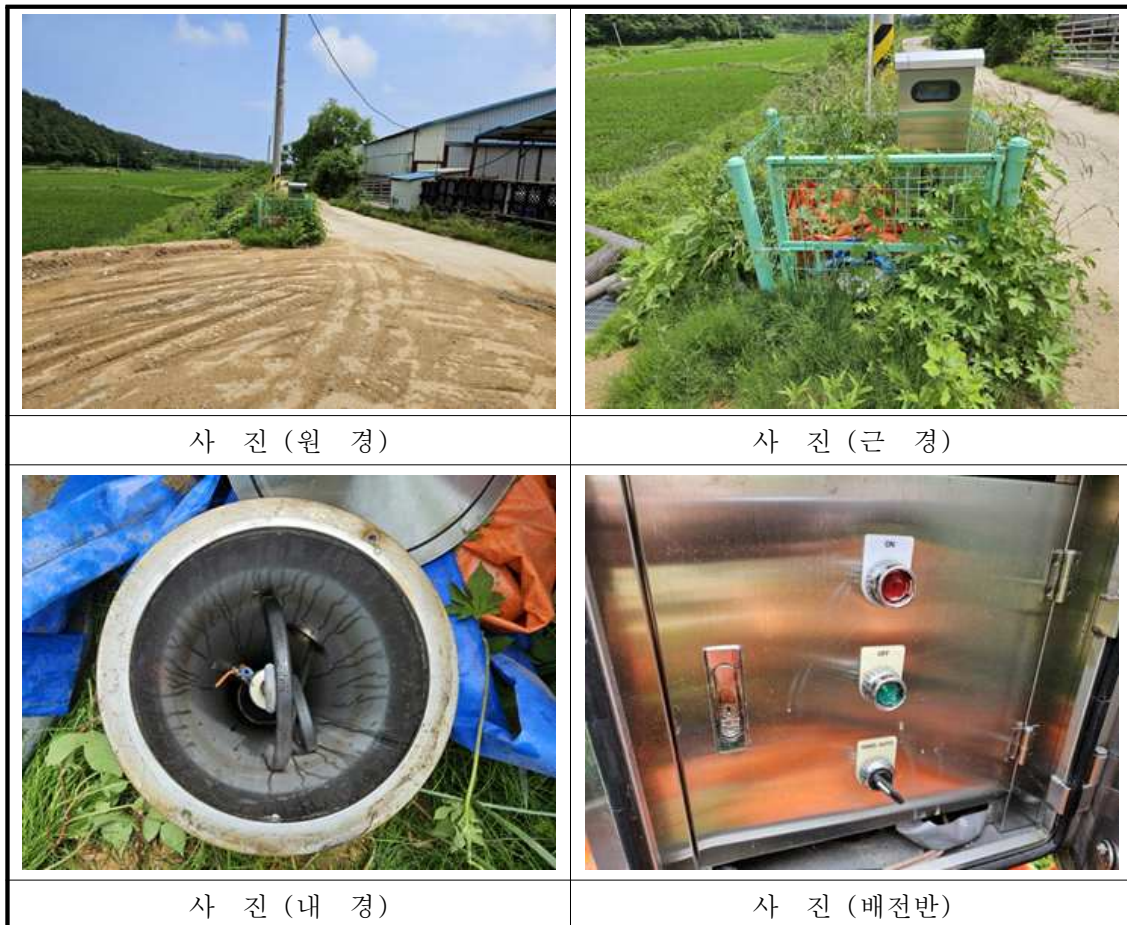
라. 사진대지

문제점	출수장치 없음, 수위측정관 없음		
대책	출수장치설치, 수위측정관설치		
추정소요사업비 (공 종 별)	공종(항목)	처리내역	처리비용(단위:천원)
	출수장치 없음	출수장치설치	38
	수위측정관 없음	수위측정관설치	167
	계		205

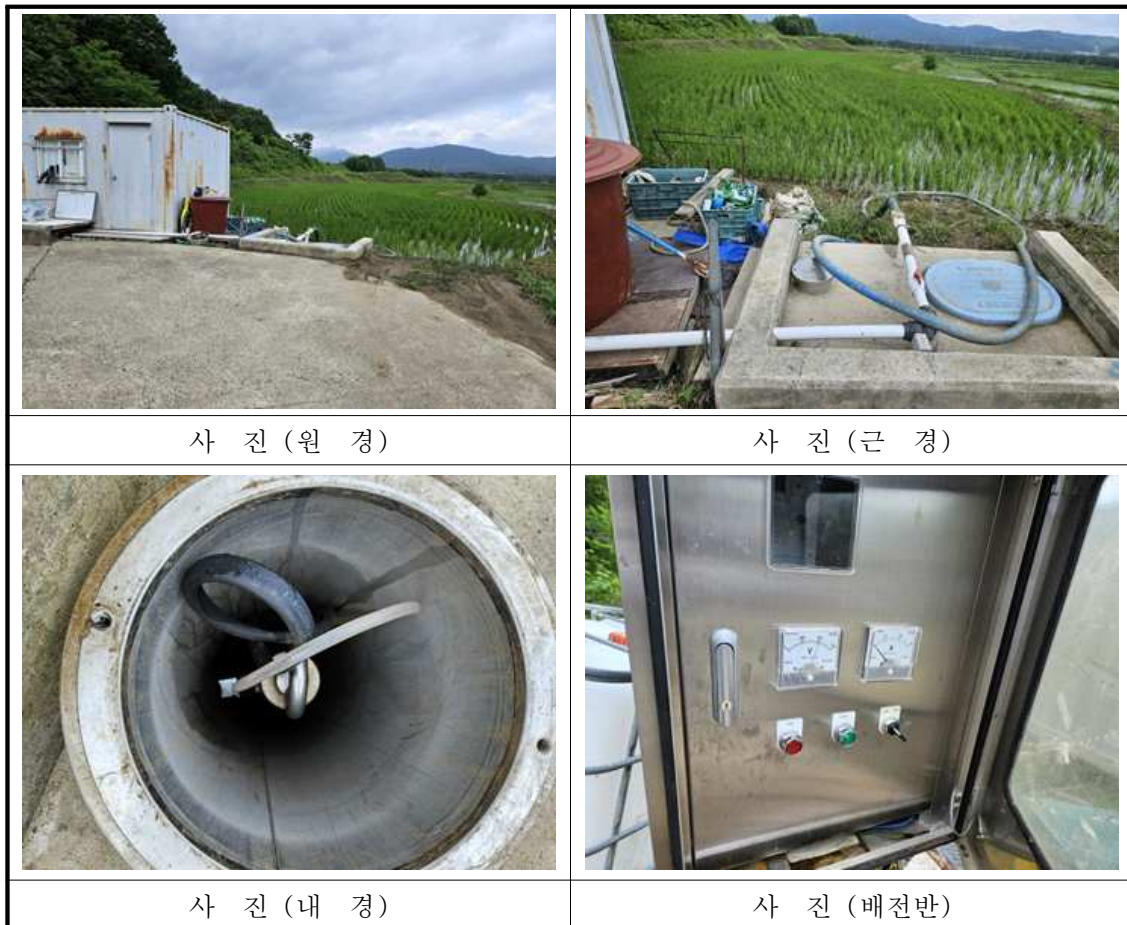
라. 사진대지

문제점	출수장치 없음, 수위측정관 없음		
대책	출수장치설치, 수위측정관설치		
추정소요사업비 (공 종 별)	공종(항목)	처리내역	처리비용(단위:천원)
	출수장치 없음	출수장치설치	38
	수위측정관 없음	수위측정관설치	167
	계		205

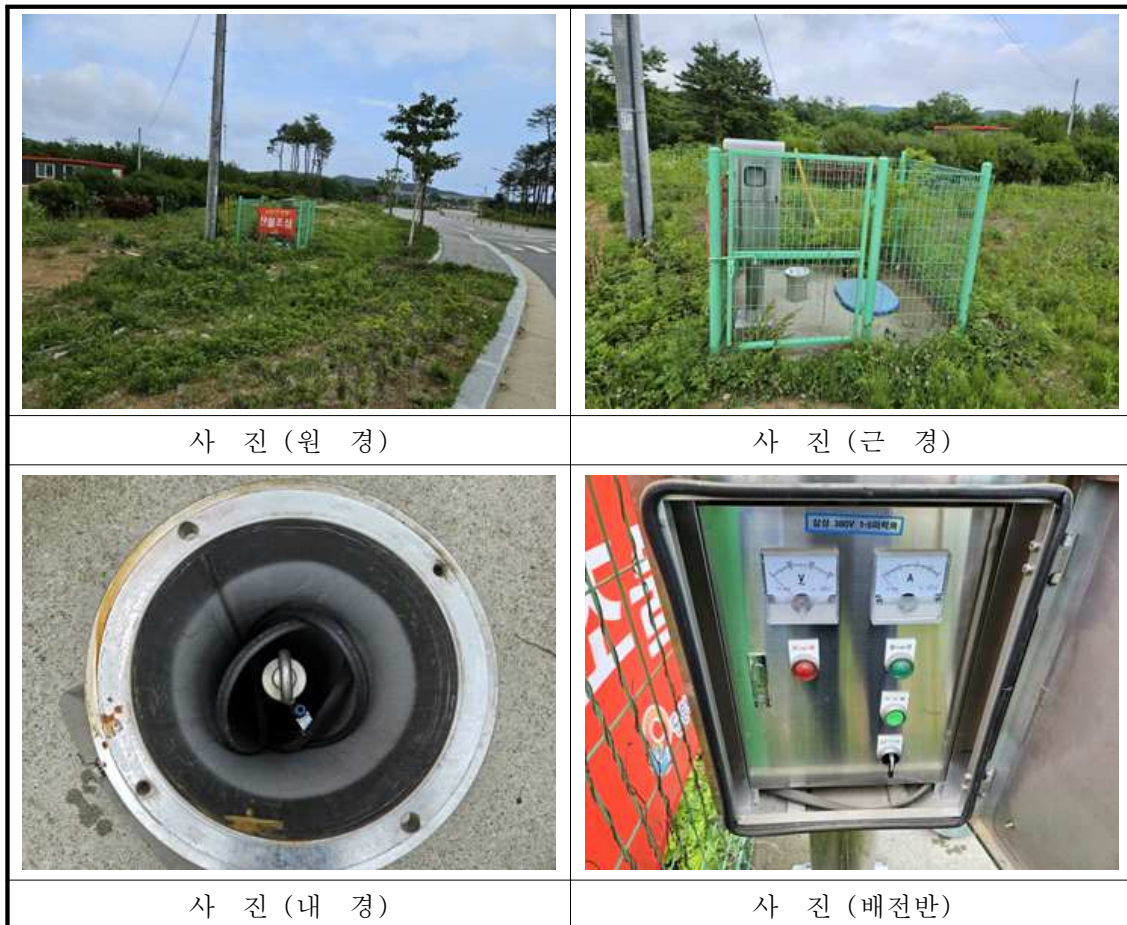
라. 사진대지

문제점	출수장치 없음, 수위측정관 없음		
대 책	출수장치설치, 수위측정관설치		
추정소요사업비 (공 종 별)	공종(항목)	처리내역	처리비용(단위:천원)
	출수장치 없음	출수장치설치	38
	수위측정관 없음	수위측정관설치	167
	계		205

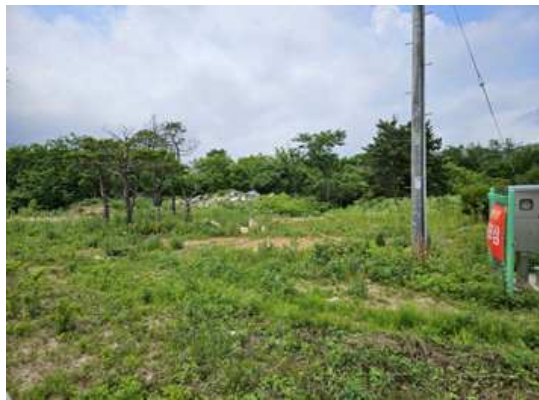
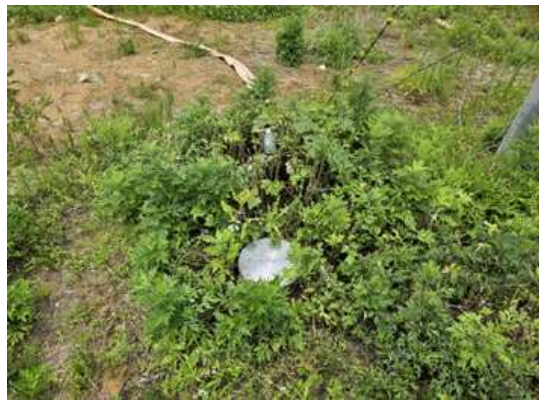
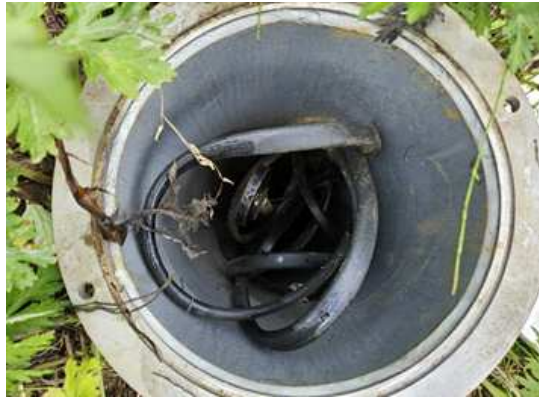
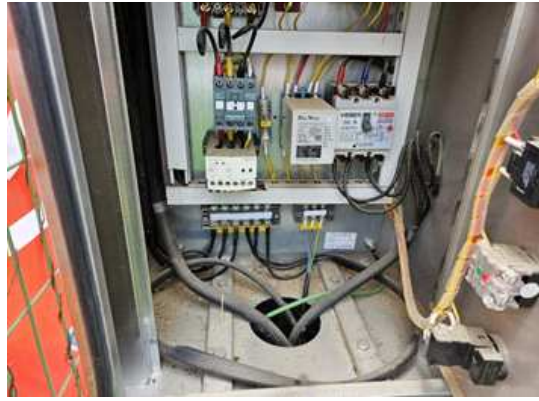
문제점	유량계 없음, 출수장치 없음, 수위측정관 없음		
대책	유량계 설치, 출수장치설치, 수위측정관설치		
추정소요사업비 (공 종 별)	공종(항목)	처리내역	처리비용(단위:천원)
	유량계 없음	유량계설치	231
	출수장치 없음	출수장치설치	38
	수위측정관 없음	수위측정관설치	167
	계		436

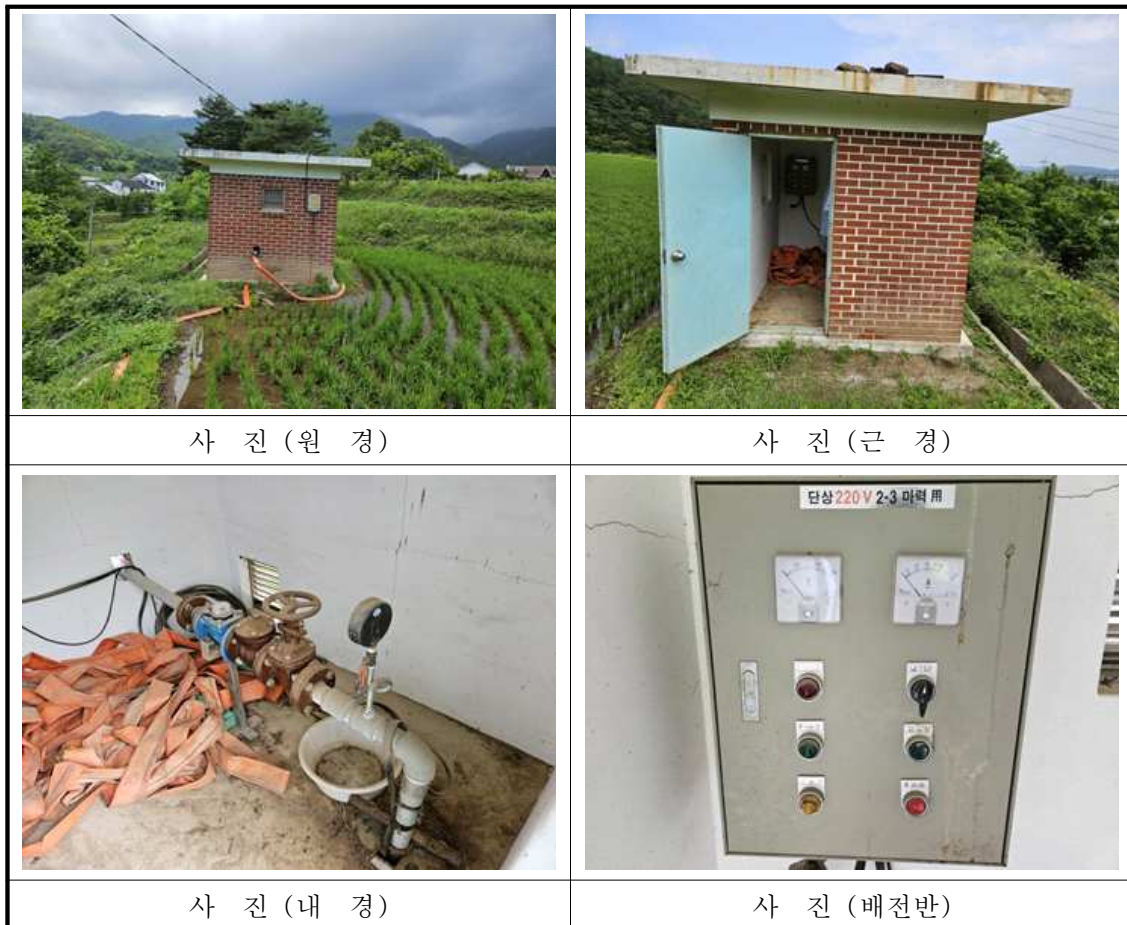
문제점	수위측정관 없음		
대책	수위측정관설치		
추정소요사업비 (공종별)	공종(항목)	처리내역	처리비용(단위:천원)
	수위측정관 없음	수위측정관설치	167
	계		167

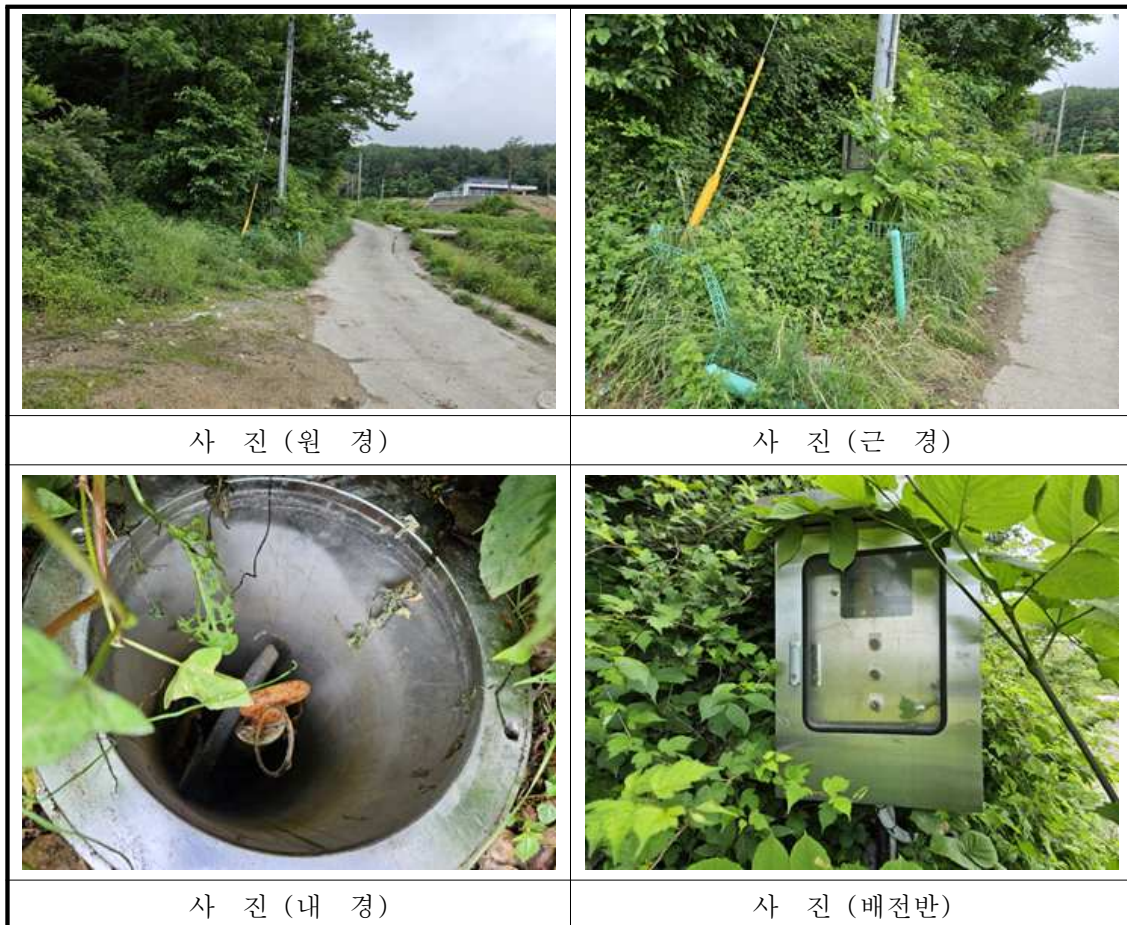
문제점	출수장치 없음, 수위측정관 없음		
대책	출수장치설치, 수위측정관설치		
추정소요사업비 (공종별)	공종(항목)	처리내역	처리비용(단위:천원)
	출수장치 없음	출수장치설치	38
	수위측정관 없음	수위측정관설치	167
	계		205

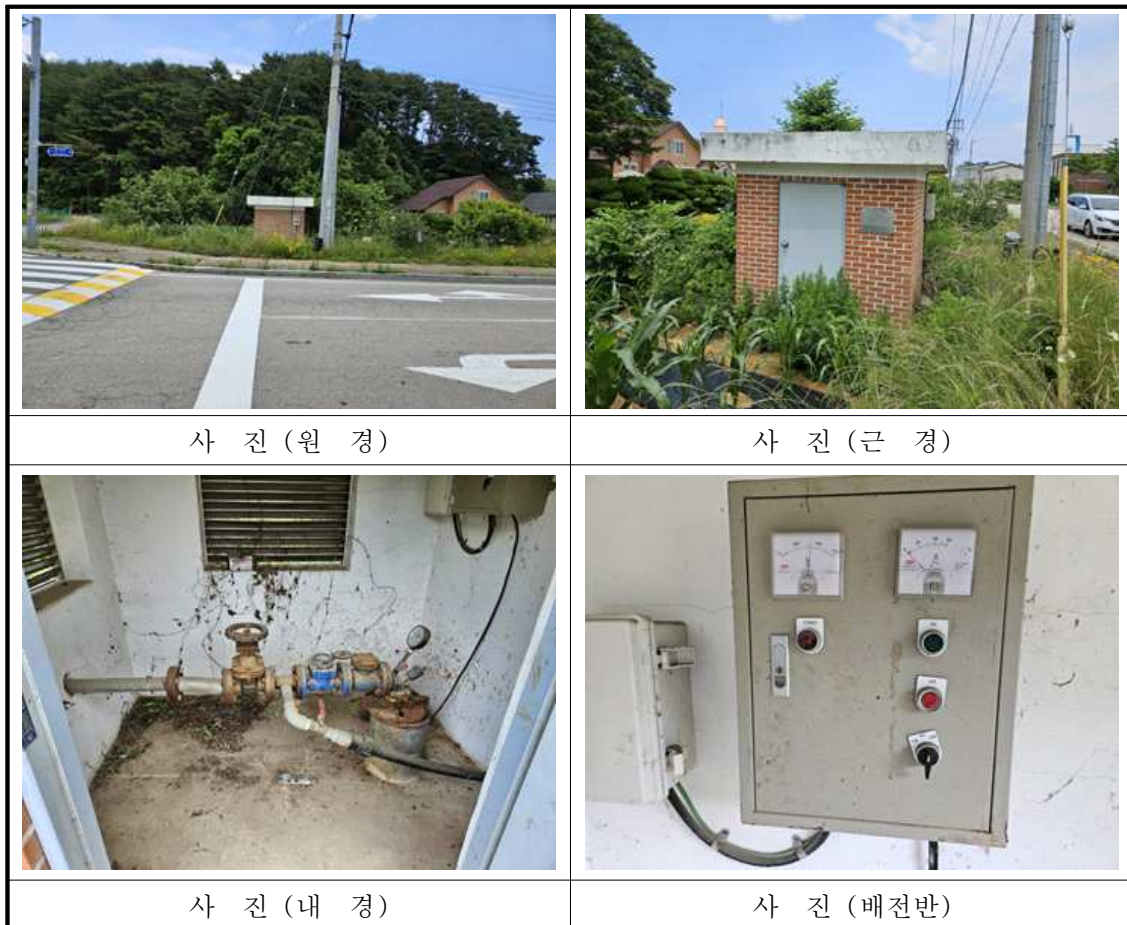
문제점	출수장치 없음, 수위측정관 없음		
대 책	출수장치설치, 수위측정관설치		
추정소요사업비 (공 종 별)	공종(항목)	처리내역	처리비용(단위:천원)
	출수장치 없음	출수장치설치	38
	수위측정관 없음	수위측정관설치	167
	계		205

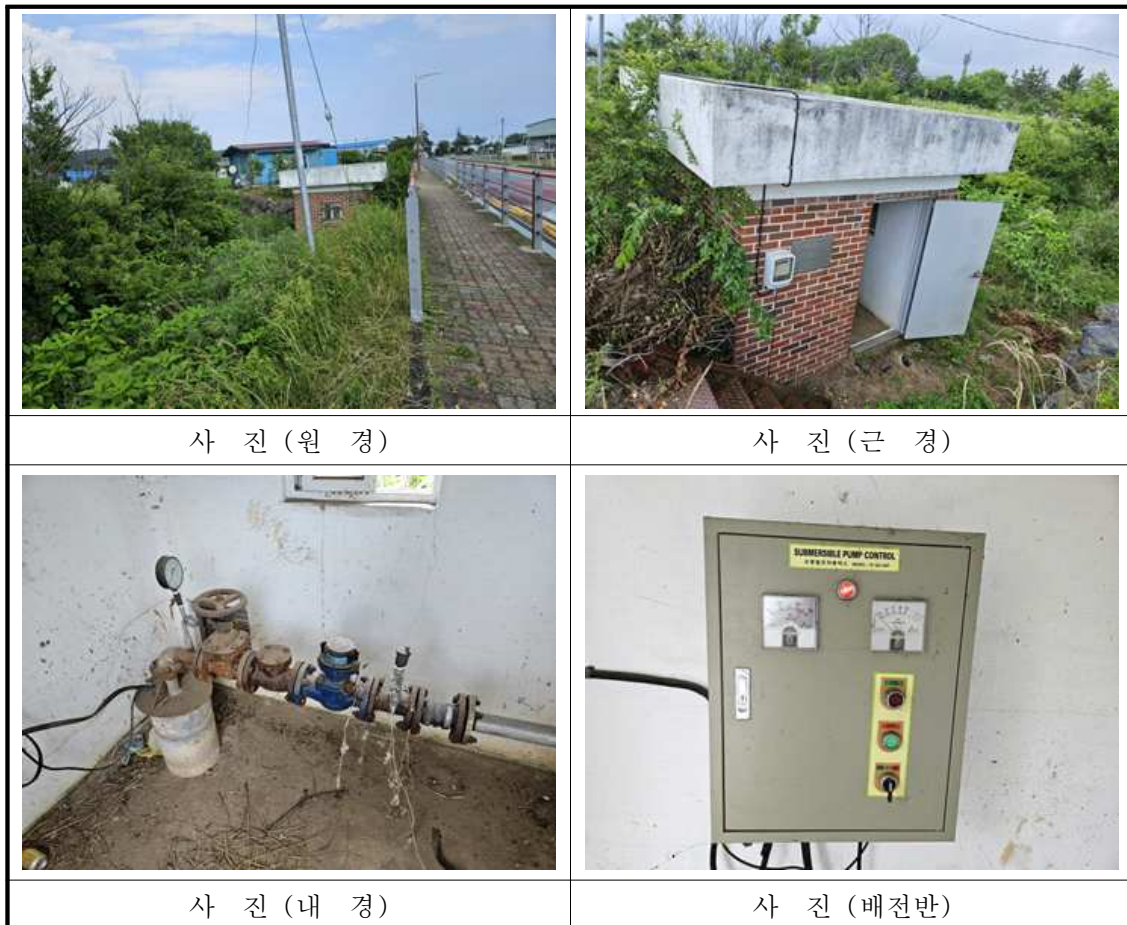
문제점	수위측정관 없음		
대 책	수위측정관설치		
추정소요사업비 (공 종 별)	공종(항목)	처리내역	처리비용(단위:천원)
	수위측정관 없음	수위측정관설치	167
	계		167

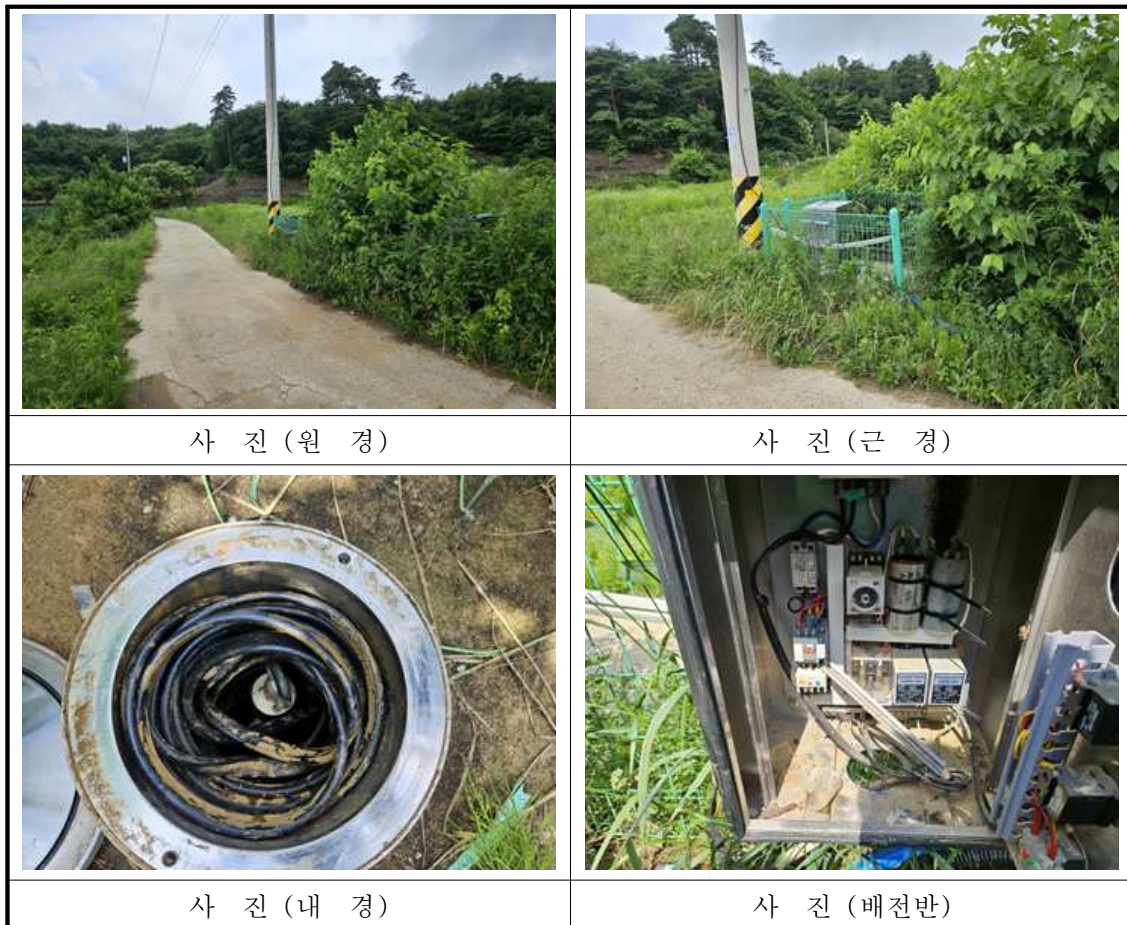
문제점	출수장치 없음, 수위측정관 없음		
대책	출수장치설치, 수위측정관설치		
추정소요사업비 (공 종 별)	공종(항목)	처리내역	처리비용(단위:천원)
	출수장치 없음	출수장치설치	38
	수위측정관 없음	수위측정관설치	167
	계		205

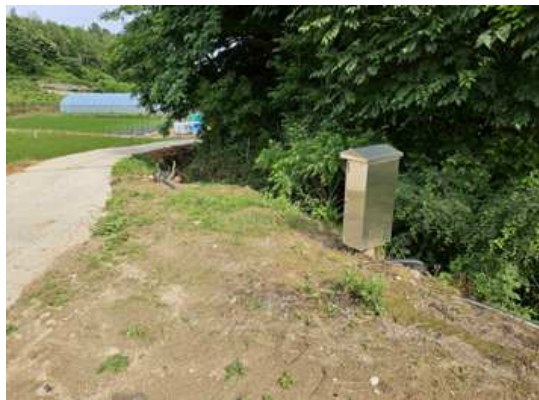
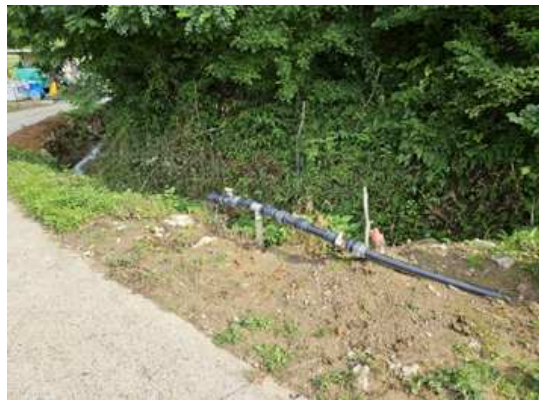
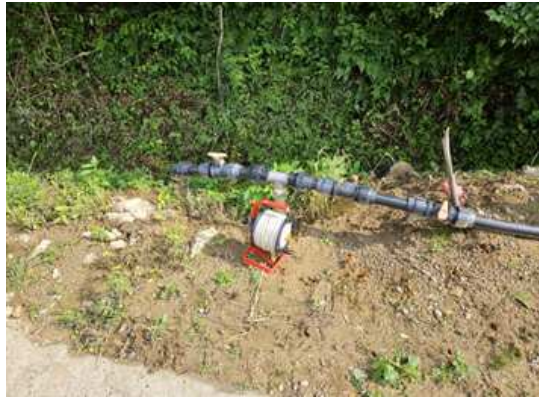
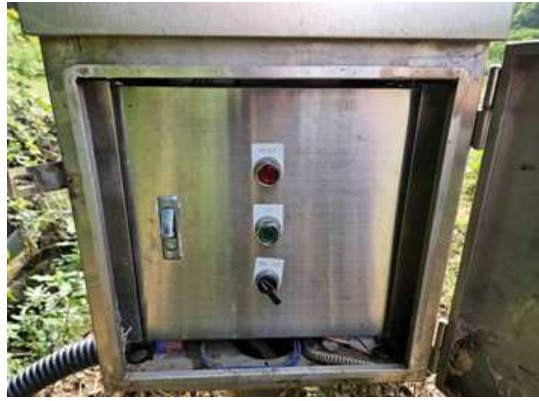
문제점	시설물 매립으로 인해 확인불가
대 책	
추정소요사업비 (공 종 별)

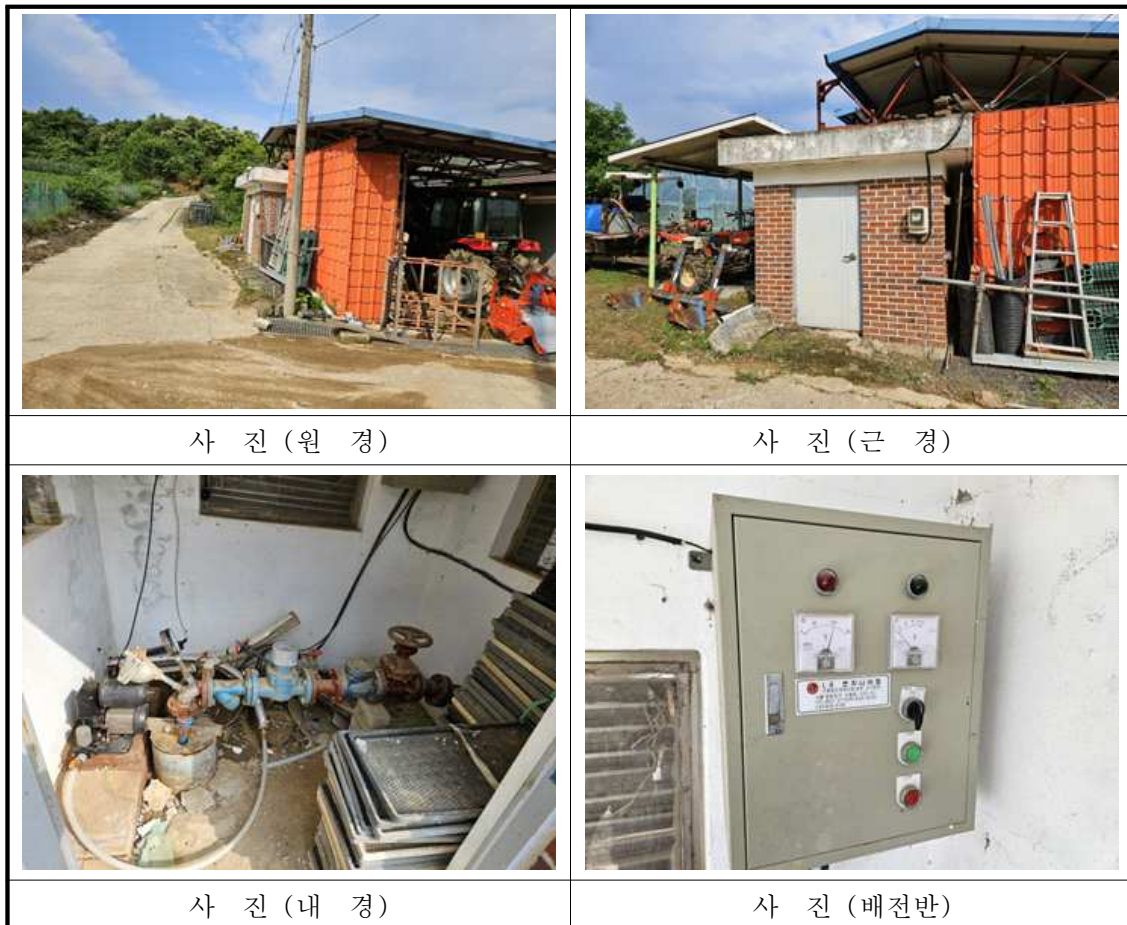
문제점	수위측정관 없음		
대 책	수위측정관설치		
추정소요사업비 (공 종 별)	공종(항목)	처리내역	처리비용(단위:천원)
	수위측정관 없음	수위측정관설치	167
	계		167

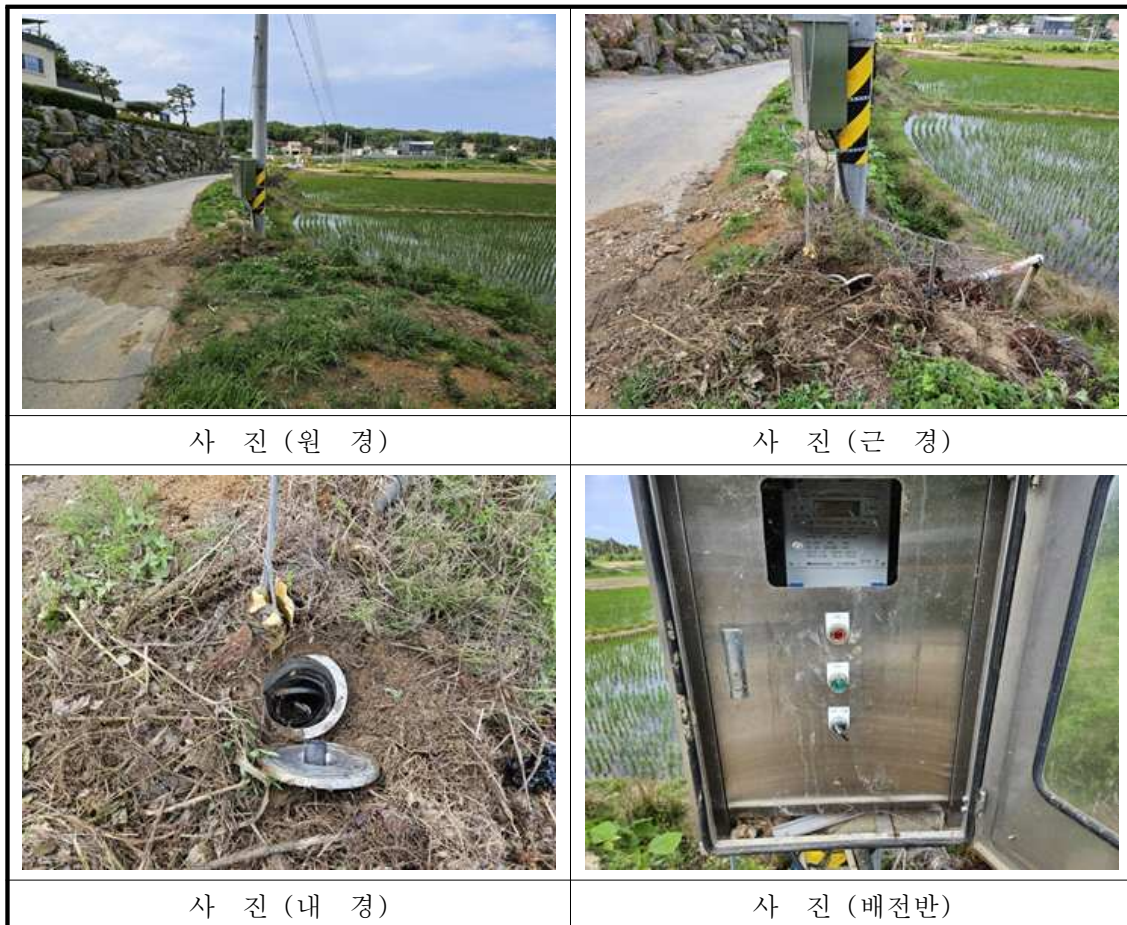
문제점	출수장치 없음, 수위측정관 없음		
대책	출수장치설치, 수위측정관설치		
추정소요사업비 (공종별)	공종(항목)	처리내역	처리비용(단위:천원)
	출수장치 없음	출수장치설치	38
	수위측정관 없음	수위측정관설치	167
	계		205

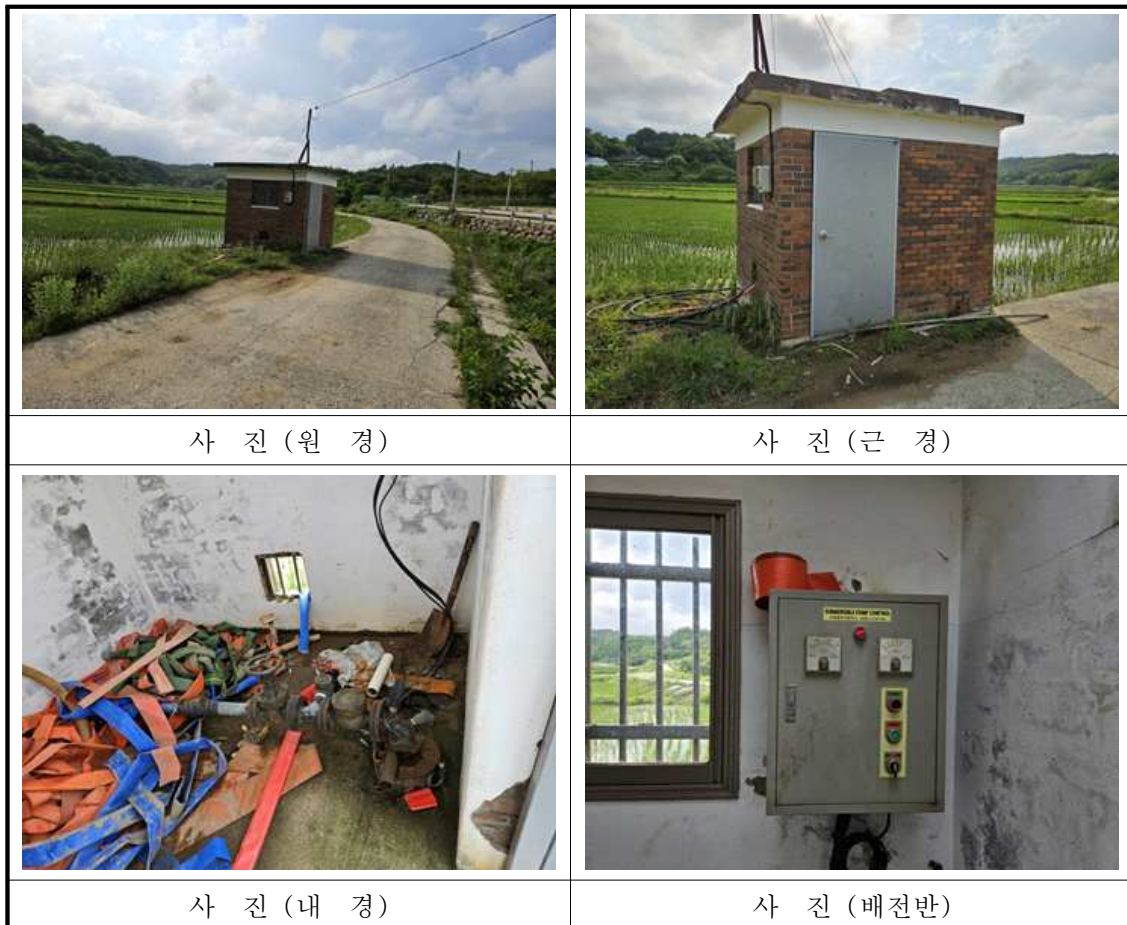
문제점	유량계 없음, 수위측정관 없음		
대책	유량계 설치, 수위측정관설치		
추정소요사업비 (공 종 별)	공종(항목)	처리내역	처리비용(단위:천원)
	유량계 없음	유량계설치	231
	수위측정관 없음	수위측정관설치	167
	계		398

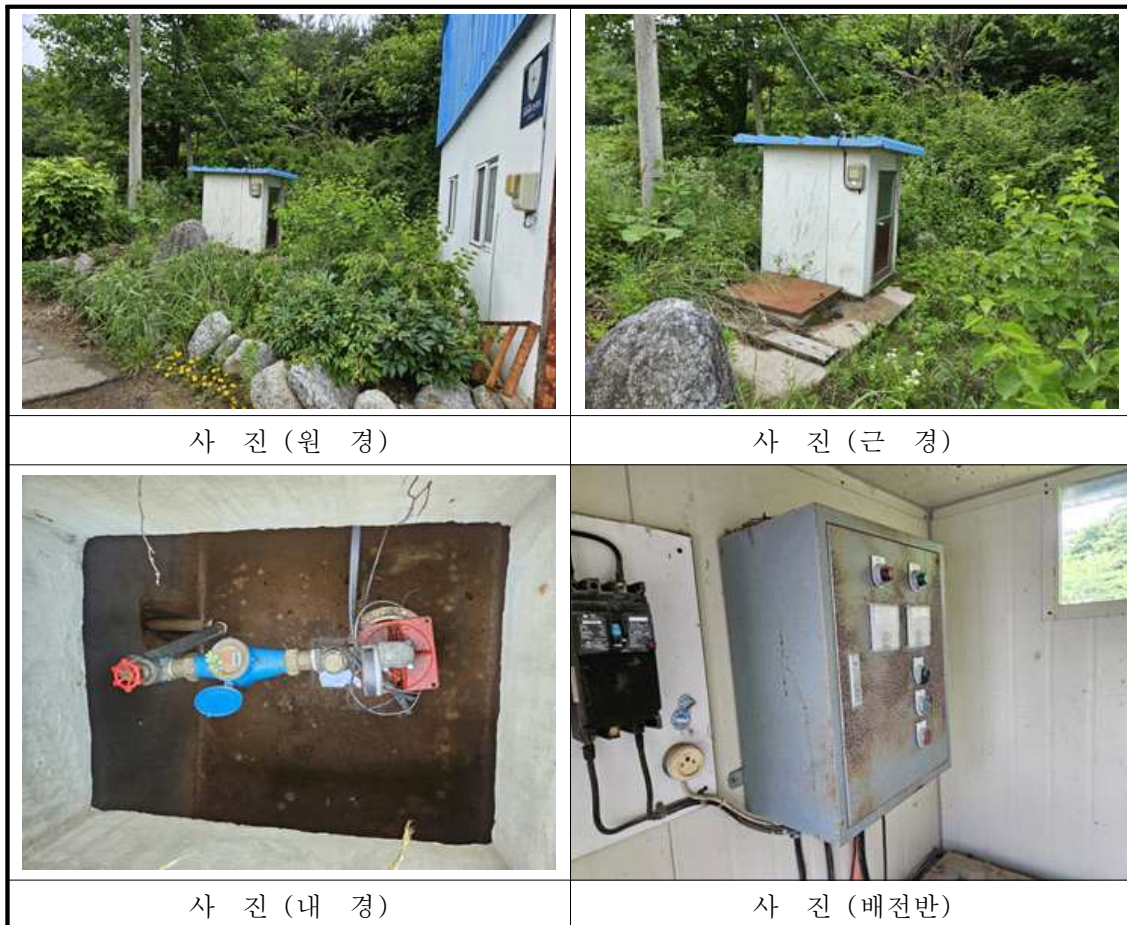
문제점	출수장치 없음, 수위측정관 없음		
대 책	출수장치설치, 수위측정관설치		
추정소요사업비 (공 종 별)	공종(항목)	처리내역	처리비용(단위:천원)
	출수장치 없음	출수장치설치	38
	수위측정관 없음	수위측정관설치	167
	계		205

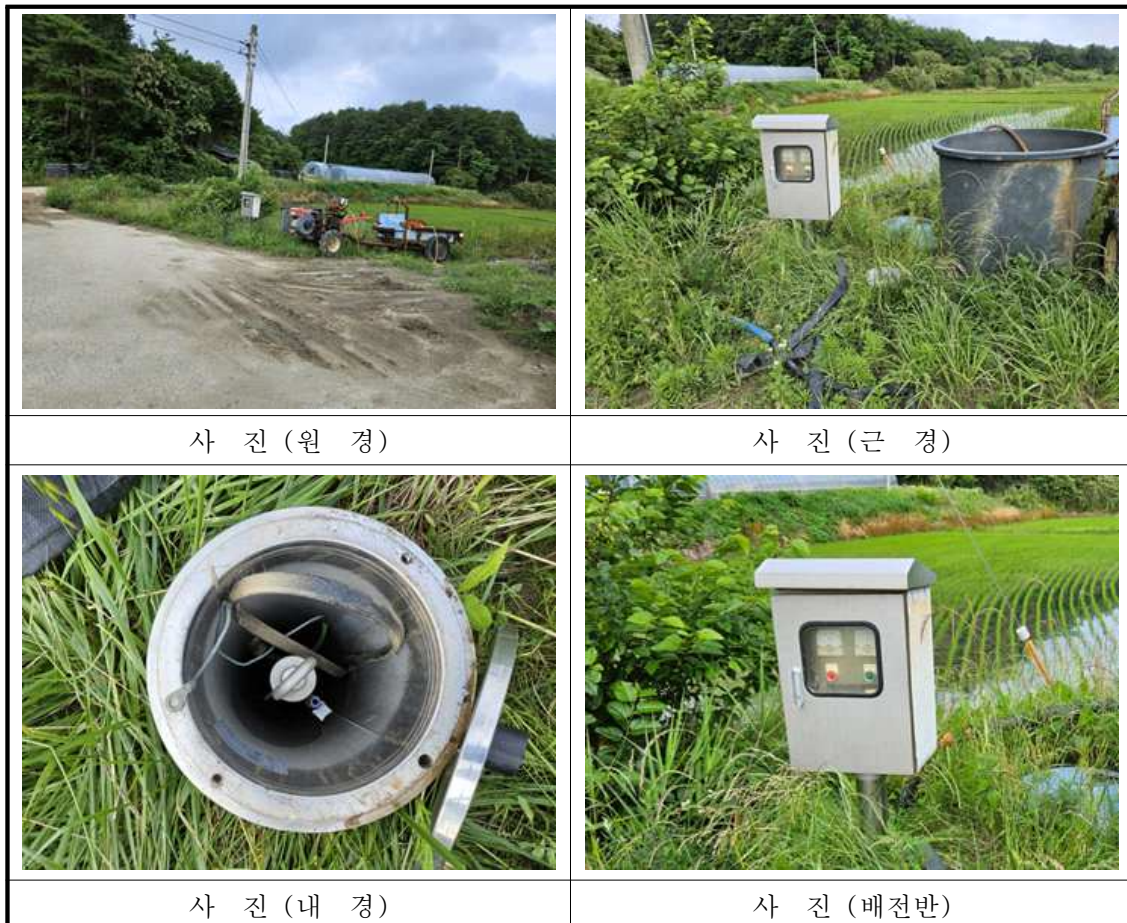
라. 사진대지

문제점	출수장치 없음, 수위측정관 없음, 배관 누수		
대책	출수장치설치, 수위측정관설치, 배관교체		
추정소요사업비 (공 종 별)	공종(항목)	처리내역	처리비용(단위:천원)
	출수장치 없음	출수장치설치	38
	수위측정관 없음	수위측정관설치	167
	배관누수	배관교체	
	계		205

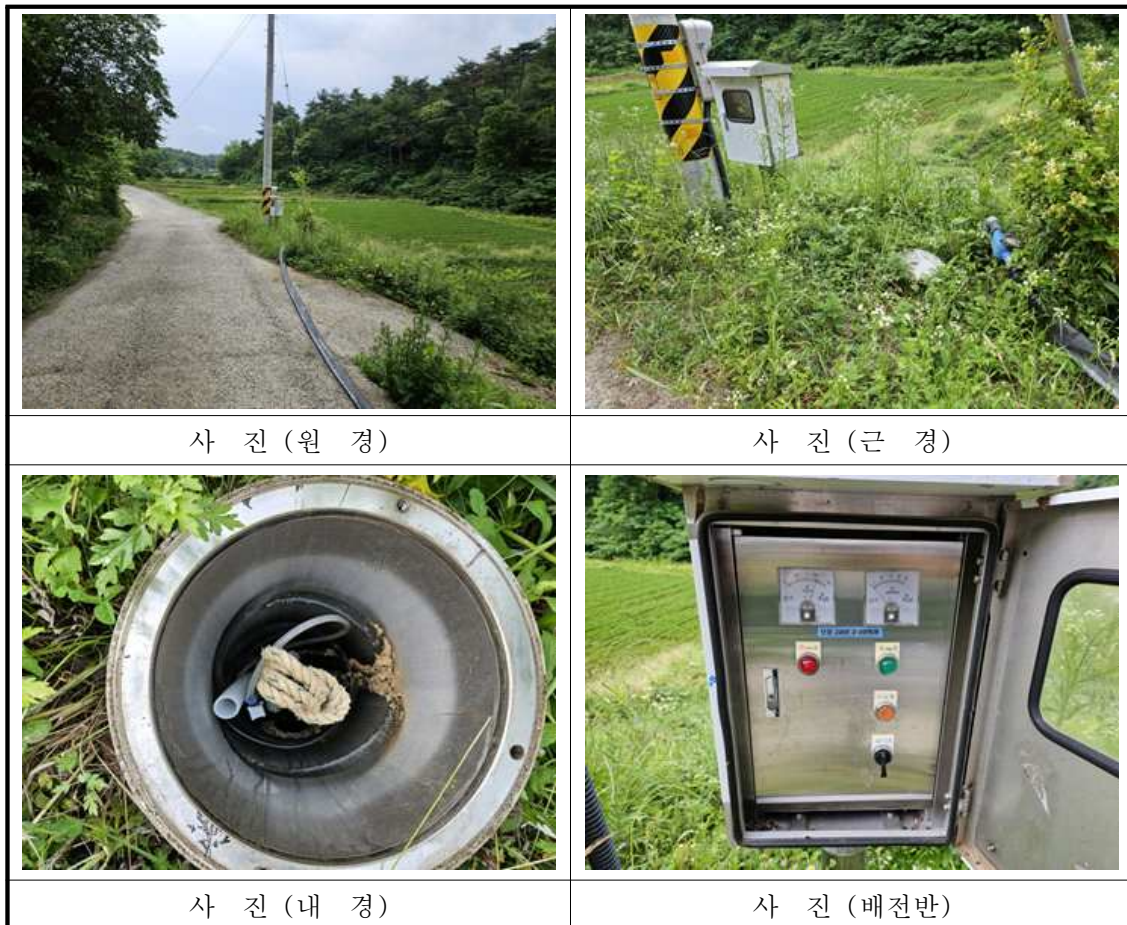
문제점	출수장치 없음		
대책	출수장치설치		
추정소요사업비 (공종별)	공종(항목)	처리내역	처리비용(단위:천원)
	출수장치 없음	출수장치설치	38
	계		38

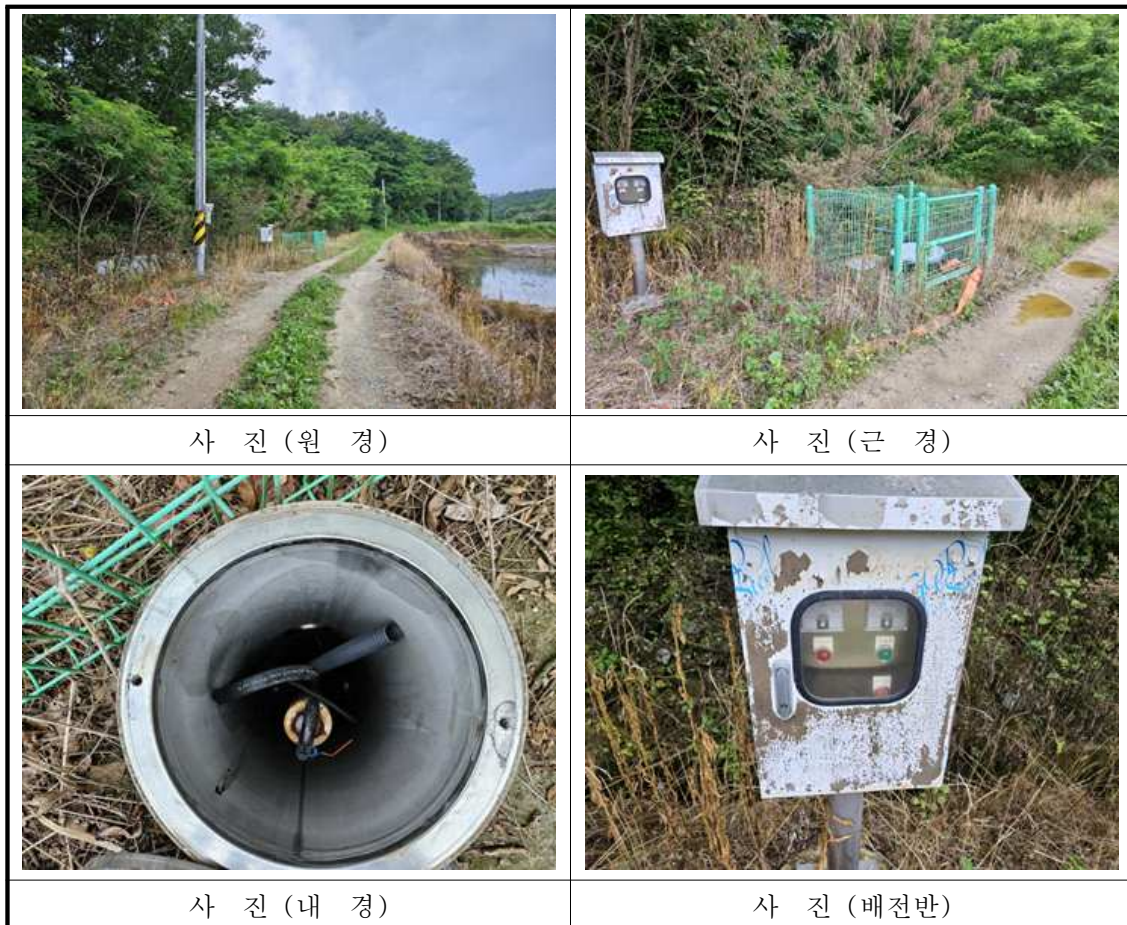
문제점	유량계 미흡, 출수장치 없음		
대책	유량계 설치, 출수장치설치		
추정소요사업비 (공 종 별)	공종(항목)	처리내역	처리비용(단위:천원)
	유량계 미흡	유량계설치	231
	출수장치 없음	출수장치설치	38
	계		269
